## **PROCES VERBAL DE DESCRIPTION**

**LE LUNDI ONZE DÉCEMBRE DEUX MILLE VINGT  
TROIS de 13 heures 50 à 16 heures 35**

Certifie m'être transporté ce jour au 12 Rue Camille Desmoulins à ESCAUDAIN (59124) à l'effet de procéder à la description exacte et détaillée de l'immeuble à usage d'habitation s'y trouvant sur une parcelle cadastrée section BA n°470 et d'une contenance de 03 a 91 ca ; Immeuble qui dépend de l'actif du patrimoine personnel de

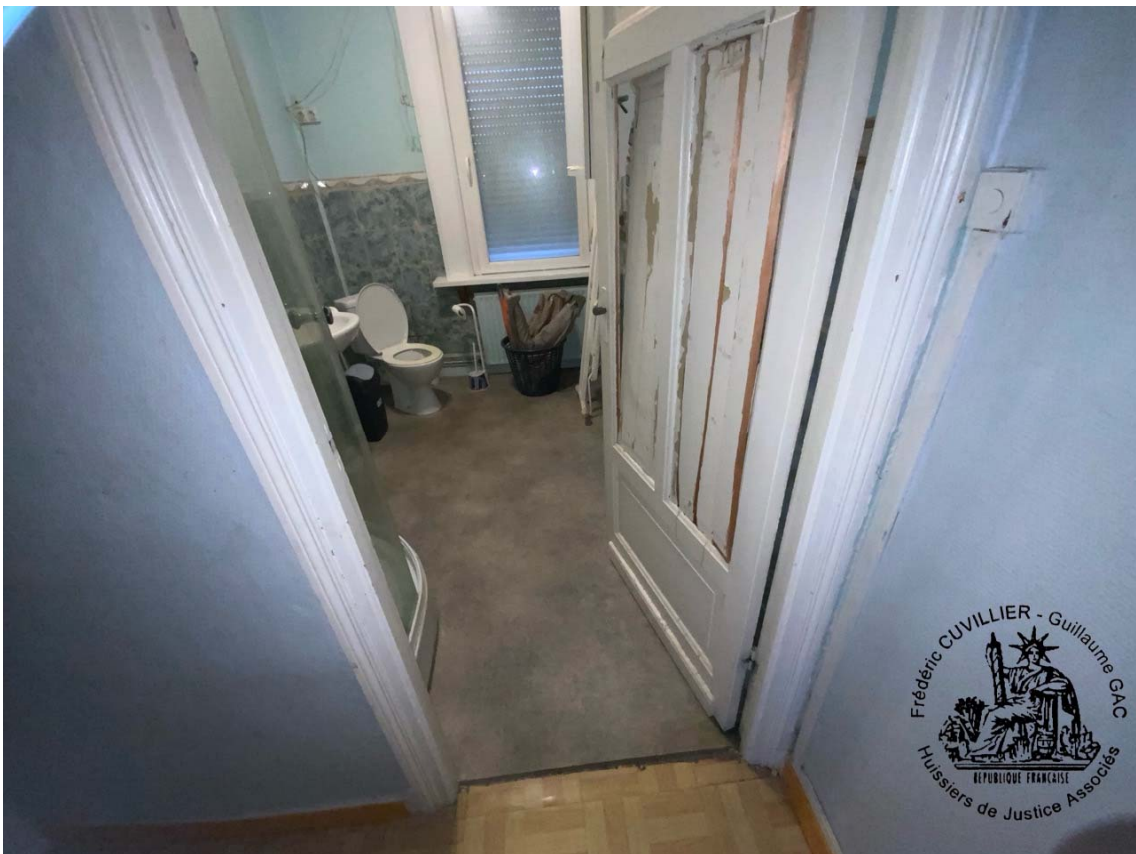
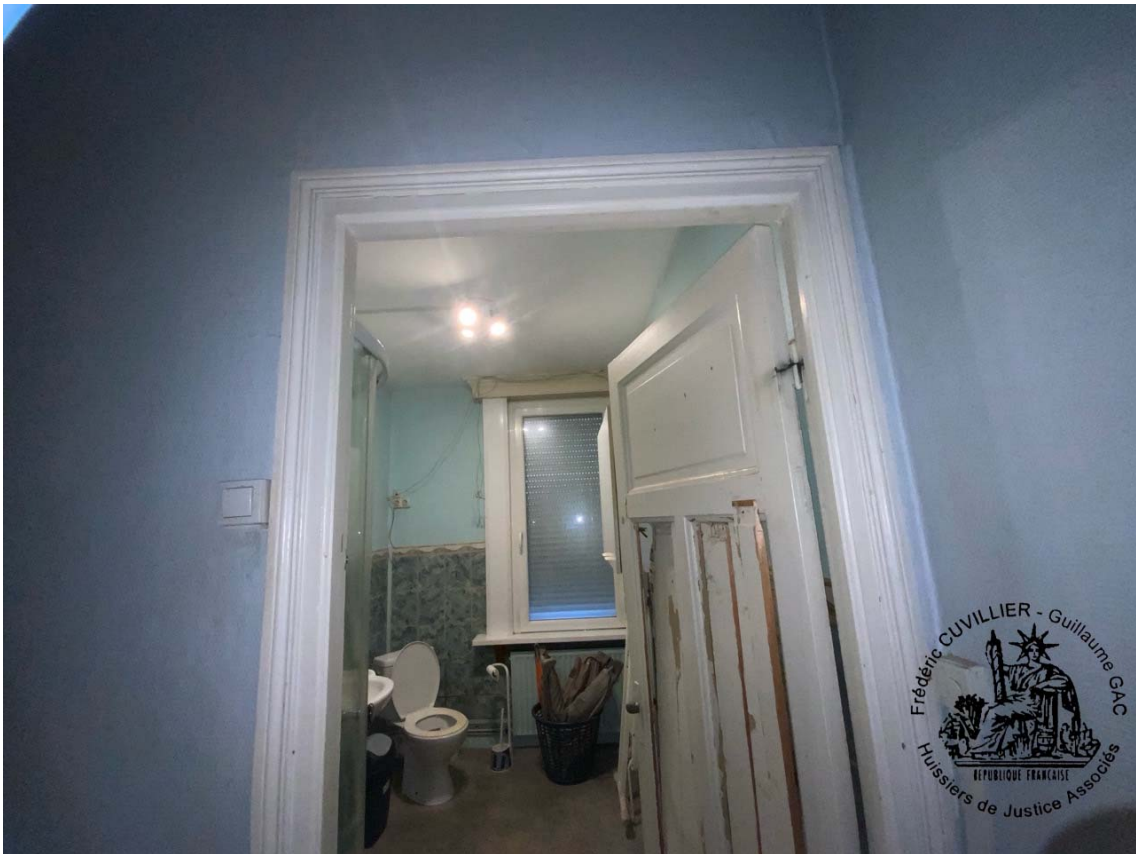
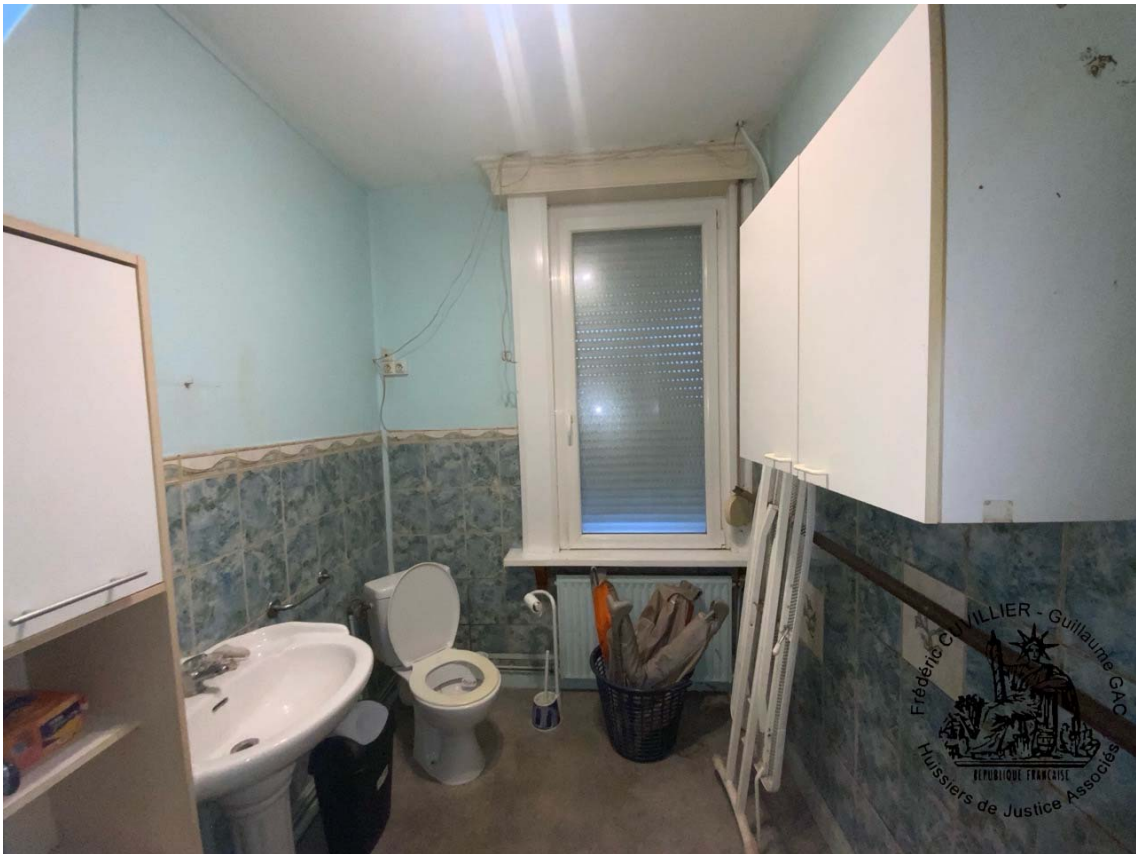
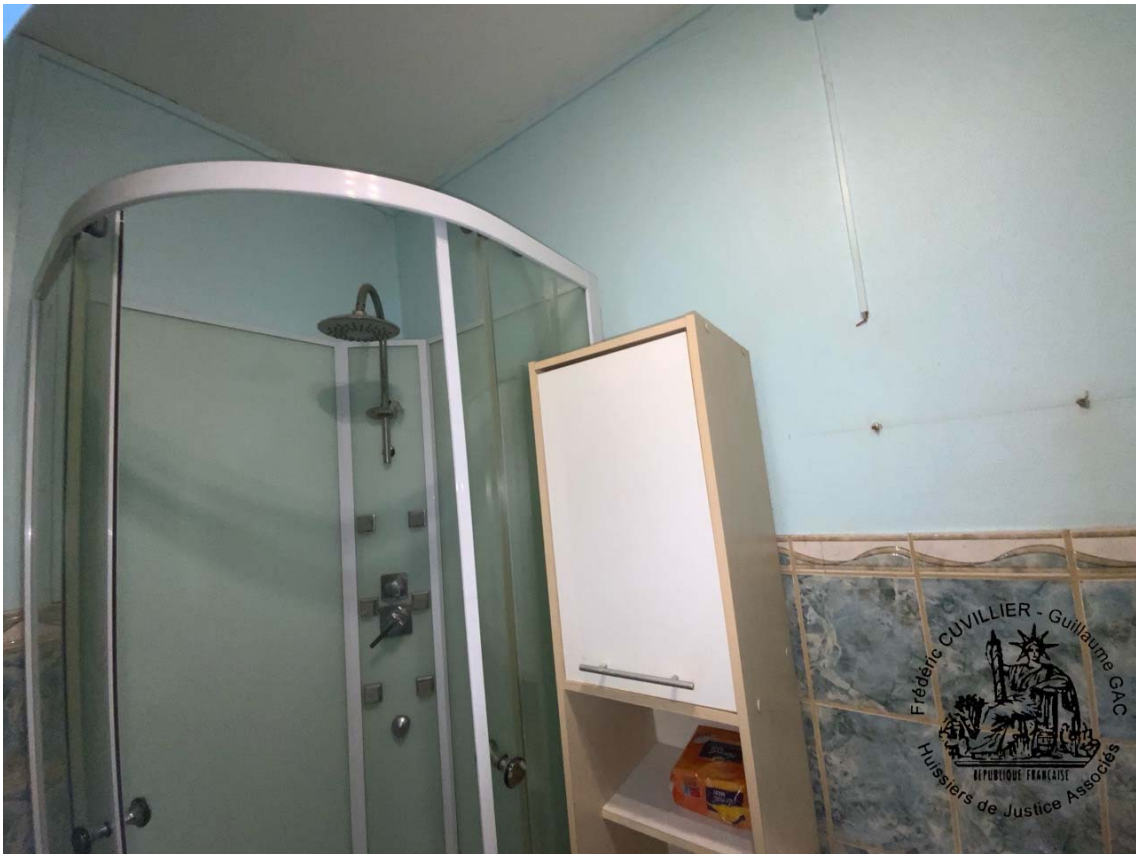
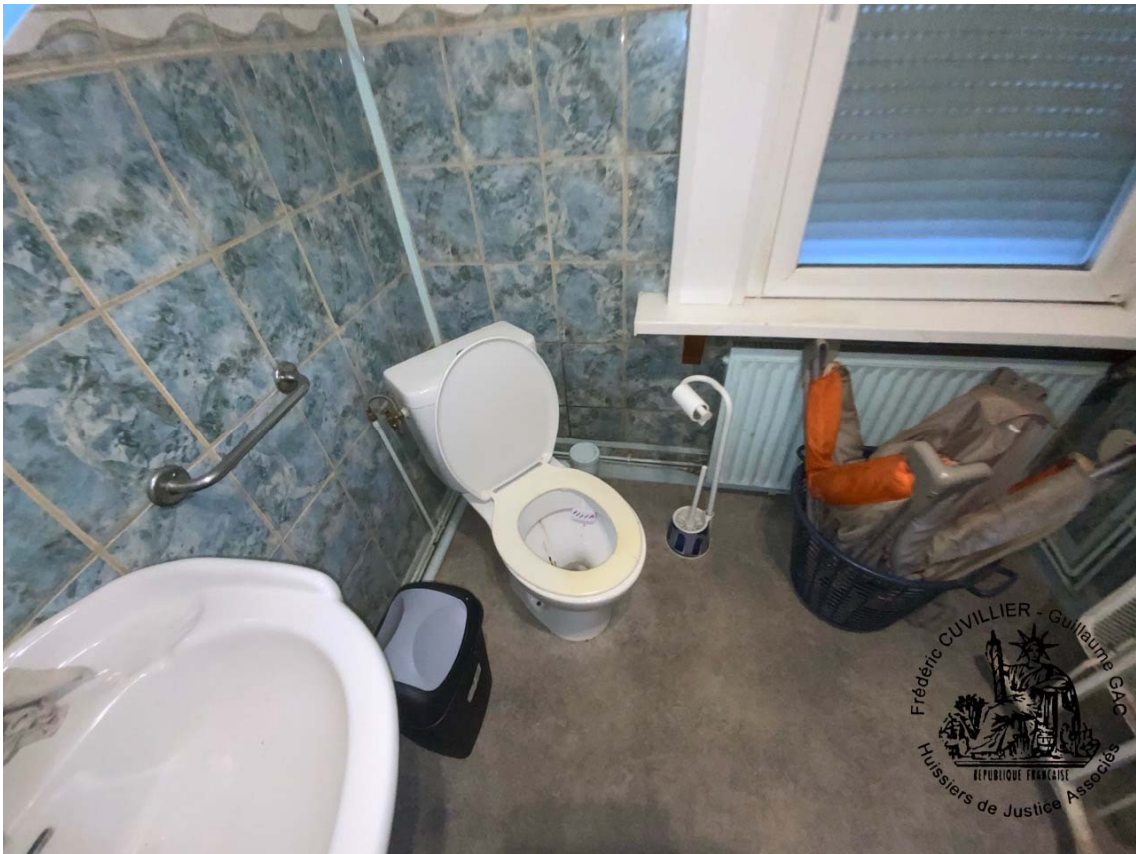
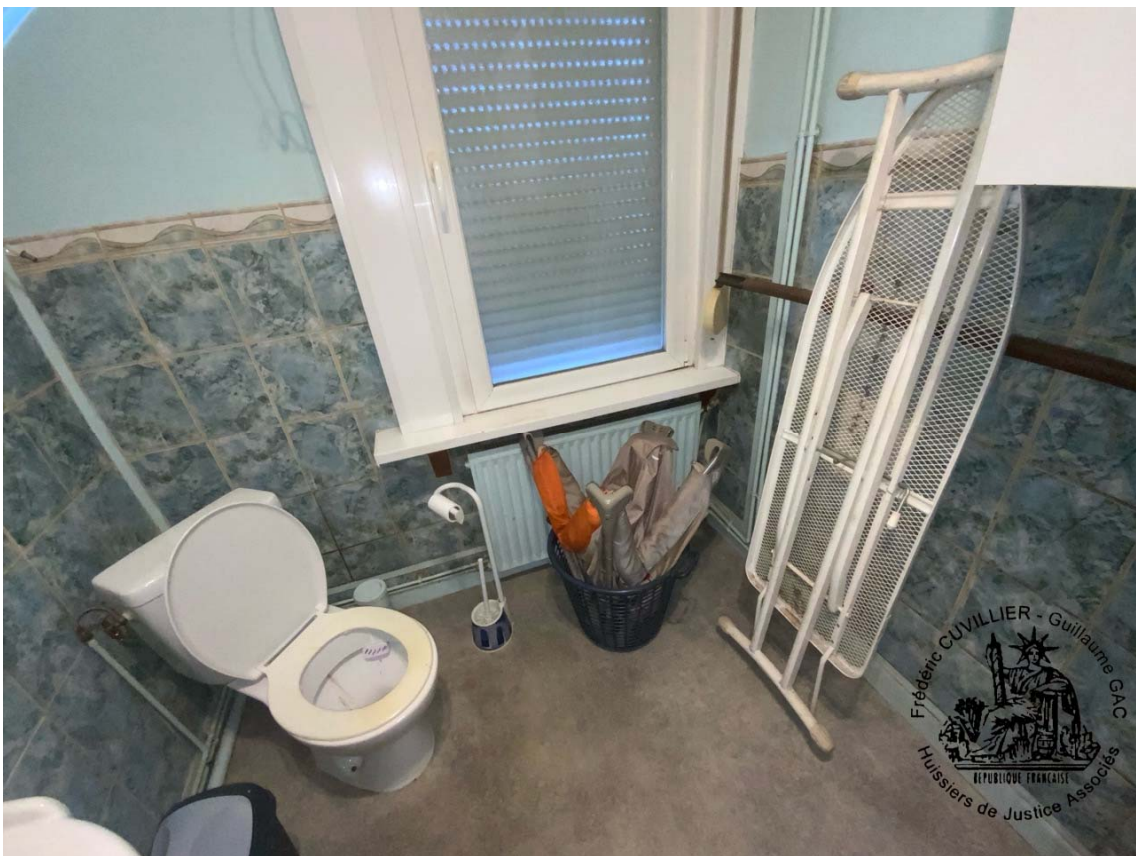
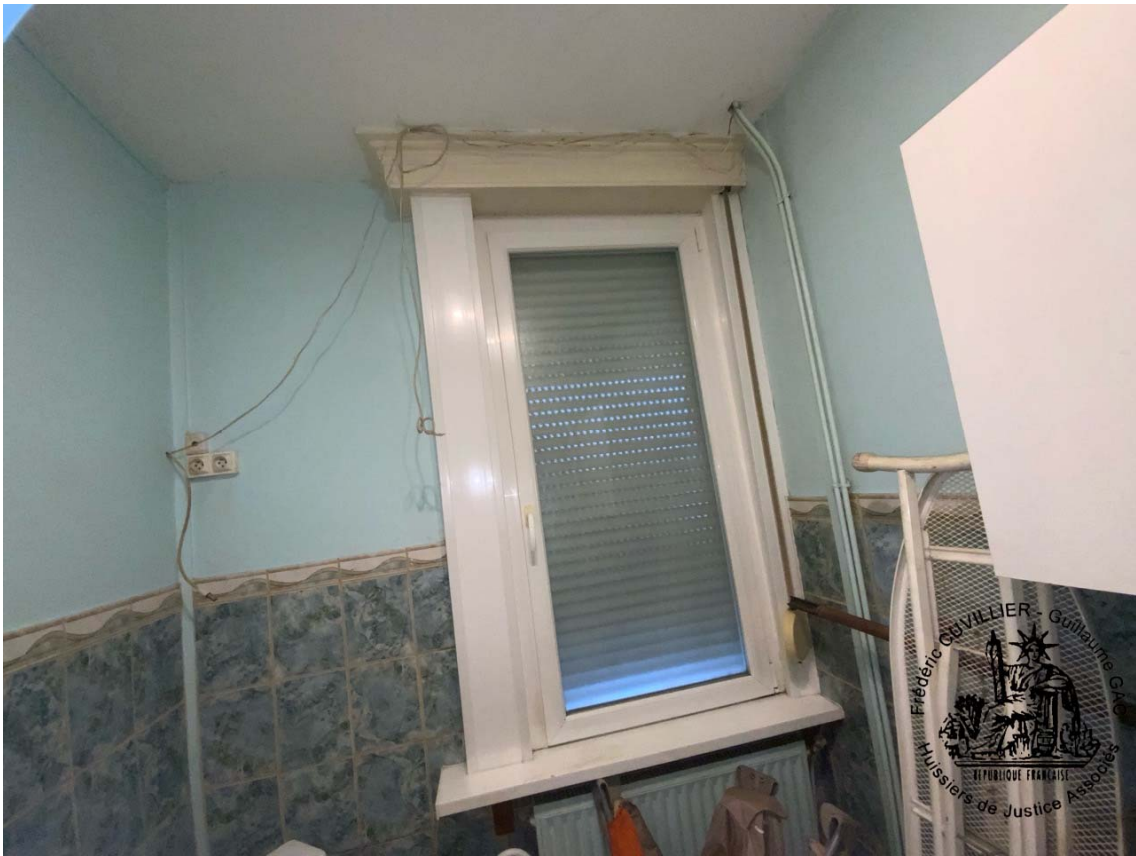
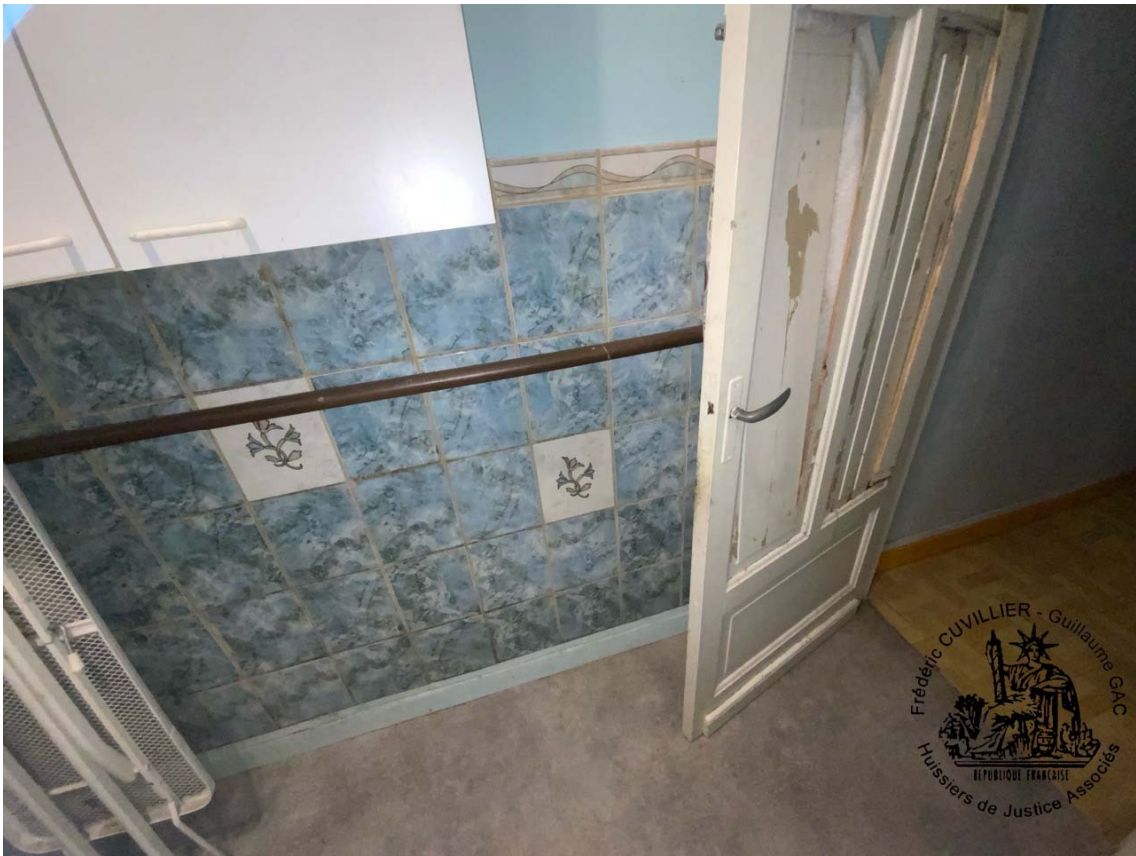
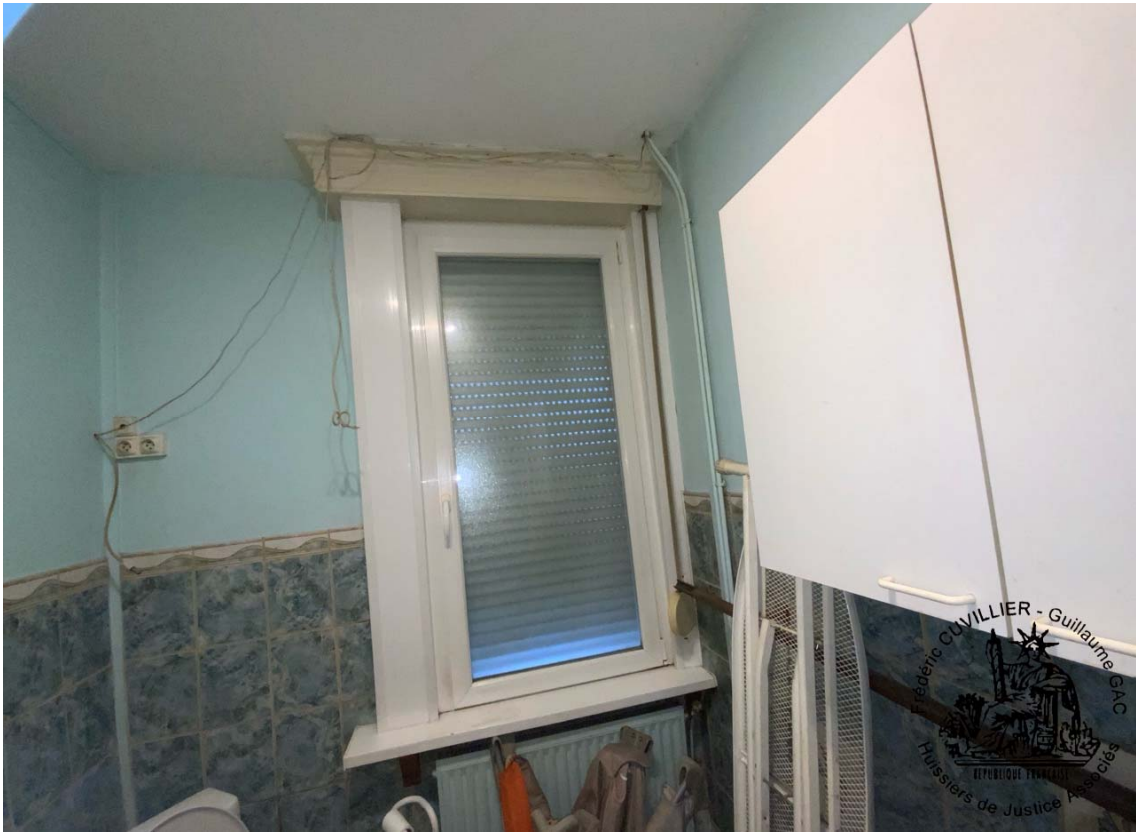
## SALLE D'EAU N°2

À l'extrémité du palier, j'accède à la salle d'eau n°2 par une porte en bois abimée. Présence d'une fenêtre un battant côté rue. En équipement, présence d'un radiateur, d'un bloc sanitaire, d'un lavabo et d'une cabine de douche

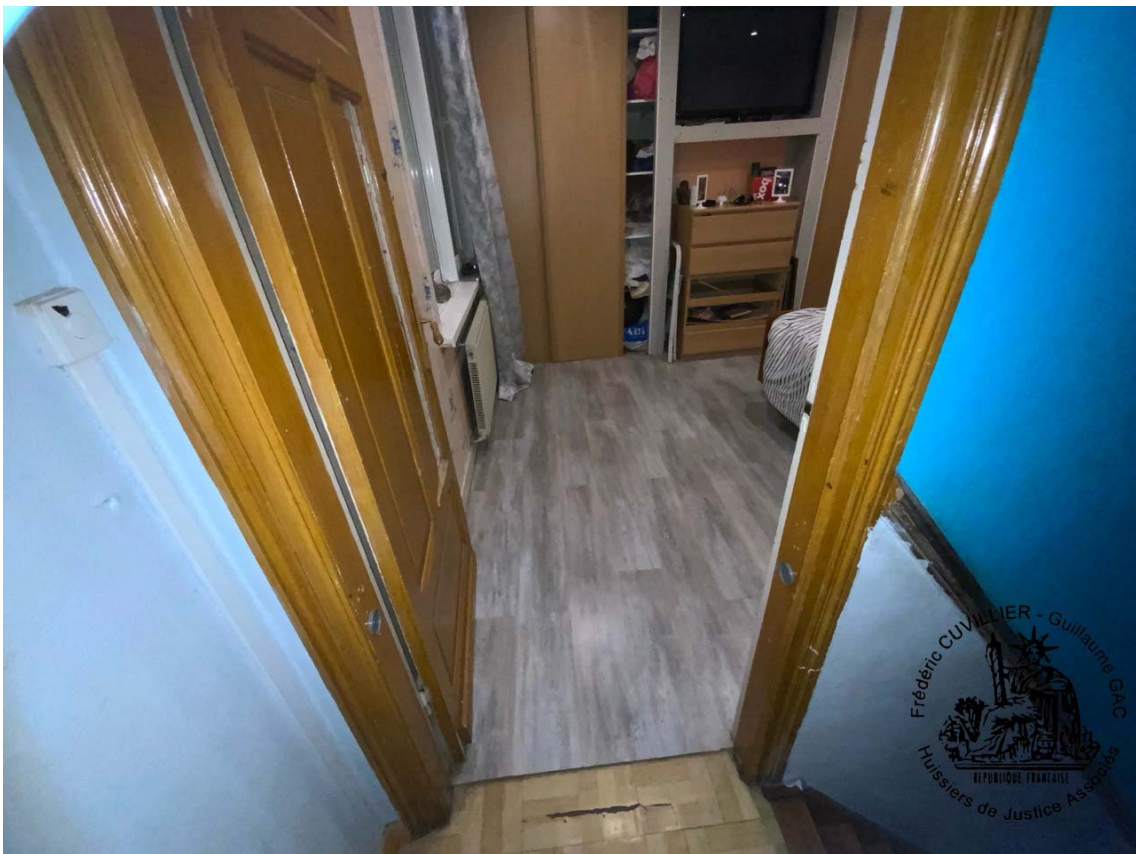
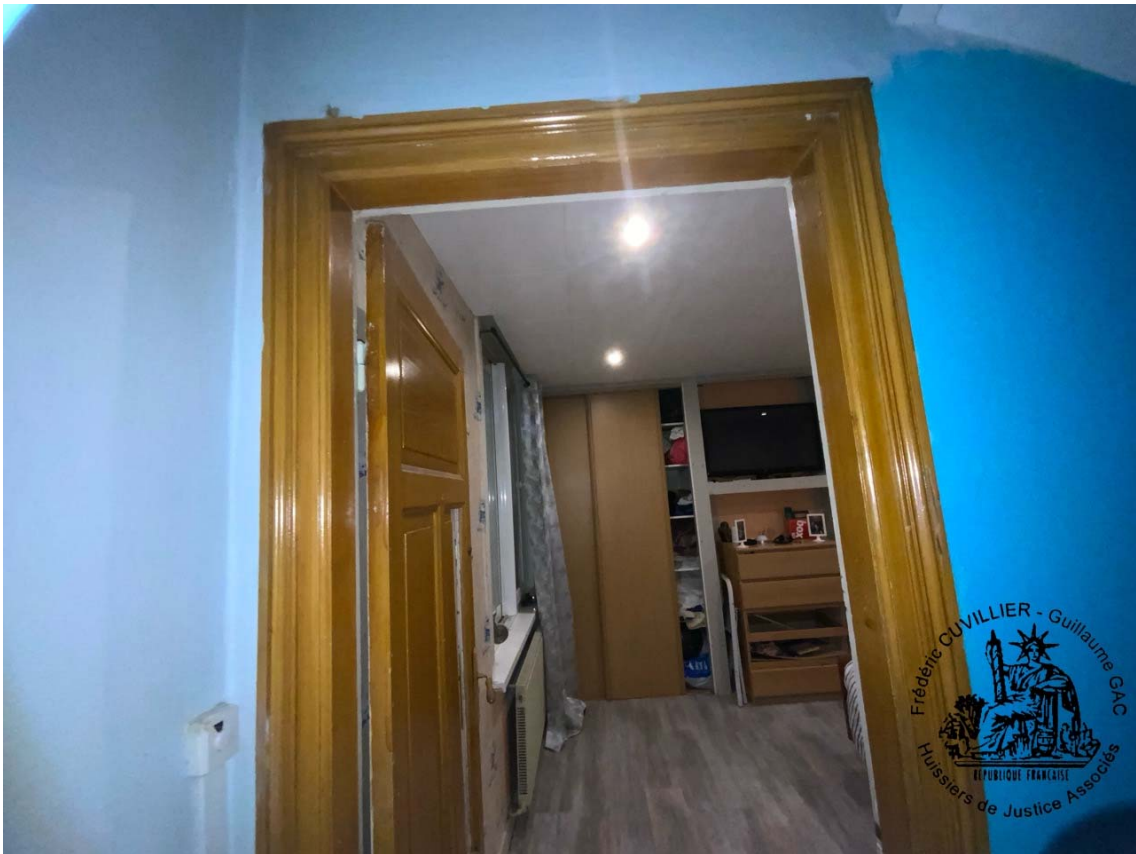
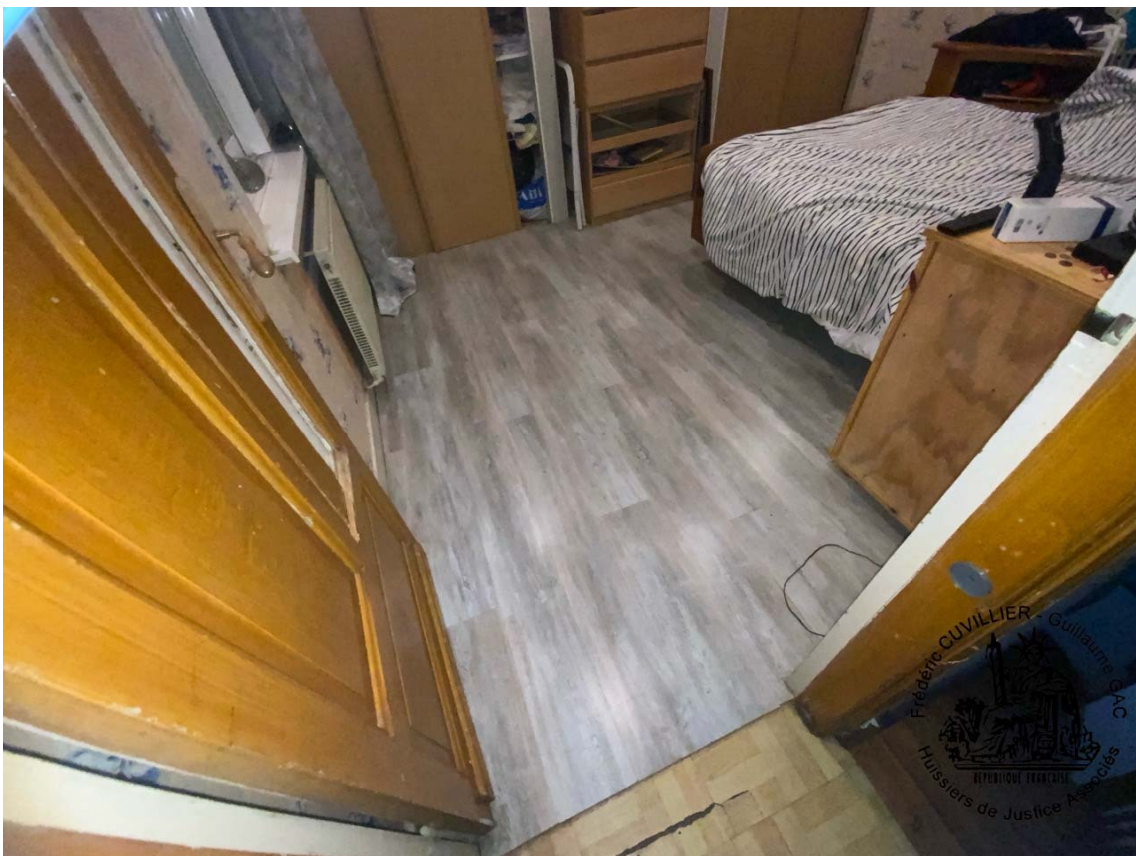
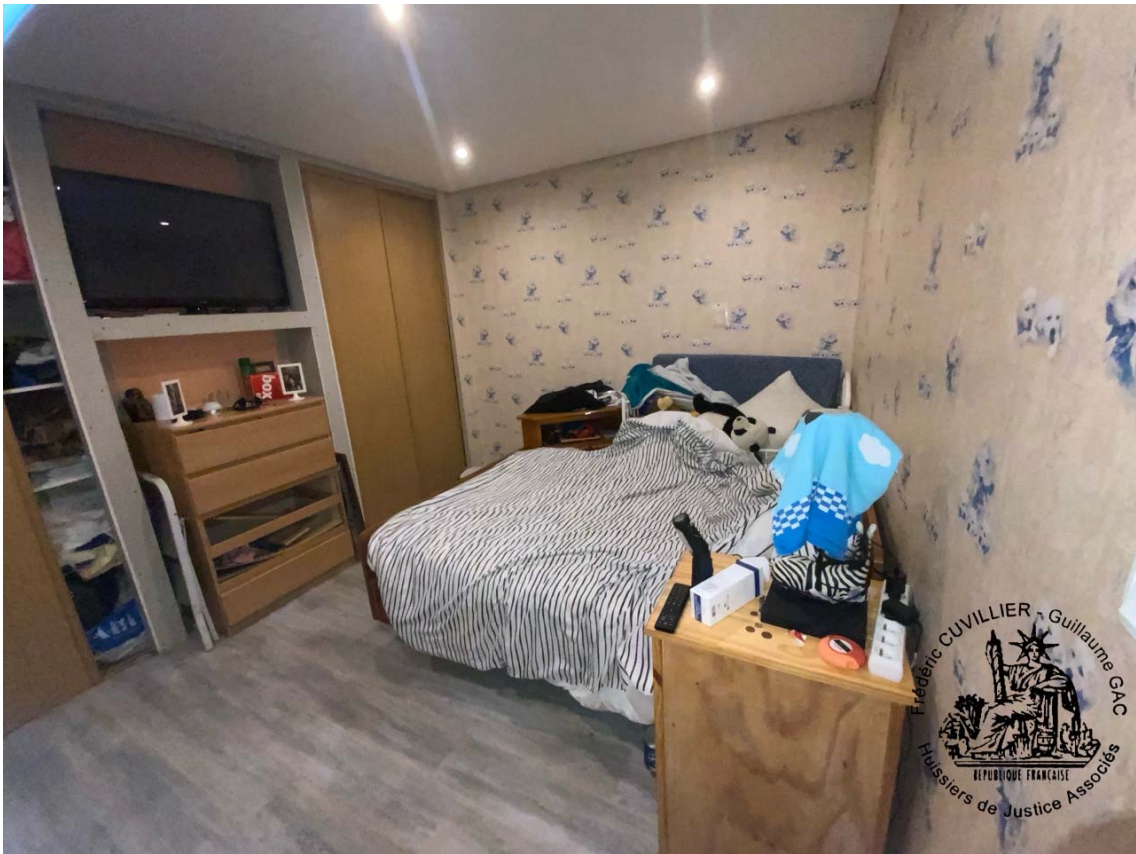
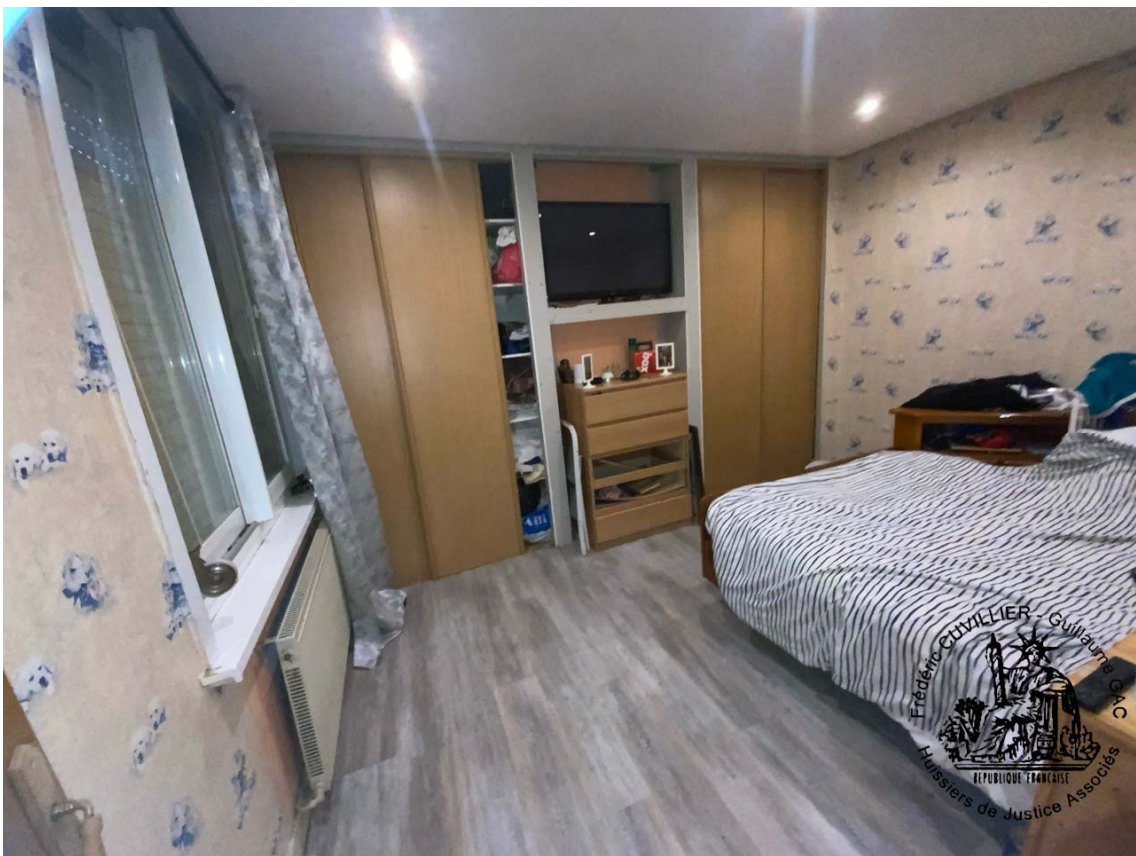
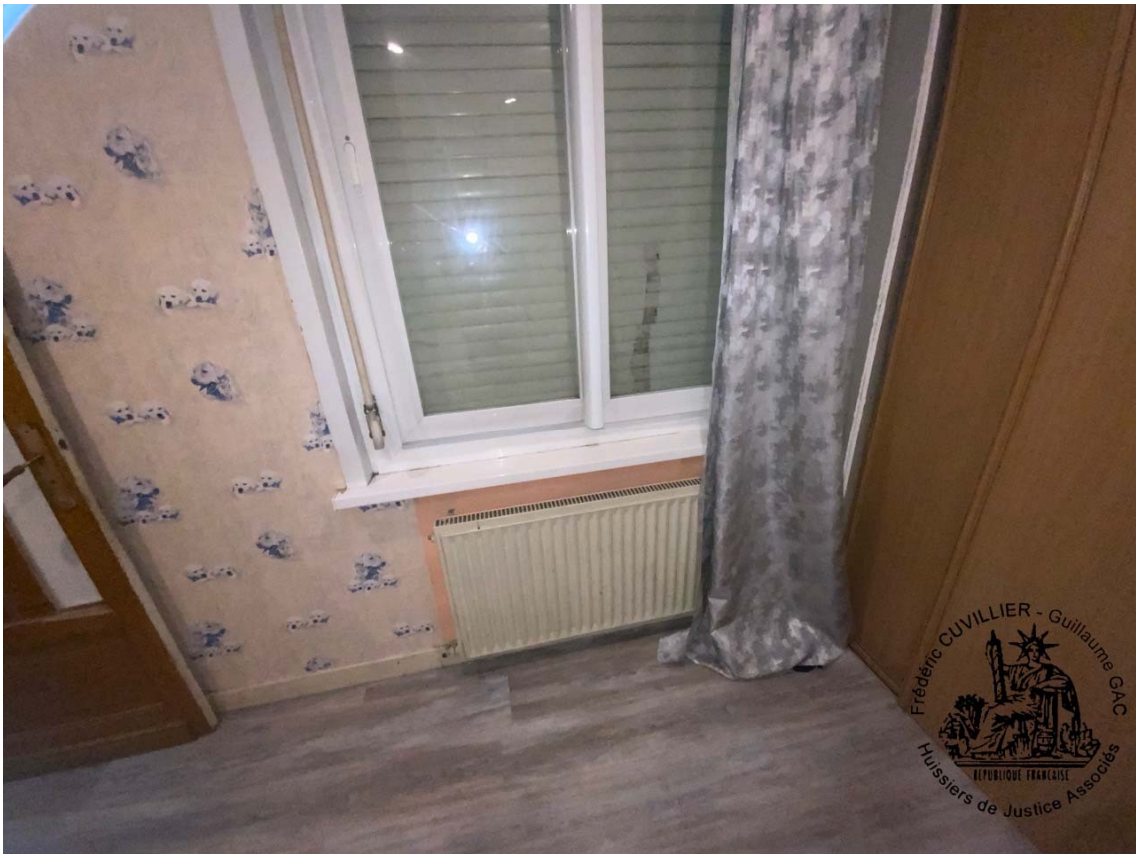
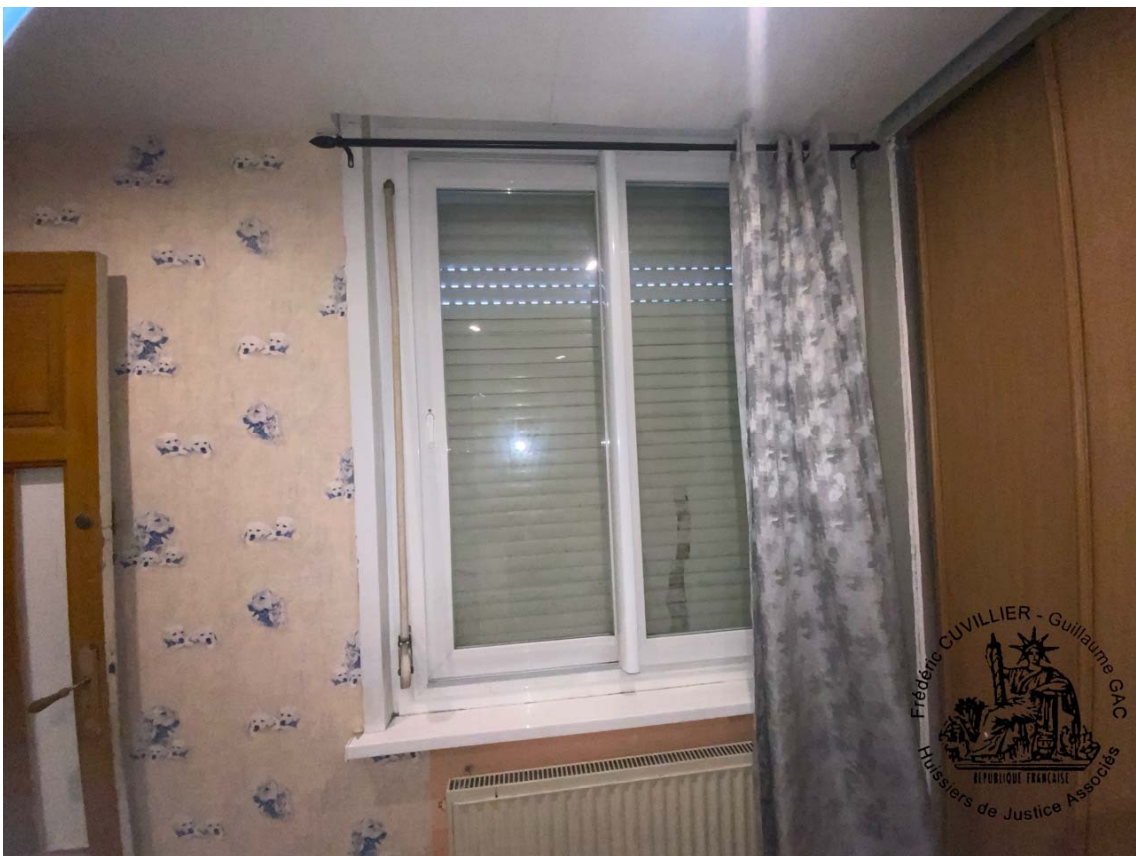
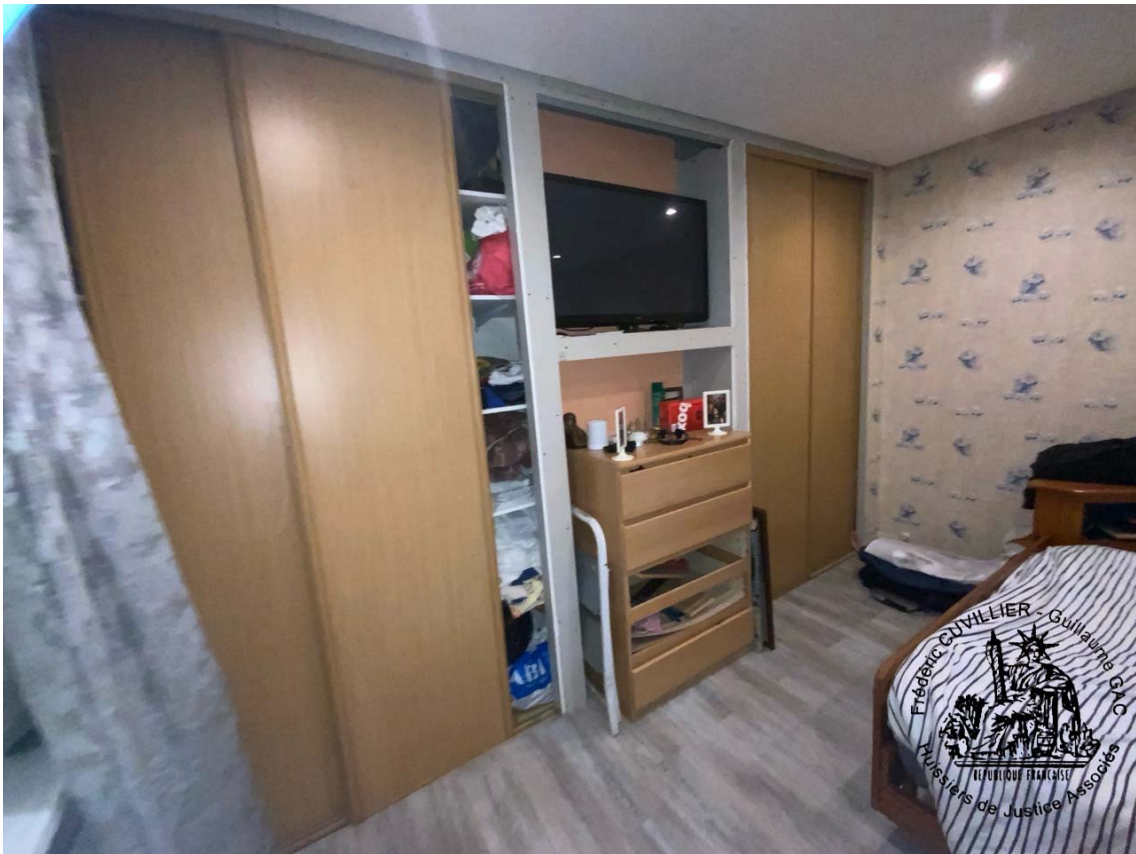
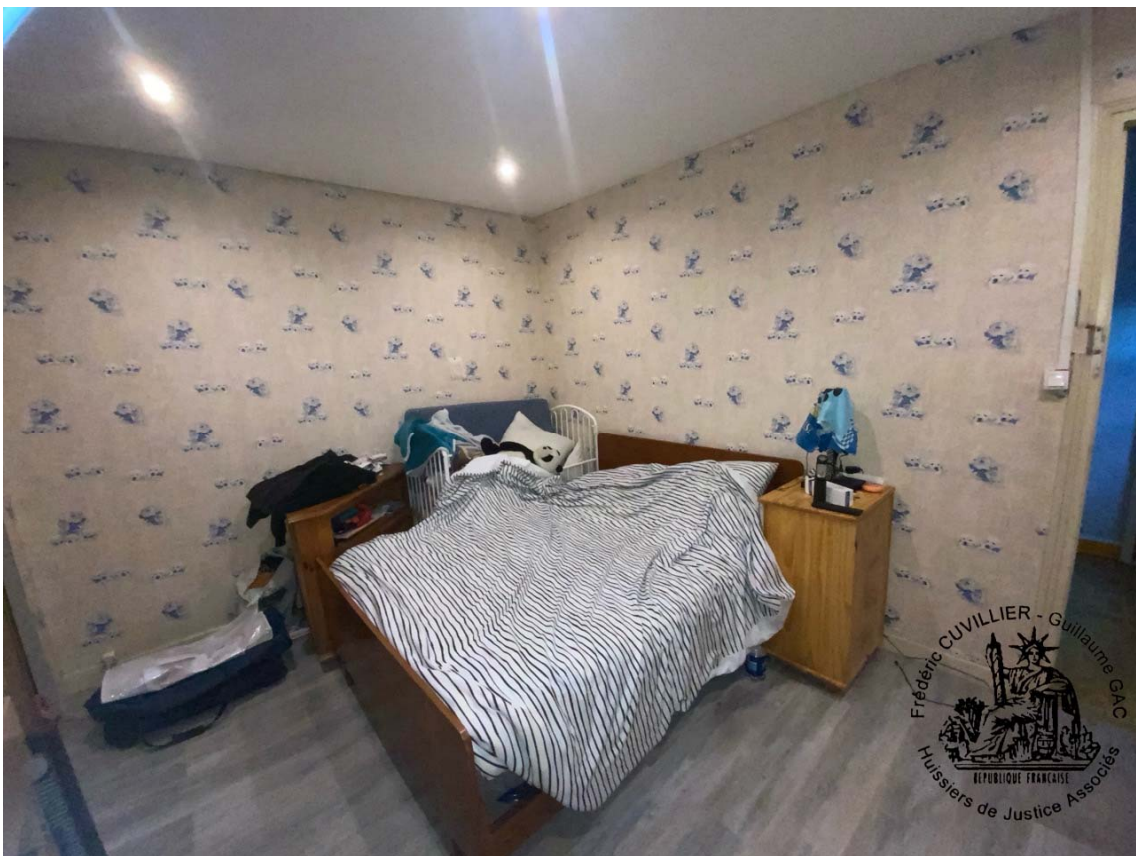
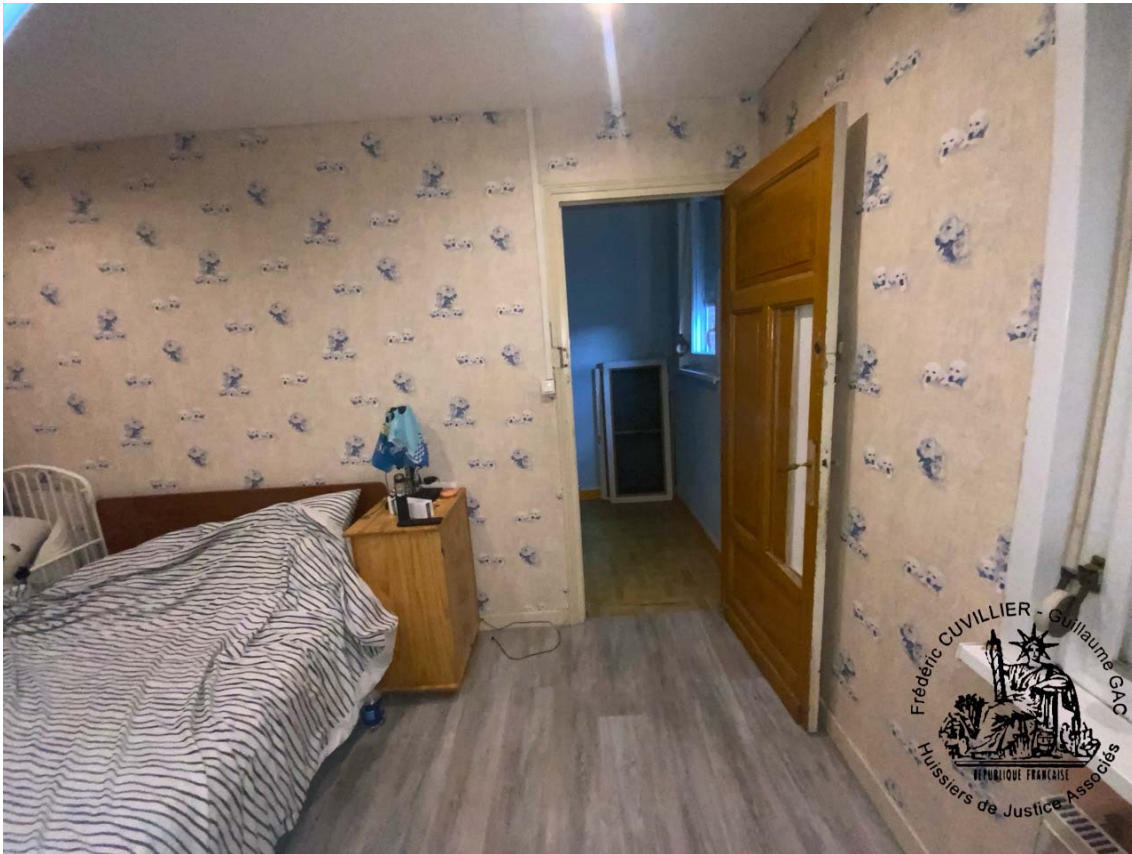
## CHAMBRE N°2

Toujours du palier, j'accède à la chambre n°2 qui donne sur la façade arrière. Faux plafond avec leds encastrés. Présence d'une fenêtre deux battants. Un radiateur chauffage gaz et deux placards.
