## **PROCES VERBAL DE DESCRIPTION**

**LE LUNDI ONZE DÉCEMBRE DEUX MILLE VINGT  
TROIS de 13 heures 50 à 16 heures 35**

Certifie m'être transporté ce jour au 12 Rue Camille Desmoulins à ESCAUDAIN (59124) à l'effet de procéder à la description exacte et détaillée de l'immeuble à usage d'habitation s'y trouvant sur une parcelle cadastrée section BA n°470 et d'une contenance de 03 a 91 ca ; Immeuble qui dépend de l'actif du patrimoine personnel de

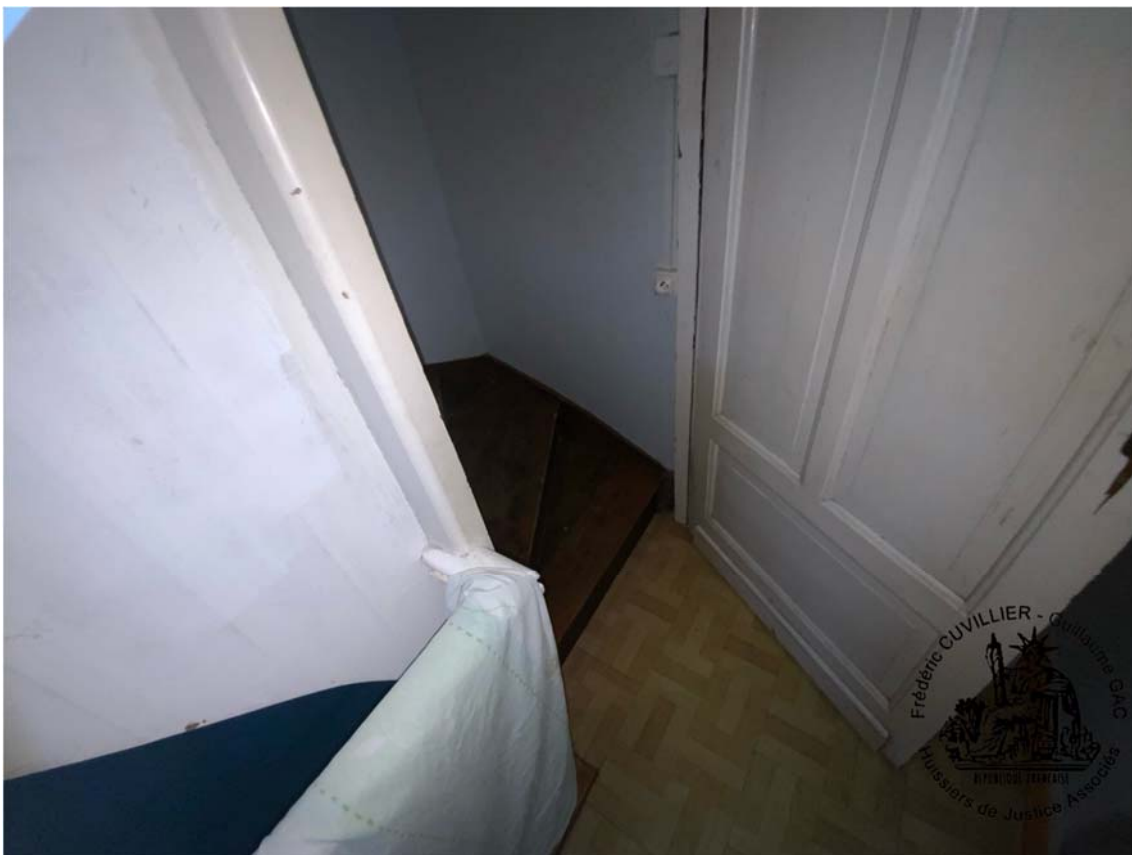
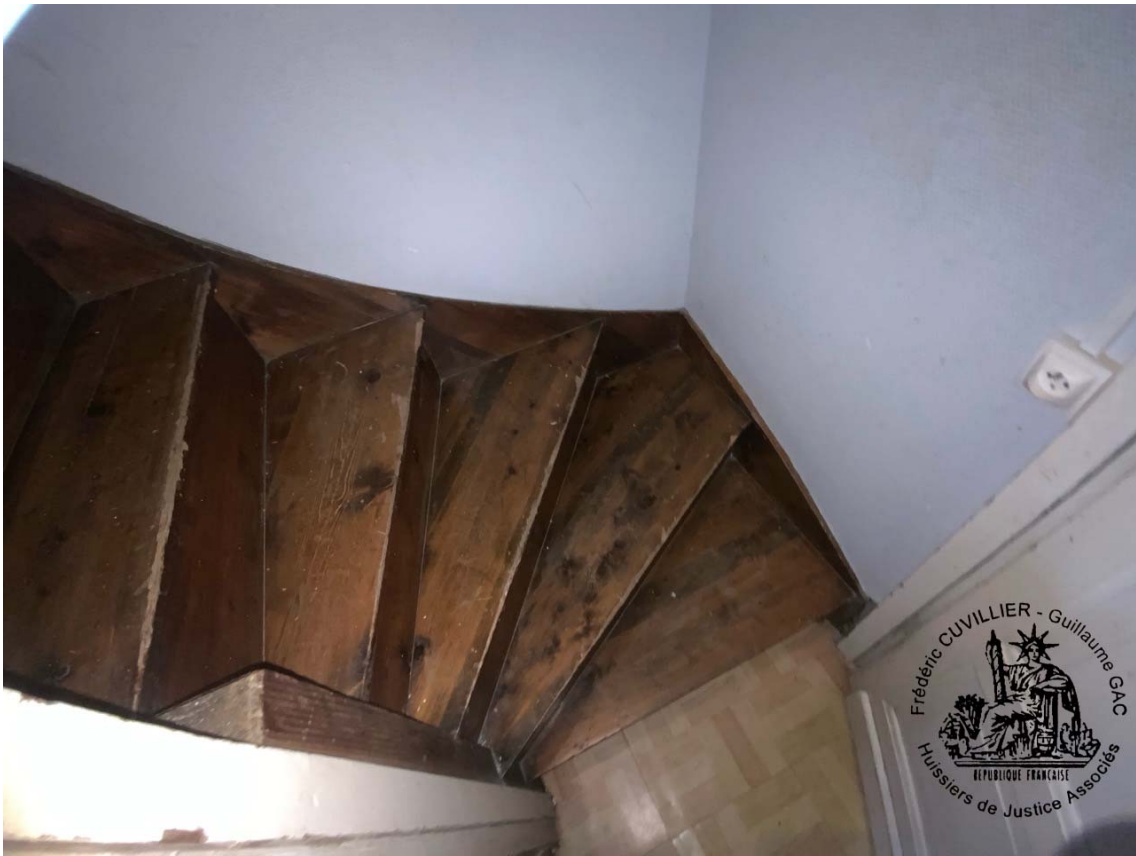
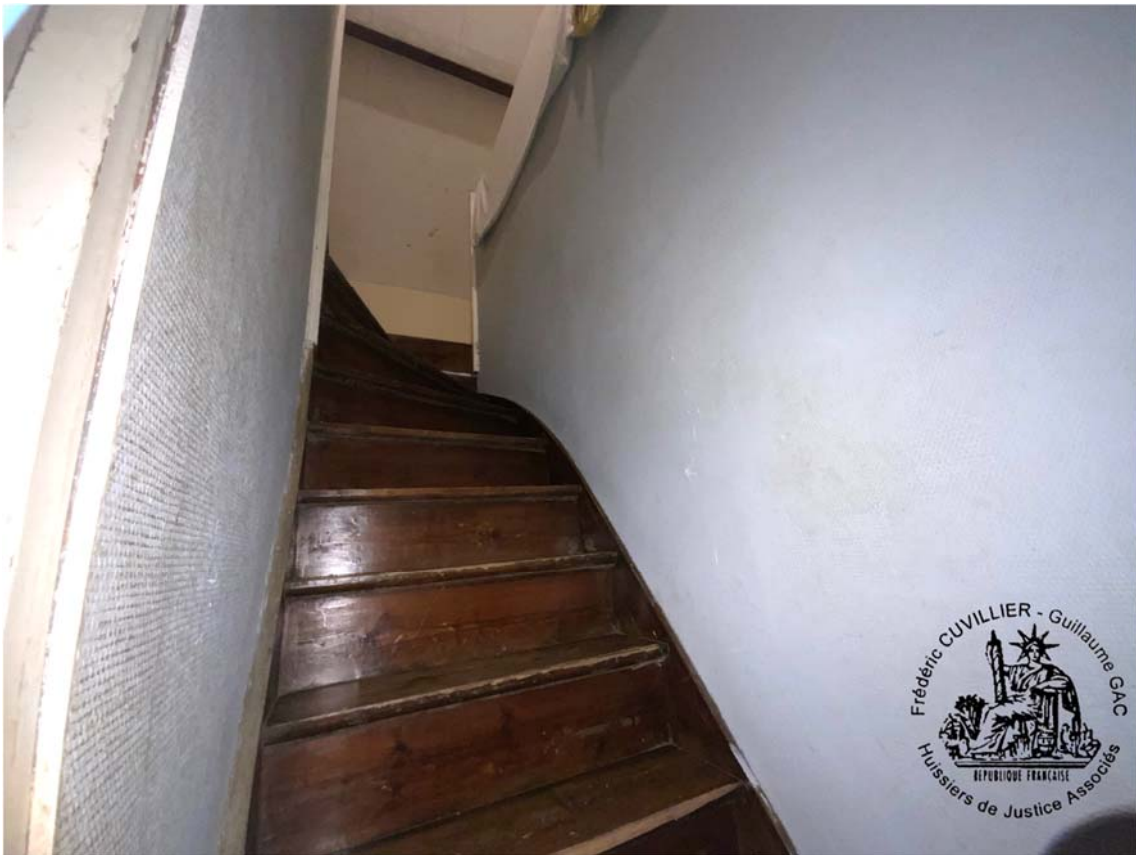
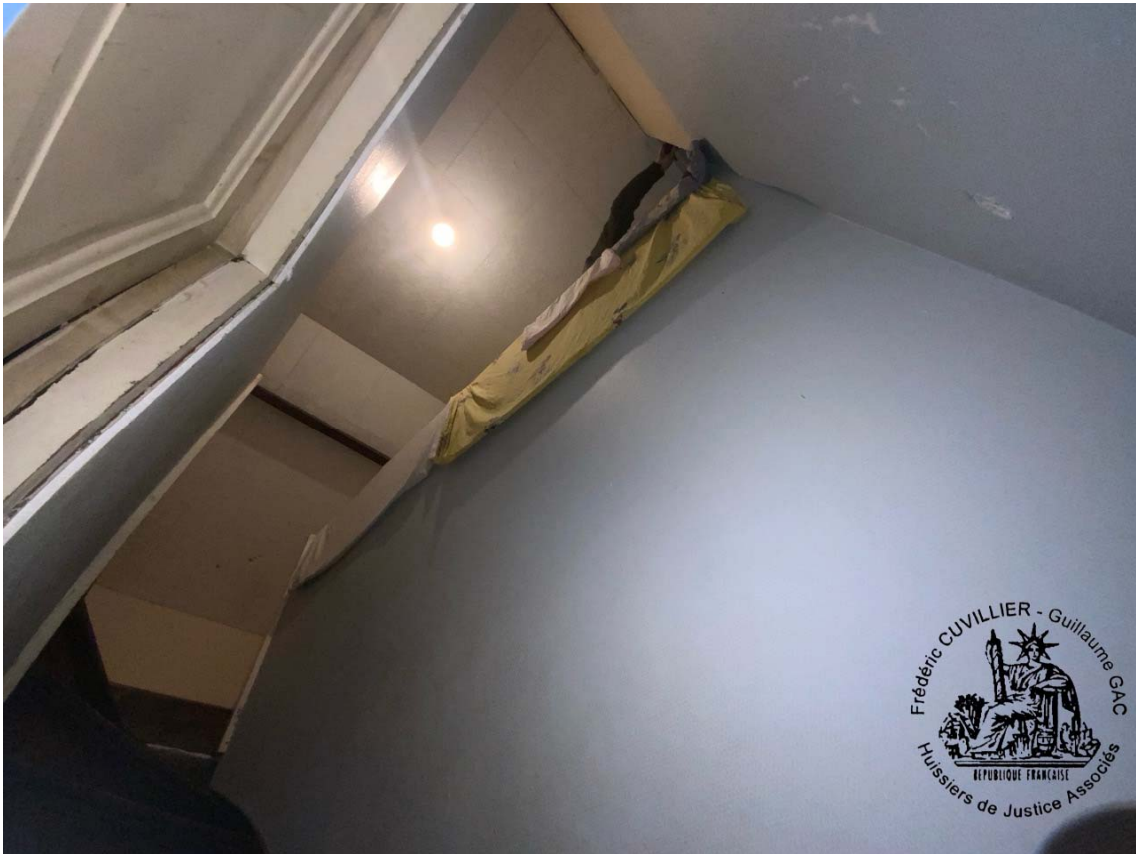
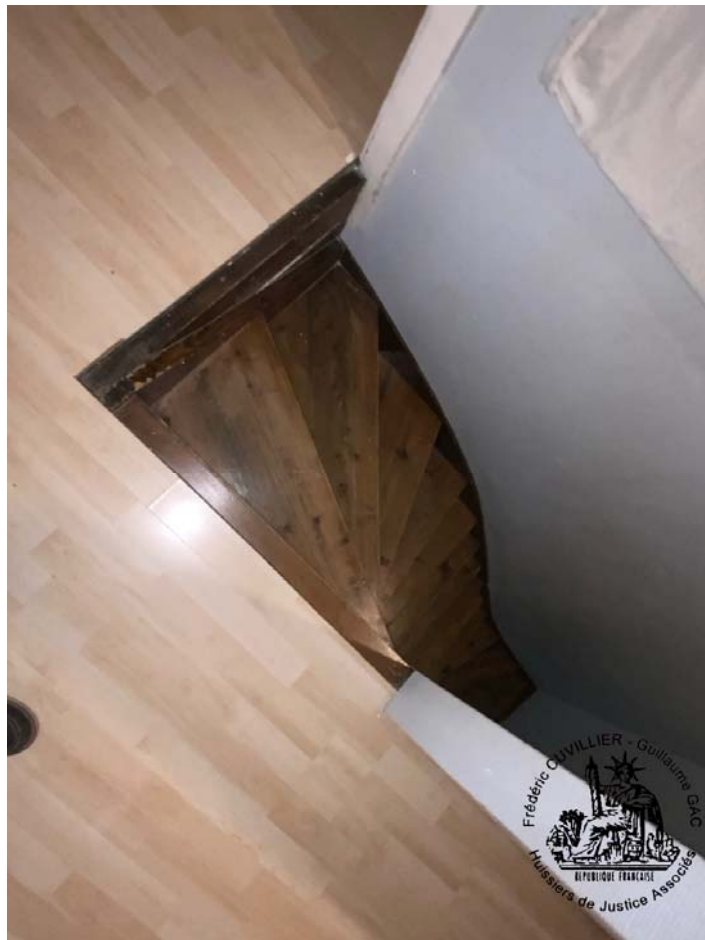
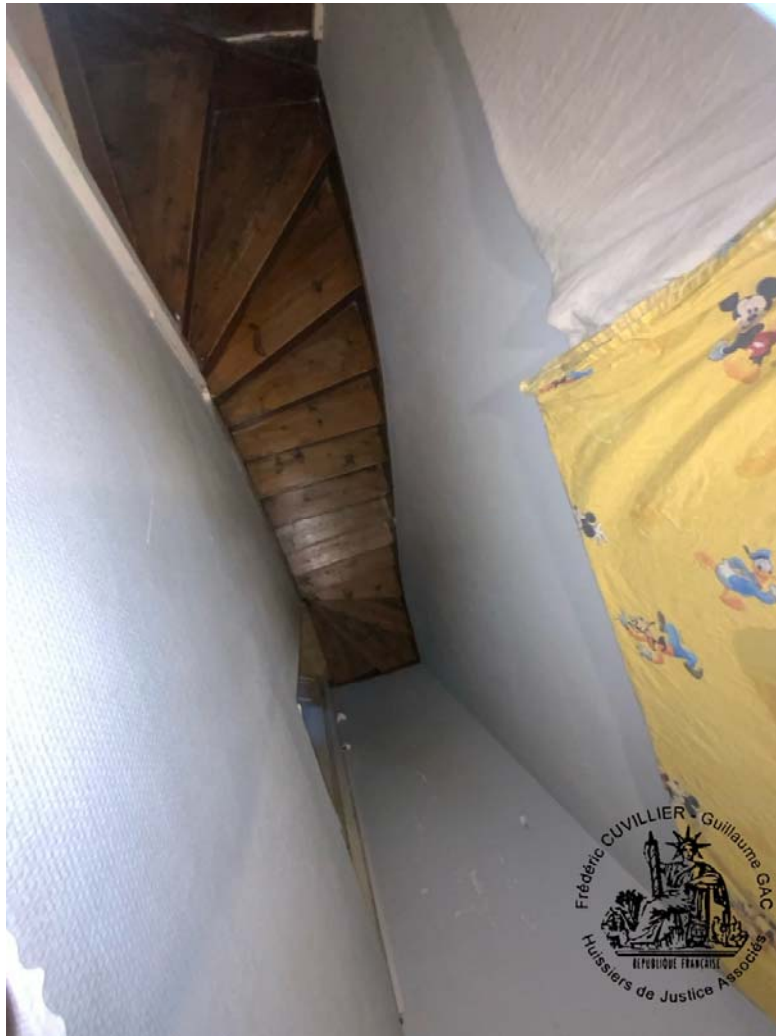
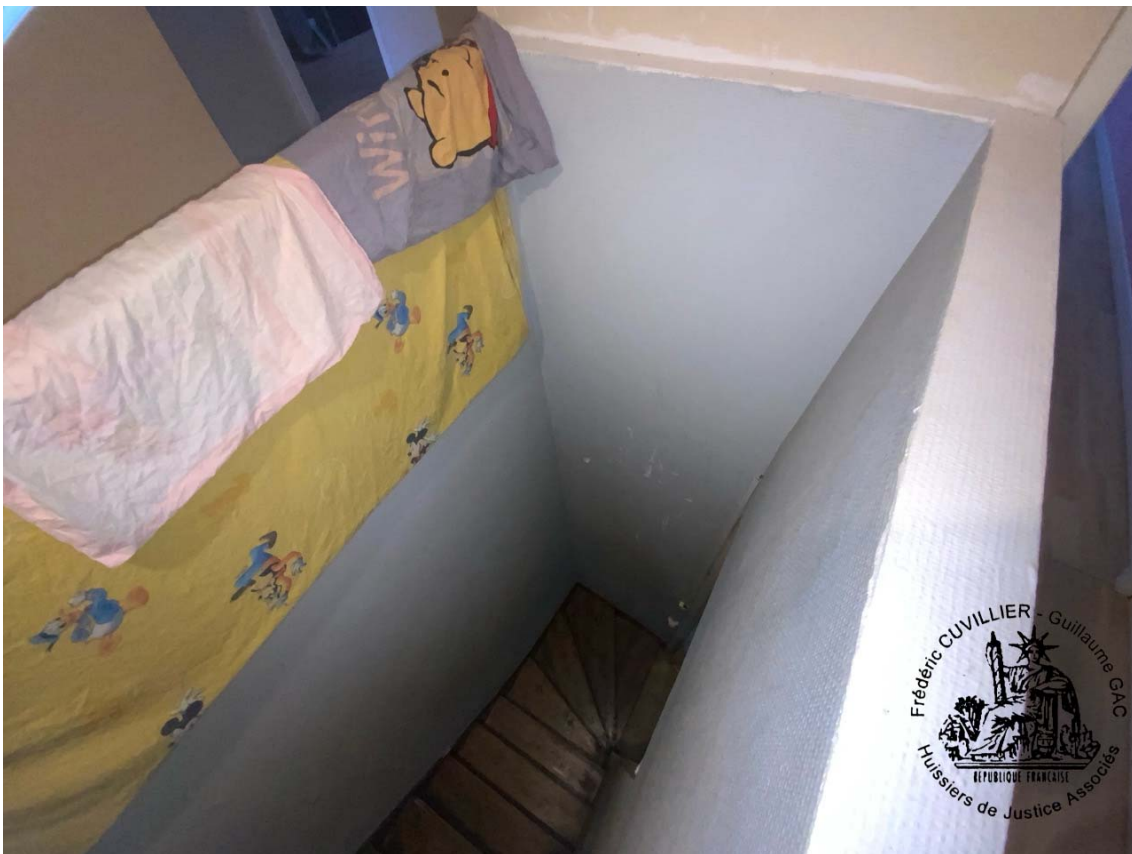
## ESCALIER 2

Du palier du premier étage, j'accède au second étage par un escalier en bois.

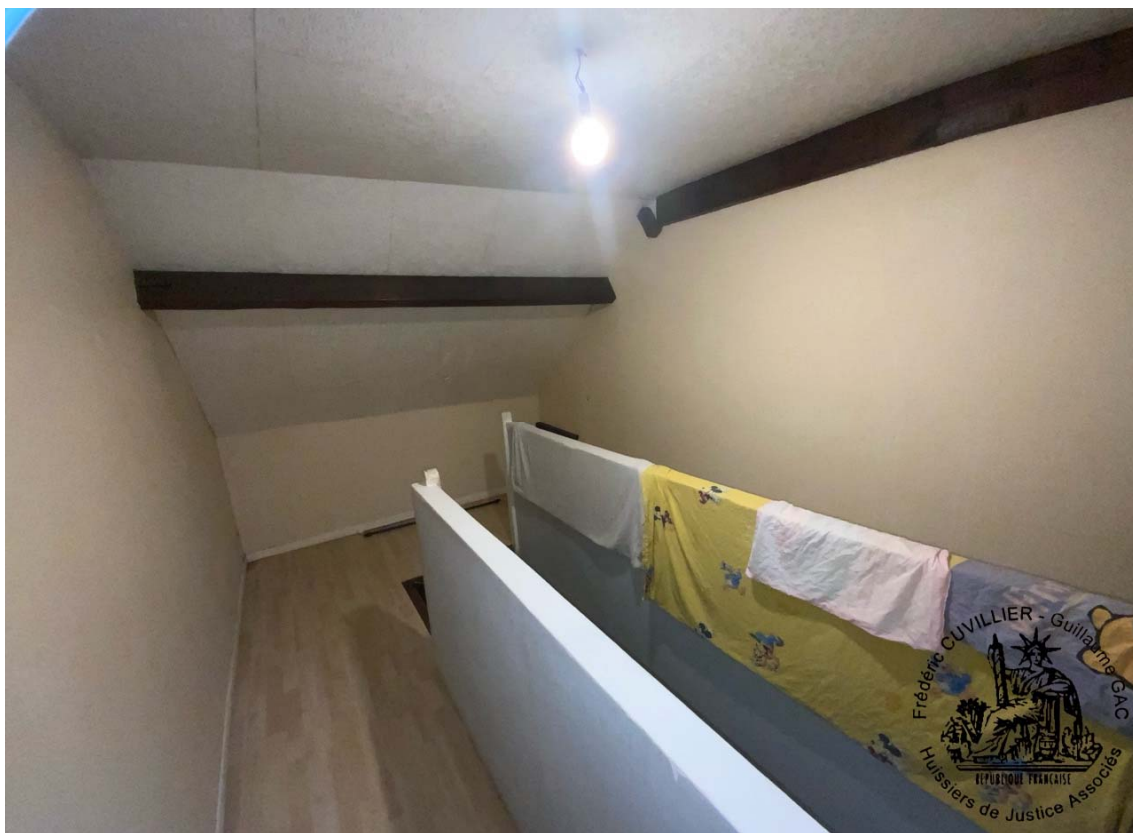
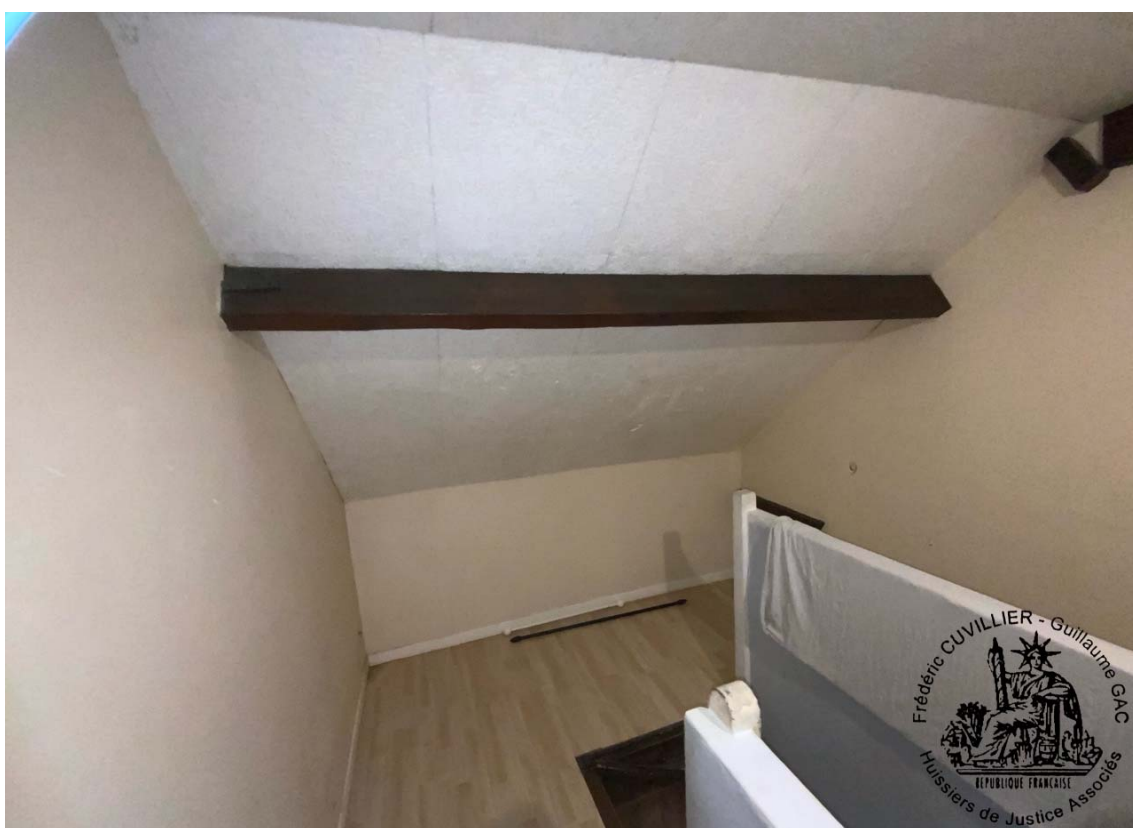
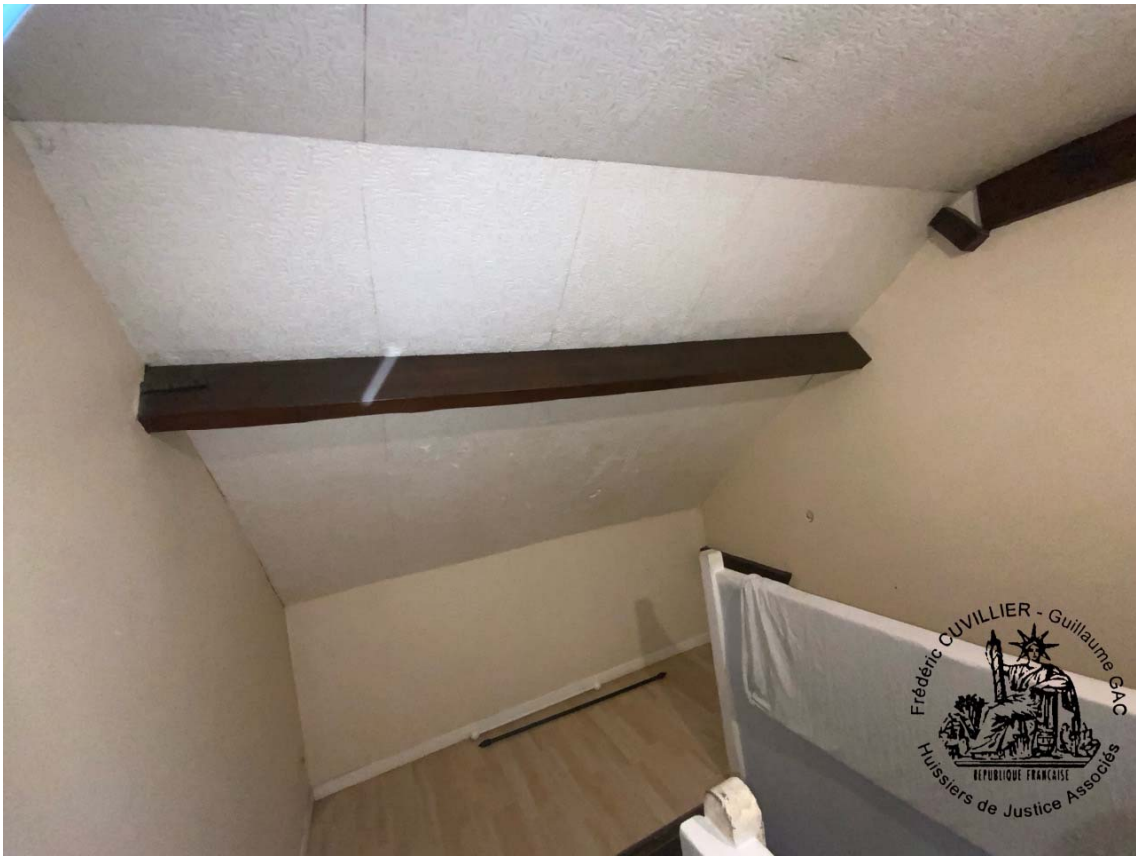
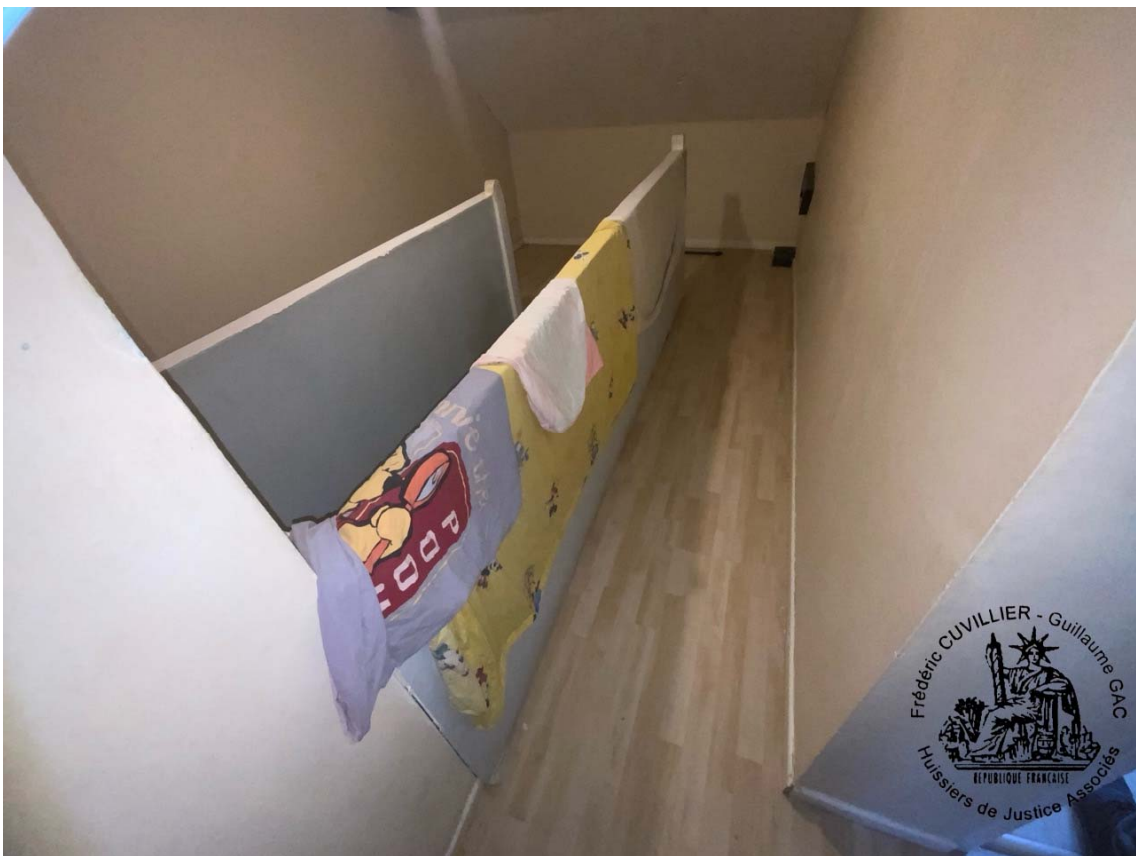
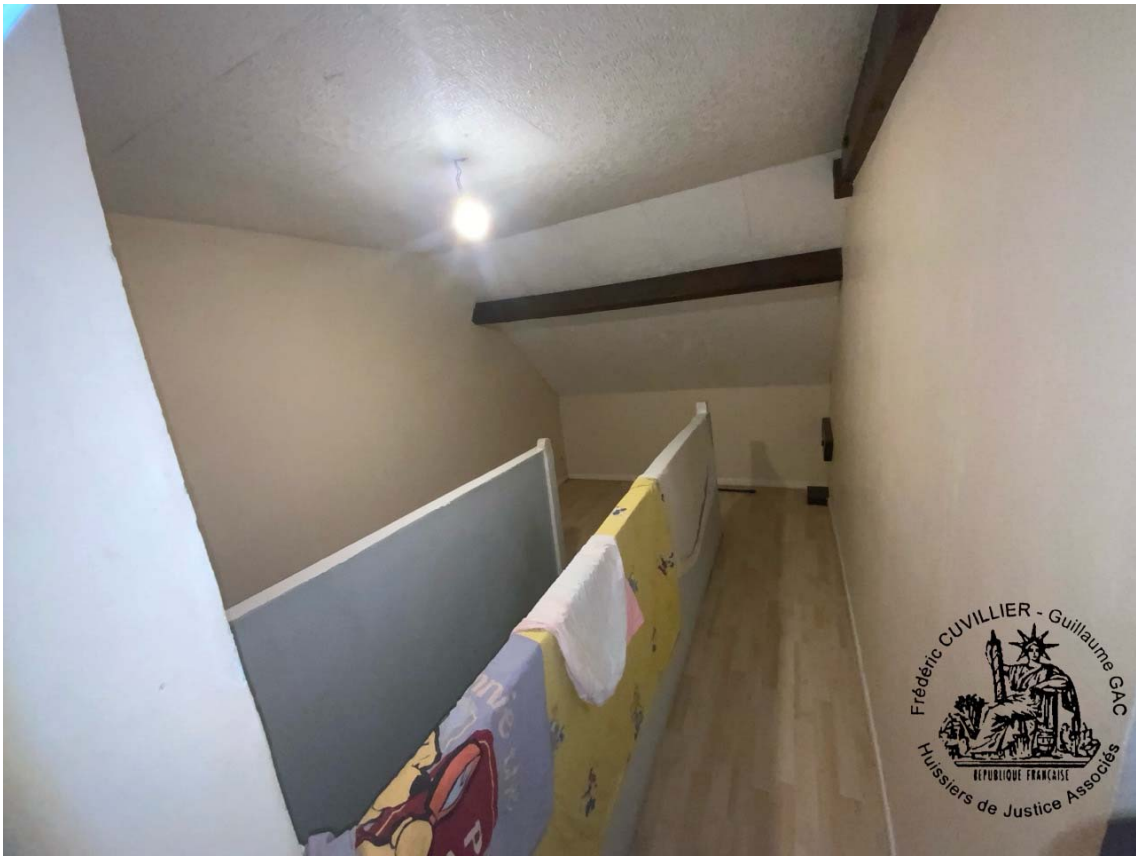
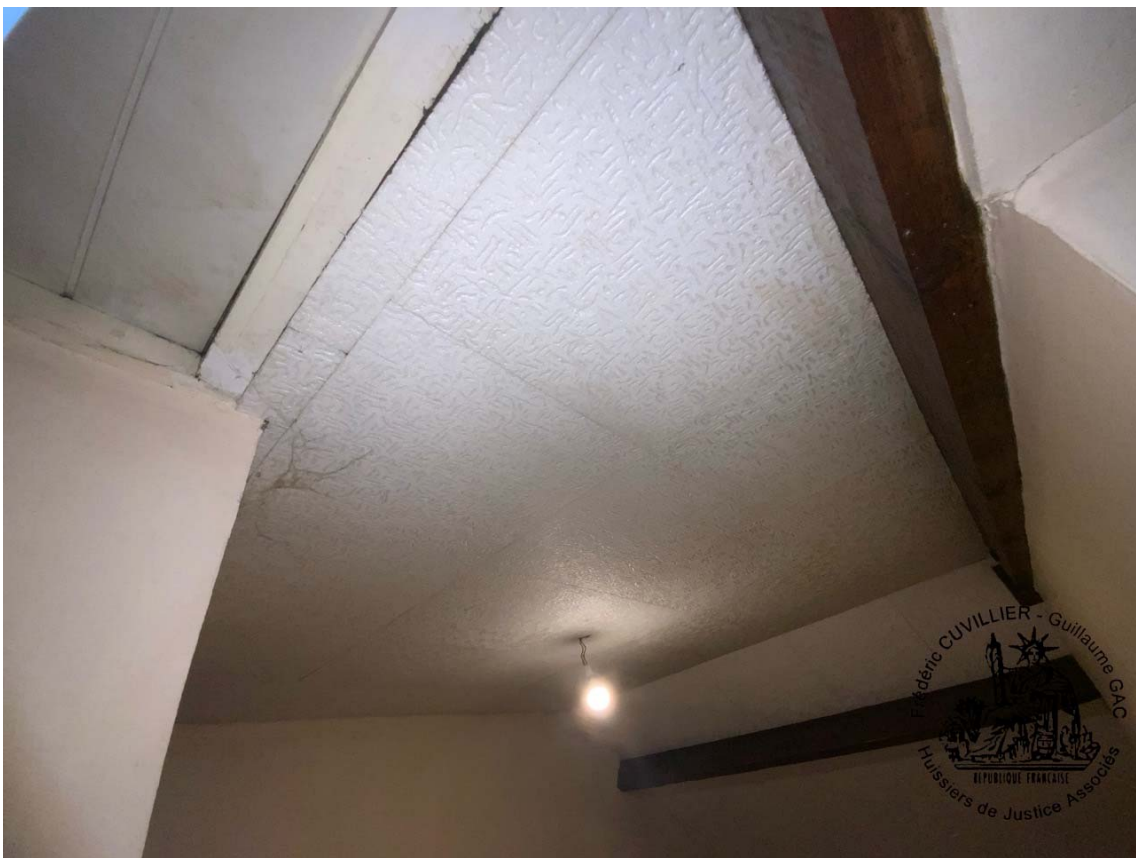
### PALIER N°2

J'accède au palier du second étage. Sol sur parquet flottant. Présence de dalles de type polystyrène au plafond.

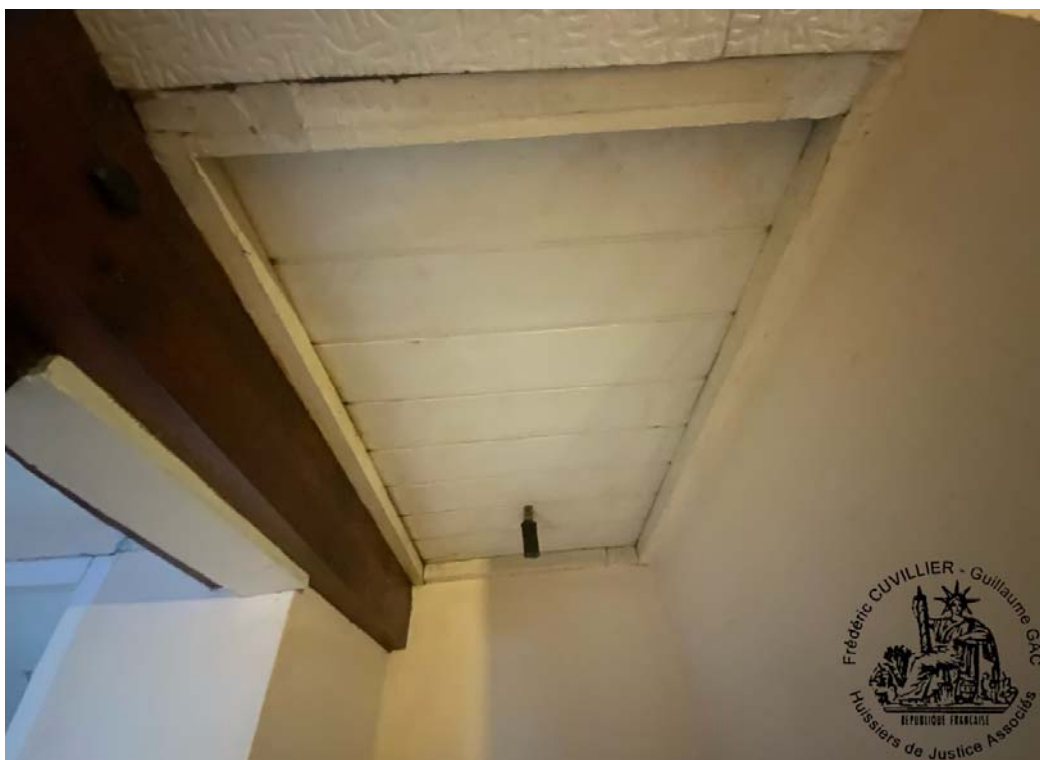
Présence d'une trappe d'accès aux combles.

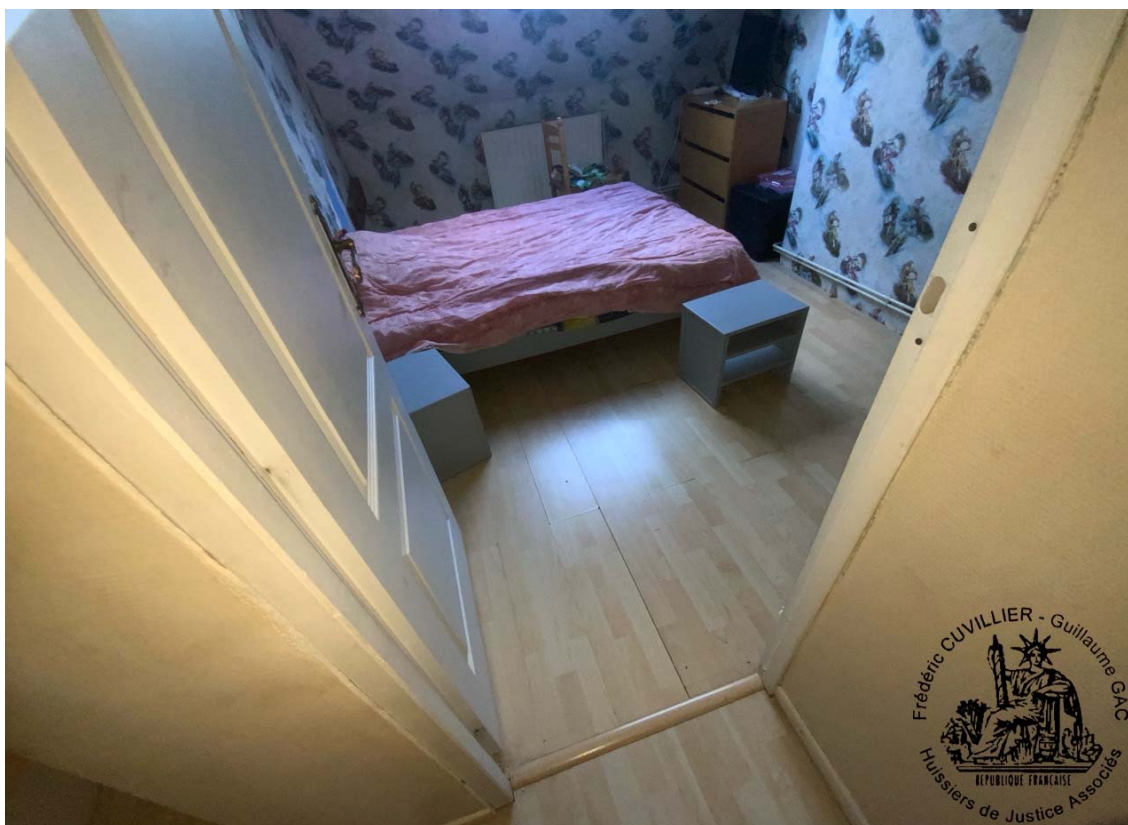
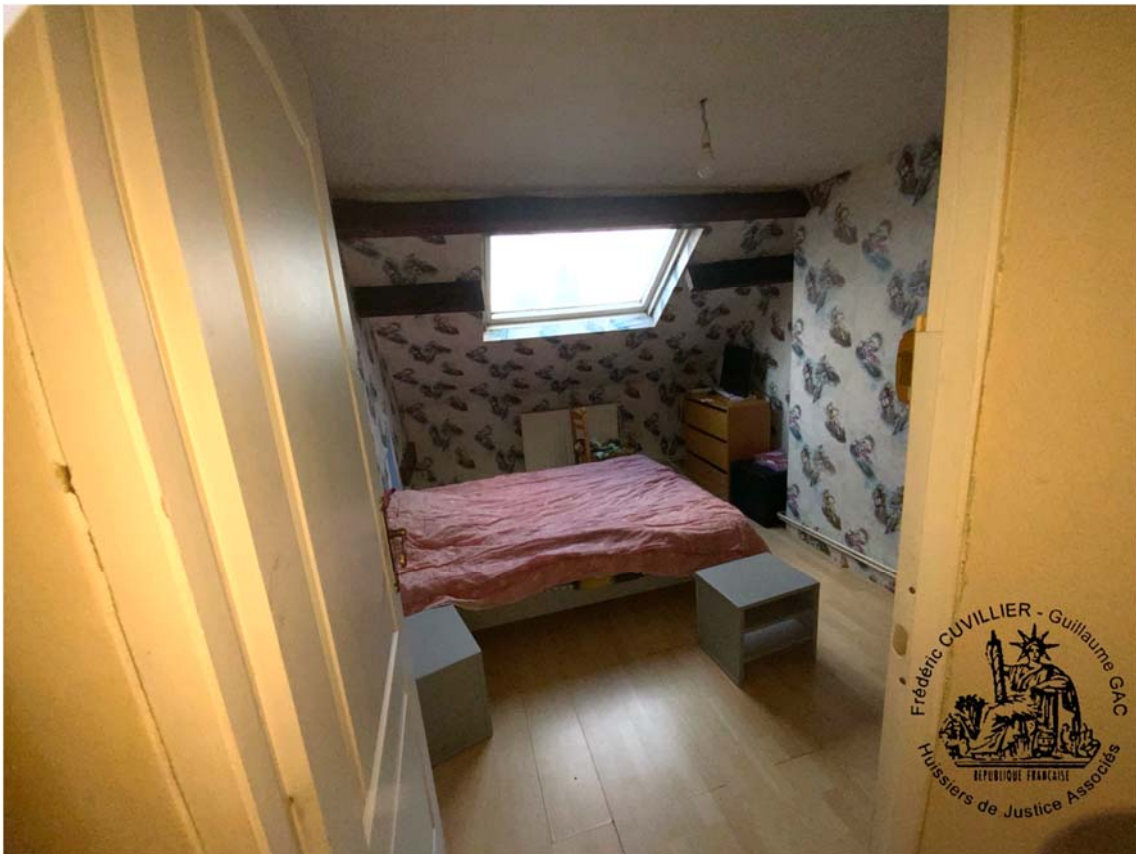
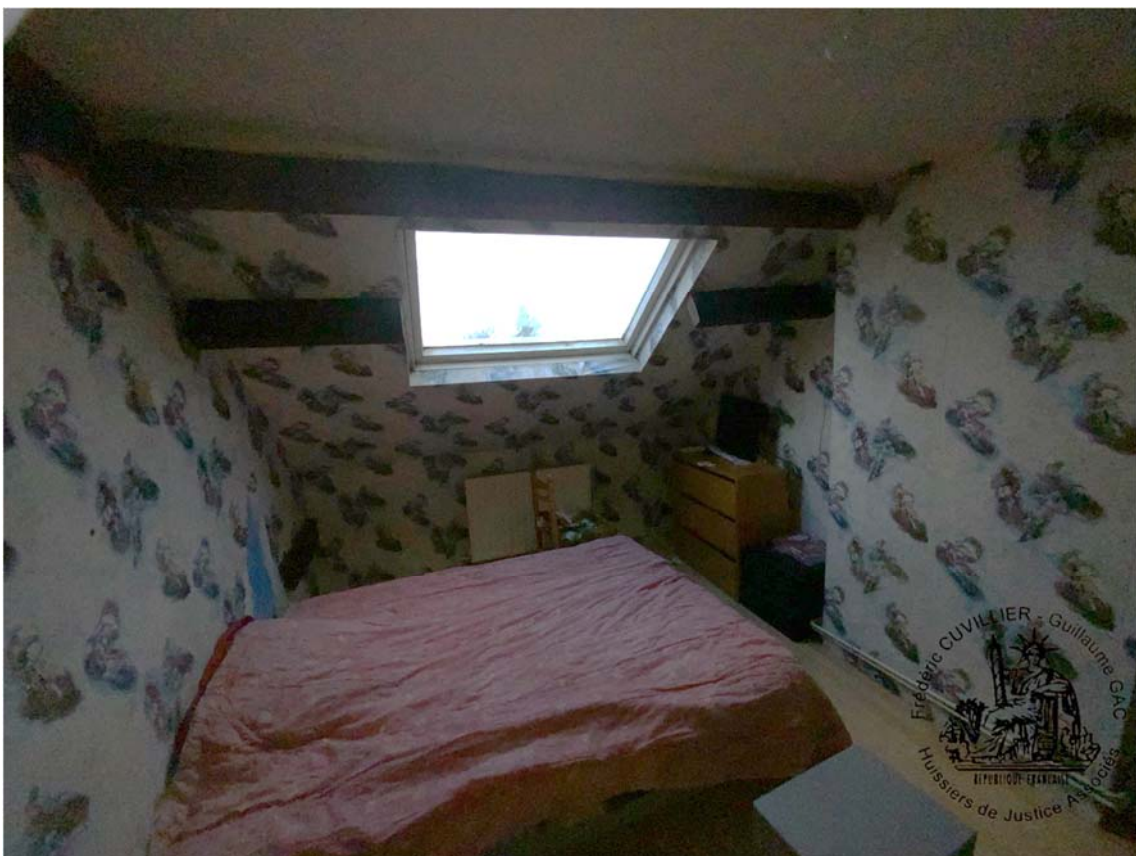
### CHAMBRE N°3

Du palier, j'accède à la pièce chambre n°3 qui donne sur la façade arrière. Sol sur parquet, flottant. Dalles type polystyrène au plafond. Une ouverture de type Velux côté façade arrière. Présence d'un radiateur chauffage au gaz.

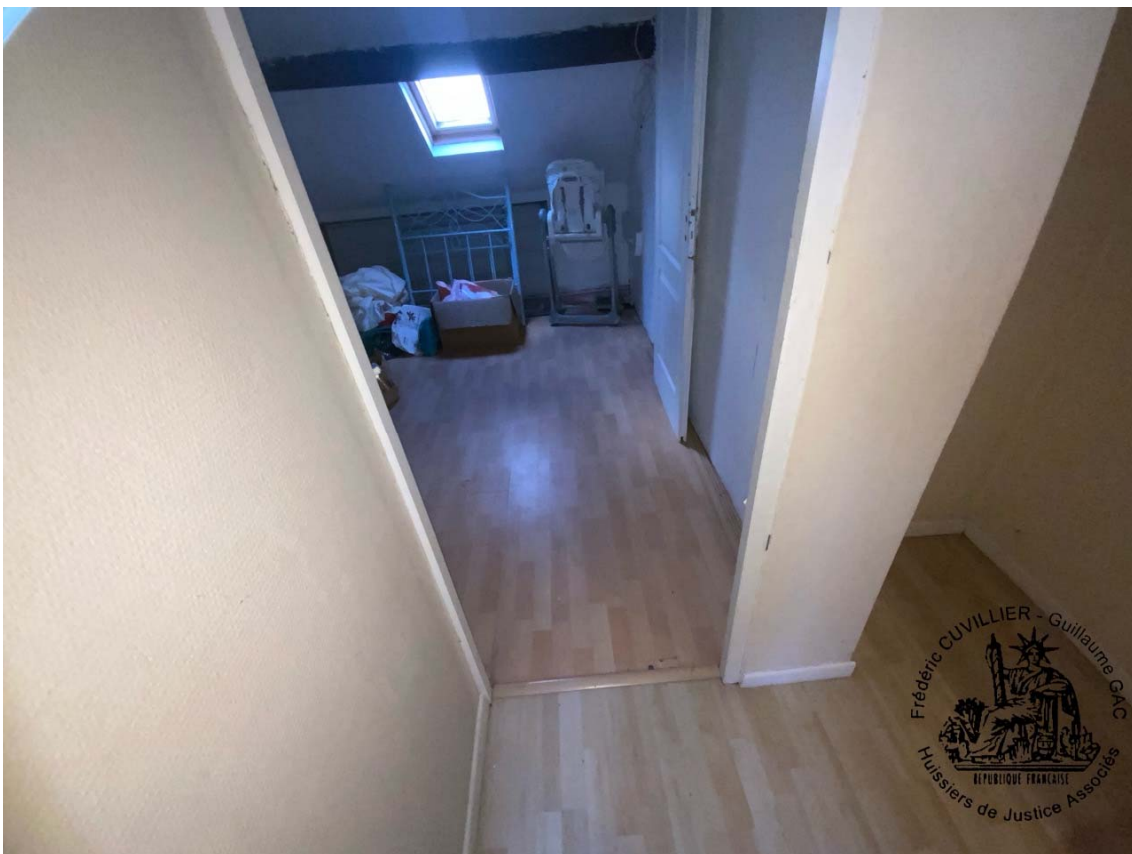
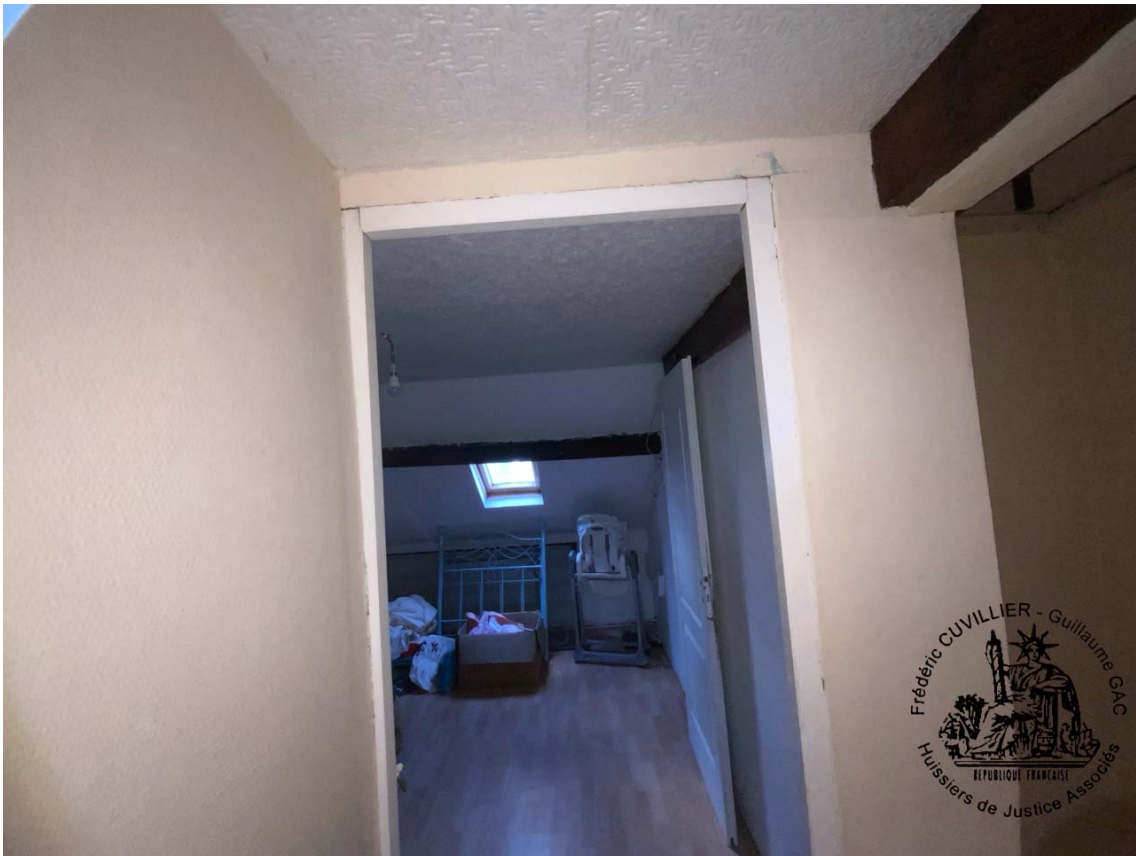
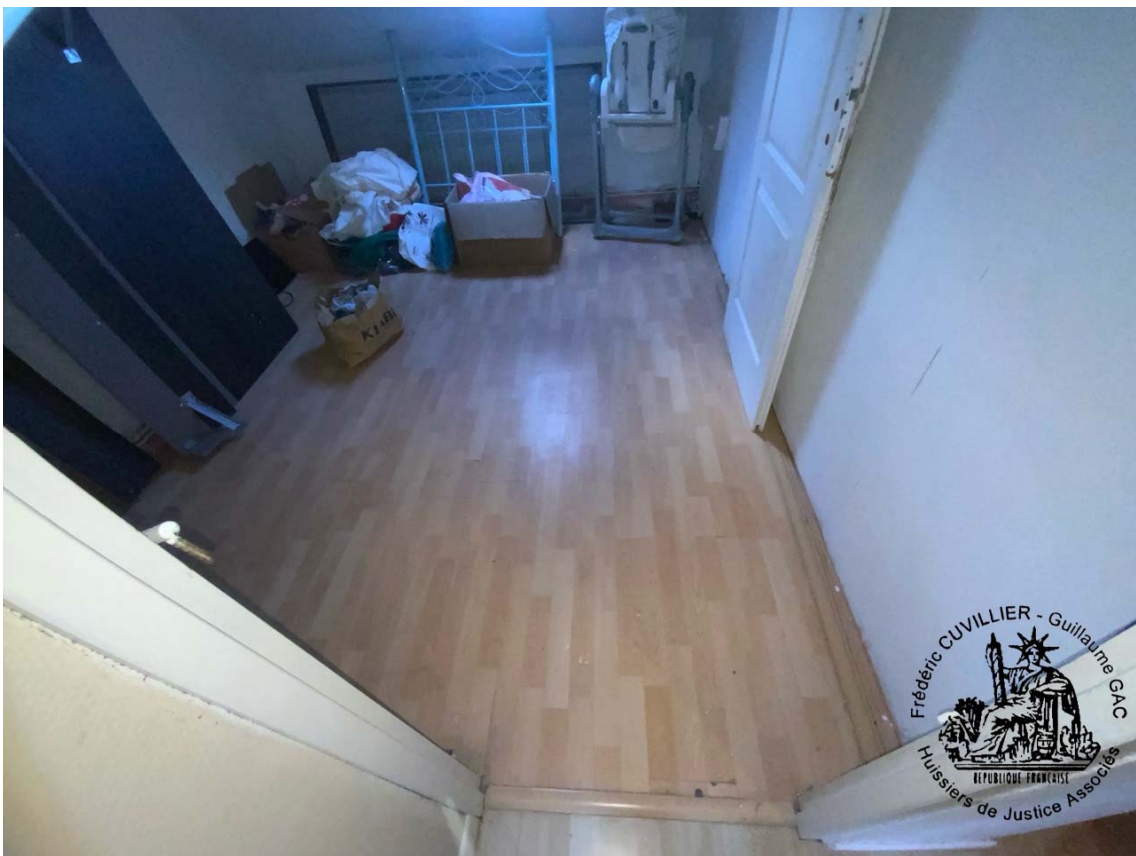
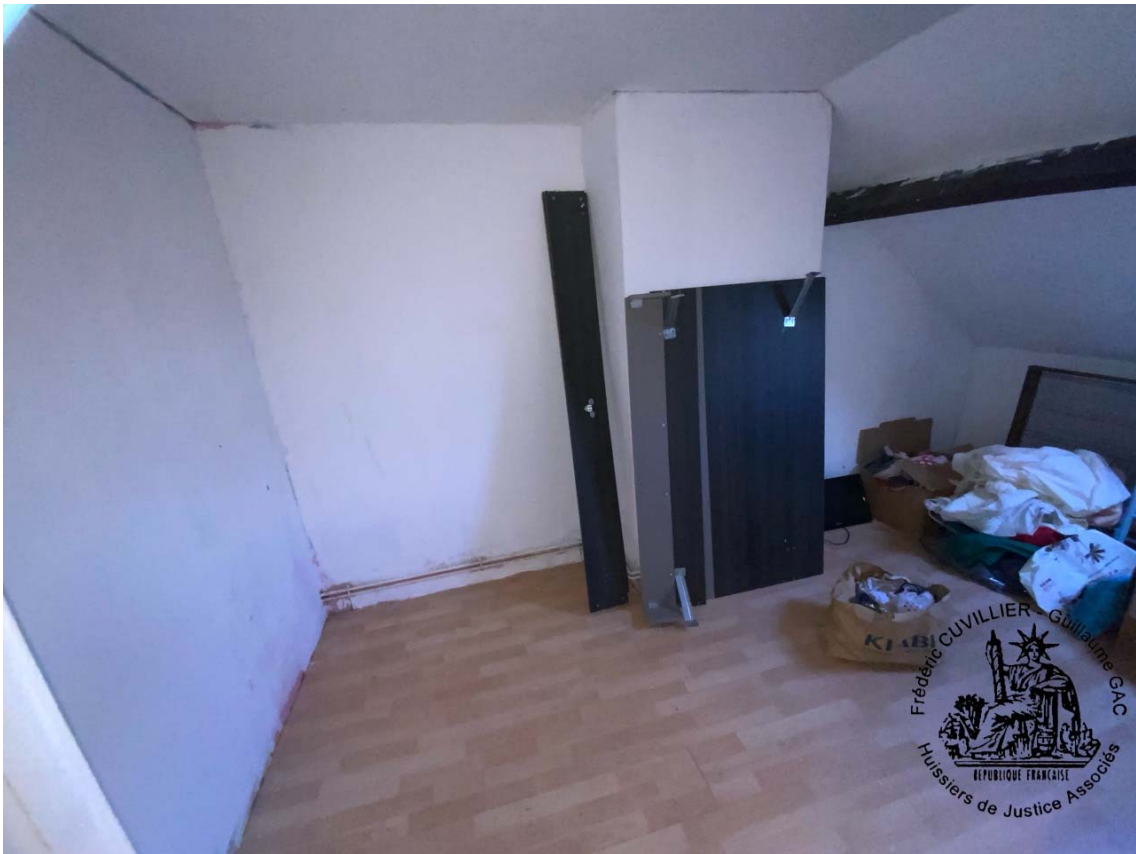
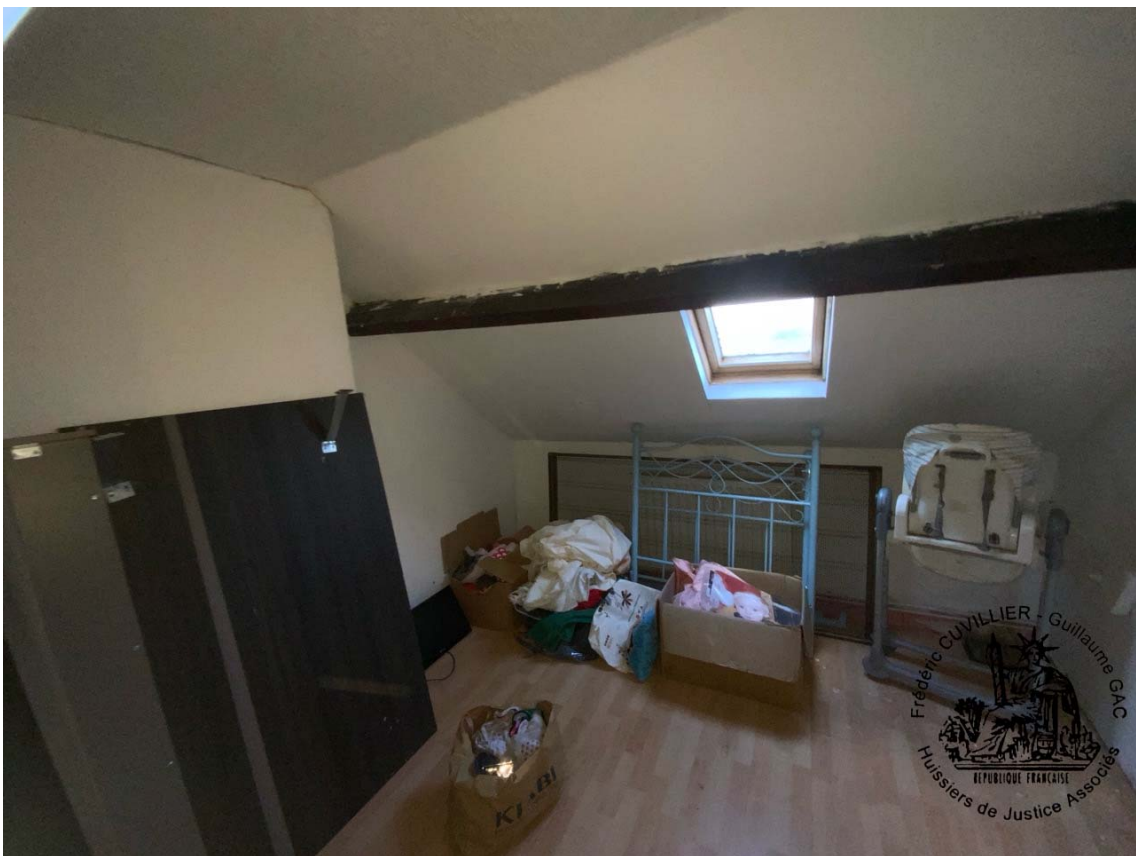
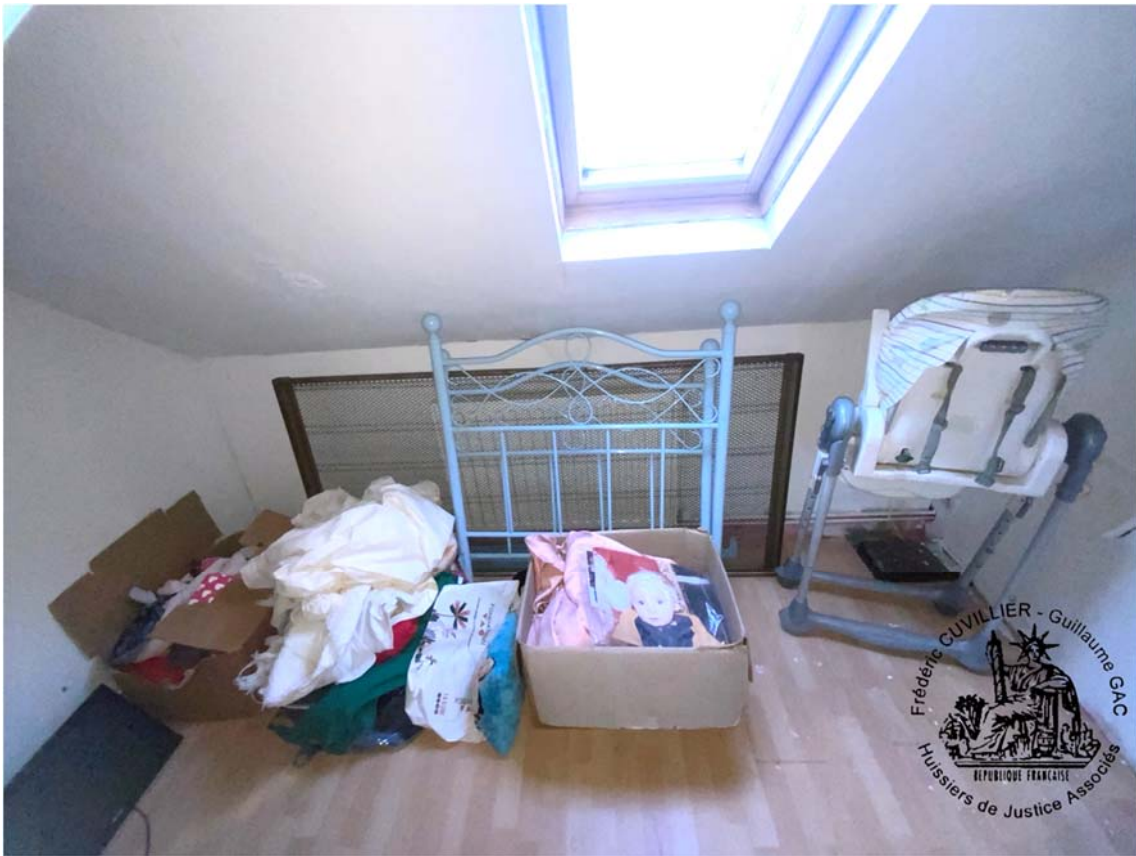
#### CHAMBRE N°4

Toujours du palier, j'accède à la chambre n°4 avec sol sur parquet flottant. Dalles de type polystyrène au plafond. Une ouverture de type Velux côté façade avant. Présence d'un radiateur chauffage gaz.
