## **PROCES VERBAL DE DESCRIPTION**

**LE LUNDI ONZE DÉCEMBRE DEUX MILLE VINGT  
TROIS de 13 heures 50 à 16 heures 35**

Certifie m'être transporté ce jour au 12 Rue Camille Desmoulins à ESCAUDAIN (59124) à l'effet de procéder à la description exacte et détaillée de l'immeuble à usage d'habitation s'y trouvant sur une parcelle cadastrée section BA n°470 et d'une contenance de 03 a 91 ca ; Immeuble qui dépend de l'actif du patrimoine personnel de

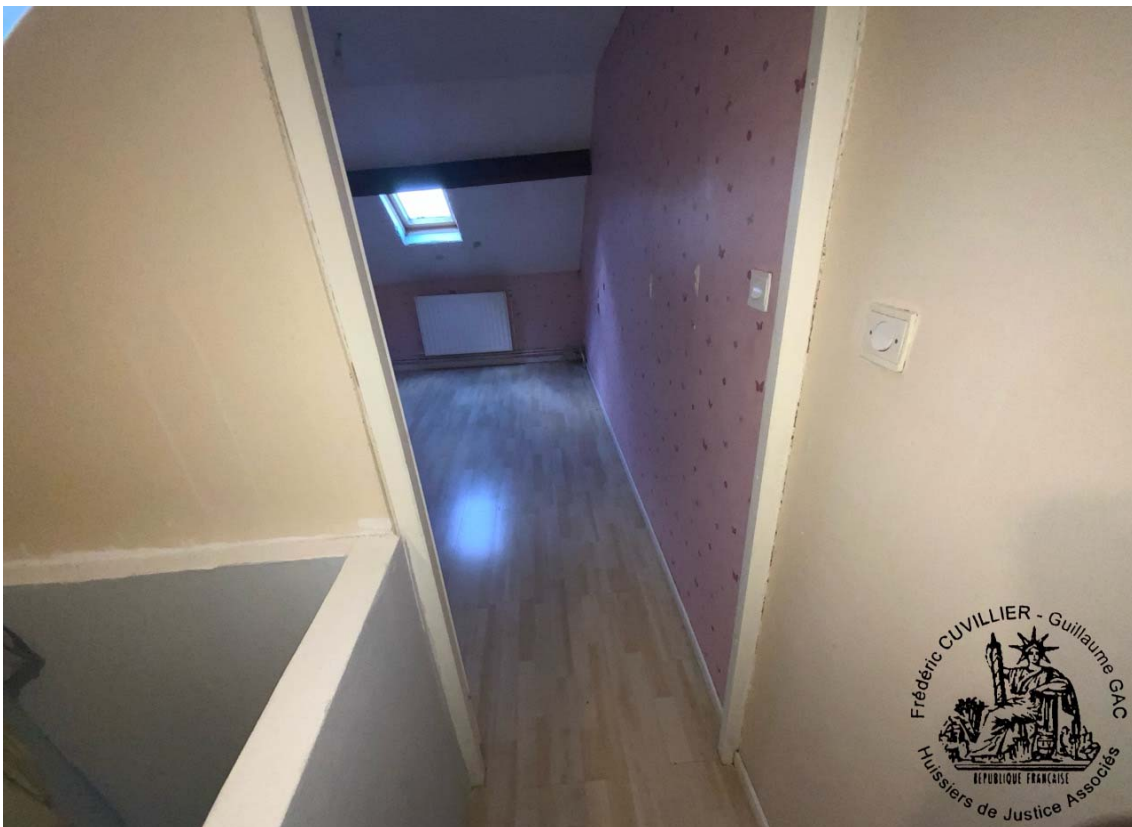
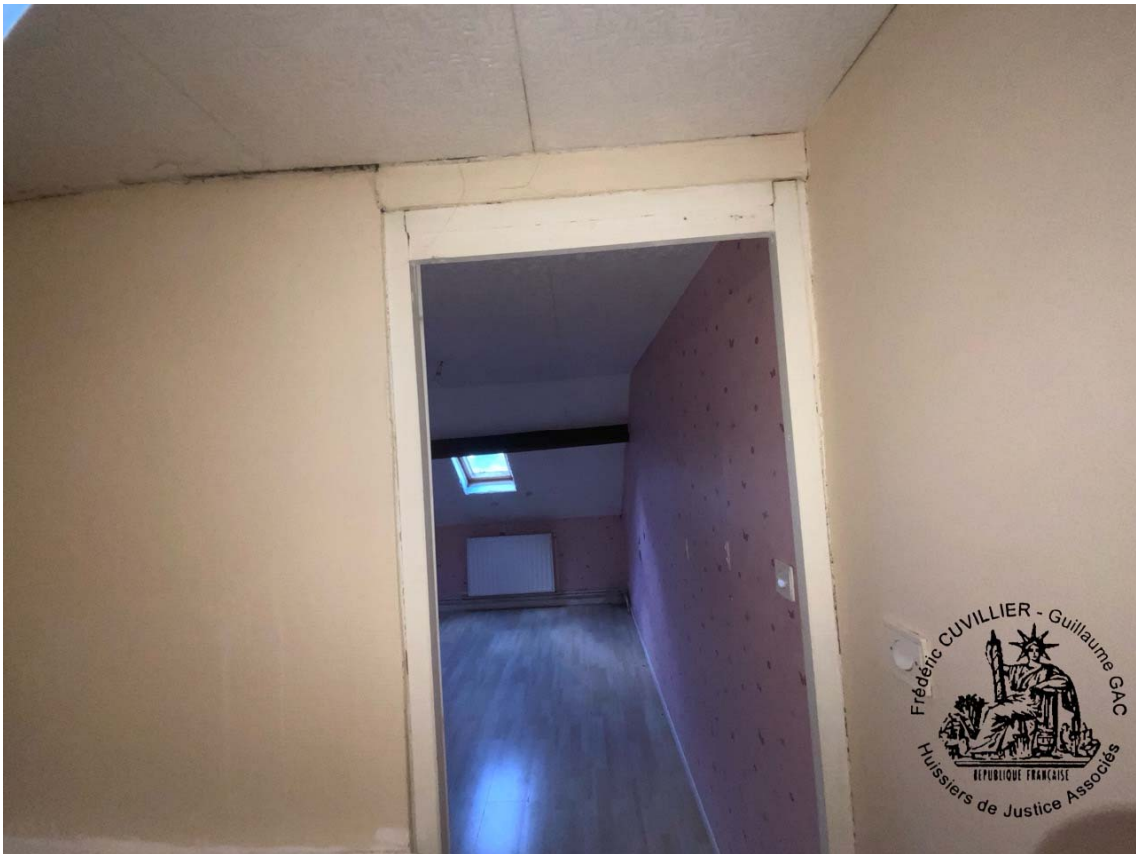
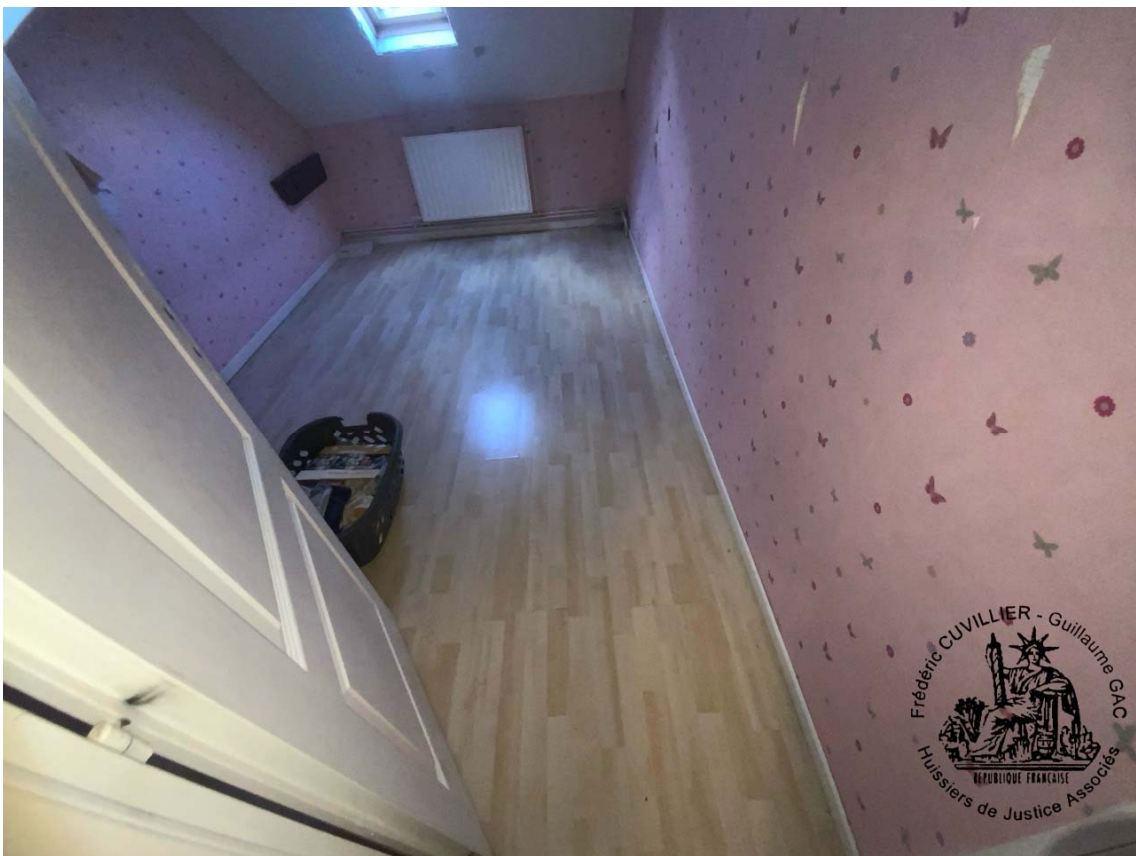
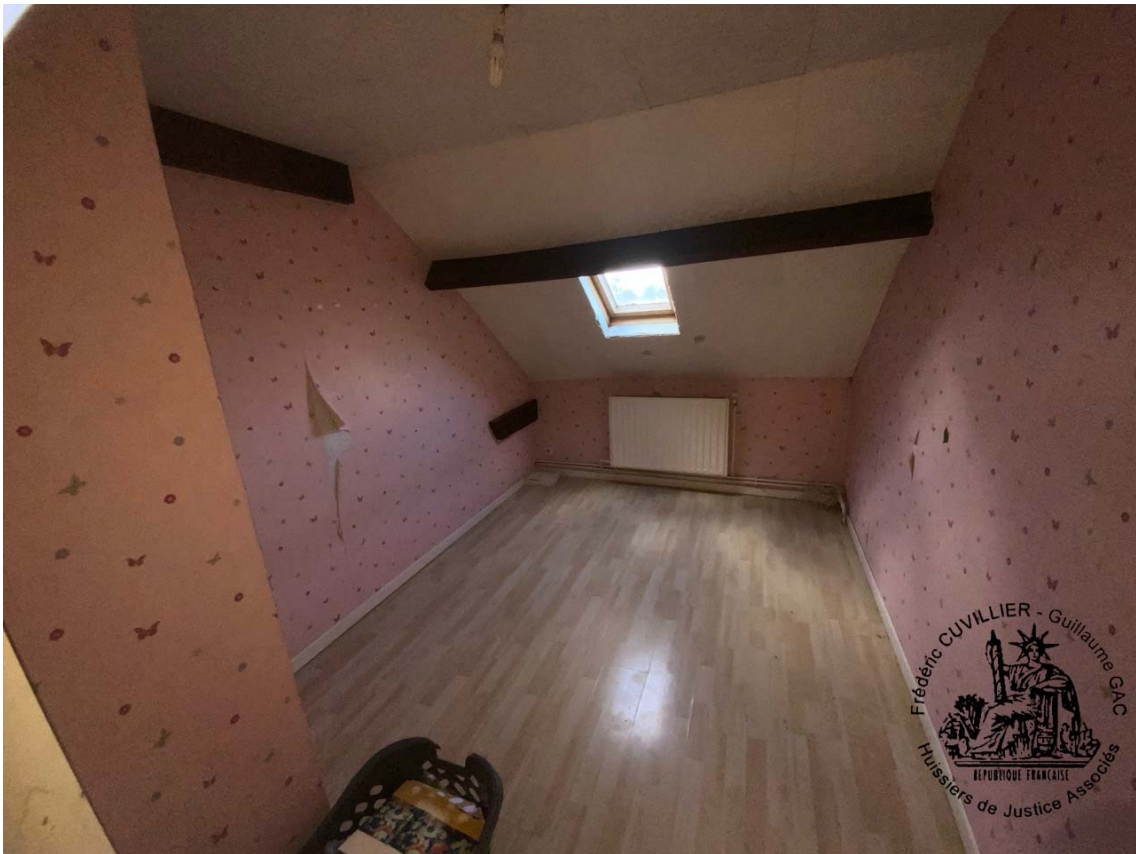
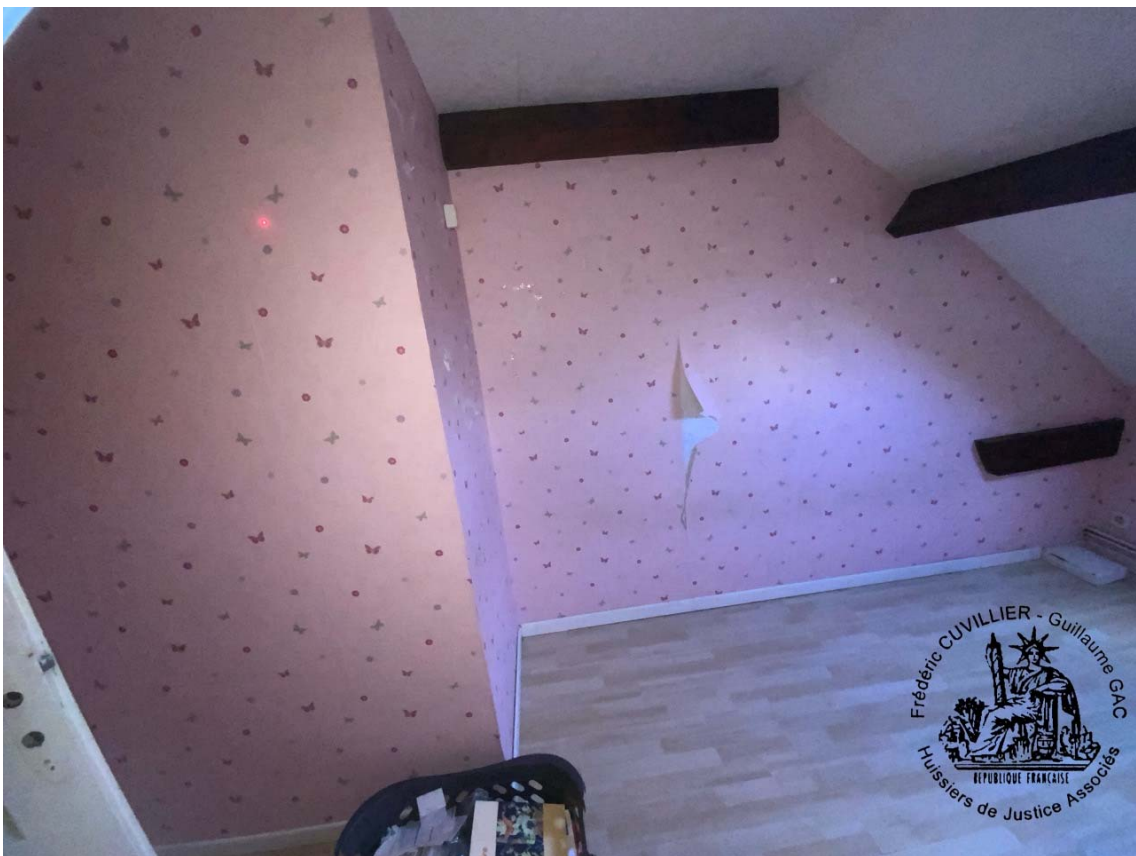
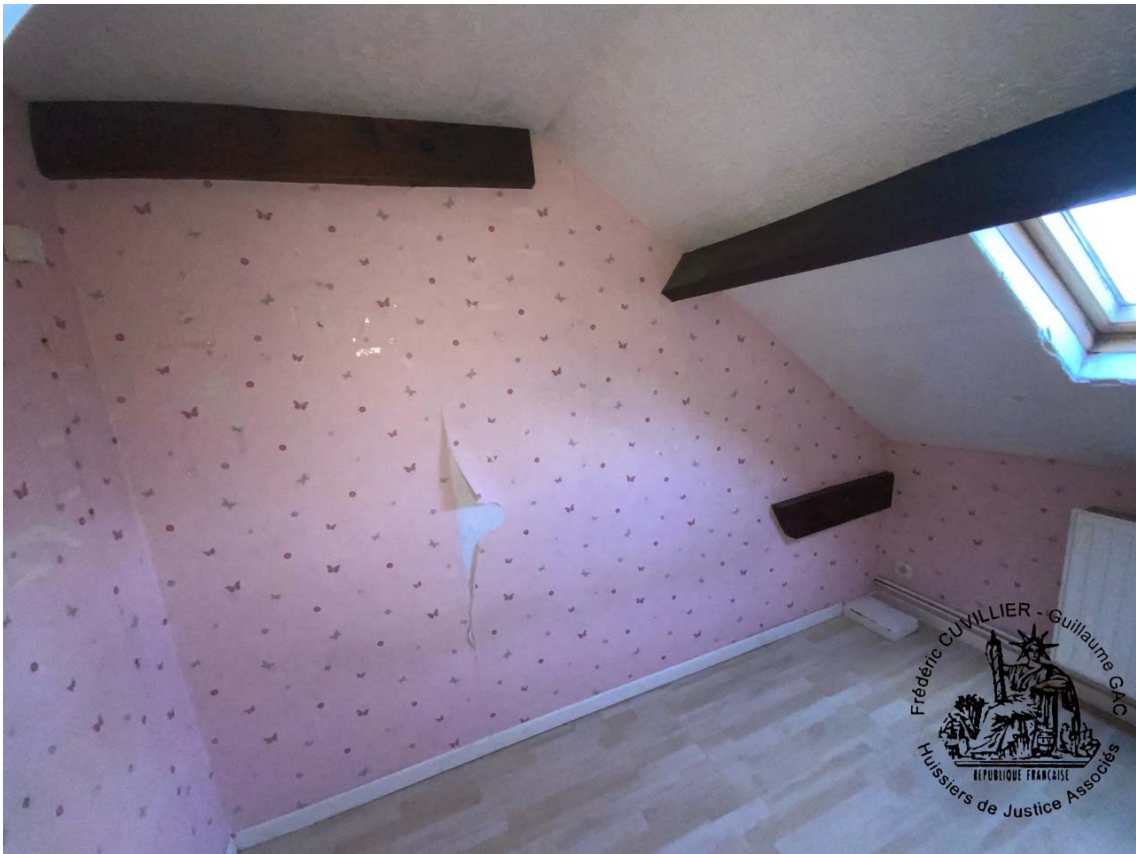
## CHAMBRE N°5

Du palier, j'accède à la chambre n°5 qui donne également sur la façade avant. Sol sur parquet flottant. Présence de dalles type polystyrène au plafond. Présence d'une ouverture de type Velux en façade avant. Un radiateur chauffage au gaz.

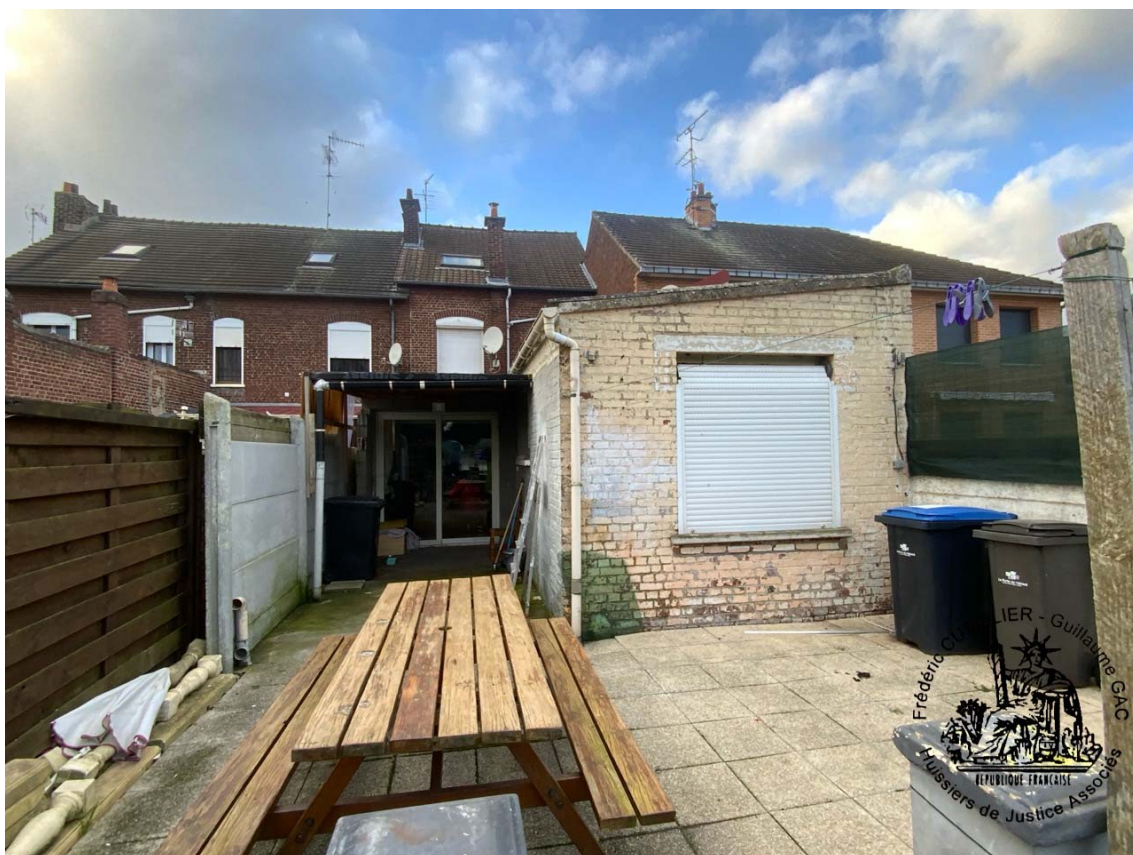
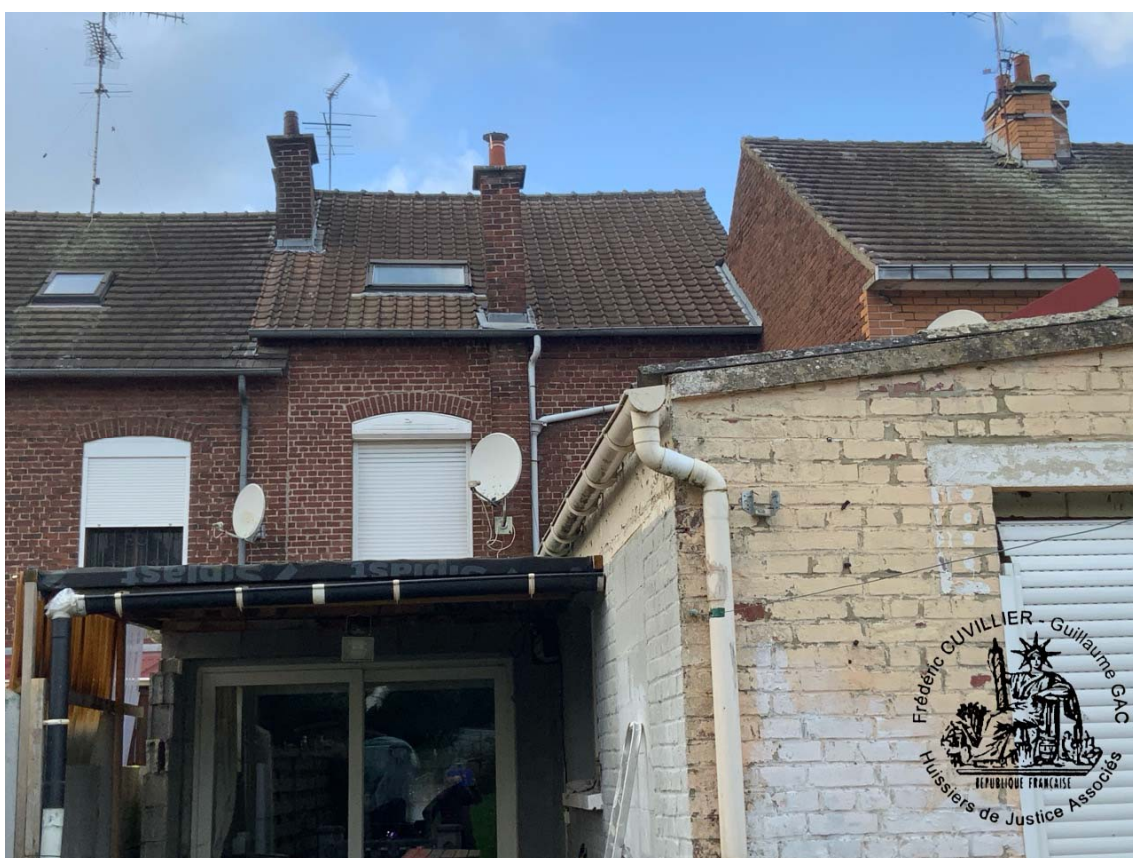
Vue de la façade arrière de l'immeuble :

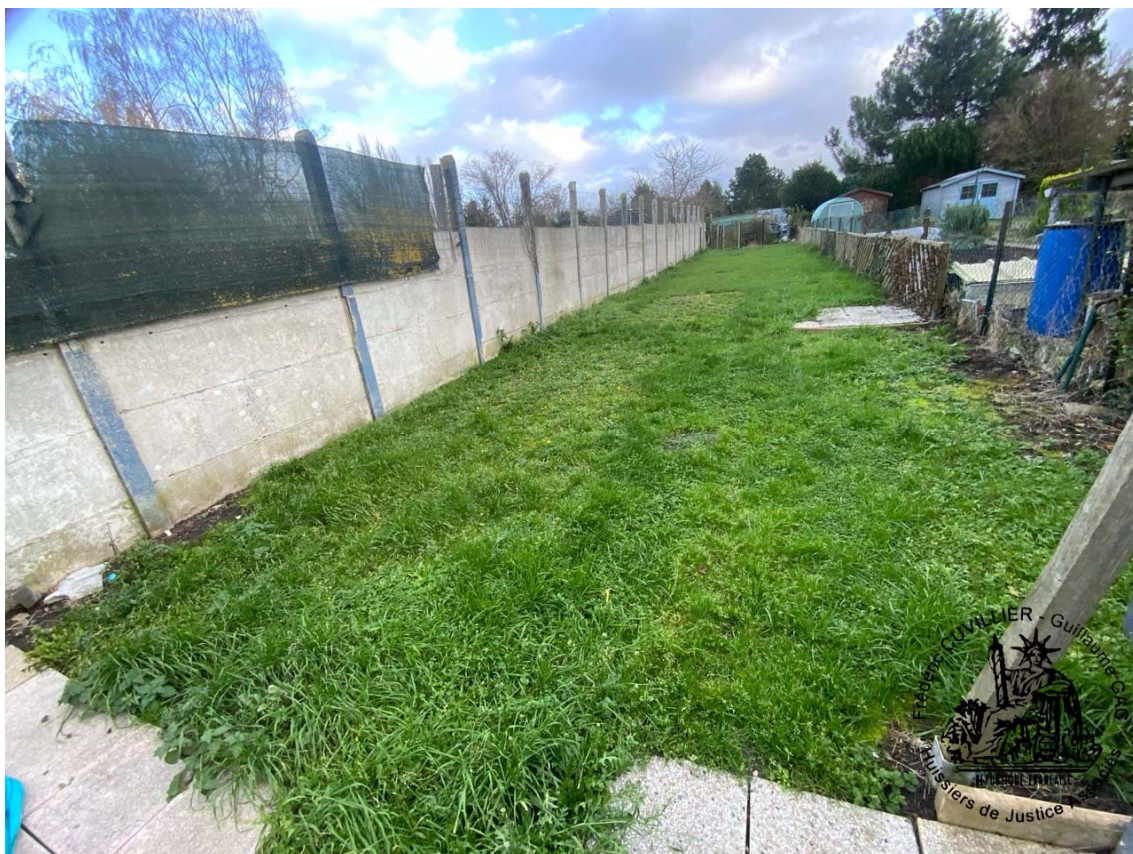
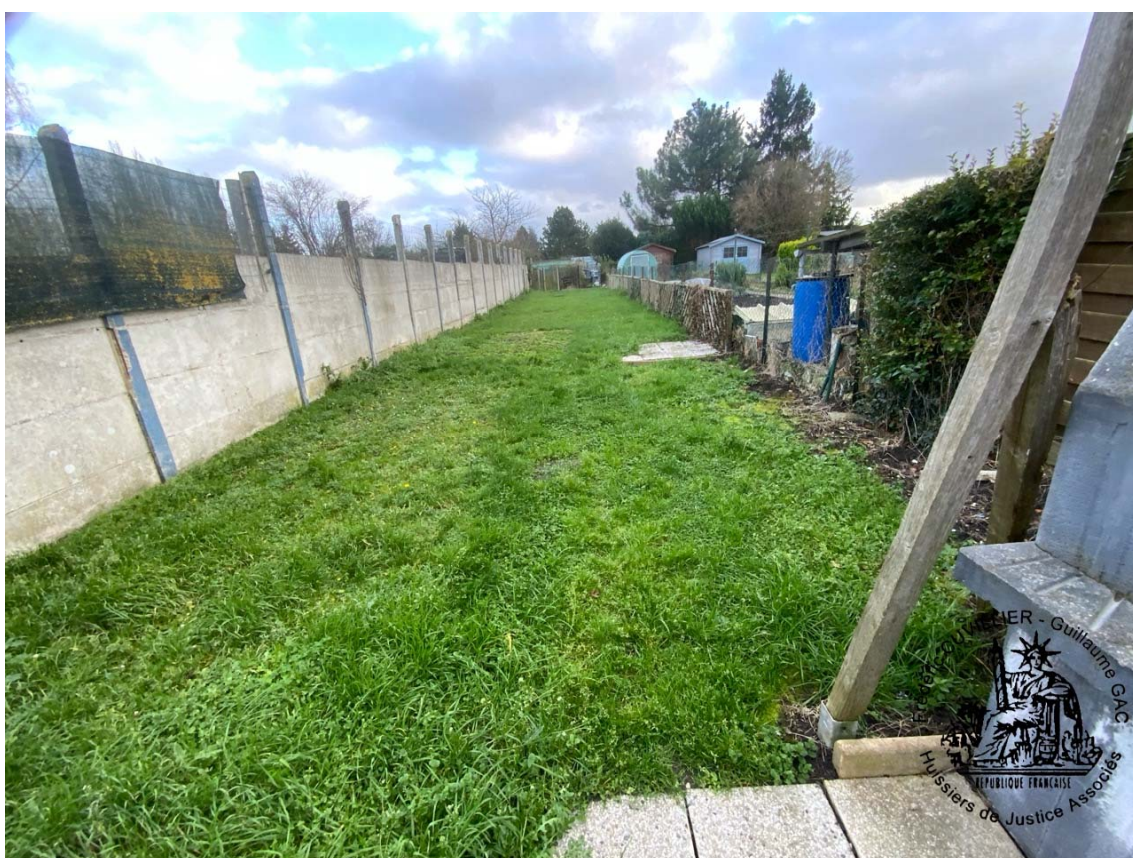
## JARDIN

Je réalise par la suite des clichés du jardin en herbe qui est tout en longueur.
