PROCÈS-VERBAL DESCRIPTIF comportant un
PROCÈS-VERBAL DE DIFFICULTES

L'AN DEUX MILLE VINGT-TROIS
ET LE VINGT-CINQ AVRIL

Me suis rendue ces jour, mois et an que dessus au 38 place de la nouvelle Aventure à (59000) LILLE où étant, en présence de la société AXEDIAG afin de réaliser les diagnostics légaux, de la société OPTIMUM Habitat serrurier et de deux témoins t requis à l’effet de m’assister conformément à l’article L142-1 du code de Procédures civiles d’exécution, je procède aux constatations suivantes :

A 13h40, au 38 Place de la nouvelle aventure à Lille. L’immeuble se compose d’un rez-de-chaussée commercial avec présence de volets roulants tagués. Présence d’une enseigne commerciale avec lettres asiatiques. Au niveau R+1 et R+2, une façade béton revêtue d’une peinture de couler rosâtre avec deux châssis par niveau. Le niveau R+3 est un espace sous toiture composé ardoise avec amiante et comprenant deux châssis de type chien assis.

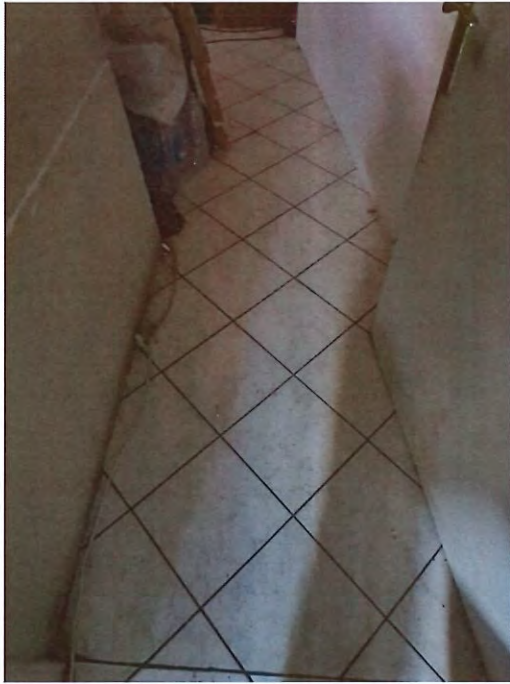
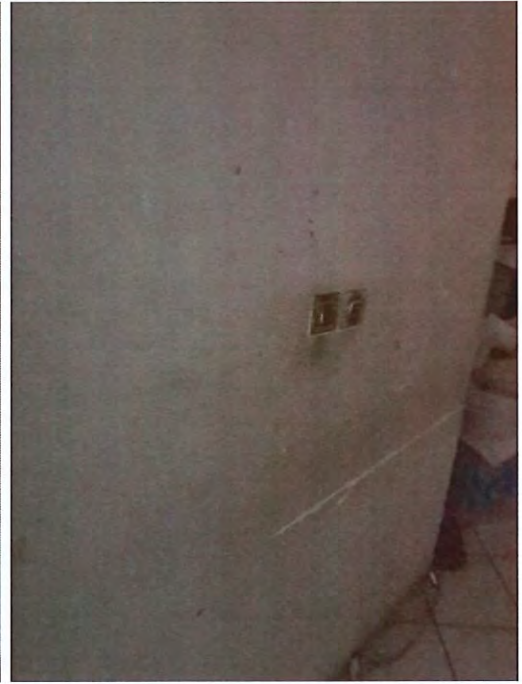
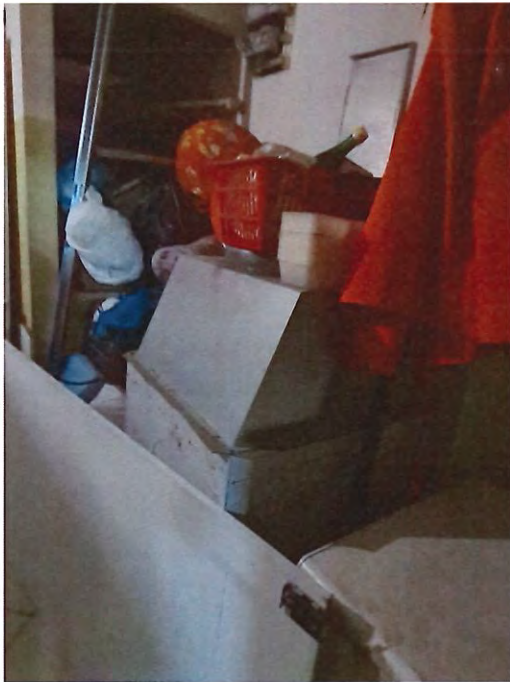
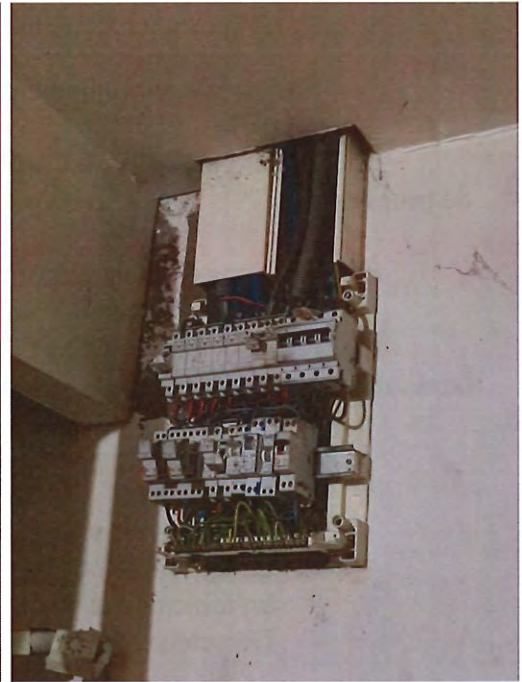
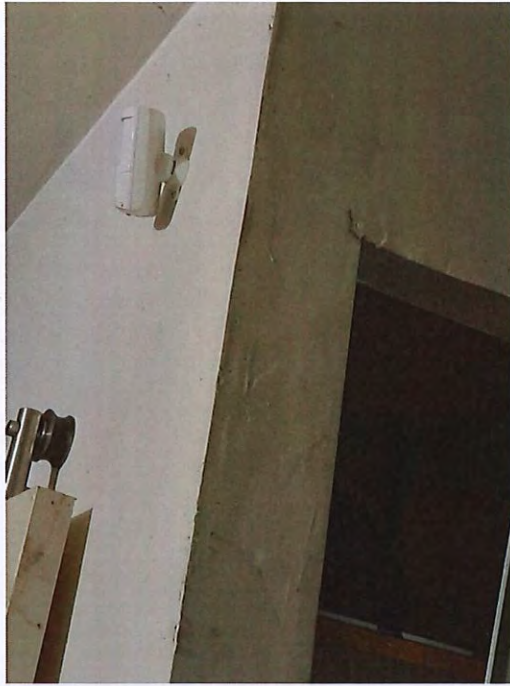
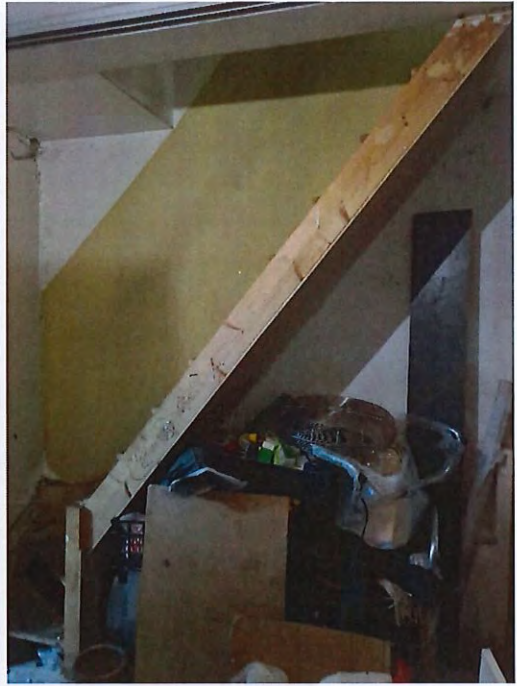
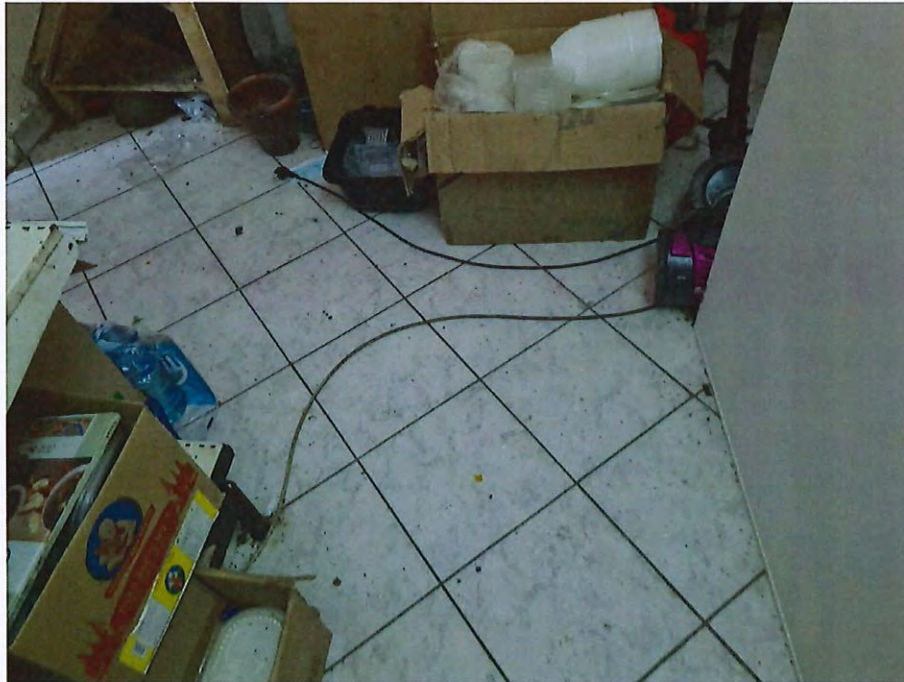
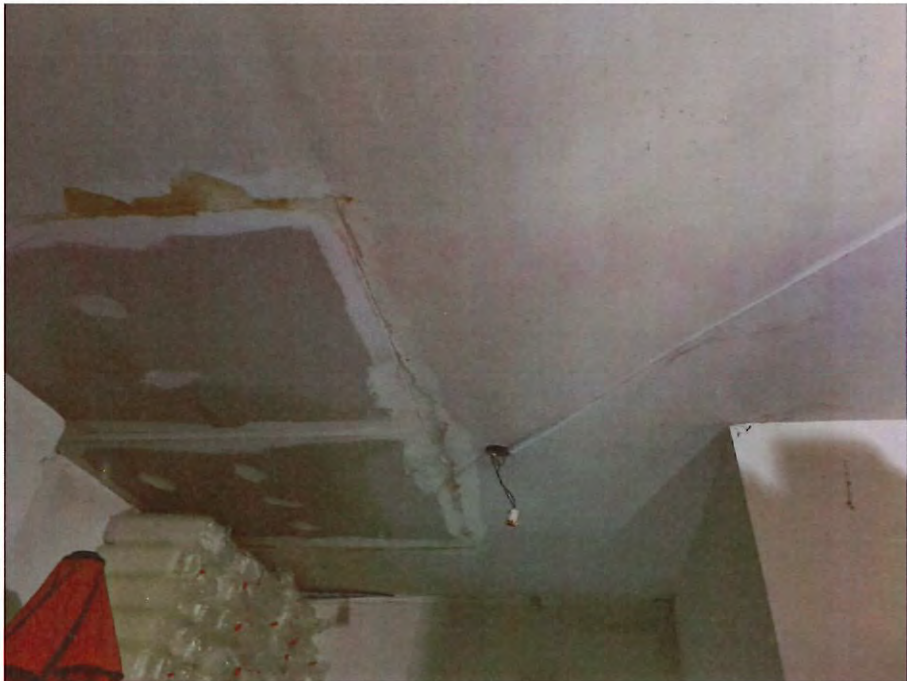
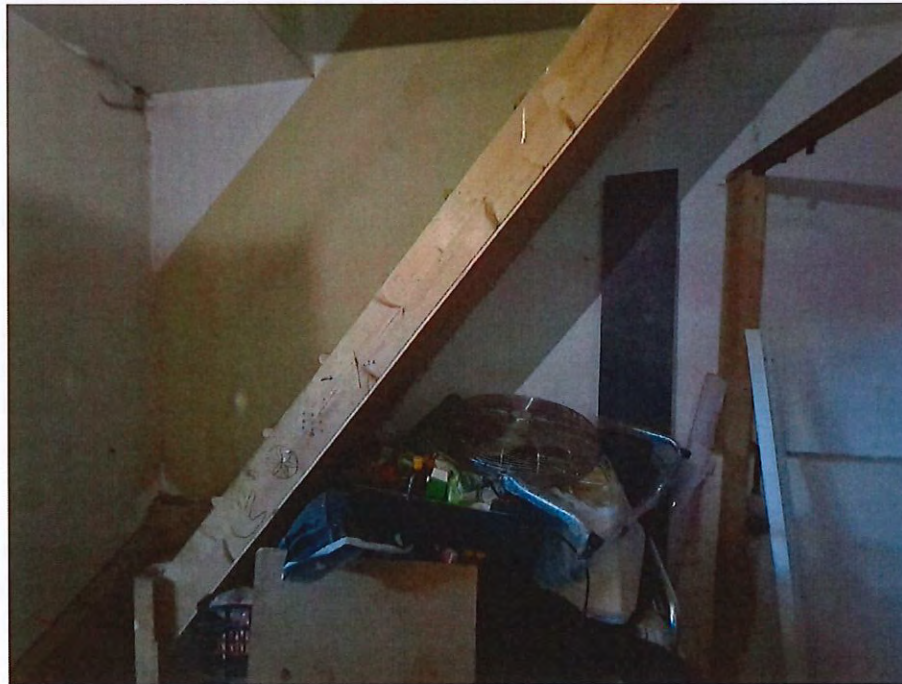
ARRIERE CUISINE

Plafond enduit peinture blanchie avec deux traces de découpes rectangulaires laissant apparaitre deux plaques de placoplâtre avec enduit avec traces jaunâtres.

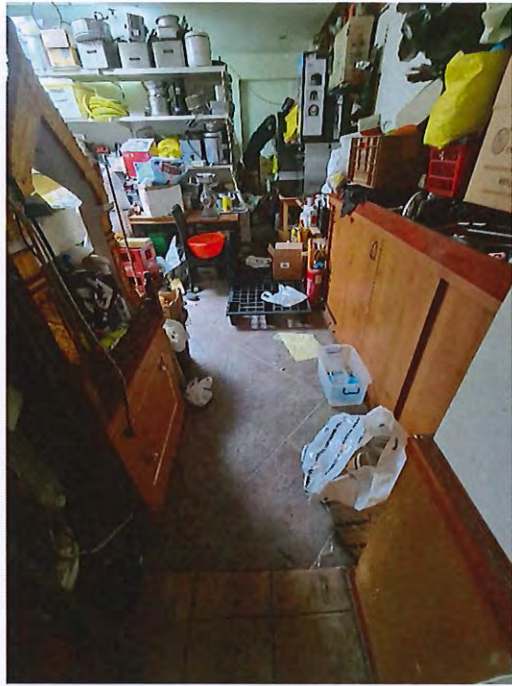
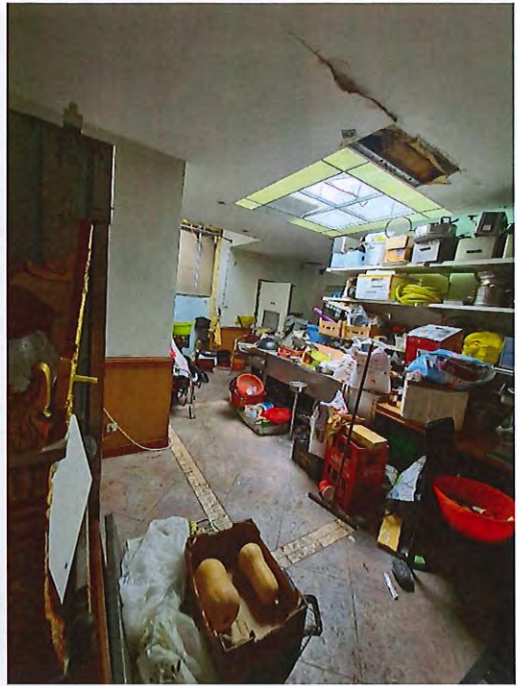
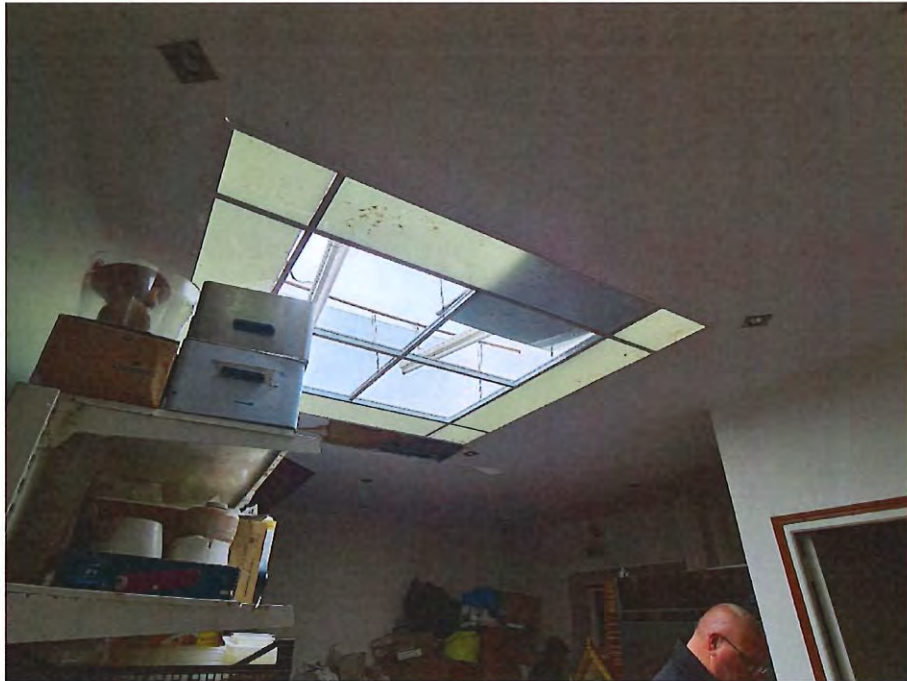
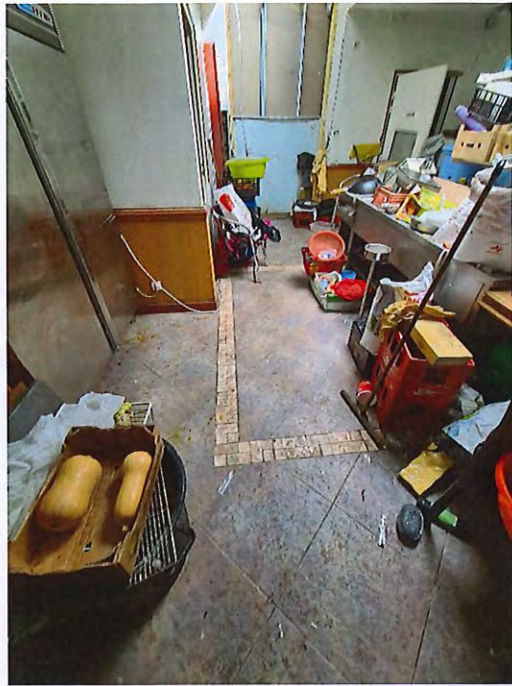
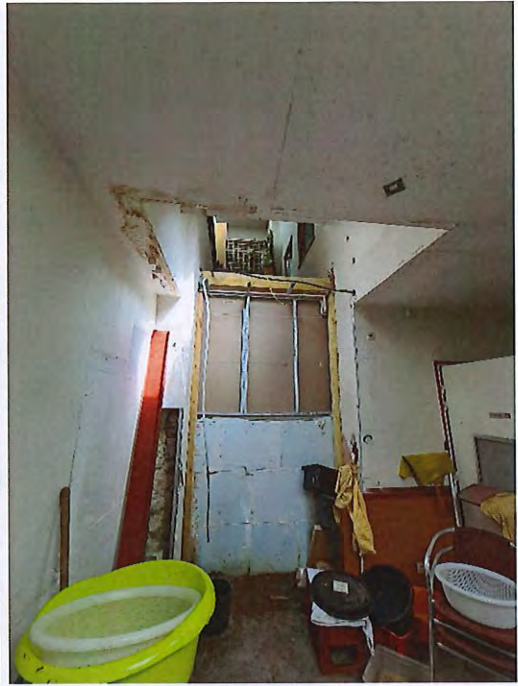
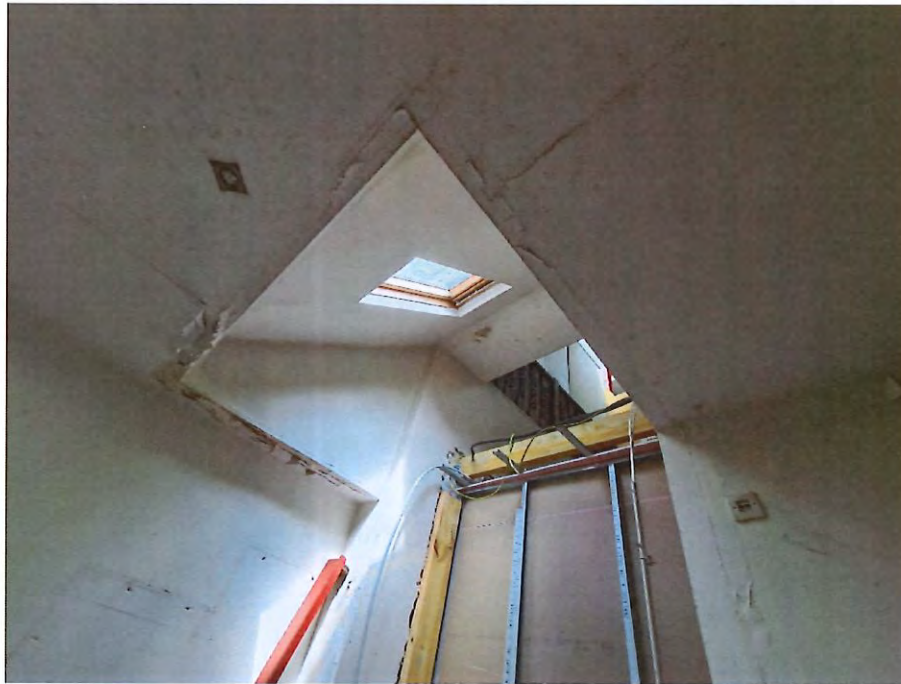
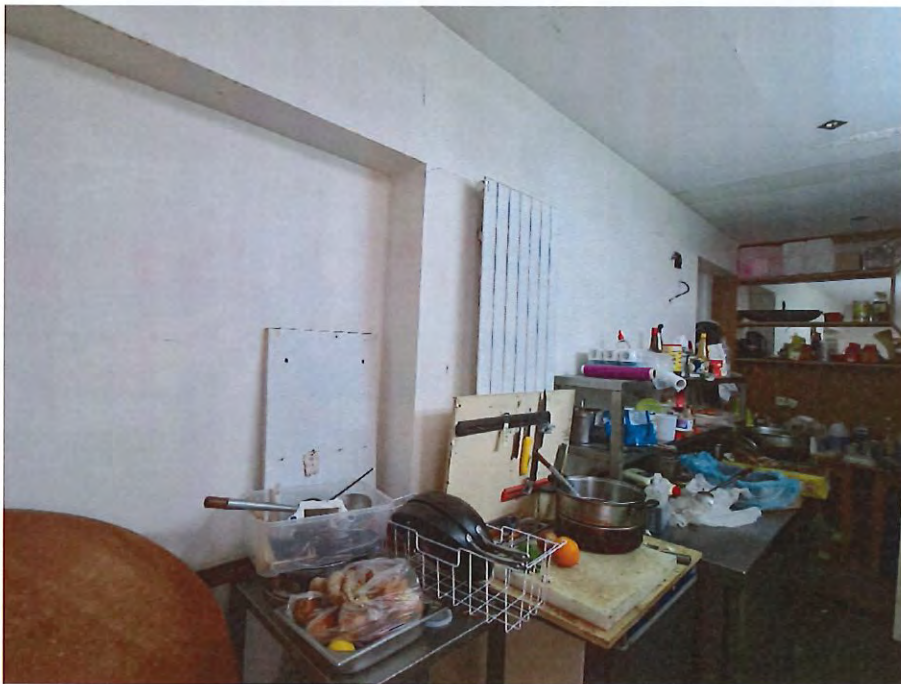
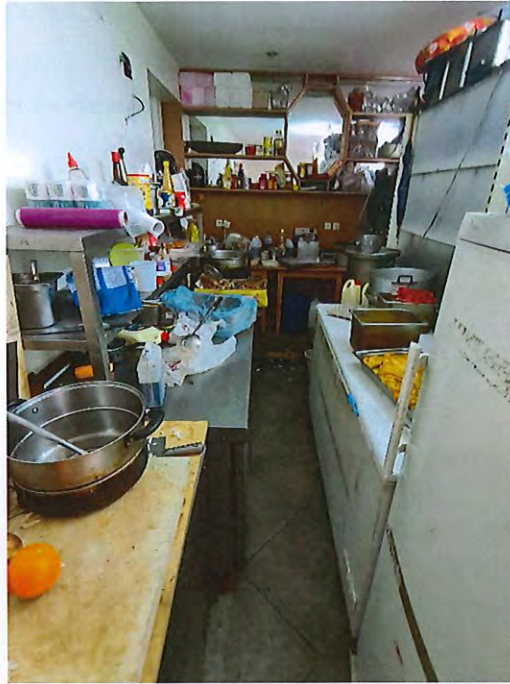
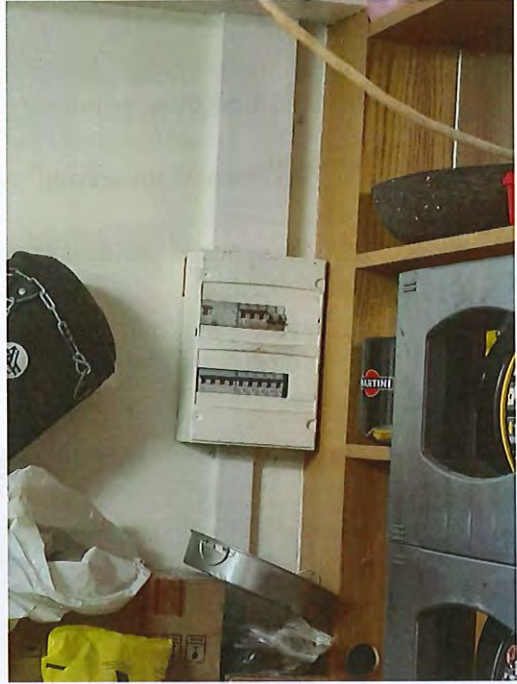
CUISINE

Plinthes bois, murs en placoplâtre revêtus de peinture blanche soubassement en bois. La cloison mitoyenne à l'espace de vente en enfilade comporte rail métallique visible et plaque de placoplâtre. Cette cloison n'est pas aboutie. Au-dessus, le plafond comporte une fenêtre de toit de type velux. Le plafond en périphérie de cette fenêtre de toit est altérée avec piétement d'humidité traces auréolaires.

Plafond en placoplâtre sur rails avec une éventration laissant apparaitre rail métallique et un isolant type laine de roche avec un skydome. Produits verriers sur structure métallique apparente. Il y a quelques piétements d'humidité multiples et éparses avec cloquages de peinture.

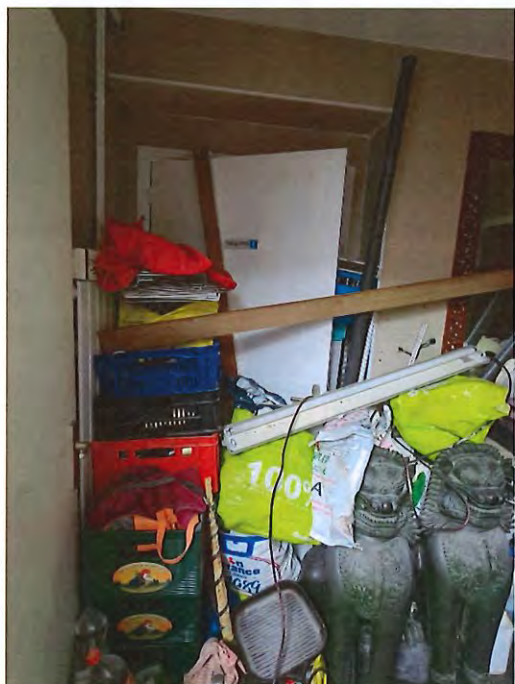
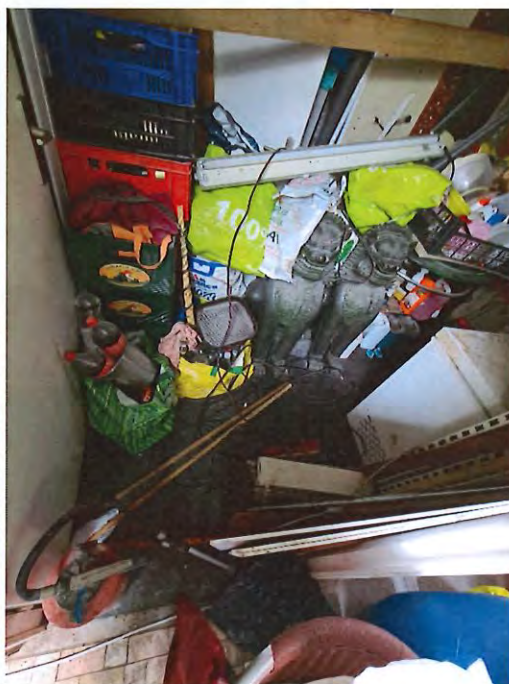
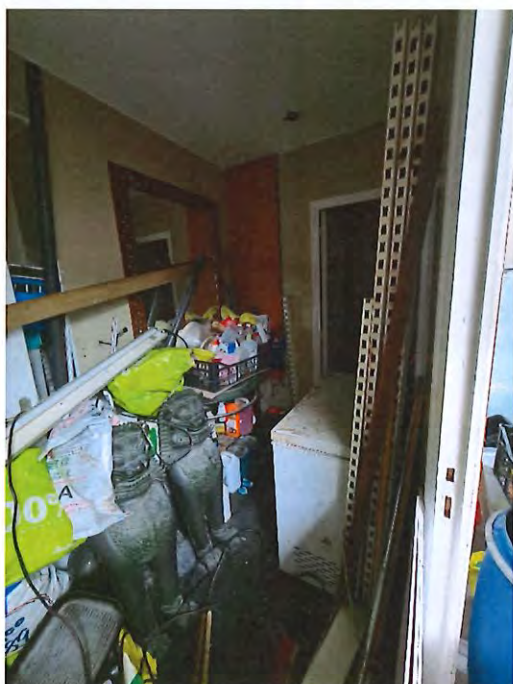
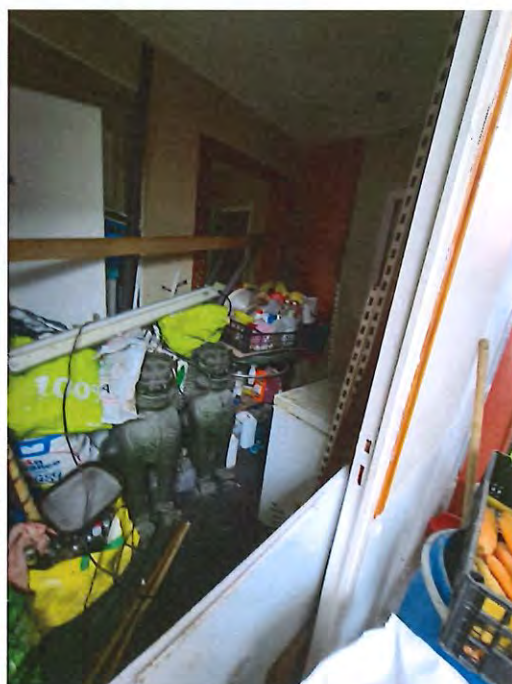
ESPACE SANITAIRE

Depuis la cuisine, accès à un espace sanitaire. Pièce fortement encombré visibilité faible.

Ancien sanitaire condamné actuellement fortement encombré avec des murs,

Présence d'un second espace sanitaire non accessible.

Je ne peux aller plus en avant dans mes descriptions en raison de l'encombrement de cette pièce.

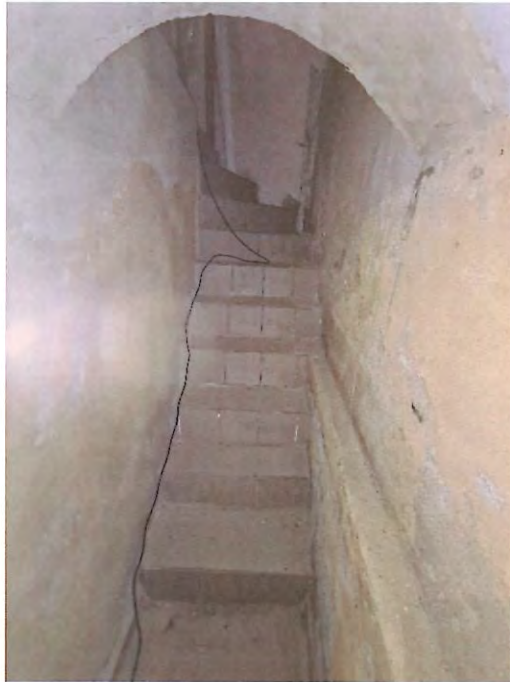
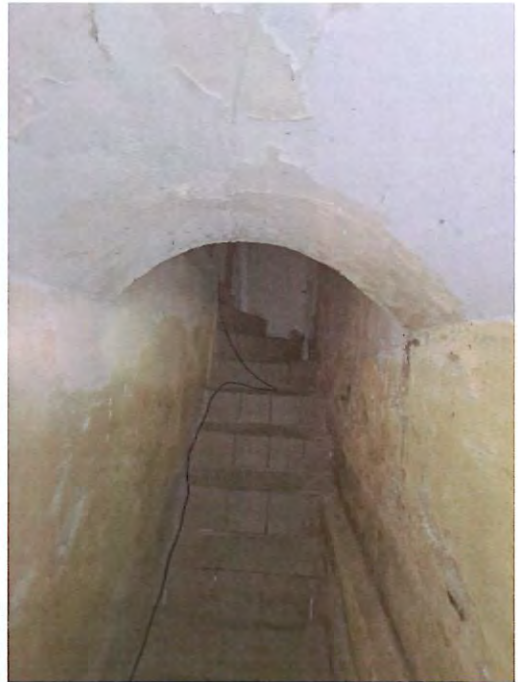
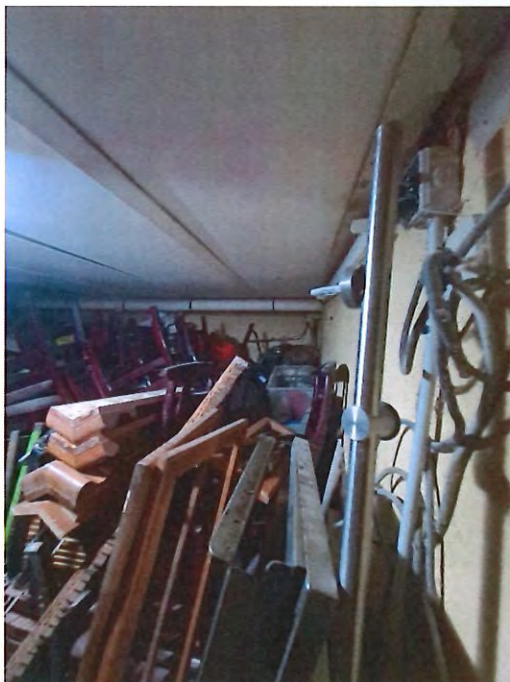
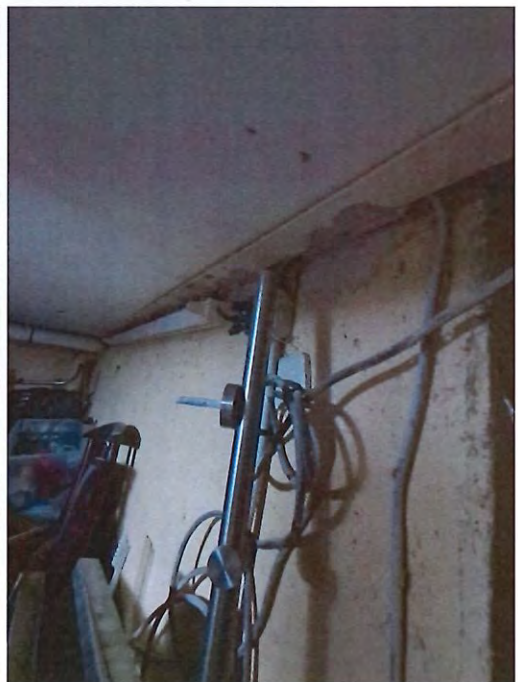
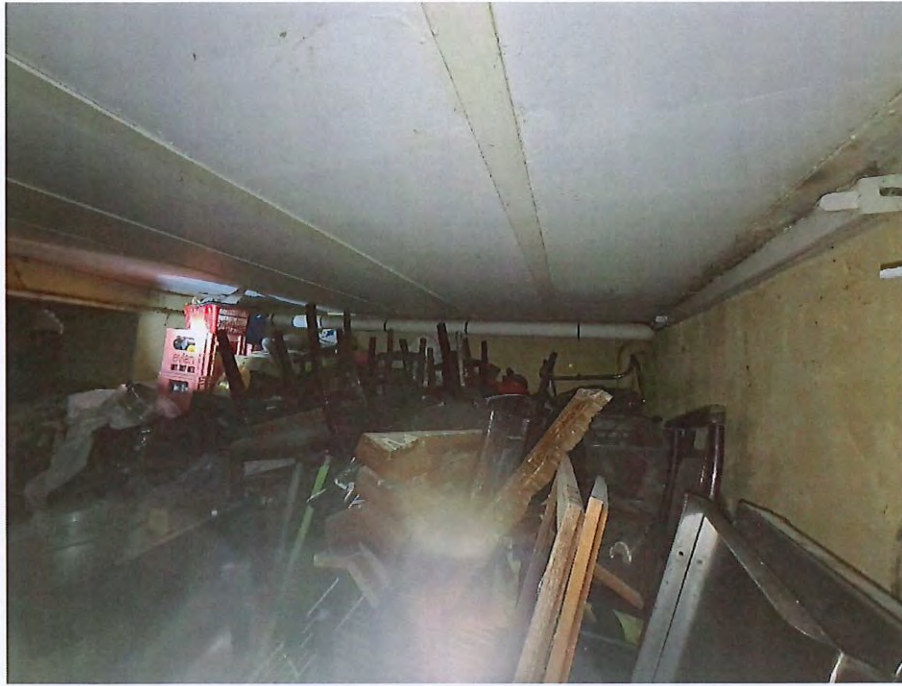
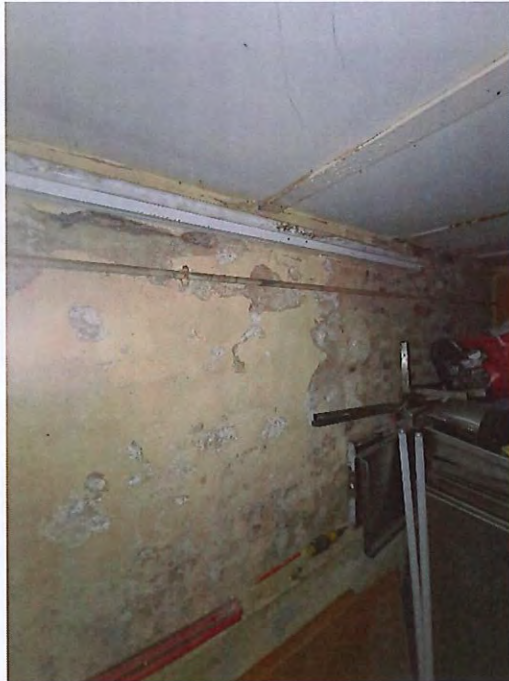
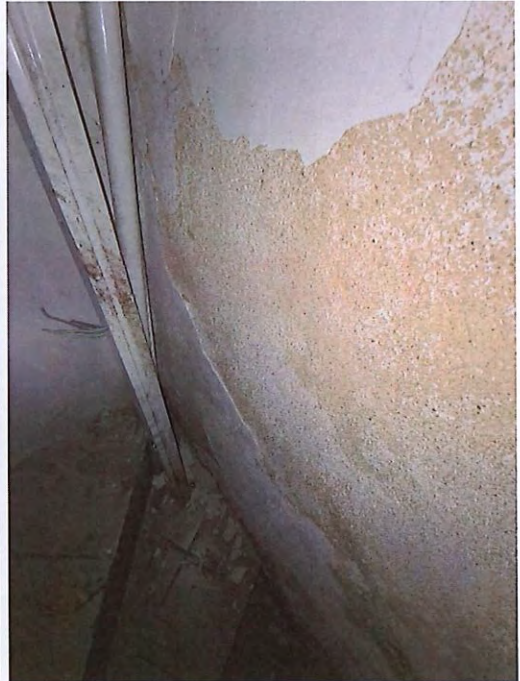
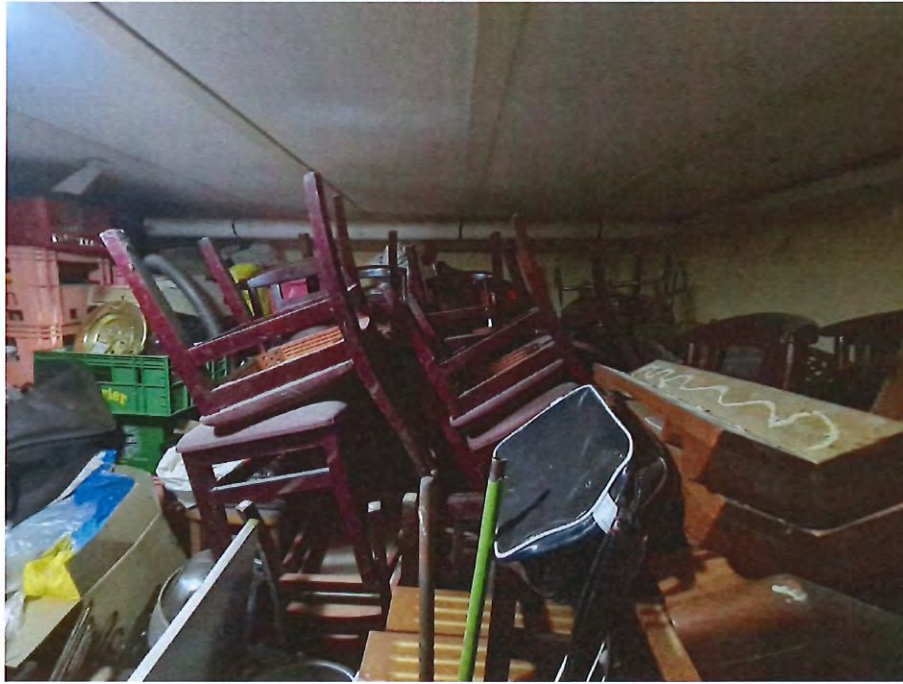
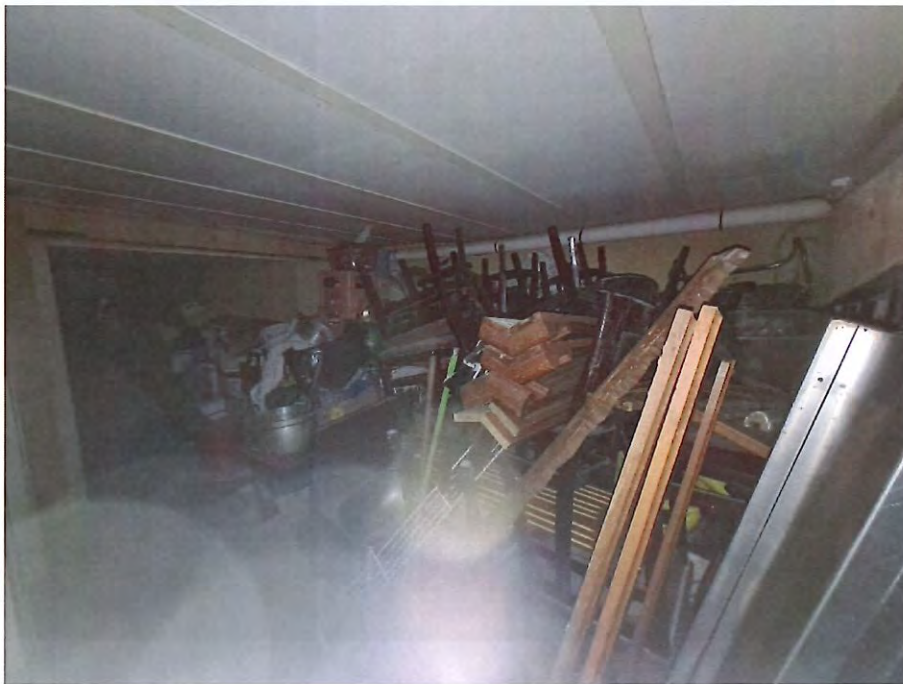
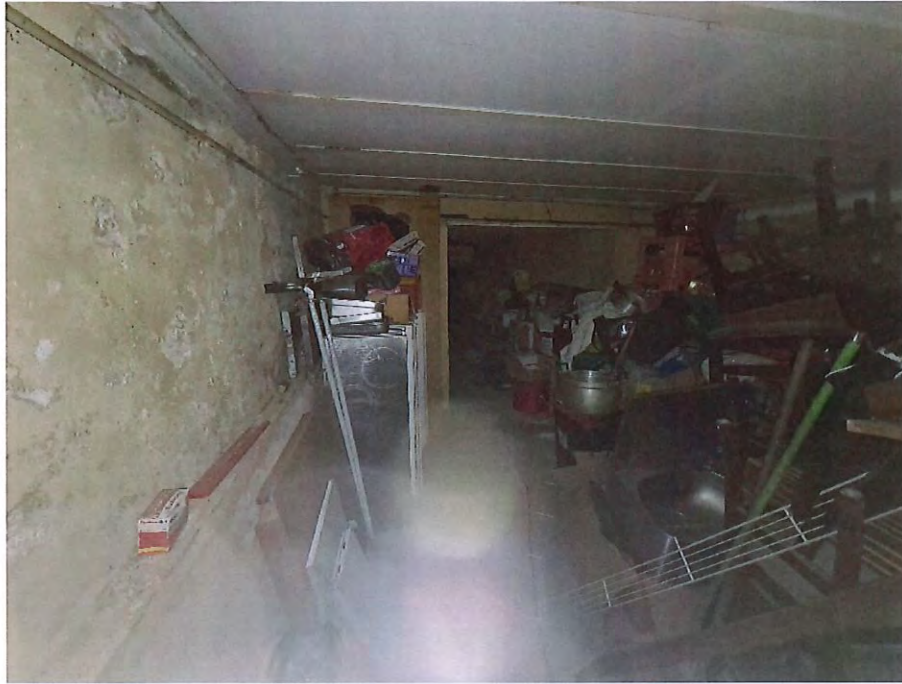
CAVE

Accès via un escalier carrelé

Dalle béton avec un sol carrelé.

Murs placoplâtre blanchi

Plafond : placoplâtre sur lattes

La première cave dessert une seconde cave par le biais d'un couloir carrelé, une pente, des murs revêtus de peinture claire.
