PROCÈS-VERBAL DESCRIPTIF comportant un
PROCÈS-VERBAL DE DIFFICULTES

L'AN DEUX MILLE VINGT-TROIS
ET LE VINGT-CINQ AVRIL

Me suis rendue ces jour, mois et an que dessus au 38 place de la nouvelle Aventure à (59000) LILLE où étant, en présence de la société AXEDIAG afin de réaliser les diagnostics légaux, de la société OPTIMUM Habitat serrurier et de deux témoins t requis à l’effet de m’assister conformément à l’article L142-1 du code de Procédures civiles d’exécution, je procède aux constatations suivantes :

A 13h40, au 38 Place de la nouvelle aventure à Lille. L’immeuble se compose d’un rez-de-chaussée commercial avec présence de volets roulants tagués. Présence d’une enseigne commerciale avec lettres asiatiques. Au niveau R+1 et R+2, une façade béton revêtue d’une peinture de couler rosâtre avec deux châssis par niveau. Le niveau R+3 est un espace sous toiture composé ardoise avec amiante et comprenant deux châssis de type chien assis.

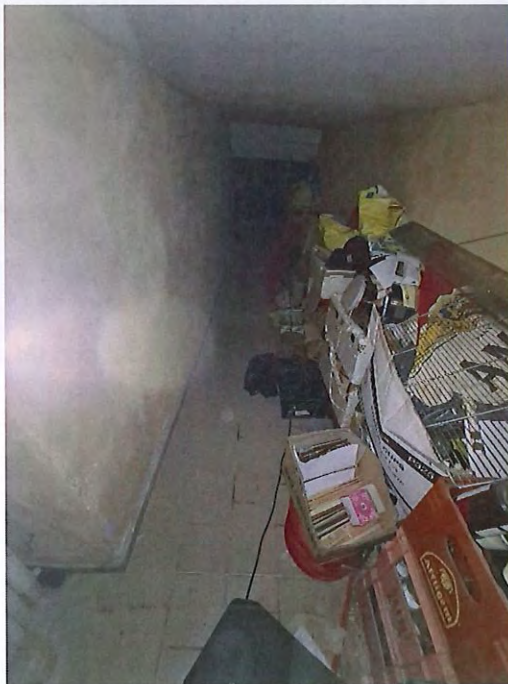
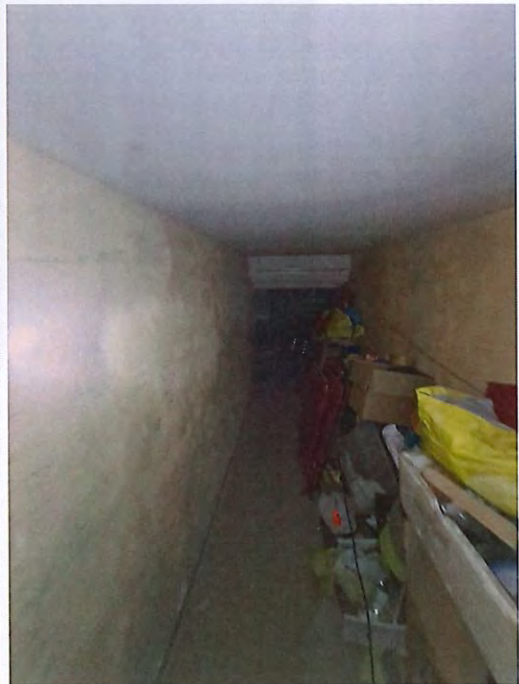
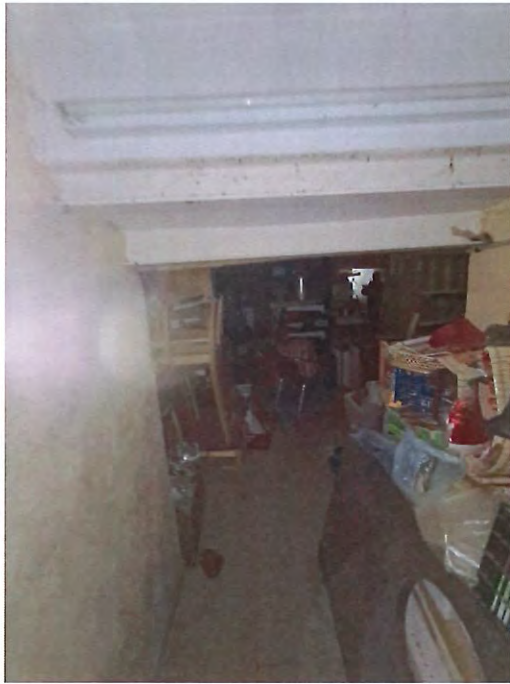
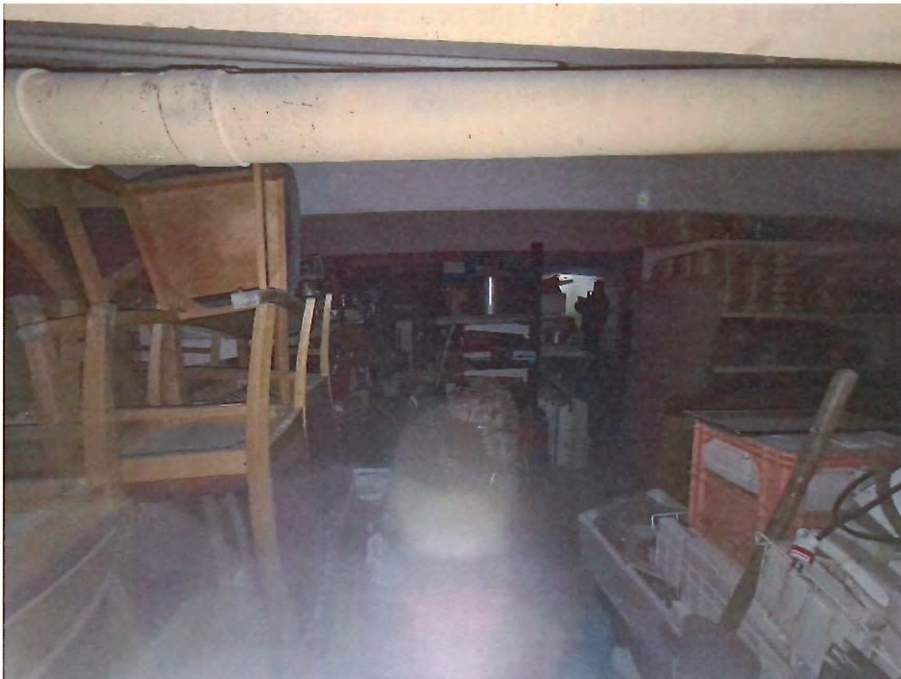
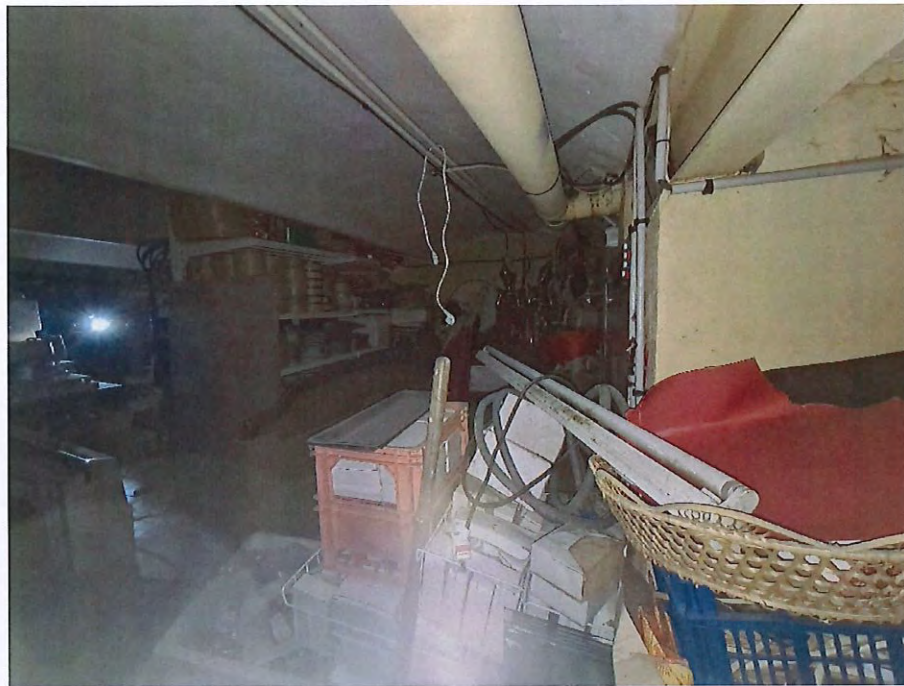
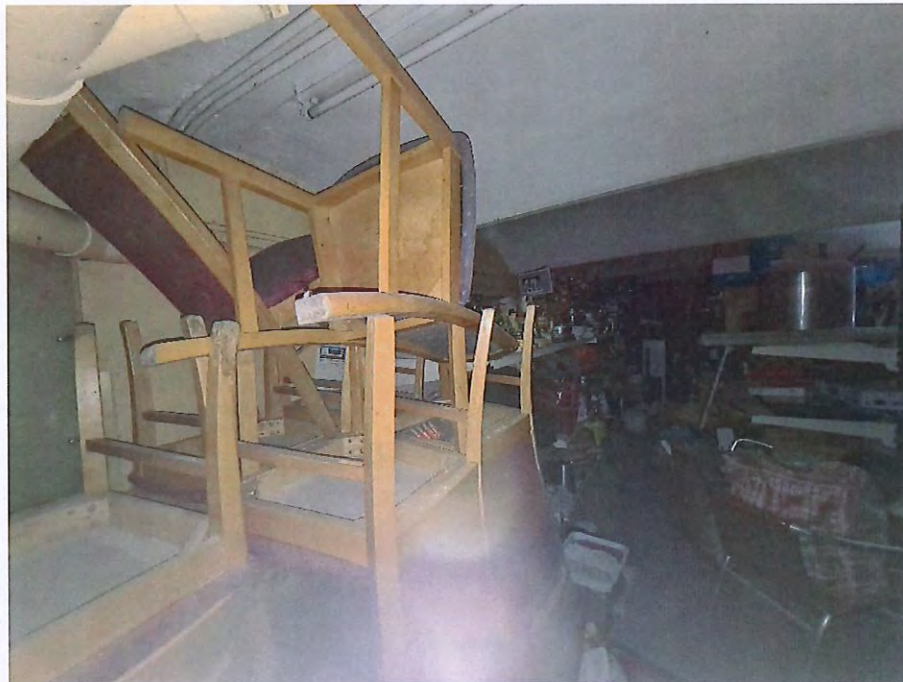
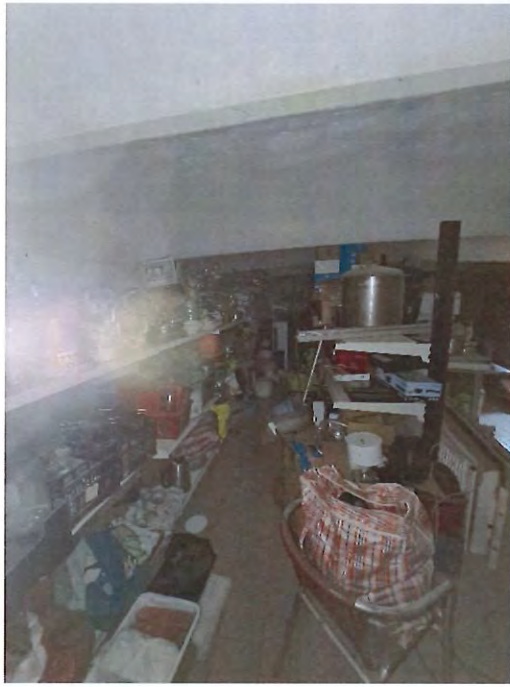
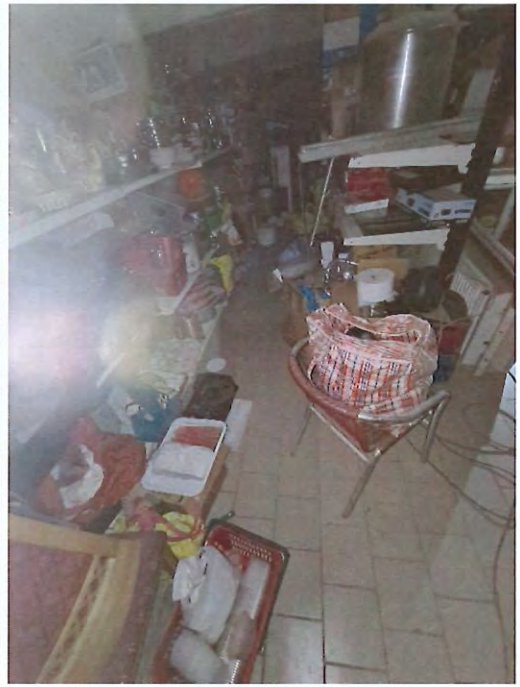
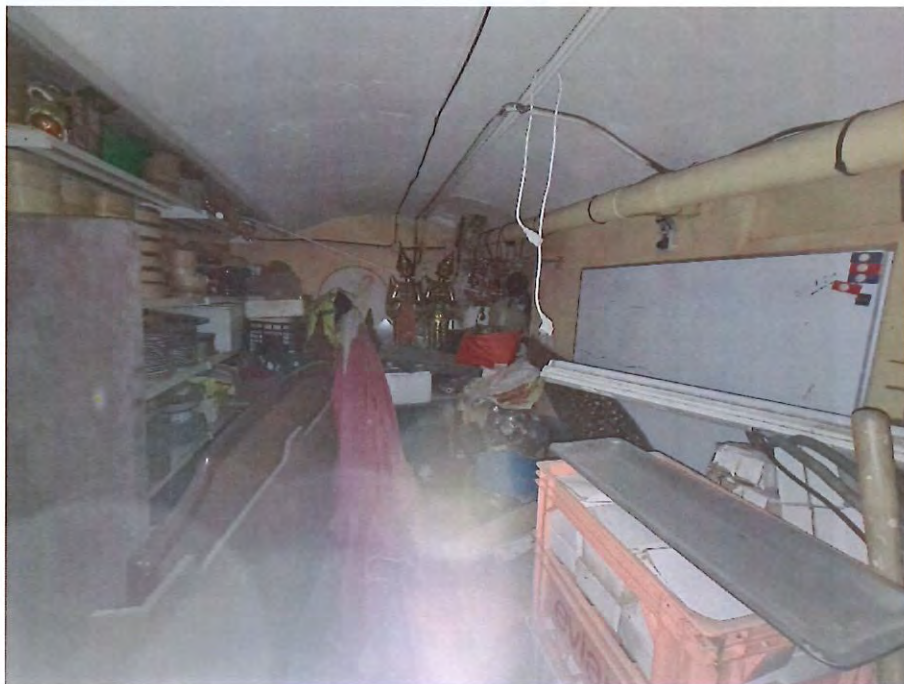
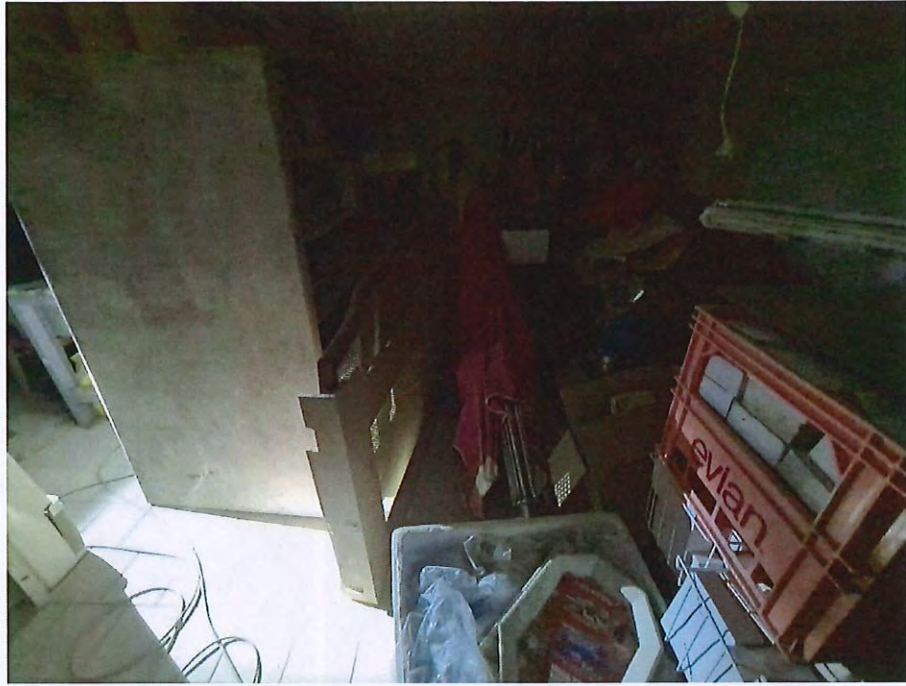
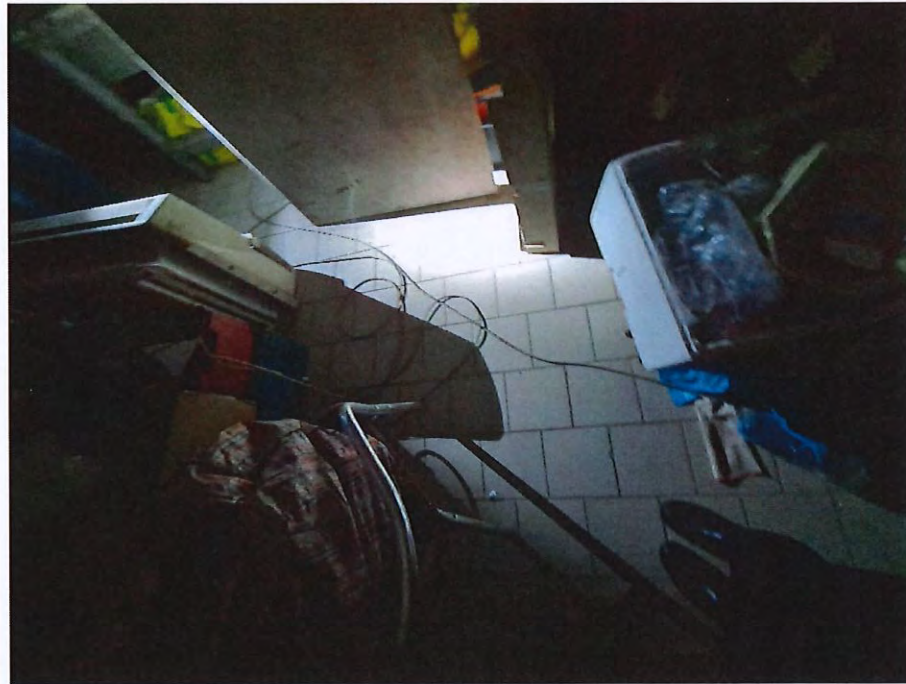
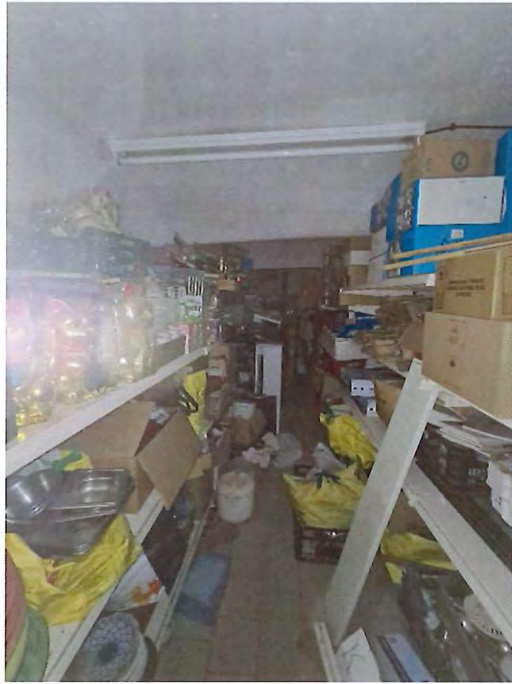
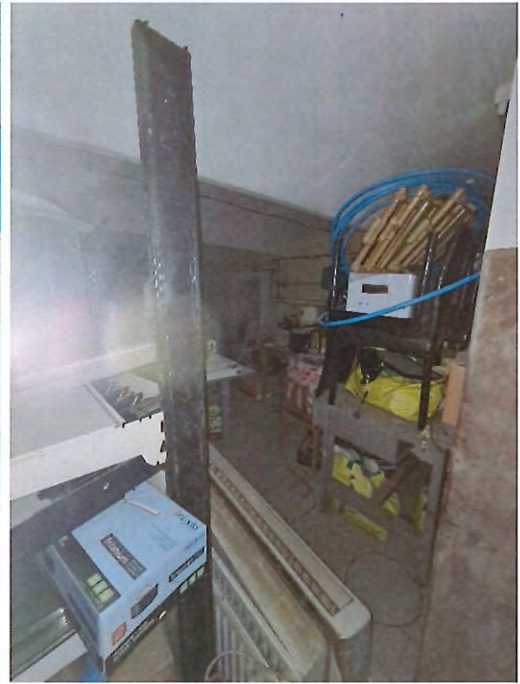
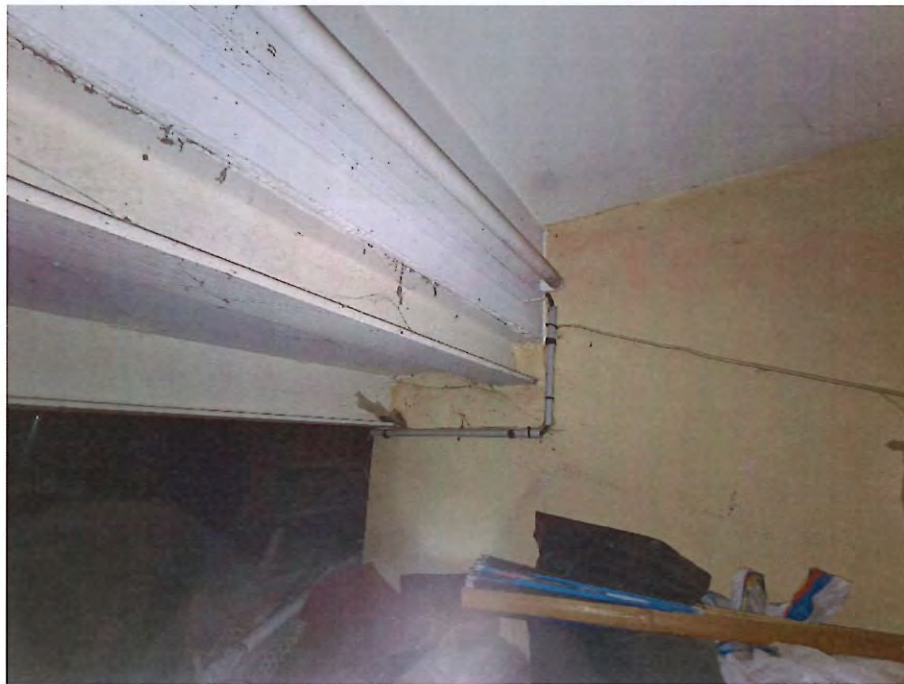
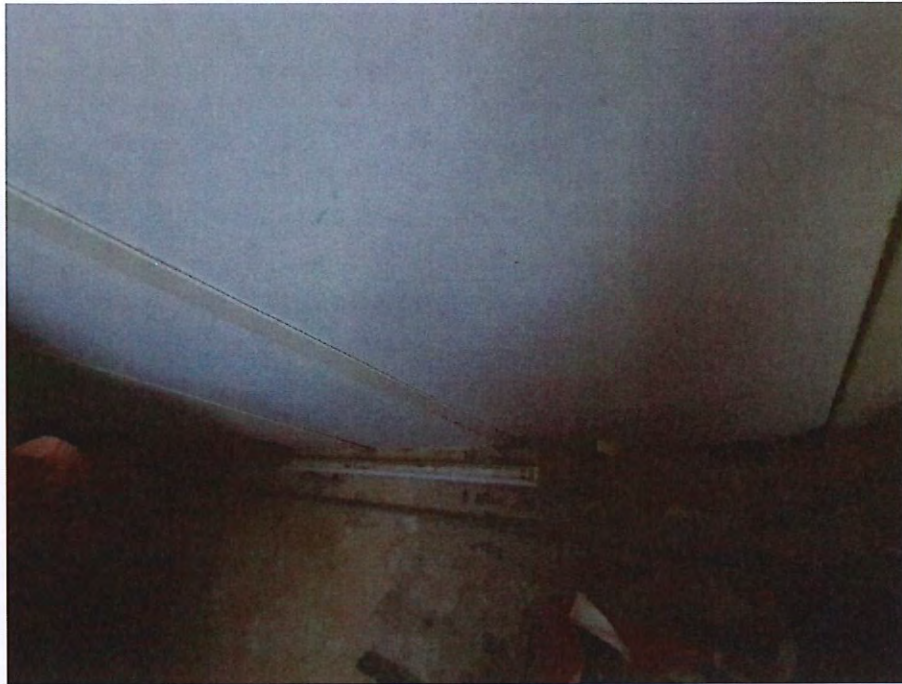
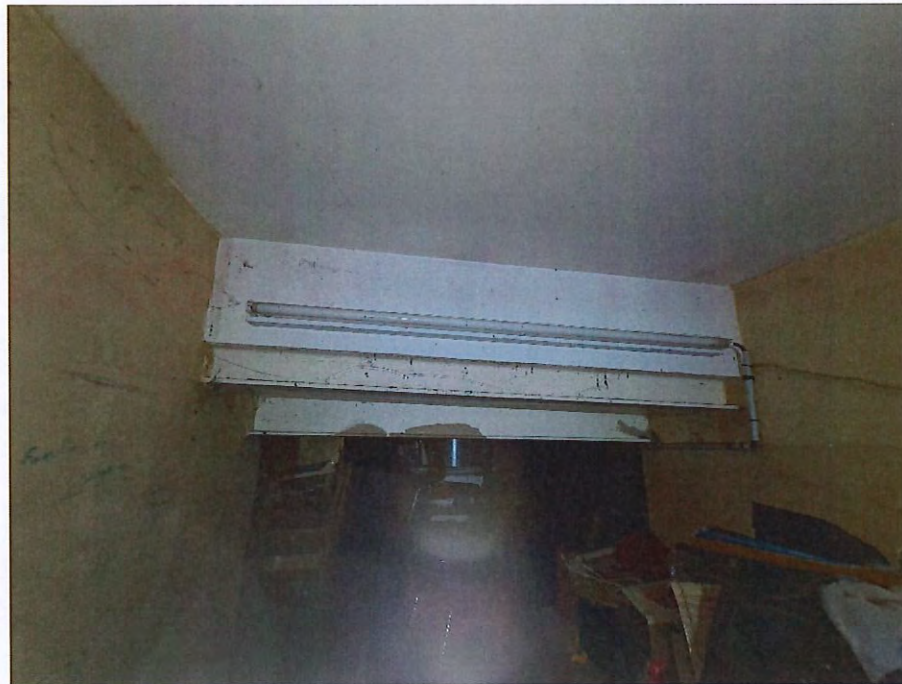
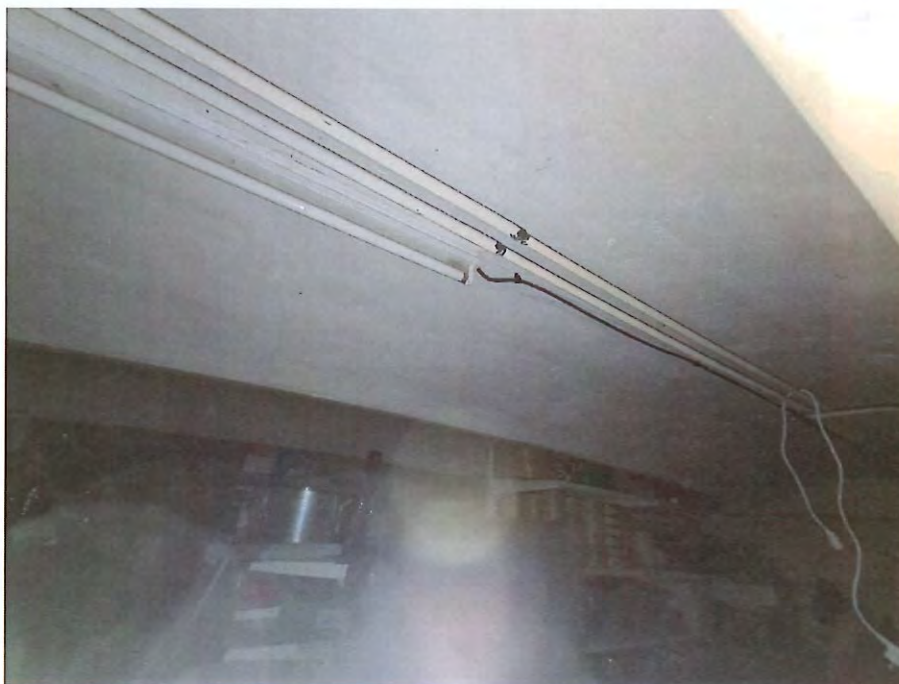
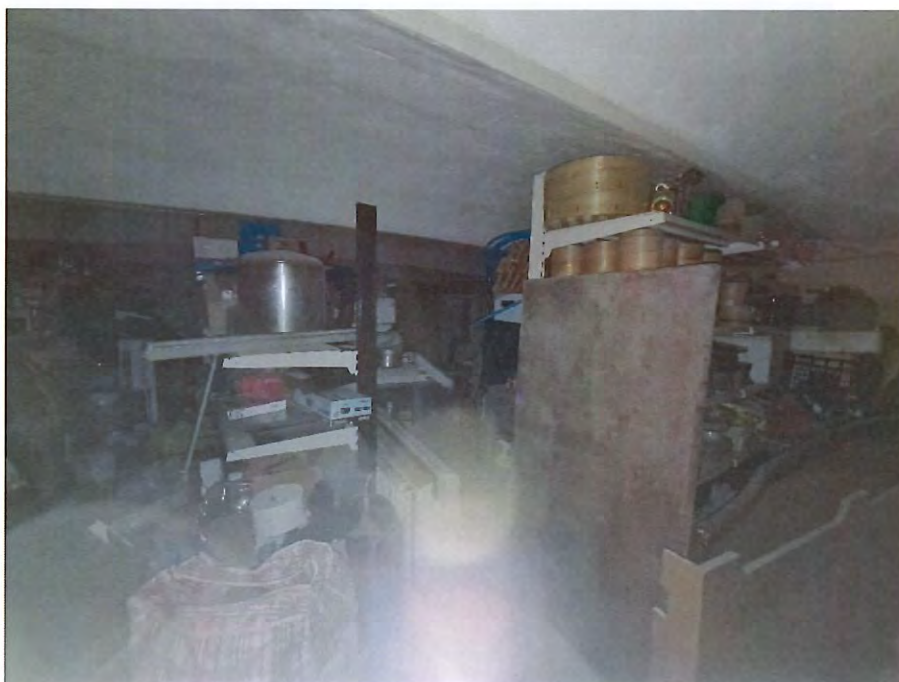
Dans la seconde cave, Dalle béton avec un sol carrelé.

Murs placoplâtre blanchi.

Plafonds voûtés revêtus de plâtre.

Présence de néons pour éclairer mais non fonctionnels au moment de mes constatations.

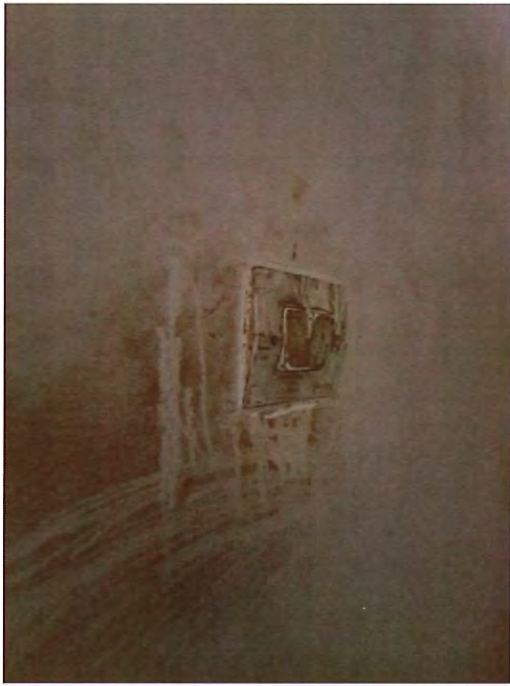
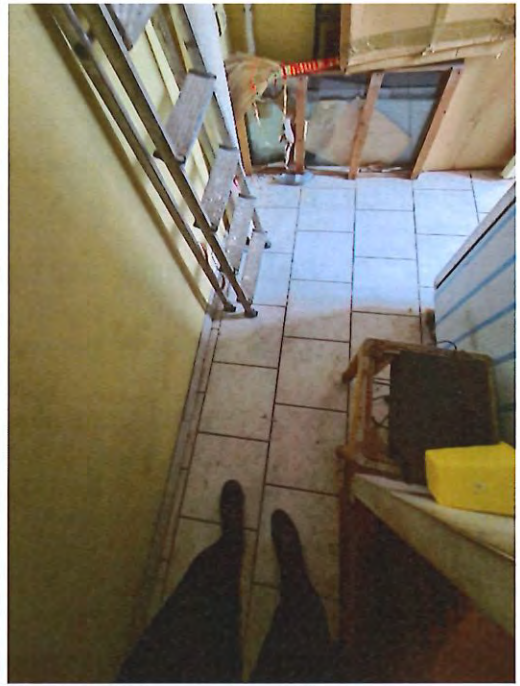
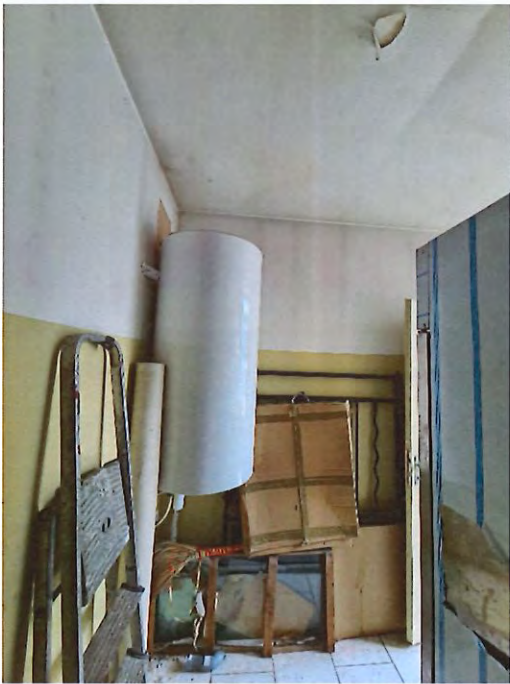
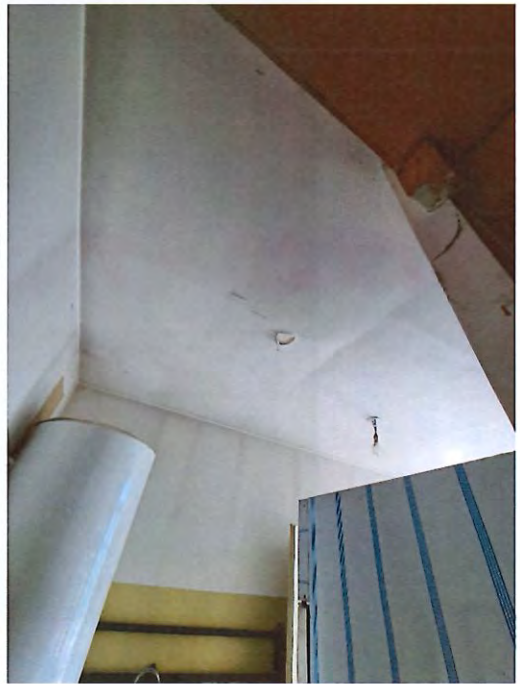
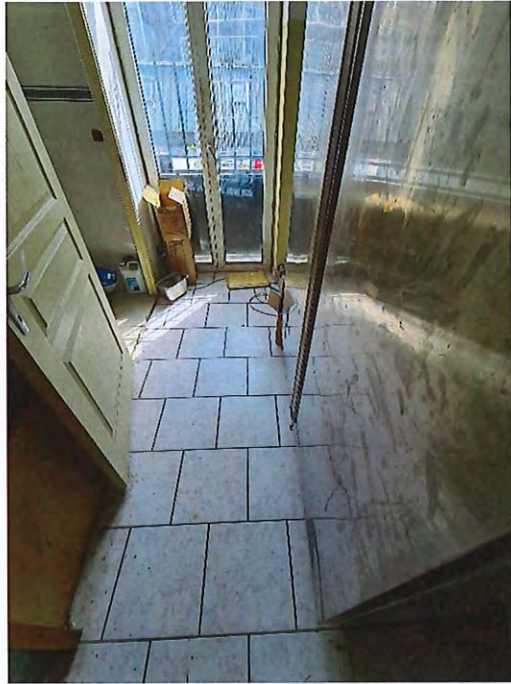
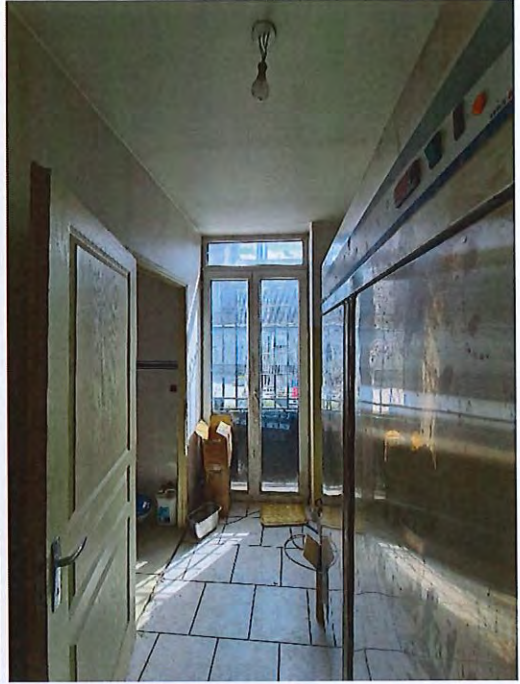
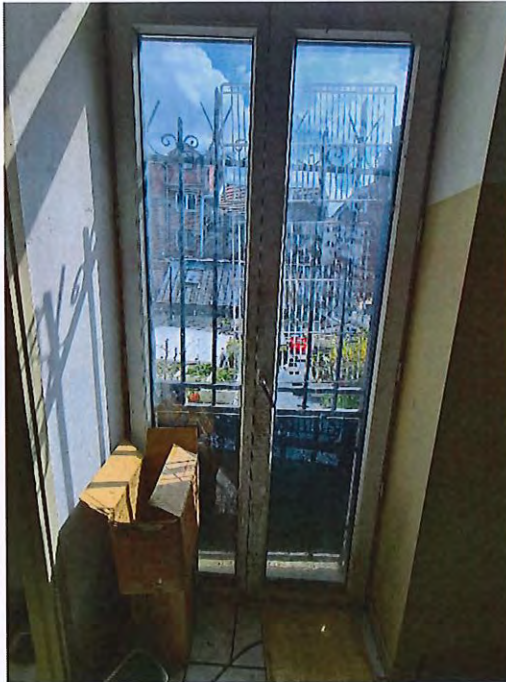
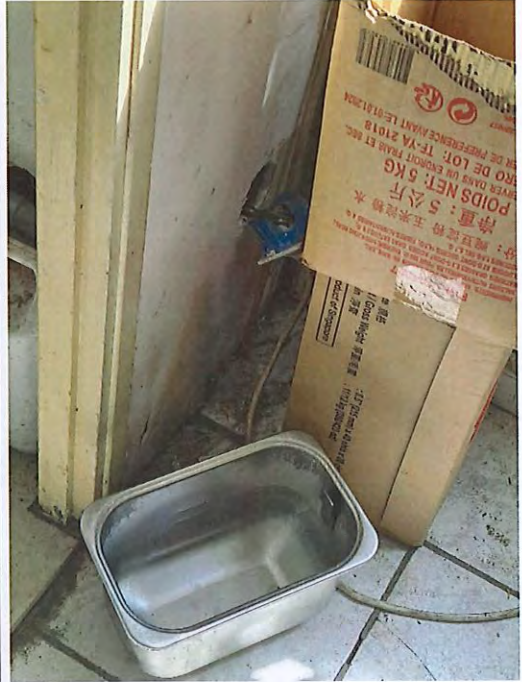
ACCES

Au niveau R+1 montée d'escalier sans garde-corps,

Sol carrelé

Murs peints à mi-hauteur de couleur claire surmontée d'une couleur blanche fortement salie.

Plafond une peinture blanche avec piétements d'humidité et fort cloquage.

Éclairage assuré par une ampoule sur douille apparent

- prises qui sont désolidarisées du mur,
- un ballon d'eau chaude de marque ARISTON.

Une double porte-fenêtre donnant accès sur une toiture plate au-dessus de la cuisine précédemment décrite avec une pente en bac acier avec un Velux type fenêtre de toit.

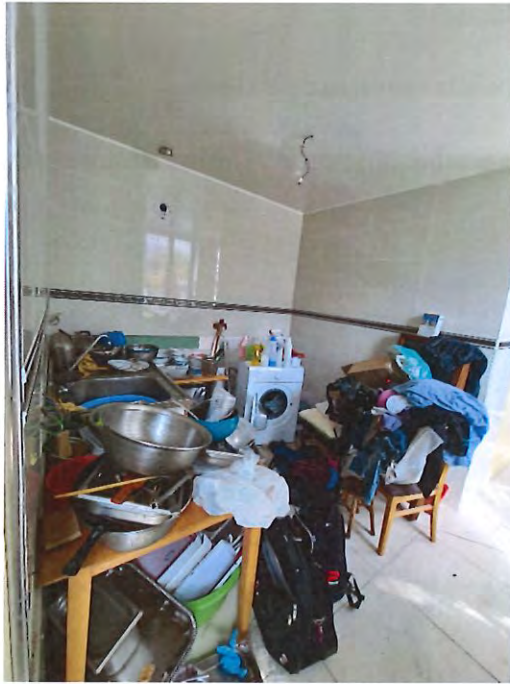
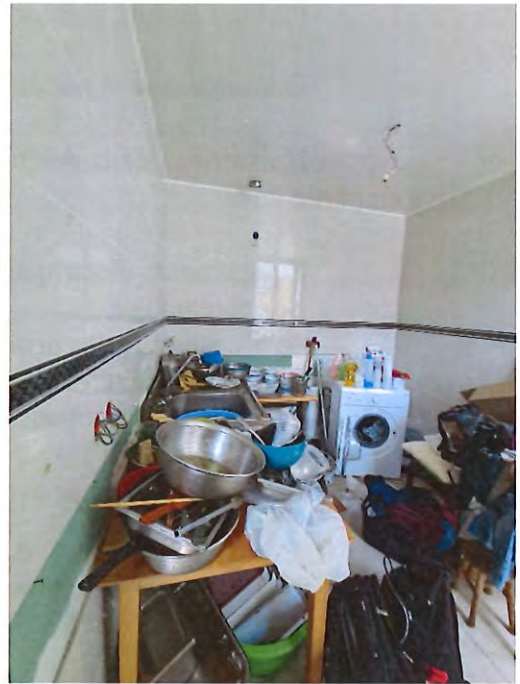
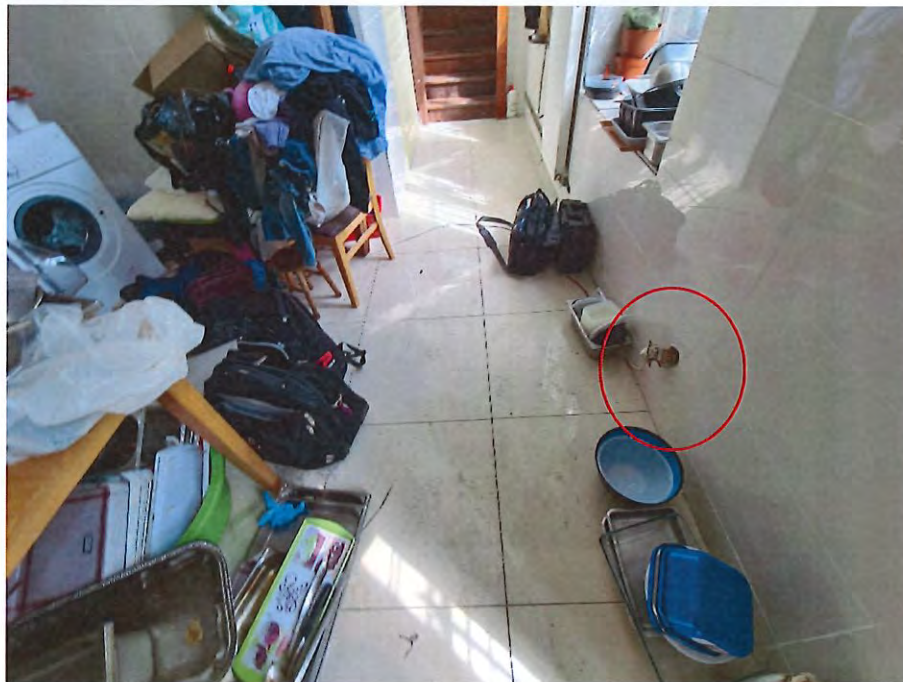
CUISINE

Murs carrelés, listel en partie centrale. Il manque une ligne de carrelage à hauteur de l'évier

- interrupteur
- l'ensemble des prises a été déposé.
- Un tableau électrique
- Un radiateur chauffage central non fonctionnel sur déclaration

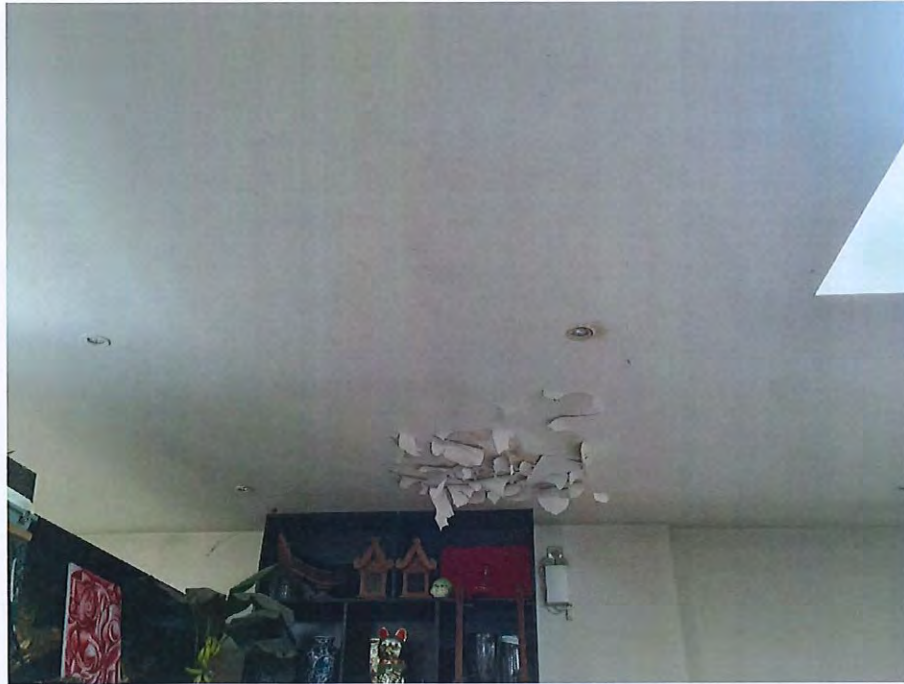
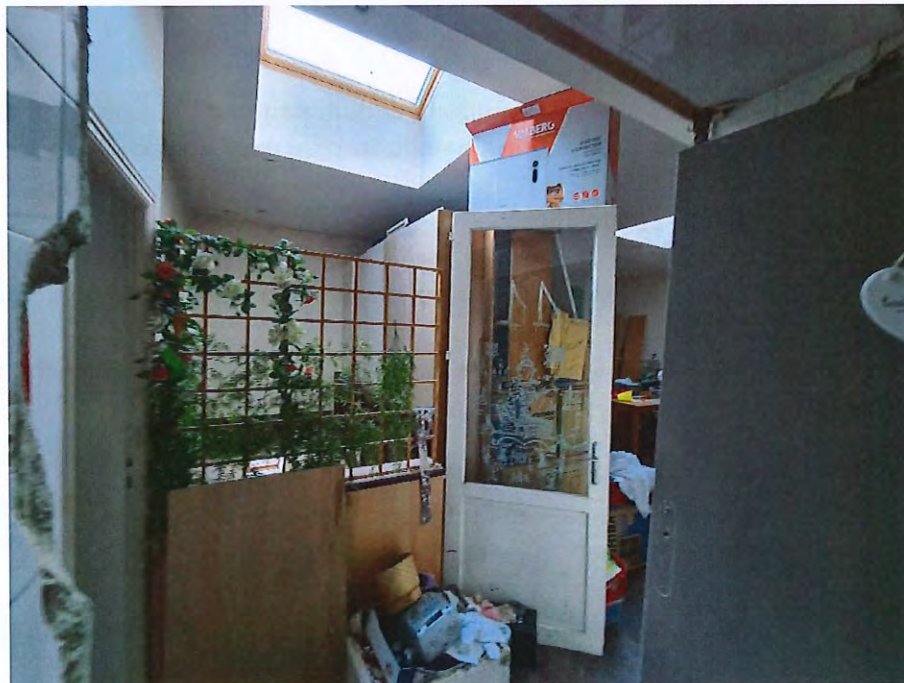
De cette pièce se pose une difficulté car le cloisonnement avec l'immeuble sis au numéro 40 a été déposé. Aucune délimitation matérielle n'existe avec l'immeuble voisin.

La seconde fenêtre de toit qui est située en réalité au-dessus de la cuisine appartient à l'immeuble au n°40.

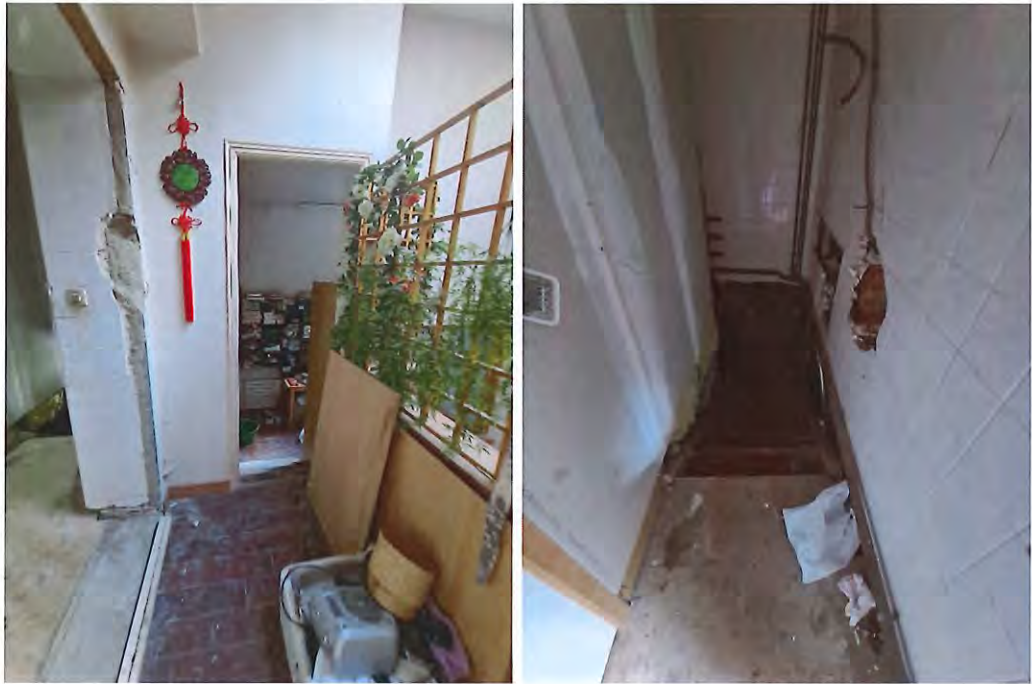
Qui sans cloison s séparatives dessert les parties communes de l'immeuble sis au n°40

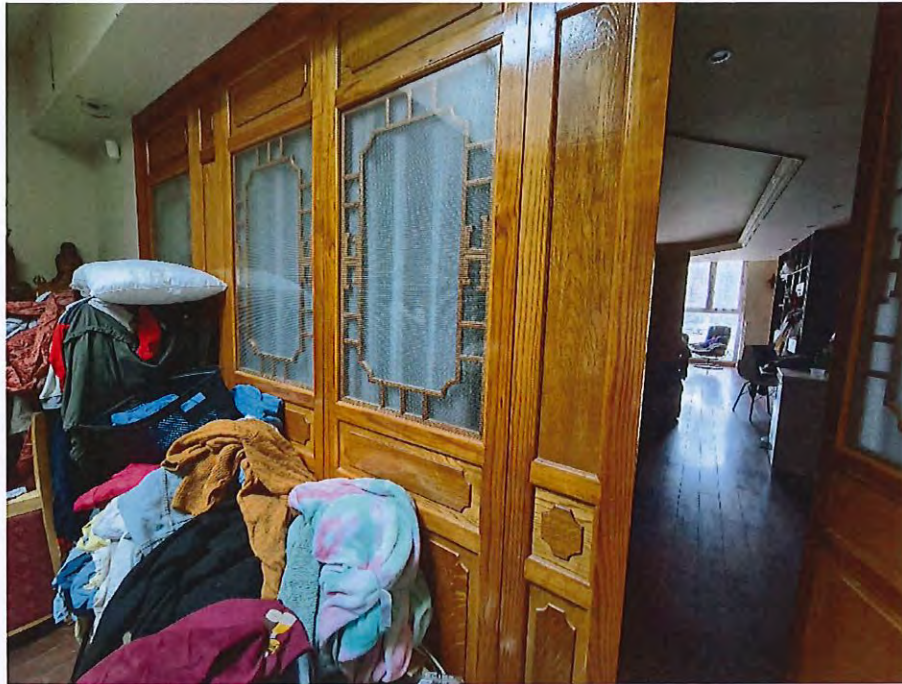
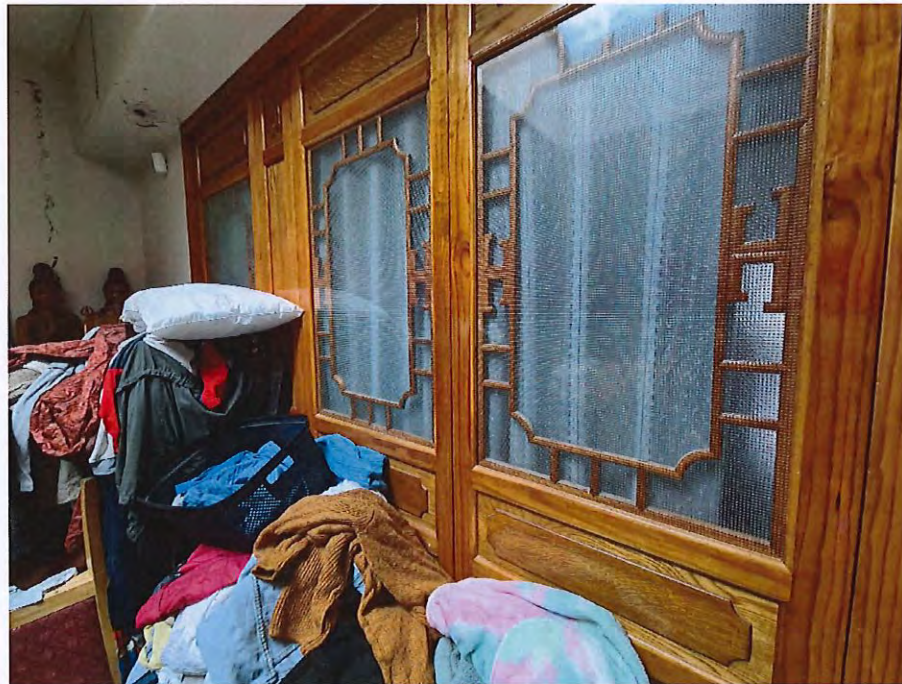
CHAMBRE

- interrupteurs
- radiateur de chauffage central, le chauffage central ne fonctionne pas.

Il nous est précisé que la chaudière est située au n° 40, non objet du présent procès-verbal de description.

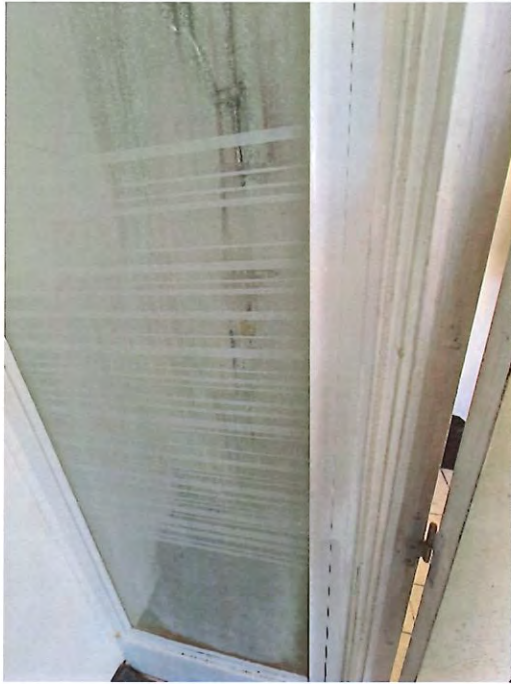
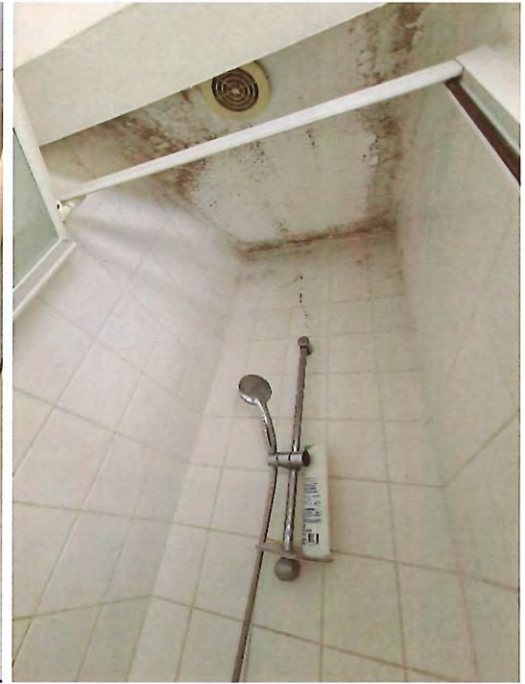
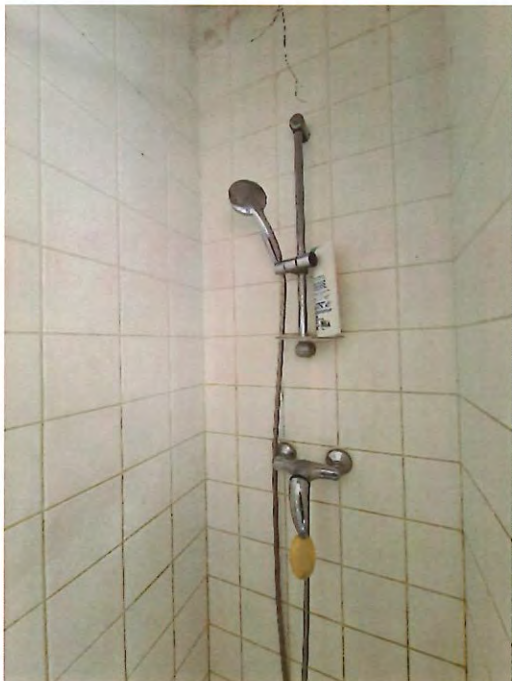
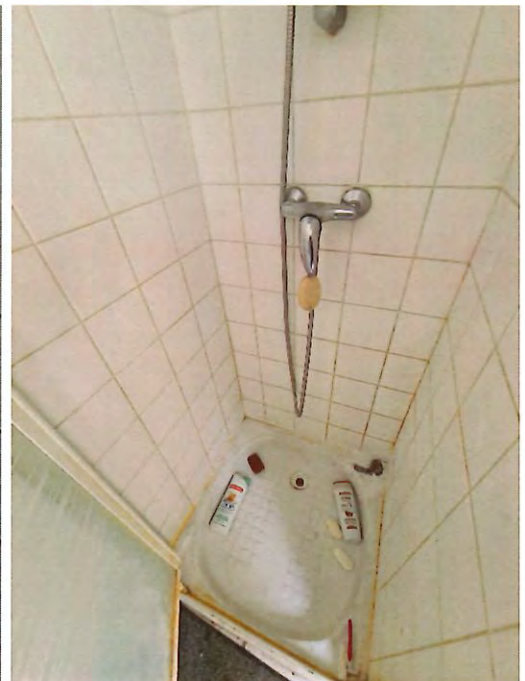
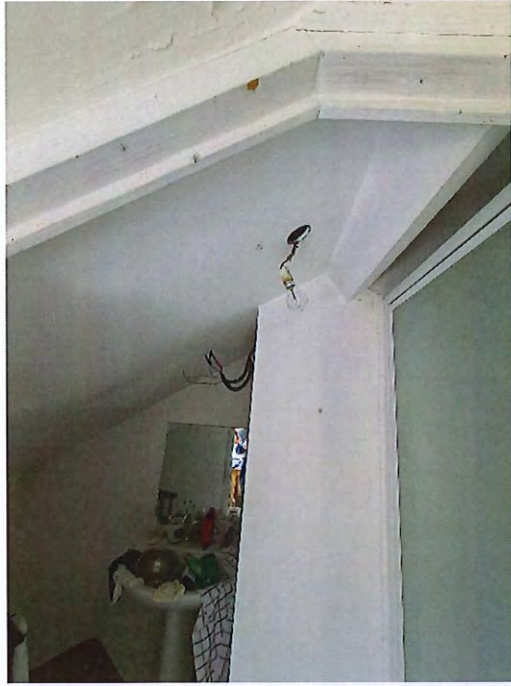
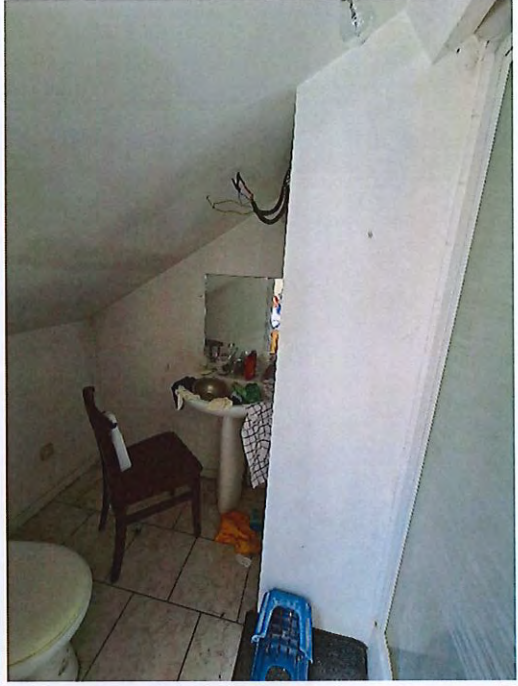
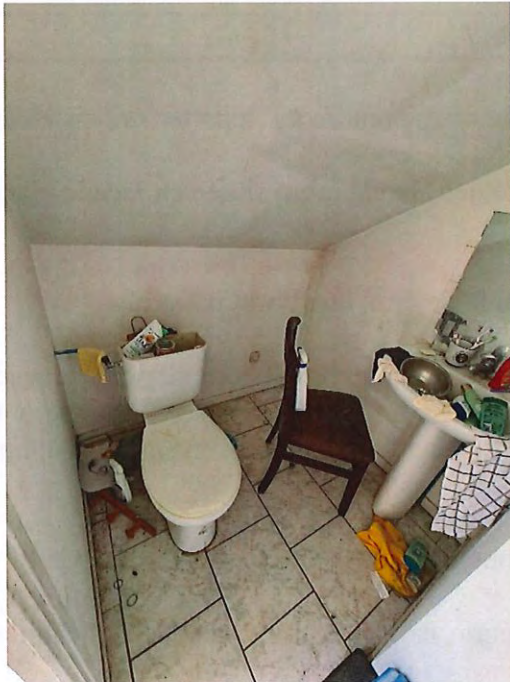
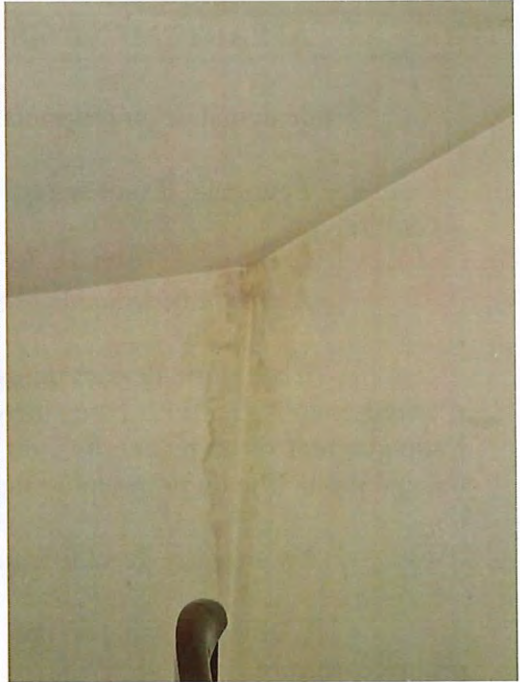
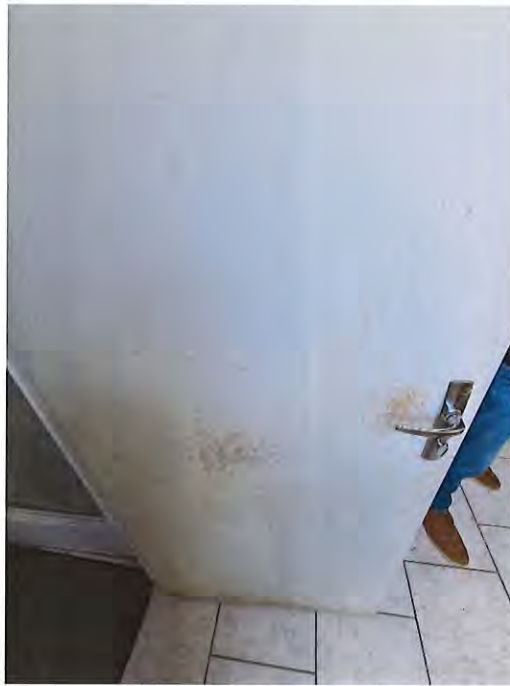
SALLE DE BAINS

Murs et rampants enduits, peinture blanchie, multiples traces d'humidité.

L'ensemble de l'électricité a été déposé.

- Lavabo sur colonne avec un mitigeur eau chaude/eau froide,
- un miroir cassé,
- une cabine de douche avec robinetterie mitigeur eau chaude/eau froide avec parois carrelées. Plafond moisi avec multiples traces noires et un bouche d'aération
- Un bloc sanitaire avec capot de chasse d'eau absent.

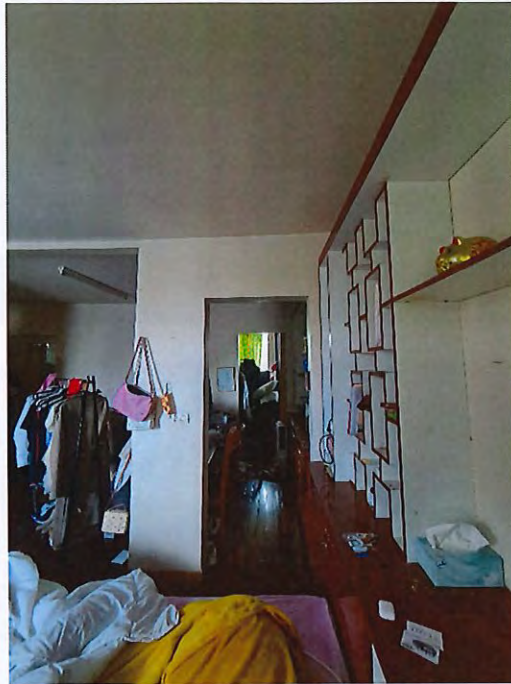
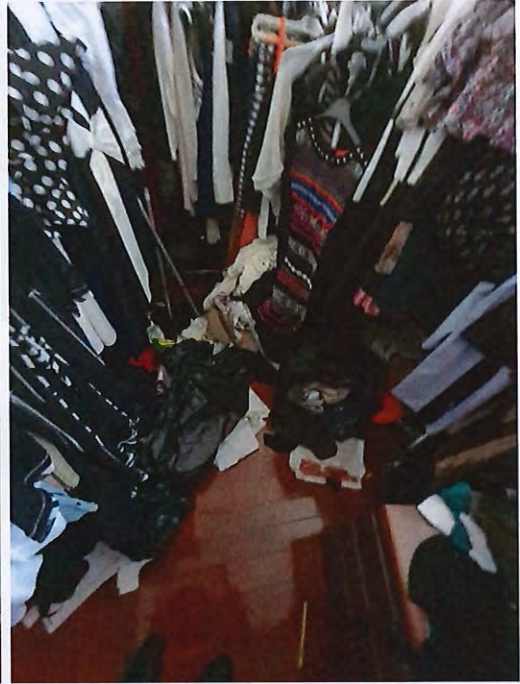
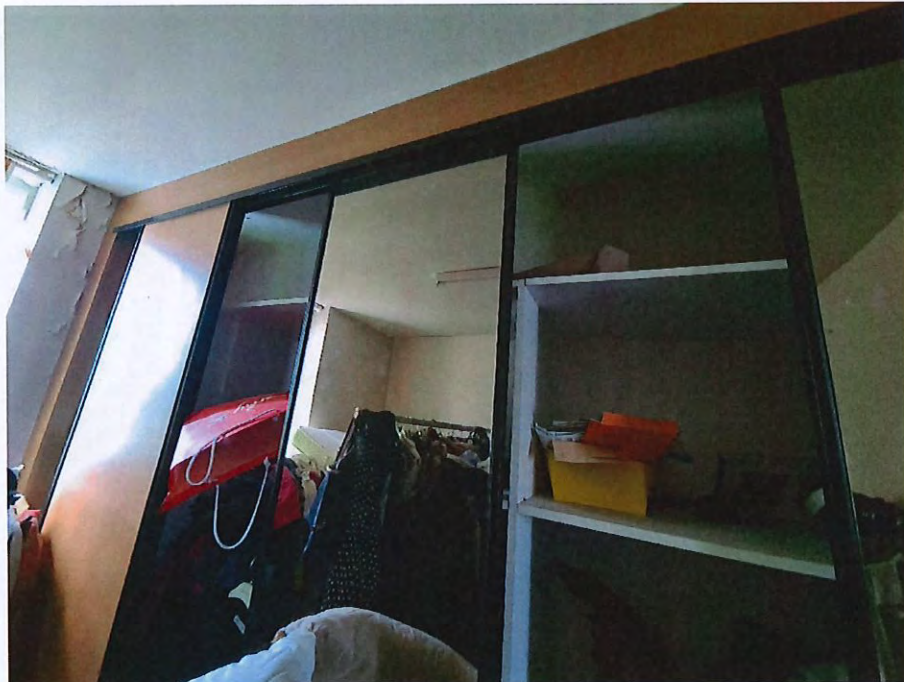
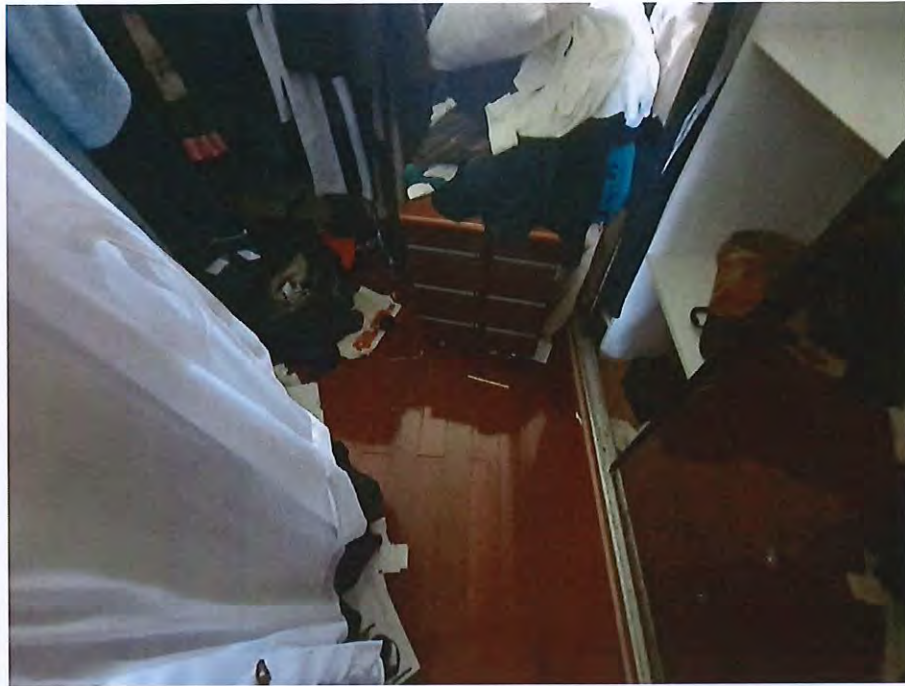
- **Chambre**

Murs enduits, peinture blanchie avec trous chevillés. Mur façade arrière peinture fortement altérée et écaillée.
