PROCÈS-VERBAL DESCRIPTIF comportant un
PROCÈS-VERBAL DE DIFFICULTES

L'AN DEUX MILLE VINGT-TROIS
ET LE VINGT-CINQ AVRIL

Me suis rendue ces jour, mois et an que dessus au 38 place de la nouvelle Aventure à (59000) LILLE où étant, en présence de la société AXEDIAG afin de réaliser les diagnostics légaux, de la société OPTIMUM Habitat serrurier et de deux témoins t requis à l’effet de m’assister conformément à l’article L142-1 du code de Procédures civiles d’exécution, je procède aux constatations suivantes :

A 13h40, au 38 Place de la nouvelle aventure à Lille. L’immeuble se compose d’un rez-de-chaussée commercial avec présence de volets roulants tagués. Présence d’une enseigne commerciale avec lettres asiatiques. Au niveau R+1 et R+2, une façade béton revêtue d’une peinture de couler rosâtre avec deux châssis par niveau. Le niveau R+3 est un espace sous toiture composé ardoise avec amiante et comprenant deux châssis de type chien assis.

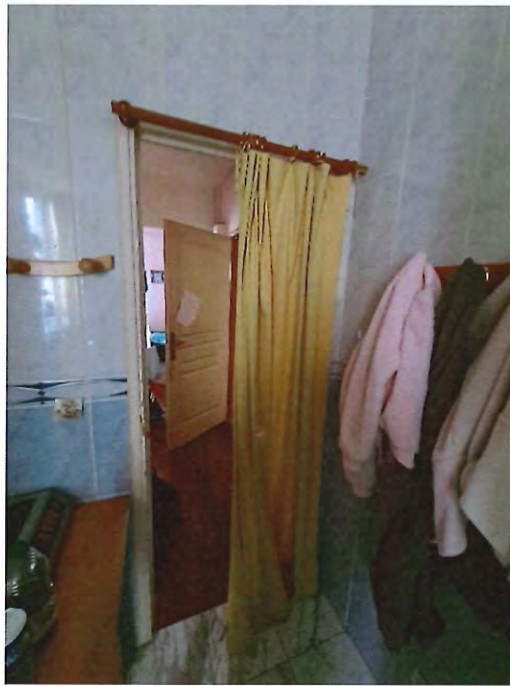
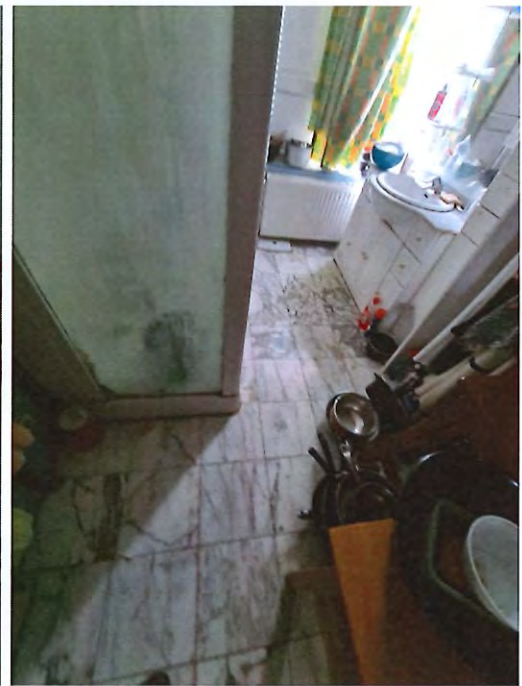
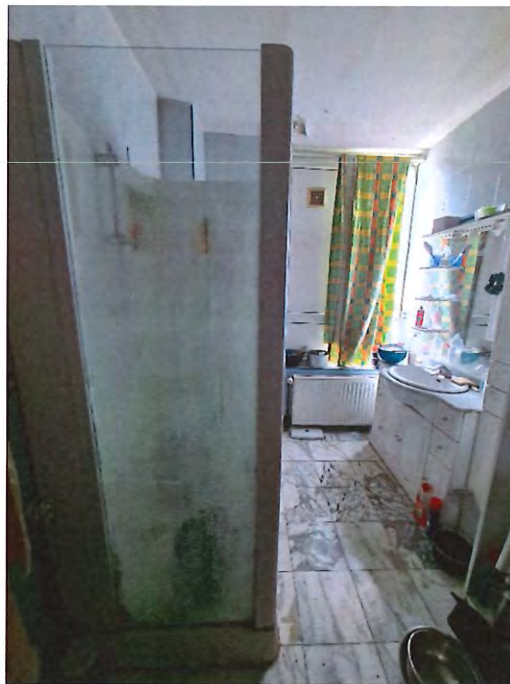
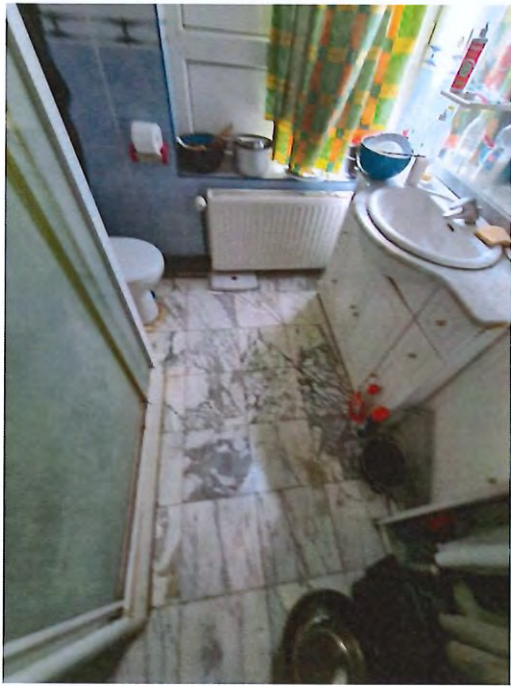
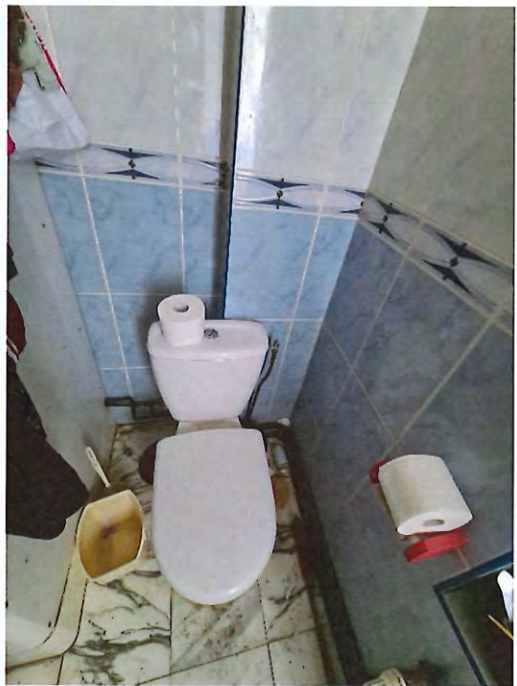
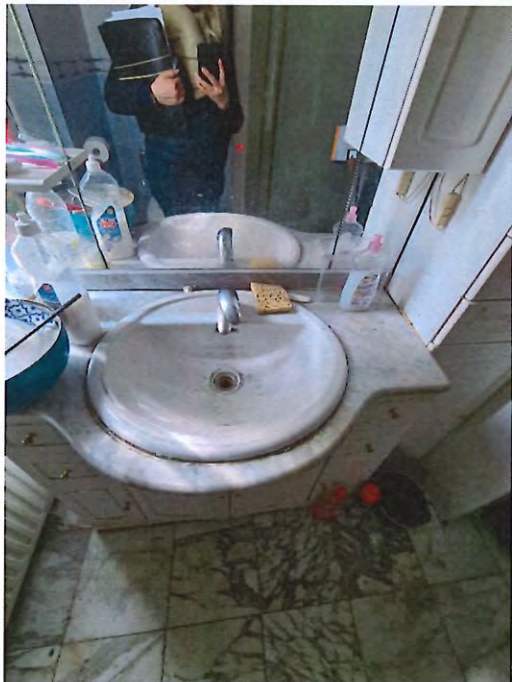
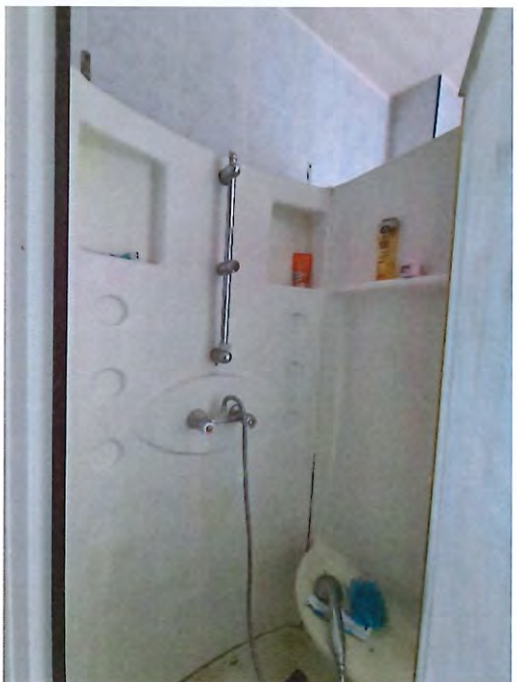
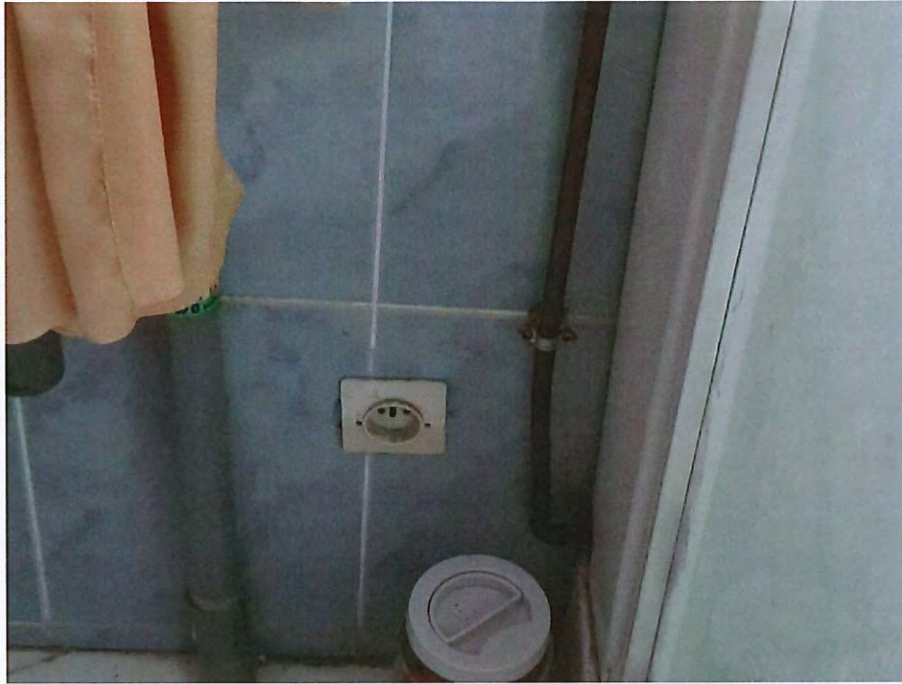
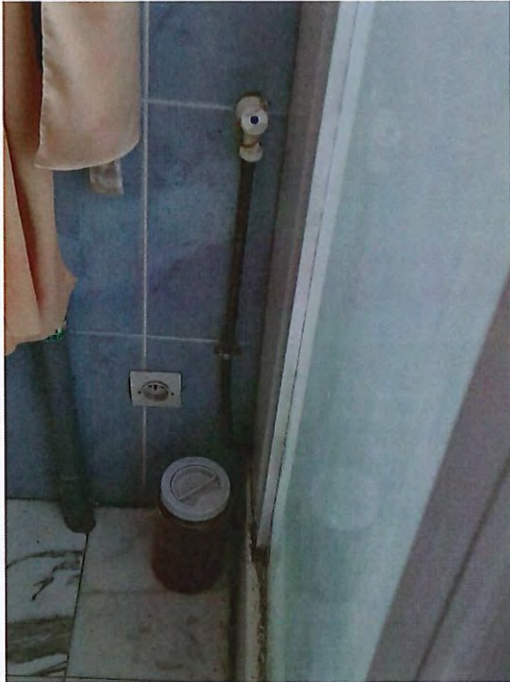
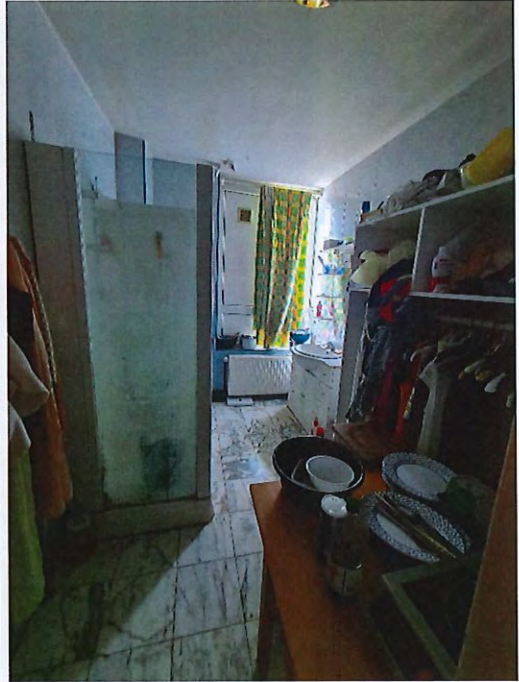
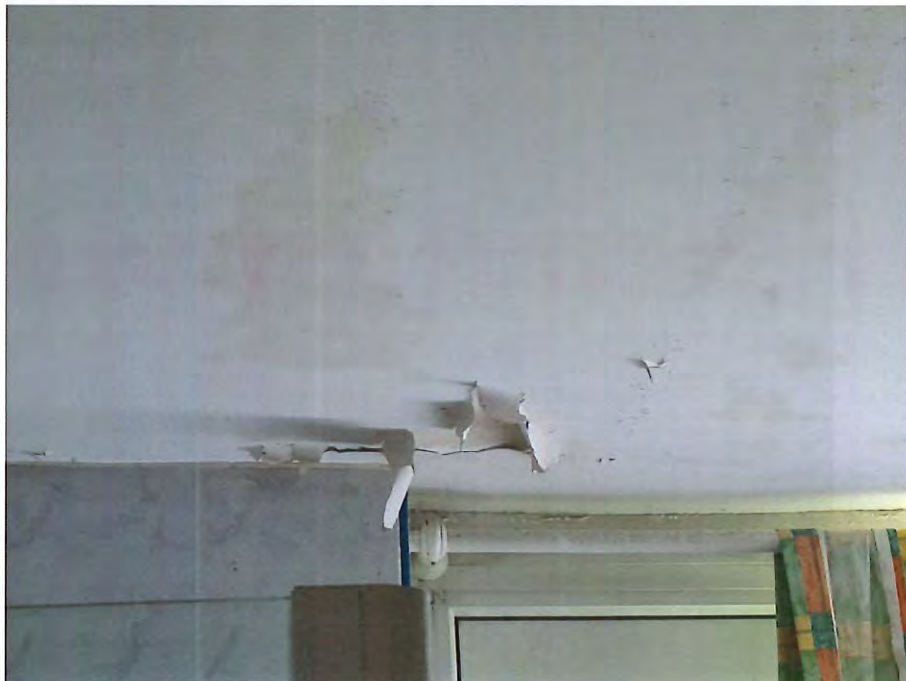
- Pièce d'eau

Murs carrelés jusqu'en ligne de cueillie avec des carrelages fissurés et fissurant.

Plafond enduit, peinture blanchie avec traces d'humidité, cloquages et altérations au niveau de la peinture notamment en ligne de cueillie.

- Radiateur de chauffage central non fonctionnel.
- Prises de courant à proximité de la douche

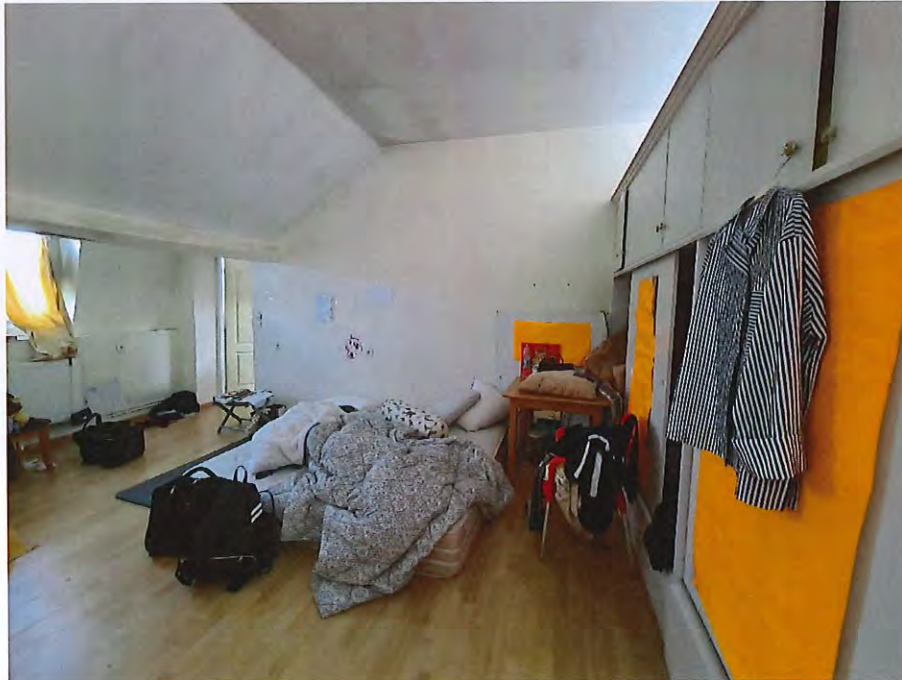
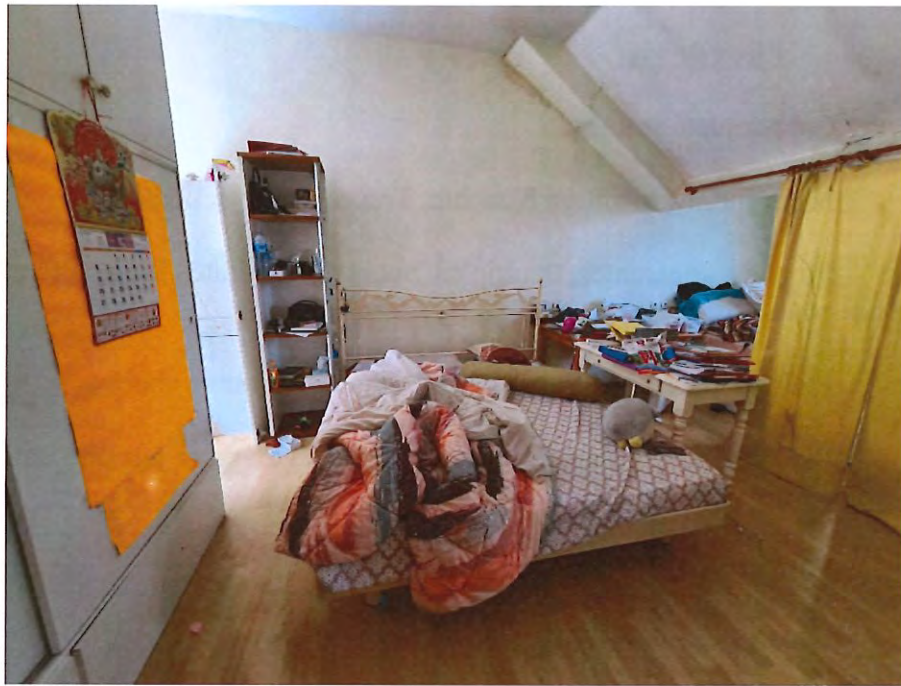
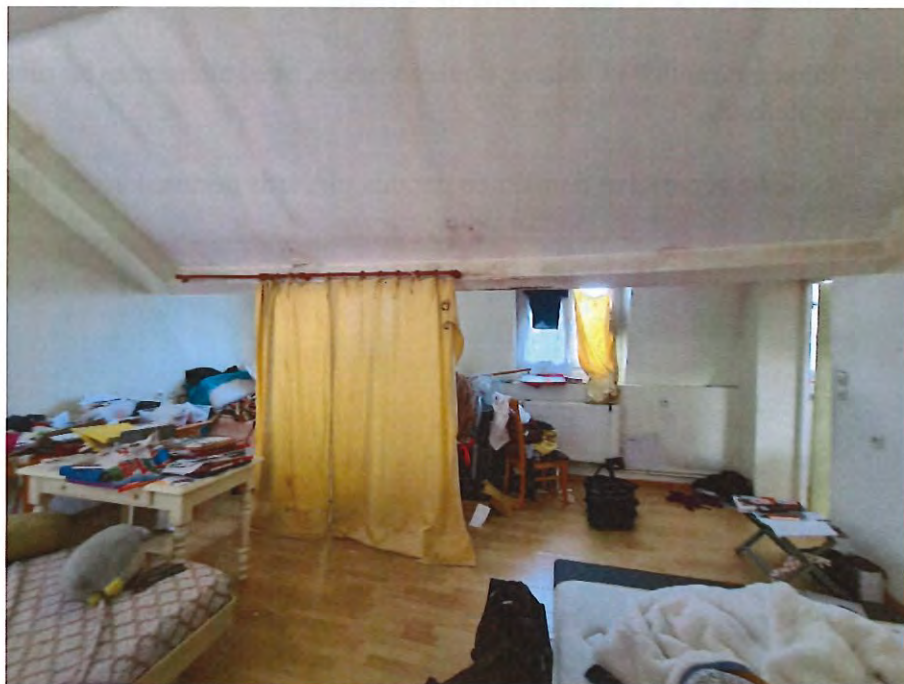
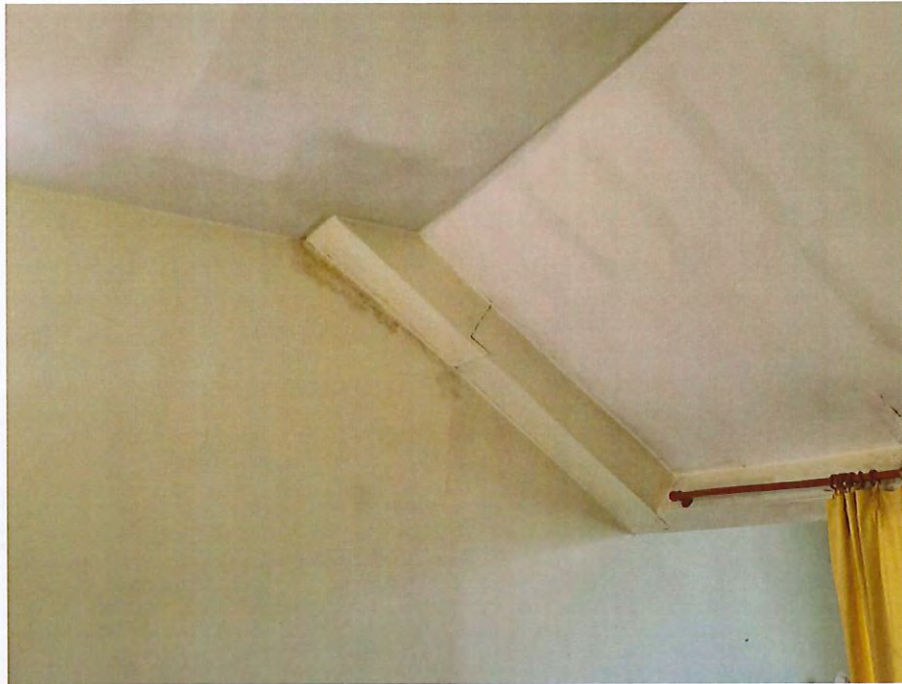
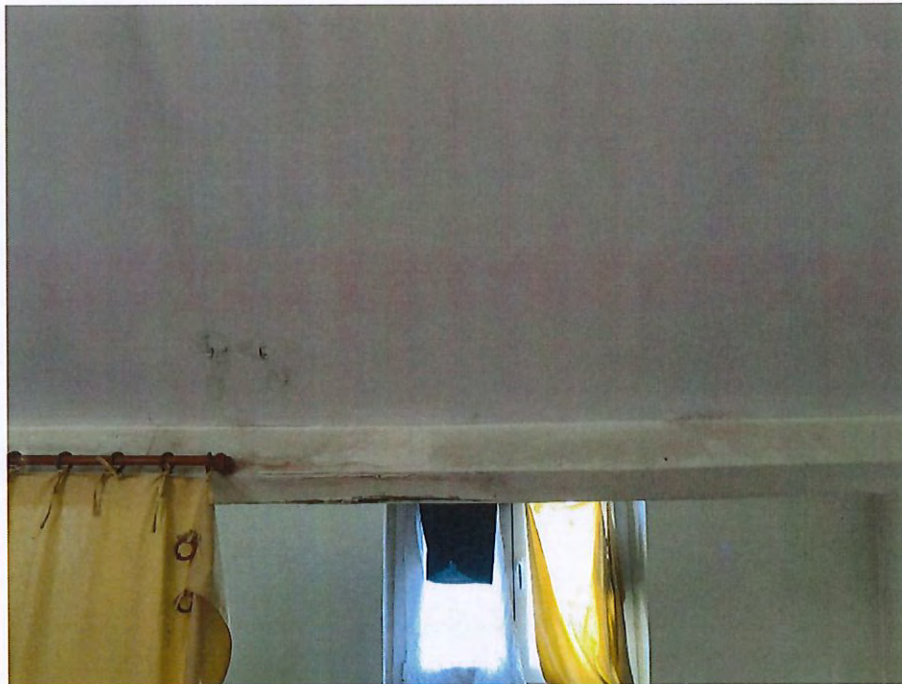
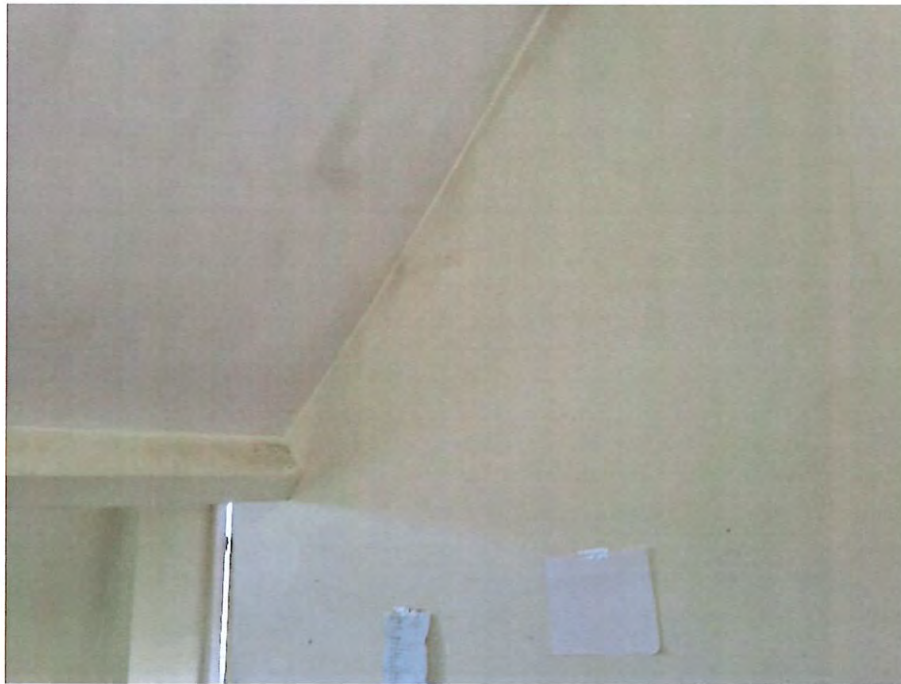
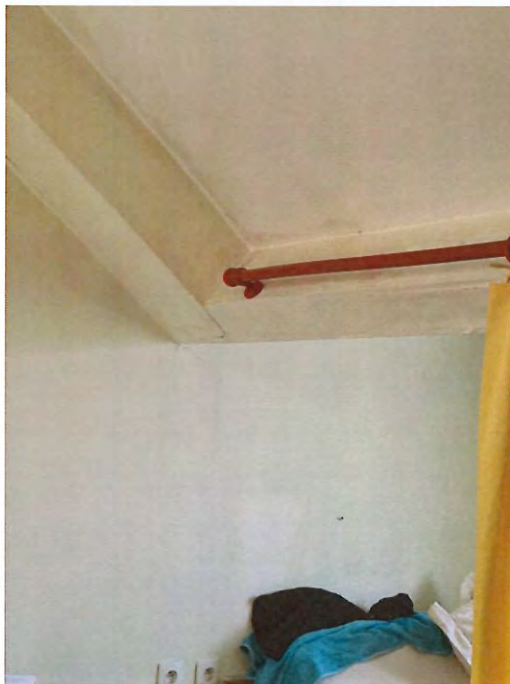
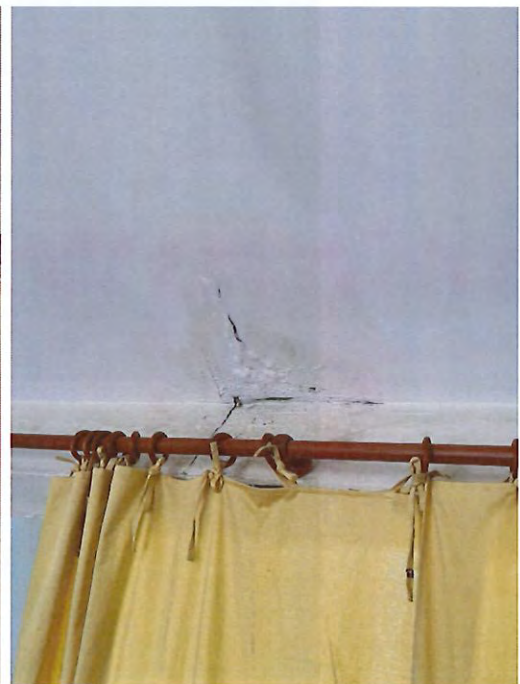
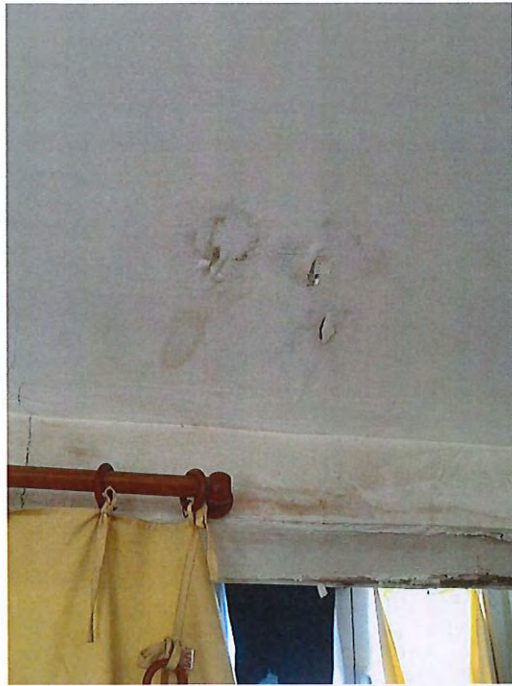
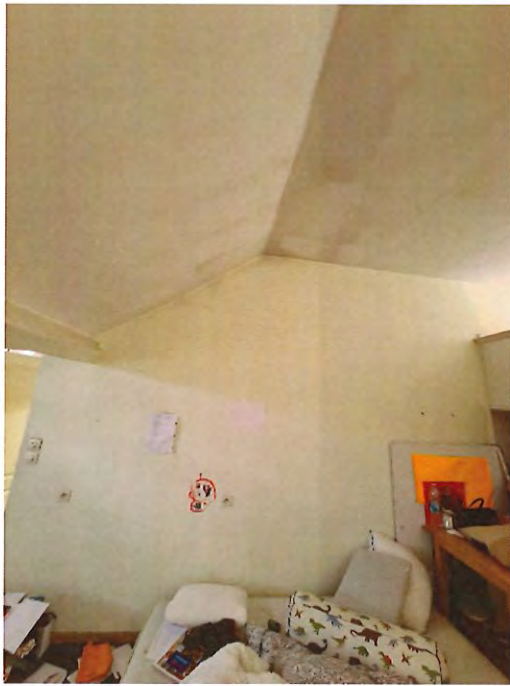
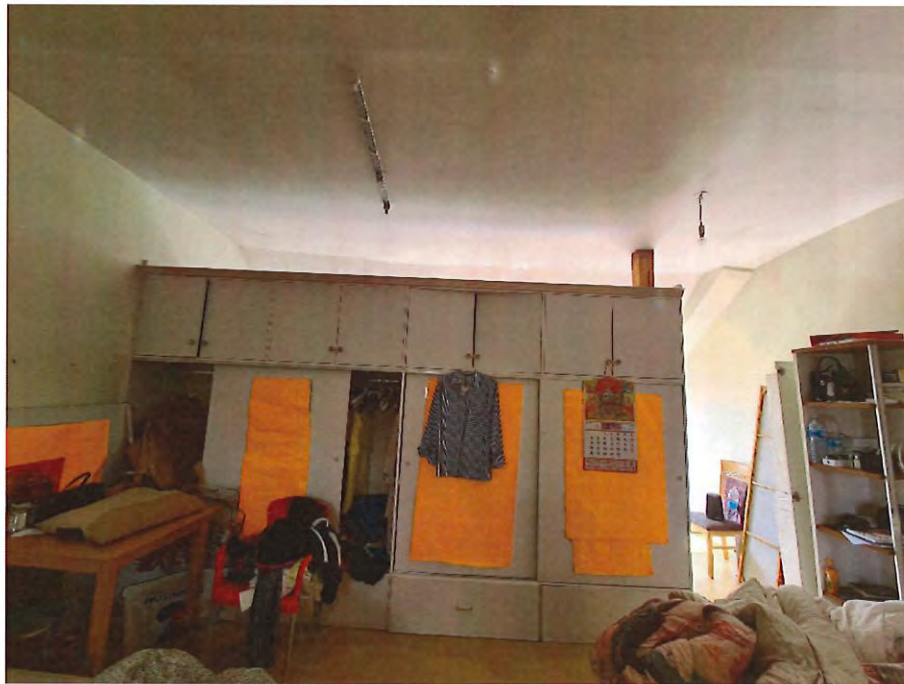
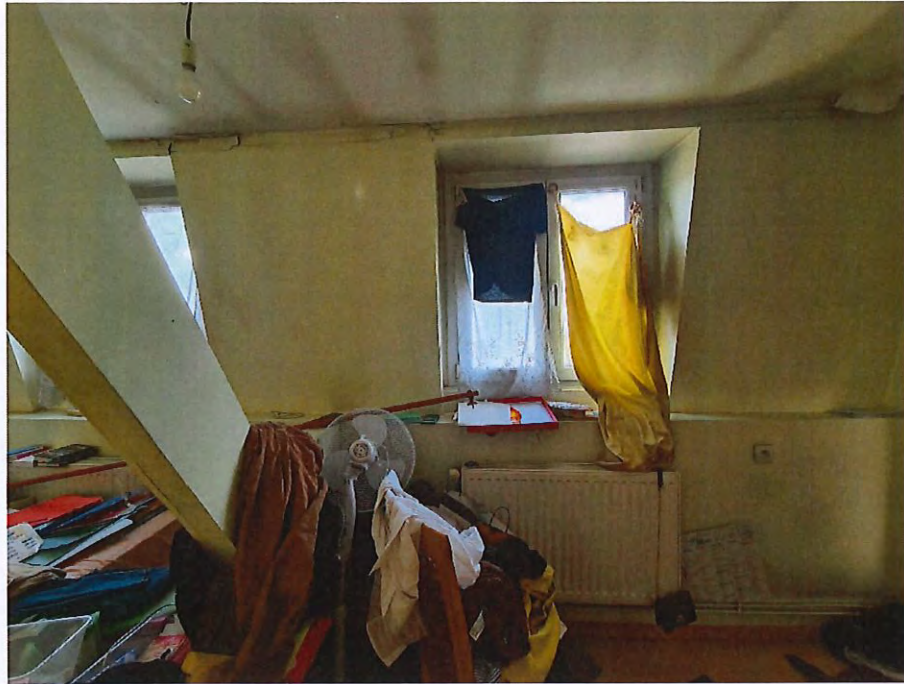
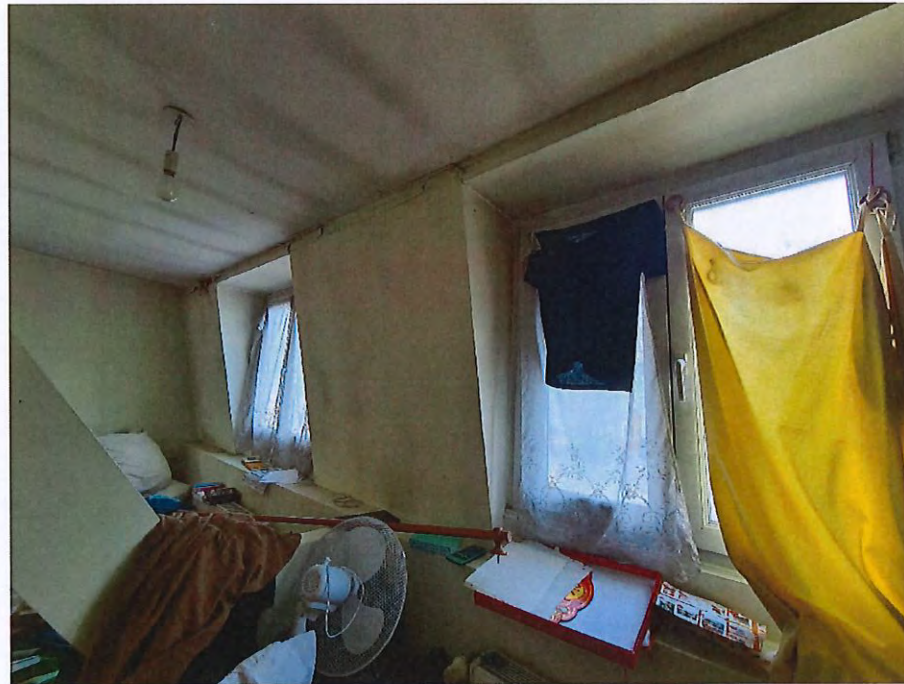
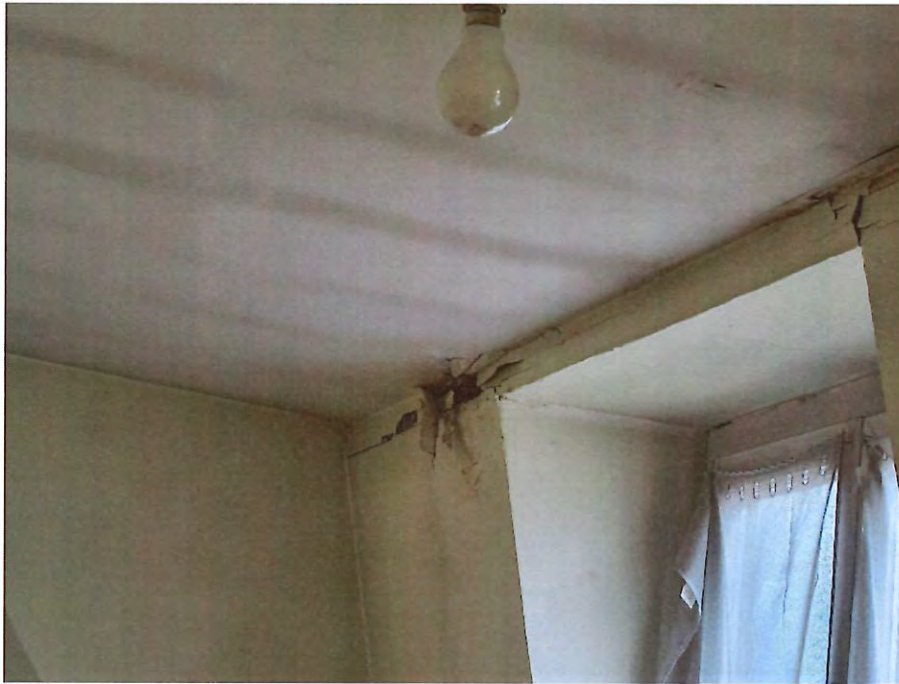
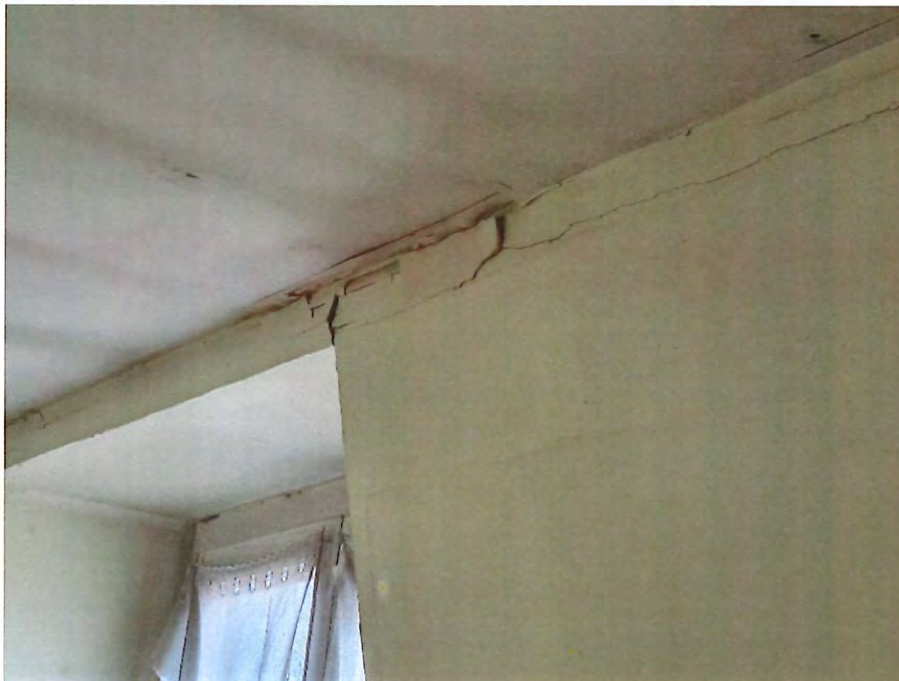
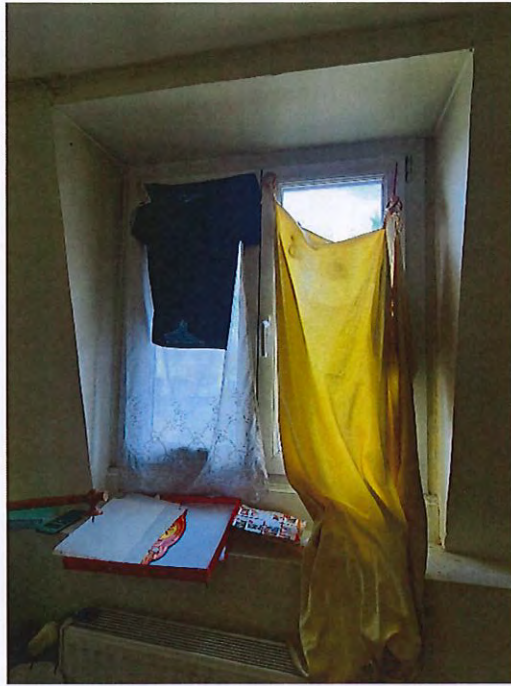
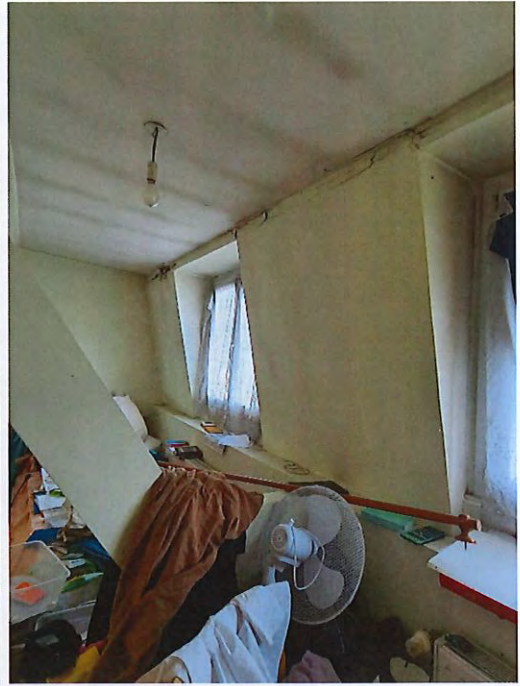
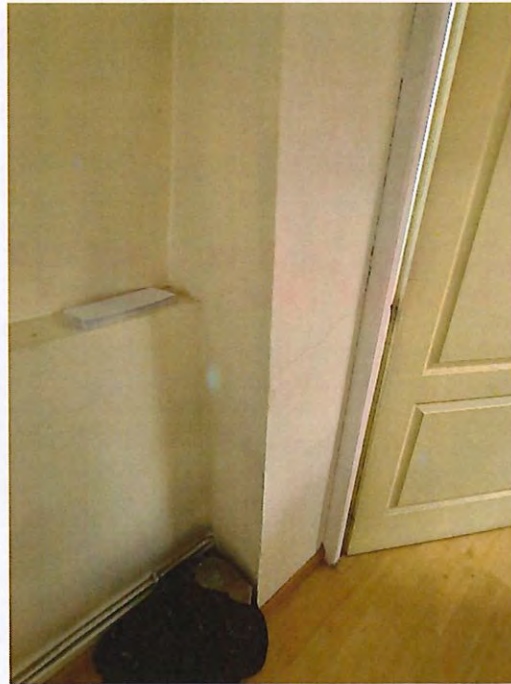
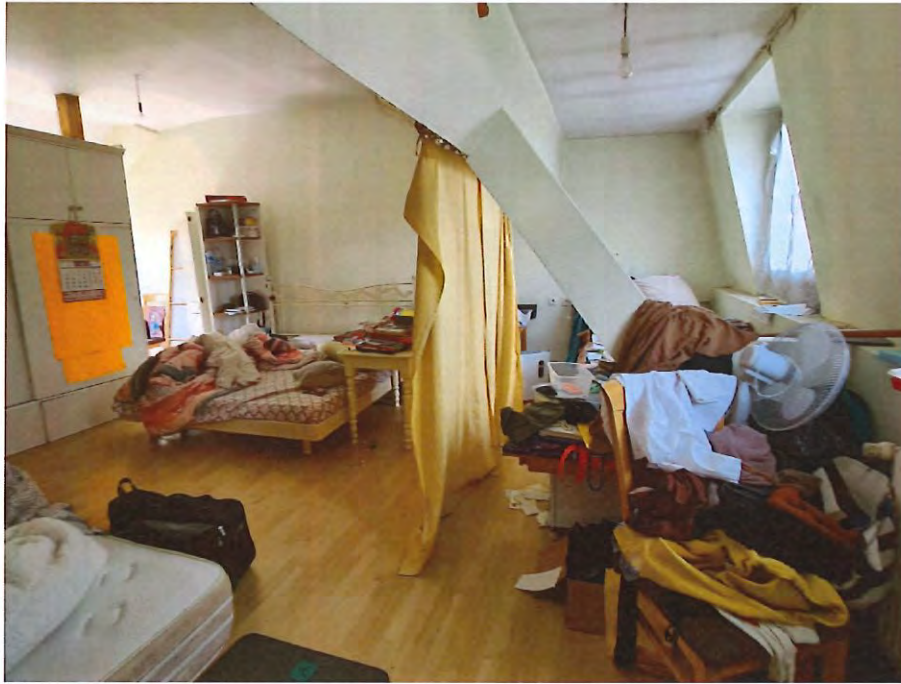
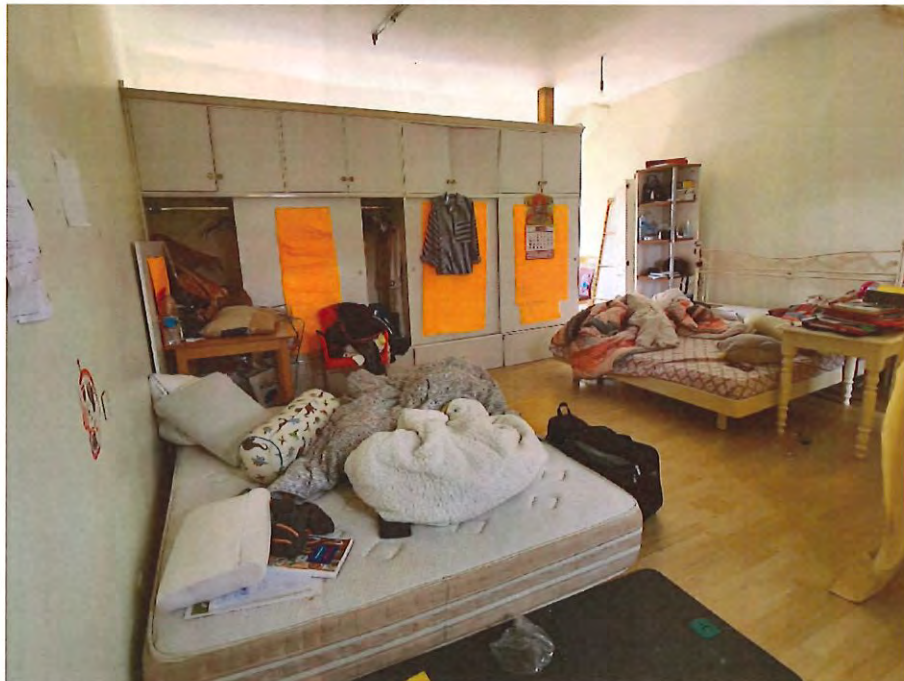
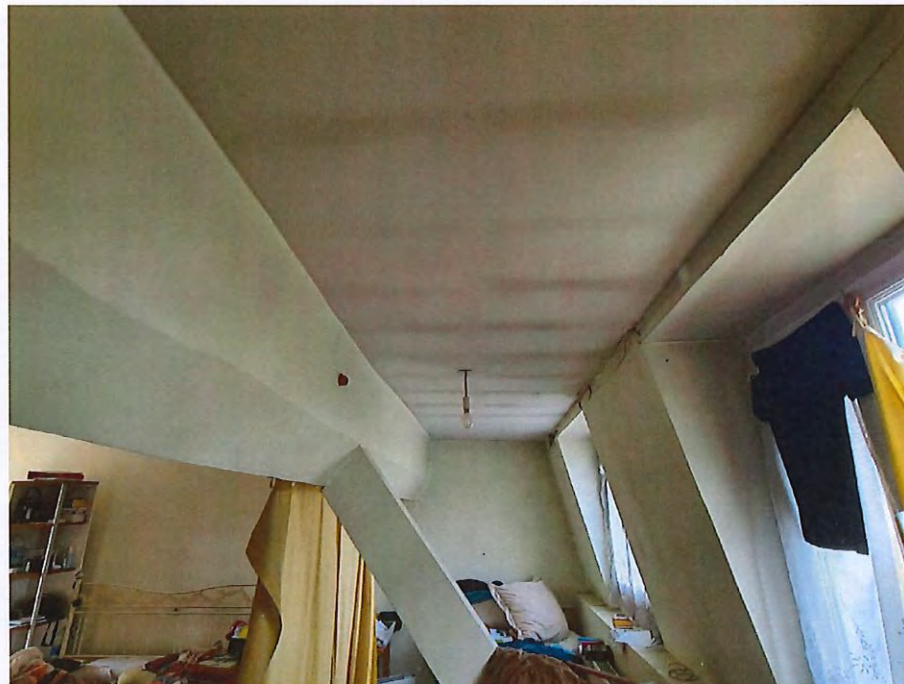
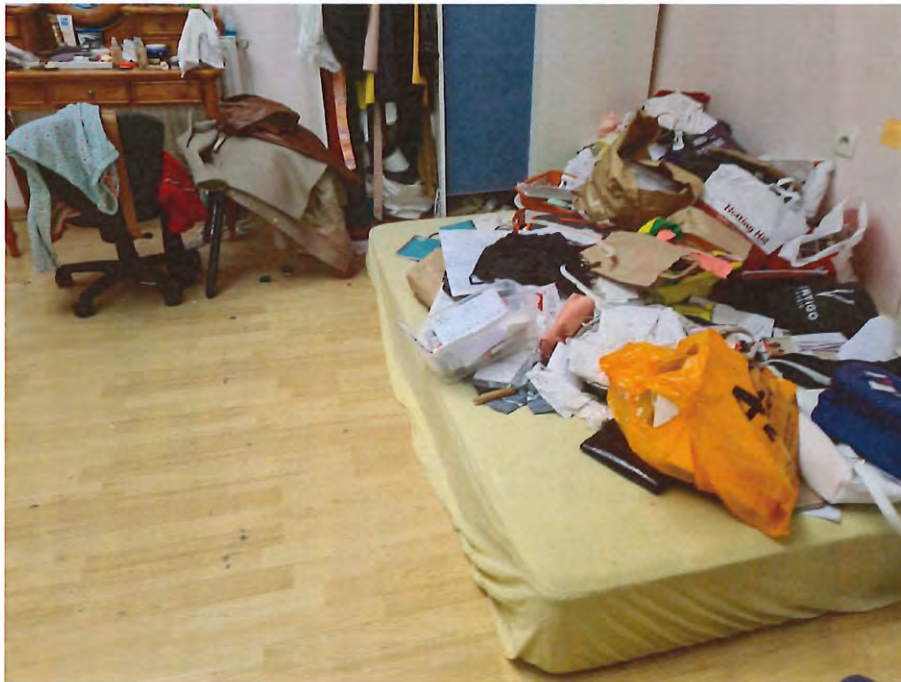
- **Pièce de vie**

Plinthes apparentes, multiples traces d'humidité. Forte altération en ligne de cueillie sur poutre charpente.

Plafond enduit, peinture blanchie. Traces noirâtres visibles.

deux ouvrants PVC blanc, double vitrage, avec altérations au niveau de la ligne de cueillie et du plafond.

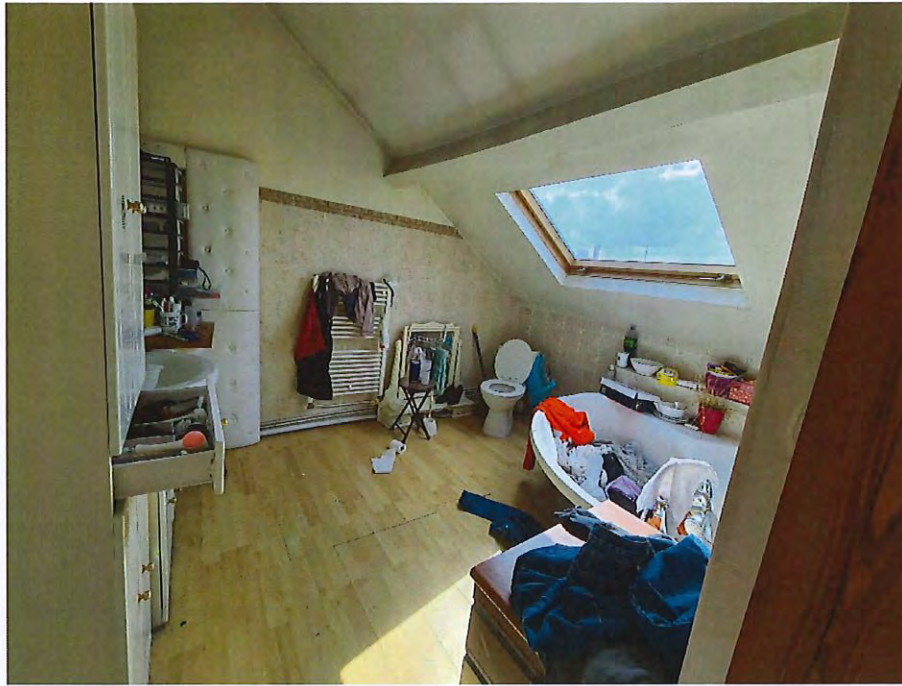
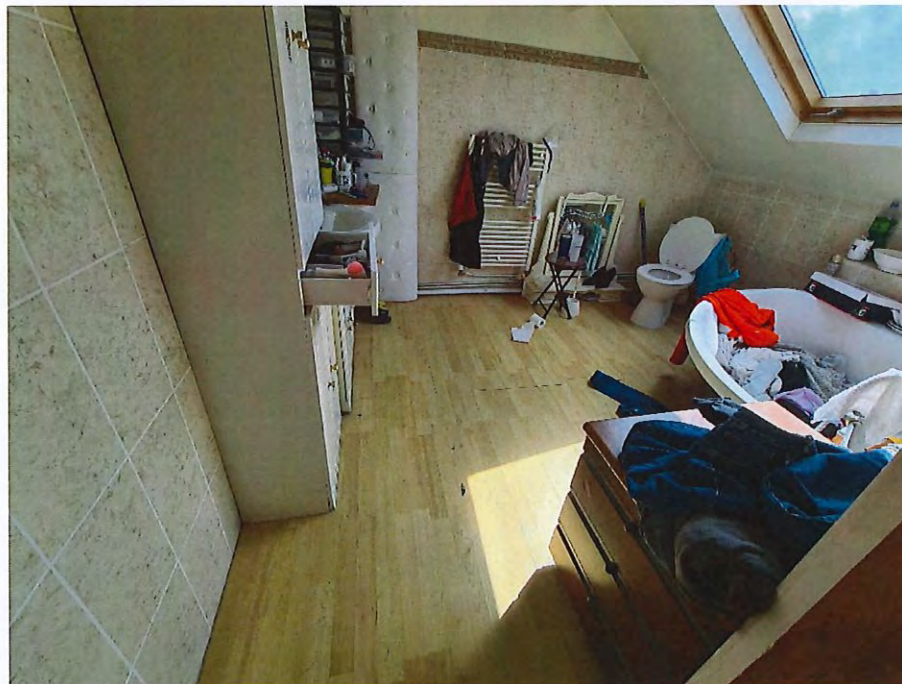
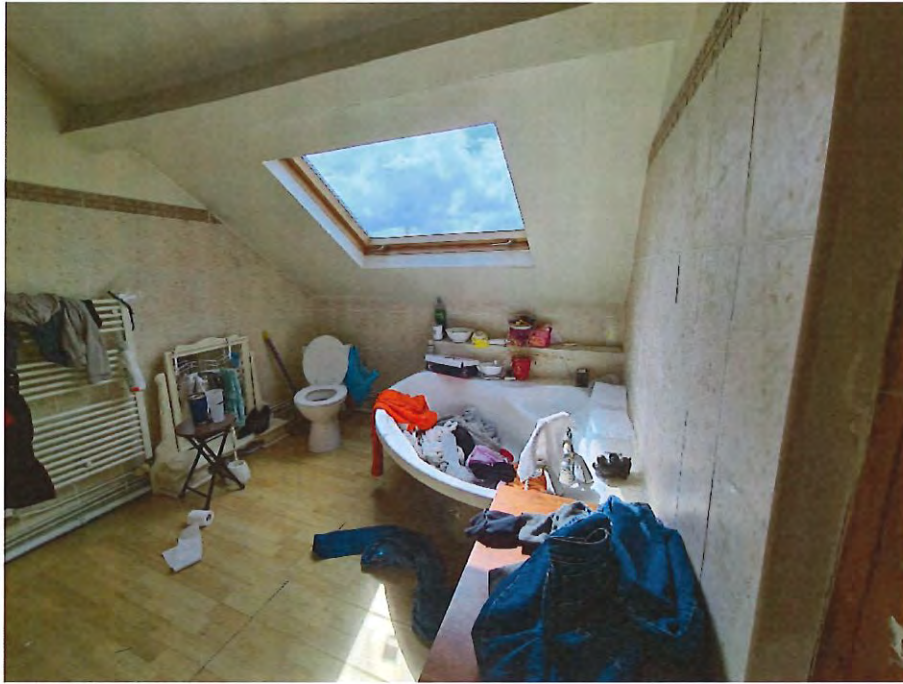
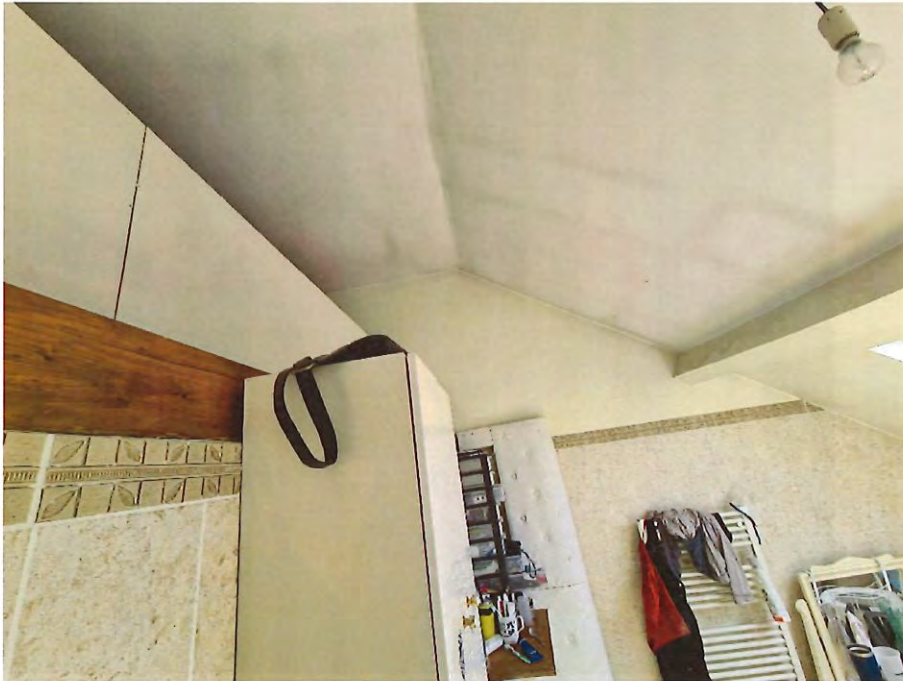
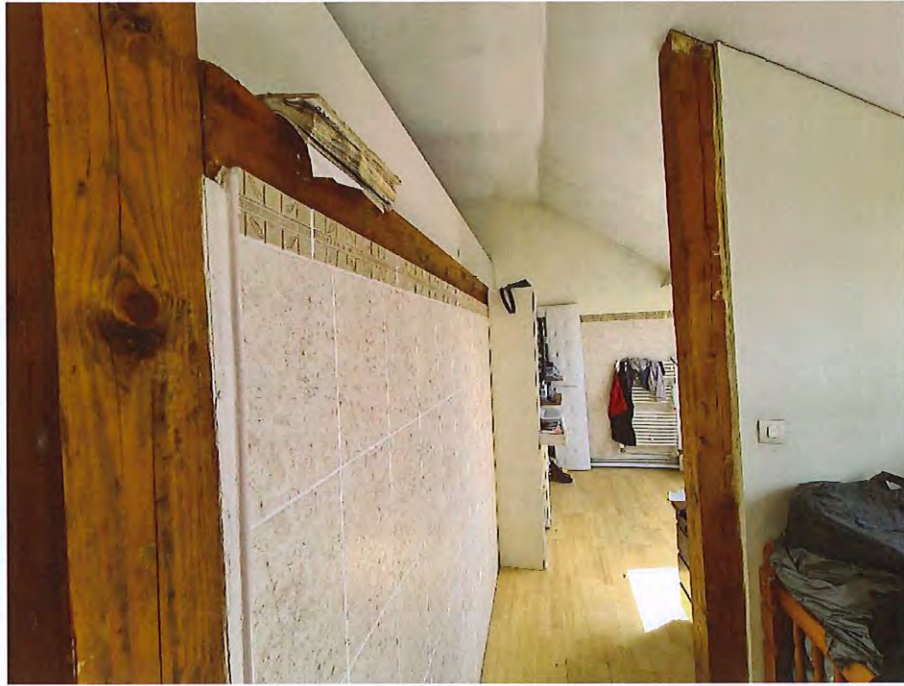
- un bloc sanitaire,
- une baignoire d'angle
- un meuble lavabo avec miroir.
