# PROCES VERBAL DE DESCRIPTION

**Qu'il convient de procéder à la description du bien immobilier sis :**

8 Place du Général de gaulle à BLAMONT (54450),

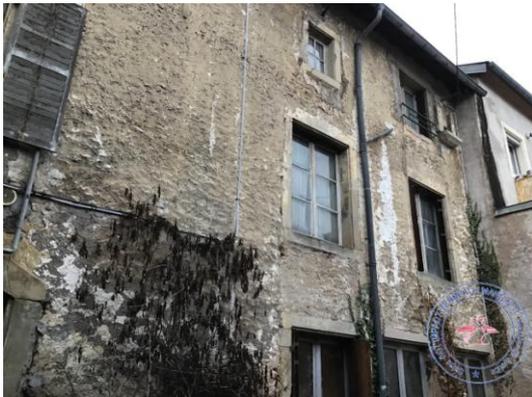
façade arrière du premier bâtiment

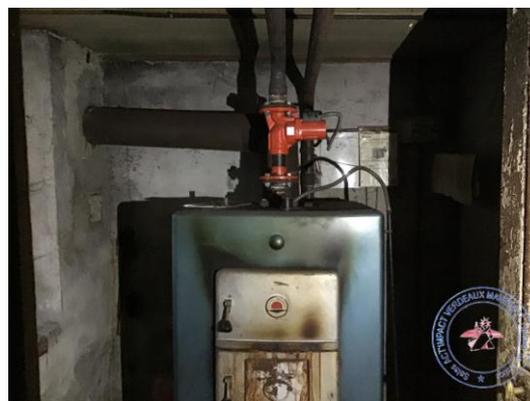
La chaudière fuel est en panne selon les déclarations de Monsieur RENAUT

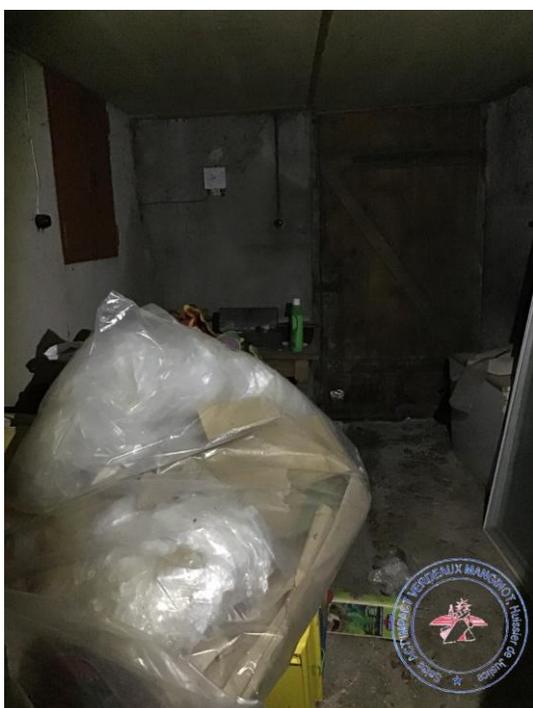
Pièce avec accès à la citerne de 5000 litres

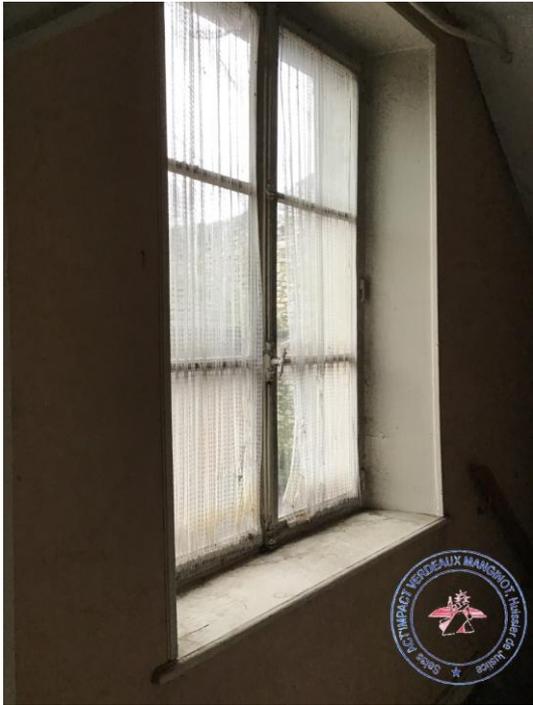
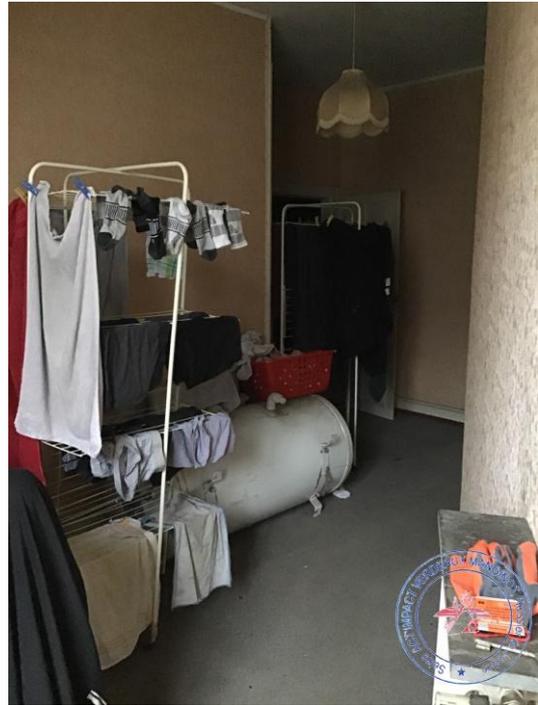
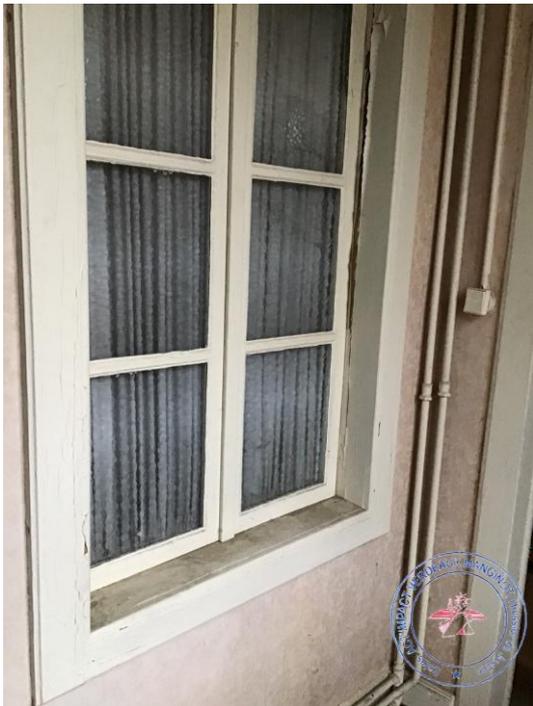
## PALIER

Le **plafond** est recouvert de fibre de verre en état d'usage normal, de couleur blanche. Des fissures sont visibles

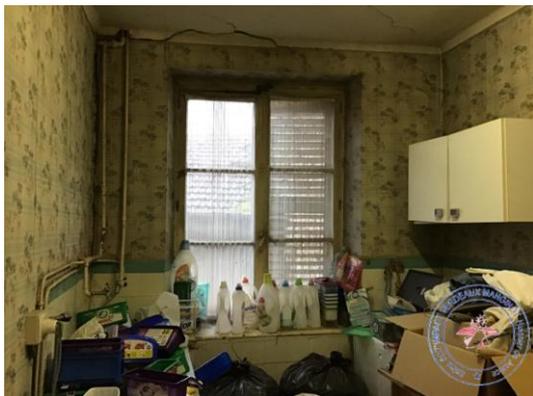
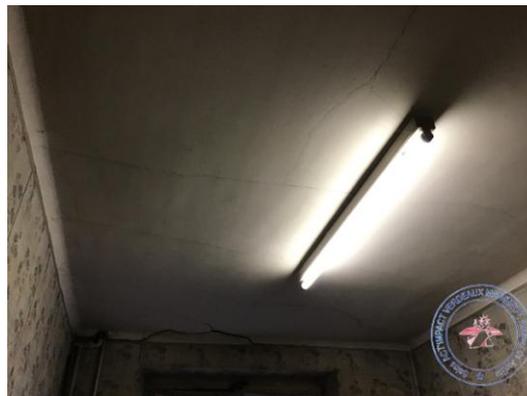
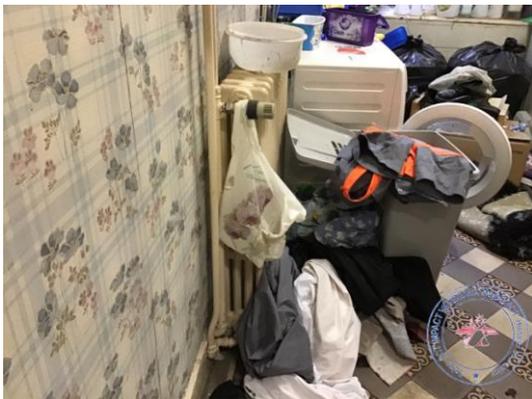
## BUANDERIE

Certains carreaux sont fissures

Les **murs** sont recouverts d'un papier peint à motifs en mauvais état.

Le **plafond** est recouvert de peinture en état d'usage normal. Présence de très grosses fissures

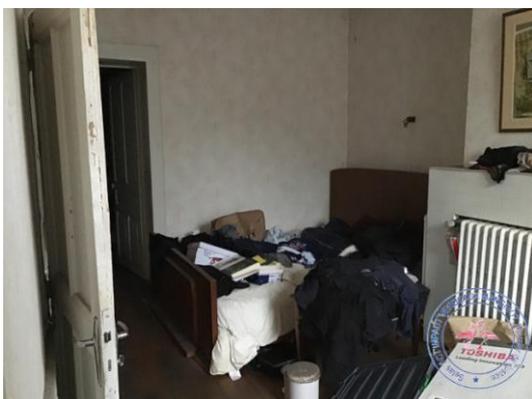
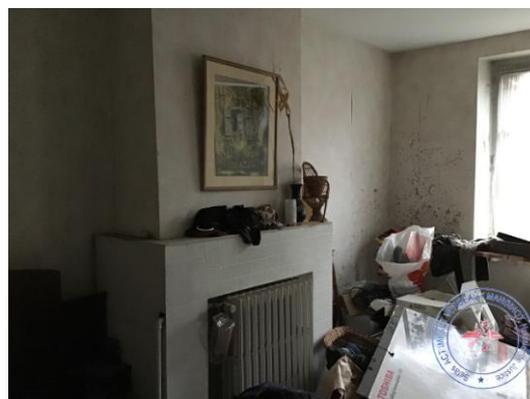
## CHAMBRE 1 SUR COUR

Les **murs** sont recouverts d'un papier peint uni usagé. A gauche de la fenêtre, présence de points gris à priori de la moisissure

L'**éclairage naturel** de la pièce est assuré par une fenêtre en état d'usage normal, de couleur blanche, châssis bois, volet accordéon en bois. Les volets sont en mauvais état  
m indique qu'ils n'ont jamais été fermés

La peinture de la tablette est de la fenêtre sont totalement écaillée

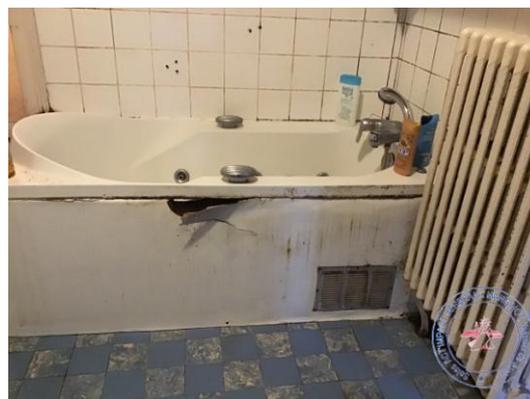
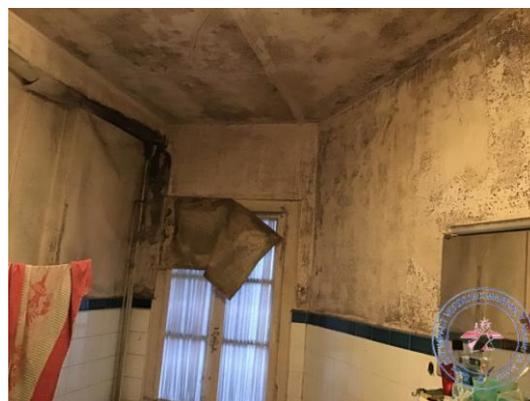
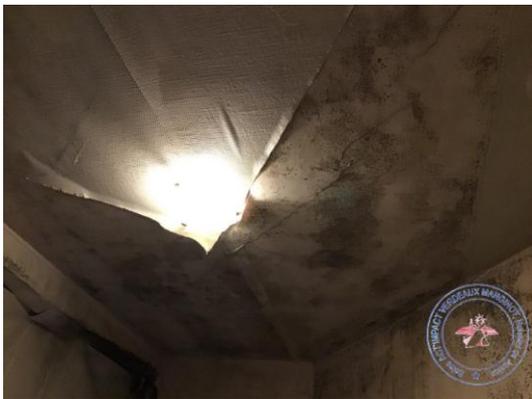
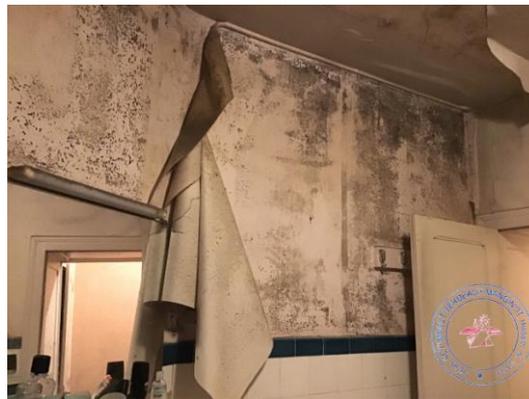
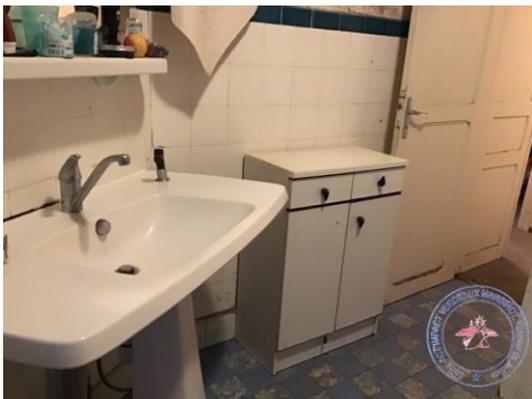
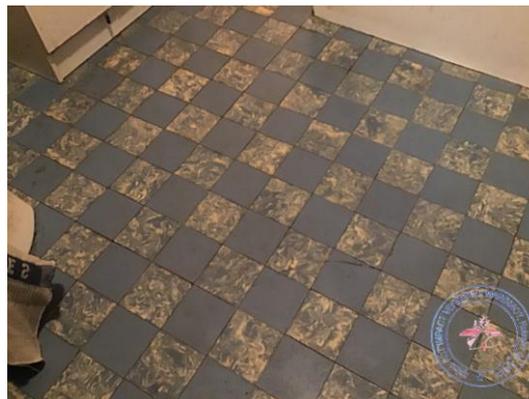
## SALLE DE BAINS

Le **sol** est recouvert de carrelage en état d'usage normal. Quelques carrelages fissures

Les **murs** sont recouverts de papier in grain, lequel se décolle. Il est totalement moisi et hors d'usage. Présence d'une fenêtre, deux vantaux bois, donnant sur le palier

Le **plafond** est recouvert de fibre de verre usagée et moisie La fibre de verre n est présente que sur une moitié de la surface. Elle se détache du plafond  
Présence de moisissure en quantité importante  
me précise qu'il n'y a pas de ventilation au sein de la pièce

- une baignoire en matériau de synthèse en état d'usage normal Le tablier de la baignoire est hors d'usage

Les joints sont teintés noirâtres

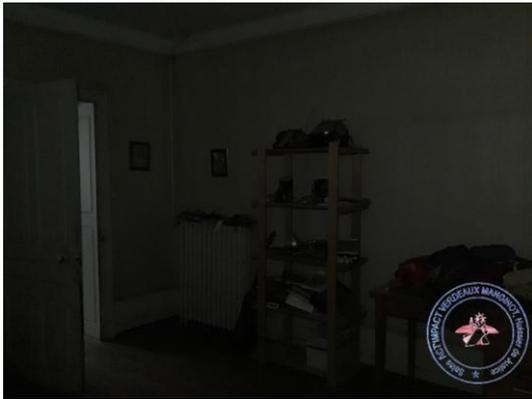
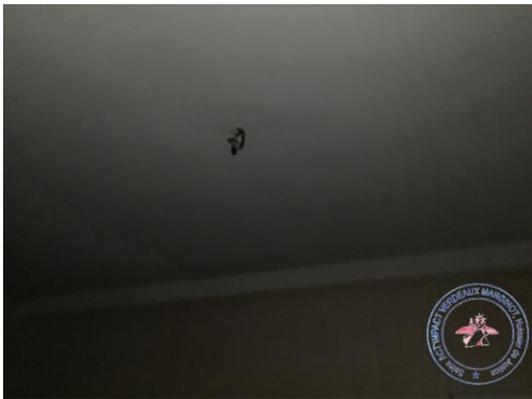
## CHAMBRE 2 SUR RUE À LA SUITE

Le **plafond** est recouvert de peinture en état d'usage normal. Il est fissure  
Une arrivée électrique avec un domino

L'**éclairage naturel** de la pièce est assuré par deux fenêtres en état d'usage normal, de couleur grise, ouverture battant double, châssis aluminium, double vitrage, volet roulant mécanique en pvc. Les volets ne s'ouvrent plus

Selon \_\_\_\_\_, les enrouleurs sont cassés

Depuis l'extérieur, je remarque qu'un volet est totalement hors d'usage

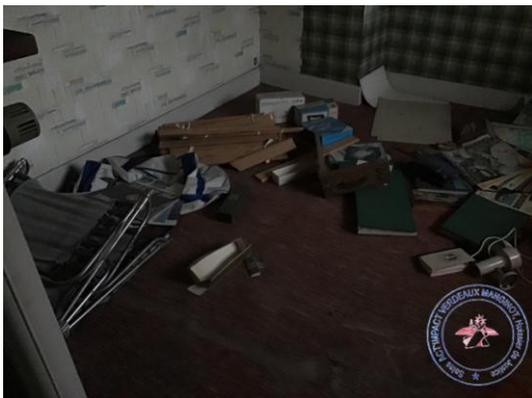
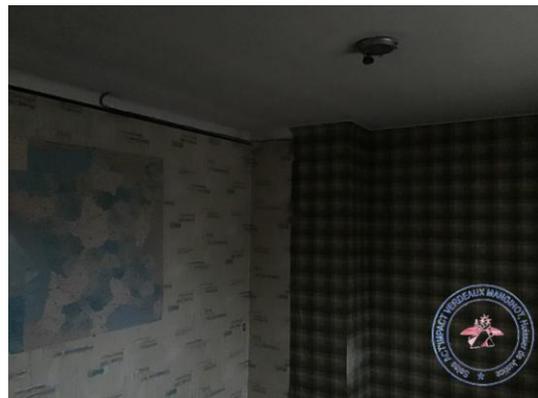
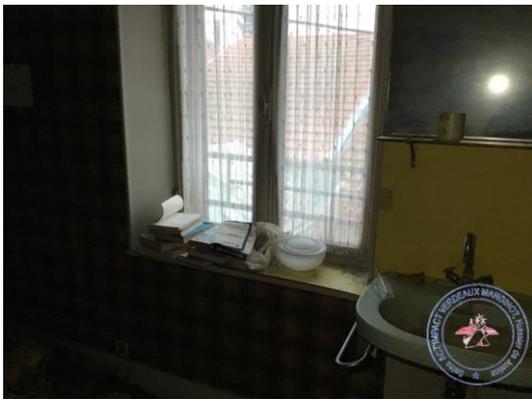
## PIÈCE SUR COUR DEPUIS LE PALIER DU SECOND ÉTAGE

Le plafond est recouvert de peinture en état d'usage normal. fissure

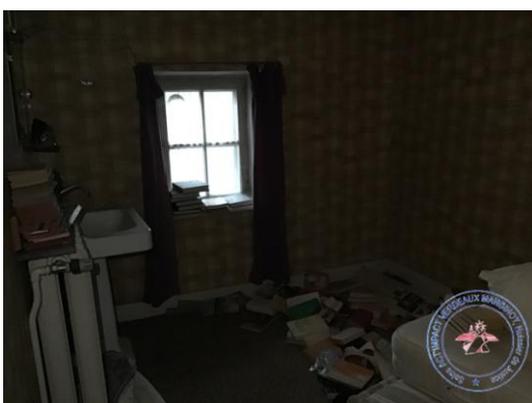
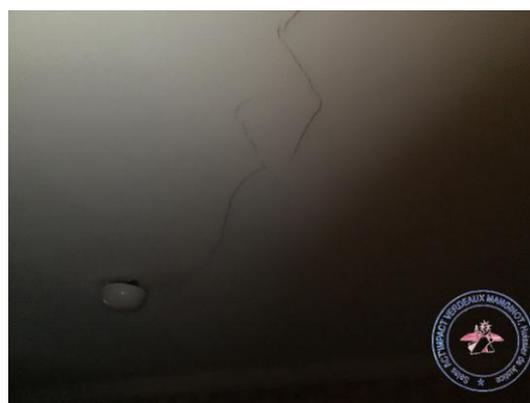
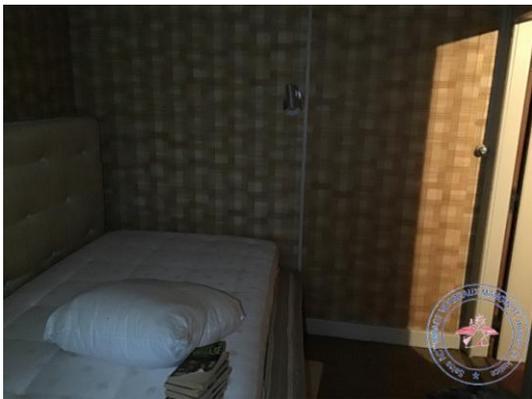
Le plafond est recouvert de peinture en état d'usage normal. Peinture ancienne  
Fissures

- un lavabo en état d'usage normal
- un radiateur de chauffage central usagé

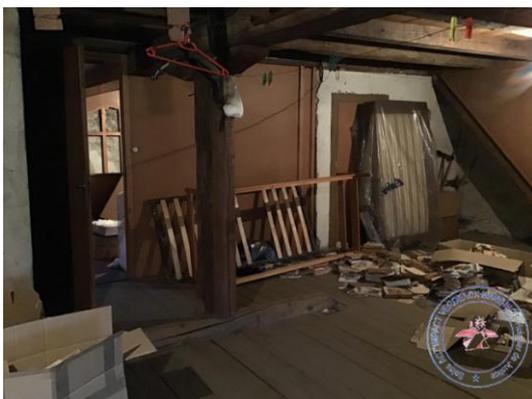
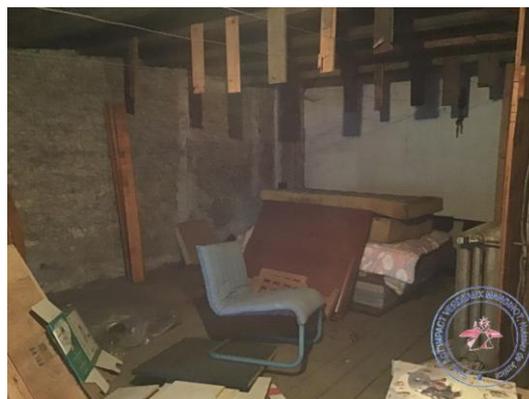
## PIÈCE SUR RUE

Le sol est recouvert de parquet à l'état brut

Les murs sont recouverts d'autre à l'état brut

Le plafond est constitué de plancher et poutres apparentes à l'état brut

L'éclairage naturel de la pièce est assuré par quatre fenêtres en état d'usage normal, châssis bois.

- un radiateur de chauffage central usagé
