PROCÈS-VERBAL DE DESCRIPTION

Me suis transportée ce jour, à 14h00, à : MASNY (59176), 45 Rue Jules Caffart,

Afin d'établir le procès-verbal de description d'une MAISON D'HABITATION
Cadastrée et pour une contenance totale de :

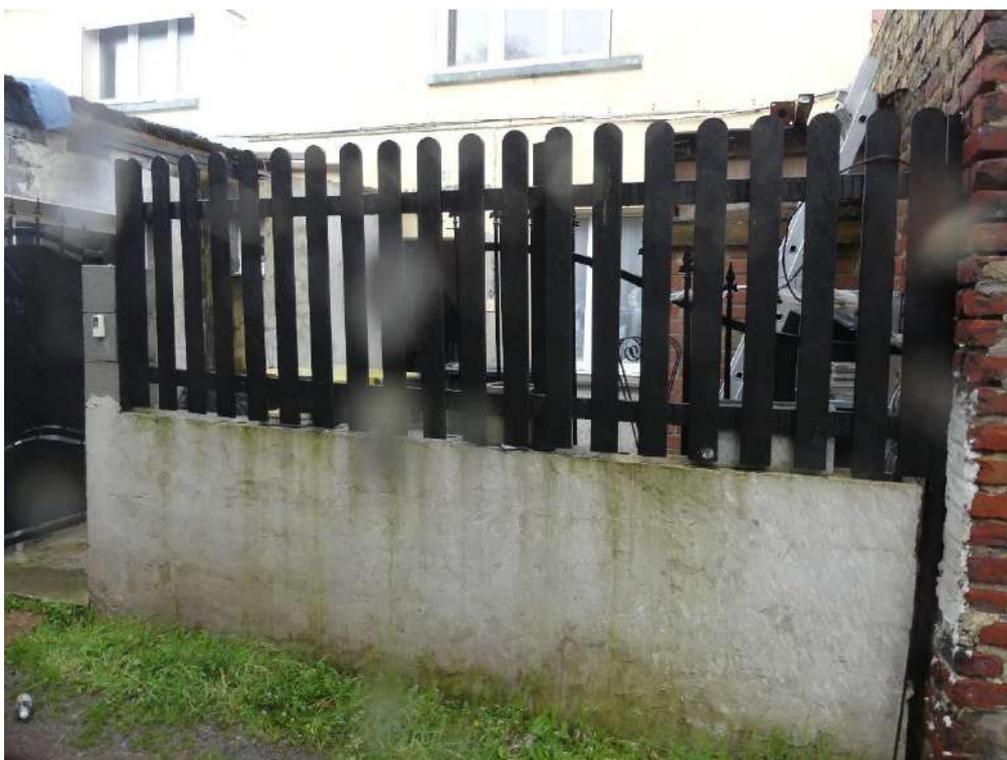
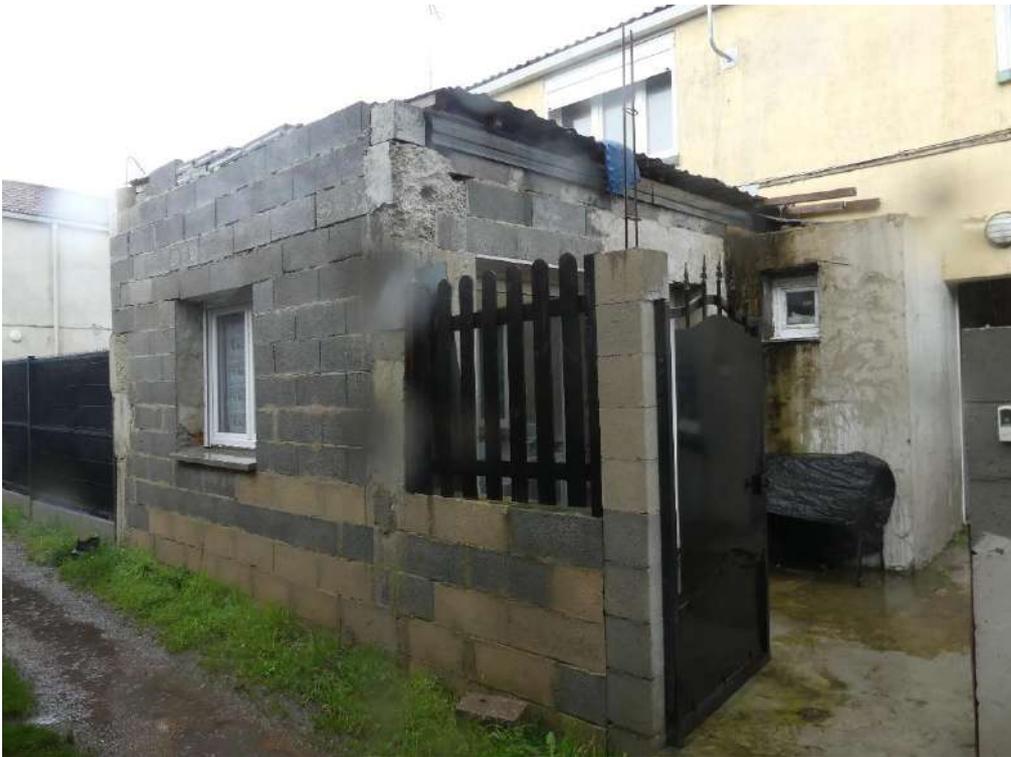
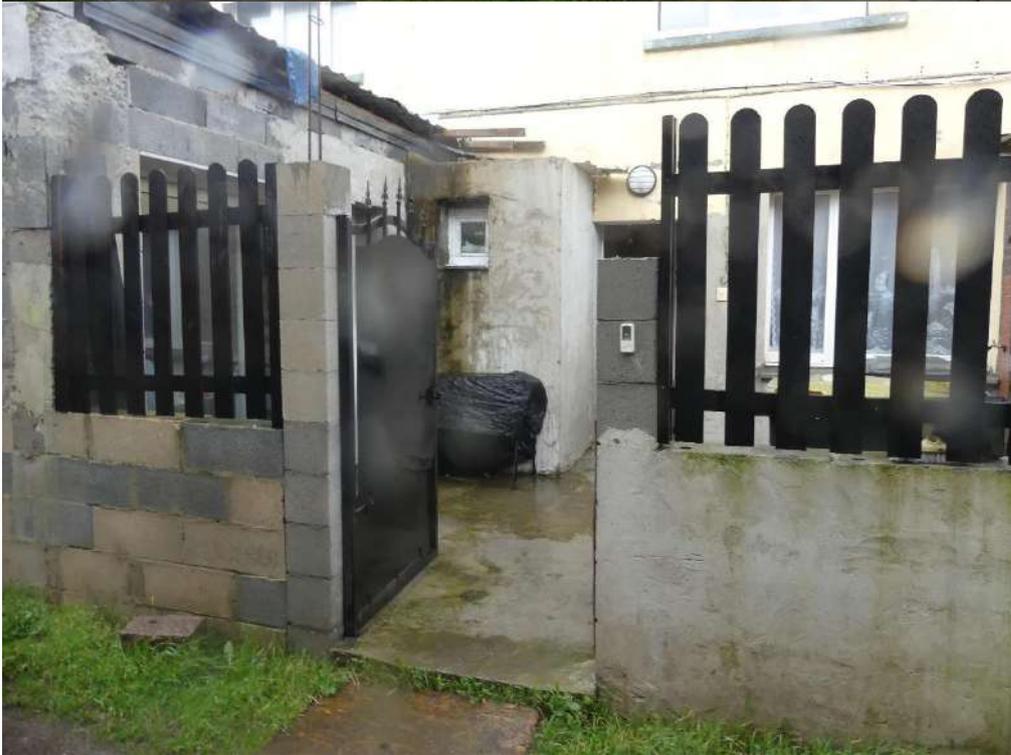
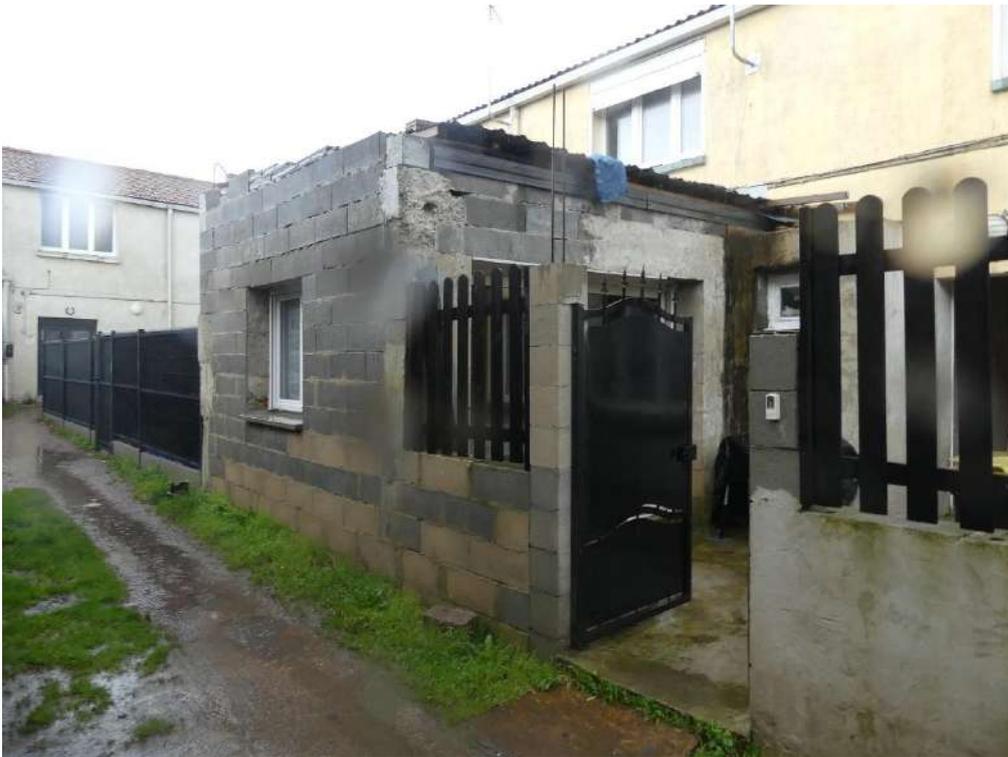
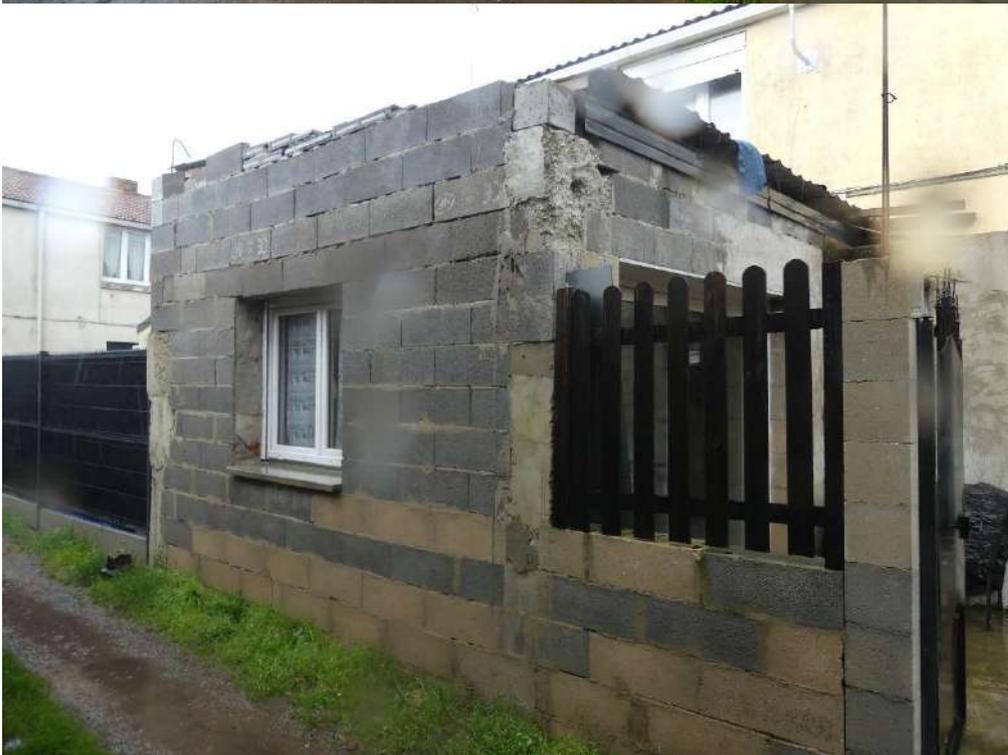
La cour menant à l'habitation est clôturée sur la voie sans issue par un mur de parpaings surplombé par des barrières bois peintes en noir, et par un portillon métallique de couleur noire. Présence d'une sonnette à proximité.

On notera un défaut de finition du pilastre de gauche.

Sur la gauche, en façade, s'ensuit une extension érigée en parpaings brut présentant un défaut de finition. Présence d'une fenêtre sur voie.

A noter que cette extension ne figure pas sur le plan cadastral.

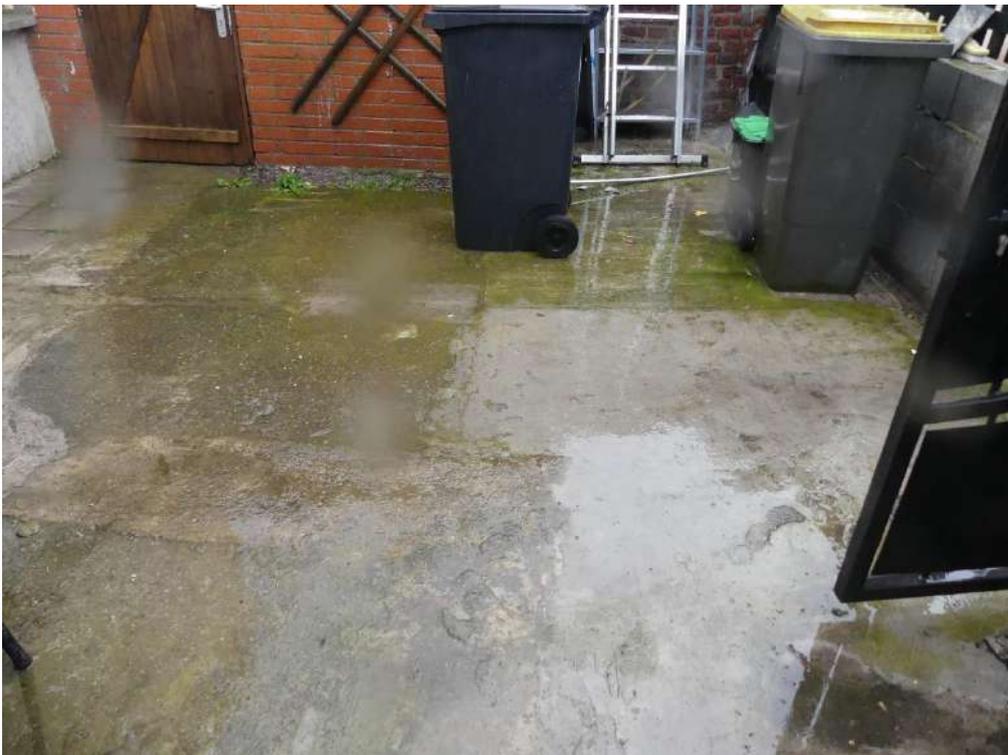
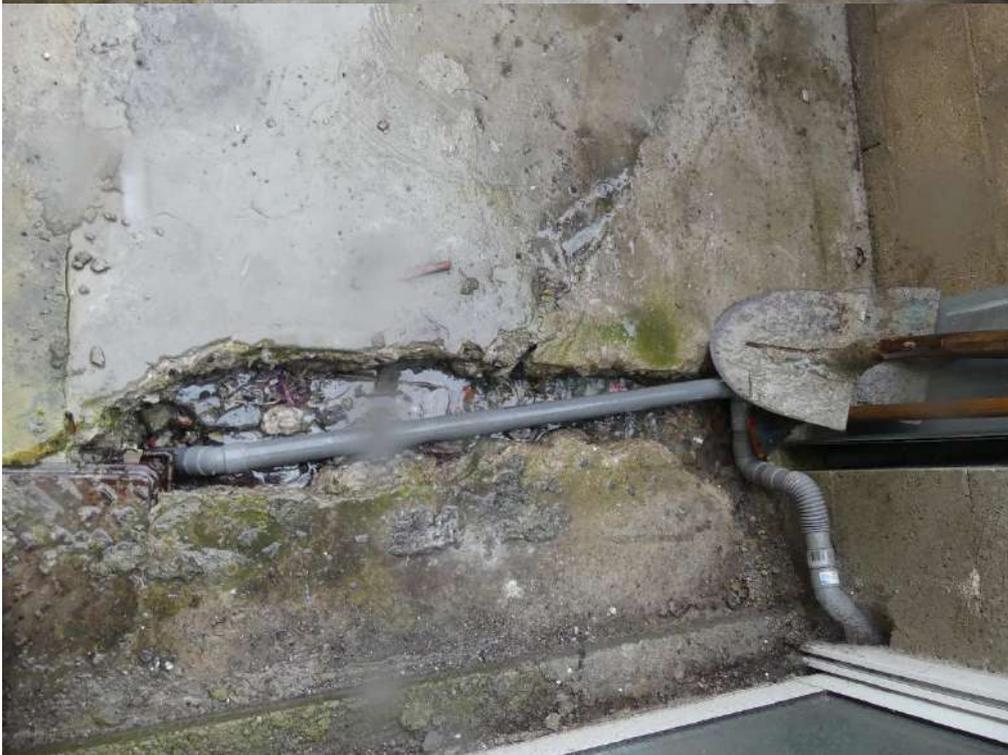
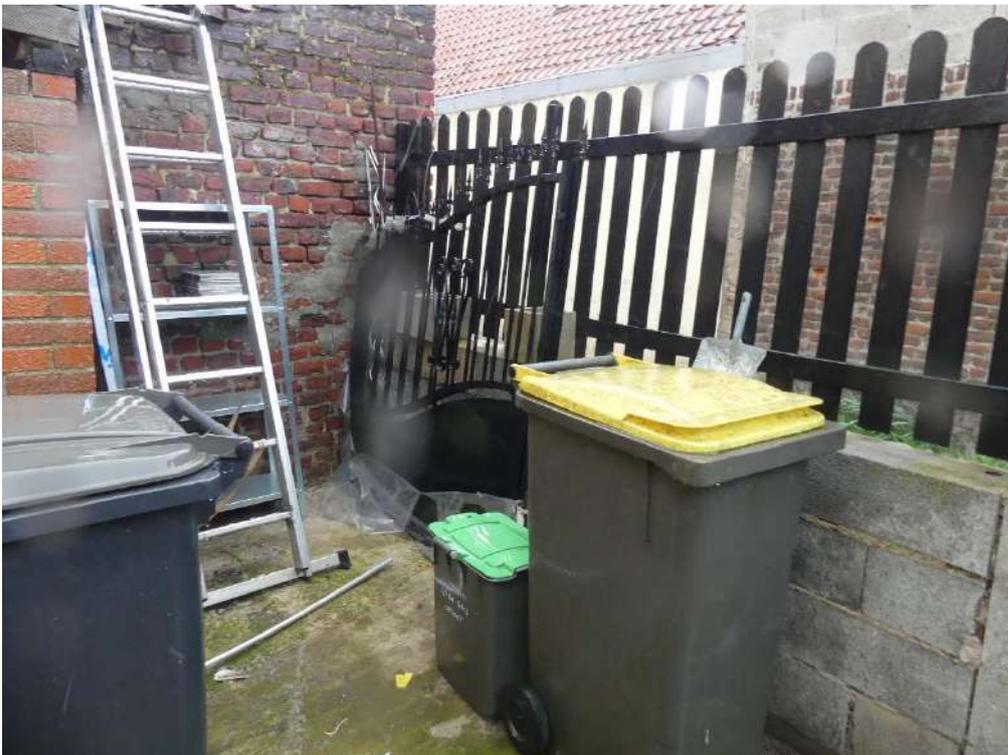
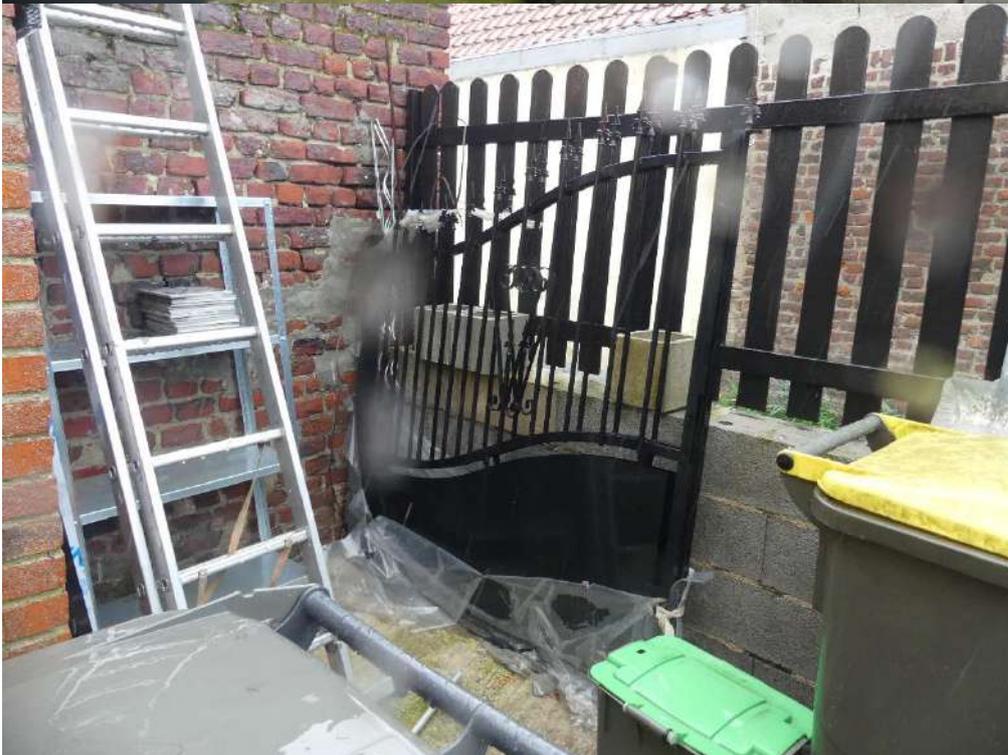
Nous pénétrons au sein d'une petite cour dont le sol est en béton à l'état brut, verdi.

On relèvera la présence d'une tranchée au sol laissant apparaître un tuyau PVC sur la gauche face à la baie vitrée de gauche.

Je relève par ailleurs la présence d'un vieux barbecue sous bâche de couleur noire.

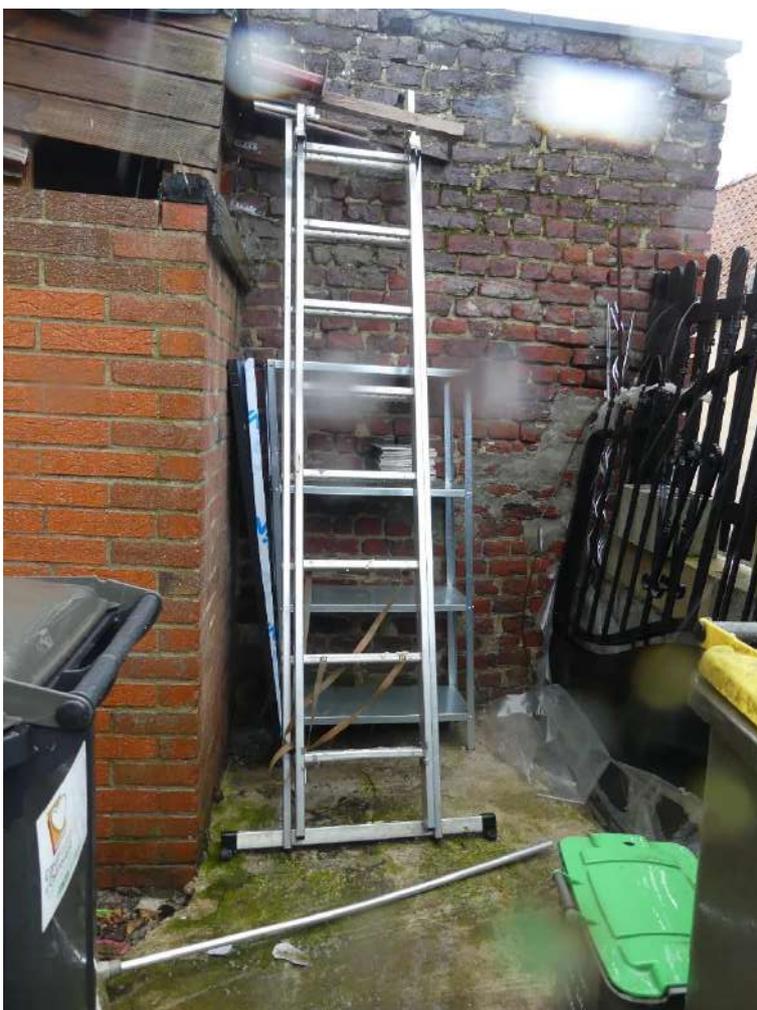
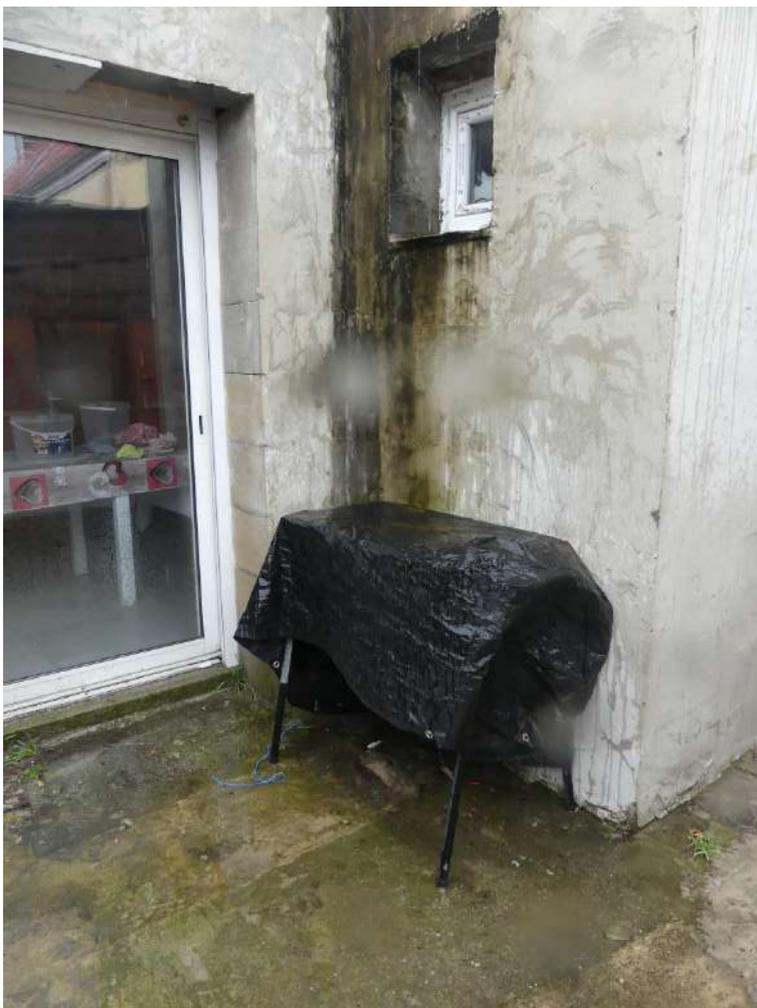
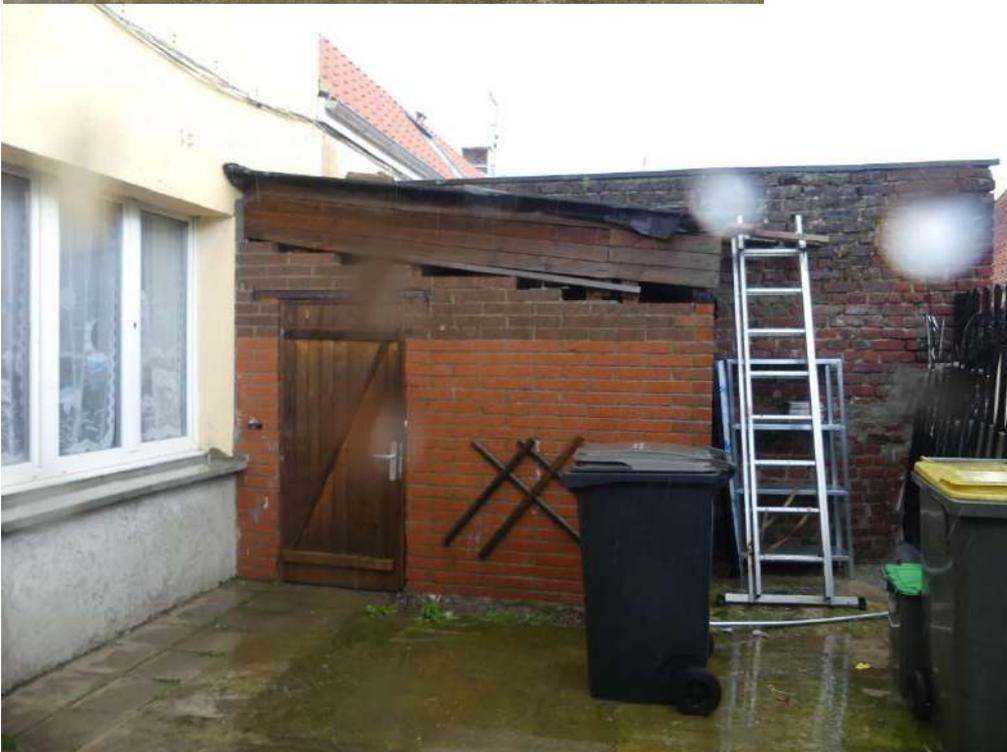
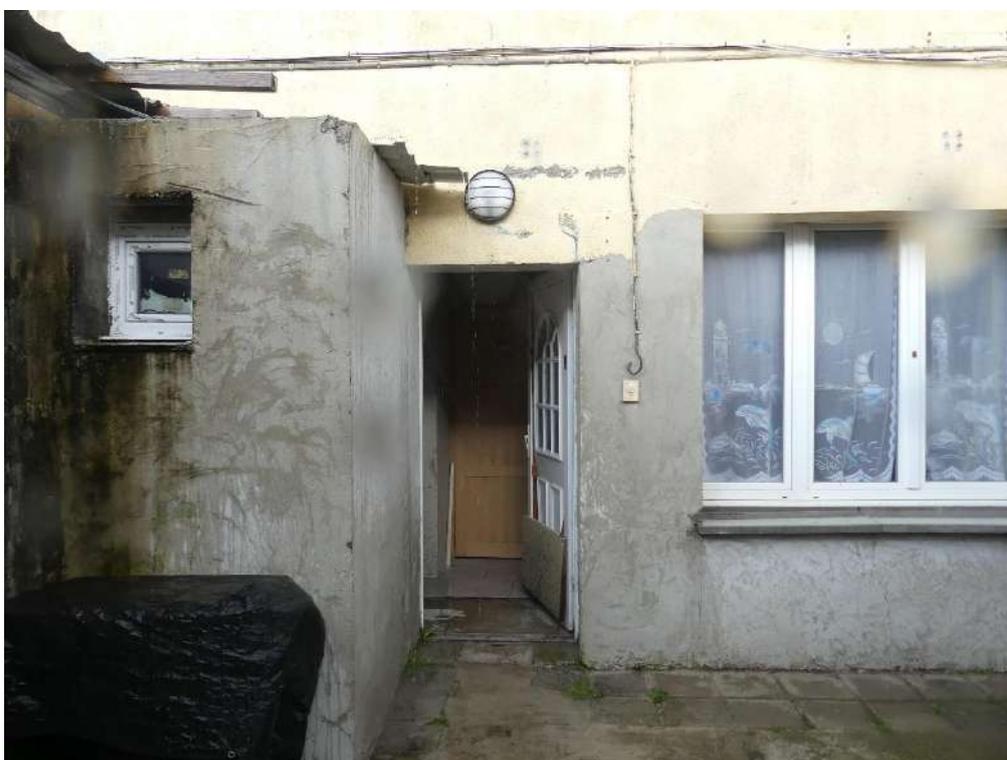
La façade de l'habitation est enduite à l'état brut, partiellement peinte en partie haute, elle comporte une menuiserie sur la droite en rez de chaussée, une porte d'entrée, un petit retour sur la gauche où se présente une petite fenêtre.

On notera que le mur gauche du retour est couvert de traces de coulées noirâtres. Présence d'un point lumineux extérieur au dessus de la porte d'entrée.

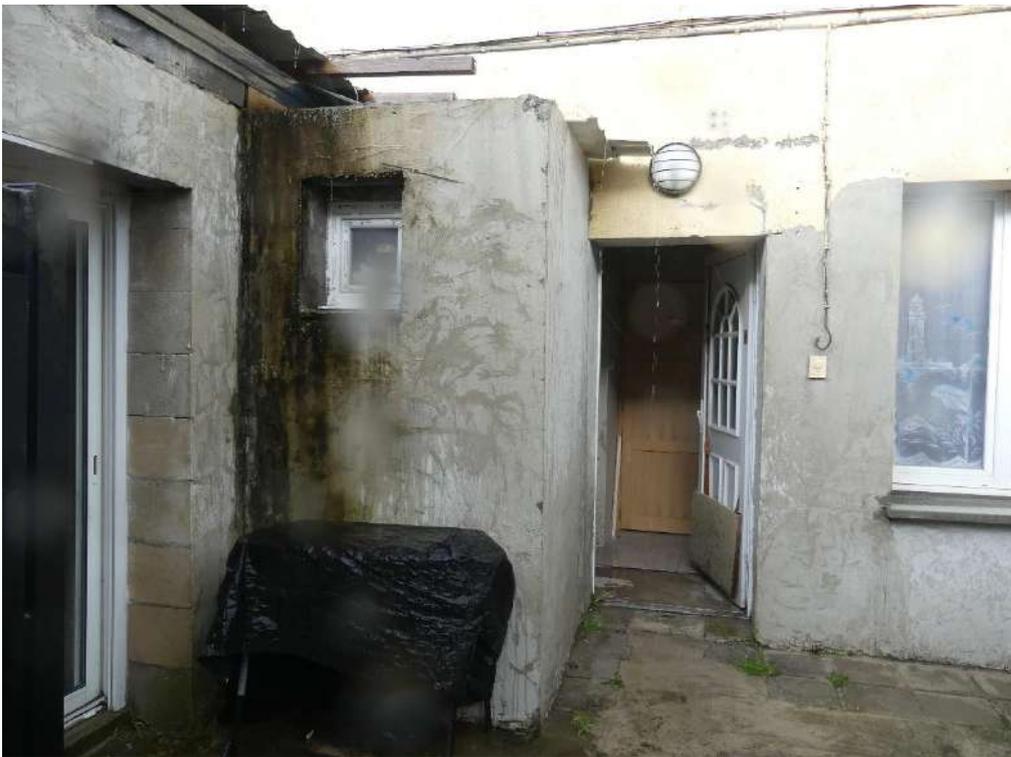
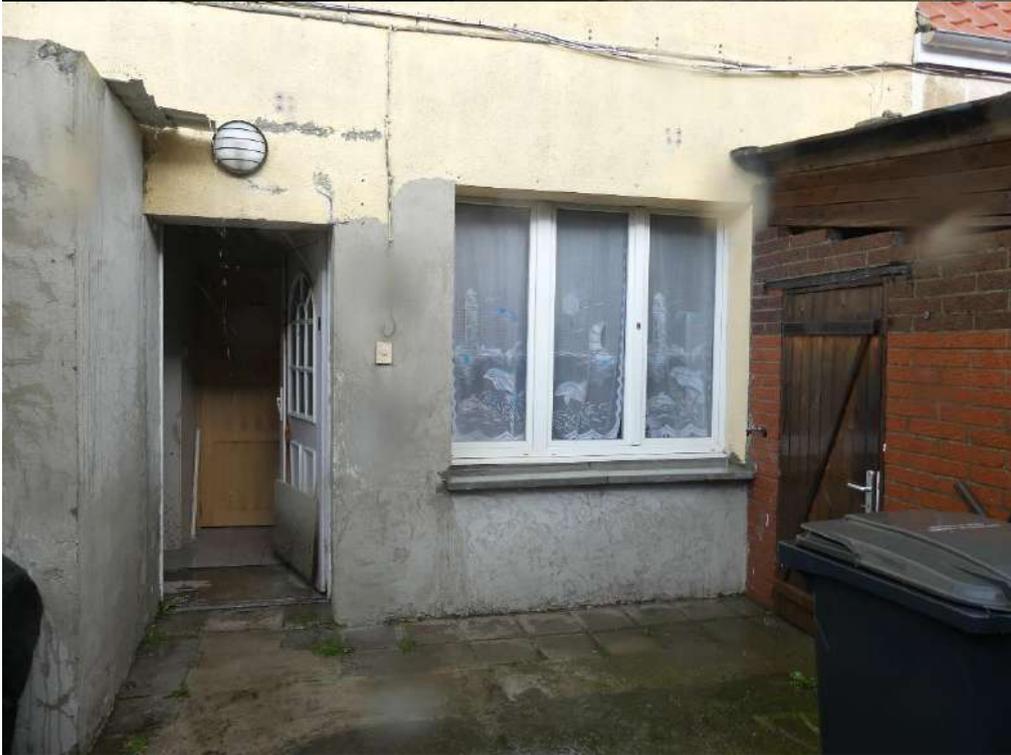
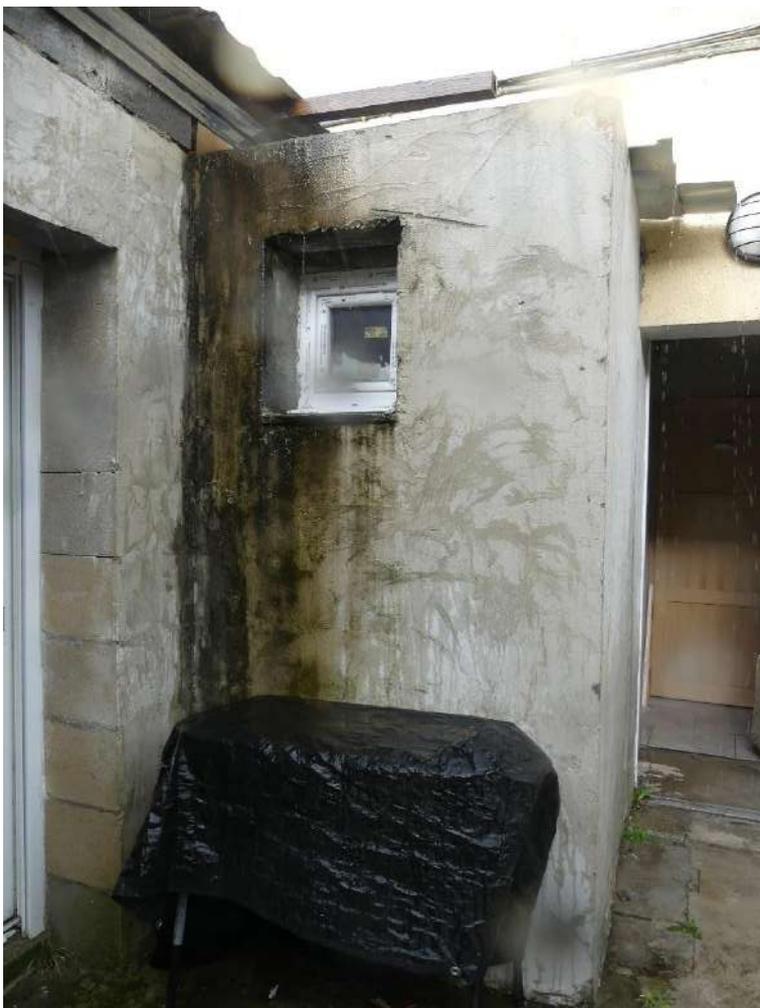
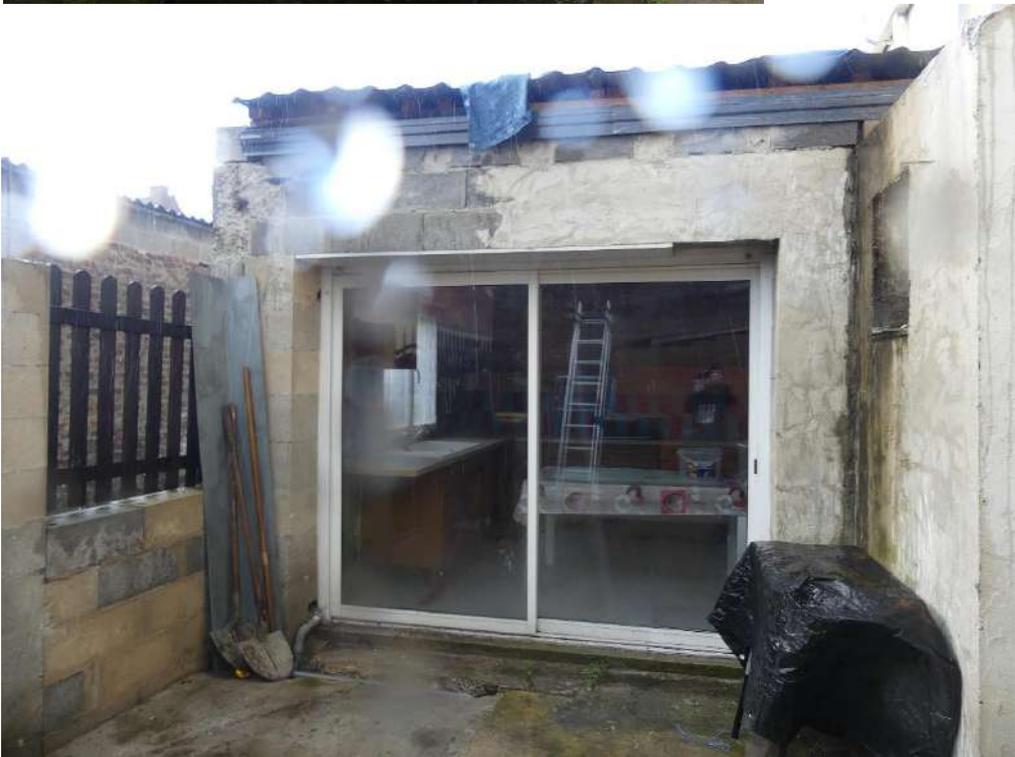
La porte d'entrée est une porte en PVC de couleur blanche en mauvais état, je relève sur le pourtour la présence d'un débordement de mousse expansive et d'une vieille planche de bois fixée en contrebas de celle-ci.

Je note un défaut de finition de l'encadrement sur le pourtour de celle-ci et la présence d'un boîtier détection d'ouverture.

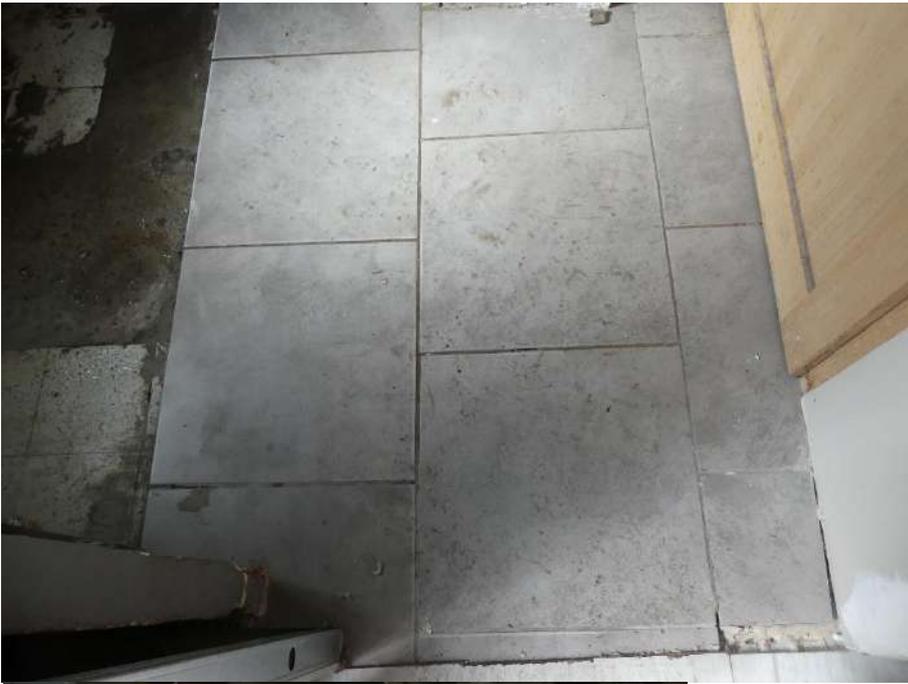
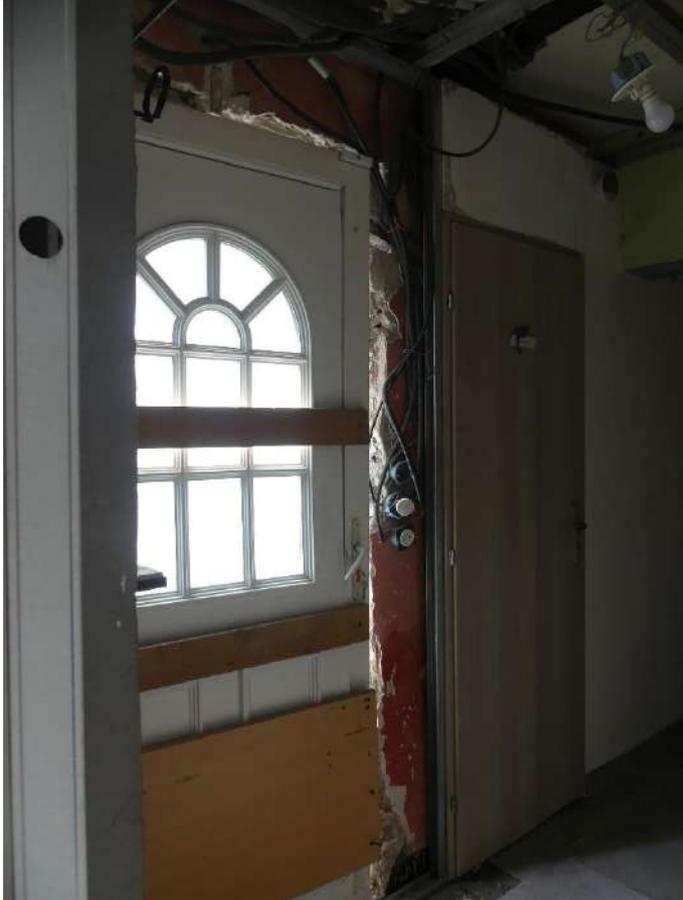
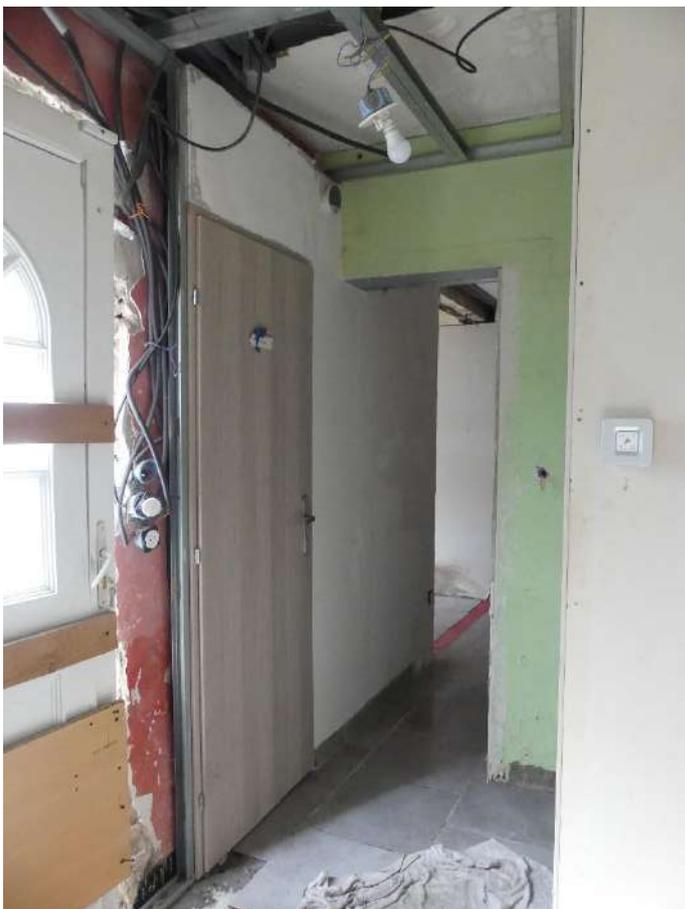
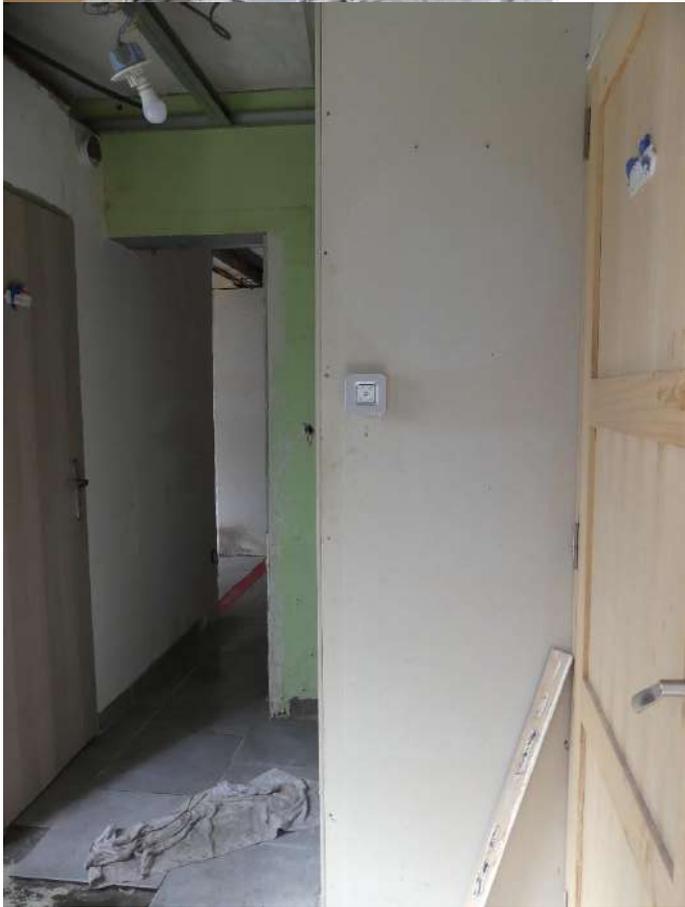
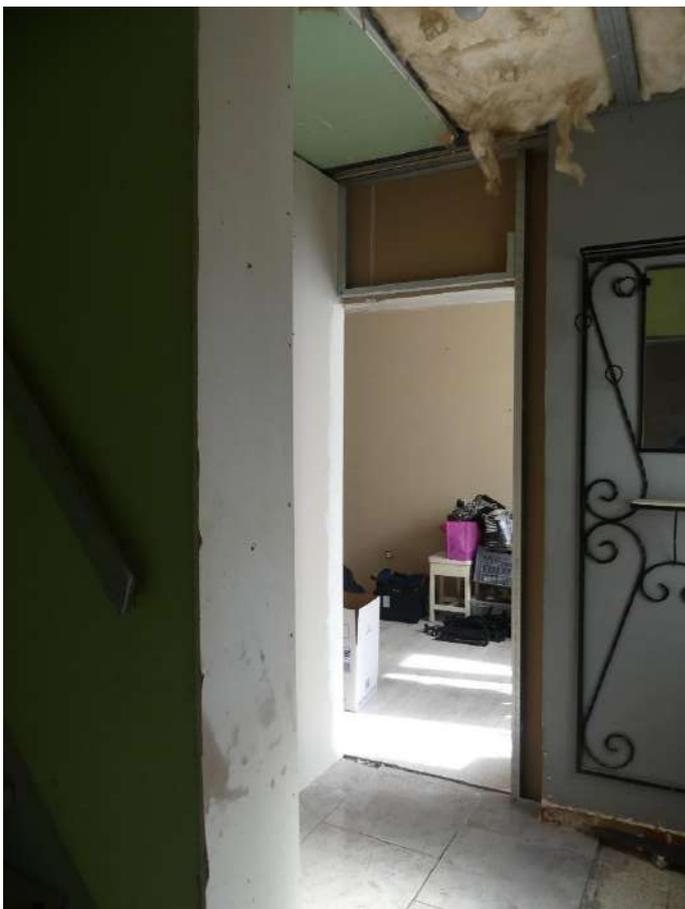
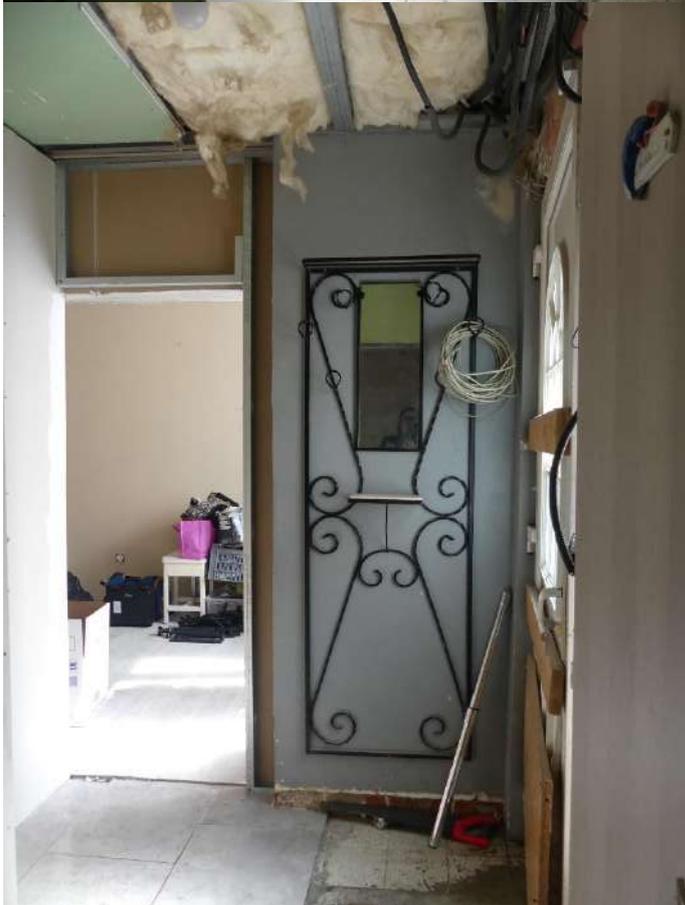
Un point lumineux se présente au plafond avec cache et ampoule qui n'est toutefois pas implanté au sein de celui-ci puisqu'il y a un défaut de placoplâtre.

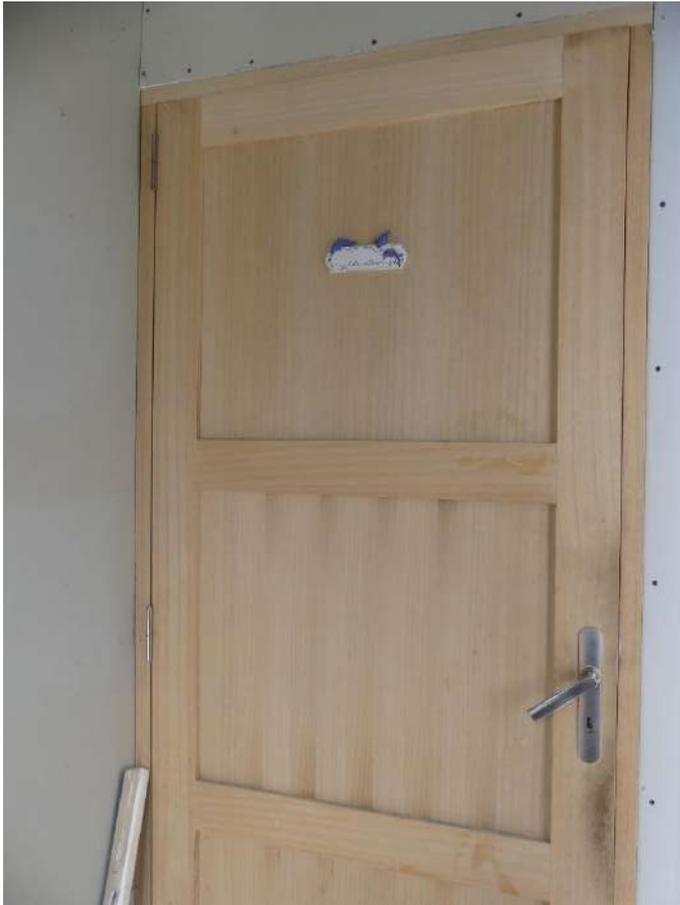
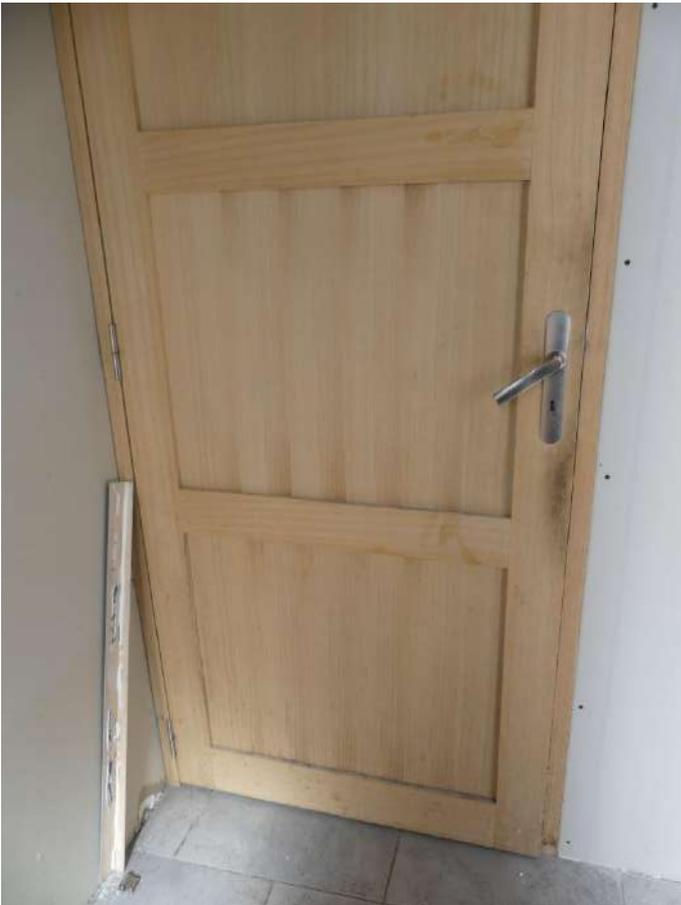
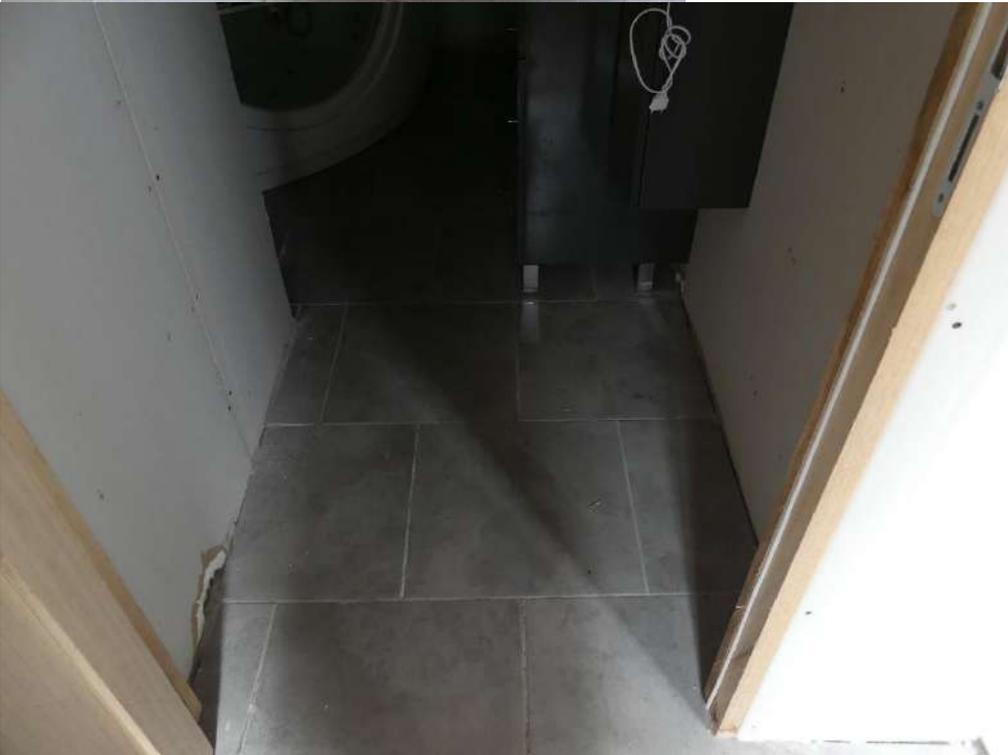
SALLE DE BAINS :

Elle comporte une porte en bois qui est d'aspect récent mais toutefois usagée, noircie et fortement abîmée, une poignée et plaque de propreté, une serrure sans clé.

On notera sur la gauche un défaut de finition notamment s'agissant de la montée d'escalier avec un dégagement présentant des gaines, tuyauteries et bouche d'arrivée d'eau.

Il existe une baignoire d'angle entreposée au sein des lieux avec robinetterie murale, un radiateur fixé en contrehaut du mur sur la droite, un meuble de salle de bains avec colonne en mélaminé de couleur grise avec vasque thermoformée et robinetterie.

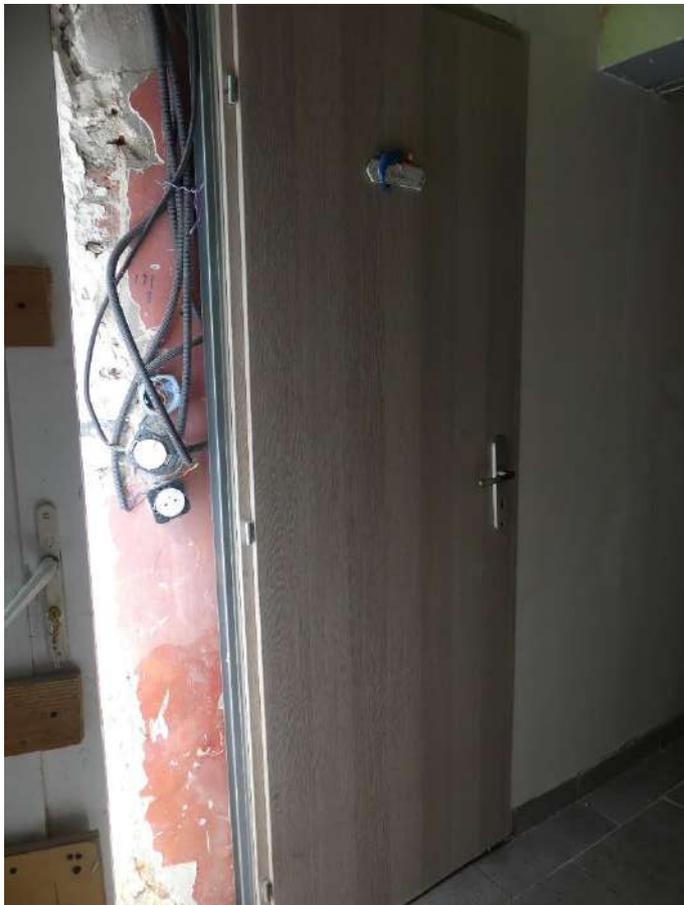
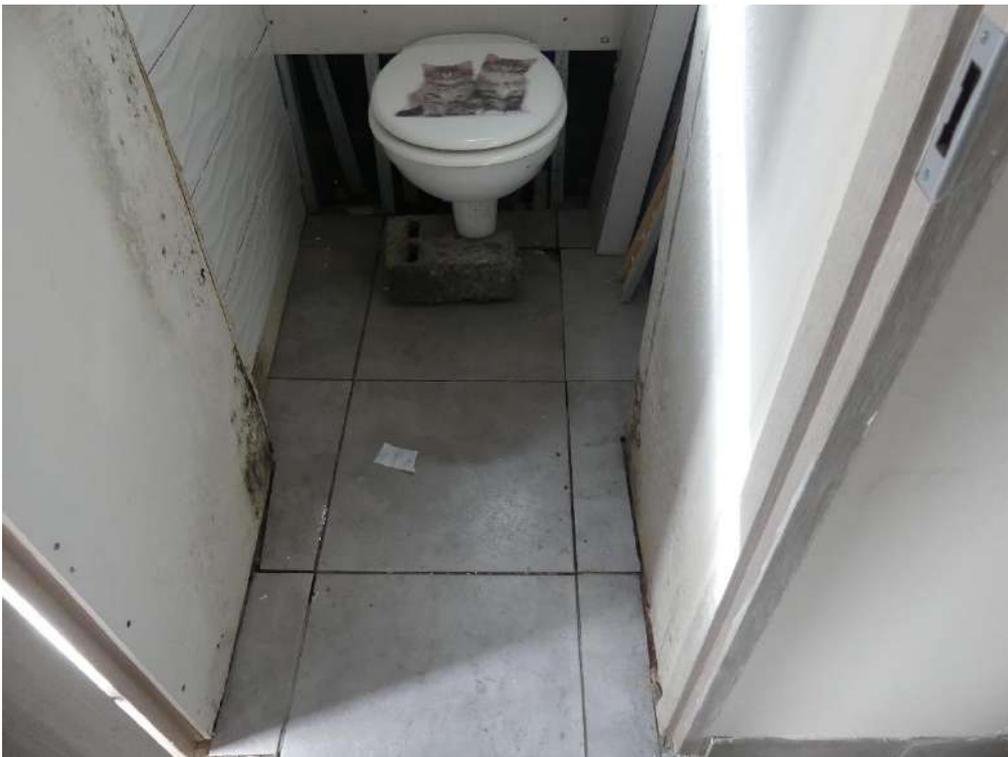
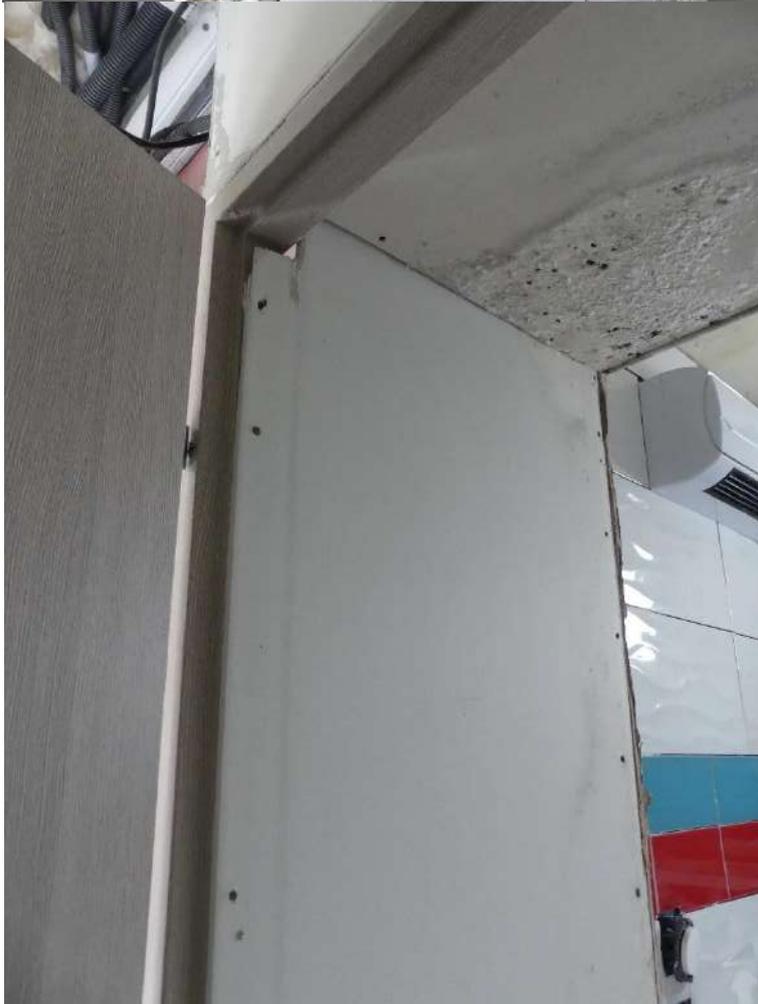
TOILETTES :

Accessibles par le biais d'une porte isoplane imitation bois estampillée « Toilettes », une poignée et plaque de propreté descellées.

On notera un défaut de finition murale sur le pourtour de l'accès au sein des lieux notamment par le fait qu'il s'agit de plaques de placoplâtre non terminées. On notera des traces noirâtres au niveau de cet arc.

Le reste des murs des toilettes est carrelé non terminé notamment en partie basse, les joints ne sont pas terminés, un défaut de finition est également visible sur le mur à l'arrière des toilettes où se trouvent uniquement une planche de placoplâtre ainsi que le dispositif de chasse d'eau.

Le plafond est constitué d'une planche de placoplâtre, laquelle comporte des traces noirâtres. Il existe un point lumineux qui n'est pas scellé.
