PROCÈS-VERBAL DE DESCRIPTION

Me suis transportée ce jour, à 14h00, à : MASNY (59176), 45 Rue Jules Caffart,

Afin d'établir le procès-verbal de description d'une MAISON D'HABITATION
Cadastrée et pour une contenance totale de :

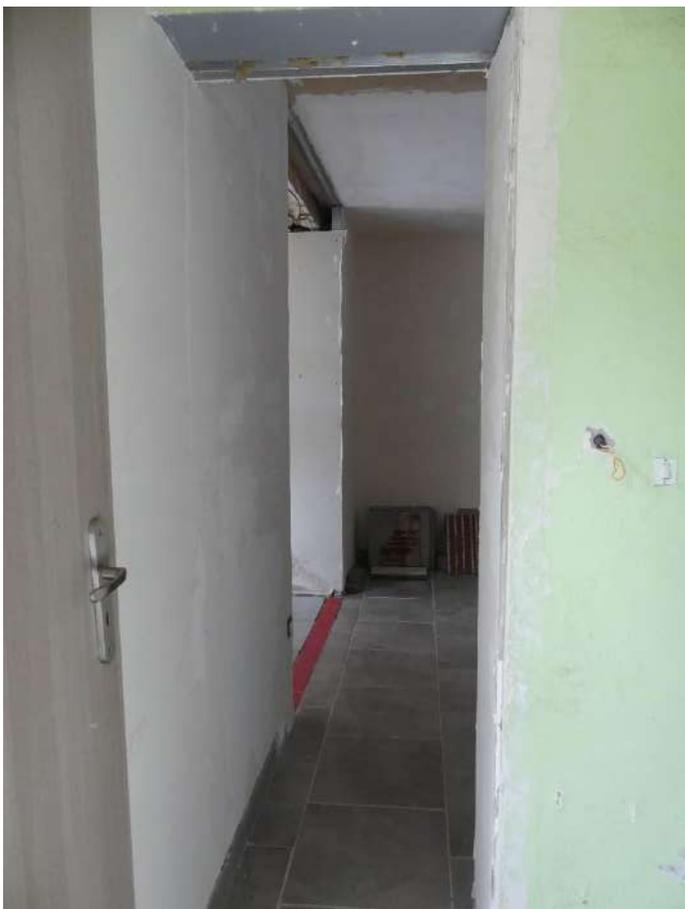
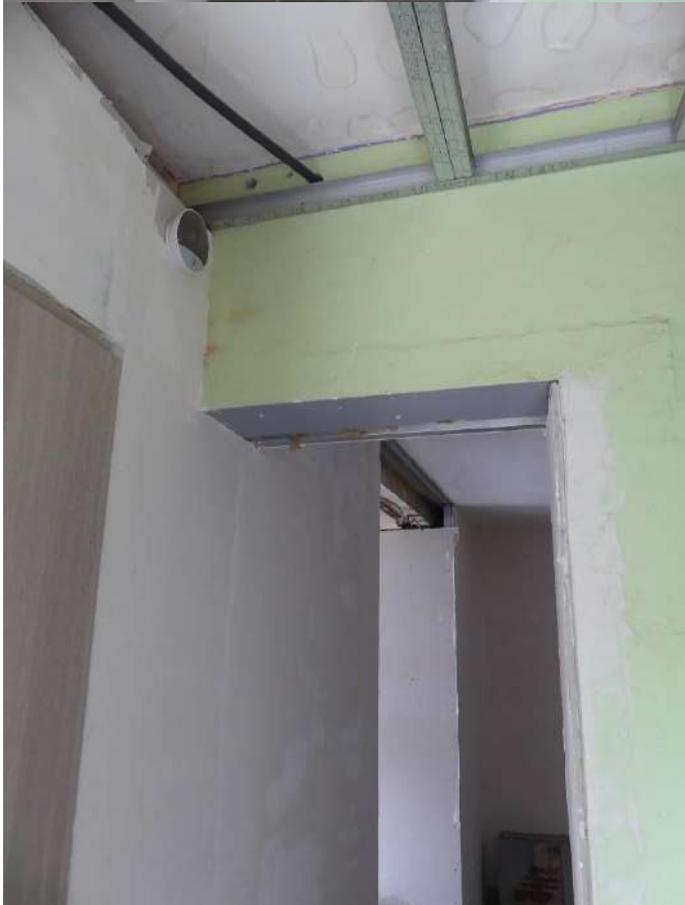
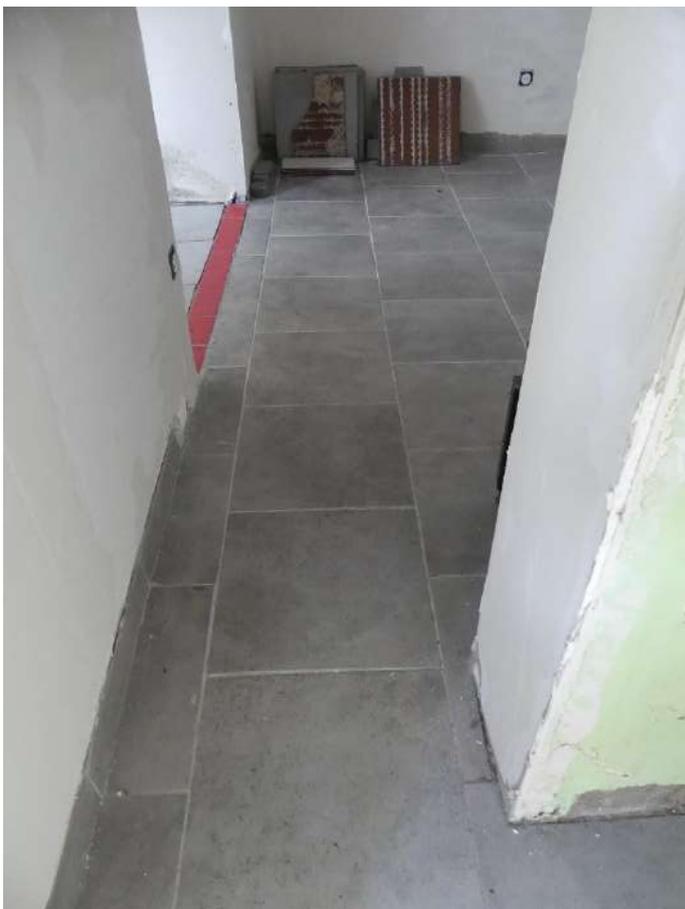
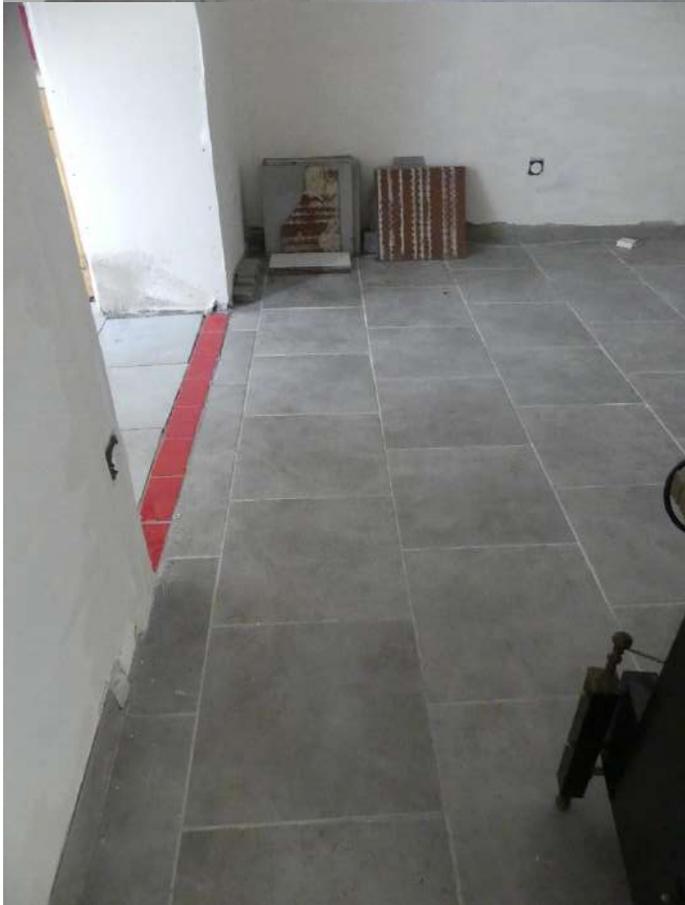
Elle est accessible sur la gauche du palier par le biais d'une arcade présentant un défaut de finition.

Les murs et plafond sont plaqués, partiellement enduits. On notera un défaut de finition du placoplâtre au niveau du plafond, lequel se décroche.

On notera des traces de poussière de chantier, matériaux et matériels laissant à penser que les lieux sont en cours de rénovation.

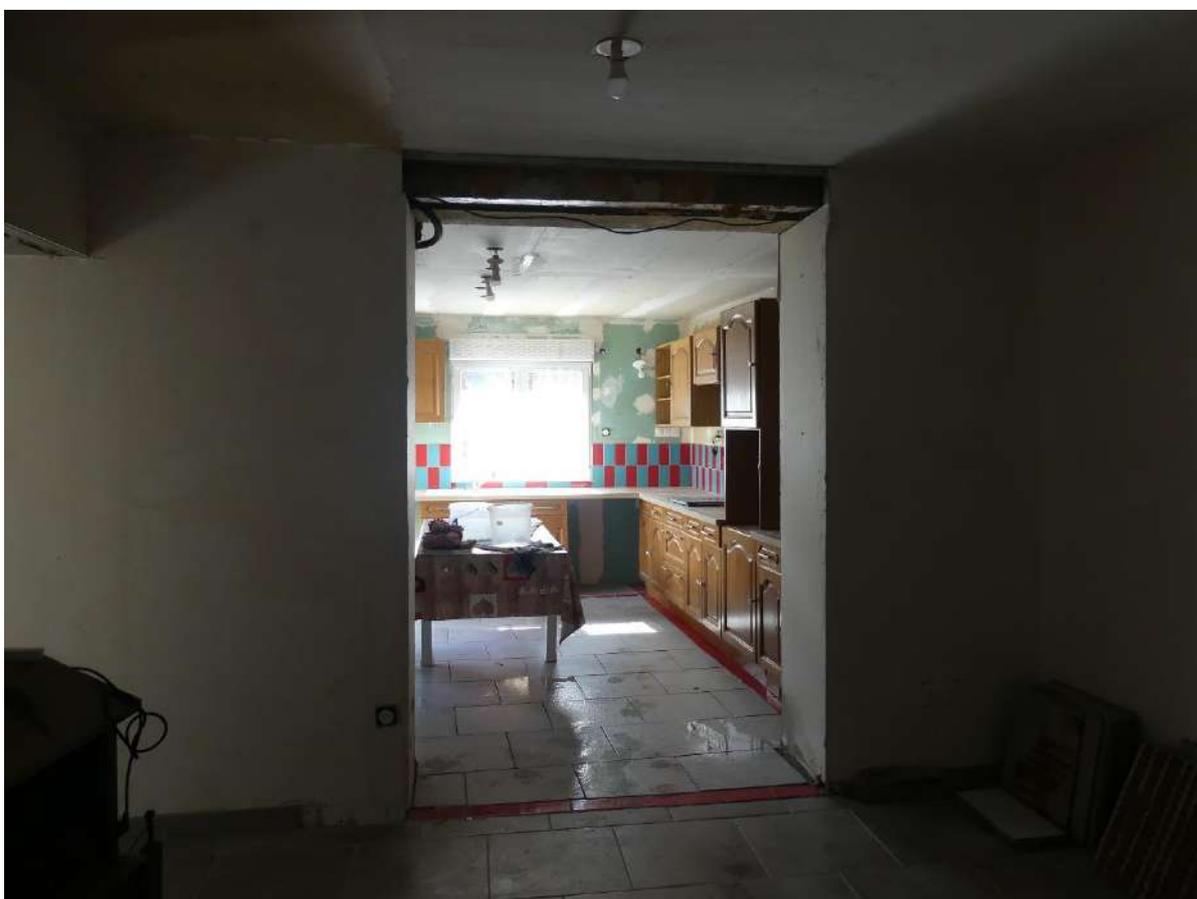
CUISINE :

L'arcade entre les deux pièces est simplement plaquée, non terminée notamment au niveau du plafond avec câbles et gaines électriques apparents.

Le sol est carrelé, un carrelage dans les tons gris à l'état d'usage avec frise de carrelage rouge le long des meubles de cuisine. On notera qu'il est fissuré en partie centrale et cassé.

On notera la présence d'eau au sol du fait d'une infiltration d'eau au plafond de cette extension. On notera la présence de seaux et serviettes sur une table en partie centrale de la pièce sous le goutte à goutte provenant du plafond.

Les murs au niveau de cette extension sont partiellement plaqués, le plafond l'est également, il présente un défaut de finition.

Je relève d'importantes traces noirâtres sur les murs de cette pièce jouxtant le bâtiment et remontées capillaires d'humidité.

Je relève également la présence de traces d'humidité au plafond et présentant des coulées goutte à goutte d'eau.

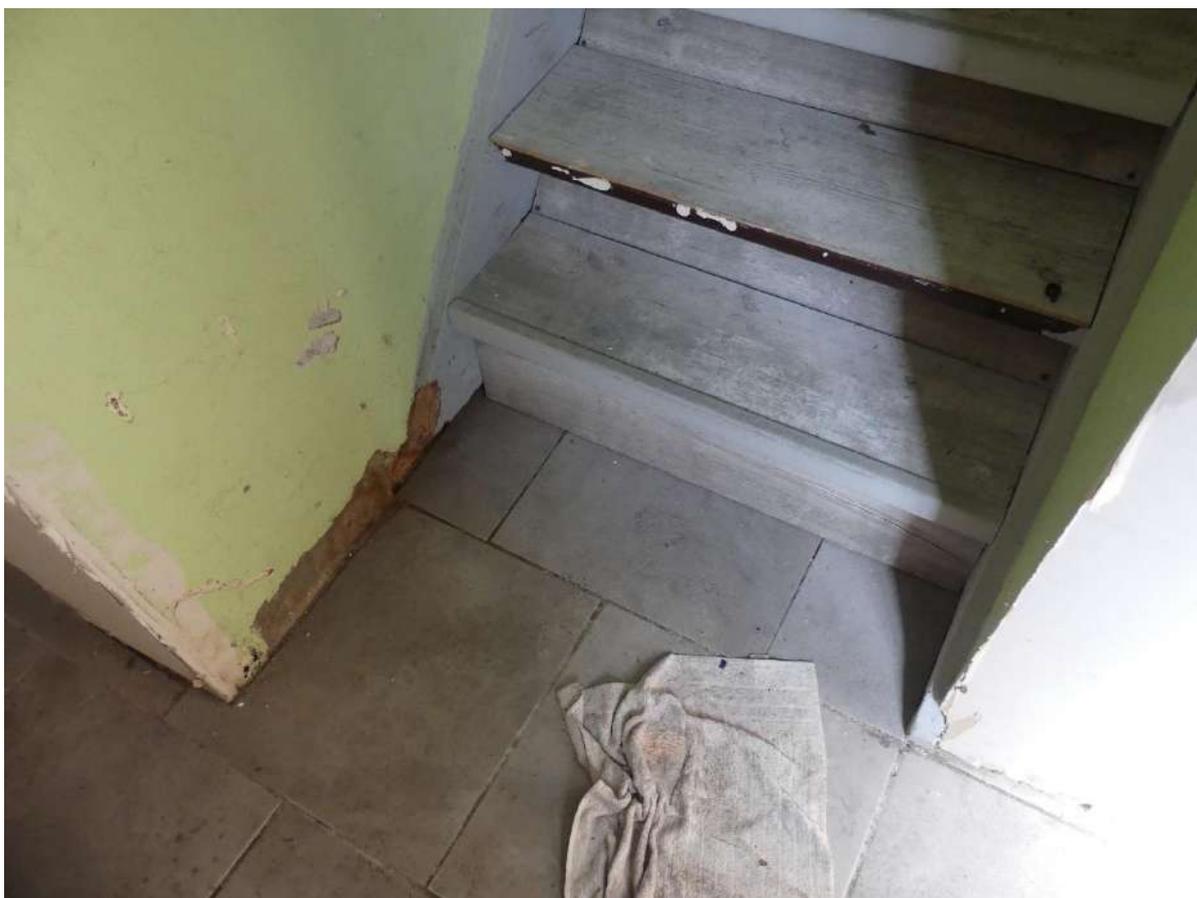
ETAGE :

Nous accédons à l'étage par le biais d'un vieil escalier bois, marches et contremarches peintes en gris, rambarde et main courante tant sur la droite que sur la gauche. L'escalier est en mauvais état.

Les murs de la montée d'escalier sont enduits et peints dans les tons vert, ils présentent un important défaut de finition.

Présence de fils électriques débordant du mur avant la montée.

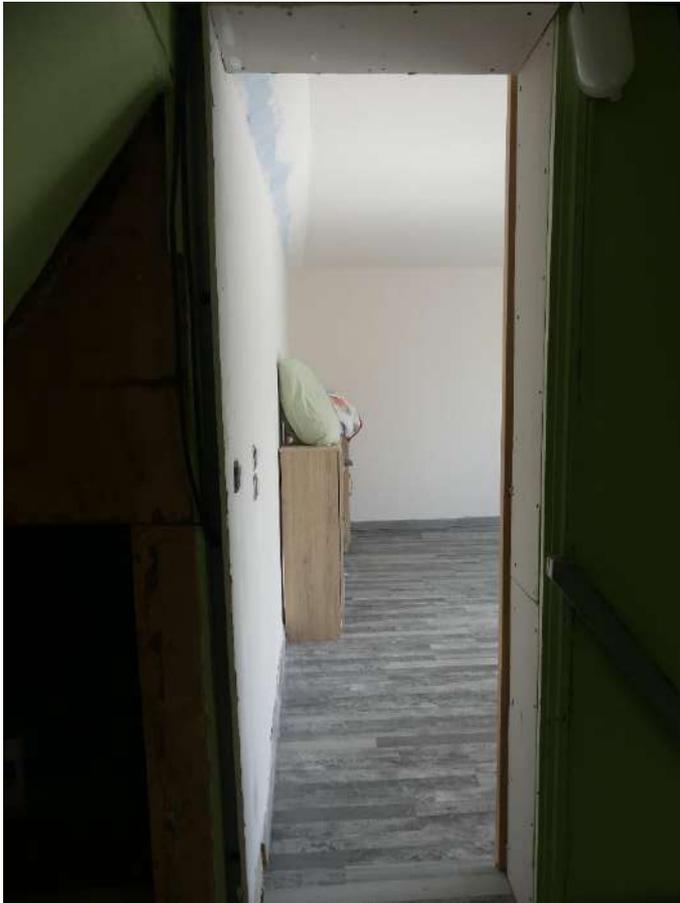
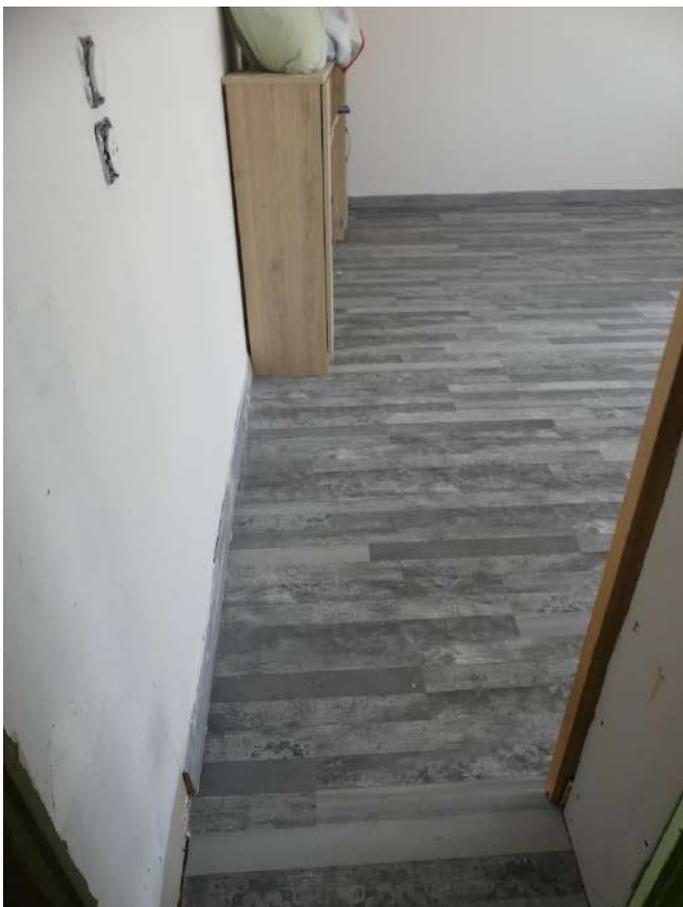
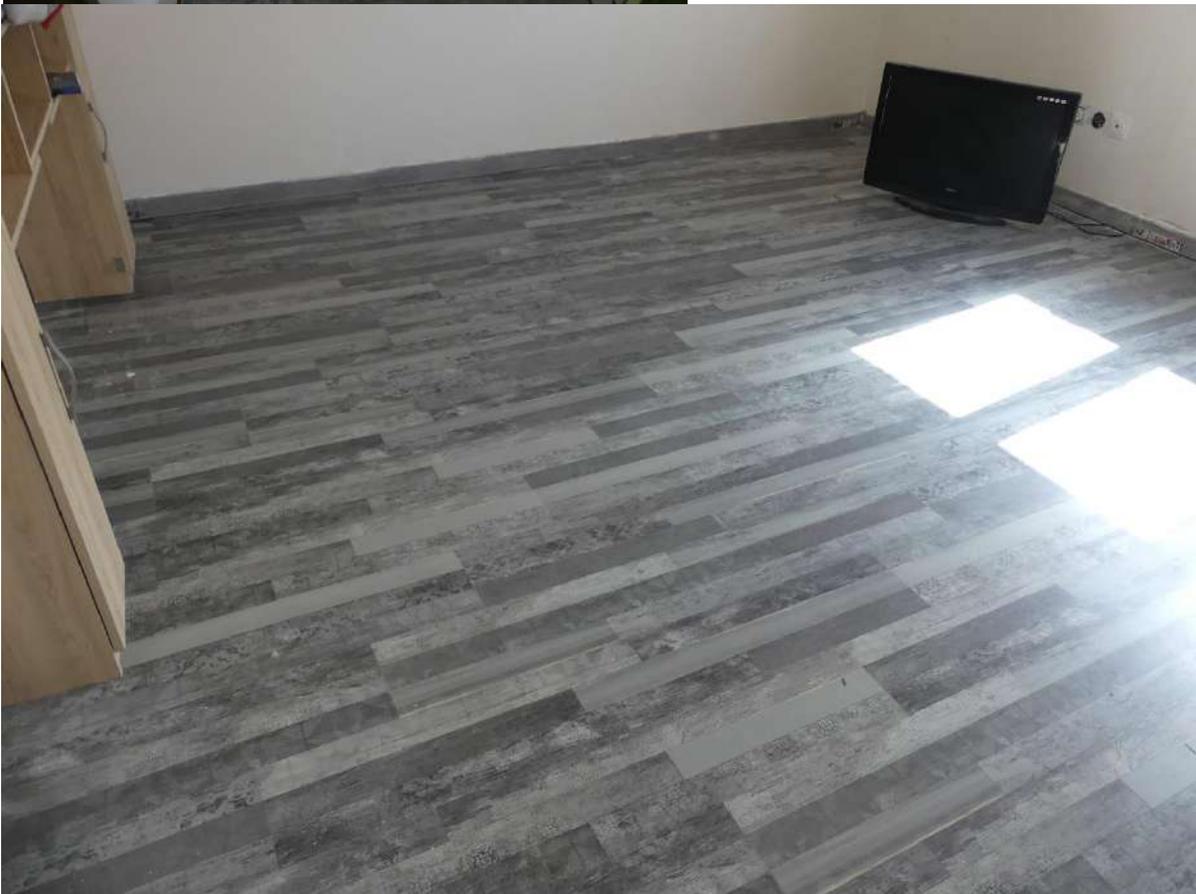
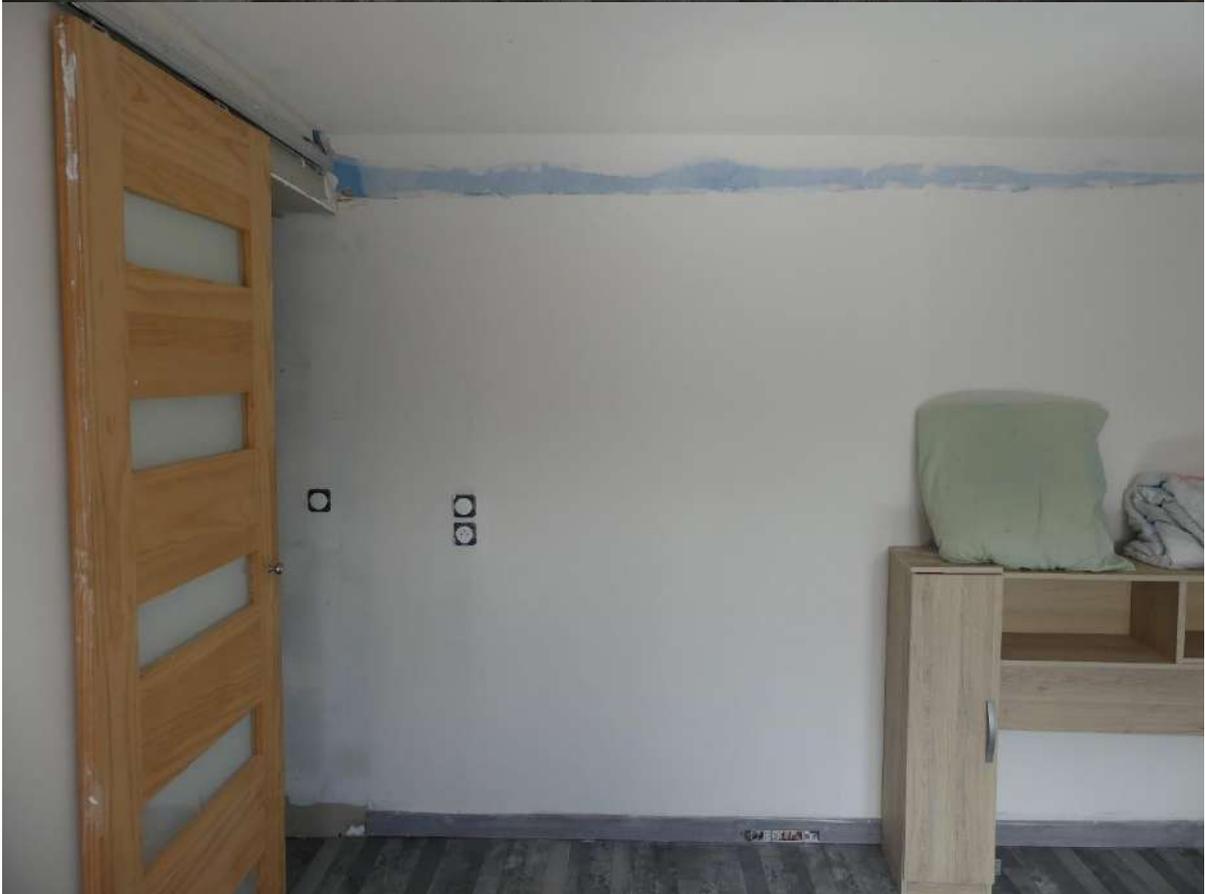
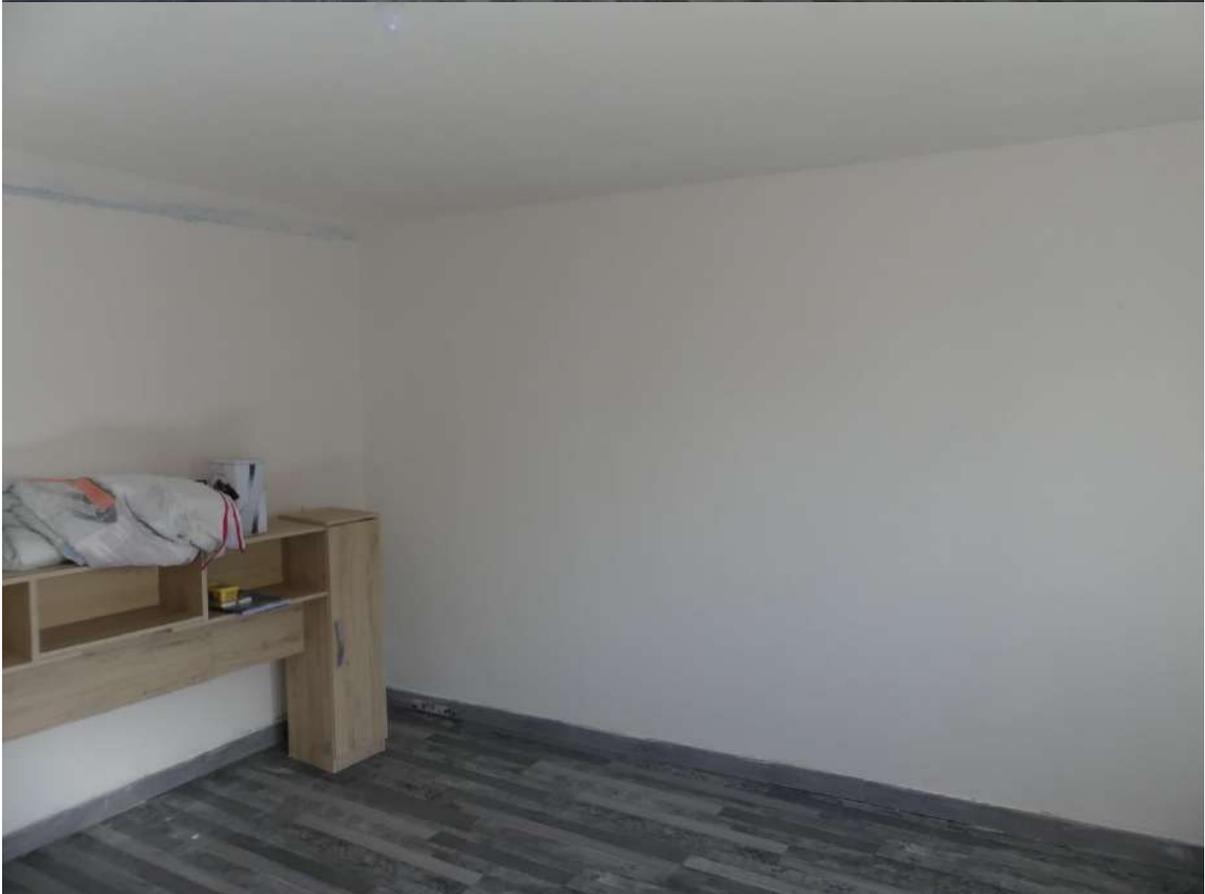
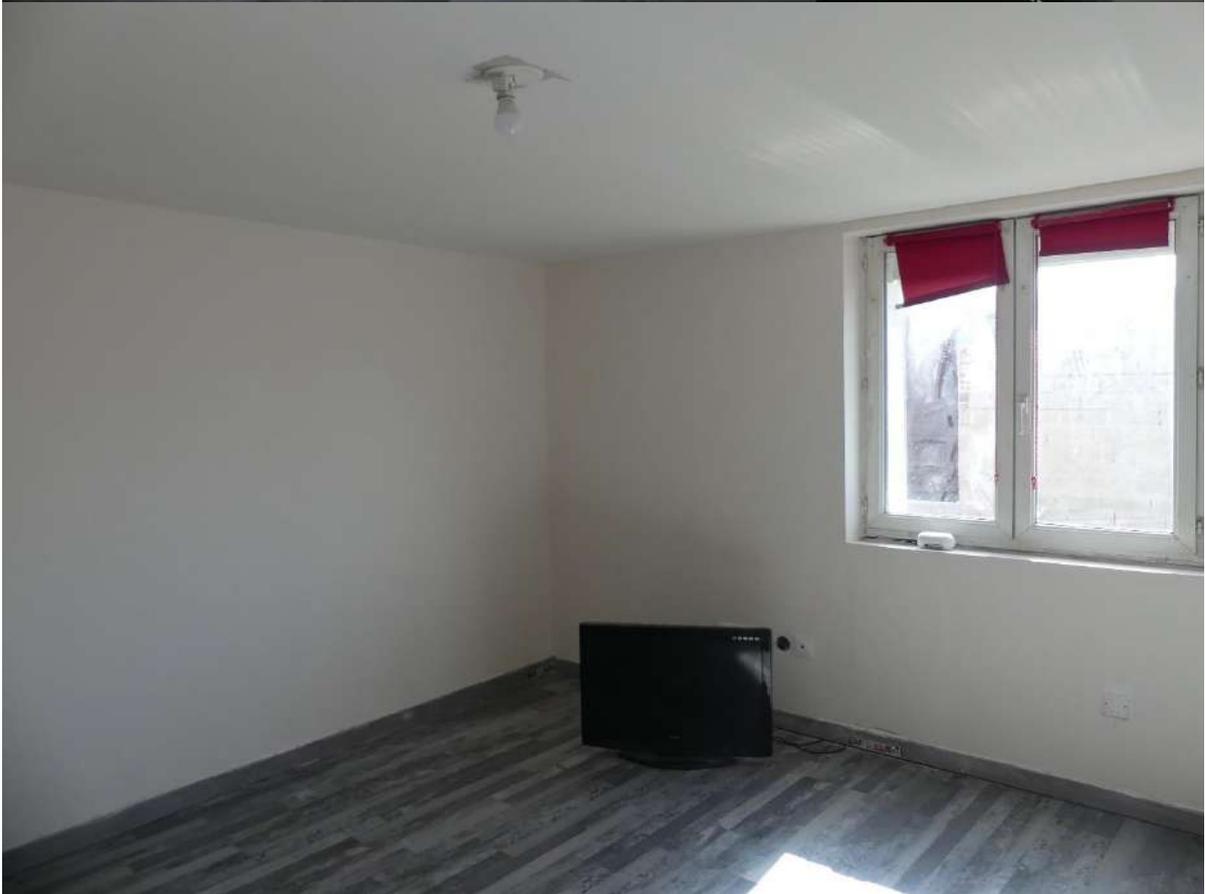
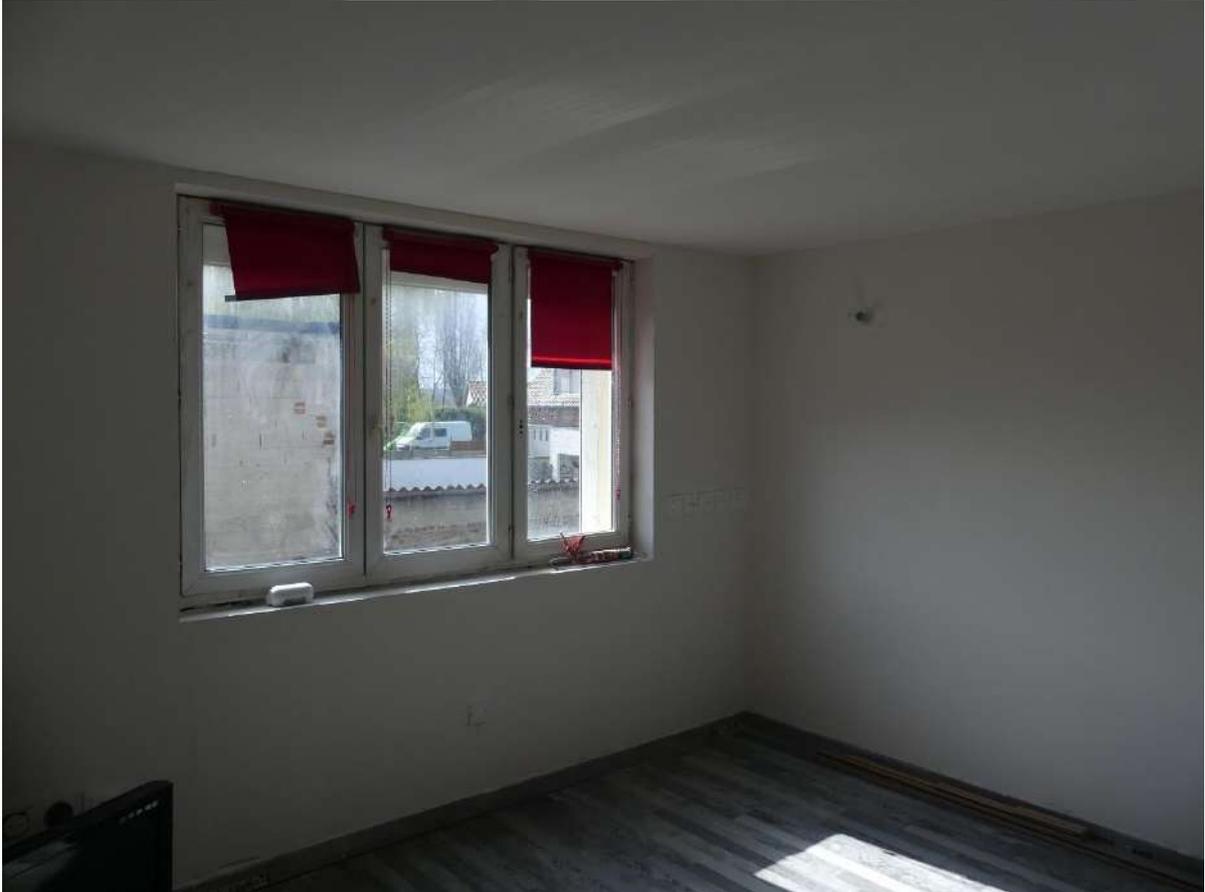
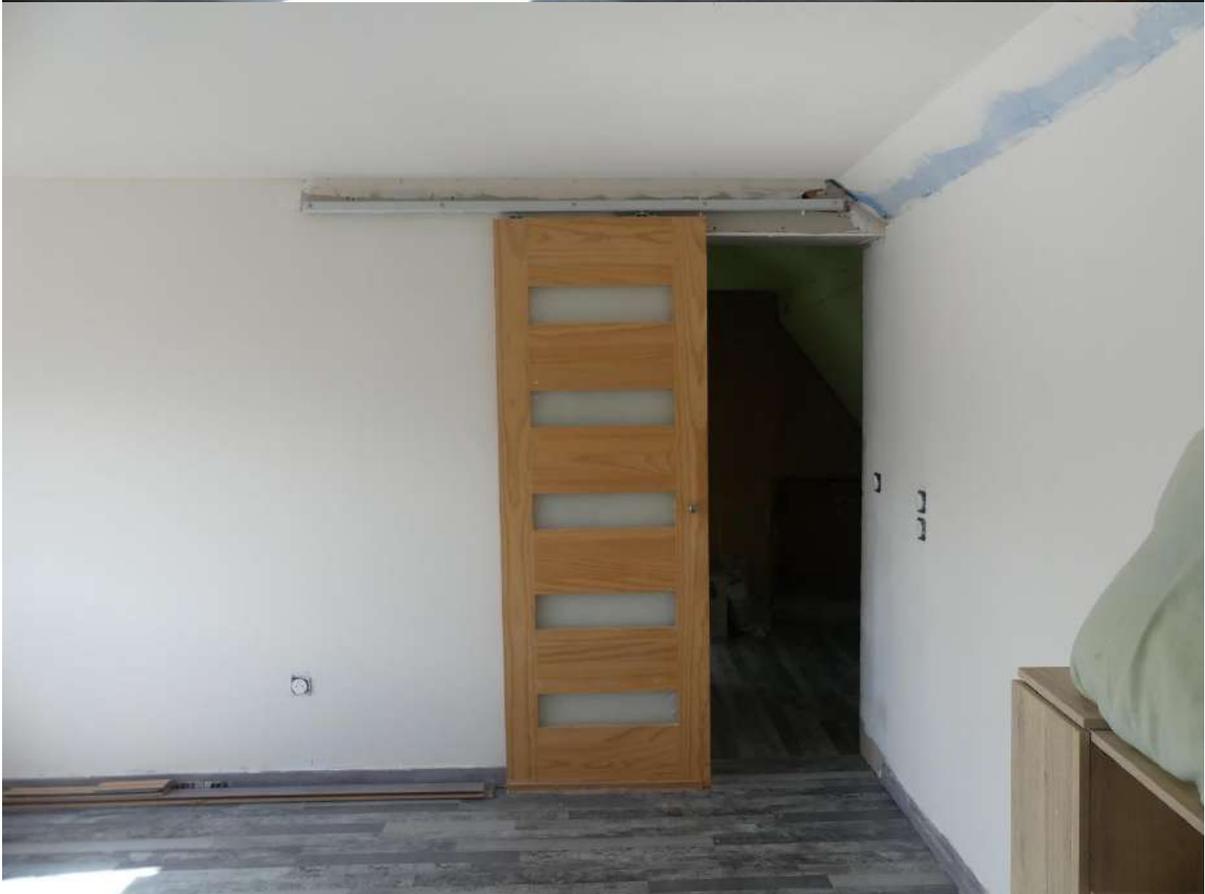
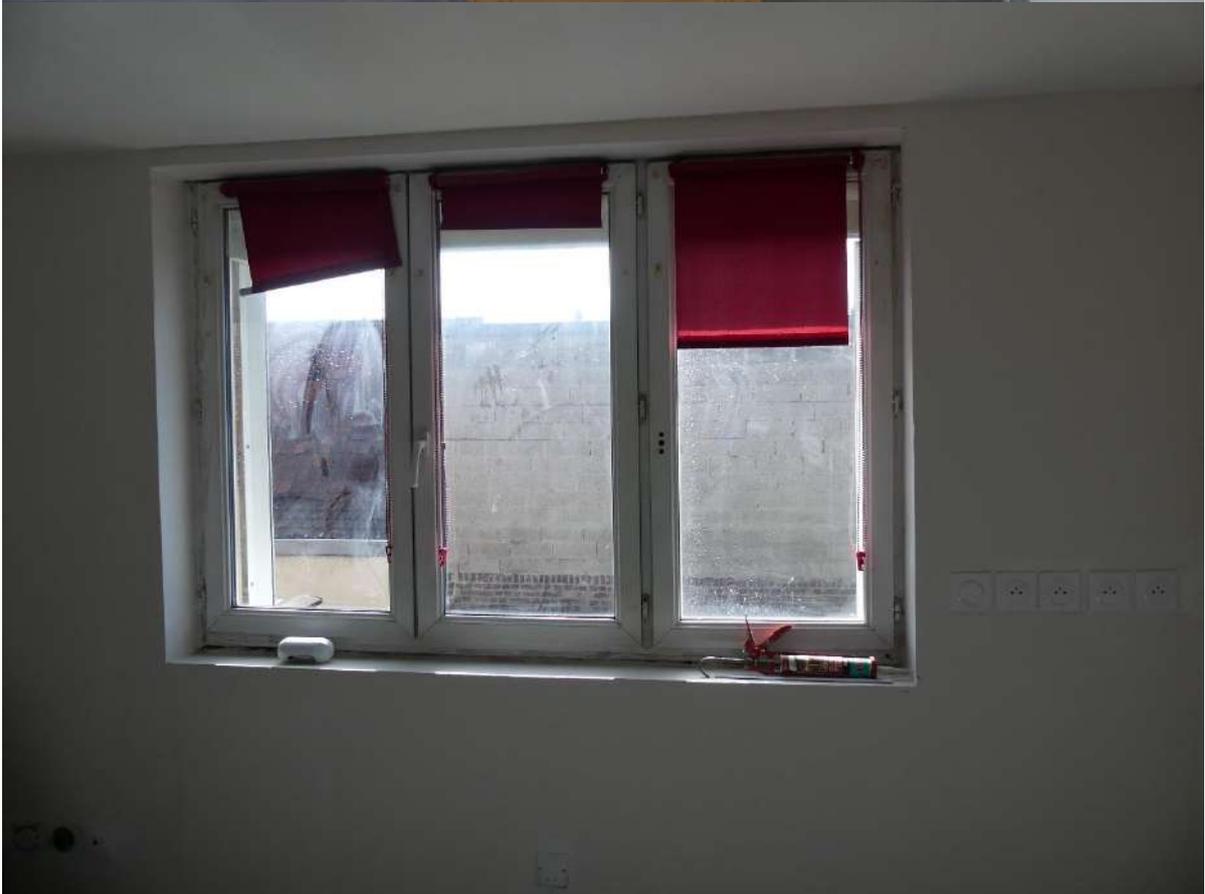
PREMIERE CHAMBRE SUR LA DROITE :

Accessible par le biais d'une arcade simplement plaquée présentant un défaut de finition avec porte à galandage en bois que je retrouve sur la partie interne de la pièce.

Le sol est revêtu d'un stratifié imitation bois en mauvais état, plinthes assorties sur le pourtour.

Les murs et plafond sont enduits et peints en blanc, ils présentent toutefois un défaut de finition et de peinture.

Présence d'une fenêtre à trois vantaux, châssis PVC blanc, vitrerie double vitrage, la menuiserie est abîmée, usagée, on notera qu'il manque la poignée de droite. Elle semble disposer d'un volet sur l'extérieur qui est ouvert à mon arrivée, sous toute réserve, absence de tige oscillante.
