PROCÈS-VERBAL DE DESCRIPTION

Me suis transportée ce jour, à 14h00, à : MASNY (59176), 45 Rue Jules Caffart,

Afin d'établir le procès-verbal de description d'une MAISON D'HABITATION
Cadastrée et pour une contenance totale de :

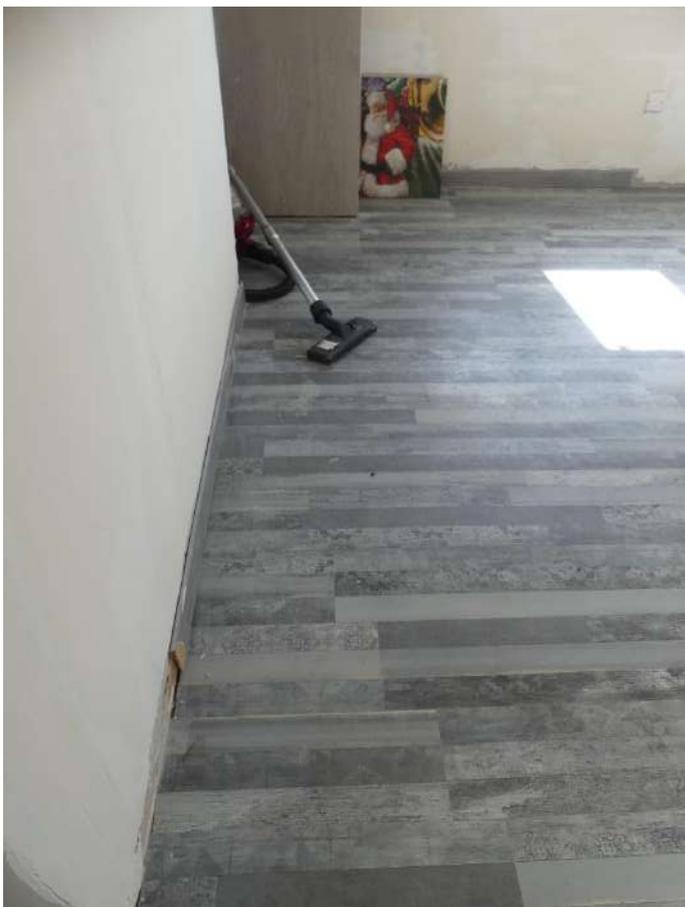
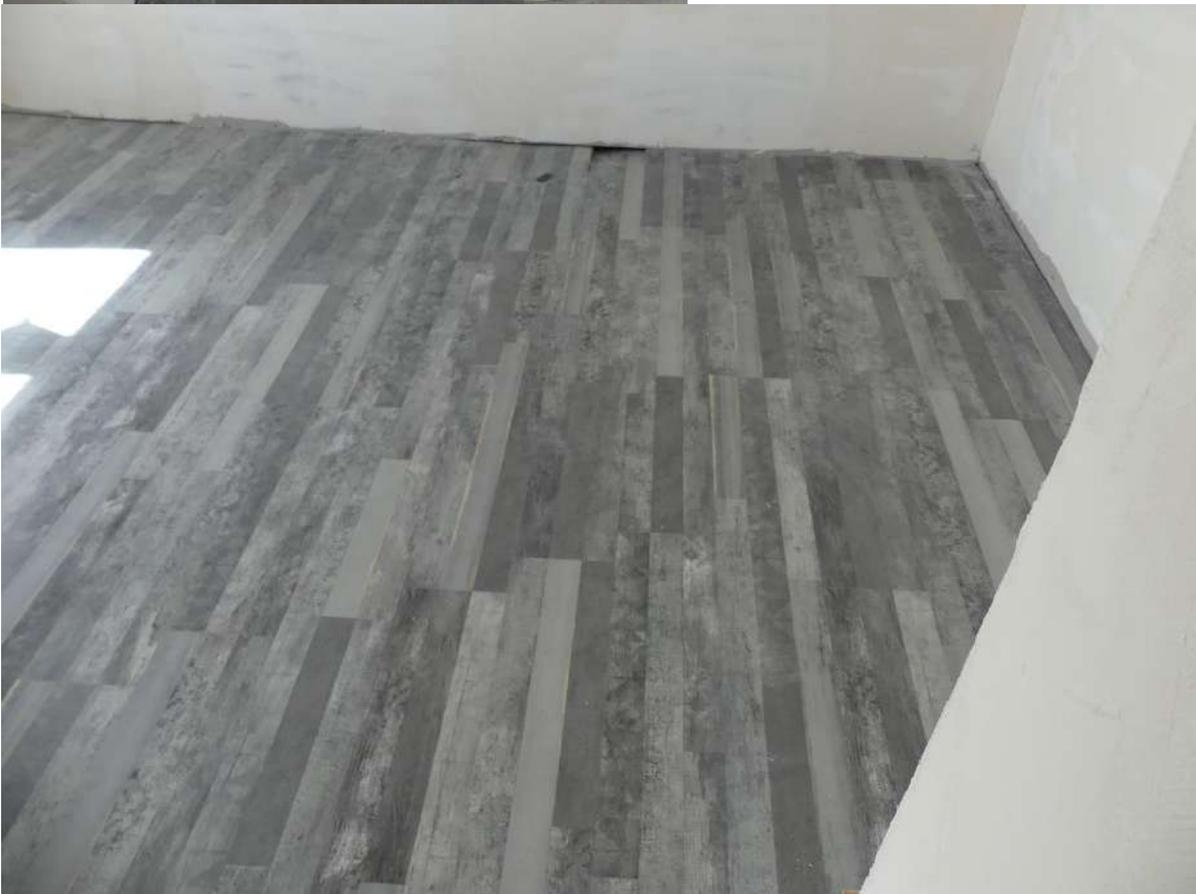
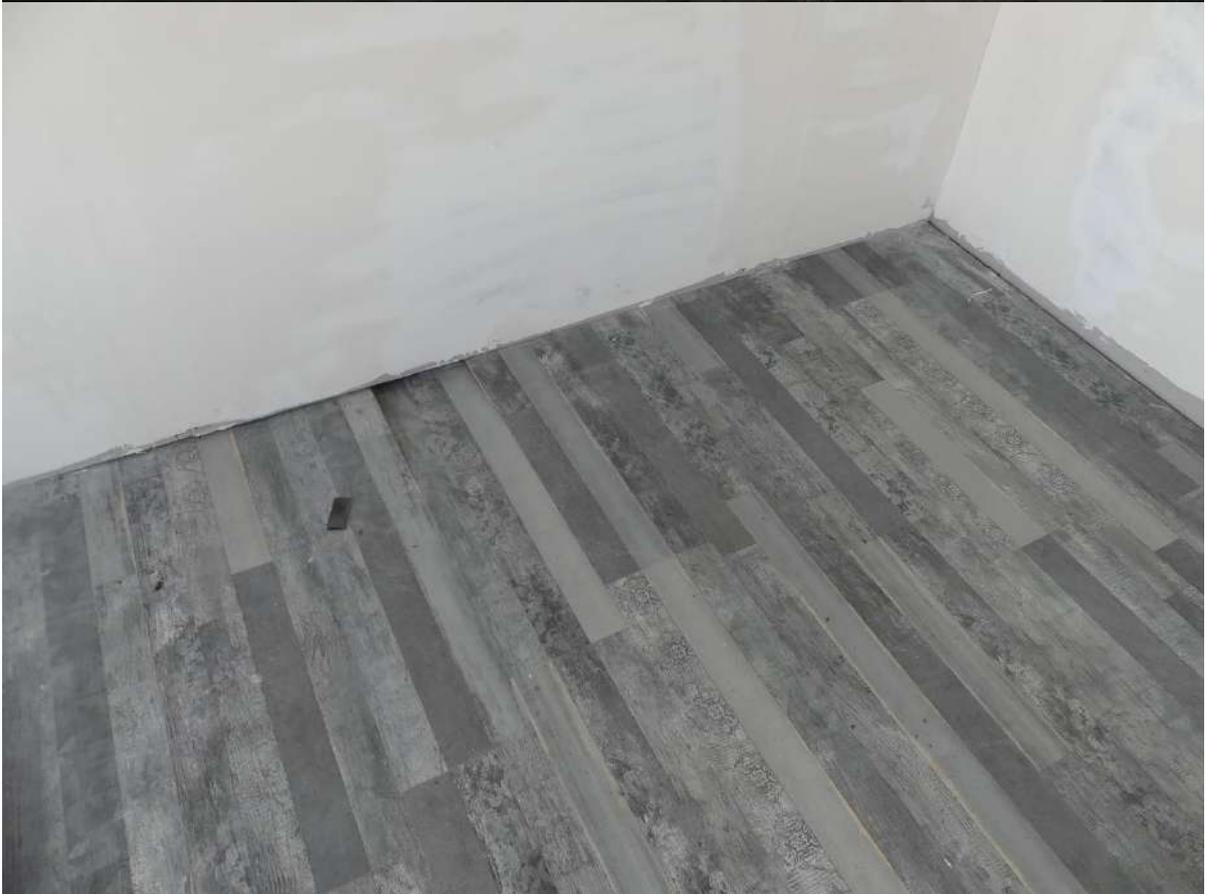
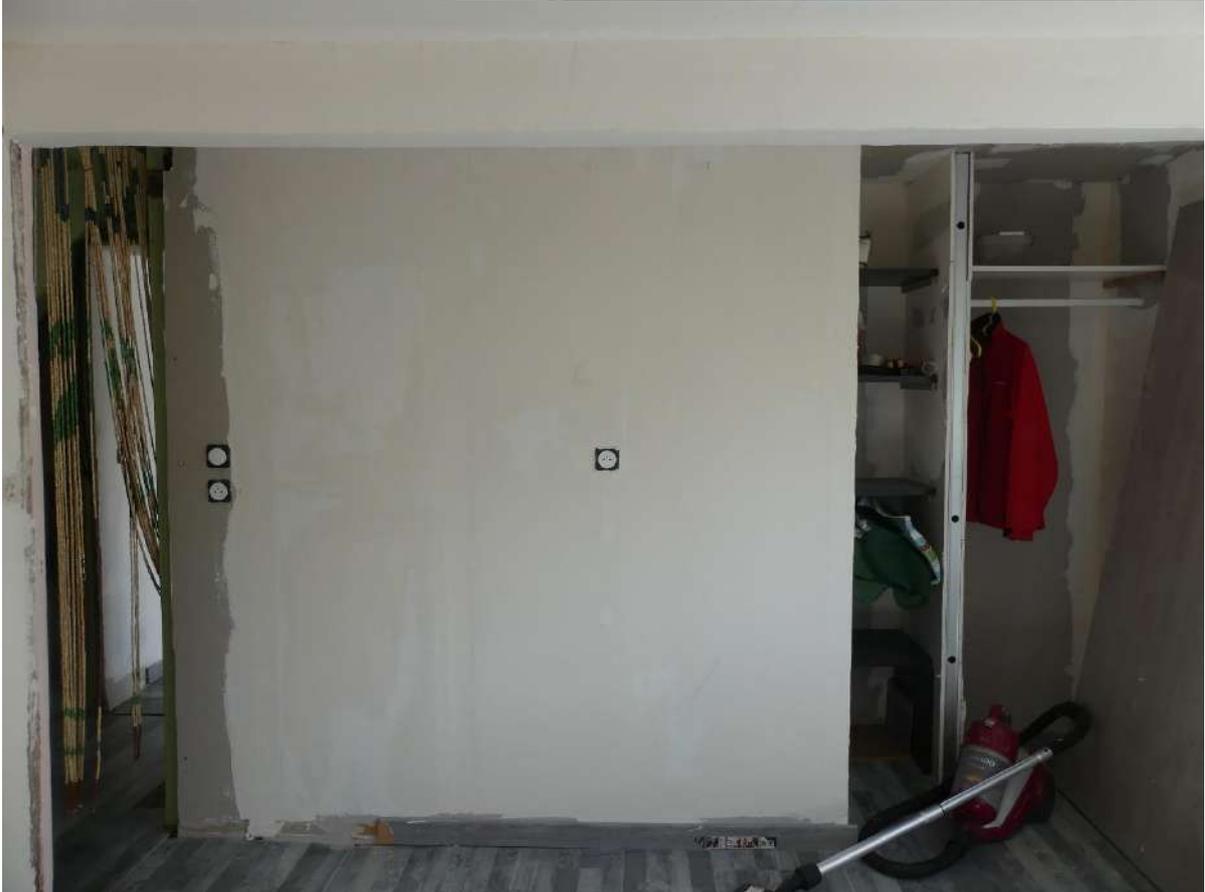
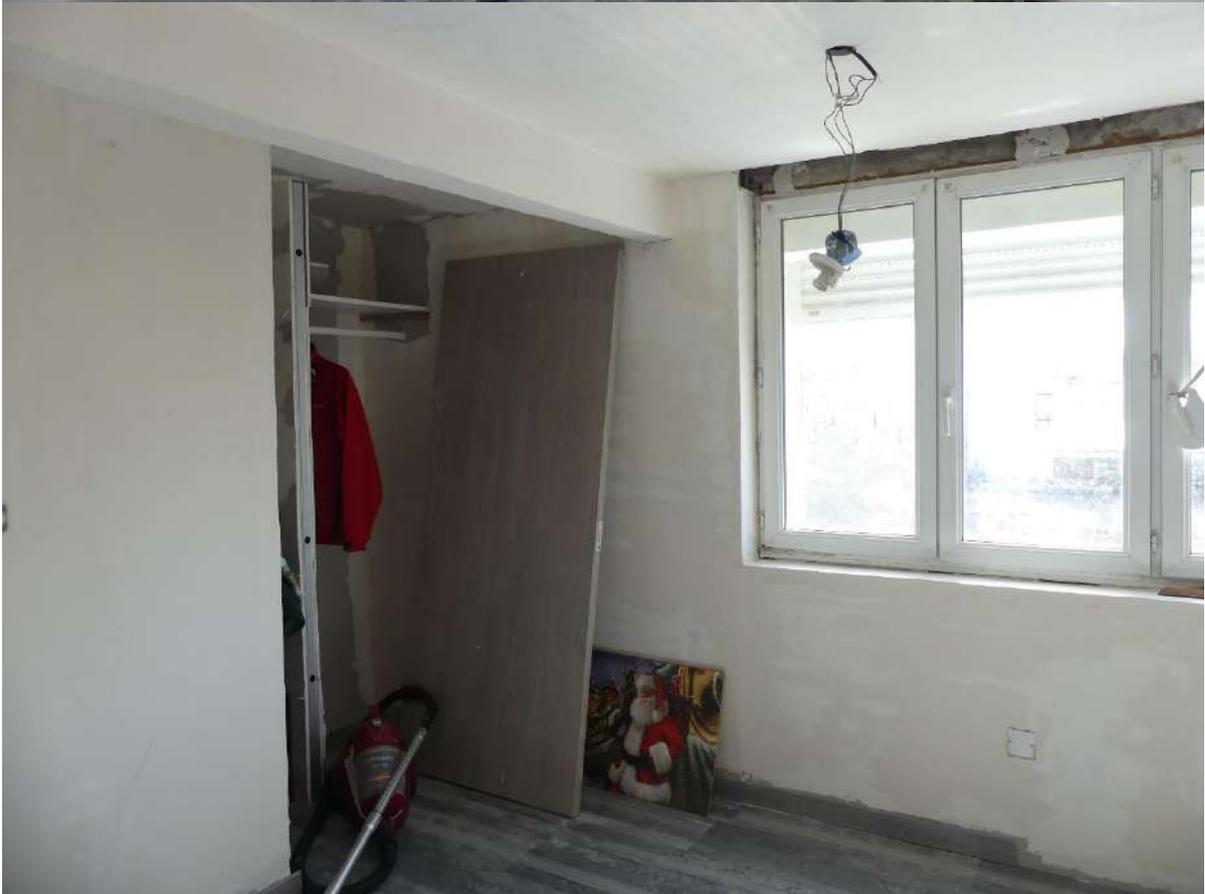
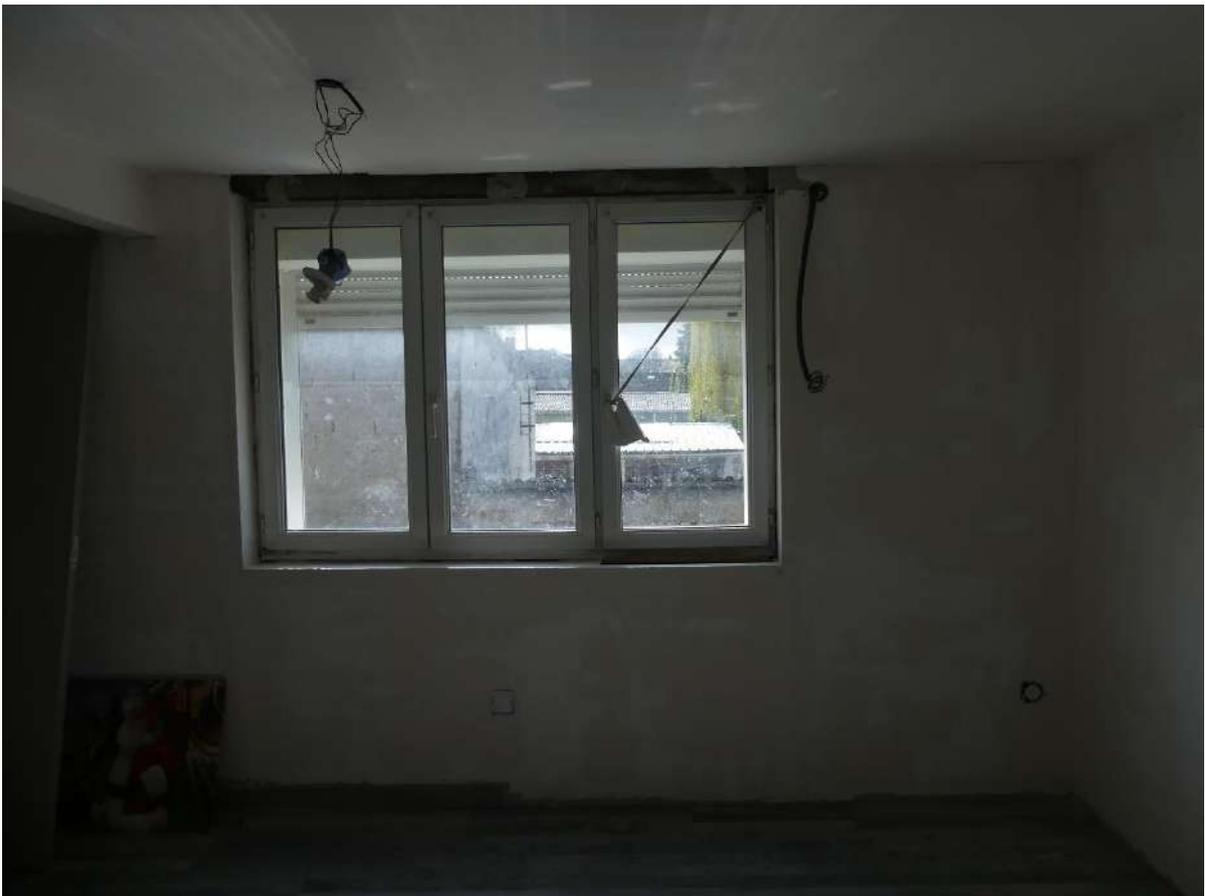
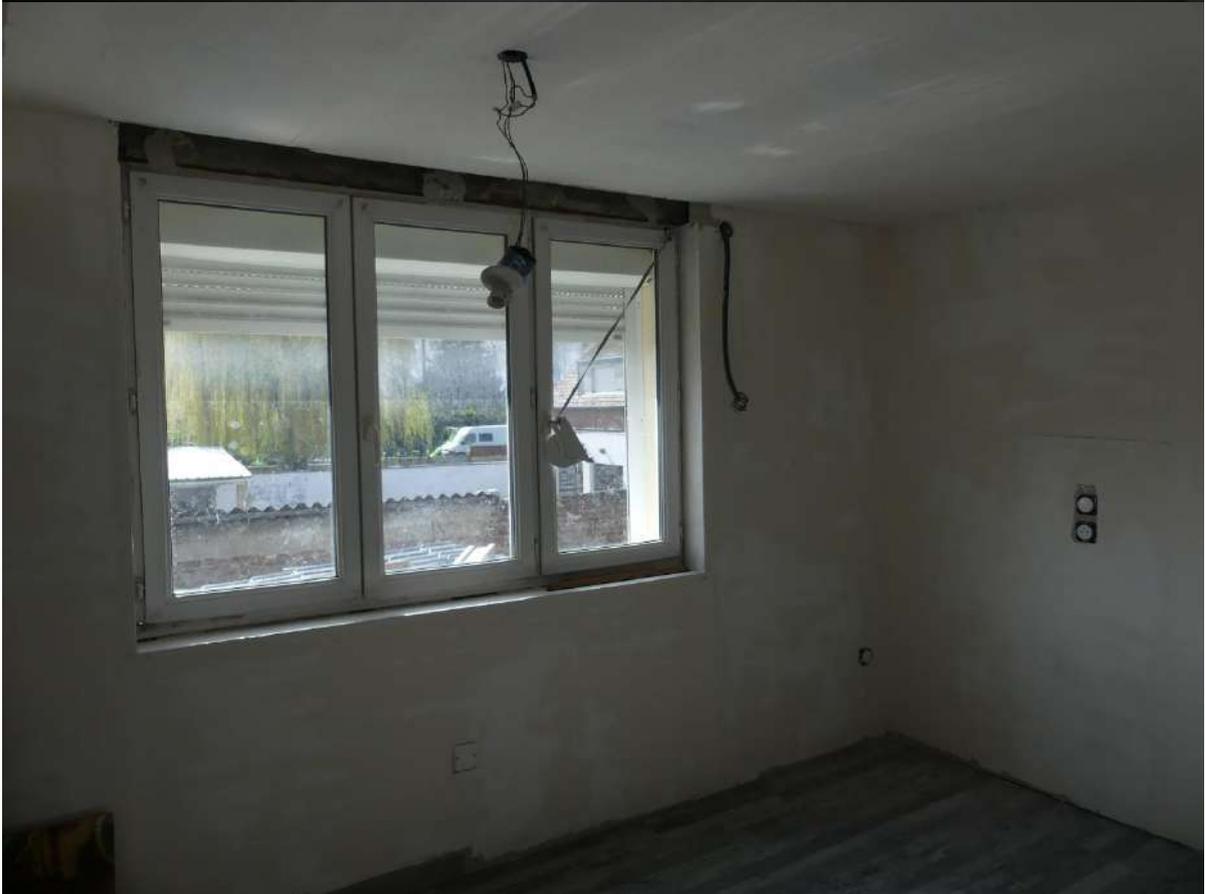
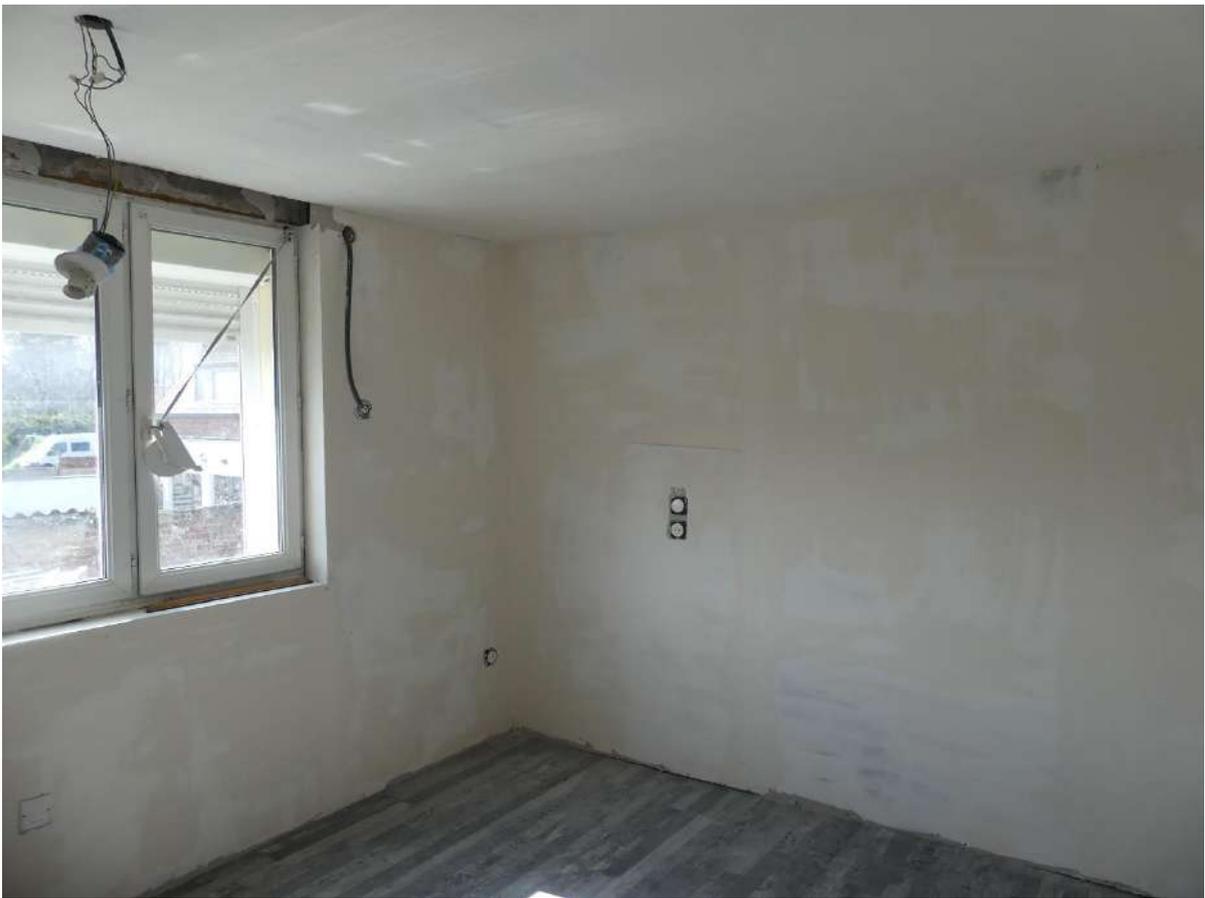
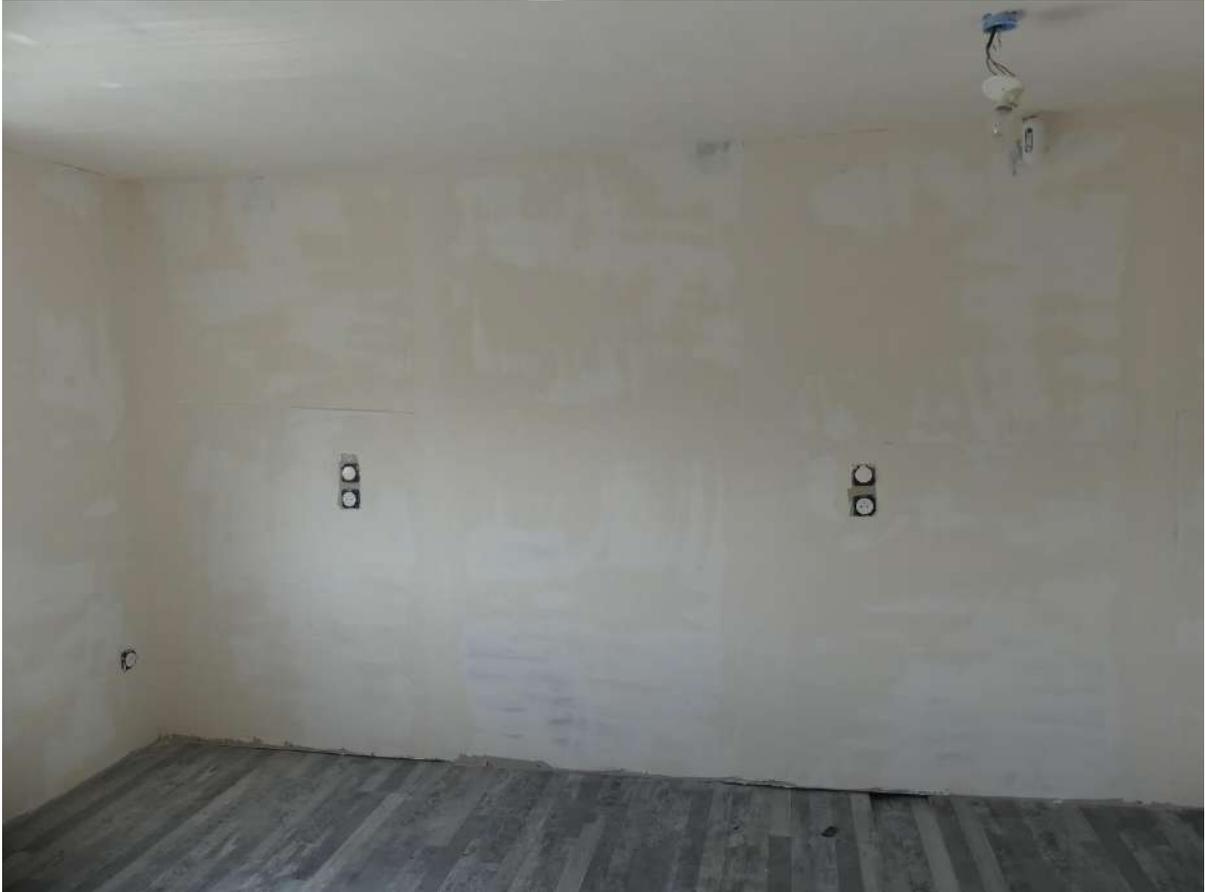
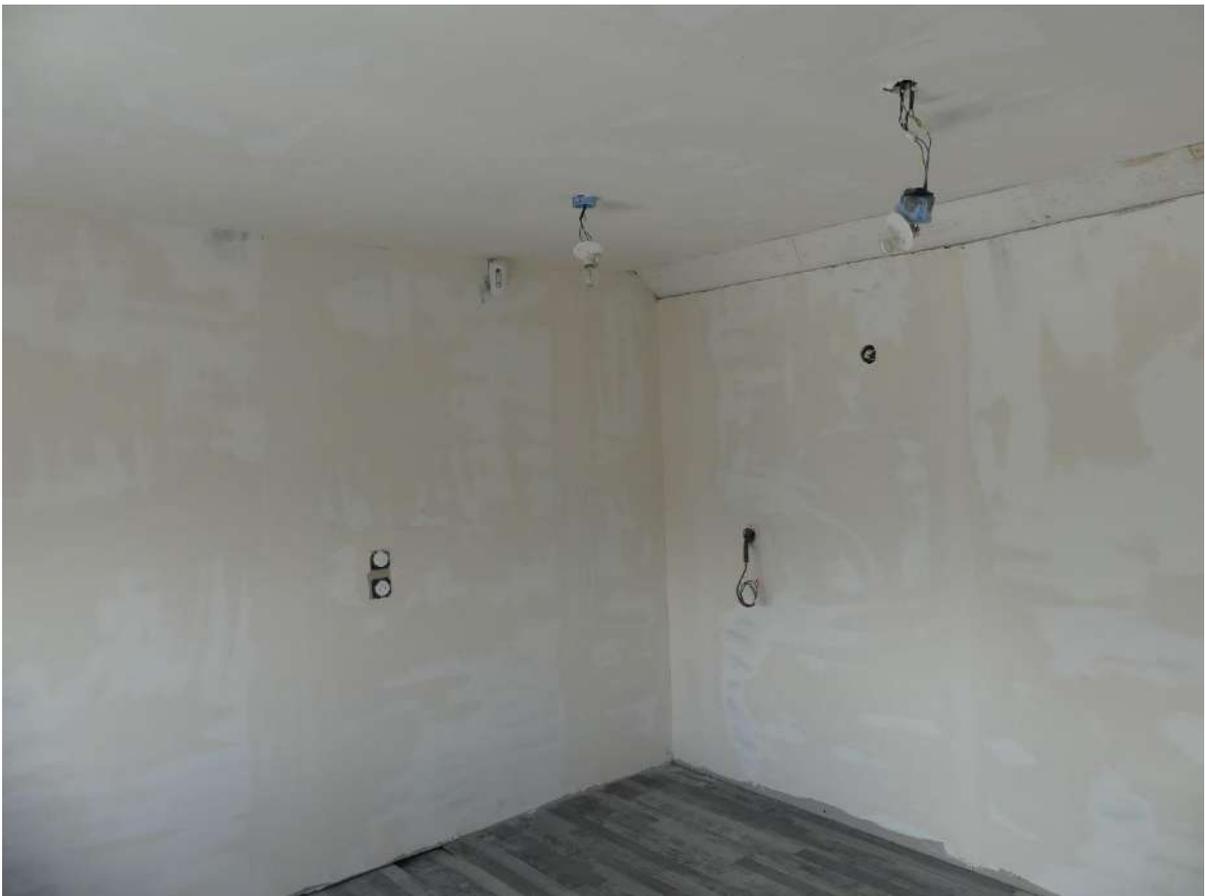
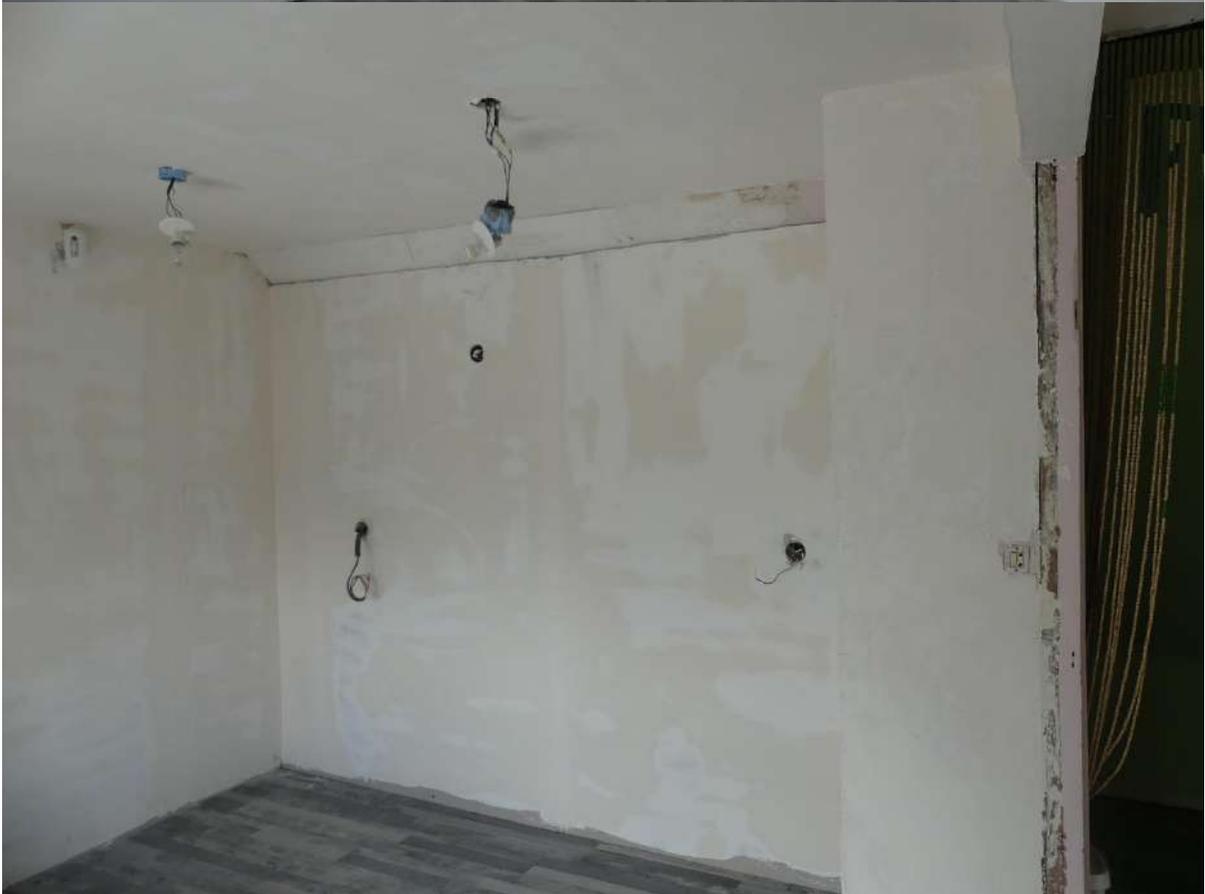
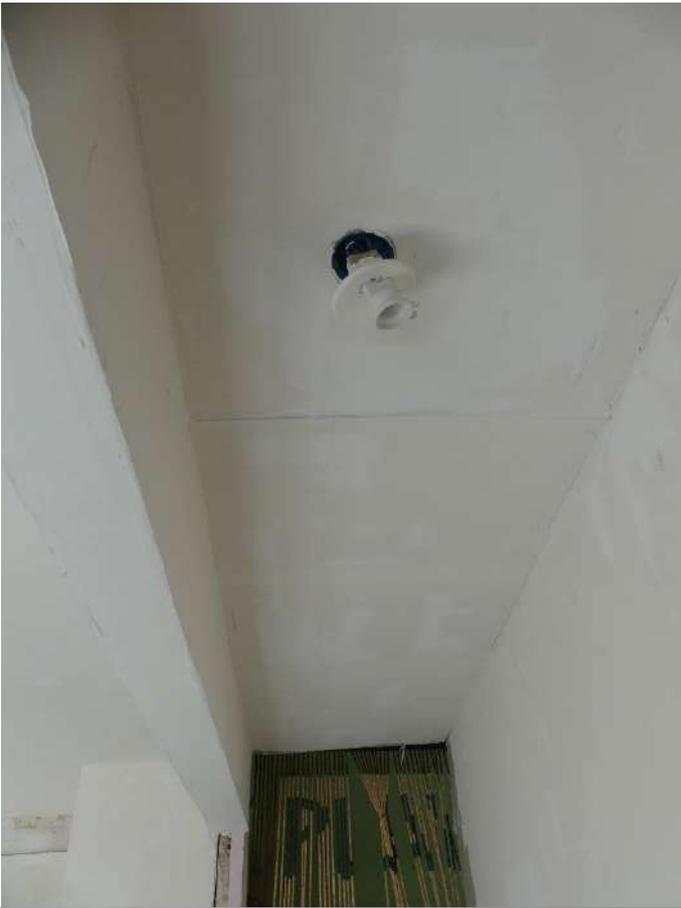
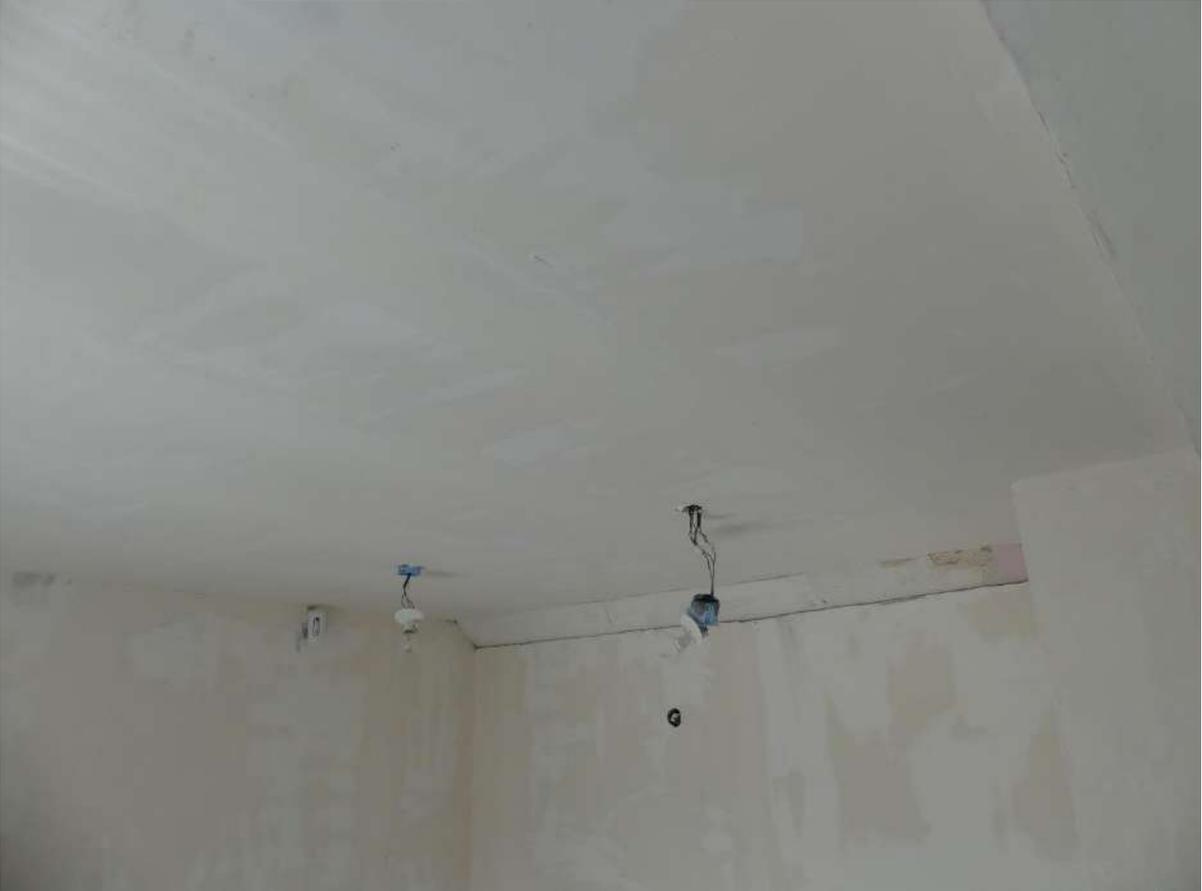
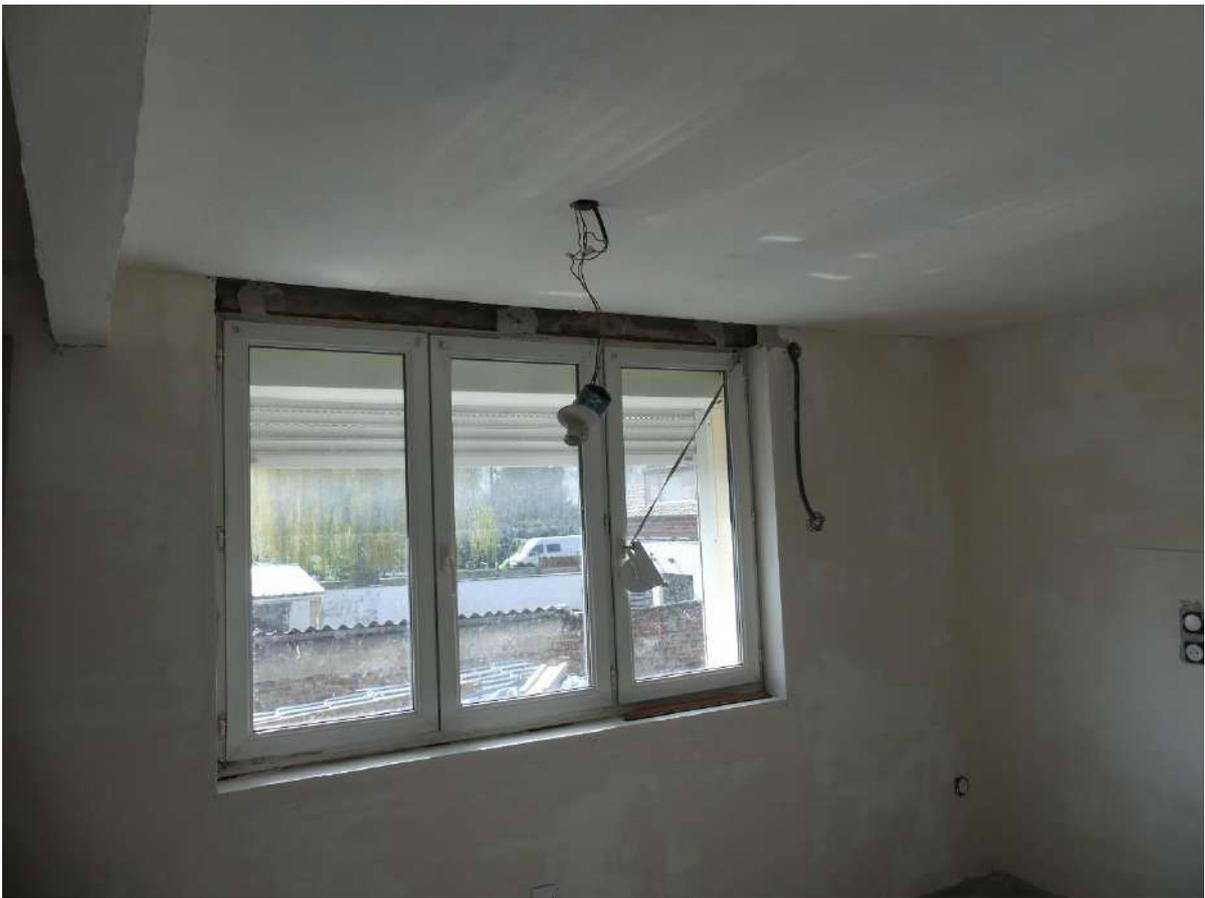
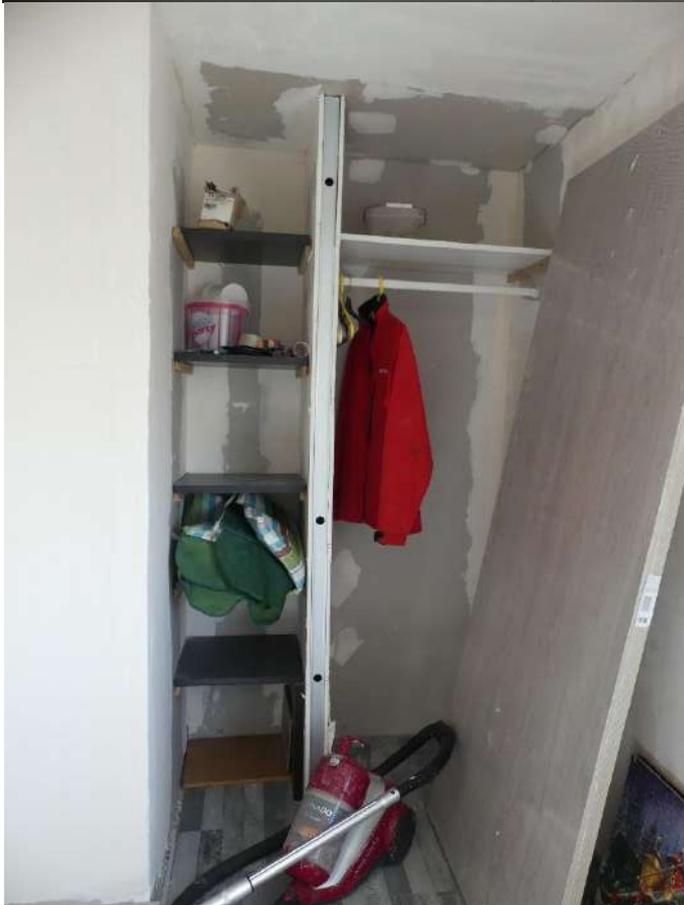
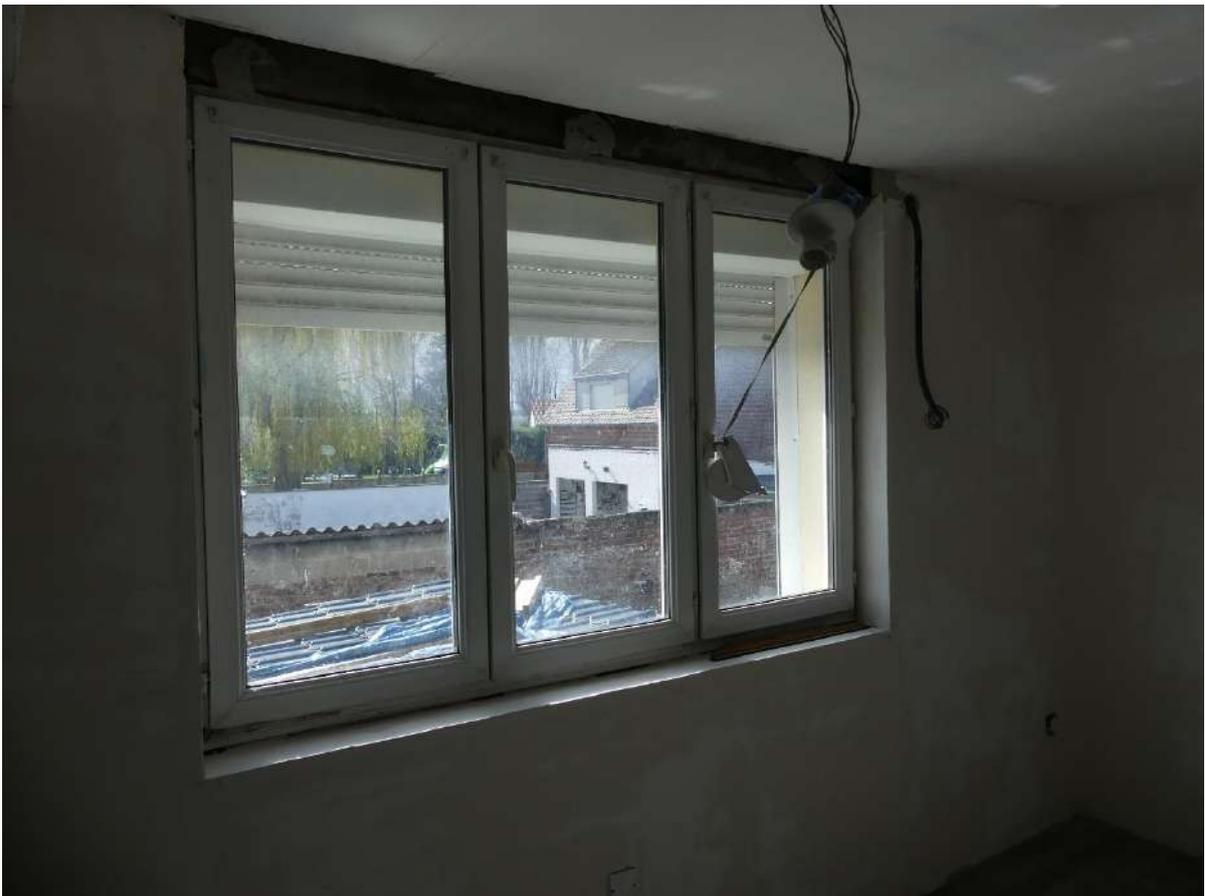
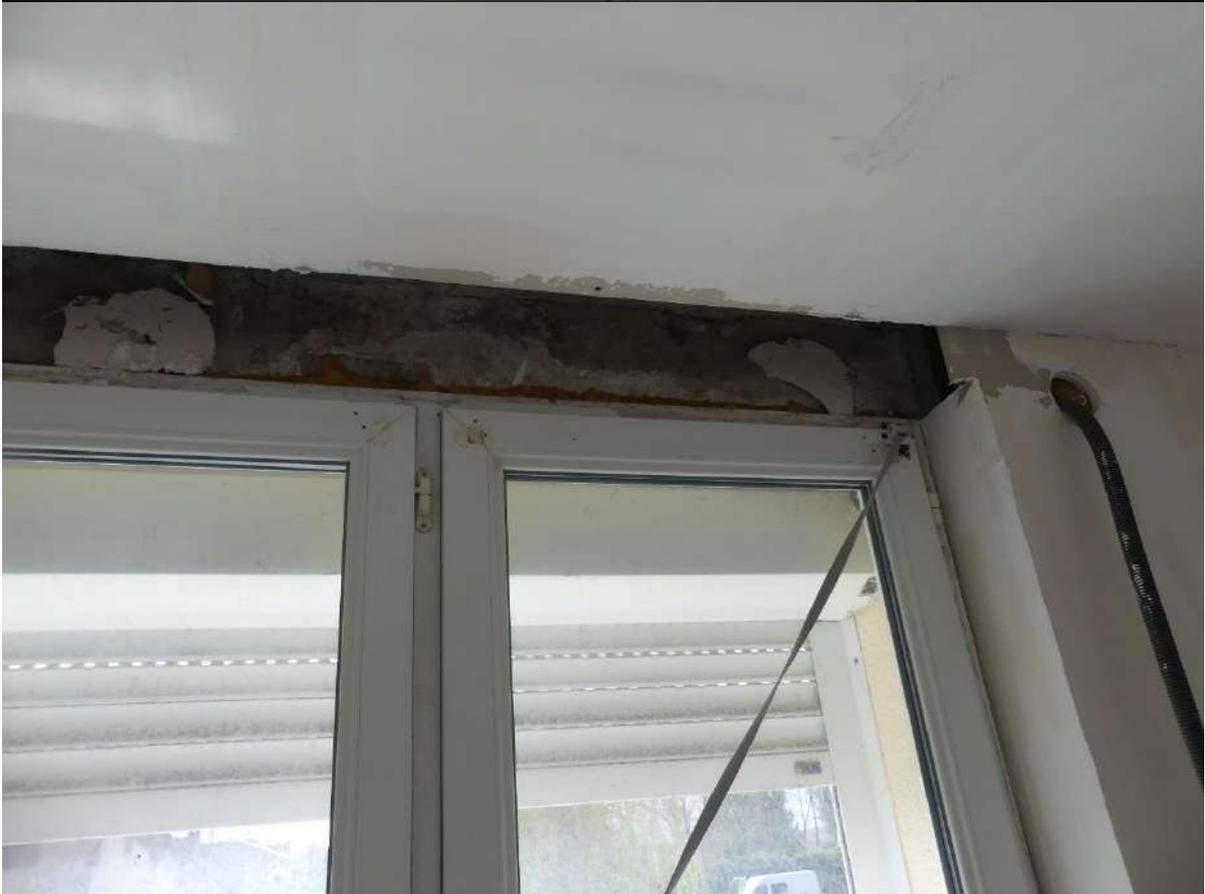
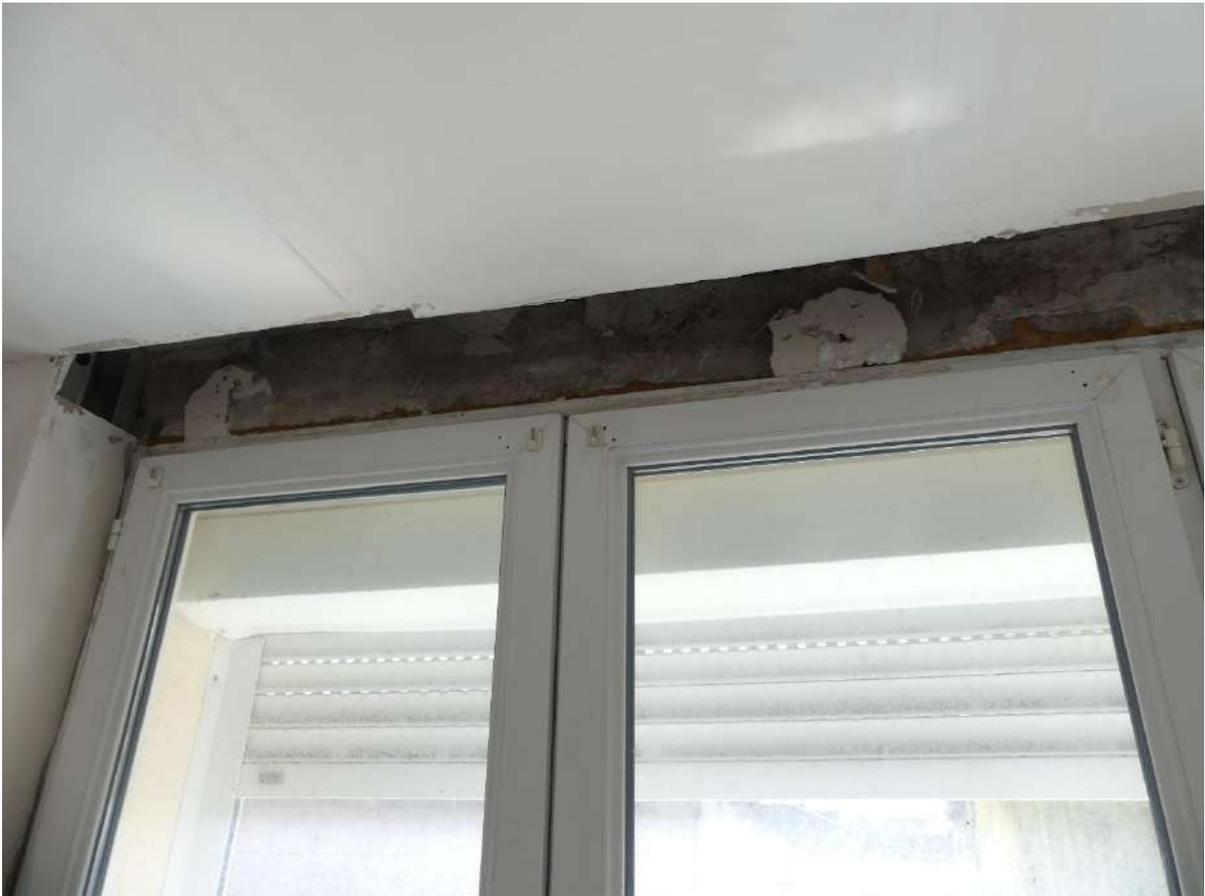
SECONDE CHAMBRE SUR LA GAUCHE :

Accès non pourvu de porte, un défaut de finition de son encadrement avec rideau de fils.

Les murs et plafond sont simplement plaqués et enduits, non terminés.

Cette pièce prend jour par le biais d'une fenêtre à trois vantaux, châssis PVC blanc, vitrerie double vitrage, la menuiserie est abîmée, elle présente un défaut de finition sur le pourtour, elle dispose d'un volet PVC blanc mécanique avec sangle qui est enroulée sur la poignée de droite à mon arrivée.

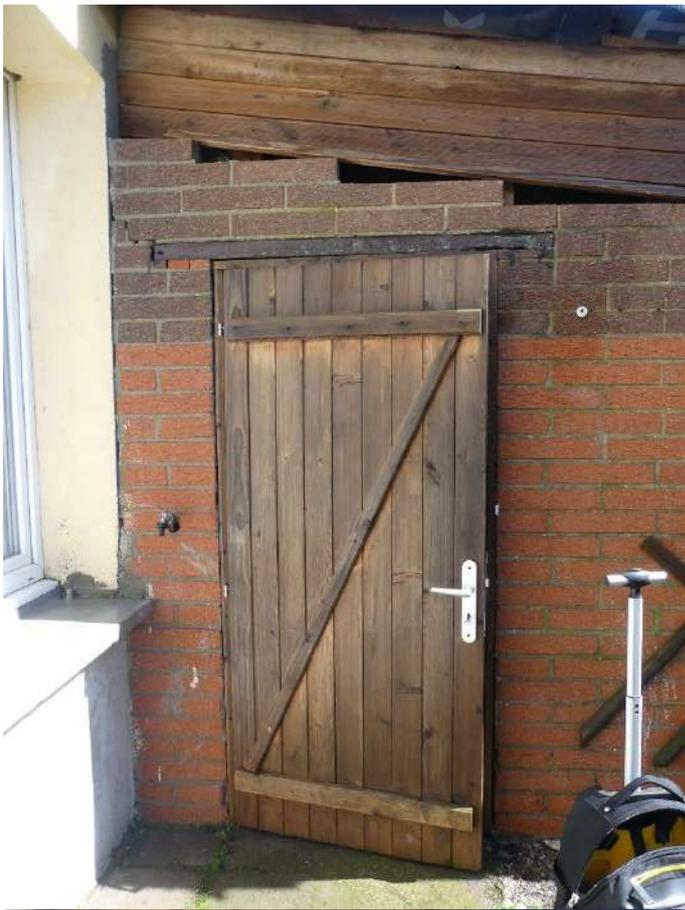
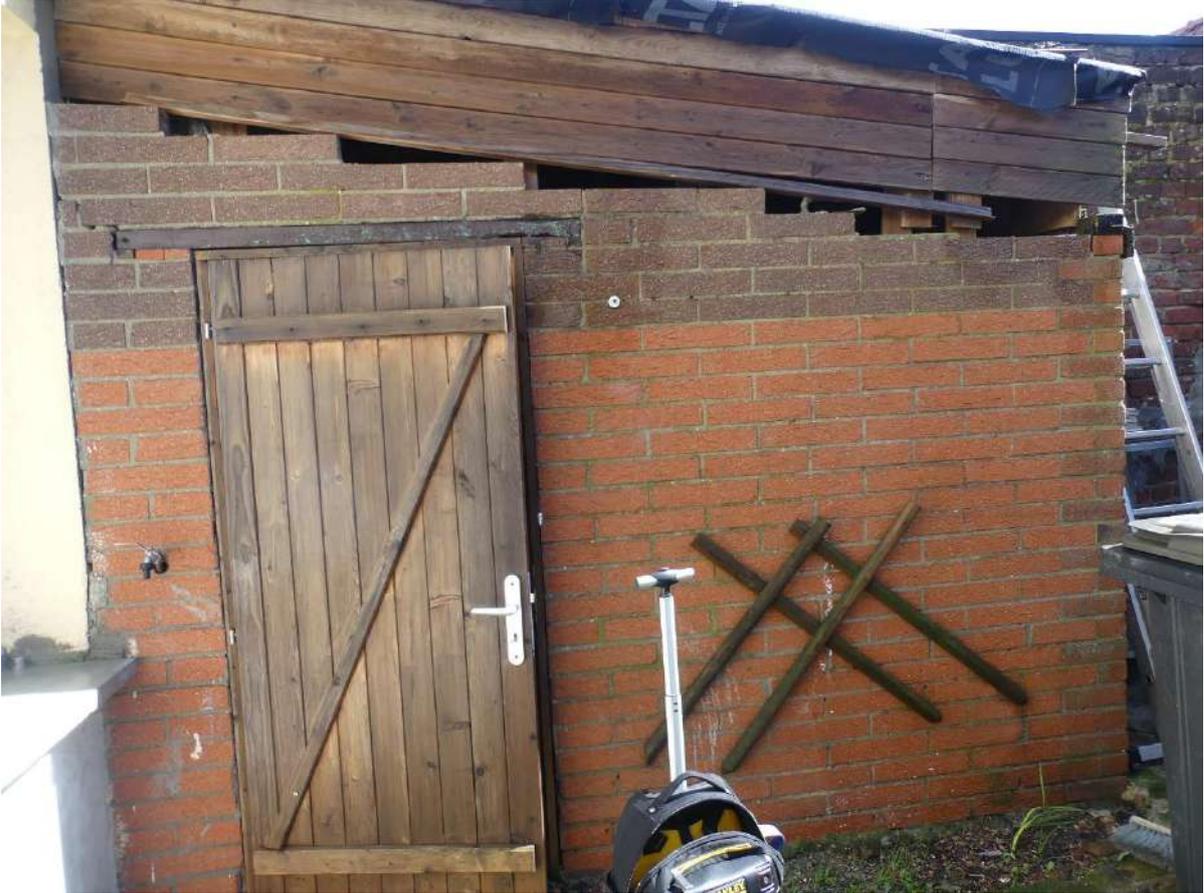
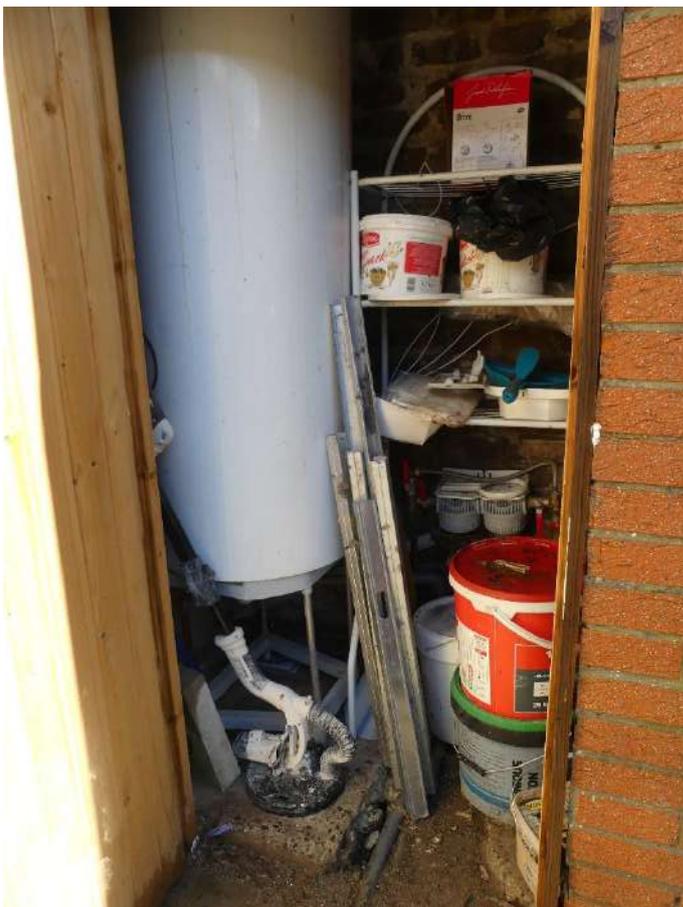
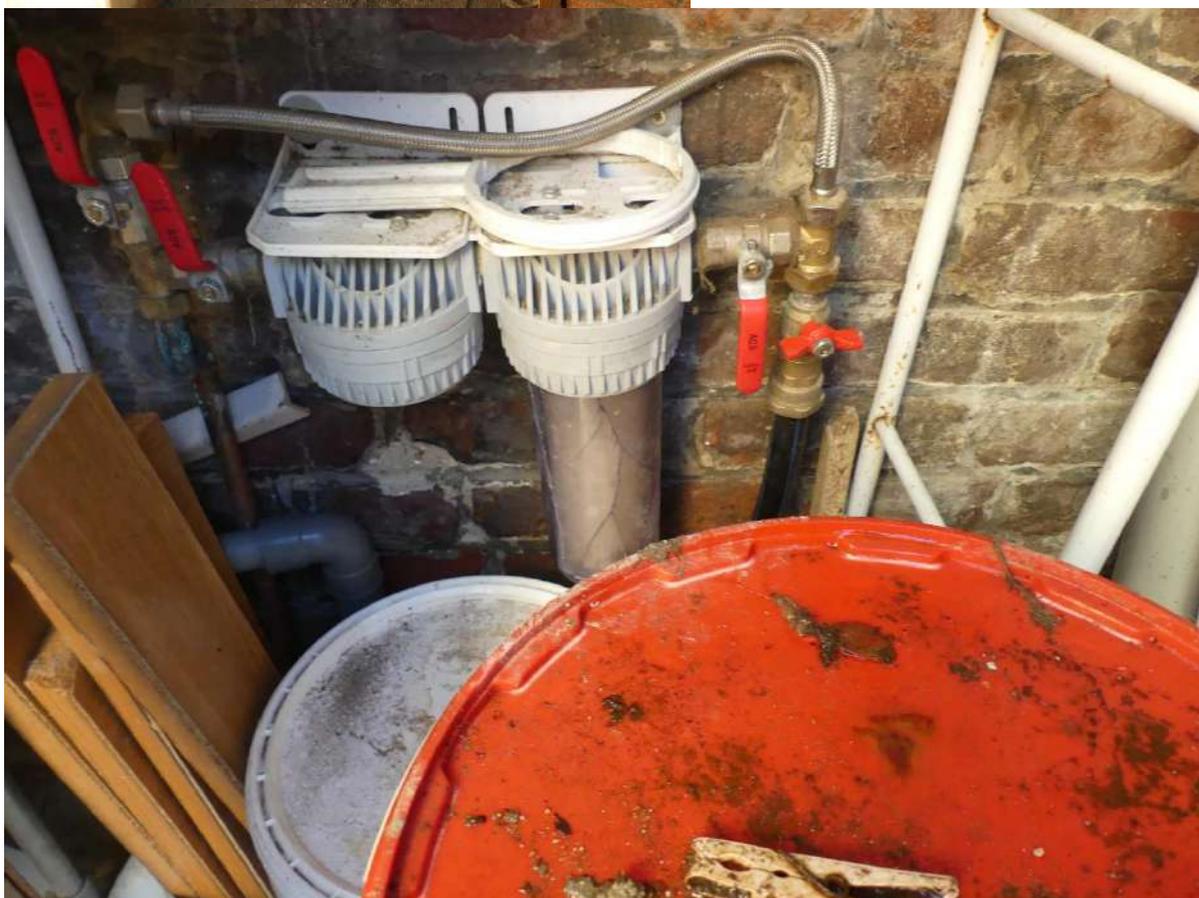
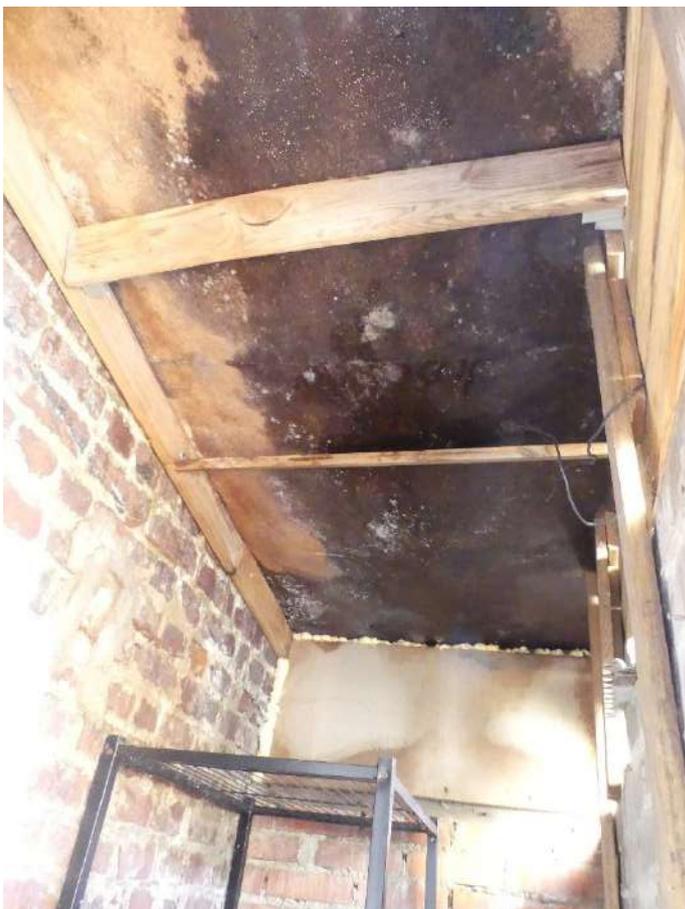
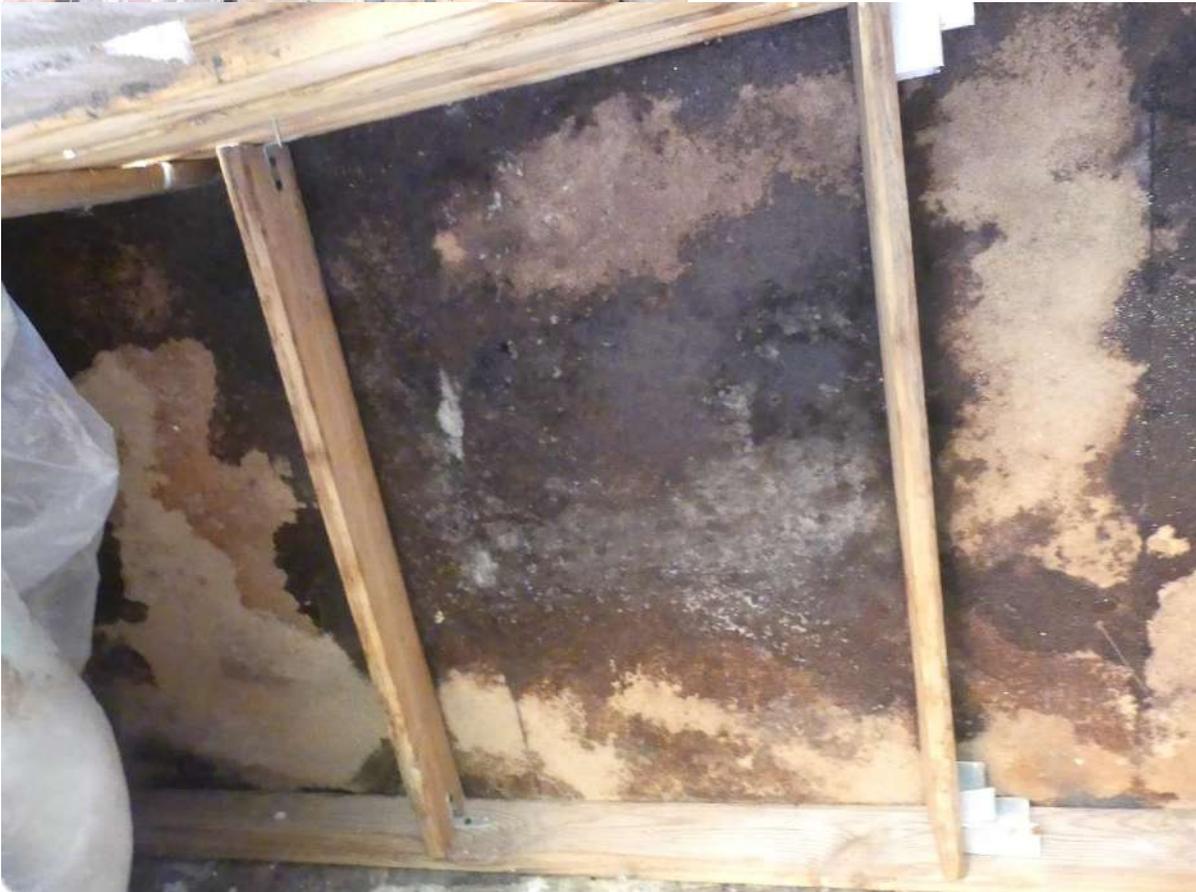
On notera que son plafond constitué de planches de bois est maculé de traces noirâtres.
