## **PROCÈS-VERBAL DE DESCRIPTION**

***L'AN DEUX MILLE VINGT TROIS  
ET LE SIX NOVEMBRE***

**Me suis transportée ce jour, à 09h00, à : FRESNES SUR ESCAUT (59970), 14, 16 et 18 Rue Mal Sout,**

Afin d'établir le procès-verbal de description Sur la Commune de **FRESNES SUR ESCAUT (59970)**, d'un bien immobilier sis 14, 16 et 18 Rue Mal Sout, figurant à la matrice cadastrale de ladite commune sous les relations suivantes :

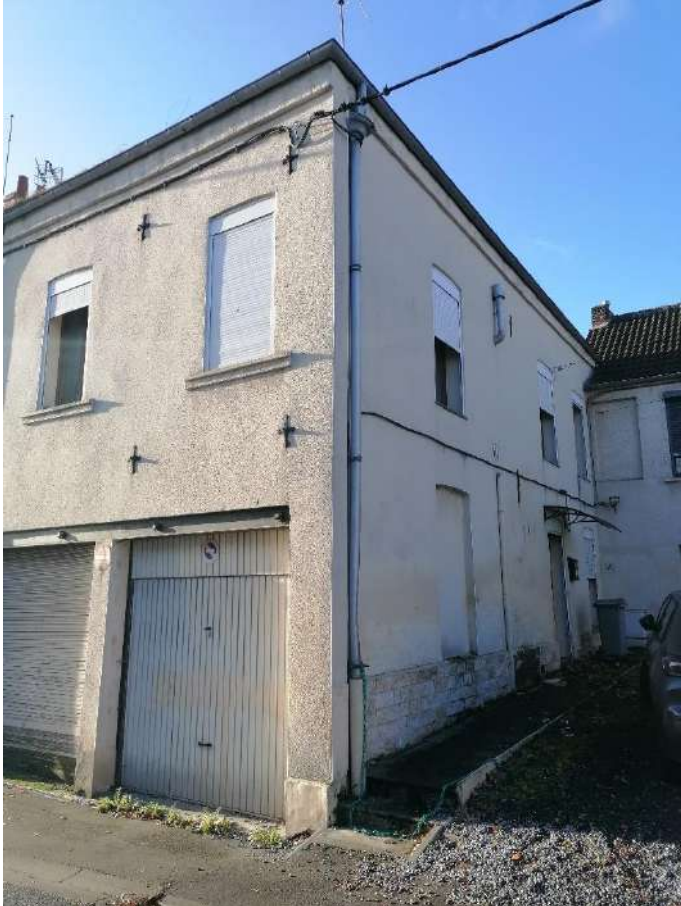
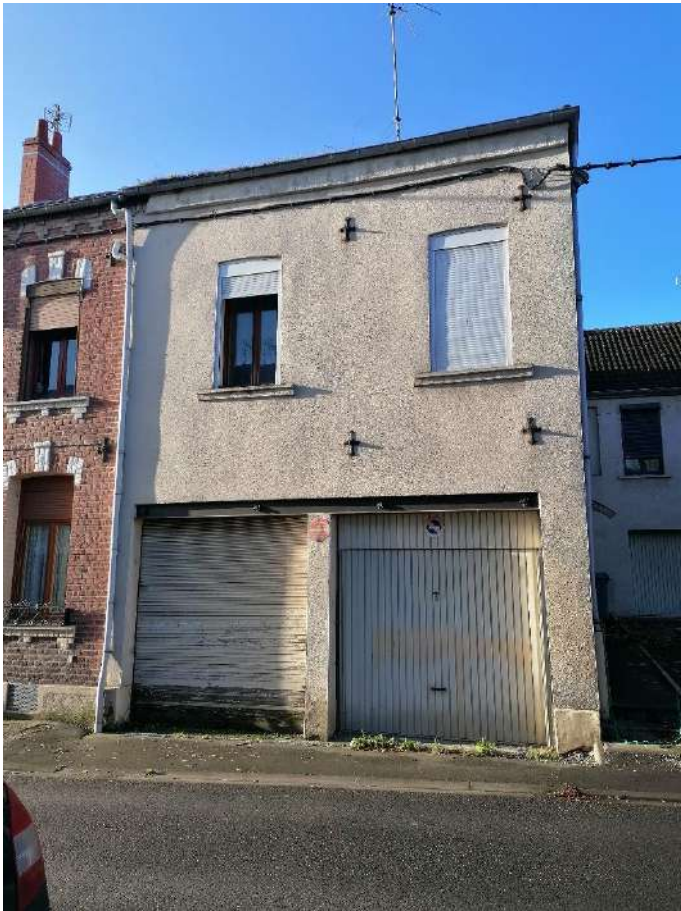
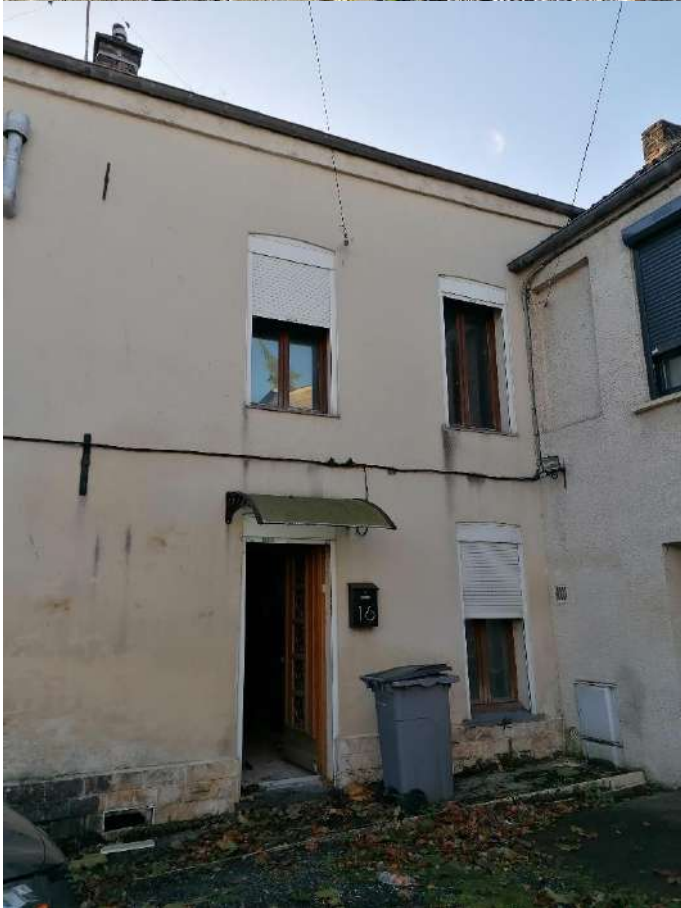
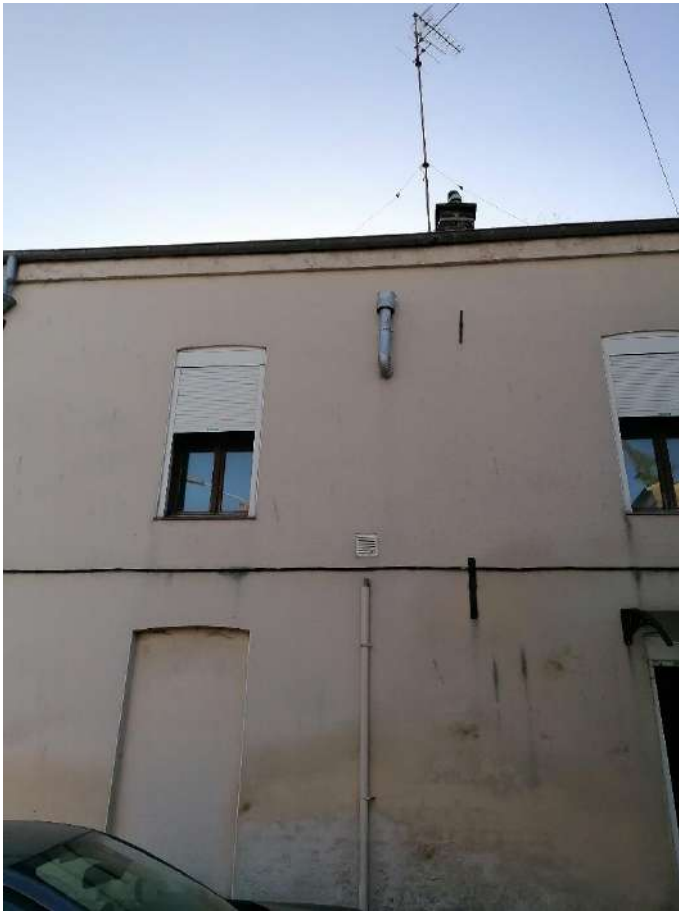
Il s'agit d'un bâtiment élevé sur un étage dont les façades sont cimentées de couleur beige à l'état d'usage.

En front de rue, la façade du bâtiment comprend deux portes de garage en rez-de-chaussée, celle sur la gauche est une vieille porte en bois en mauvais état, la seconde sur la droite est une porte basculante métallique disposant d'une serrure. Ces deux portes de garage sont verrouillées et il ne sera pas procédé à leur ouverture.

La façade du pignon droit est toujours cimentée et peinte dans les tons beige. On notera la présence d'un soubassement qui est carrelé en mauvais état, l'aspect est noirci, la façade présente de nombreuses traces.

Présence d'un coffret gaz sur la façade en débord droit du bâtiment, on notera que le gaz est coupé.

Présence d'une vieille marquise usagée.

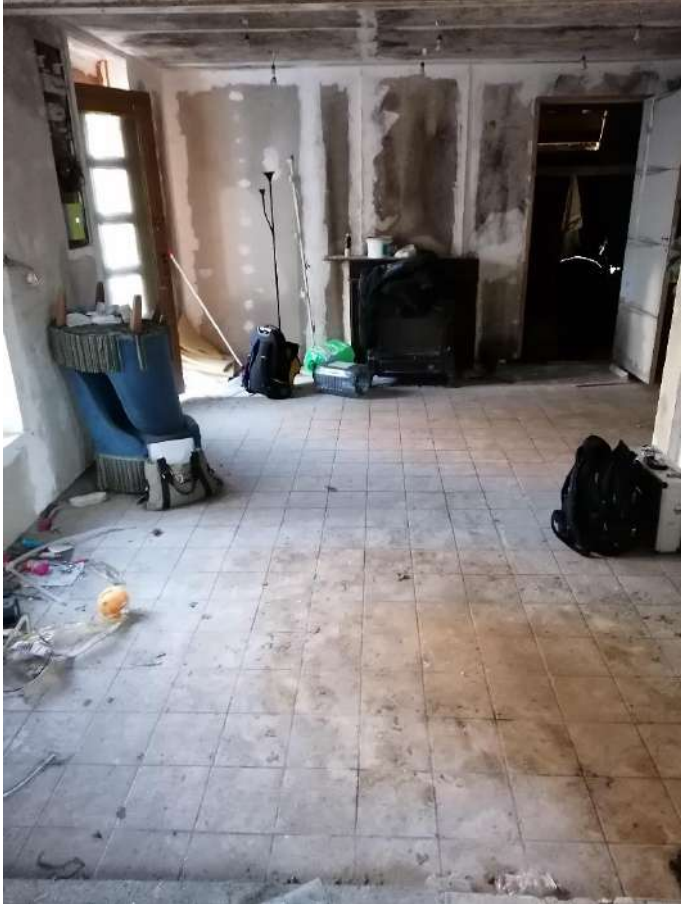
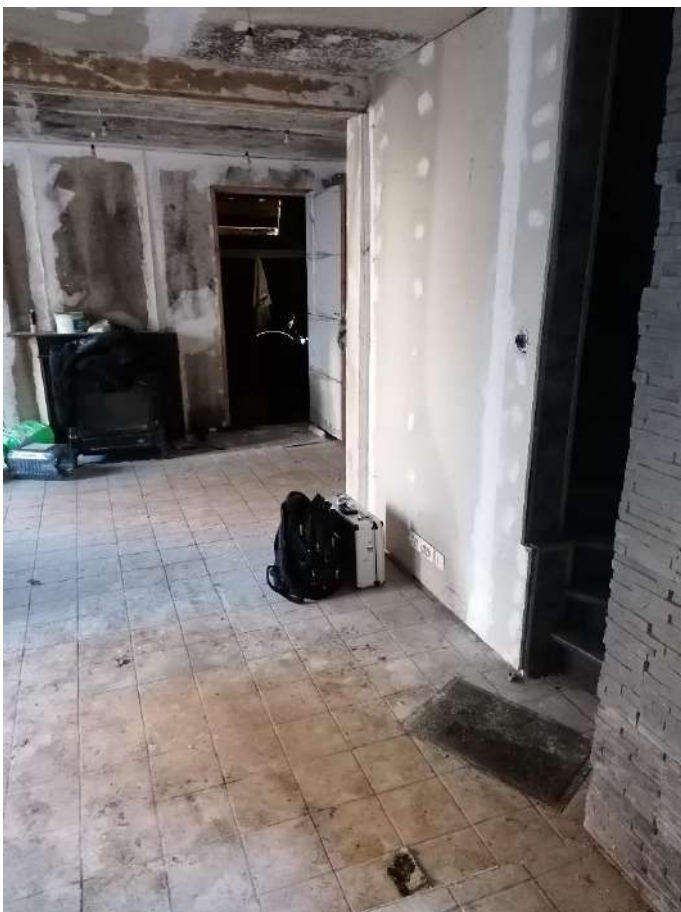
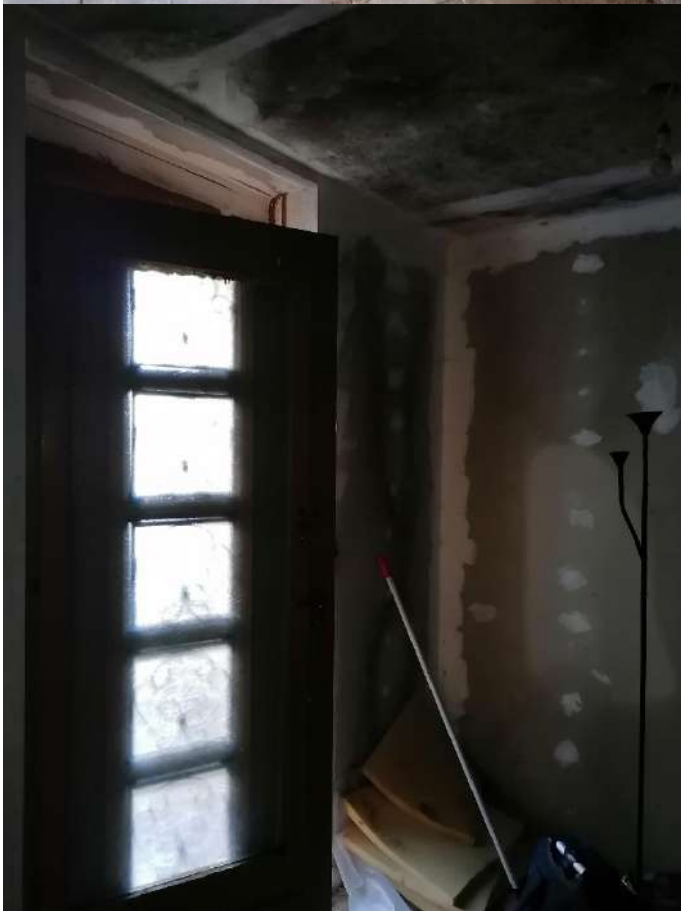
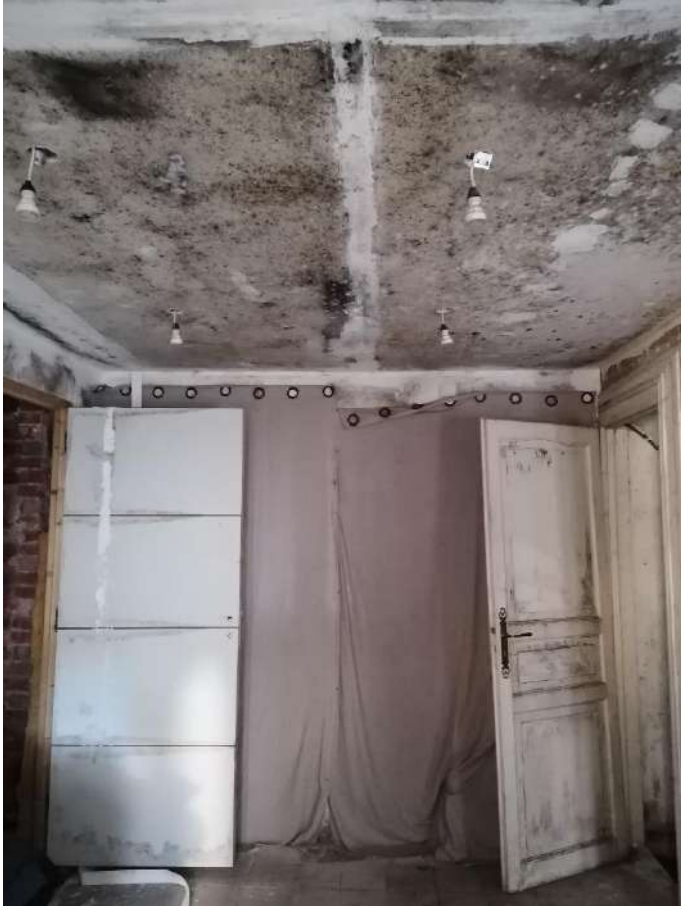
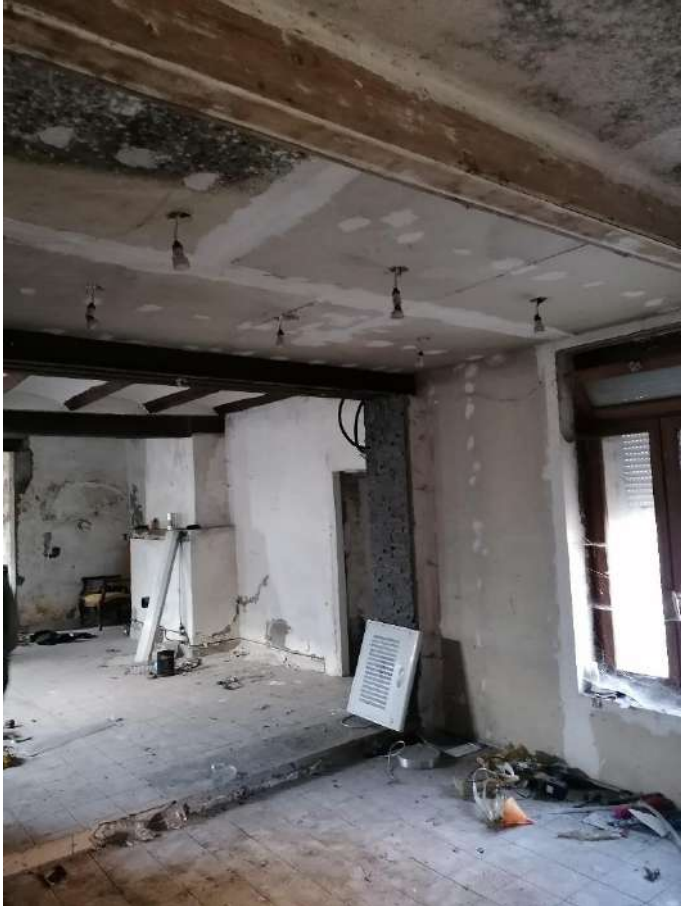
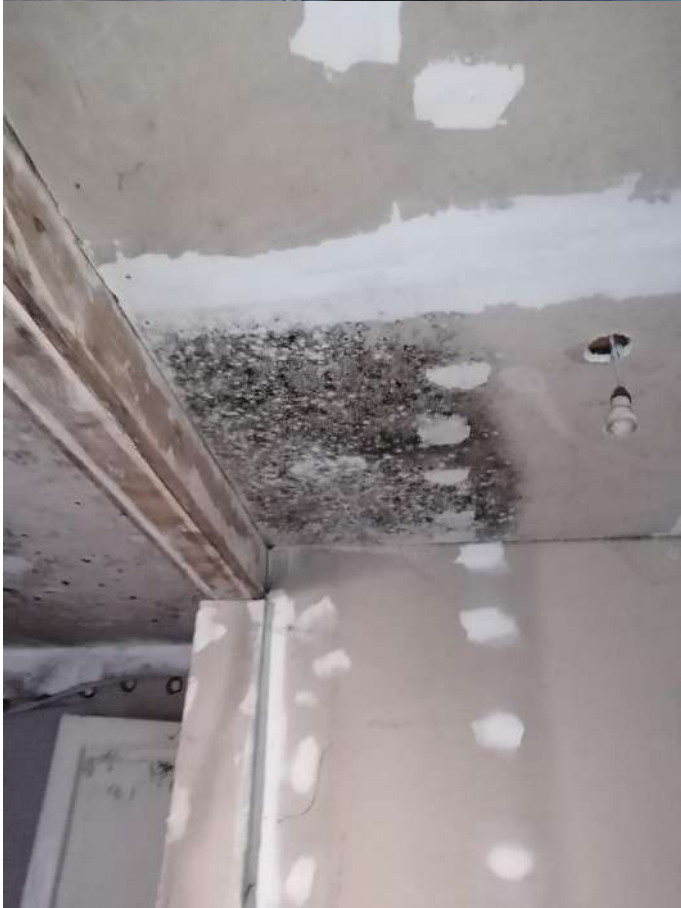
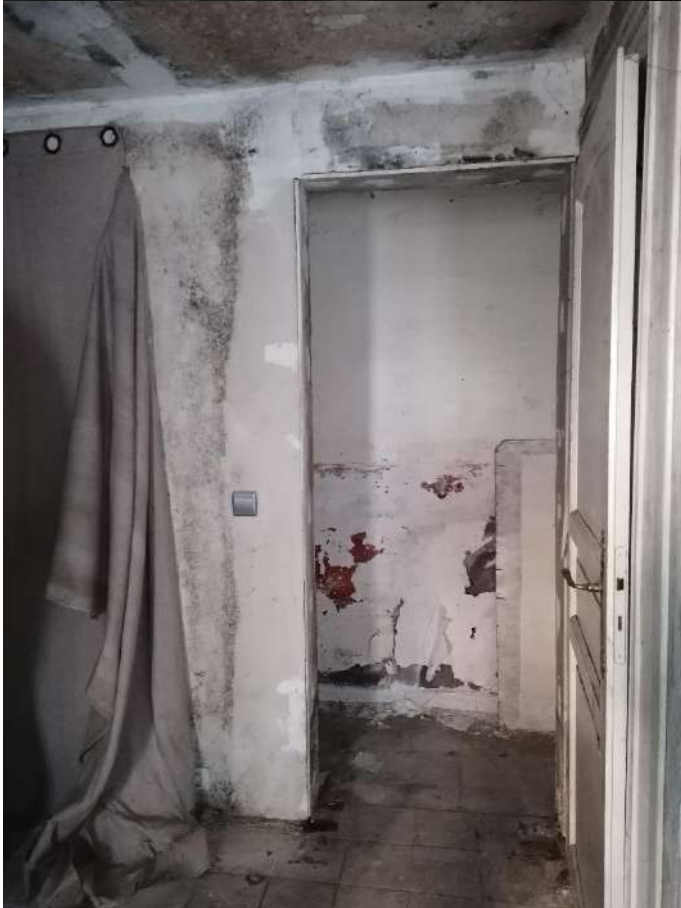
### **PIECE PALIERE :**

Le sol est carrelé, un carrelage dans les tons beige, de nombreux matériaux et objets divers sont présents sur les lieux, l'aspect des lieux est sale.

Les murs et plafonds sont simplement plaqués, on notera qu'ils sont maculés d'importantes traces noirâtres.

Au plafond il existe une série de spots encastrés qui en débordent.

Sur la droite de la porte d'entrée se trouve le tableau électrique. On notera que l'électricité est coupée.

La pièce prend jour par le biais d'une fenêtre donnant sur pignon, double vantail, châssis bois, vitrerie double vitrage, avec imposte vitrée fixe en contrehaut, en mauvais état ; Le volet PVC blanc extérieur est partiellement baissé.

Sur la gauche de cette pièce palière, nous accédons aux garages par le biais d'une vieille porte en mauvais état.

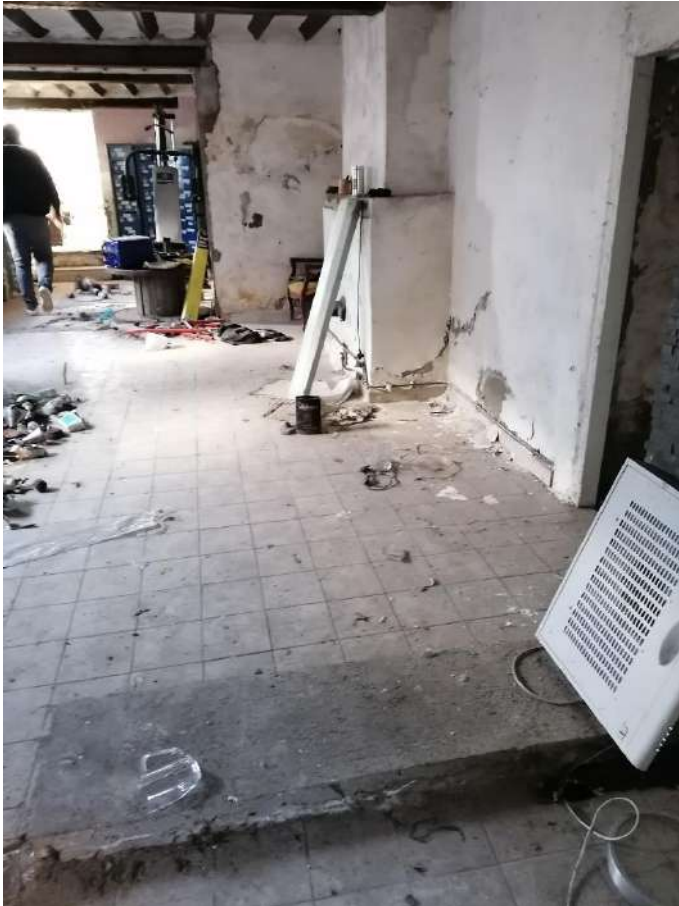
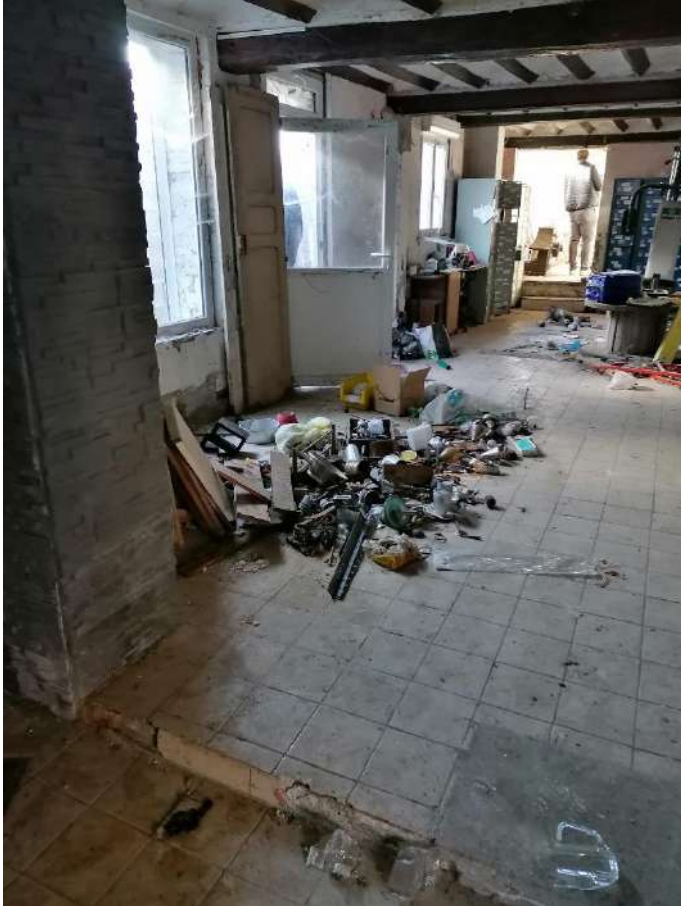
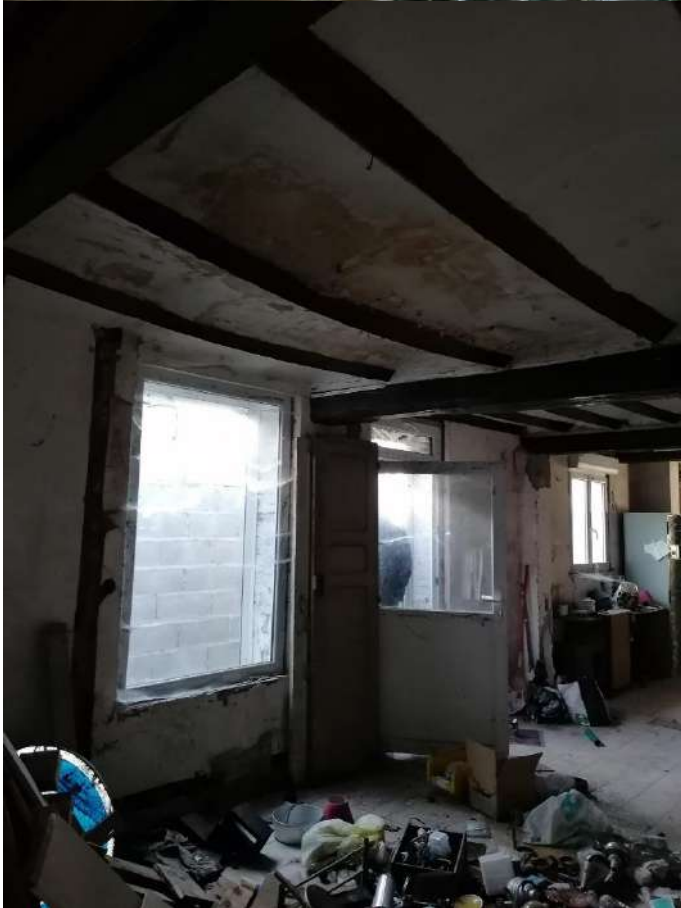
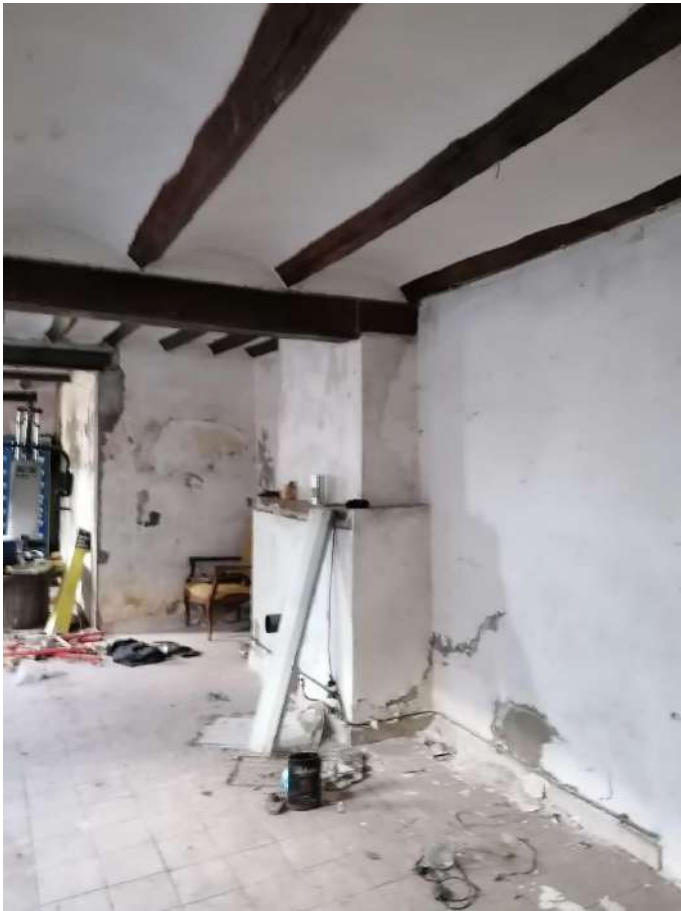
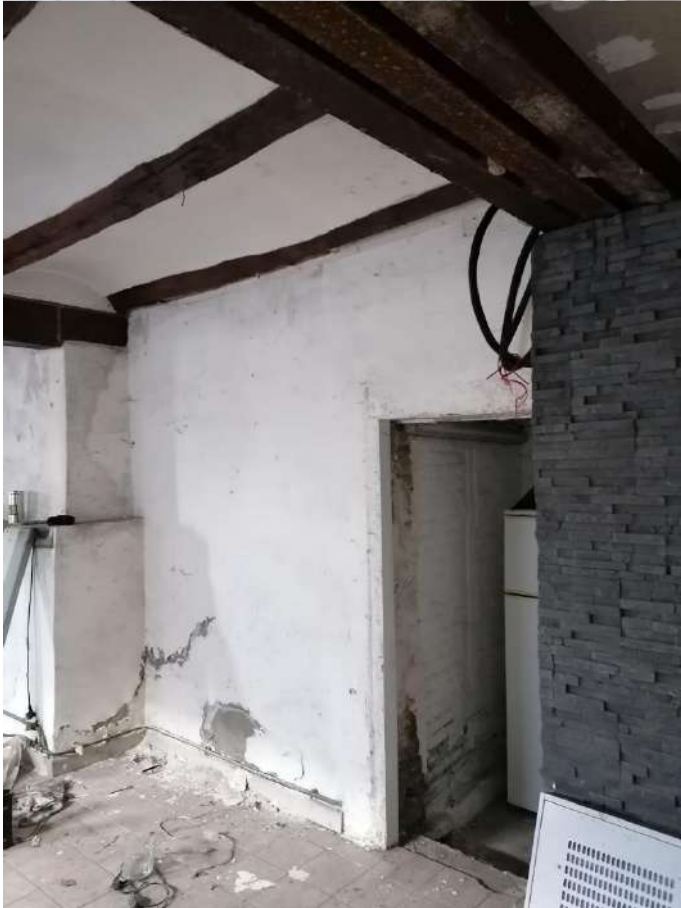
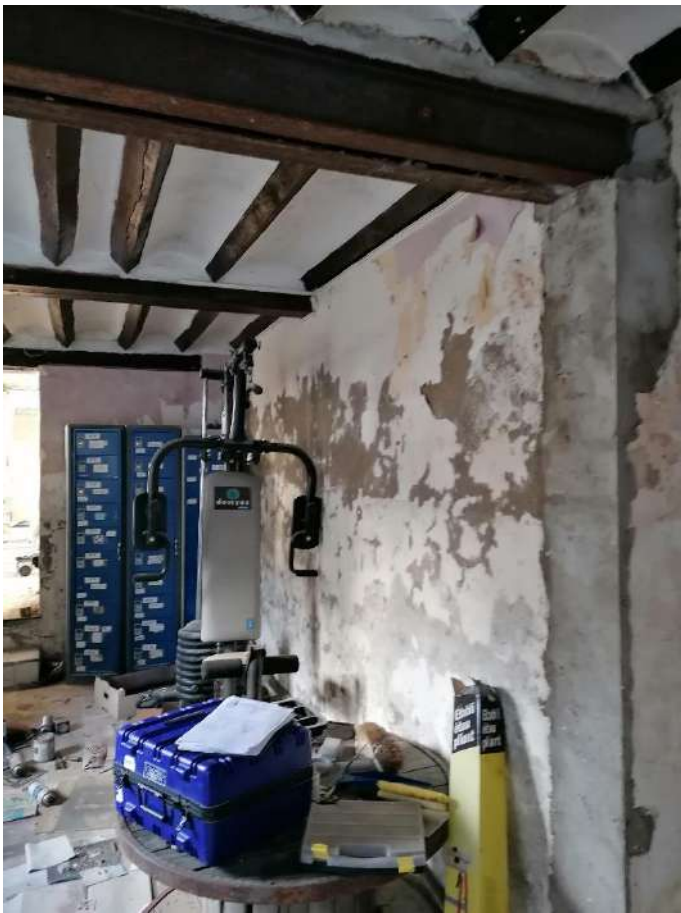
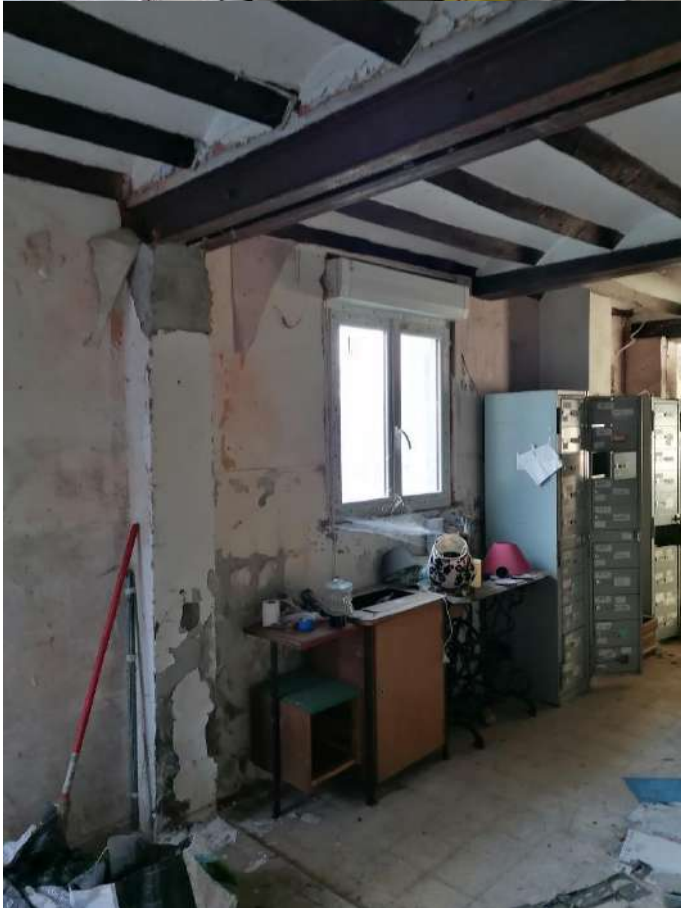
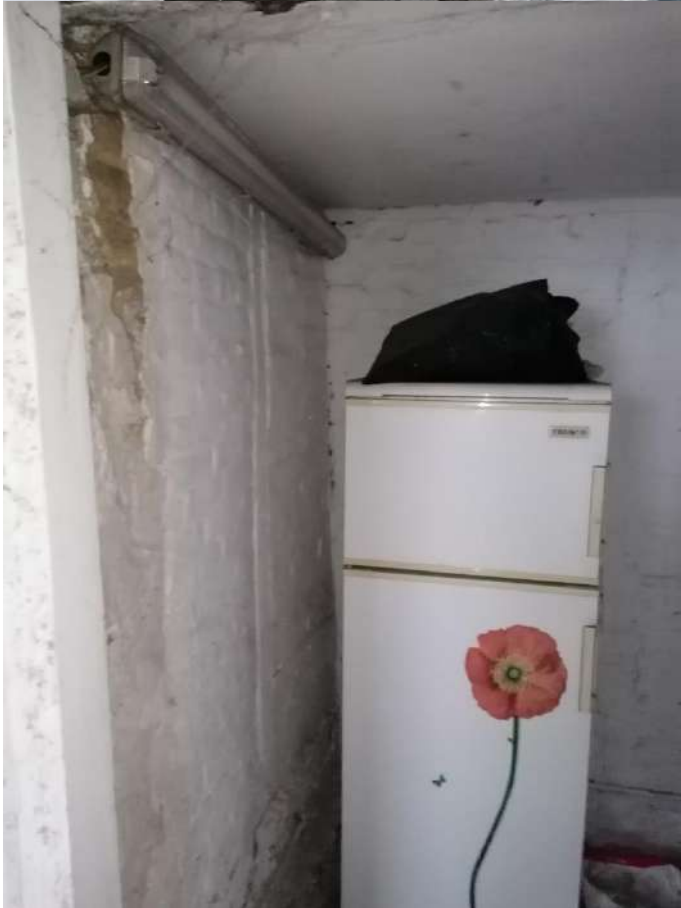
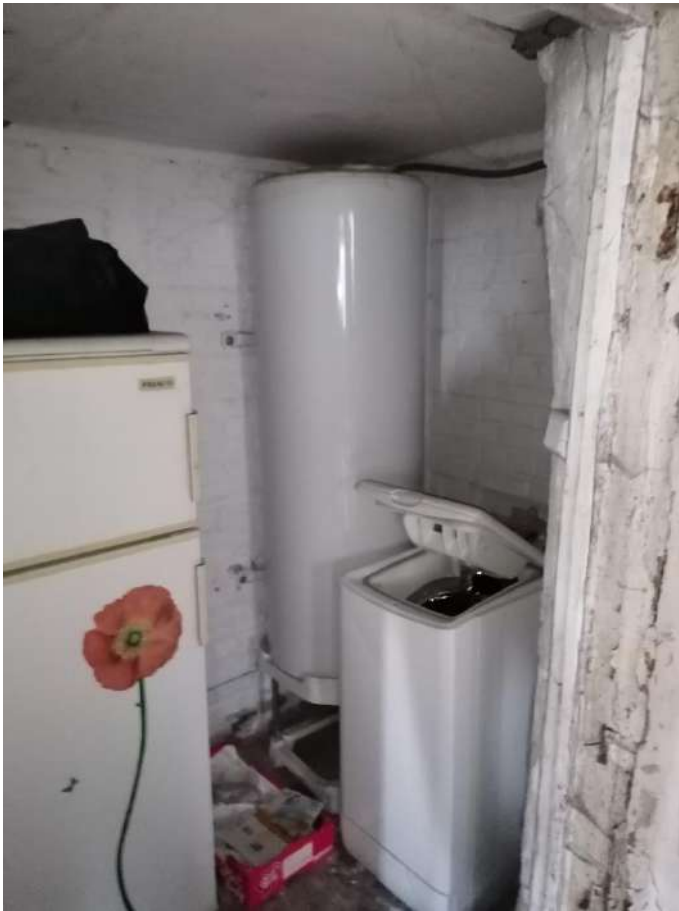
**PIECE CENTRALE :**

Le plafond est voûté, présente d'importantes traces d'humidité. Présence de poutres également au plafond.

Au sein de cette pièce, se trouve un accès à un petit local sur la droite à office de buanderie.  
Le sol y est en contrebas, il s'agit d'une dalle brute.  
Les murs sont également à l'état brut, en brique.  
Se présente un cumulus posé sur pieds.

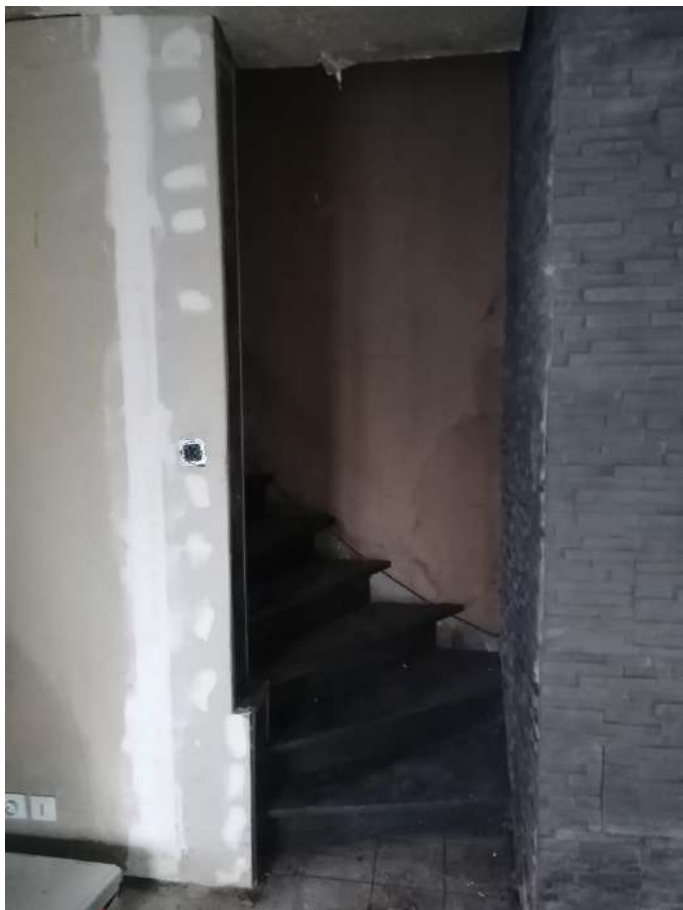
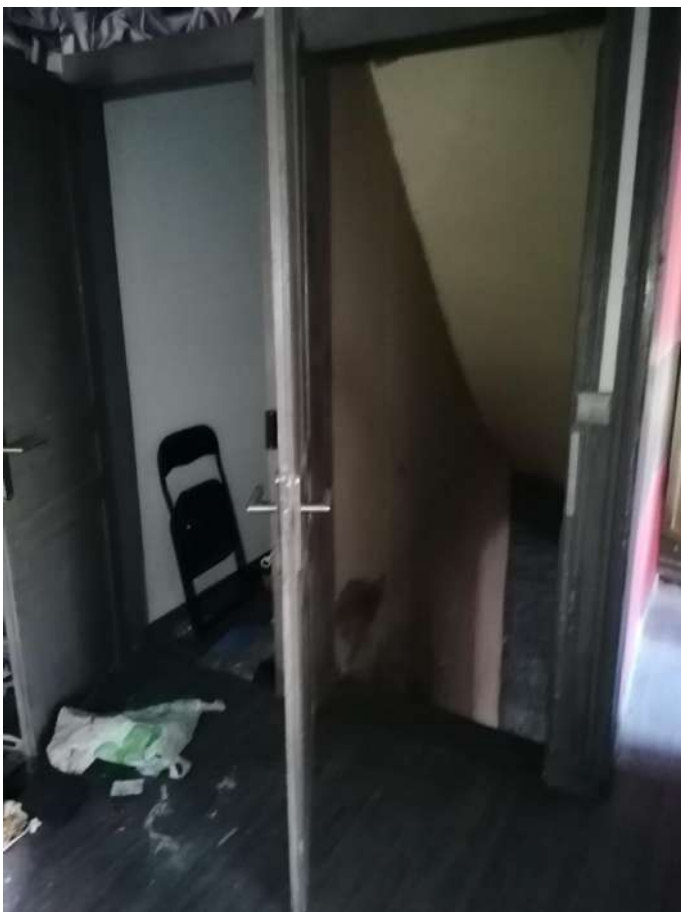
A l'issue, se trouve une vieille porte en bois en mauvais état.

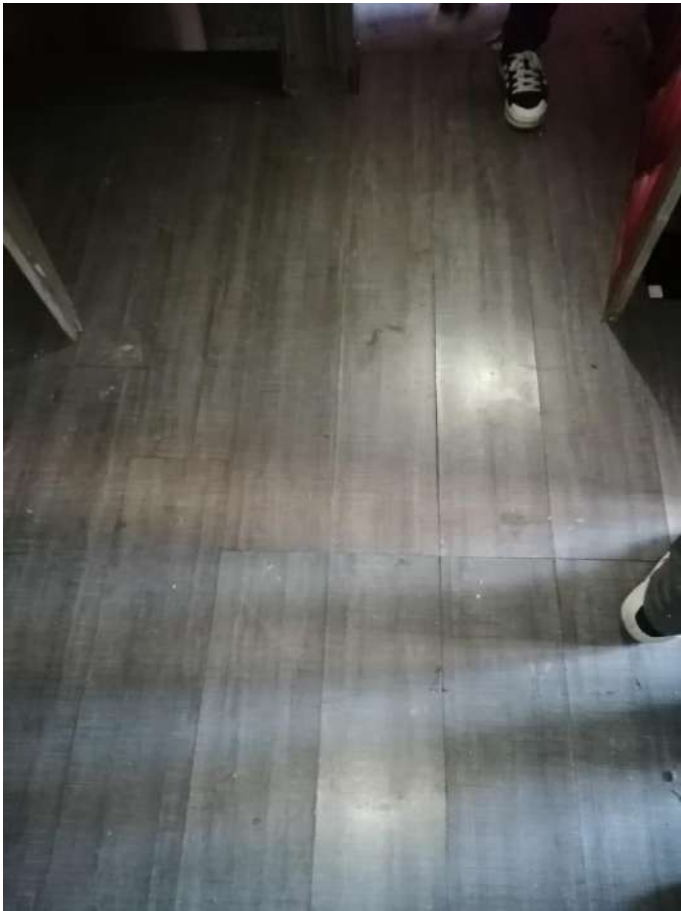
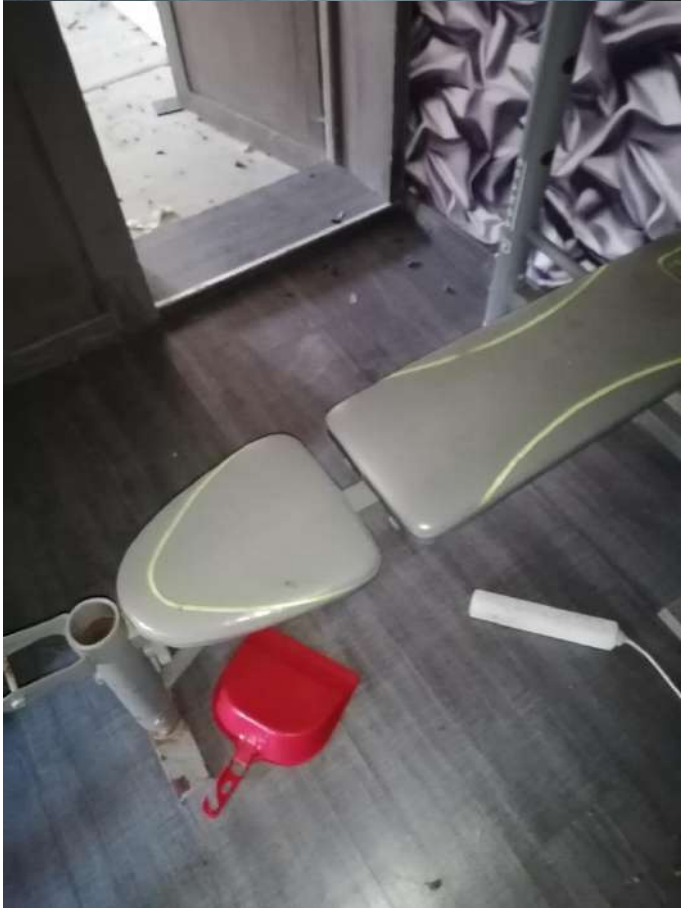
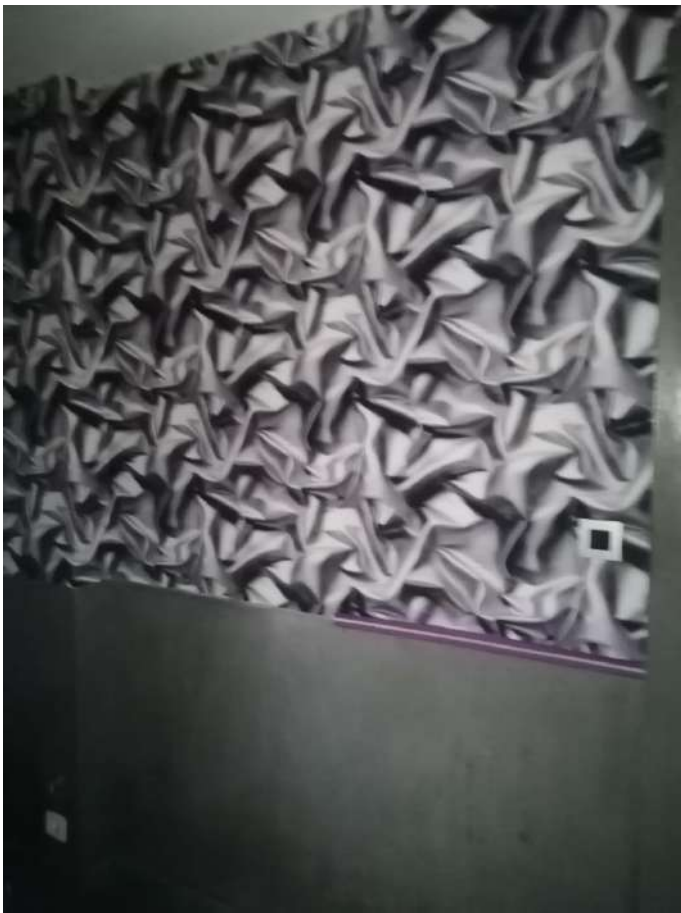
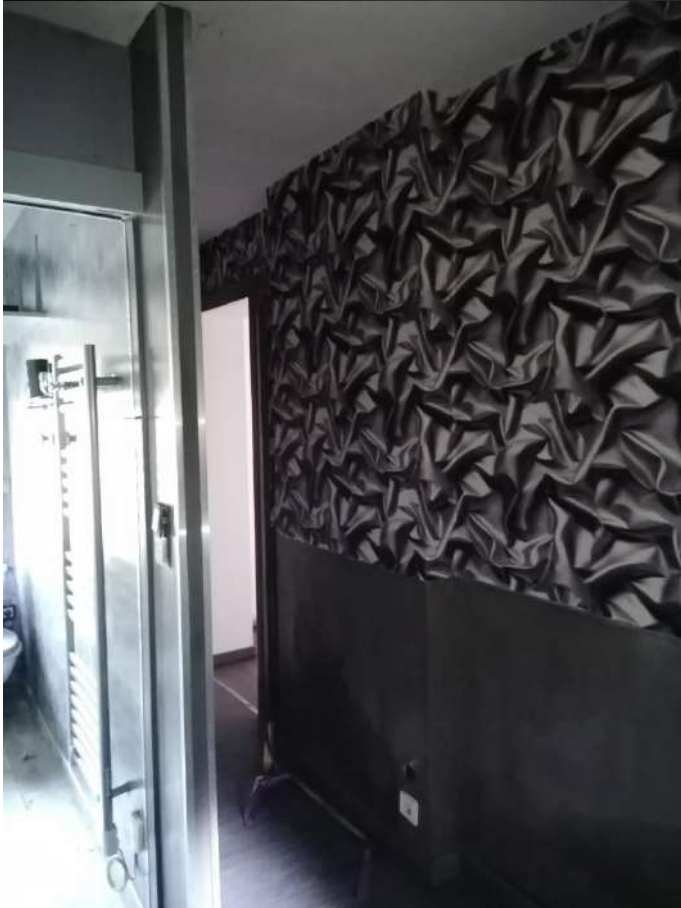
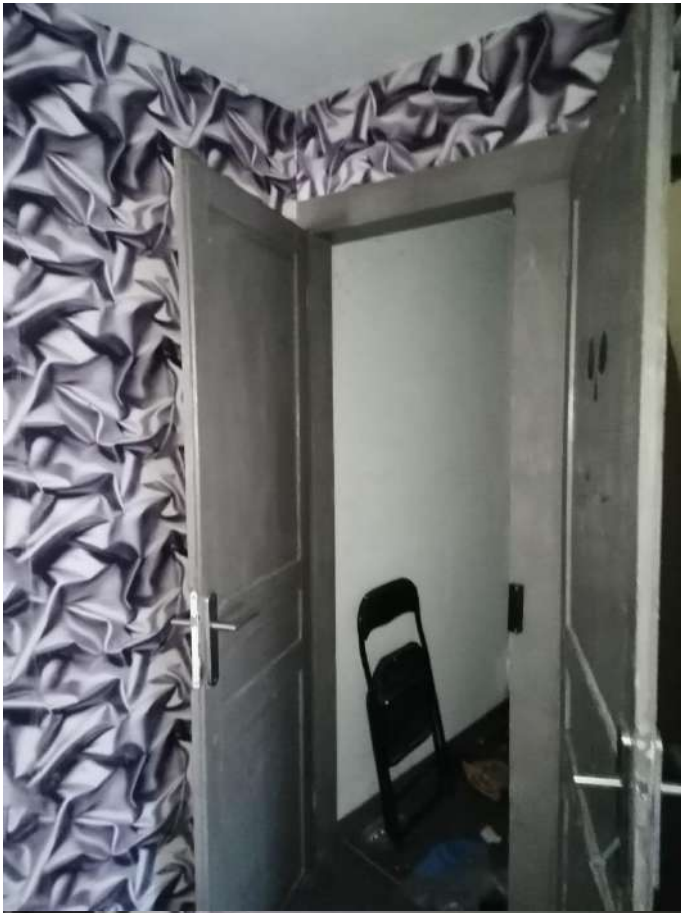
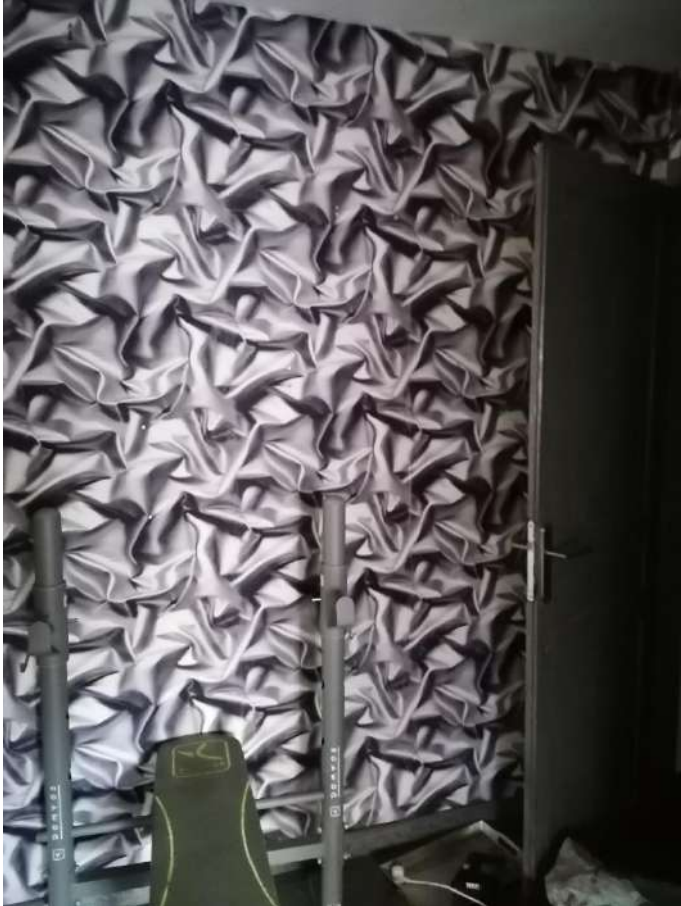
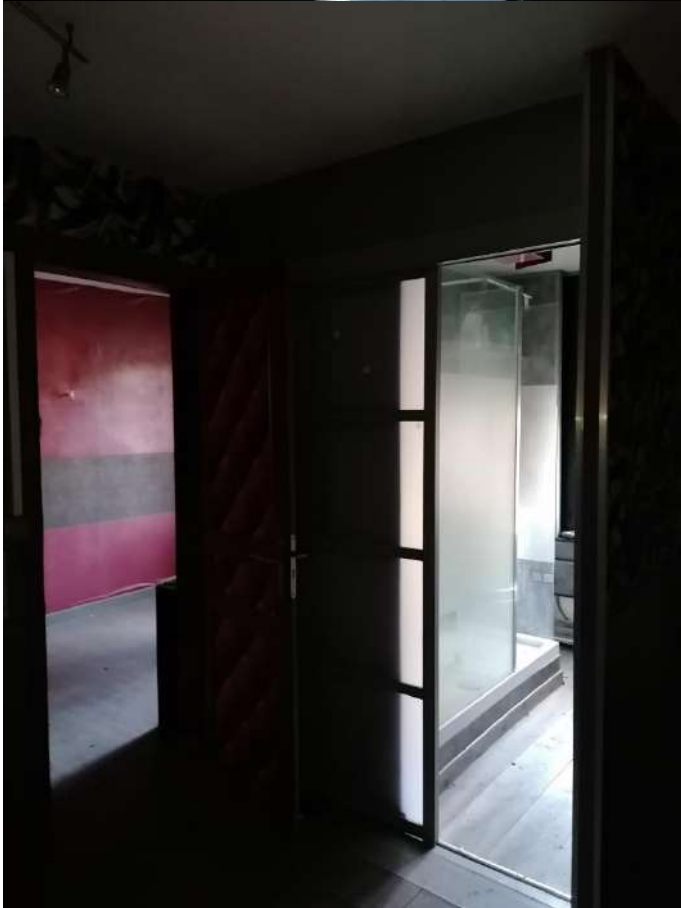
### **PALIER :**

Le sol est revêtu d'un stratifié en mauvais état, plinthes assorties sur le pourtour. On notera la présence d'encombrants au sein des lieux.

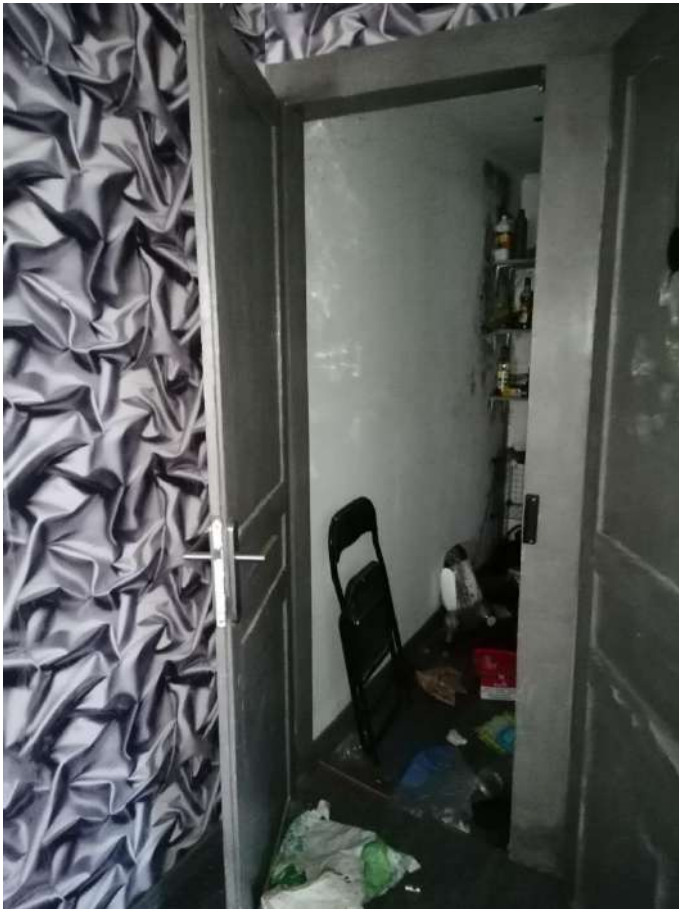
**DEBARRAS :**

Accessible par le biais d'une vieille porte en bois en mauvais état.

Les murs et plafond sont enduits et peints en blanc. On notera d'importantes traces d'humidité sur le mur du fond.

On notera la présence de détritits et objets divers entreposés dans les lieux. Je relève des produits alimentaires avec des dates de péremption établies à 2017.
