## **PROCÈS-VERBAL DE DESCRIPTION**

***L'AN DEUX MILLE VINGT TROIS  
ET LE SIX NOVEMBRE***

**Me suis transportée ce jour, à 09h00, à : FRESNES SUR ESCAUT (59970), 14, 16 et 18 Rue Mal Sout,**

Afin d'établir le procès-verbal de description Sur la Commune de **FRESNES SUR ESCAUT (59970)**, d'un bien immobilier sis 14, 16 et 18 Rue Mal Sout, figurant à la matrice cadastrale de ladite commune sous les relations suivantes :

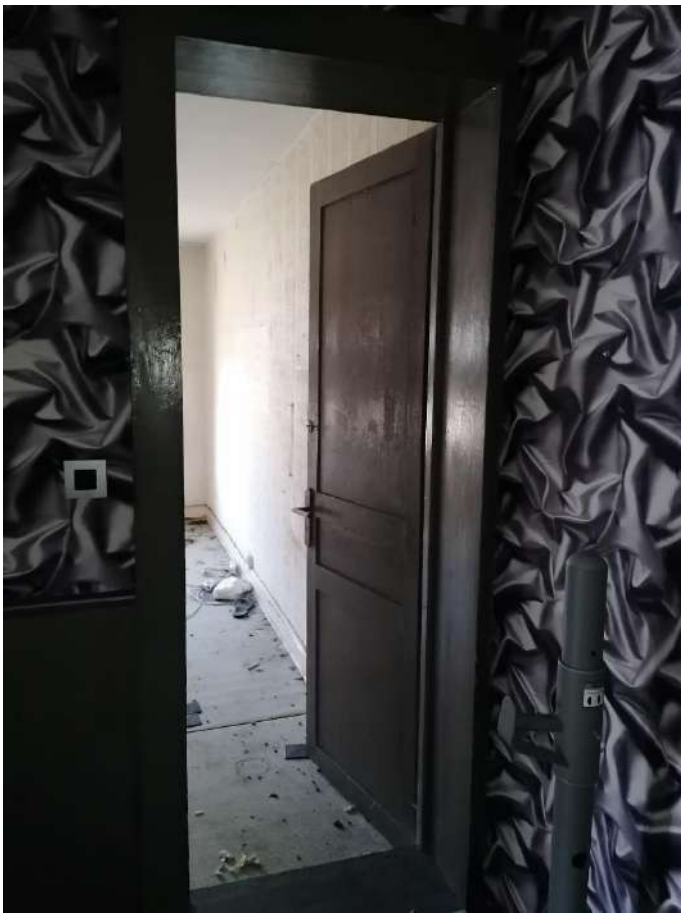
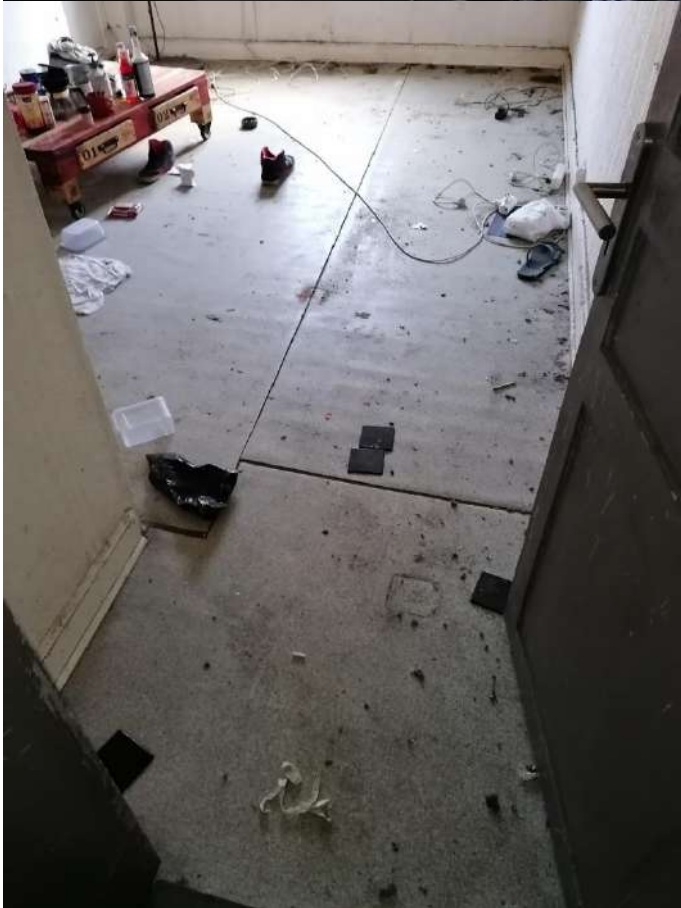
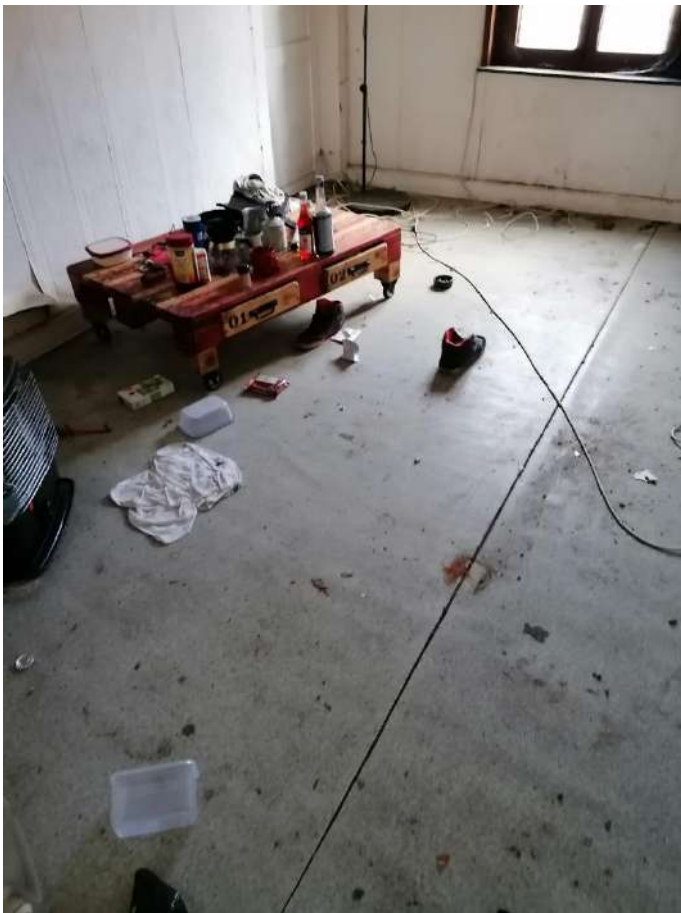
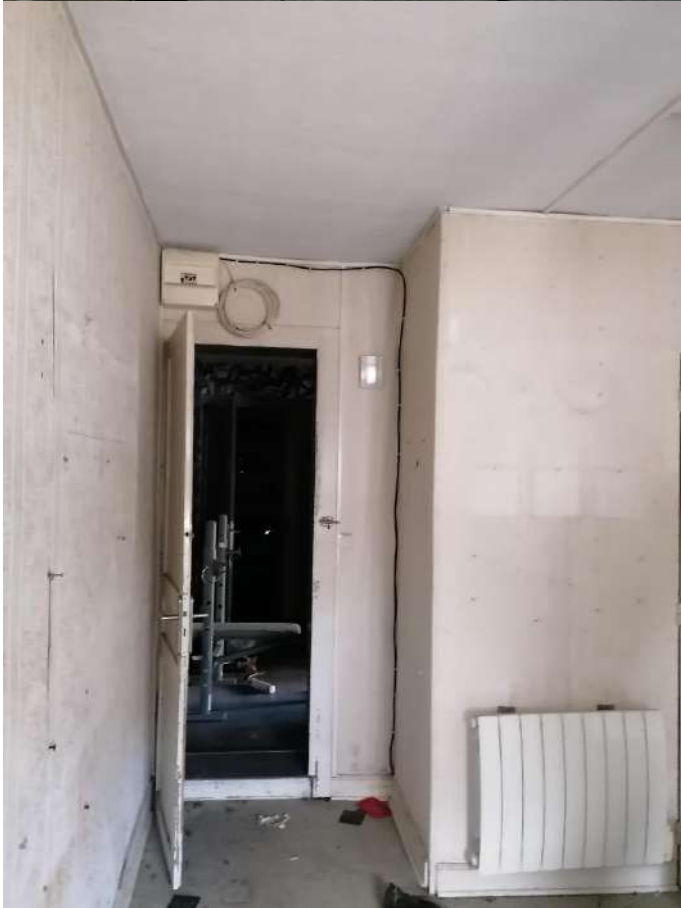
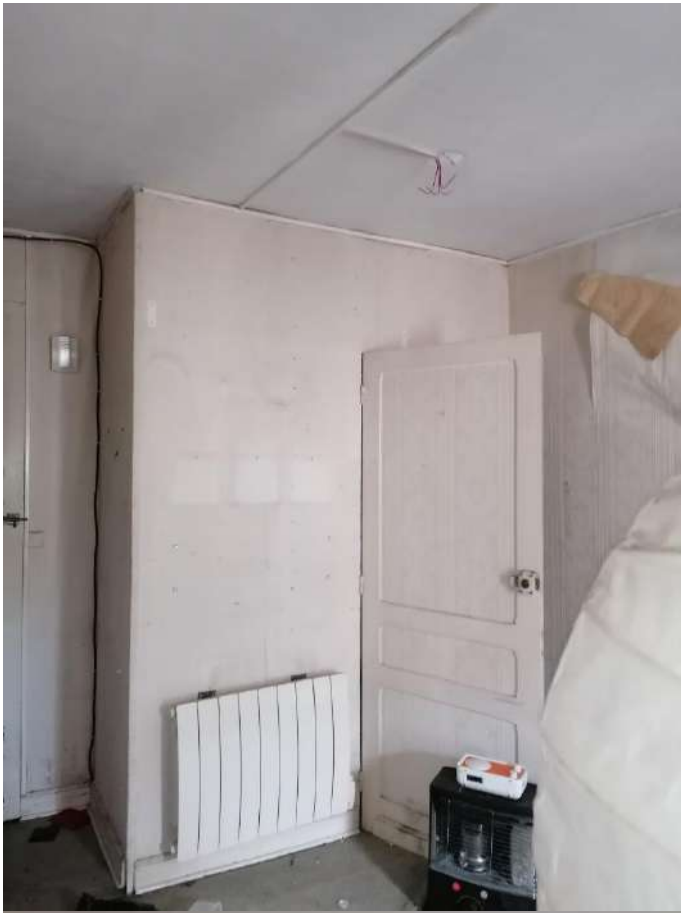
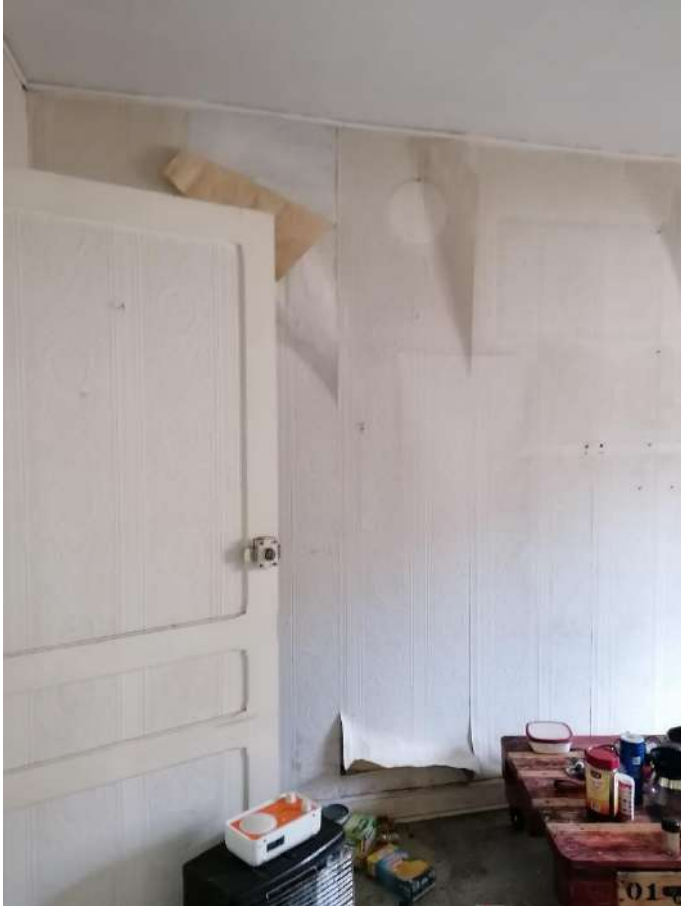
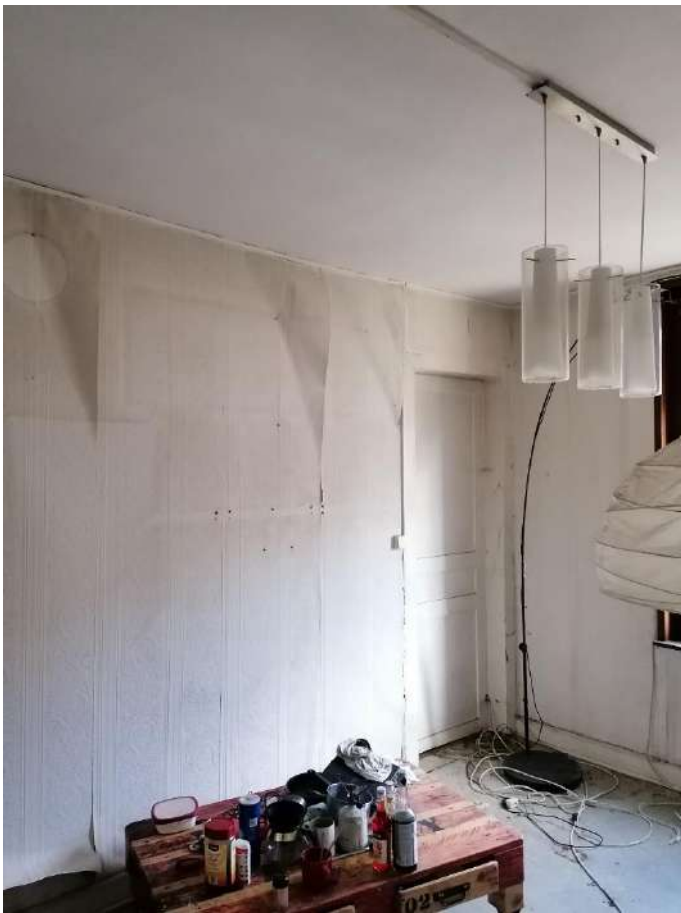
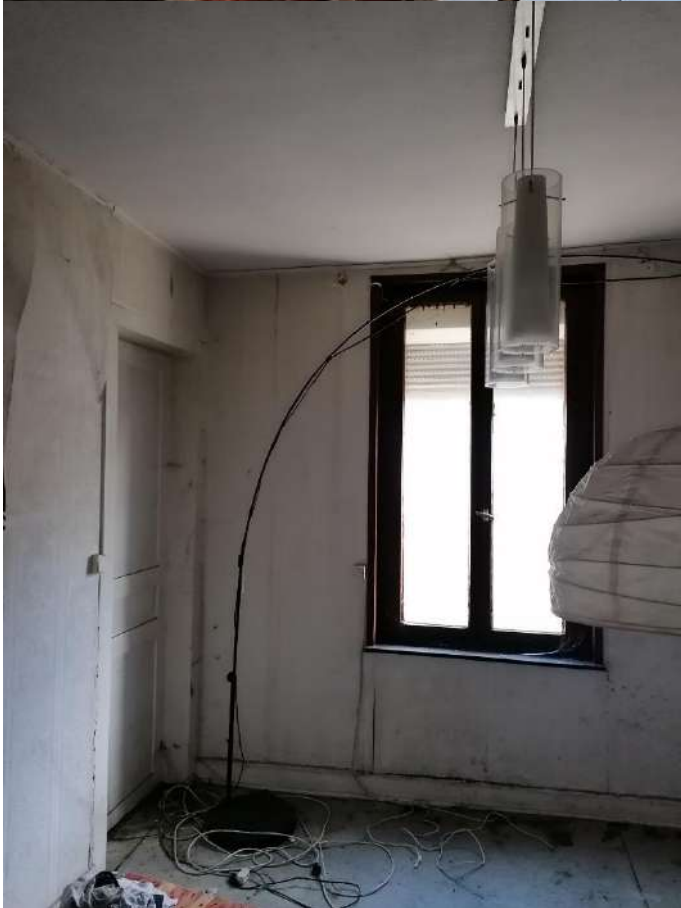
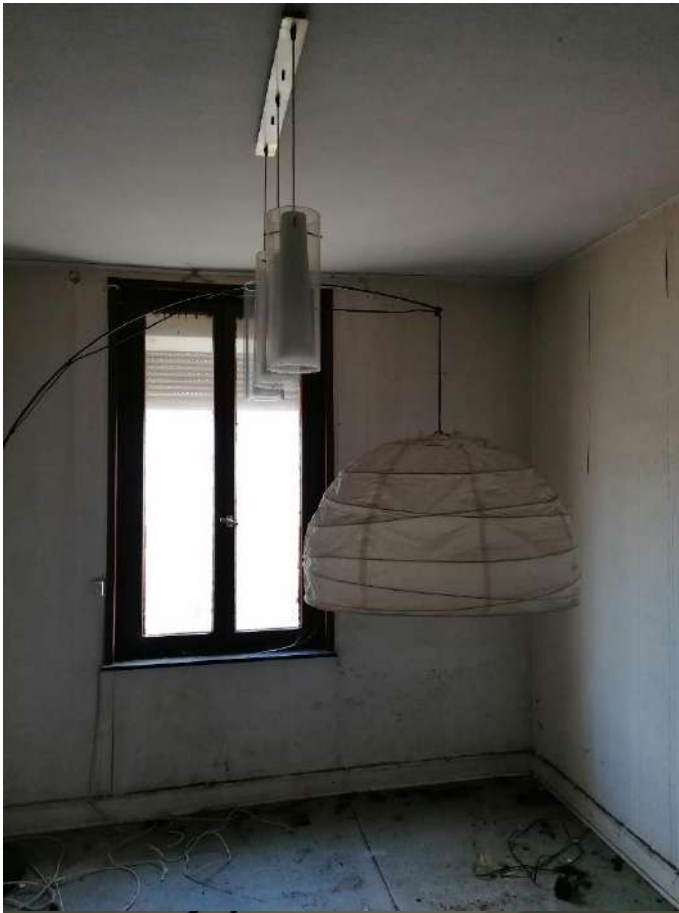
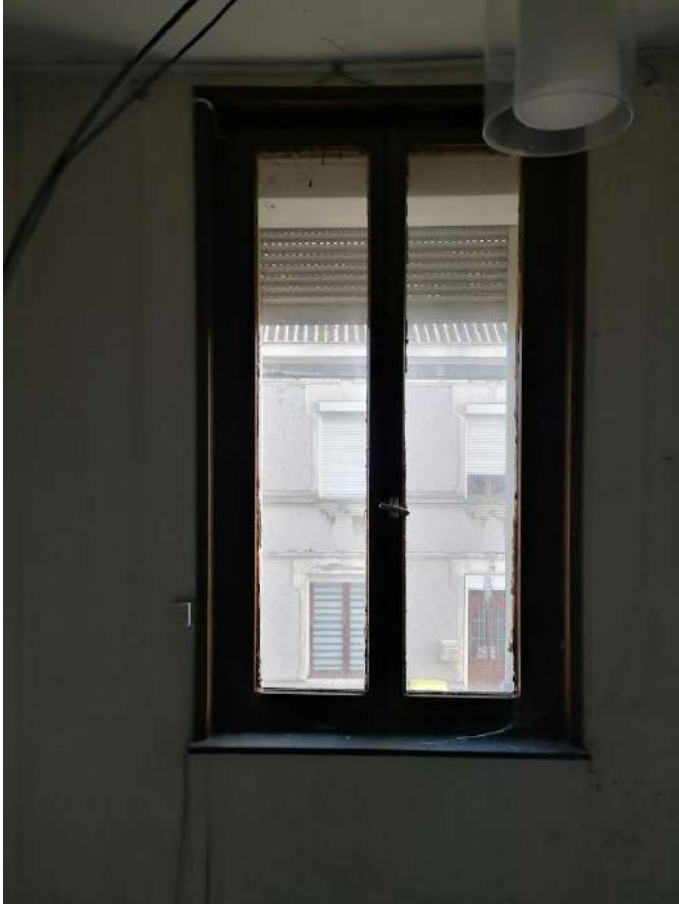
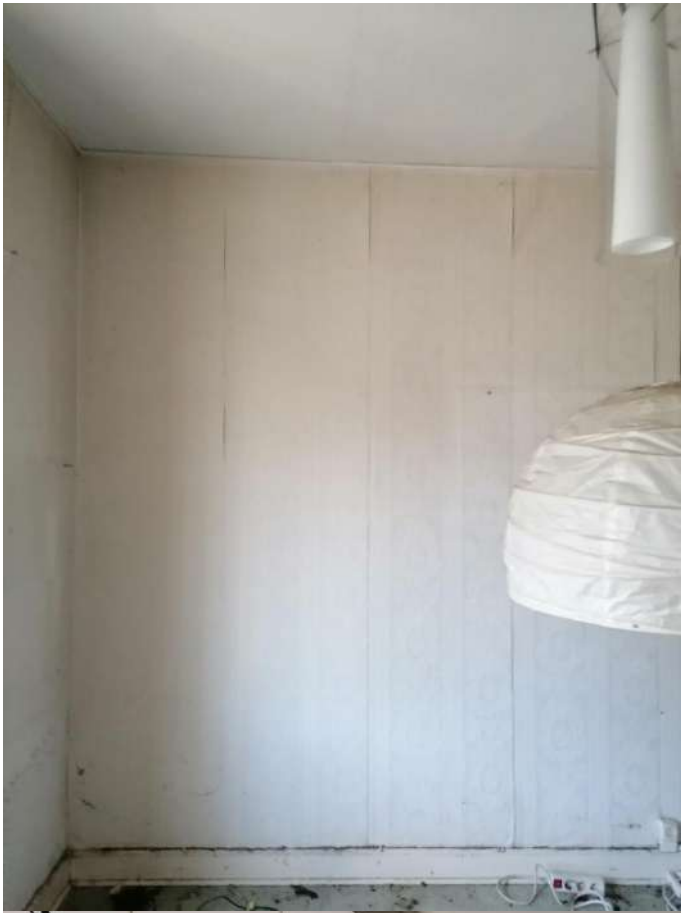
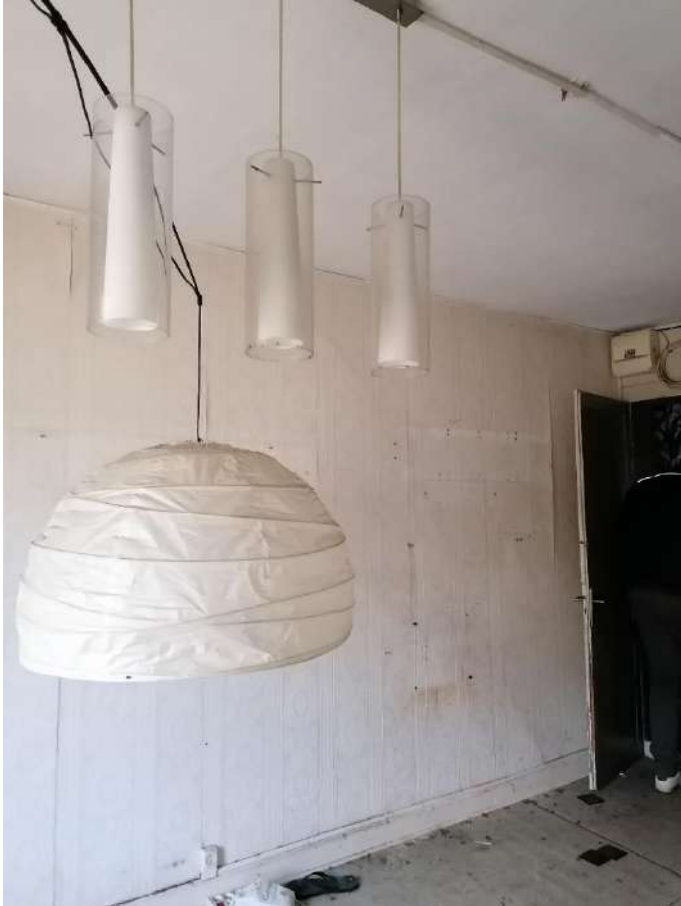
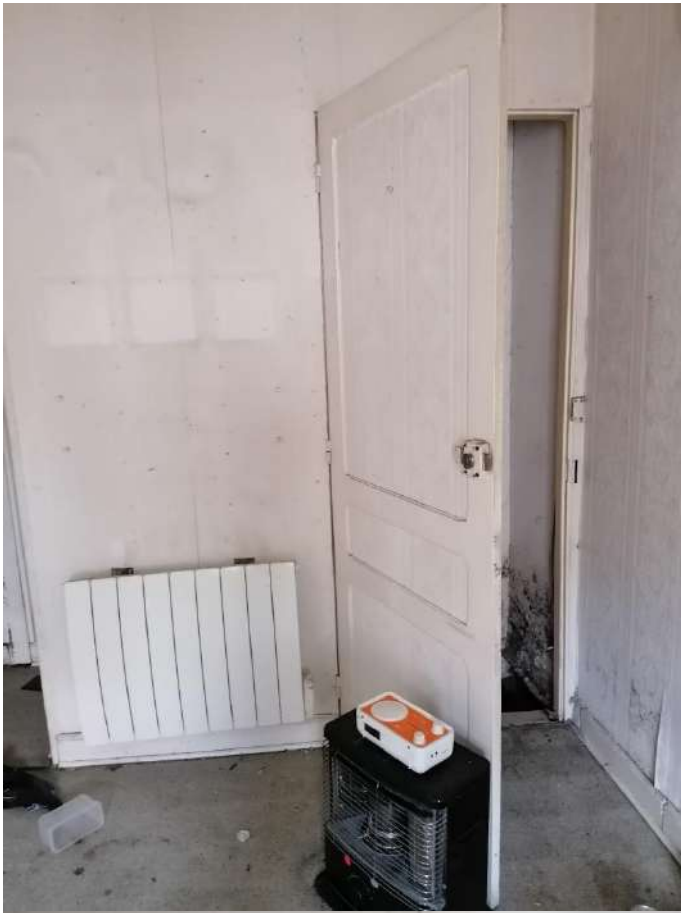
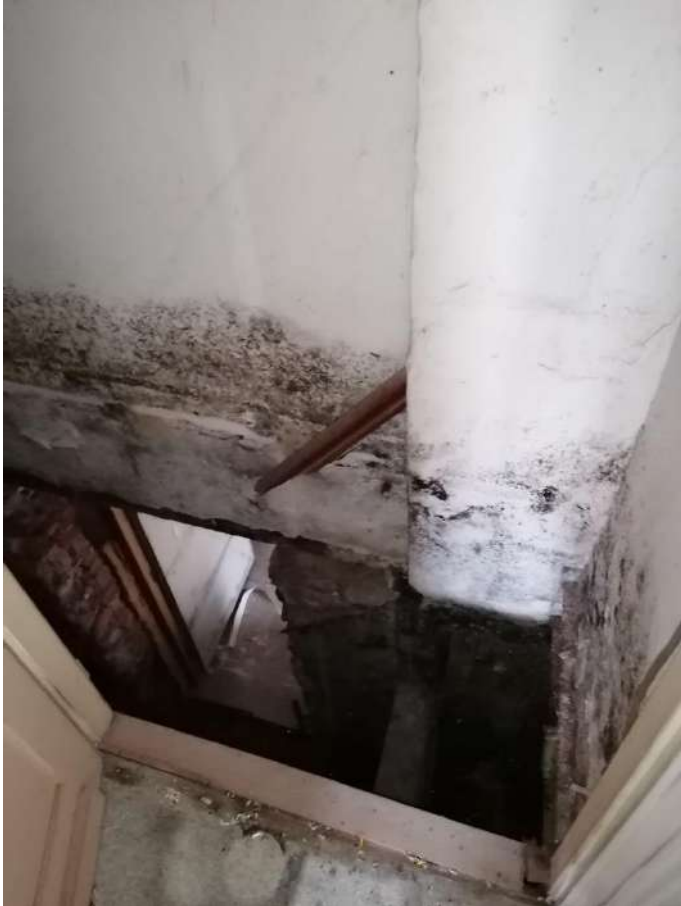
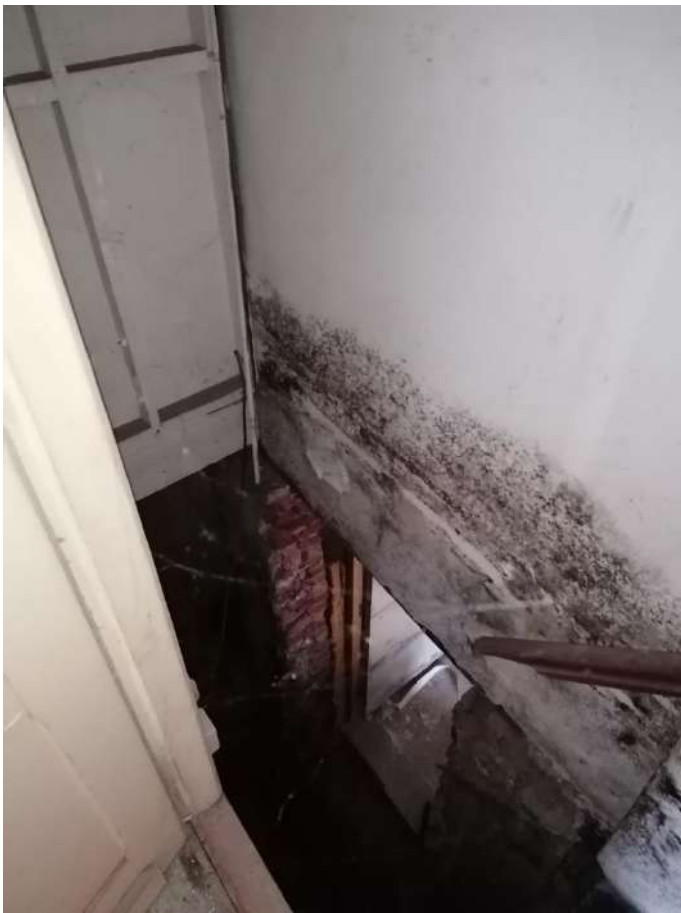
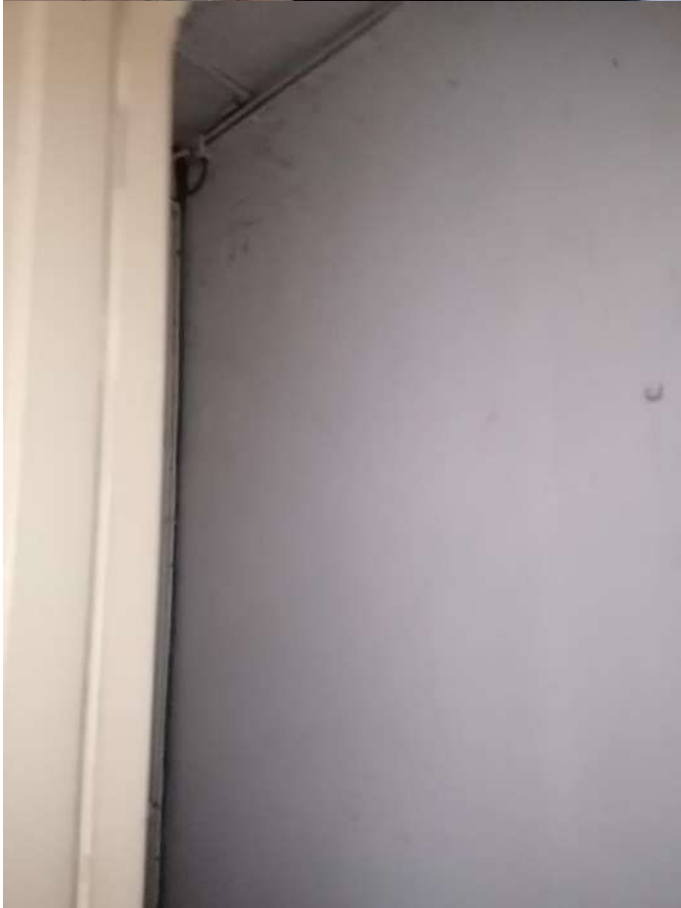
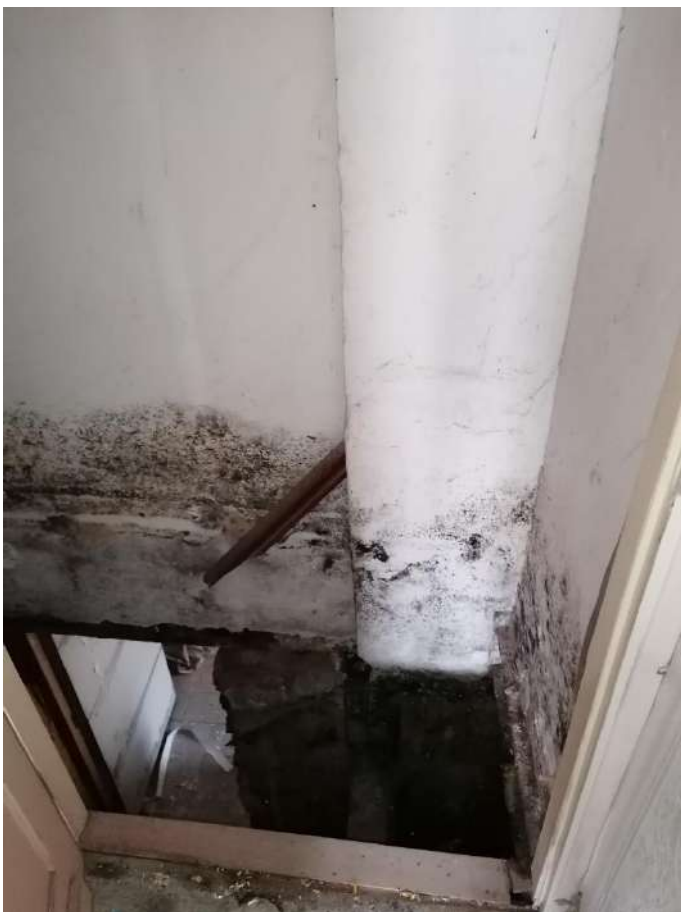
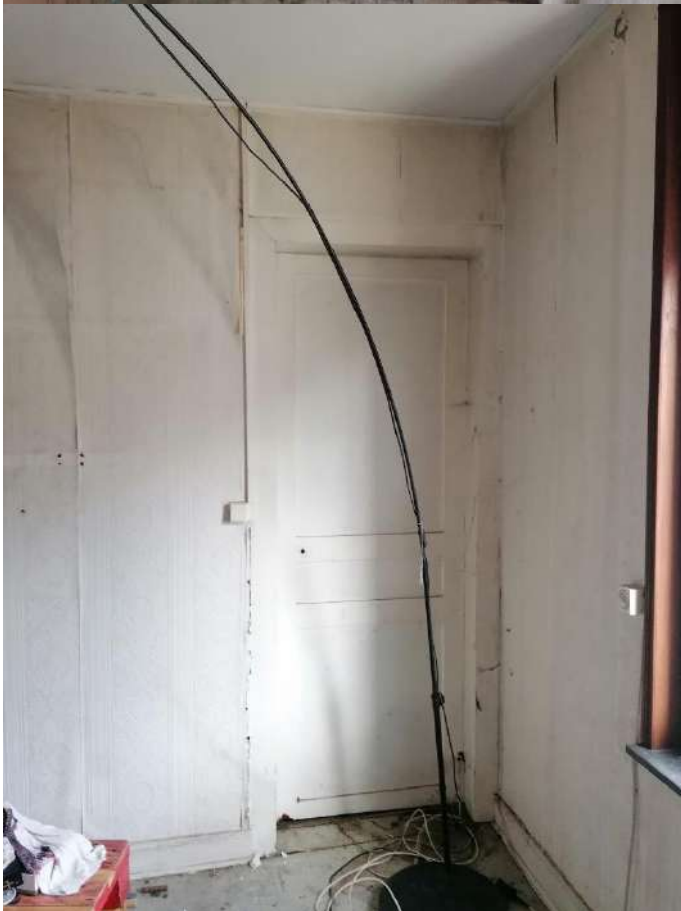
### **CHAMBRE AVANT DROITE :**

Le sol est revêtu d'un vieux linoléum en mauvais état, sale. On notera la présence de nombreux déchets et détritus.

Les murs sont tapissés, une tapisserie particulièrement défraîchie et sale.

Au sein de cette chambre, se trouve à proximité du radiateur, une vieille porte en bois donnant ouverture brute au-dessus du garage. Présence d'importantes toiles d'araignée, les murs sont maculés de traces noirâtres.

On notera également la présence d'une porte condamnée au sein de cette chambre menant vraisemblablement vers la chambre attenante.

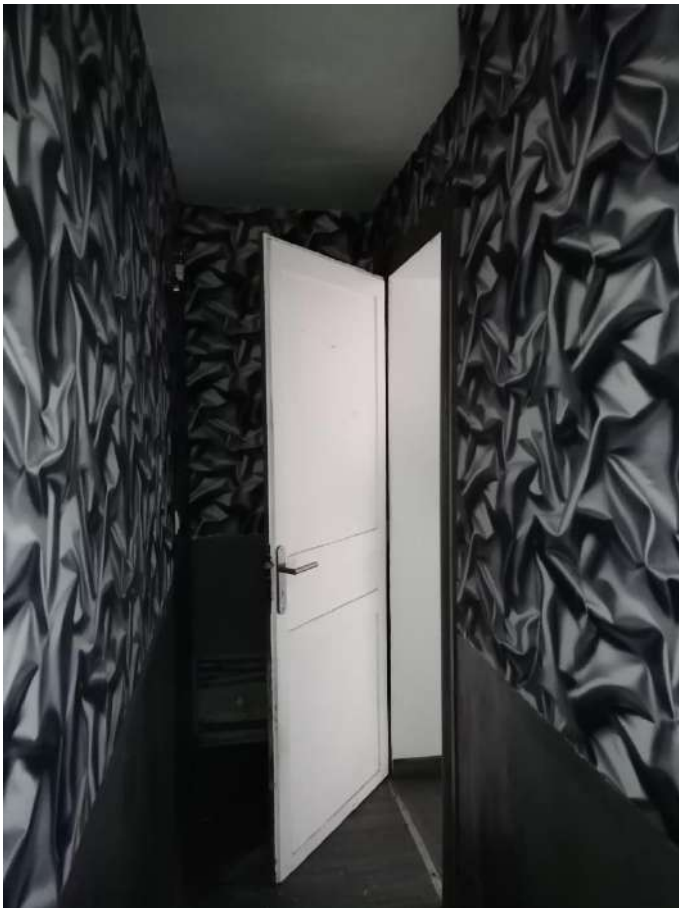
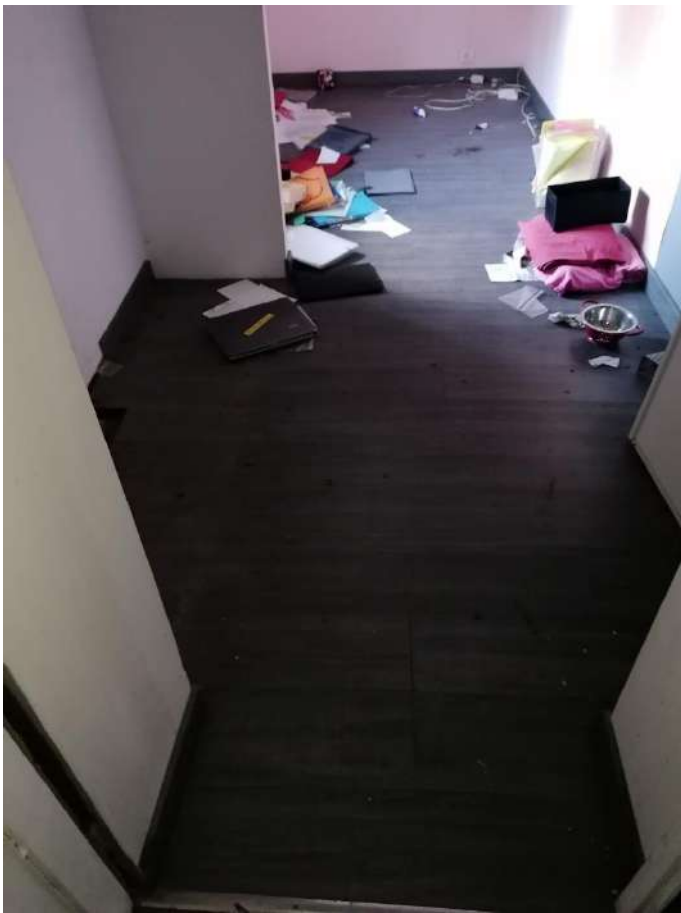
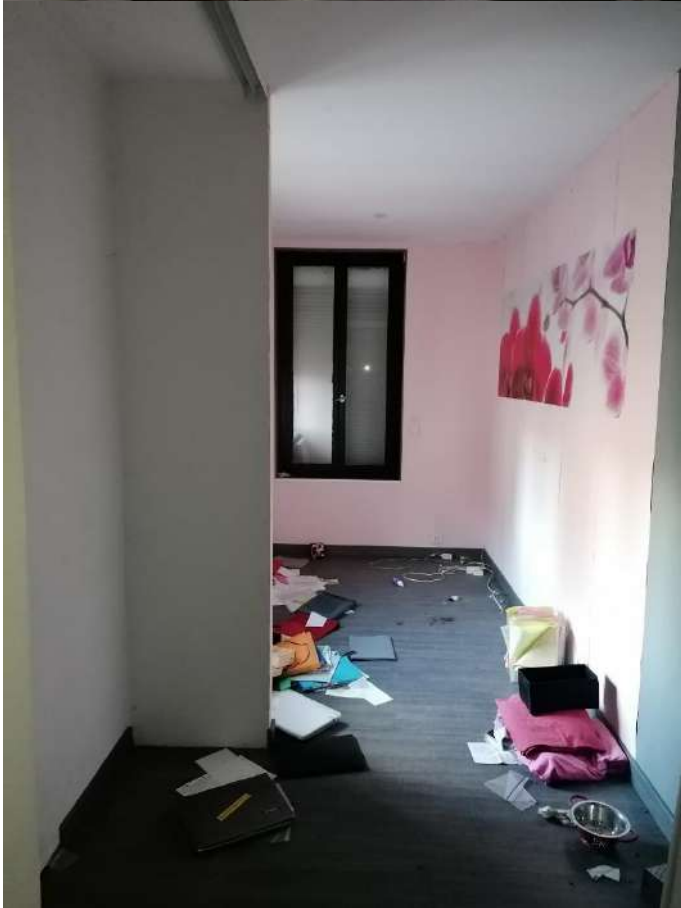
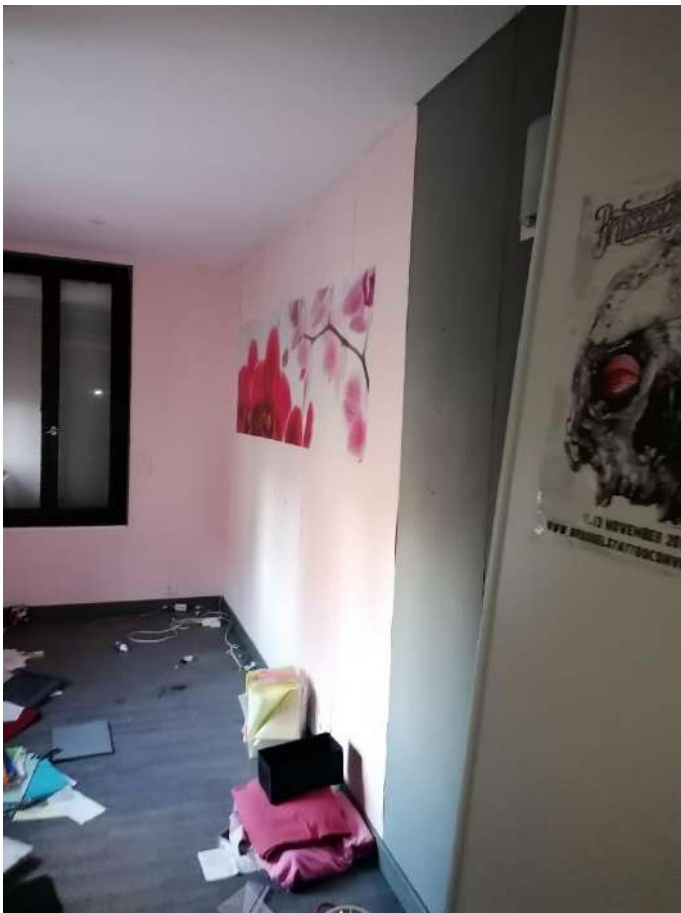
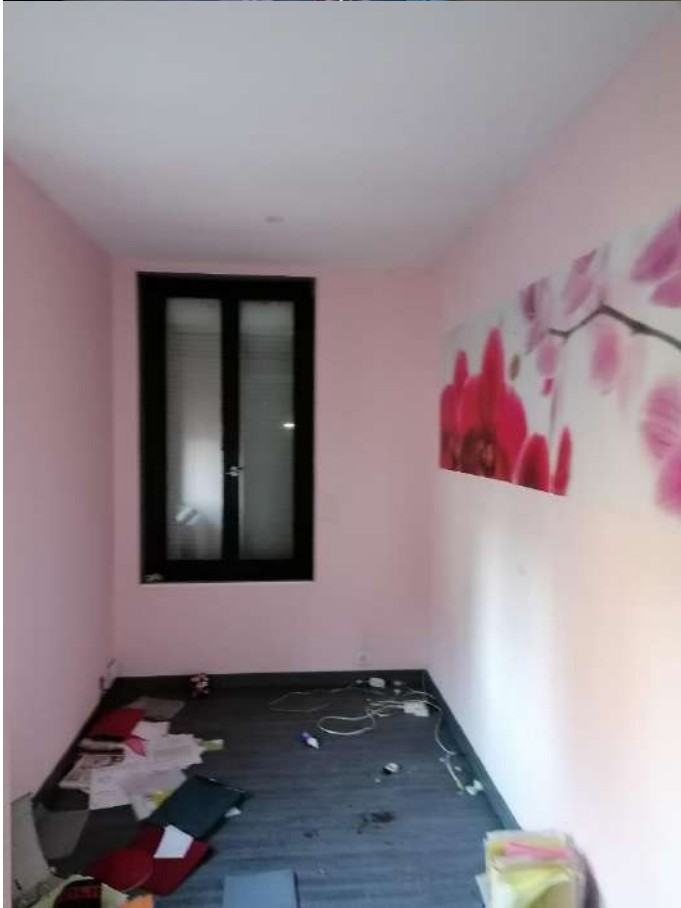
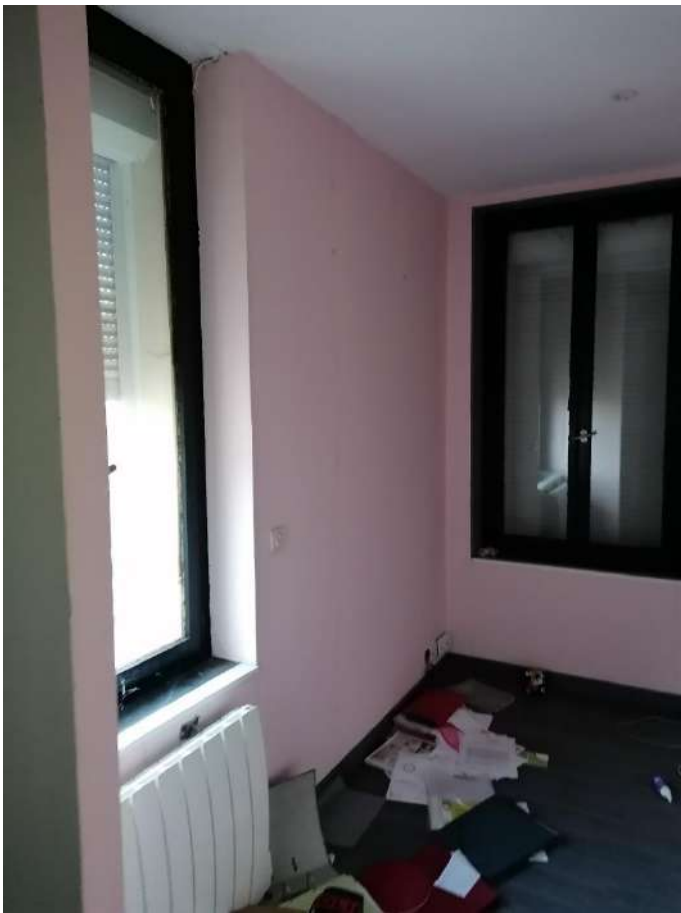
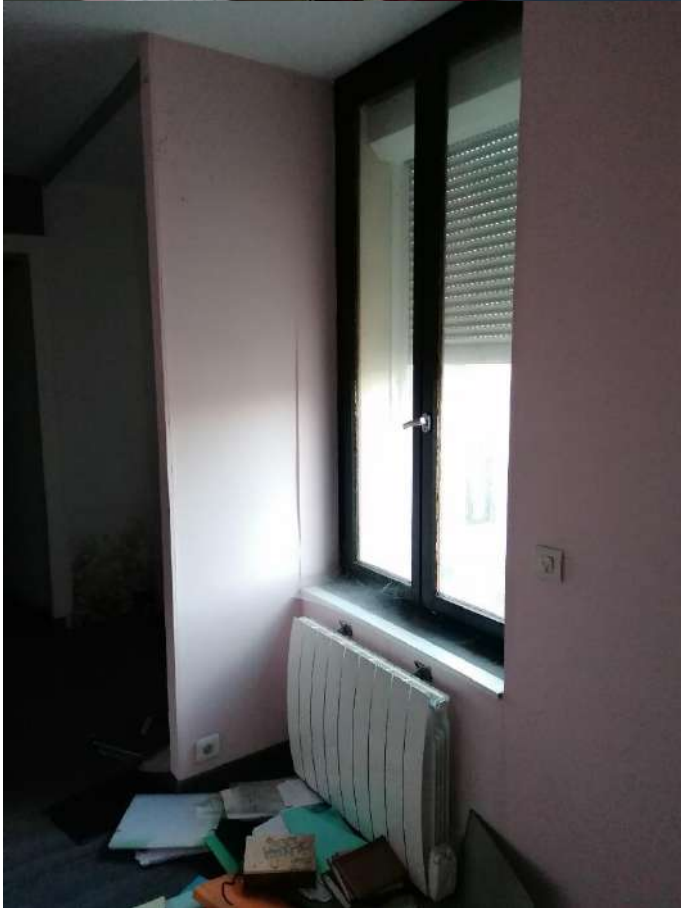
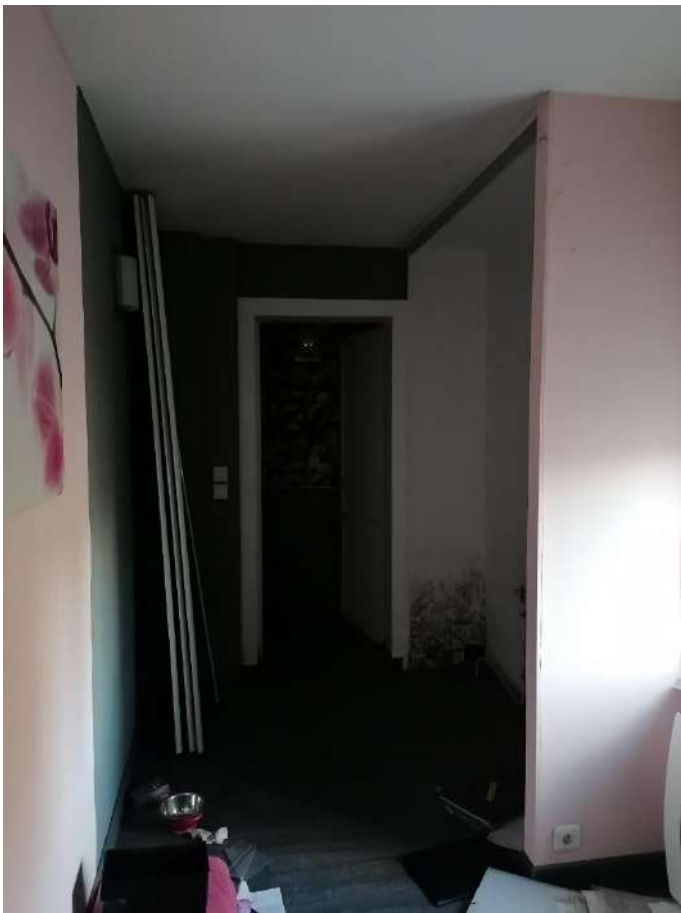
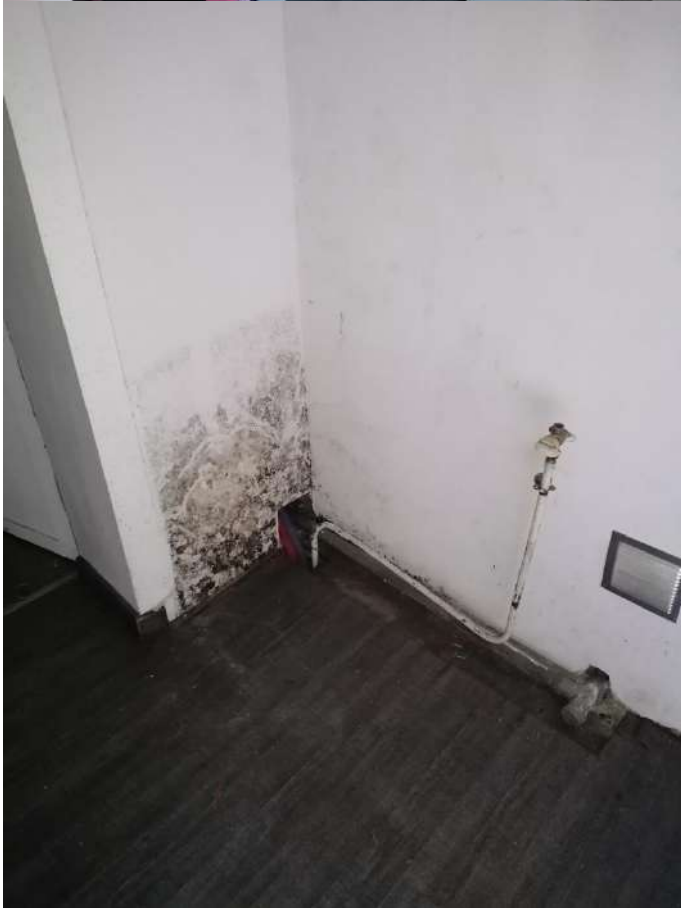
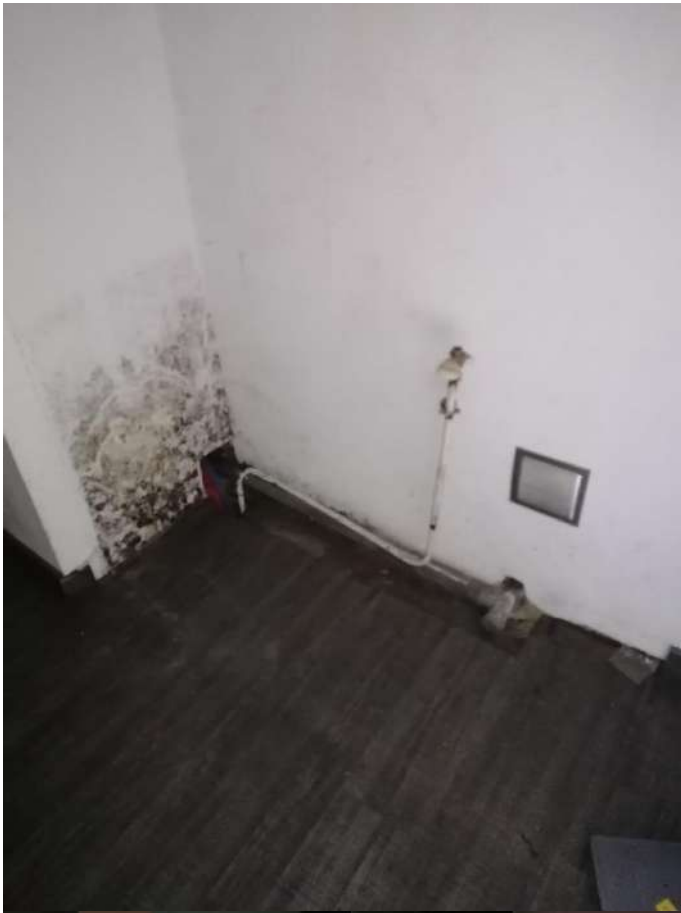
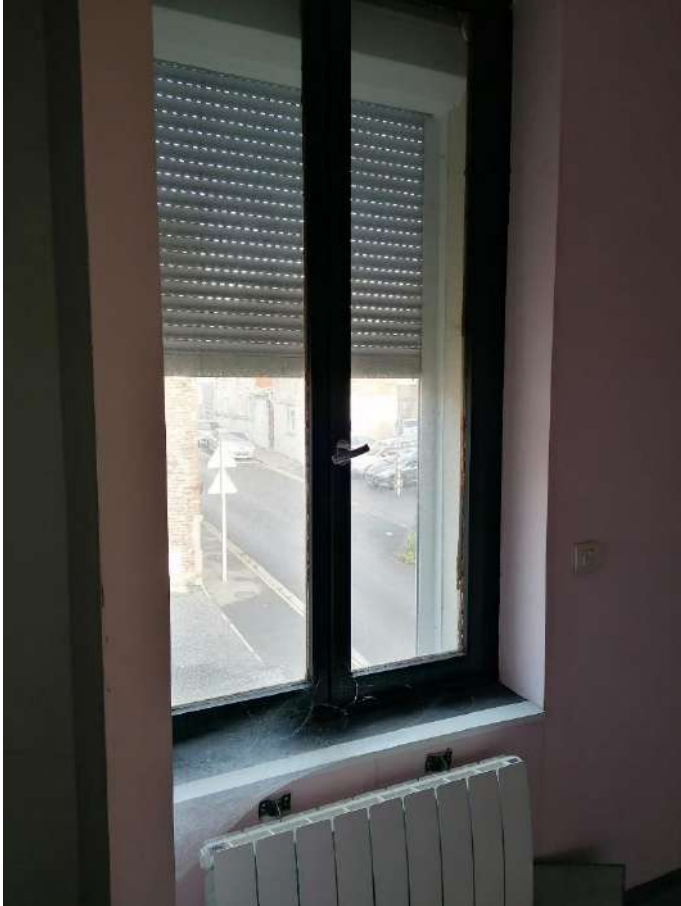
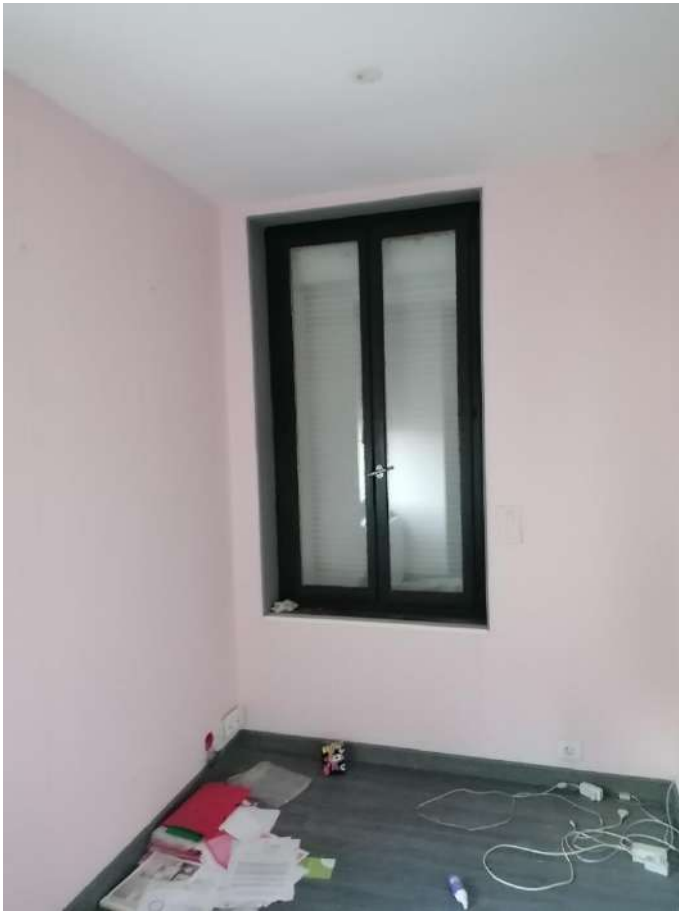
### **CHAMBRE AVANT GAUCHE :**

Accessible par le biais d'une vieille porte en bois en mauvais état.

On notera au fond du couloir avant d'accéder à cette chambre la présence d'un point lumineux au plafond et d'une découpe murale laissant apparaître des tuyaux de canalisation.

Cette chambre est revêtue au sol d'un stratifié imitation parquet bois en mauvais état, de nombreux encombrants sont présents sur place. Le sol est meuble à l'entrée.

Les murs sont tapissés, une tapisserie qui est défraîchie.

On notera la présence d'importantes traces d'humidité qui maculent le mur immédiatement sur la gauche à proximité de tuyaux d'évacuation.

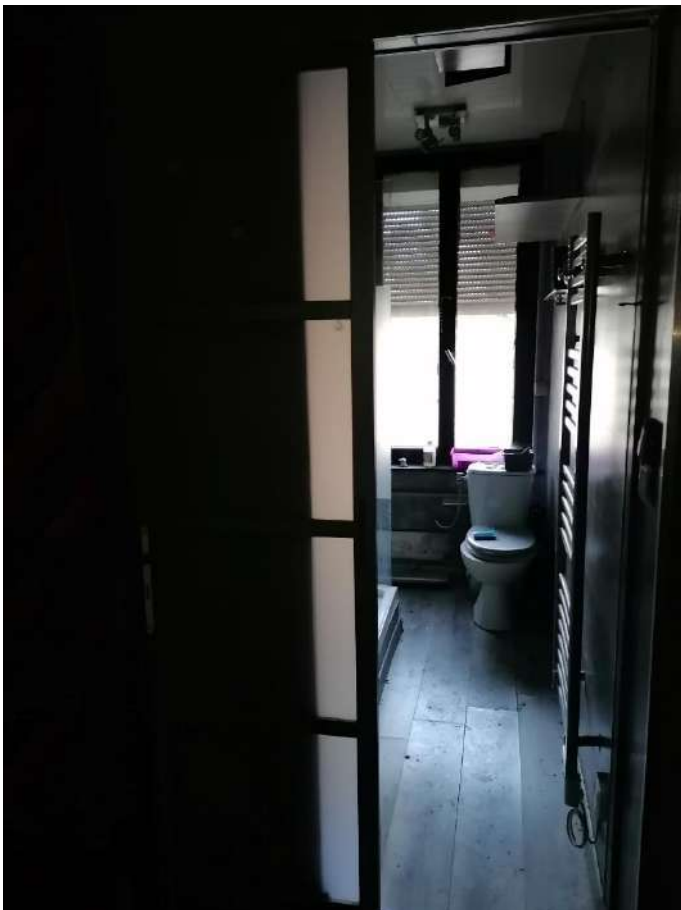
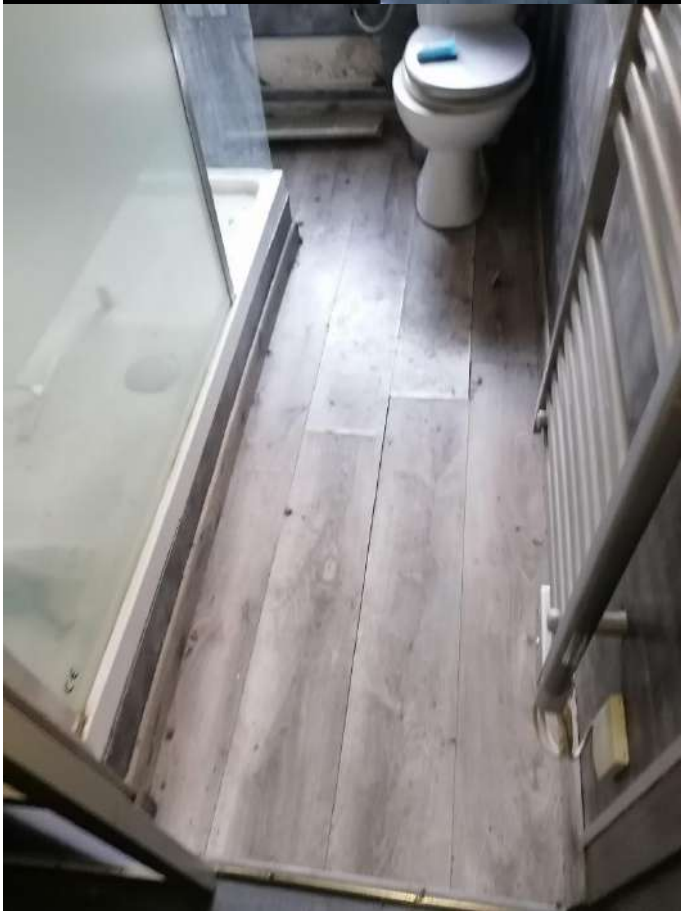
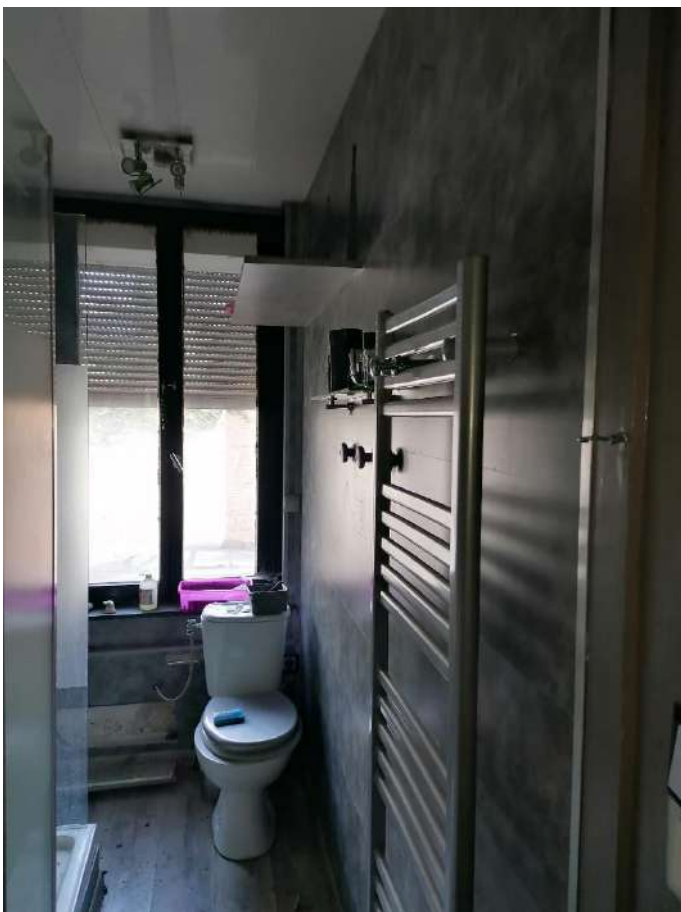
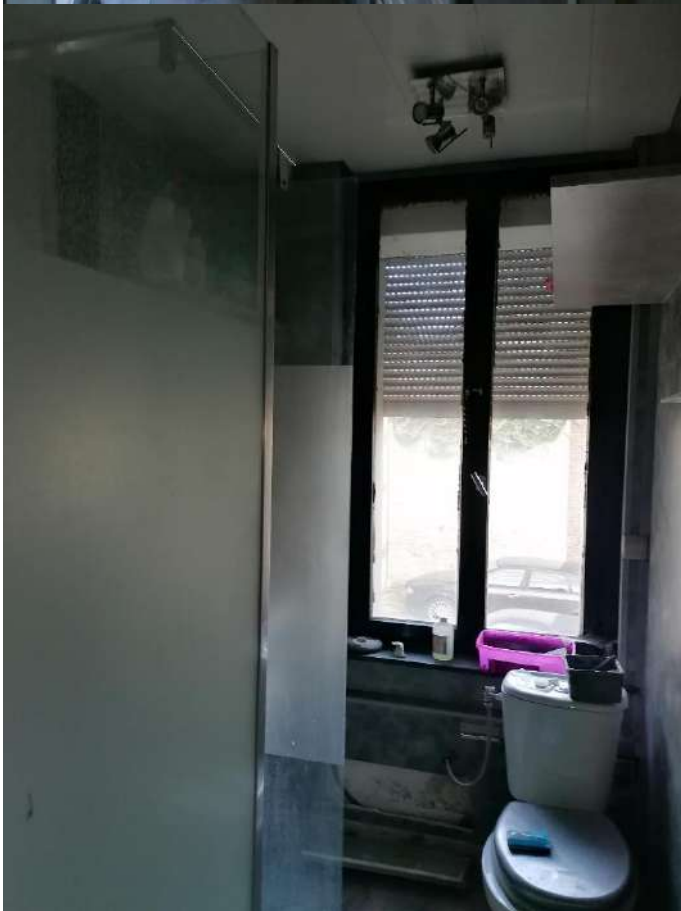
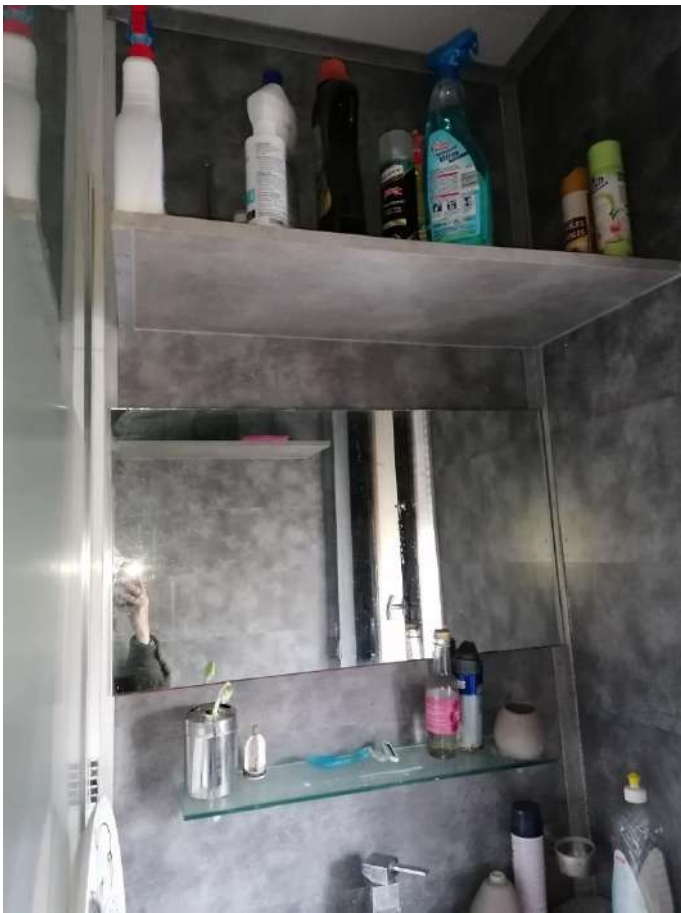
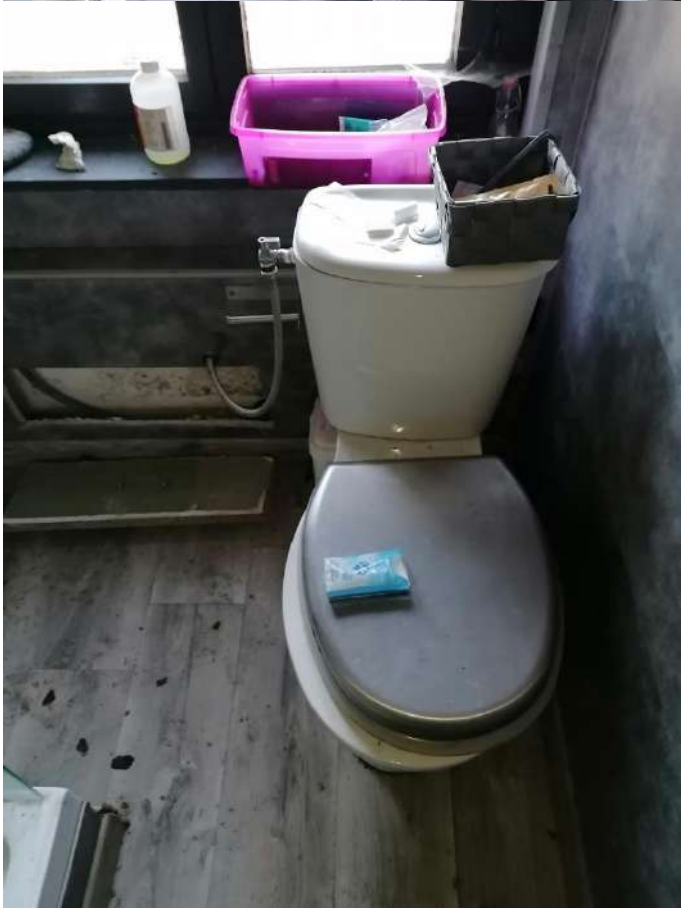
### **SALLE DE BAINS :**

Le sol est revêtu d'un vieux stratifié. On notera à nouveau que le sol paraît meuble.
