## **PROCÈS-VERBAL DE DESCRIPTION**

***L'AN DEUX MILLE VINGT TROIS  
ET LE SIX NOVEMBRE***

**Me suis transportée ce jour, à 09h00, à : FRESNES SUR ESCAUT (59970), 14, 16 et 18 Rue Mal Sout,**

Afin d'établir le procès-verbal de description Sur la Commune de **FRESNES SUR ESCAUT (59970)**, d'un bien immobilier sis 14, 16 et 18 Rue Mal Sout, figurant à la matrice cadastrale de ladite commune sous les relations suivantes :

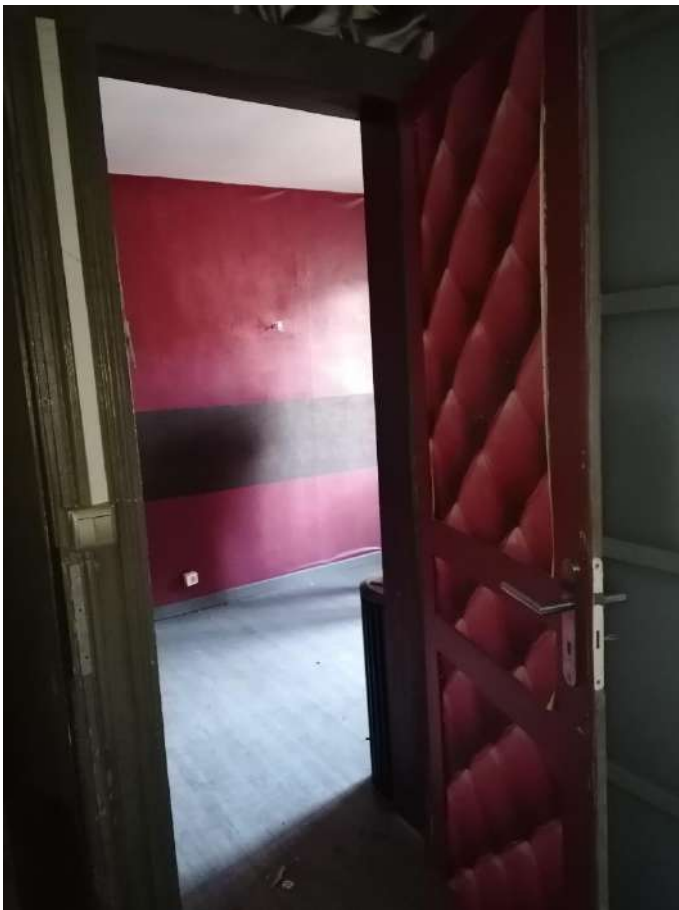
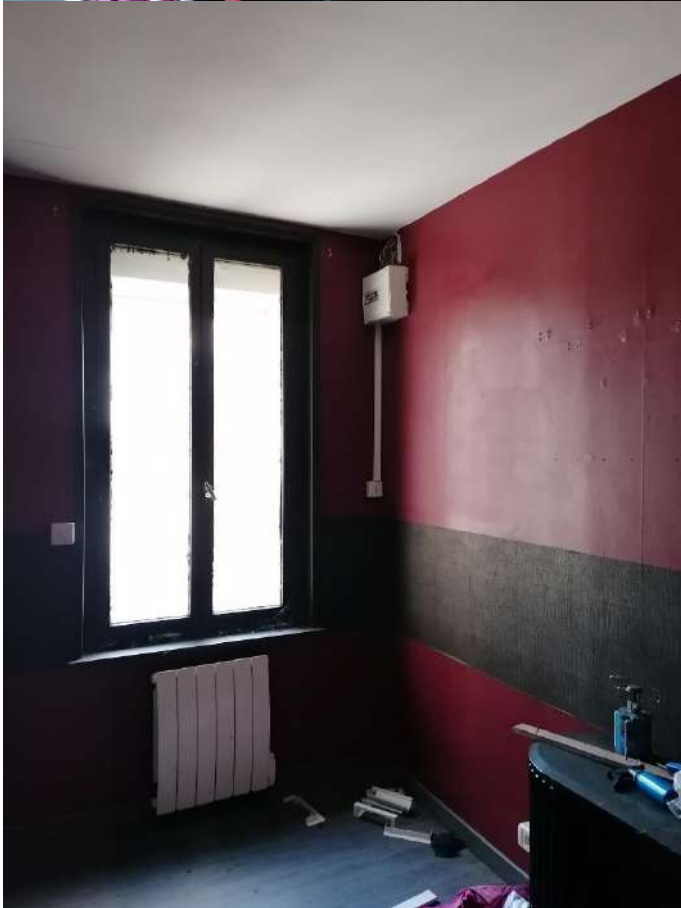
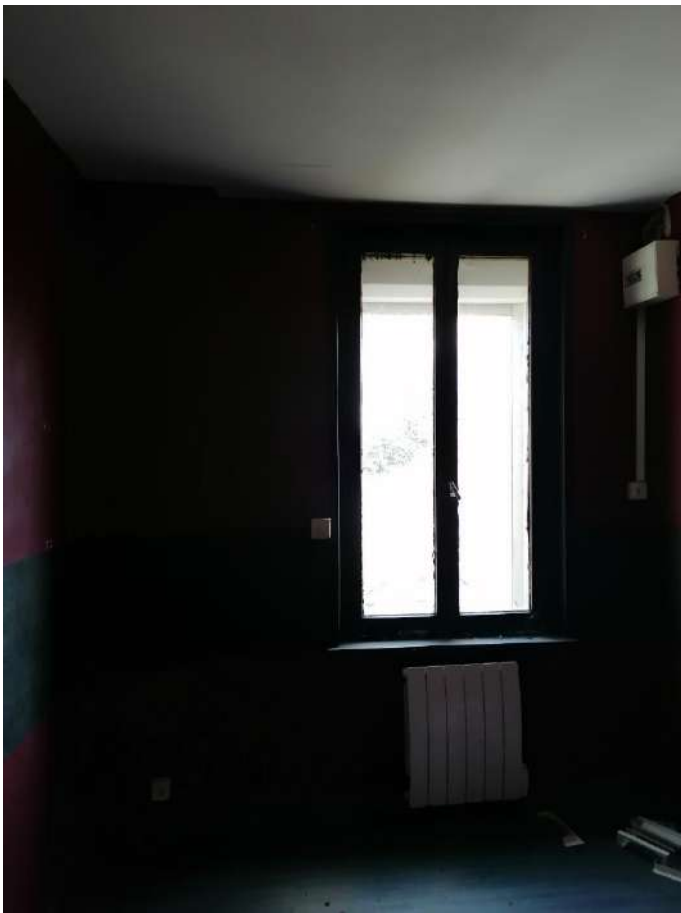
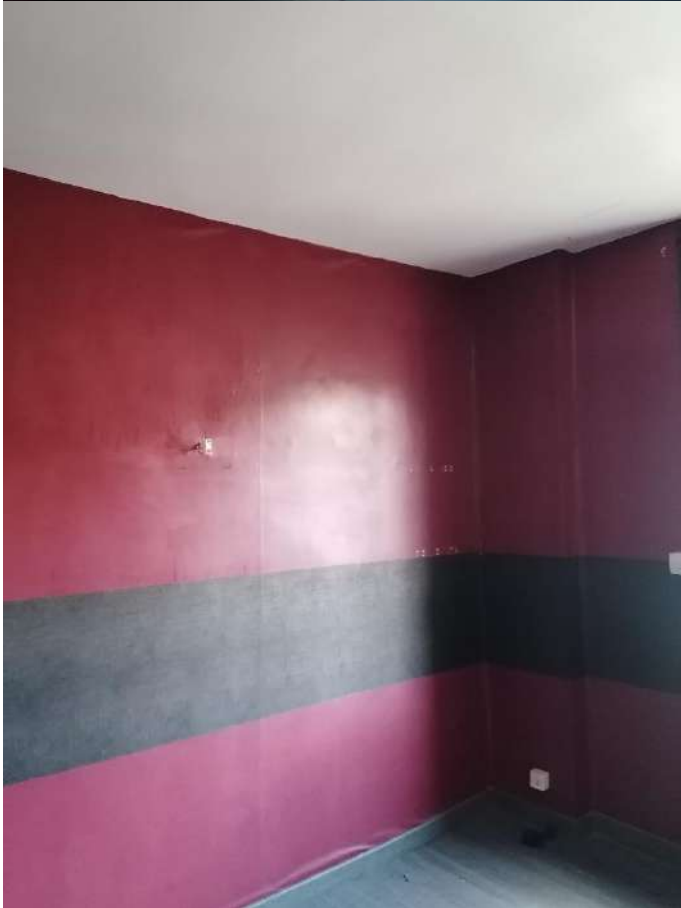
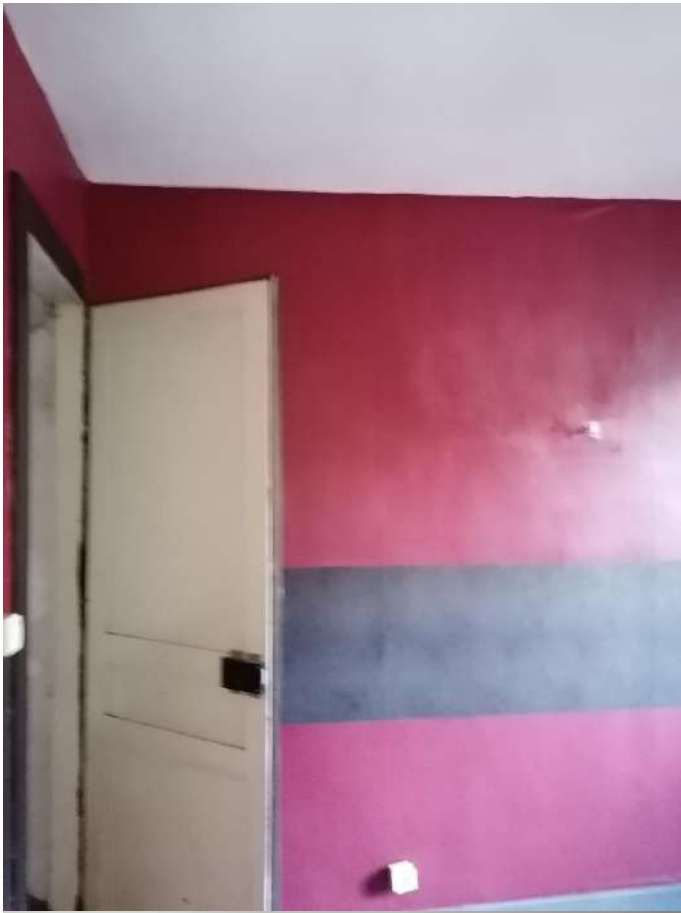
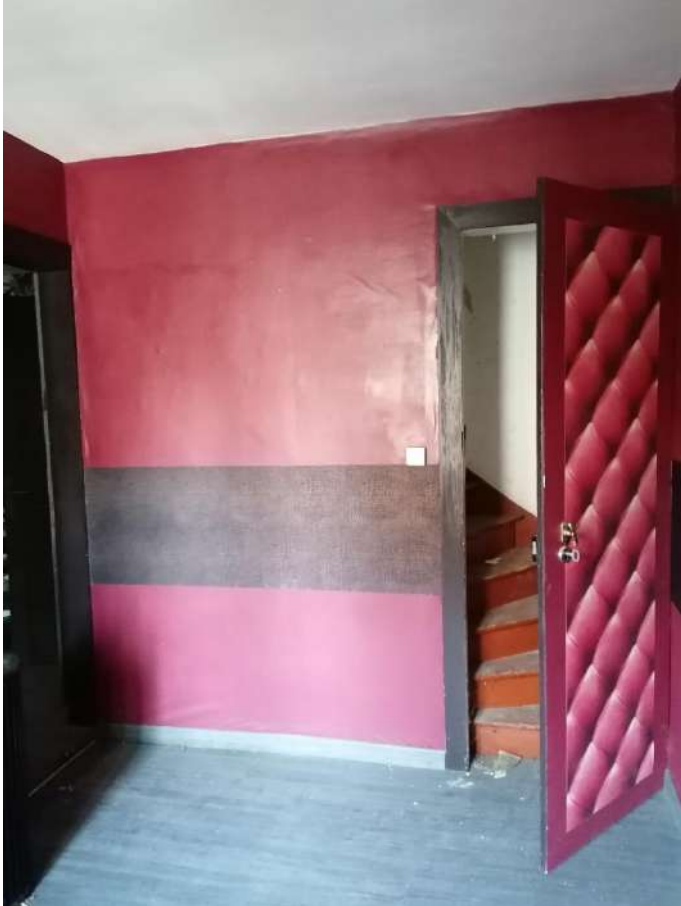
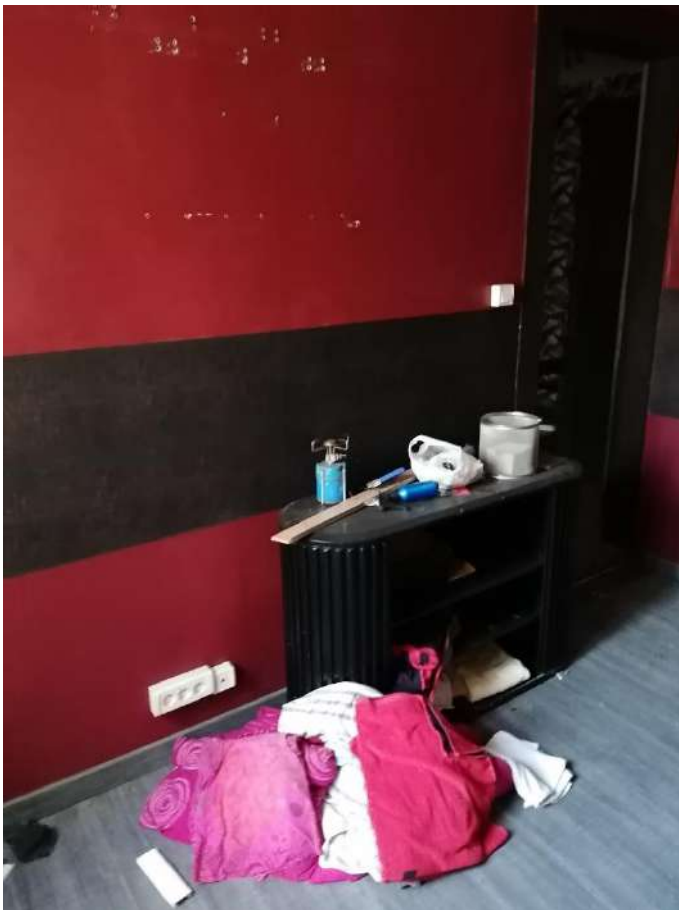
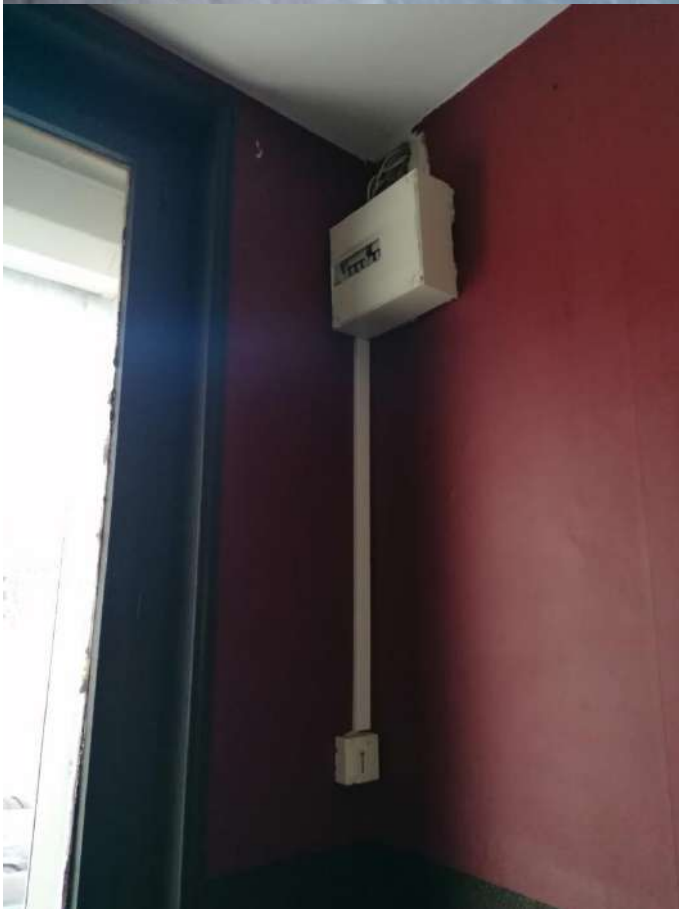
### **CHAMBRE ARRIERE :**

Accessible par le biais d'une vieille porte en bois en mauvais état.

Les murs sont tapissés, une tapisserie dans les tons rouge et noir en mauvais état.

Il y a des câbles électriques qui débordent du mur.

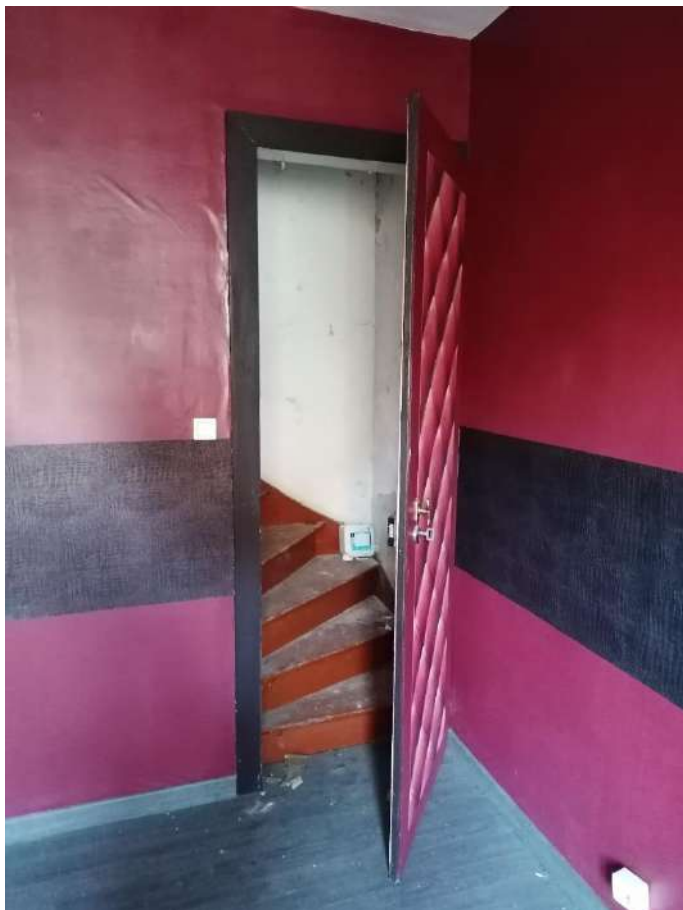
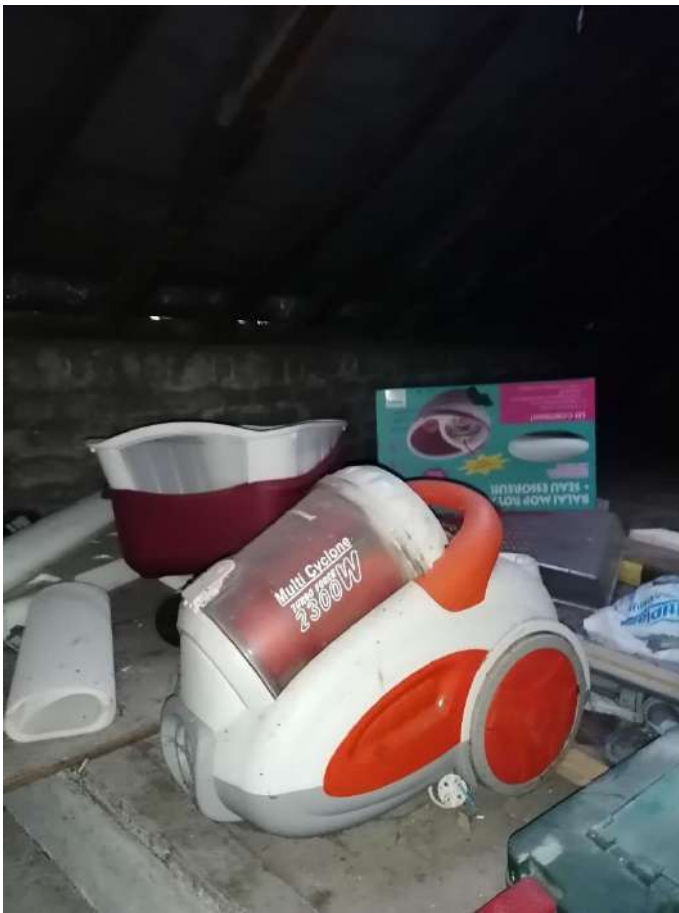
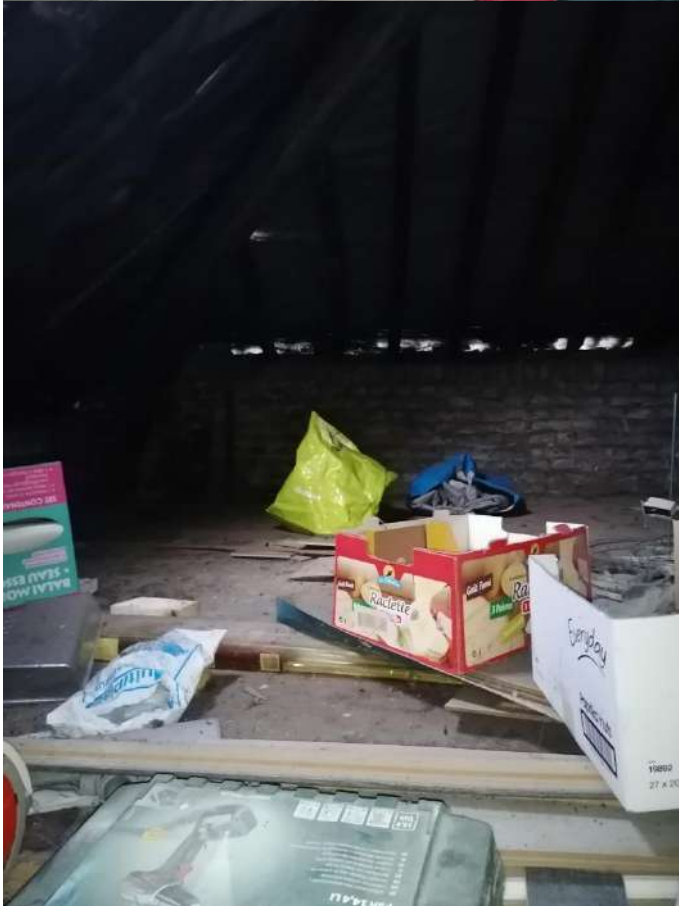
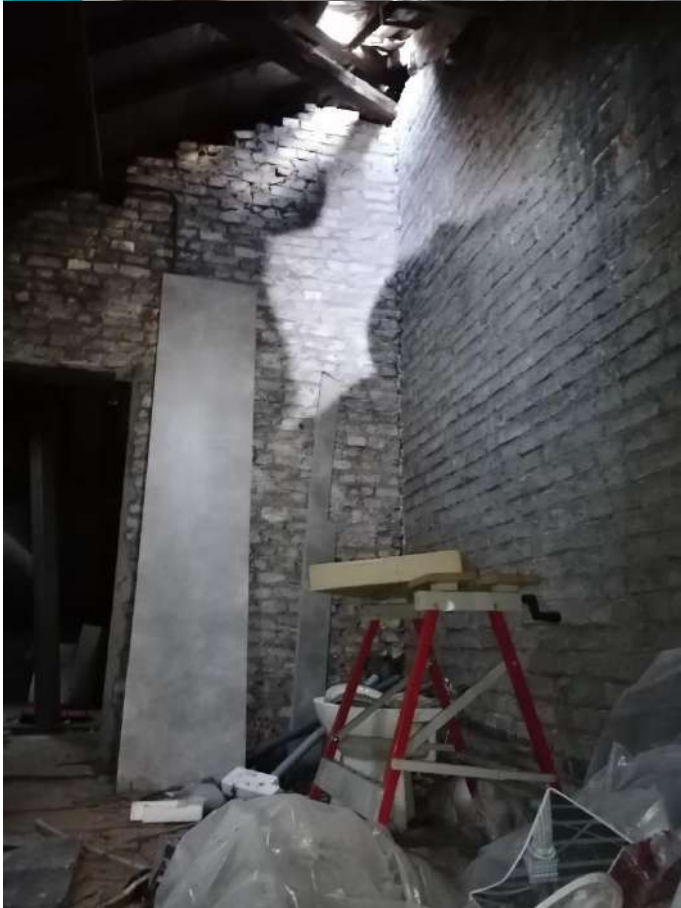
**GRENIER :**

On notera que le grenier est encombré de biens.

Y est rendu visible la charpente bois, la couverture ainsi que des ouvertures, selon reportage photographique.

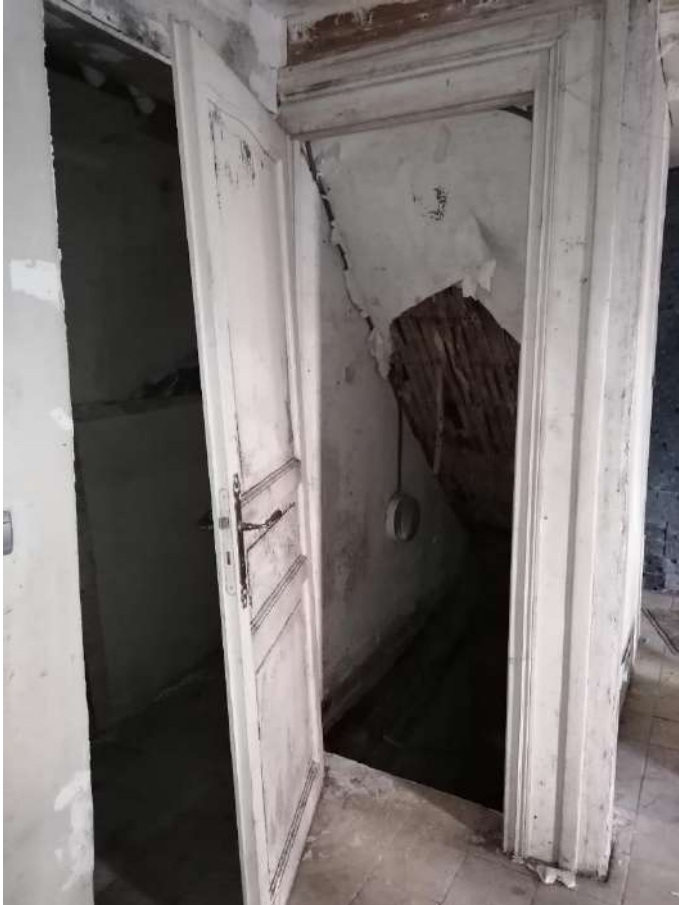
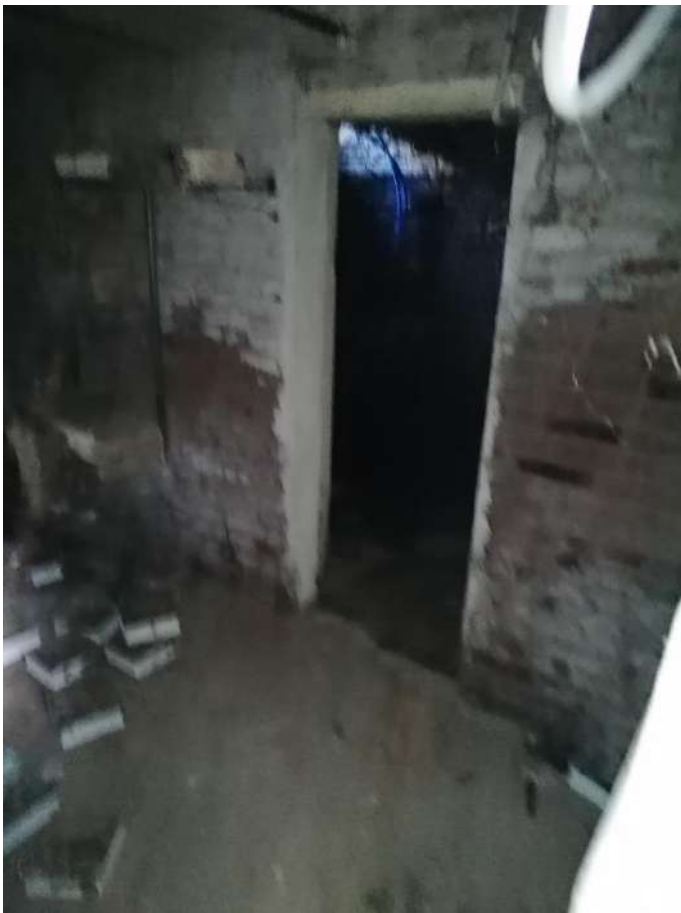
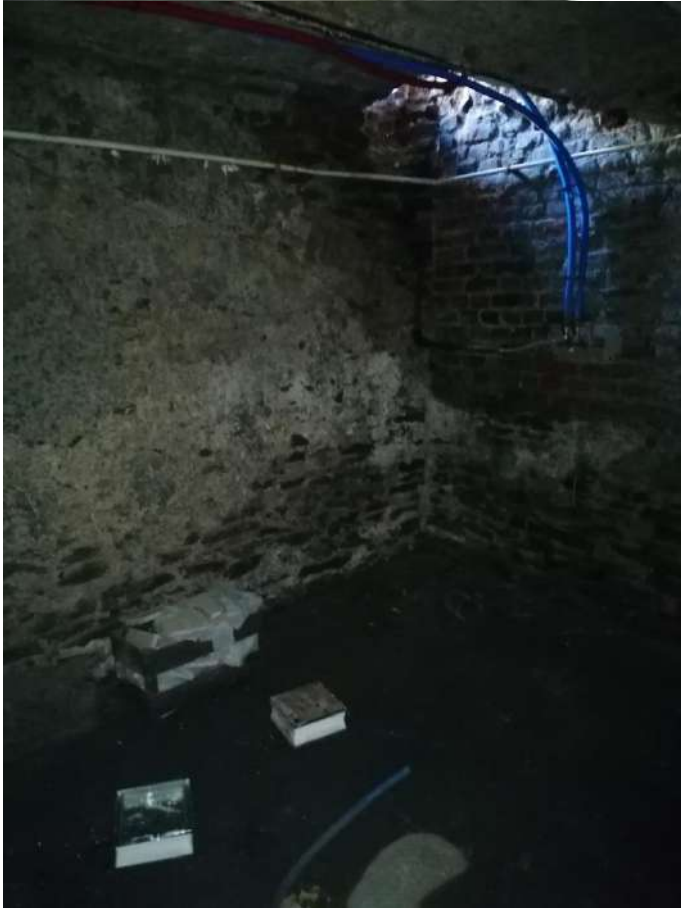
### CAVE :

La cave dispose de deux parties, à l'état brut, selon reportage photographique.

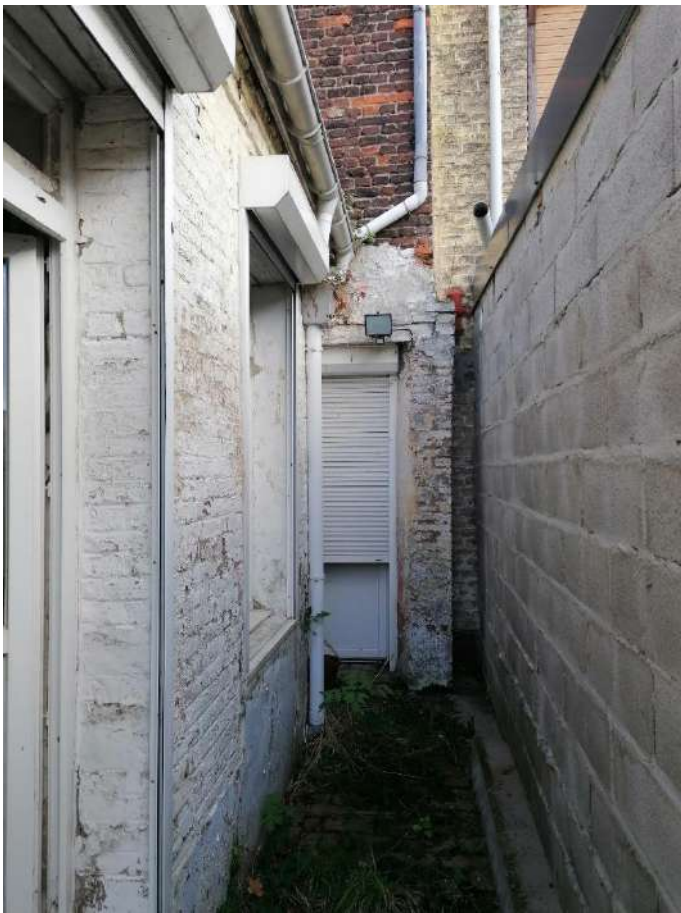
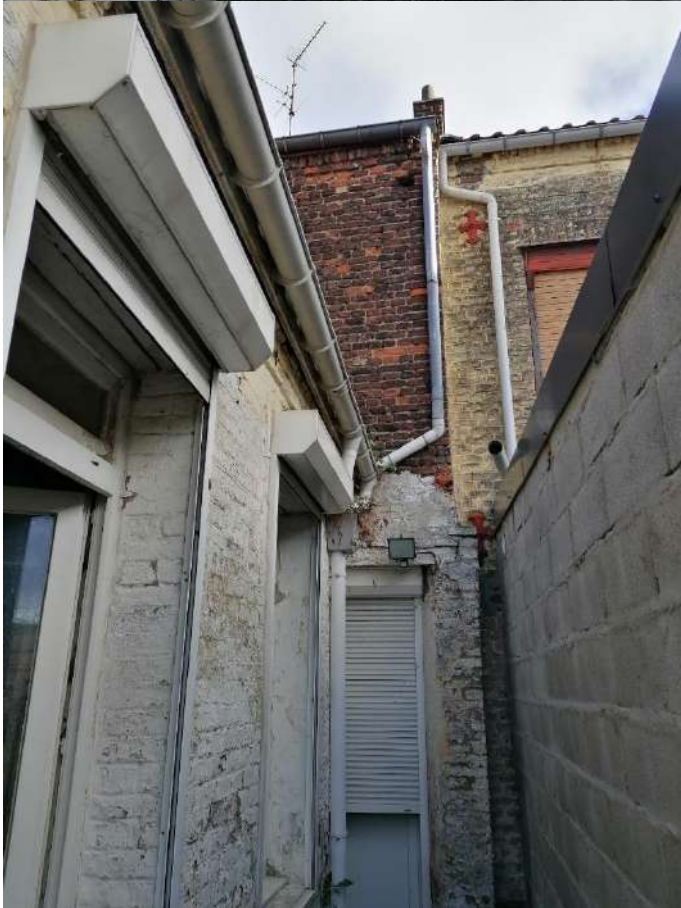
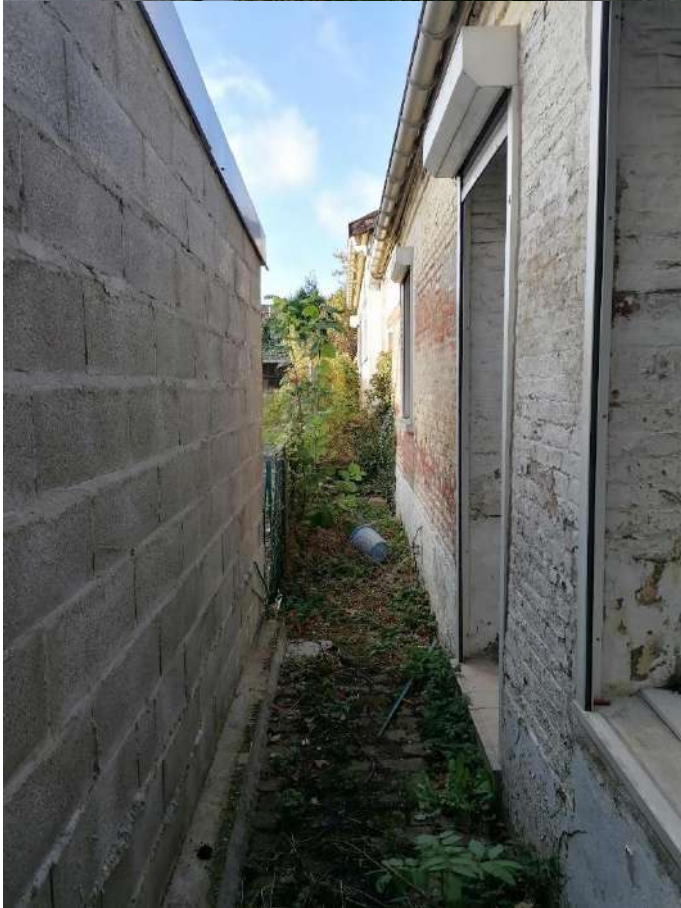
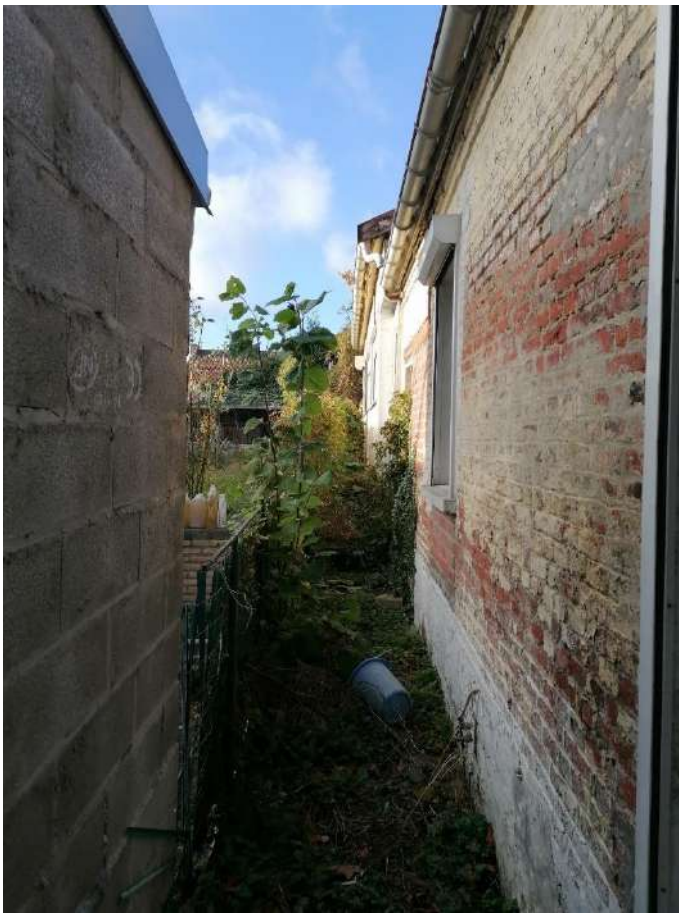
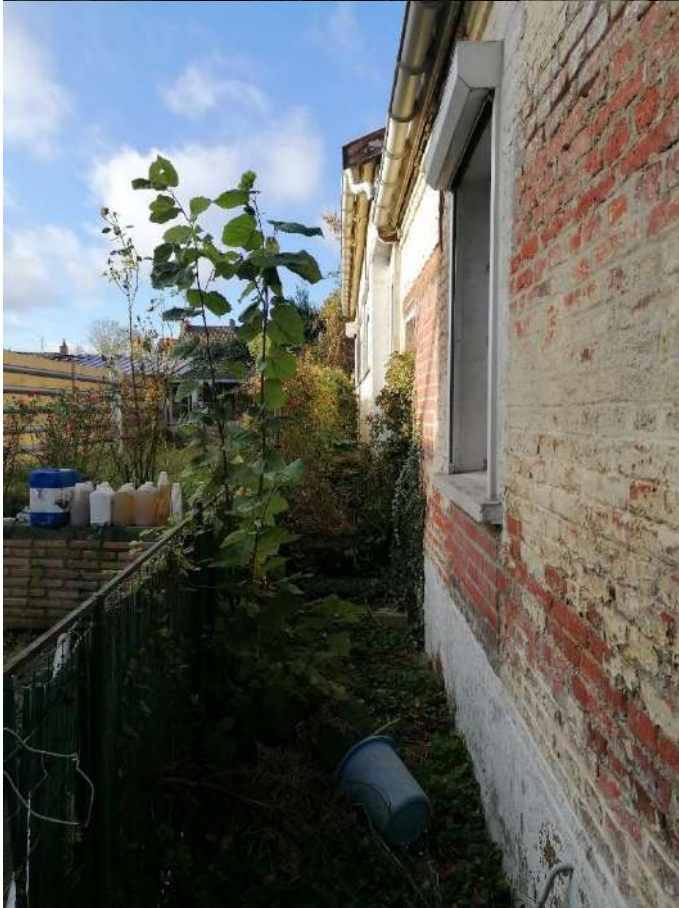
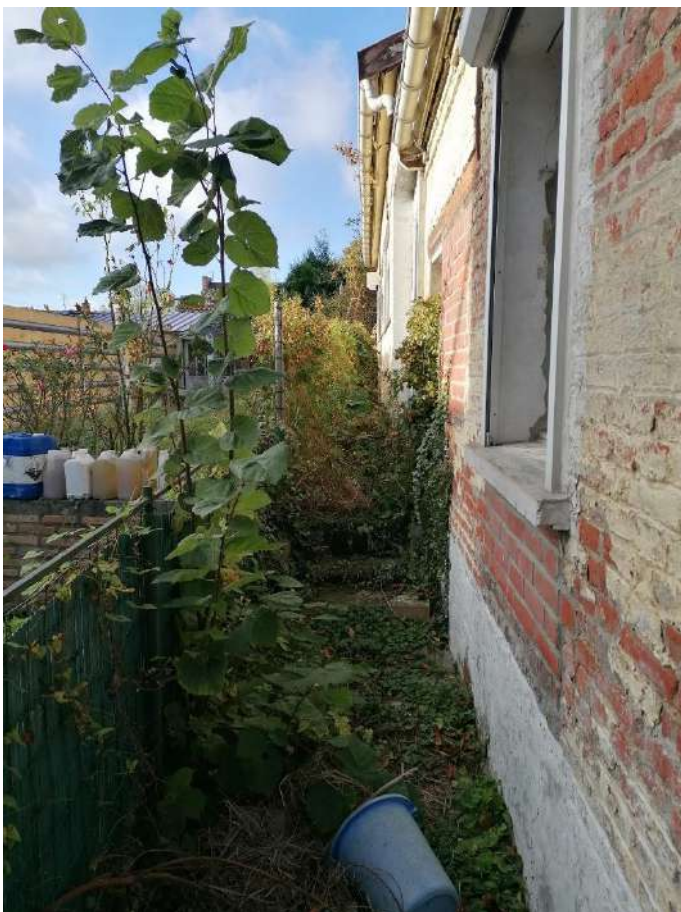
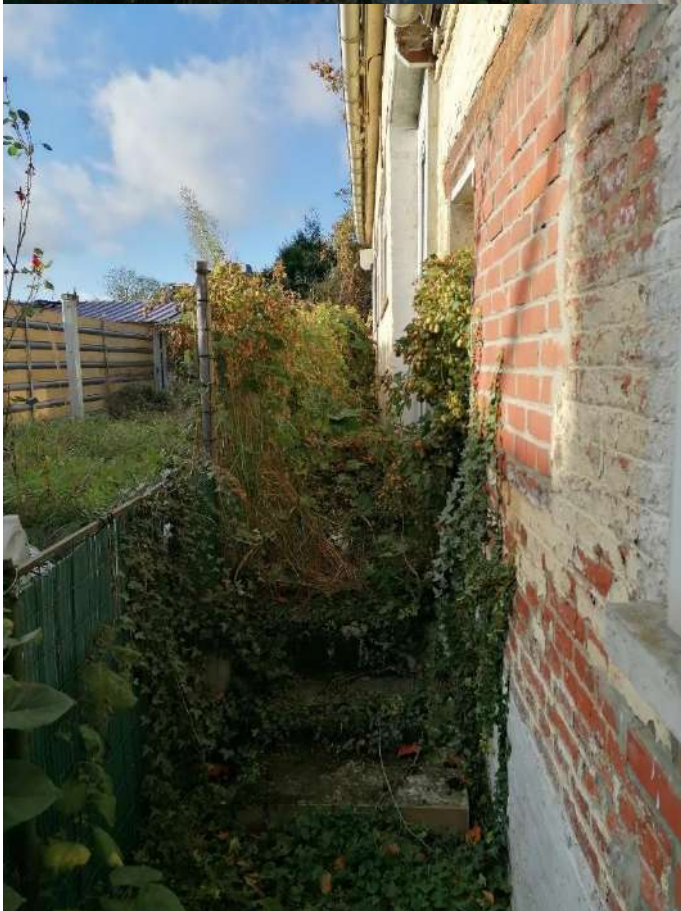
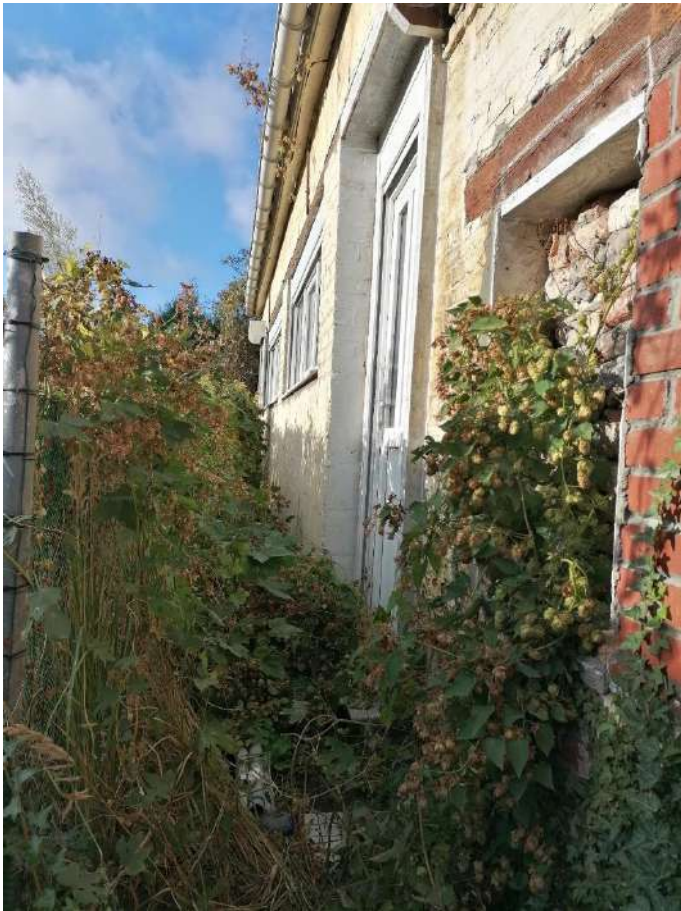
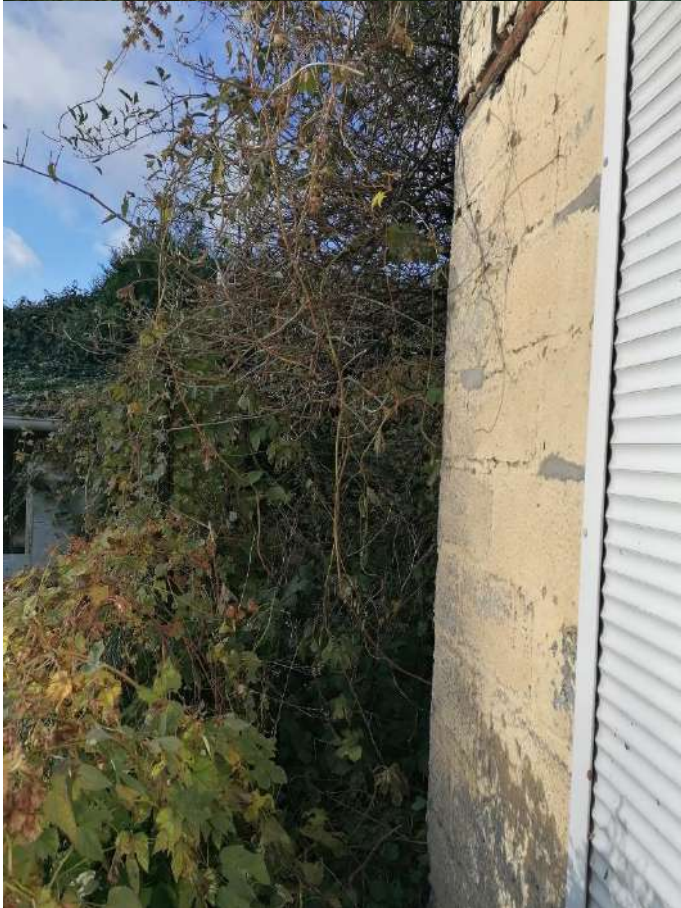
### **COUR ET JARDIN :**

Ce chemin longe le pignon gauche de l'habitation. On notera qu'il n'est pas entretenu, que de nombreuses ronces envahissent les lieux. Il est bordé par les murs et clôture grillagée de l'habitation voisine.

En cheminant difficilement au sein de ce dernier au travers des ronces, je relève que la parcelle arrière est rendue totalement invisible par une végétation dense de ronces.

La parcelle à l'arrière du bâtiment est ainsi inaccessible en l'état.
