Etat des Risques et Pollutions

3 rue de Mormal
59550 Landrecies

Rapport de mission de repérage des matériaux et produits contenant de l'amiante pour l'établissement du constat établi à l'occasion de la vente d'un immeuble bâti

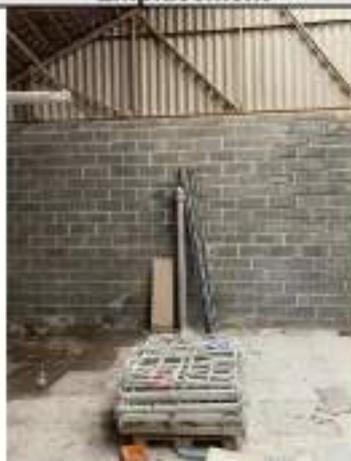
ELEMENT : Conduit de fluide		
Nom du client	Numéro de dossier	Pièce ou local
6359	6359 6359 10.10.24	RDC - L24 (A)
Matériau	Date de prélèvement	Nom de l'opérateur
Fibre ciment		DESBUISSON victor
Localisation		Résultat
Conduit de fluide - C		Présence d'amiante
Résultat de la grille d'évaluation		
Evaluation périodique		
Emplacement

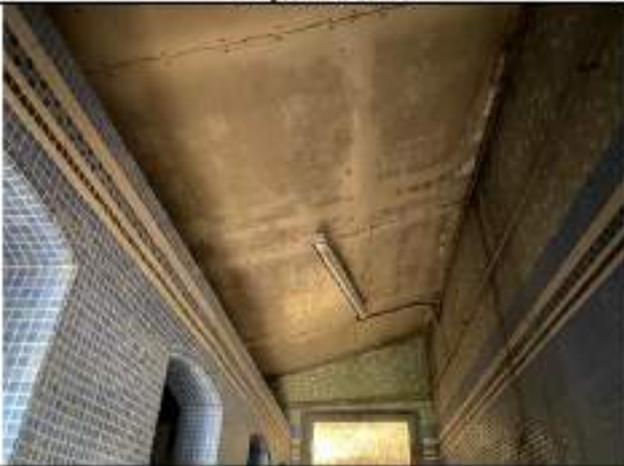
ELEMENT : Couverture		
Nom du client	Numéro de dossier	Pièce ou local
6359	6359 6359 10.10.24	RDC - SAN1 (A)
Matériau	Date de prélèvement	Nom de l'opérateur
Fibre ciment (Plaques ondulées)		DESBUISSON victor
Localisation		Résultat
Couverture - Plafond		Présence d'amiante
Résultat de la grille d'évaluation		
Evaluation périodique		
ELEMENT : Couverture		
Nom du client	Numéro de dossier	Pièce ou local
6359	6359 6359 10.10.24	RDC - SAN2 (A)
Matériau	Date de prélèvement	Nom de l'opérateur
Fibre ciment (Plaques ondulées)		DESBUISSON victor
Localisation		Résultat
Couverture - Plafond		Présence d'amiante
Résultat de la grille d'évaluation		
Evaluation périodique		
ELEMENT : Plafond		
Nom du client	Numéro de dossier	Pièce ou local
6359	6359 6359 10.10.24	RDC - SAN 3 (A)
Matériau	Date de prélèvement	Nom de l'opérateur
Fibre ciment (Plaques planes)		DESBUISSON victor
Localisation		Résultat
Plafond - Plafond		Présence d'amiante

Résultat de la grille d'évaluation		
Evaluation périodique		
Emplacement

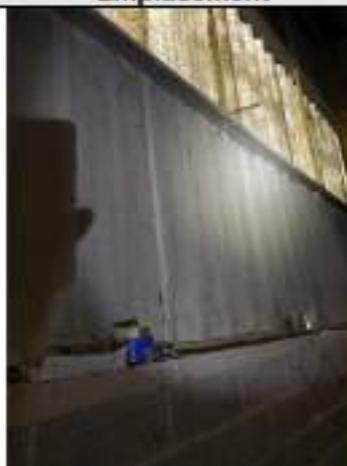
ELEMENT : Mur		
Nom du client	Numéro de dossier	Pièce ou local
6359	6359 6359 10.10.24	RDC - L1 (B.B)
Matériau	Date de prélèvement	Nom de l'opérateur
Fibre ciment (Plaques ondulées)		DESBUISSON victor
Localisation		Résultat
Mur - B		Présence d'amiante
Résultat de la grille d'évaluation		
Evaluation périodique		
Emplacement

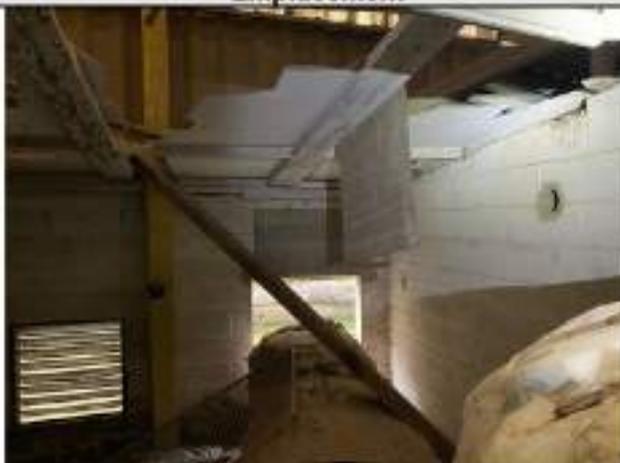
ELEMENT : Plafond		
Nom du client	Numéro de dossier	Pièce ou local
6359	6359 6359 10.10.24	RDC - L2 (B.B)
Matériau	Date de prélèvement	Nom de l'opérateur
Fibre ciment (Plaques planes)		DESBUISSON victor
Localisation		Résultat
Plafond - Plafond		Présence d'amiante
Résultat de la grille d'évaluation		
Action Corrective de 2nd niveau

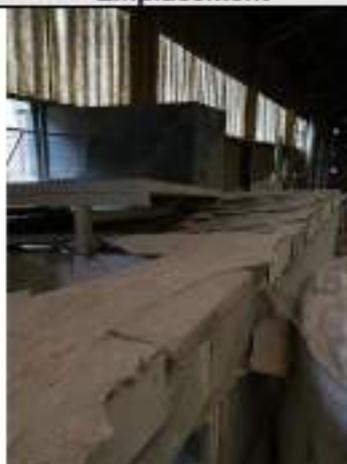
ELEMENT : Plafond		
Nom du client	Numéro de dossier	Pièce ou local
6359	6359 6359 10.10.24	RDC - L3 (B.B)
Matériau	Date de prélèvement	Nom de l'opérateur
Fibre ciment (Plaques planes)		DESBUISSON victor
Localisation		Résultat
Plafond - Plafond		Présence d'amiante
Résultat de la grille d'évaluation		
Action Corrective de 2nd niveau

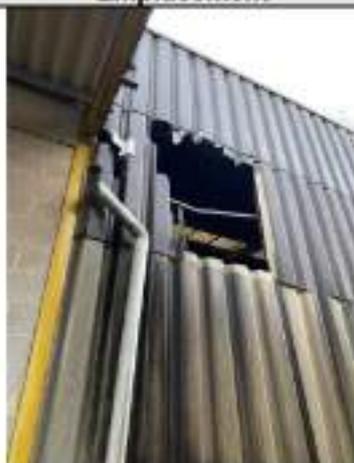
ELEMENT : Mur		
Nom du client	Numéro de dossier	Pièce ou local
6359	6359 6359 10.10.24	RDC - L1 (B.B)
Matériau	Date de prélèvement	Nom de l'opérateur
Fibre ciment (Plaques ondulées)		DESBUISSON victor
Localisation	Résultat	
Mur - A	Présence d'amiante	
Résultat de la grille d'évaluation		
Evaluation périodique		
Emplacement

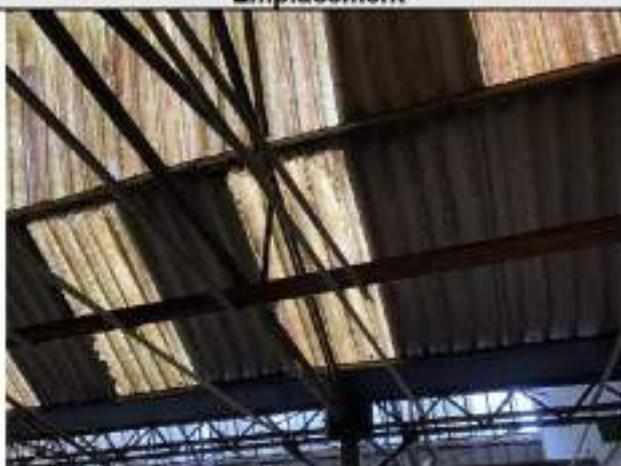
ELEMENT : Couverture		
Nom du client	Numéro de dossier	Pièce ou local
6359	6359 6359 10.10.24	RDC - L21 (A)
Matériau	Date de prélèvement	Nom de l'opérateur
Fibre ciment (Plaques ondulées)		DESBUISSON victor
Localisation	Résultat	
Couverture - Plafond	Présence d'amiante	
Résultat de la grille d'évaluation		
Evaluation périodique		
Emplacement

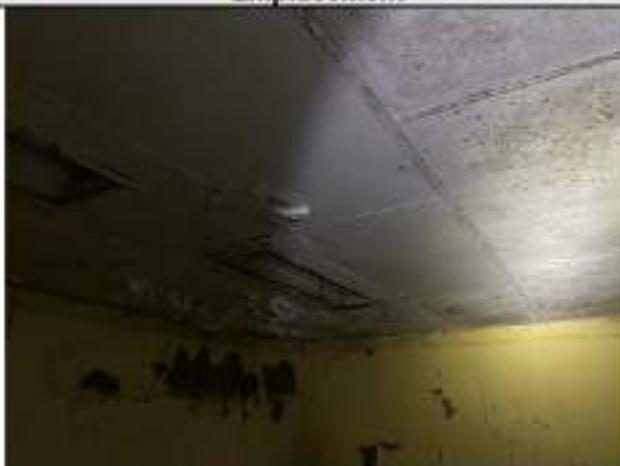
ELEMENT : Plafond		
Nom du client	Numéro de dossier	Pièce ou local
6359	6359 6359 10.10.24	RDC - L1 (A)
Matériau	Date de prélèvement	Nom de l'opérateur
Fibre ciment (Plaques planes)		DESBUISSON victor
Localisation		Résultat
Plafond - Plafond		Présence d'amiante
Résultat de la grille d'évaluation		
Evaluation périodique		
Emplacement

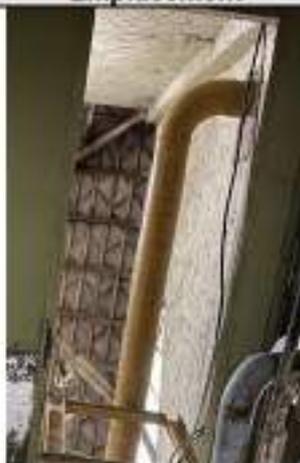
ELEMENT : Couverture

Nom du client	Numéro de dossier	Pièce ou local
6359	6359 6359 10.10.24	RDC - Chauffage (A)
Matériau	Date de prélèvement	Nom de l'opérateur
Fibre ciment (Ardoises)		DESBUISSON victor
Localisation		Résultat
Couverture - Plafond		Présence d'amiante
Résultat de la grille d'évaluation		
Evaluation périodique		
Emplacement

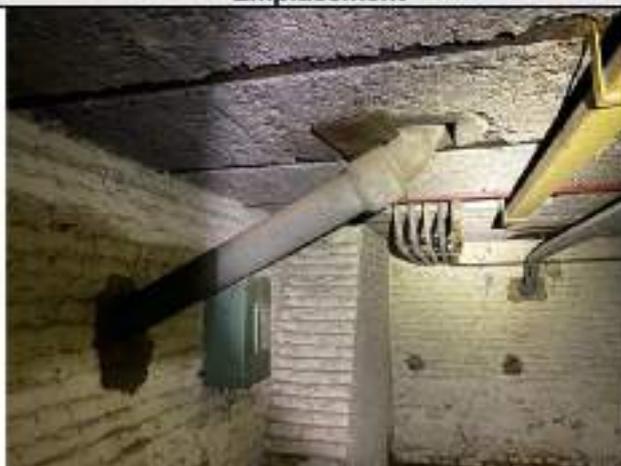
ELEMENT : Conduit de fluide

Nom du client	Numéro de dossier	Pièce ou local
6359	6359 6359 10.10.24	RDC - L2 (A)
Matériau	Date de prélèvement	Nom de l'opérateur
Fibre ciment		DESBUISSON victor
Localisation		Résultat
Conduit de fluide - Plafond		Présence d'amiante
Résultat de la grille d'évaluation		
Evaluation périodique		
Emplacement

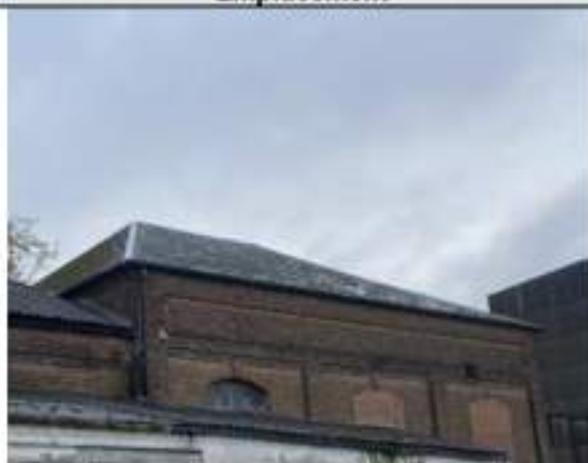
ELEMENT : Couverture		
Nom du client	Numéro de dossier	Pièce ou local
6359	6359 6359 10.10.24	1er - Local Transfo (A)
Matériau	Date de prélèvement	Nom de l'opérateur
Fibre ciment (Ardoises)		DESBUISSON victor
Localisation		Résultat
Couverture - Plafond		Présence d'amiante
Résultat de la grille d'évaluation		
Evaluation périodique		
Emplacement

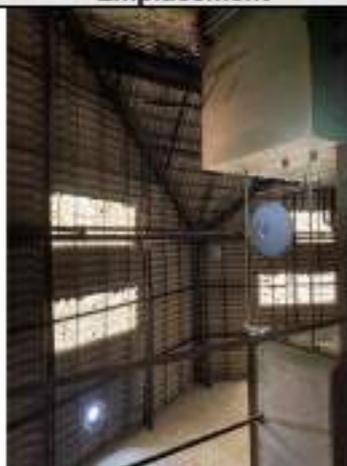
ELEMENT : Plafond		
Nom du client	Numéro de dossier	Pièce ou local
6359	6359 6359 10.10.24	RDC - L3 (A)
Matériau	Date de prélèvement	Nom de l'opérateur
Fibre ciment (Plaques ondulées)		DESBUISSON victor
Localisation		Résultat
Plafond - Plafond		Présence d'amiante
Résultat de la grille d'évaluation		
Evaluation périodique		
Emplacement

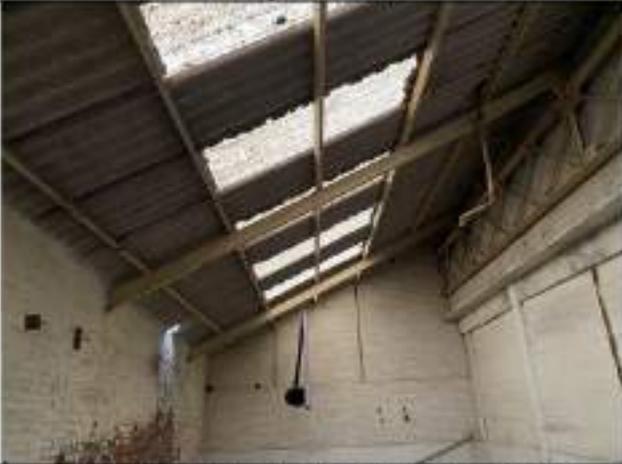
ELEMENT : Plafond		
Nom du client	Numéro de dossier	Pièce ou local
6359	6359 6359 10.10.24	RDC - L4 (A)
Matériau	Date de prélèvement	Nom de l'opérateur
Fibre ciment (Plaques ondulées)		DESBUISSON victor
Localisation		Résultat
Plafond - Plafond		Présence d'amiante
Résultat de la grille d'évaluation		
Evaluation périodique		
Emplacement

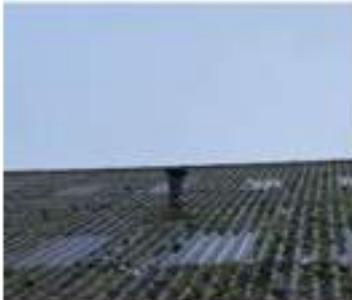
ELEMENT : Conduit de fluide		
Nom du client	Numéro de dossier	Pièce ou local
6359	6359 6359 10.10.24	RDC - L4 (A)
Matériau	Date de prélèvement	Nom de l'opérateur
Fibre ciment		DESBUISSON victor
Localisation		Résultat
Conduit de fluide - Plafond		Présence d'amiante
Résultat de la grille d'évaluation		
Evaluation périodique		
Emplacement

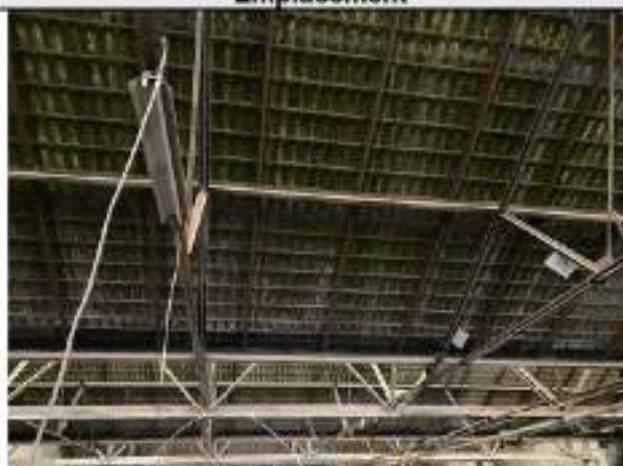
ELEMENT : Plafond		
Nom du client	Numéro de dossier	Pièce ou local
6359	6359 6359 10.10.24	RDC - L6 (A)
Matériau	Date de prélèvement	Nom de l'opérateur
Fibre ciment (Plaques ondulées)		DESBUISSON victor
Localisation		Résultat
Plafond - Plafond		Présence d'amiante
Résultat de la grille d'évaluation		
Evaluation périodique		
Emplacement

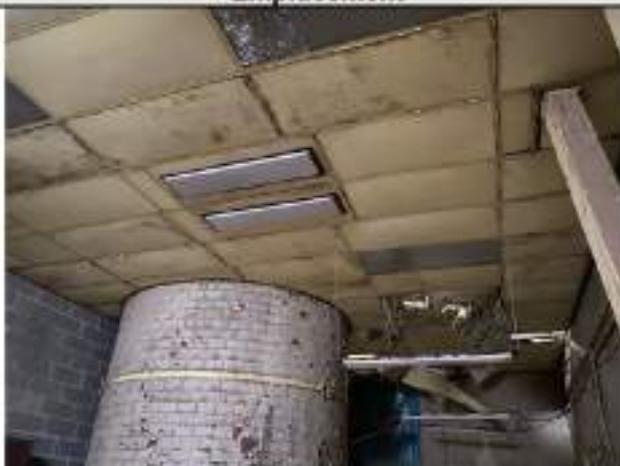
ELEMENT : Plafond		
Nom du client	Numéro de dossier	Pièce ou local
6359	6359 6359 10.10.24	RDC - L10 (A)
Matériau	Date de prélèvement	Nom de l'opérateur
Fibre ciment (Plaques planes)		DESBUISSON victor
Localisation		Résultat
Plafond - Plafond		Présence d'amiante
Résultat de la grille d'évaluation		
Evaluation périodique		
Emplacement

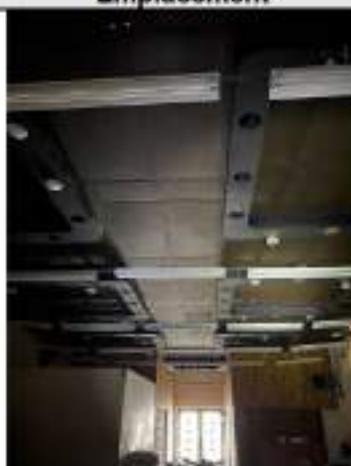
ELEMENT : Plafond		
Nom du client	Numéro de dossier	Pièce ou local
6359	6359 6359 10.10.24	RDC - L11 (A)
Matériau	Date de prélèvement	Nom de l'opérateur
Fibre ciment (Plaques planes)		DESBUISSON victor
Localisation		Résultat
Plafond - Plafond		Présence d'amiante
Résultat de la grille d'évaluation		
Evaluation périodique		
Emplacement

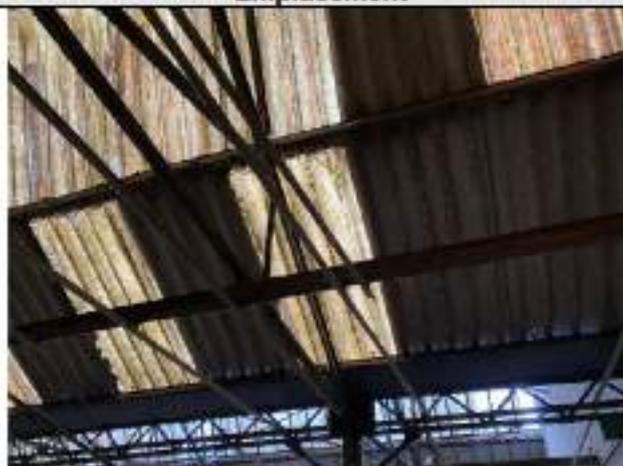
ELEMENT : Plafond		
Nom du client	Numéro de dossier	Pièce ou local
6359	6359 6359 10.10.24	RDC - L20 (A)
Matériau	Date de prélèvement	Nom de l'opérateur
Fibre ciment (Plaques ondulées)		DESBUISSON victor
Localisation		Résultat
Plafond - Plafond		Présence d'amiante
Résultat de la grille d'évaluation		
Evaluation périodique		
Emplacement

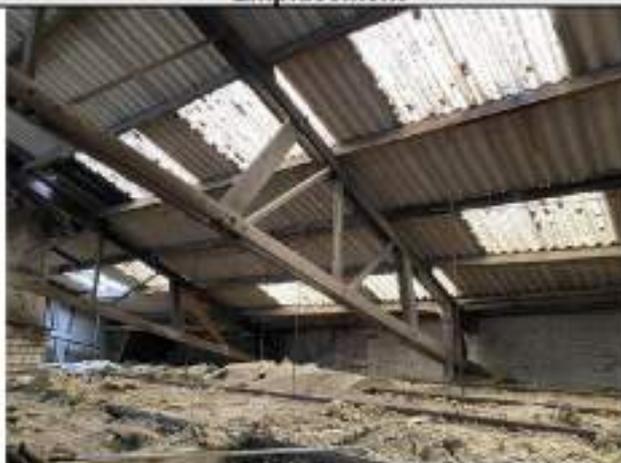
ELEMENT : Couverture		
Nom du client	Numéro de dossier	Pièce ou local
6359	6359 6359 10.10.24	RDC - L11 (A)
Matériau	Date de prélèvement	Nom de l'opérateur
Fibre ciment (Plaques ondulées)		DESBUISSON victor
Localisation		Résultat
Couverture - Plafond		Présence d'amiante
Résultat de la grille d'évaluation		
Evaluation périodique		
Emplacement

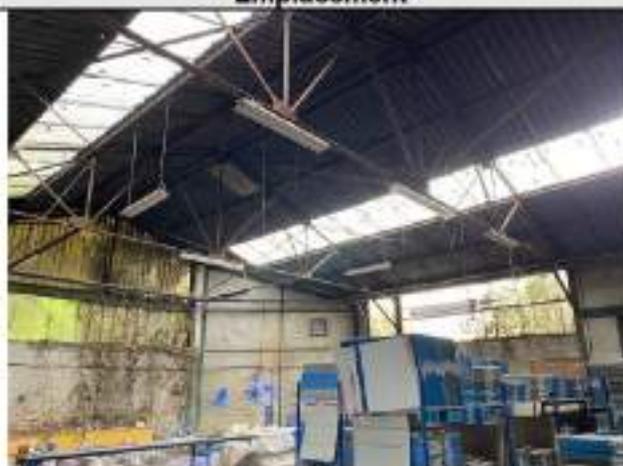
ELEMENT : Plafond		
Nom du client	Numéro de dossier	Pièce ou local
6359	6359 6359 10.10.24	RDC - L19 (A)
Matériau	Date de prélèvement	Nom de l'opérateur
Fibre ciment (Plaques ondulées)		DESBUISSON victor
Localisation		Résultat
Plafond - Plafond		Présence d'amiante
Résultat de la grille d'évaluation		
Evaluation périodique		
Emplacement

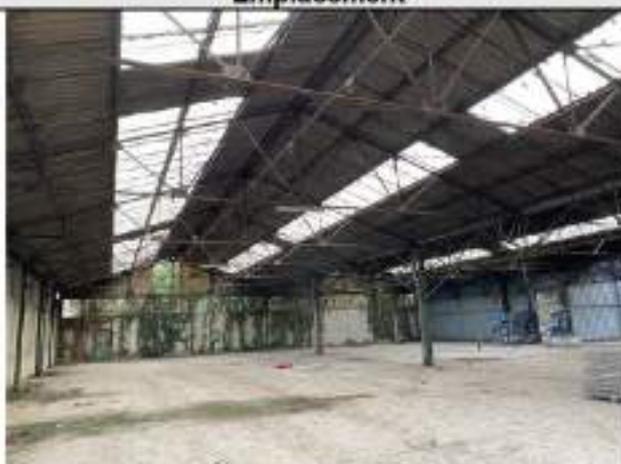
ELEMENT : Plafond		
Nom du client	Numéro de dossier	Pièce ou local
6359	6359 6359 10.10.24	RDC - L18 (A)
Matériau	Date de prélèvement	Nom de l'opérateur
Fibre ciment (Plaques ondulées)		DESBUISSON victor
Localisation		Résultat
Plafond - Plafond		Présence d'amiante
Résultat de la grille d'évaluation		
Evaluation périodique		
Emplacement

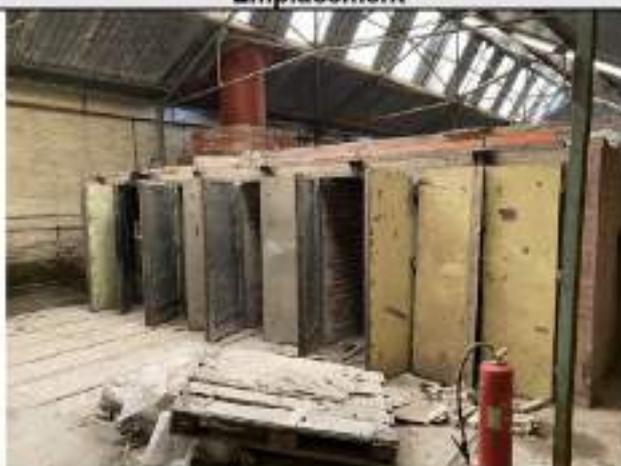
ELEMENT : Garnitures portes		
Nom du client	Numéro de dossier	Pièce ou local
6359	6359 6359 10.10.24	RDC - L17 (A)
Matériau	Date de prélèvement	Nom de l'opérateur
Fibre ciment (Plaques planes)		DESBUISSON victor
Localisation		Résultat
Garnitures portes - Fours		Présence d'amiante
Résultat de la grille d'évaluation		
Evaluation périodique		
Emplacement

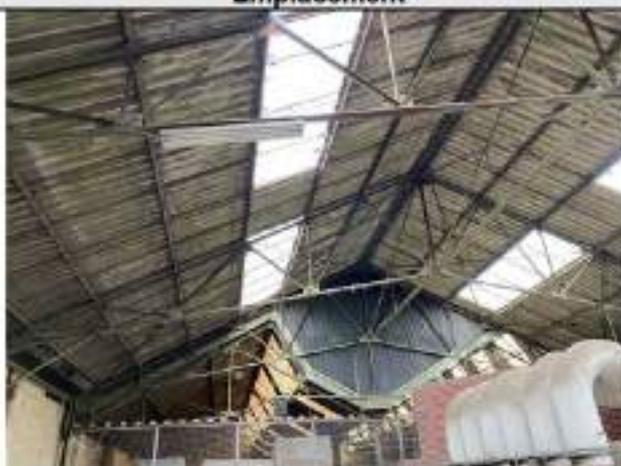
ELEMENT : Plafond		
Nom du client	Numéro de dossier	Pièce ou local
6359	6359 6359 10.10.24	RDC - L17 (A)
Matériau	Date de prélèvement	Nom de l'opérateur
Fibre ciment (Plaques ondulées)		DESBUISSON victor
Localisation		Résultat
Plafond - Plafond		Présence d'amiante
Résultat de la grille d'évaluation		
Evaluation périodique		
Emplacement

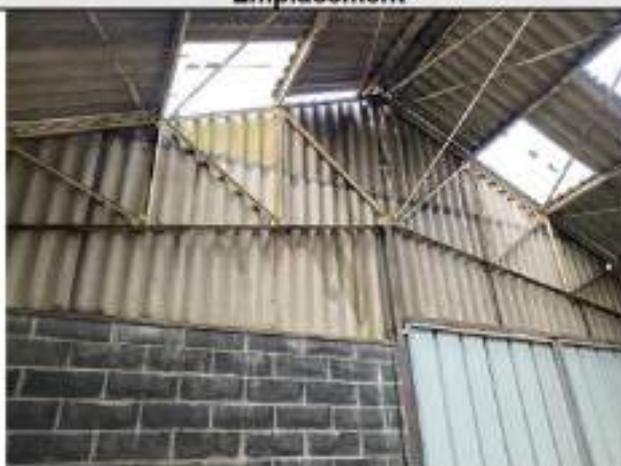
ELEMENT : Mur		
Nom du client	Numéro de dossier	Pièce ou local
6359	6359 6359 10.10.24	RDC - L14 (A)
Matériau	Date de prélèvement	Nom de l'opérateur
Fibre ciment (Plaques ondulées)		DESBUISSON victor
Localisation		Résultat
Mur - B Bardage		Présence d'amiante
Résultat de la grille d'évaluation		
Evaluation périodique		
Emplacement

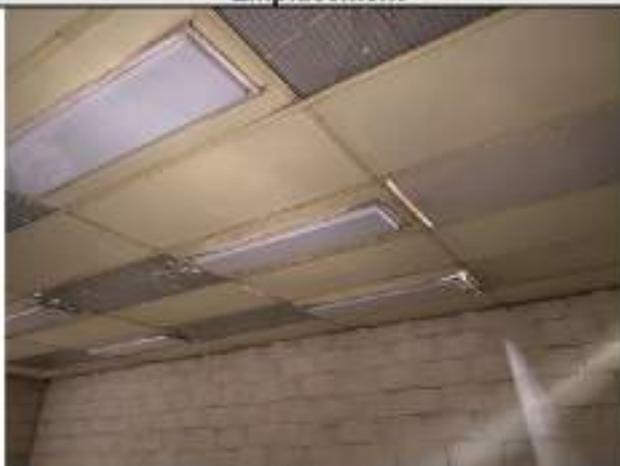
ELEMENT : Plafond		
Nom du client	Numéro de dossier	Pièce ou local
6359	6359 6359 10.10.24	RDC - L16 (A)
Matériau	Date de prélèvement	Nom de l'opérateur
Fibre ciment (Plaques planes)		DESBUISSON victor
Localisation		Résultat
Plafond - Plafond		Présence d'amiante
Résultat de la grille d'évaluation		
Evaluation périodique		
Emplacement

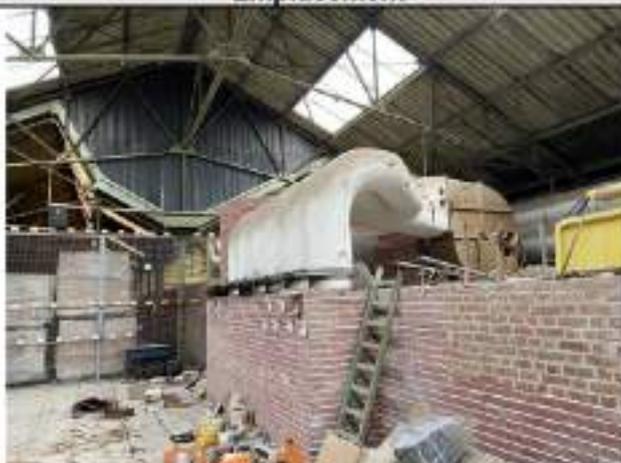
Nom du client	Numéro de dossier	Pièce ou local
6359	6359 6359 10.10.24	RDC - L17 (A)
Matériau	Date de prélèvement	Nom de l'opérateur
Calorifuge - Toile/plâtre	10/10/2024	DESBUISSON victor
Localisation	Résultat	
Conduit de fluide - B	Présence d'amiante	
Résultat de la grille d'évaluation		
Faire réaliser une évaluation périodique de l'état de conservation des calorifugeages

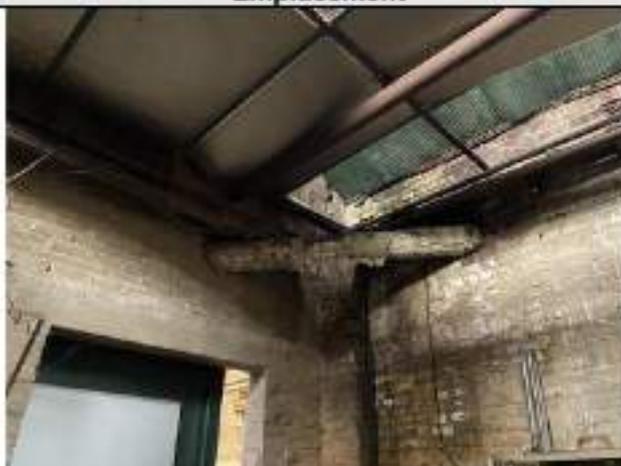
PRELEVEMENT : P002

Nom du client	Numéro de dossier	Pièce ou local
6359	6359 6359 10.10.24	RDC - L27 (A)
Matériau	Date de prélèvement	Nom de l'opérateur
Calorifuge - Toile/Piâtre/léger	10/10/2024	DESBUISSON victor
Localisation	Résultat	
Conduit de fluide - Plafond	Présence d'amiante	
Résultat de la grille d'évaluation		
Faire réaliser des travaux de retrait ou de confinement des calorifugeages

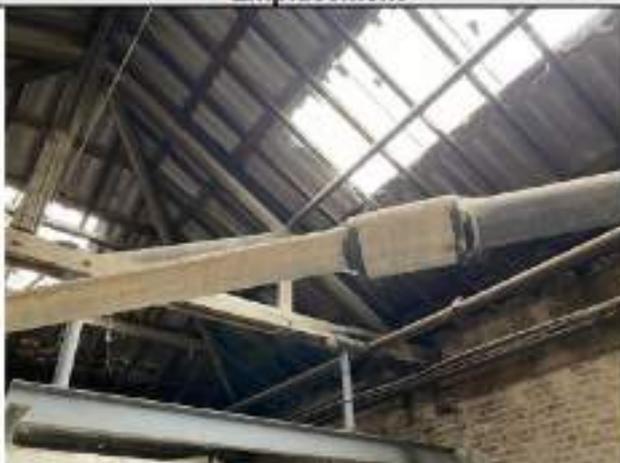
Nom du client	Numéro de dossier	Pièce ou local
6359	6359 6359 10.10.24	RDC - DGT (A)
Matériau	Date de prélèvement	Nom de l'opérateur
Calorifuge - Toile/Plâtre/liège	10/10/2024	DESBUISSON victor
Localisation	Résultat	
Conduit de fluide - Plafond	Présence d'amiante	
Résultat de la grille d'évaluation		
Faire réaliser une évaluation périodique de l'état de conservation des calorifugeages

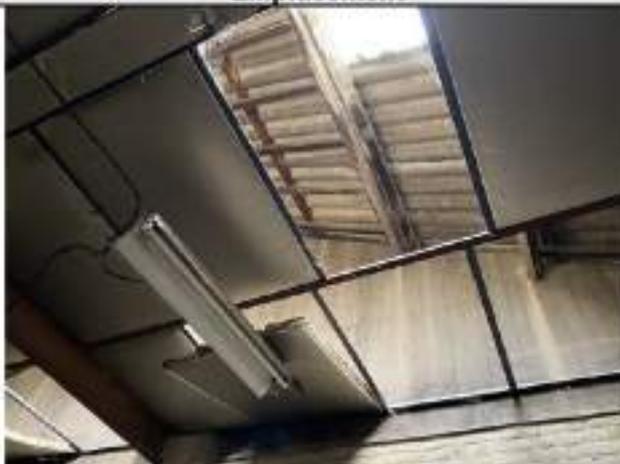
Nom du client	Numéro de dossier	Pièce ou local
6359	6359 6359 10.10.24	RDC - L27 (A)
Matériau	Date de prélèvement	Nom de l'opérateur
Dalle minérale	10/10/2024	DESBUISSON victor
Localisation	Résultat	
Faux-plafond - Plafond	absence d'amiante

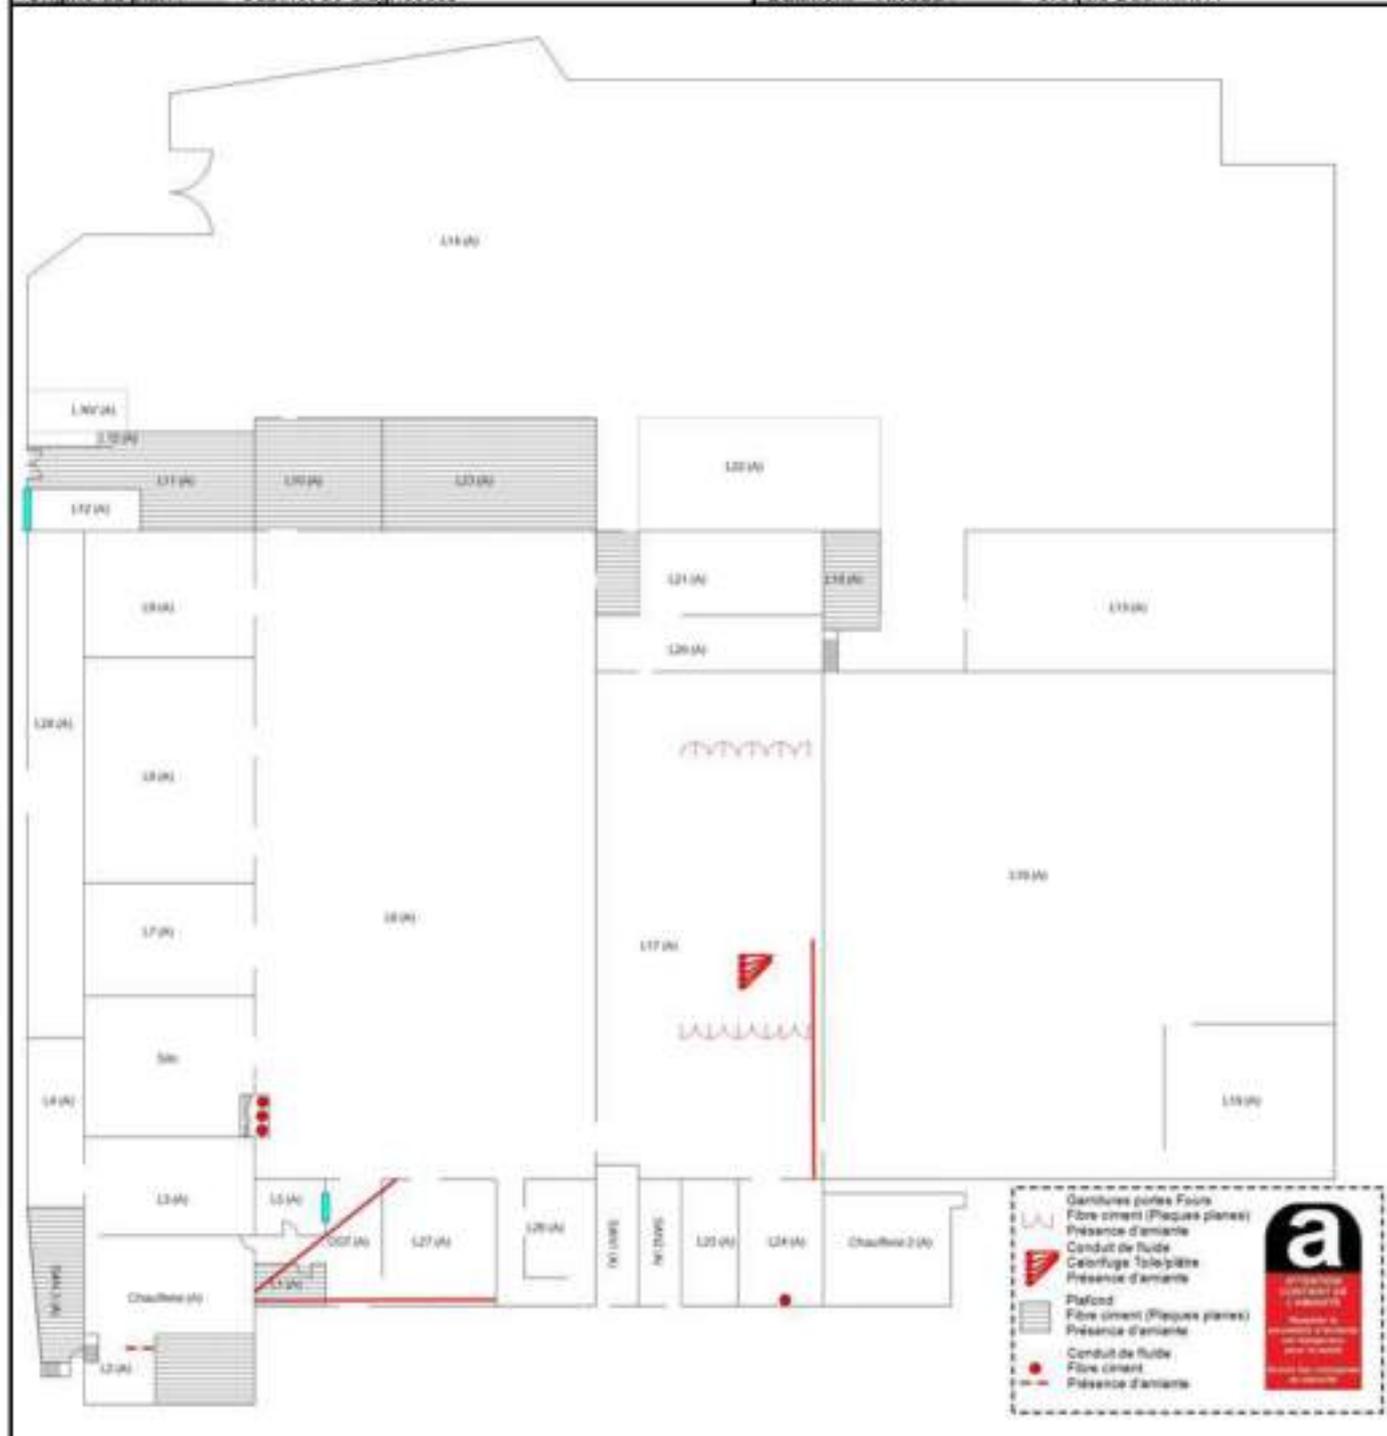
PLANCHE DE REPERAGE USUEL				Adresse de l'immeuble :	
N° dossier :	6359 6359 10.10.24			3 rue de Mormal	
N° planche :	2/5	Version :	0	Type :	Croquis
Origine du plan :	Cabinet de diagnostics			Bâtiment – Niveau :	Croquis Bâtiment A

Garnitures portes Bois Fibre ciment (Plaques plates) Présence d'amiante		a AMIANTE Présence d'amiante
	Conduit de fluide Céramique Tôle/plâtre Présence d'amiante		
	Plafond Fibre ciment (Plaques plates) Présence d'amiante		
	Conduit de fluide Fibre ciment Présence d'amiante
