## PROCES VERBAL DE CONSTAT

Suivant Ordonnance rendue sur requête par Monsieur le Juge Commissaire du Tribunal de Commerce d'ARRAS en date du 30 juin 2023, la requérante s'est fait autoriser à poursuivre la vente des biens immobiliers sis à CAVANAY (Loire ) 106 N, route Nationale 86.

**CERTIFIE** m'être transporté ce jour 106 N, route Nationale 86 à CHAVANAY (Loire), à 09 heures 00 où étant, j'ai rencontré :

Les biens sont constitués d'une ancienne maison de ville élevée sur rez-de-chaussée, 1<sup>er</sup> étage et combles aménagés.

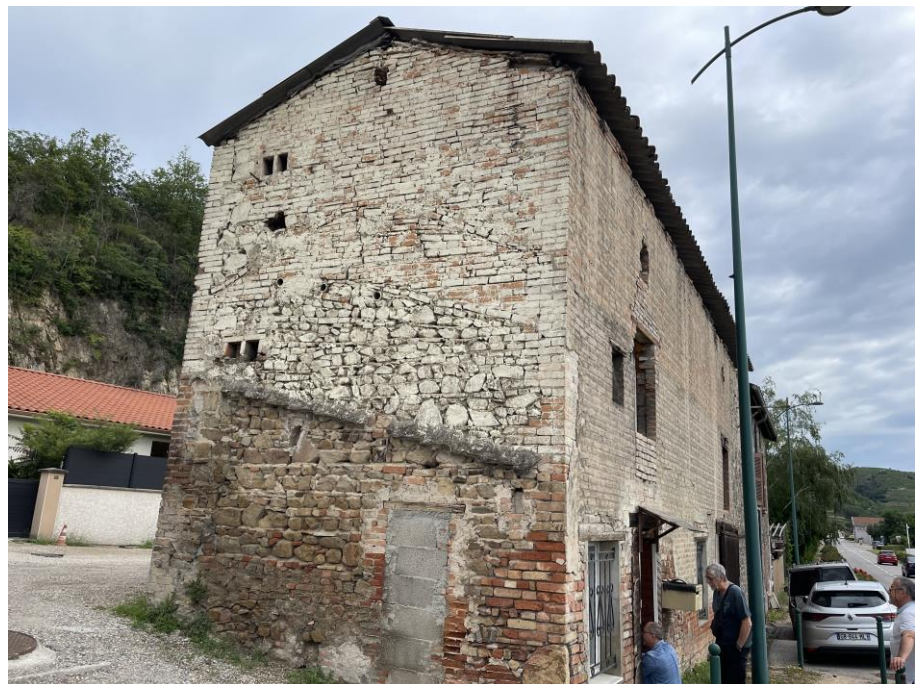
**Photo n°4** : vue de la façade Sud.

Je note que les façades sont constituées de briques et pierres grossièrement jointoyées et avec un badigeon blanchâtre très vétuste.

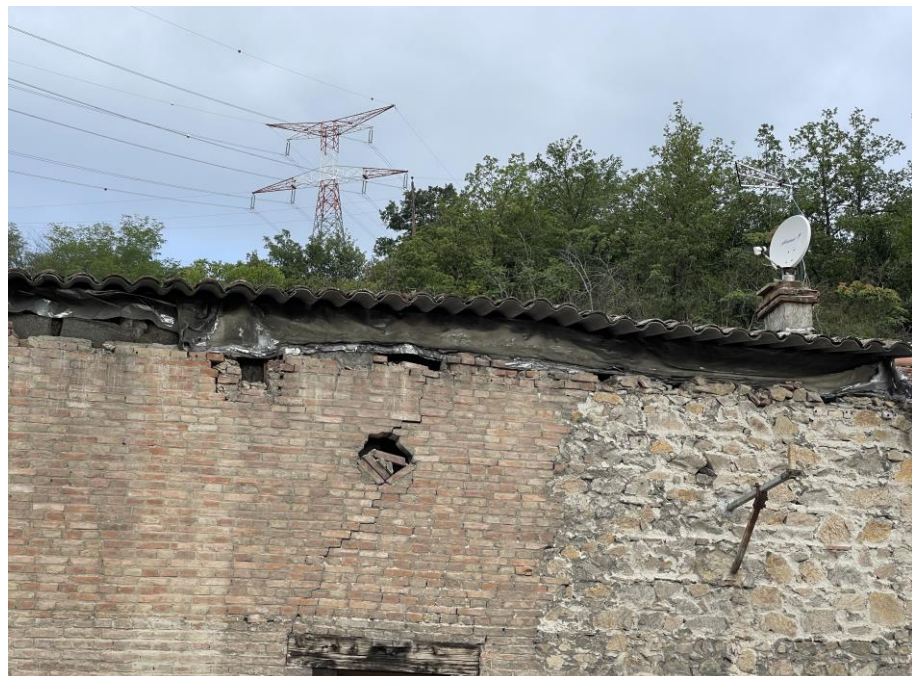
**Photo n°6 :** vue du déport de toit Est.

Je constate que la toiture semble avoir fait l'objet d'une surélévation d'environ 10 à 20cm et est constituée de plaques de type fibrociment recouverte partiellement de tuiles rondes.

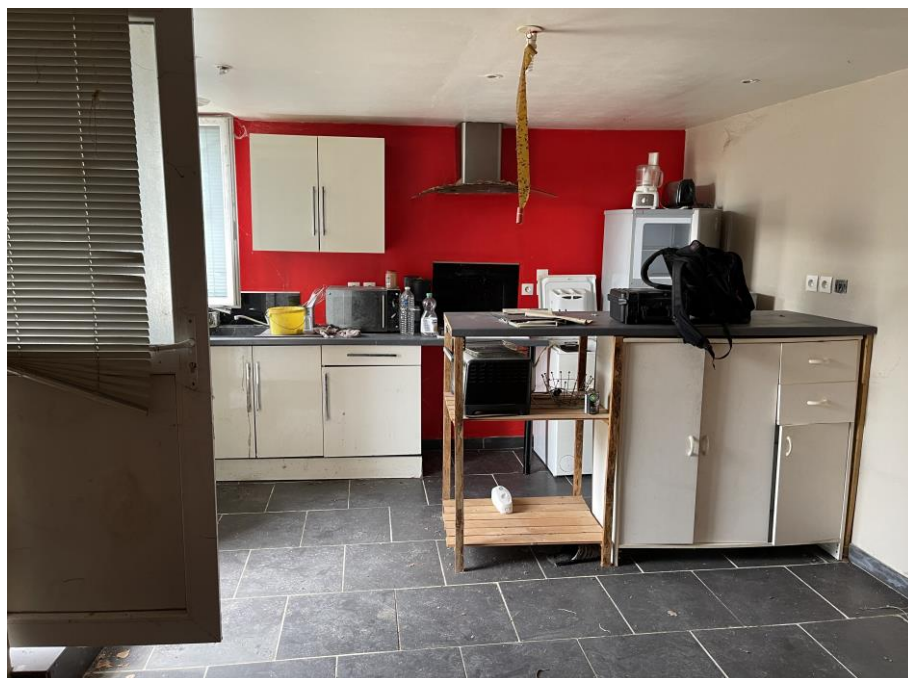
**Photo n°8 :** vue du séjour.

**Murs :** peinture de couleur blanche et rouge ternie.

**Electricité :** une sortie centrale avec douille et ampoule, deux spots encastrés, prises, interrupteurs et tableau électrique dont la façade est manquante.

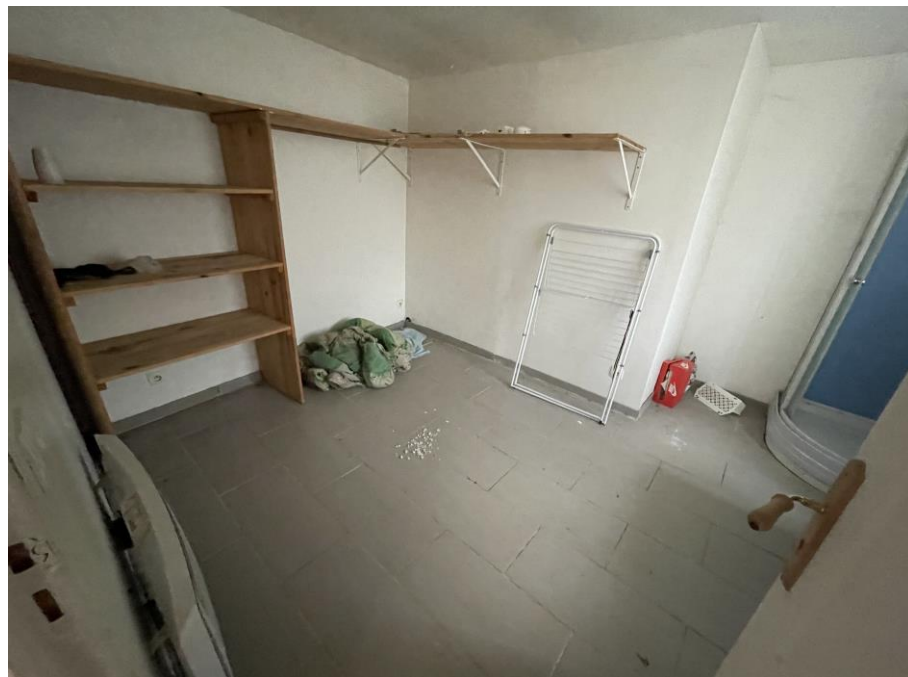
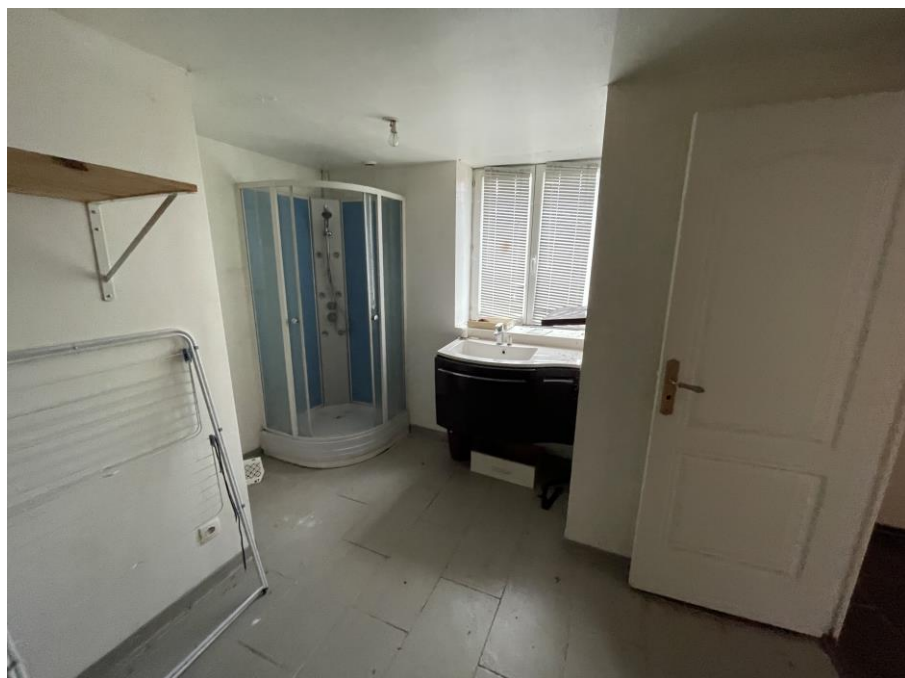
**Photos n°12 et 13 : vues de la chambre.**

**Electricité :** deux sorties centrales avec douille et ampoule dont une partiellement arrachée, deux prises, et un interrupteur.

**Equipement :** une cabine de douches en PVC avec double porte vitrée, et un meuble vasque 2 tiroirs partiellement arraché.

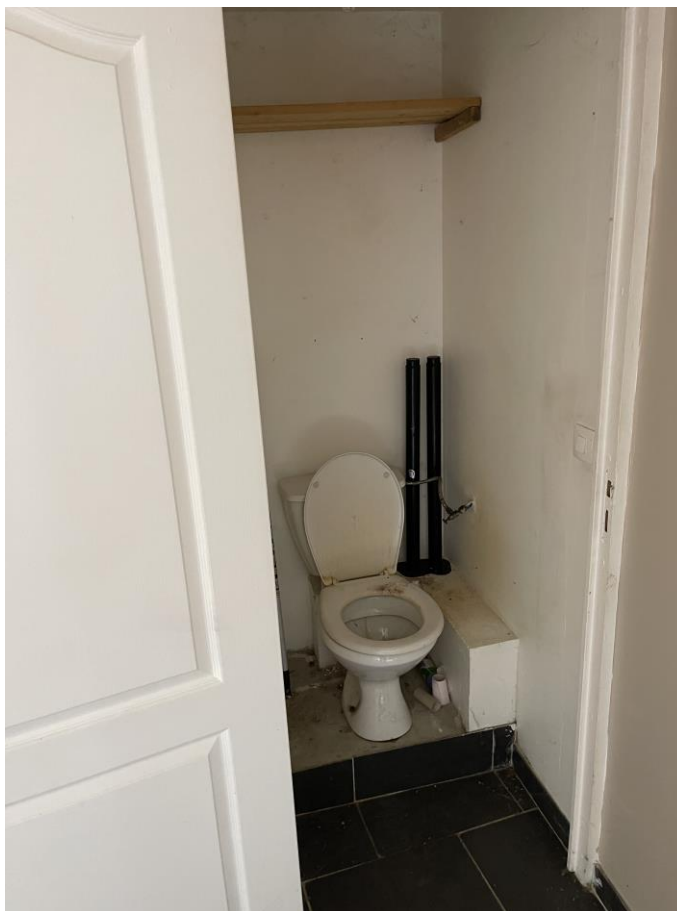
**Photo n°13 :** vue du cabinet d'aisances.

**Equipement :** une cuvette à l'anglaise en faïence blanche encrassée avec chasse dorsale.

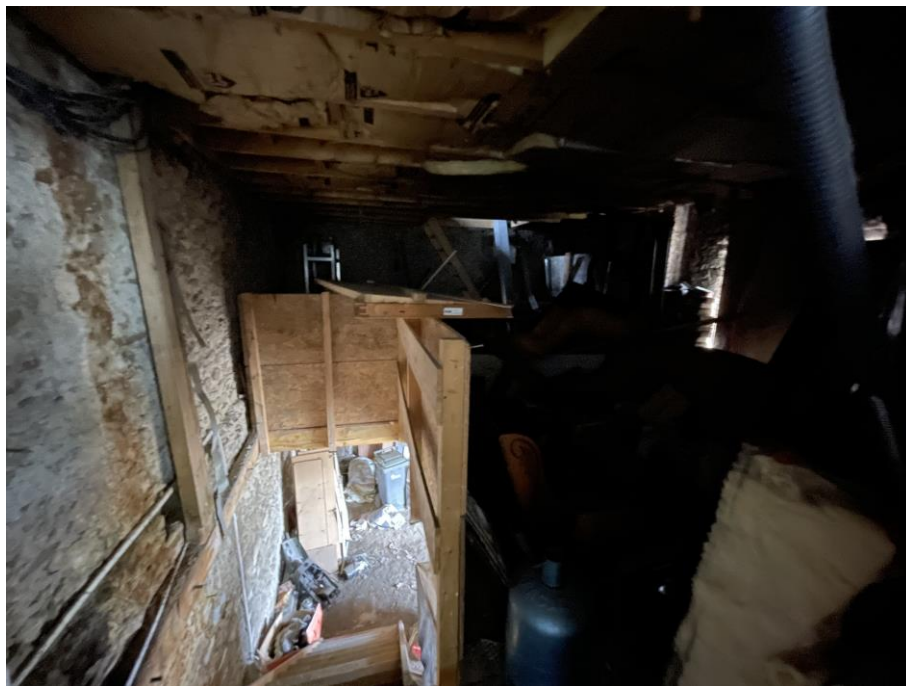
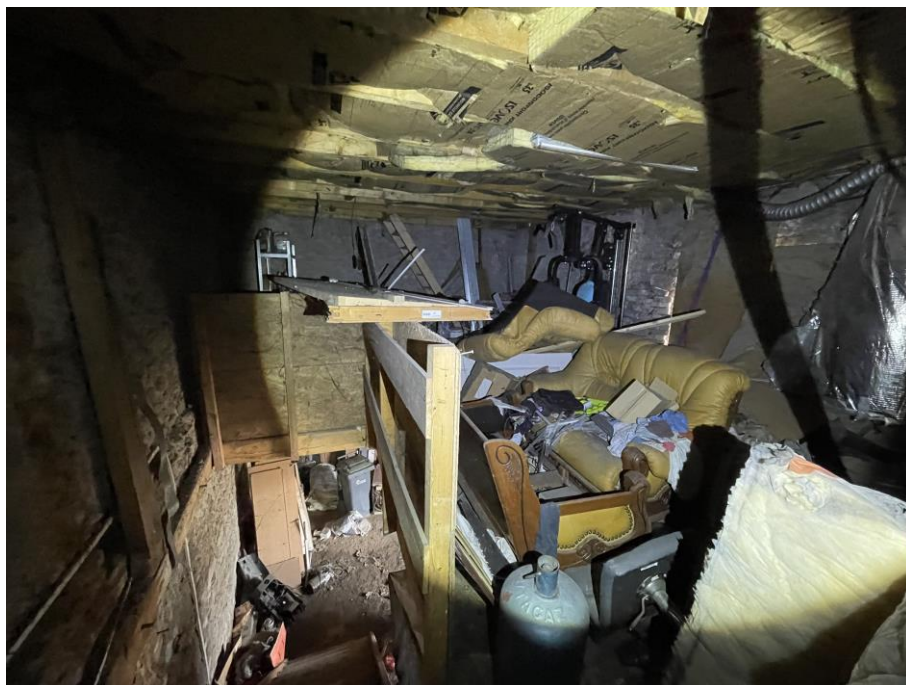
**Photos n°17 et 18 : vues du grenier.**

Je relève la présence d'une ouverture en façade ; ouverture obturée par une plaque de médium.

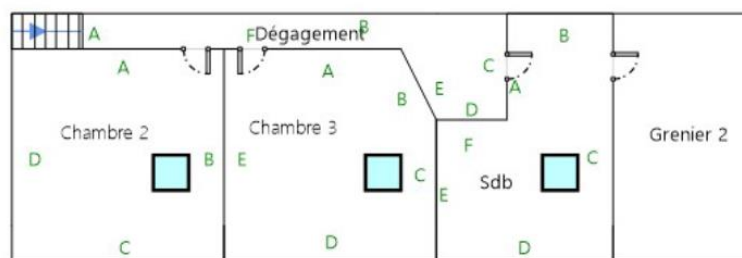
**Photo n° 24 : vue du plan du niveau N+2.**

Je constate que cet appartement est fortement dégradé, de nombreuses cloisons ayant été éventrées par un ou des chien(s).
