PROCES-VERBAL DE DESCRIPTION DE L'IMMEUBLE SAISI

07/11/2024 - 99 24 09 6620

- Lot AH 287 RUE VALERIANI CR LECOCQ 59920 QUIEVRECHAIN

- Lot AH 292 au 2 RUE VALERIANI 59920 QUIEVRECHAIN

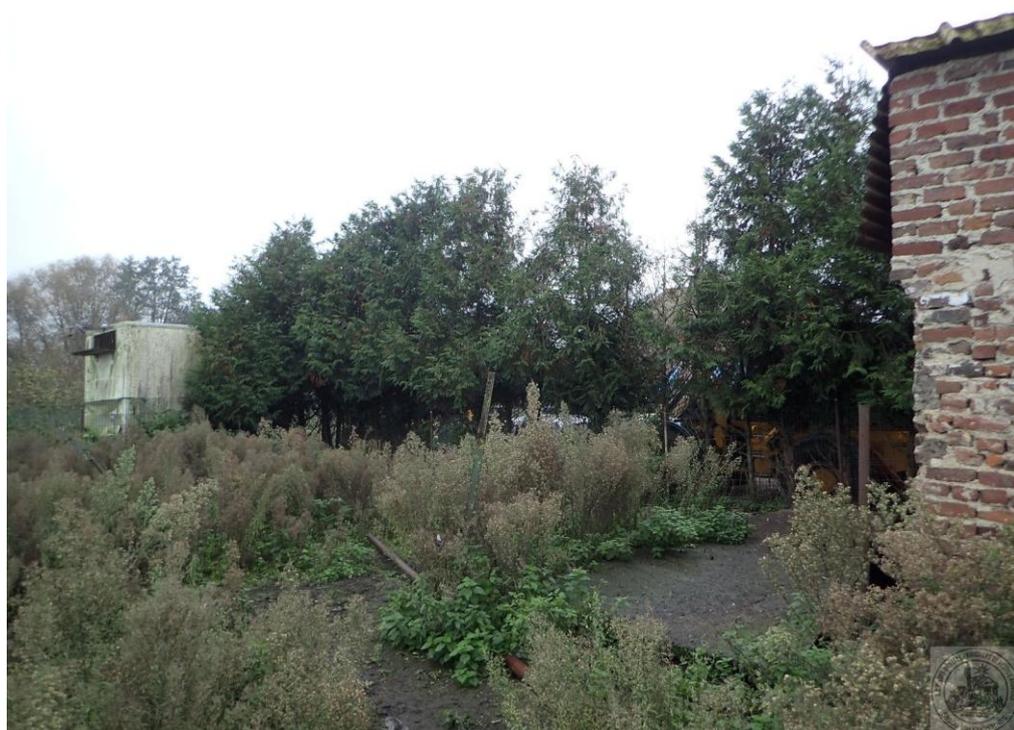
Le terrain vu depuis la parcelle 288 :

Le terrain consiste en une simple dalle au sol suivie d'un terrain en friche.

Des animaux vont et viennent librement depuis la parcelle AH288. Aucune limite séparative n'existe.

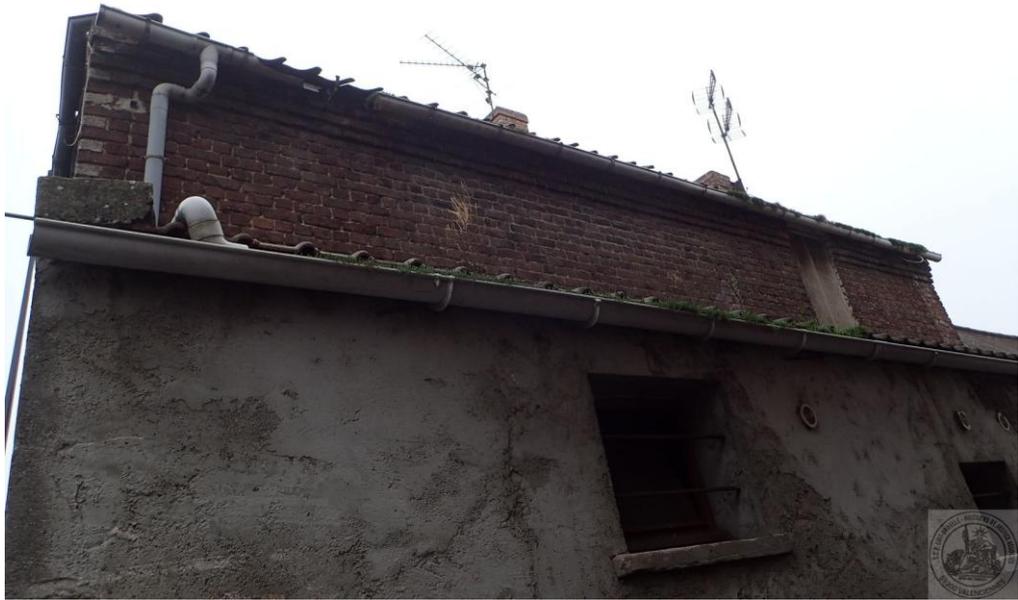
L'accès en face extérieure du logement, il s'agit d'un ensemble de briques avec différentes parties qui sont morcelées. Je note la présence d'éléments de toiture qui sont déchaussés ou manquants.

L'accès au logement se fait par le biais d'une porte bois, avec bâti qui est défoncé, pierre bleue sur la première marche et carrelage en état d'usage sur la deuxième marche.

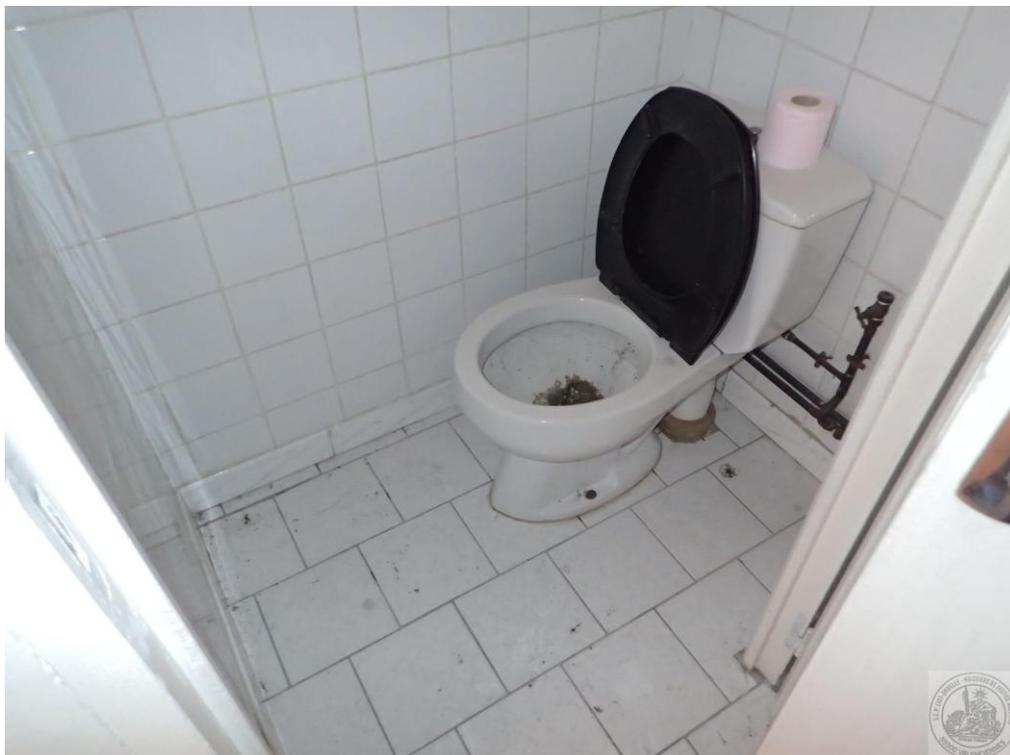
WC en état d'usage avancé, largement obstrué en cuvette.

Fenêtre lucarne qui est bloquée sur la partie haute, avec garde-corps visible en extérieur.

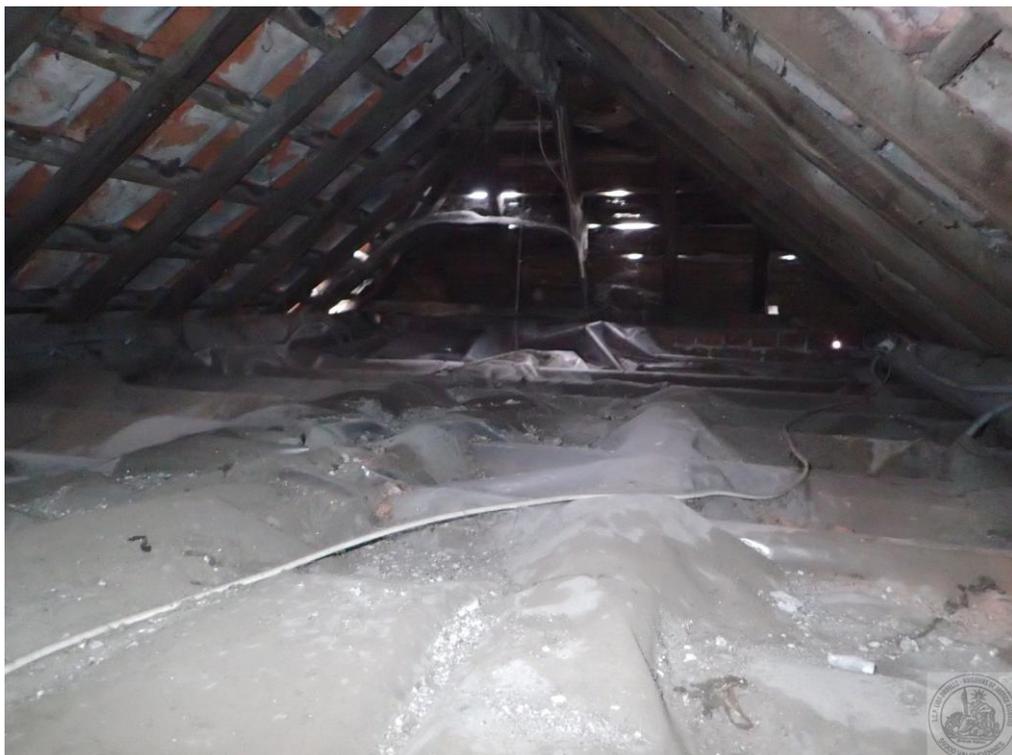
Combles

Toiture visible avec absence d'isolant, ajournements de tuiles qui sont visibles, fils pendants.

Les combles ne semblent pas praticables.
