**PROCES VERBAL DE DESCRIPTION**

**LE JEUDI DIX NEUF JANVIER DEUX MILLE VINGT  
TROIS de 14h30 à 16h35**

Certifie m'être transporté ce jour au 31 Rue Marengo à TOURCOING (59200) à l'effet de procéder à la description exacte et détaillée de l'immeuble s'y trouvant, cadastré section CD n°52 ; Immeuble qui dépend de l'actif de la procédure de rétablissement personnel avec liquidation judiciaire de [REDACTED]

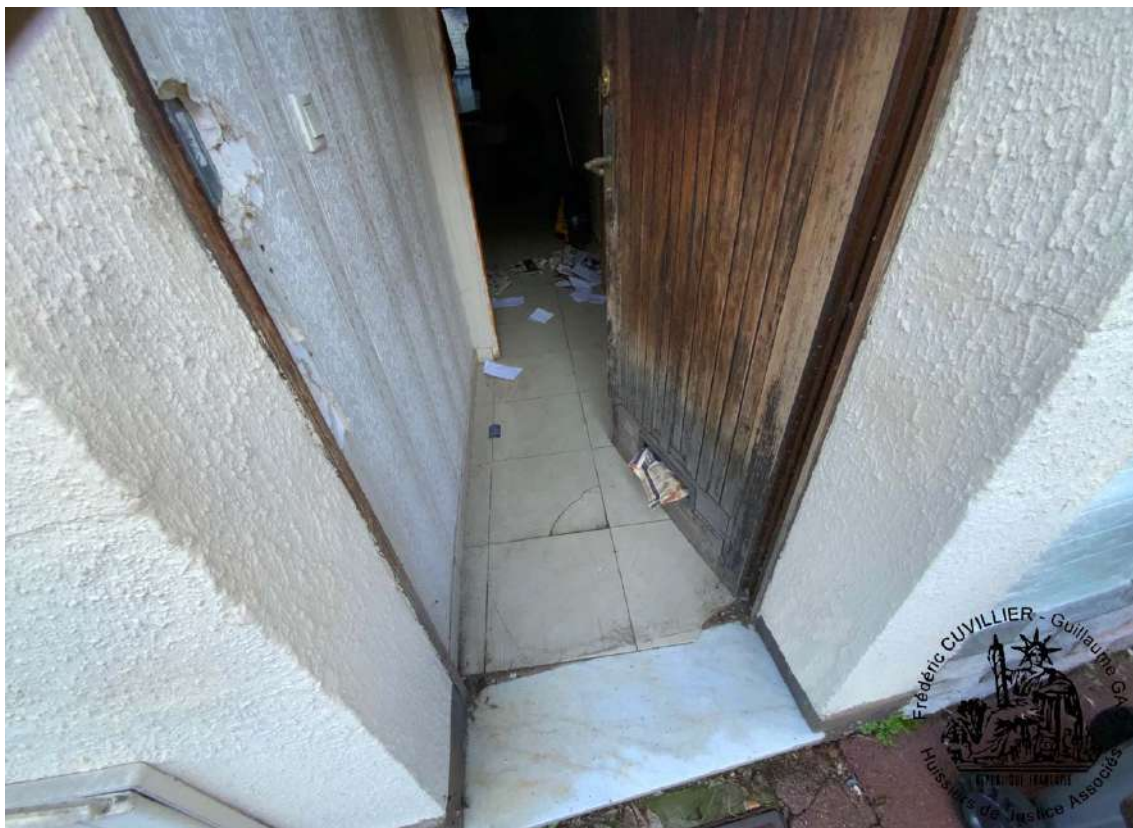
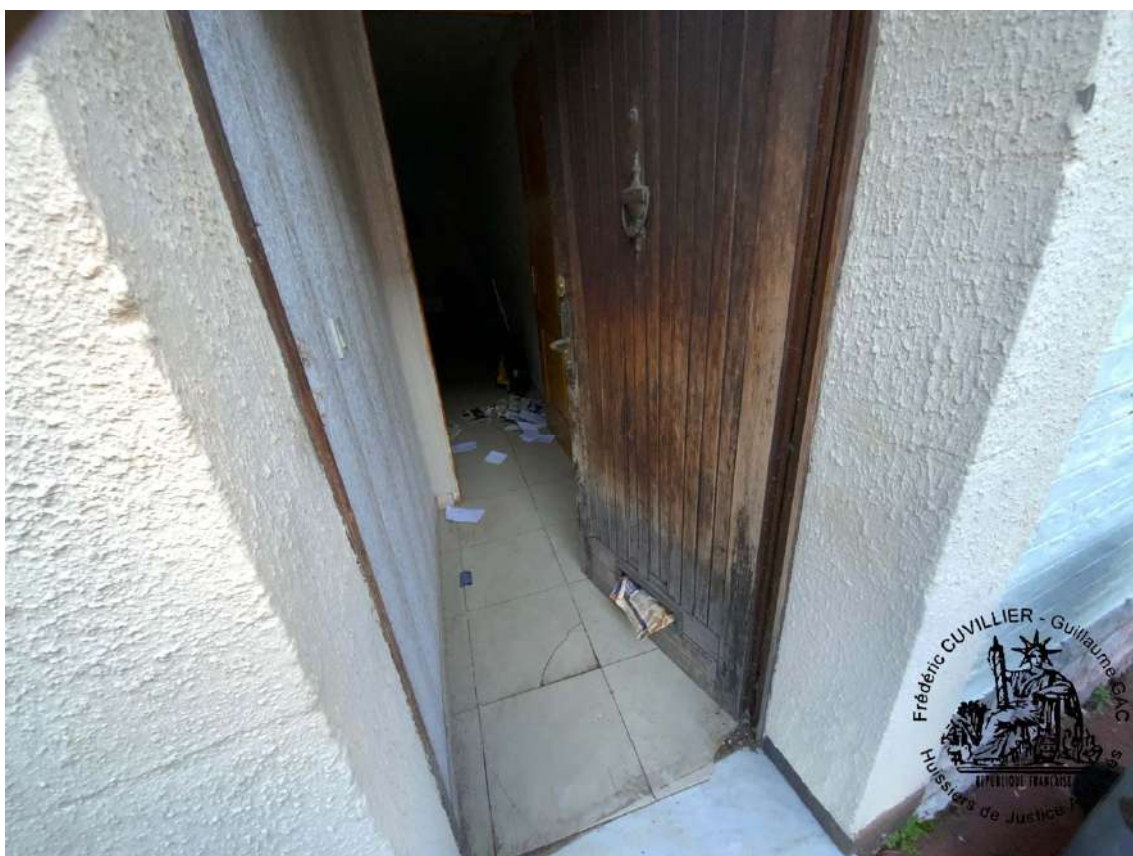
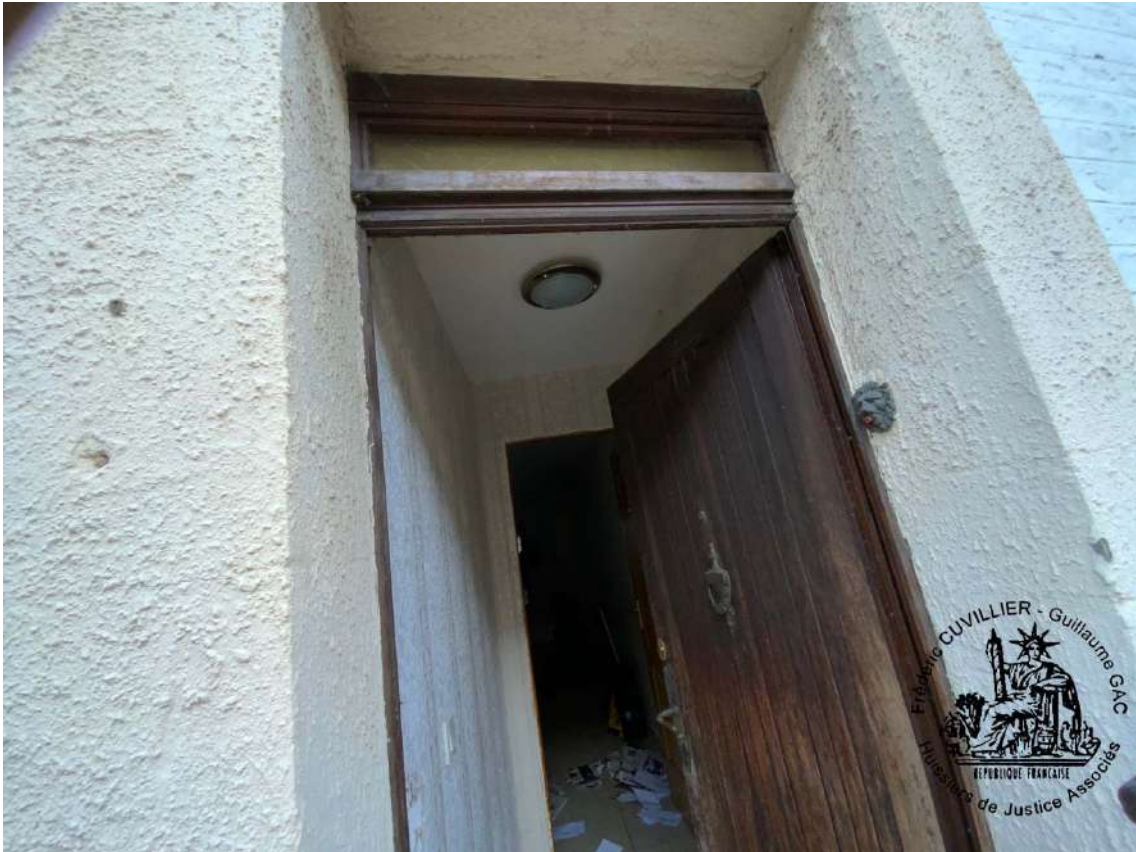
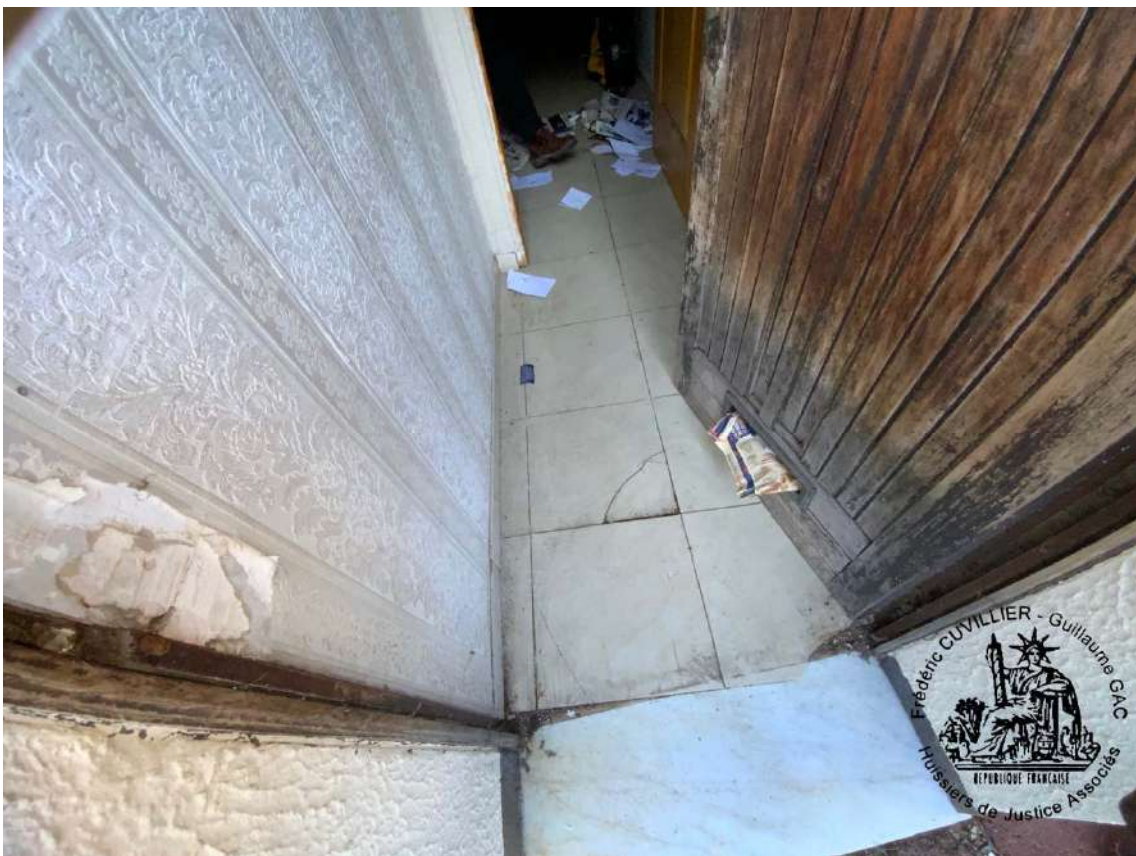
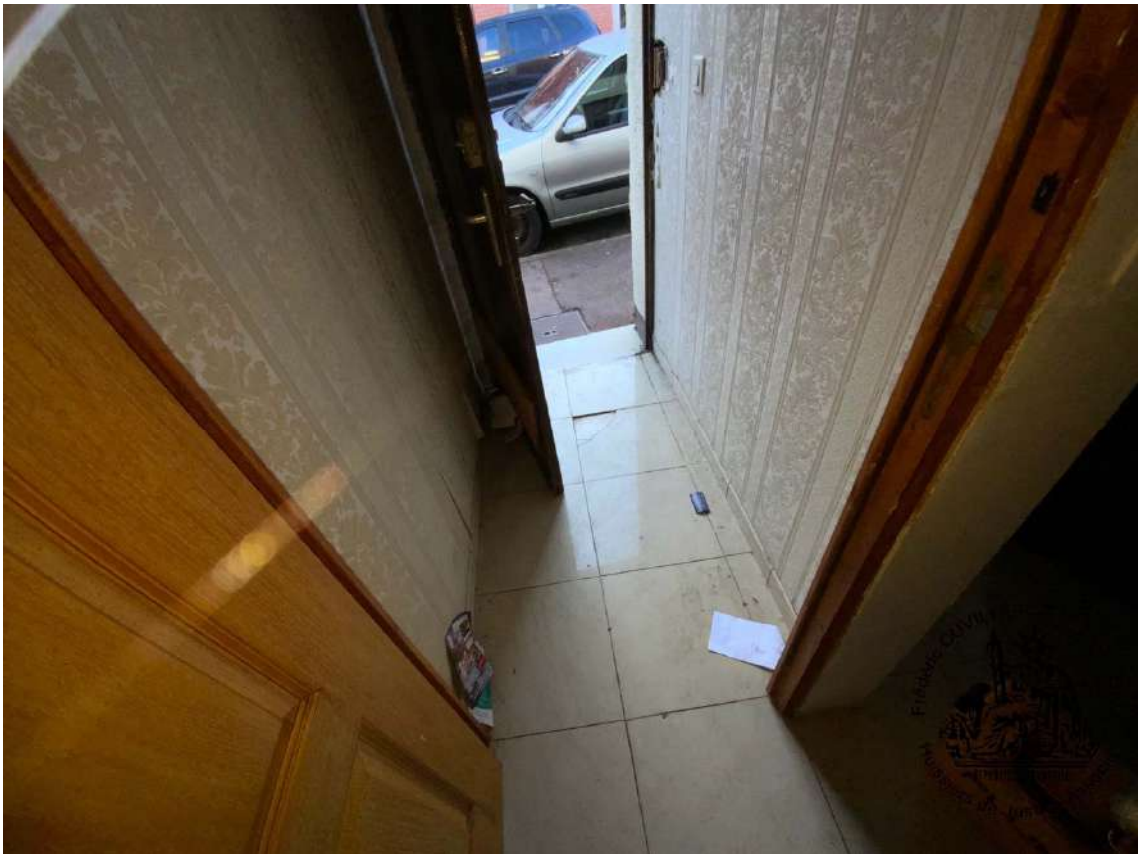
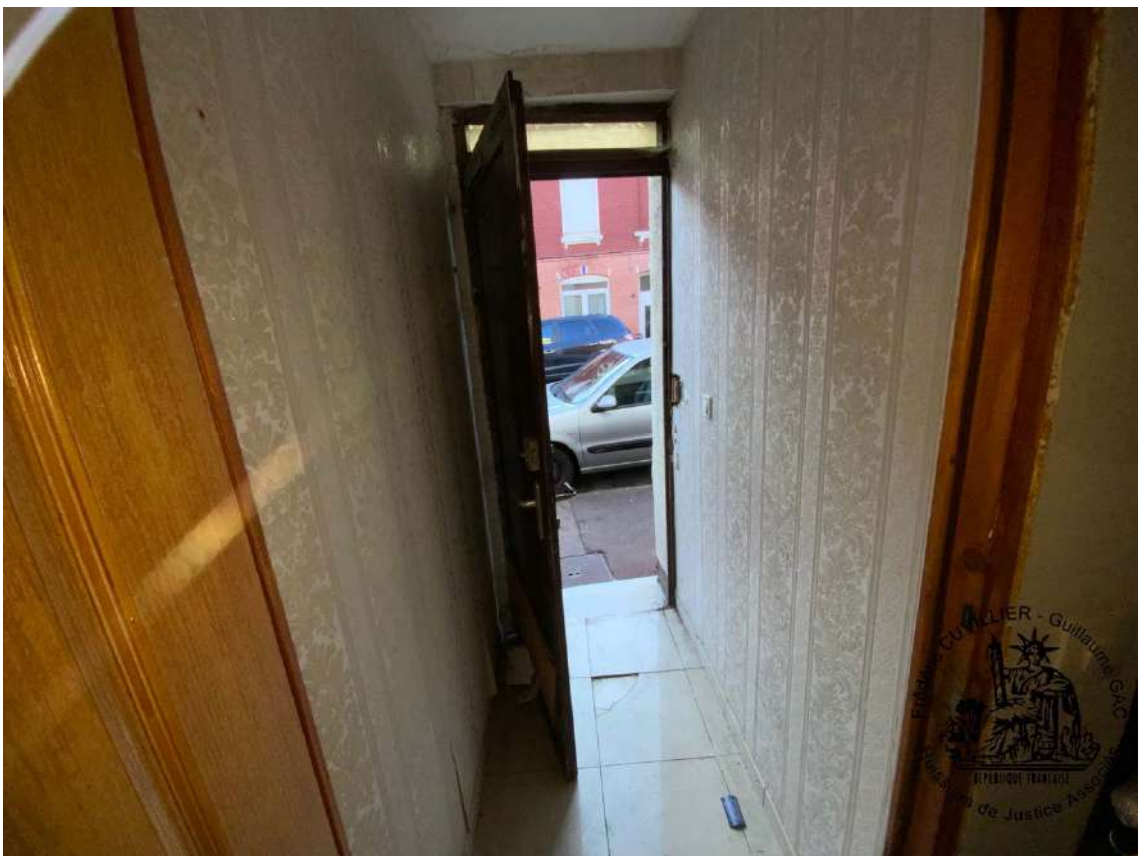
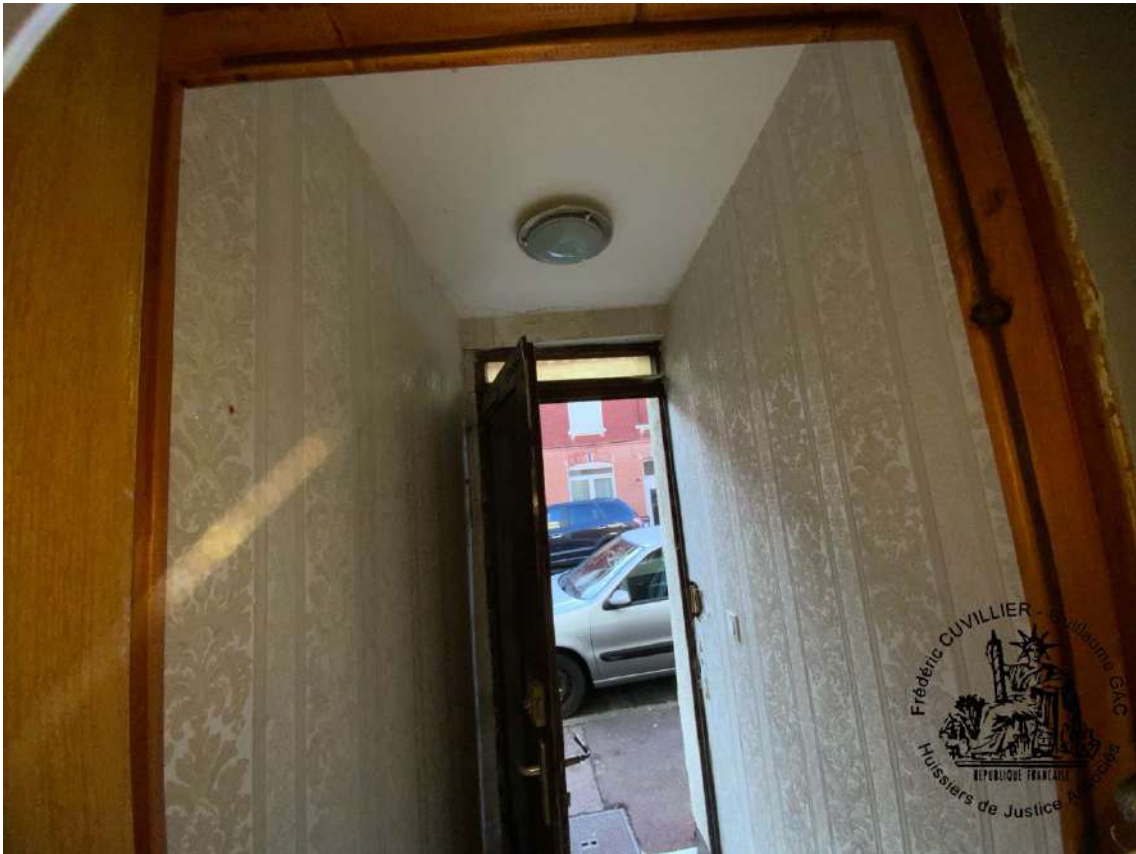
## **ENTRÉE**

Par une vieille porte en bois, j'accède à l'entrée. Sol carrelé.

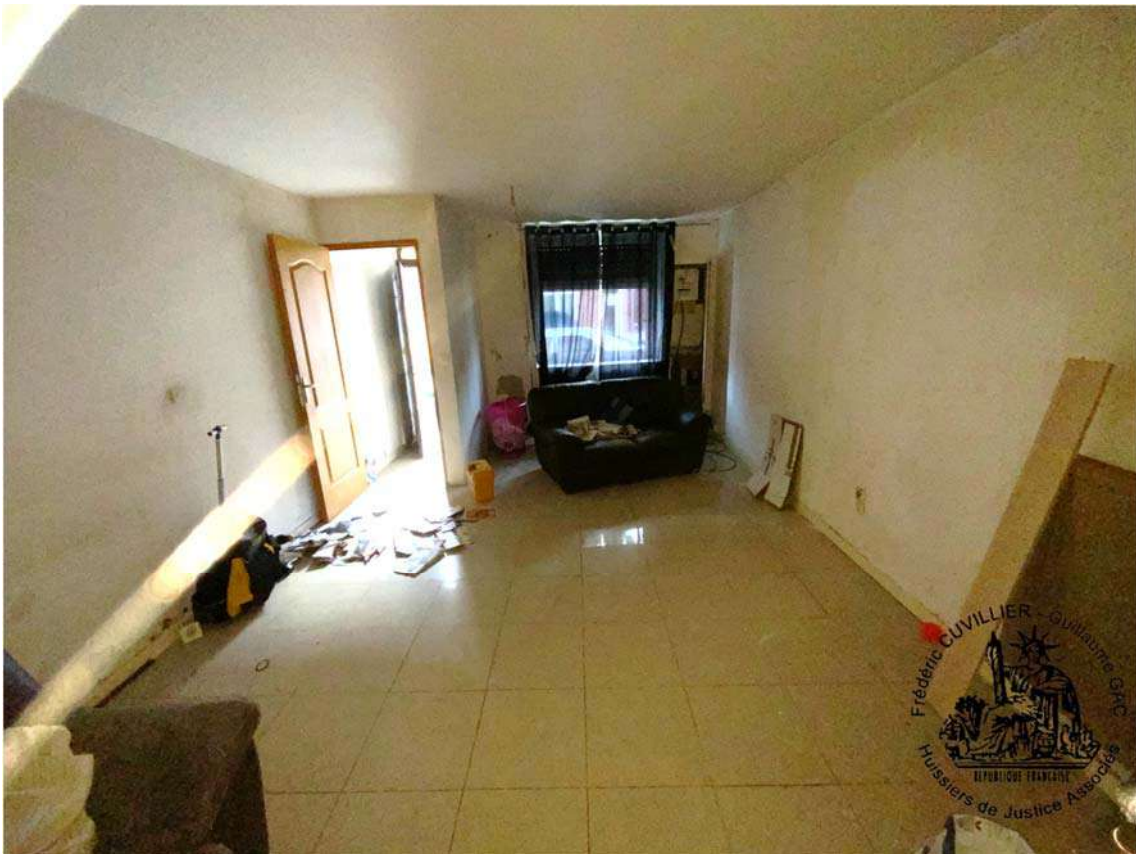
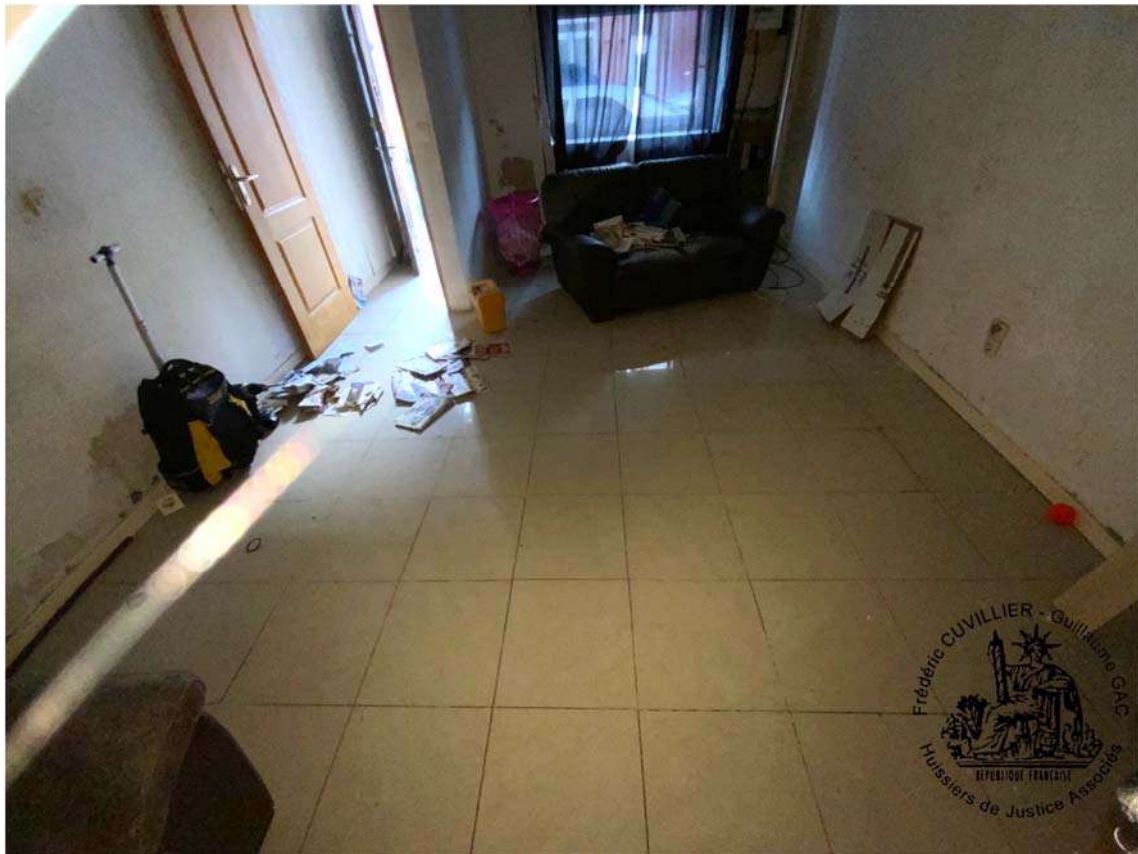
## SEJOUR

De l'entrée en enfilade, j'accède au séjour. Sol carrelé. Côté façade avant, une fenêtre un battant et imposte. Peinture écaillée et défraîchie. Je dénombre deux radiateurs dans cette pièce.

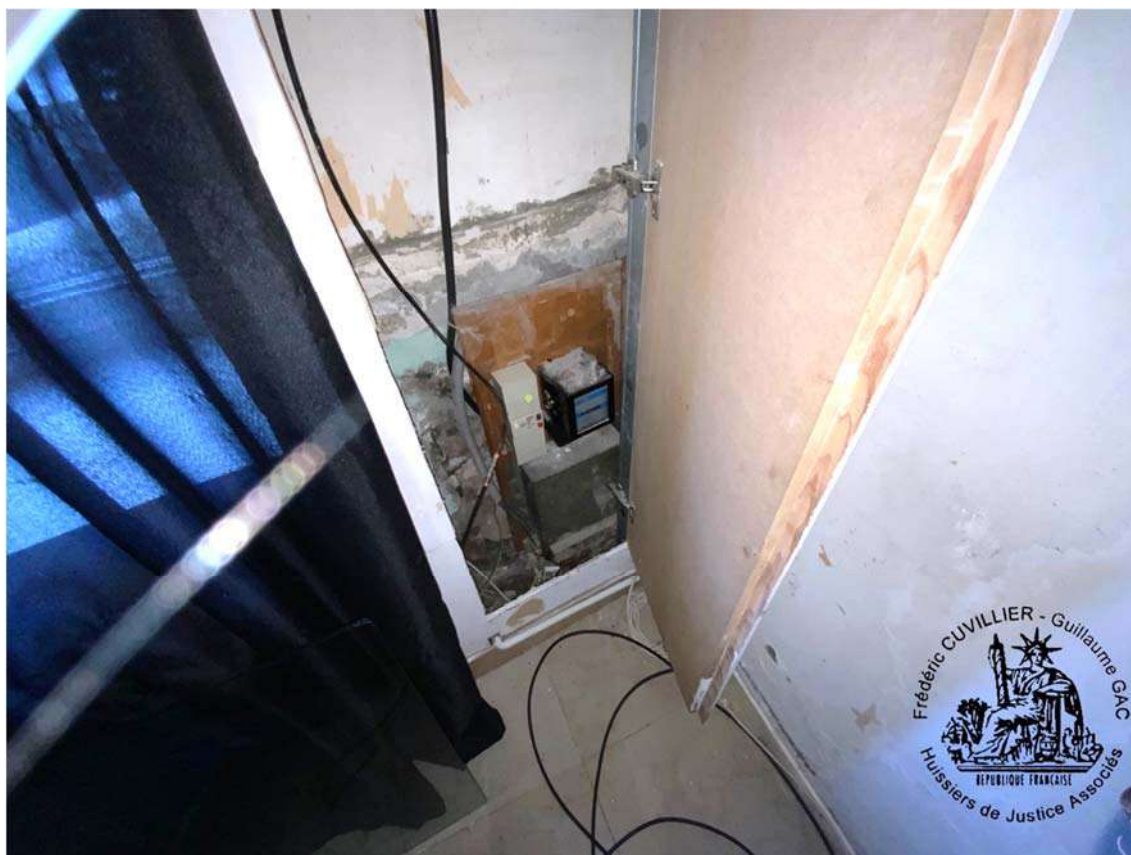
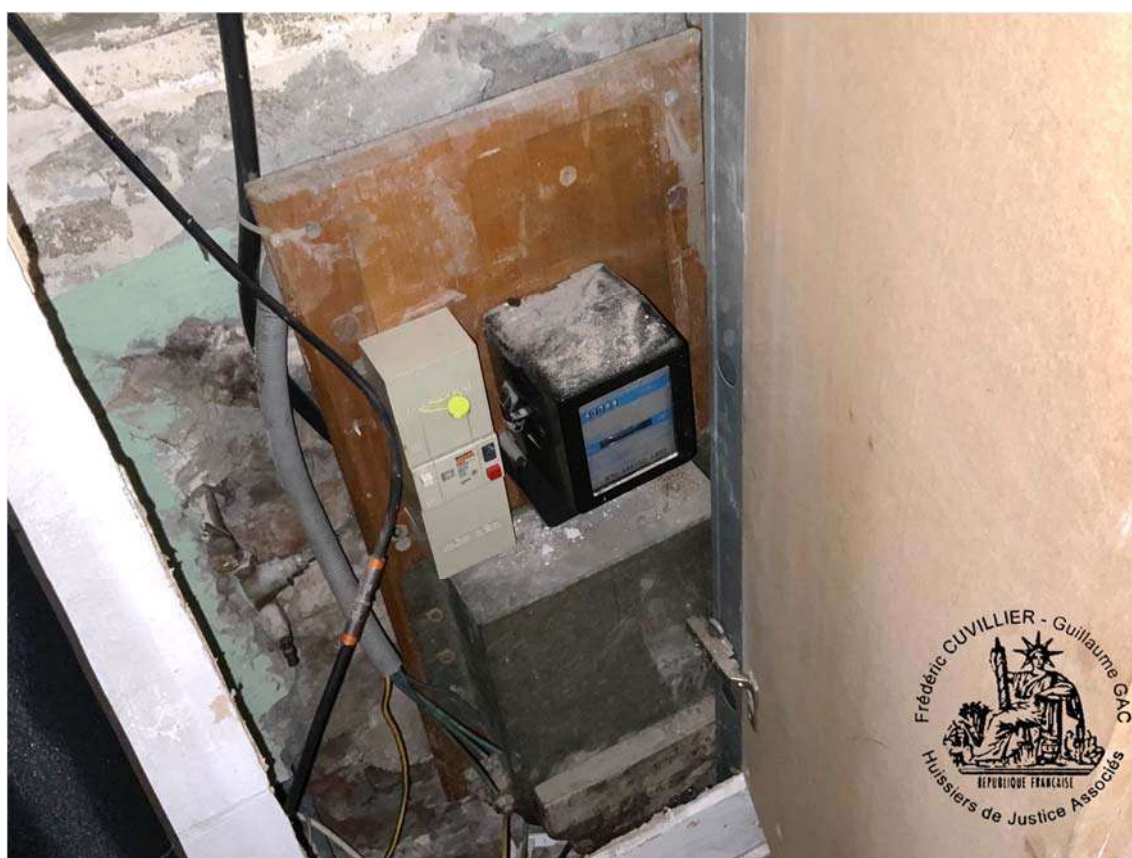
A droite de la fenêtre, le disjoncteur et le compteur EDF.

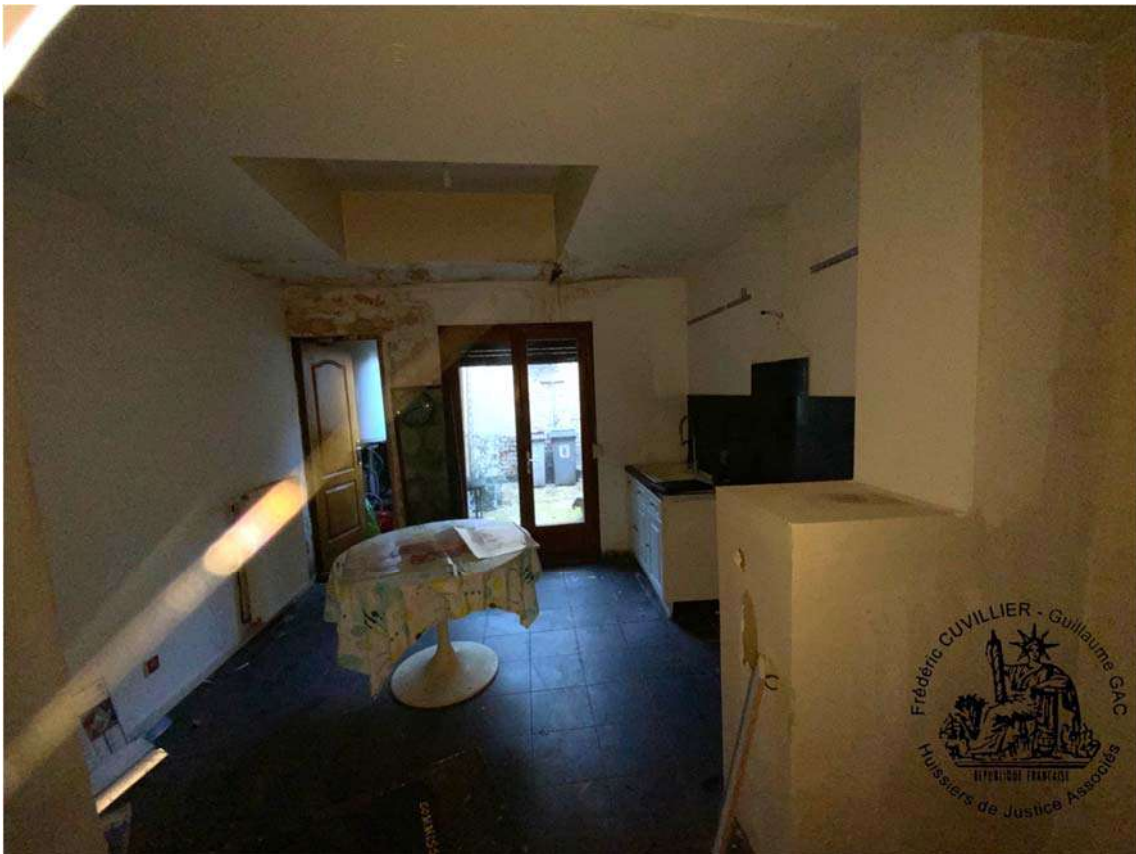
## CUISINE

Par une ouverture libre, j'accède du séjour à la cuisine. Sol carrelé. Murs et plafond avec d'importantes traces brunâtres et auréoles. Un point eau. Une baie deux battants. Un radiateur.

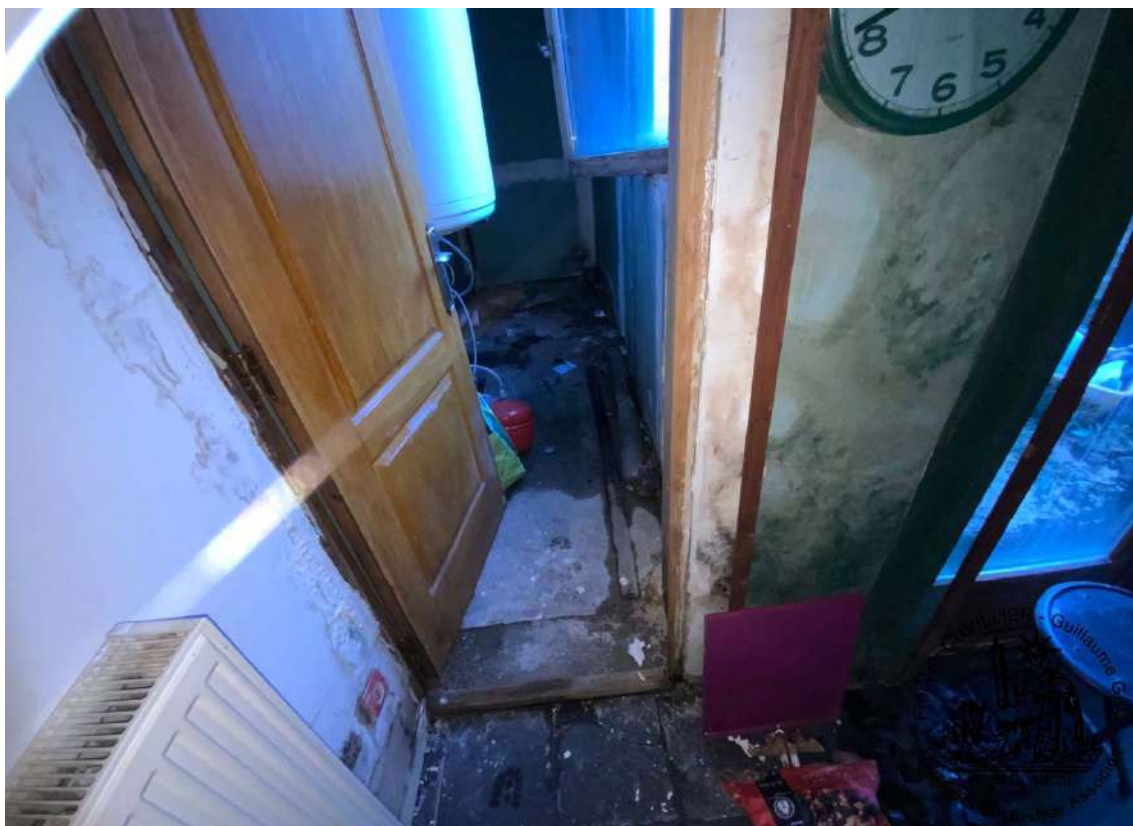
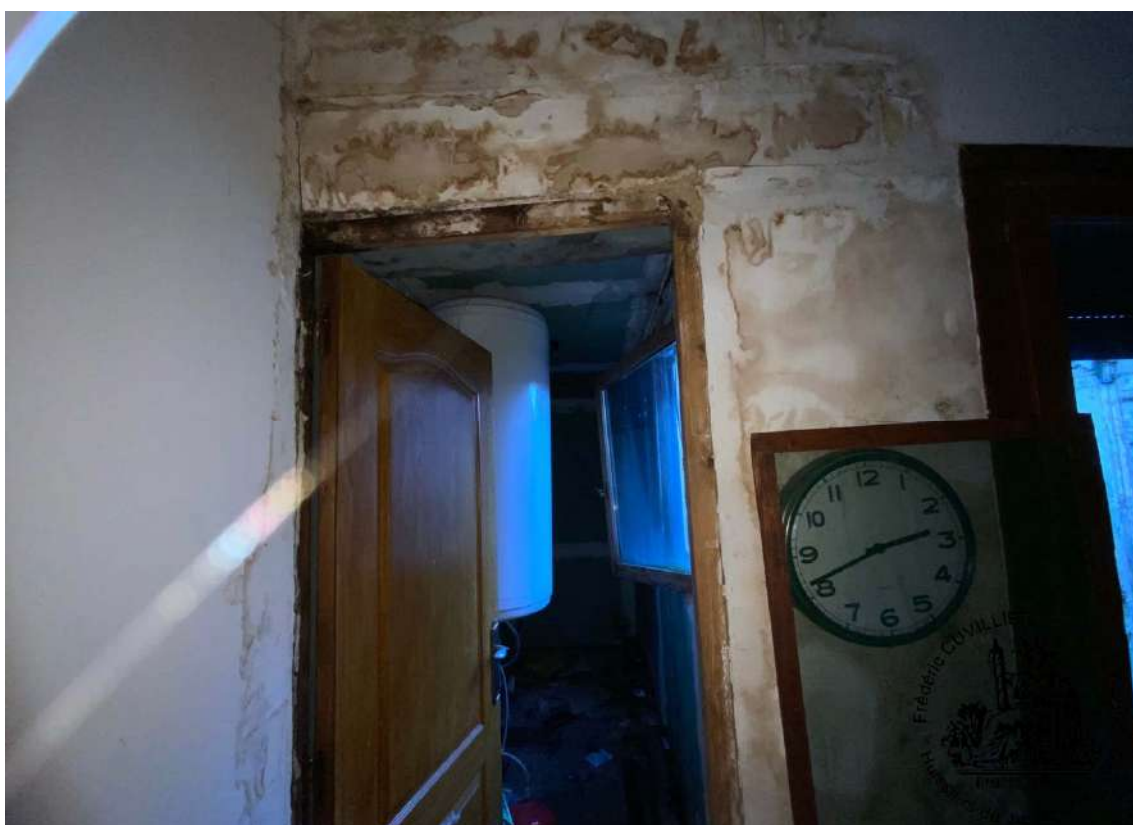
De la cuisine, j'accède à la chaufferie située en enfilade. Sol sur dalle béton. Une fenêtre usagée et une porte fenêtre usagée. En équipement, présence d'un Un cumulus et d'une chaudière gaz de marque Chaffoteaux et Maury modèle centory dont j'émettrai des réserves quant au bon fonctionnement.

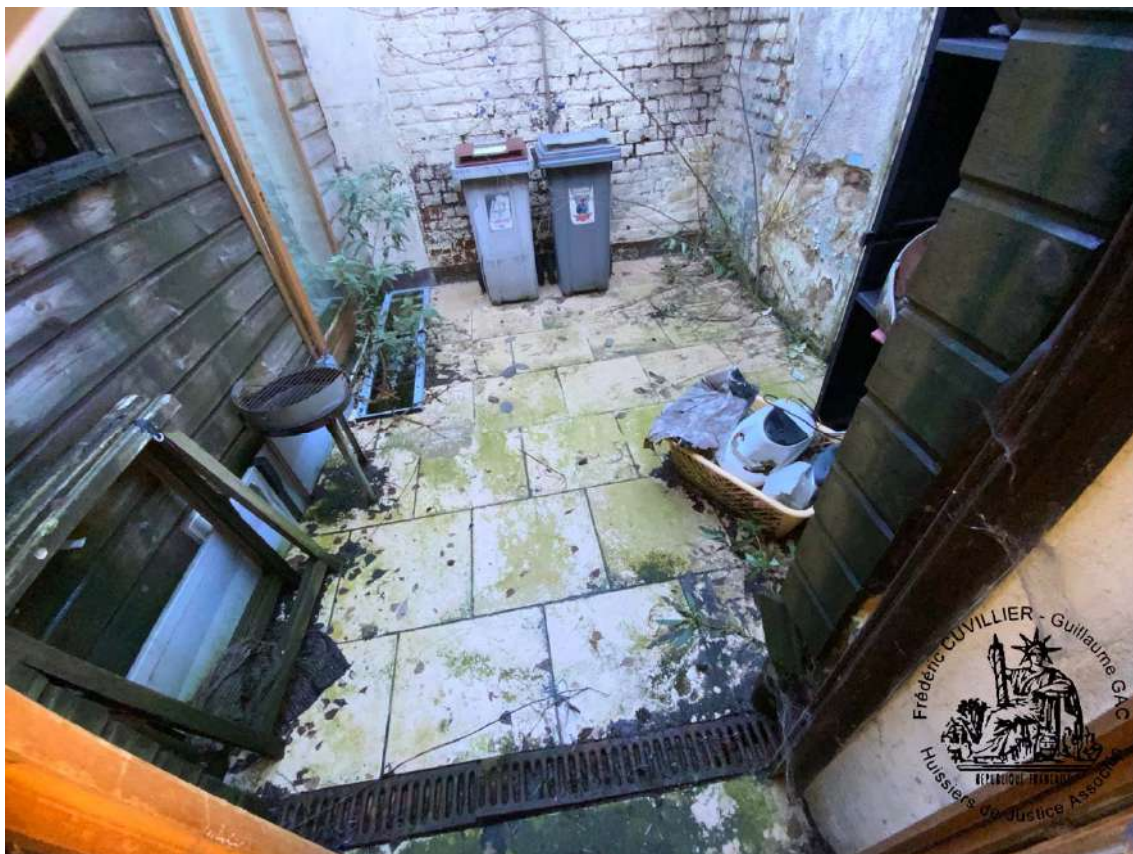
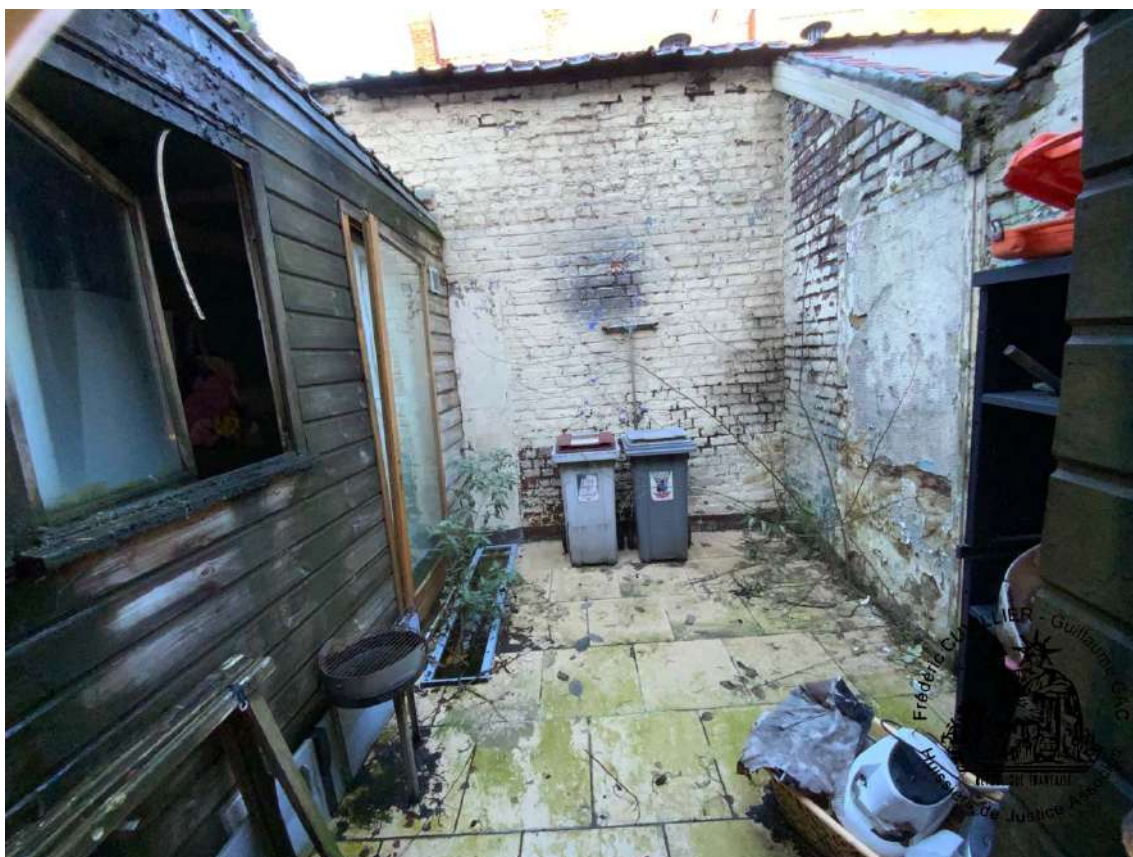
De la cuisine, par la baie, j'accède à la terrasse arrière.

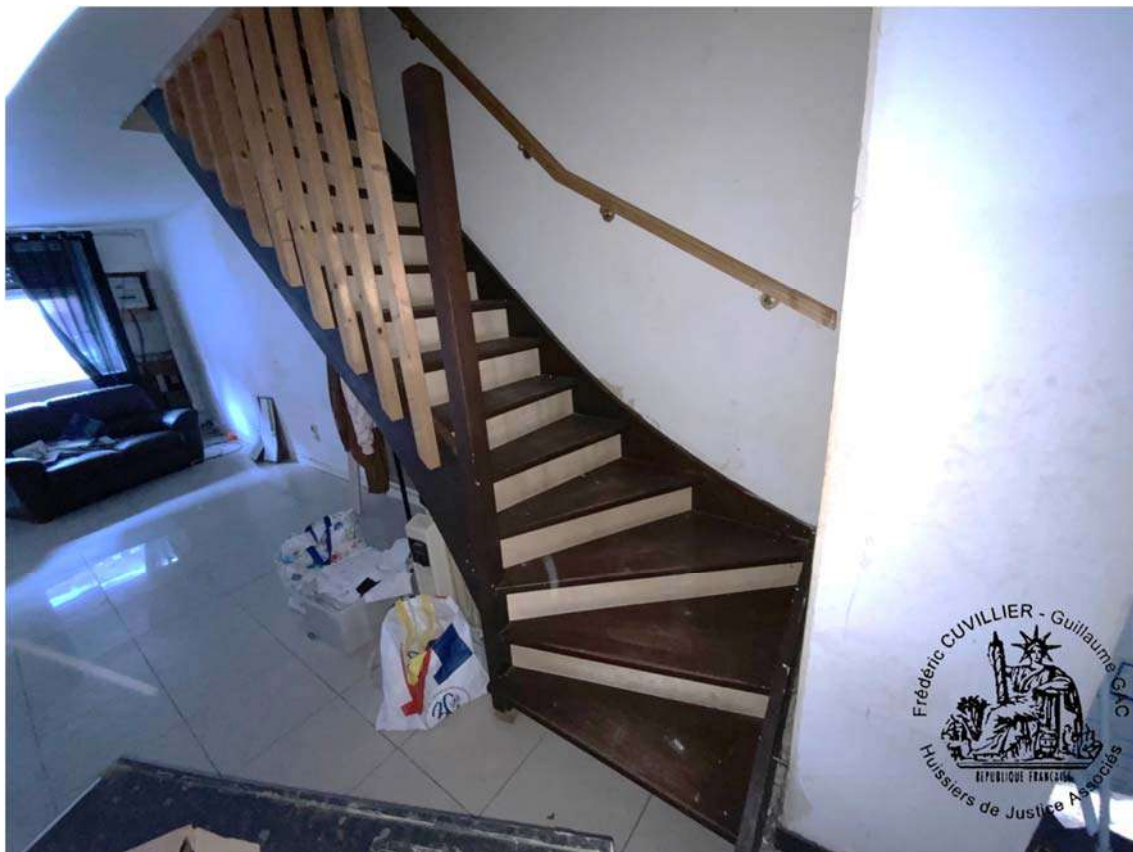
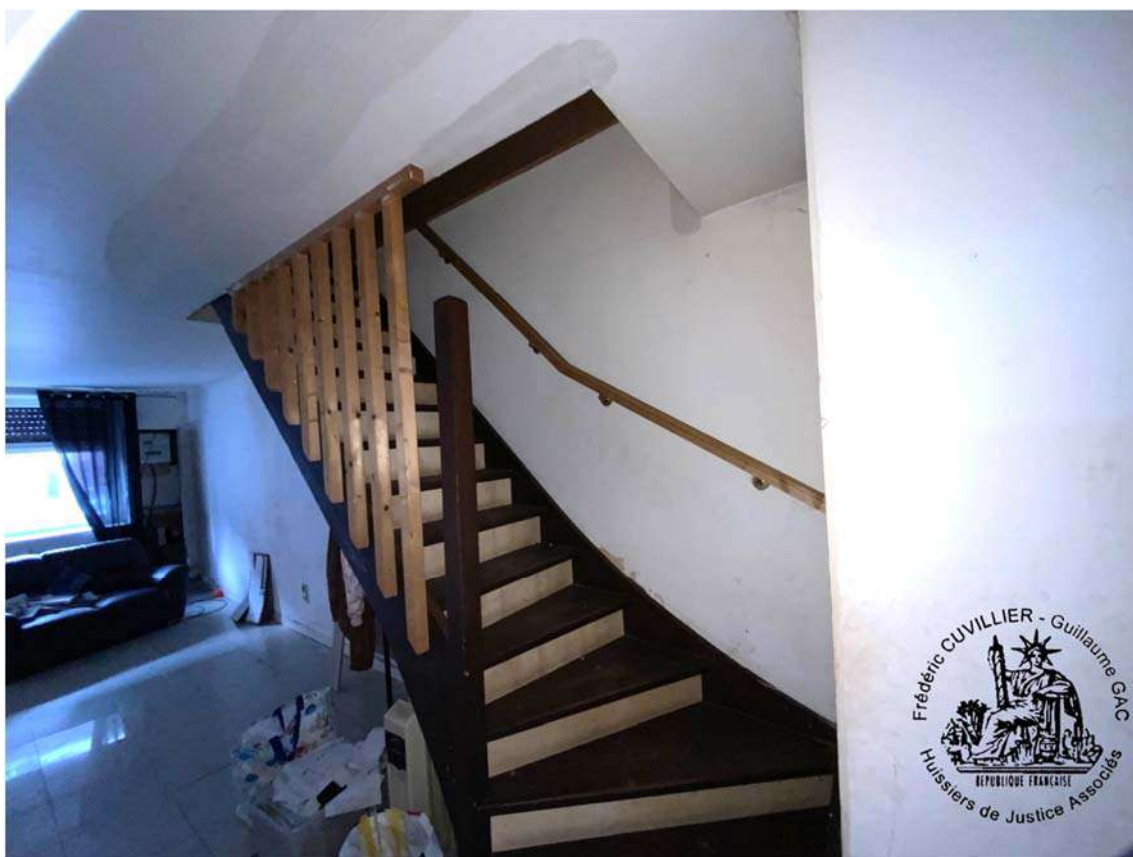
Du séjour, j'accède au premier étage par un escalier en bois.

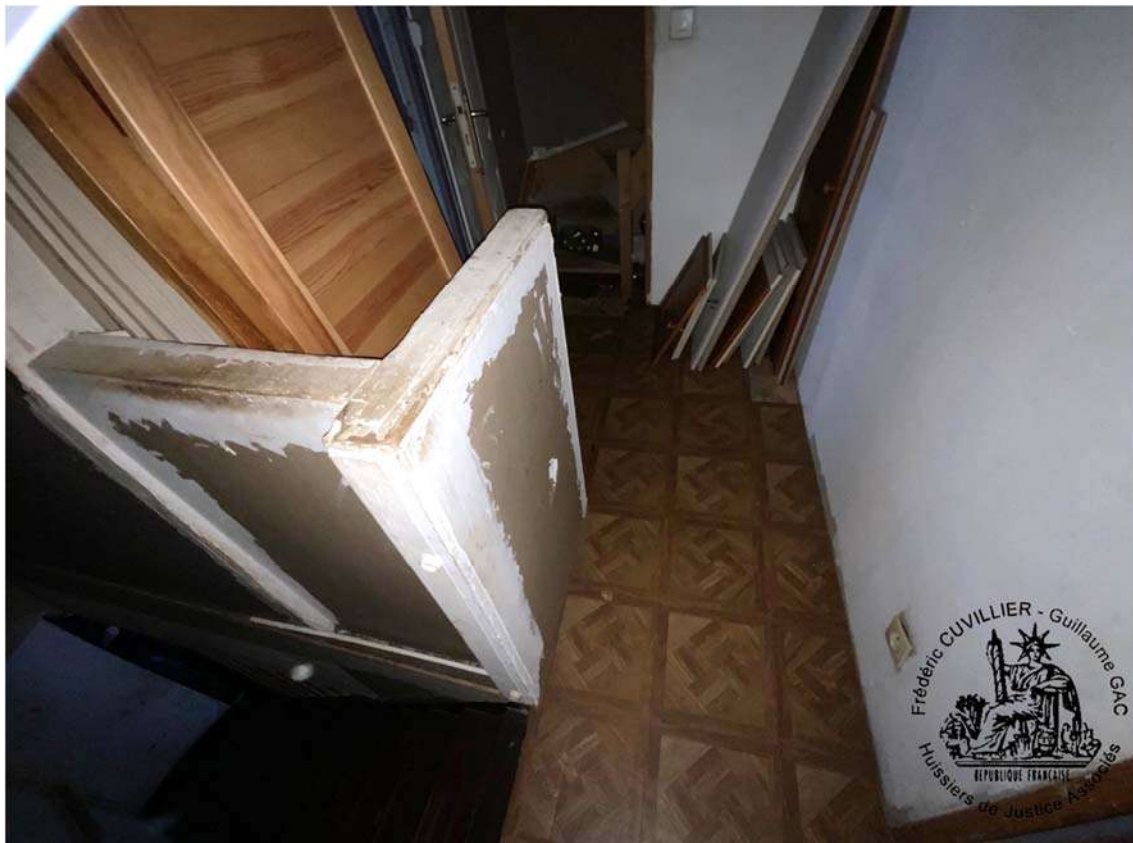
J'accède au palier du premier étage.

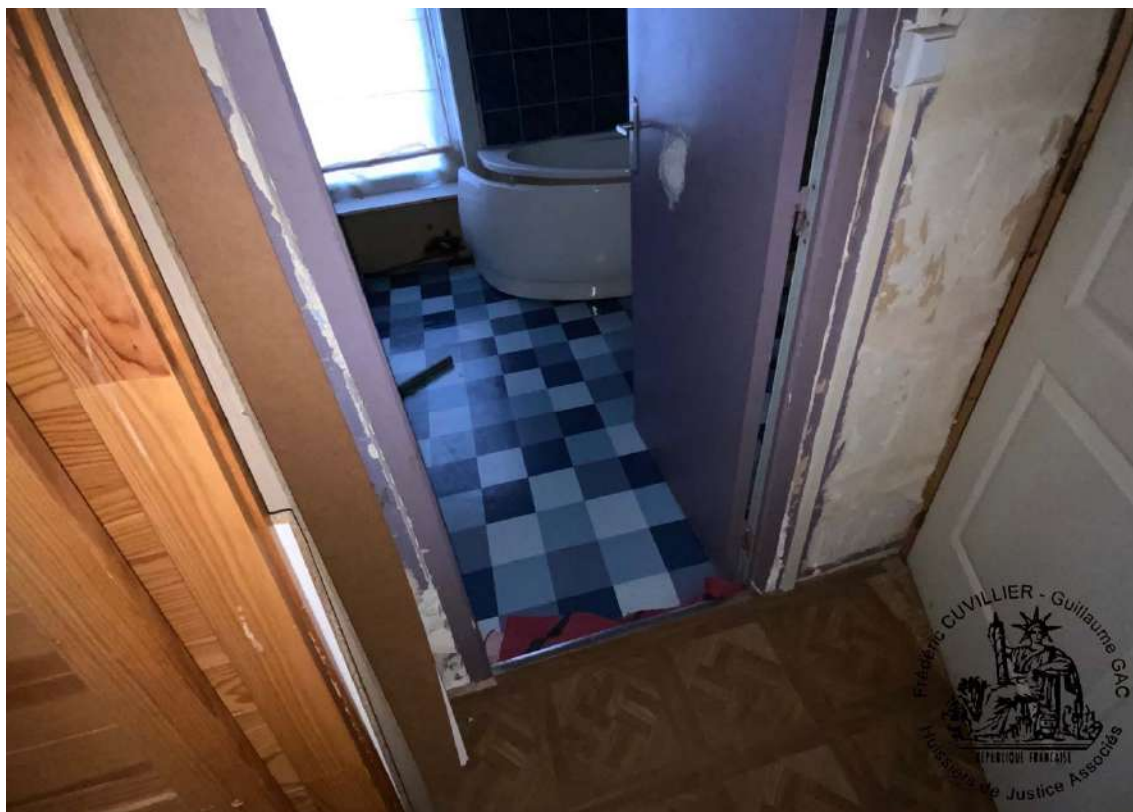
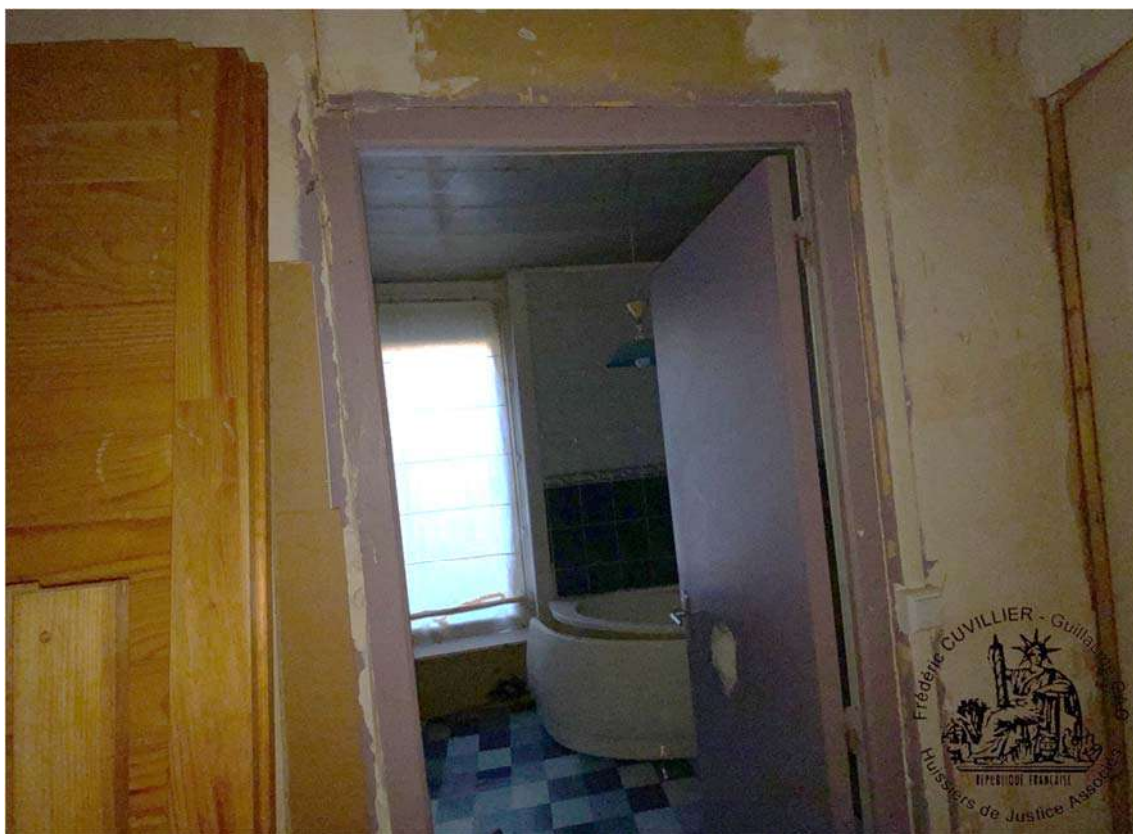
Du palier, j'accède à la salle de bains qui donne sur la façade arrière. Sol et murs entièrement carrelés. Présence de lambris au plafond. Présence d'une porte fenêtre. En équipement, présence d'un bloc sanitaire, d'une baignoire, d'un radiateur. Présence de tuyaux d'alimentation en eau l'ensemble est usagé.

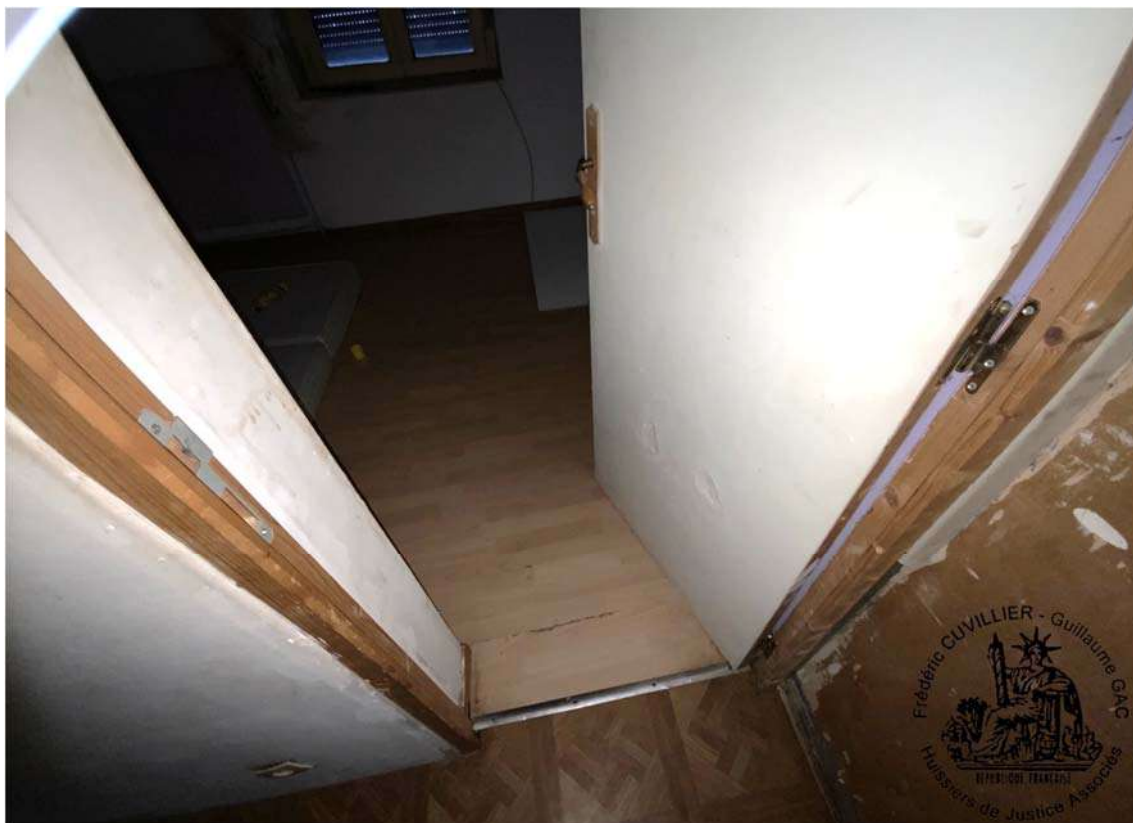
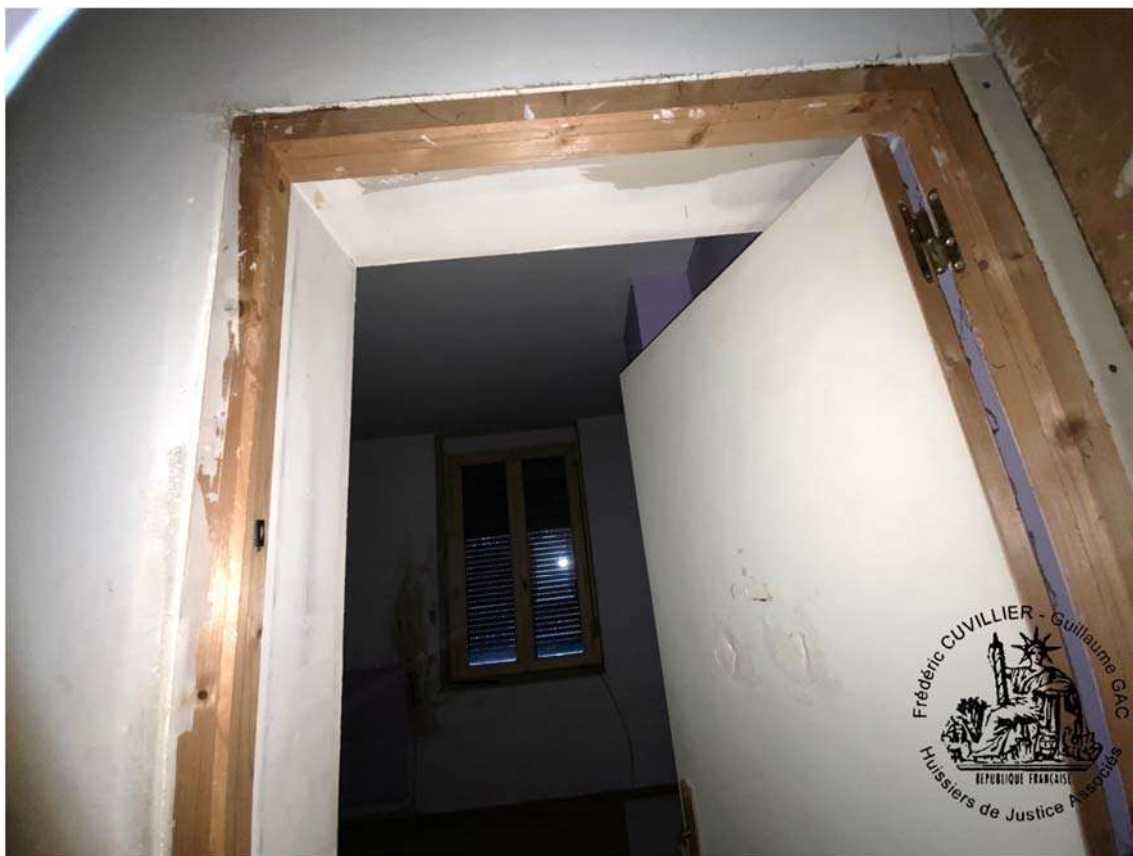
## CHAMBRE N°1

Du palier face à l'escalier, j'accède à la pièce chambre n°1. Sol sur parquet flottant. Je relève la présence de traces et auréoles brunâtres au niveau du mur situé à gauche de la fenêtre. Présence d'une fenêtre deux battants côté rue. Présence d'un radiateur.
