**PROCES VERBAL DE DESCRIPTION**

**LE JEUDI DIX NEUF JANVIER DEUX MILLE VINGT  
TROIS de 14h30 à 16h35**

Certifie m'être transporté ce jour au 31 Rue Marengo à TOURCOING (59200) à l'effet de procéder à la description exacte et détaillée de l'immeuble s'y trouvant, cadastré section CD n°52 ; Immeuble qui dépend de l'actif de la procédure de rétablissement personnel avec liquidation judiciaire de [REDACTED]

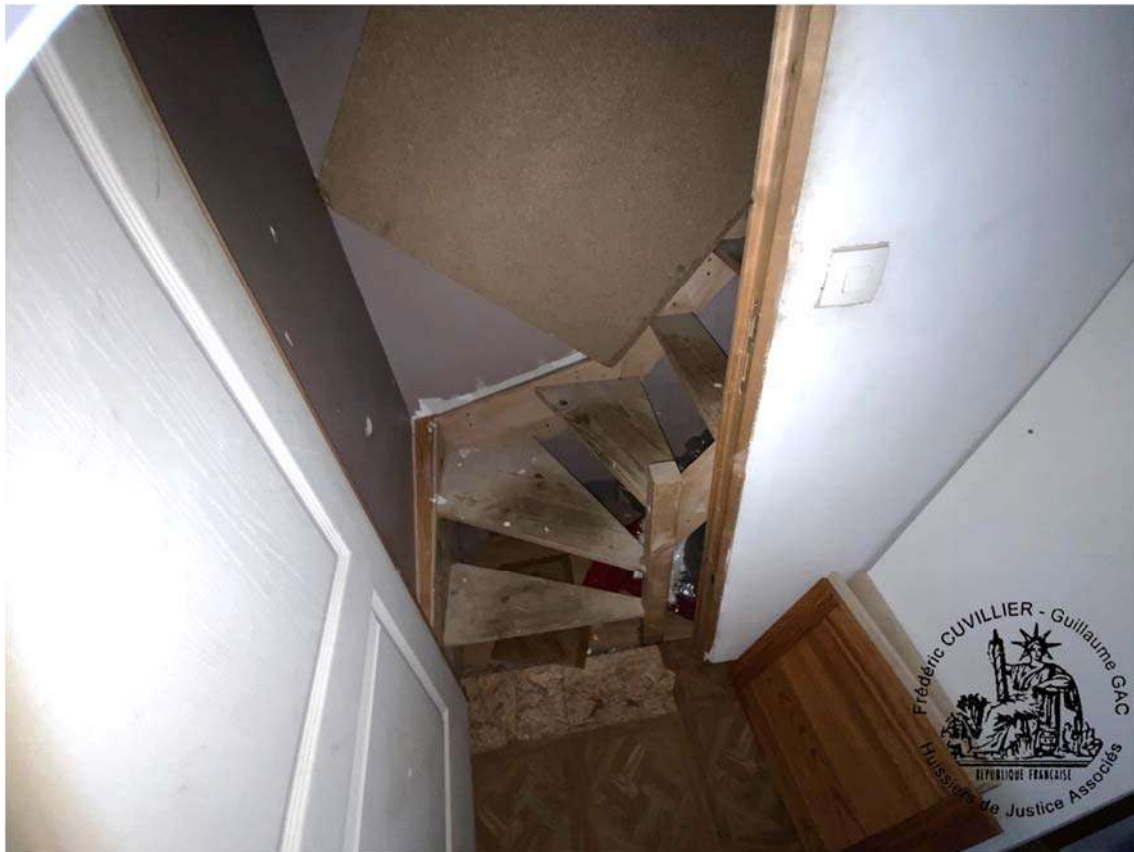
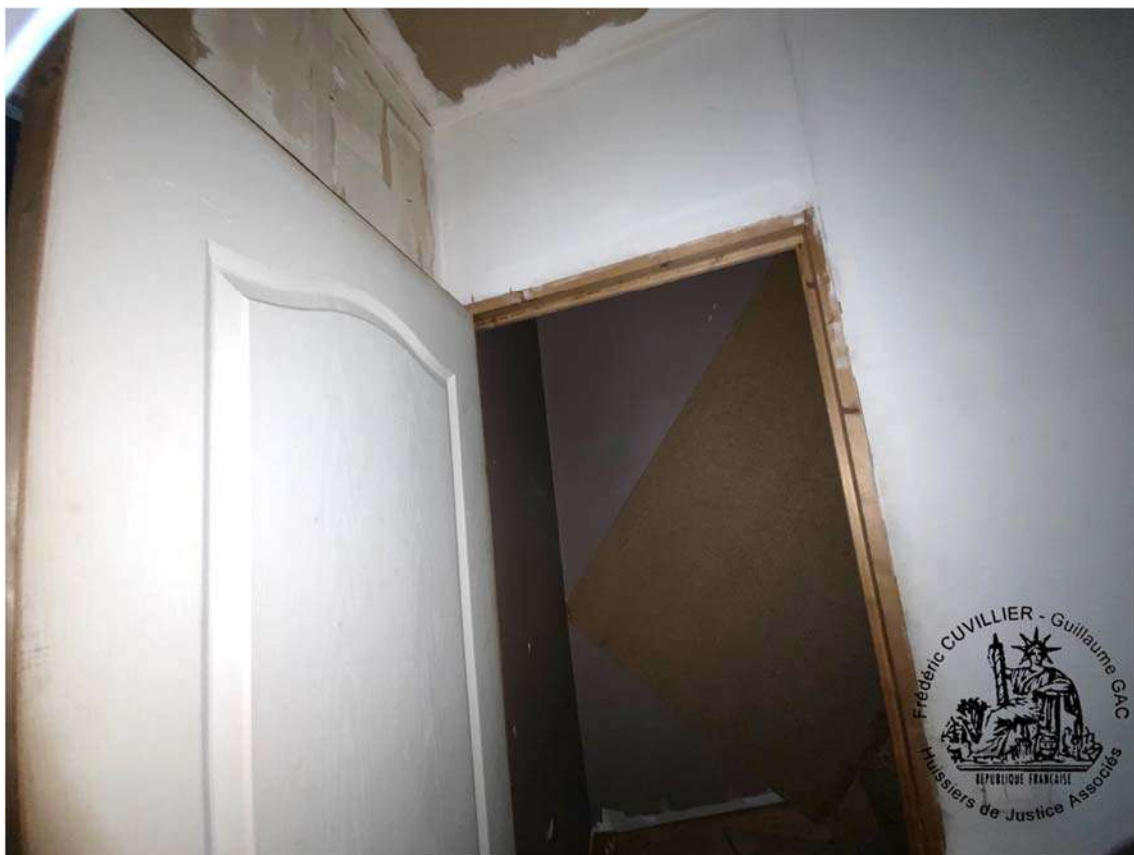
## ESCALIER N°2

Du palier, j'accède au second étage par un escalier en bois ancien.

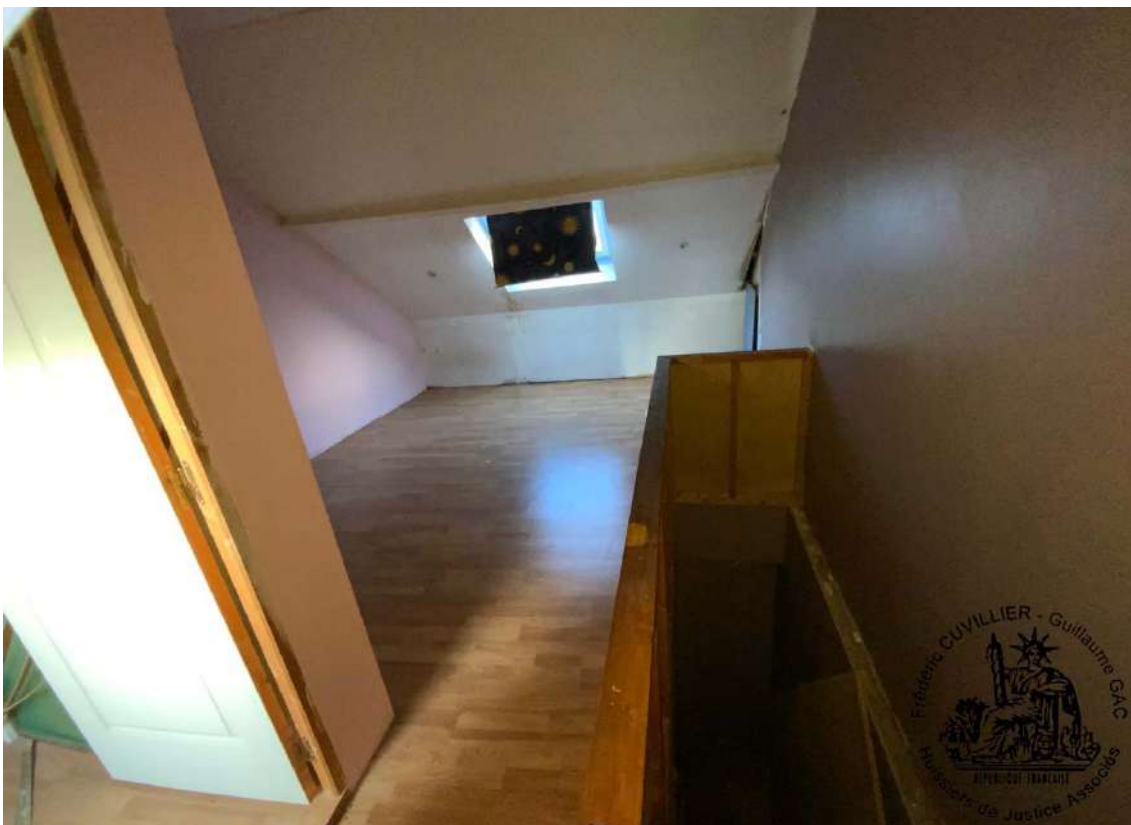
## **CHAMBRE N°2**

J'accède à la chambre n°2 située au deuxième étage. Sol sur parquet flottant. Une ouverture de type Velux usagée côté façade arrière. Je dénombre deux radiateurs dans cette pièce.

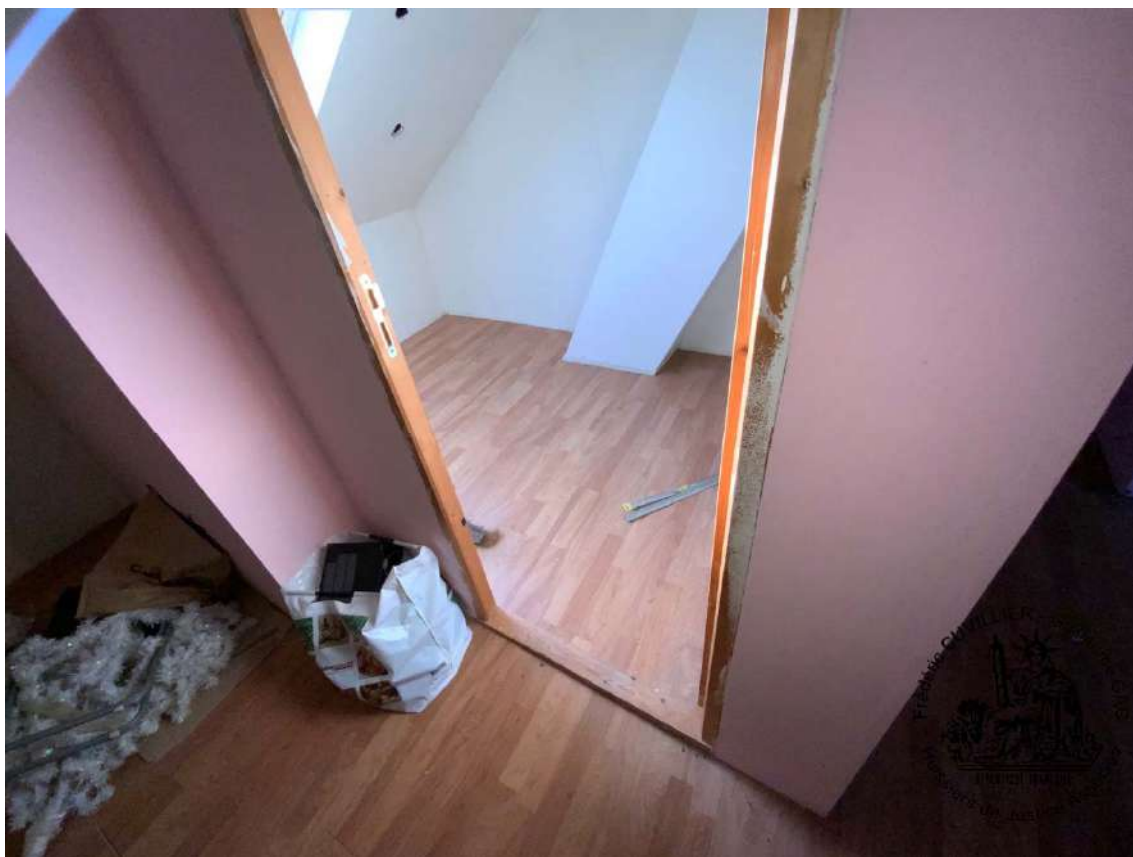
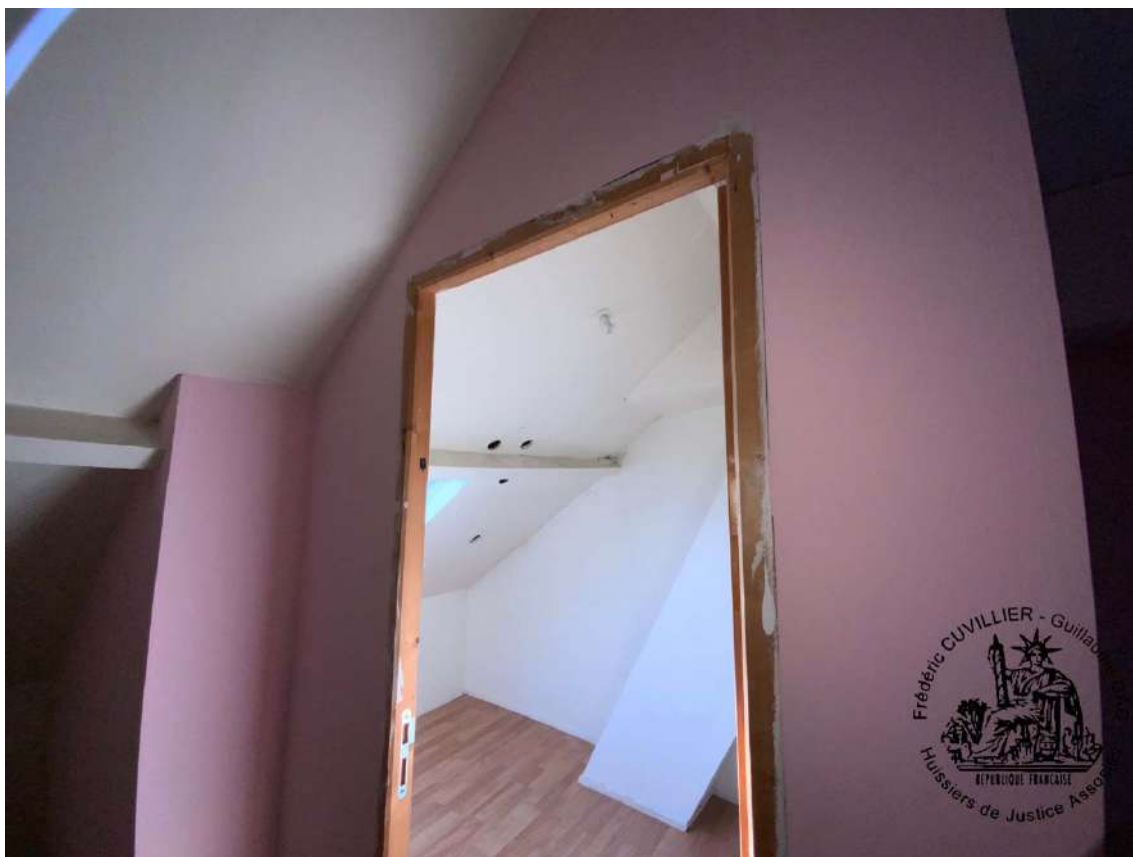
### CHAMBRE N°3

De la chambre n°2, j'accède à la chambre n°3 par une porte thermoformée. Sol sur parquet flottant. Une ouverture de type Velux côté façade avant.
