PROCES VERBAL DE DESCRIPTION

**LE VENDREDI TREIZE JUIN DEUX MILLE VINGT CINQ
de 08 heures 40 à 11 heures 15**

Certifie m'être transporté ce jour au 49 Rue de la République à CAUDRY (59540), à l'effet de procéder à la description exacte et détaillée de l'immeuble d'habitation s'y trouvant figurant à la matrice cadastrale de la Commune de Caudry sous la référence section AS n°779 ; Immeuble qui dépend de l'actif de [REDACTED]

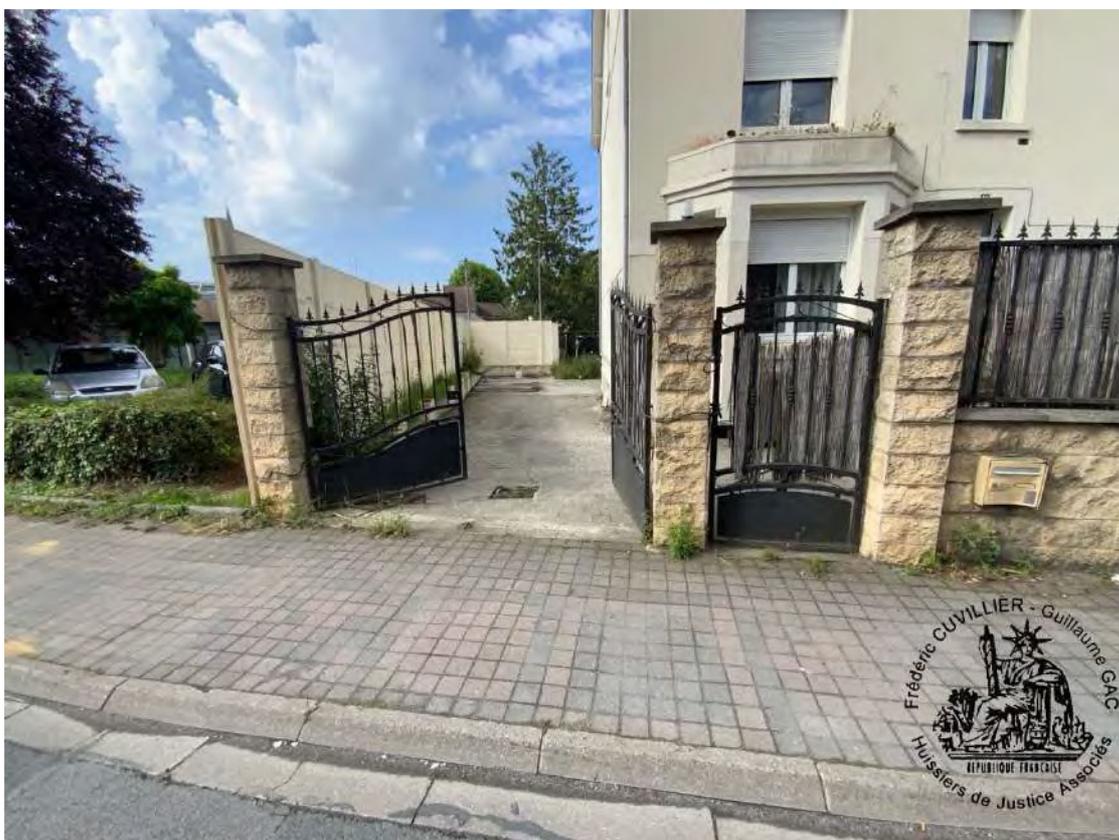
Depuis la rue , j'accède à la parcelle cadastrée section AS n°779 par un portillon métallique et un portail métallique motorisé.

Un petit mur d'enceinte côté rue.

Autour de l'immeuble, présence d'un pavage en pierre.

Immeuble avec façade sur enduit en bon état général.

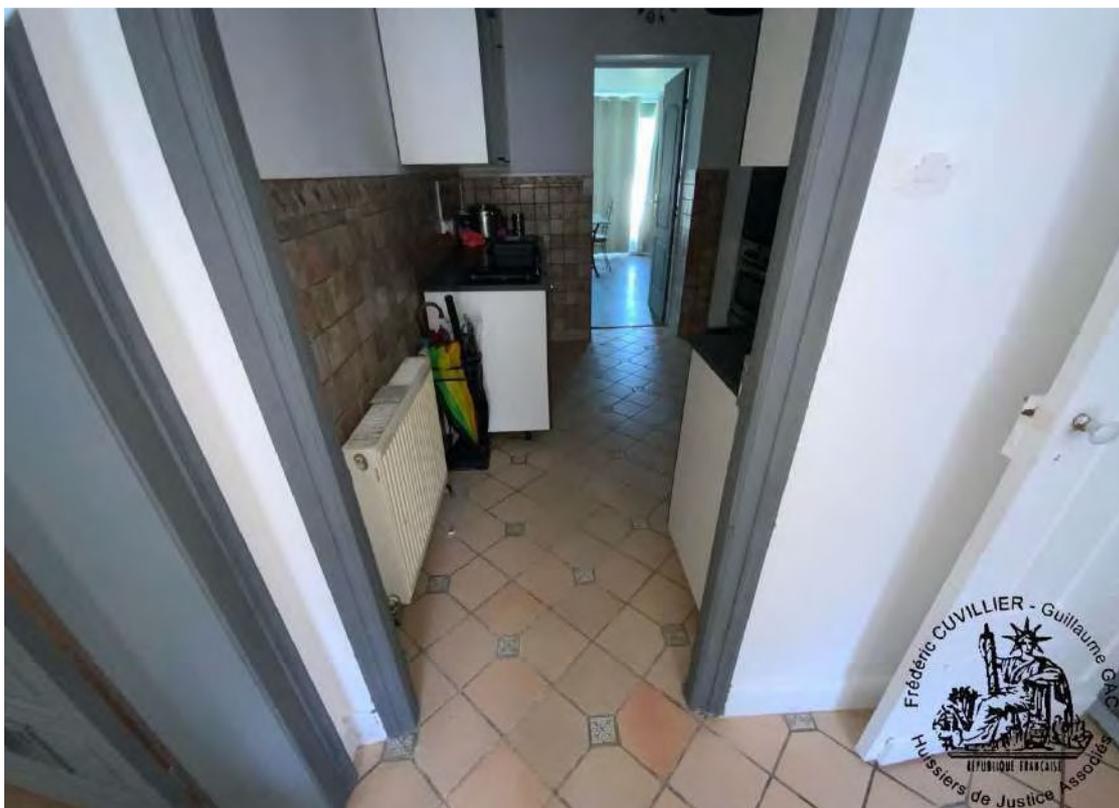
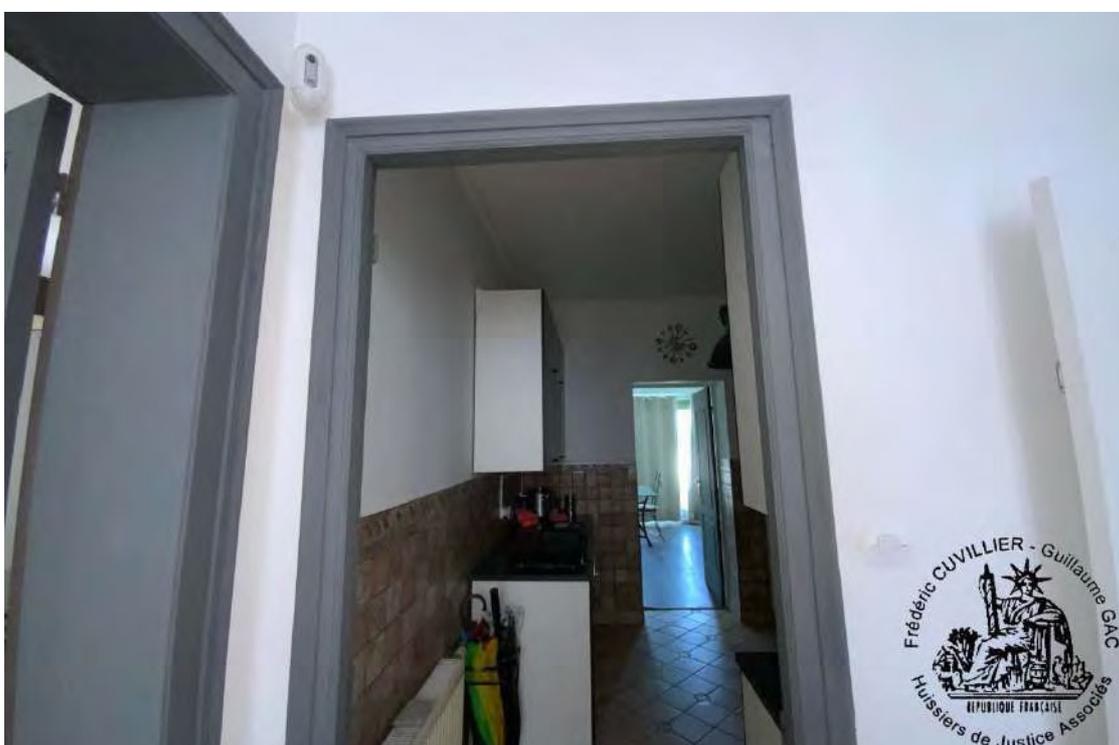
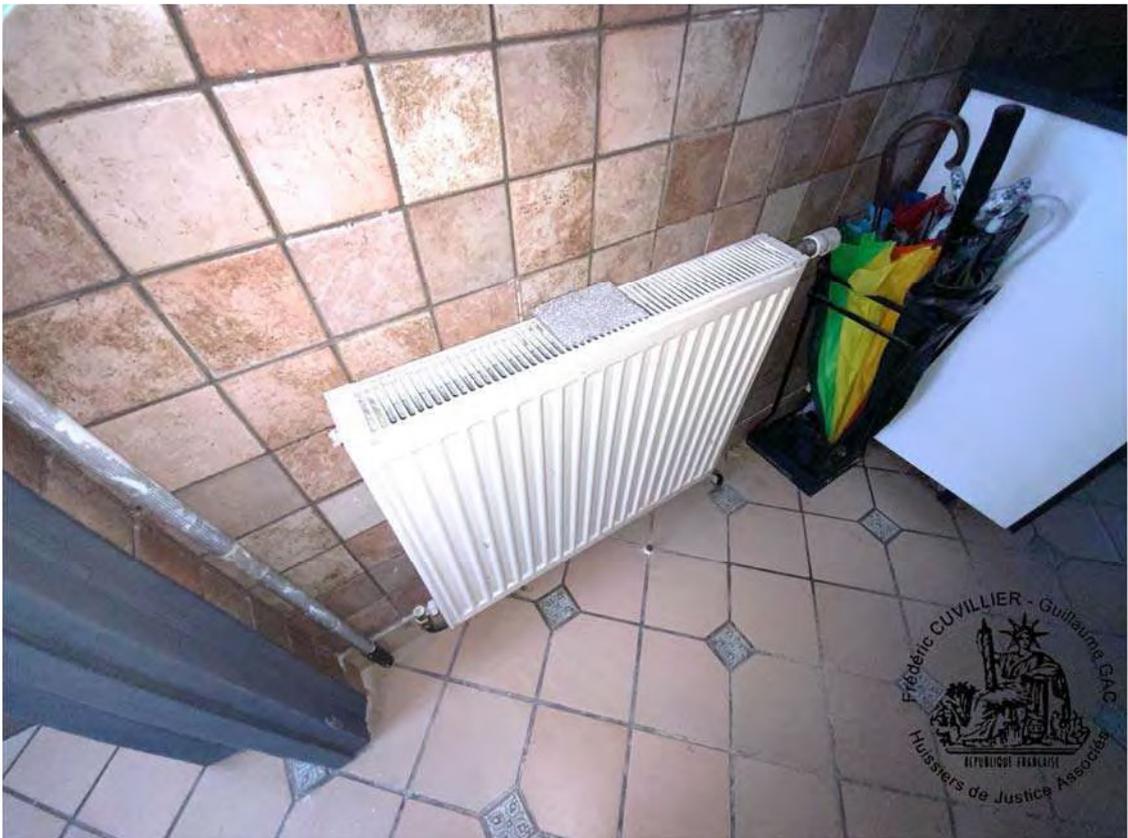
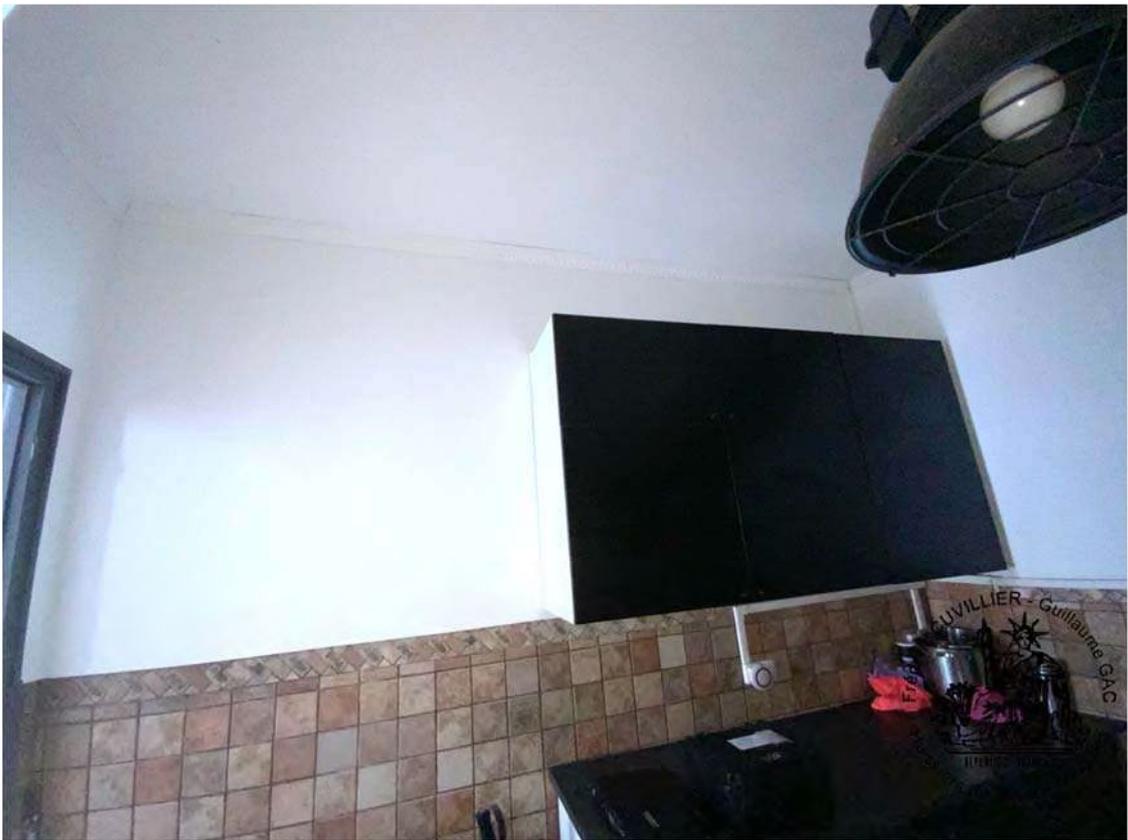
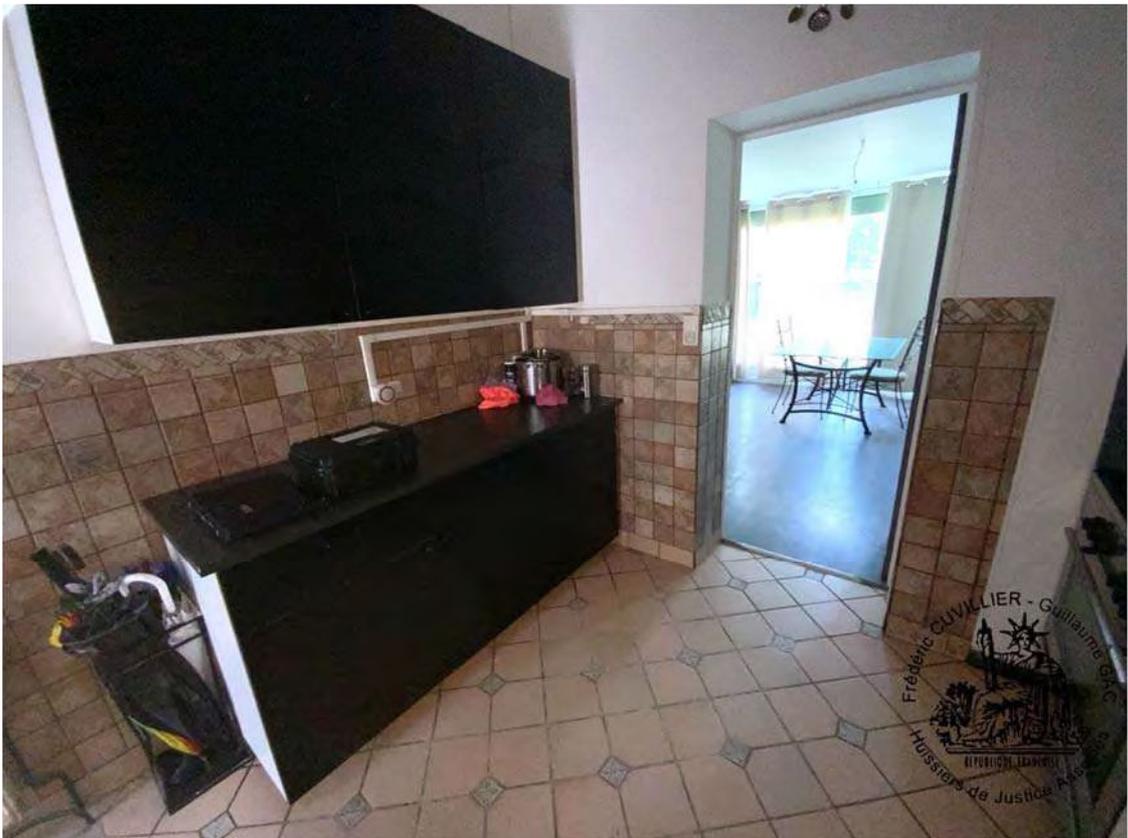
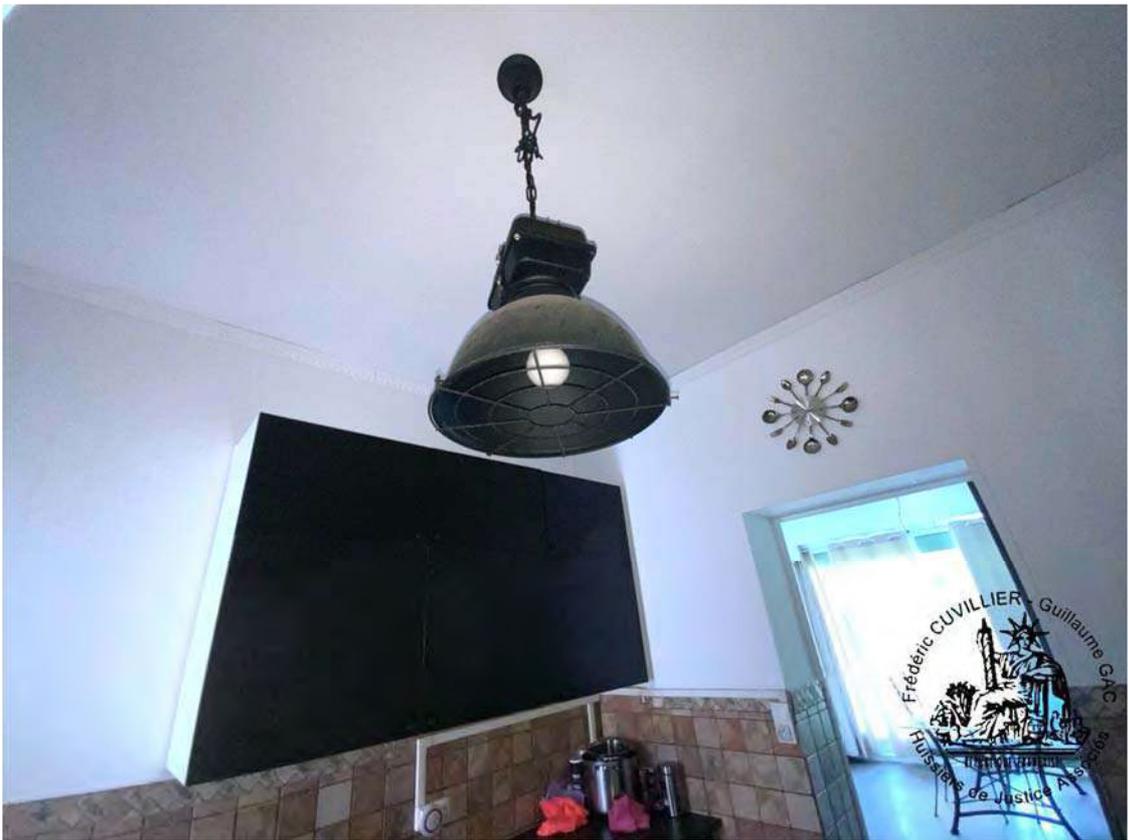
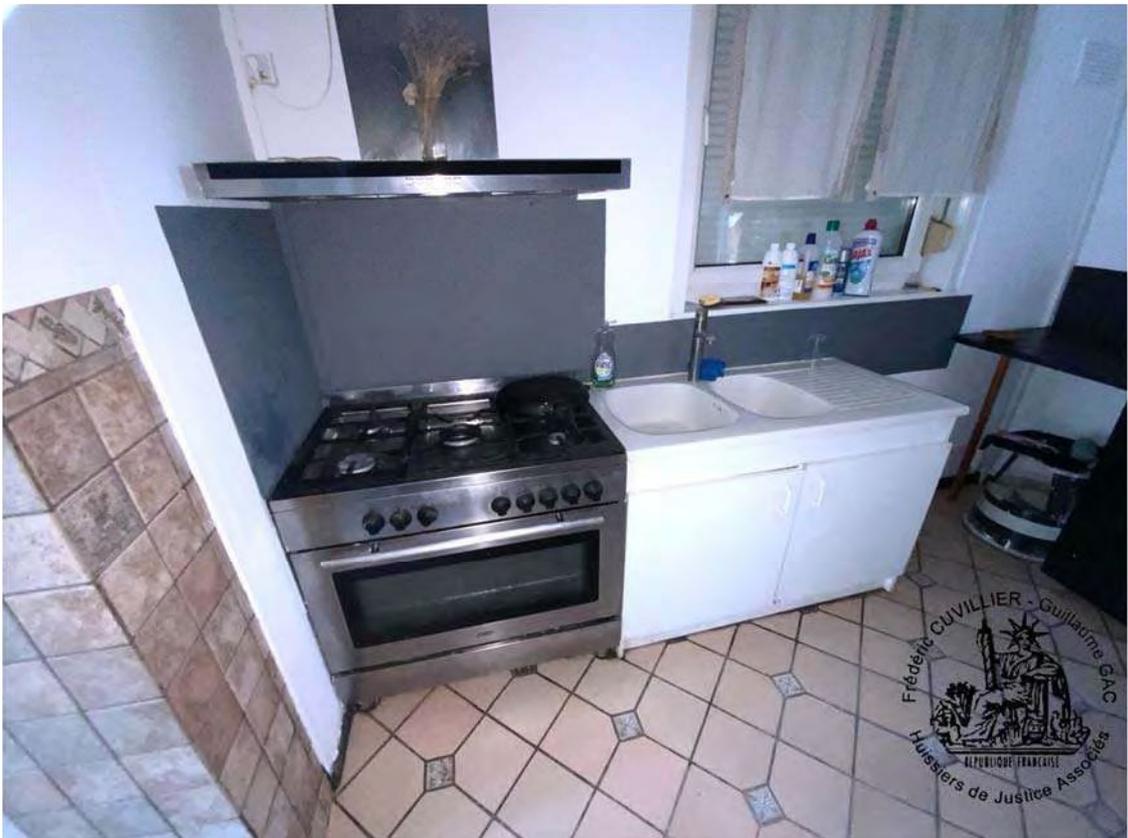
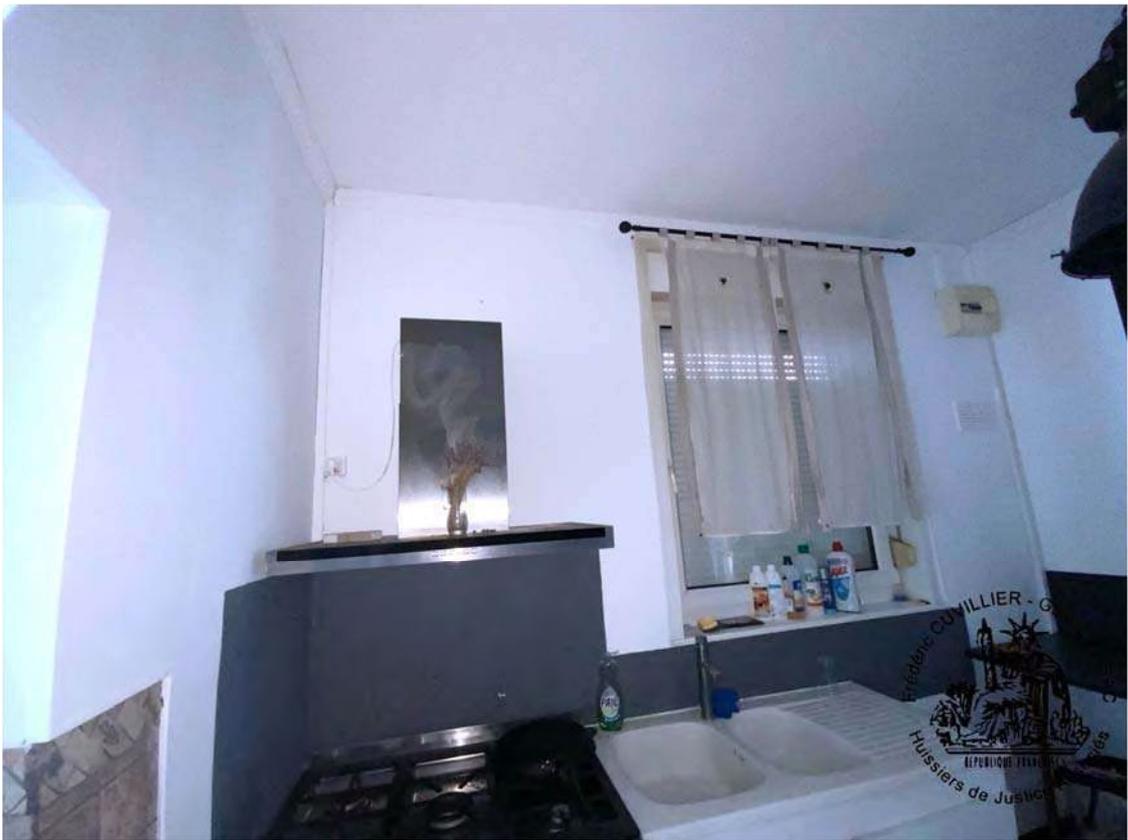
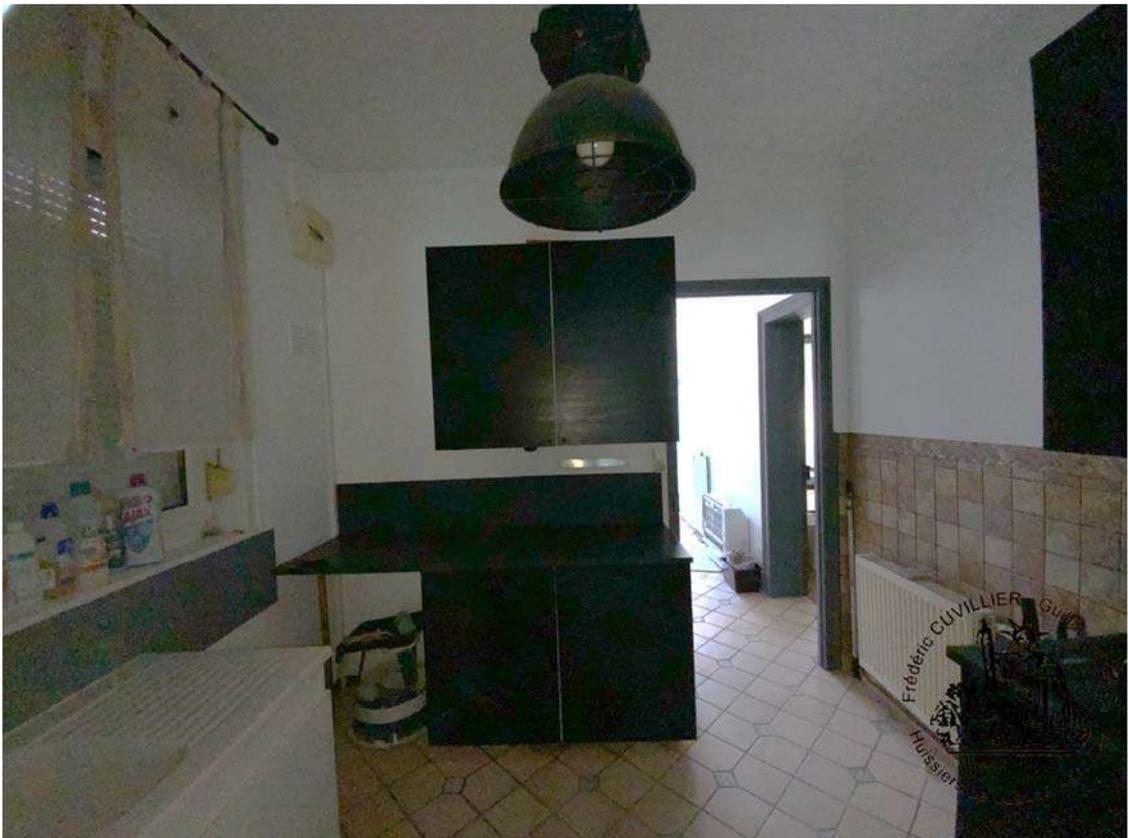
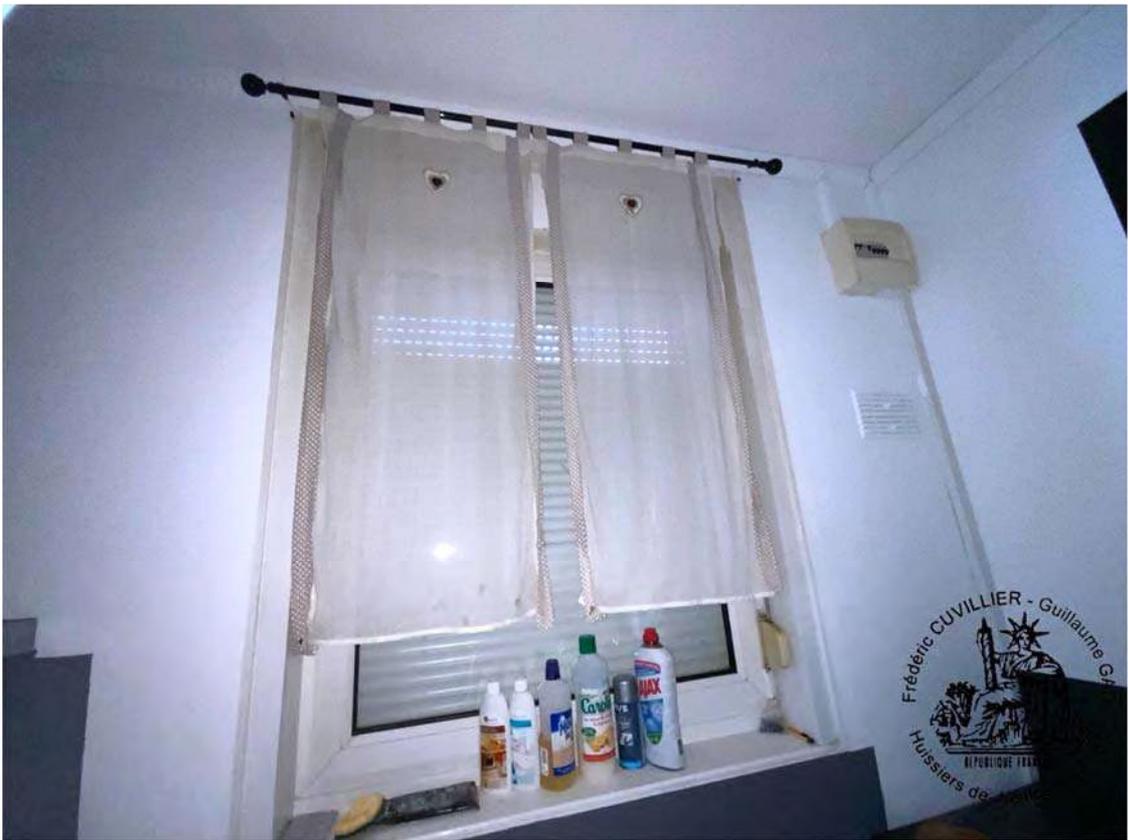
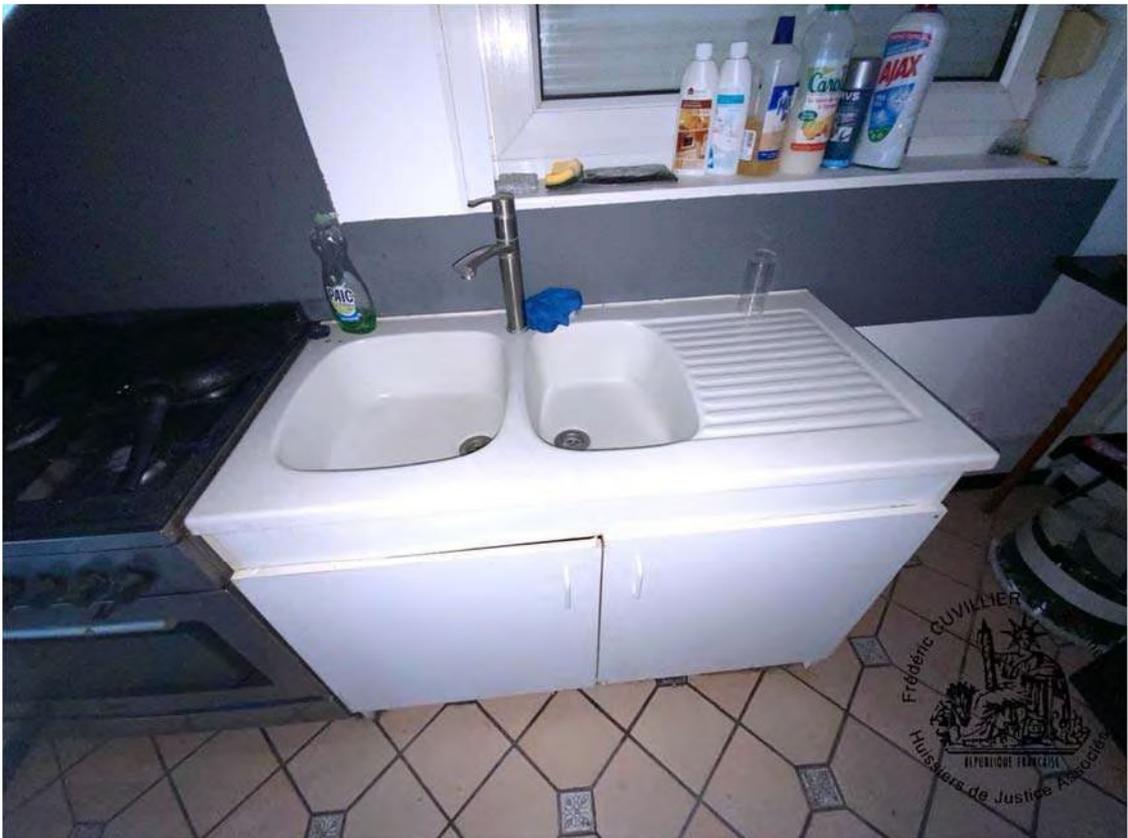
CUISINE

A l'extrémité de l'entrée, j'accède à la cuisine. Sol sur carrelage. Présence de carrelage jusqu'à mi-hauteur des murs. Pour le reste, murs et plafond sur peinture. Présence d'une fenêtre un battant. Présence d'une cuisine équipée avec meubles hauts et bas. Un radiateur chauffage gaz. Présence d'un point d'eau.

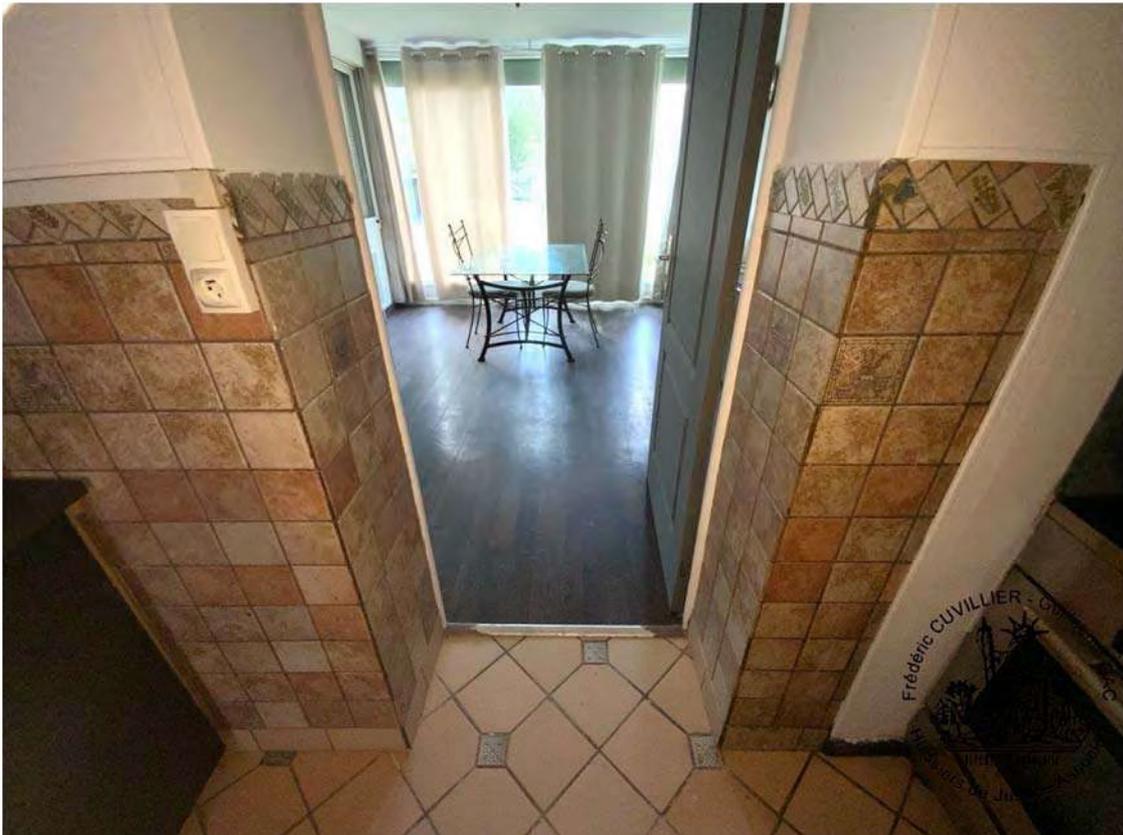
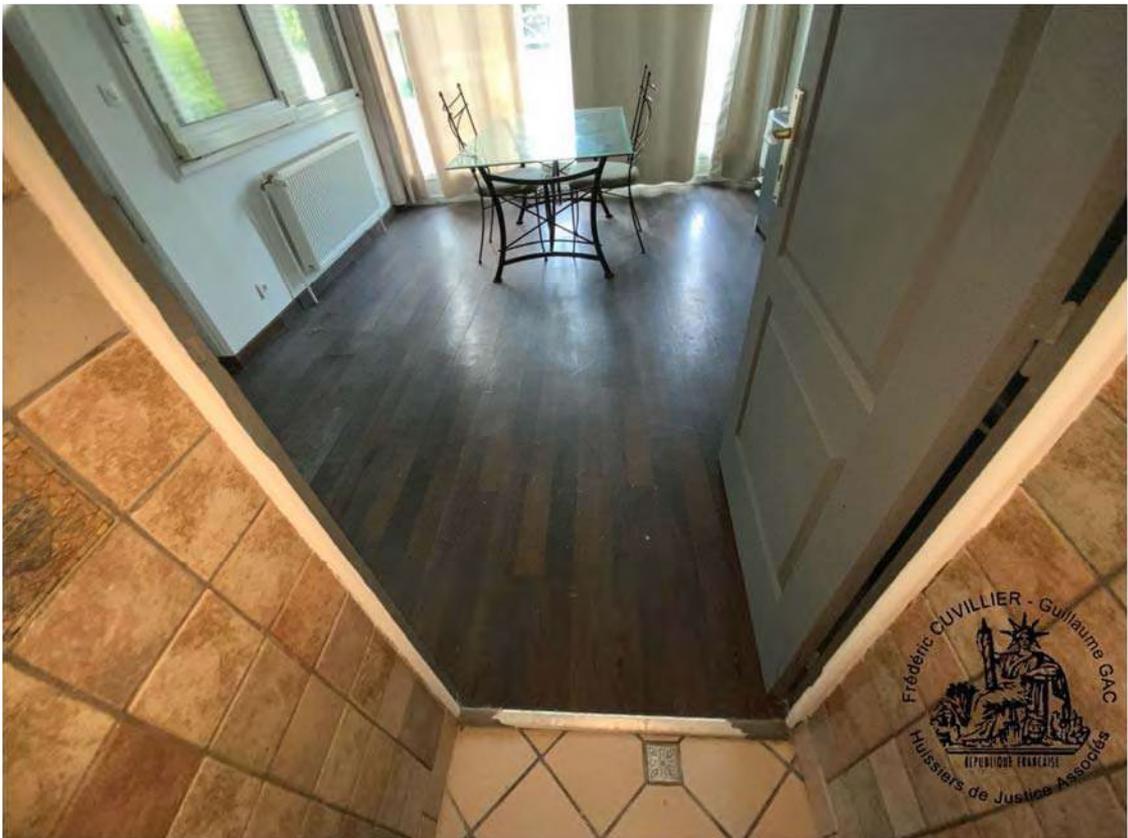
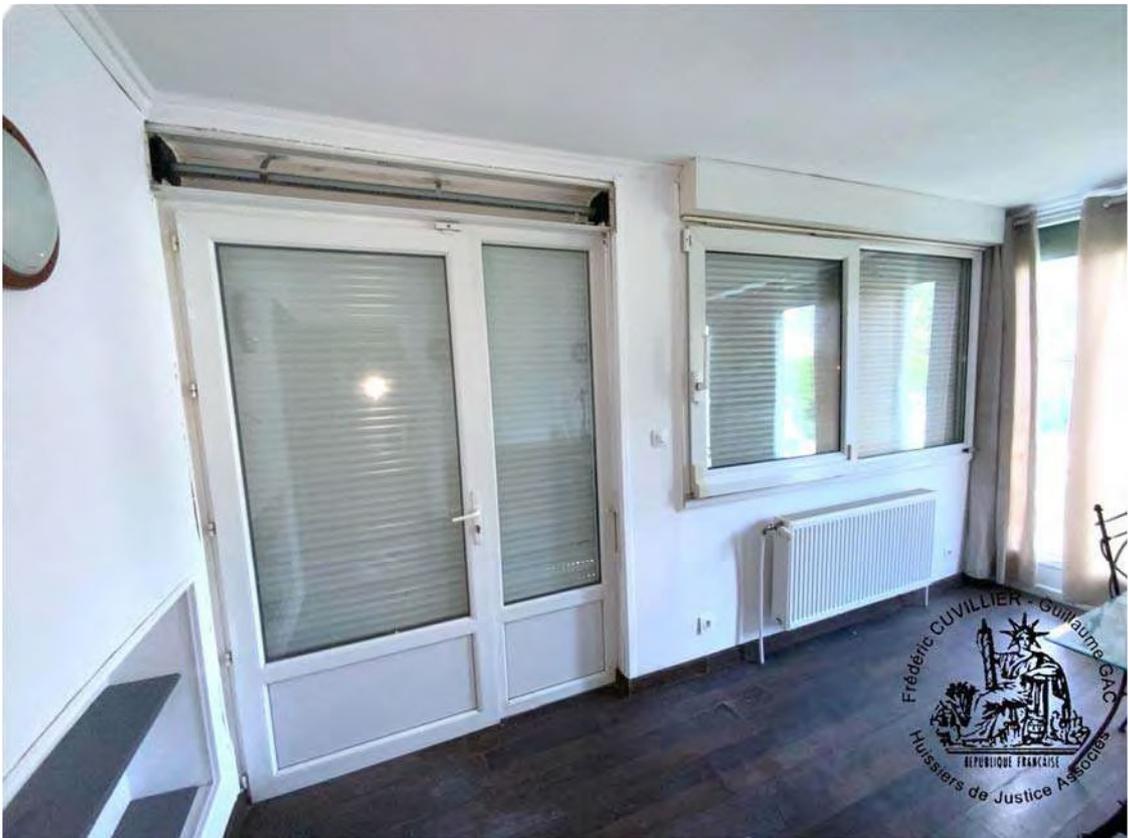
SALLE À MANGER

Sol sur parquet flottant usagé. Murs et plafond sur peinture.

Présence d'une porte fenêtre et un battant vitrée qui donne sur le mur pignon.

Présence également de deux battants dont un coulissant au niveau du mur pignon.

Présence d'un battant fixe côté façade arrière.

Un radiateur, chauffage gaz et une unité de climatisation.

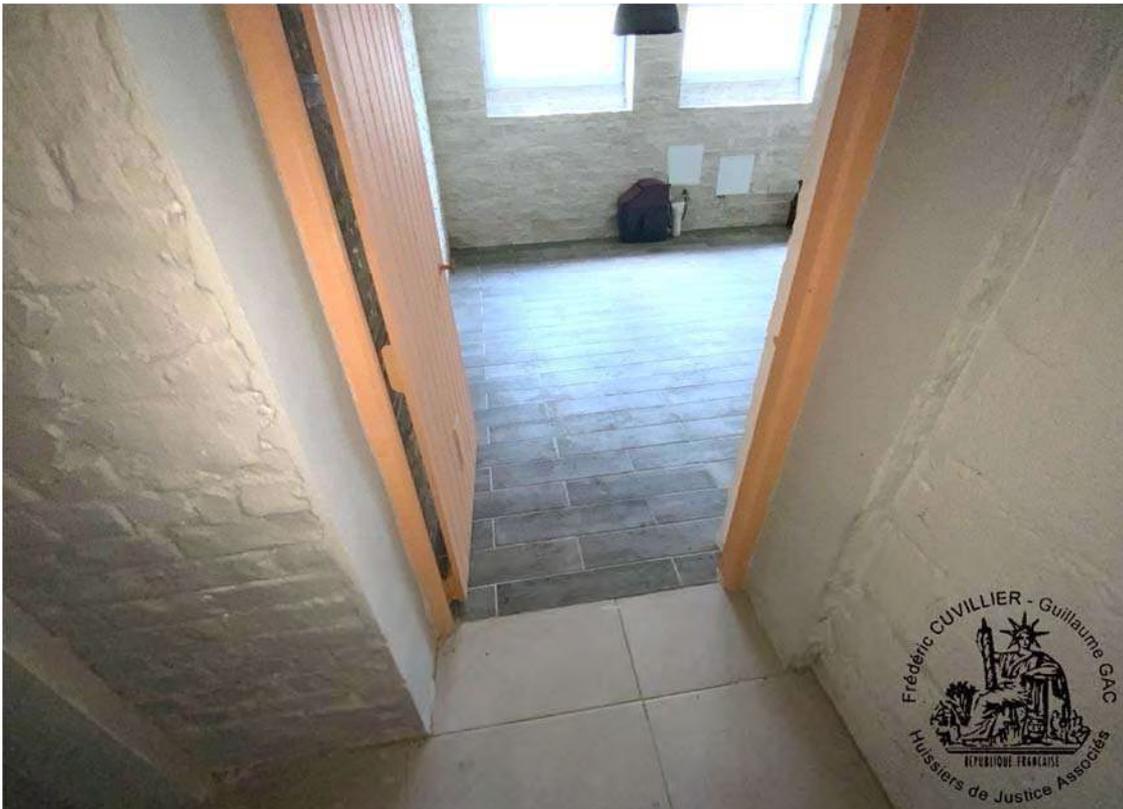
CAVE 3

De la cave n°1, j'accède à la cave n°3 par une porte en bois. Sol sur carrelage. Murs sur parement briquettes. Plafond voûté en briques. Je dénombre deux fenêtres un battant côté mur pignon.

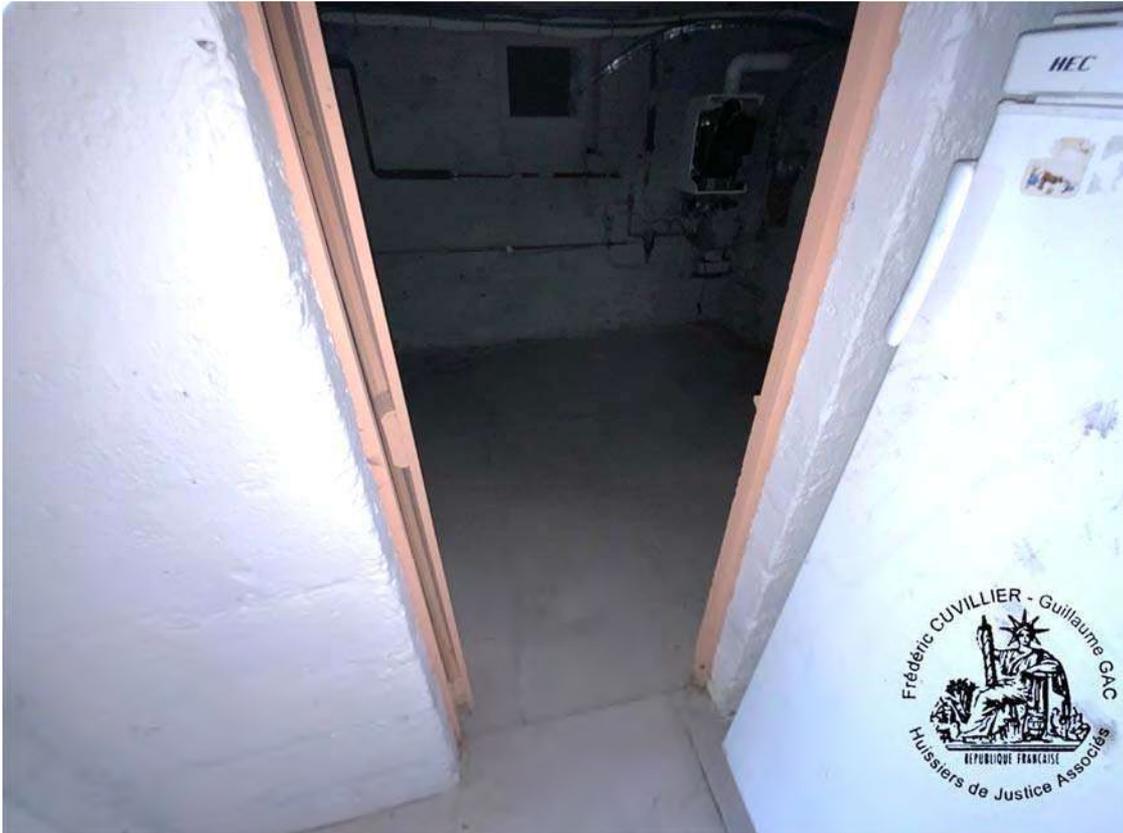
CAVE 4

Dans la cave n°1, j'accède à la cave n°4 par une porte en bois. Sol sur carrelage. Murs et plafond, voûté en briques. Présence d'un cumulus Thermodynamique de marque Hitachi et d'une chaudière gaz de marque De Dietrich

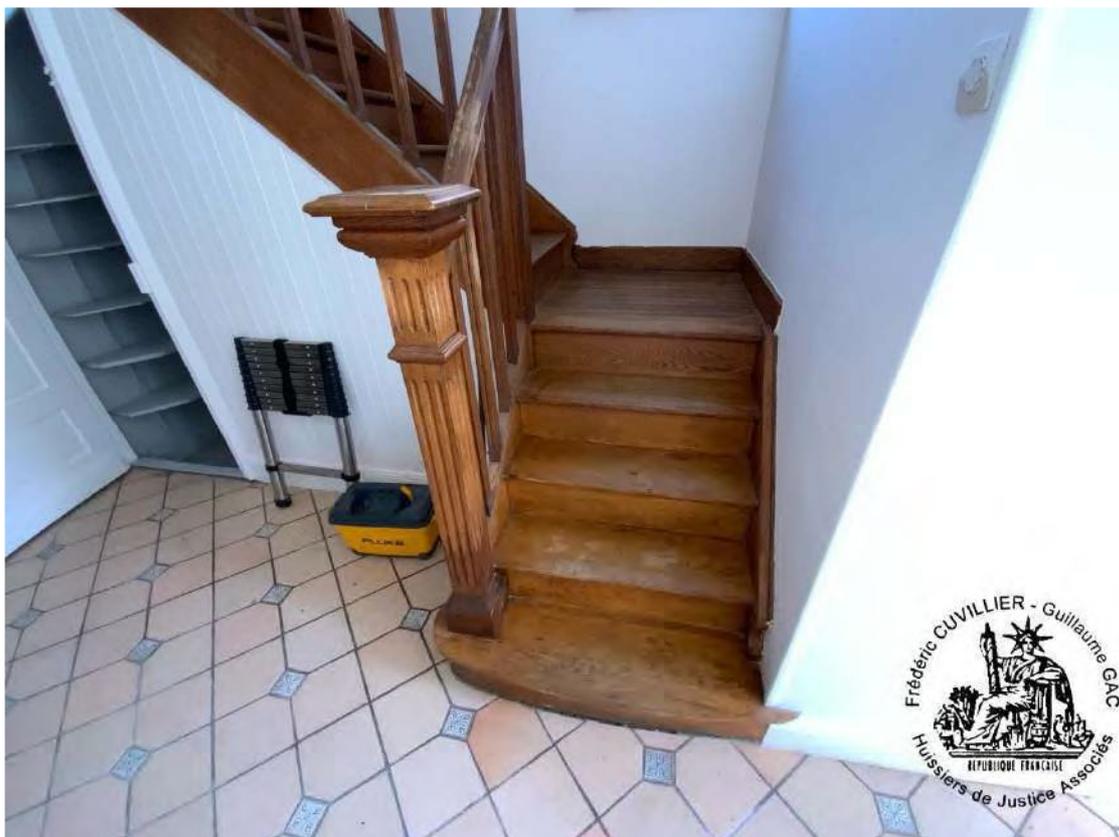
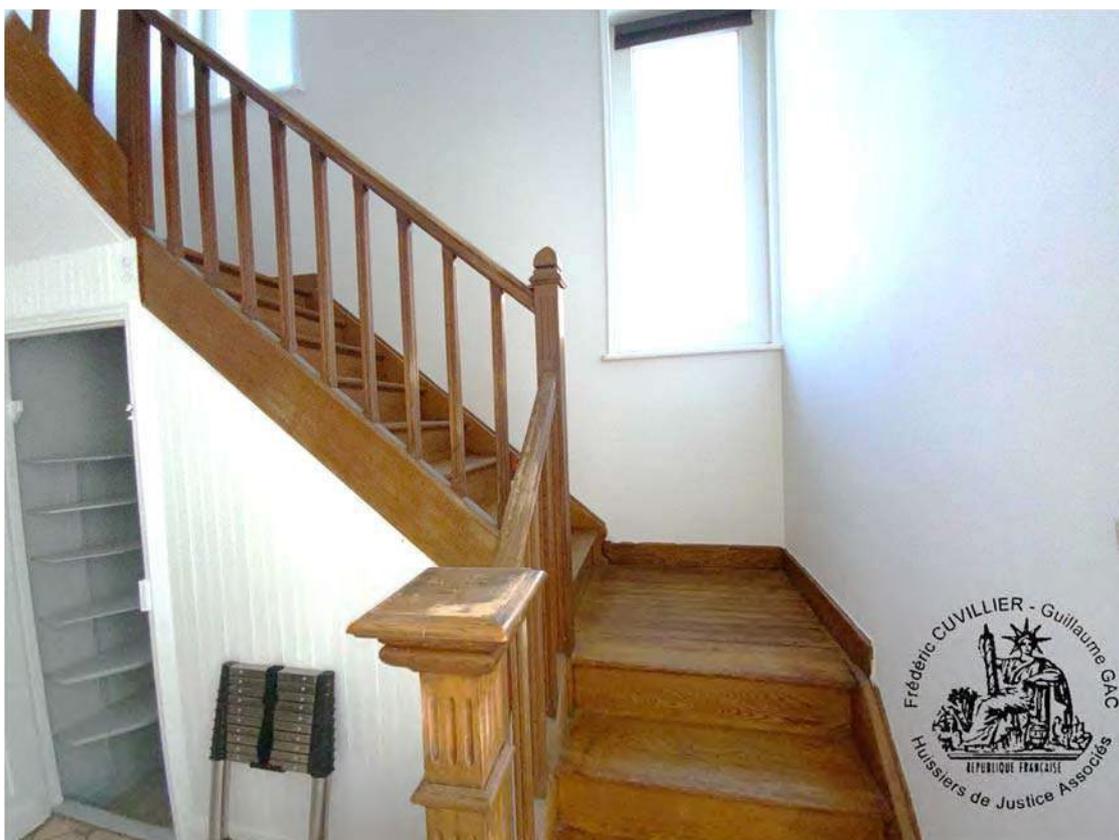
ESCALIER 1

De l'entrée, j'accède à l'étage par un escalier en bois équipé d'un garde de corps en bois. Dans la cage d'escalier, deux fenêtres un battant. Cage d'escalier avec murs et plafond sur peinture.
