PROCES VERBAL DE DESCRIPTION

**LE VENDREDI TREIZE JUIN DEUX MILLE VINGT CINQ
de 08 heures 40 à 11 heures 15**

Certifie m'être transporté ce jour au 49 Rue de la République à CAUDRY (59540), à l'effet de procéder à la description exacte et détaillée de l'immeuble d'habitation s'y trouvant figurant à la matrice cadastrale de la Commune de Caudry sous la référence section AS n°779 ; Immeuble qui dépend de l'actif de [REDACTED]

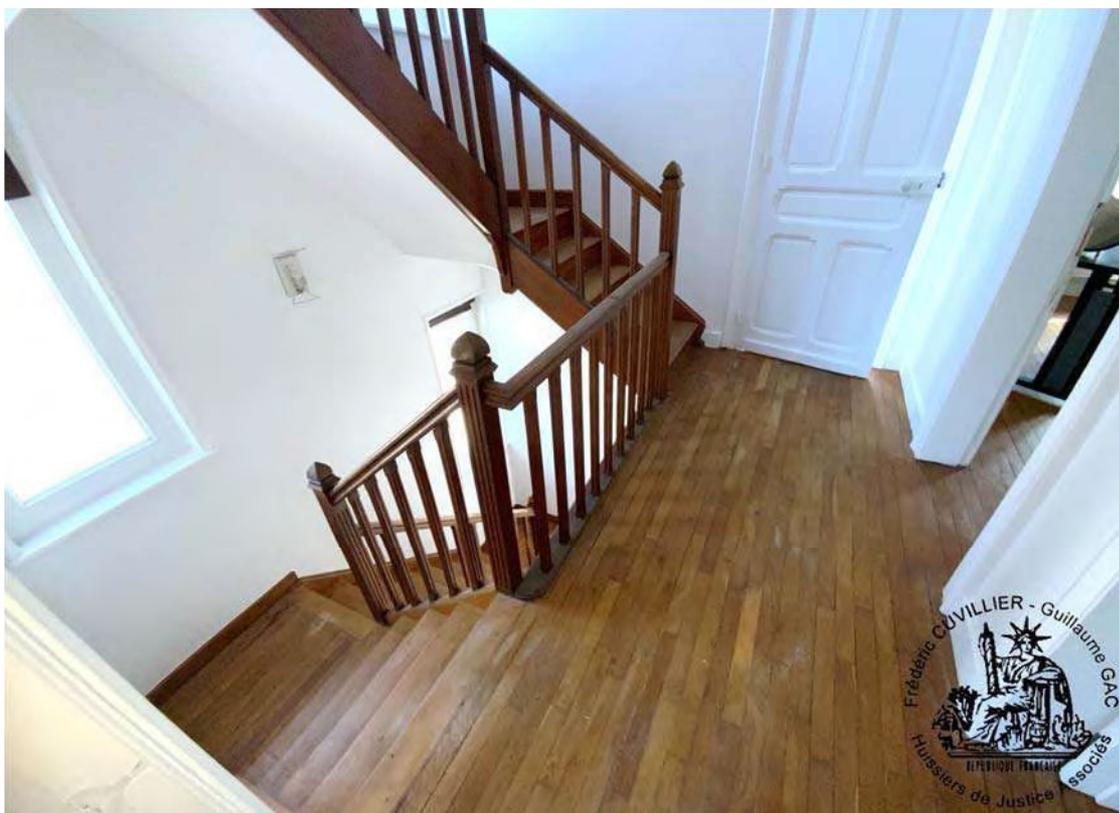
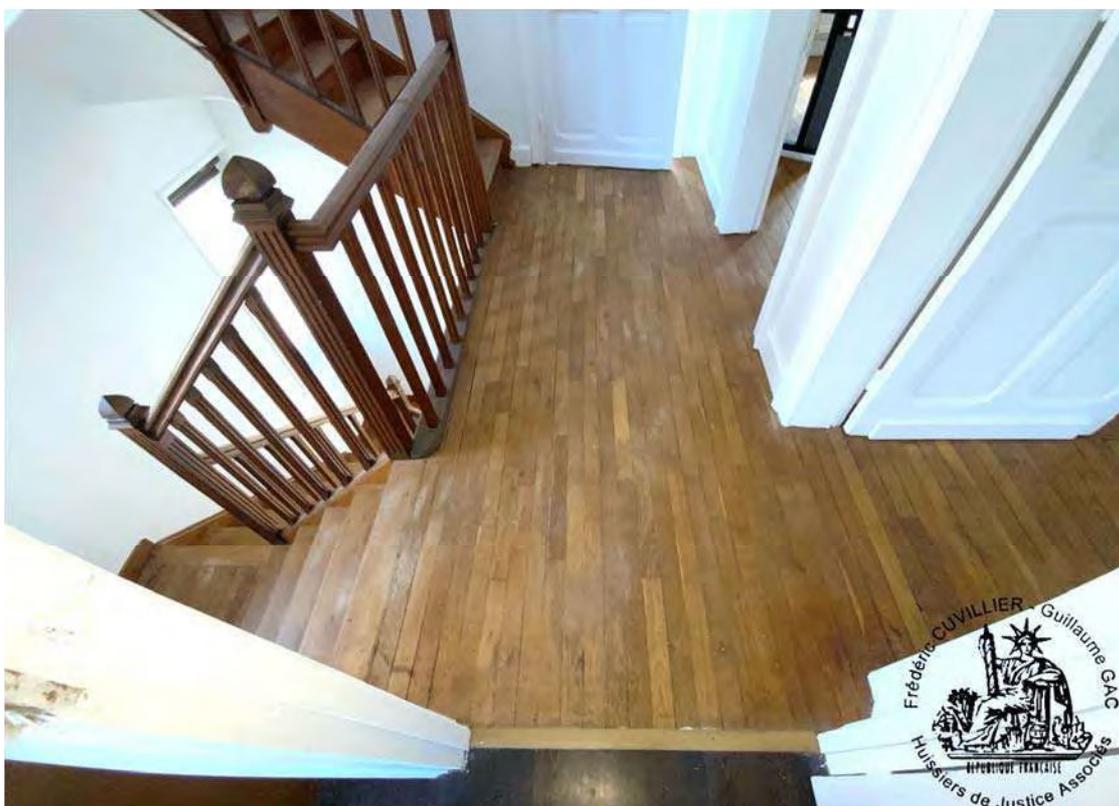
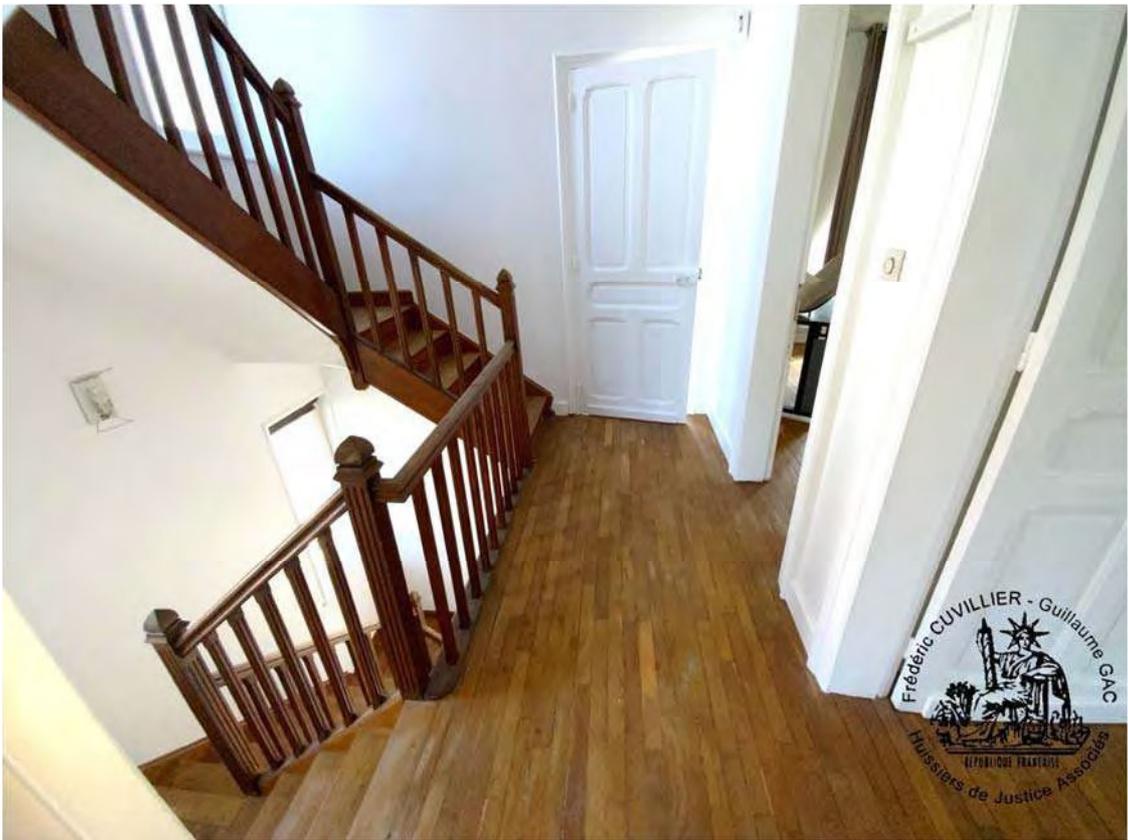
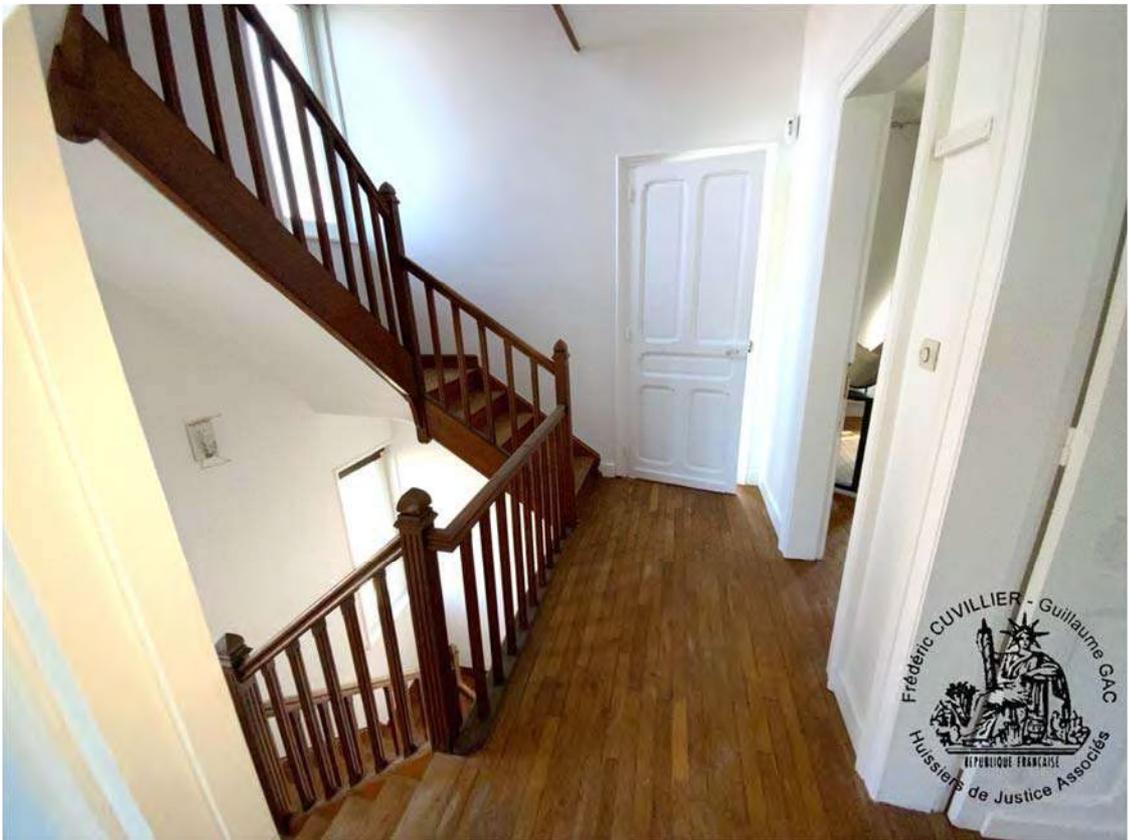
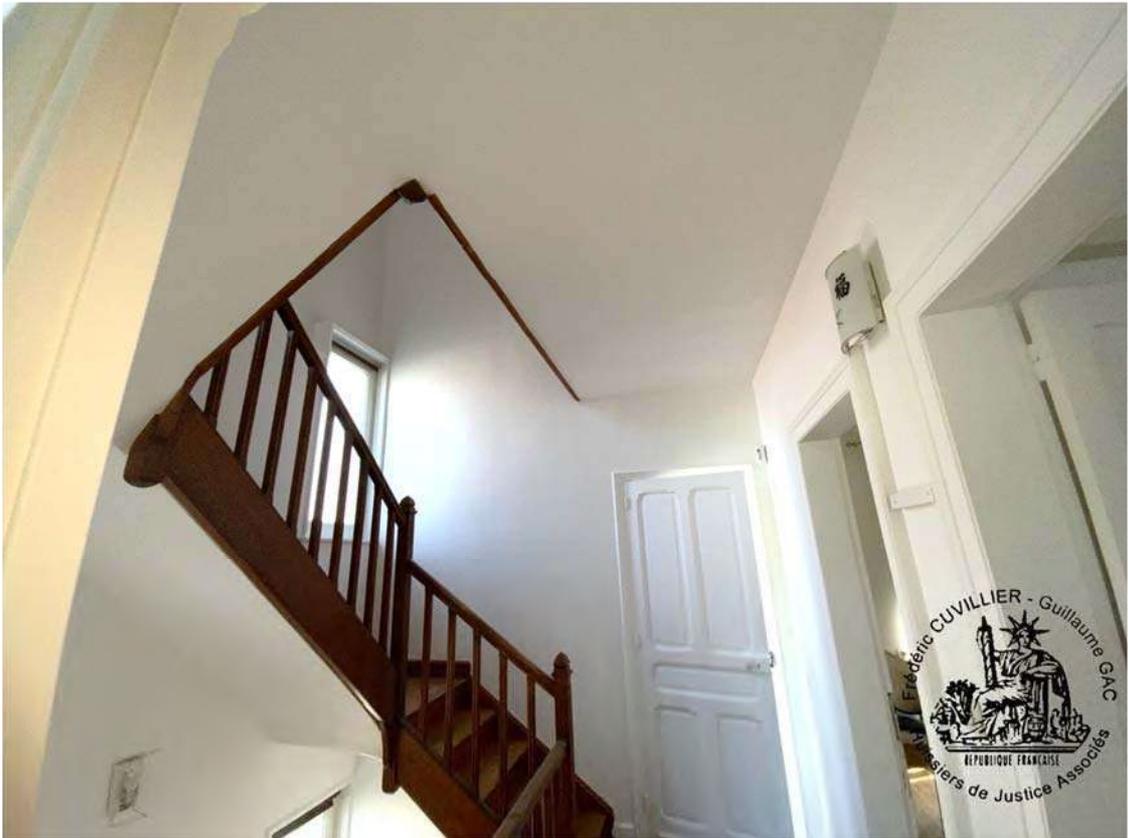
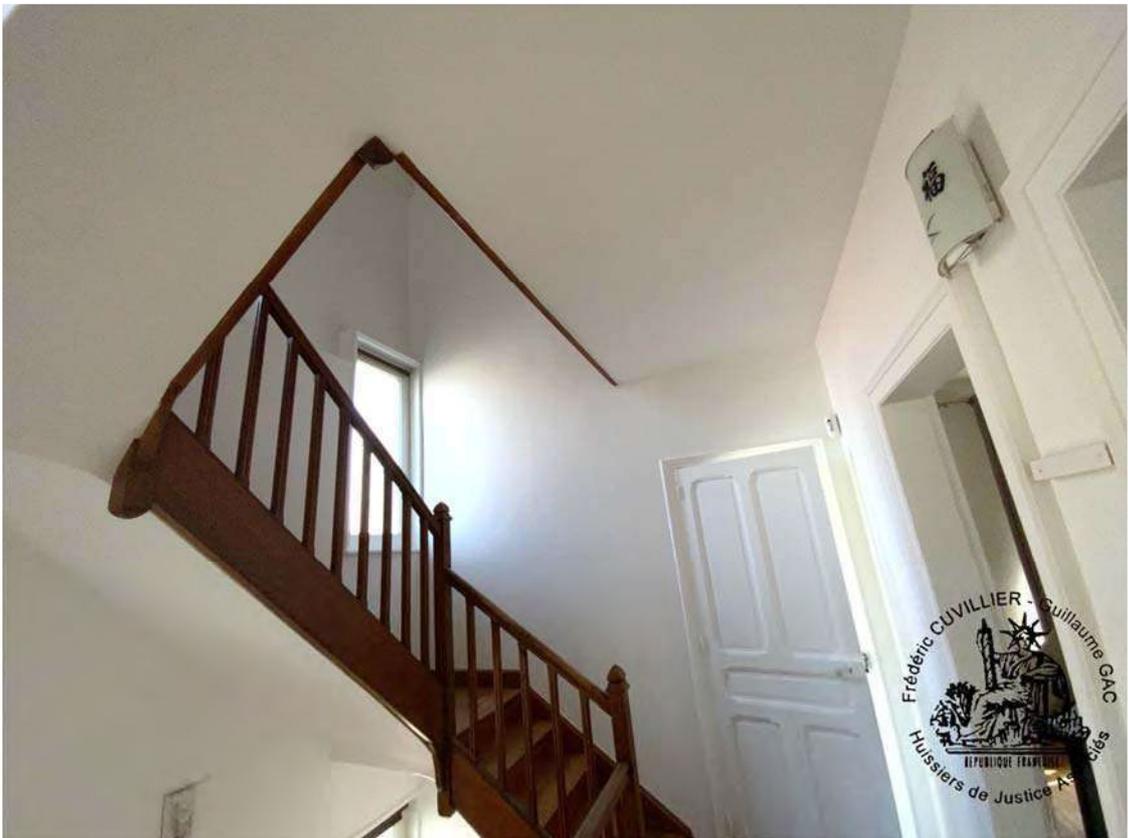
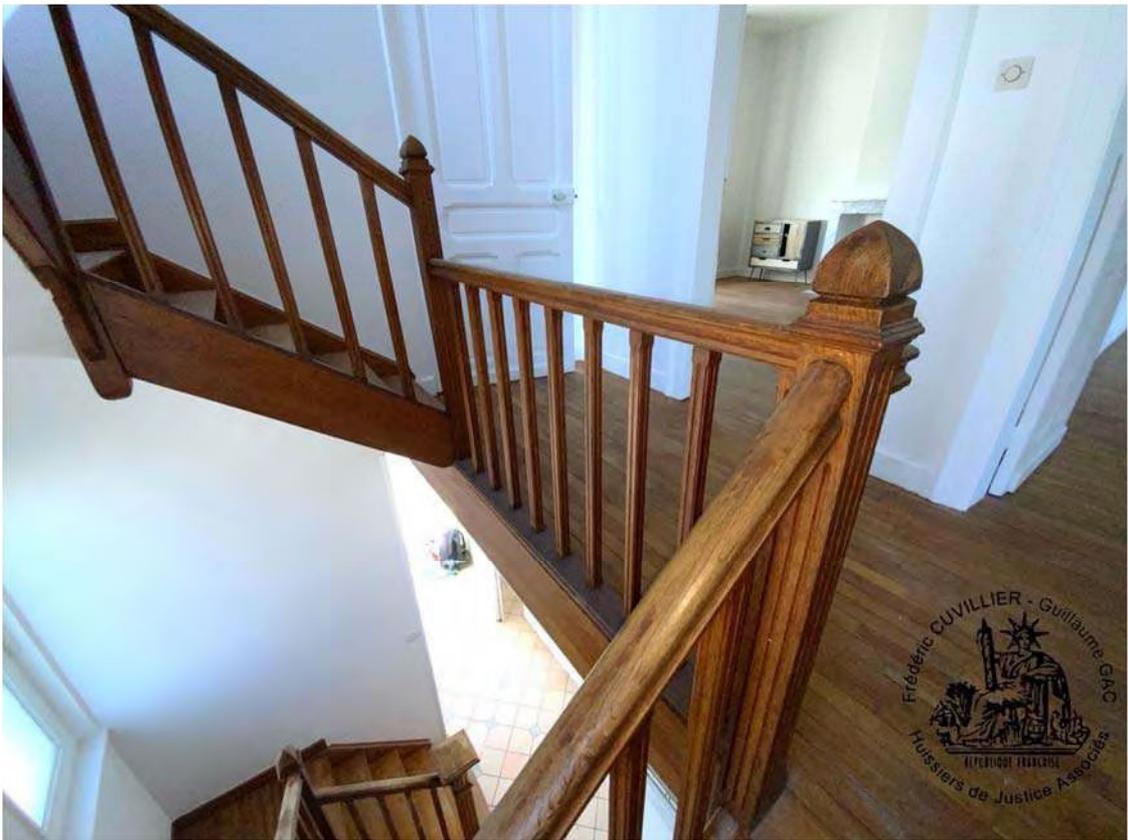
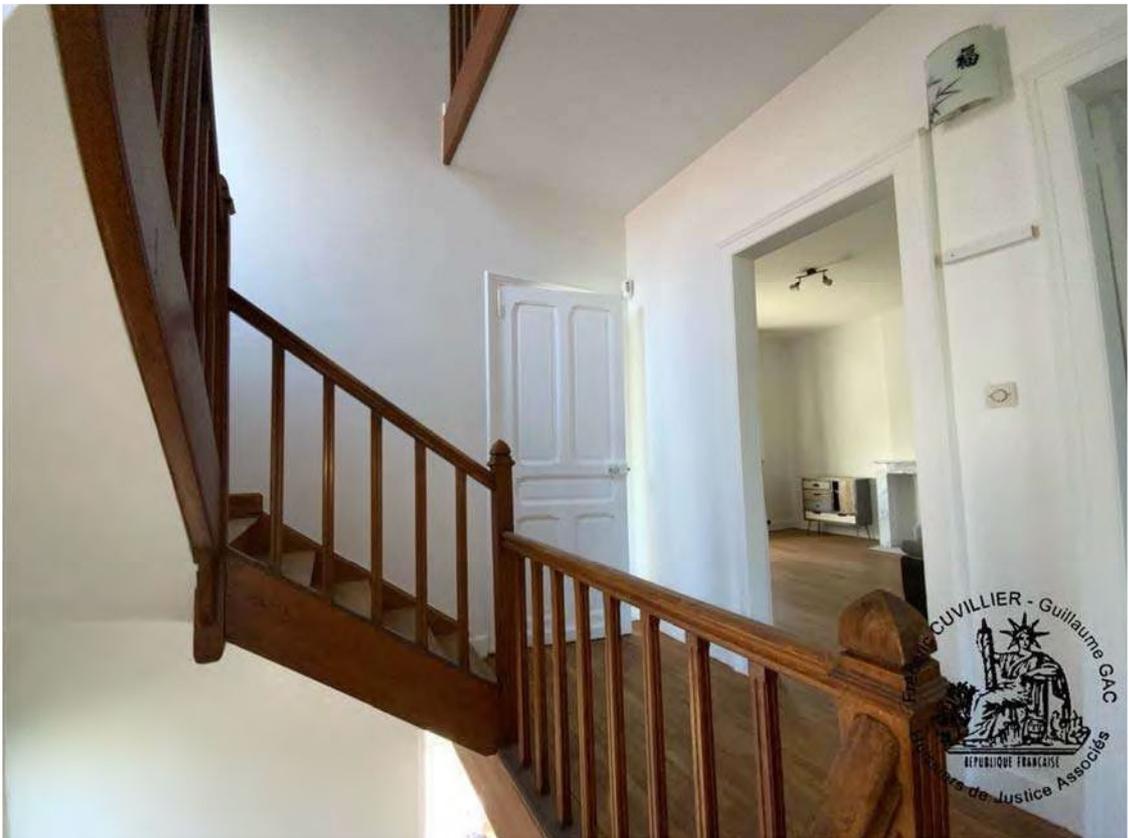
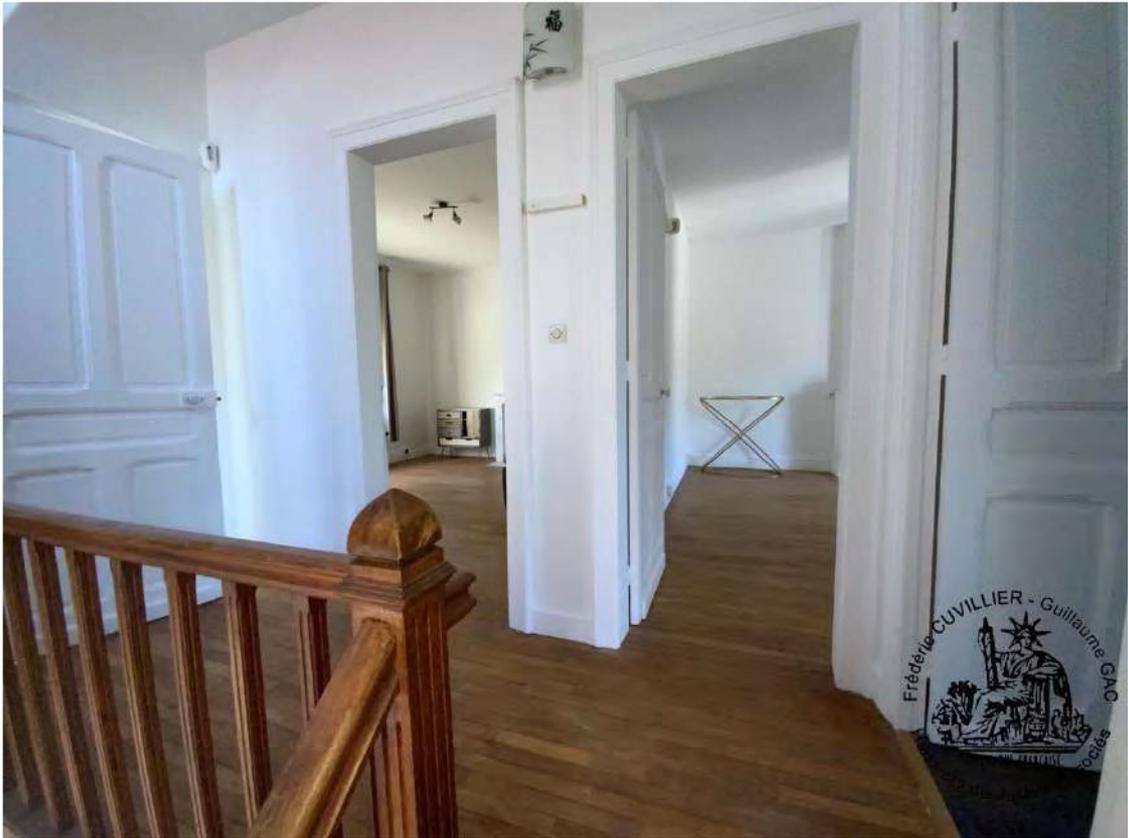
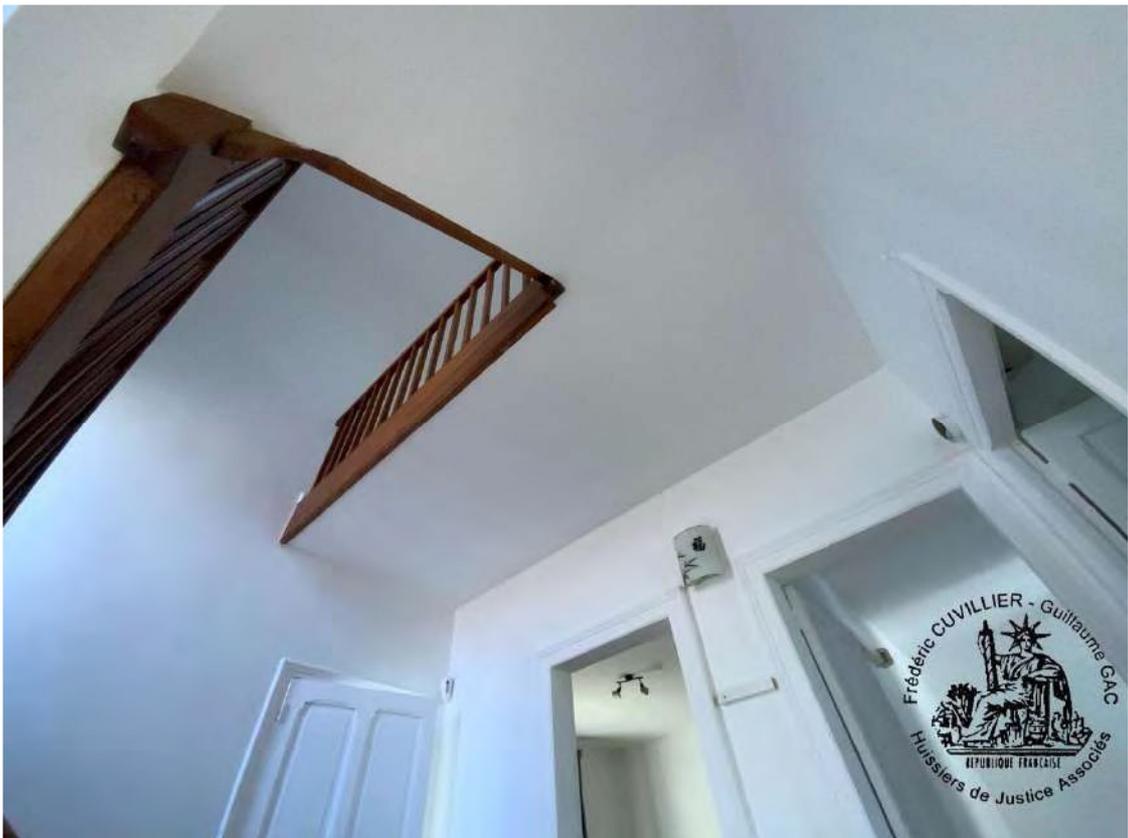
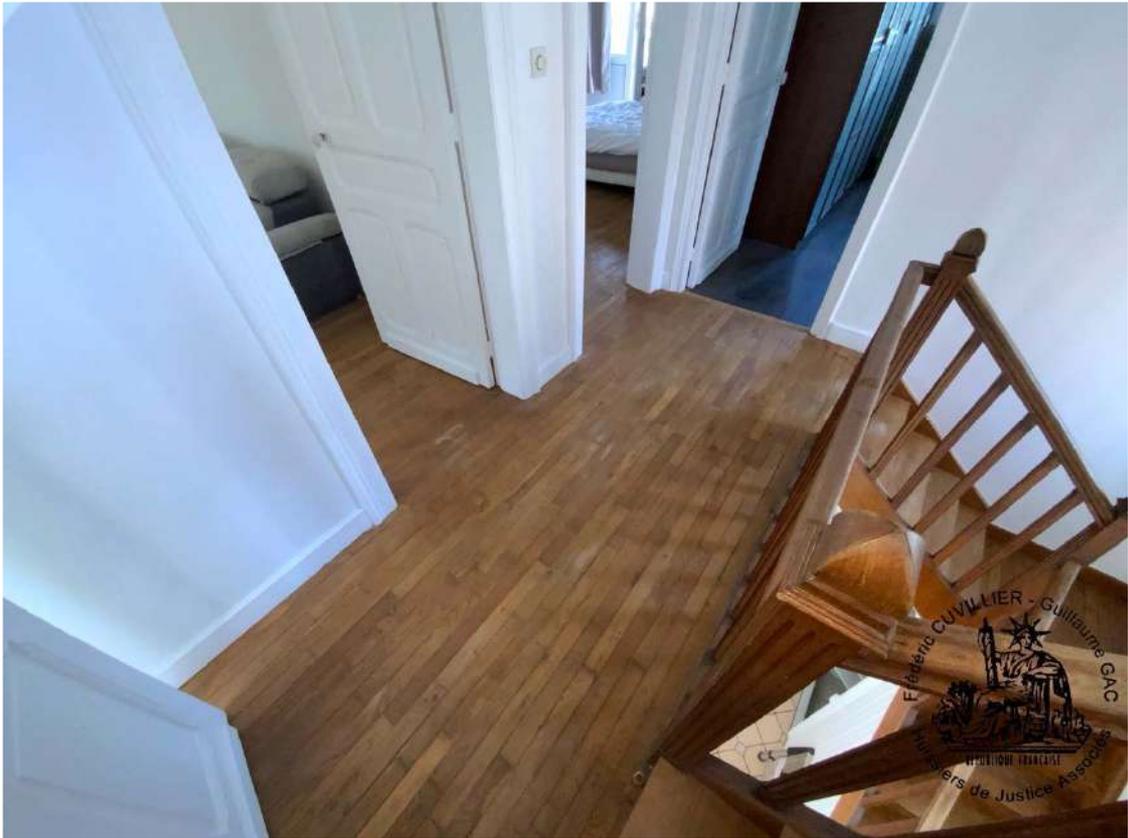
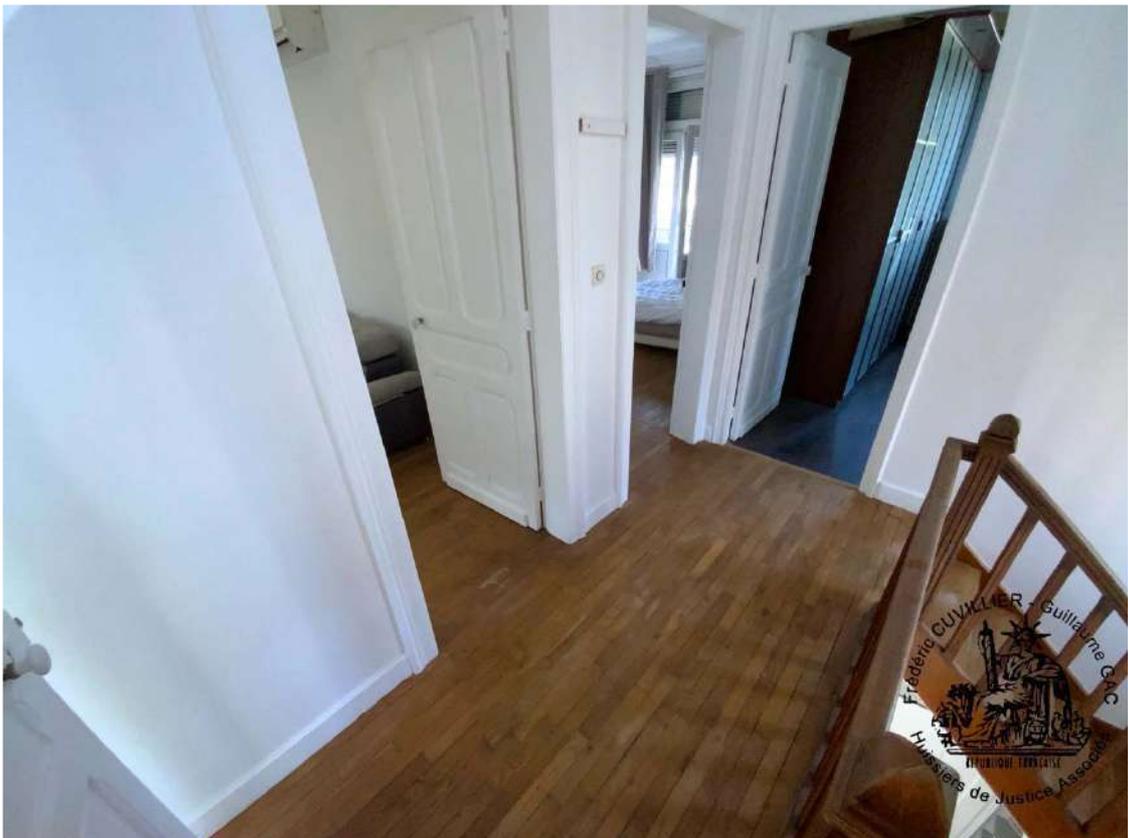
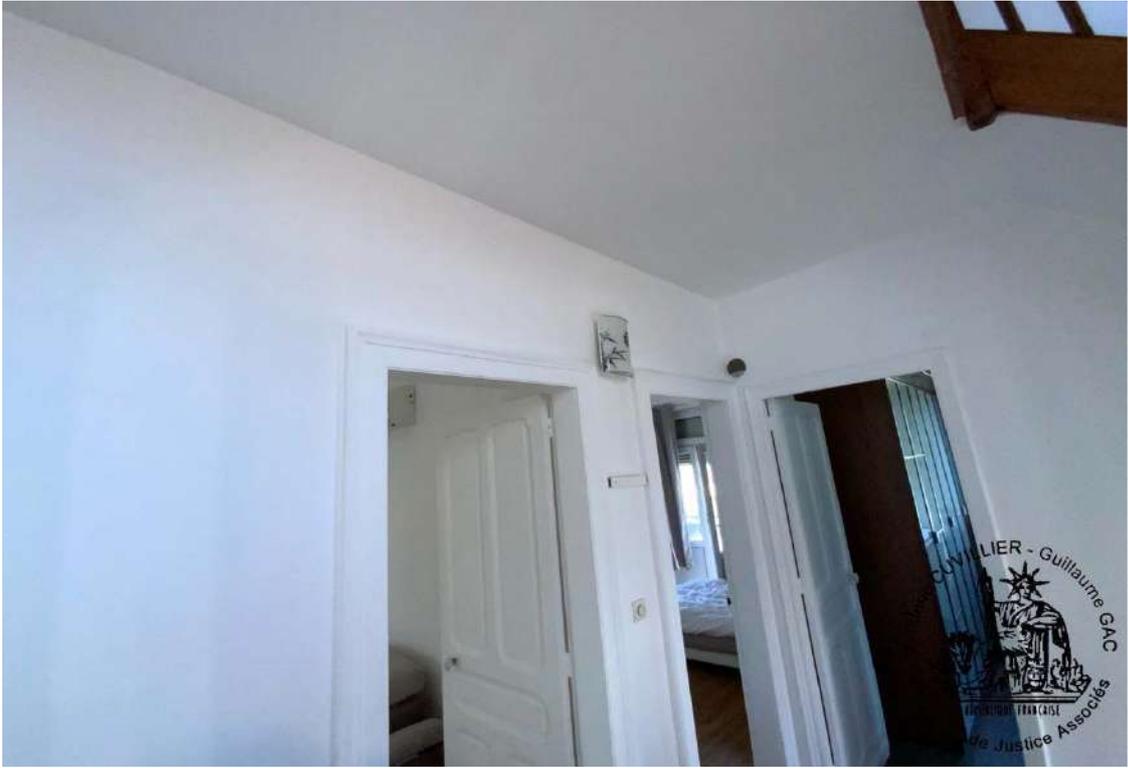
PALIER N°1

Palier avec sol sur plancher bois. Murs et plafond sur peinture. Un garde-corps en bois.
