PROCES VERBAL DE DESCRIPTION

**LE VENDREDI TREIZE JUIN DEUX MILLE VINGT CINQ
de 08 heures 40 à 11 heures 15**

Certifie m'être transporté ce jour au 49 Rue de la République à CAUDRY (59540), à l'effet de procéder à la description exacte et détaillée de l'immeuble d'habitation s'y trouvant figurant à la matrice cadastrale de la Commune de Caudry sous la référence section AS n°779 ; Immeuble qui dépend de l'actif de [REDACTED]

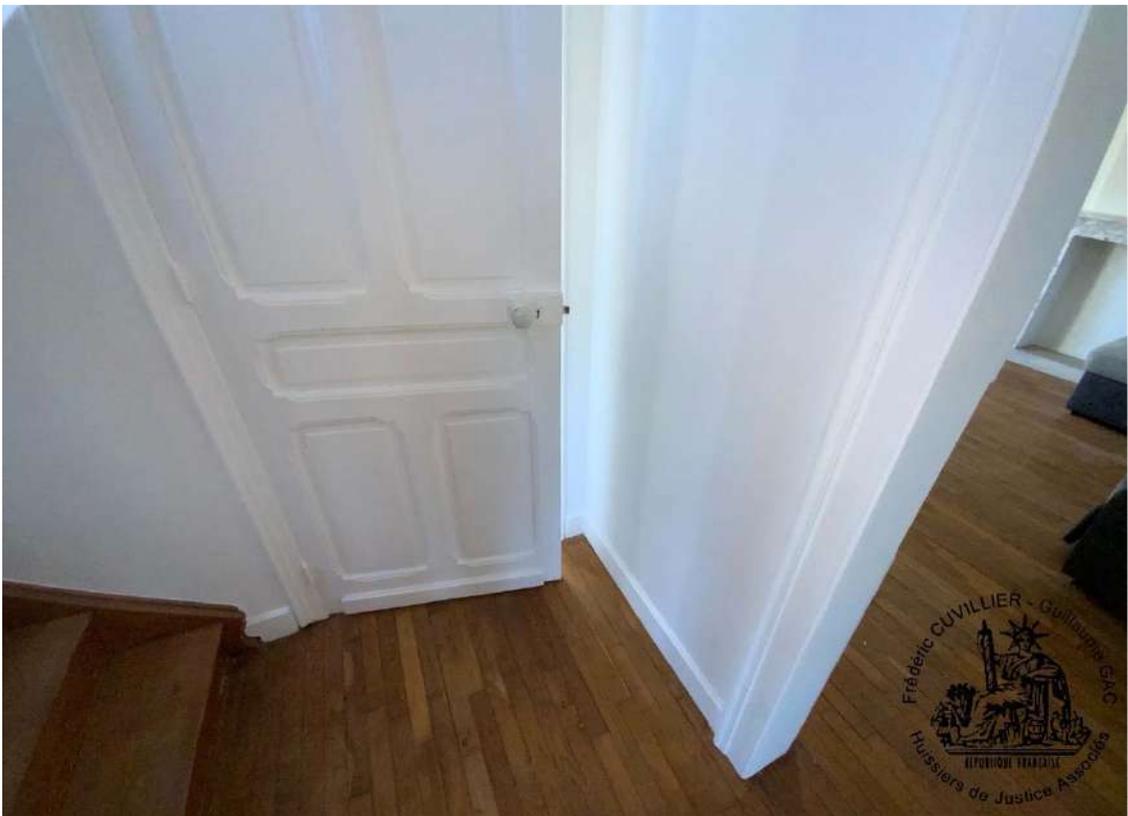
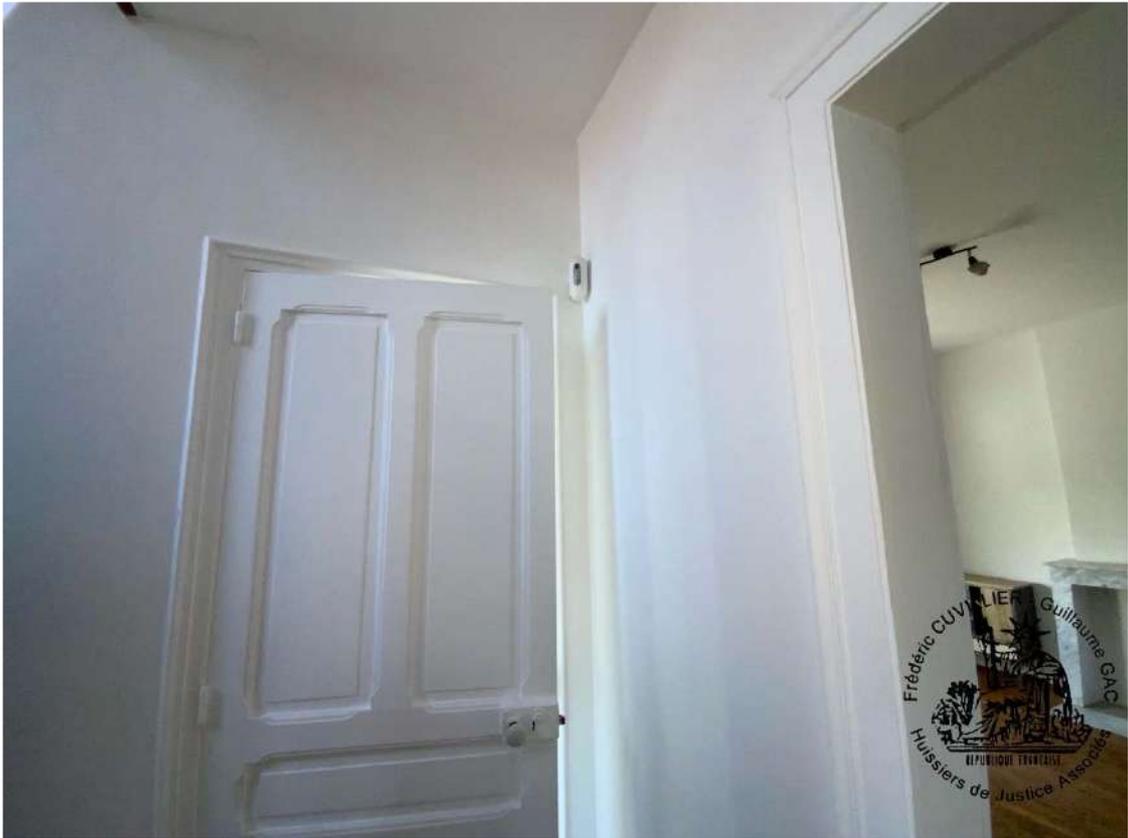
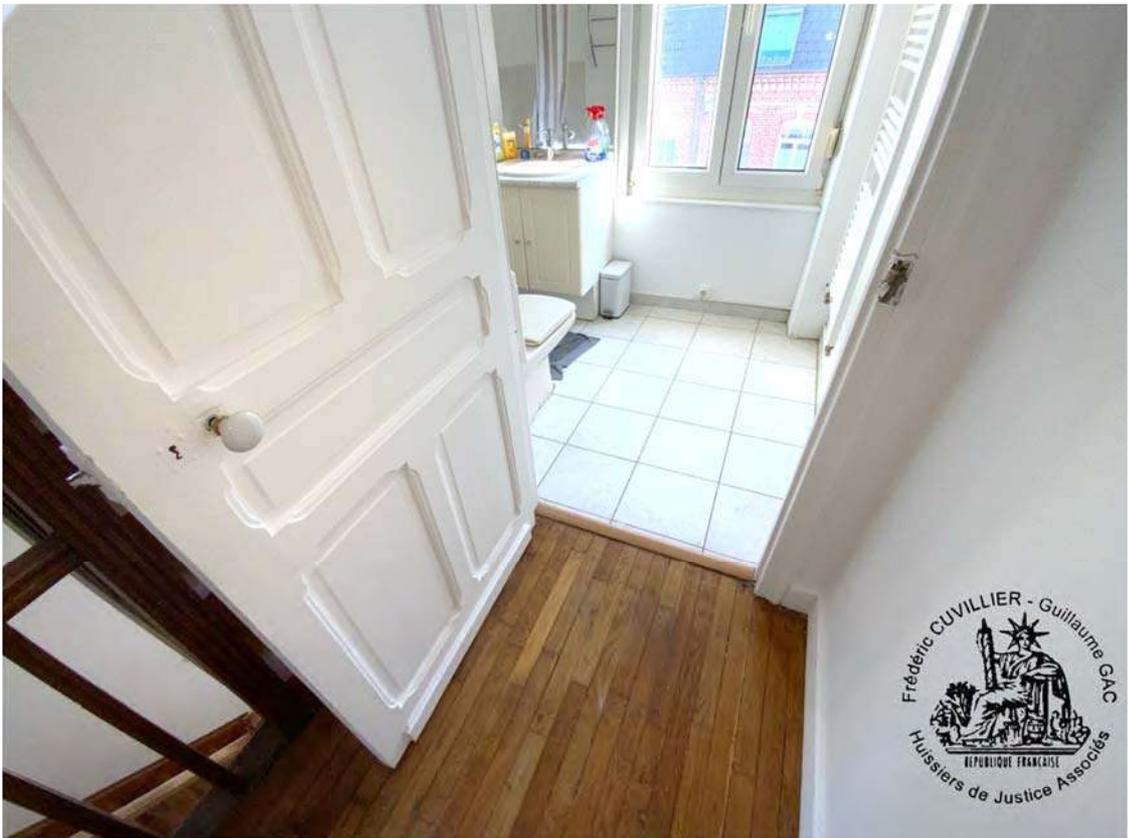
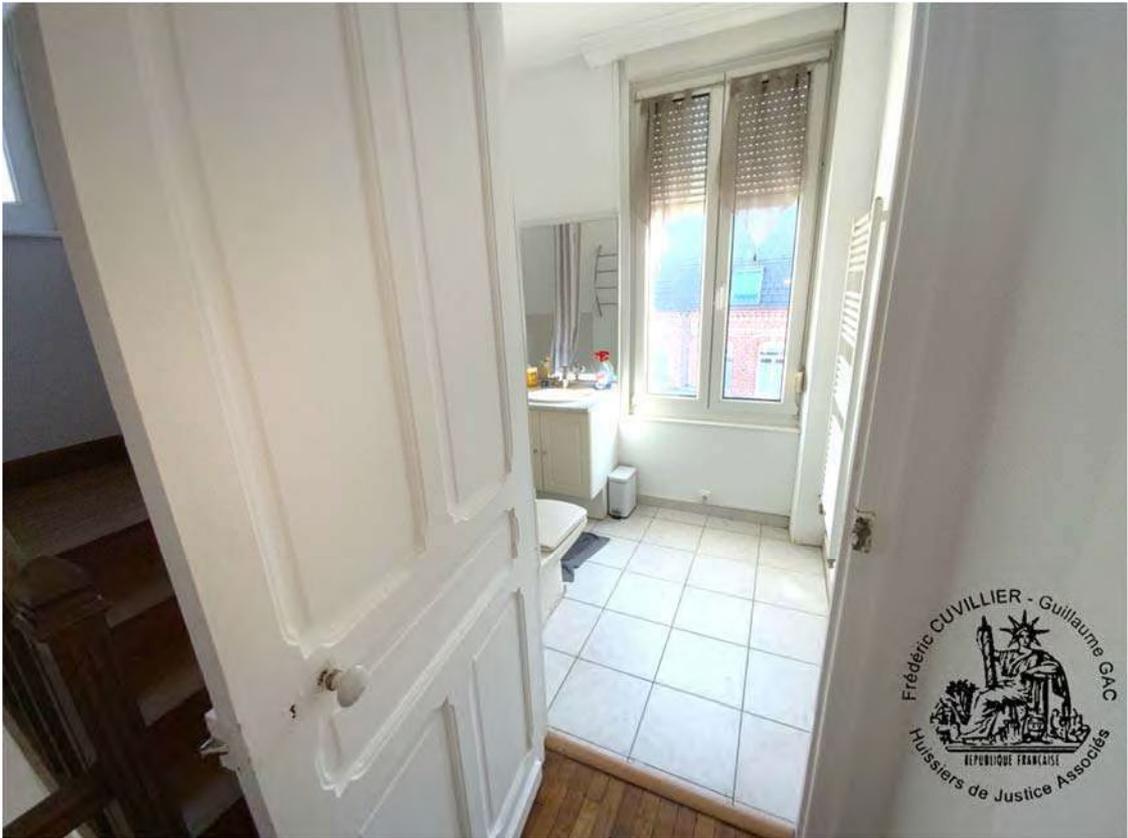
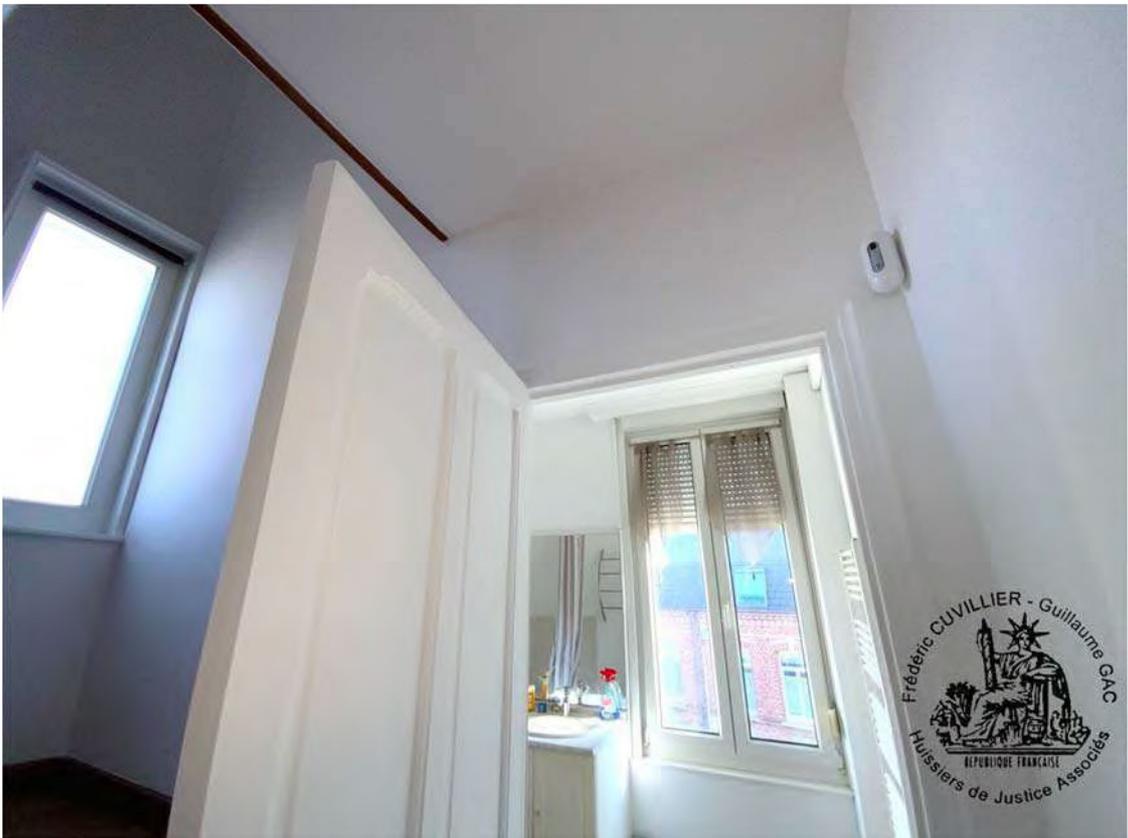
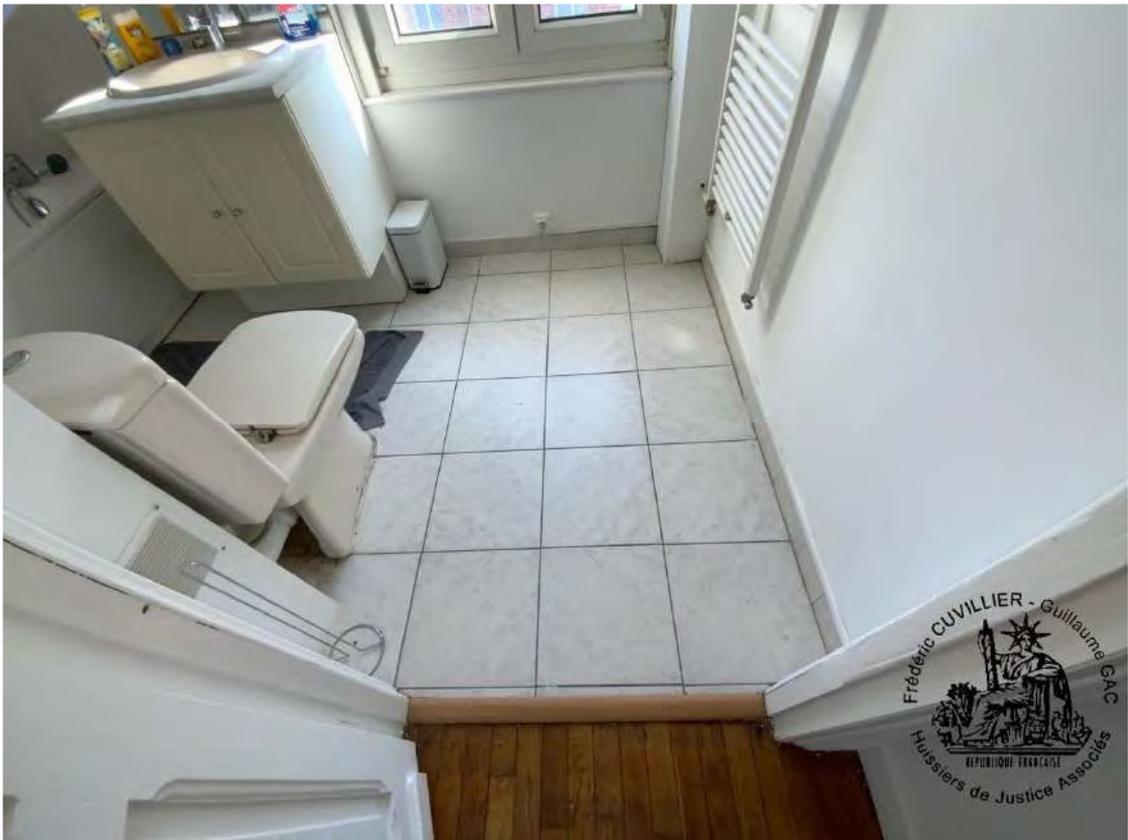
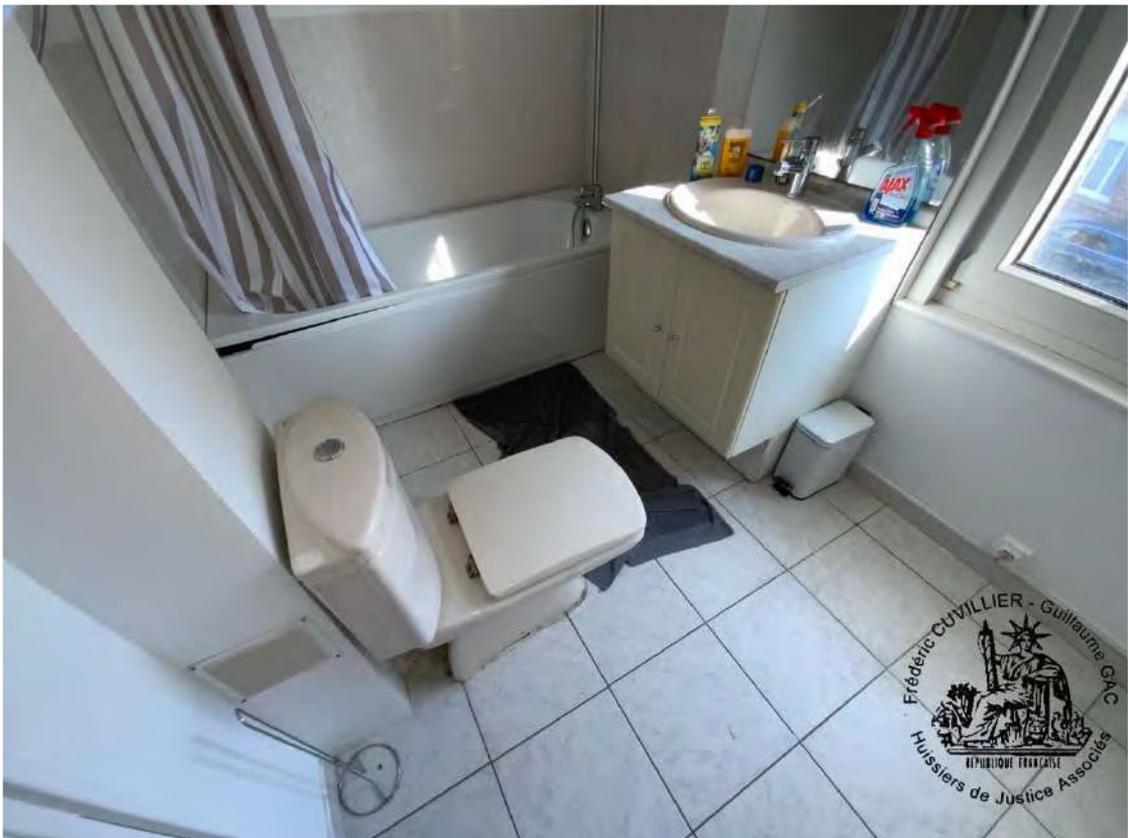
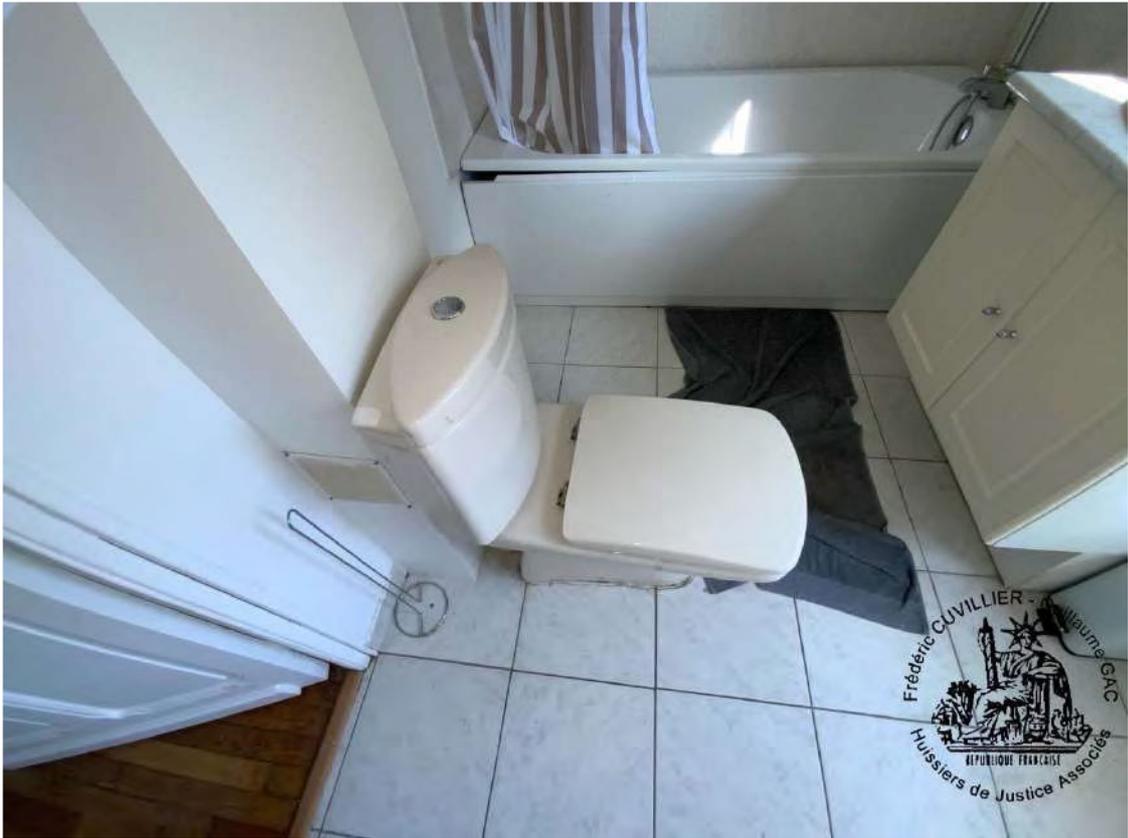
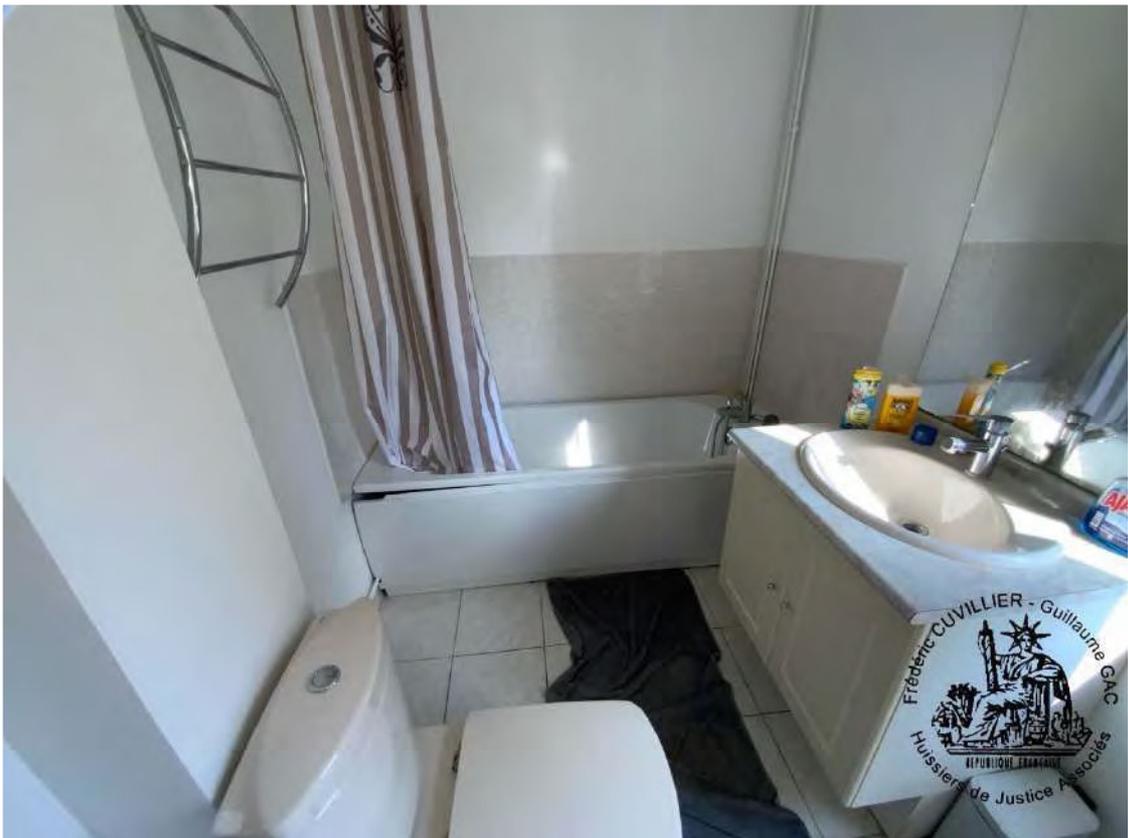
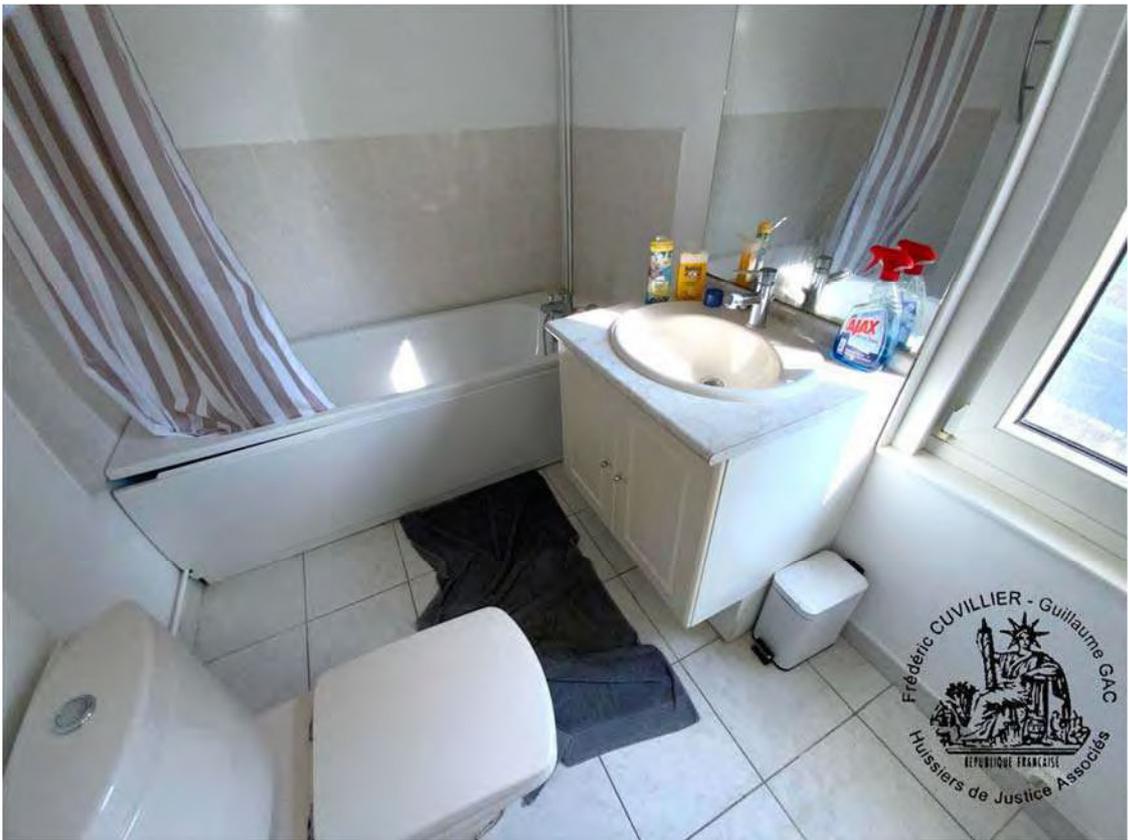
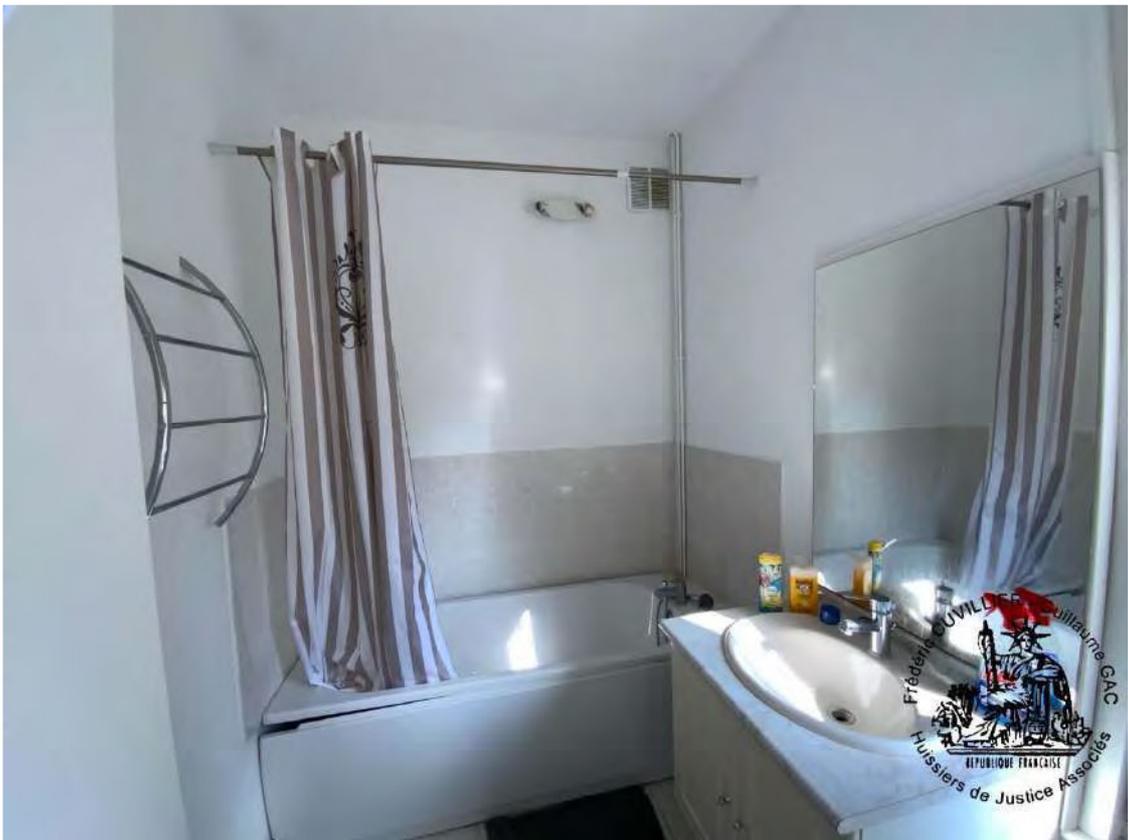
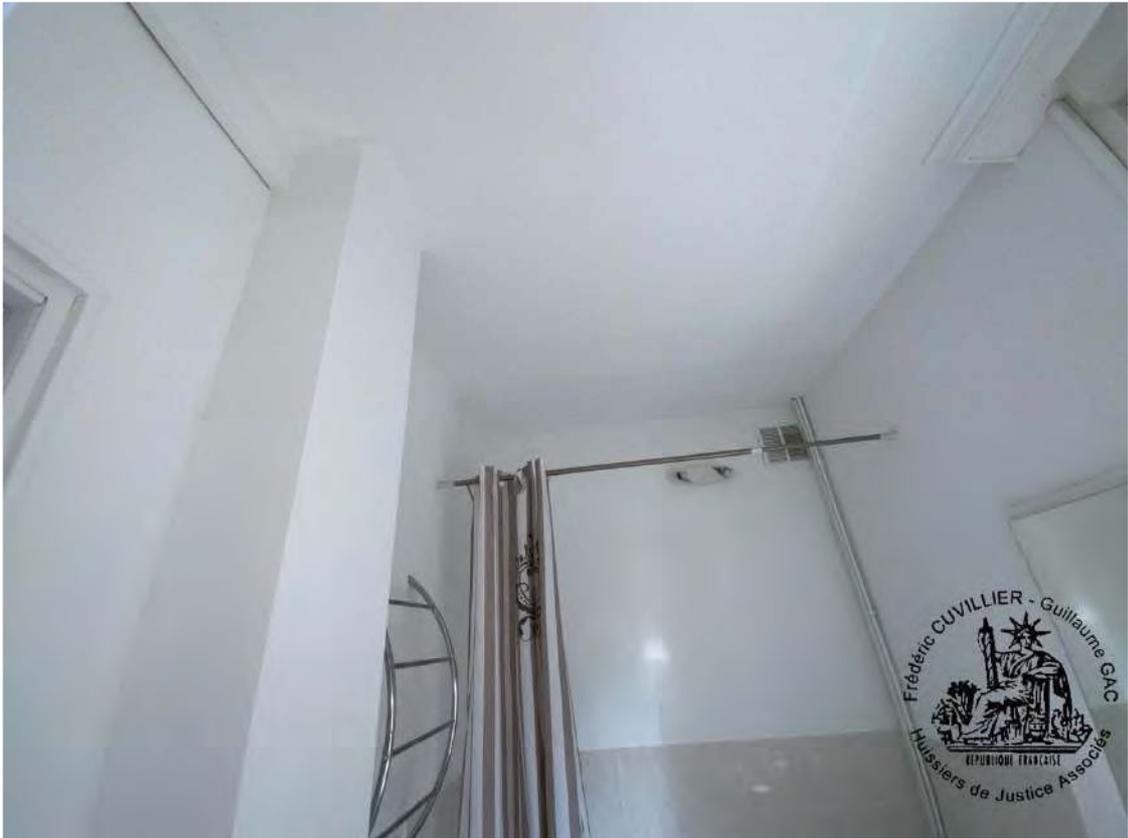
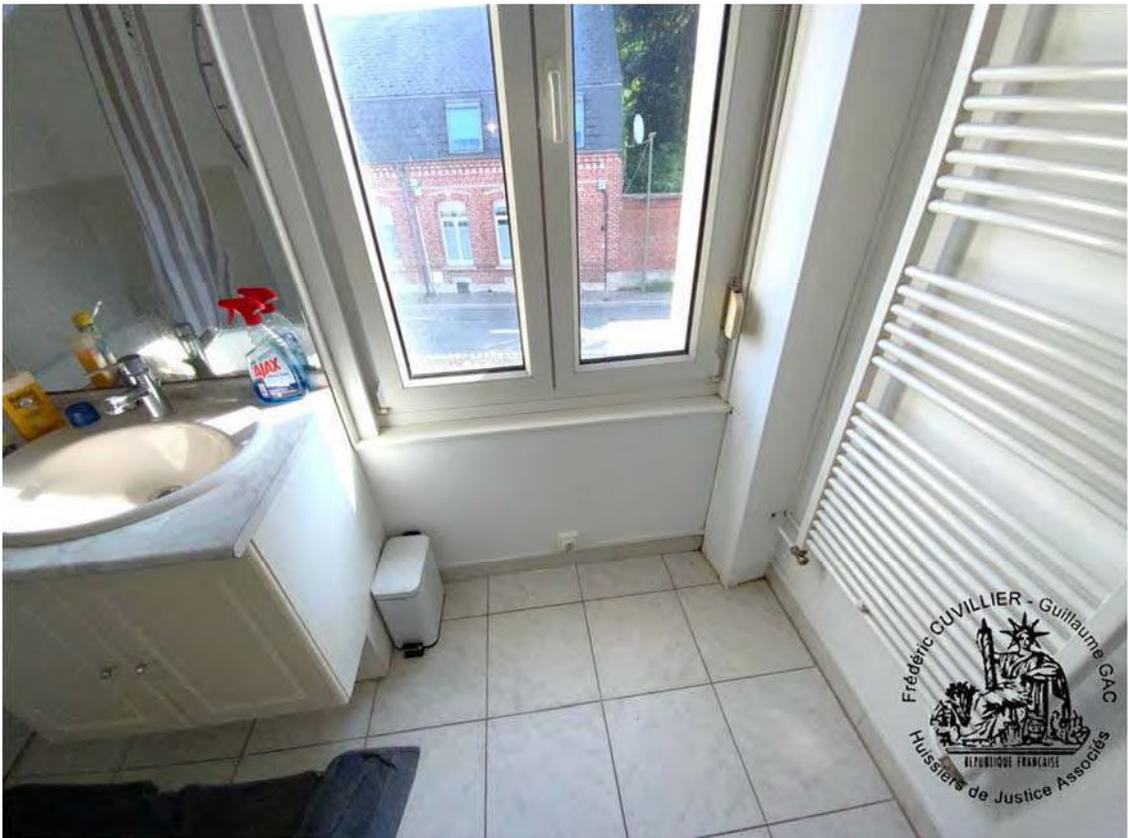
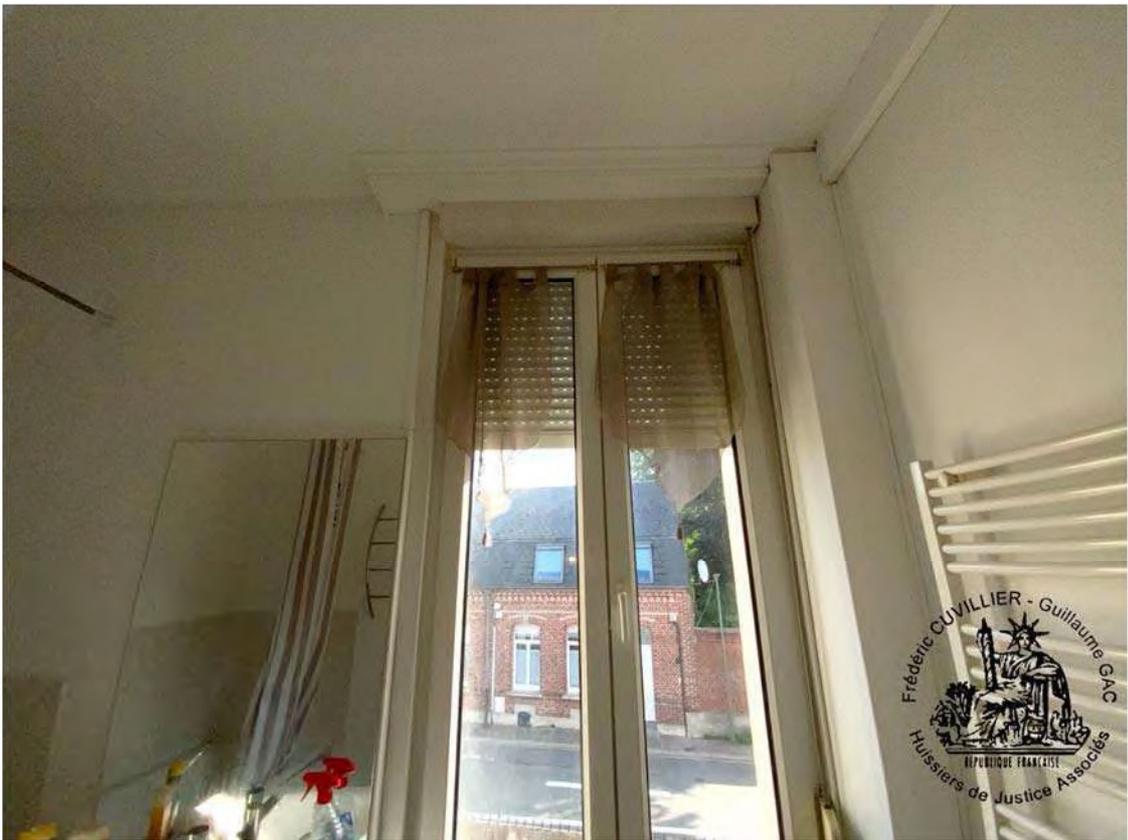
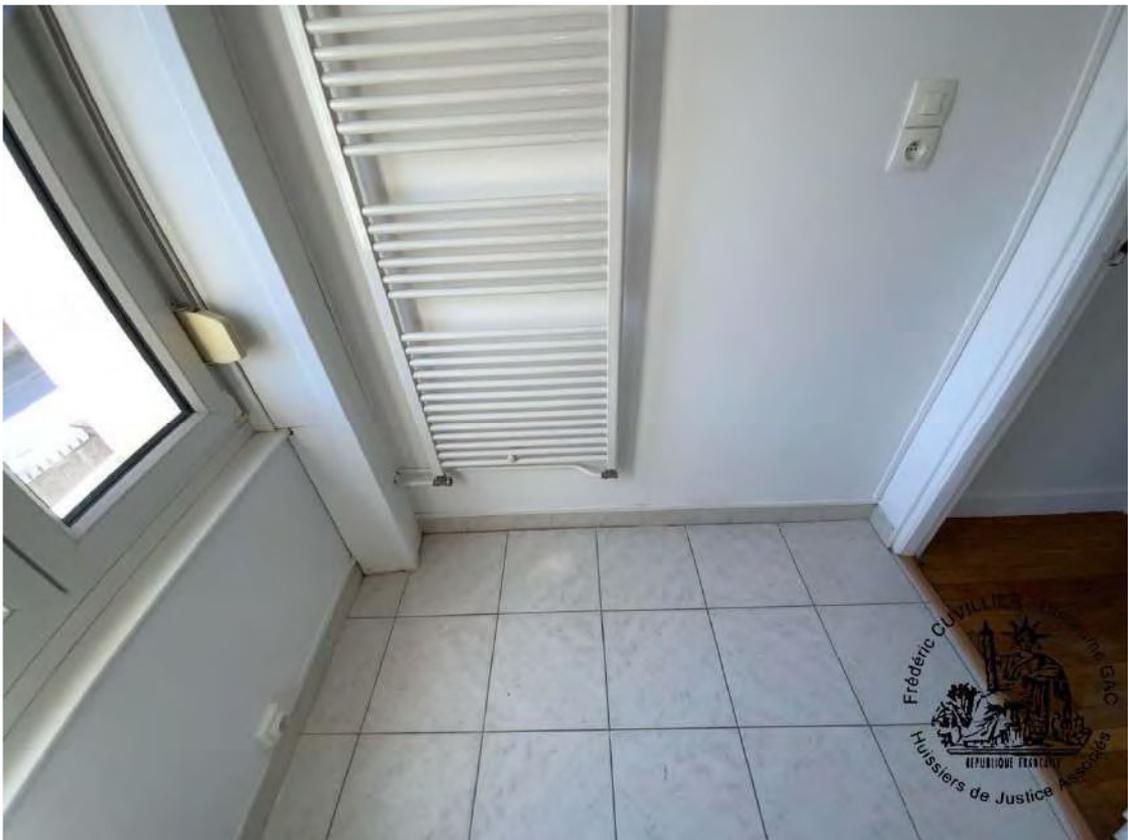
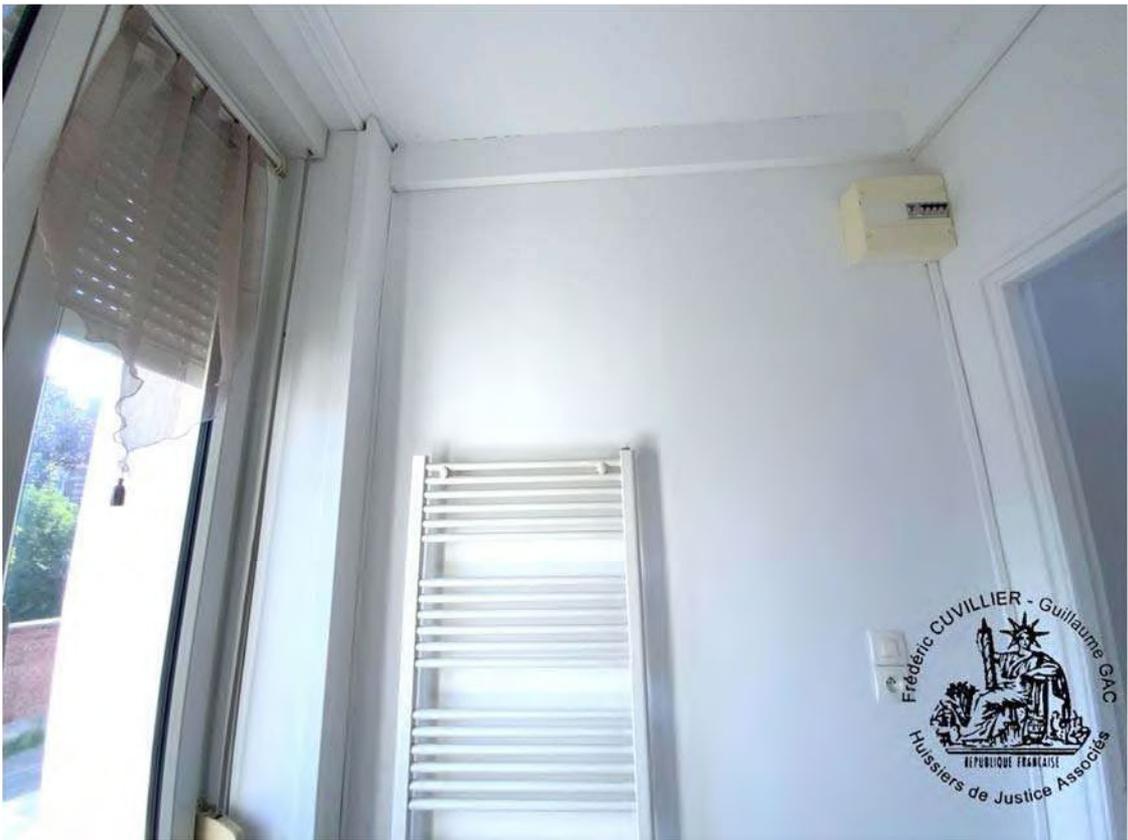
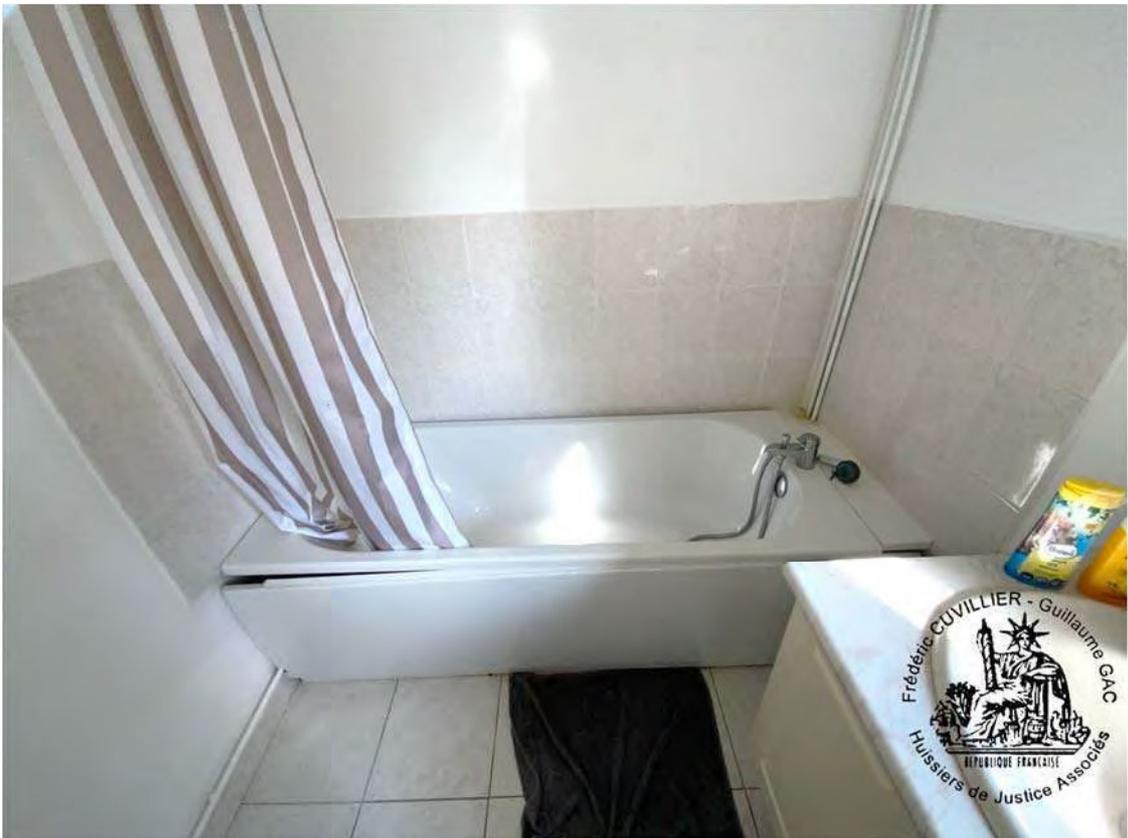
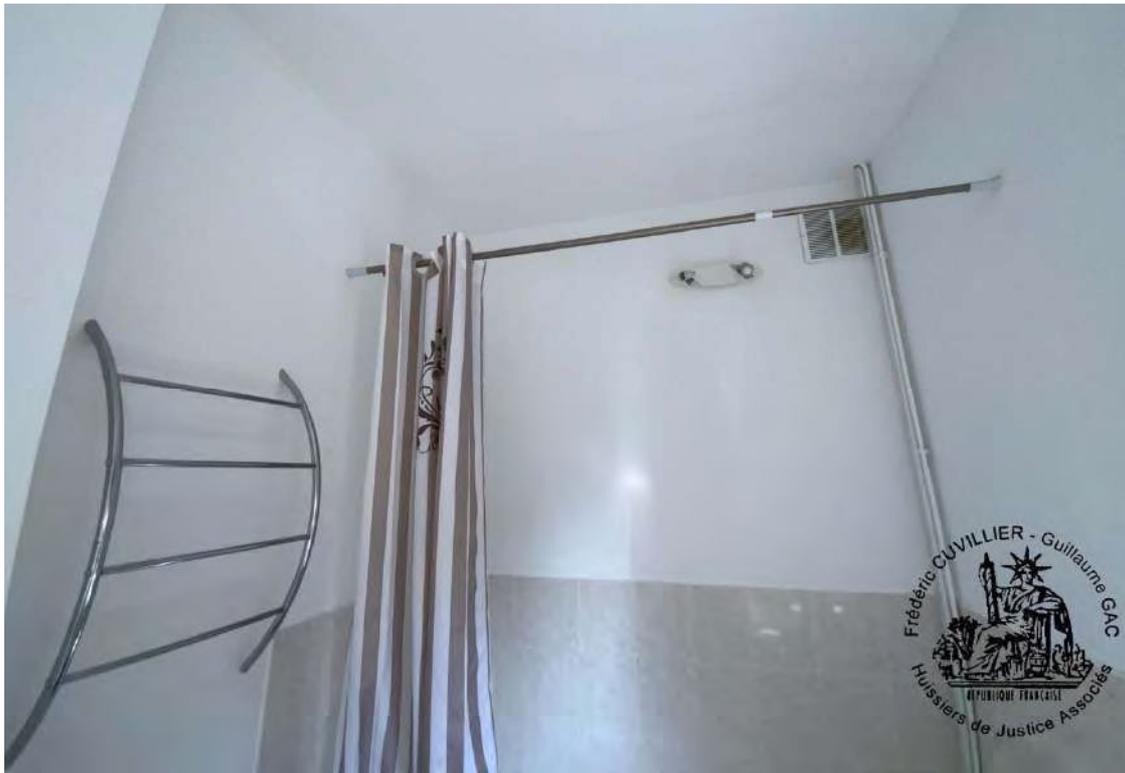
SALLE DE BAIN

Du palier, par une porte en bois pleine, j'accède à la salle de bain. Sol sur carrelage. Murs et plafond sur peinture. Présence d'une fenêtre deux battants côté rue. En équipement, présence d'une baignoire, d'un lavabo sur meuble, d'un bloc sanitaire et d'un sèche serviette au gaz.
