PROCES VERBAL DE DESCRIPTION

**LE VENDREDI TREIZE JUIN DEUX MILLE VINGT CINQ
de 08 heures 40 à 11 heures 15**

Certifie m'être transporté ce jour au 49 Rue de la République à CAUDRY (59540), à l'effet de procéder à la description exacte et détaillée de l'immeuble d'habitation s'y trouvant figurant à la matrice cadastrale de la Commune de Caudry sous la référence section AS n°779 ; Immeuble qui dépend de l'actif de [REDACTED]

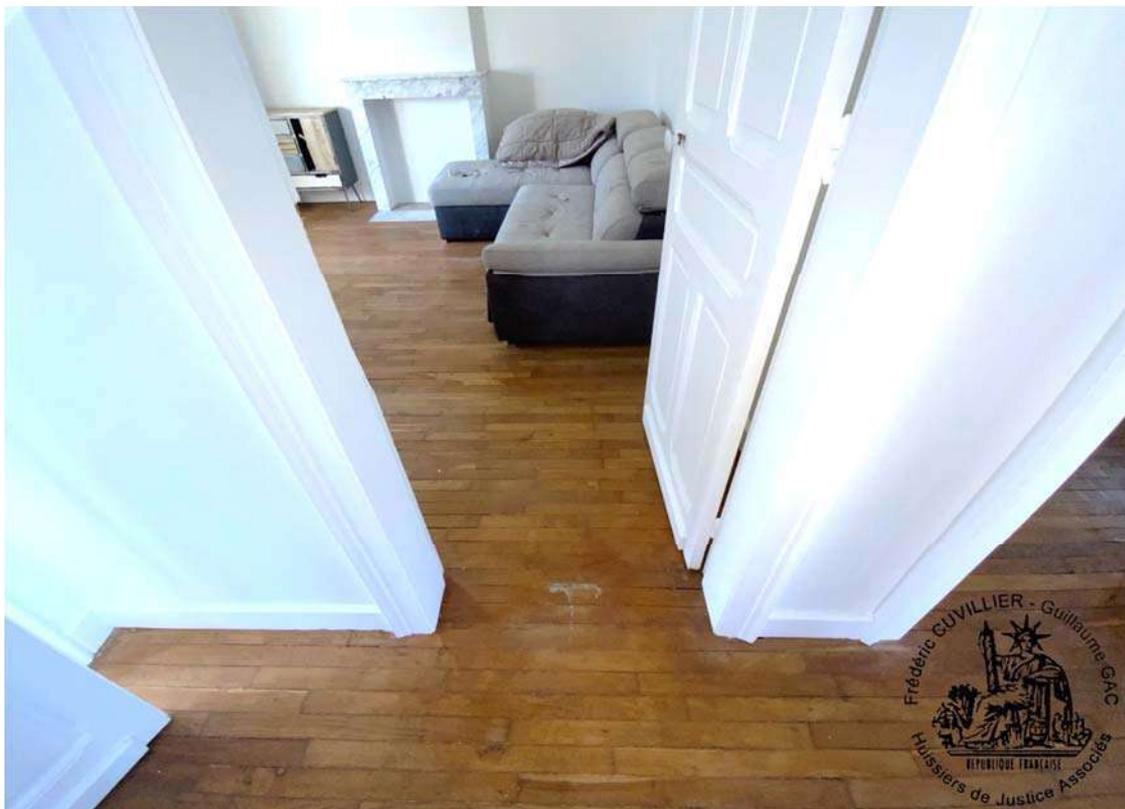
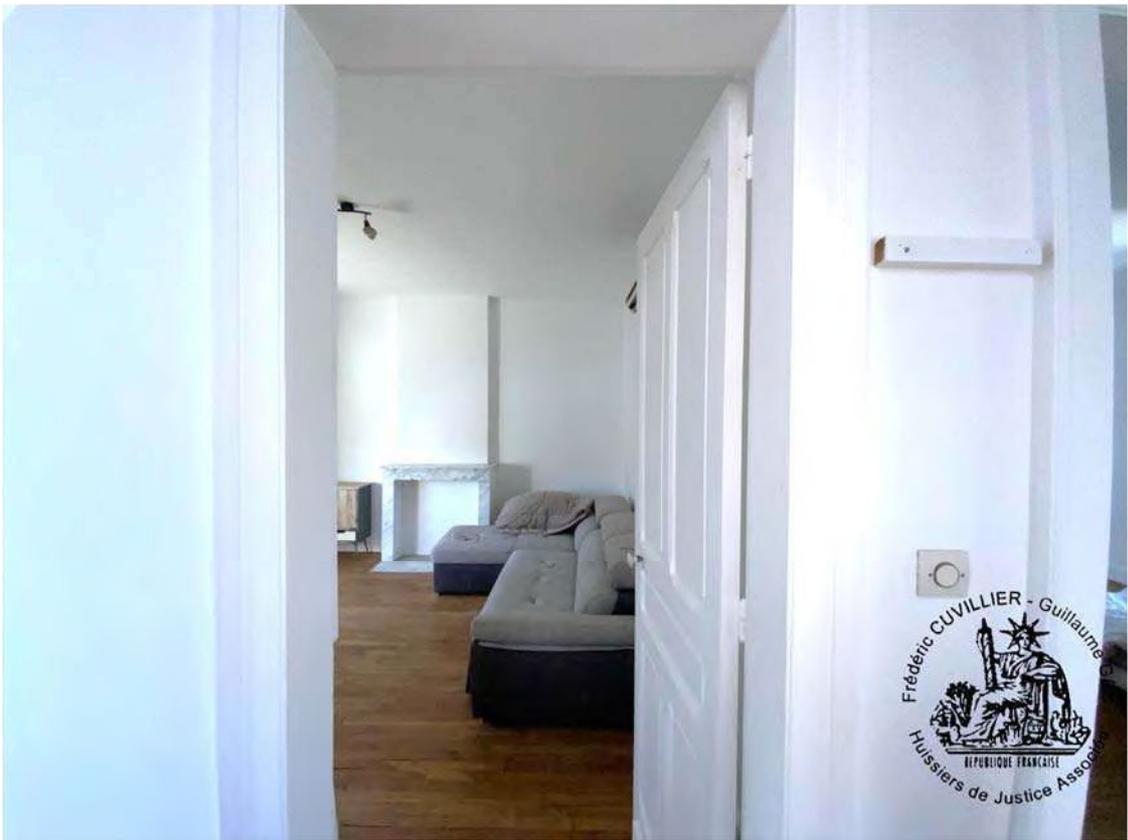
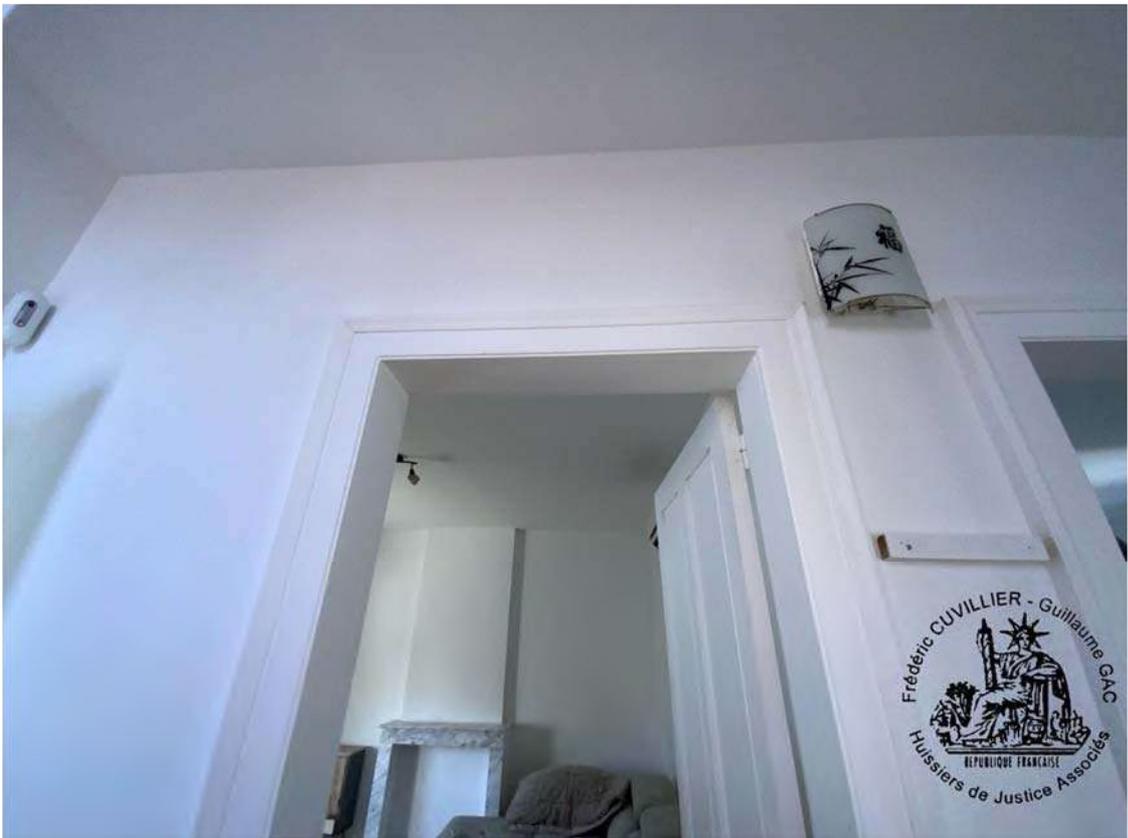
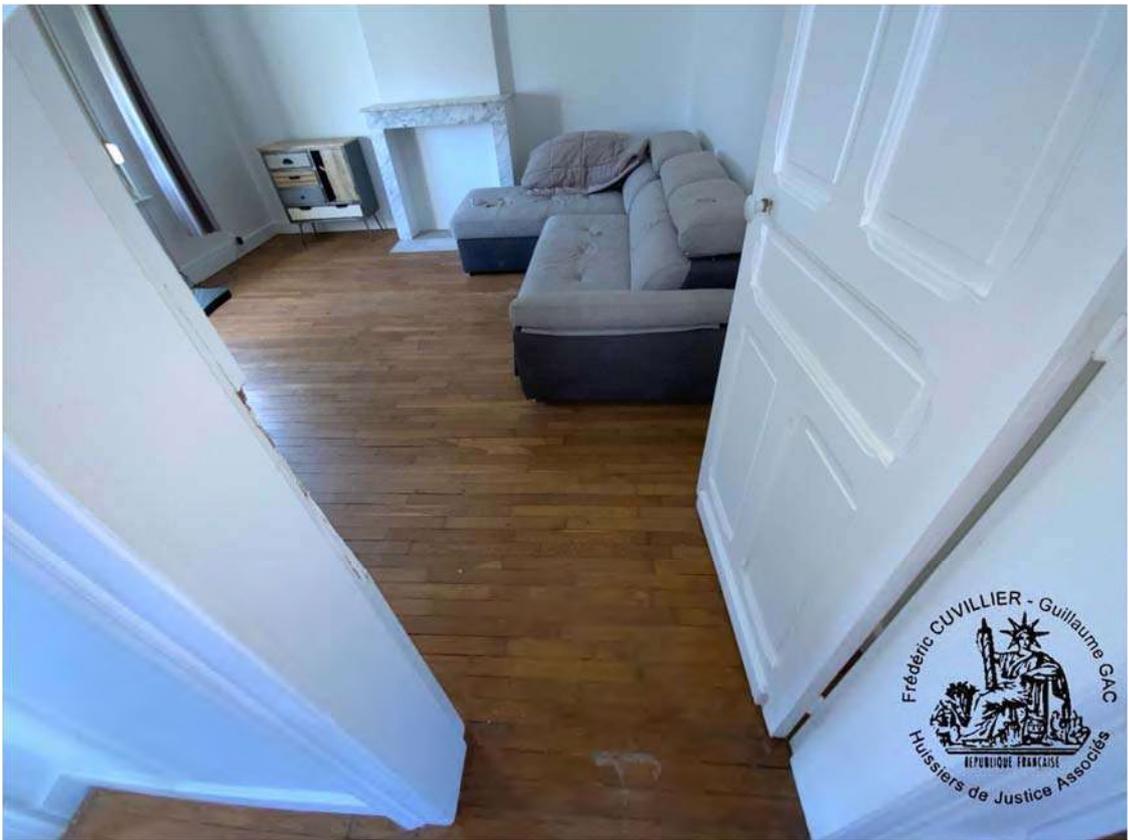
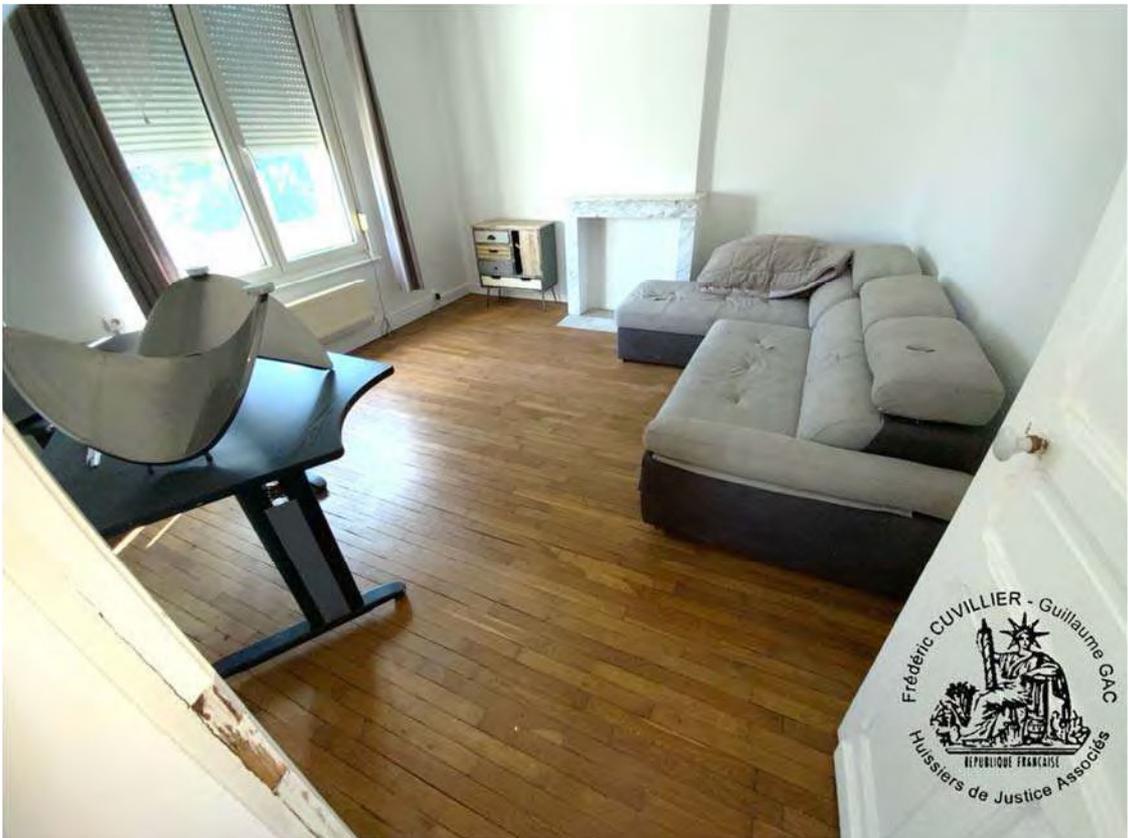
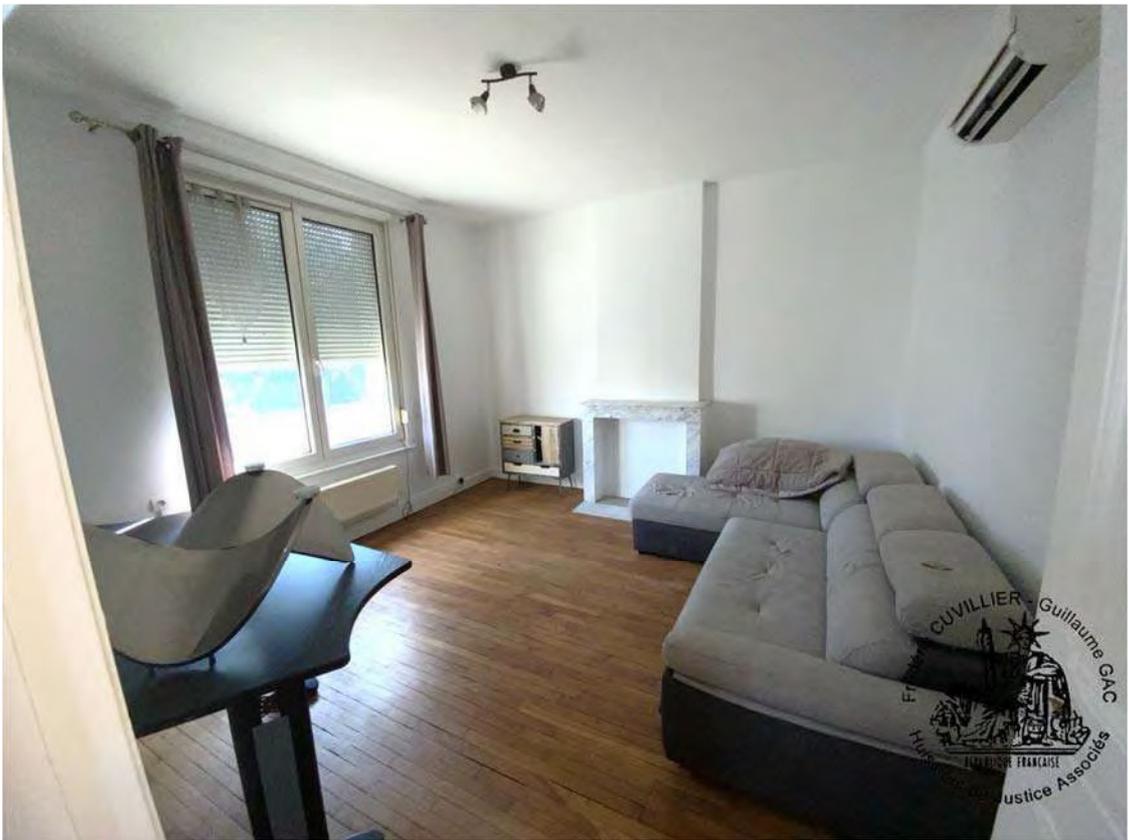
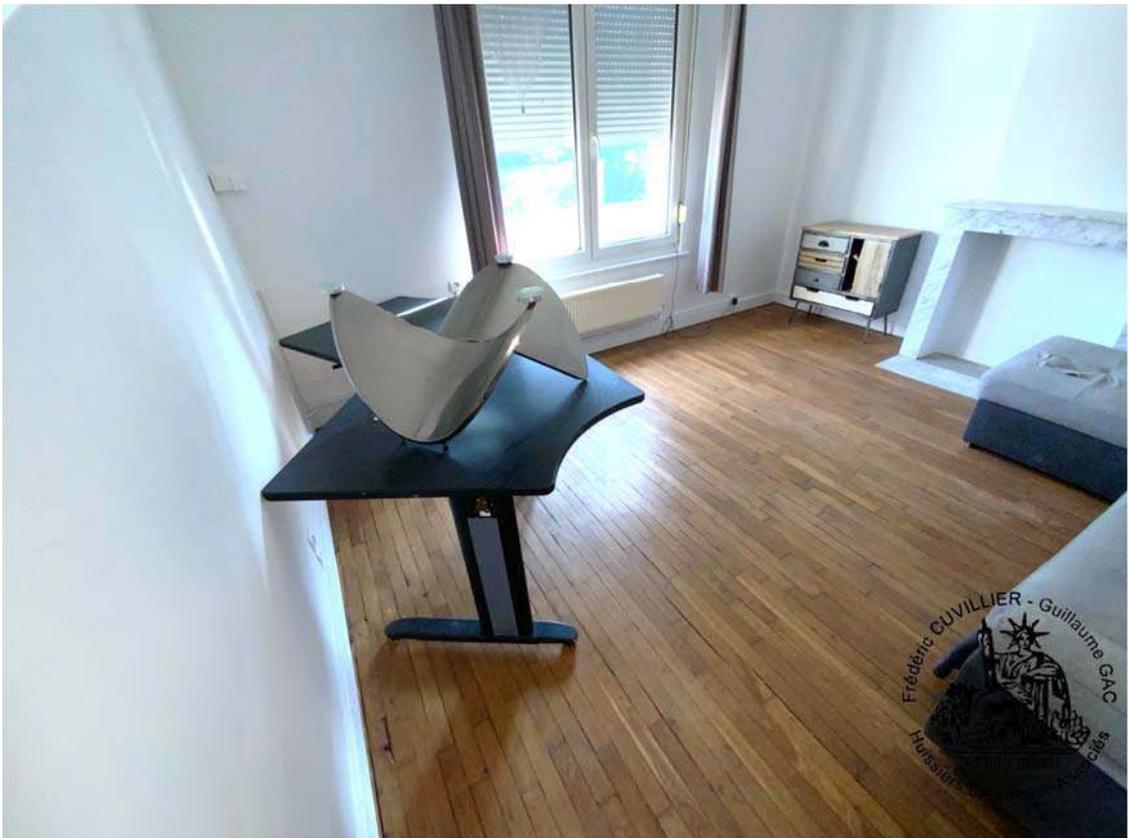
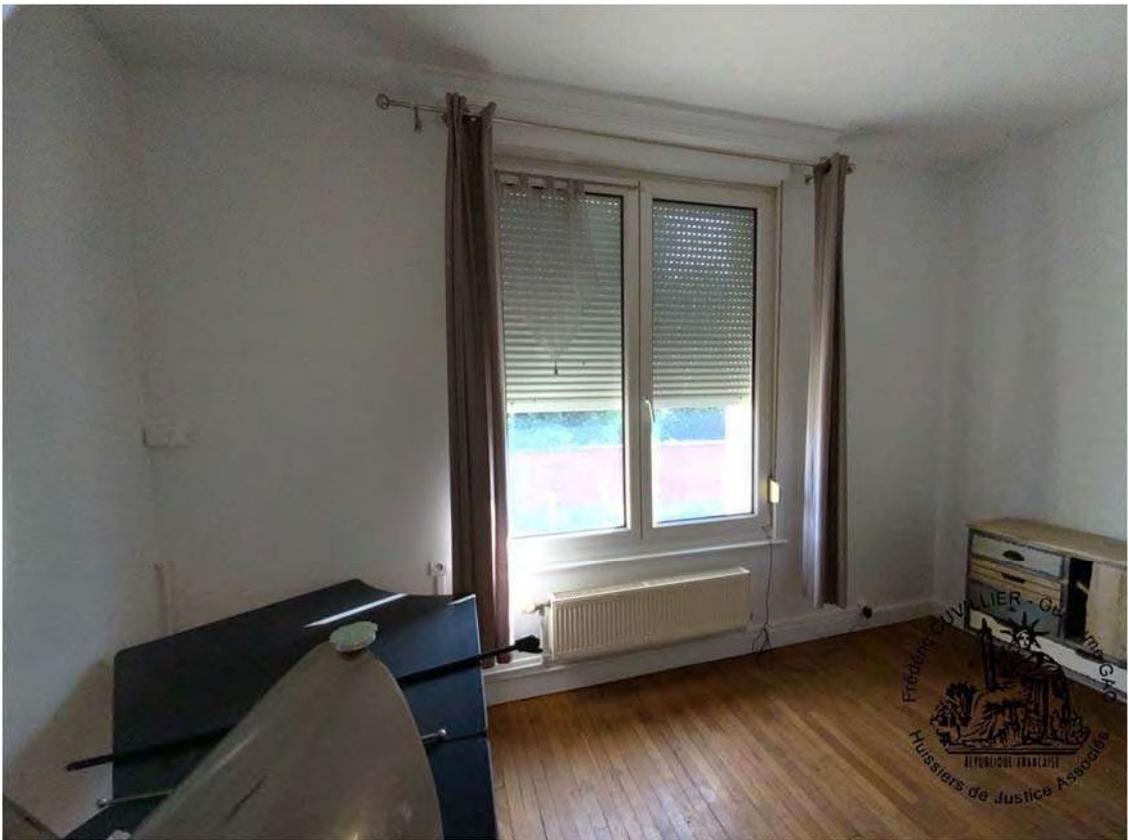
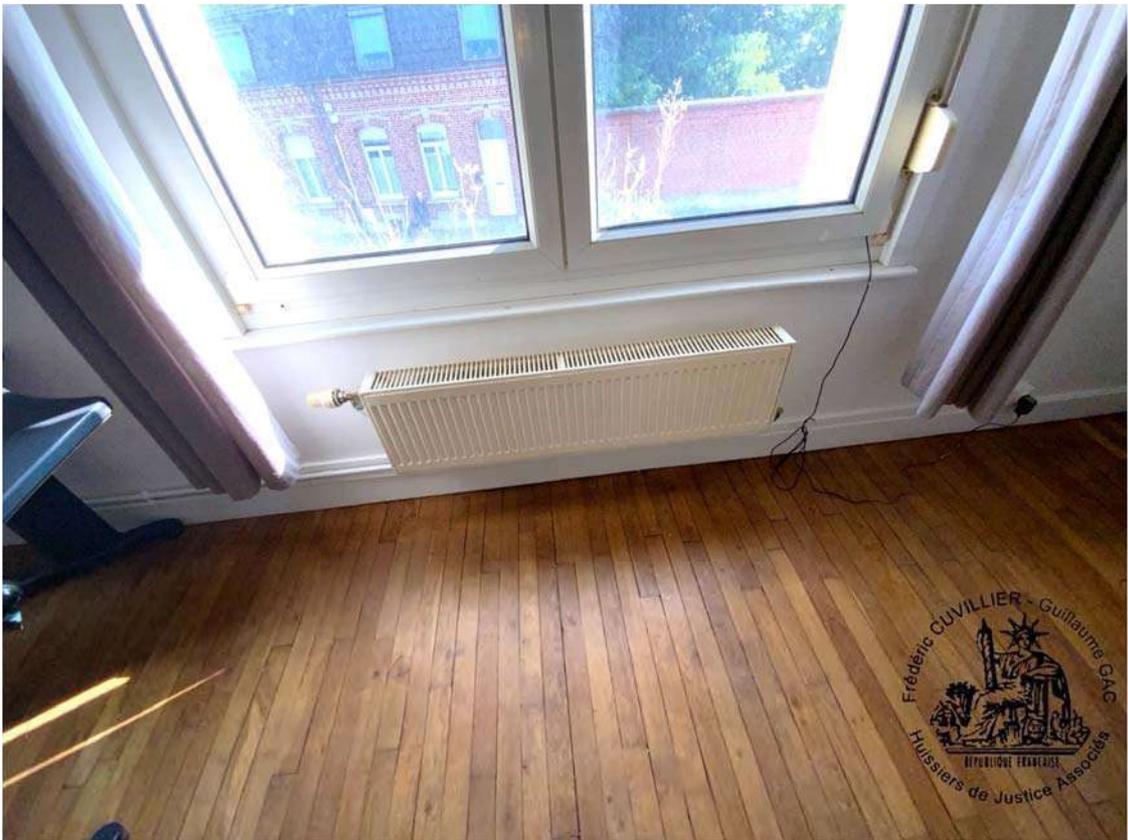
CHAMBRE 1

Du palier, par une porte en bois pleine, j'accède à la chambre n°1 qui donne sur la façade avant. Sol sur plancher en bois. Murs et plafond sur peinture. Présence d'une fenêtre deux battants. Présence d'un radiateur. Présence d'une cheminée dans le foyer a été obstrué. Présence d'une unité de climatisation de marque Hitachi.
