PROCES VERBAL DE DESCRIPTION

**LE VENDREDI TREIZE JUIN DEUX MILLE VINGT CINQ
de 08 heures 40 à 11 heures 15**

Certifie m'être transporté ce jour au 49 Rue de la République à CAUDRY (59540), à l'effet de procéder à la description exacte et détaillée de l'immeuble d'habitation s'y trouvant figurant à la matrice cadastrale de la Commune de Caudry sous la référence section AS n°779 ; Immeuble qui dépend de l'actif de [REDACTED]

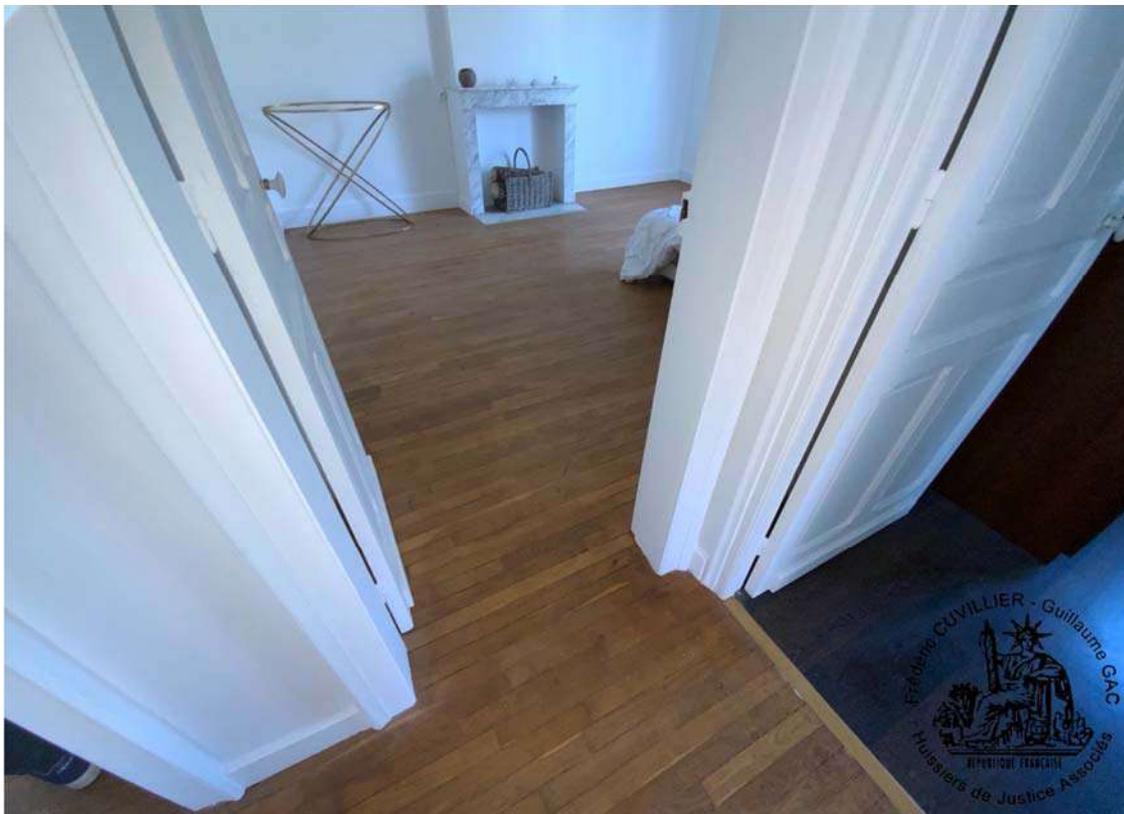
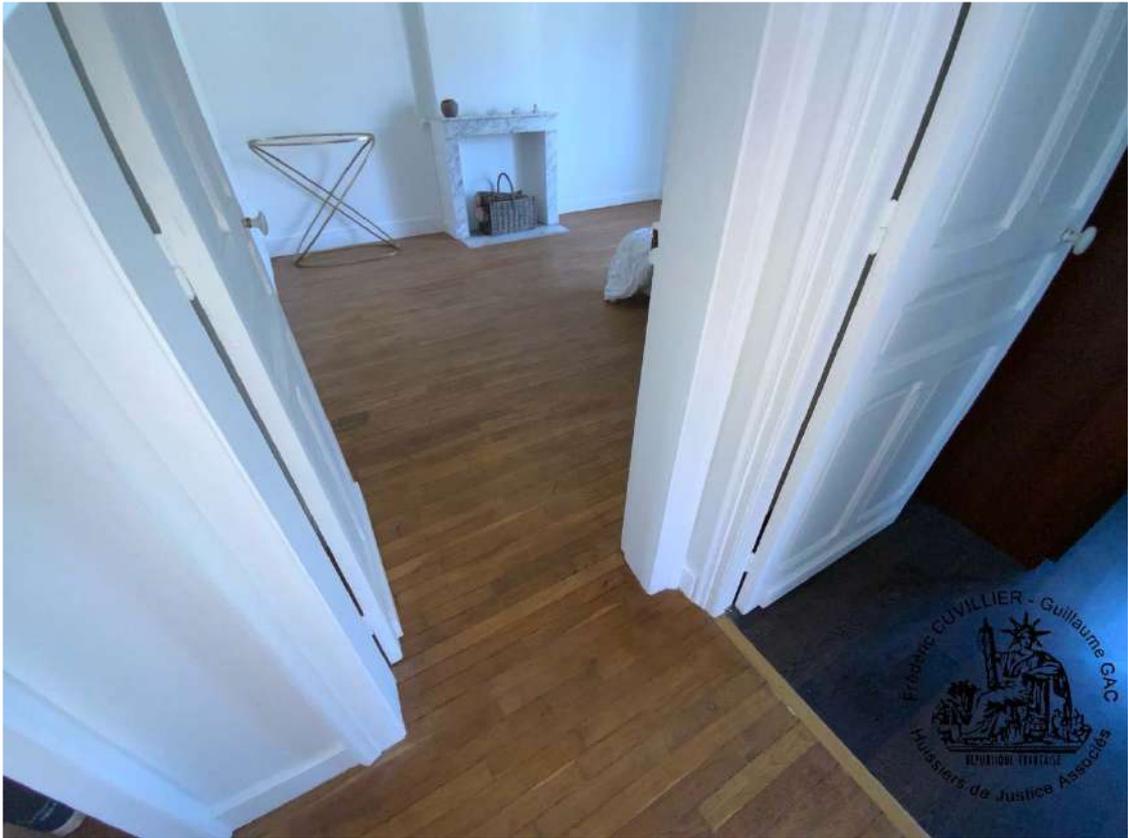
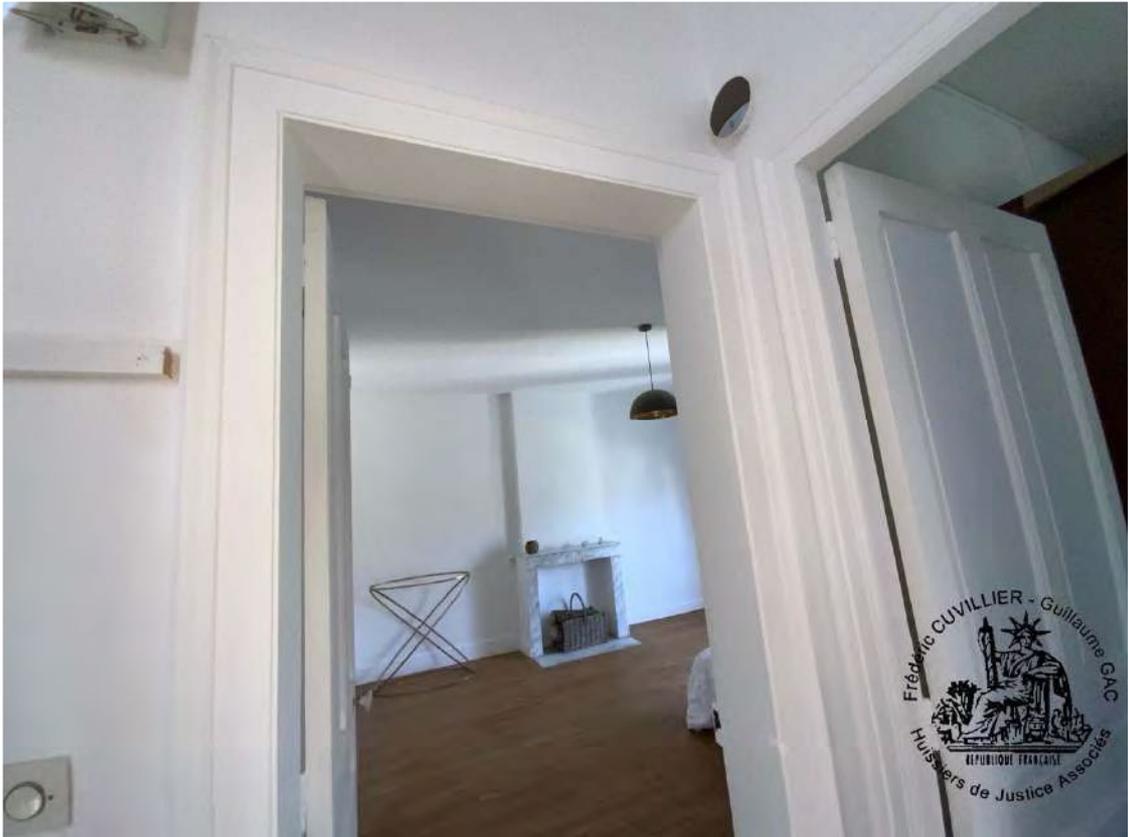
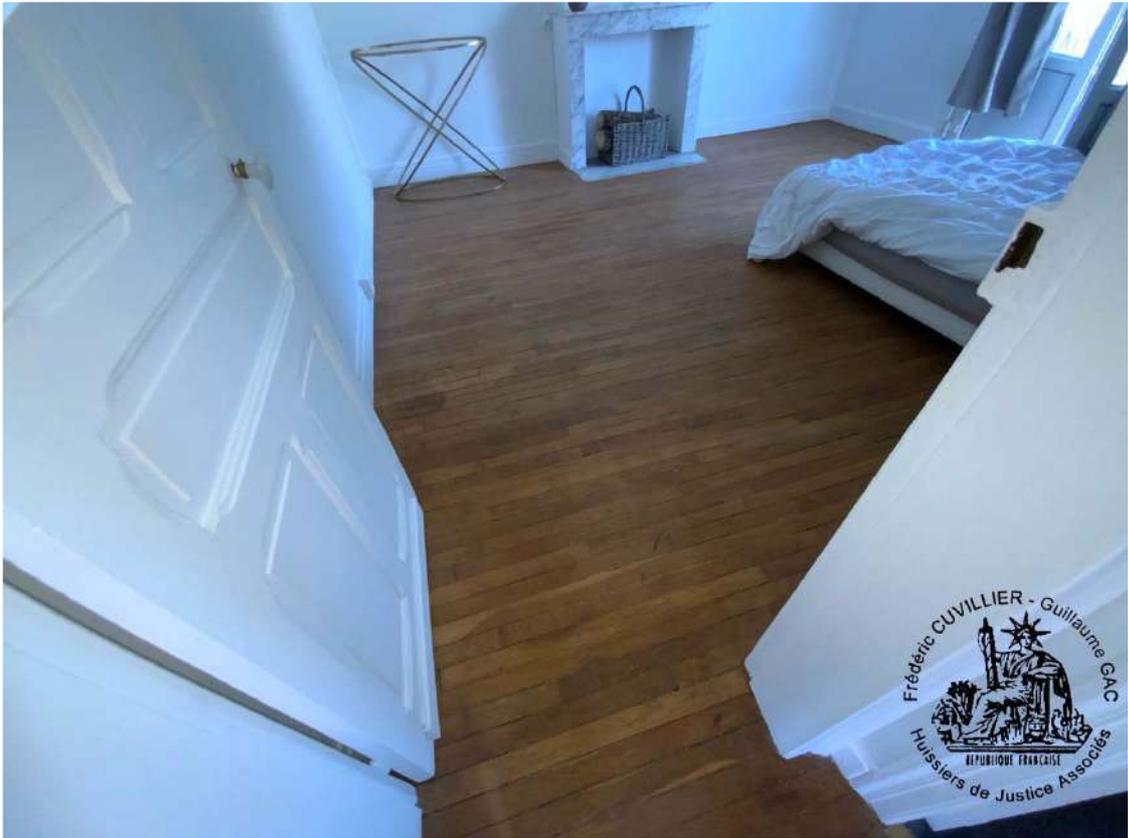
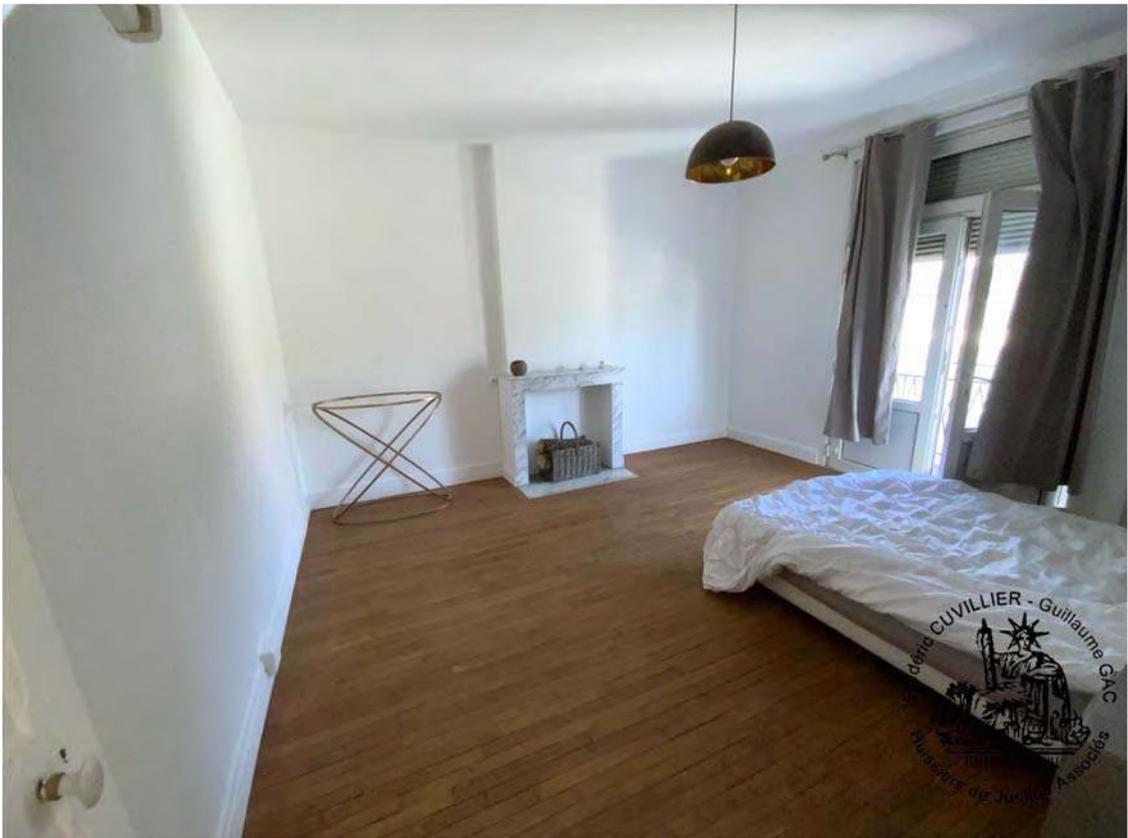
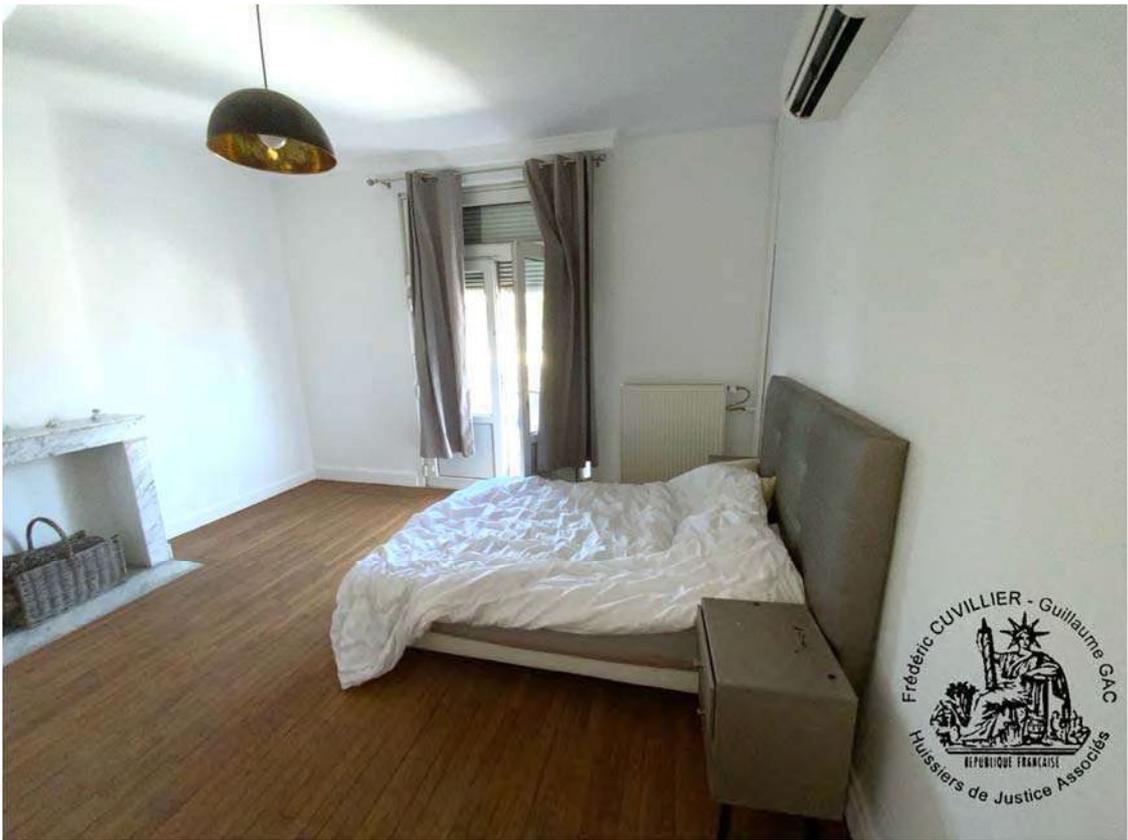
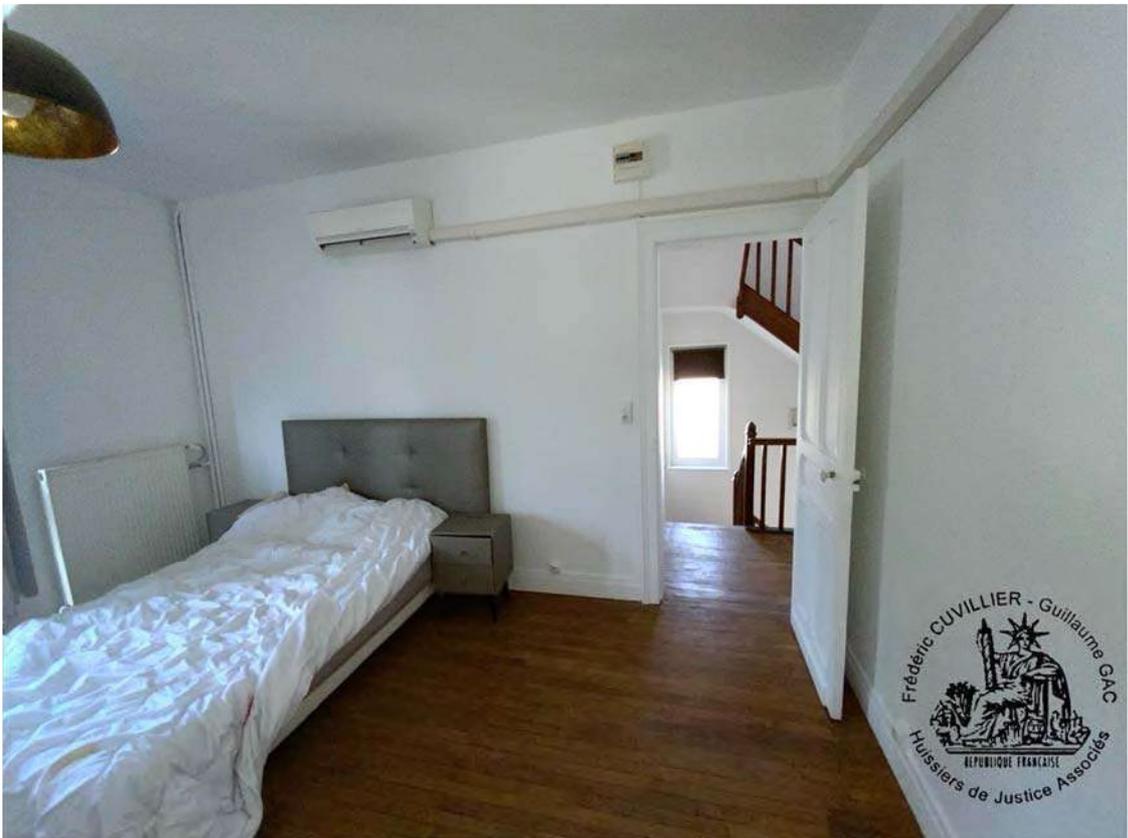
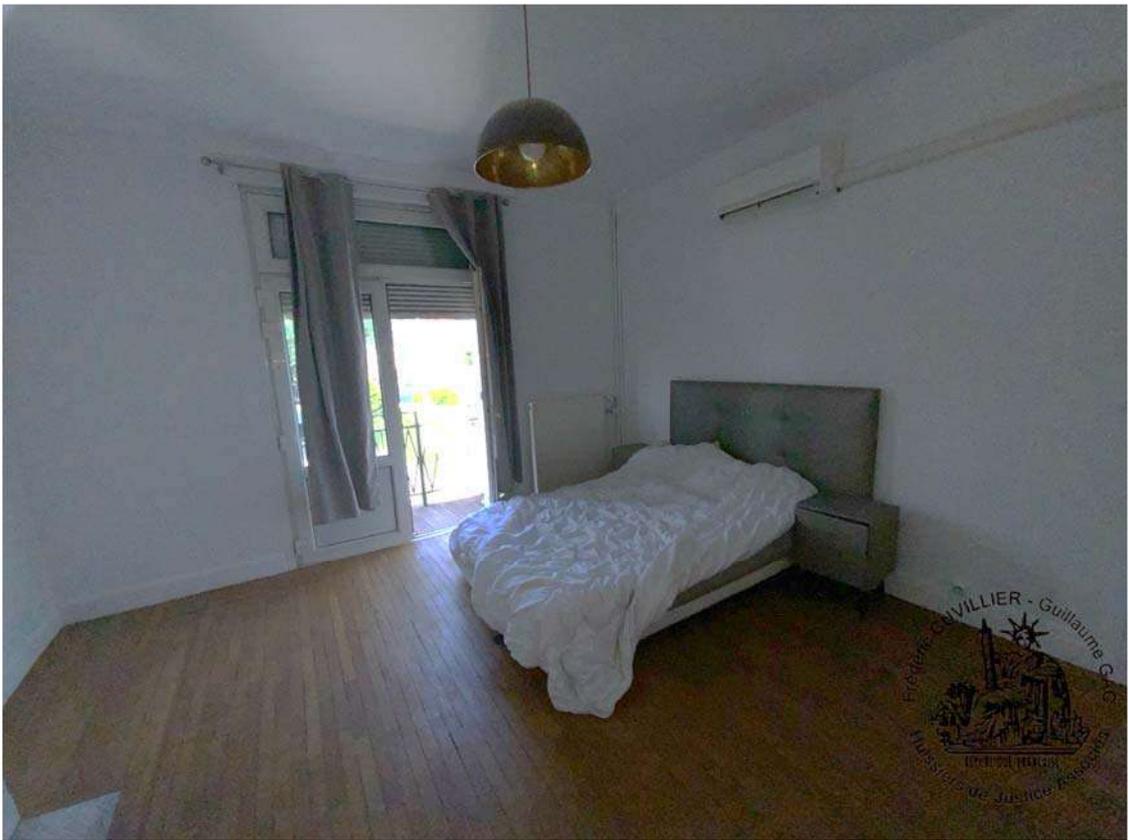
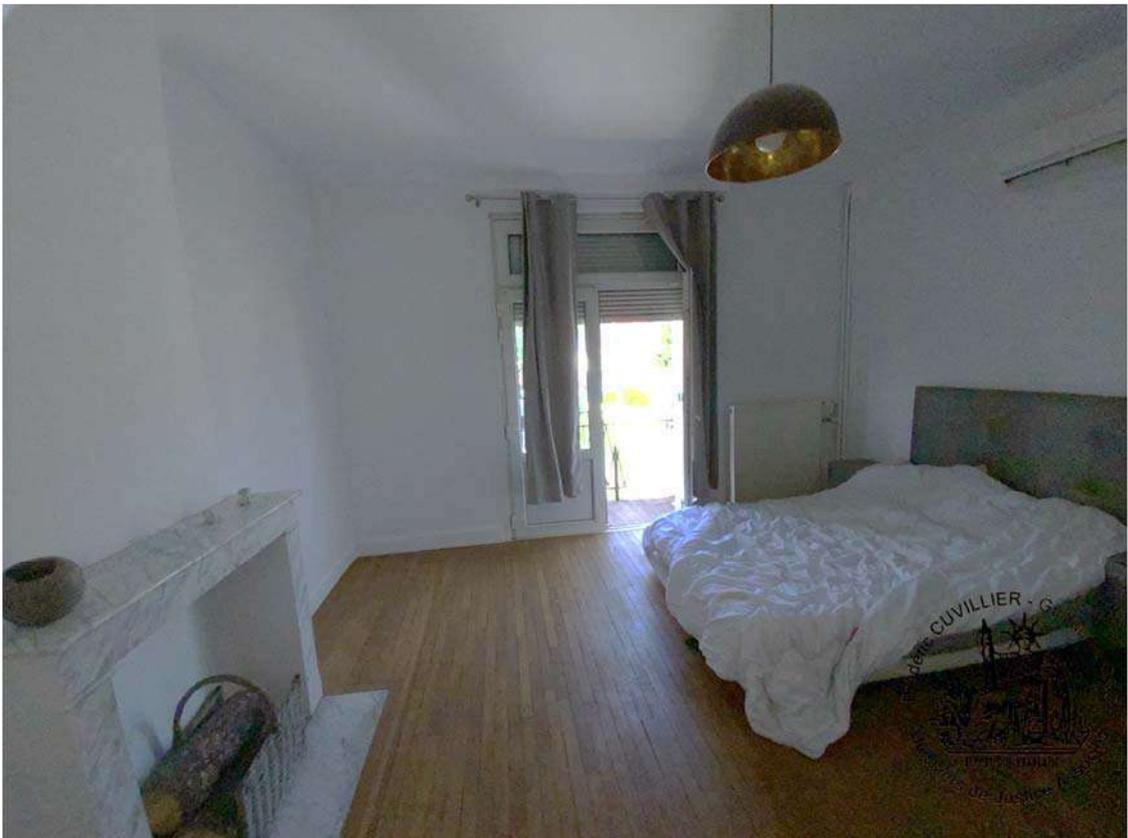
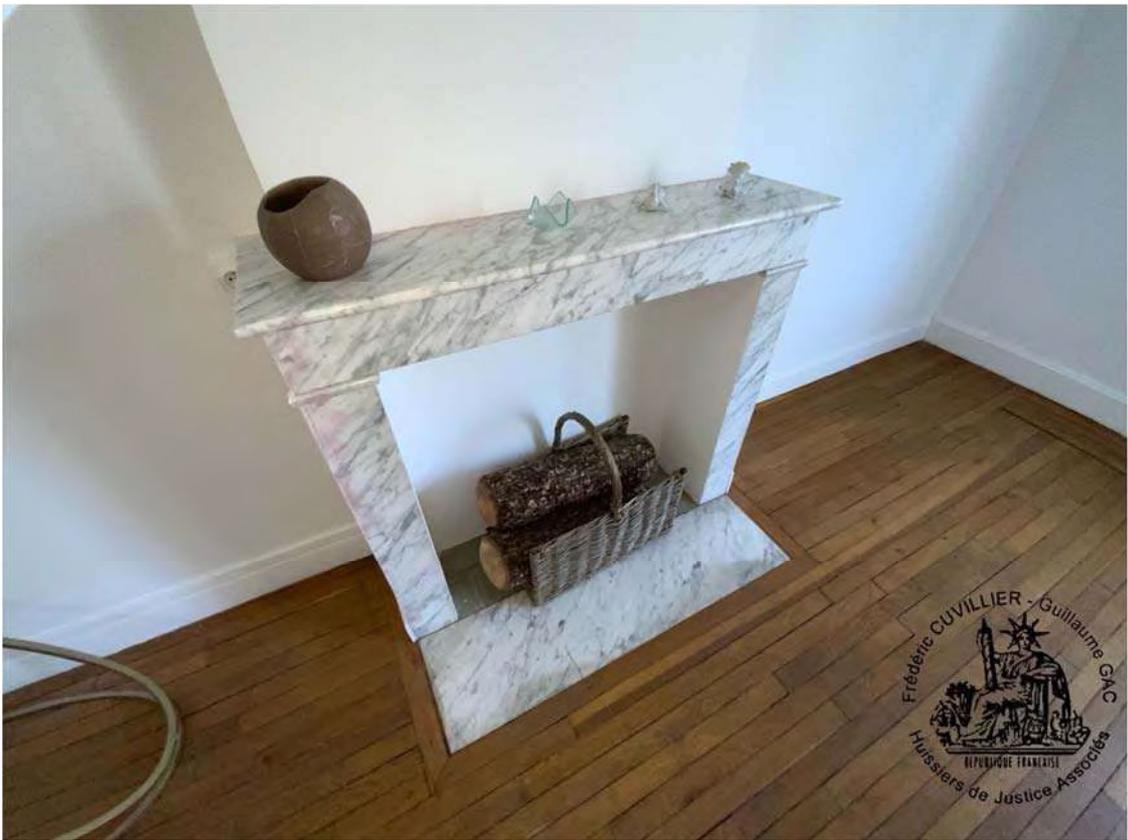
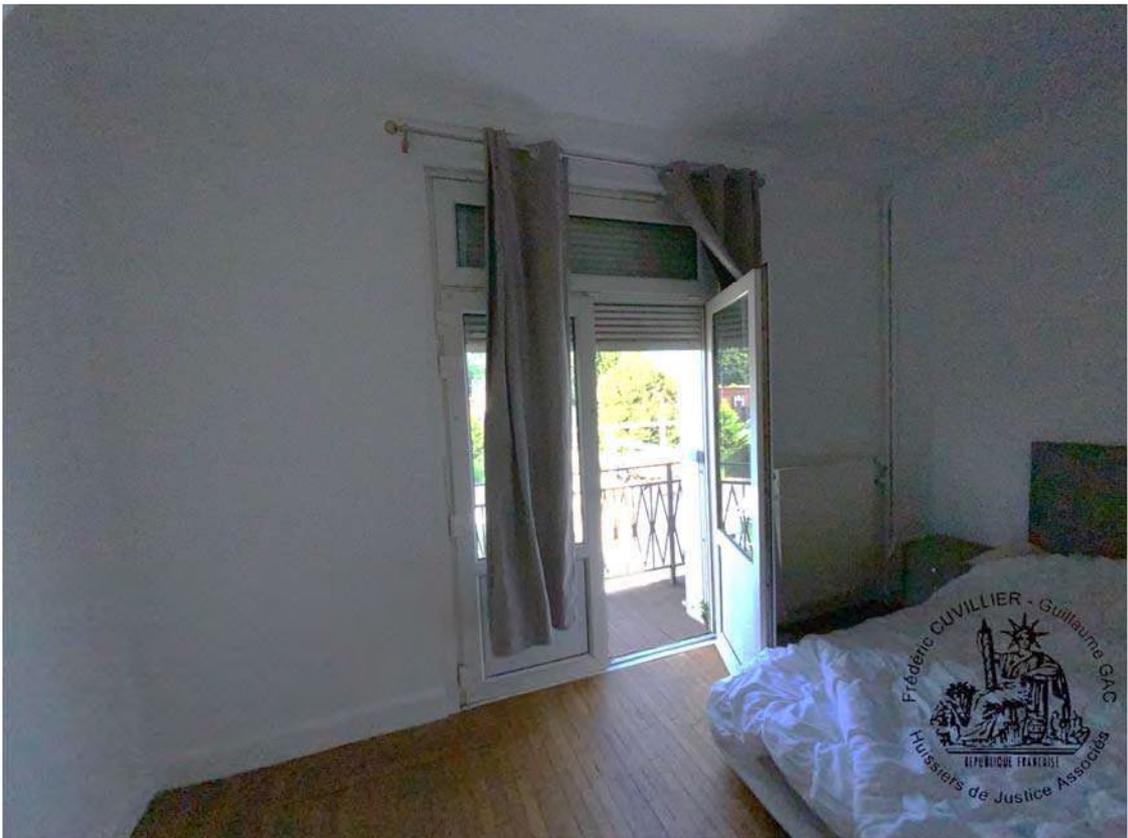
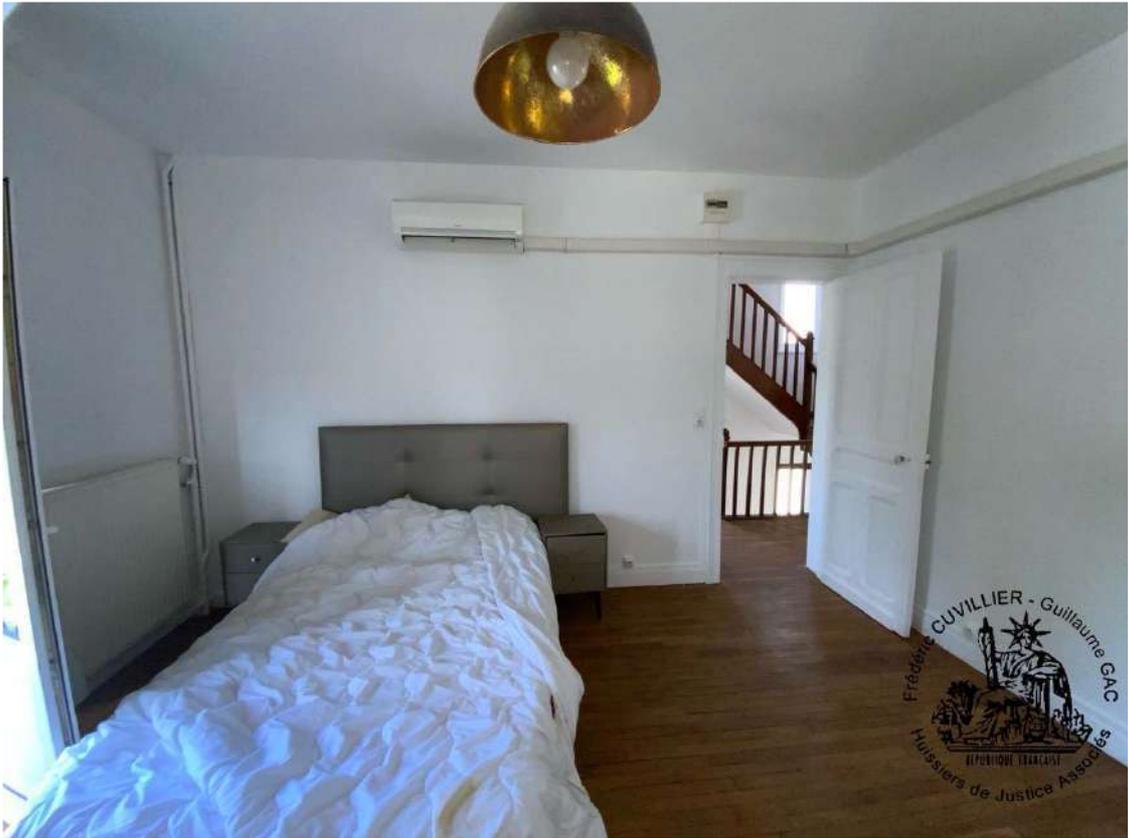
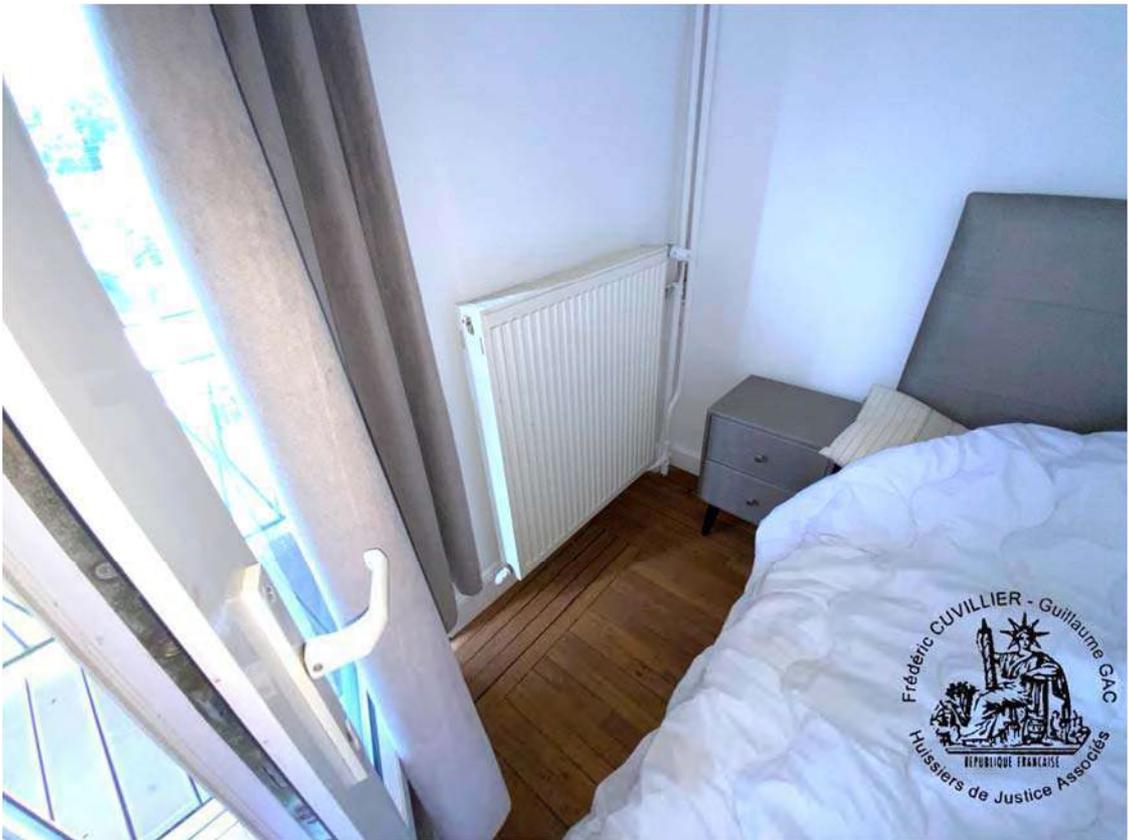
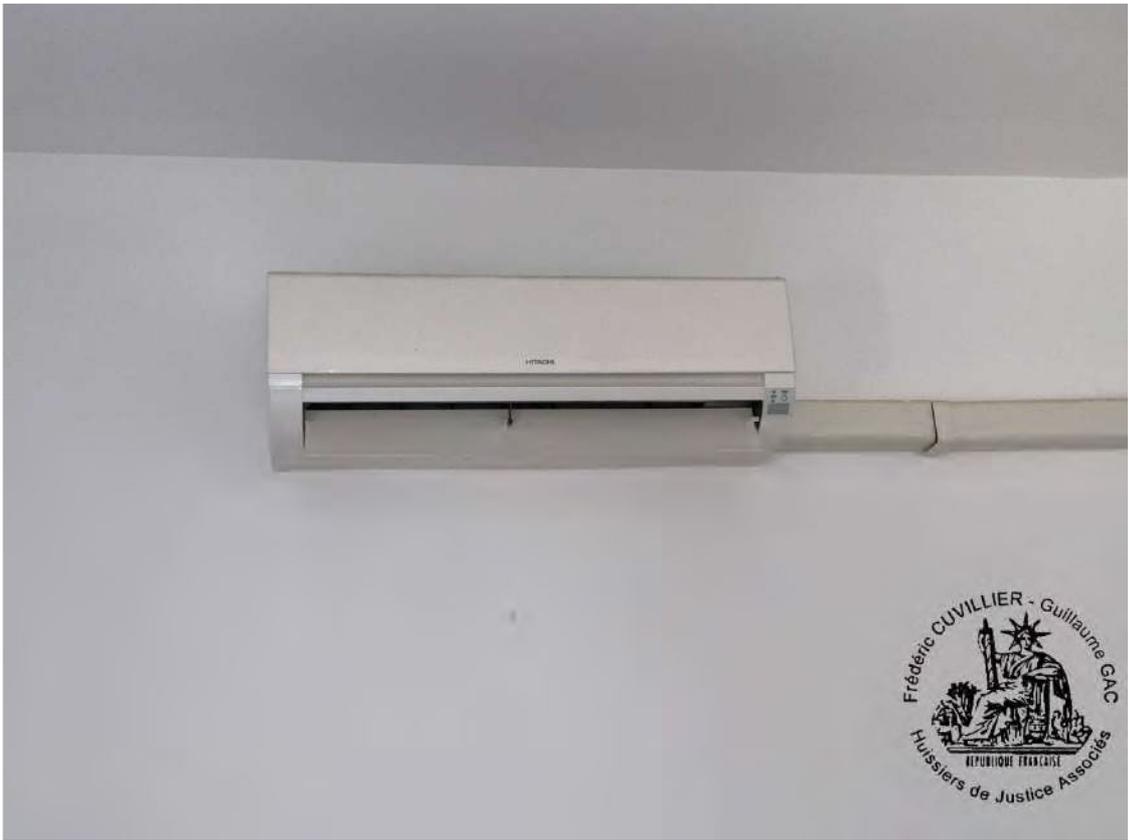
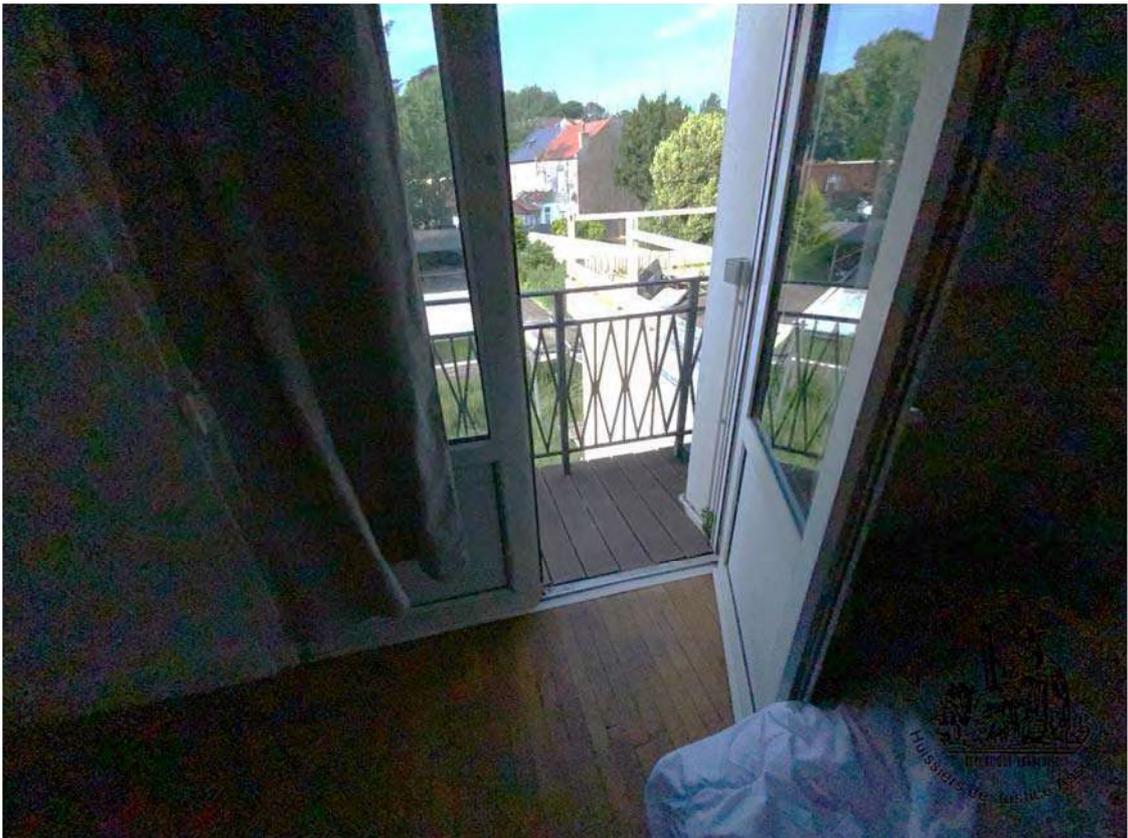
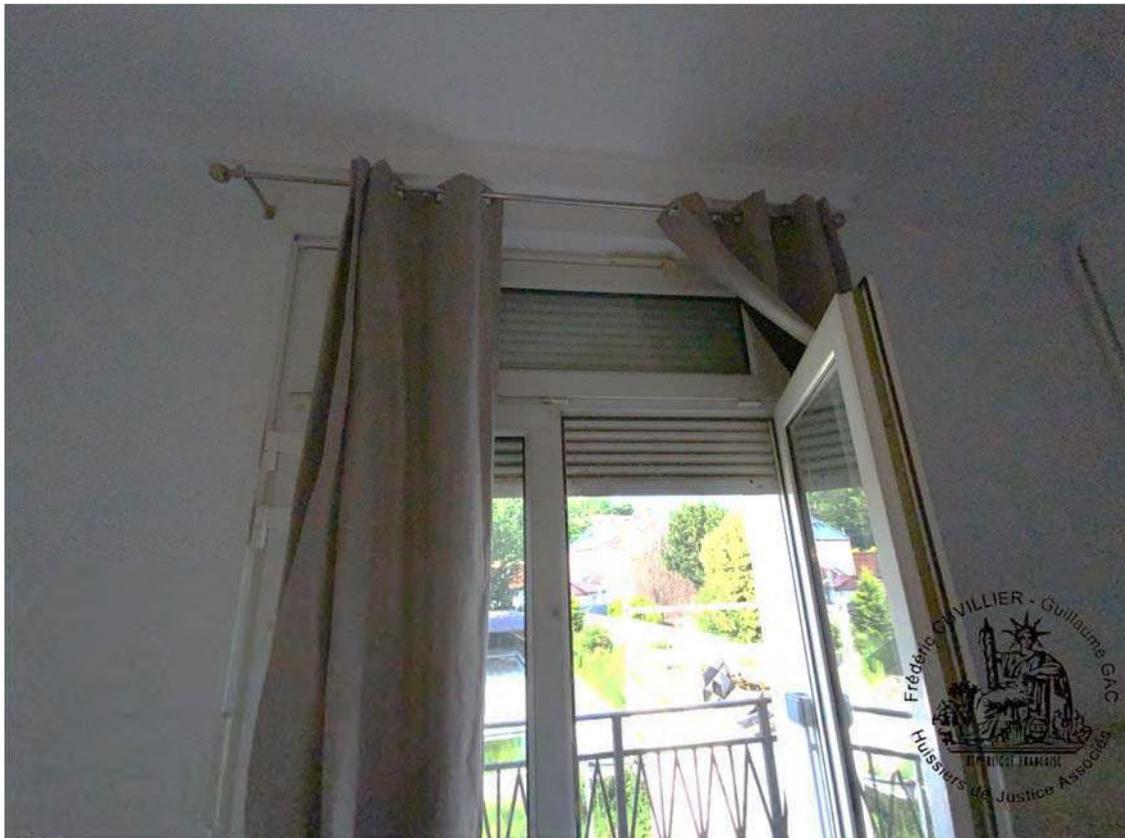
CHAMBRE 2

Du palier, par une porte en bois pleine, j'accède à la chambre n°2 qui donne sur la façade arrière. Sol sur plancher en bois. Murs et plafond sur peinture. Présence de deux portes-fenêtres surmontée d'une imposte. Présence d'un radiateur. Présence d'une cheminée dans le foyer a été obstrué. Présence d'une unité de climatisation de marque Hitachi.
