PROCES VERBAL DE DESCRIPTION

**LE VENDREDI TREIZE JUIN DEUX MILLE VINGT CINQ
de 08 heures 40 à 11 heures 15**

Certifie m'être transporté ce jour au 49 Rue de la République à CAUDRY (59540), à l'effet de procéder à la description exacte et détaillée de l'immeuble d'habitation s'y trouvant figurant à la matrice cadastrale de la Commune de Caudry sous la référence section AS n°779 ; Immeuble qui dépend de l'actif de [REDACTED]

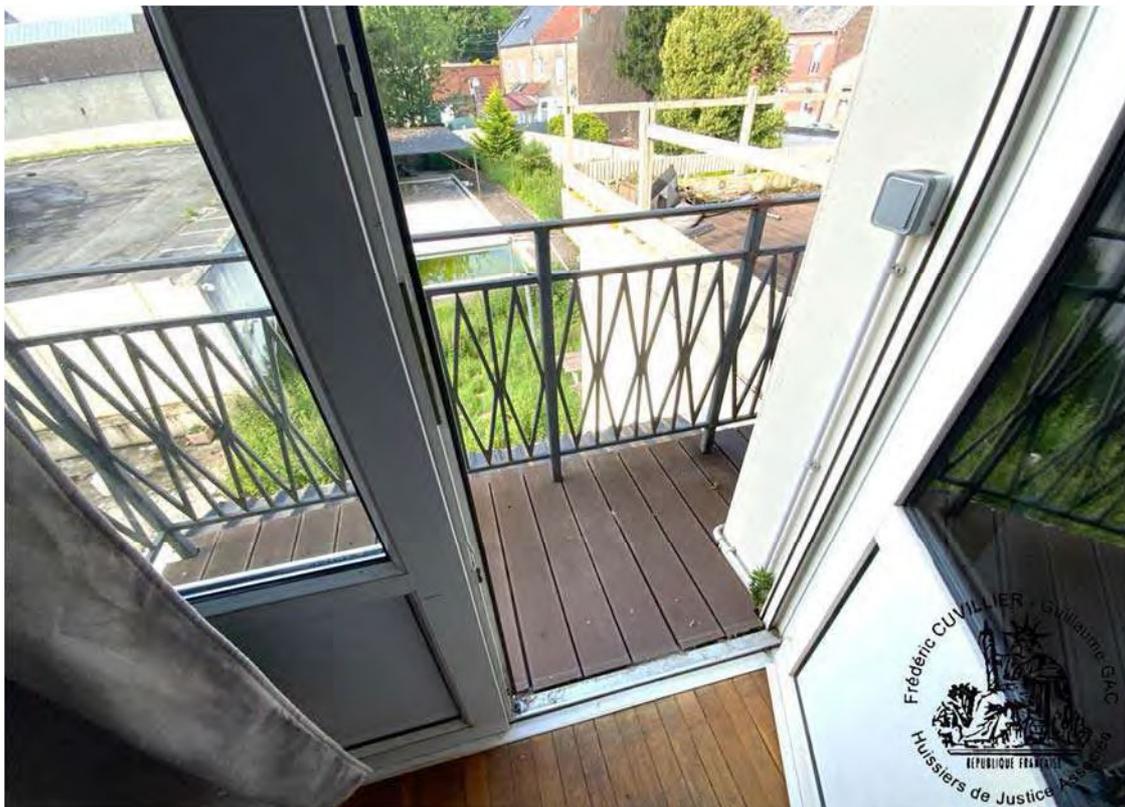
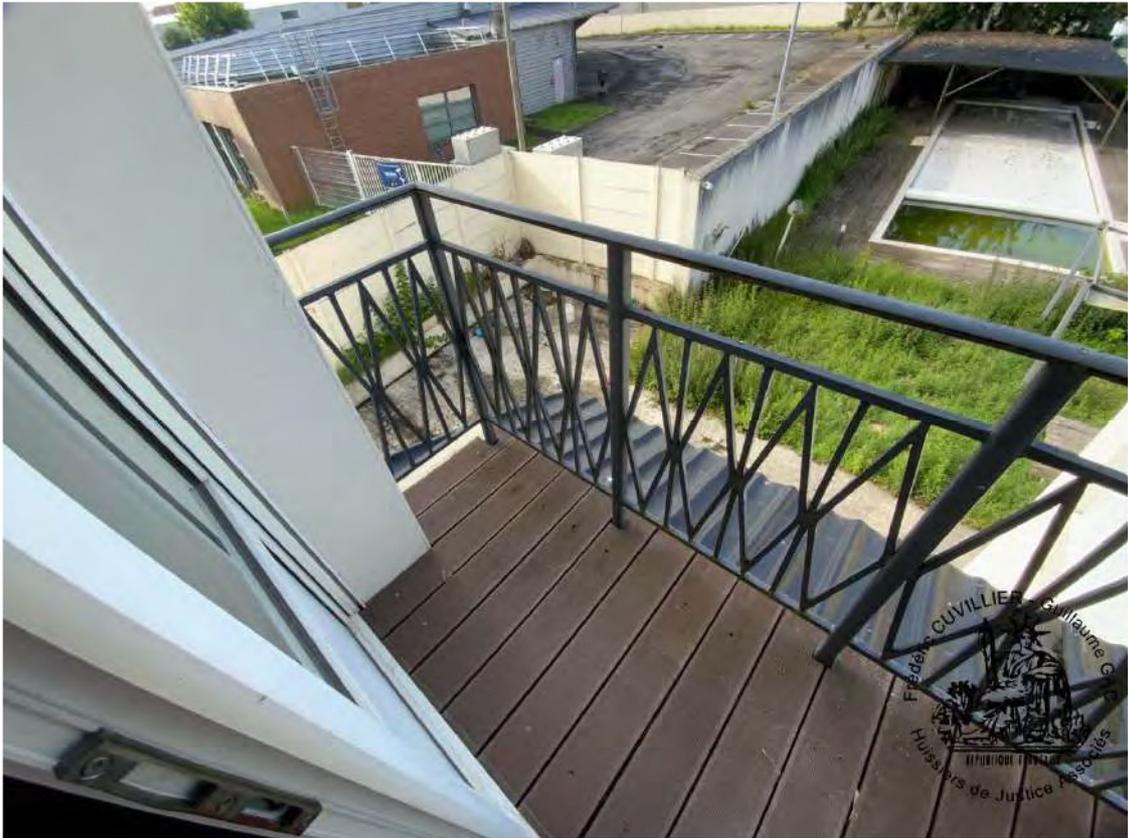
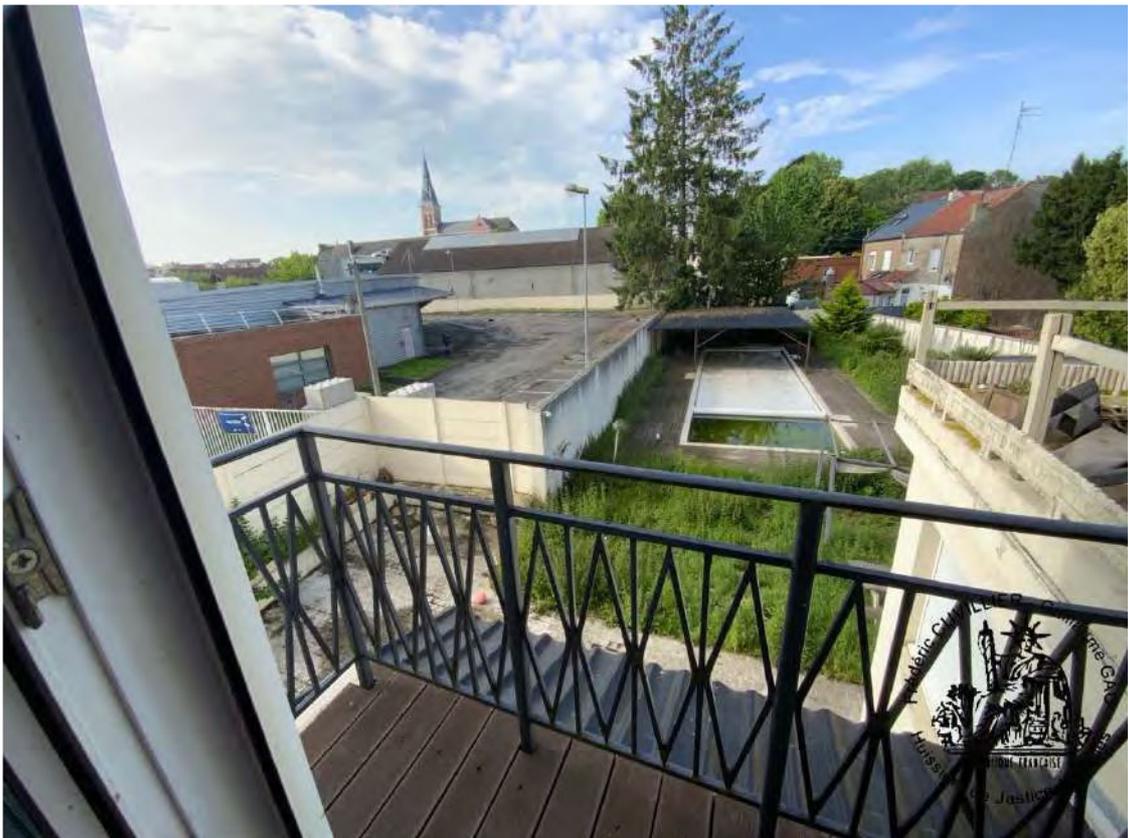
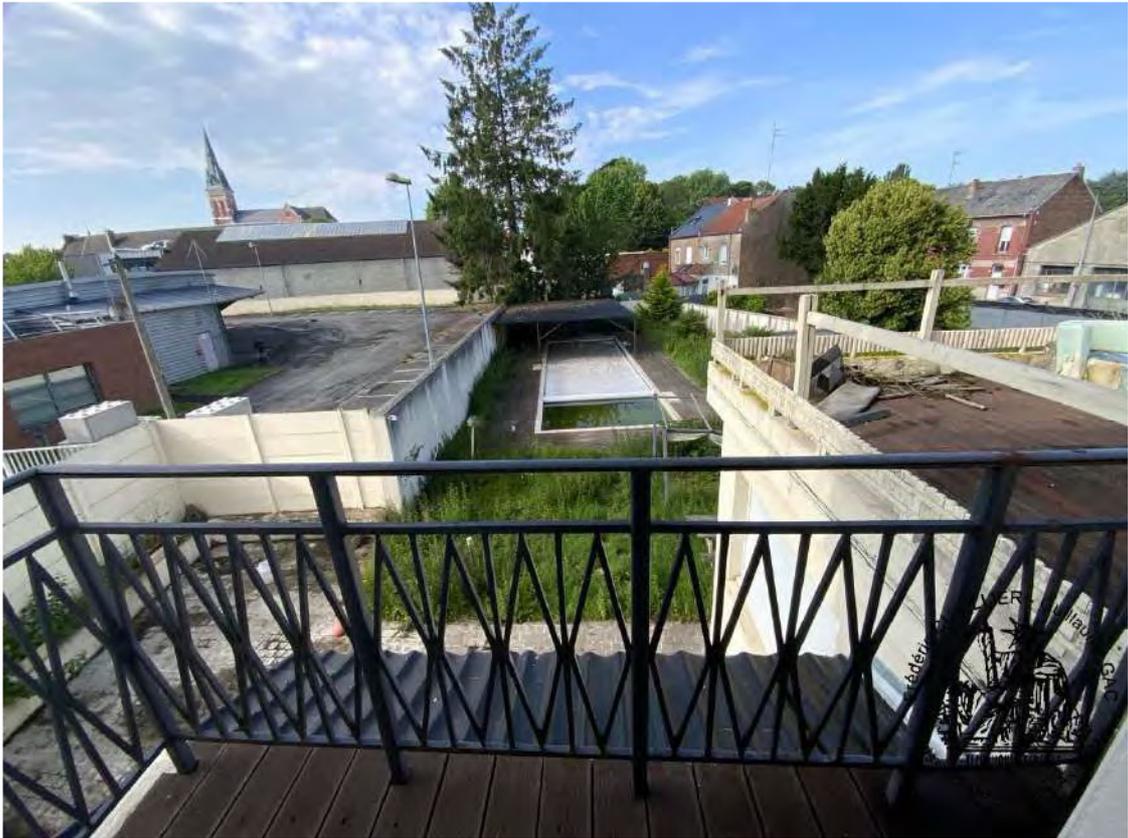
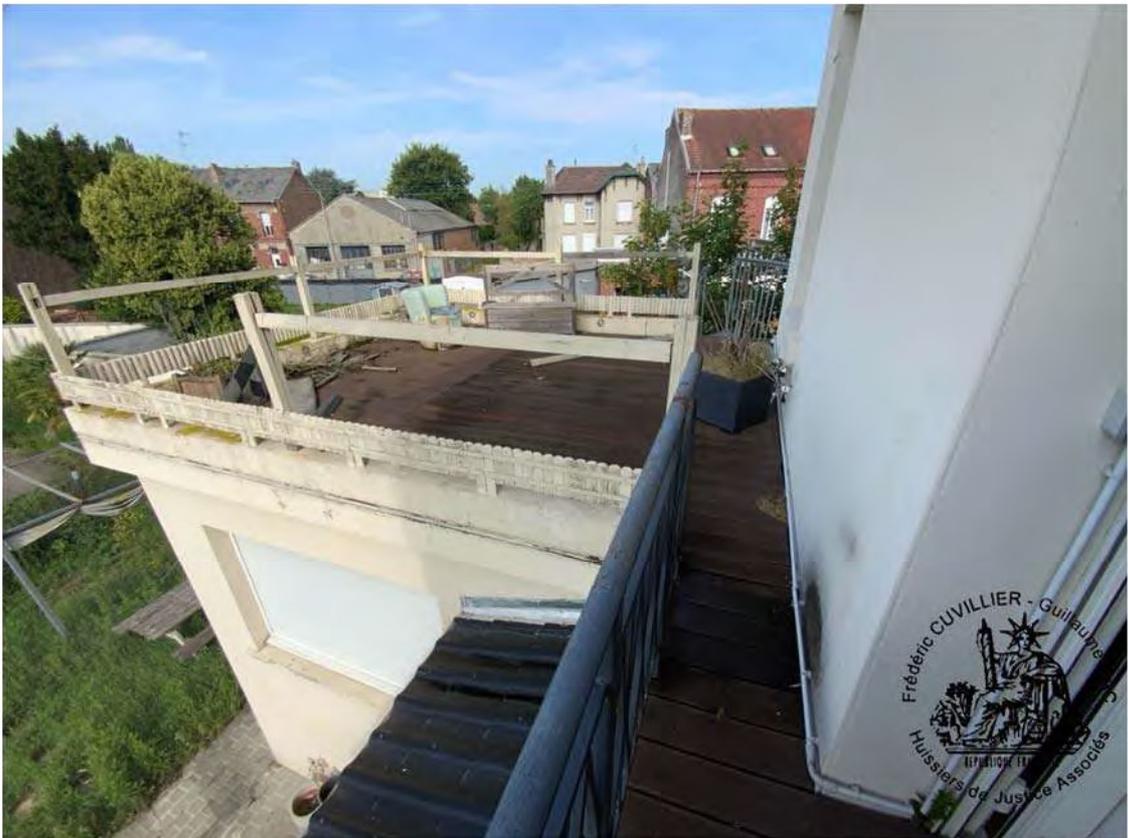
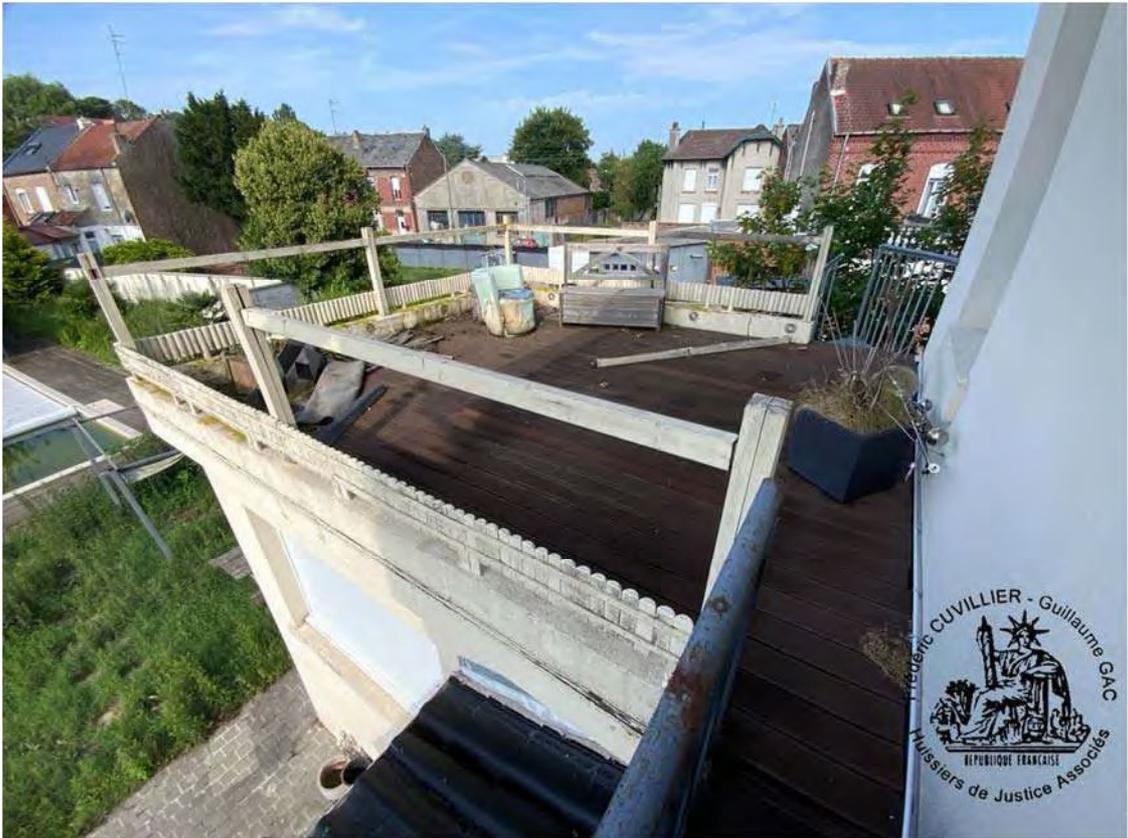
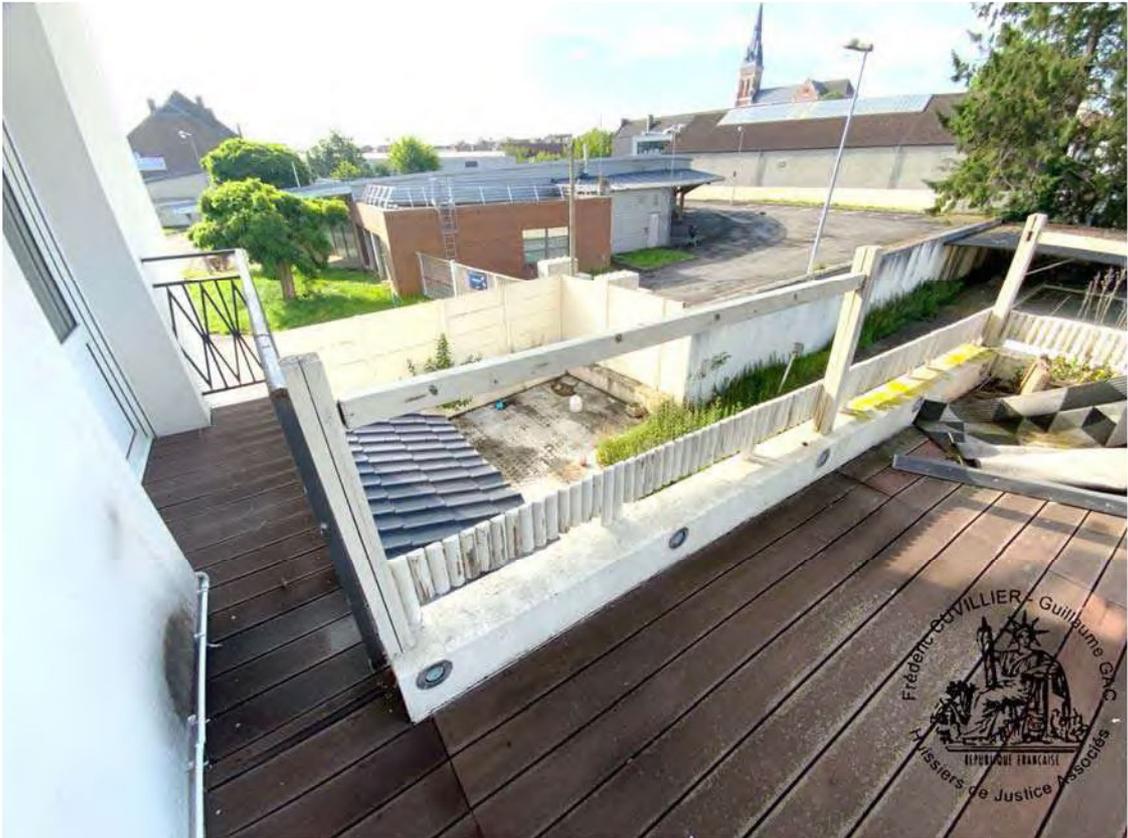
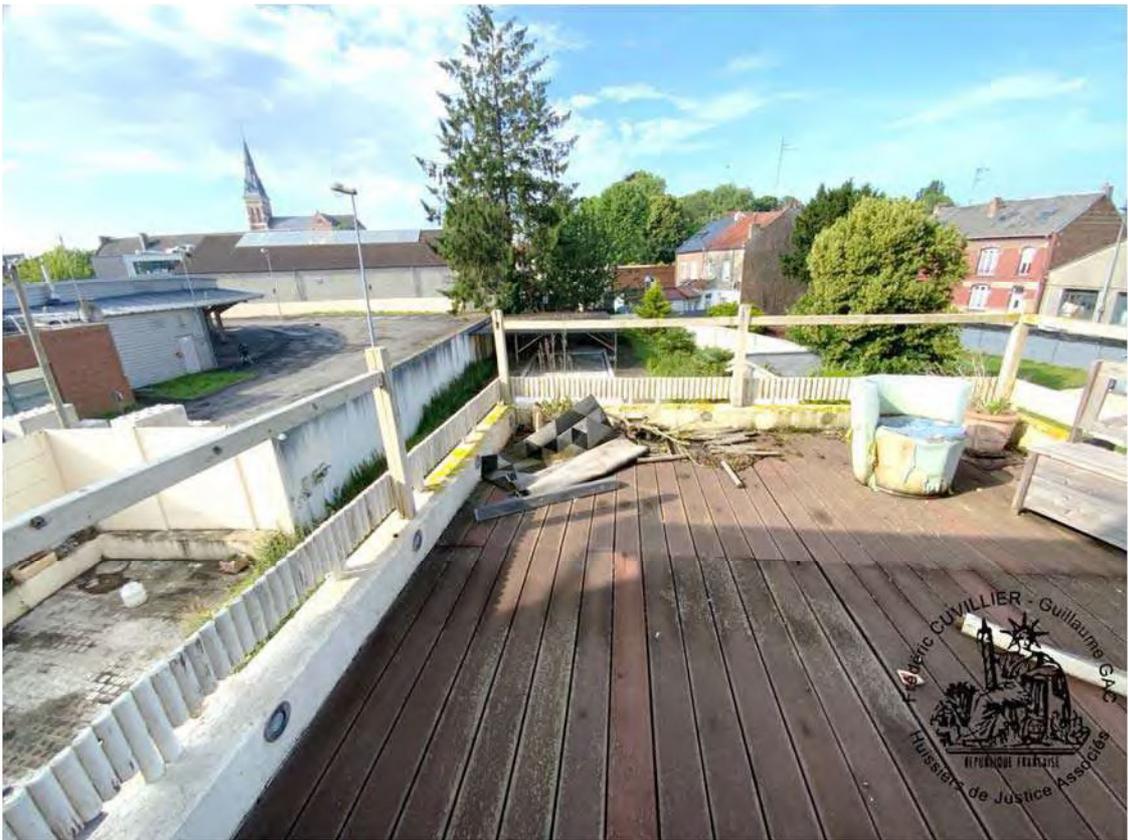
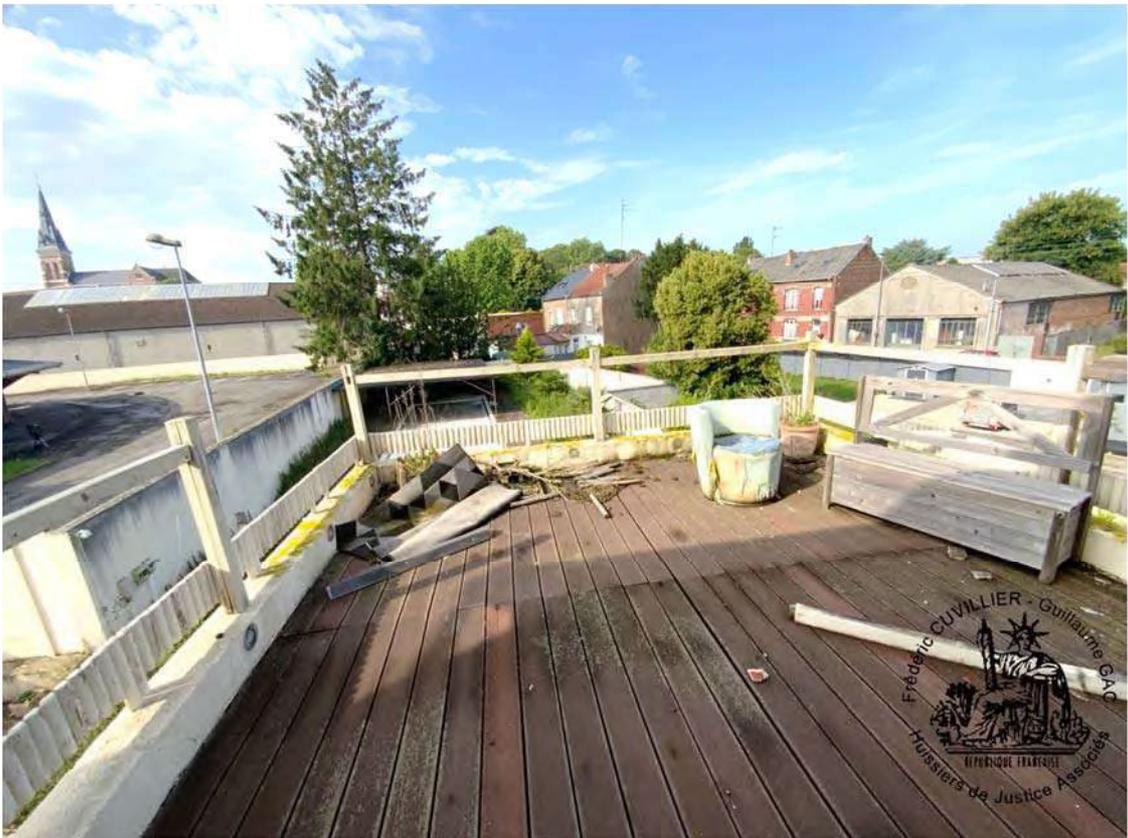
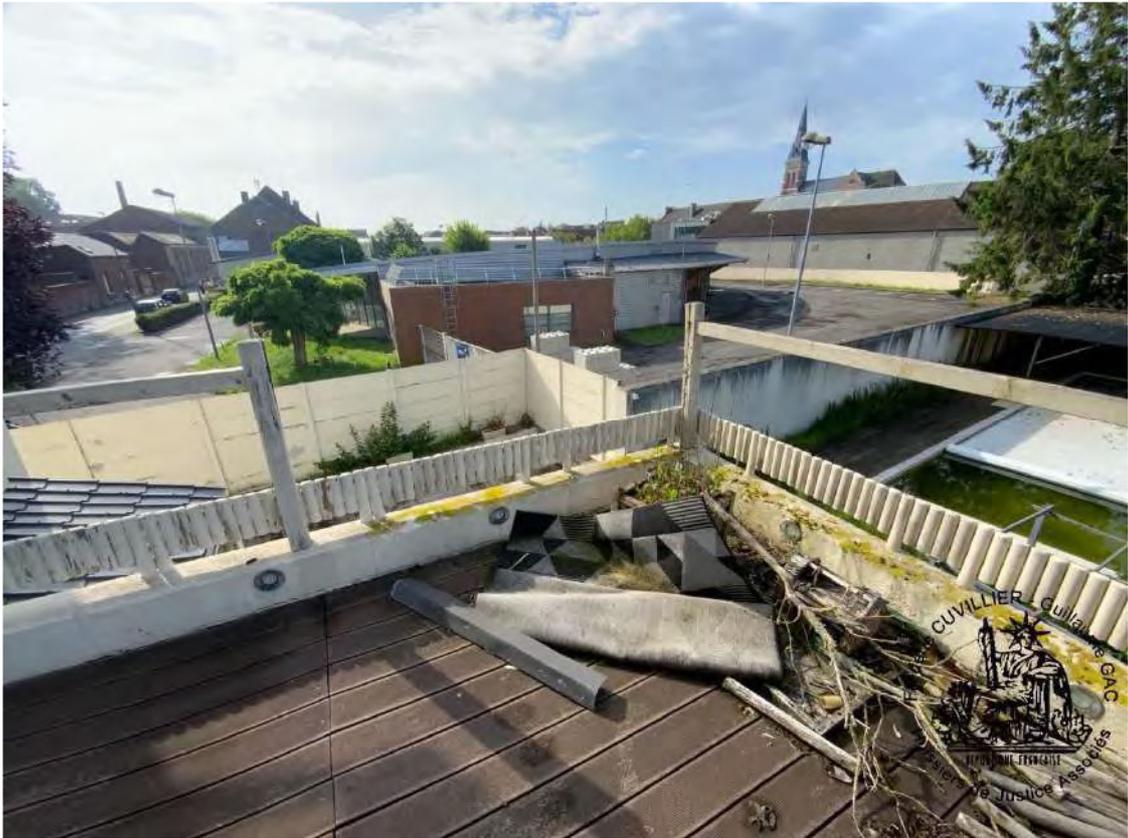
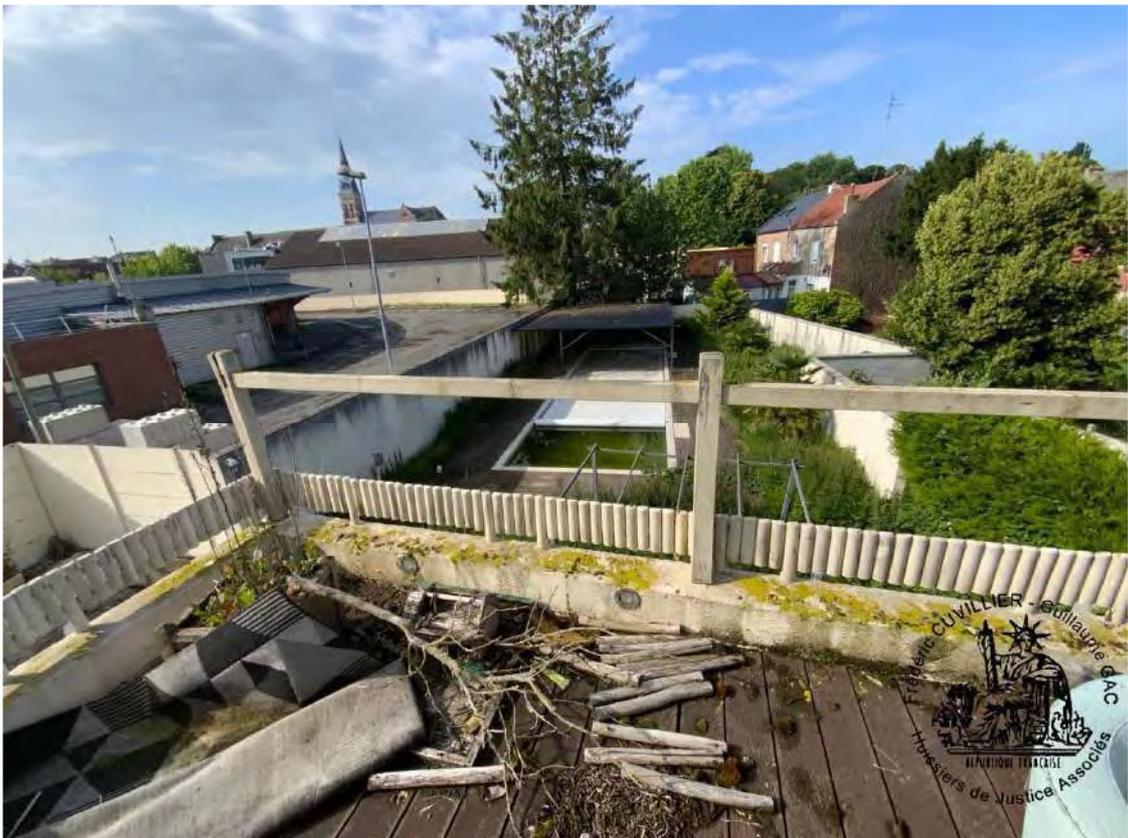
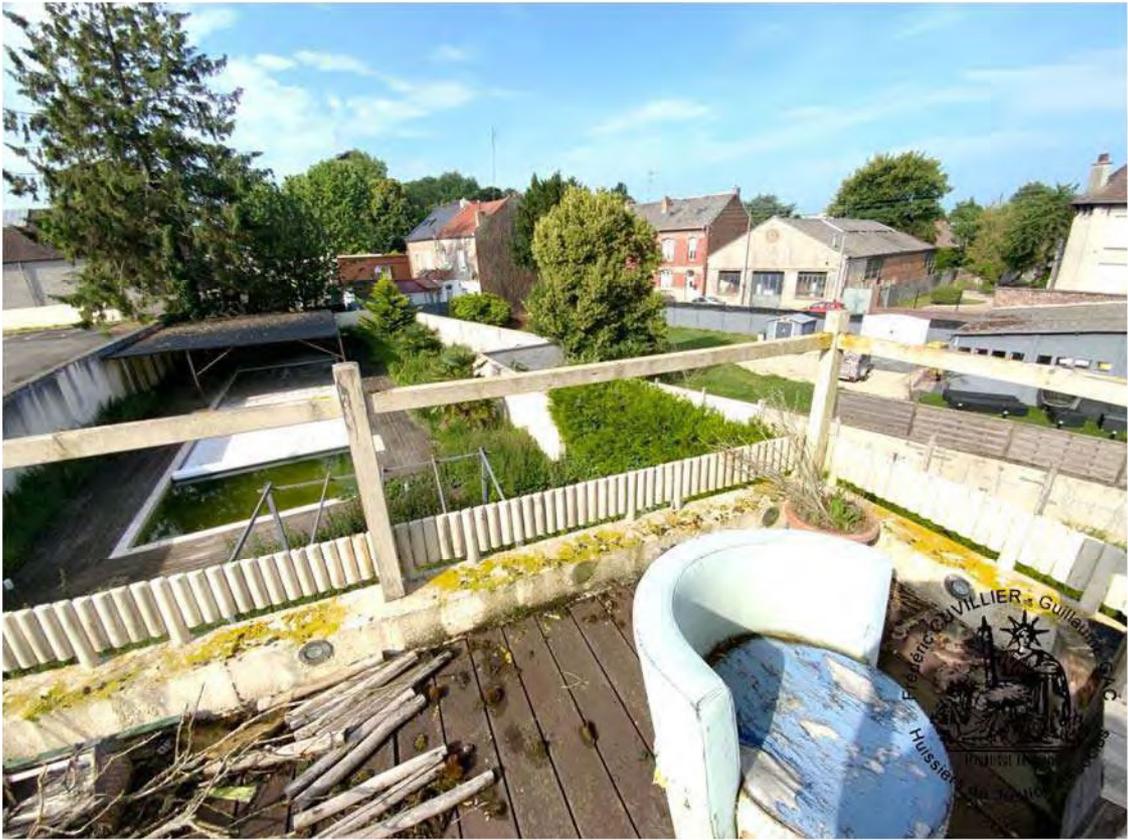
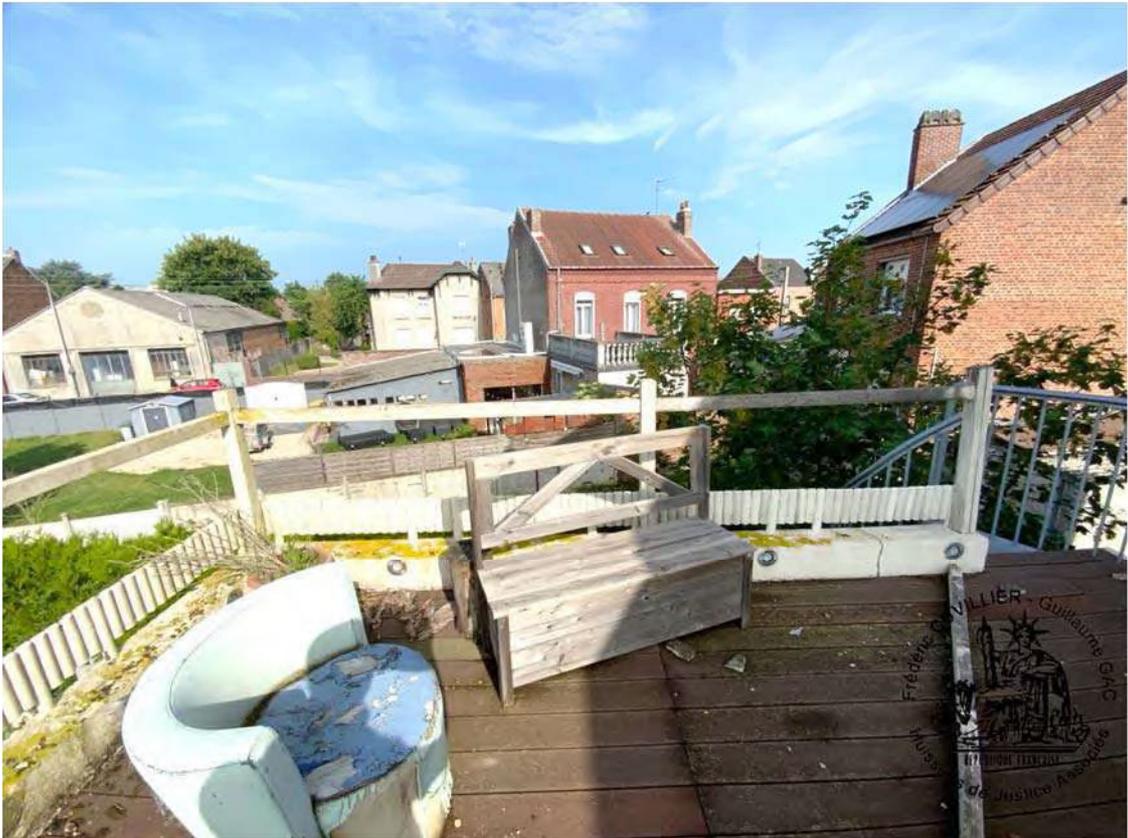
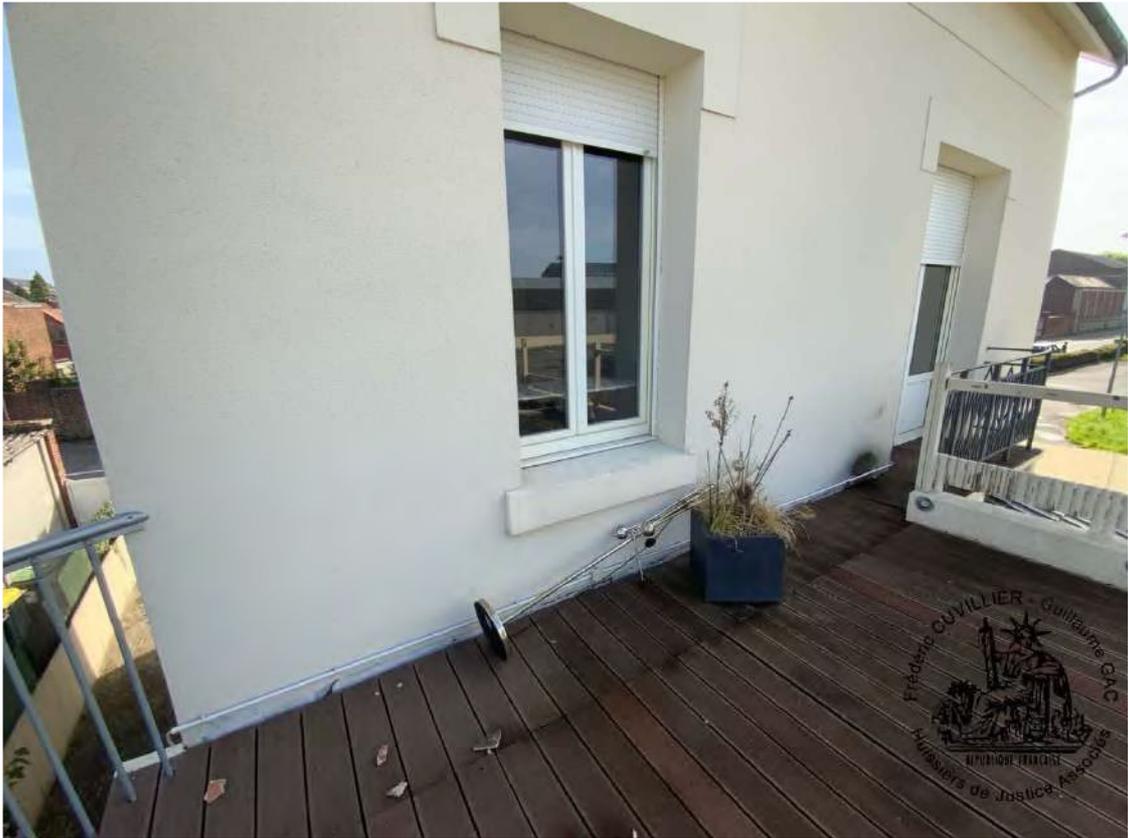
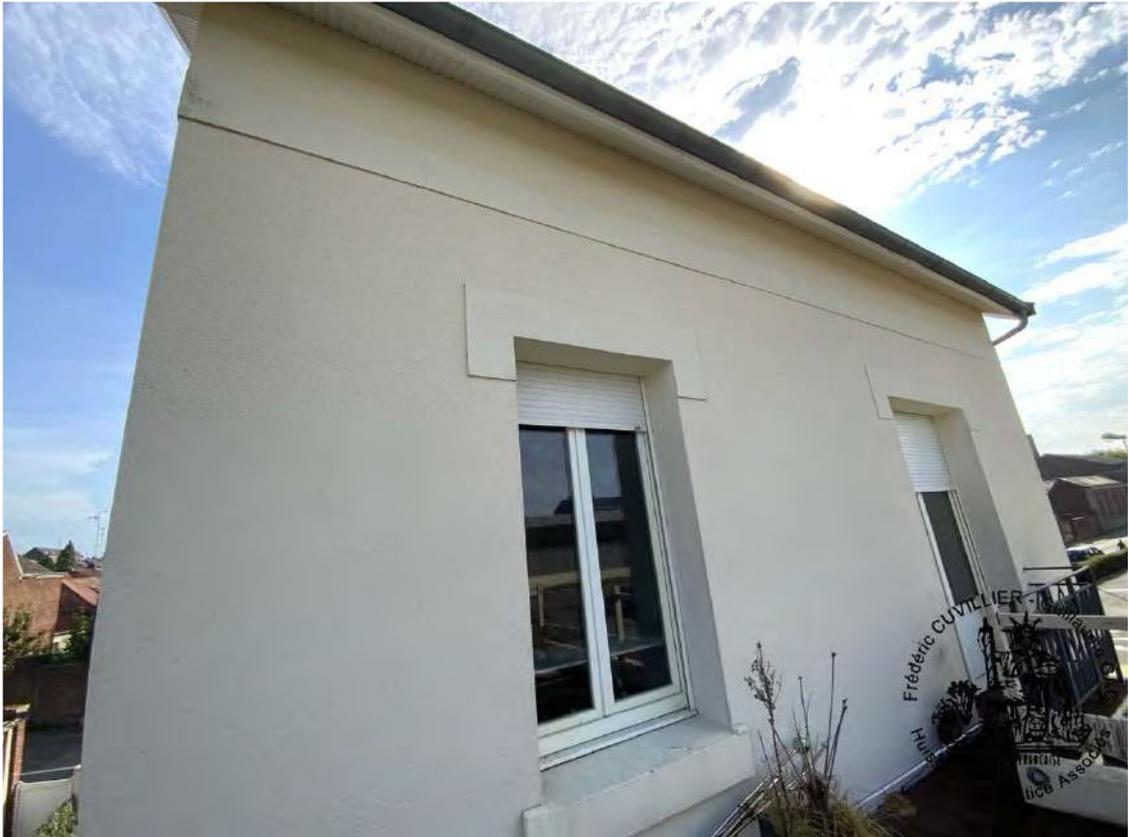
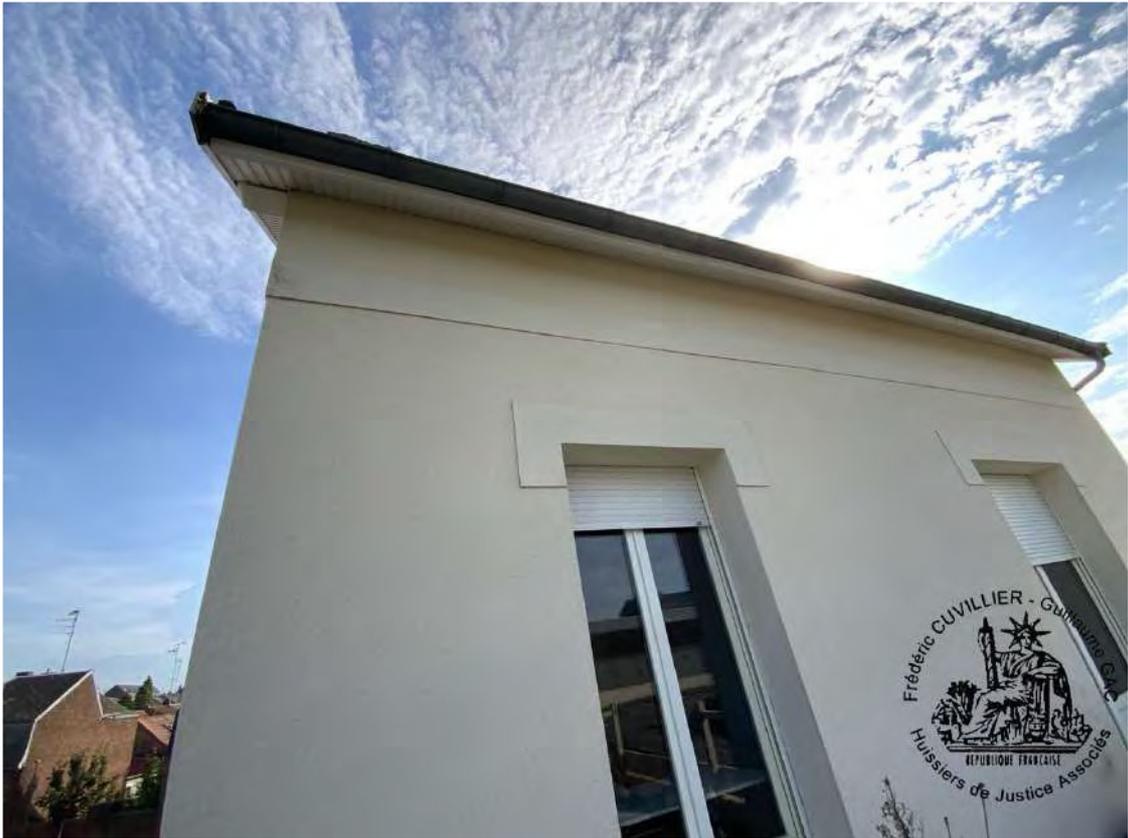
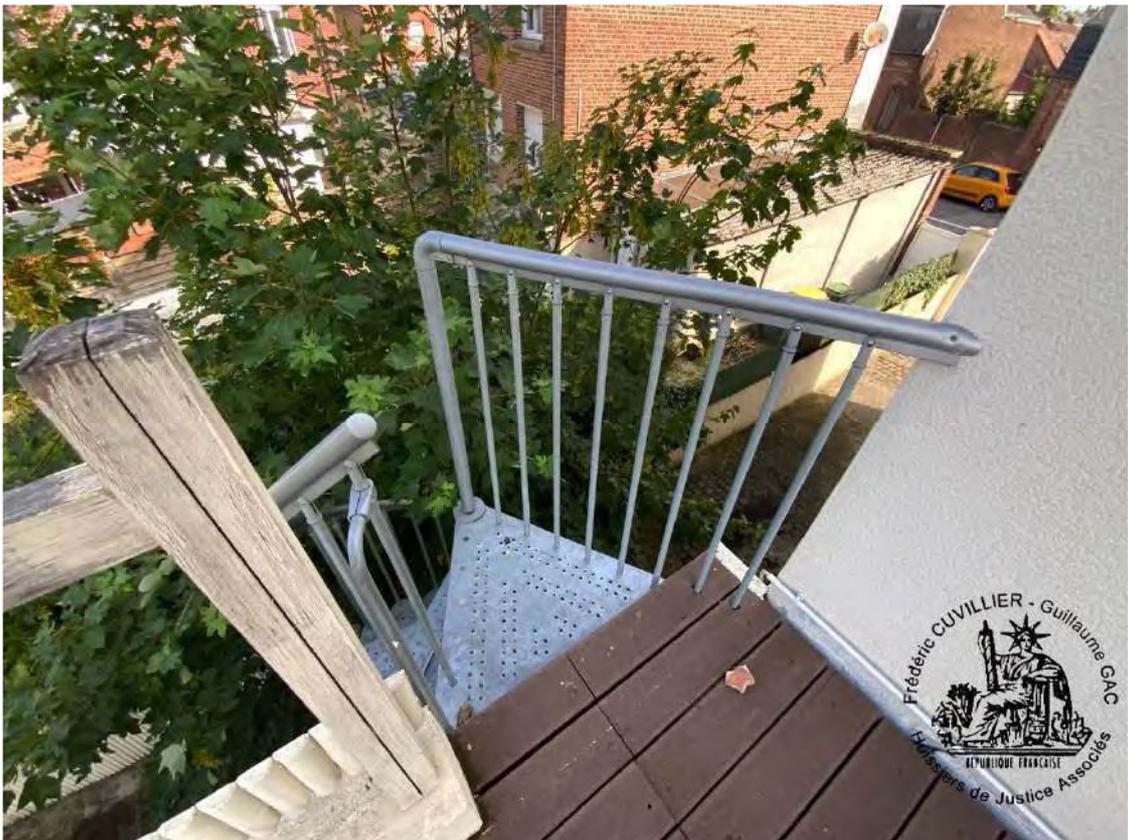
TERRASSE

De la chambre n°2, par les portes-fenêtres, j'accède à une petite terrasse située au premier étage. Il est également possible d'accéder à cette terrasse depuis l'extérieur par un escalier métallique.
