PROCES VERBAL DE DESCRIPTION

**LE VENDREDI TREIZE JUIN DEUX MILLE VINGT CINQ
de 08 heures 40 à 11 heures 15**

Certifie m'être transporté ce jour au 49 Rue de la République à CAUDRY (59540), à l'effet de procéder à la description exacte et détaillée de l'immeuble d'habitation s'y trouvant figurant à la matrice cadastrale de la Commune de Caudry sous la référence section AS n°779 ; Immeuble qui dépend de l'actif de [REDACTED]

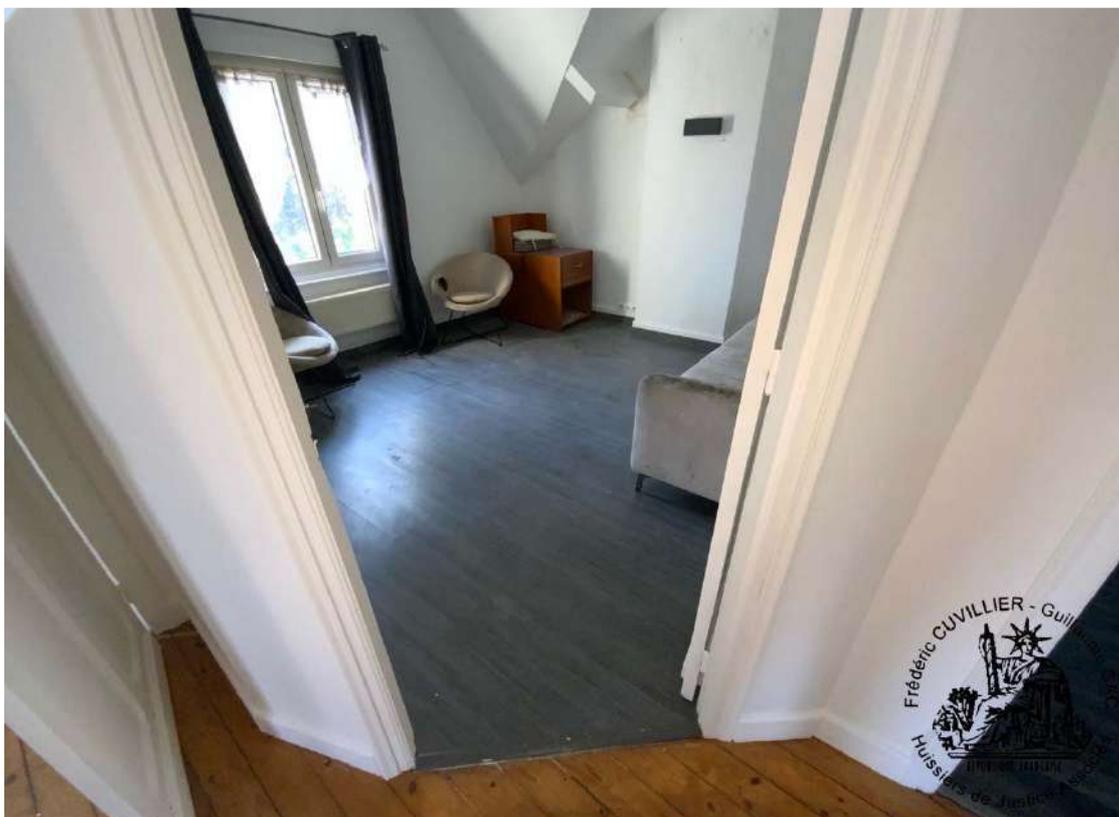
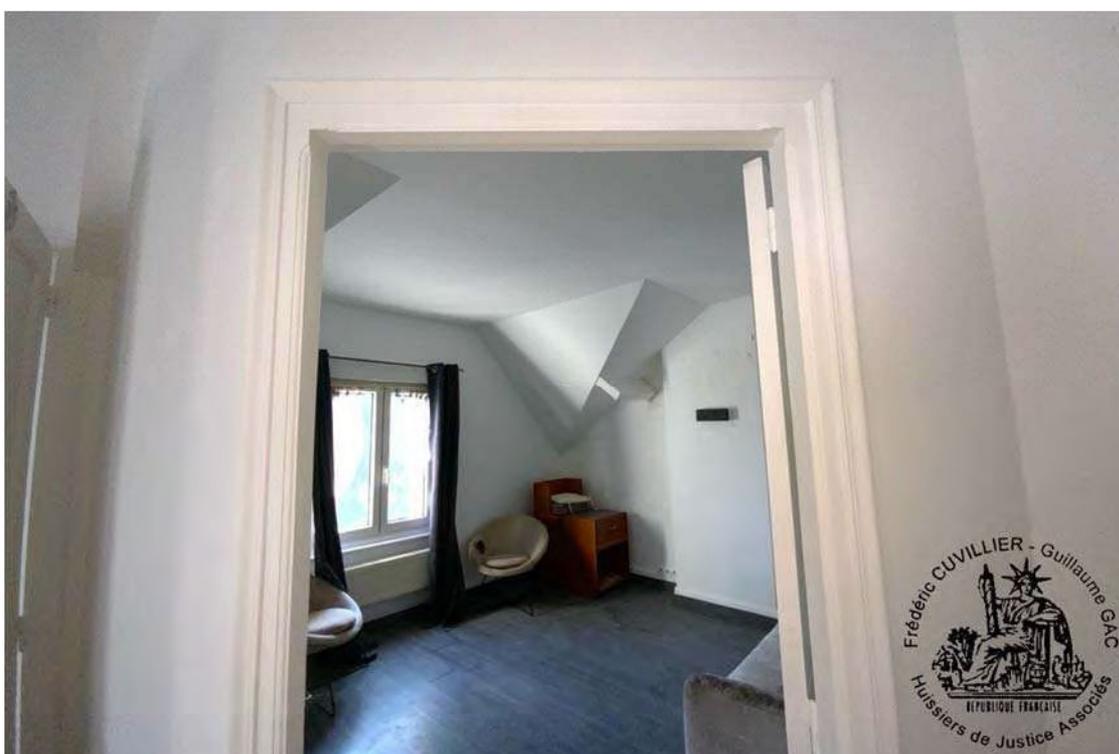
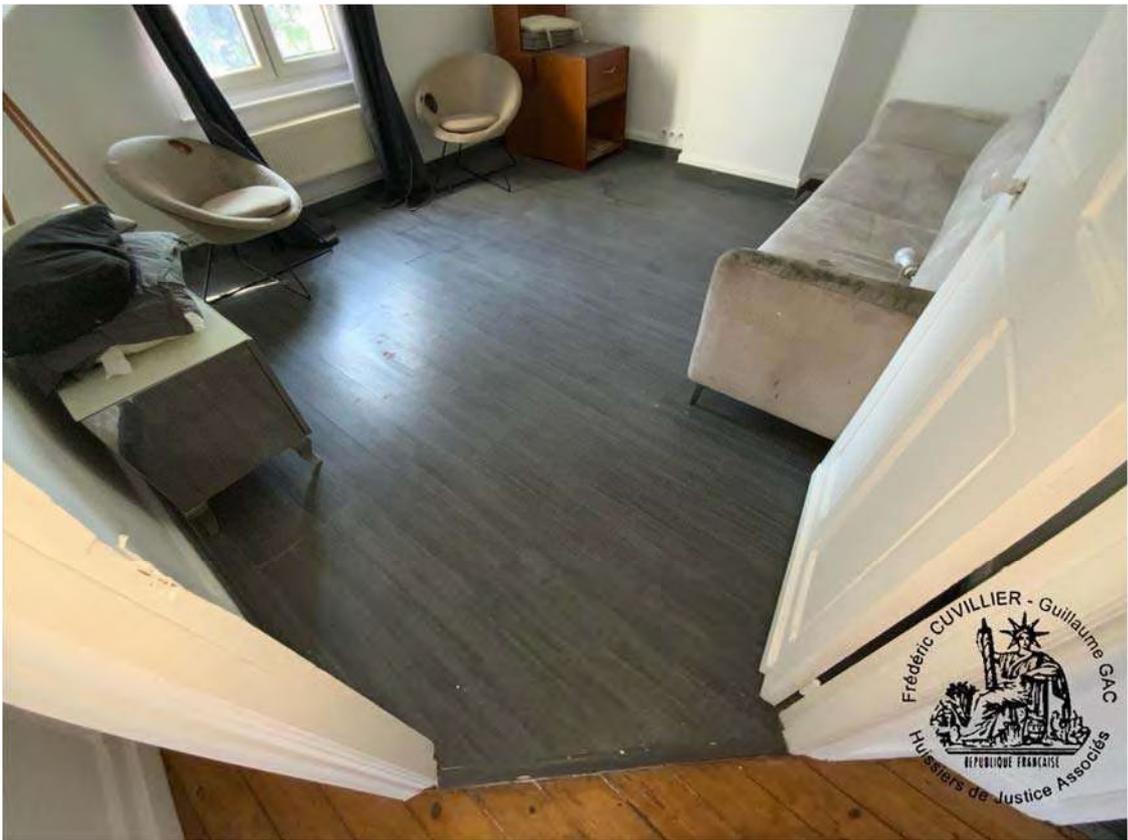
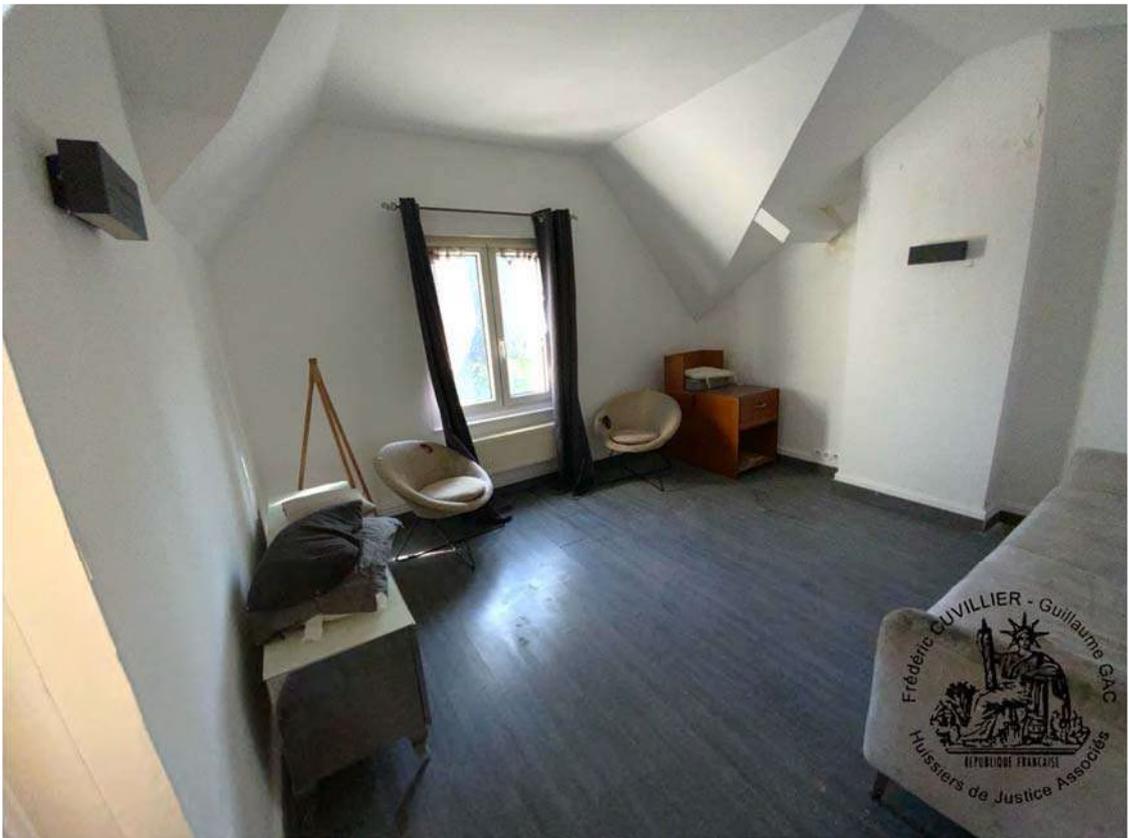
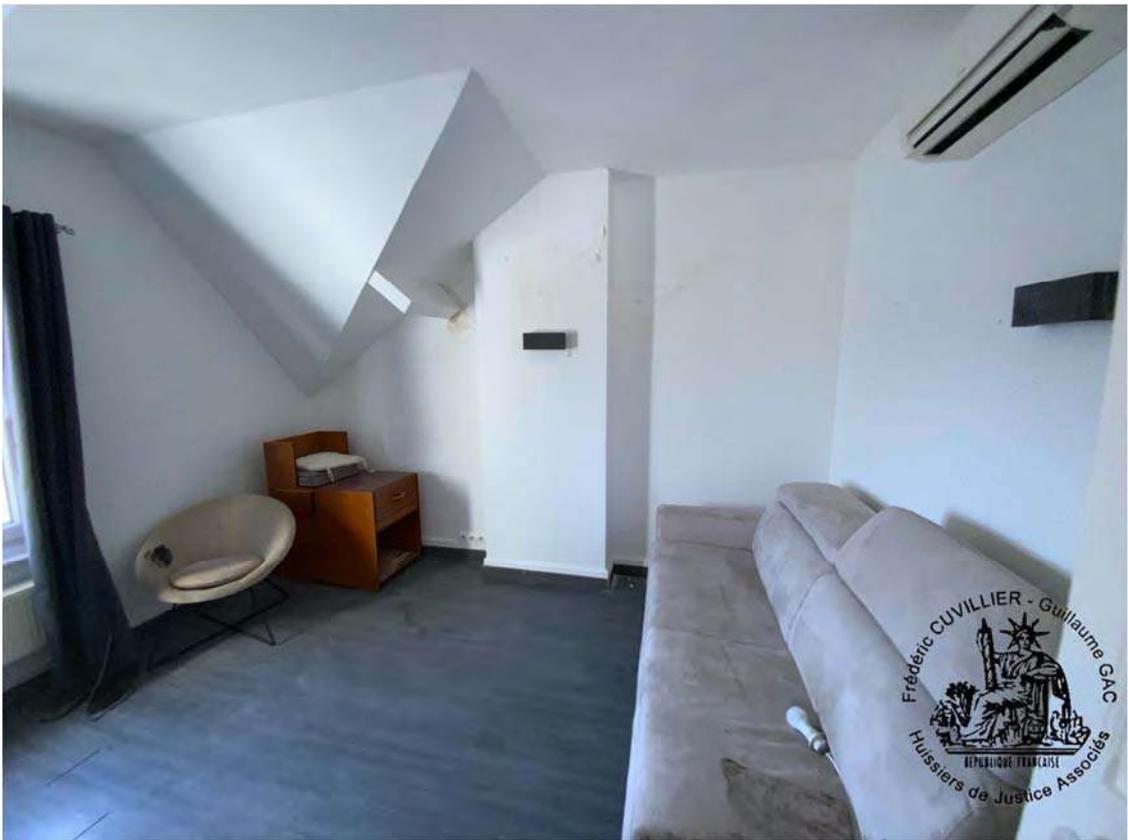
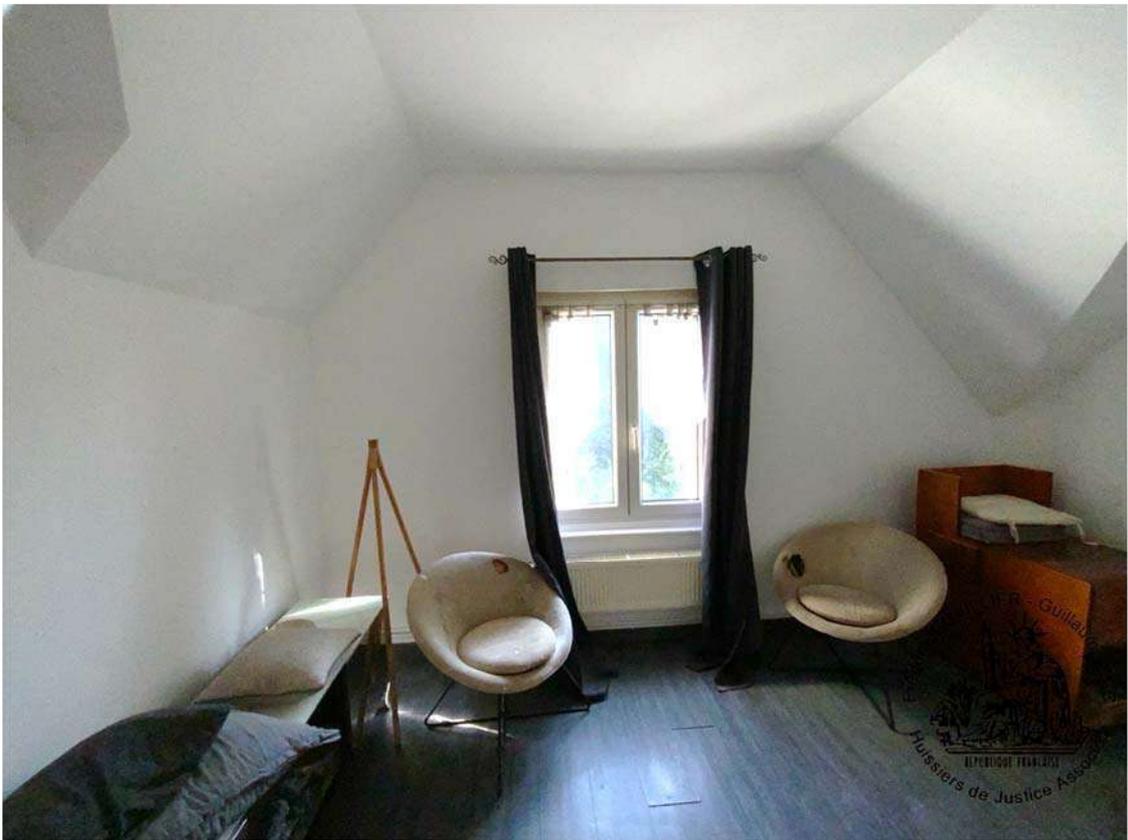
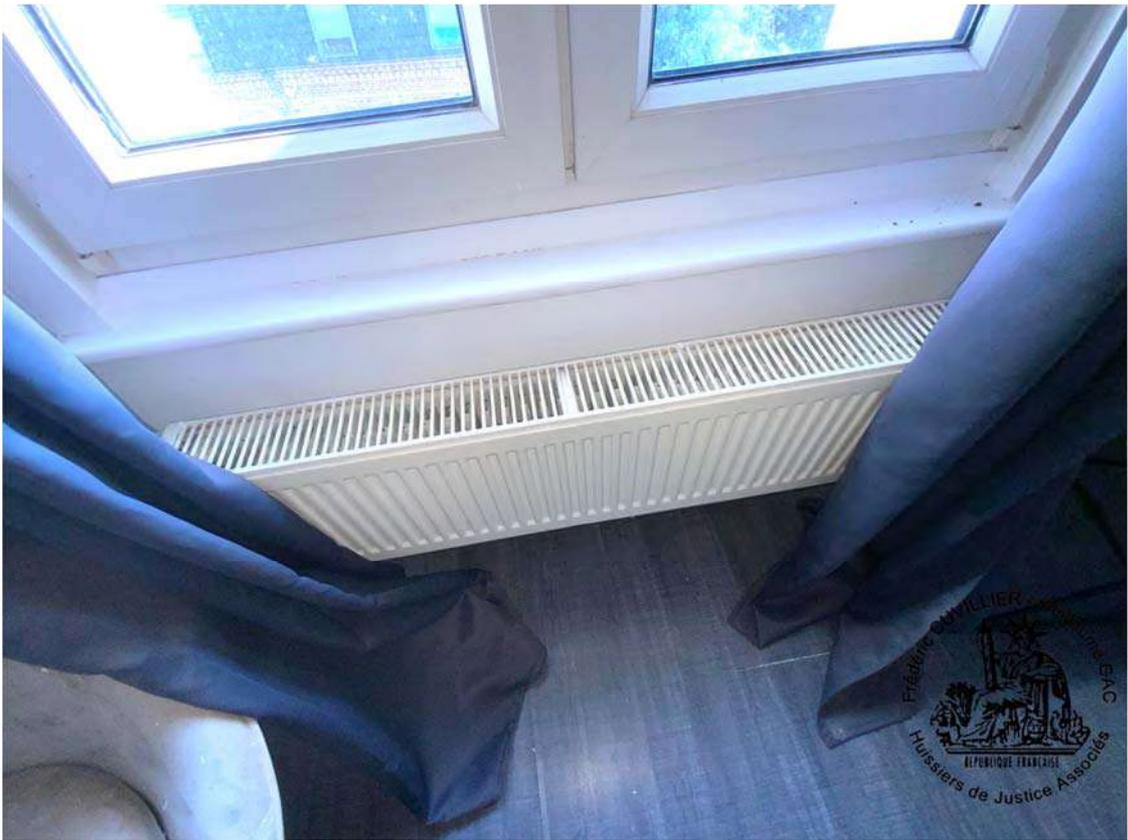
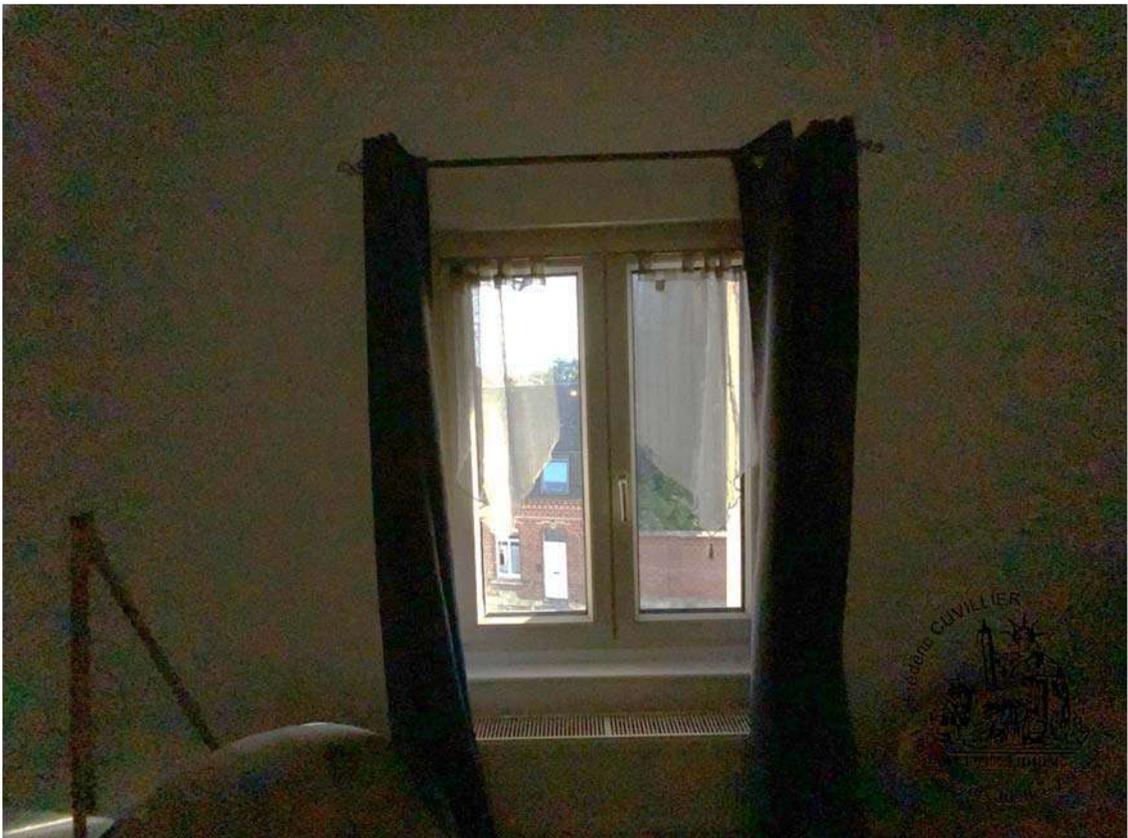
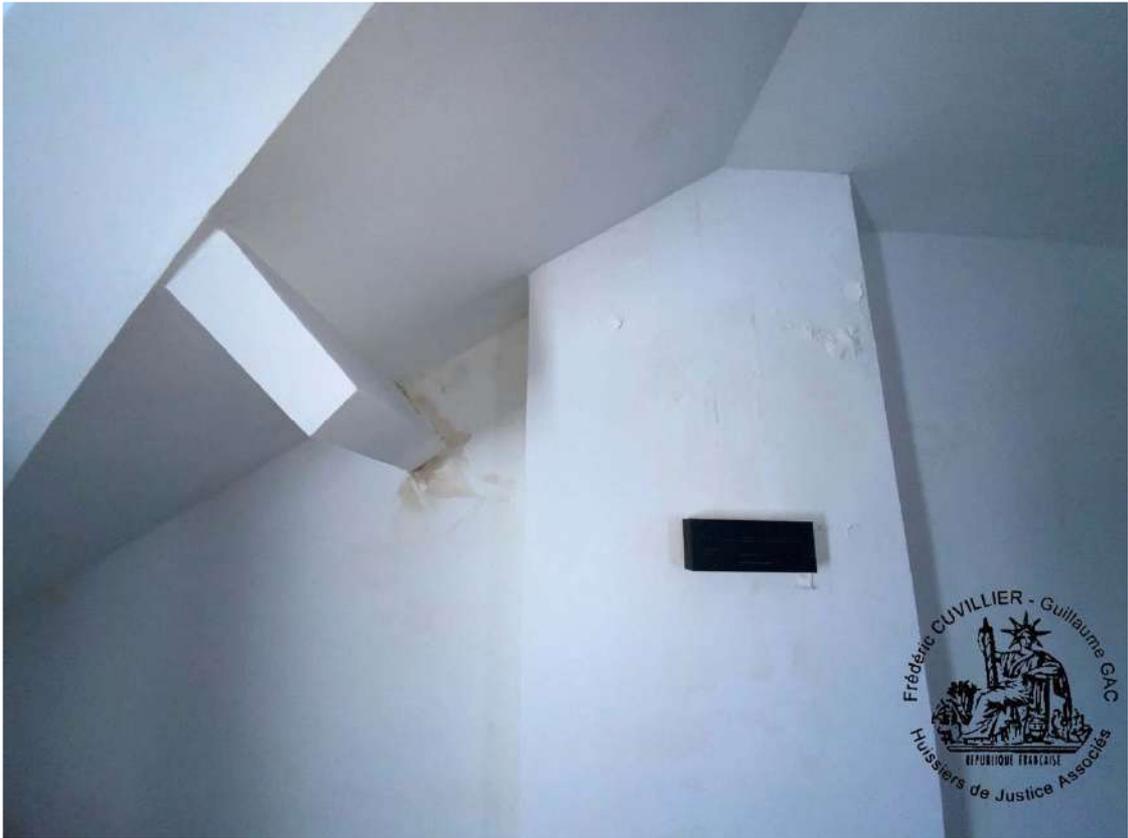
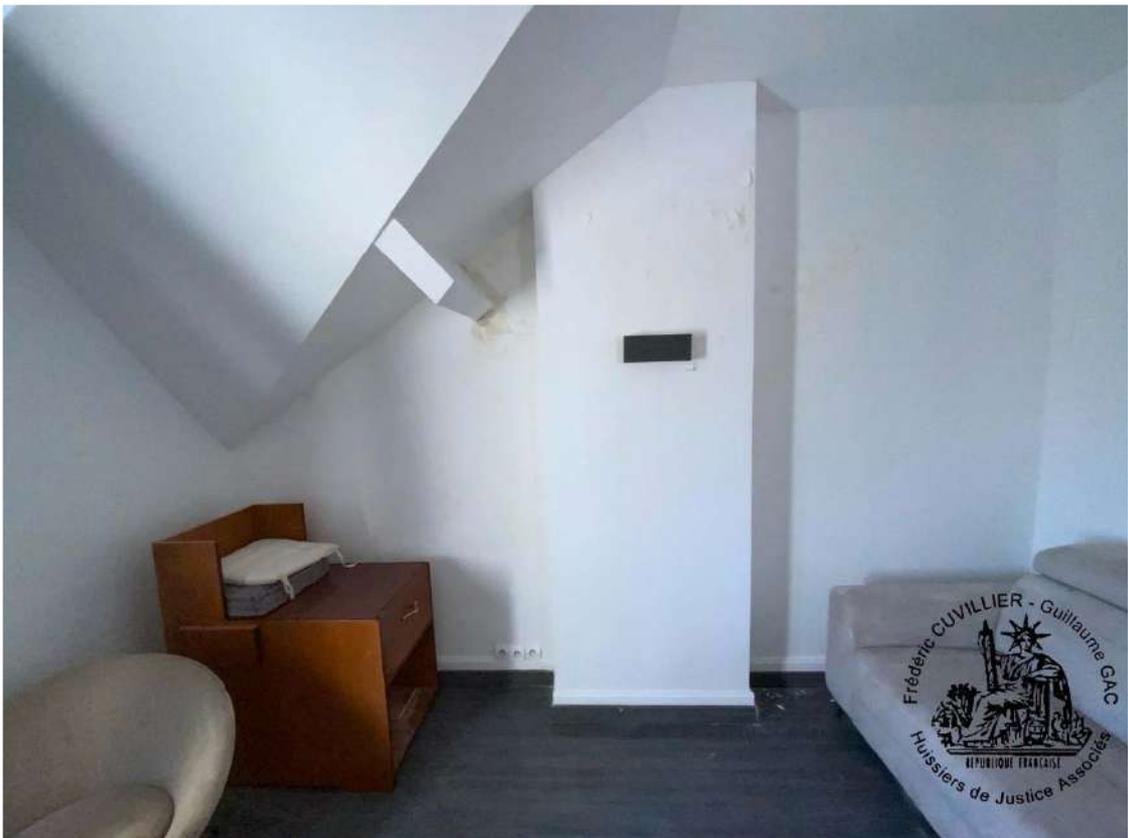
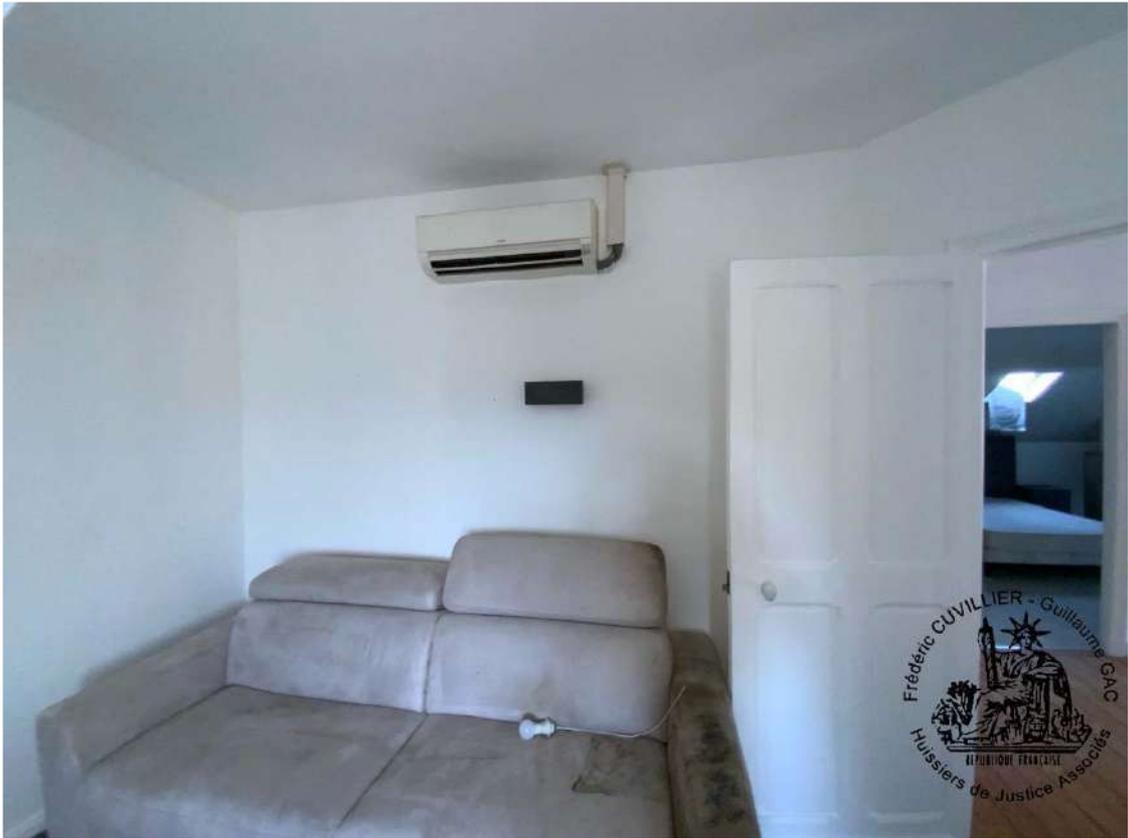
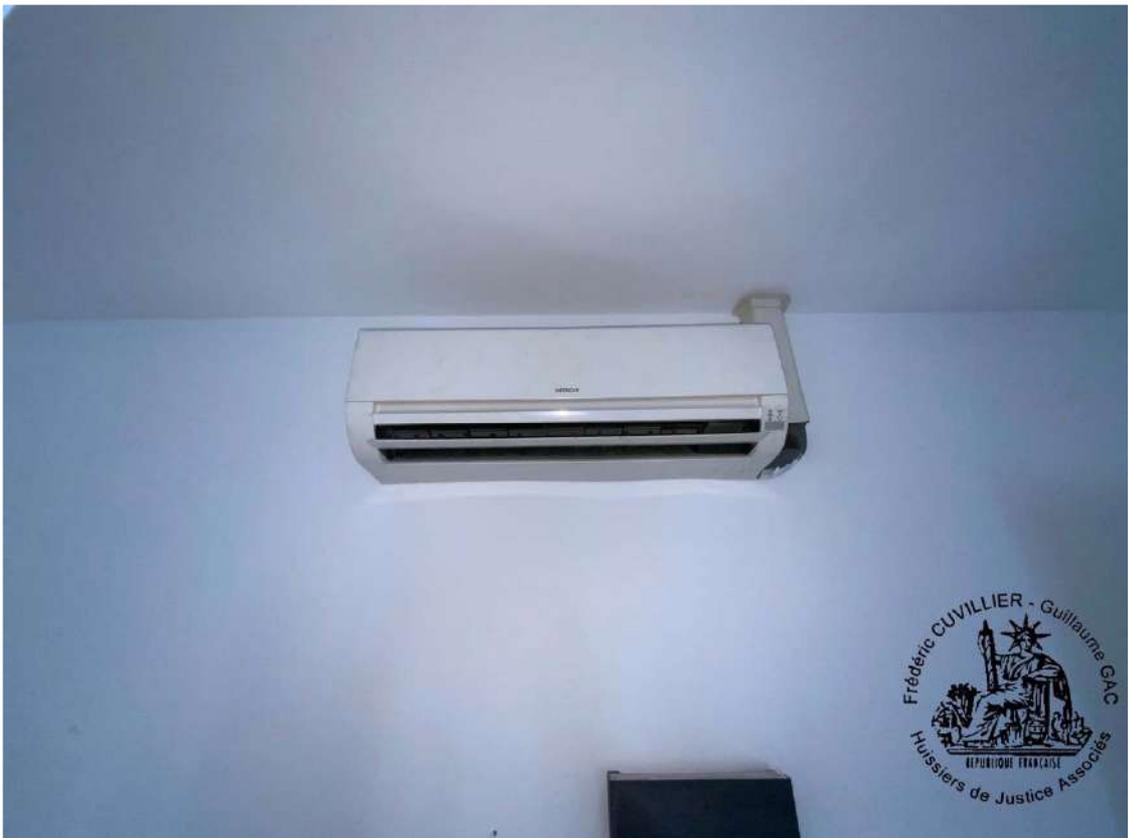
CHAMBRE 3

Du palier, j'accède à la chambre n°3 par une porte pleine en bois. Sol sur parquet flottant. Murs et plafond sur peinture : je relève quelques petites traces et auréoles brunâtres. La peinture est écaillée. Présence d'une fenêtre deux battants côté rue. Présence d'un radiateur chauffage gaz. Présence d'un appareil de climatisation de marque Hitachi.

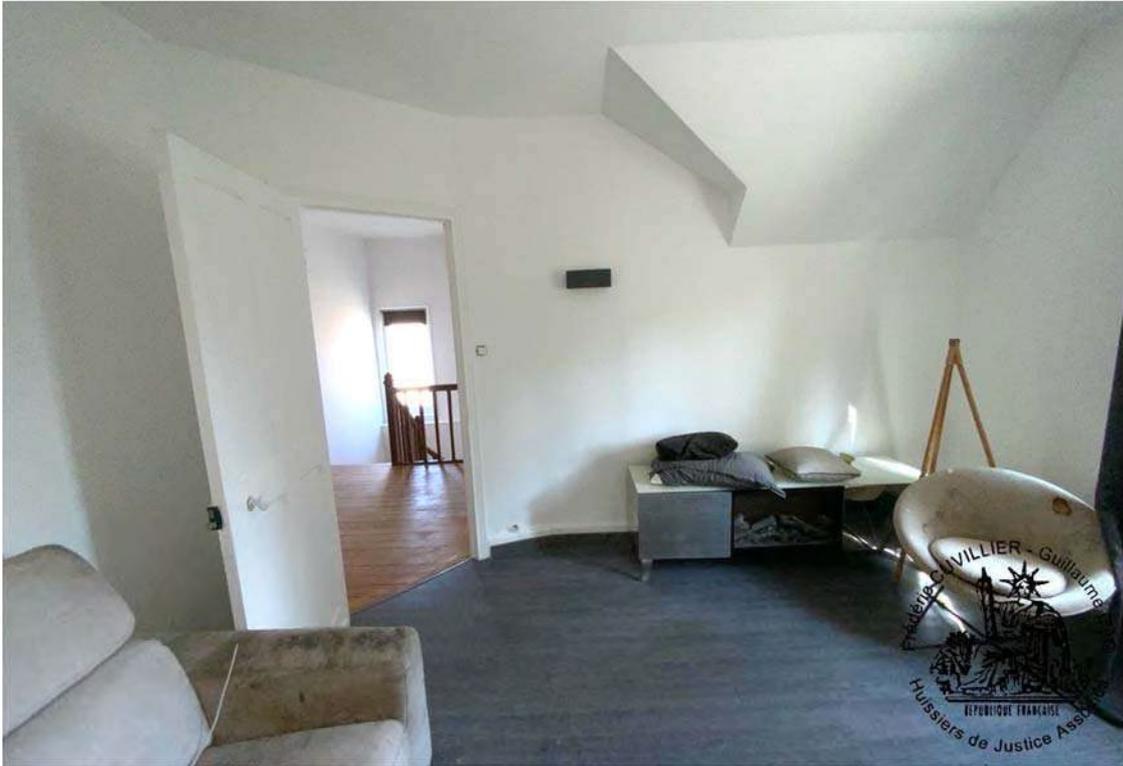
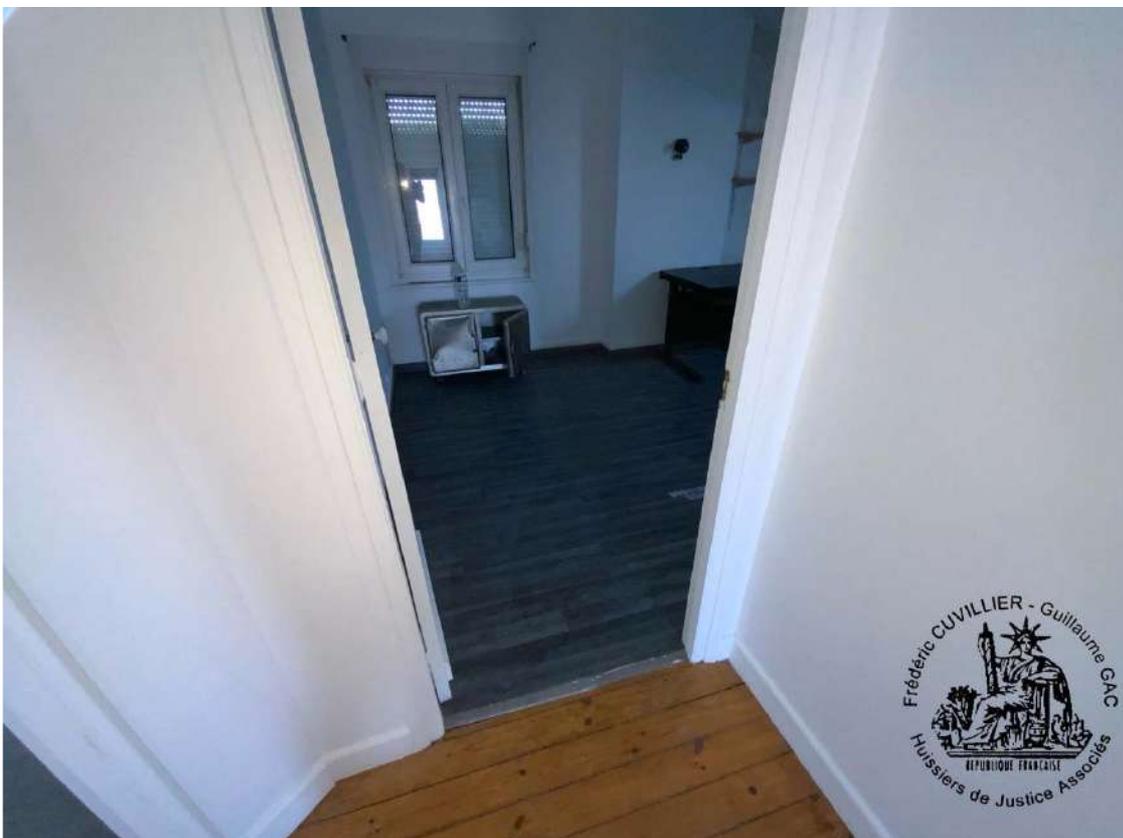
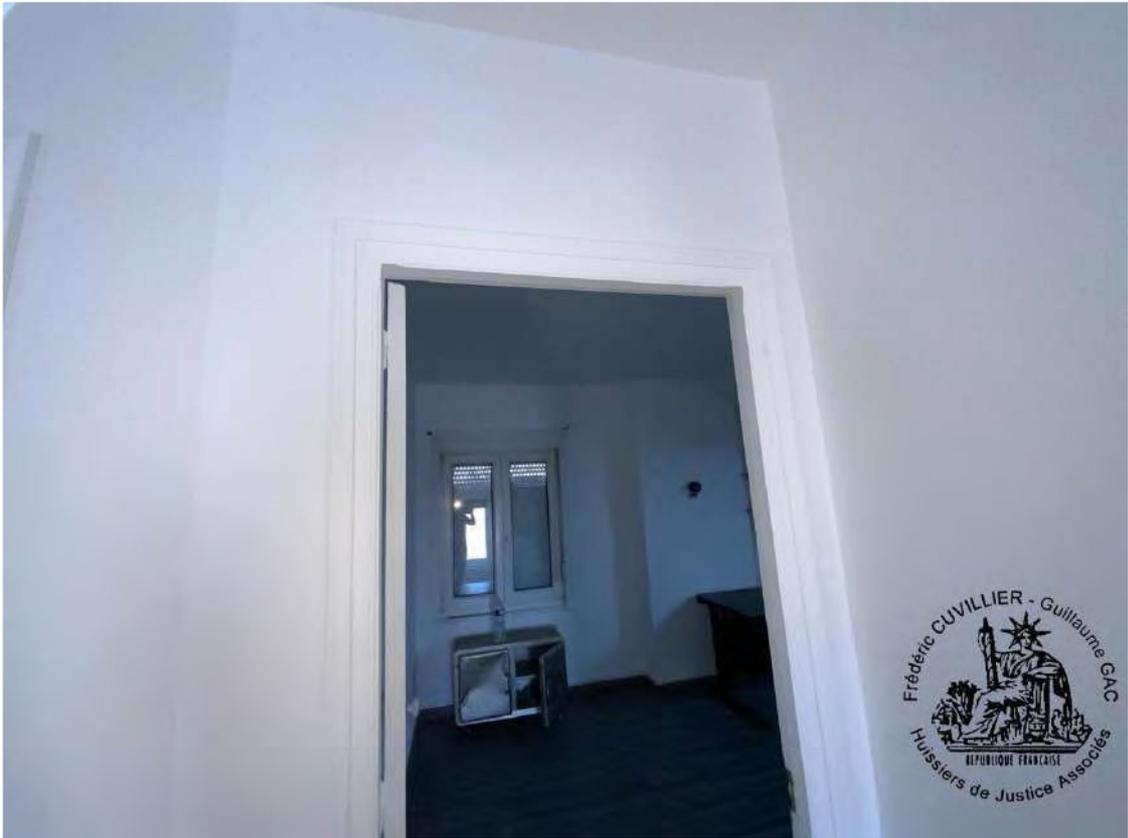
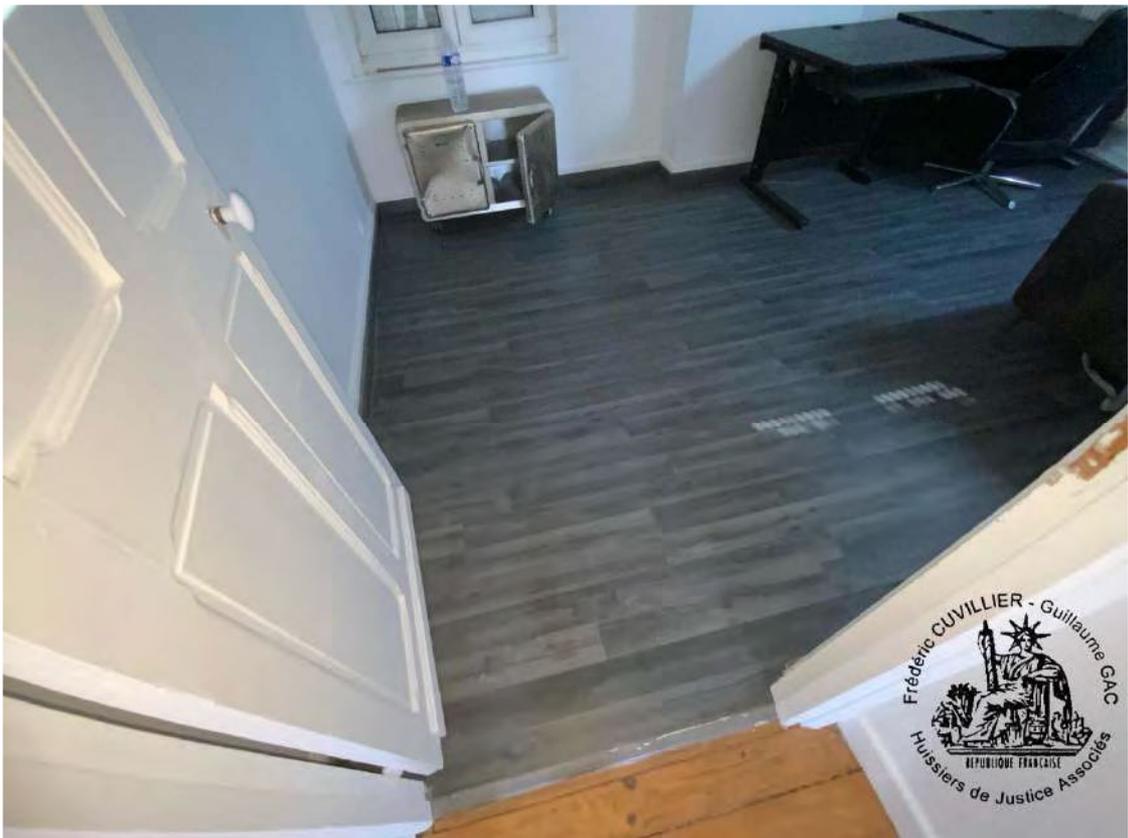
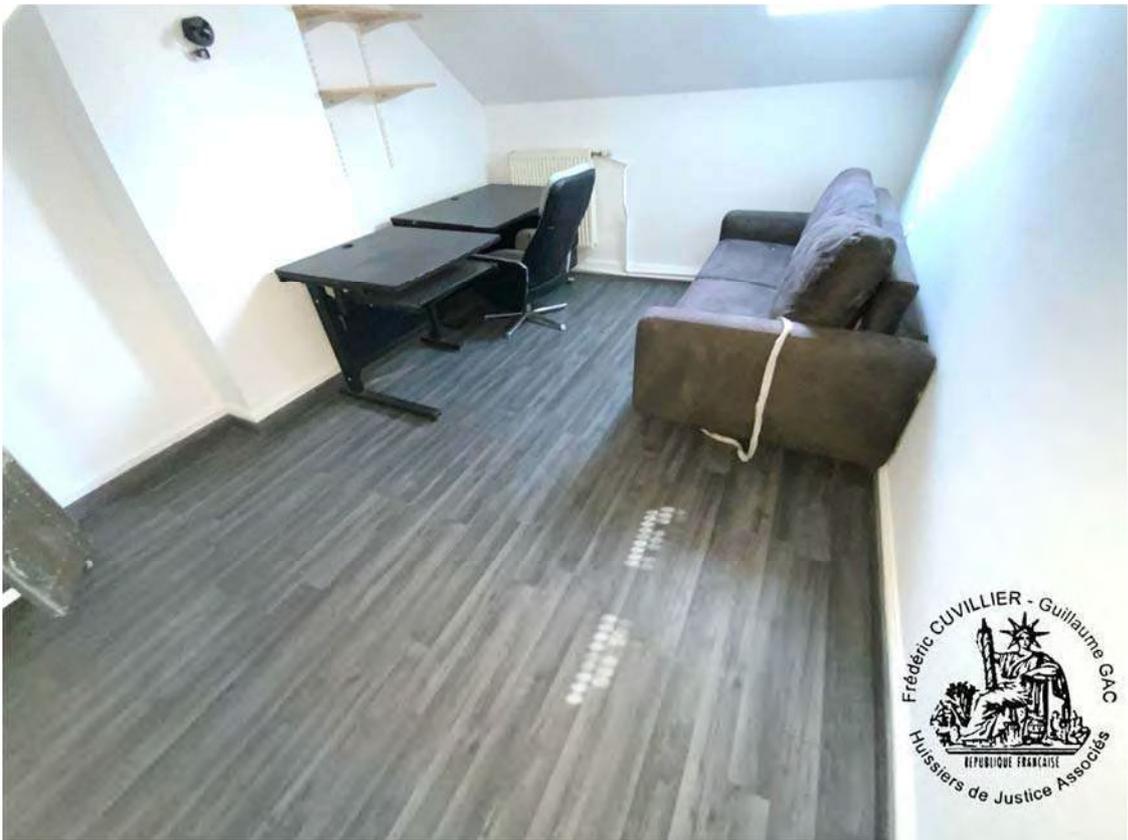
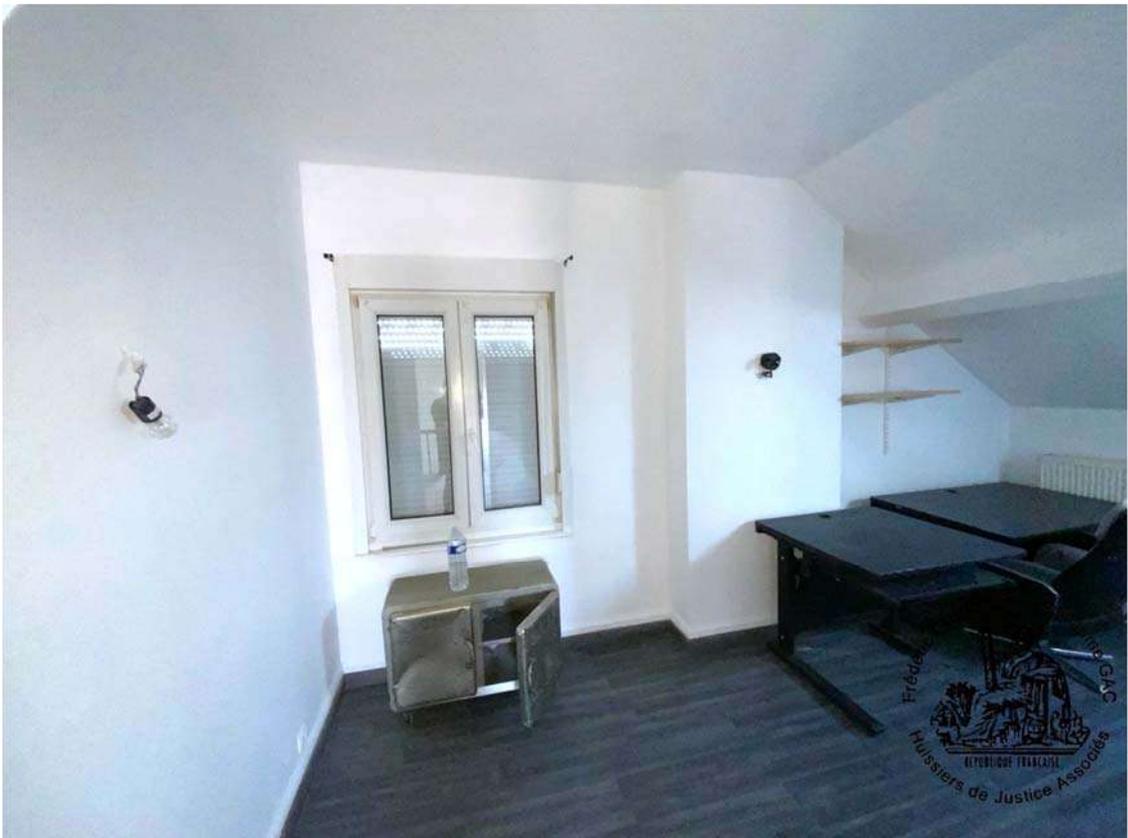
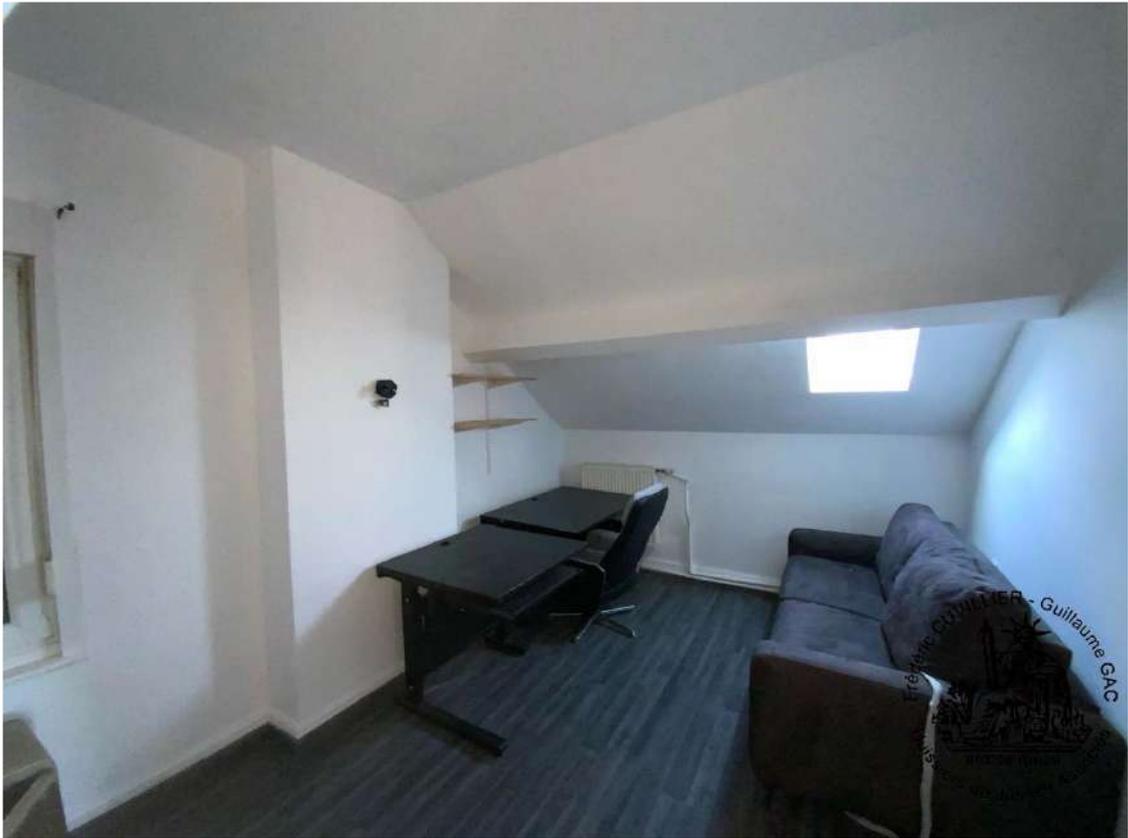
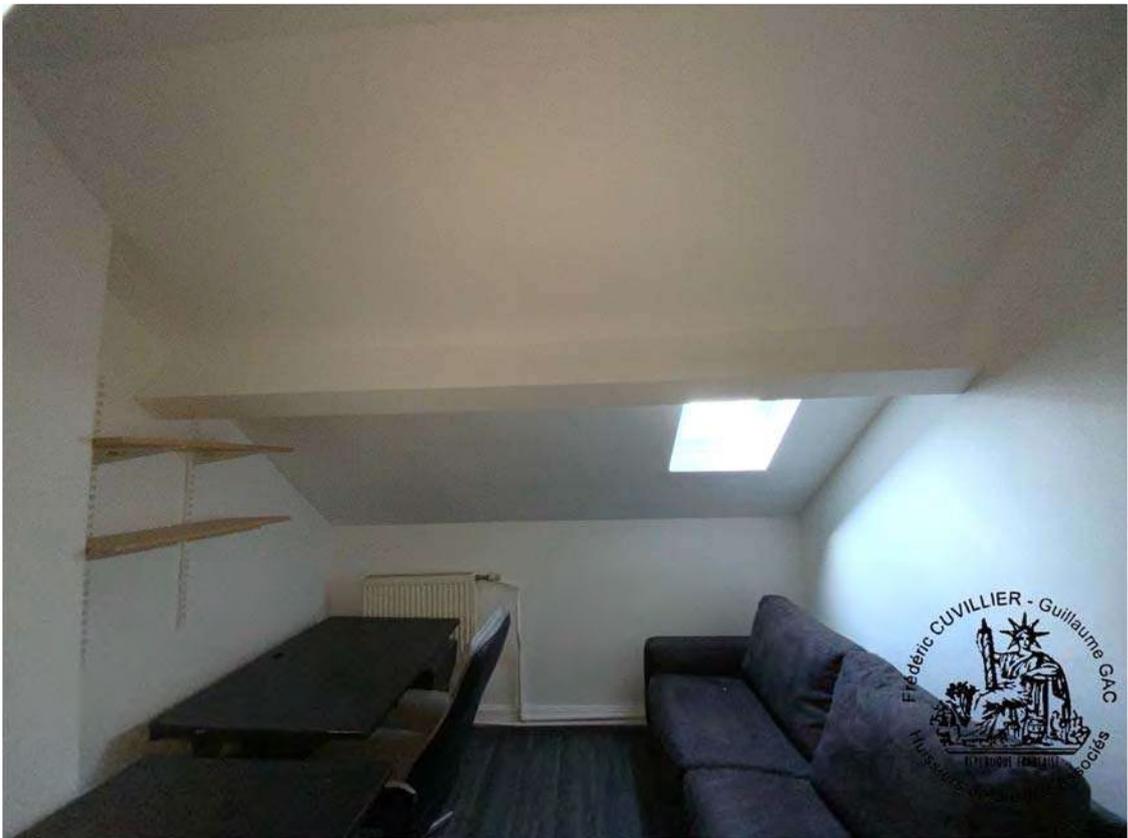
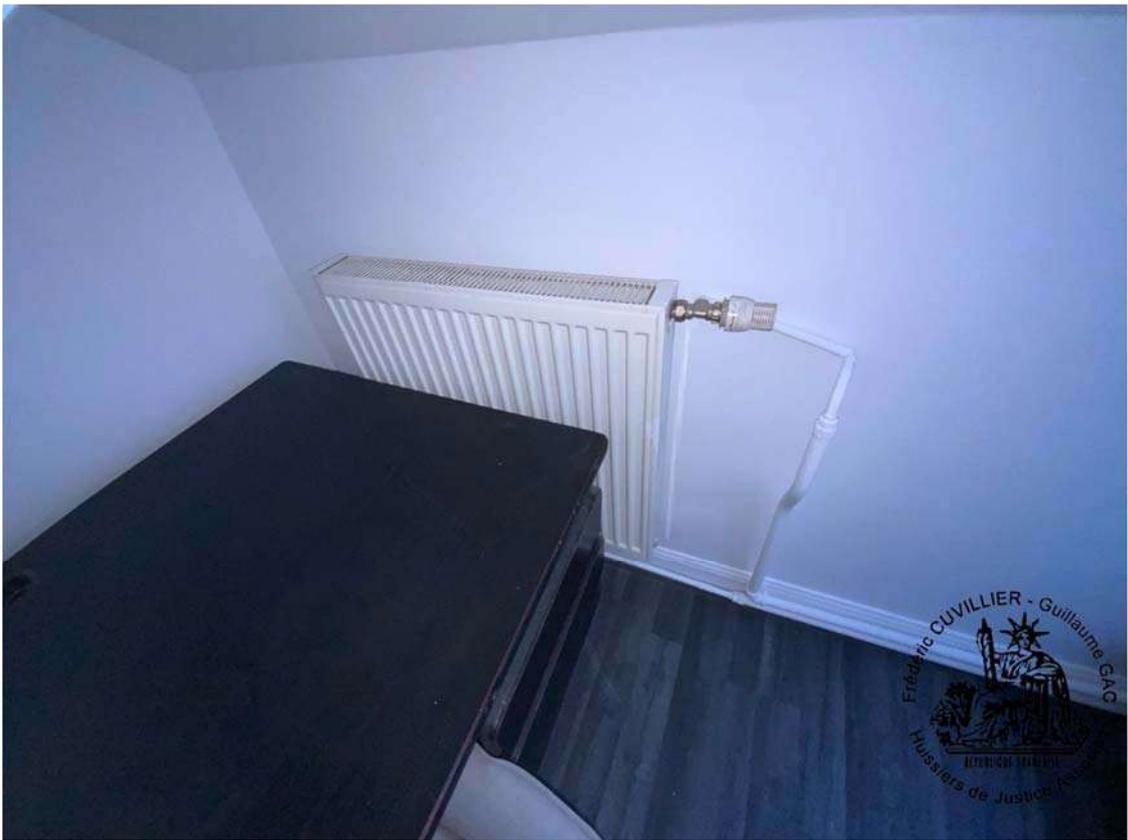
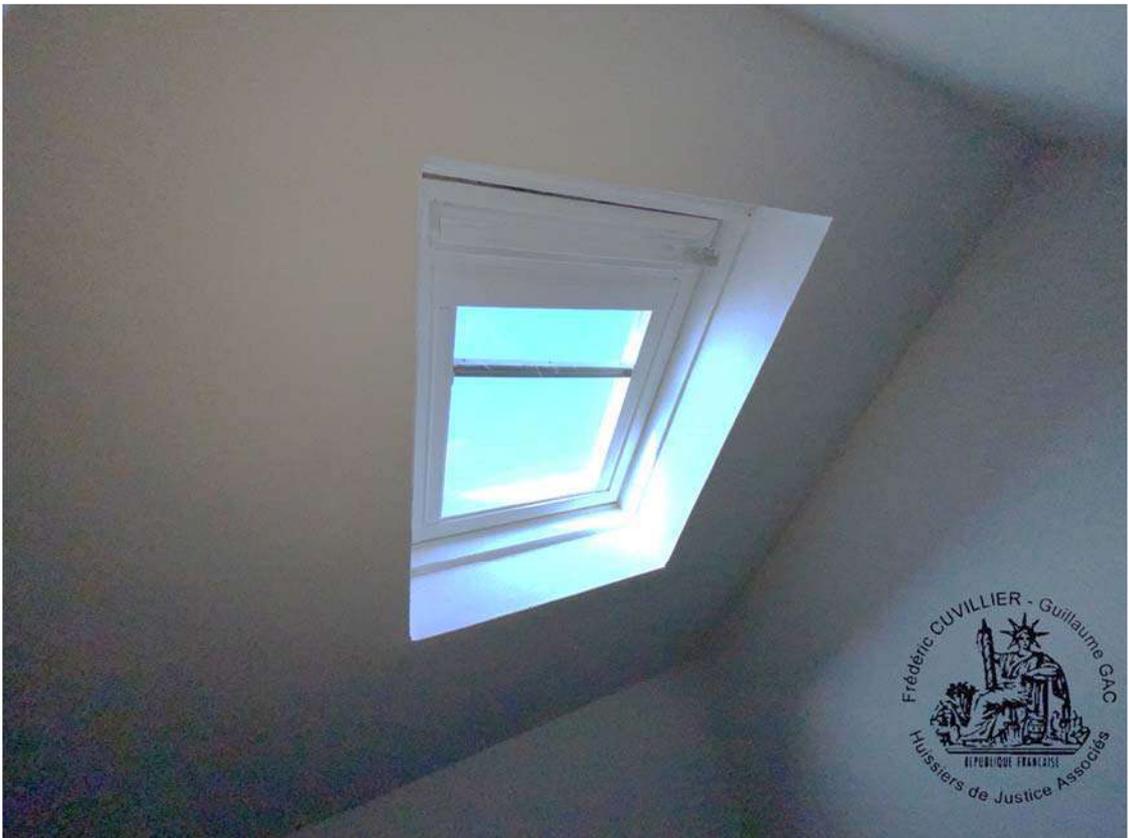
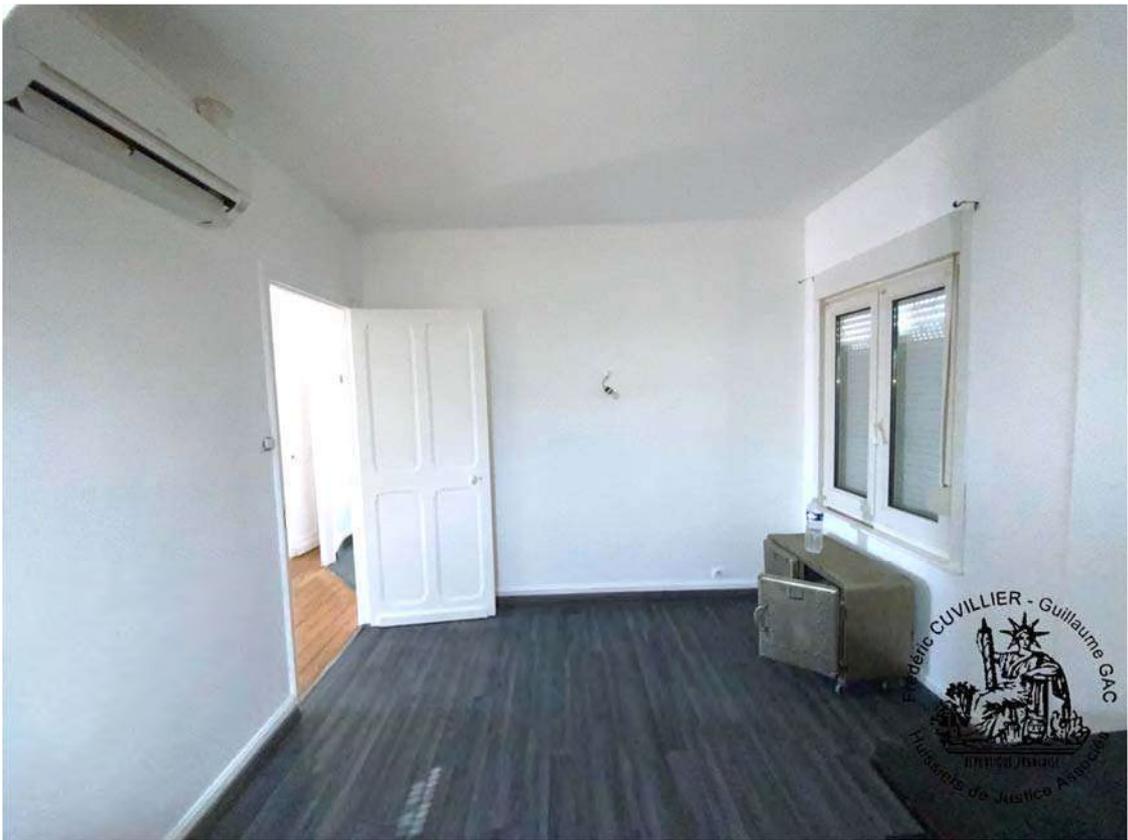
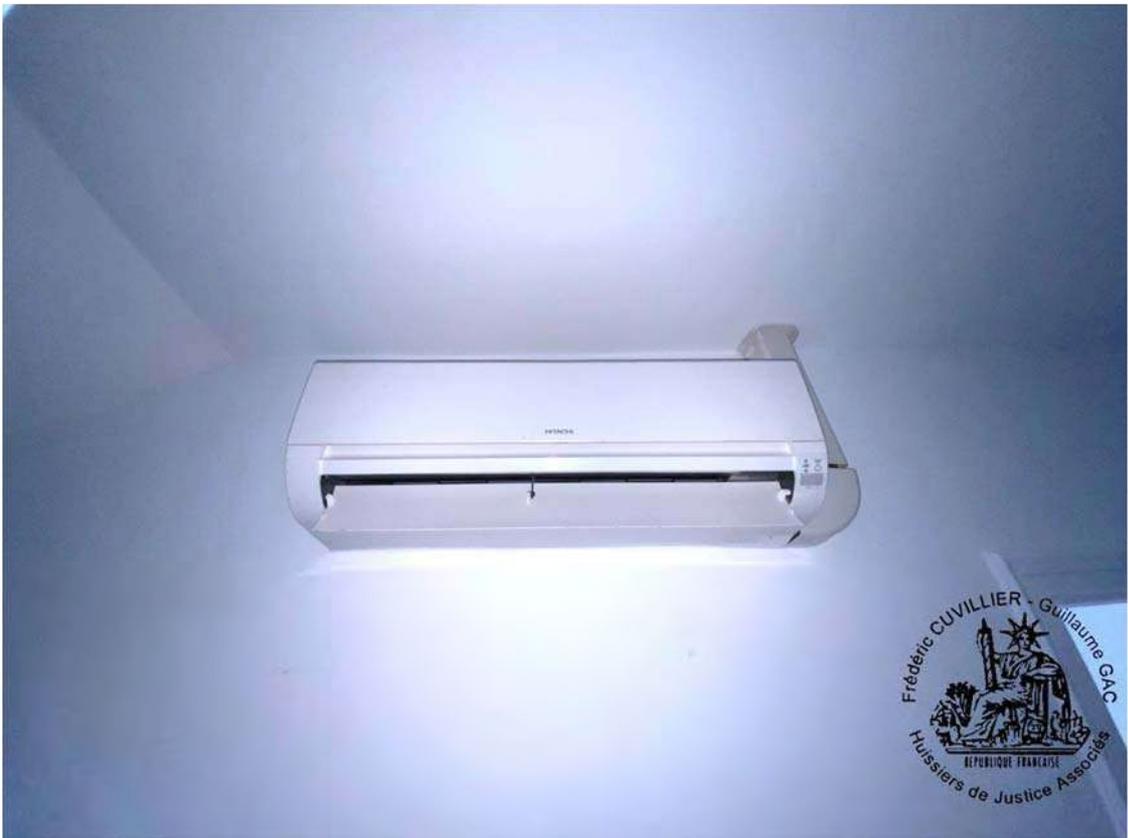
CHAMBRE 4

Du palier, j'accède à la chambre n°4 par une porte en bois pleine. Sol sur parquet flottant. Murs et plafond sur peinture. Donnant sur le mur pignon, une fenêtre deux battants. Présence d'une ouverture de type Velux côté façade arrière. Présence d'un radiateur chauffage gaz. Présence d'un appareil de climatisation de marque Hitachi.
