PROCES VERBAL DE DESCRIPTION

**LE VENDREDI TREIZE JUIN DEUX MILLE VINGT CINQ
de 08 heures 40 à 11 heures 15**

Certifie m'être transporté ce jour au 49 Rue de la République à CAUDRY (59540), à l'effet de procéder à la description exacte et détaillée de l'immeuble d'habitation s'y trouvant figurant à la matrice cadastrale de la Commune de Caudry sous la référence section AS n°779 ; Immeuble qui dépend de l'actif de [REDACTED]

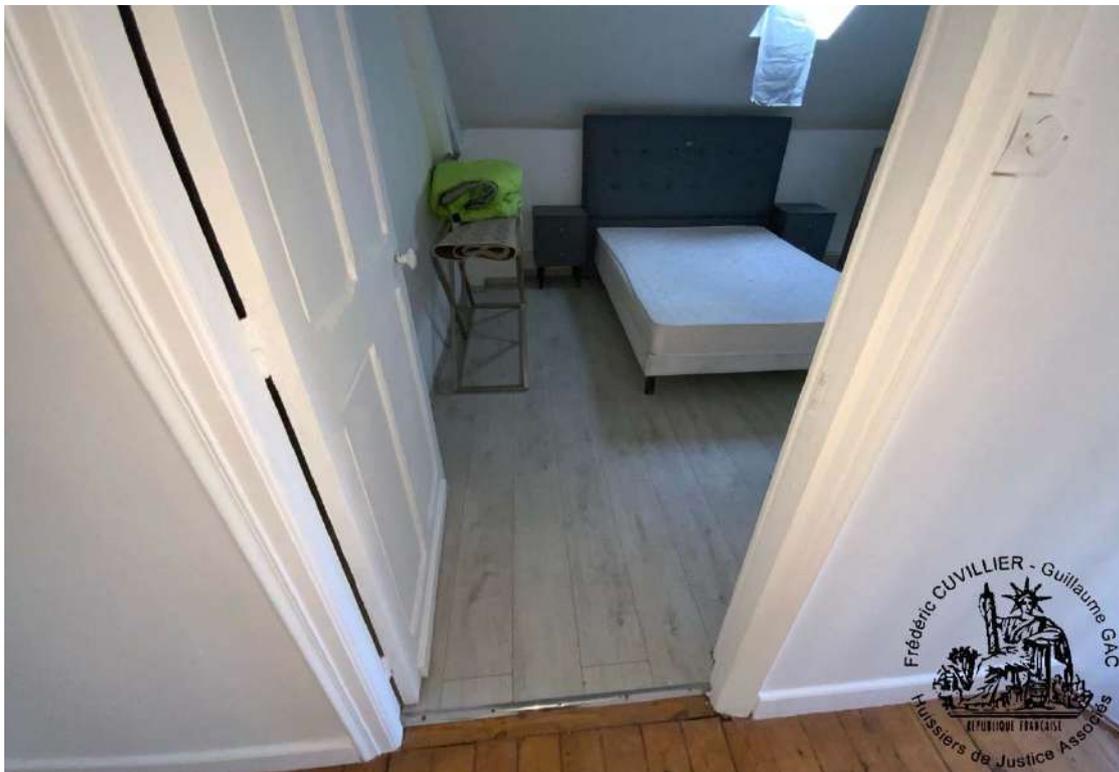
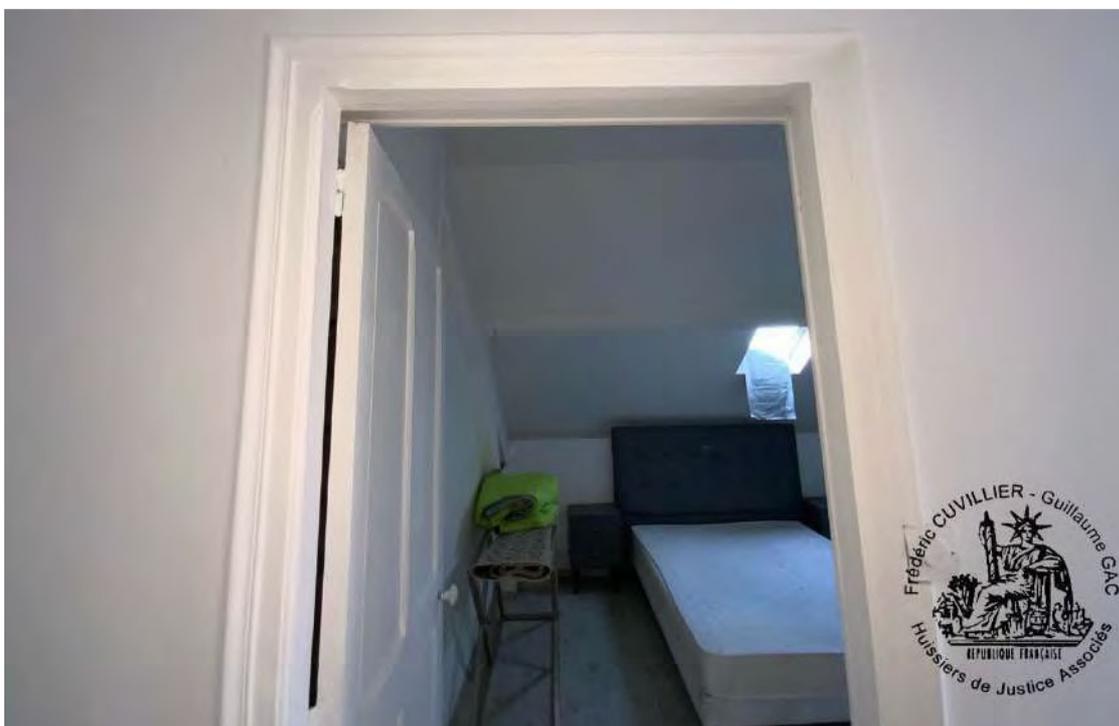
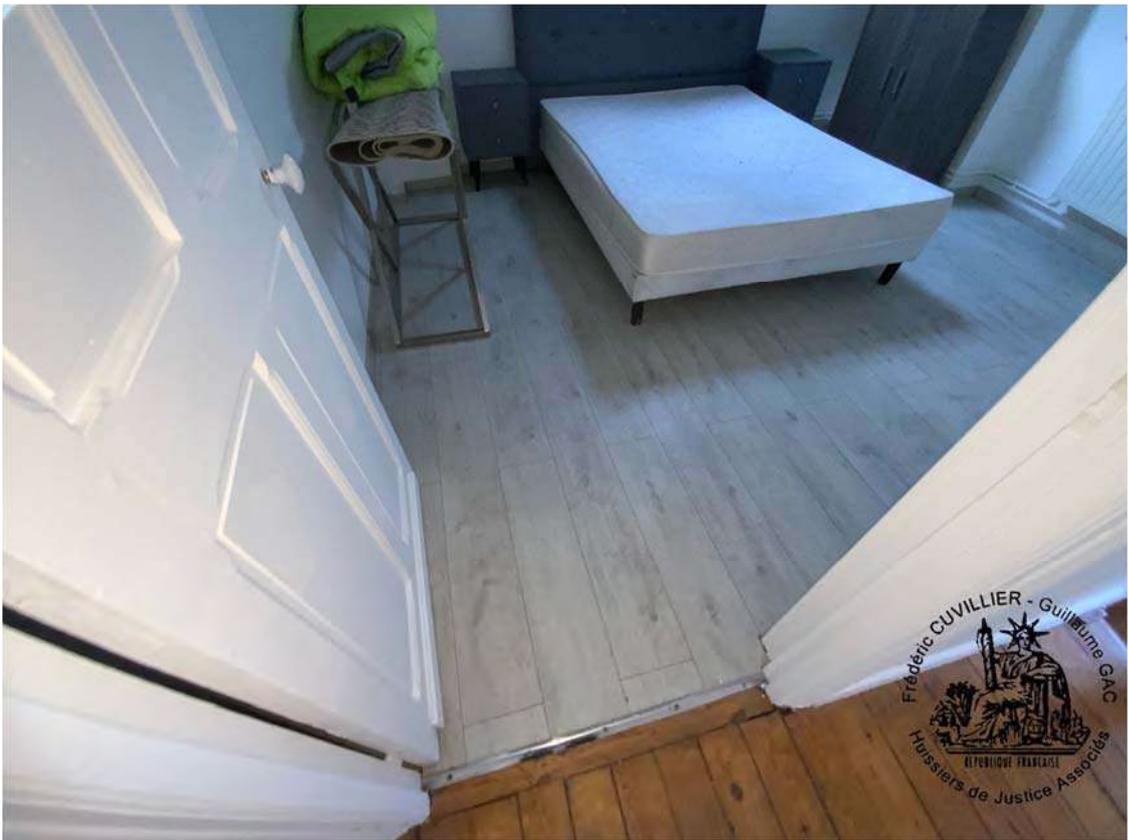
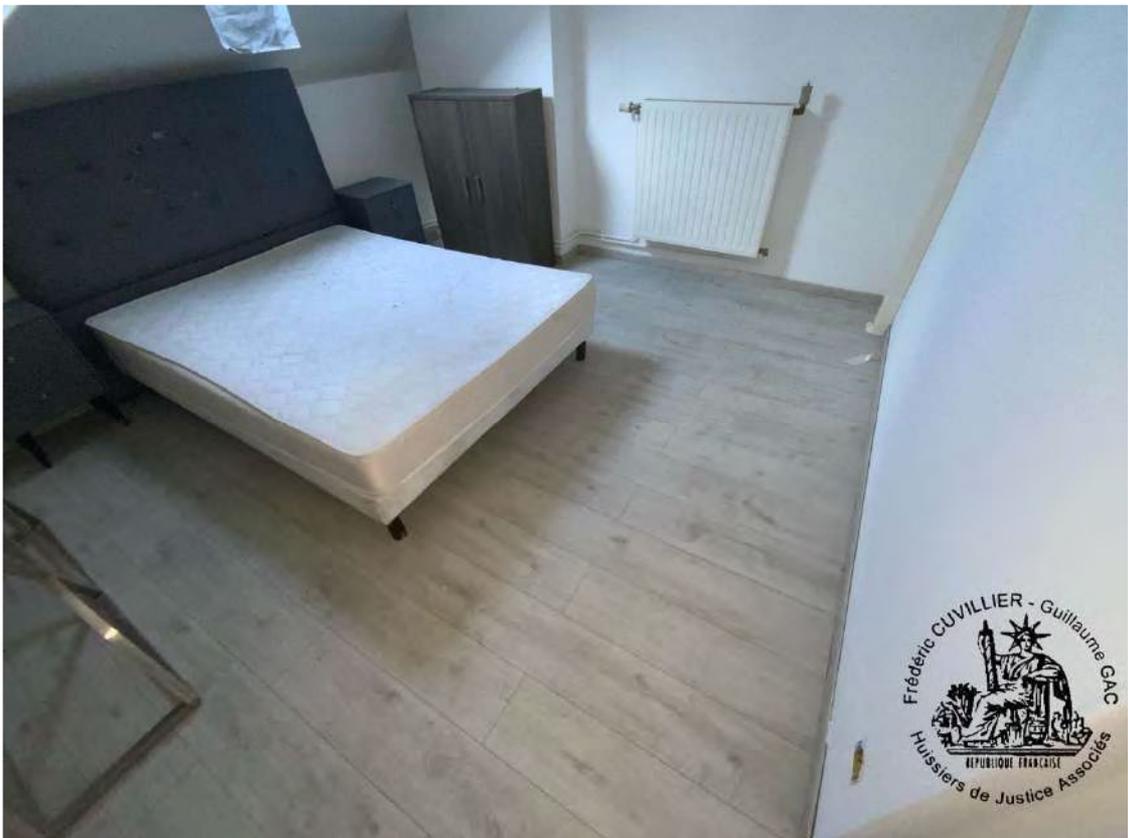
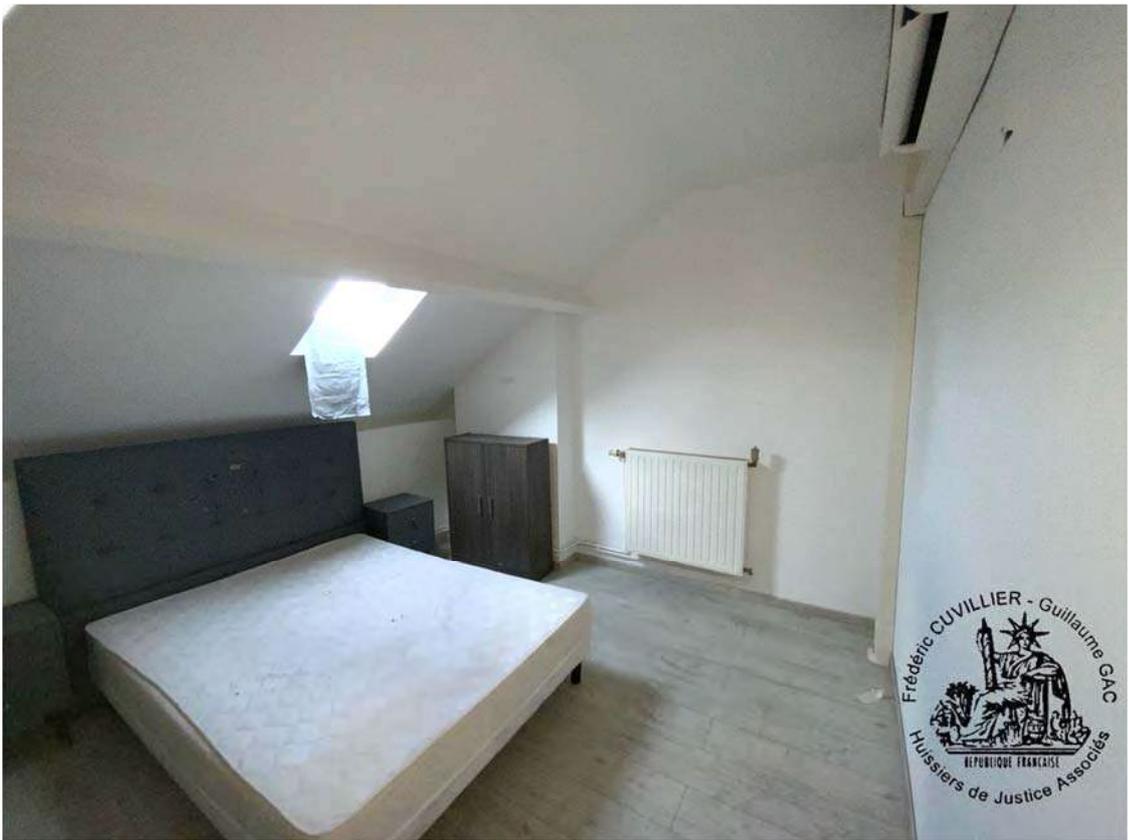
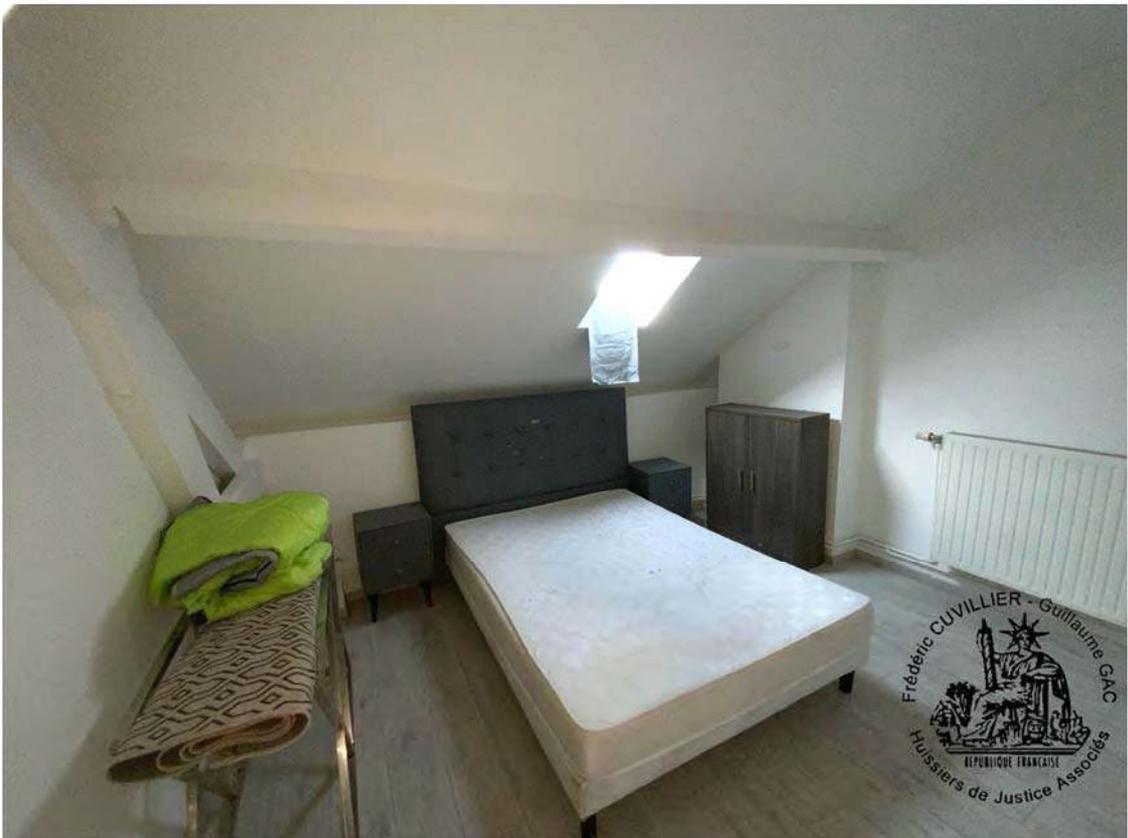
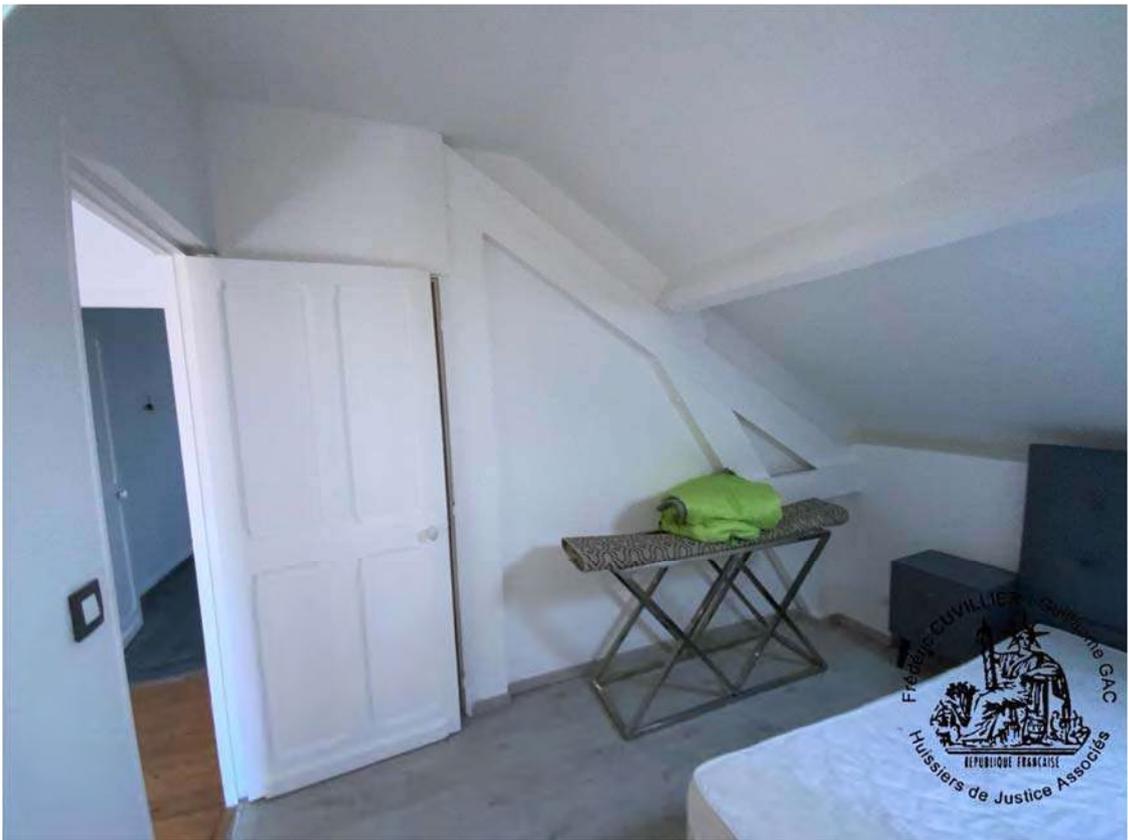
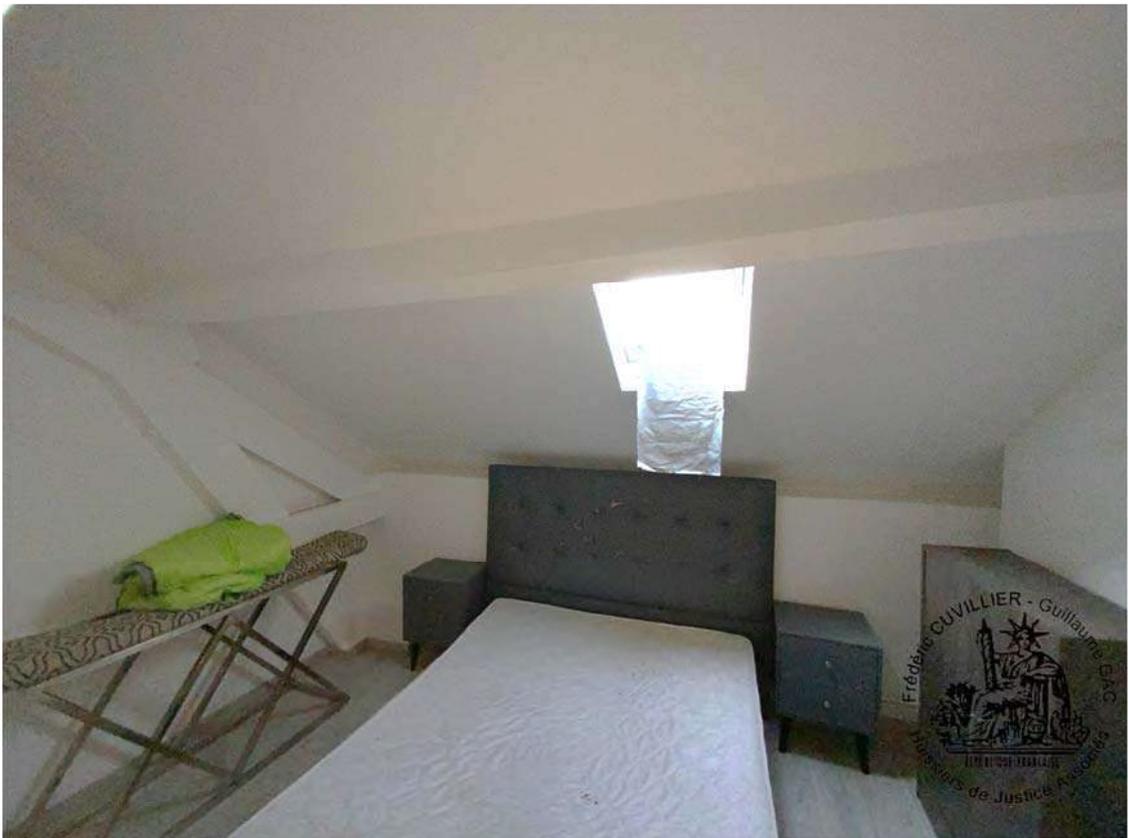
CHAMBRE 5

Du palier par une porte en bois pleine, j'accède à la chambre n°5 qui donne sur la façade arrière. Sol sur parquet flottant. Murs et plafond sur peinture. Présence de poutres apparentes. Présence d'une ouverture de type Velux côté façade arrière. Présence d'un radiateur chauffage gaz. Présence d'un appareil de climatisation de marque Hitachi. Au niveau d'un recoin, se trouvent un petit tableau électrique ainsi qu'une ouverture qui donne sur les combles.
