# PROCES VERBAL DE DESCRIPTION

Dressé le jeudi 9 janvier 2025

Une maison mitoyenne à usage d'habitation à :

43, rue du Pâquis

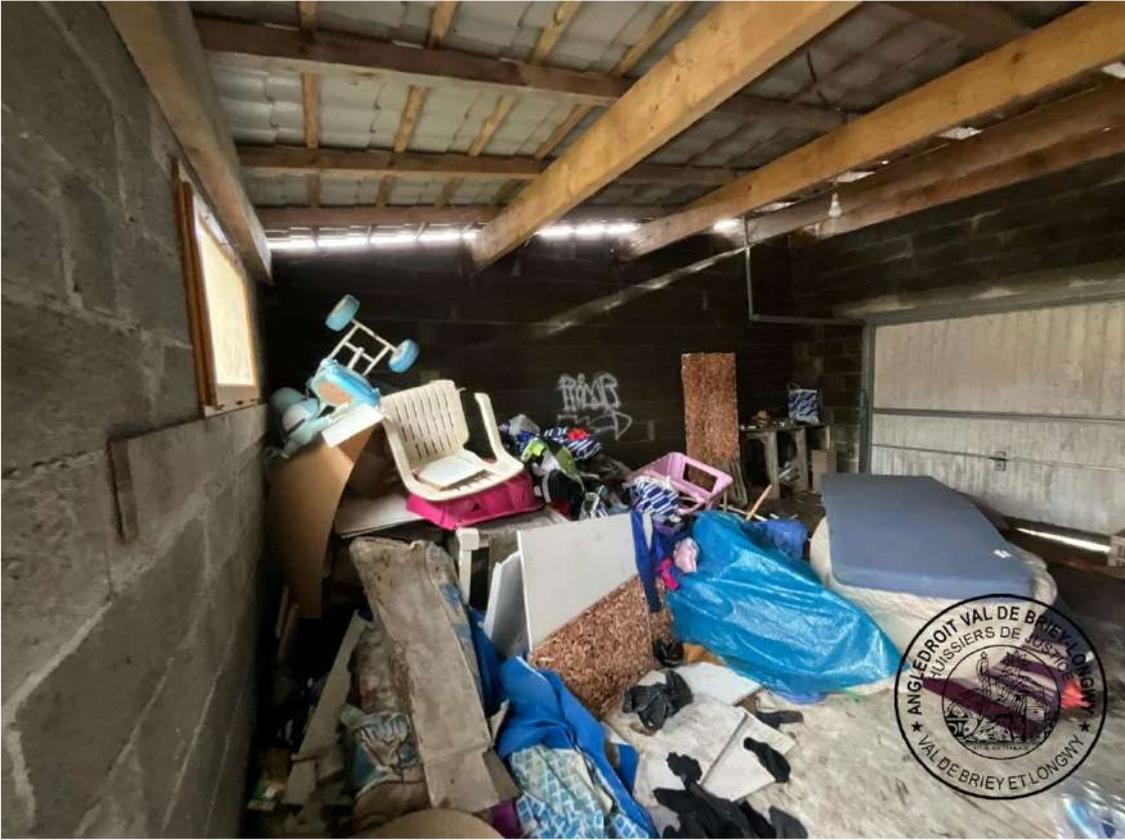
Il s'agit d'une maison mitoyenne dotée d'un jardin au bout duquel se trouve un garage équipé d'une porte basculante métallique donnant sur un petit chemin.

Le jardin n'est pas entretenu, et envahi par les herbes, la cour est recouverte de pavé qui sont très sale et le garage est obstrué par un capharnaüm.

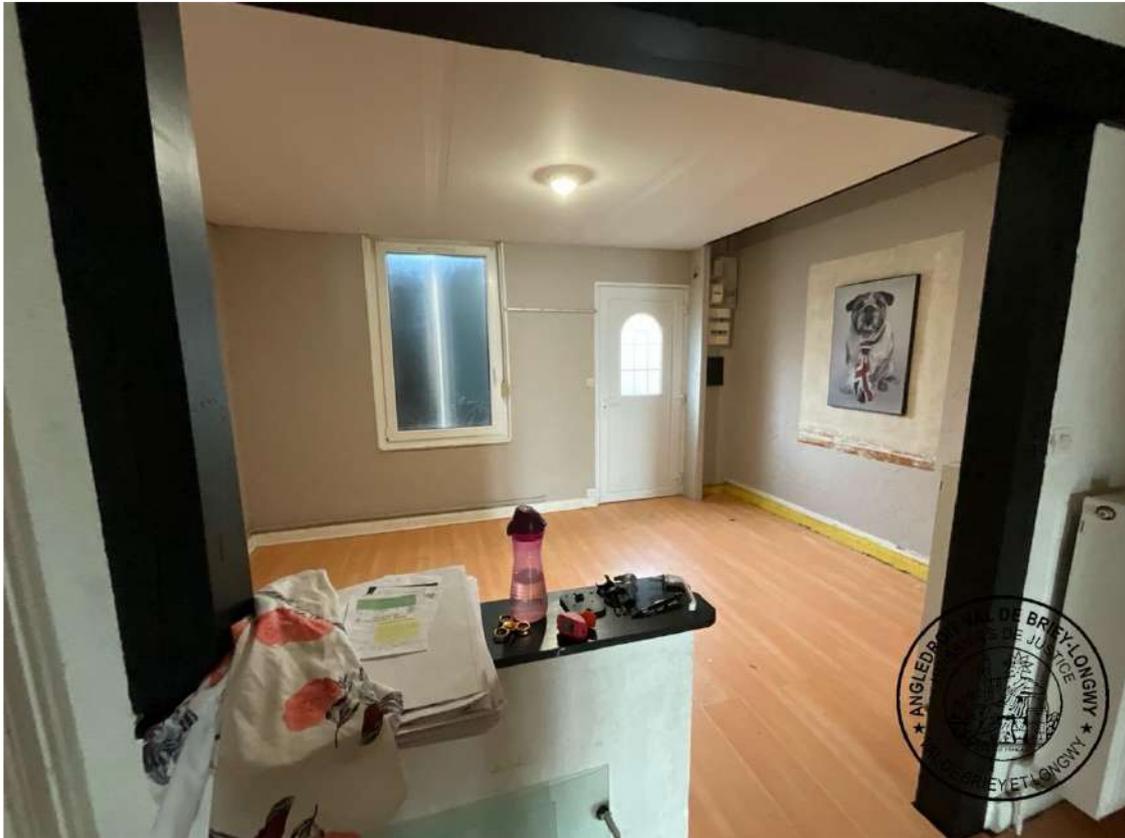
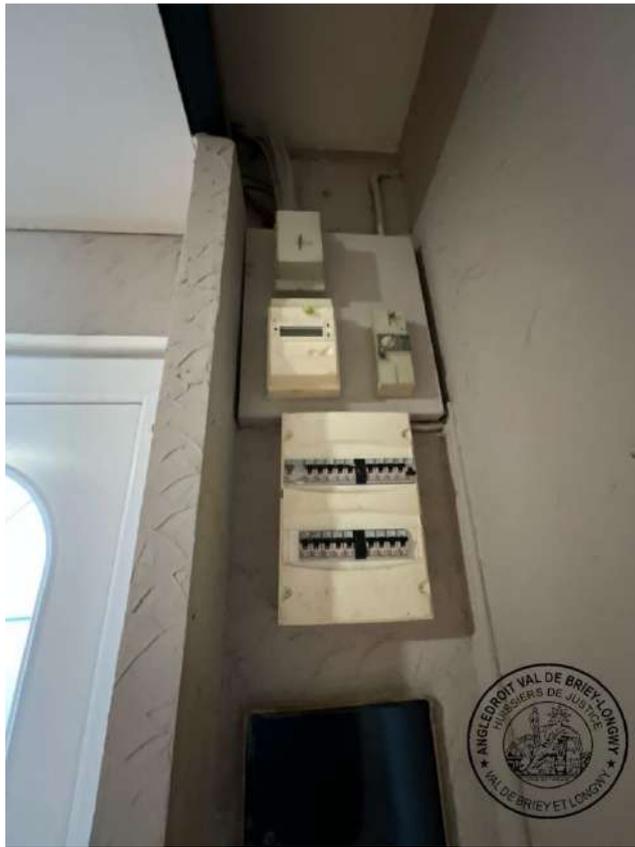
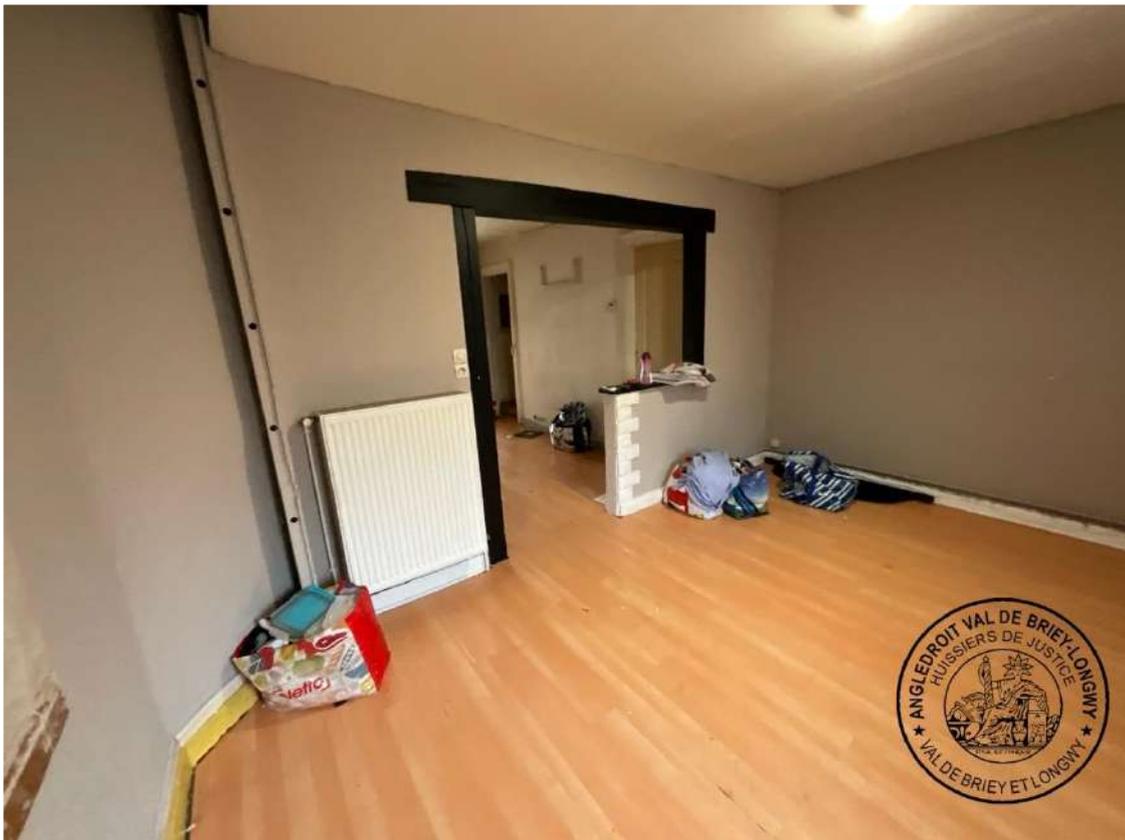
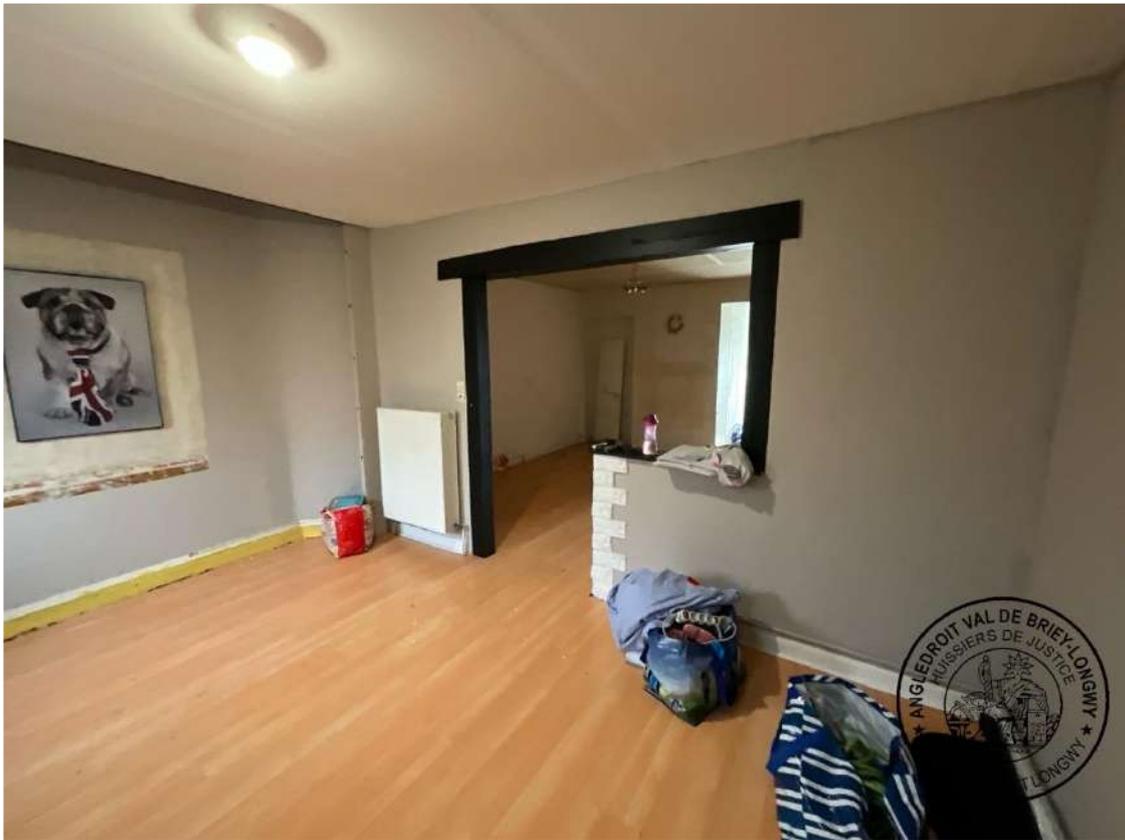
### Entrée :

Le sol est recouvert d'un parquet stratifié en mauvais état.

Les plinthes, en bois peint, présente des écailles de peinture.

Les murs sont recouverts d'une peinture tachée qui est sale.

-Une fenêtre en PVC simple battant, dont le PVC est sale. Elle est équipée d'un volet roulant avec boîtier et enrouleur, mais l'enrouleur est cassé et le volet est hors service.

-Les appareils électriques sont en mauvais état et sales.

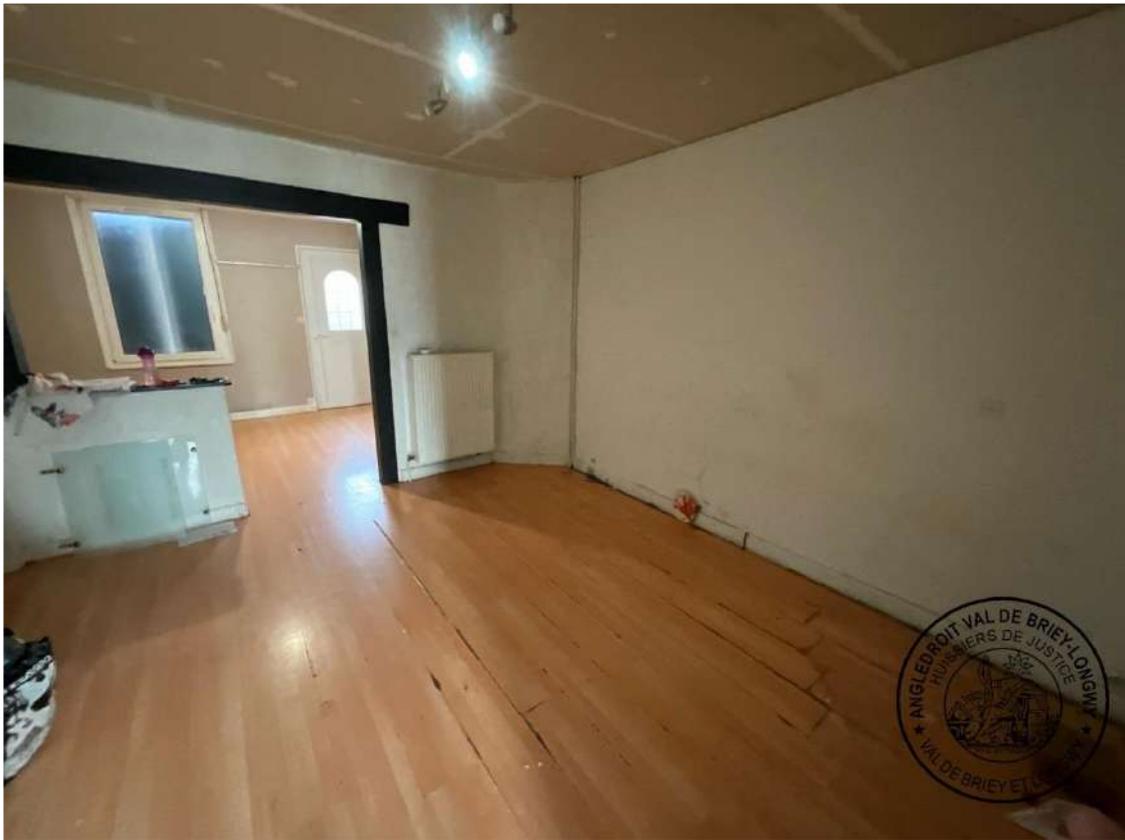
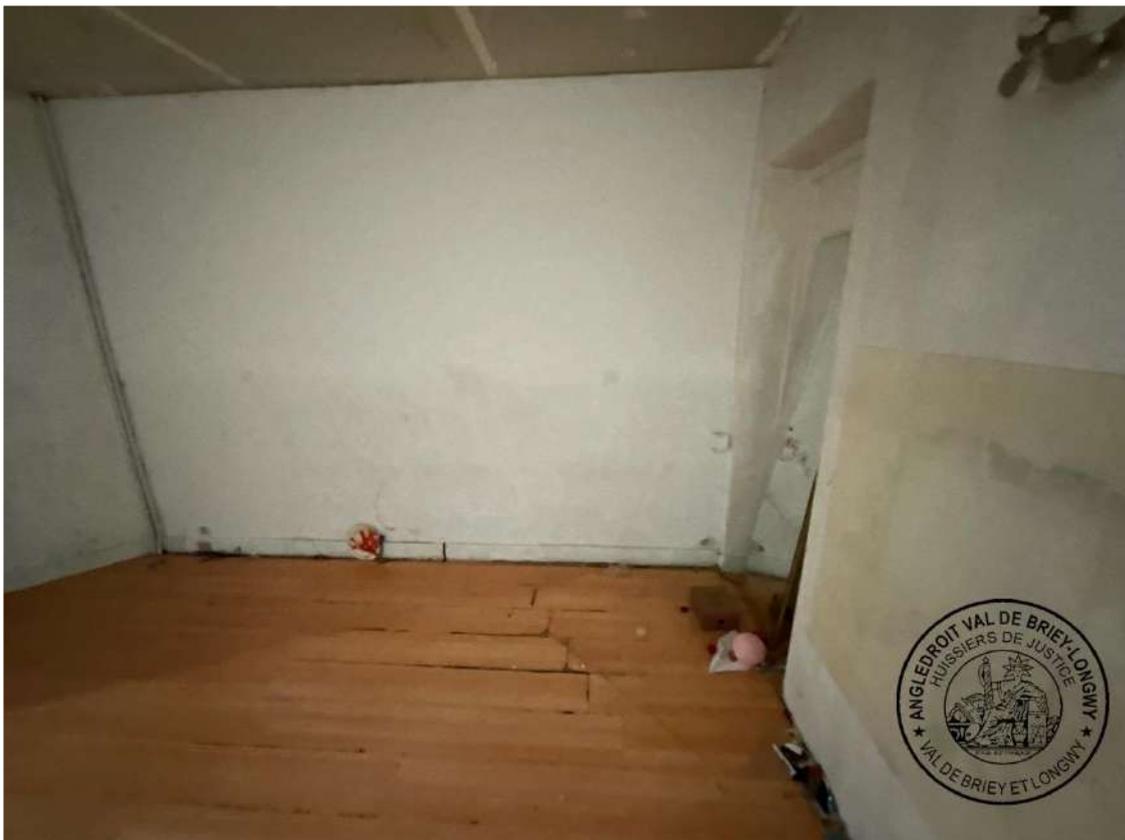
### Séjour :

Le sol est recouvert d'un parquet stratifié en mauvais état.

Les plinthes, en bois peint, présentent une peinture écaillée.

Les murs sont recouverts d'une peinture sur plâtre, très sale.

Le plafond est constitué de plaques de plâtre laissées à l'état brut, avec un point lumineux, équipé d'un lustre hors service.

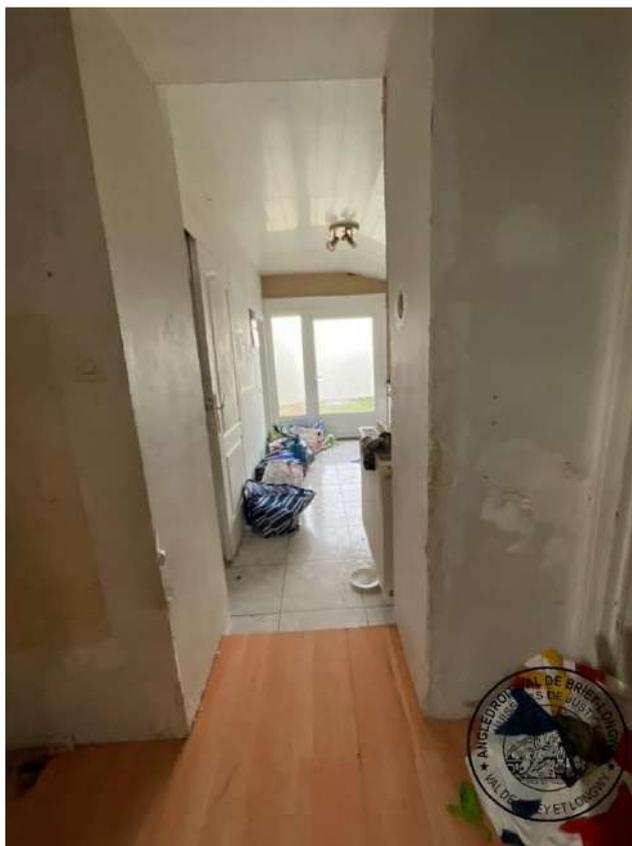
### Cuisine :

Le sol est recouvert d'un carrelage qui est sale.

Les murs sont partiellement recouverts d'une peinture sur plâtre, laquelle est très encrassée, et pour l'autre partie d'une crédence carrelée, dont une partie est déposée. Le mur présente un trou et de nombreux trous de cheville.

Le plafond est recouvert de plaque de polystyrène, sales et partiellement décollées.

-une cuisine équipée avec des éléments hauts et bas, un évier en inox avec robinet mélangeur, le tout est en mauvais état.

-une porte fenêtre avec donnant sur le jardin, équipée d'un double vitrage, simple battant avec volet roulant hors service.

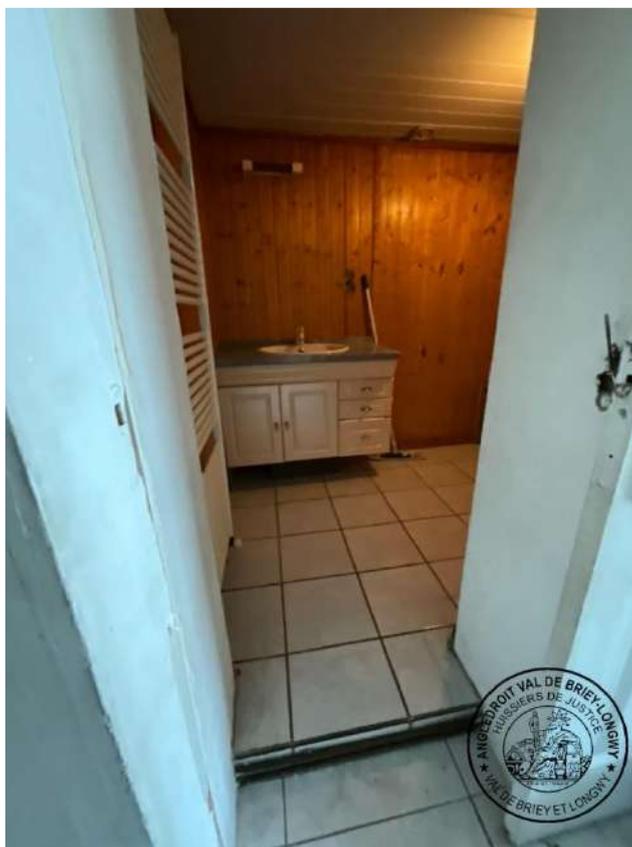
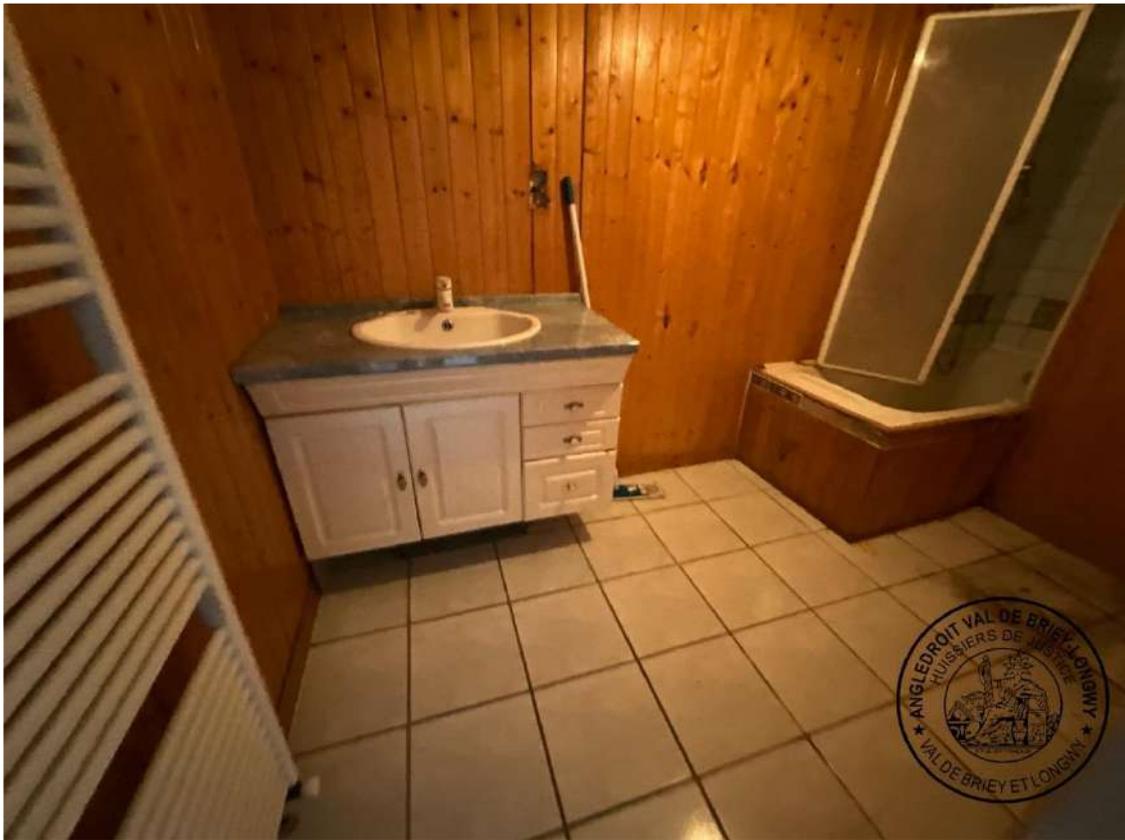
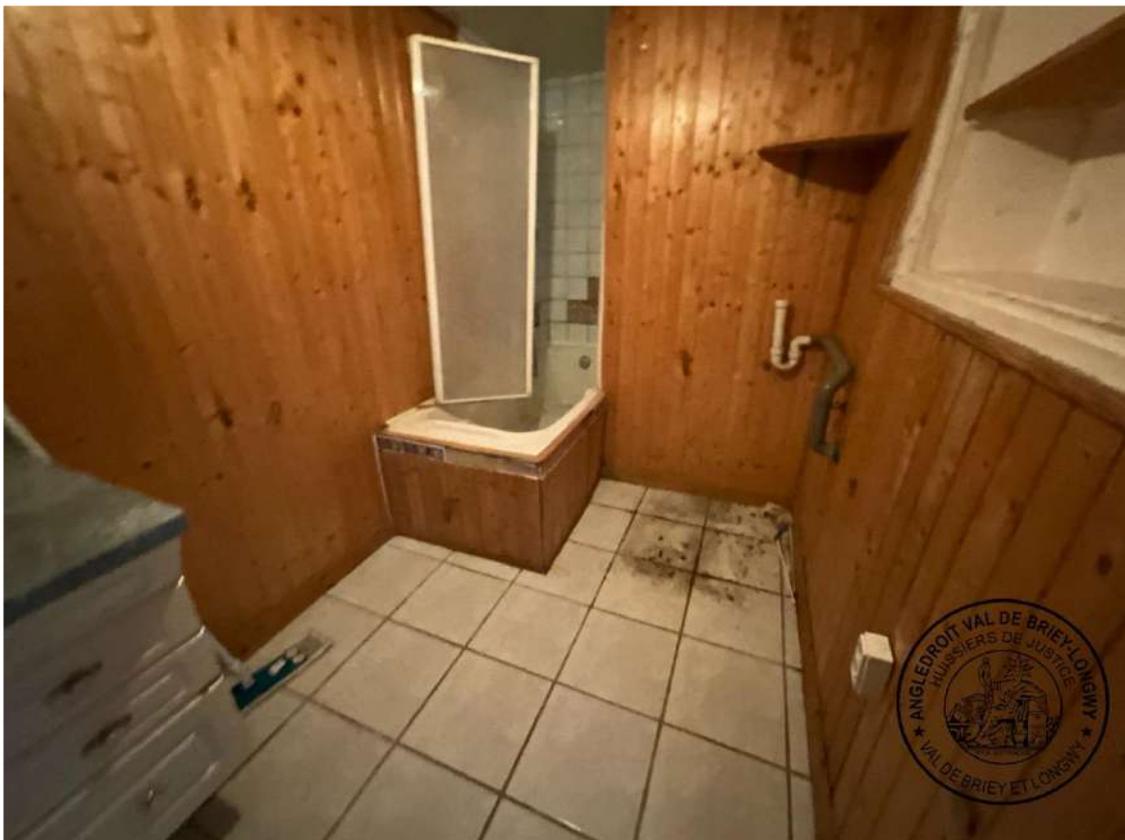
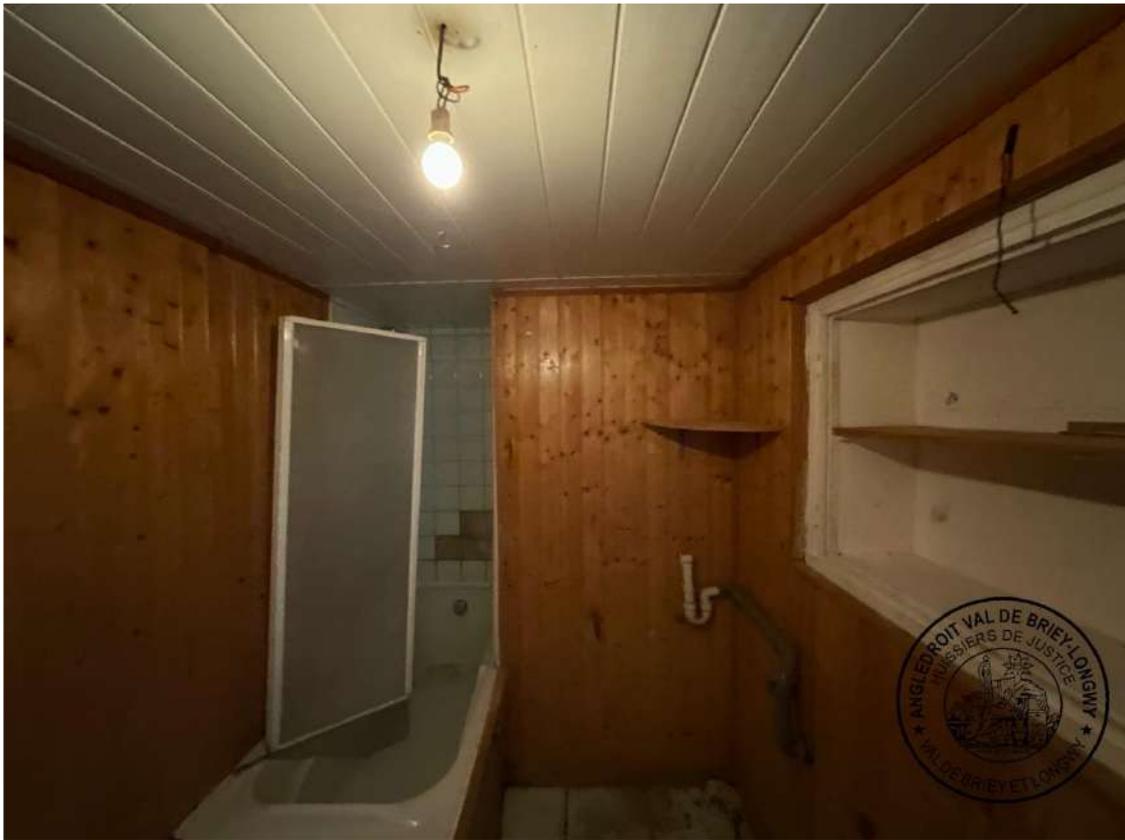
## Salle de bain

Le sol est recouvert d'un carrelage sale.

-une baignoire équipée d'un tablier recouvert d'un lambris et une paroi de douche, avec une crédence carrelée, l'ensemble est sale.

-un meuble salle de bain comprenant une vasque, robinet mitigeur, un plan de toilette en stratifié et des tiroirs, le tout est sale.

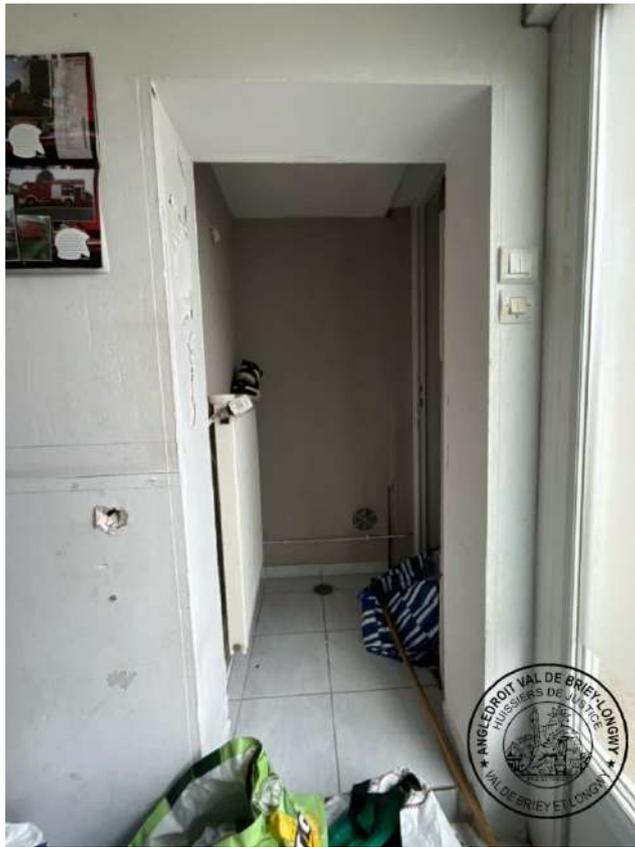
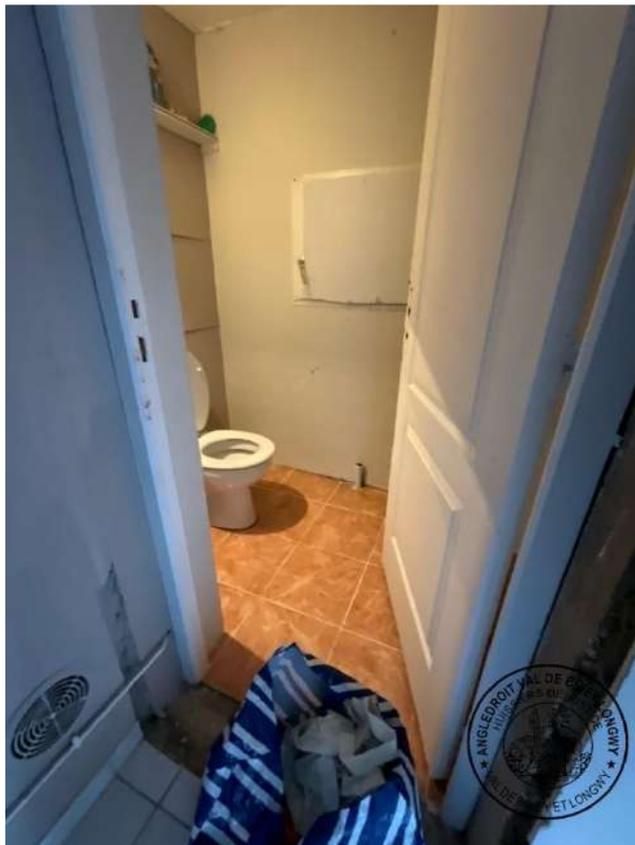
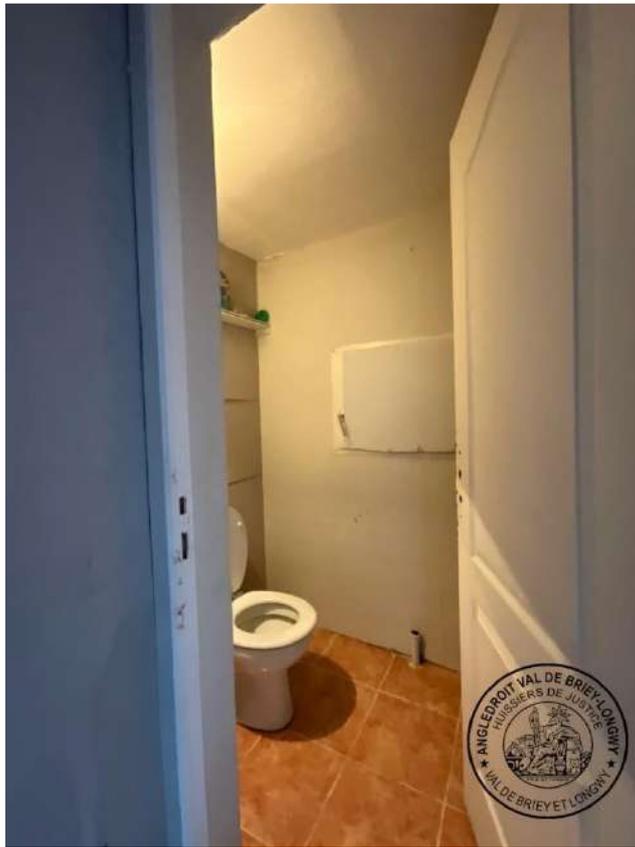
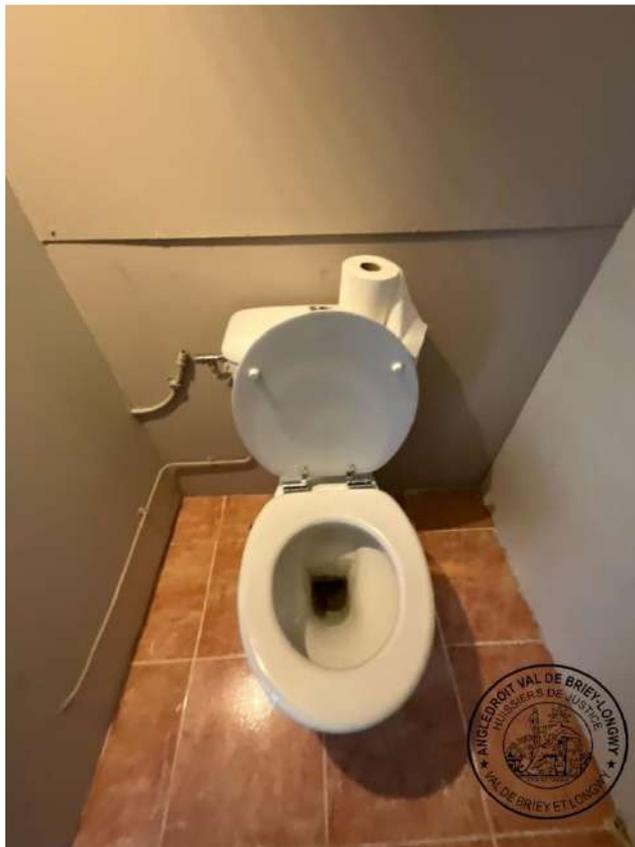
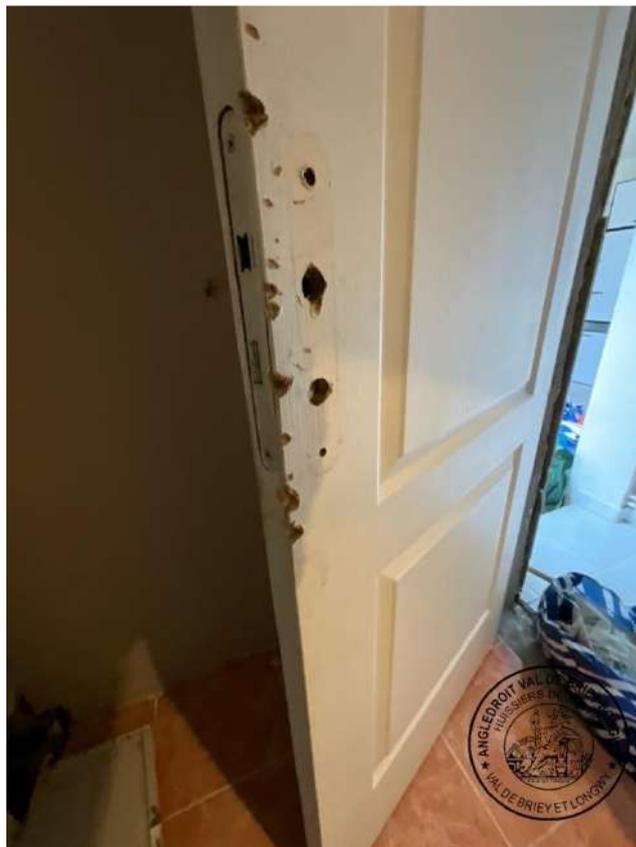
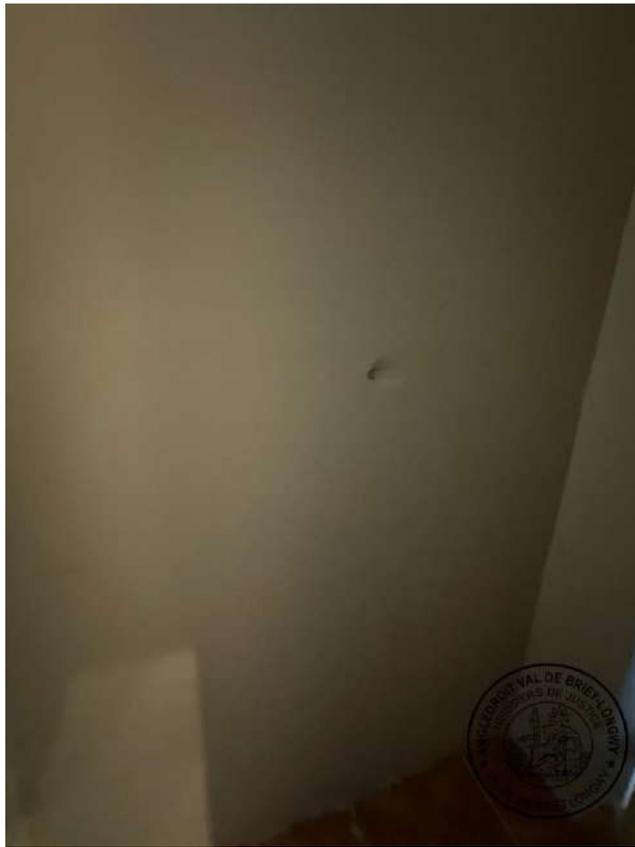
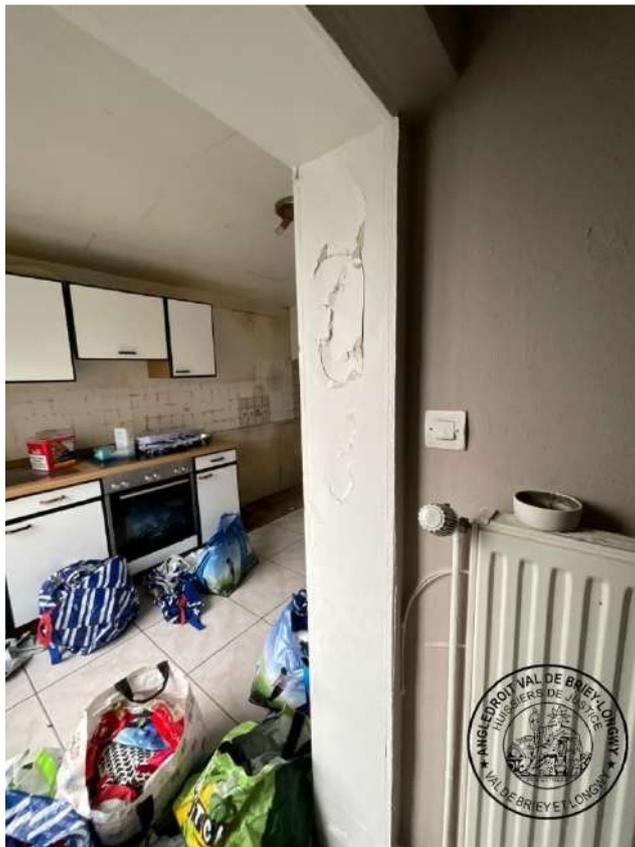
### **Toilette et dégagement**

Le sol est recouvert d'un carrelage qui est sale.

Les murs sont recouverts d'une peinture sur plâtre, présence de trous dans le mur.

Le sol est recouvert d'un carrelage sale.

Les murs sont recouverts d'une peinture sur plâtre, marqué par des trous dans le mur.

-un WC sur siège, fonctionnel mais sale.

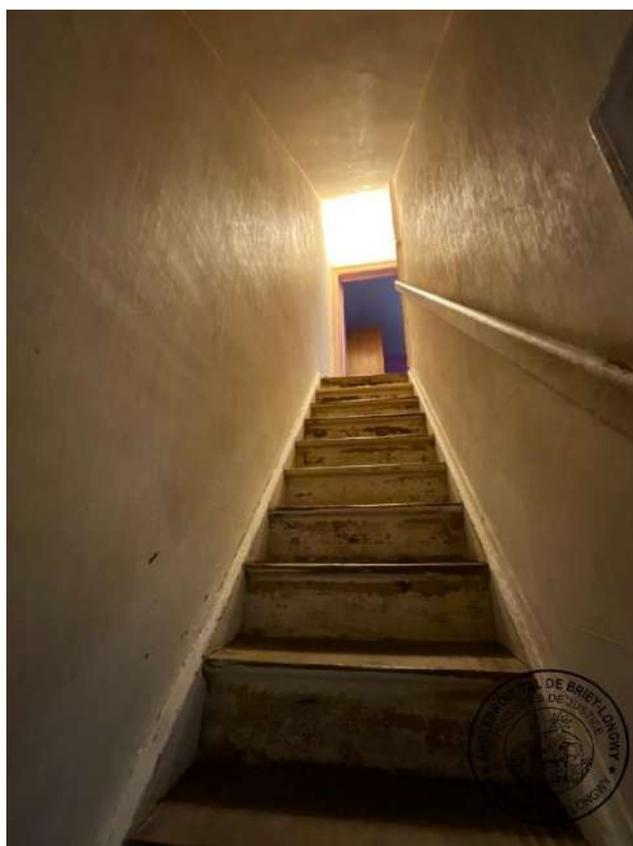
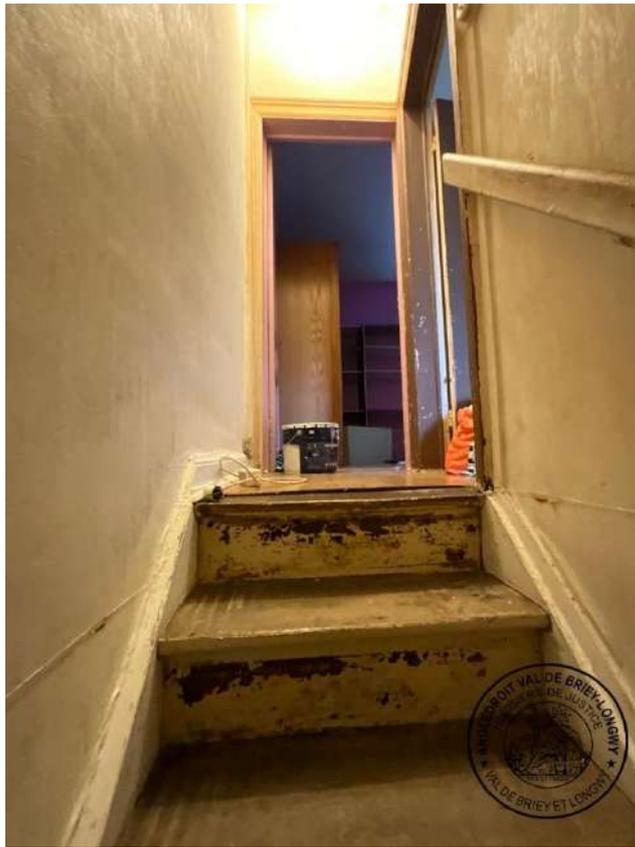
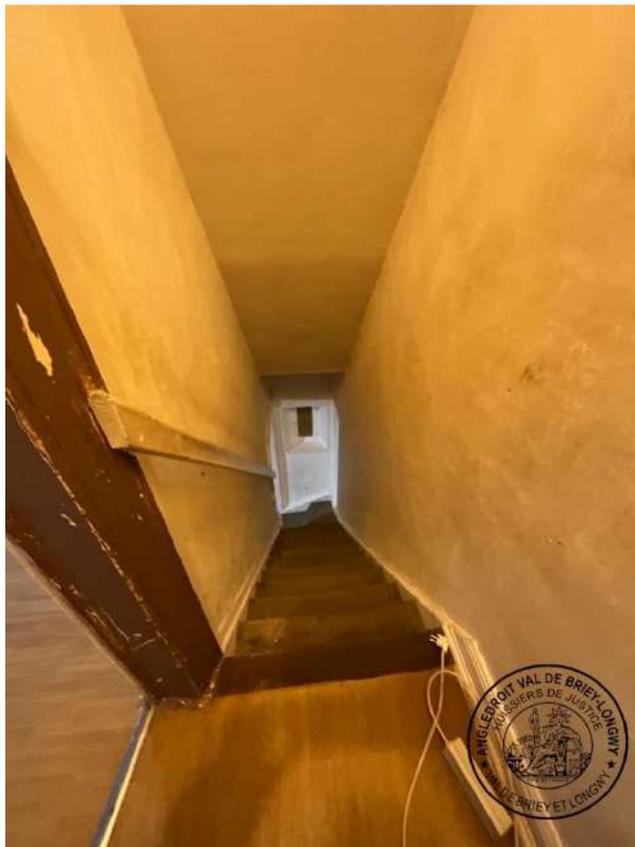
**Escaliers :**

La peinture recouvrant les escaliers est en mauvais état.

Les murs et le plafond sont recouverts d'une fibre peinte, la peinture sale.

- une main courante en bois peinte, la peinture s'écaille.

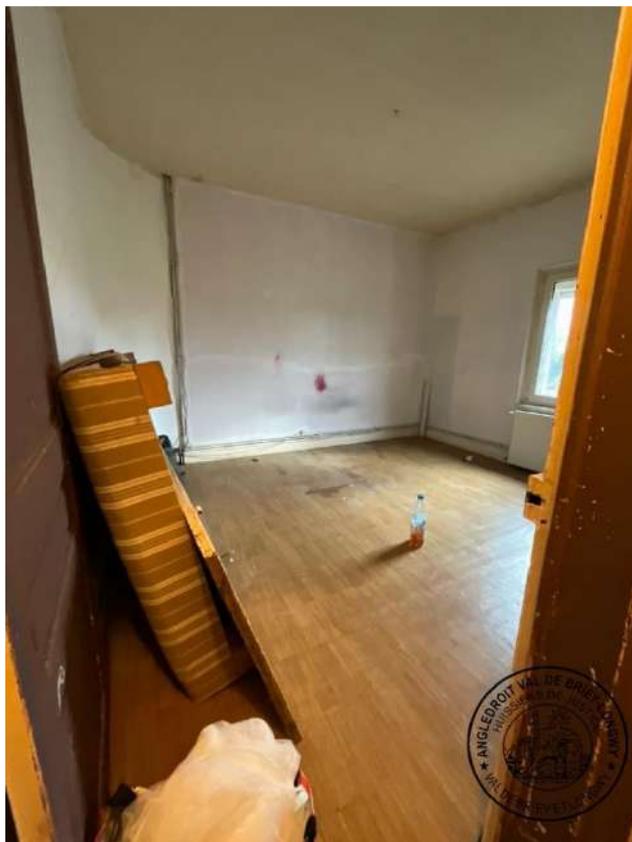
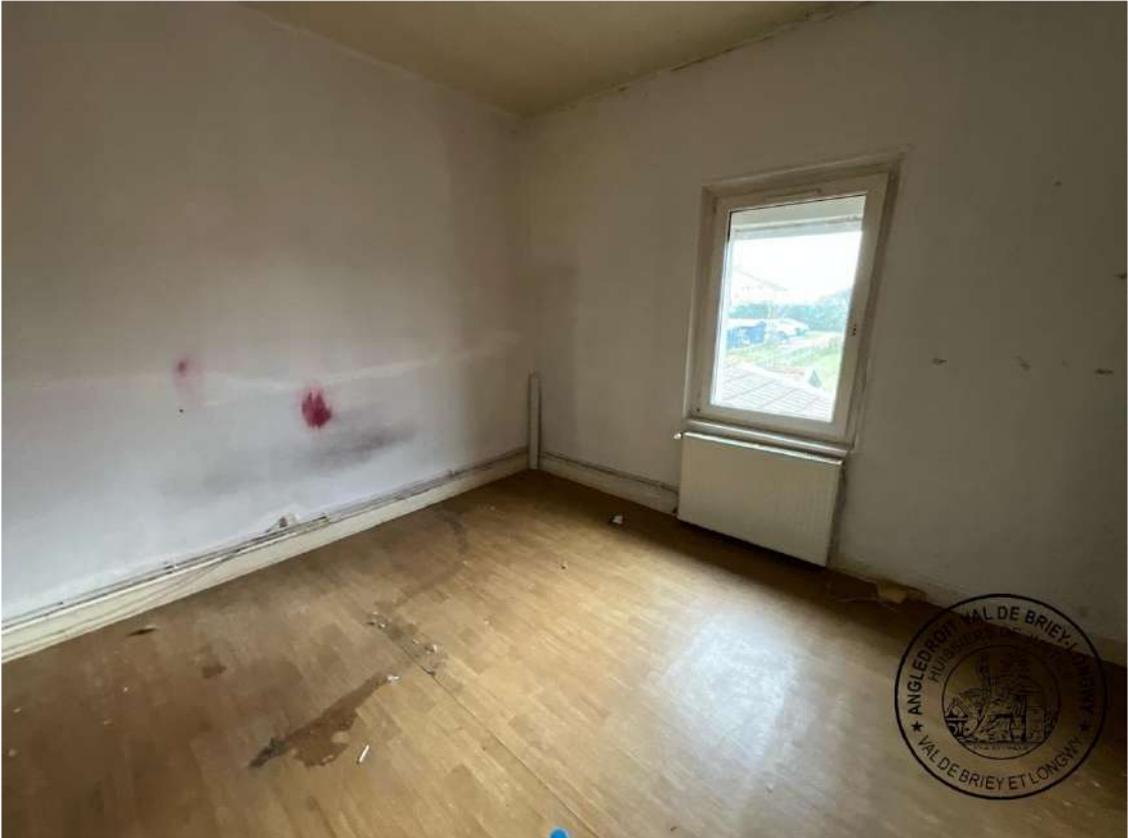
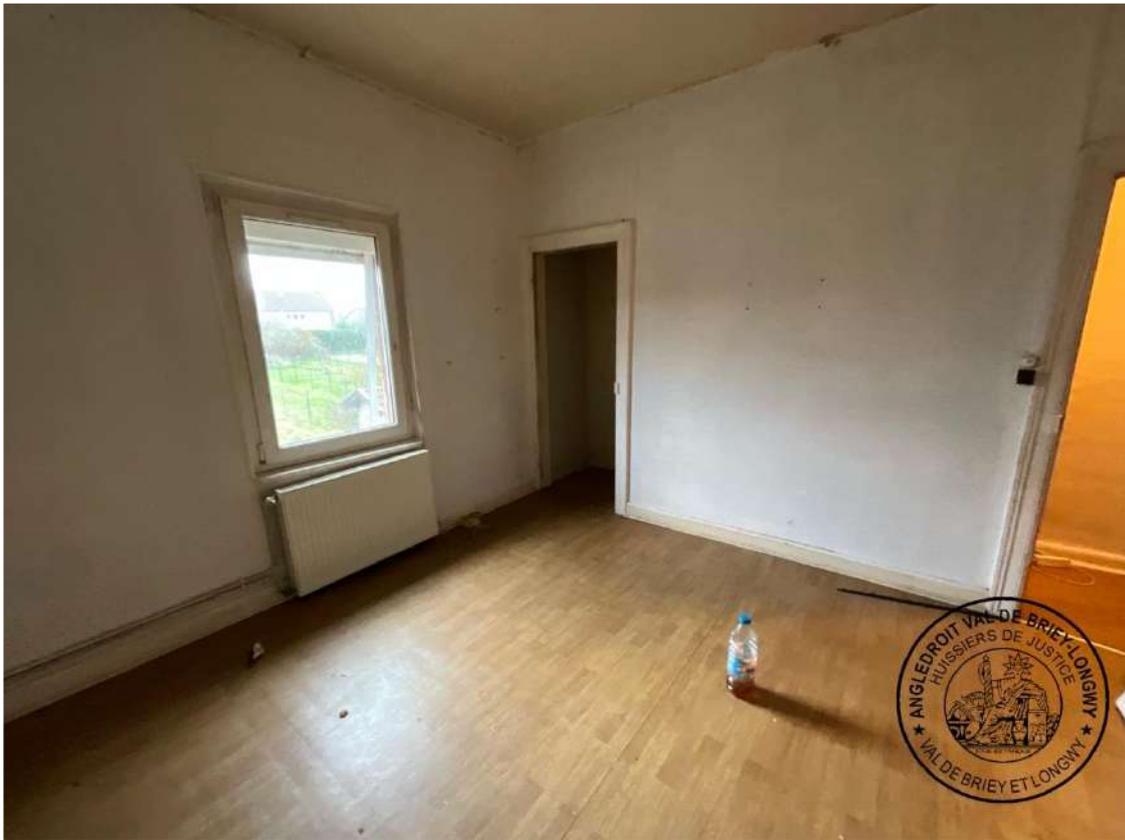
### **Chambre n°1 (côté jardin) :**

L'accès se fait par une porte en boîte triple panneau, peinte, la peinture est écaillée et la porte est sale.

Le sol est équipé d'une barre de seuil, recouvert d'un lino qui est en mauvais état.

Les murs sont recouverts d'une peinture sur plâtre, qui est souillée. Ils présentent de nombreux trous de cheville non rebouchés ainsi que de multiples taches.

-une fenêtre en PVC, dont le PVC est sale. Il manque la poignée et la sangle du volet roulant est au sol avec son boîtier. Le volet est hors service

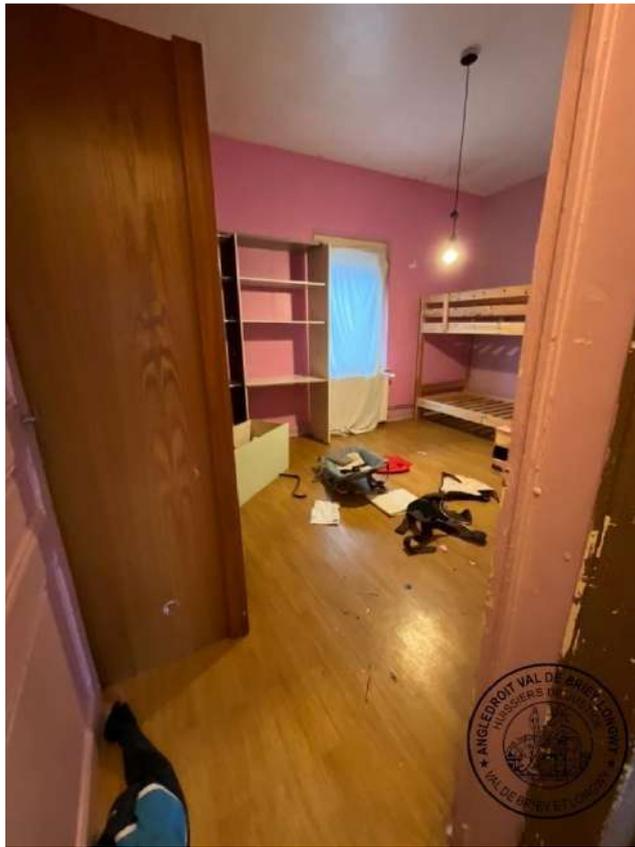
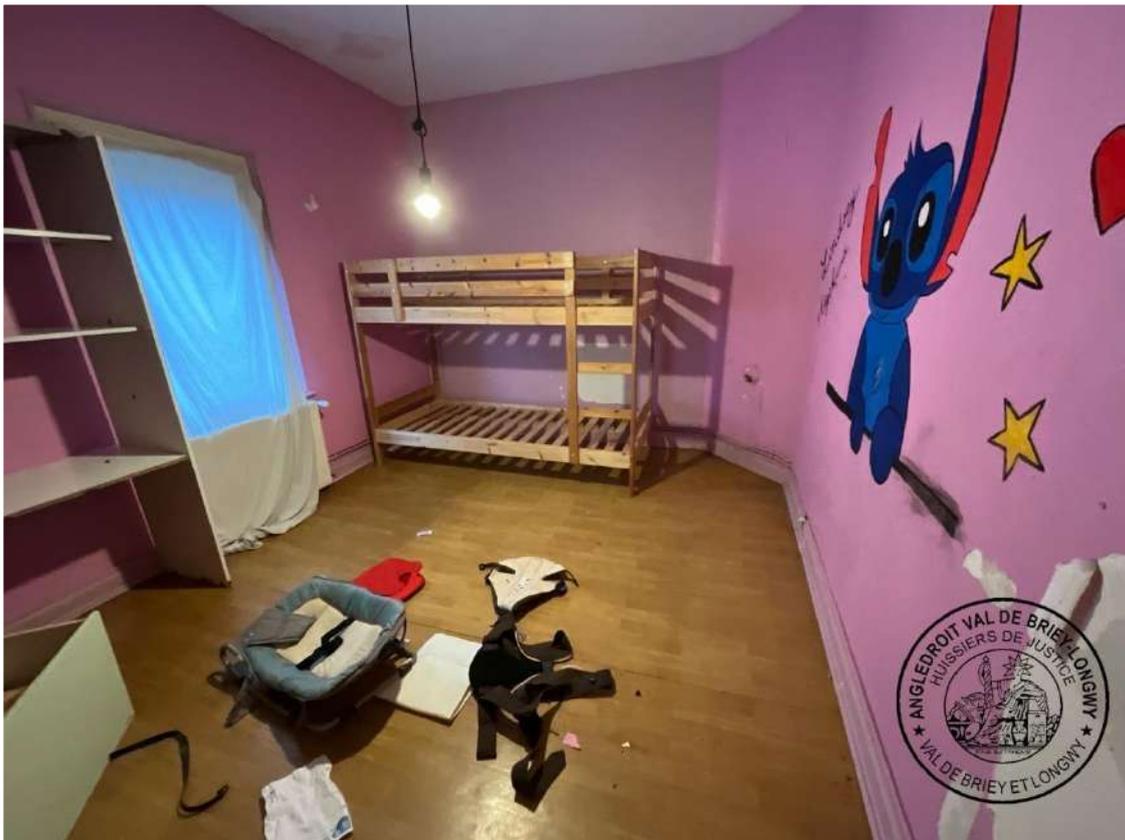
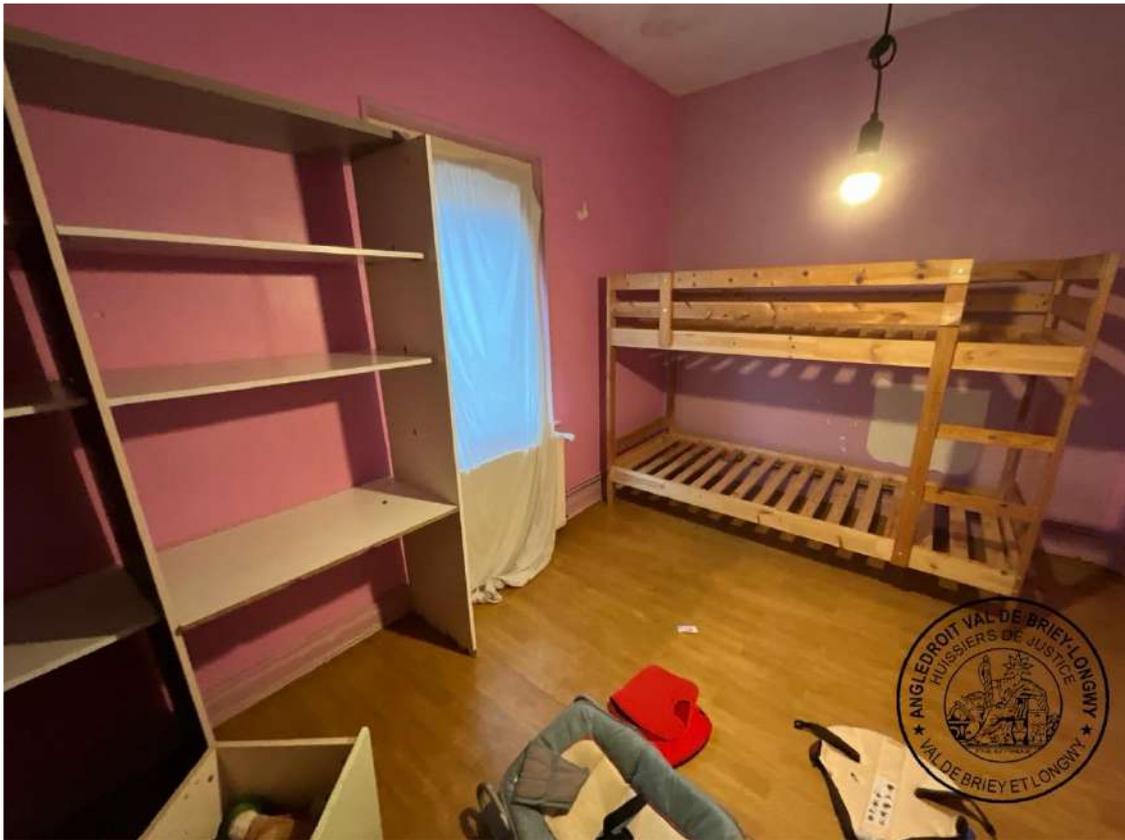
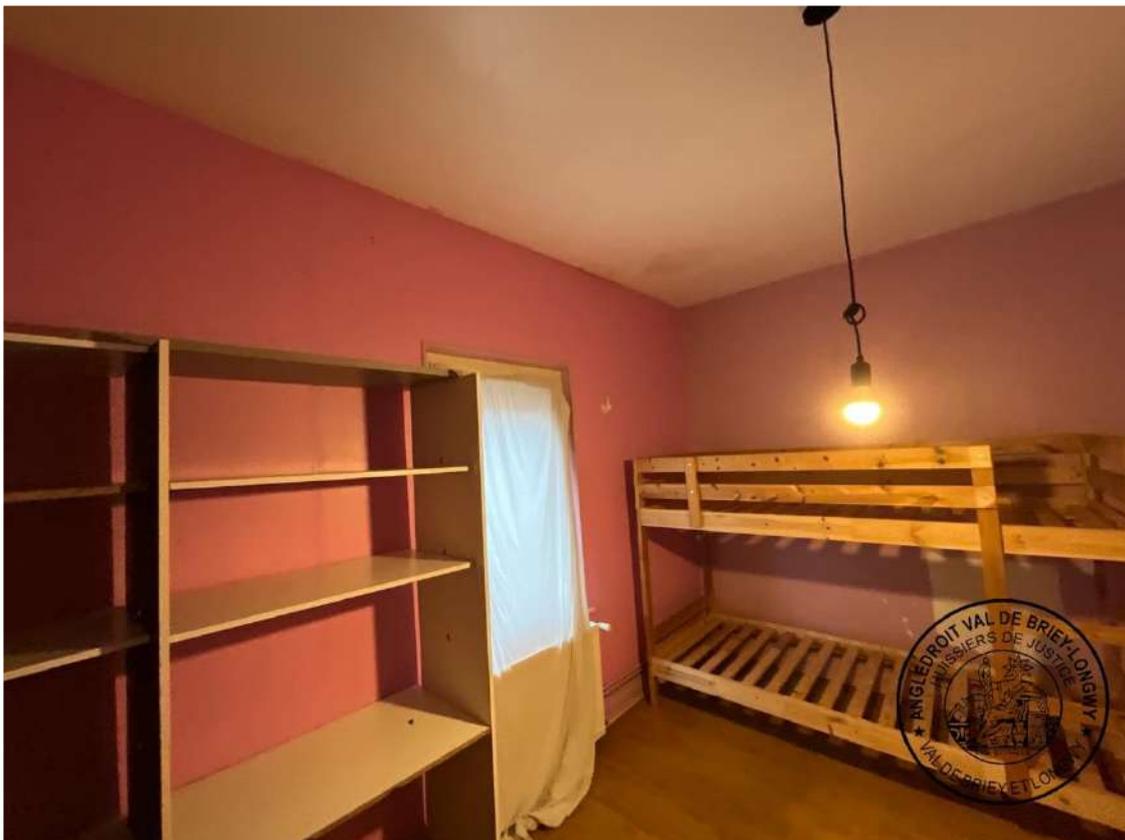
**Chambre n°2 (côté rue ):**

L'accès se fait par une porte en bois, triple panneau, la porte est hors service.

Le sol est équipé d'une barre de seuil et recouvert d'un lino, qui est sale et dégradé.

Les plinthes, en bois peinte, présentent une peinture qui s'écaille.

Les murs sont recouverts d'une fibre de verre peinte. La fibre est sale et déchirée par endroit.

-une fenêtre en PVC, sans poignée, avec un PVC sale et taché. Elle est équipée d'un volet roulant avec boîtier et sangle.
