# PROCES VERBAL DE DESCRIPTION

Dressé le jeudi 9 janvier 2025

Une maison mitoyenne à usage d'habitation à :

43, rue du Pâquis

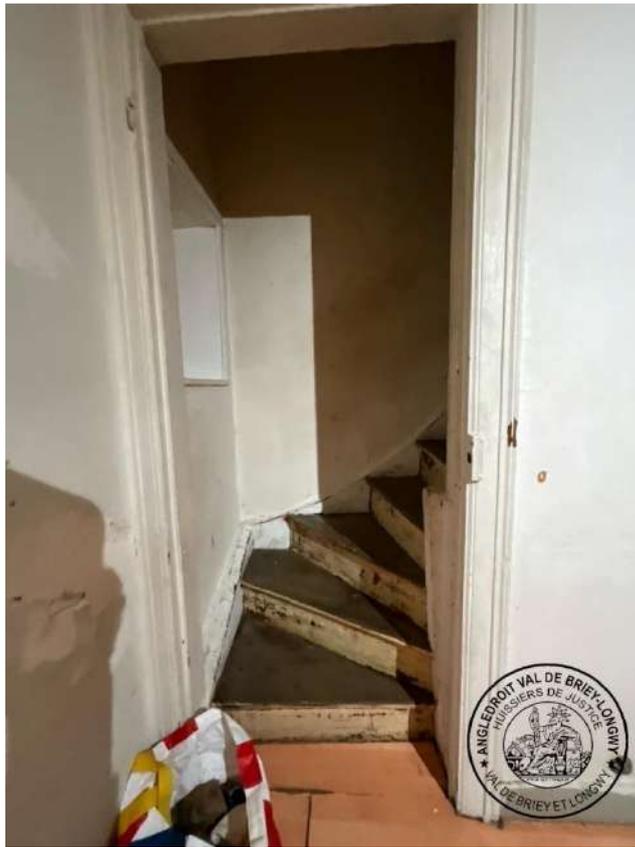
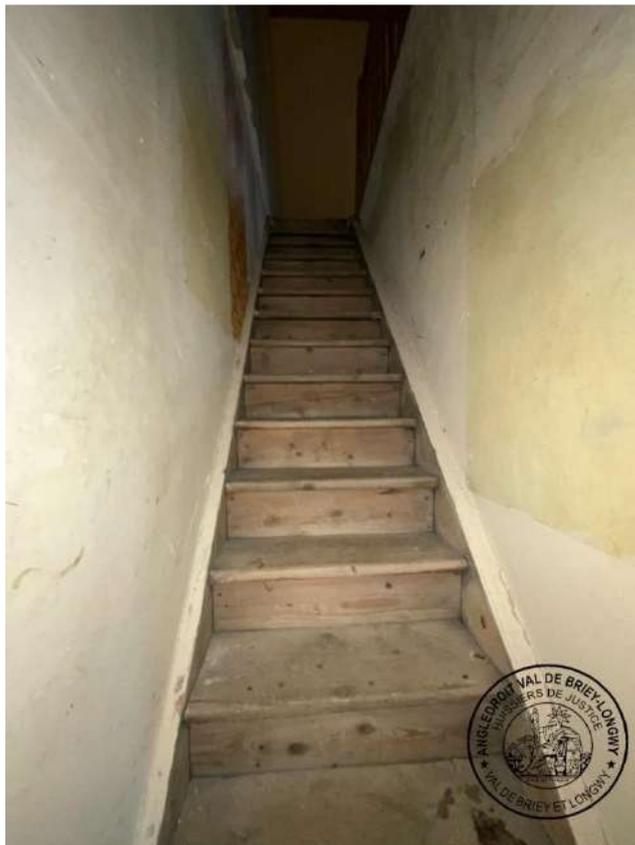
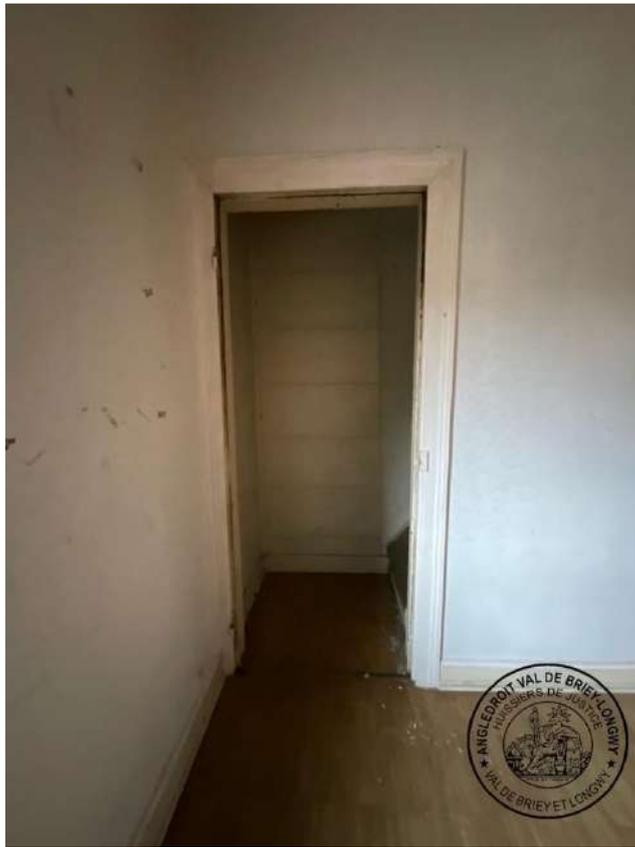
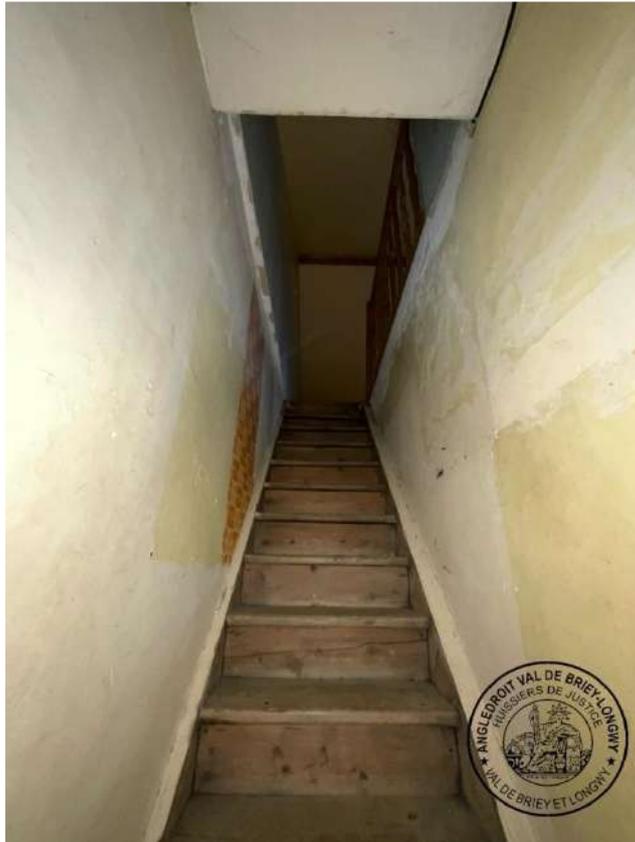
### Combles aménagés :

L'accès se fait depuis les escaliers avec marches et contremarche en bois, vétustes.

Les murs seront recouverts d'un lambris en bois, en état d'usage, et d'un papier peint vétuste.

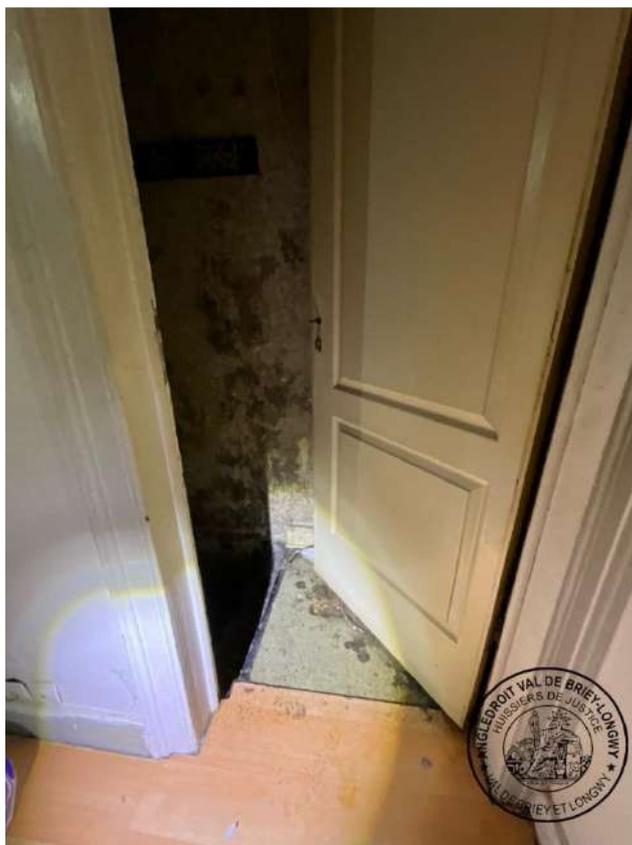
### **Cave :**

La cave présente un taux d'humidité très élevé, probablement dû à l'absence de ventilation adéquate.

Les murs et le plafond sont recouverts d'humidité et de moisissures.

La cave est fortement encombrée.
