PROCES VERBAL DE DESCRIPTION

LE LUNDI VINGT-CINQ NOVEMBRE DEUX MILLE VINGT QUATRE de 08 heures 30 à 11 heures 45

Certifie m'être transporté ce jour au 5 Rue du Général Leclerc à (59212) WIGNEHIES à l'effet de procéder à la description exacte et détaillée du bien immobilier figurant à la matrice cadastrale de la Commune de WIGNEHIES sous la référence section B n°1449; Bien immobilier qui appartient à la

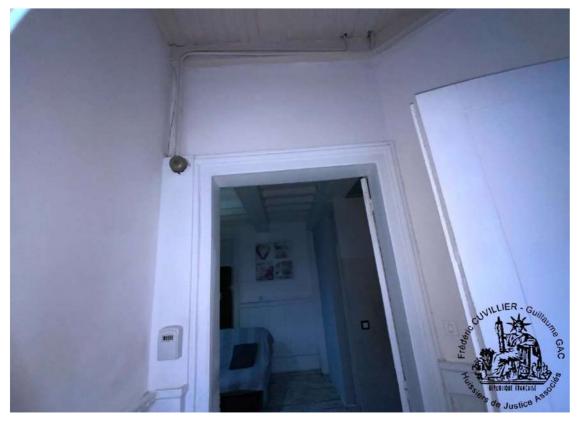
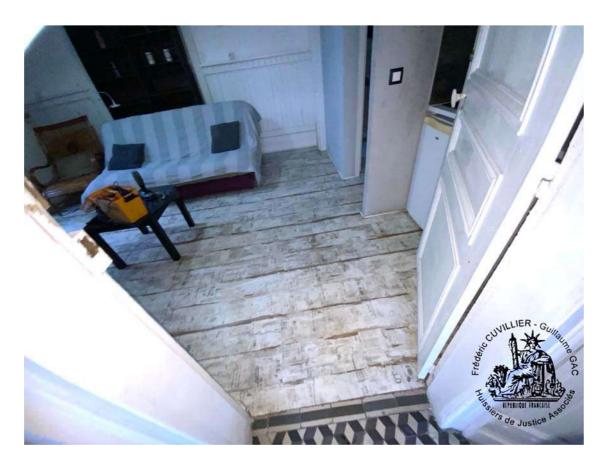
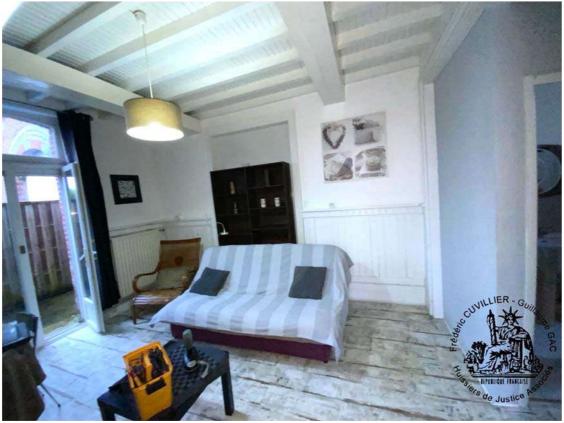
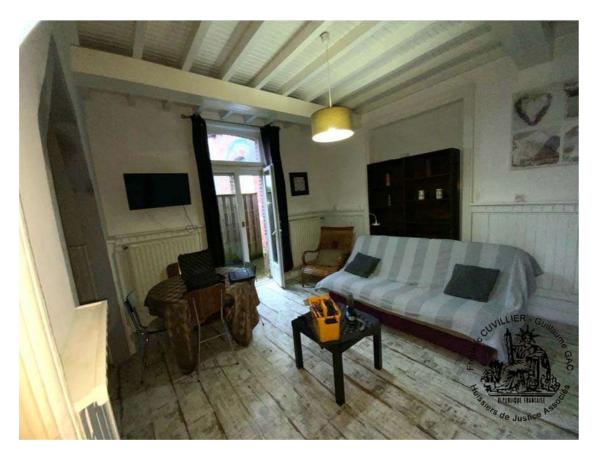
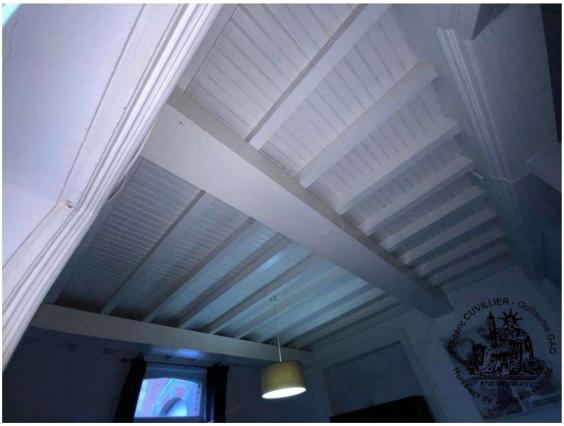
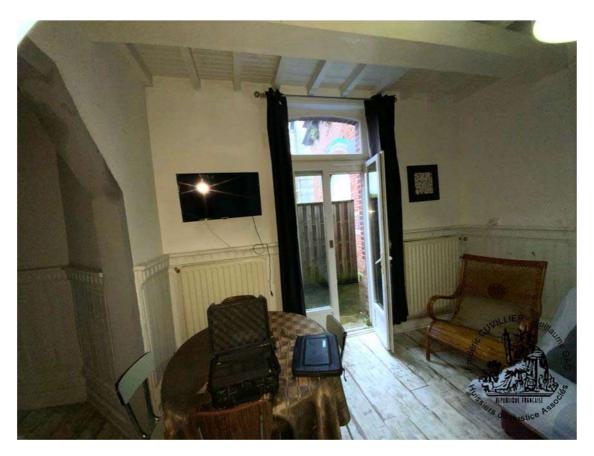
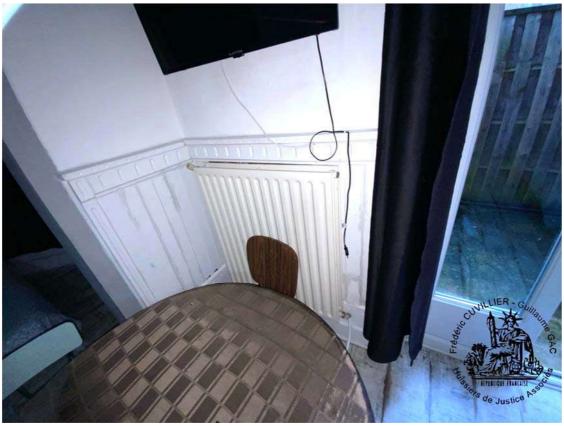
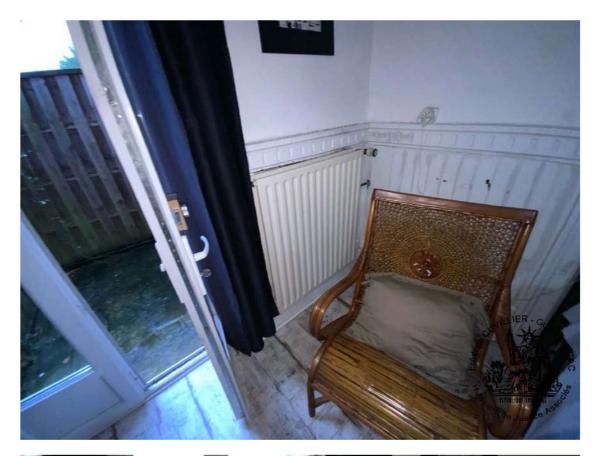
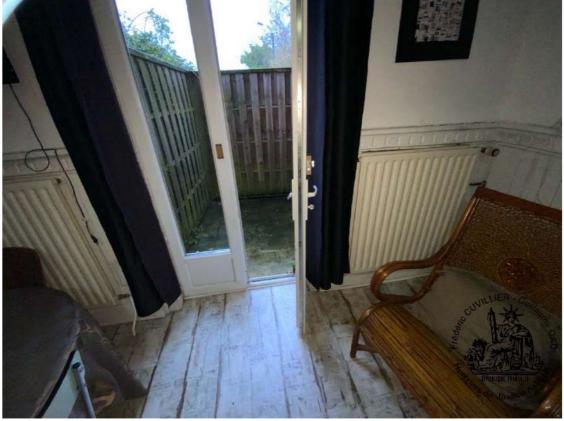
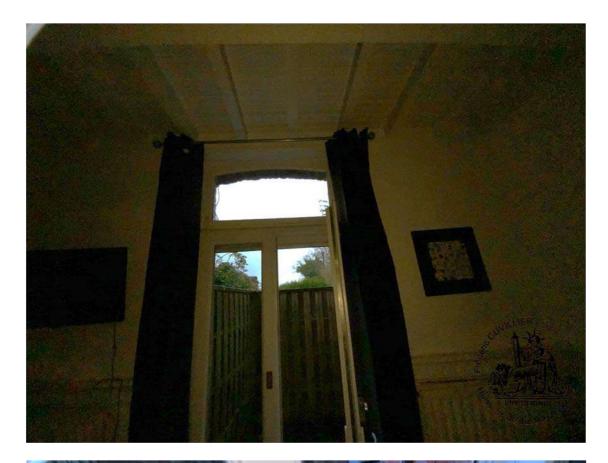
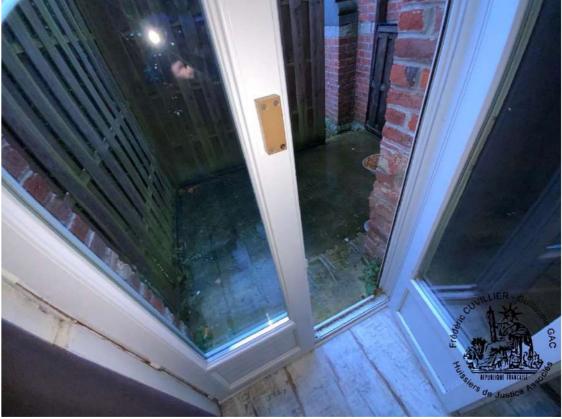
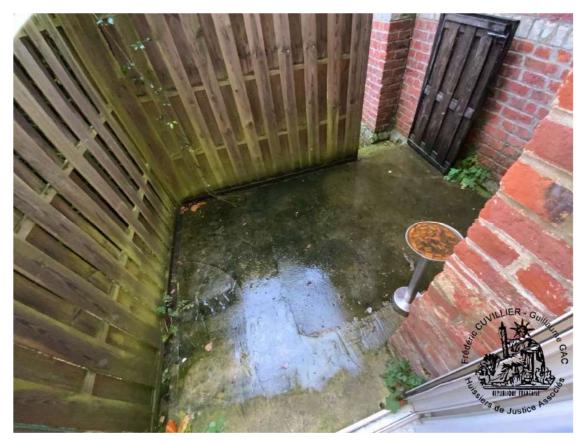
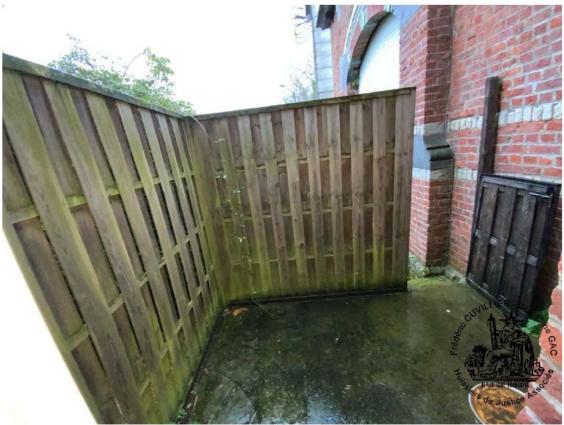
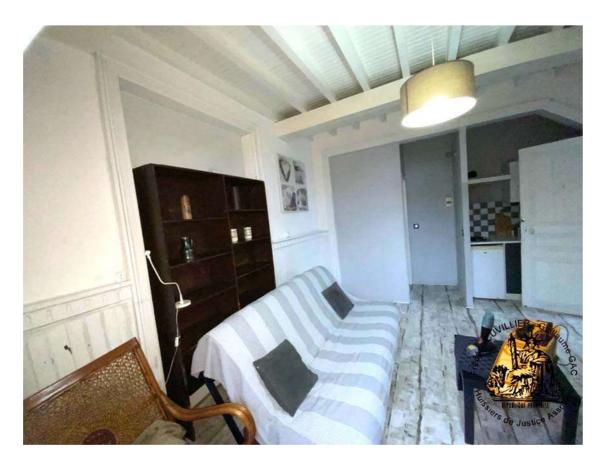
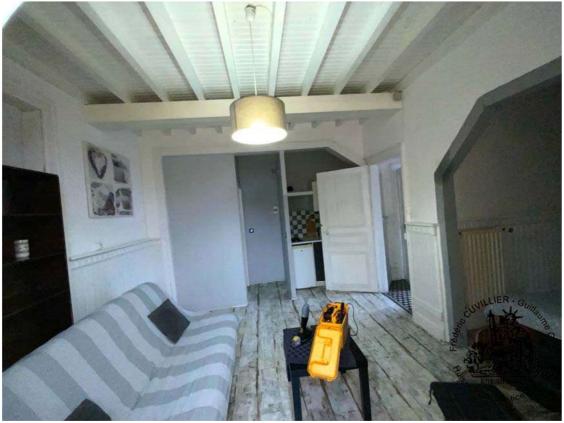
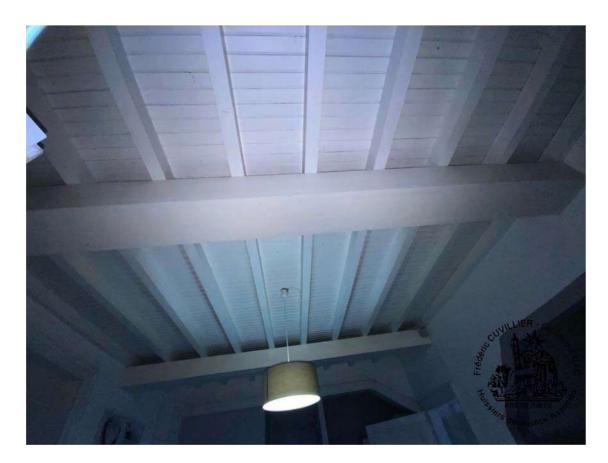
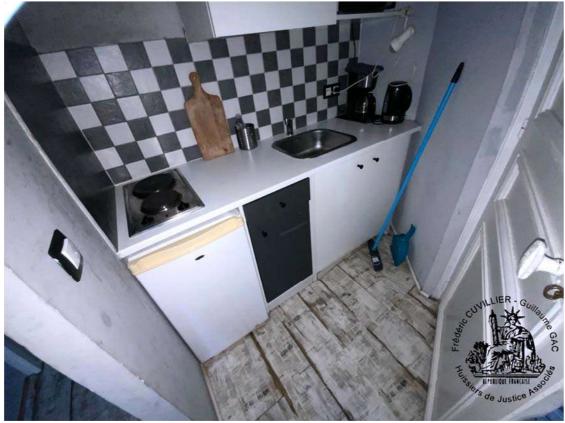
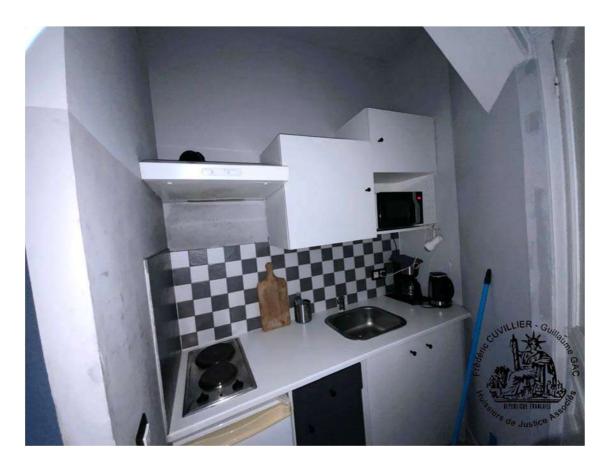
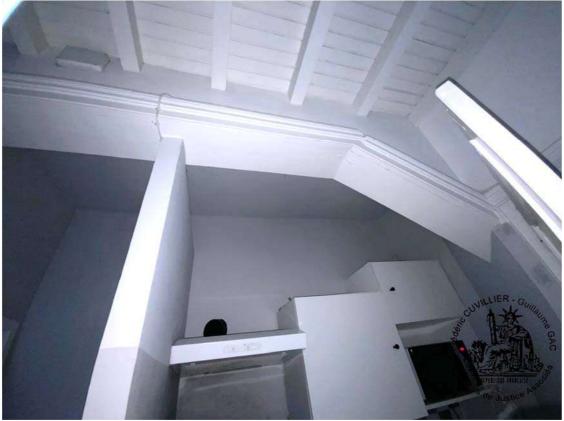
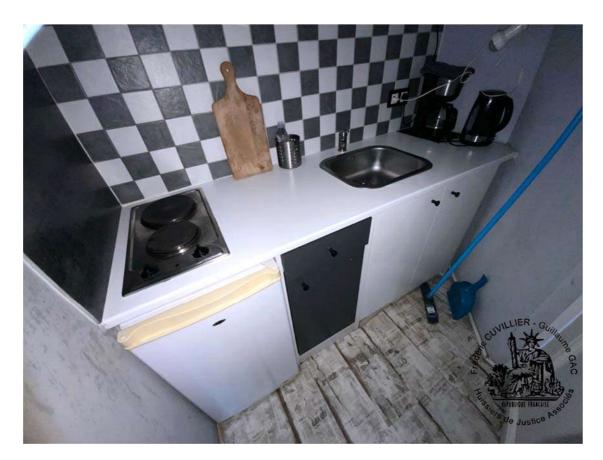
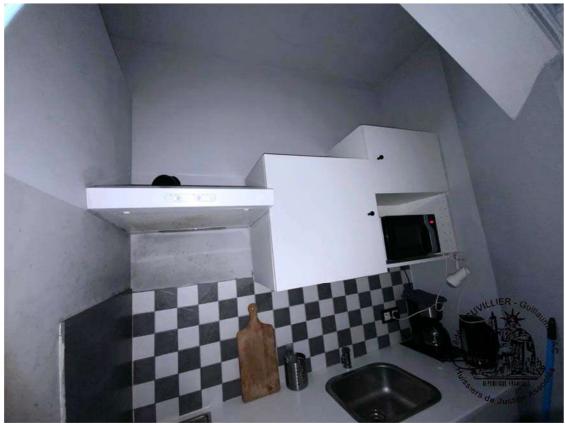
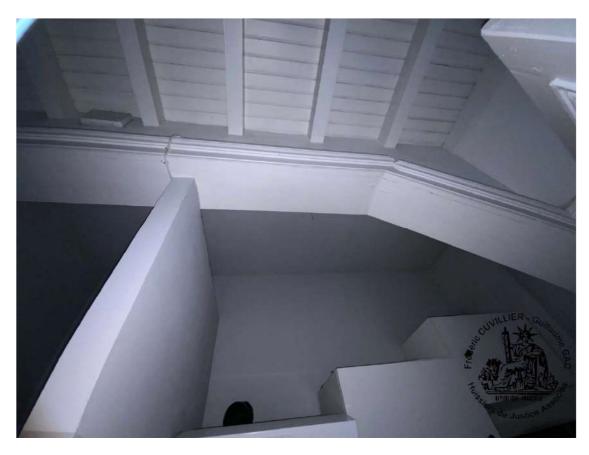
De l'entrée, par une porte en bois, j'accède au local numéro 1. Pièce salon/cuisine. Sol sur parquet. Poutres au plafond. Présence d'une baie deux battants et imposte côté mur pignon. Deux radiateurs chauffage central, gaz. Un coin cuisine aménagé.

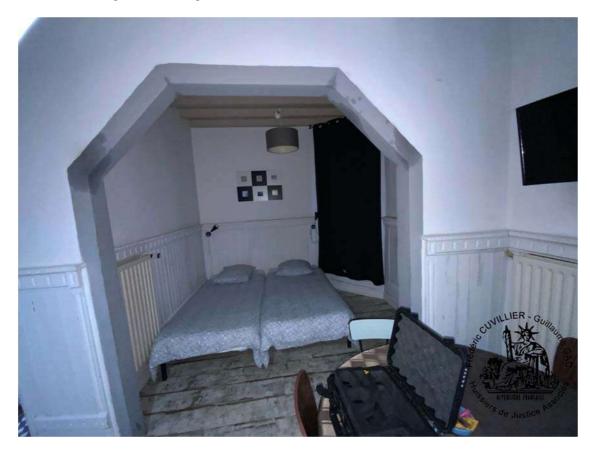
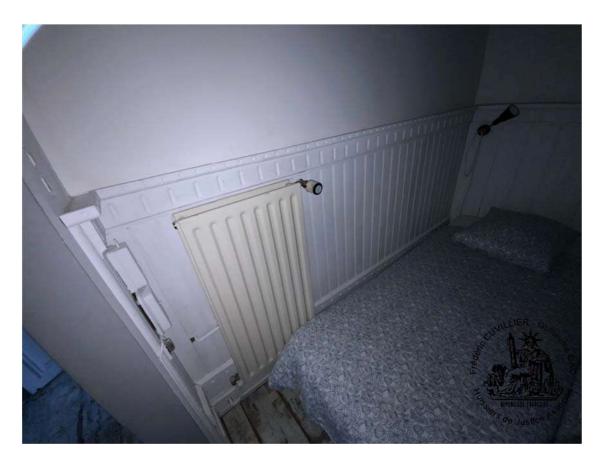
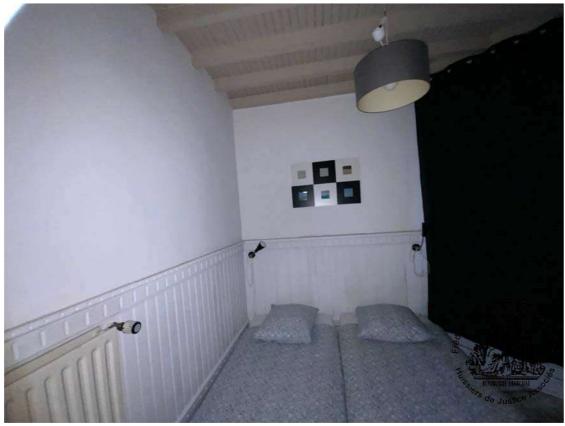
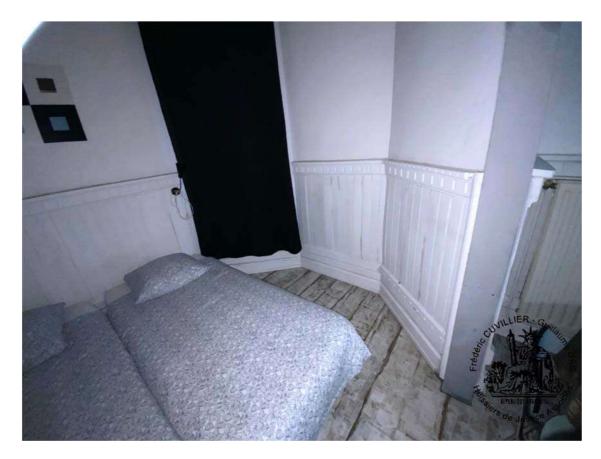
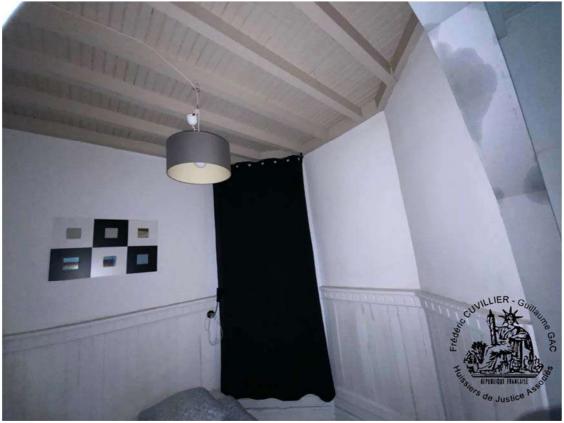
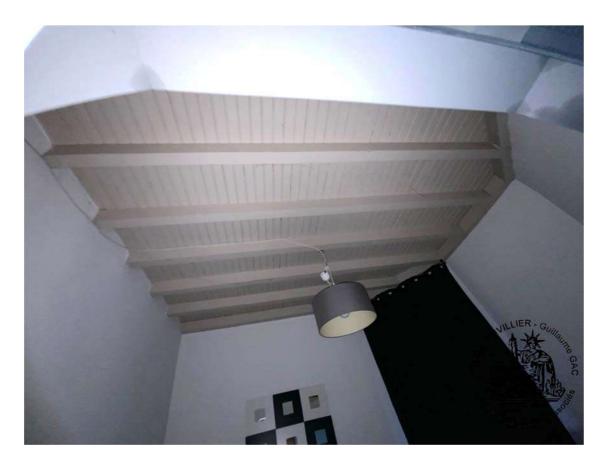
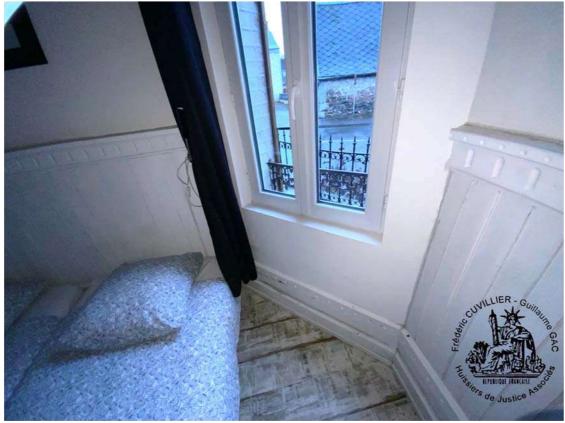
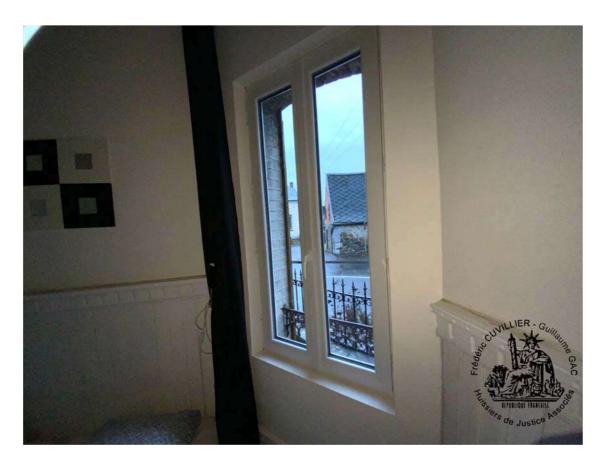
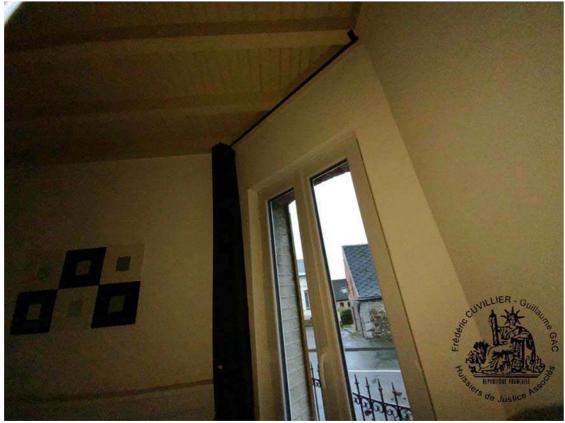
CHAMBRE LOCAL 1

Du salon, j'accède à la chambre par une ouverture libre. Toujours sol sur le parquet. Un radiateur chauffage central au gaz. Présence d'une fenêtre deux battants côté rue.

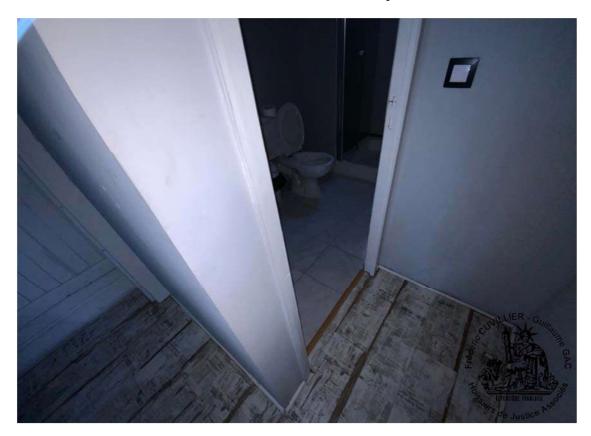
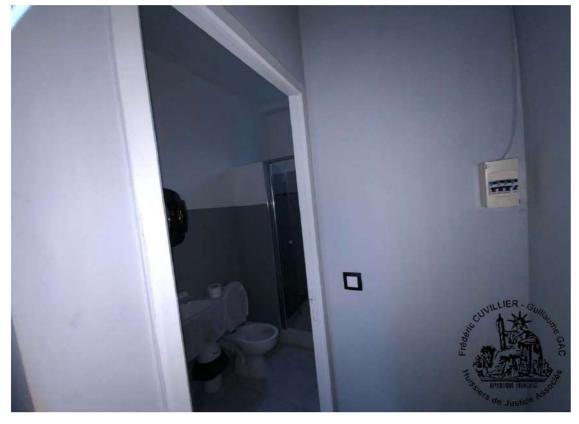
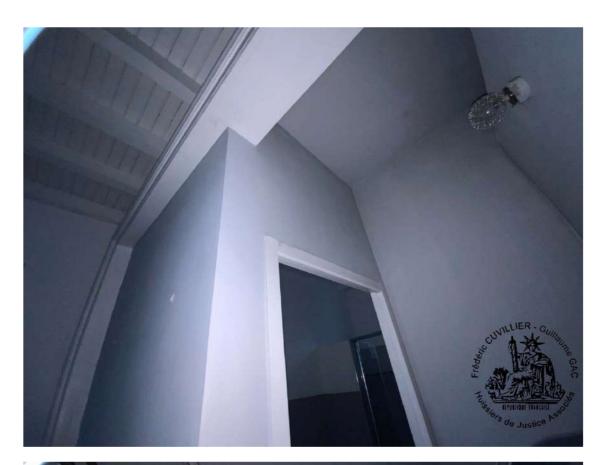
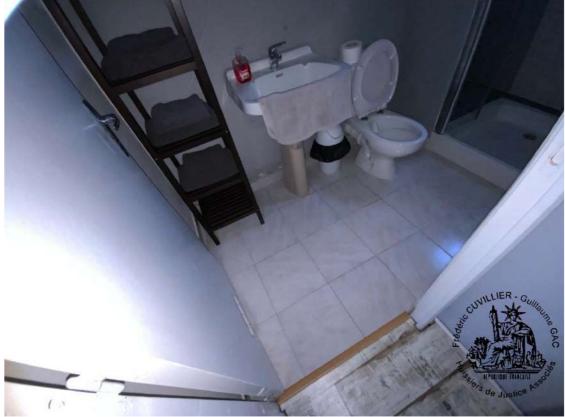
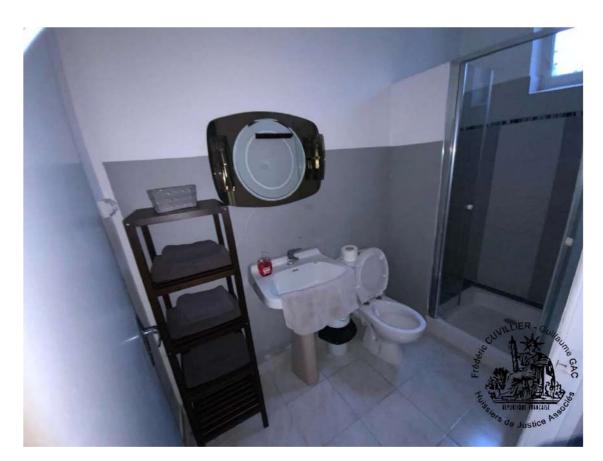
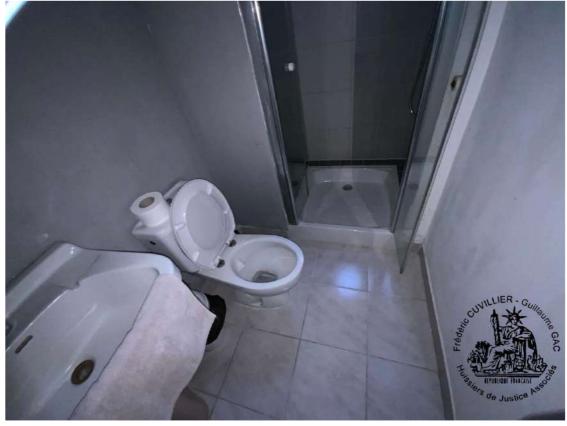
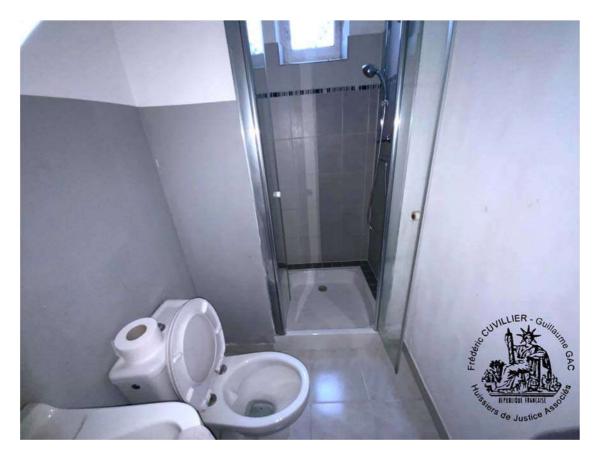
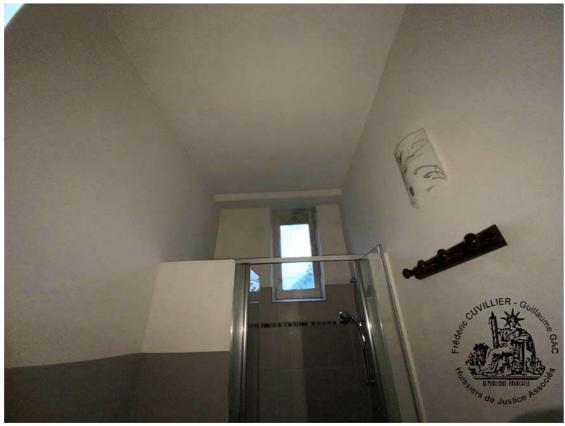
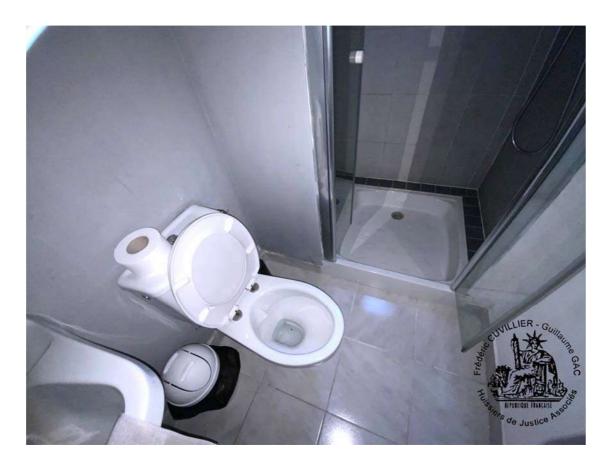
SALLE D'EAU/WC LOCAL 1

Du salon, par une porte en bois, j'accède à la salle d'eau. Sol carrelé. Présence d'une fenêtre un battant. Présence d'une cabine de douche, d'un lavabo sur pied et d'un bloc sanitaire.

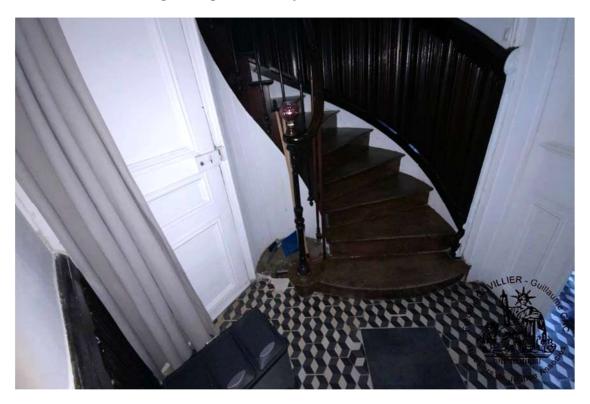
ENTREE LOCAL 2

De l'entrée, sur la droite, par une porte en bois j'accède au local n°2.

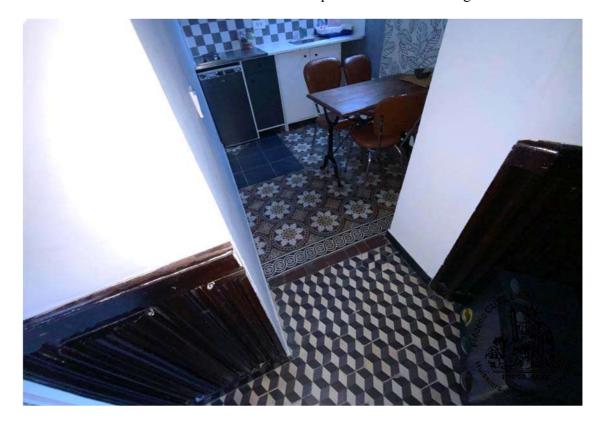
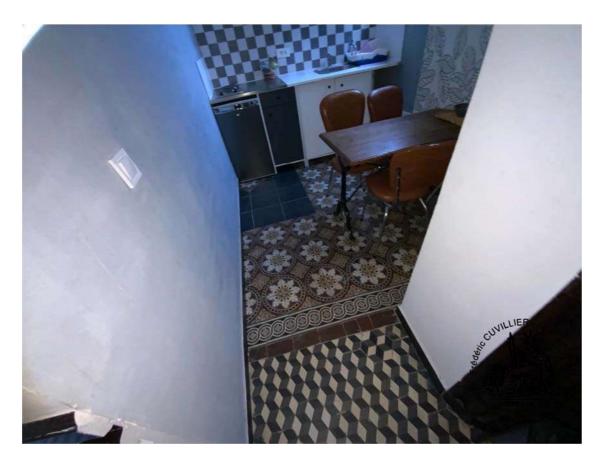
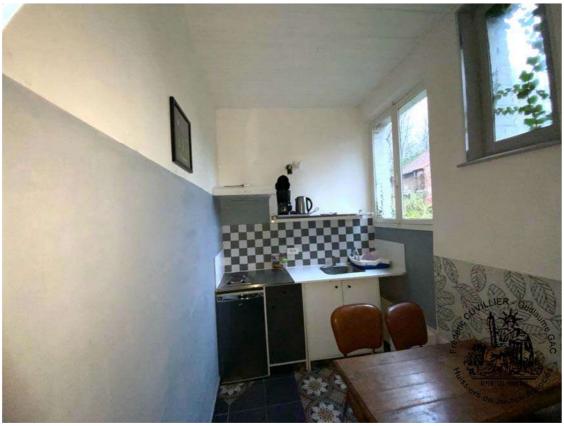
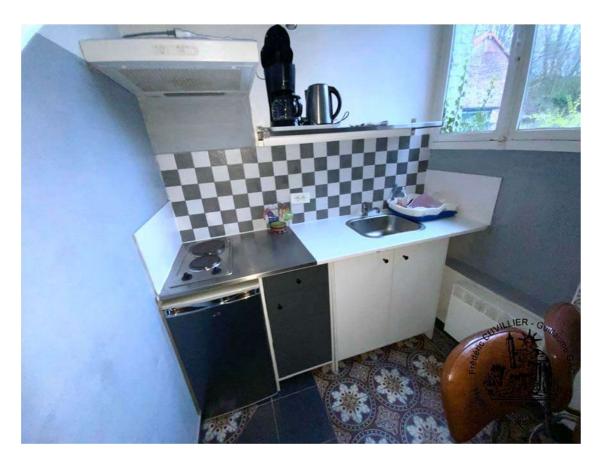
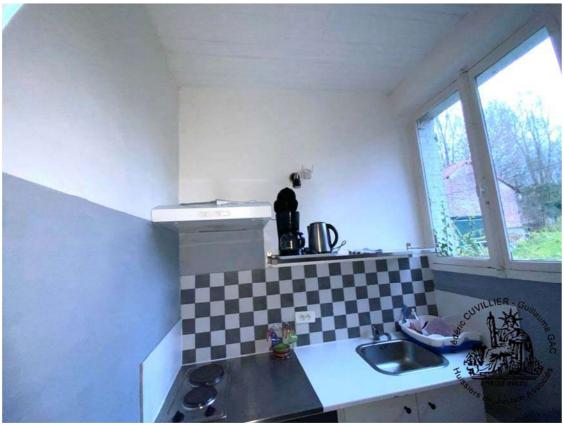
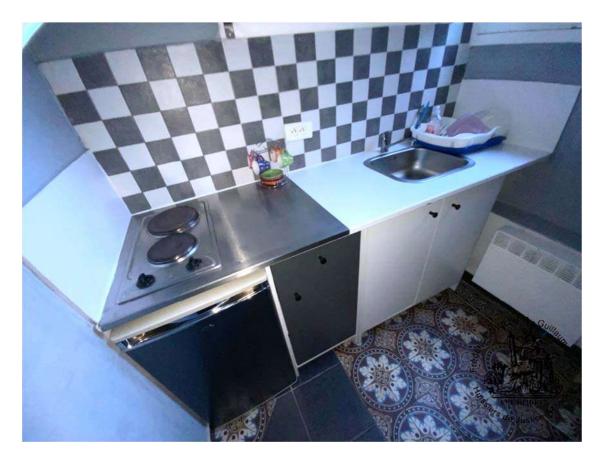
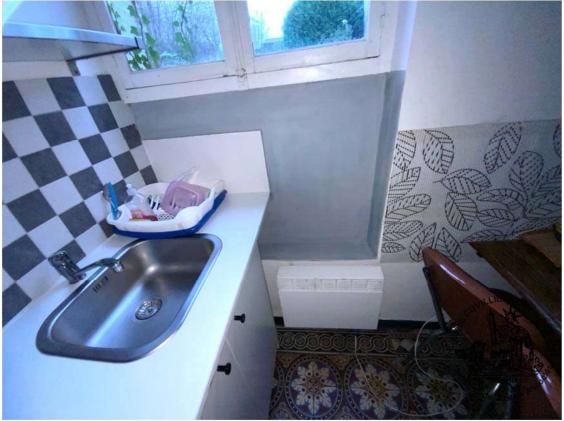
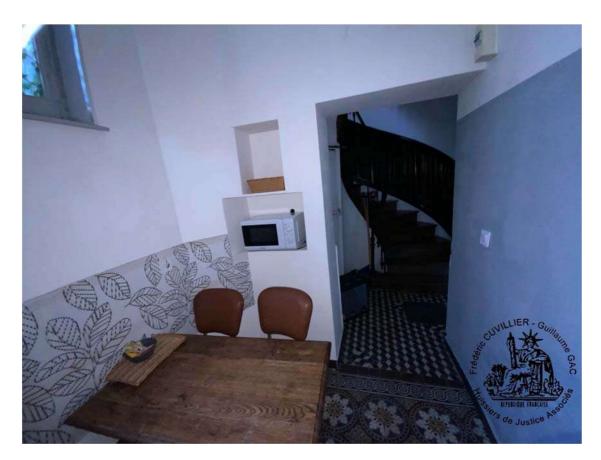
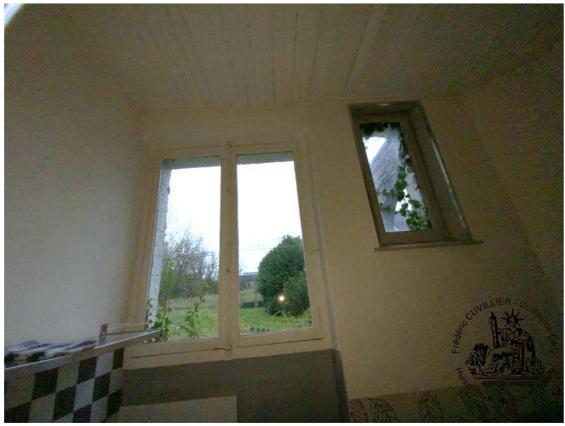
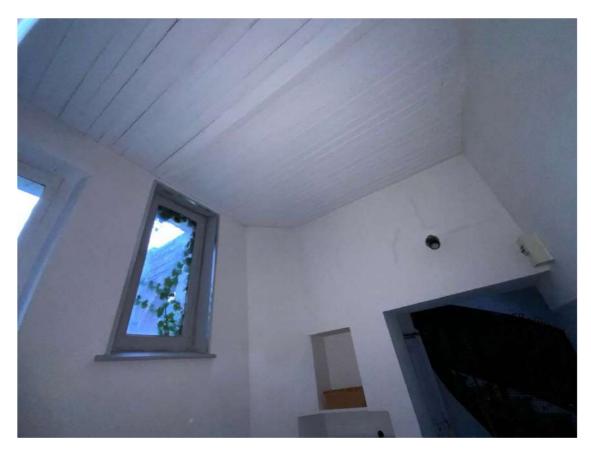
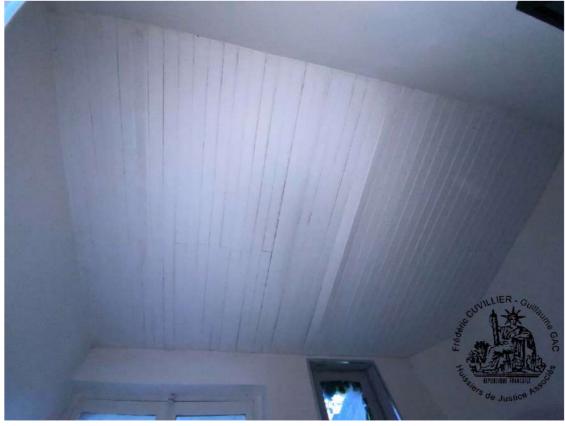
CUISINE LOCAL 2

J'accède à la cuisine par une ouverture libre. Sol carrelé. Une fenêtre deux battants. Une fenêtre un battant fixe. Présence d'un convecteur électrique. Une cuisine aménagée.

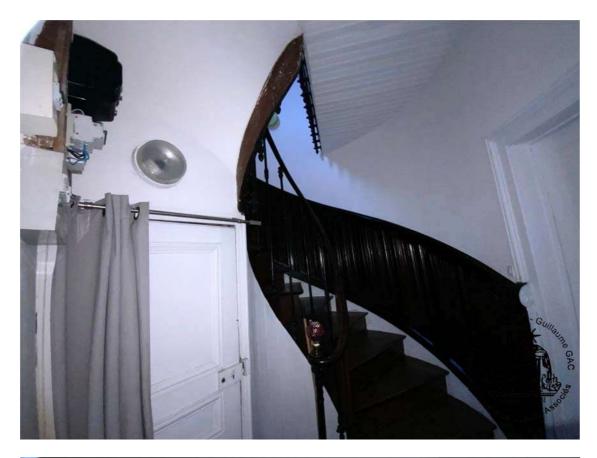
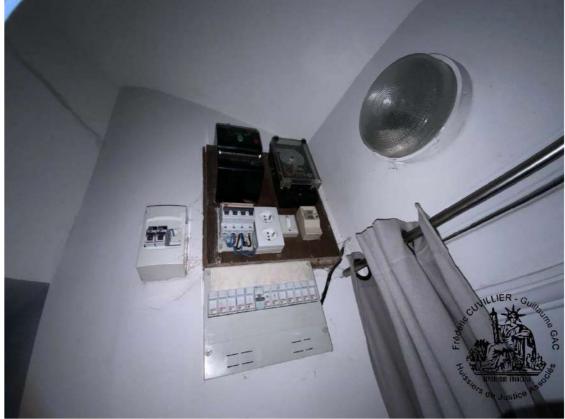
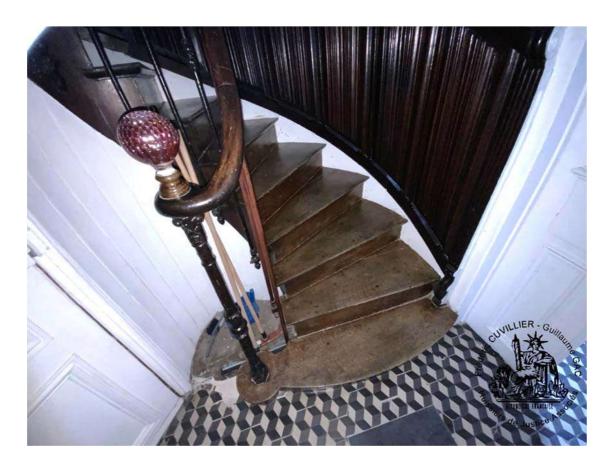
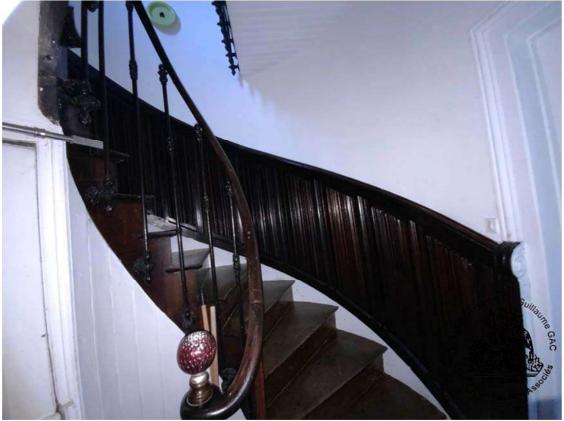
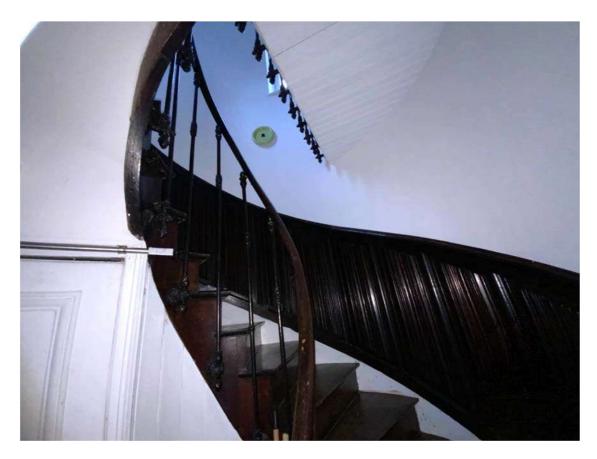
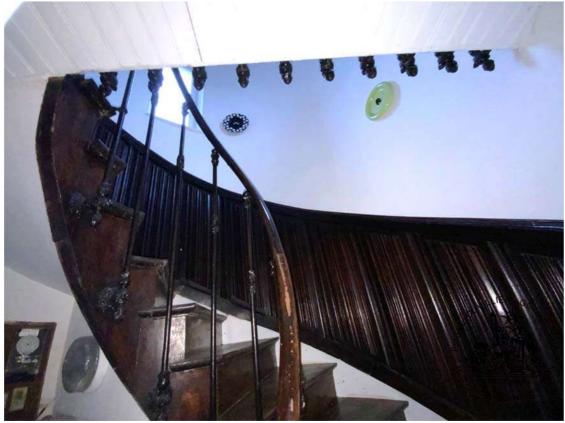
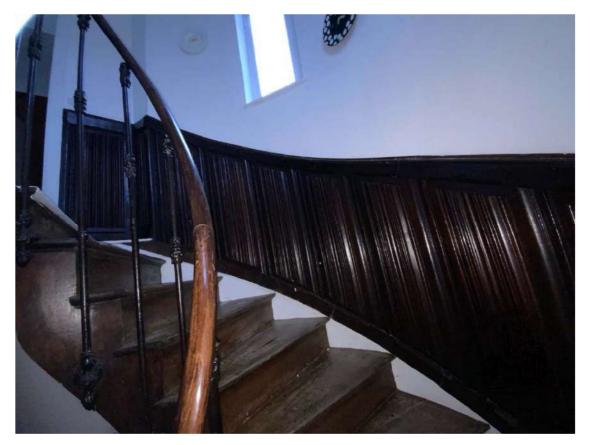
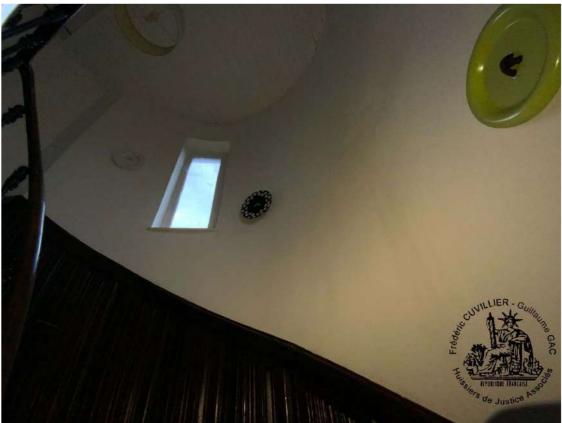
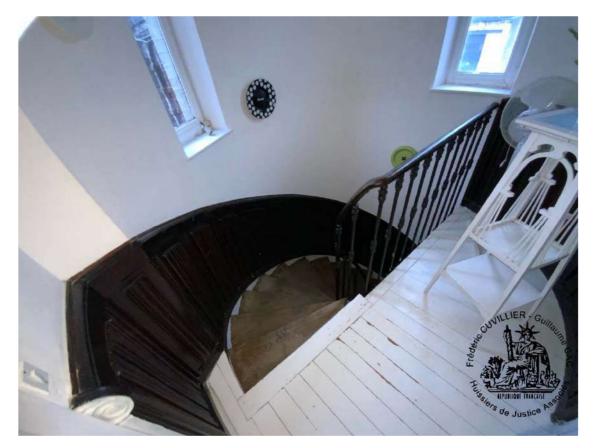
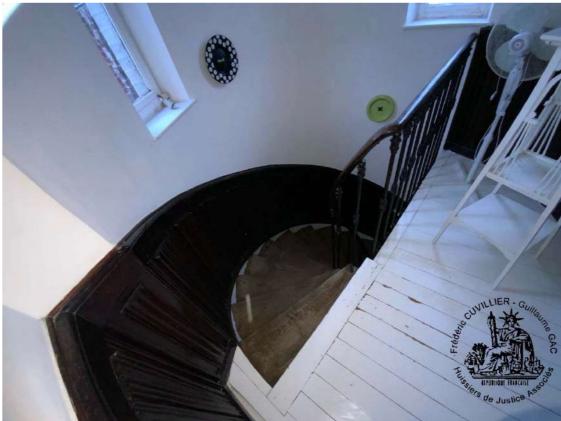
CAGE ESCALIER LOCAL 2

J'accède à l'étage du local 2 par un escalier en bois. Présence de deux fenêtres dans cette cage d'escalier.

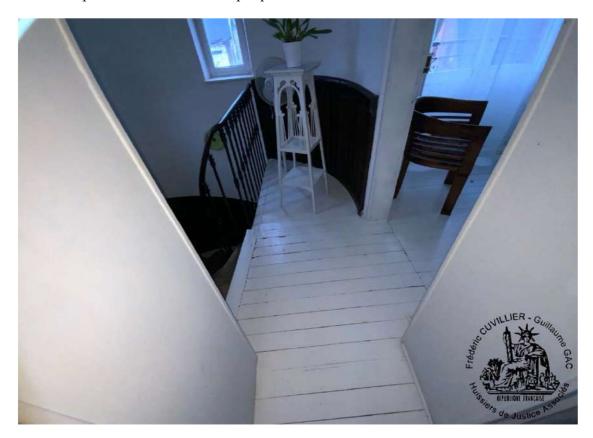
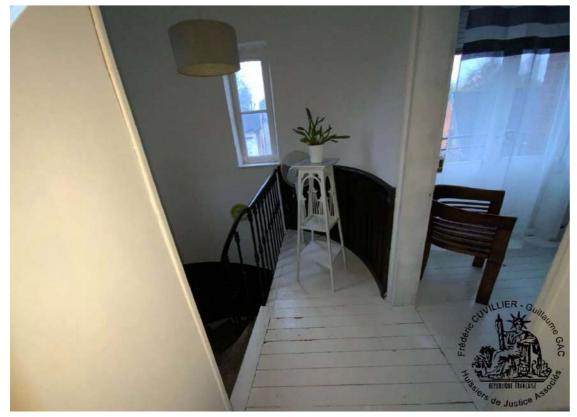
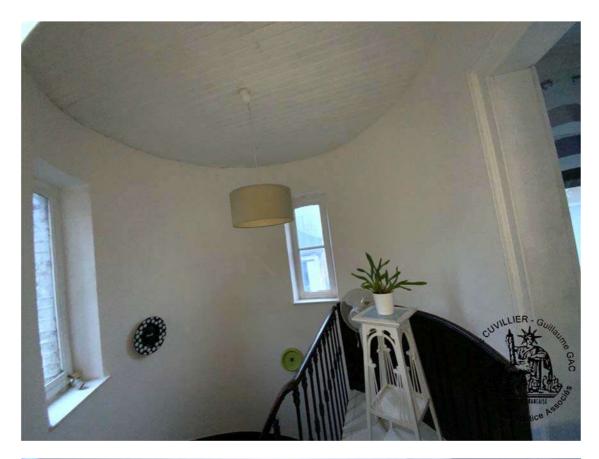
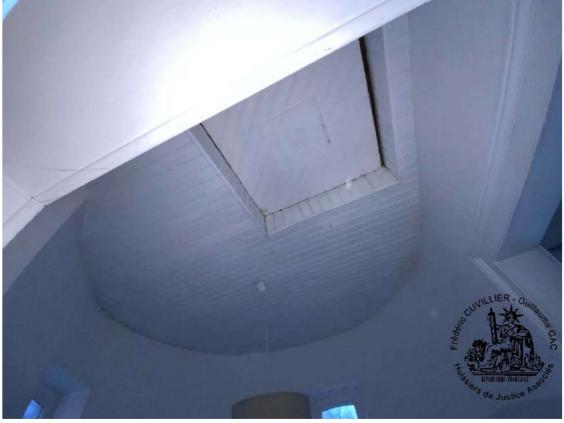
PALIER LOCAL 2

J'accède au palier du local 2. Sol sur parquet en bois.

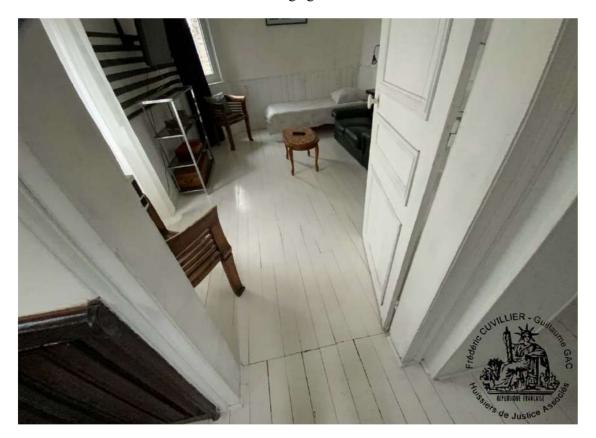
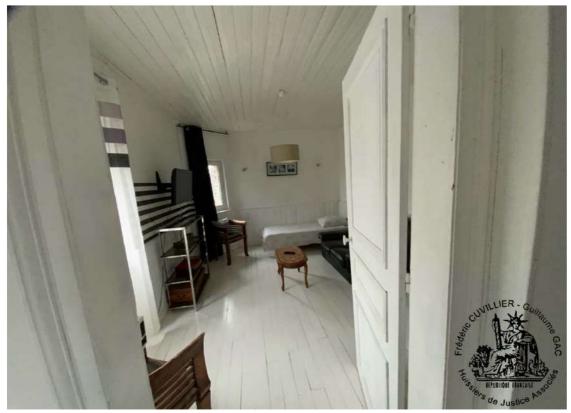
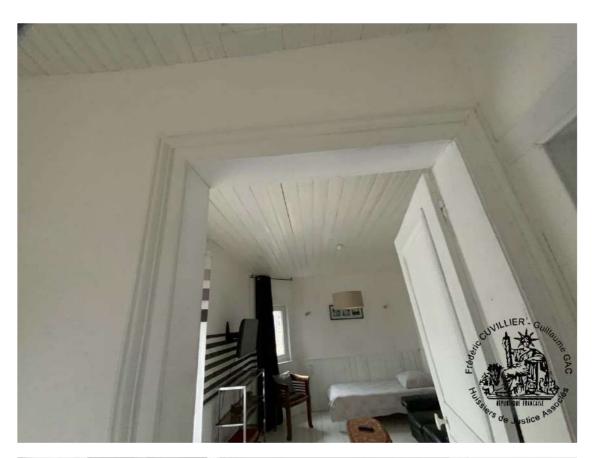
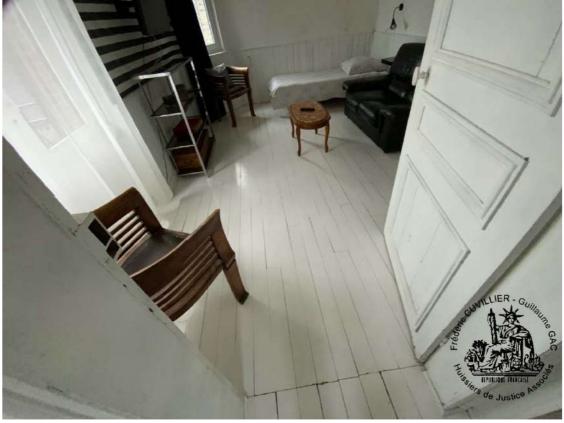
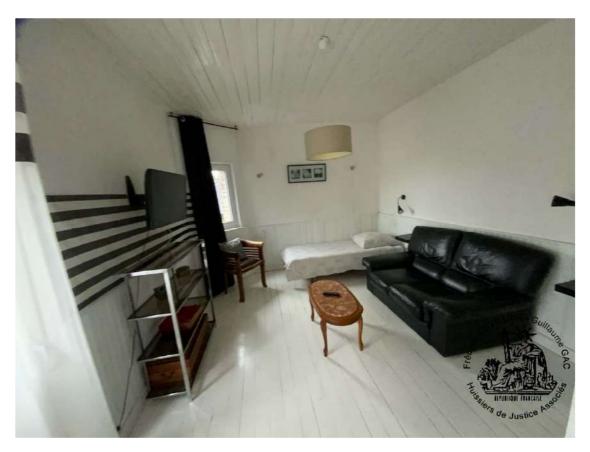
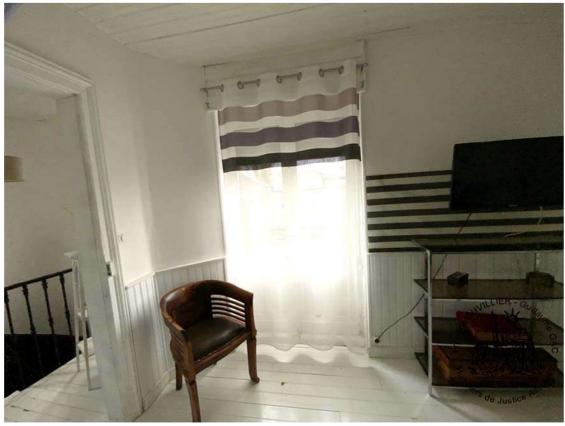
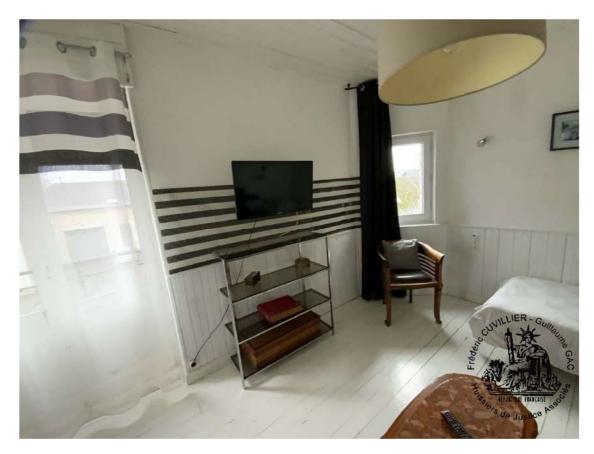
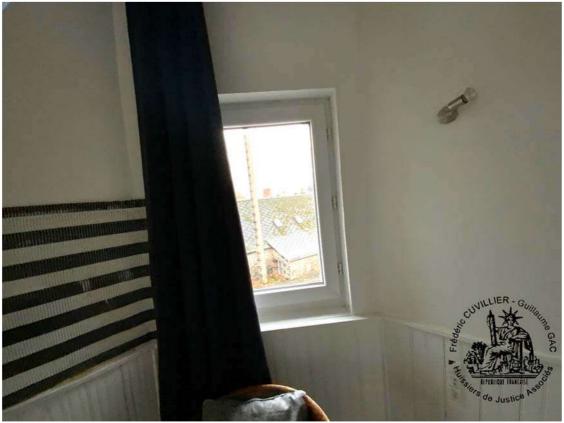
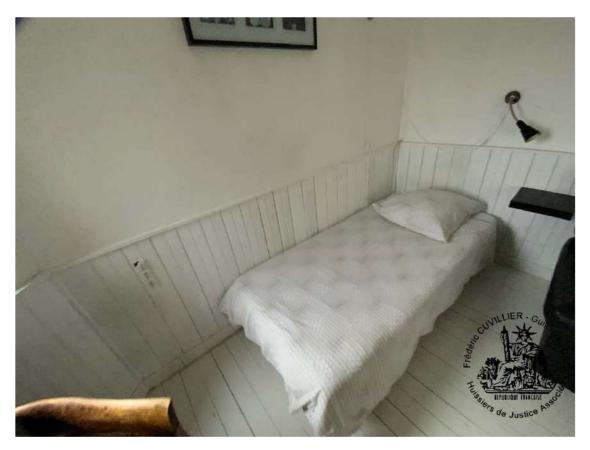
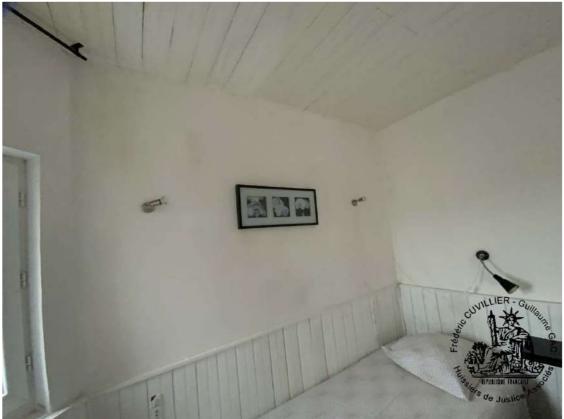
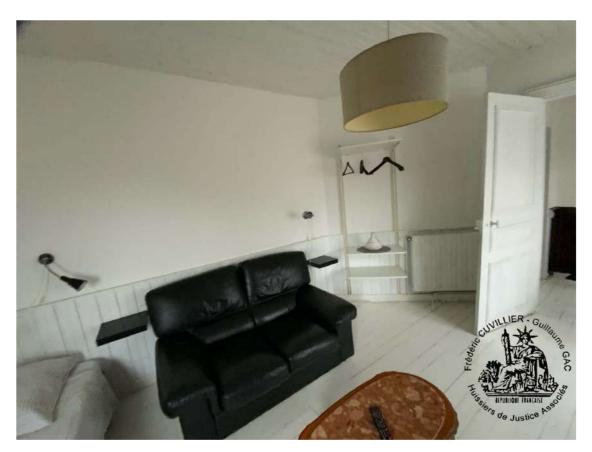
SÉJOUR LOCAL 2

Du palier, j'accède au séjour par une porte en bois. Sol sur parquet en bois. Présence de lambris en partie basse des murs. Présence de lambris au plafond. Présence d'une baie deux battants et d'une fenêtre un battant. Un radiateur chauffage gaz.

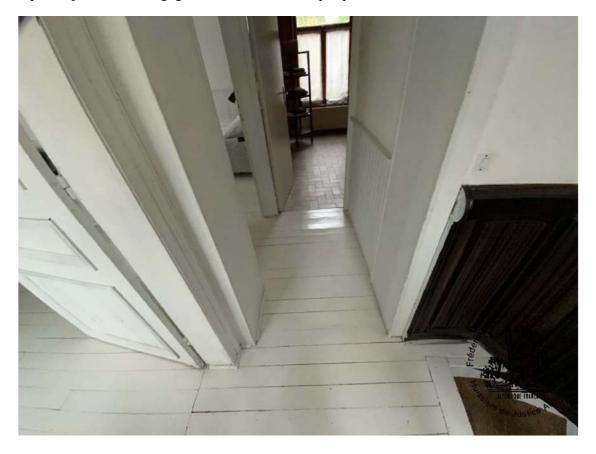
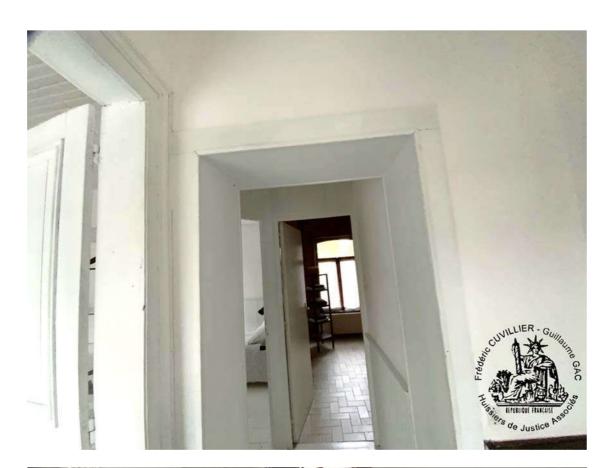
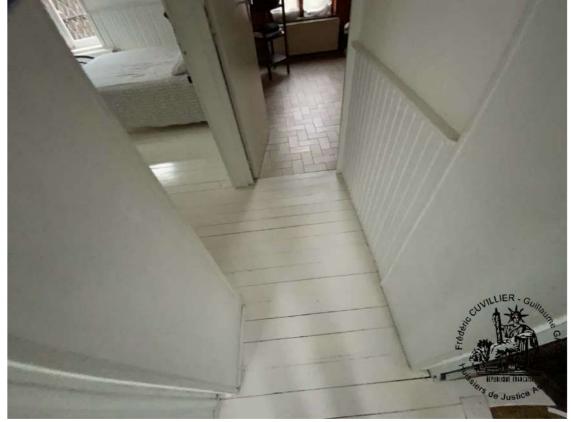
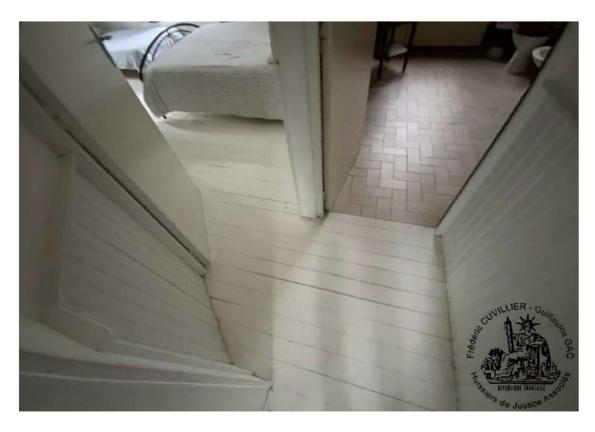
DÉGAGEMENT LOCAL 2

Du palier, j'accède au dégagement arrière. Sol sur parquet en bois.

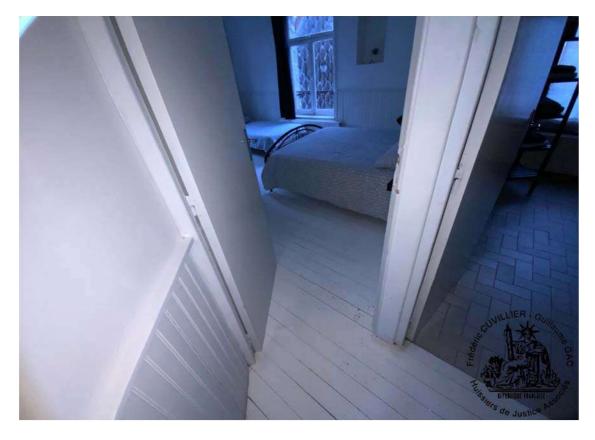
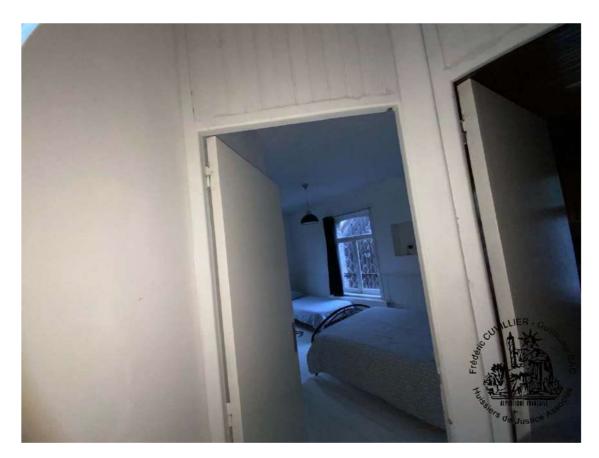
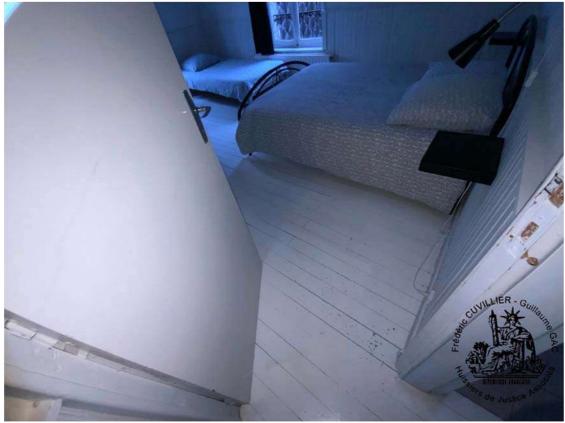
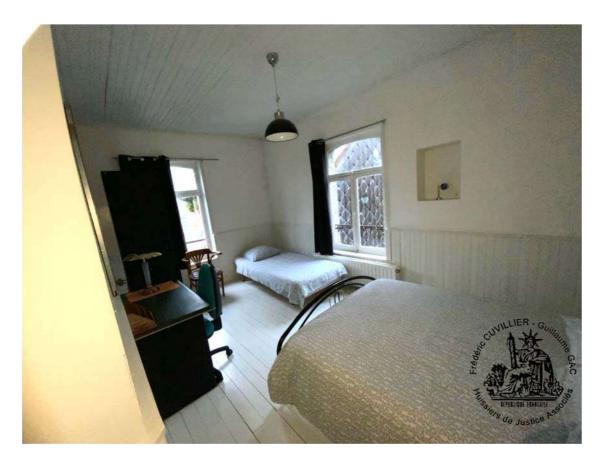
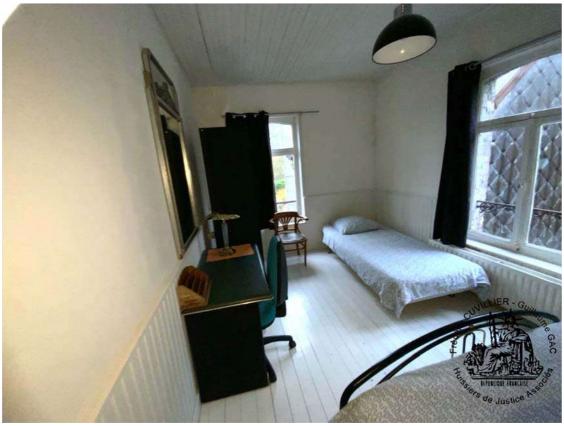
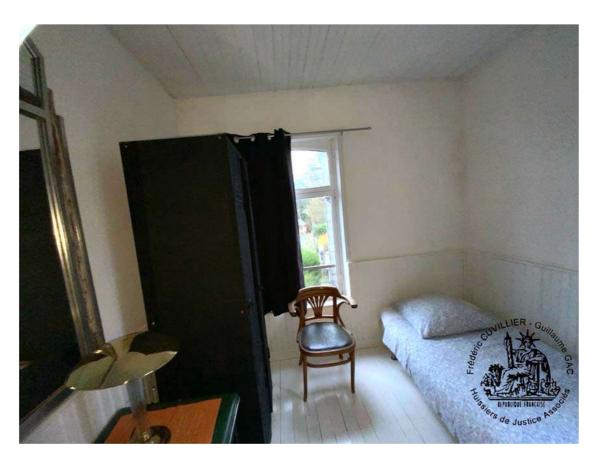
CHAMBRE LOCAL 2

Du dégagement, par une porte pleine en bois, j'accède à la pièce chambre située côté façade arrière. Sol sur parquet bois. Présence de lambris en partie basse des murs. Présence de lambris au plafond. Une fenêtre deux battants et imposte côté façade arrière. Une fenêtre deux battants côté mur pignon. Présence d'un radiateur chauffage gaz.
