PROCES VERBAL DE DESCRIPTION

LE LUNDI VINGT-CINQ NOVEMBRE DEUX MILLE VINGT QUATRE de 08 heures 30 à 11 heures 45

Certifie m'être transporté ce jour au 5 Rue du Général Leclerc à (59212) WIGNEHIES à l'effet de procéder à la description exacte et détaillée du bien immobilier figurant à la matrice cadastrale de la Commune de WIGNEHIES sous la référence section B n°1449; Bien immobilier qui appartient à la

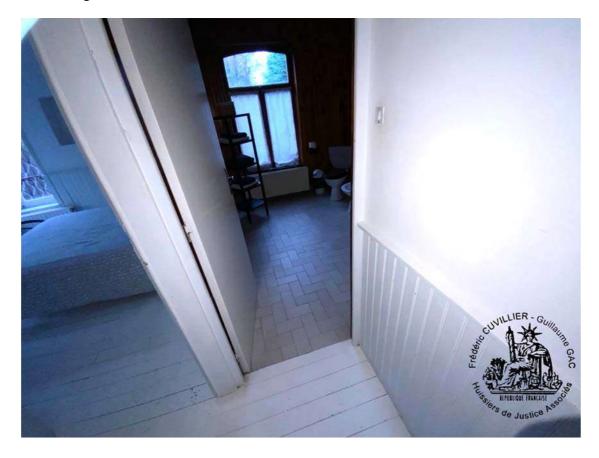
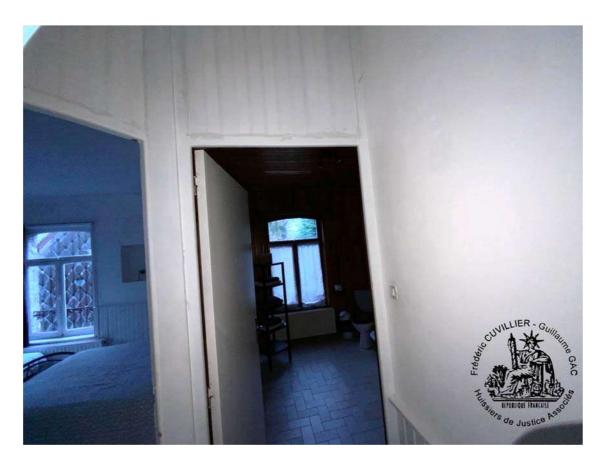
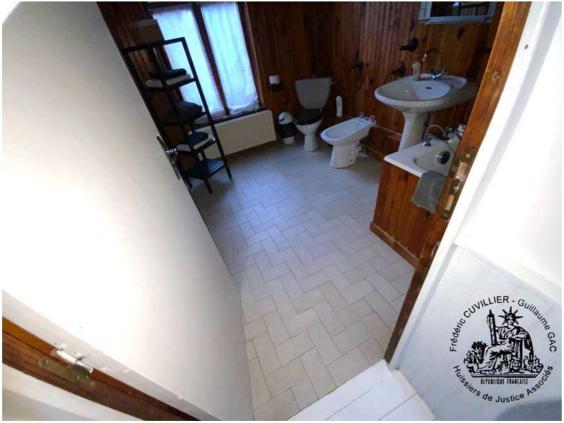
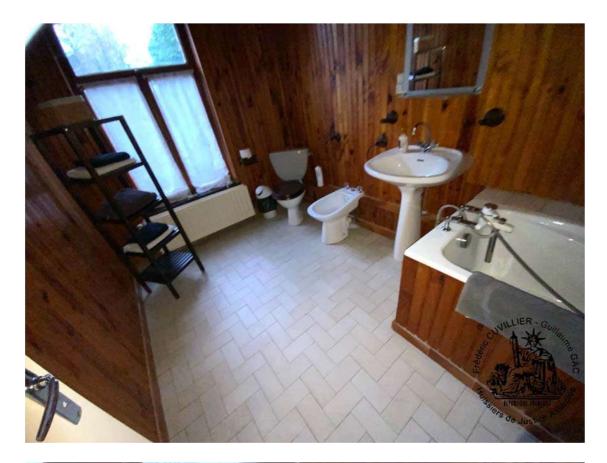
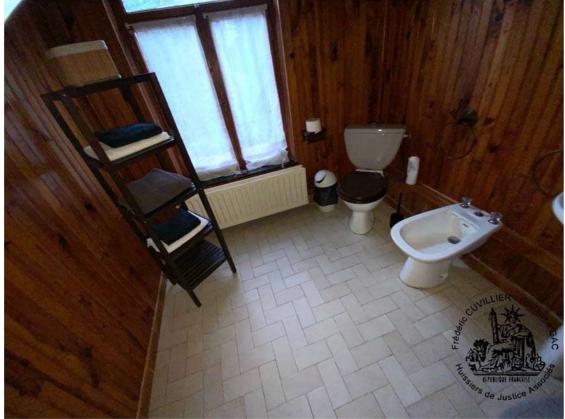
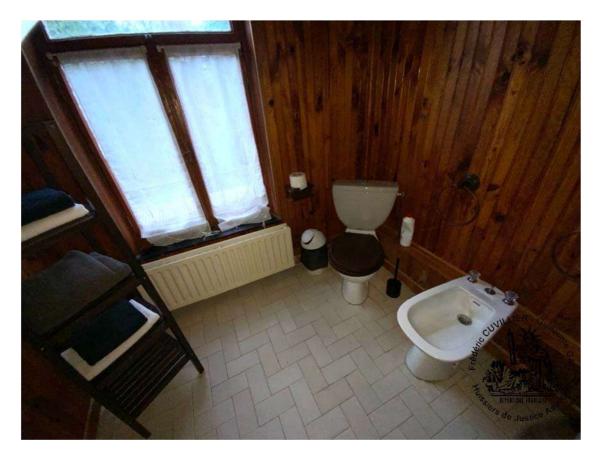
SALLE DE BAIN/WC LOCAL 2

Du dégagement, par une porte pleine, j'accède à la salle de bains. Sol carrelé. Murs et plafond sur lambris en bois. Côté façade arrière, fenêtre deux battants et imposte. Présence en équipement d'un radiateur chauffage gaz, d'un bloc sanitaire, d'un bidet, d'un lavabo sur pied et d'une baignoire.

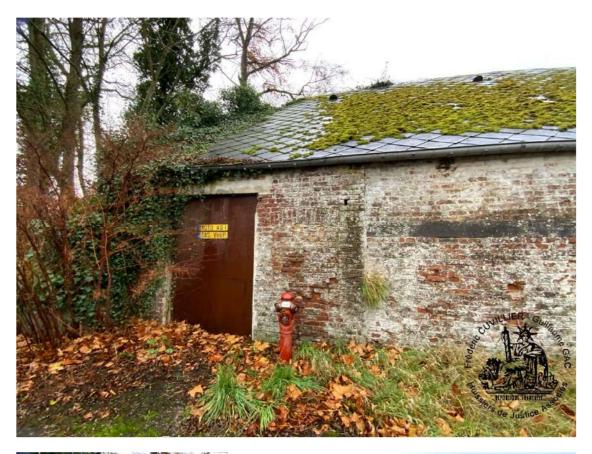
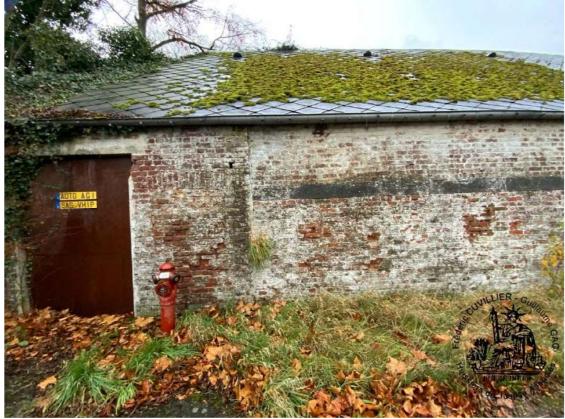
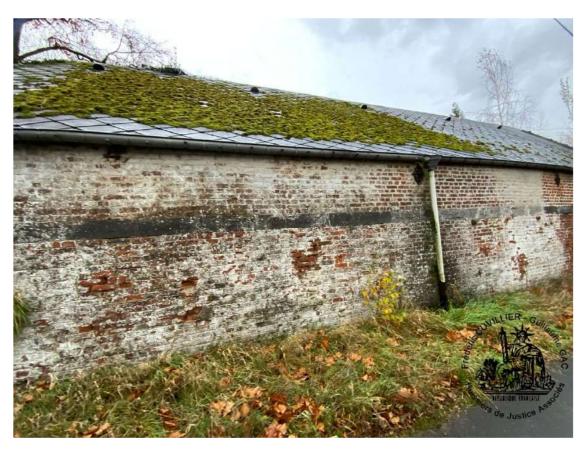
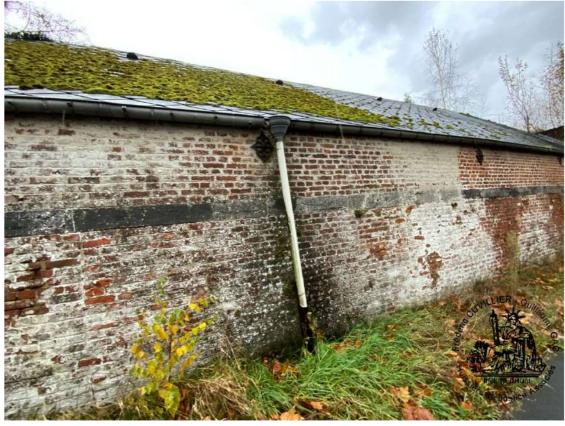
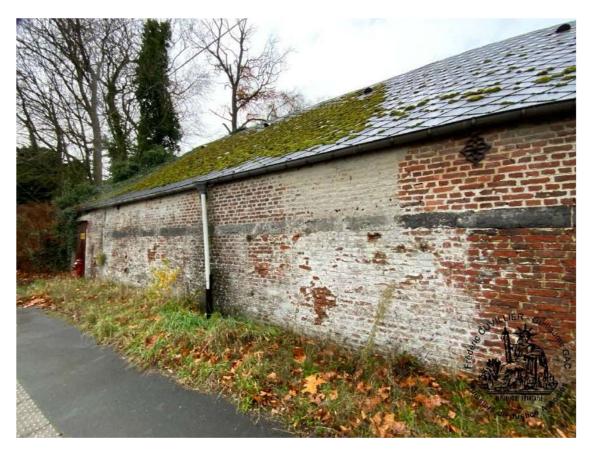
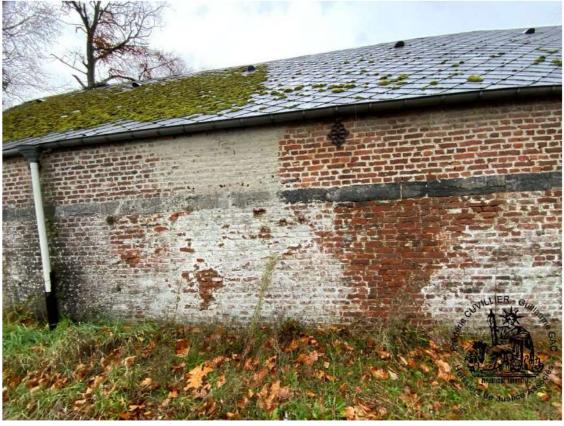
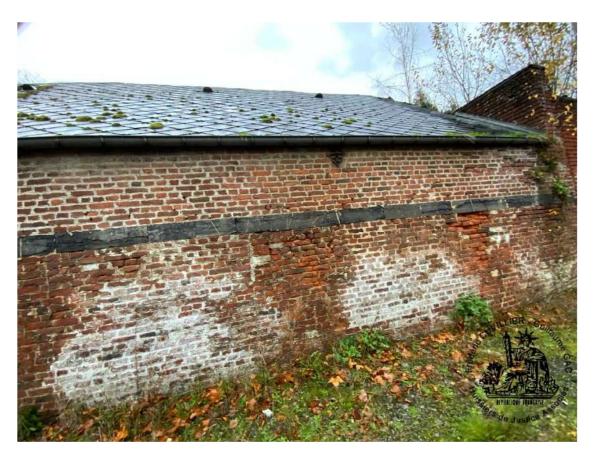
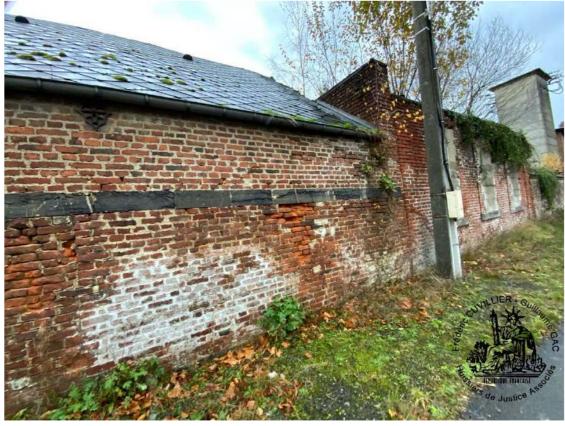
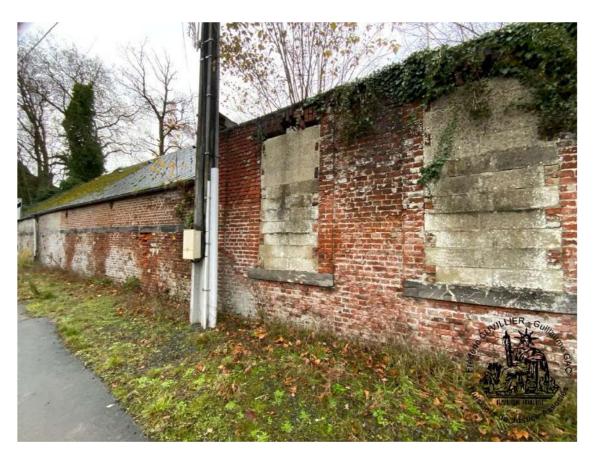
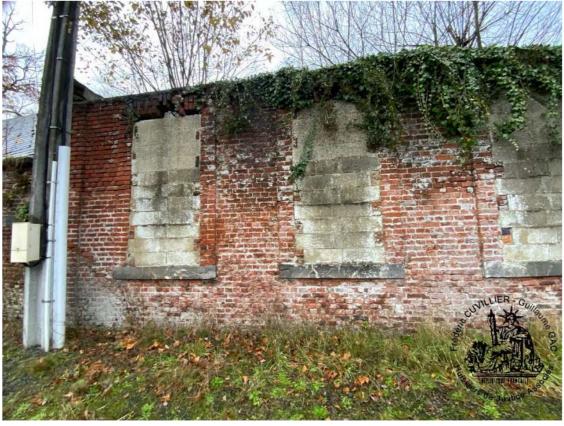
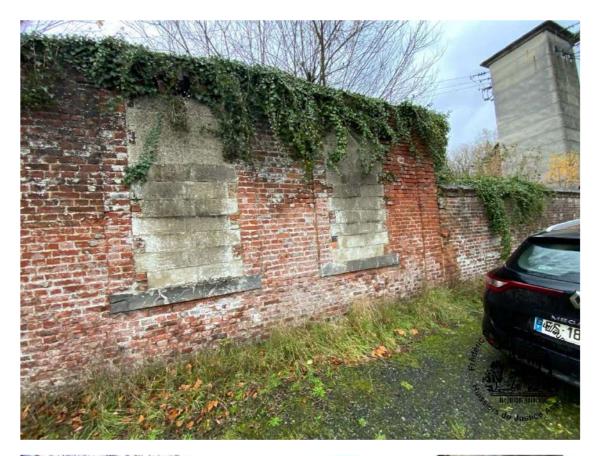
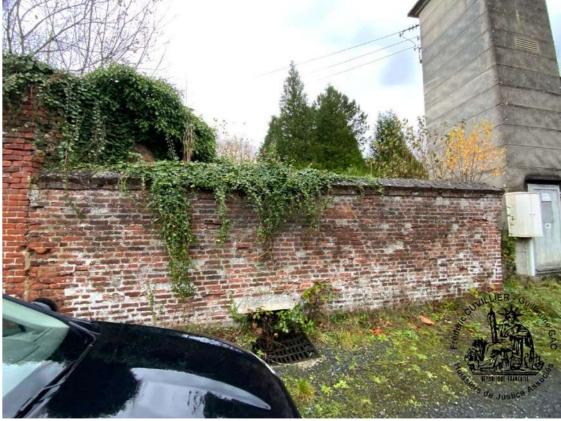
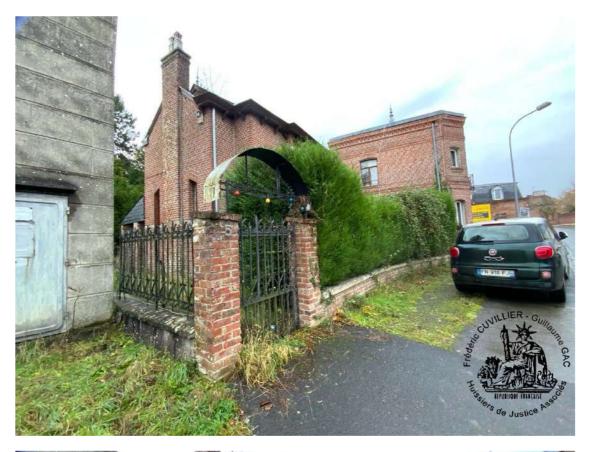
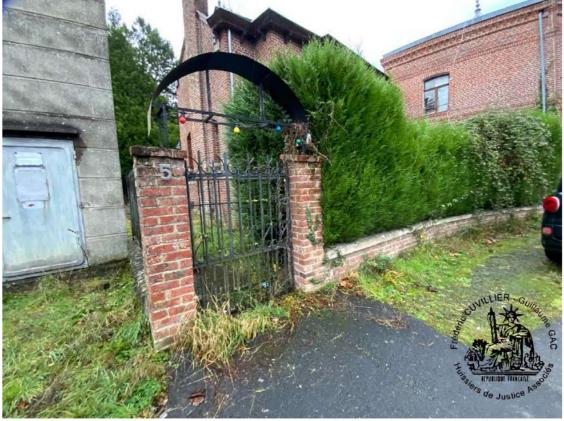
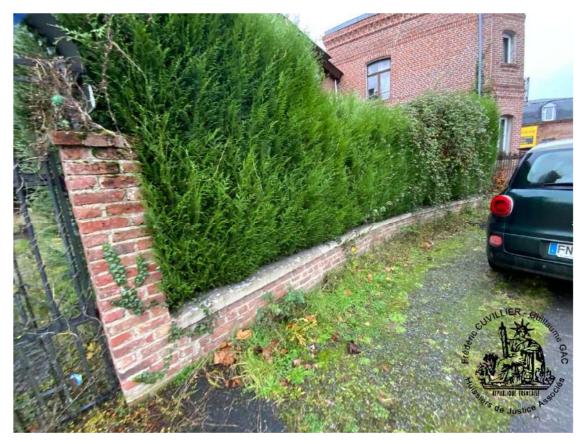
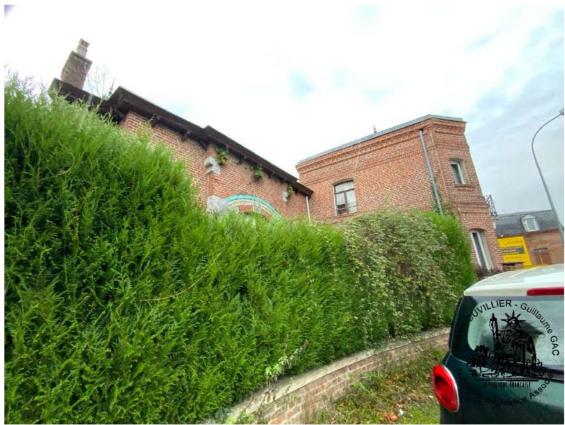
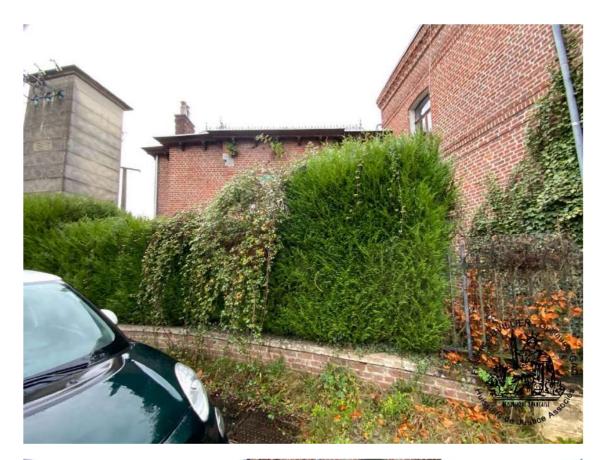
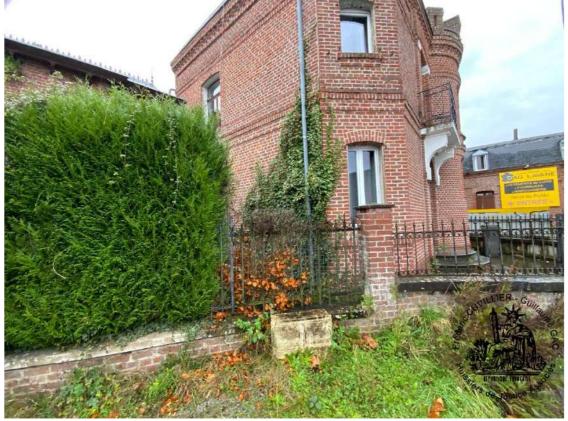
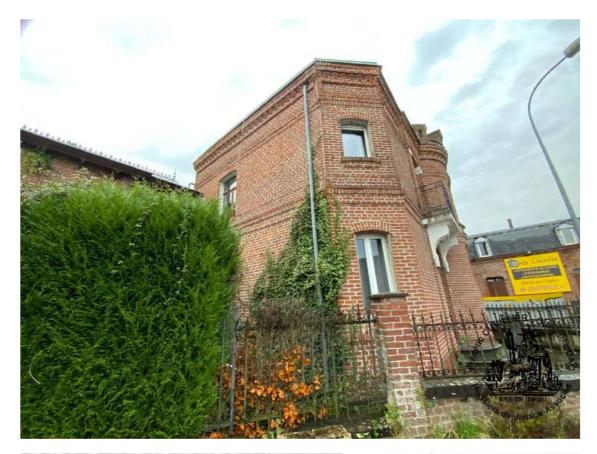
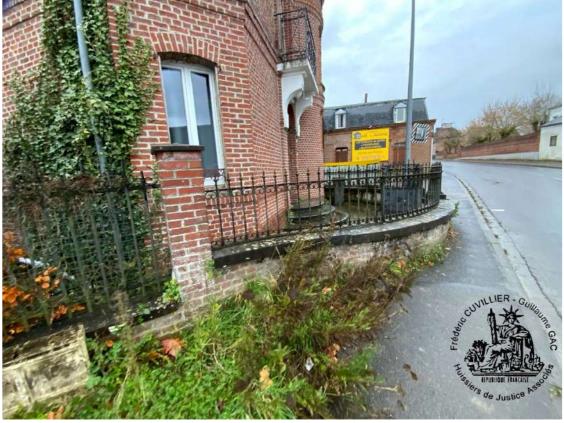
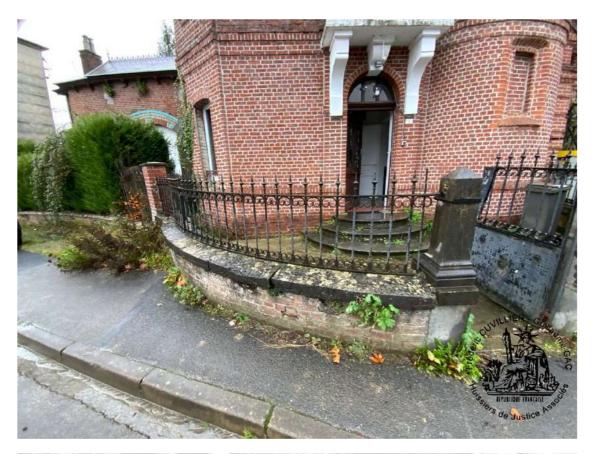
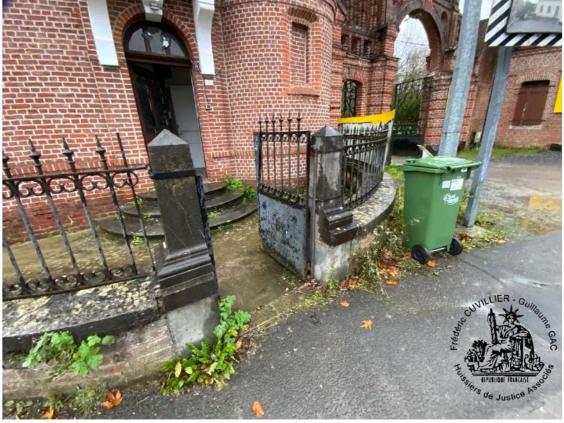
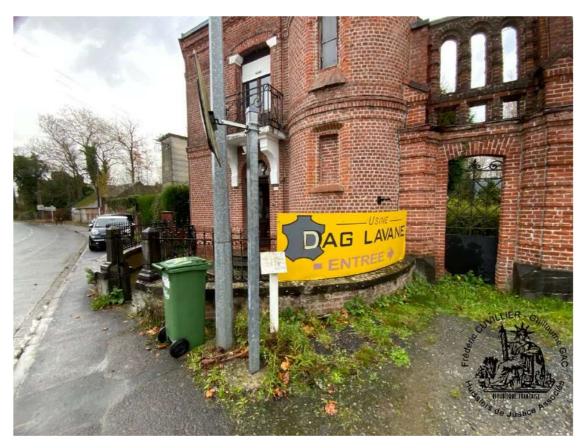
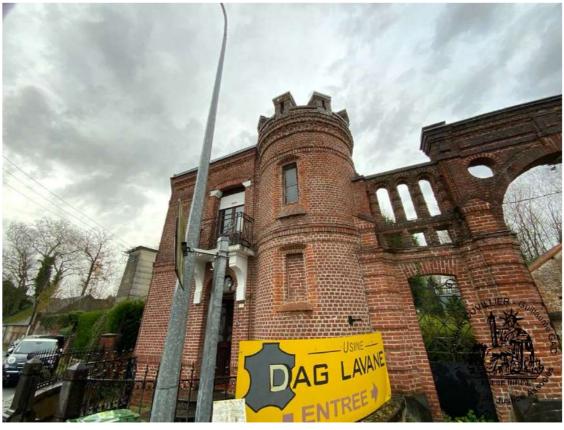
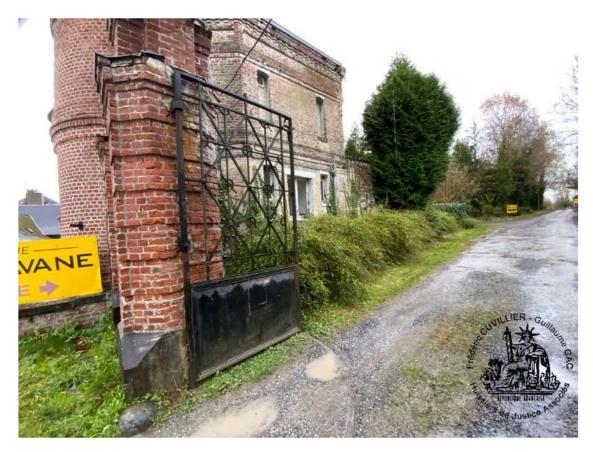
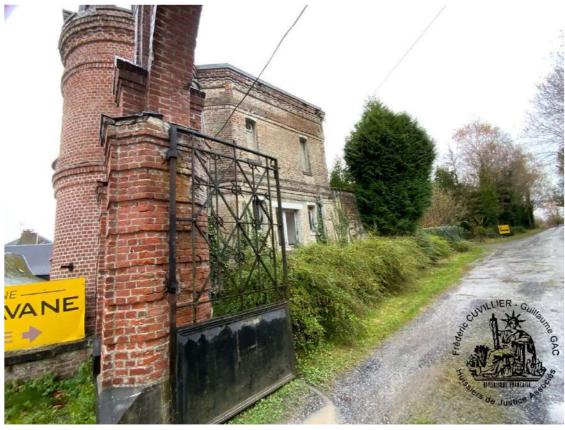
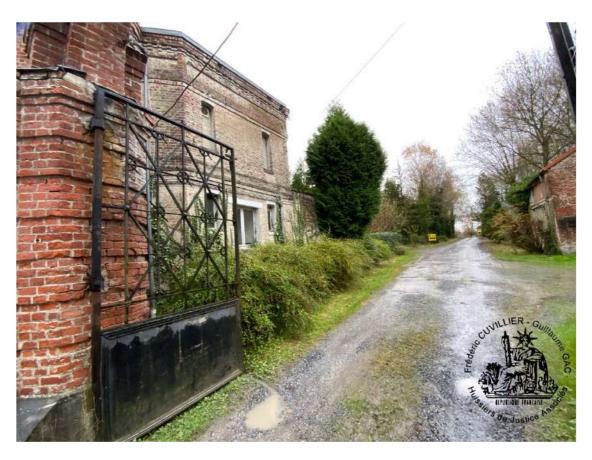
EXTÉRIEUR

Je réalise par la suite des clichés de la parcelle cadastrée section B n°1449 depuis la rue du Général Leclerc

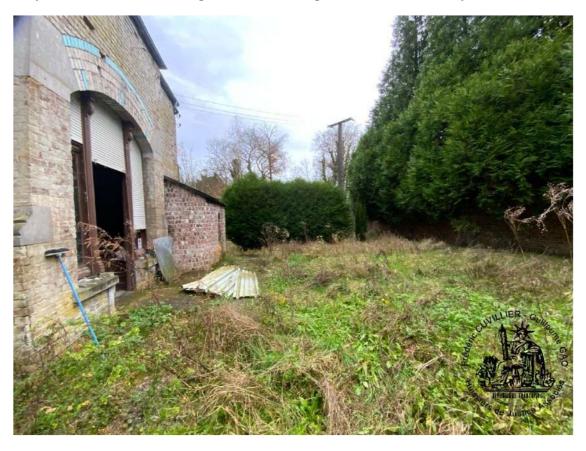
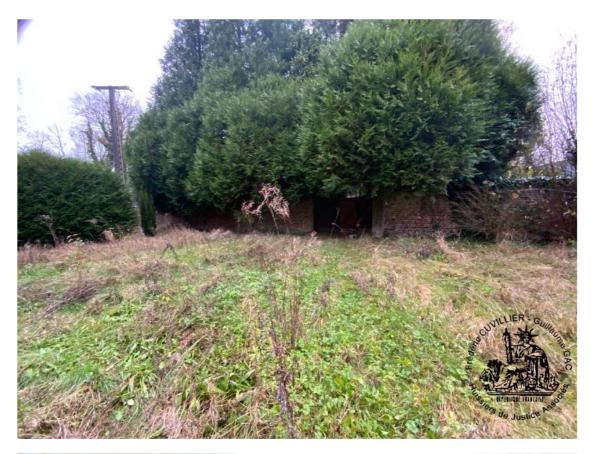
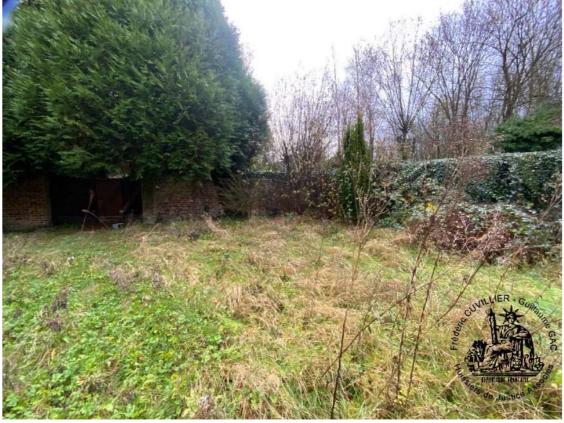
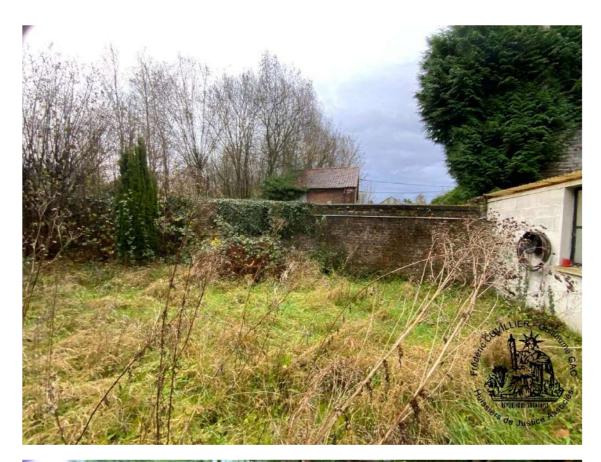
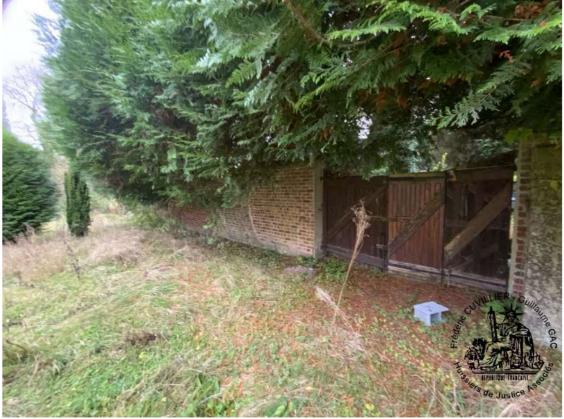
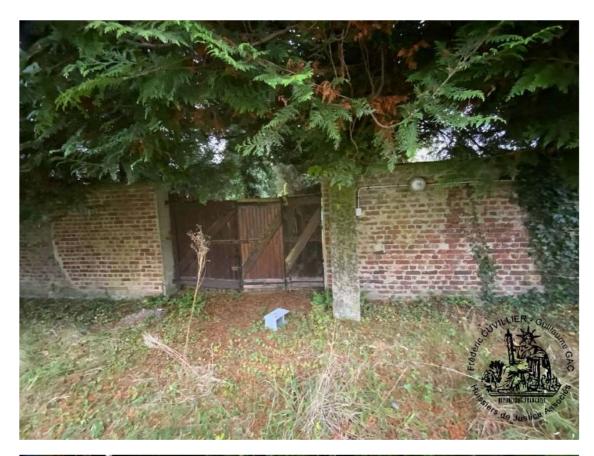
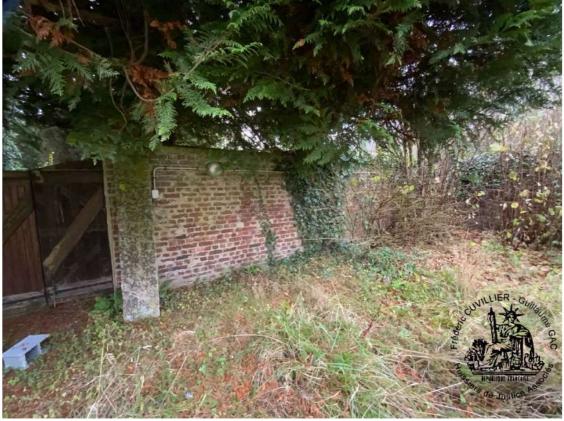
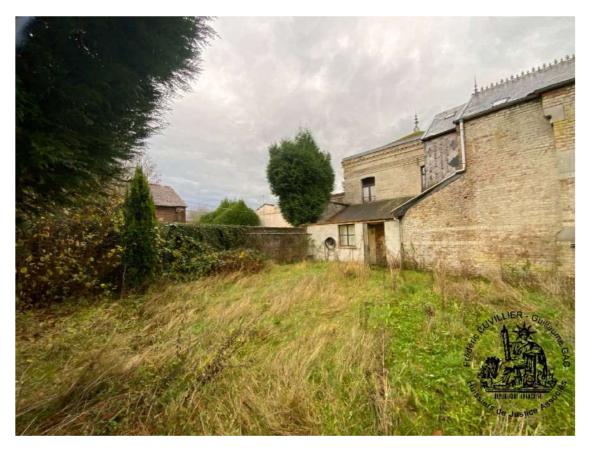
Puis, je réalise des clichés de la partie arrière de la parcelle. Présence d'un jardin en friche.

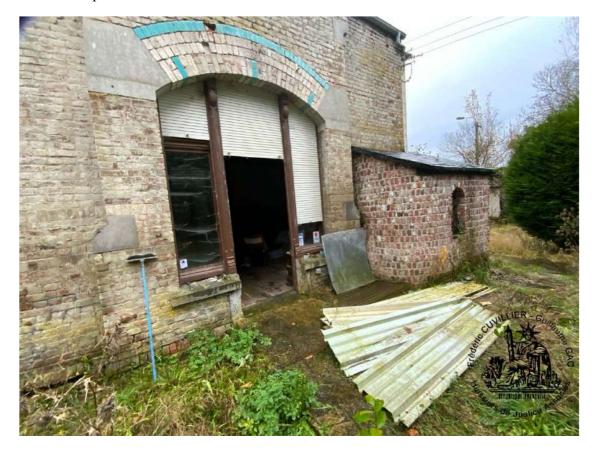
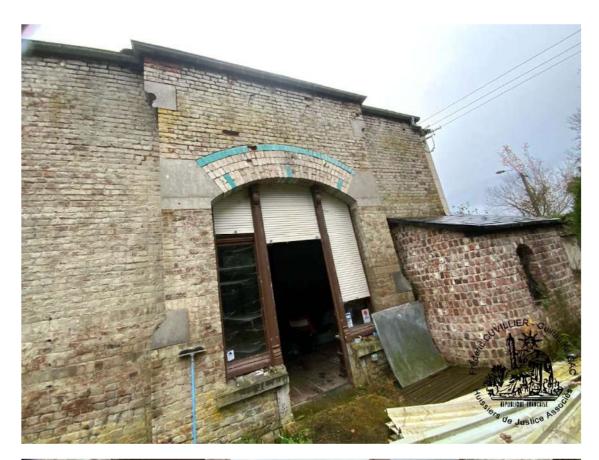
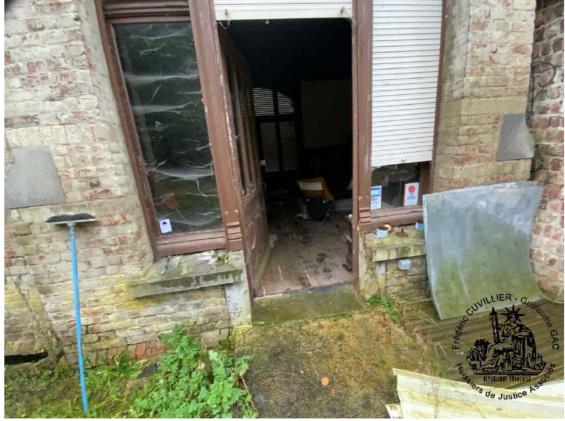
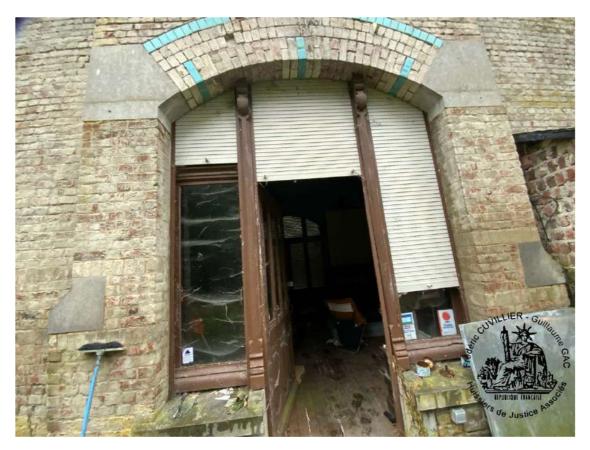
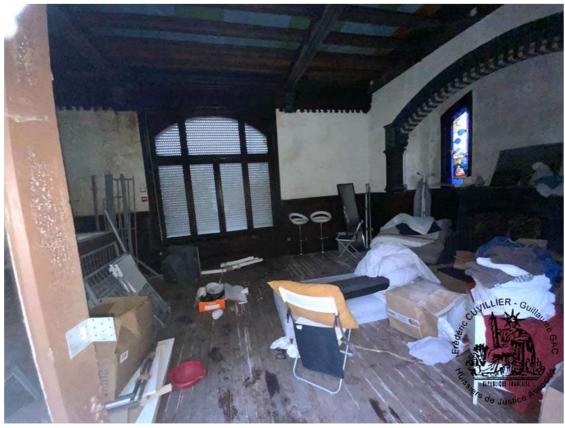
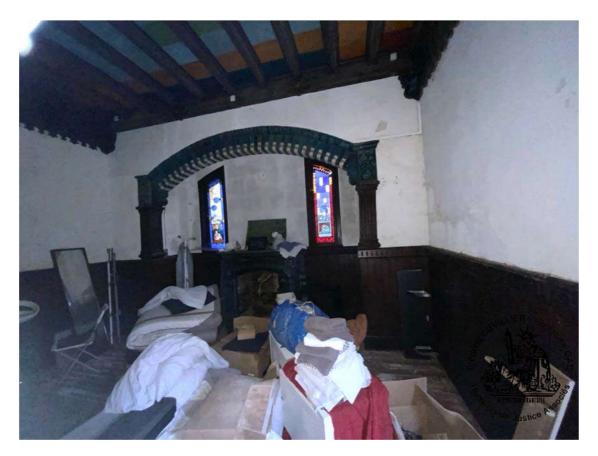
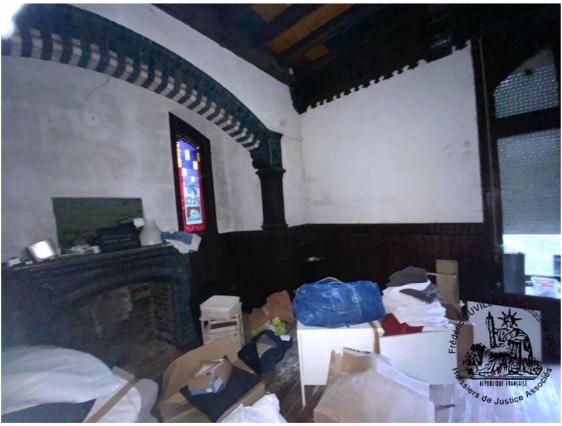
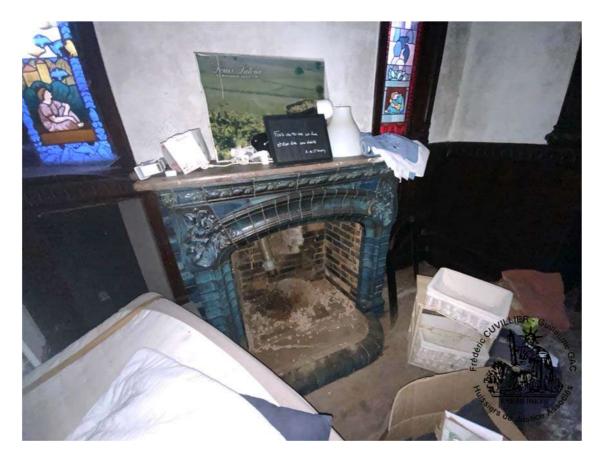
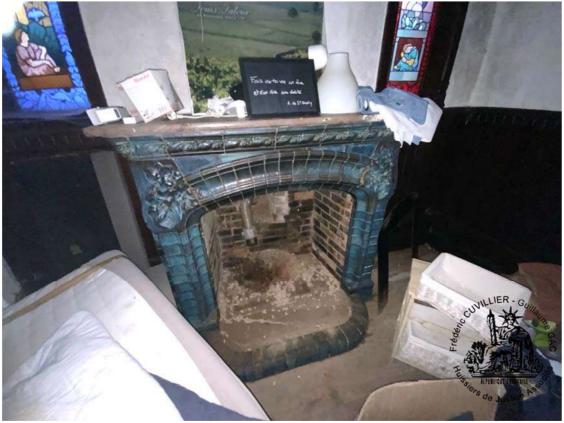
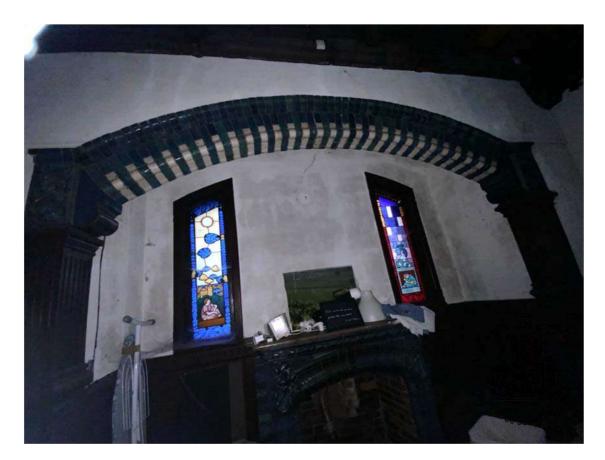
PARTIE ARRIIÈRE DE L'IMMEUBLE : BAR

Du jardin, j'accède à la partie arrière de l'immeuble. Par une porte en bois avec oculus, j'accède à une pièce de type Bar. Sol sur plancher en bois. Plafond avec poutres et céramique. Présence de vitraux en partie droite. Présence d'une cheminée.

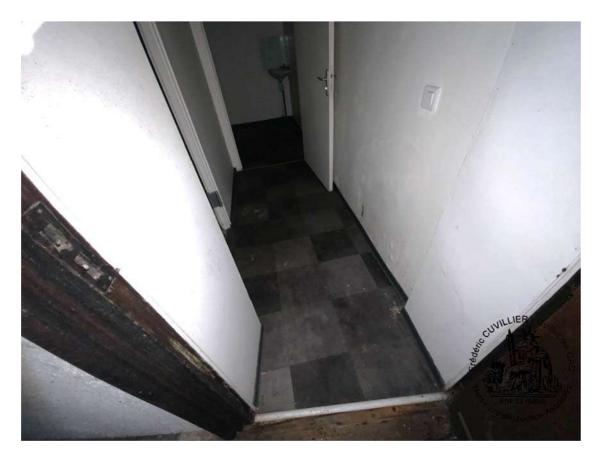
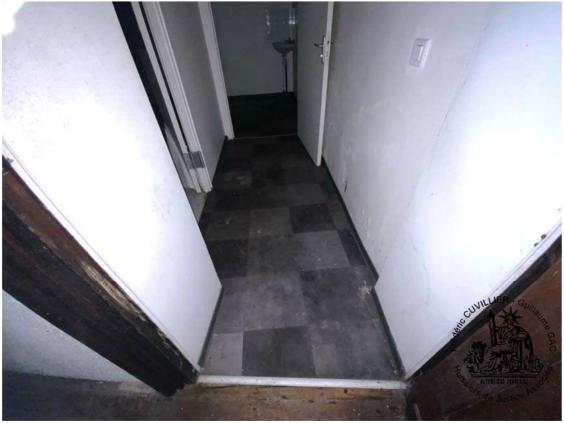
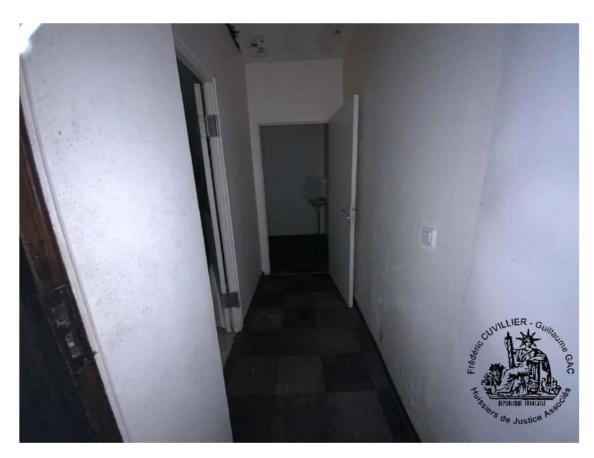
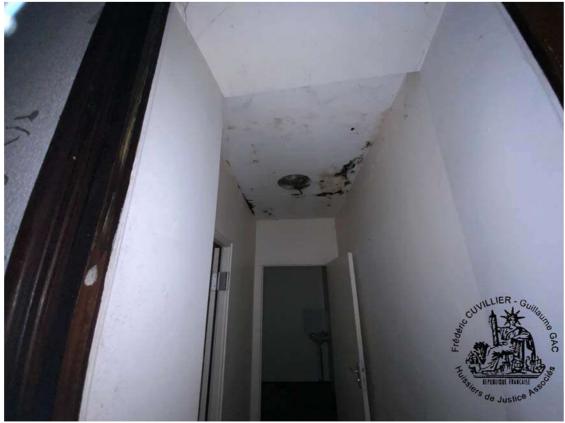
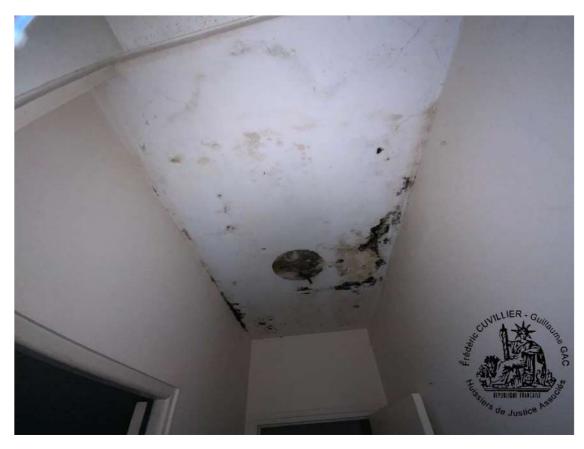
PARTIE ARRIÈRE DE L'IMMEUBLE : DEGAGEMENT 1

Du bar, j'accède à un dégagement par une porte en bois. Présence de traces de type moisissures au plafond.

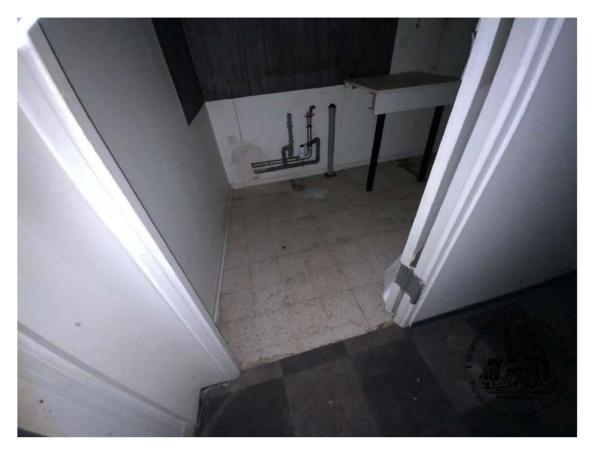
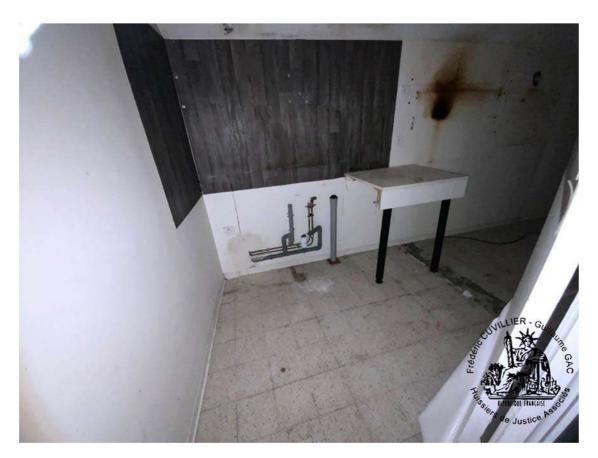
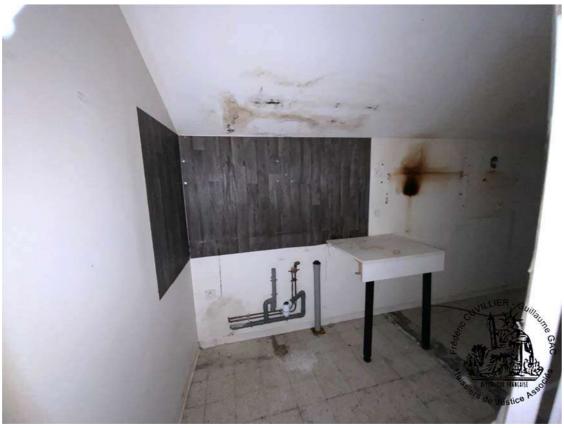
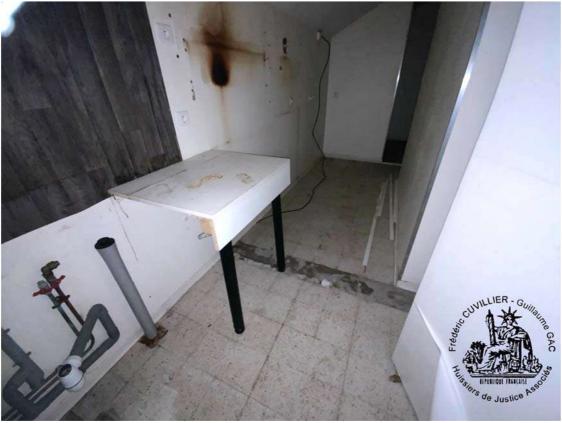
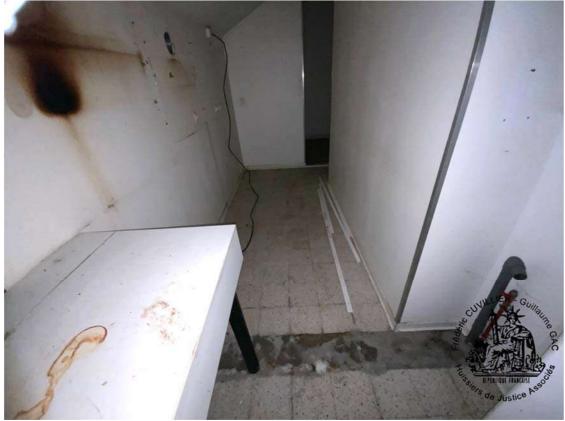
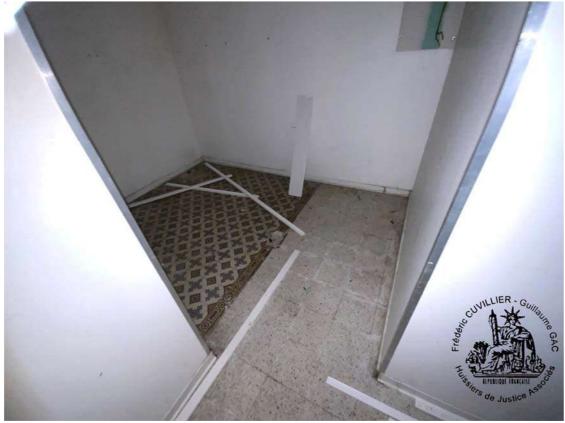
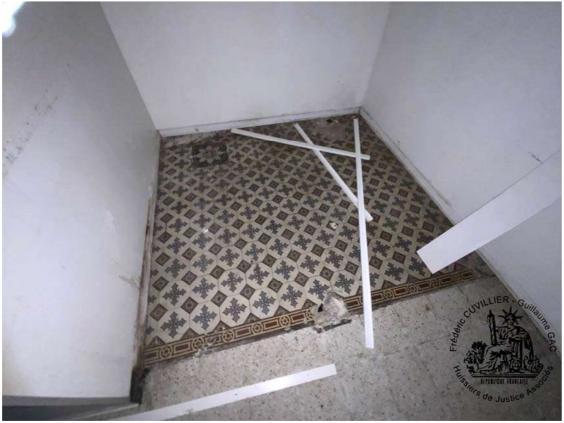
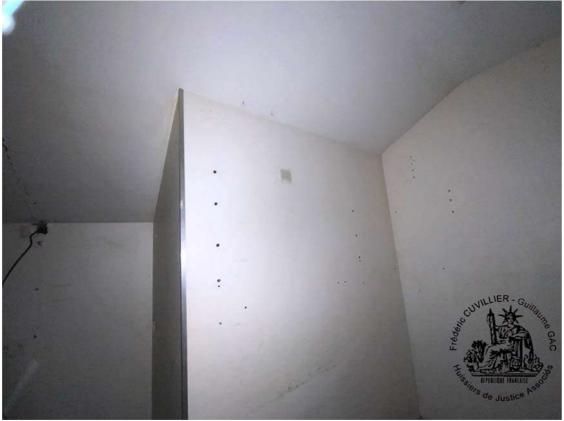
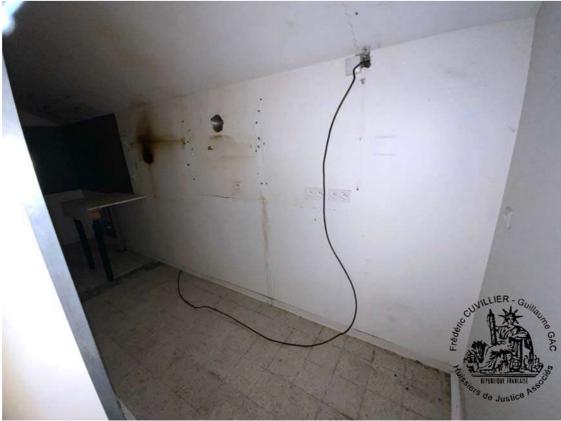
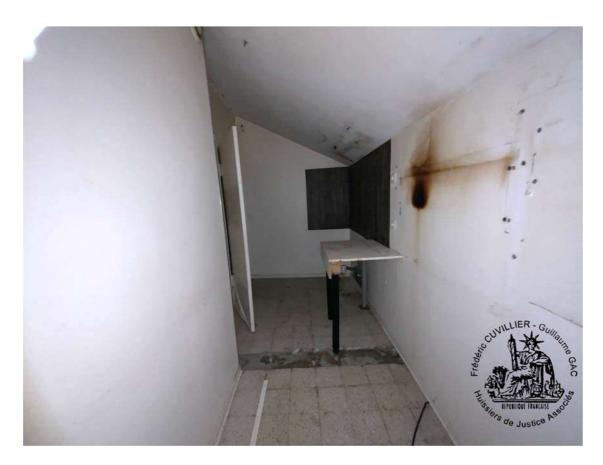
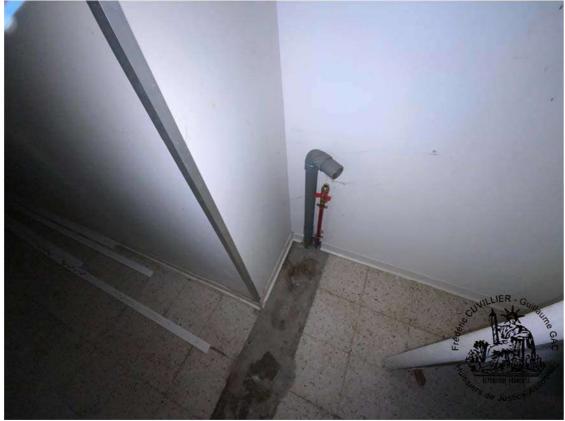
PARTIE ARRIÈRE DE L'IMMEUBLE : CUISINE

Du dégagement, sur la gauche, j'accède à la partie cuisine. Sol carrelé. Présence de traces et auréoles brunâtres.

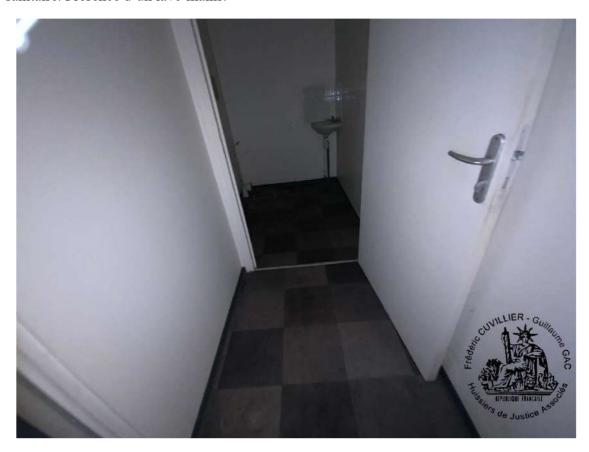
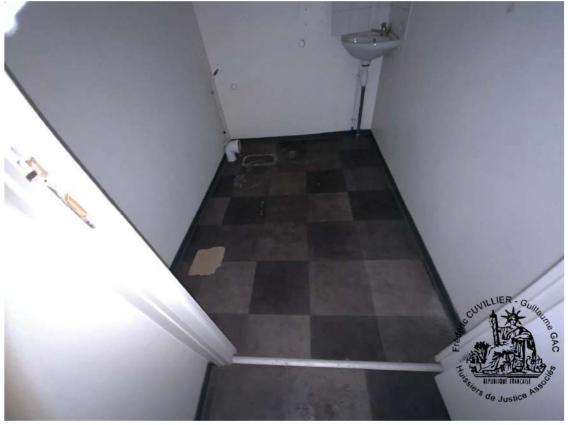
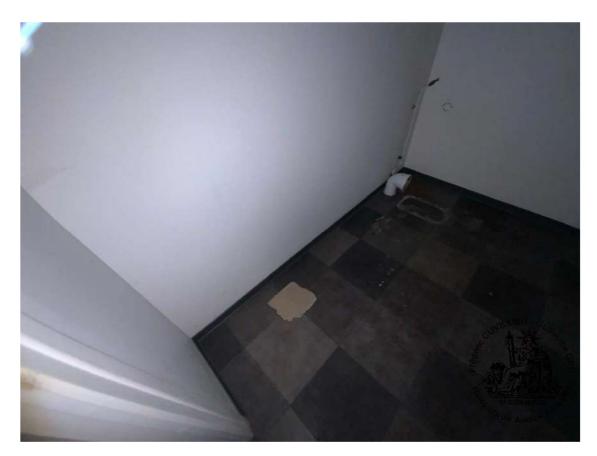
PARTIE ARRIÈRE DE L'IMMEUBLE : WC

A l'extrémité du dégagement, j'accède par une porte pleine à un local WC. Absence de bloc sanitaire. Présence d'un lave-mains.

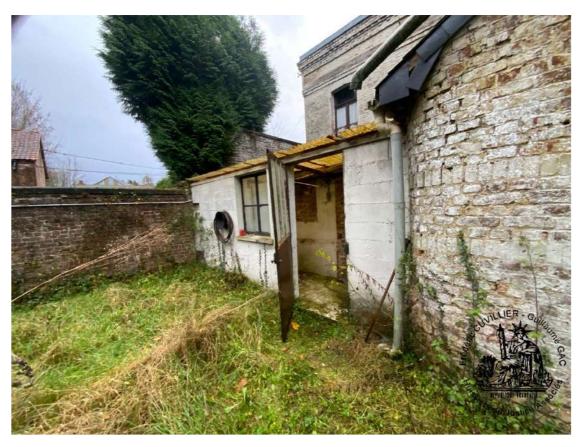
PARTIE ARRIÈRE DE L'IMMEUBLE : CHAUFFERIE

Du jardin, j'accède à la chaufferie toujours située en partie arrière de l'immeuble. Présence d'une chaudière gaz et d'un cumulus.

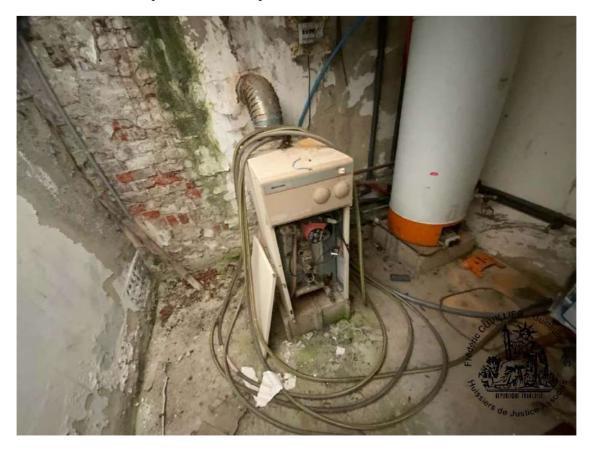
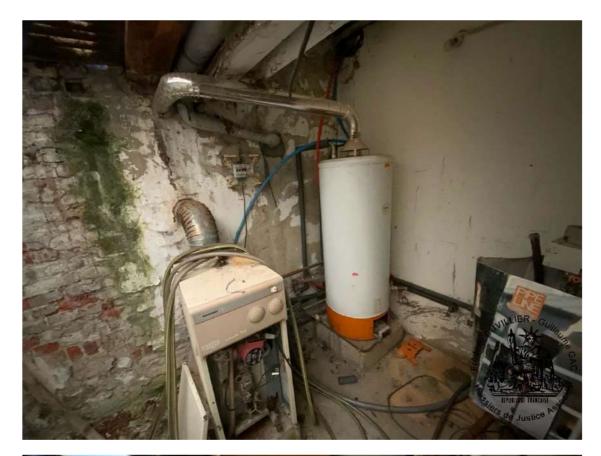
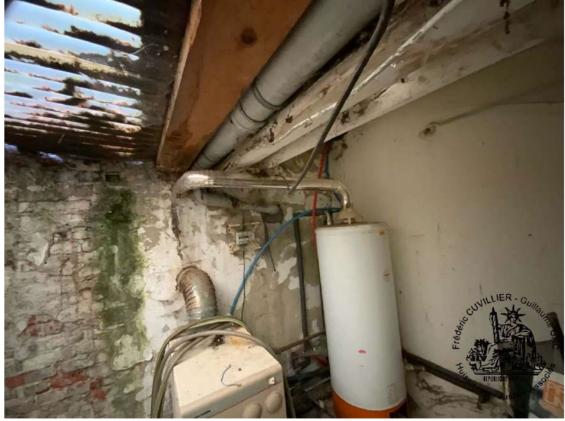
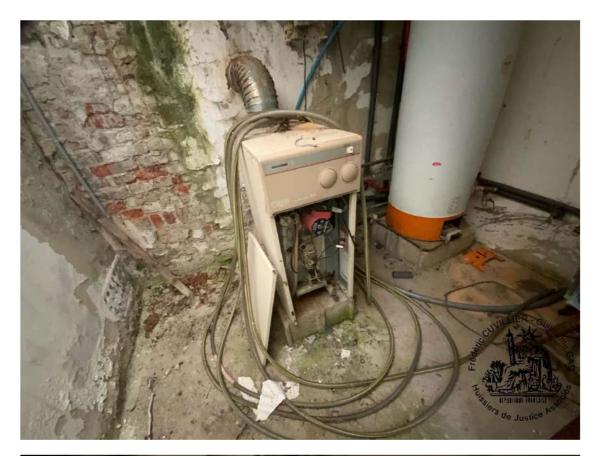
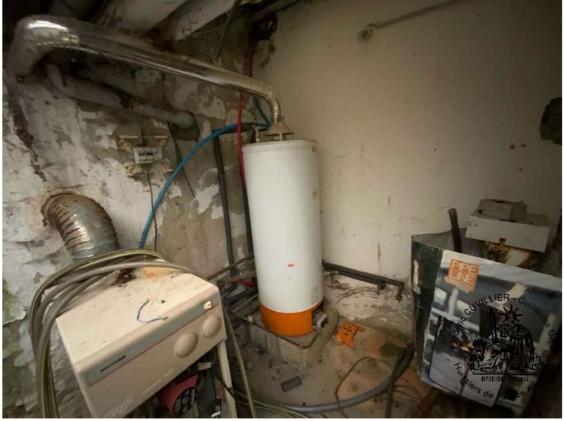
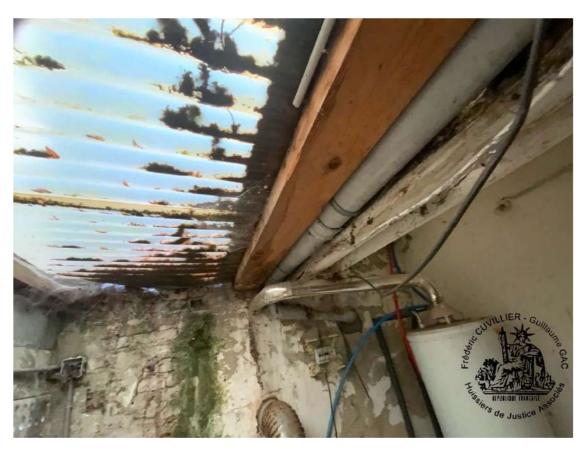
Présence d'une chaudière AU gaz. Monsieur DESBUISSON procède à une coupure partielle de gaz du fait d'un danger grave et immédiat. Il m'indique que le conduit d'évacuation des fumées est corrodé et qu'il existe un risque d'intoxication.

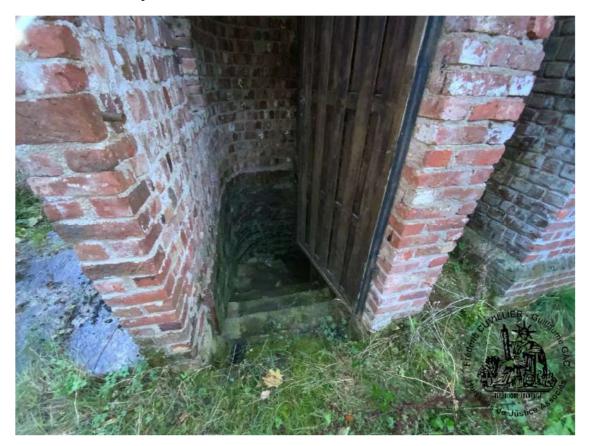
CAVE

De l'extérieur, par des marches en pierre, j'accède à la cave. Cave en briques en trois parties. Présence d'eau au sol par endroits.
