PROCES VERBAL DE DESCRIPTION

LE LUNDI VINGT-CINQ NOVEMBRE DEUX MILLE VINGT QUATRE de 08 heures 30 à 11 heures 45

Certifie m'être transporté ce jour au 5 Rue du Général Leclerc à (59212) WIGNEHIES à l'effet de procéder à la description exacte et détaillée du bien immobilier figurant à la matrice cadastrale de la Commune de WIGNEHIES sous la référence section B n°1449; Bien immobilier qui appartient à la

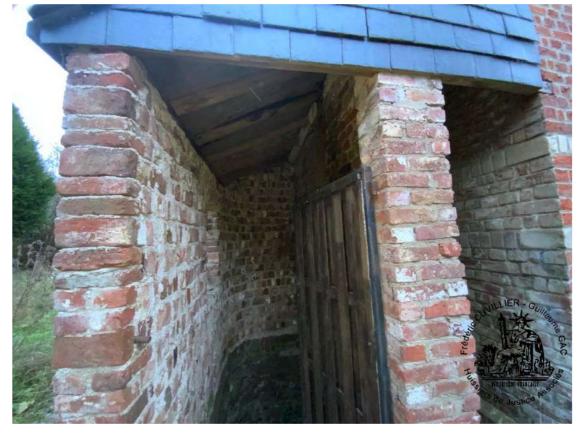
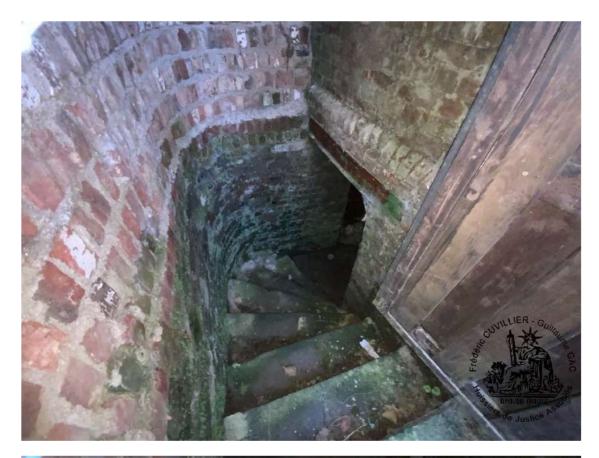
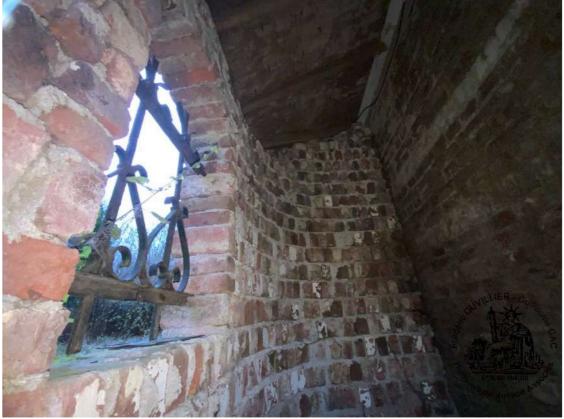
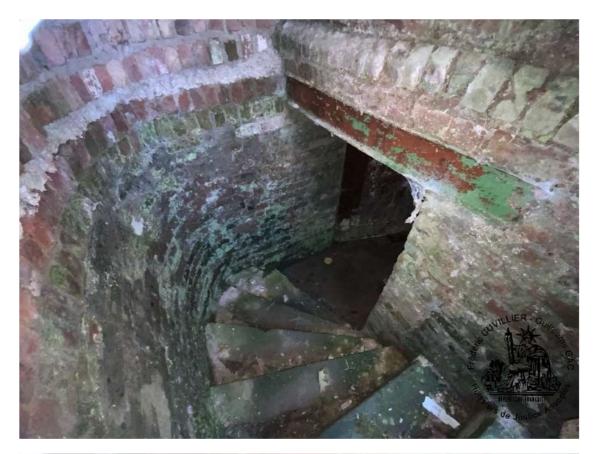
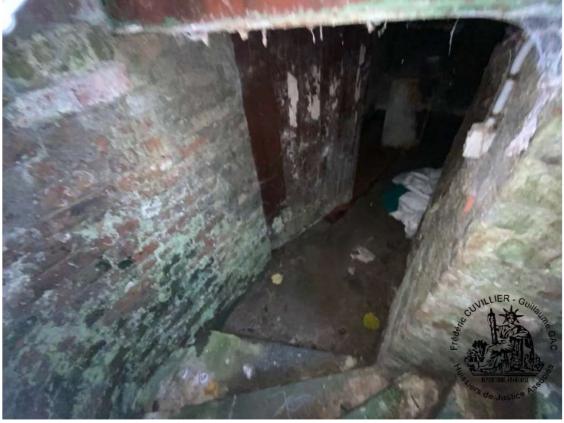
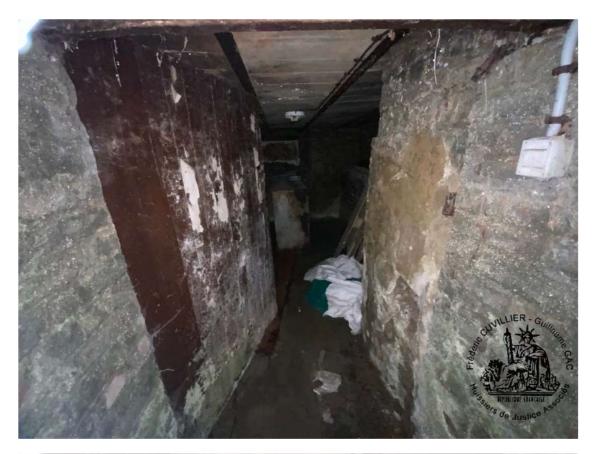
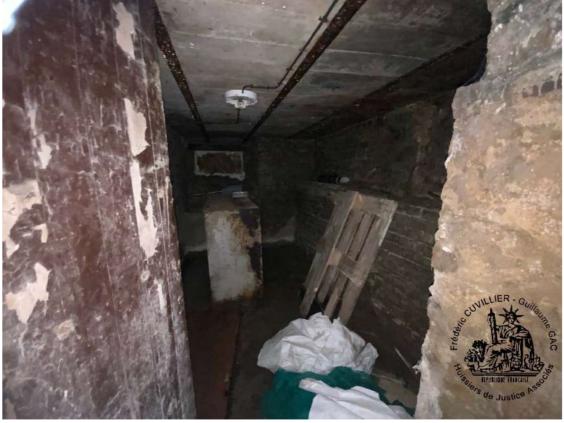
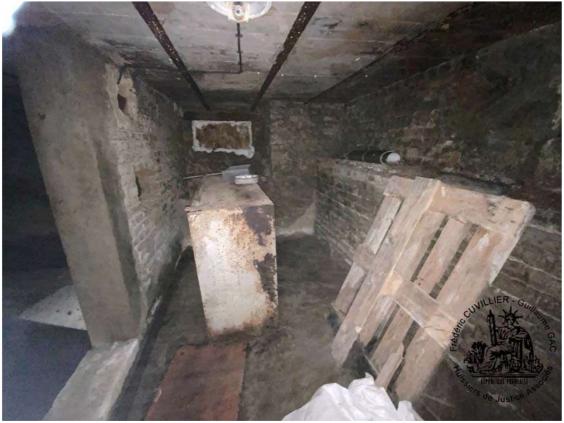
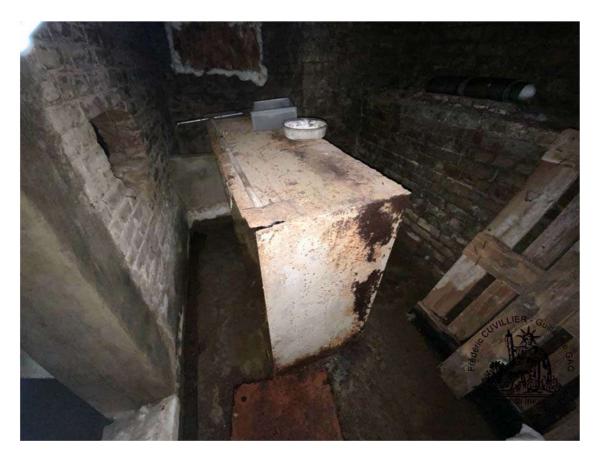
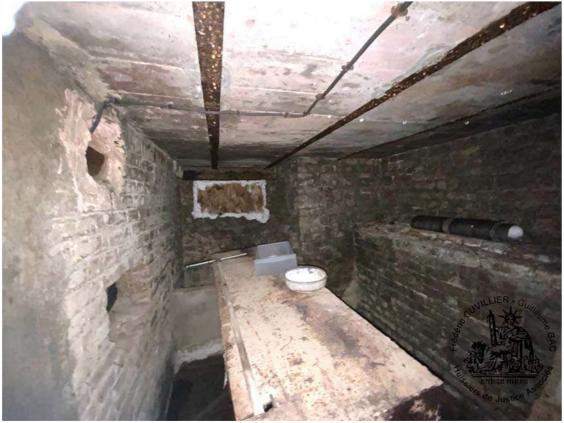
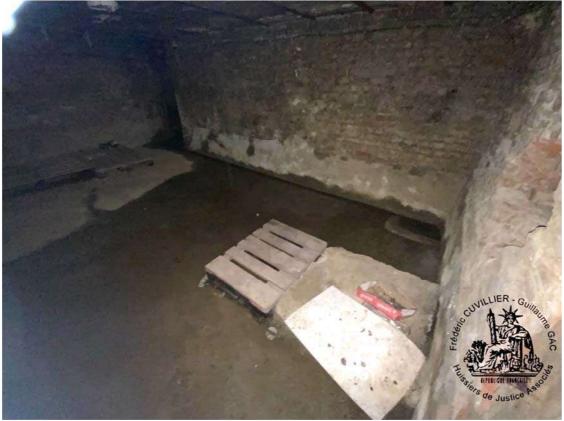
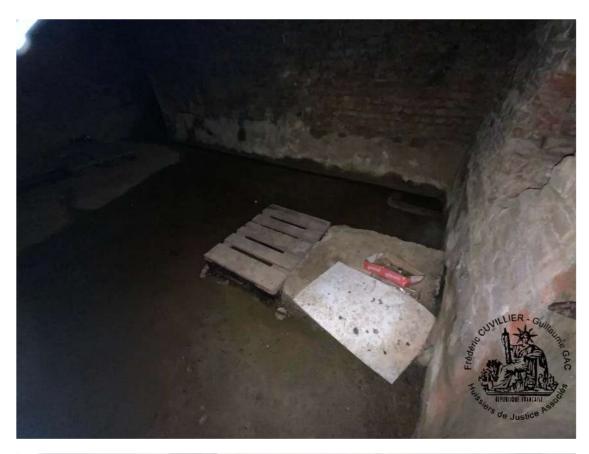
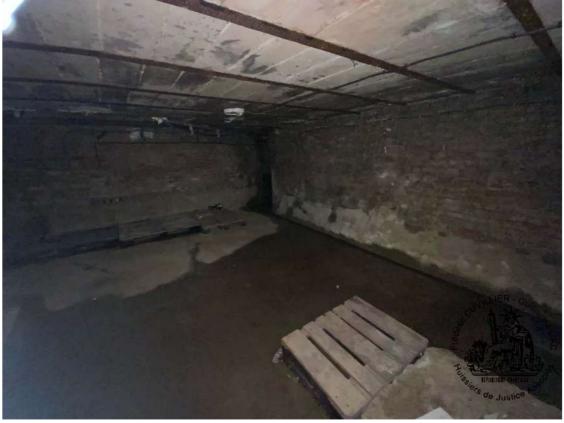
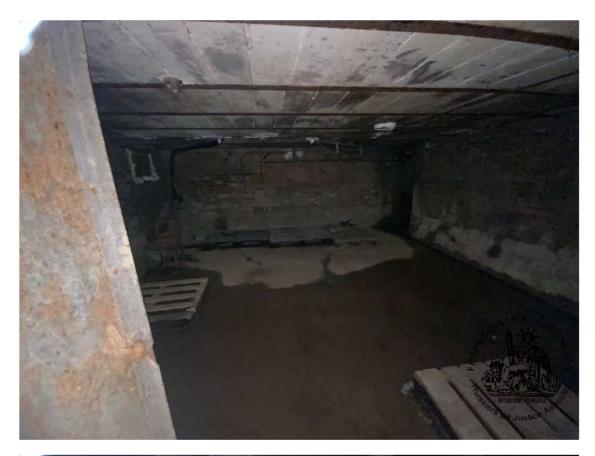
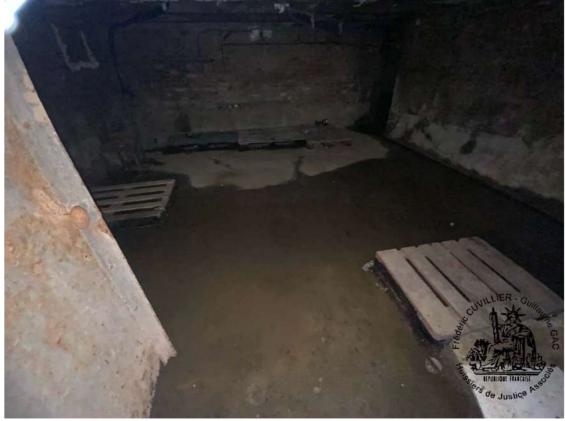
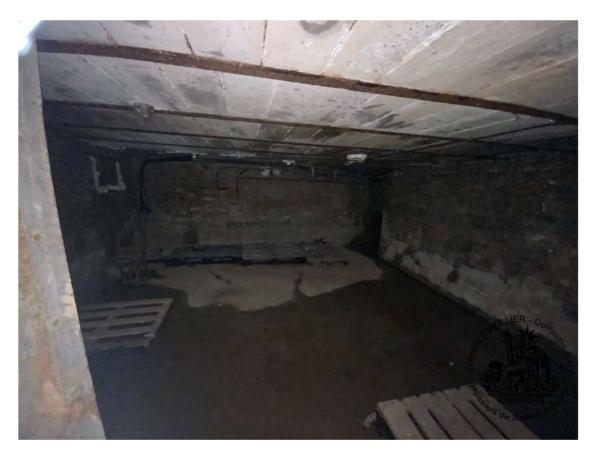
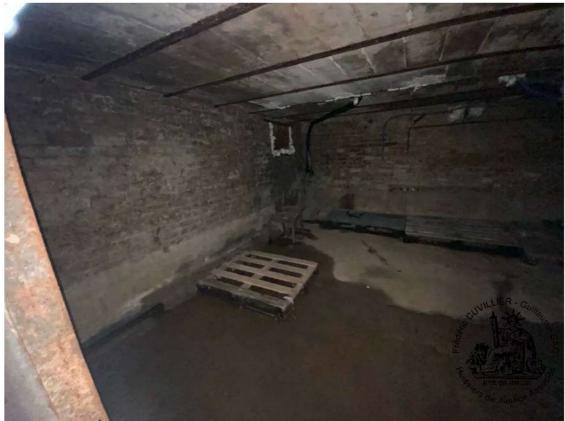
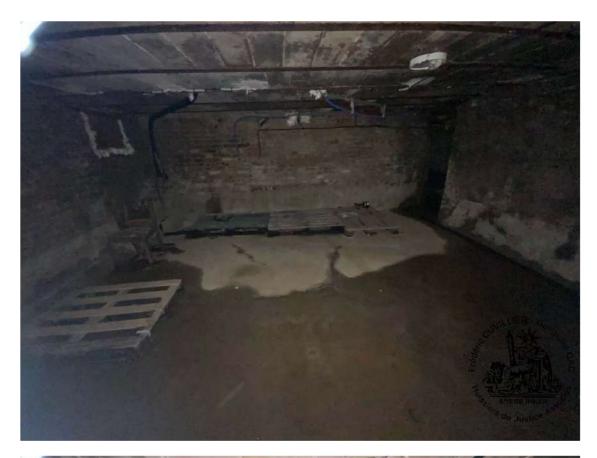
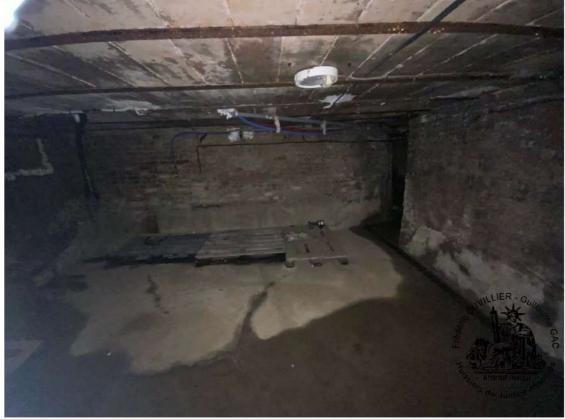
De l'extérieur, par des marches en pierre, j'accède à la cave. Cave en briques en trois parties. Présence d'eau au sol par endroits.
