ACTE DE COMMISSAIRE  
DE JUSTICE

## PROCES-VERBAL DE DESCRIPTION

Nature du bâtiment : <b>Commerce/Habitation</b> Nombre de Pièces : Etage : Numéro de lot : Référence Cadastre : <b>Section BR n°42</b>	Adresse : <b>46 rue d'Orchies 59230 SAINT-AMAND-LES-EAUX</b> Propriété de: <b>6445 46 Rue d'Orchies 59230 SAINT-AMAND-LES-EAUX</b> Mission effectuée le : <b>11/04/2025</b> Date de l'ordre de mission : <b>31/03/2025</b> N° Dossier : <b>6445 6445 11.04.25 C</b>
----------------------------------------------------------------------------------------------------------------------------------------------------	---------------------------------------------------------------------------------------------------------------------------------------------------------------------------------------------------------------------------------------------------------------------------------------------

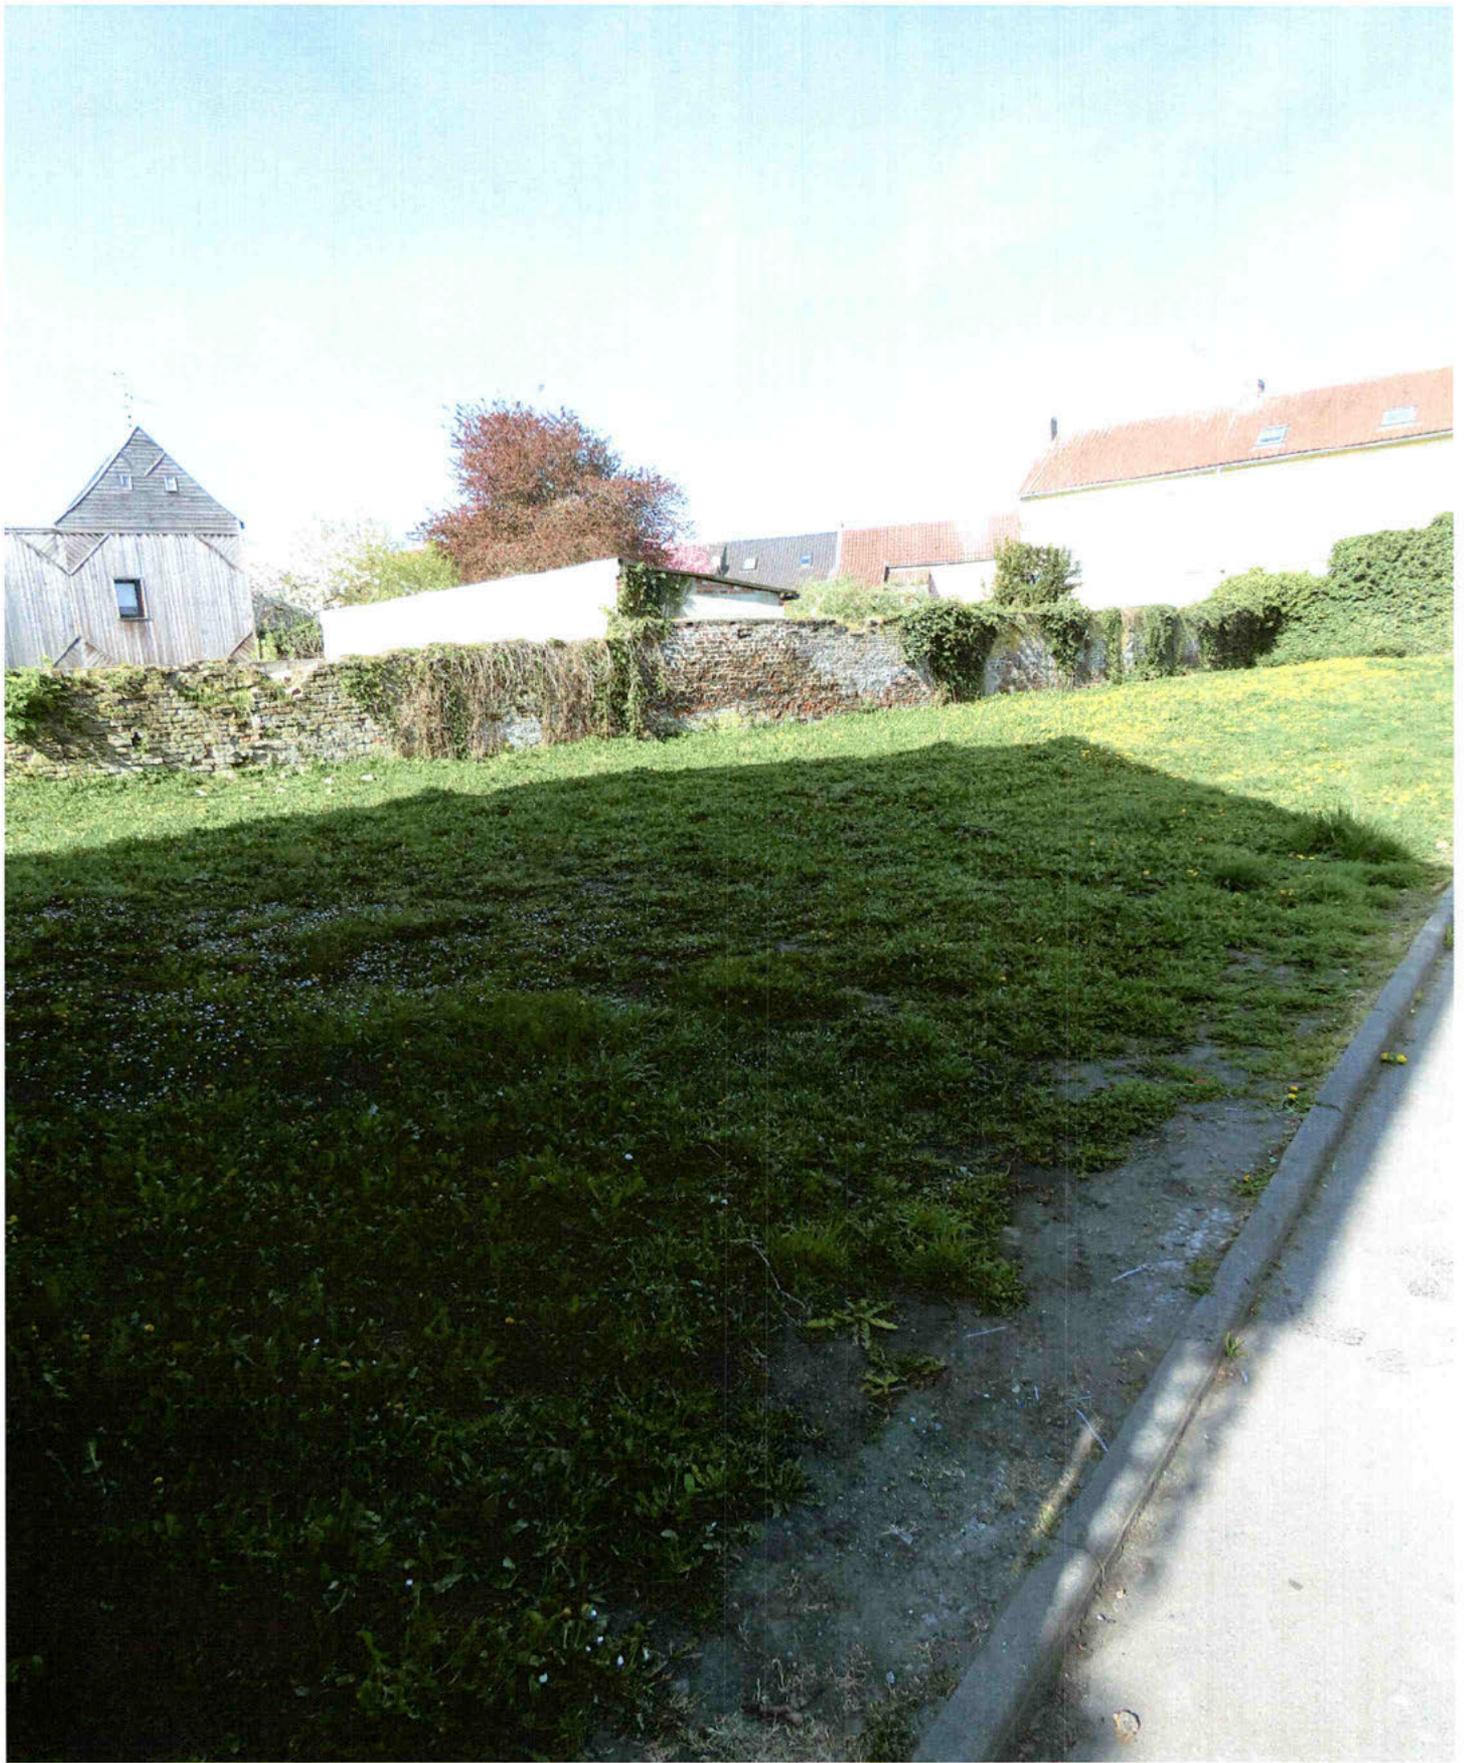
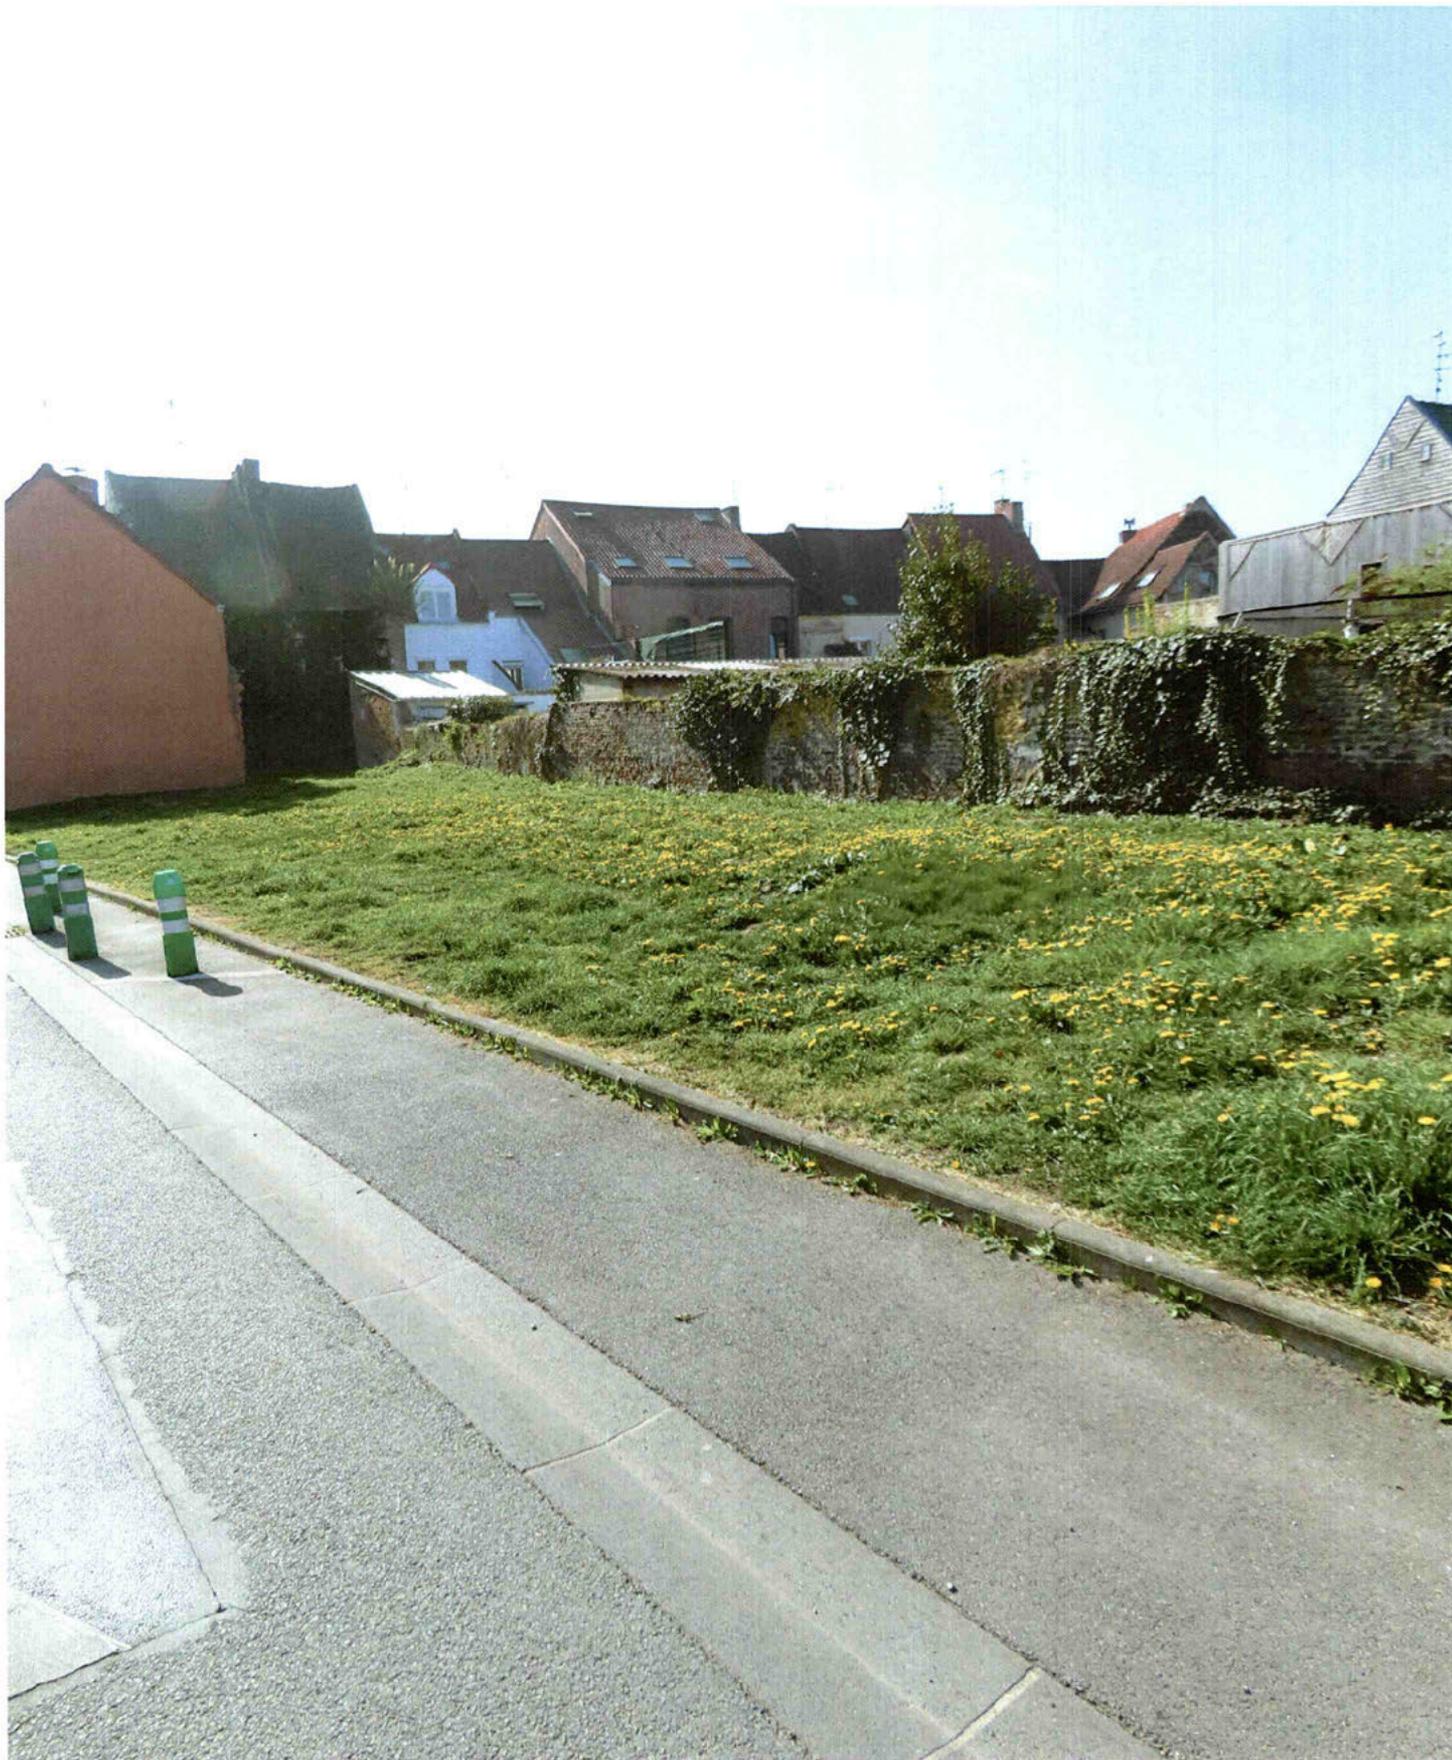
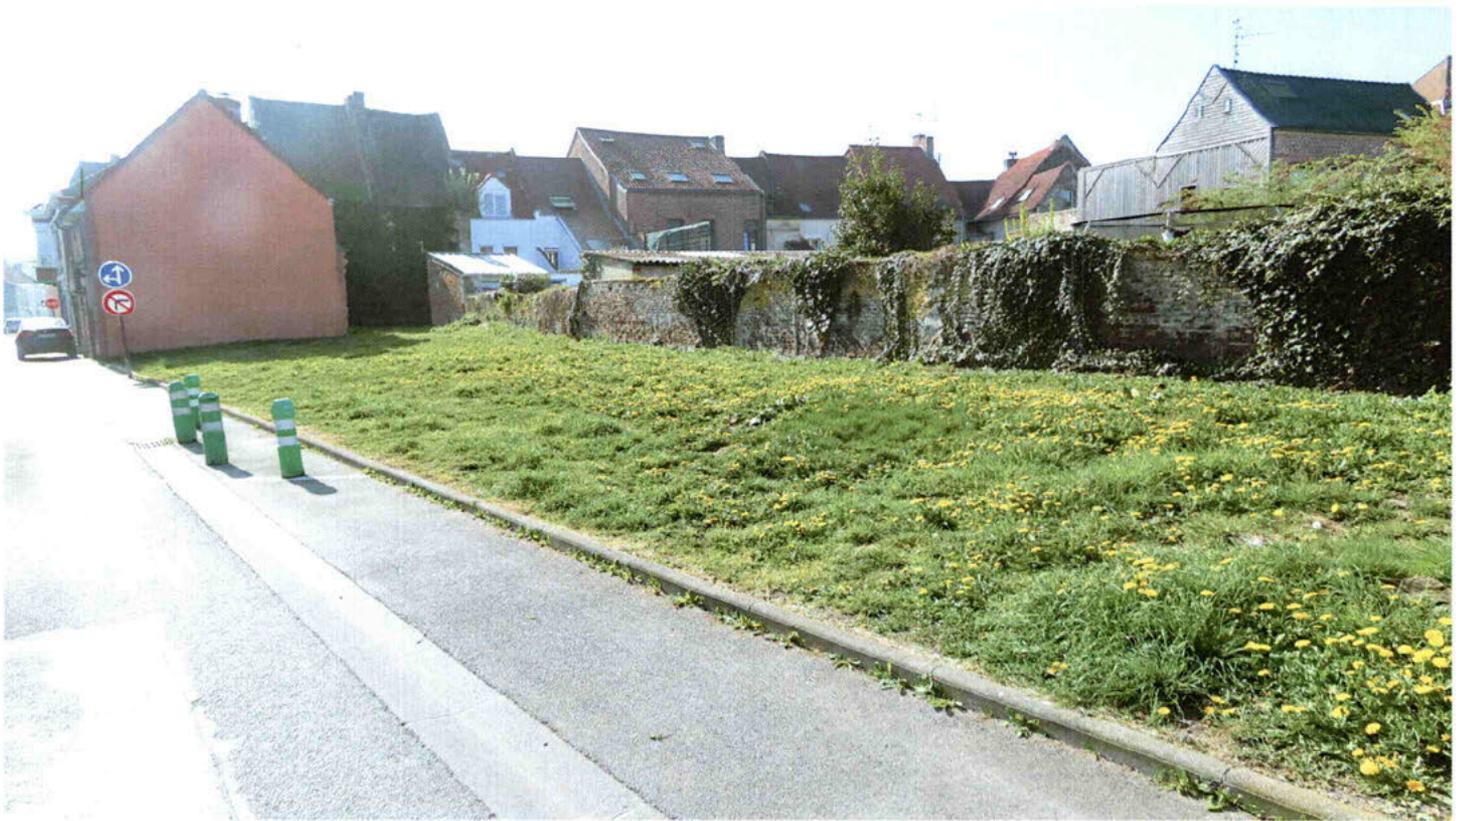
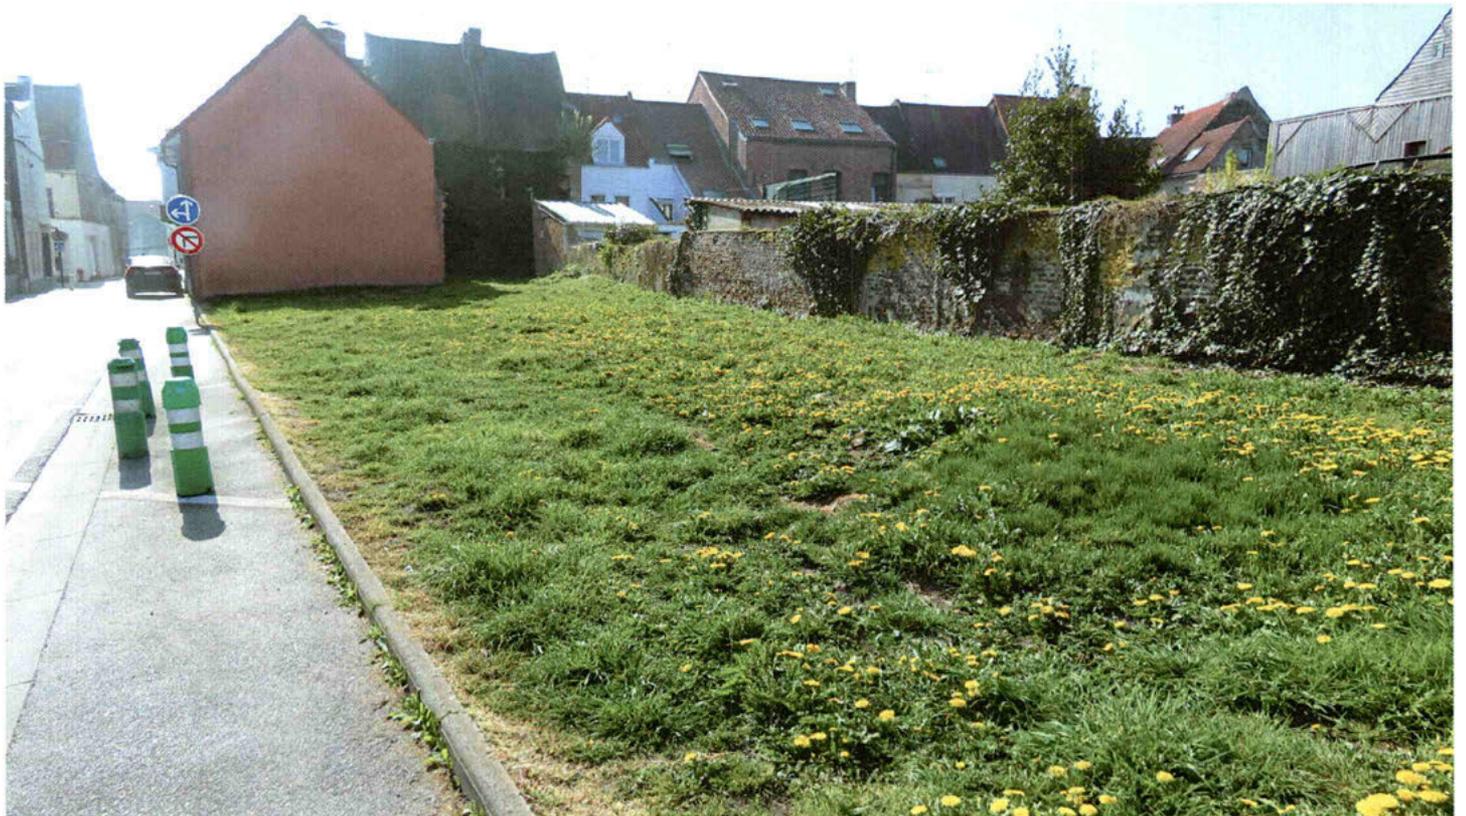
L'immeuble saisi correspond à la réunion de 2 anciennes maisons, en très mauvais état, présentant en plusieurs endroits un état de ruine (toiture partiellement manquante, plancher tombé). Il ressort également en façade sur rue, des barrières de protection et des affichettes « risque de chutes ». Les toitures sont en tuiles, les murs sur rue, peints et recouverts d'un bardage de type plaques amiantées. Cette propriété devait vraisemblablement être précédemment affectée à un usage commercial. – Photos 1 à 4. Sur l'arrière (en empruntant la rue Henry DUNANT), il est visible un terrain vague, herbager, sans clôture – Photos 7 à 10

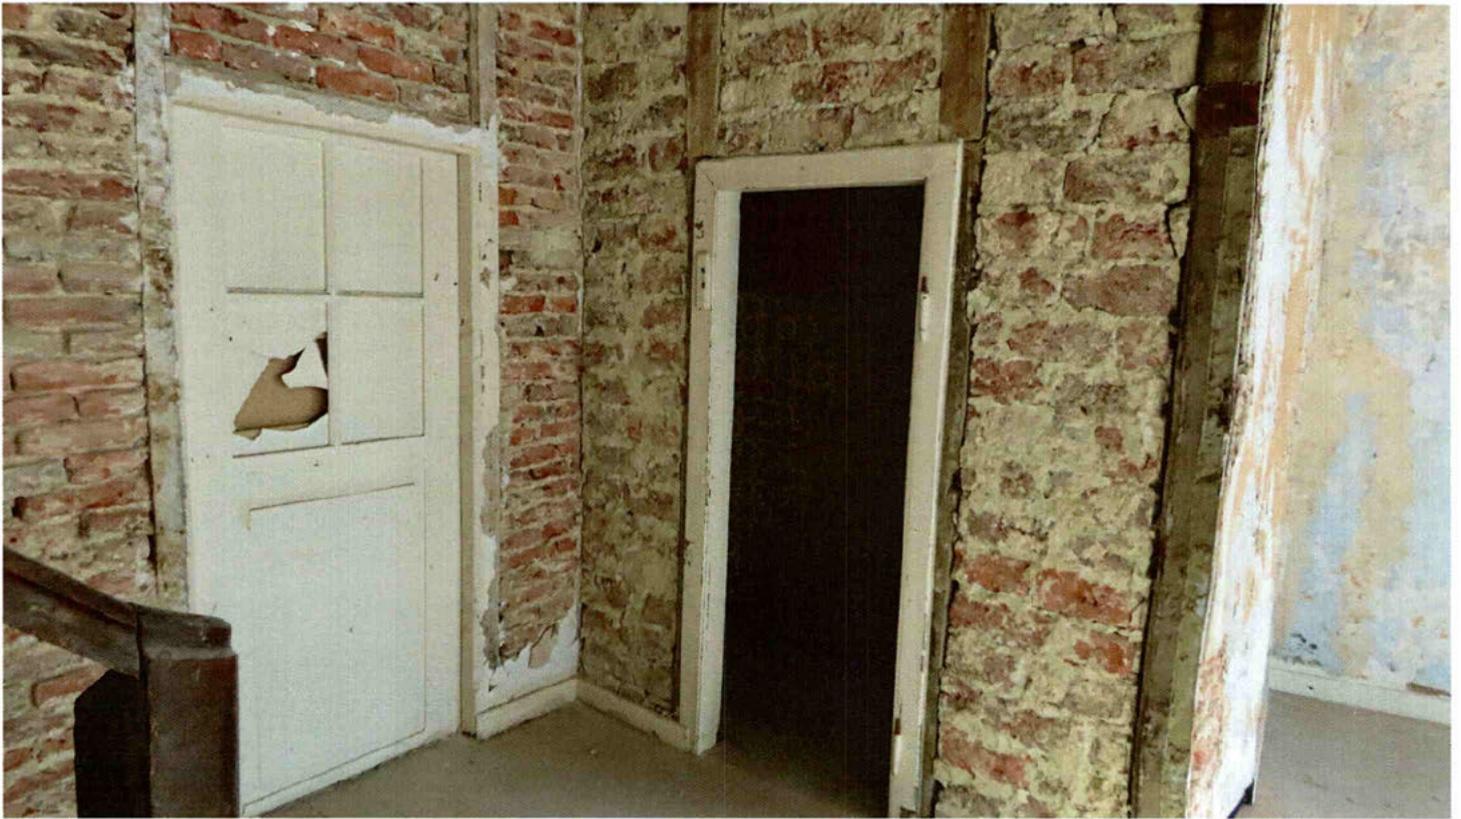
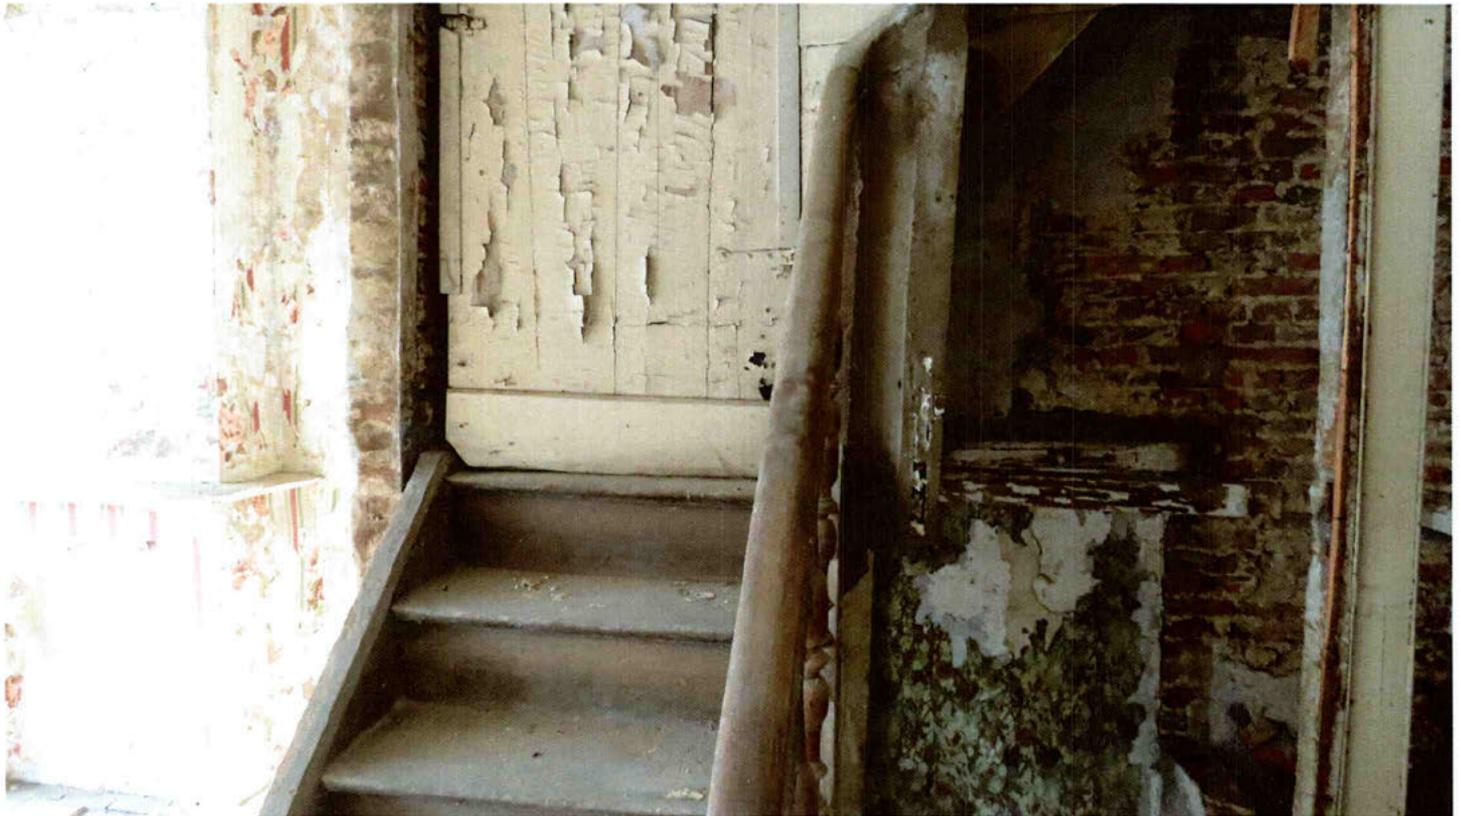
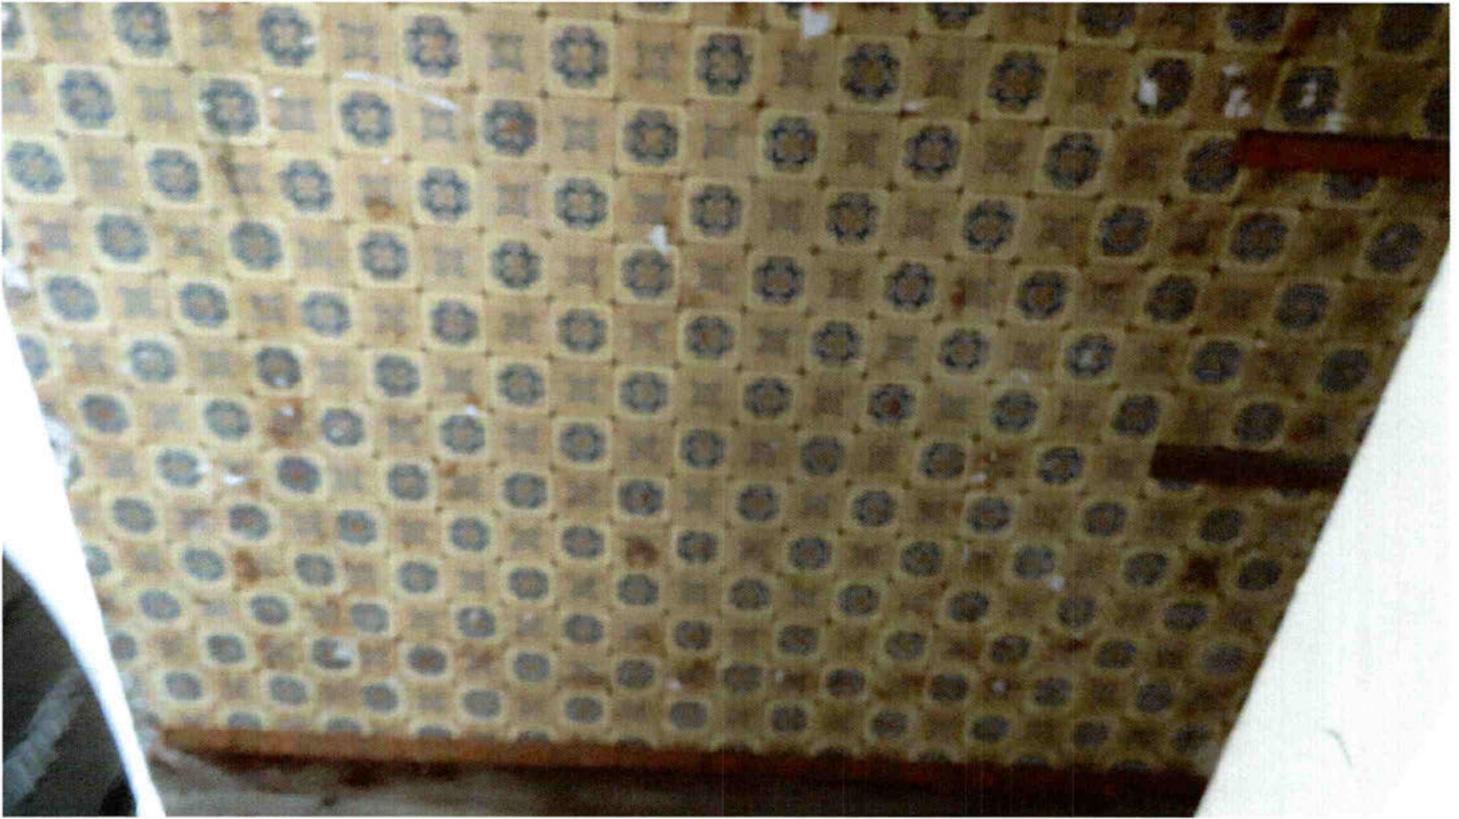
- Rez de Chaussée : Entrée : Aucune porte d'accès (fermeture par un simple volet), vitrine de chaque côté
  - 2 locaux bruts (sans revêtement) donnant sur rue (Photos 11 à 15),
  - Une pièce arrière, aux vitres de châssis brisées, porte condamnée, trou au plafond (plancher manquant), Photos 16 à 19, palier d'accès à l'étage (Photo 20)
- Etage 1 : Accessible par un escalier dans l'entrée du rez de chaussée
  - Palier : Plafond et murs bruts (Photo 21)
  - Pièce 1 : Local brut sans revêtement, un escalier fermé par une porte bloquée mène à l'étage 2, petit cagibis (Photos 22 à 25)

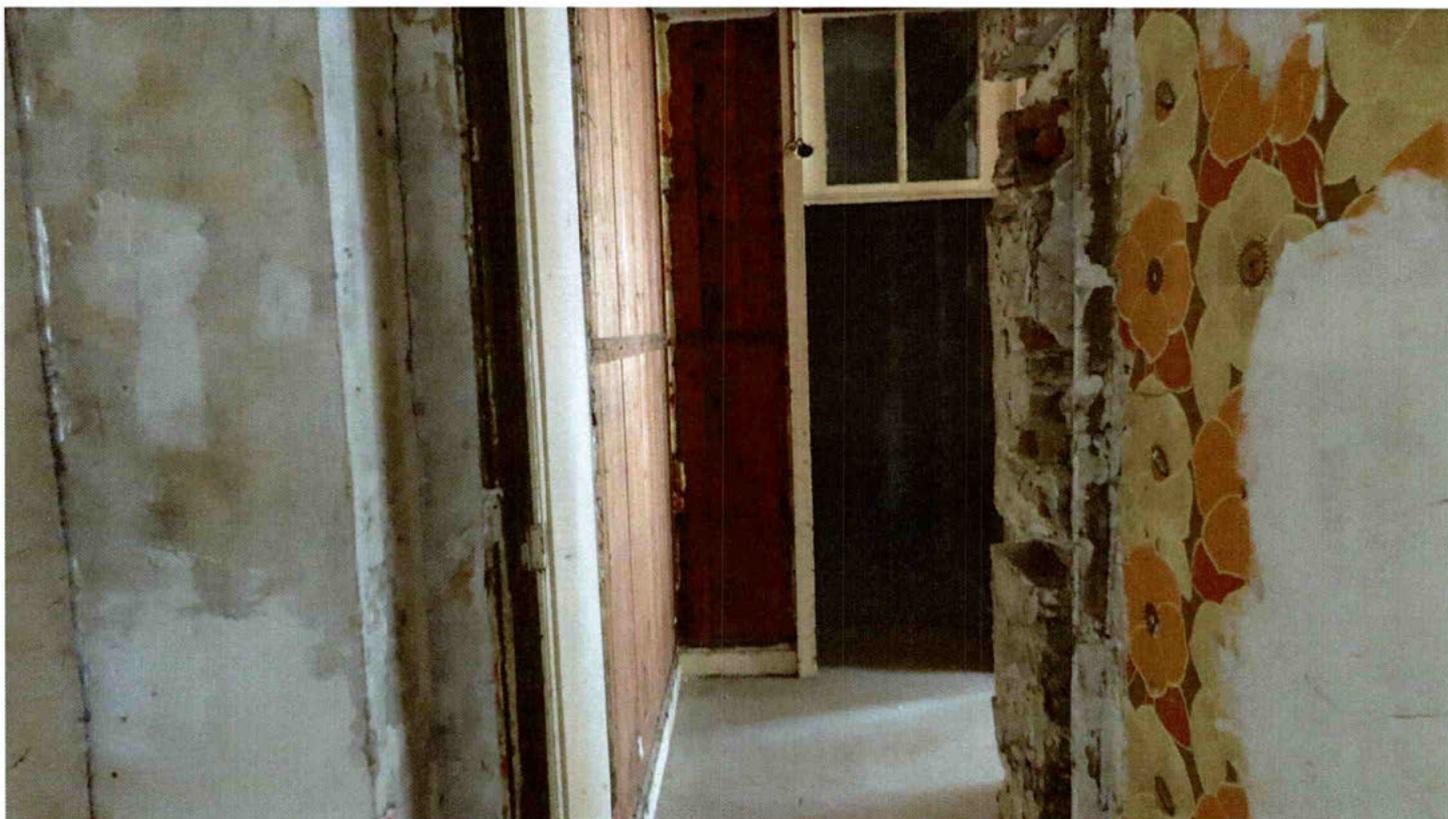
- 11.04.2025 - PHOTO N° 32

- Etage 2 : Accessible par un escalier sur le palier du 1<sup>er</sup> étage (Photo 32)
  - Pièce 1 : Grenier, pièce brute, toiture percée (Photos 33 & 34)
  - Pièce 2 : Grenier brut, une lézarde est visible sur toute la hauteur d'une paroi, toiture percée (Photos 35 à 40)
