## **PROCÈS-VERBAL DE DESCRIPTION**

***L'AN DEUX MILLE VINGT QUATRE  
ET LE VINGT CINQ JUILLET***

Afin d'établir le procès-verbal de description d'une MAISON D'HABITATION sise à 13 Boulevard Pater – 59300 VALENCIENNES, bien immobilier figurant à la matrice cadastrale de ladite commune sous les relations suivantes :

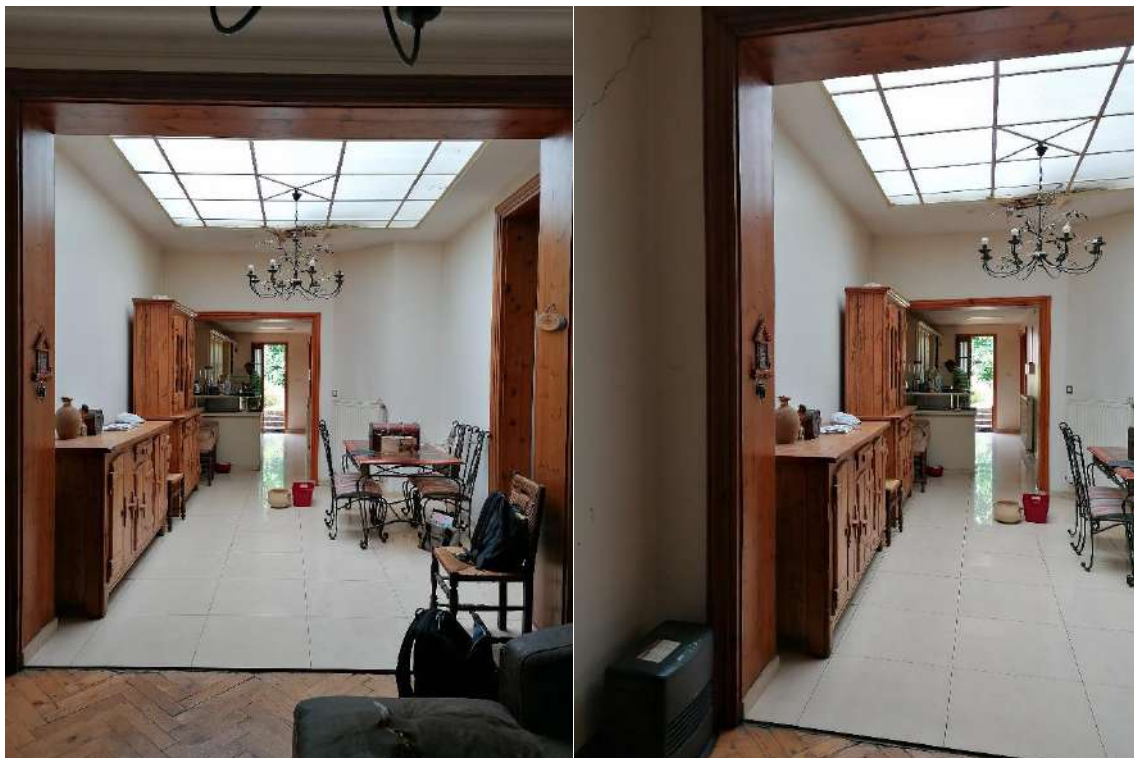
Le plafond est enduit et peint en blanc à l'état d'usage. Il y a un puits de lumière au plafond opéré par une plaque polycarbonate, un point lumineux au plafond. On notera une importante infiltration d'eau avec un dégât du plafond aux abords de la plaque polycarbonate jouxtant la cuisine.

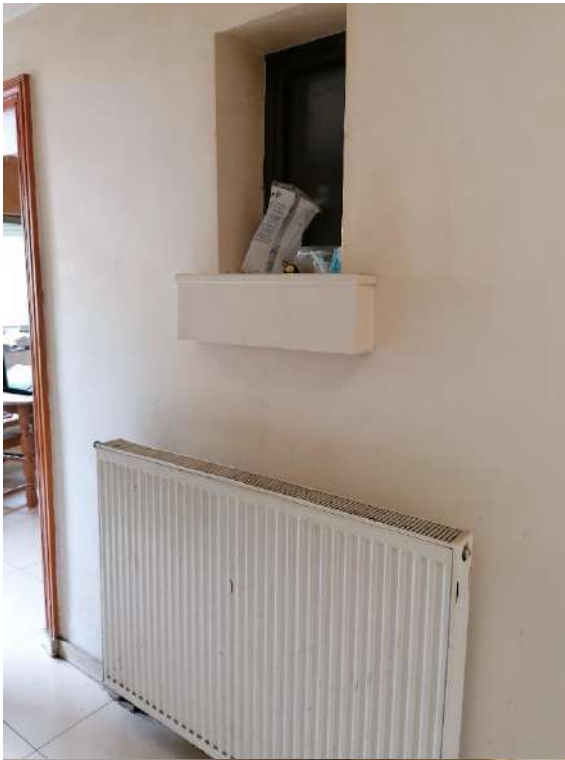
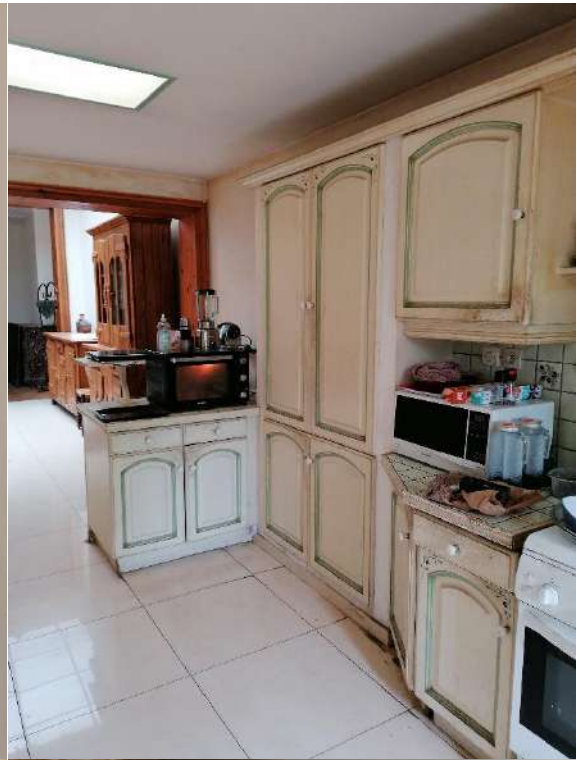
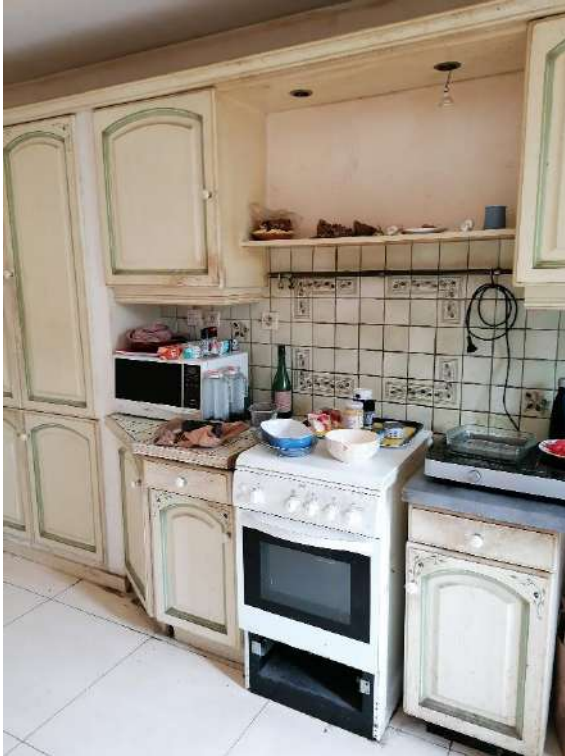
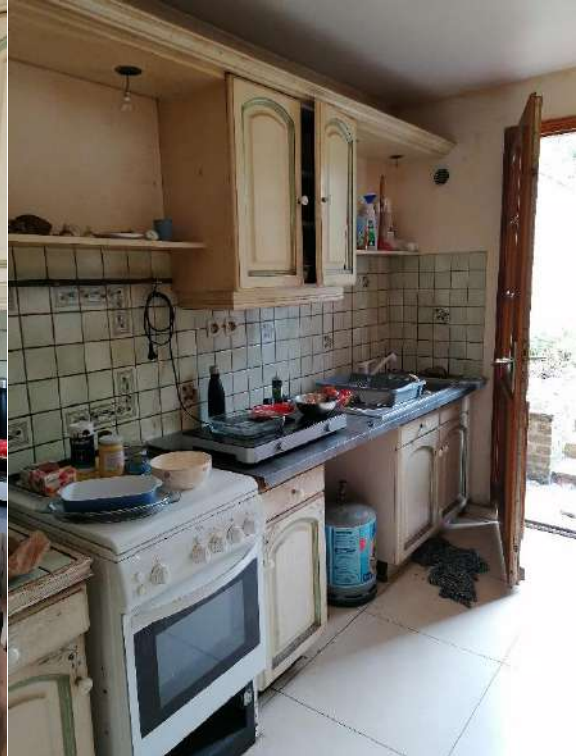
On notera des dégradations de l'enduit au plafond avec notamment une trace d'infiltration d'eau sur l'arrière.

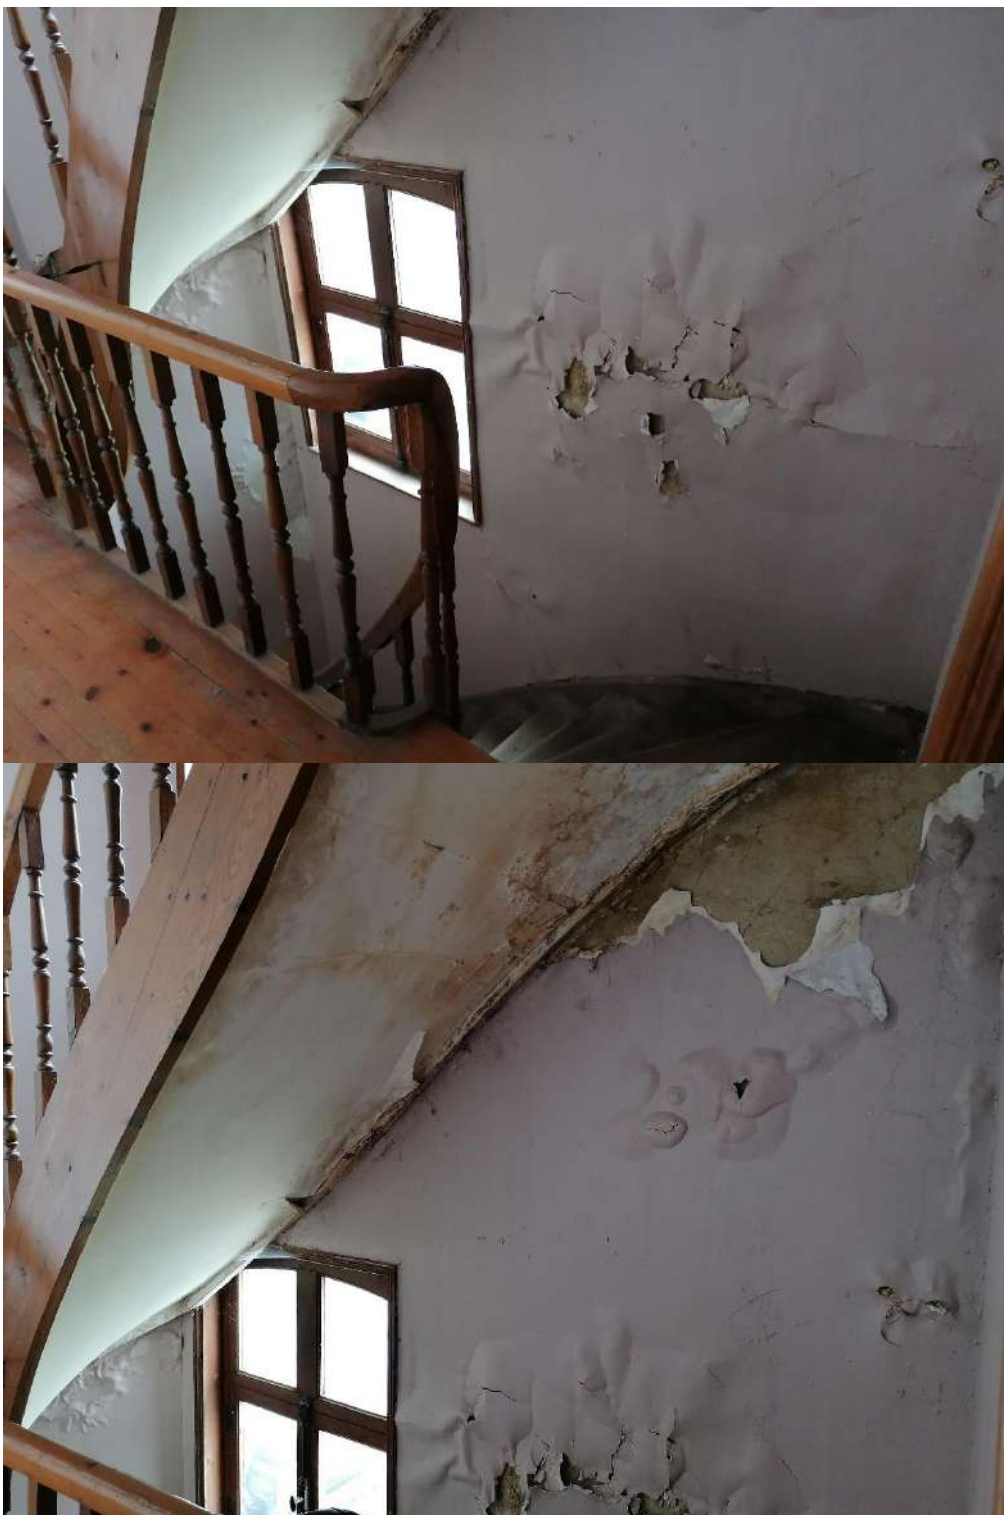
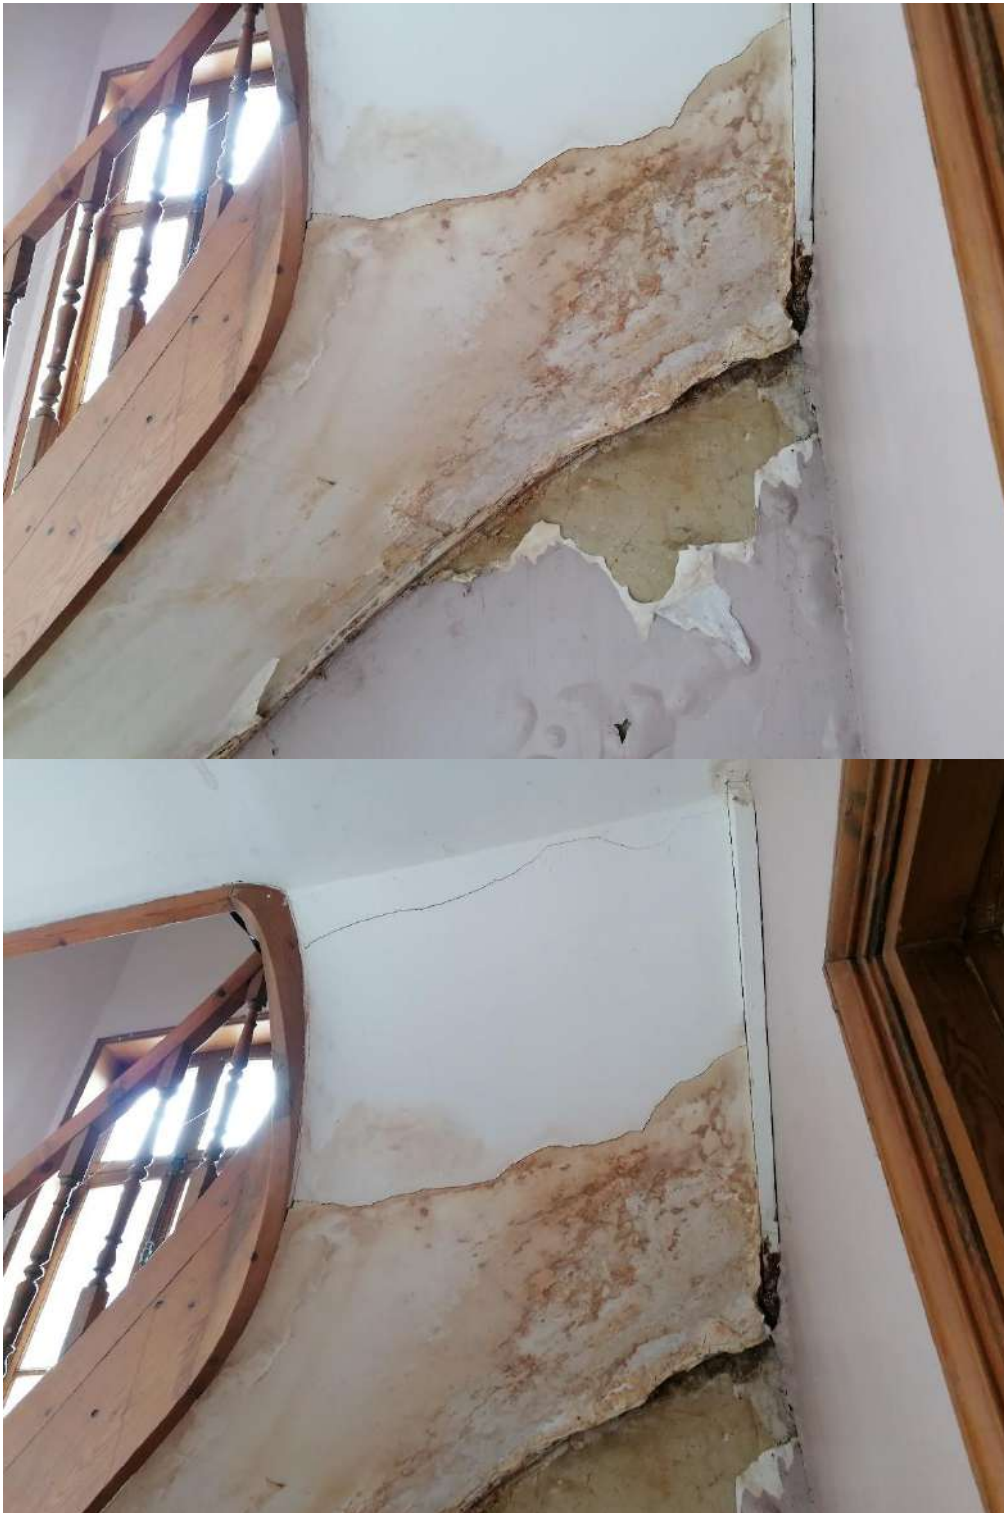
Les murs de la montée d'escalier sont enduits et peints dans les tons beige, on notera d'importantes infiltrations d'eau avec un décollement d'enduit mural important et dégradations dont je dresse reportage photographique.

Le plafond au-dessus de la montée d'escalier s'agissant de la sous-face de l'escalier menant au second étage est marqué également par d'importantes infiltrations d'eau et dégradations.

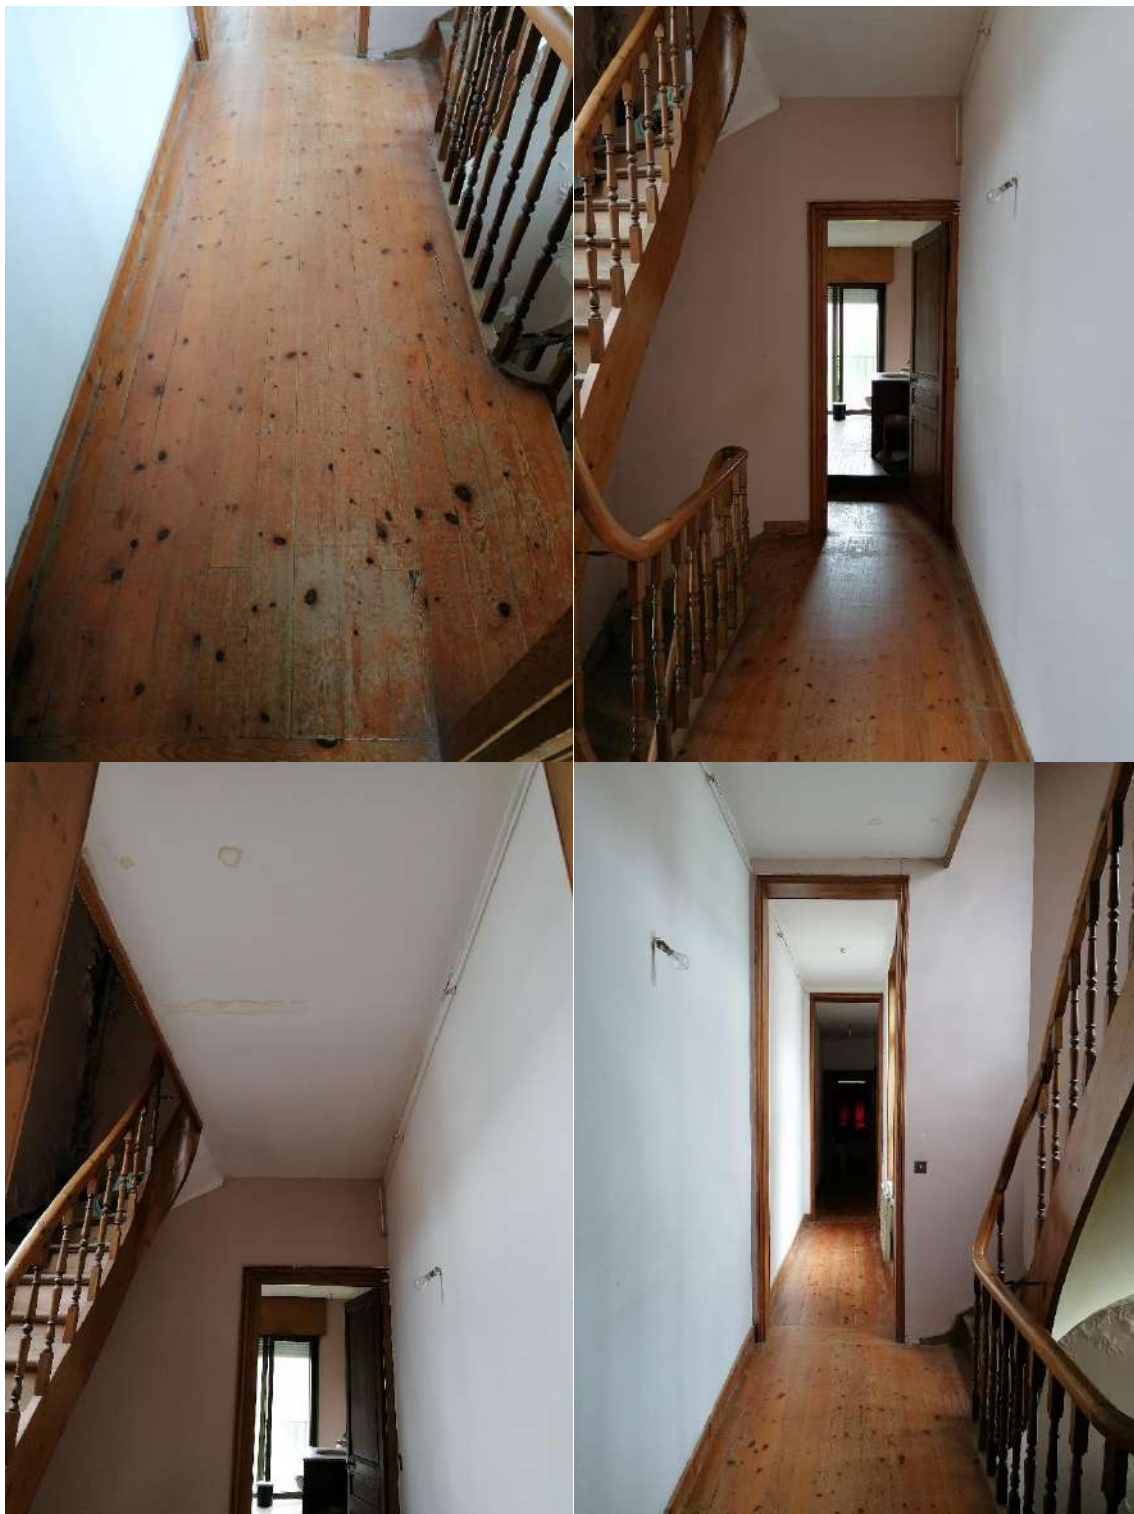
Le plafond est enduit et peint en blanc. A nouveau le plafond présente des traces d'infiltrations d'eau. Il y a un point lumineux en applique murale.

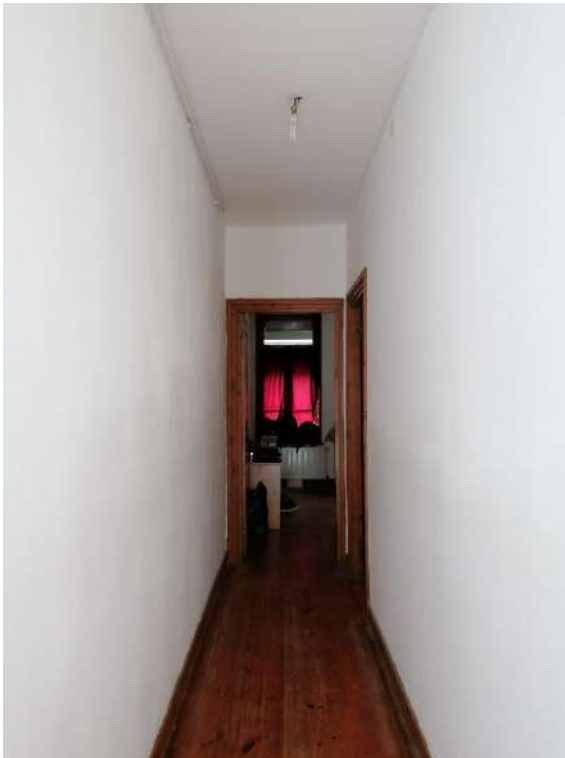
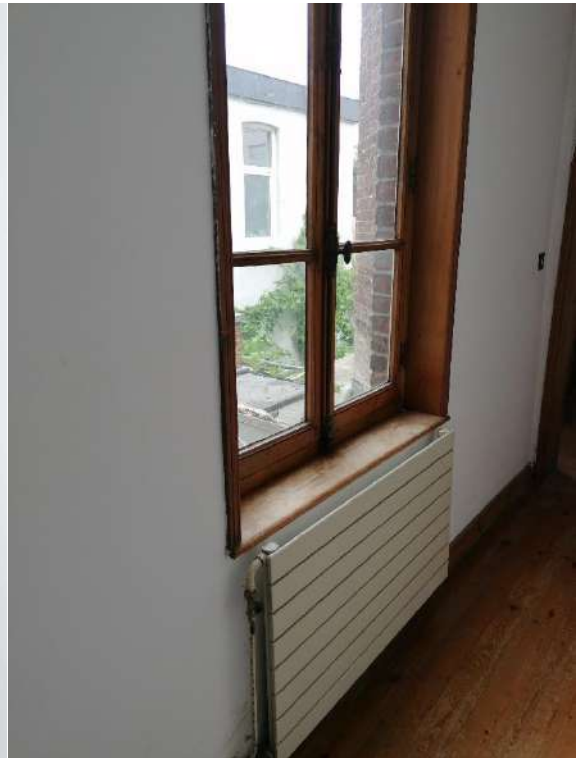
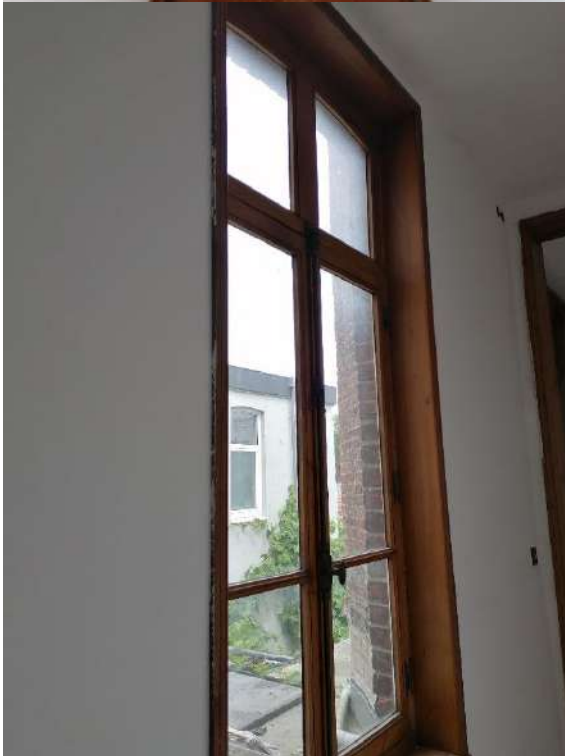
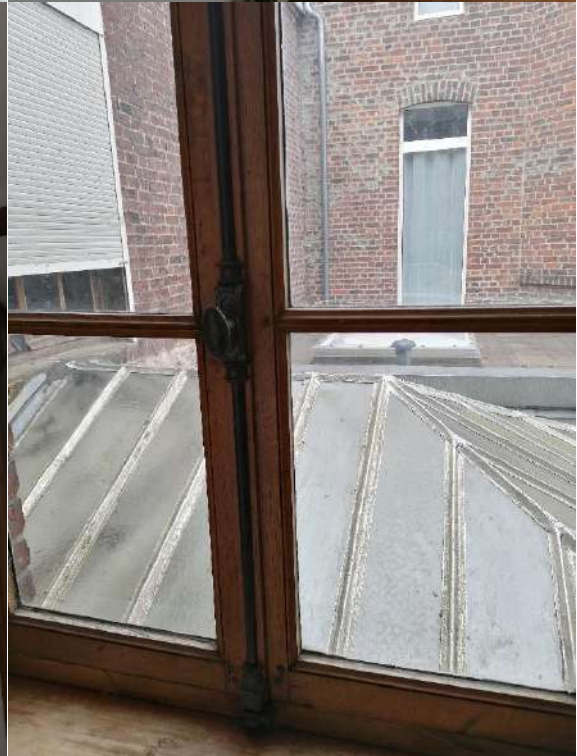
Je trouve d'importantes fissures murales à l'arrière de l'arcade en bois scindant les couloirs et comportant un écart mural important.

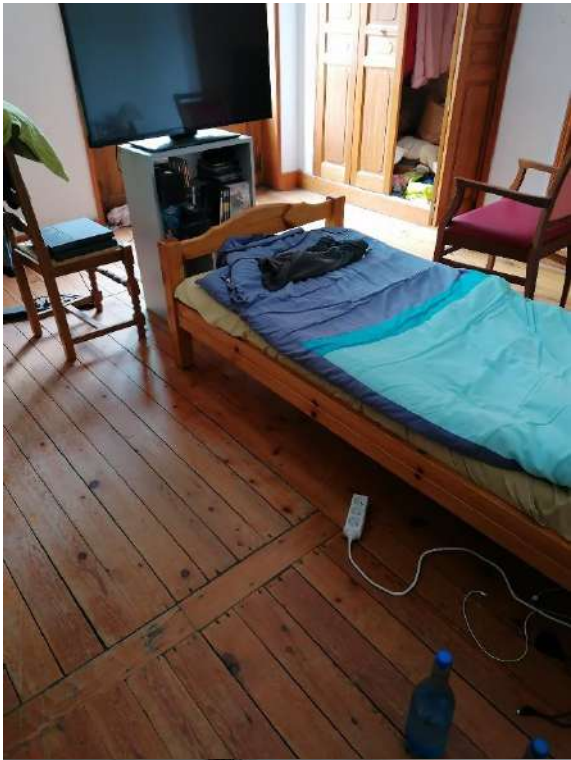
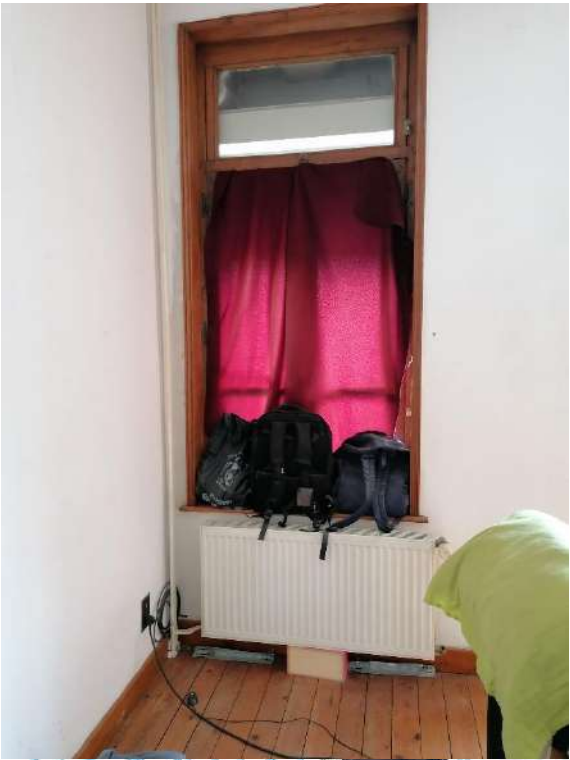
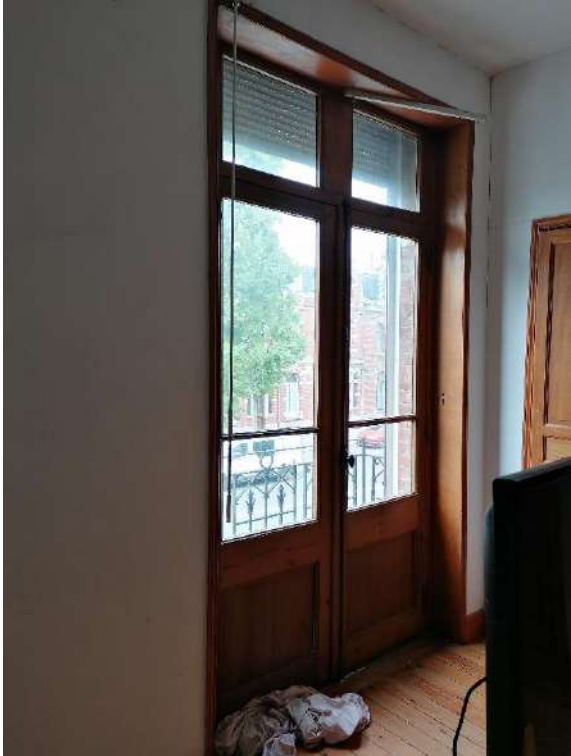
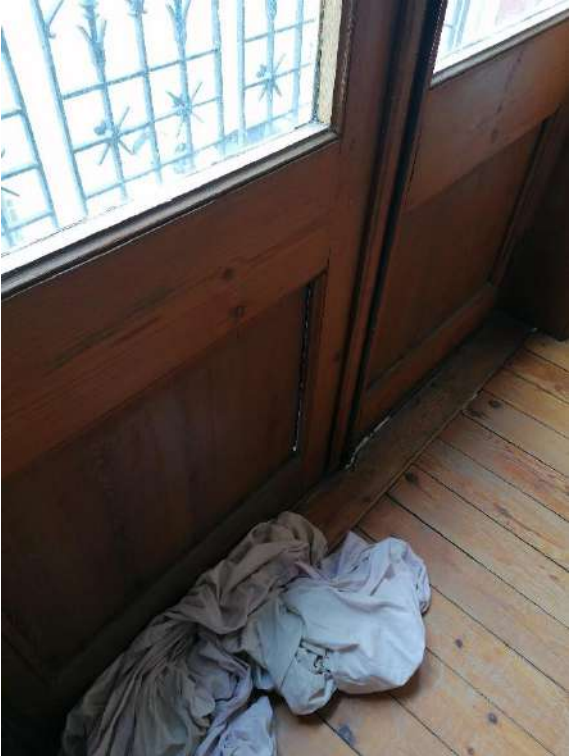
Je relève à nouveau la présence de fissures en périphérie de la pièce au niveau de l'arête murale et plafonnière, puis de fissures au niveau des arêtes murales sur le mur côté pignon gauche de l'habitation.

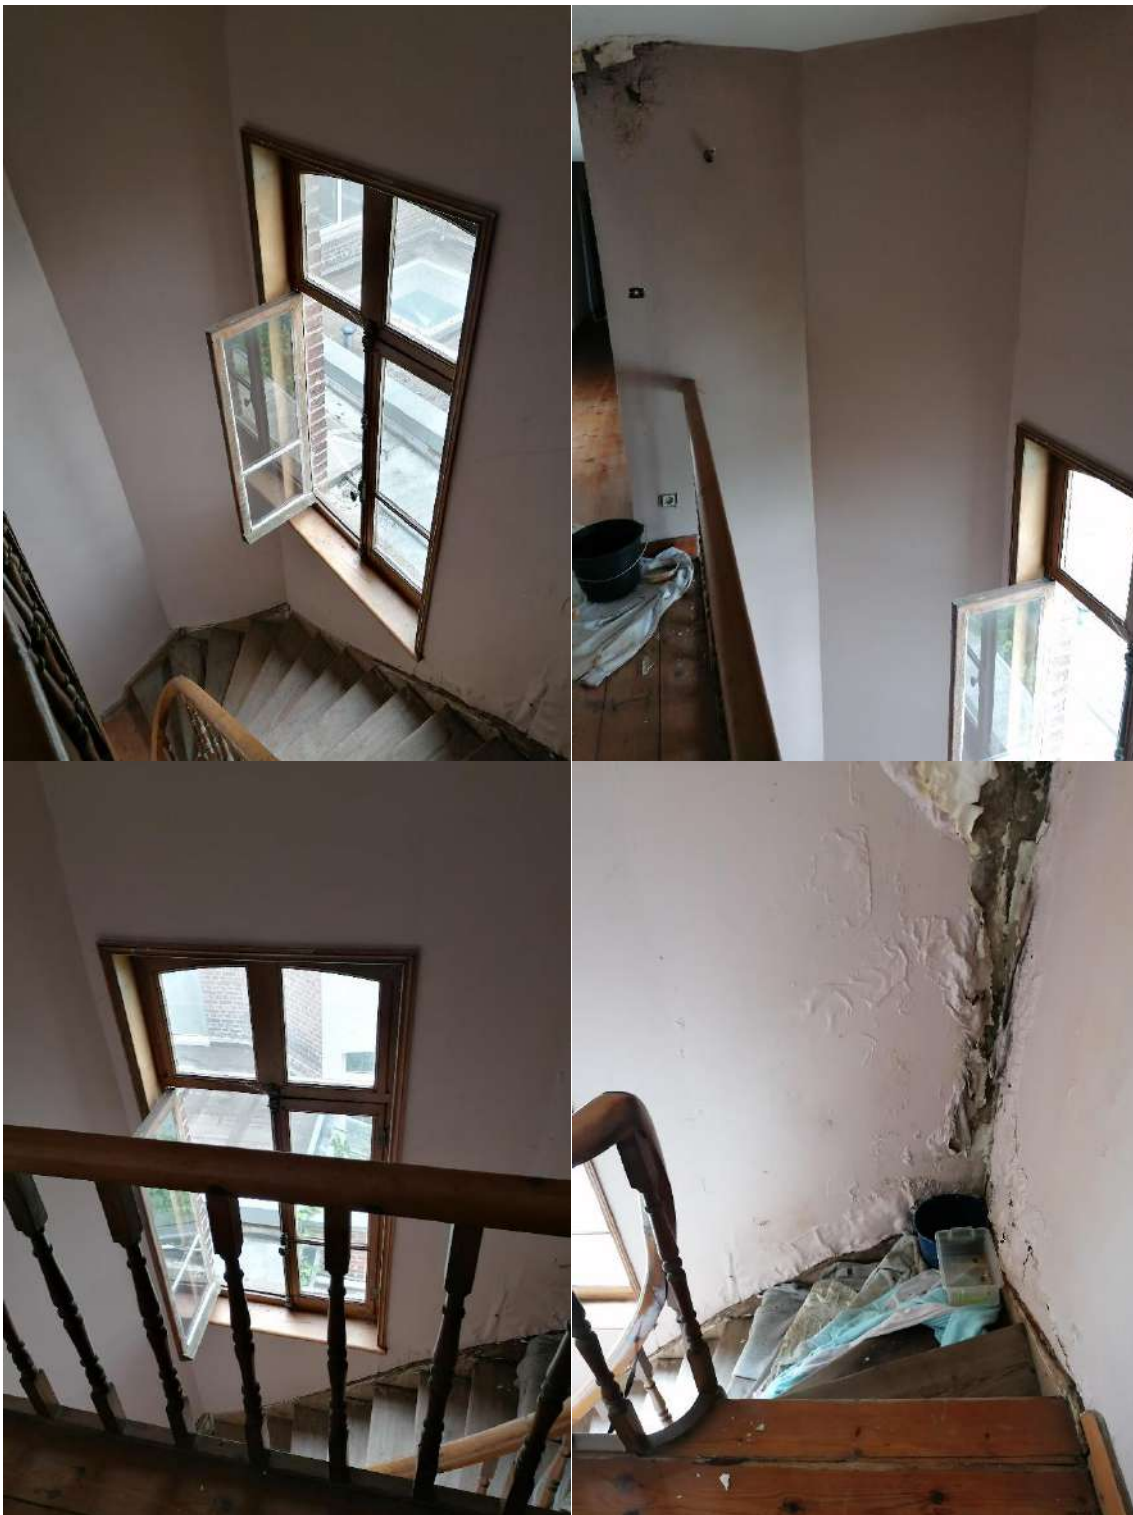
Les murs de la montée d'escalier sont enduits et peints dans les tons gris, à nouveau ils présentent d'importantes infiltrations d'eau et dégradations.

Au niveau de la montée d'escalier je relève une importante dégradation murale et plafonnière à l'arête du mur arrière-gauche de l'habitation.

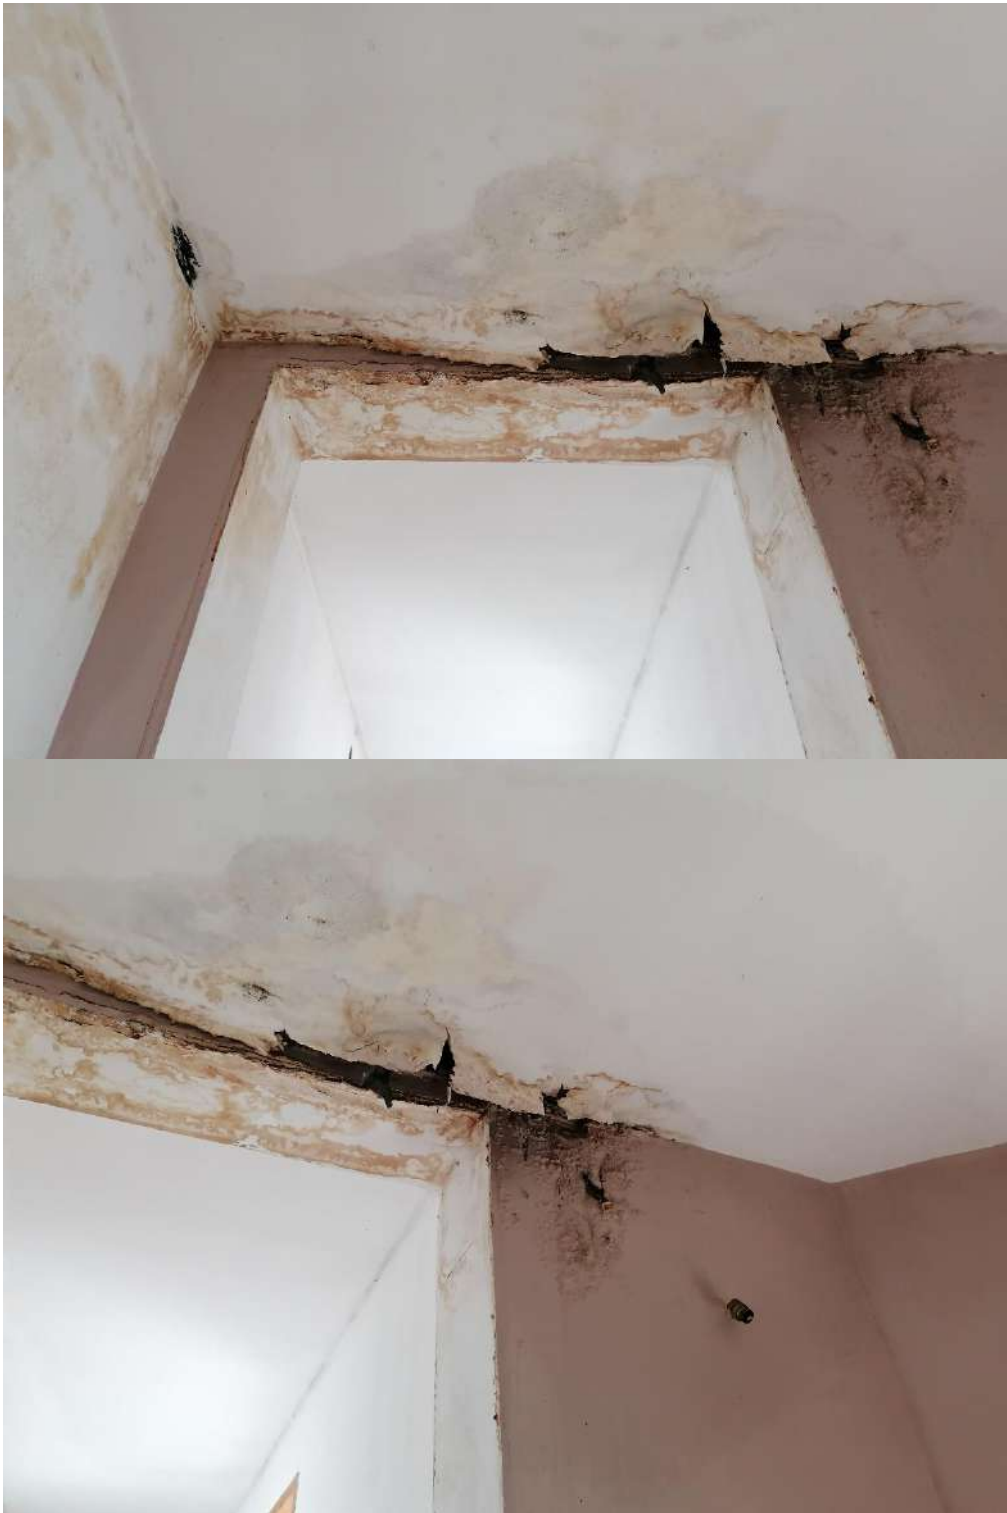
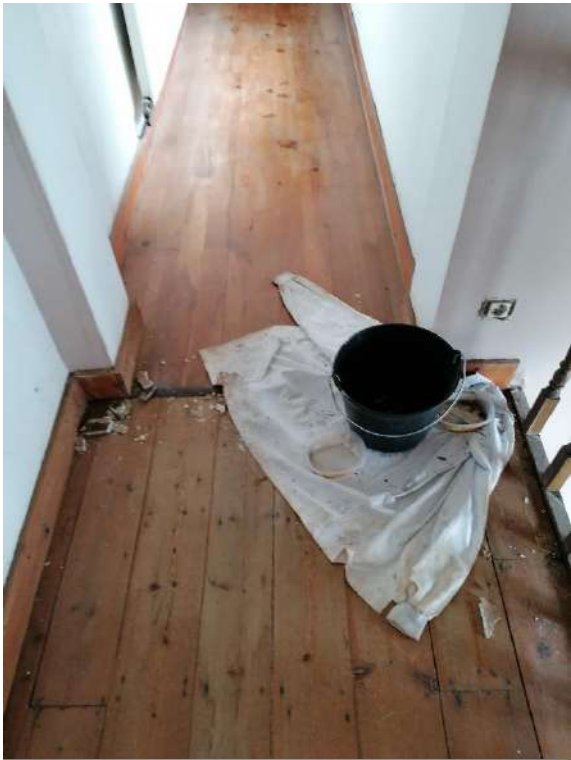
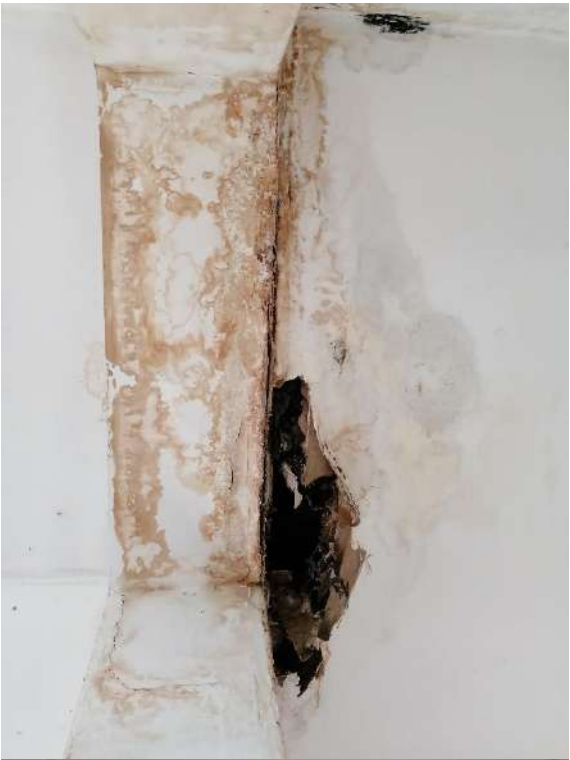
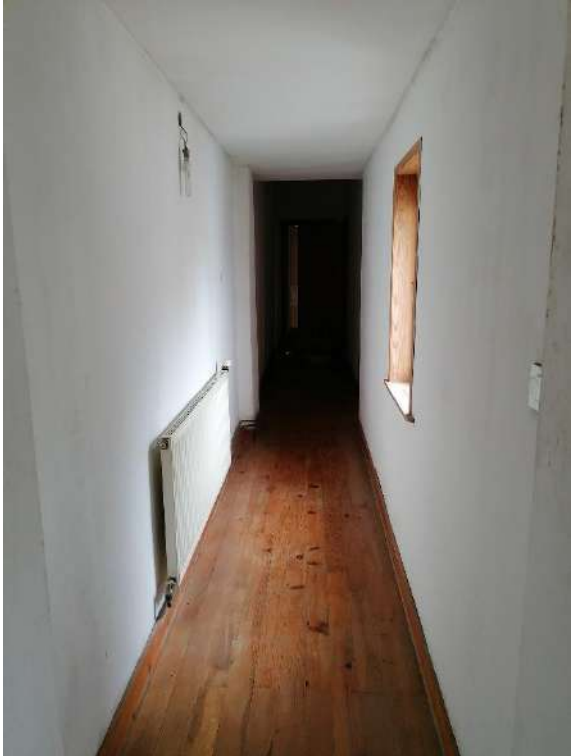
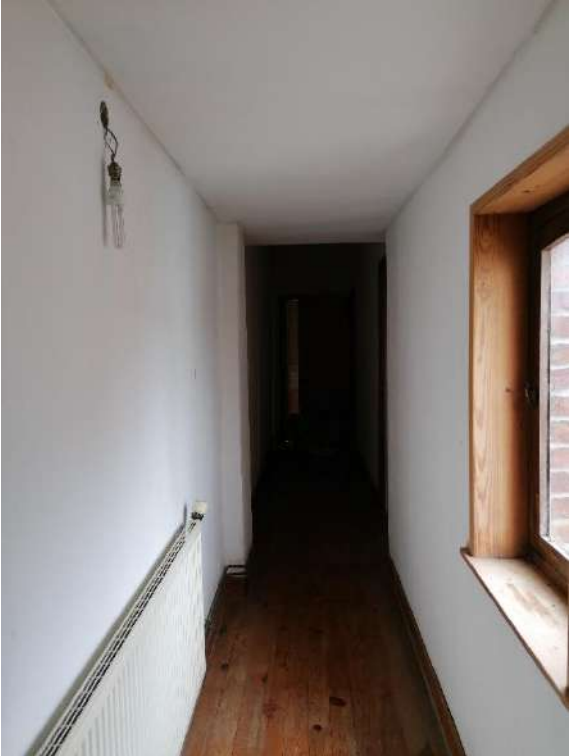
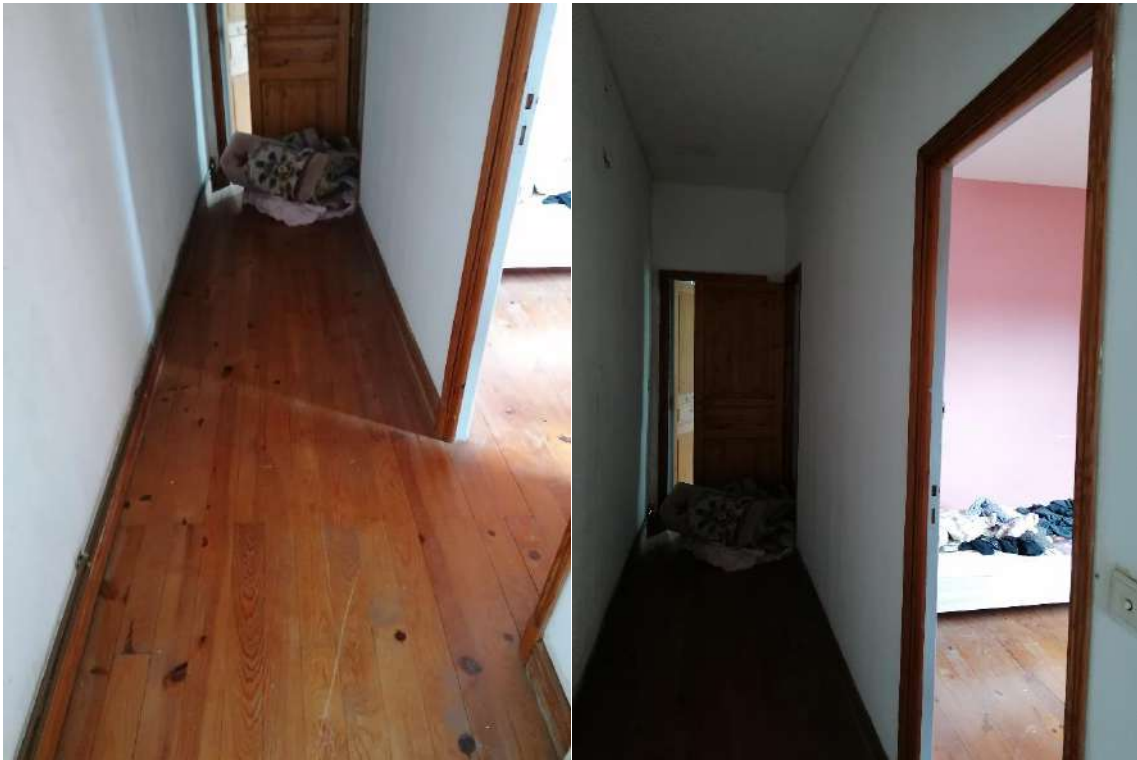
Le plafond est enduit et peint dans les tons blanc. Il présente, outre la montée d'escalier que j'ai pu mentionner, d'importantes traces de dégradation, traces d'infiltration murale et moisissures noirâtres à l'angle arrière-droit de cet étage, puis en amont de celui-ci avec dégradation du plafond et des murs.

L'avant du couloir comporte une importante fissure murale à la jonction entre les parties de couloir et dessert deux chambres : une chambre donnant sur l'arrière et une chambre donnant sur l'avant, puis l'accès aux combles.
