## ***PROCÈS-VERBAL DE DESCRIPTION***

***L'AN DEUX MILLE VINGT CINQ  
ET LE VINGT JANVIER***

**Me suis transportée ce jour, à 14h00, à : 64B rue Jean Jaurès à FEIGNIES (59750)**

Il s'agit d'une maison à usage d'habitation ayant pignon sur rue.

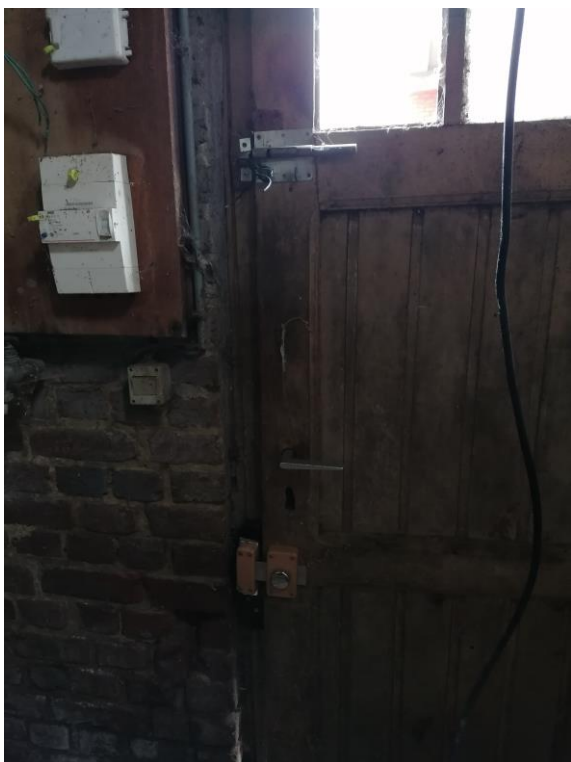
A noter que les volets baissés n'ont pas été manœuvrés de sorte qu'ils demeurent clos.  
A l'issue de mes constatations, après m'être assurée de la fermeture des portes, fenêtres et éventuels volets du logement, je fais refermer et verrouiller la porte d'entrée de l'habitation par le serrurier, reprends les clés avec moi en l'étude, et nous nous retirons à 15h35.
