# PROCES VERBAL DE DESCRIPTION

me suis rendu ce jour : 245 avenue de paris 50100 CHERBOURG EN COTENTIN

Sur la commune de 50100 CHERBOURG EN COTENTIN, une maison à usage d'habitation avec jardin en étages ; cet ensemble situé sur les parcelles cadastrées section AP 59 et AP 239

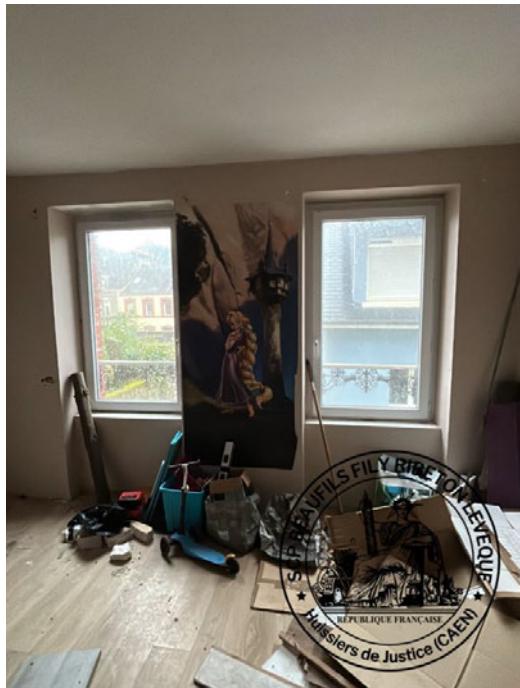
30/12/2024 14:41:09

Je constate que le sol est recouvert de parquet stratifié imitant le bois clair. Il est entaché de plusieurs traces de salissure et de dépôts de matériaux. Le sol présente également diverses dégradations.

Je remarque que les murs sont peints. Le mur principal, de couleur violette, présente une déchirure du revêtement au centre. Les autres murs, peints en beige, exhibent des éraflures et des traces de salissure, surtout à proximité des fenêtres. Les dégradations des murs sont variées.

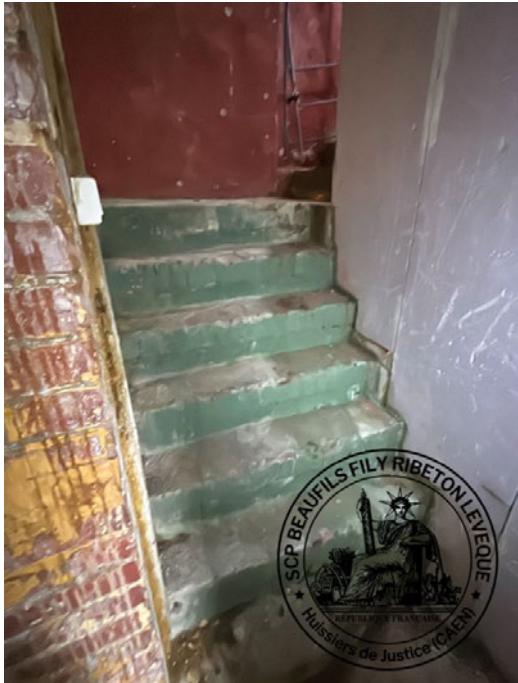
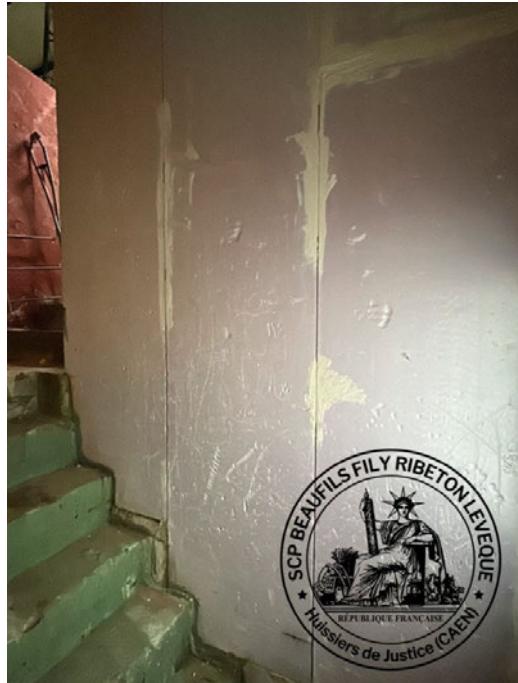
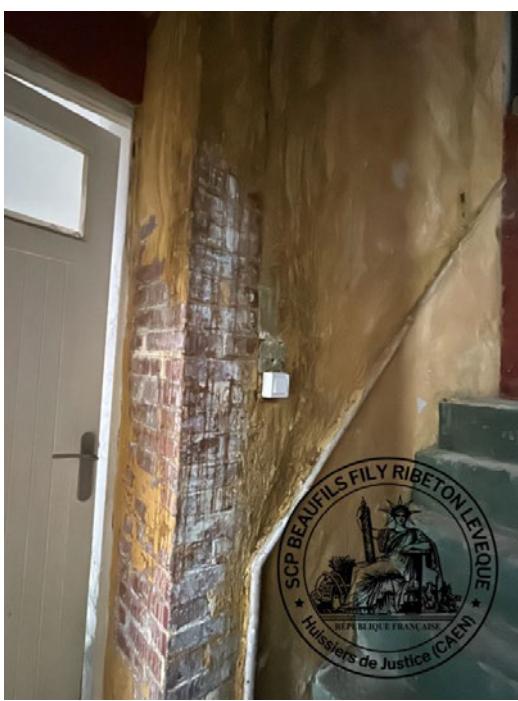
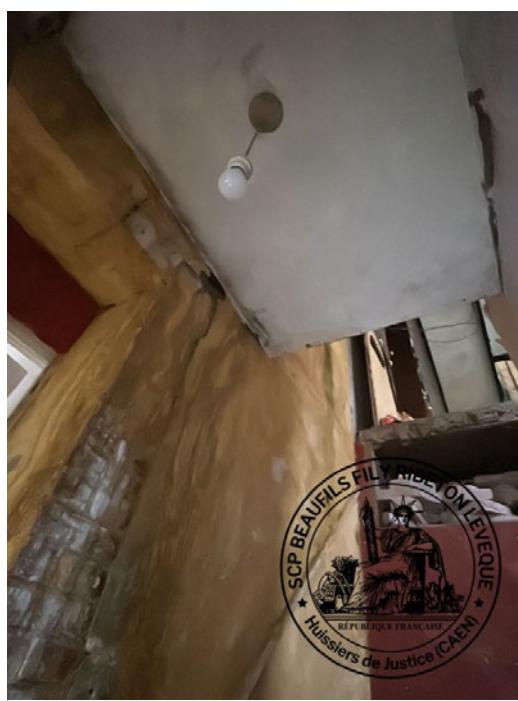
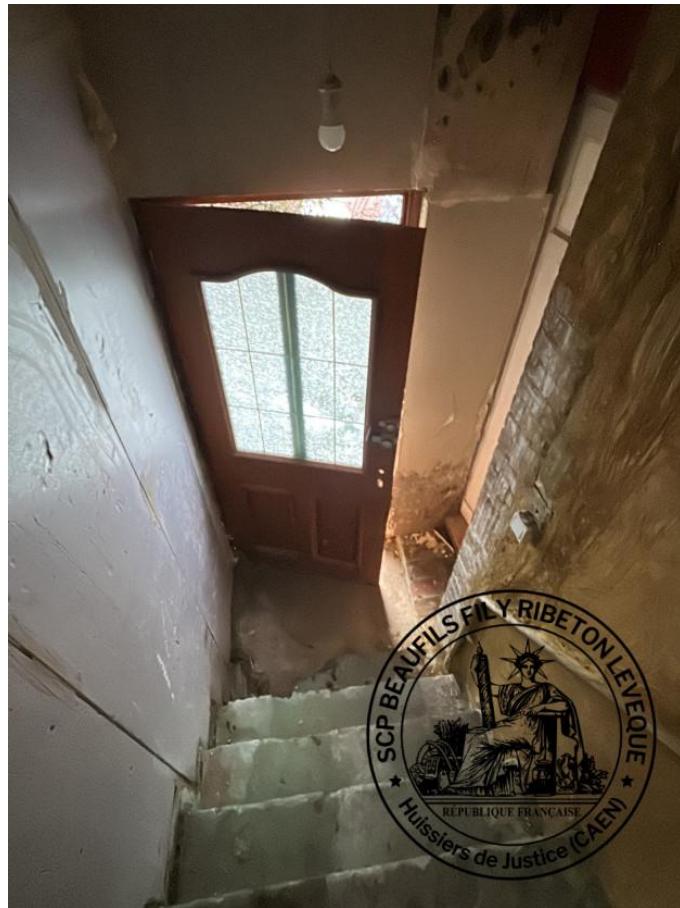
Le plafond est abîmé

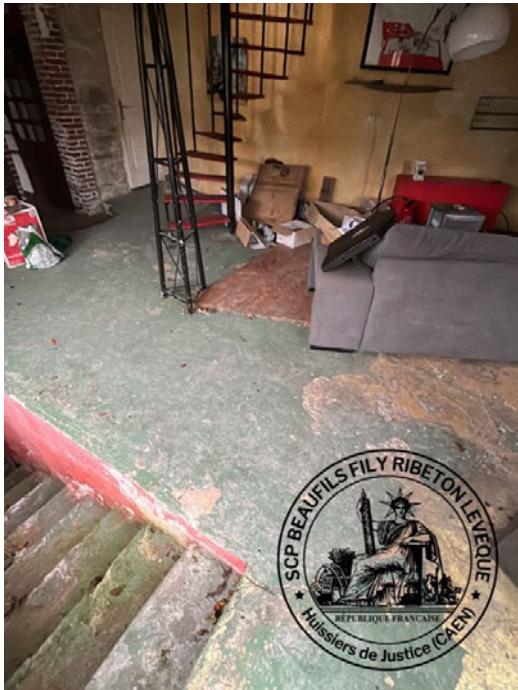
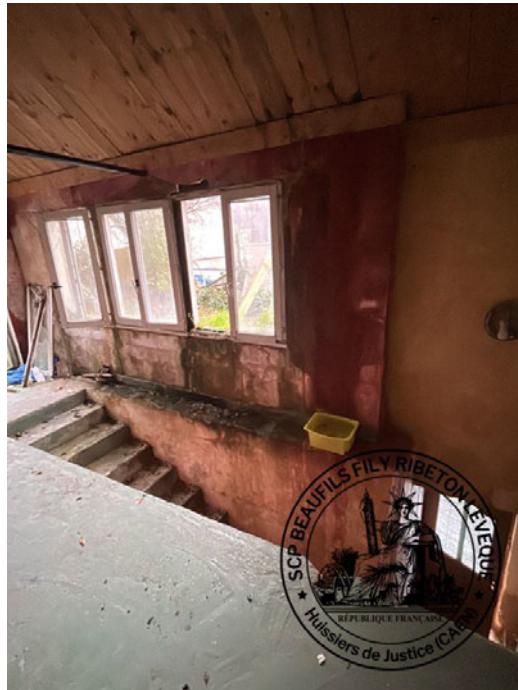
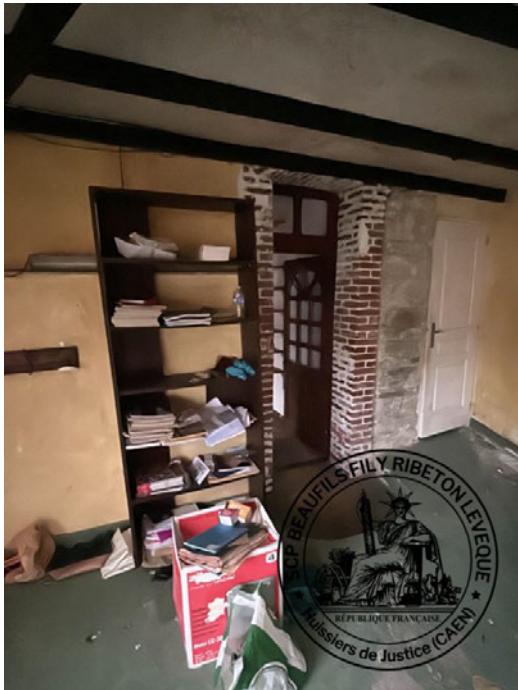
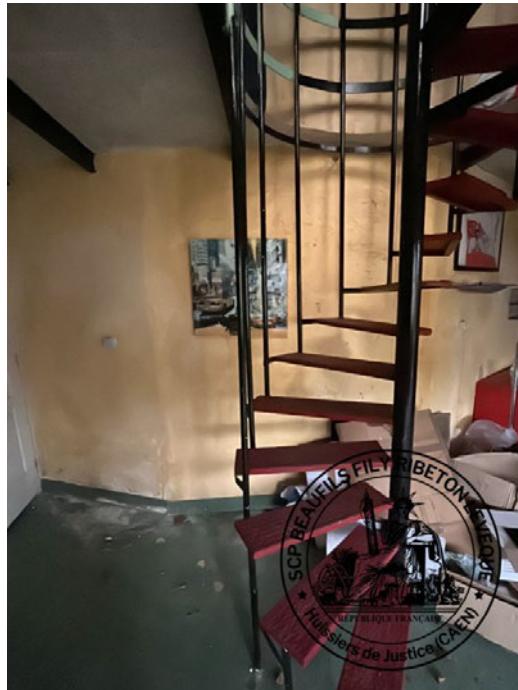
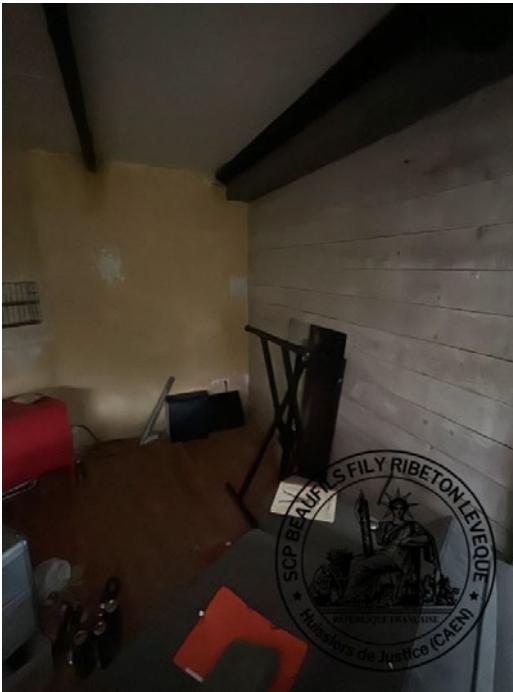
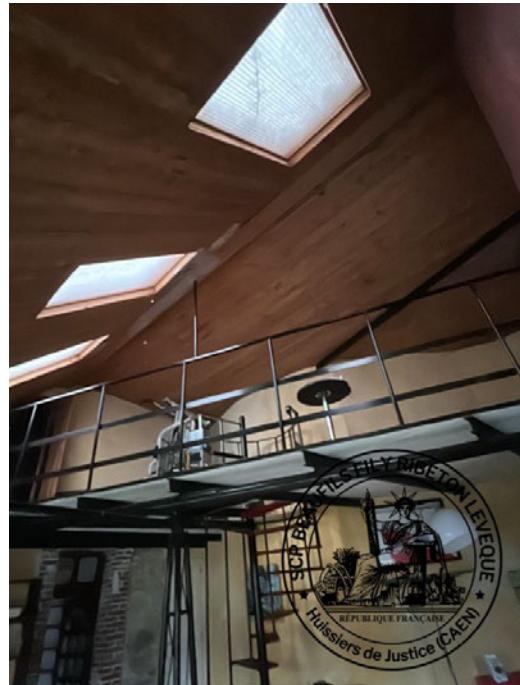
J'observe que le sol est en béton peint en vert, avec des marques d'usure notables. Des zones de décoloration et des éclats sont visibles, accompagnés de plusieurs fissures, particulièrement près des marches intérieures.

Les murs sont en partie peints, certains sont revêtus de plâtre ou de briques apparentes. Le mur adjacent à la porte présente des marques de salissures et des traces d'effritement. Les surfaces peintes apparaissent irrégulières et montrent des zones de dégradation. Une humidité très significative est perceptible sur le mur de façade.

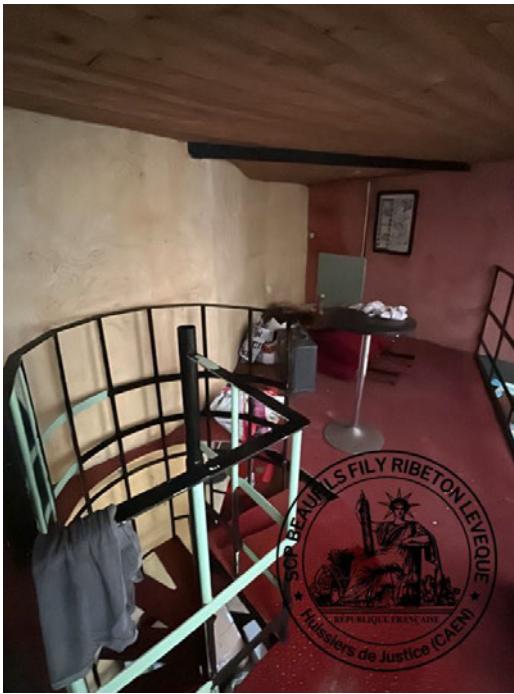
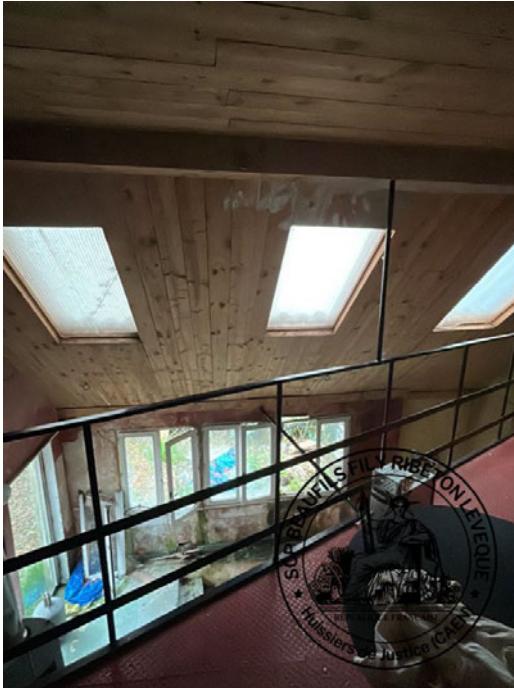
Je note que les murs sont recouverts d'un enduit de couleur beige et rouge. Le mur adjacent à l'escalier présente des marques d'usure ainsi que quelques traces visibles. Le mur où se situe la fenêtre montre une décoloration et des marques d'humidité.

Le plafond est composé de lames de bois apparentes. Il est à noter que des marques de décoloration sont visibles autour des fenêtres de toit.

J'observe la présence de deux fenêtres de toit, potentiellement composées de panneaux de polycarbonate ou de verre givré. Les cadres des fenêtres semblent en bon état, bien que des traces de condensation ou de salissure soient visibles sur la surface.

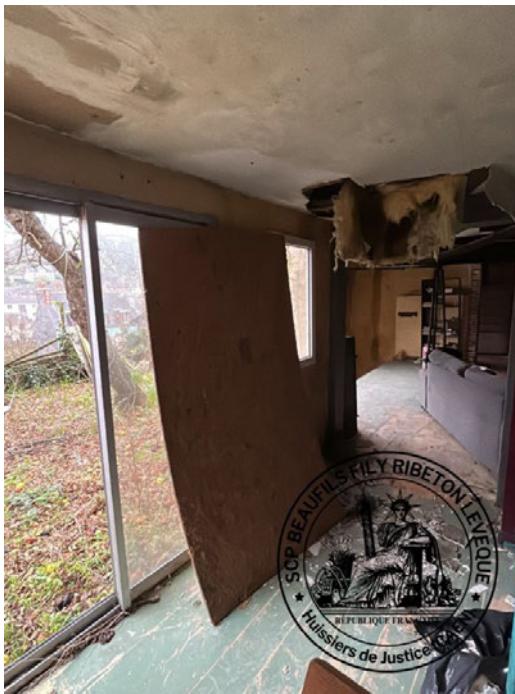
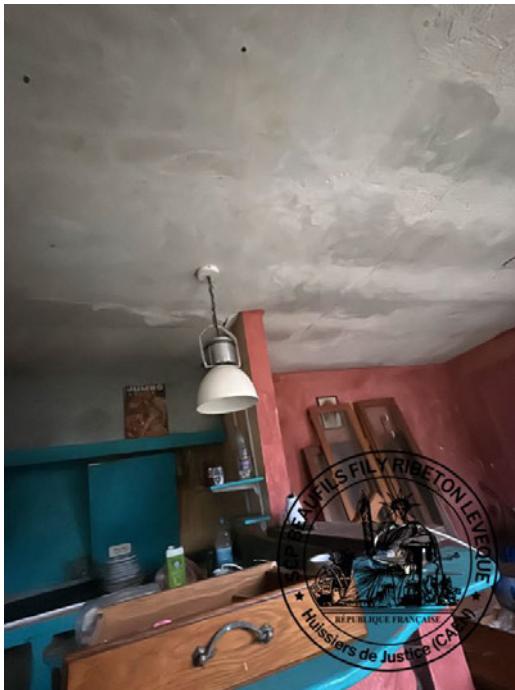
Les murs, partiellement recouverts de peinture rouge et brune, révèlent une dégradation notable avec des traces de salissures et de la peinture écaillée par endroits. J'observe une détérioration dans le coin du mur adjacent à la grande fenêtre en verre.

Le plafond en plâtre présente d'importantes traces d'humidité et plusieurs taches. Des sections du plafond se sont effondrées, exposant la laine de verre et les structures sous-jacentes.

Je note que la baie vitrée est dégradée.

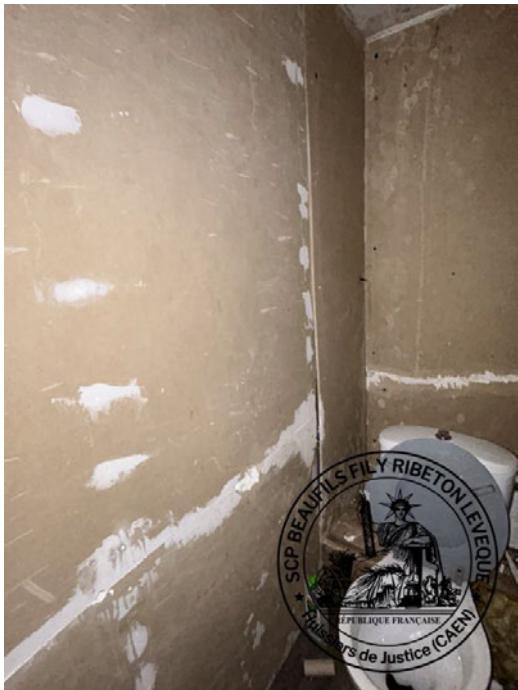
30/12/2024 14:58:24

Le sol est constitué d'un revêtement en carreaux mats de couleur foncée. J'observe des signes d'usure marquée ainsi que plusieurs dégradations réparties sur l'ensemble de la surface visible.

Le plafond, en plâtre blanc, présente d'importantes taches d'humidité. Il est à noter que ces taches se retrouvent notamment au centre et dans les coins, accompagnées de marques visibles de moisissure.

Enfin, le sanitaire de type classique en céramique blanche, est composé d'une cuvette et d'un réservoir standard. Il est installé sur une petite estrade de bois brut, qui montre des signes de dégradation.

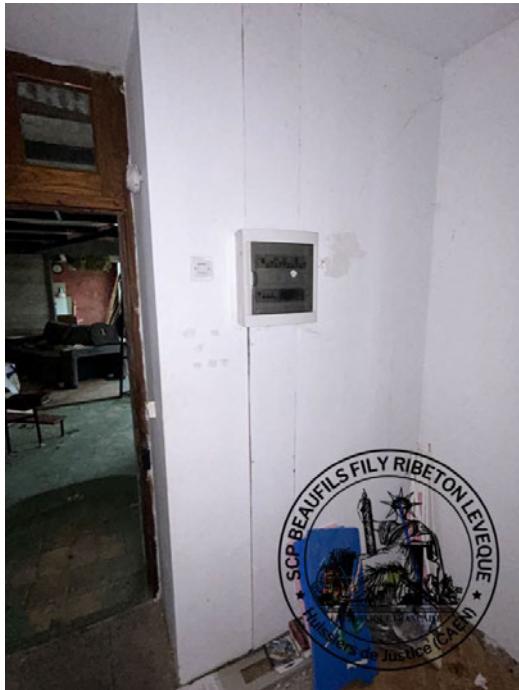
30/12/2024 15:01:01

Le sol est en parquet. Il est à noter que le parquet montre des traces d'usure prononcées, des taches sombres, ainsi que des dégradations visibles sur plusieurs parties.

Les murs intérieurs sont recouverts de peinture blanche et présentent des traces et salissures importantes. J'observe également des fissures verticales légères près de certains angles. Un mur en briques à l'entrée conserve son aspect brut et présente aussi des traces de salissure. J'observe que des étagères sont aménagées sur plusieurs sections des murs.

Le plafond, peint en blanc, est dans un état dégradé avec des fissures et plusieurs marques sombres. Il est à noter que des spots encastrés sont installés, dont l'un est partiellement détaché.

Les deux portes vitrées en bois sont dégradées

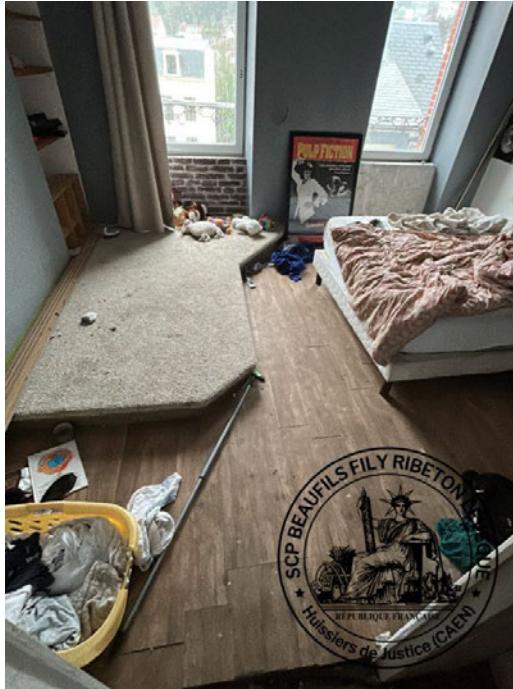
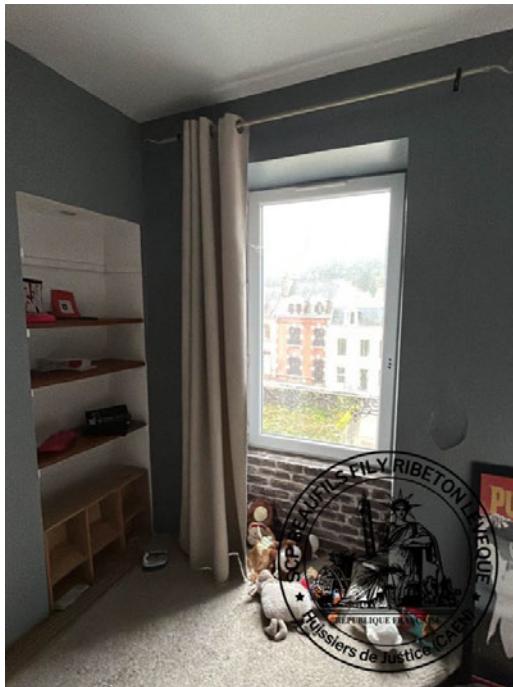
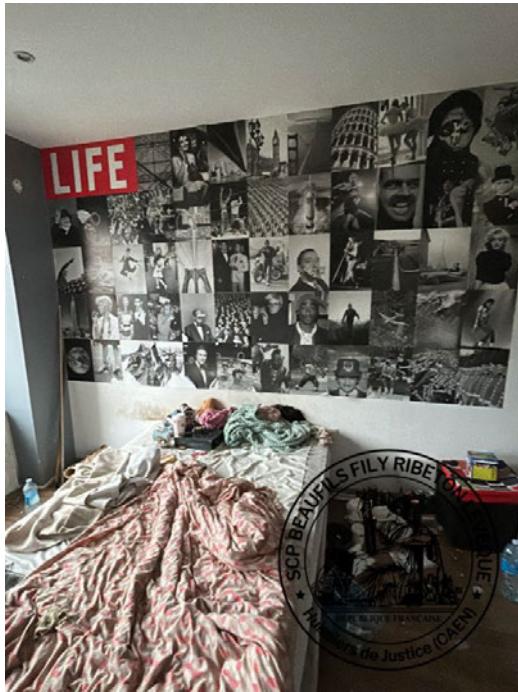
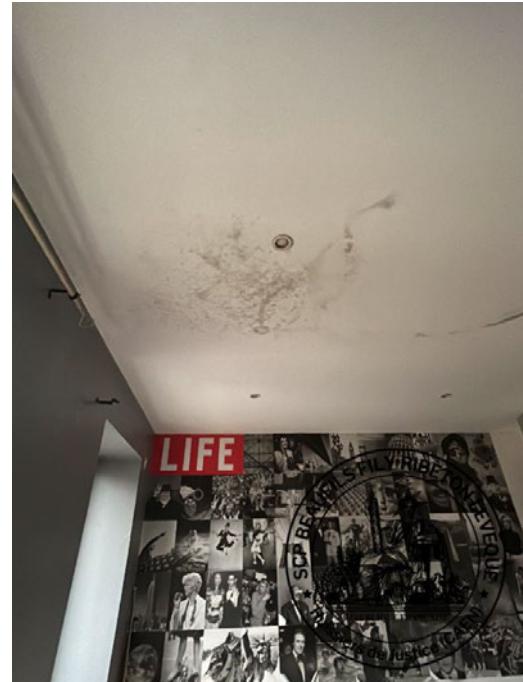
Les murs sont revêtus d'une peinture grise uniforme. Je constate, près des fenêtres, une zone décolorée, un trou ainsi que des traces d'humidité marquées.

Le plafond, en plâtre blanc, montre des taches d'humidité et une décoloration autour du spot lumineux central. Il est à noter la présence de fissures fines entourant cette zone.

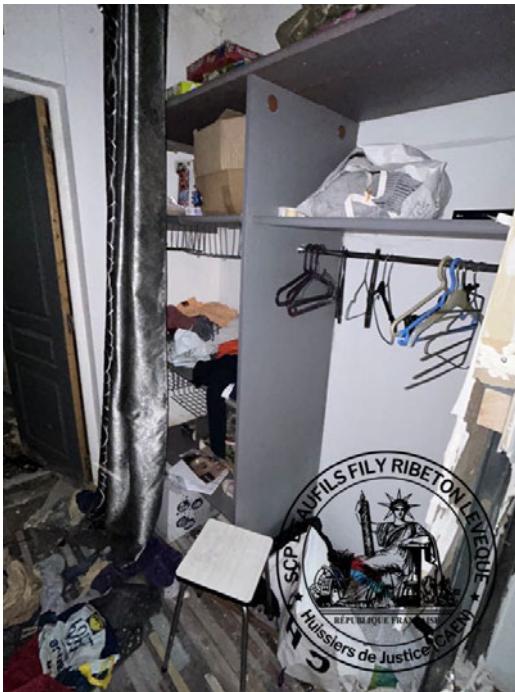
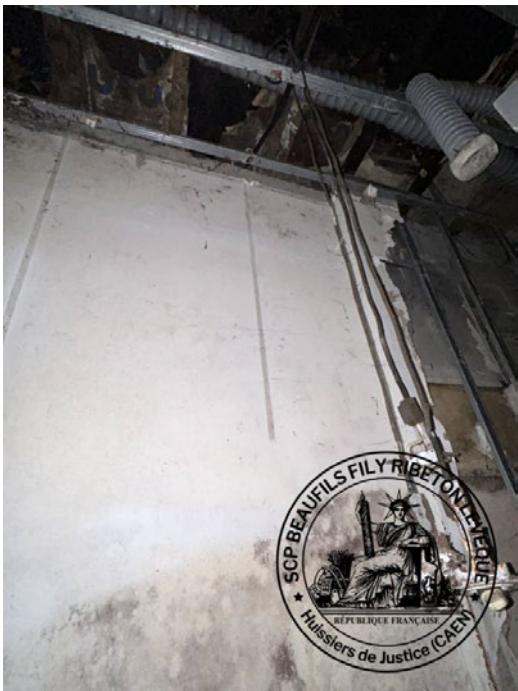
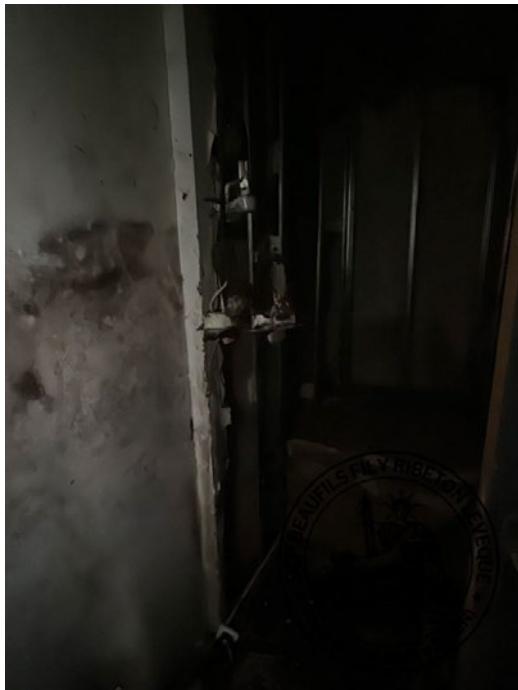
Je remarque que les murs, revêtus de peinture blanche, présentent de nombreuses traces d'humidité et de moisissures, notamment sur le mur adjacent à la porte. Les dégradations sont plus prononcées sur le mur contigu.

Quant aux installations électriques, plusieurs câbles exposés sont reliés au mur du fond. Ces câbles se trouvent dans un mauvais état, avec des traces de corrosion. Une prise électrique endommagée est visible à proximité du sol sur le mur du fond.

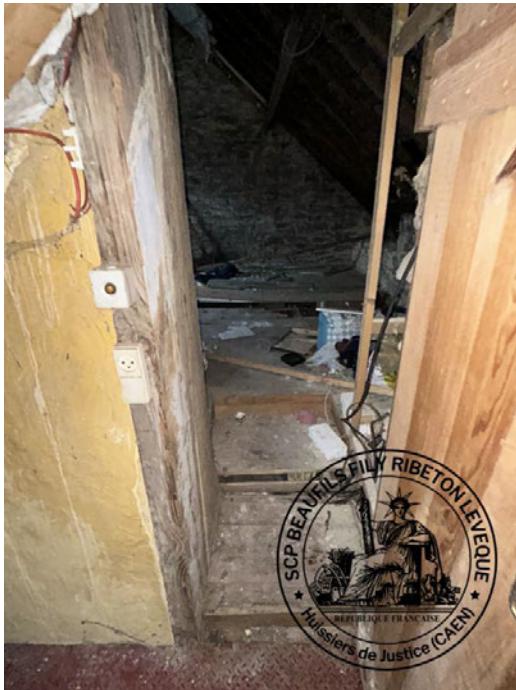
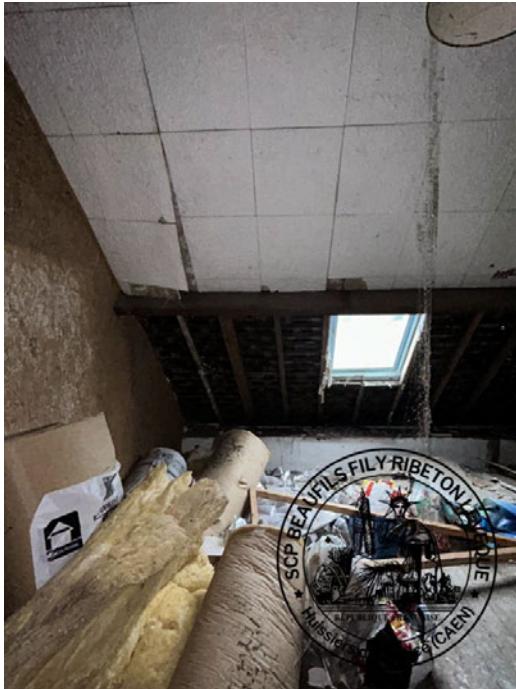
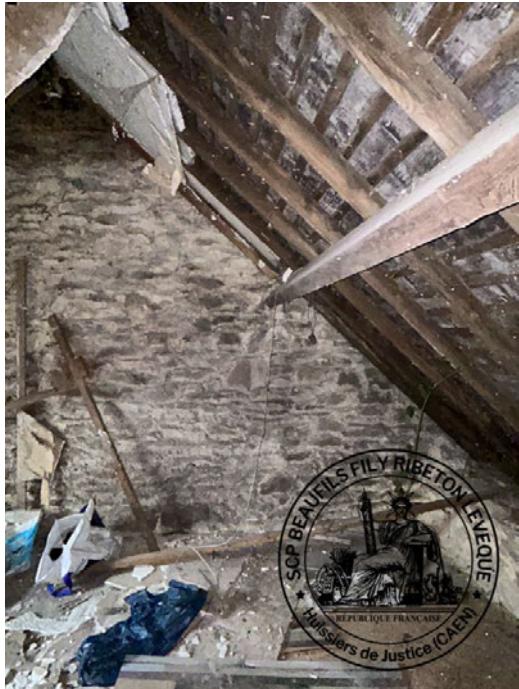
J'observe que les murs sont en pierre apparente, avec des panneaux en bois par endroits. L'état général présente une irrégularité de surface, accompagnée de fissures et de taches visibles de salissures, signalant une dégradation notable.

Le plafond est composé de panneaux de plâtre et montre des signes de dégradation. Des fissures ainsi que des parties manquantes sont particulièrement visibles autour de la structure apparente. On remarque également des traces d'écoulement et de décoloration.

Je remarque que la porte en bois massif présente des signes d'usure, notamment au niveau des charnières et de la surface, où des rayures et impacts sont constatés.

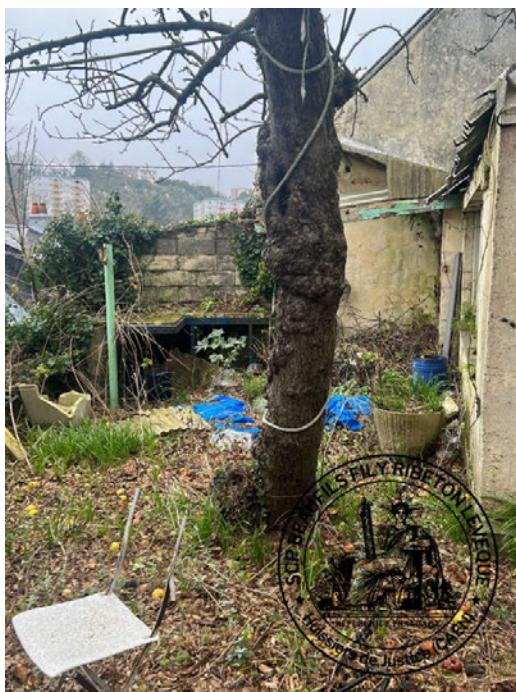
30/12/2024 15:12:17

Les murs extérieurs de l'habitation sont de couleur rose et beige et présentent des signes notables d'usure, notamment des fissures et des zones où le revêtement s'effrite. J'observe qu'une végétation envahit certaines sections du bâtiment, particulièrement sur le toit, où une croissance abondante est constatée.

Le jardin est en friche

Le jardin se poursuit sur plusieurs paliers au-dessus de la maison. L'accès de fait par la plateforme en métal qui passe sur le toit de la maison. Tous les paliers du jardin en étage sont en friche.

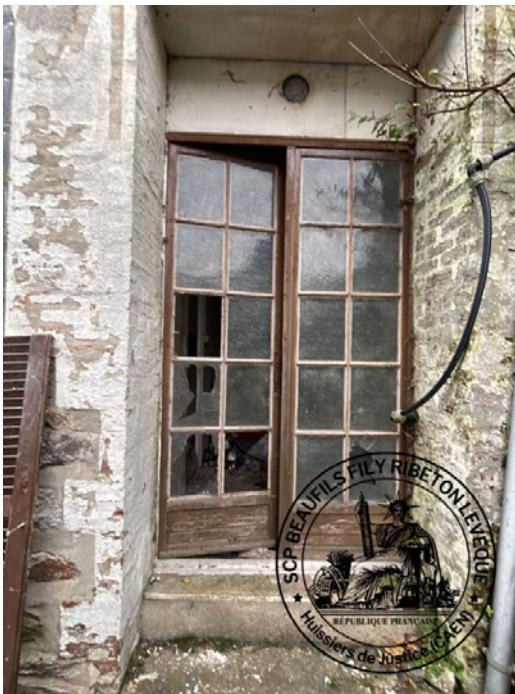
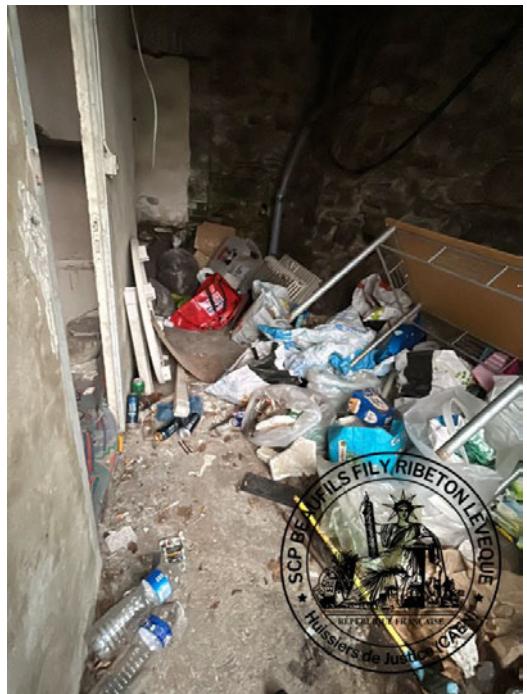
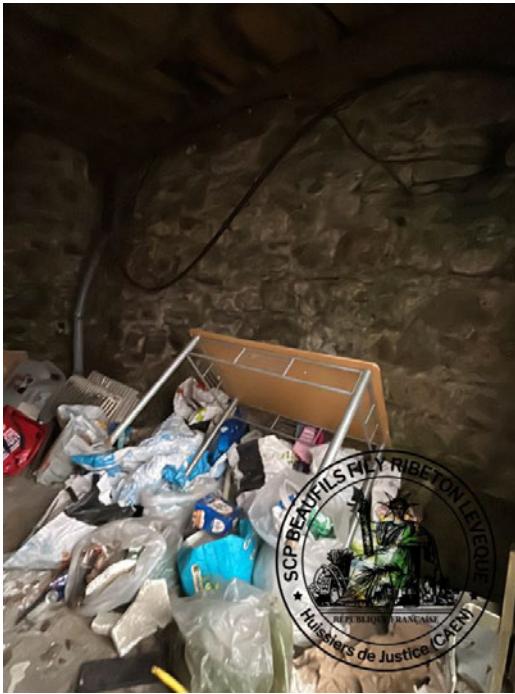
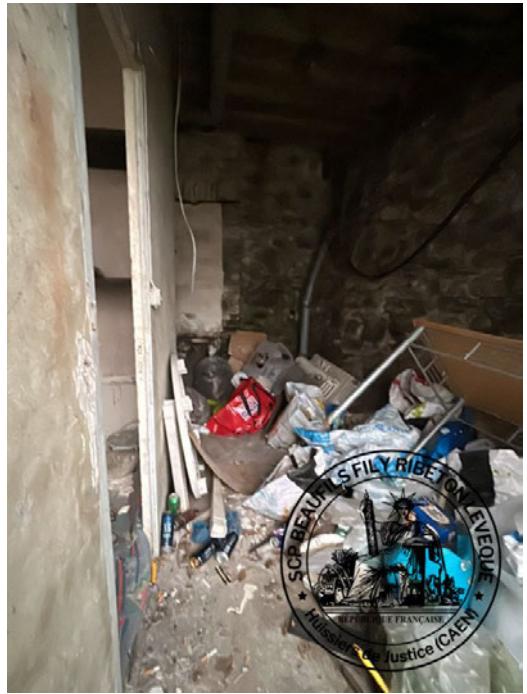
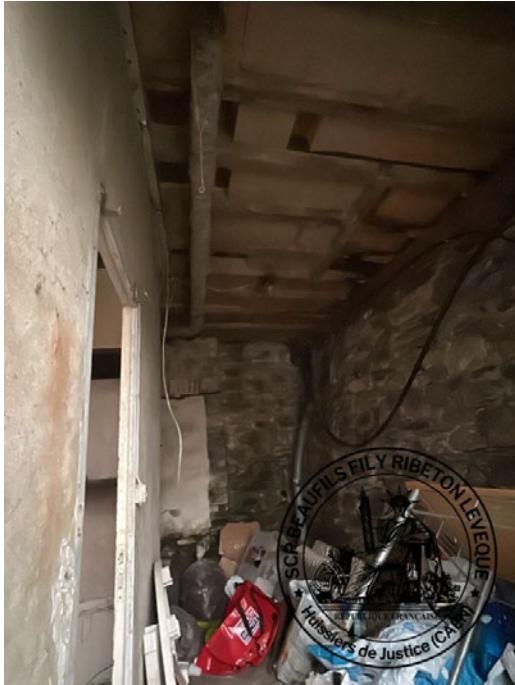
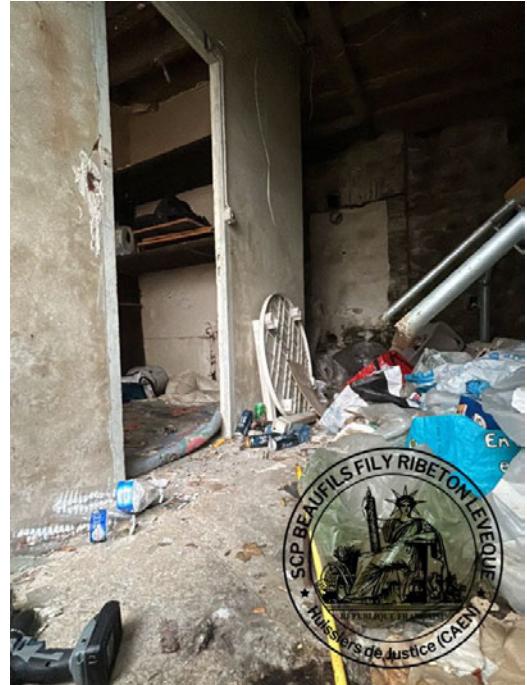
## **CELIER AU RDC (INDEPENDANT, PAS D'ACCES PAR L'INTERIEUR DE LA MAISON)**

La porte extérieure est à double battant et contient des vitres cassées. Le cadre en bois de cette porte présente des signes de vieillissement et d'usure.

Les installations électriques visibles montrent des câbles apparents, et les connexions ne sont pas clairement identifiables.
