PROCES VERBAL DE DESCRIPTION

LE LUNDI VINGT NEUF SEPTEMBRE DEUX MILLE
VINGT CINQ de 16 heures 15 à 18 heures 20

Certifie m'être transporté ce jour 65 Rue Casimir Beugnet à (62260) AUCHEL à l'effet de procéder à la description exacte et détaillée de l'ensemble immobilier s'y trouvant figurant à la matrice cadastrale de la Commune d'AUCHEL (62260) sous la référence section AL N°75.

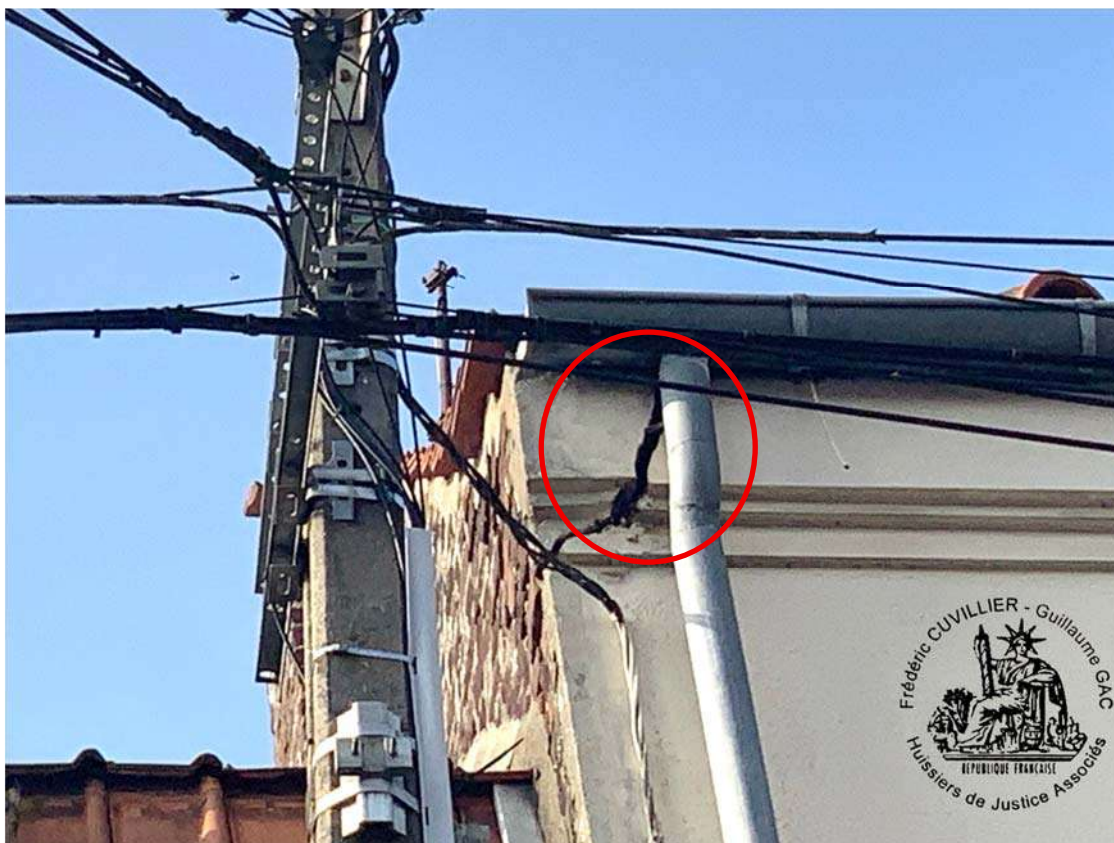
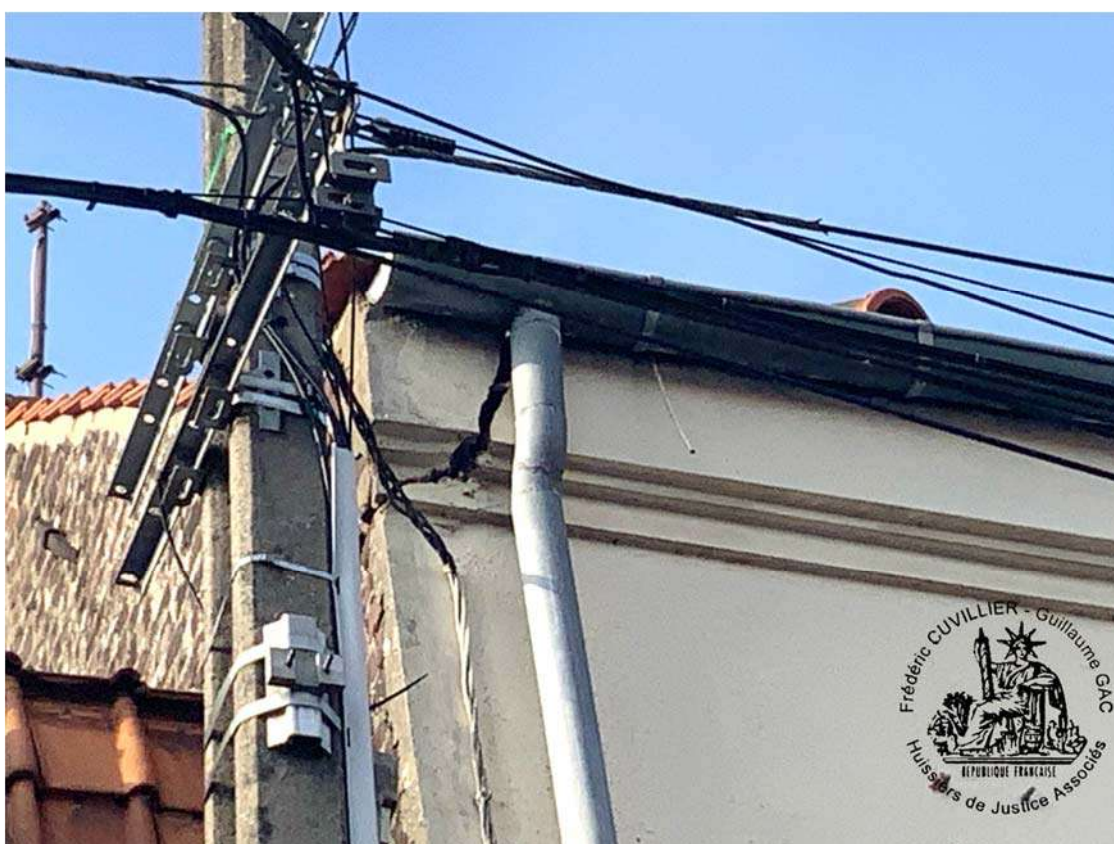
En partie haute gauche de la façade avant, sous le chéneau, présence d'une lézarde.

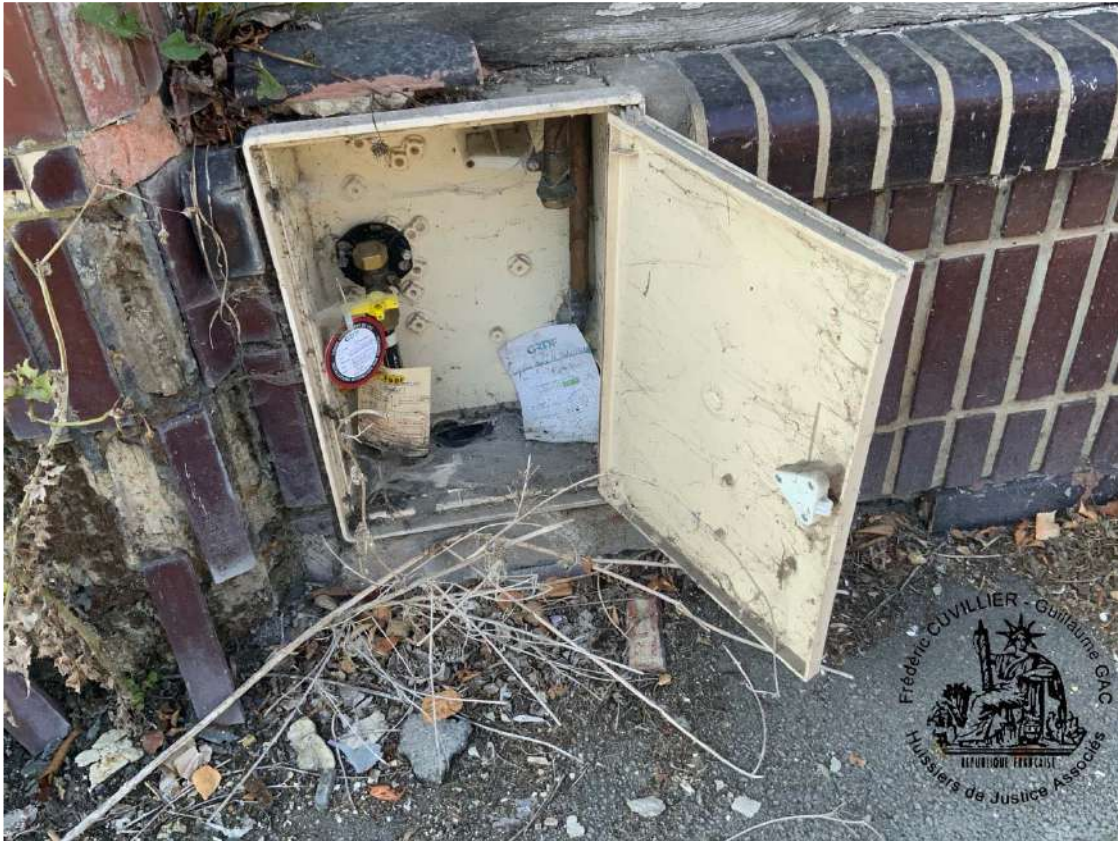
Le compteur gaz a été déposé.

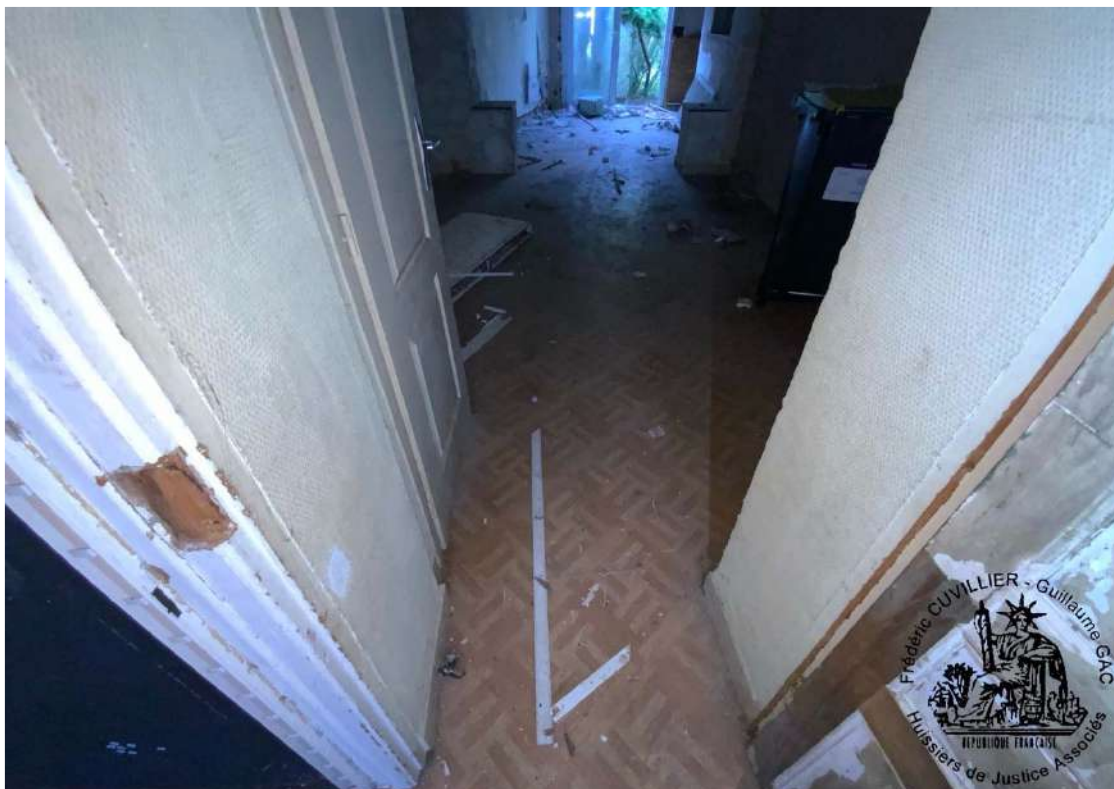
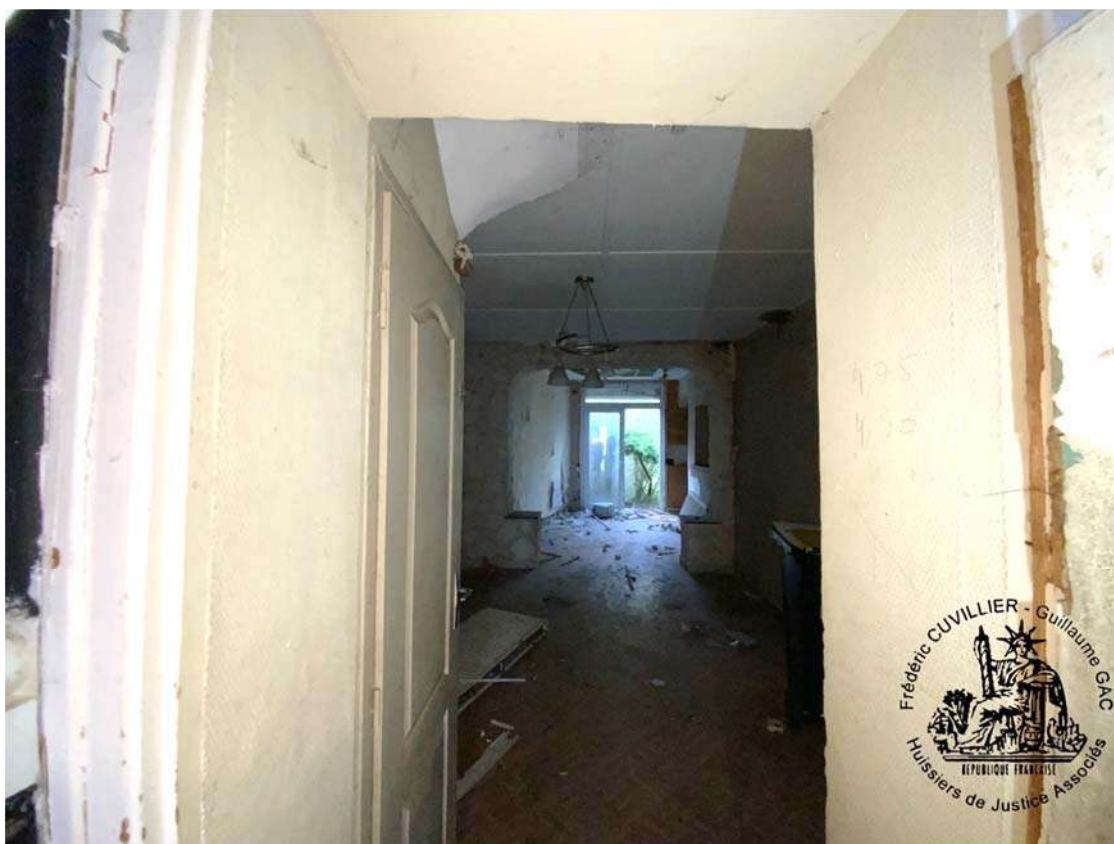
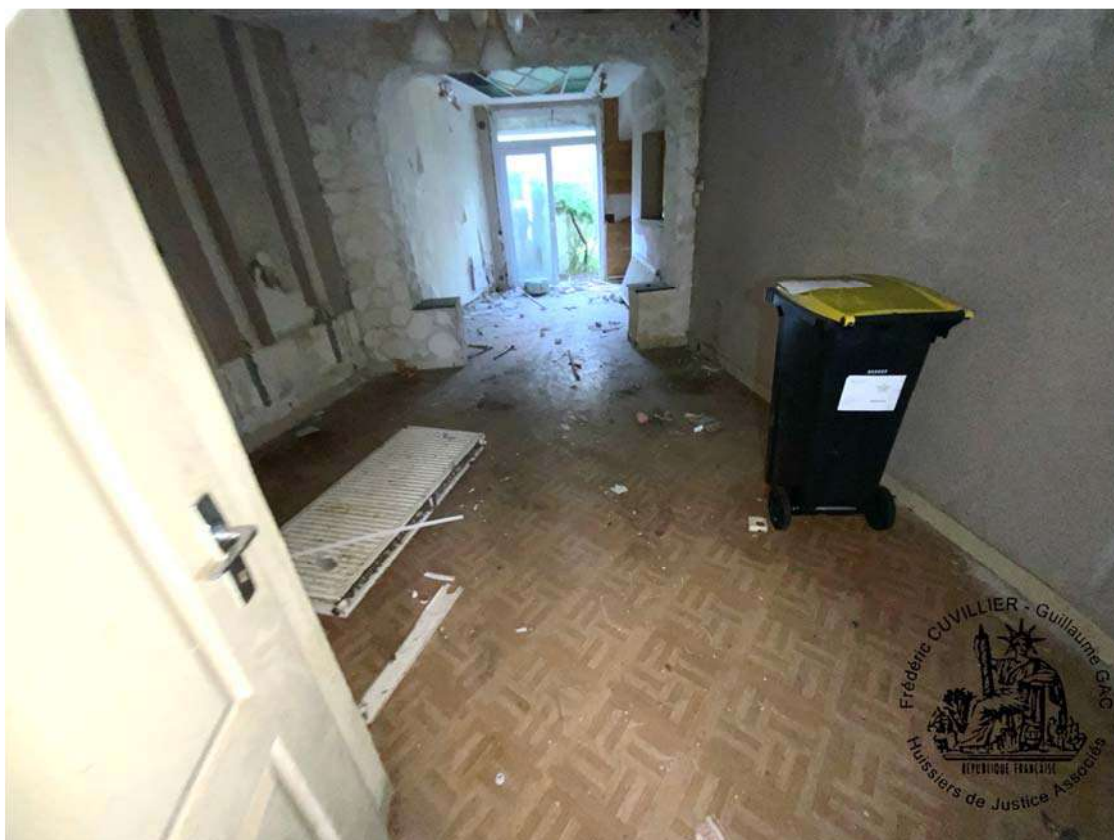
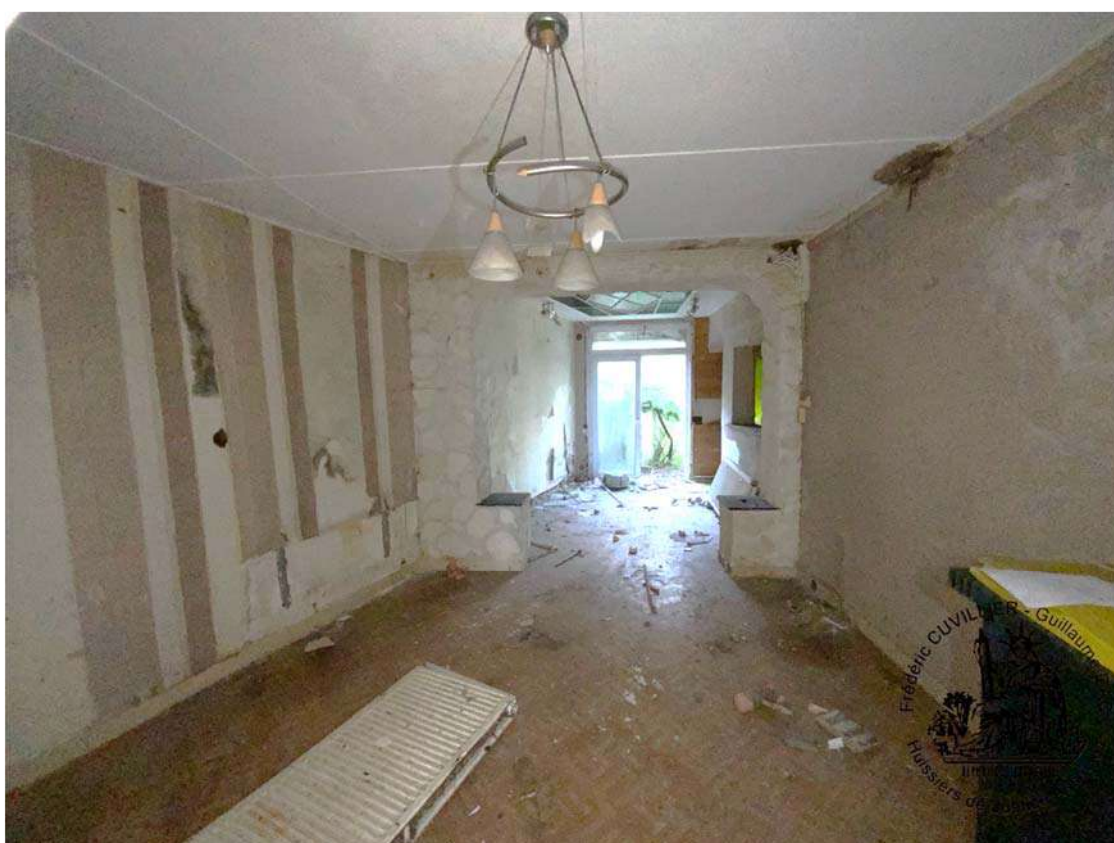
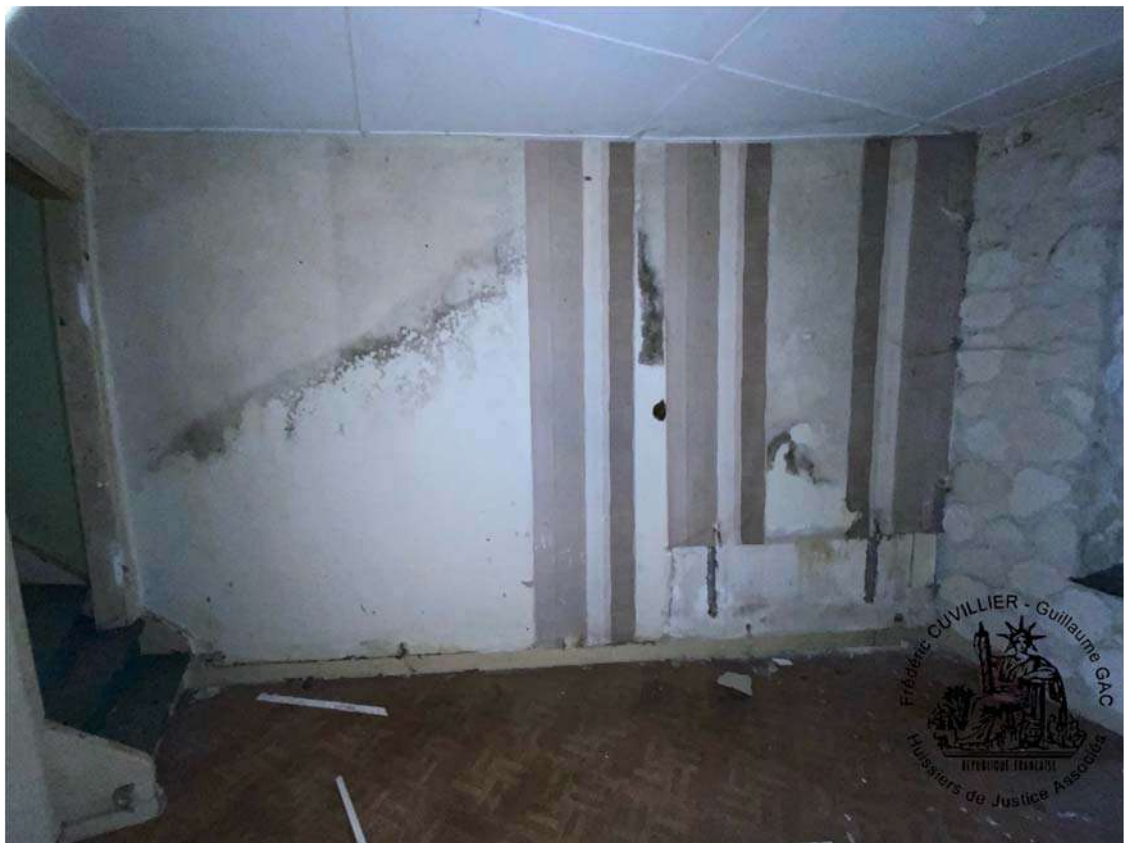
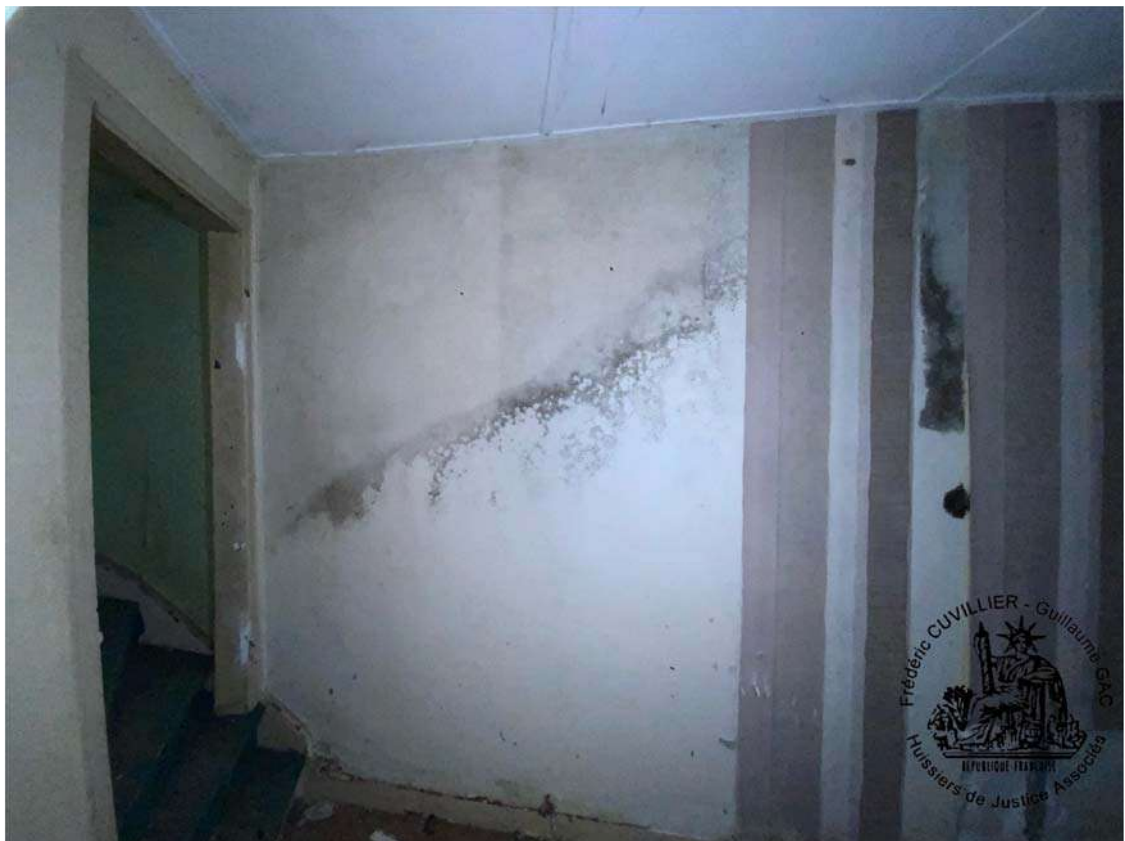
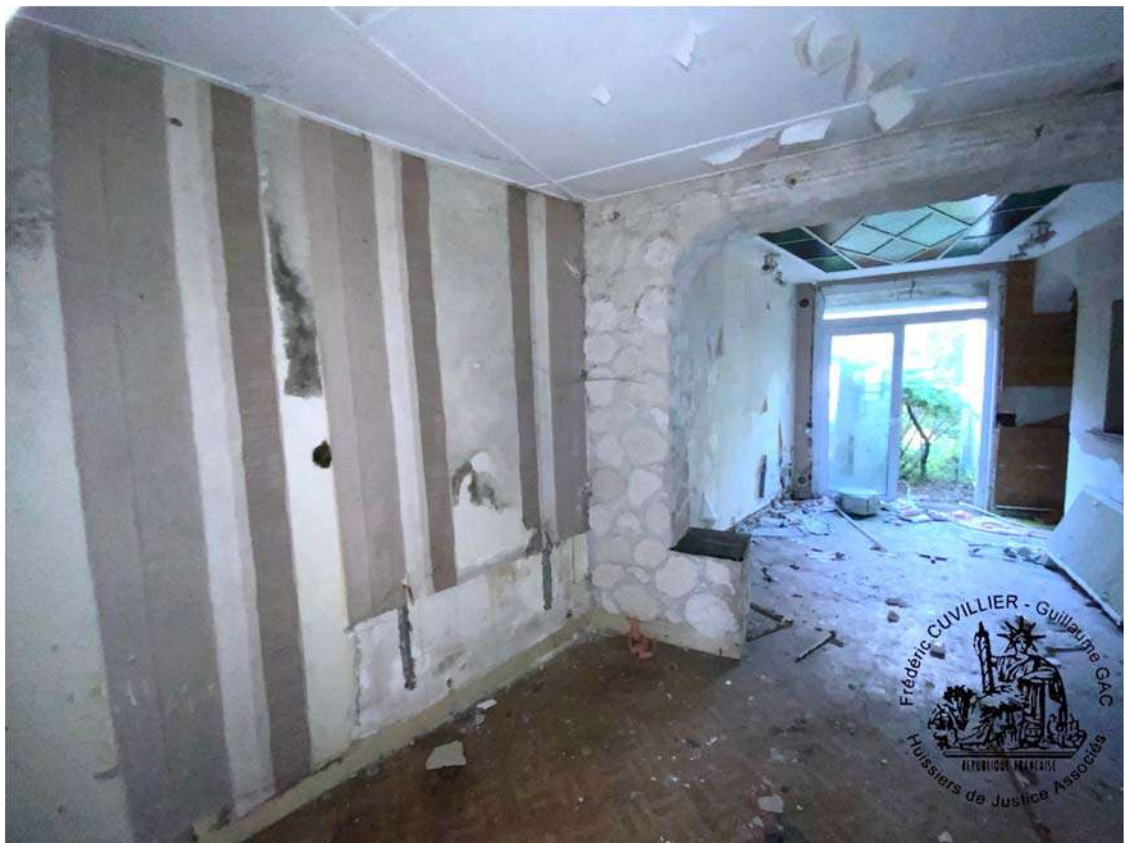
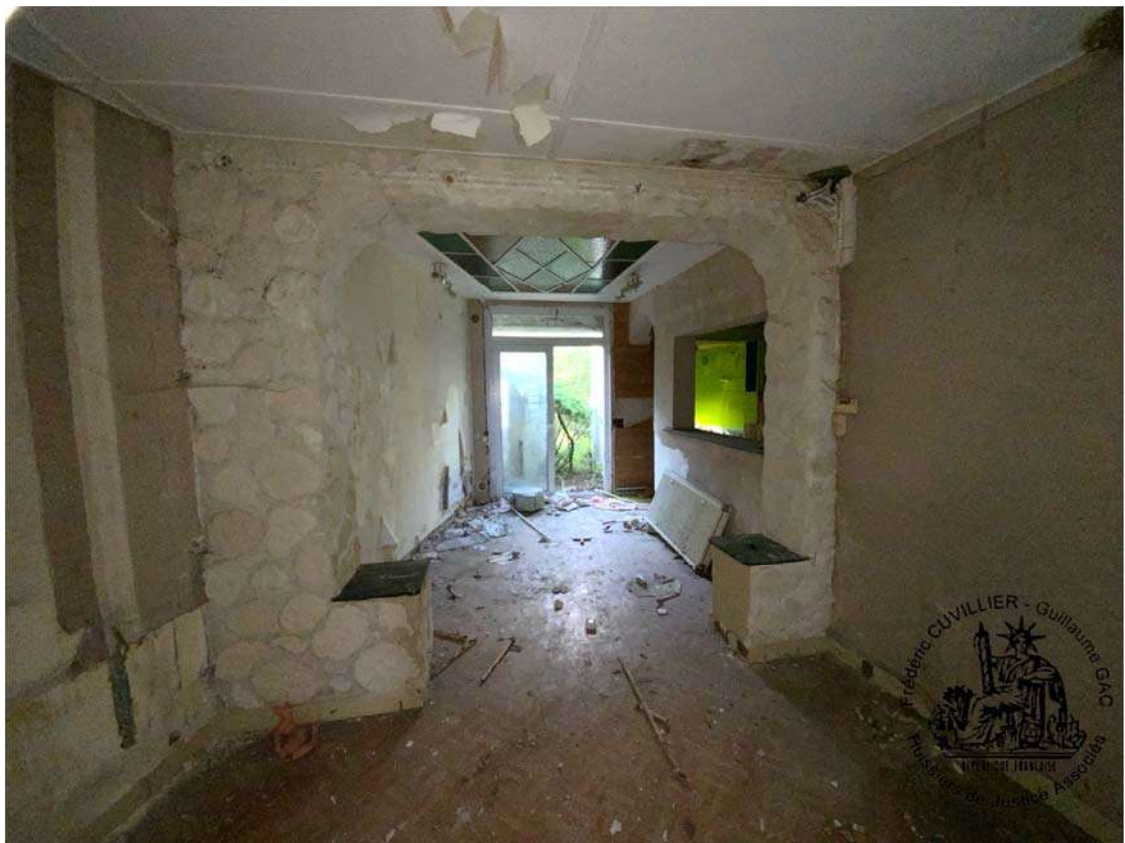
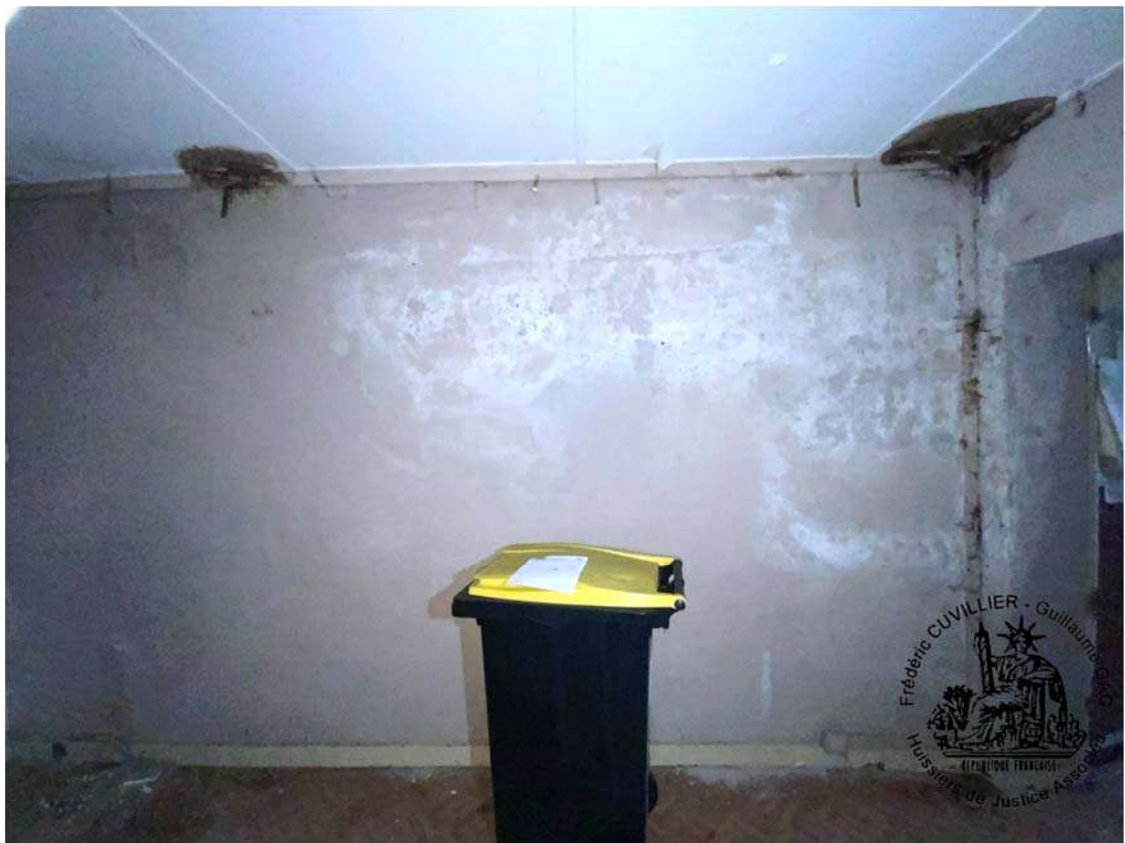
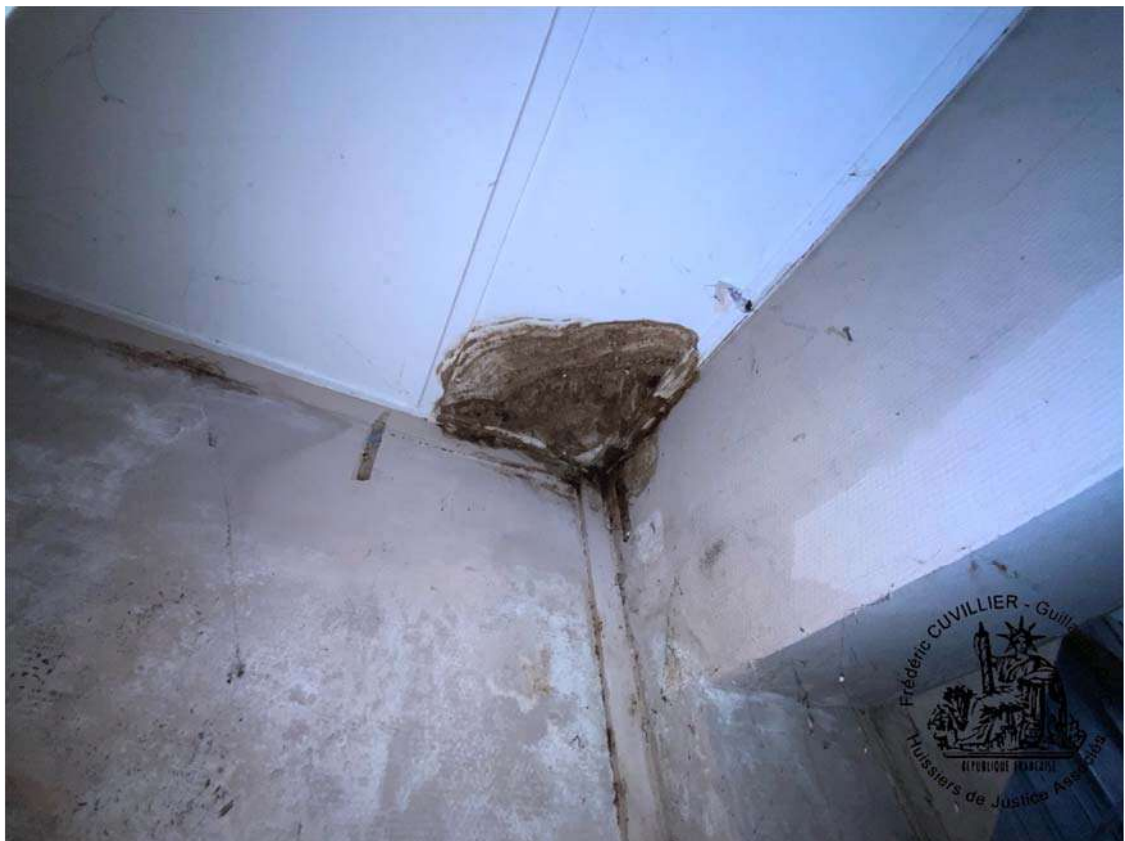
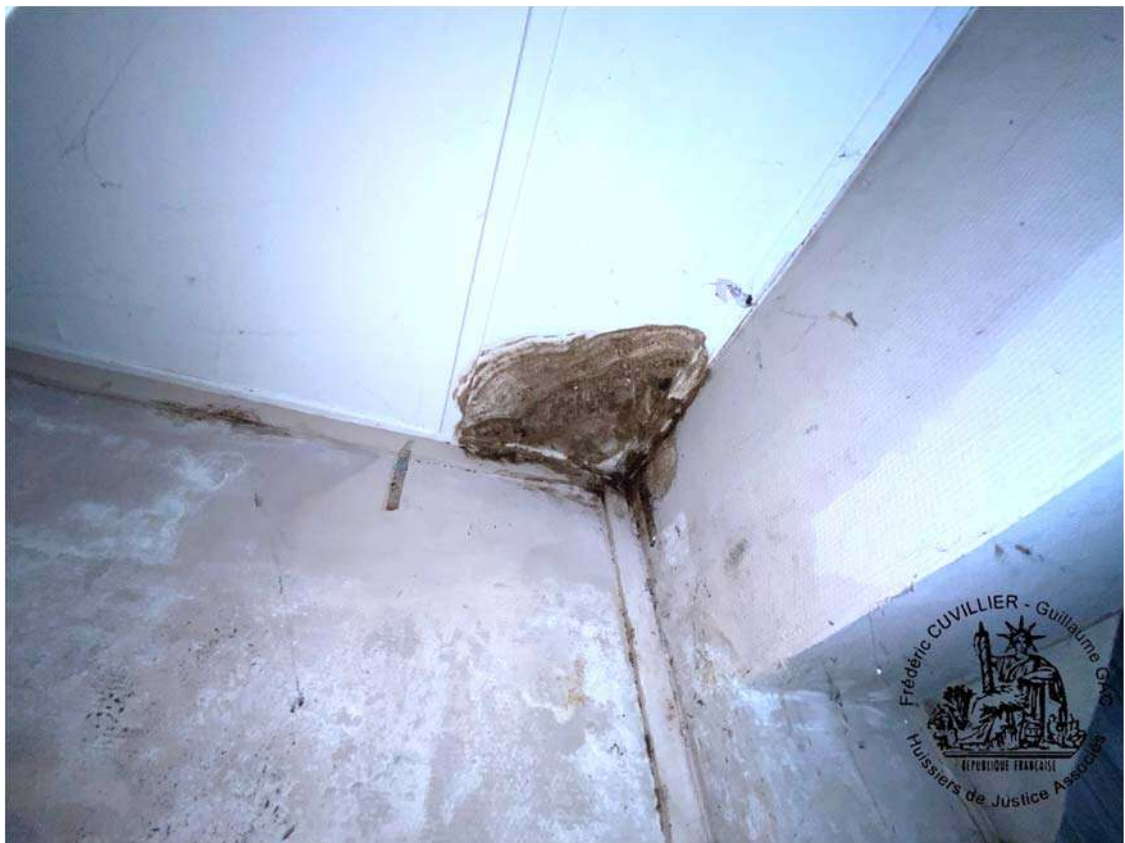
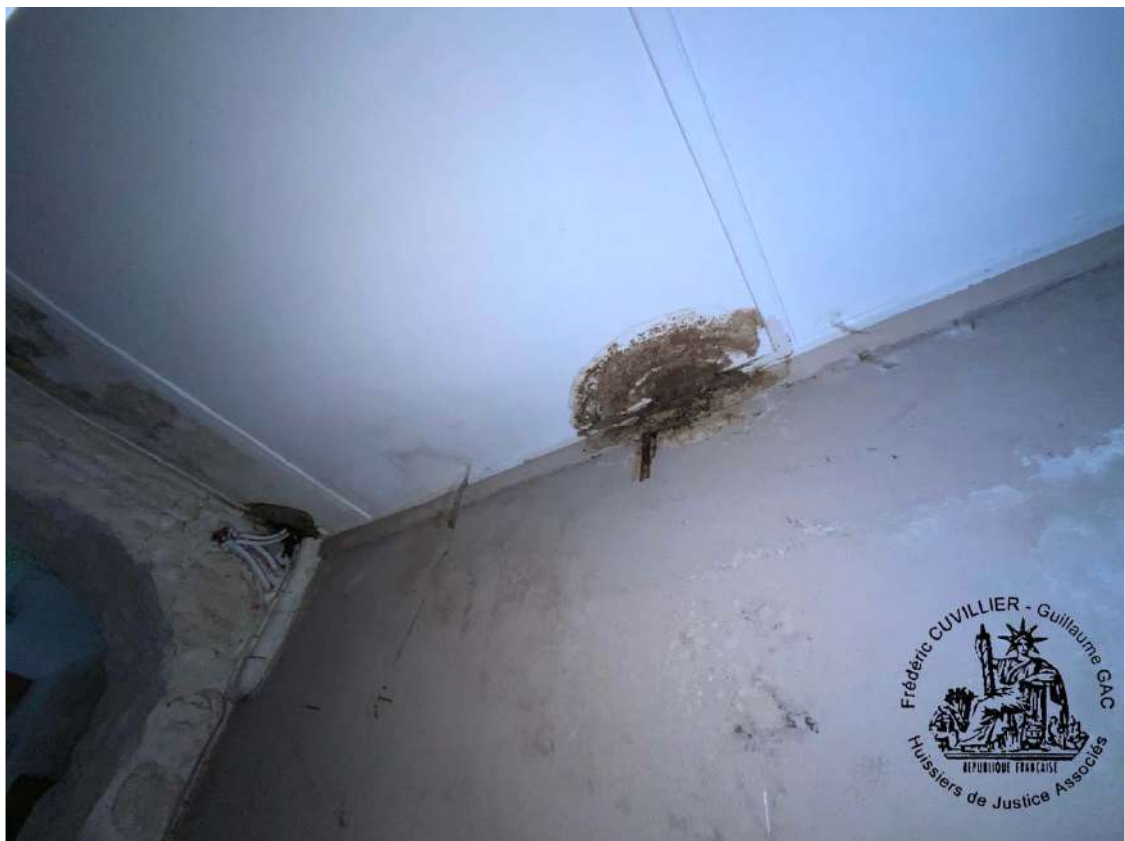
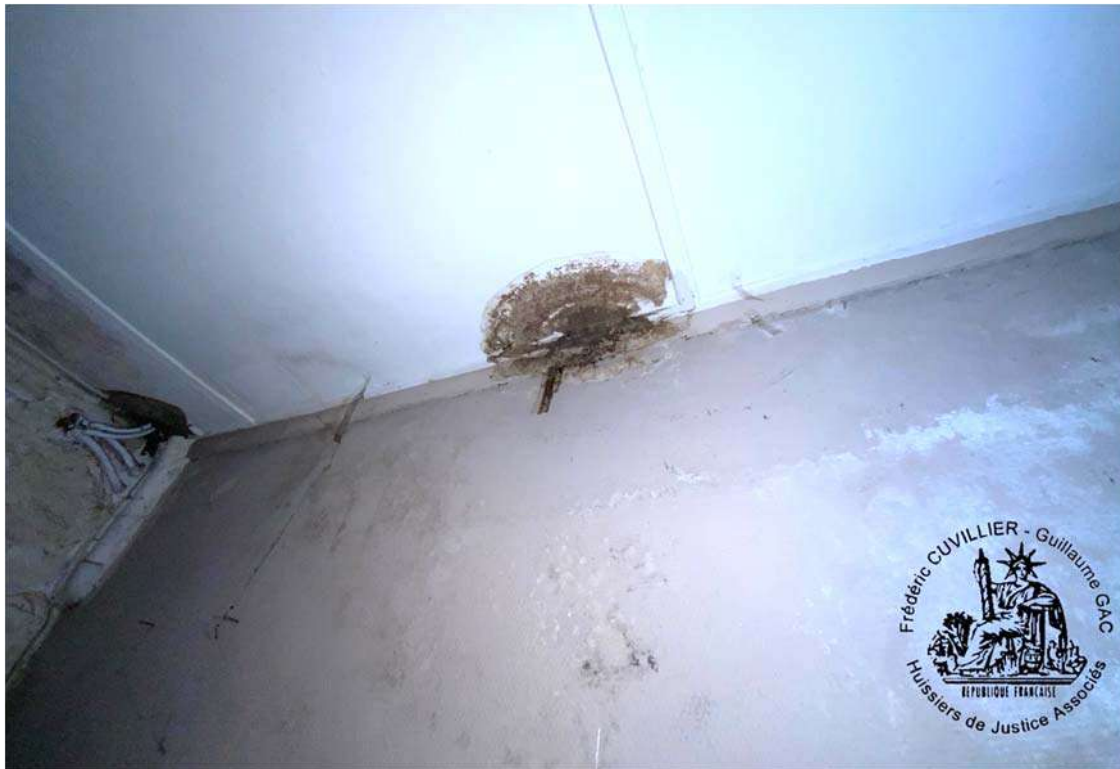
SALON

Depuis le séjour, j'accède au salon situé en enfilade par une porte en bois pleine. J'accède également au salon depuis l'entrée. Présence de deux champignons côté immeuble n°67 au niveau de la jonction mur/plafond. Présence d'un radiateur au sol.
