PROCES VERBAL DE DESCRIPTION

LE LUNDI VINGT NEUF SEPTEMBRE DEUX MILLE
VINGT CINQ de 16 heures 15 à 18 heures 20

Certifie m'être transporté ce jour 65 Rue Casimir Beugnet à (62260) AUCHEL à l'effet de procéder à la description exacte et détaillée de l'ensemble immobilier s'y trouvant figurant à la matrice cadastrale de la Commune d'AUCHEL (62260) sous la référence section AL N°75.

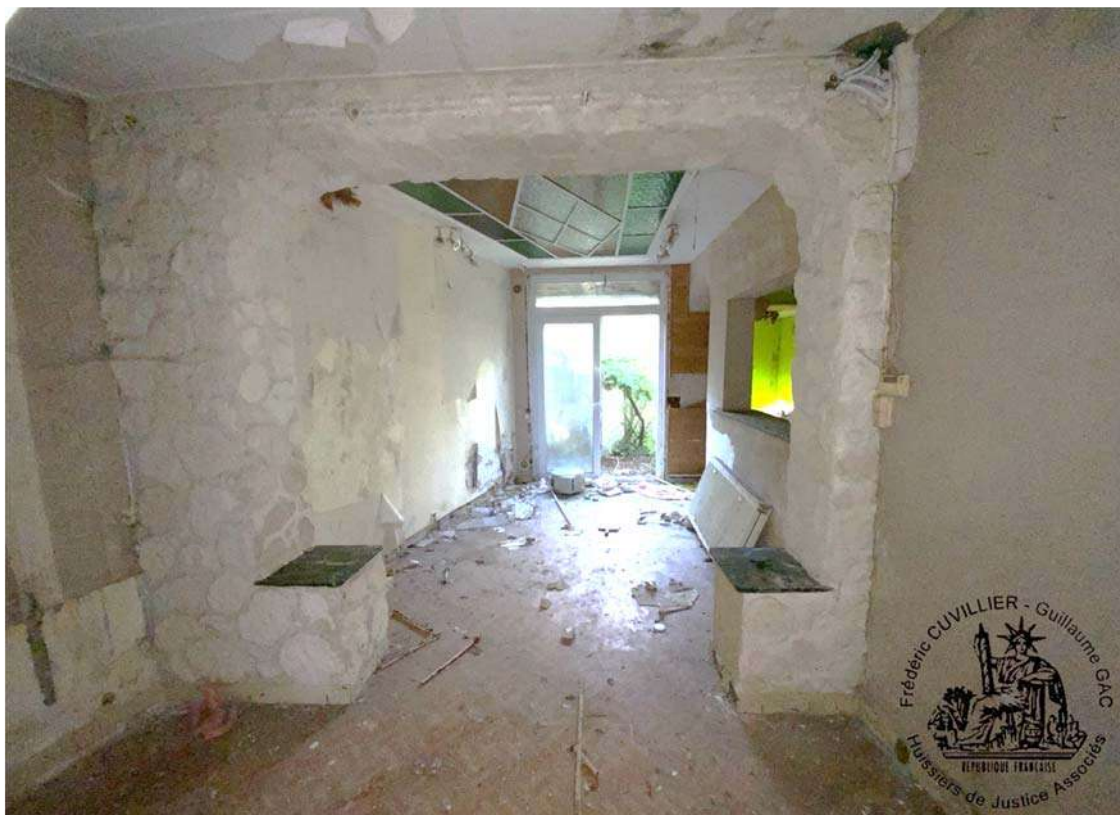
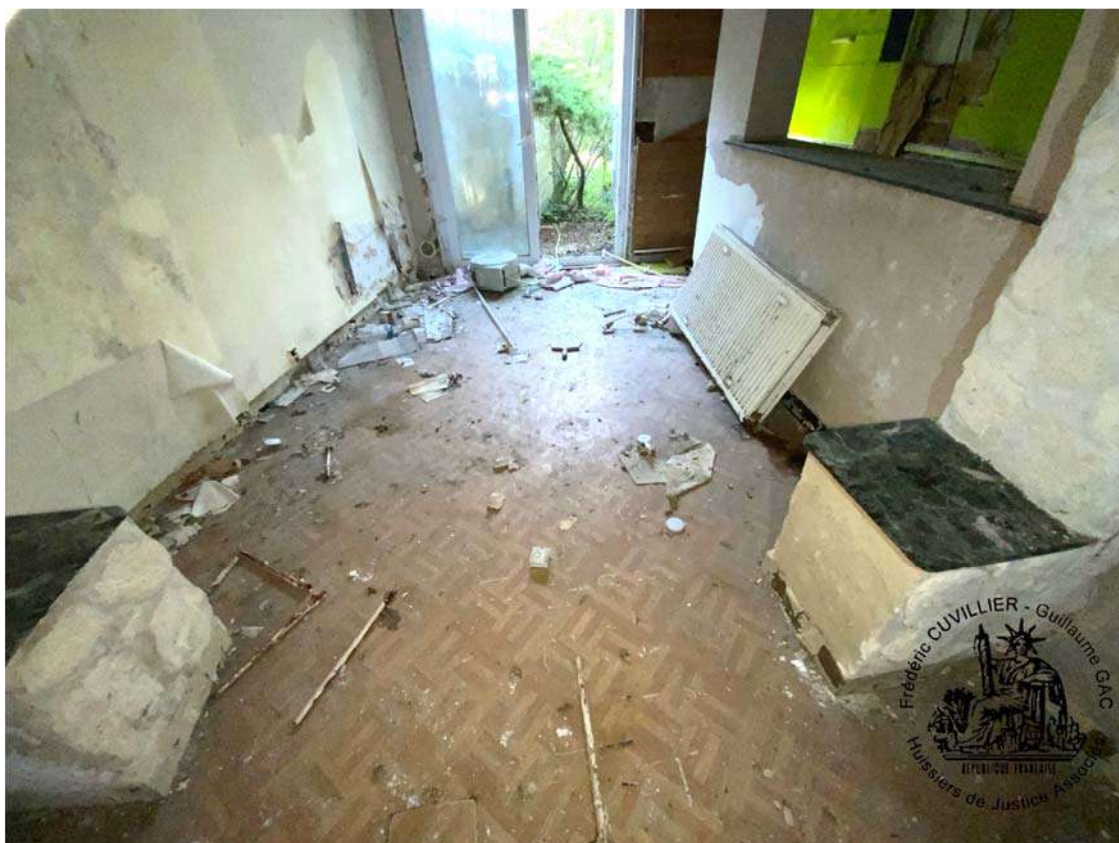
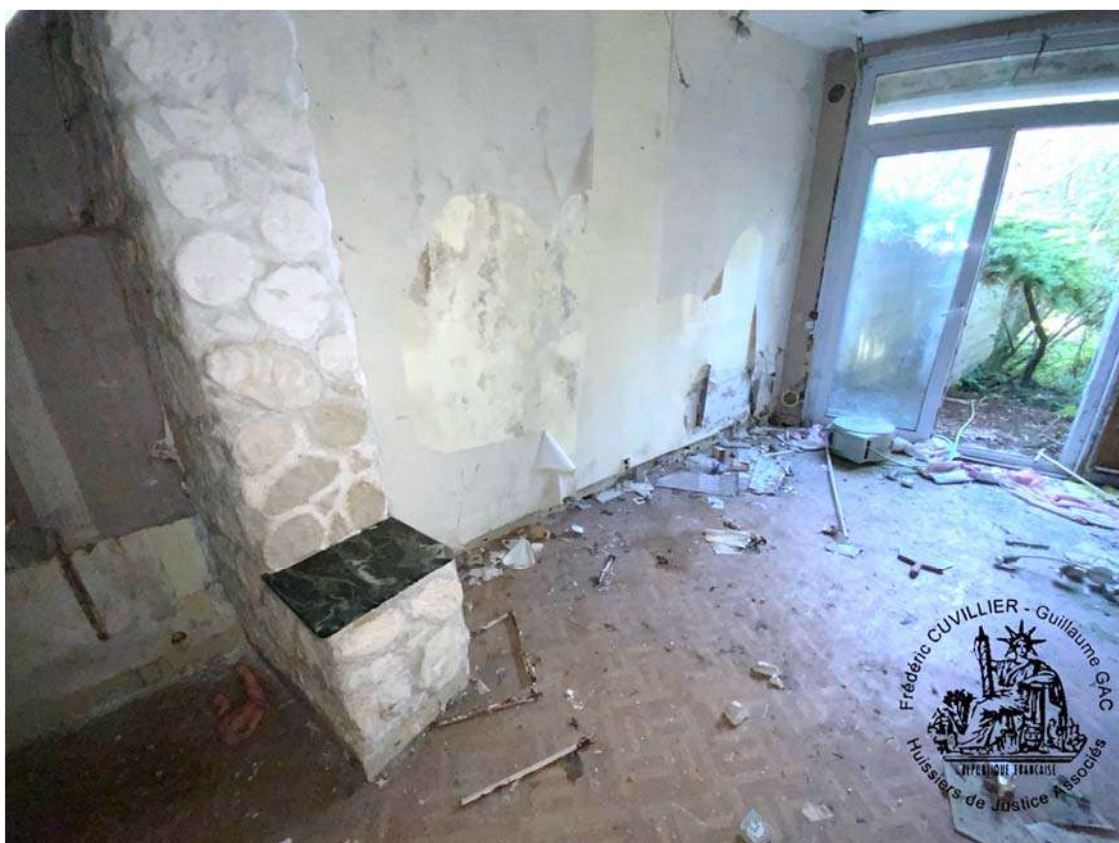
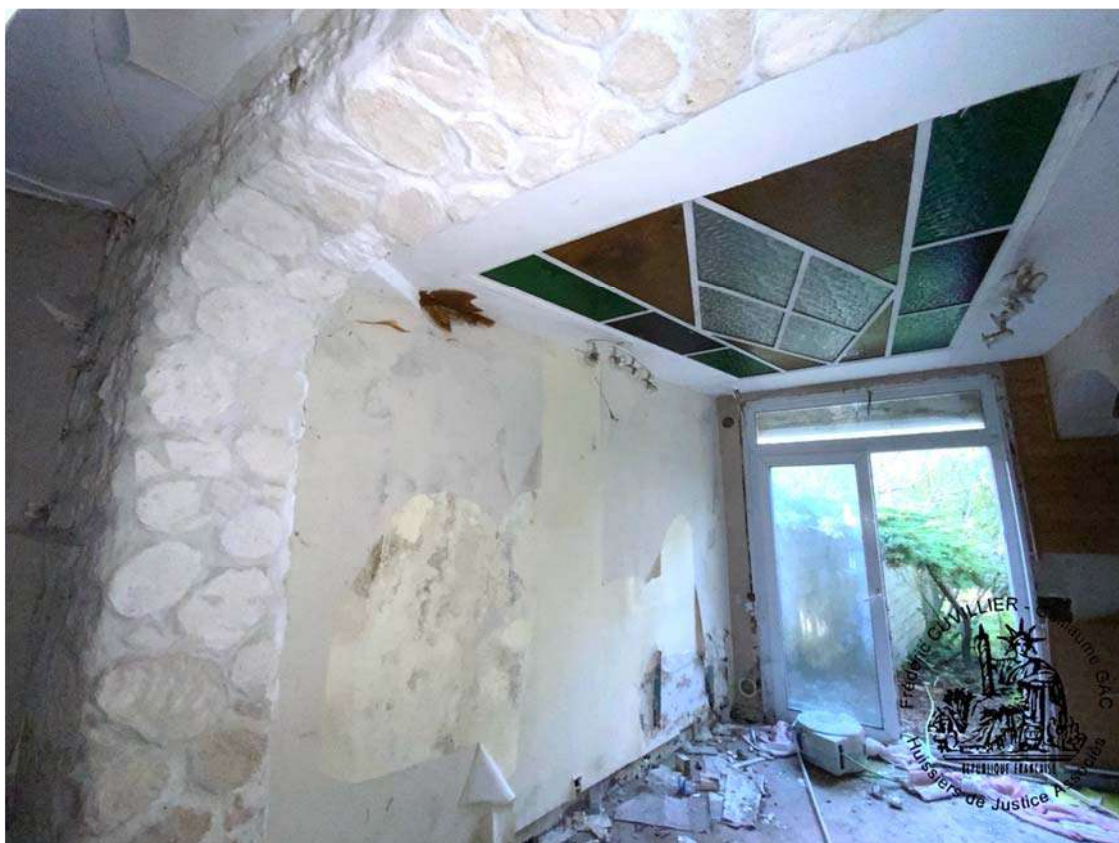
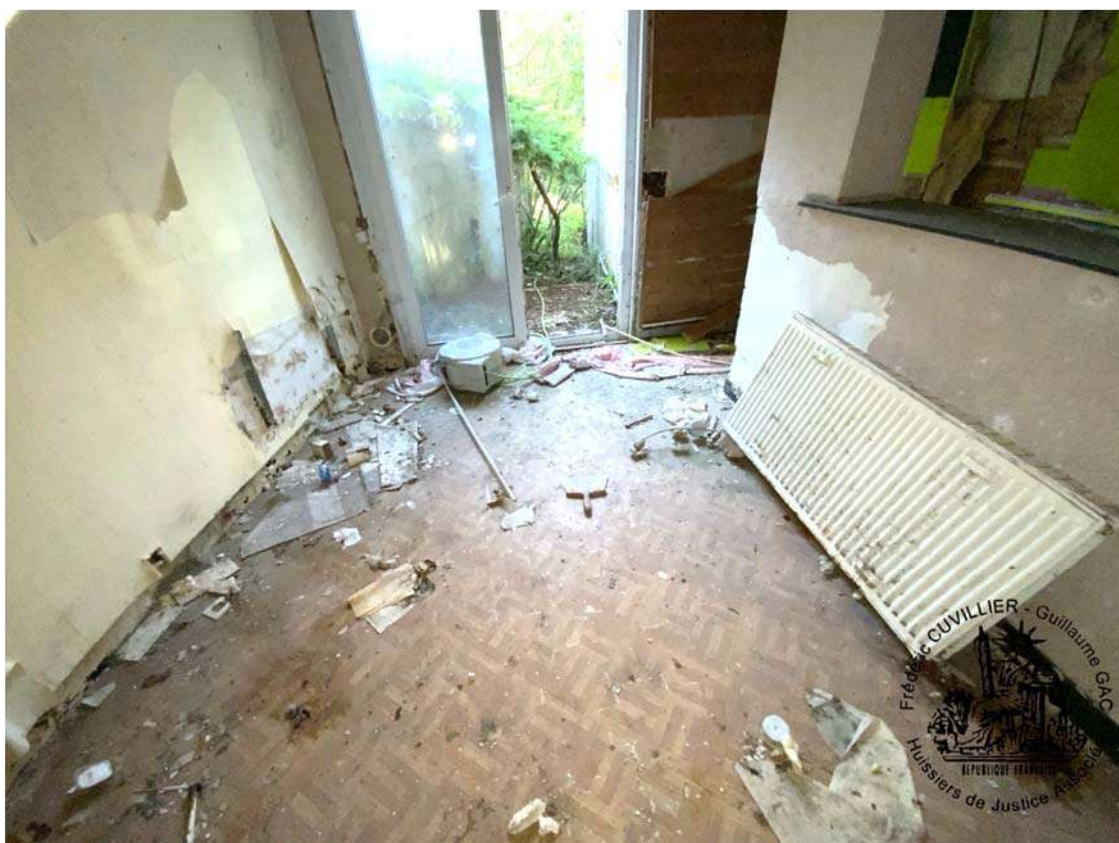
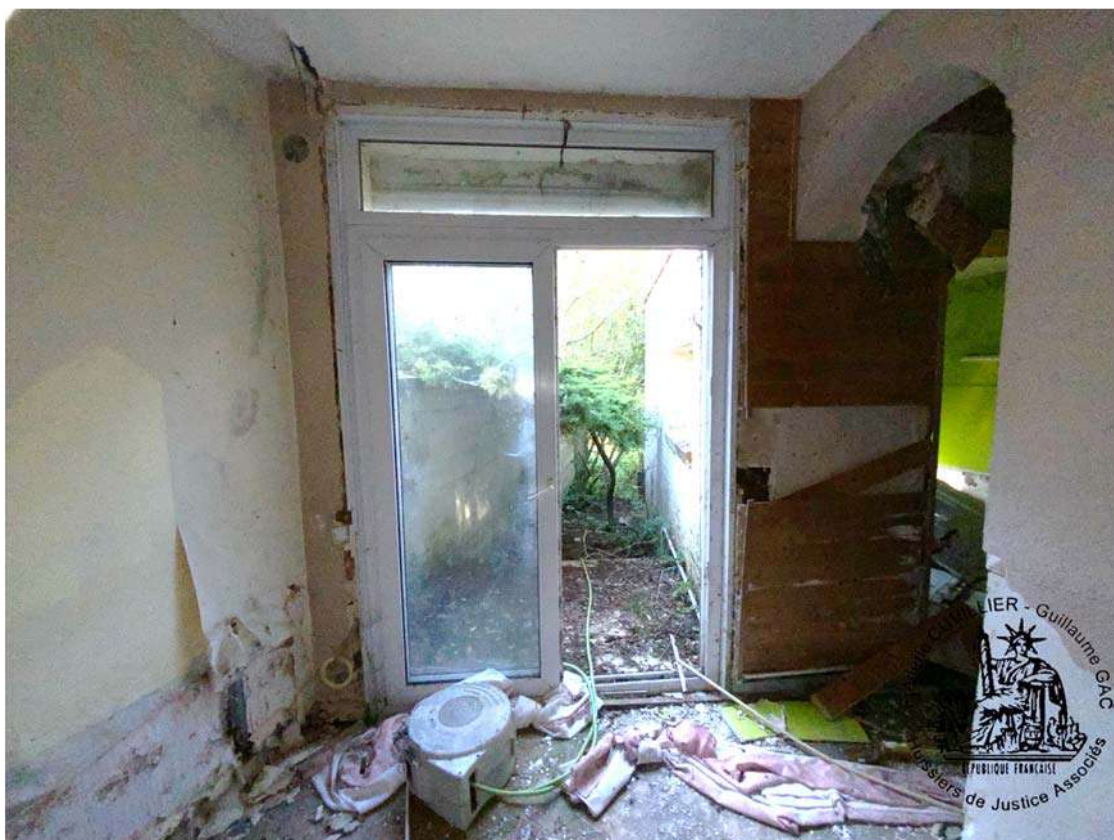
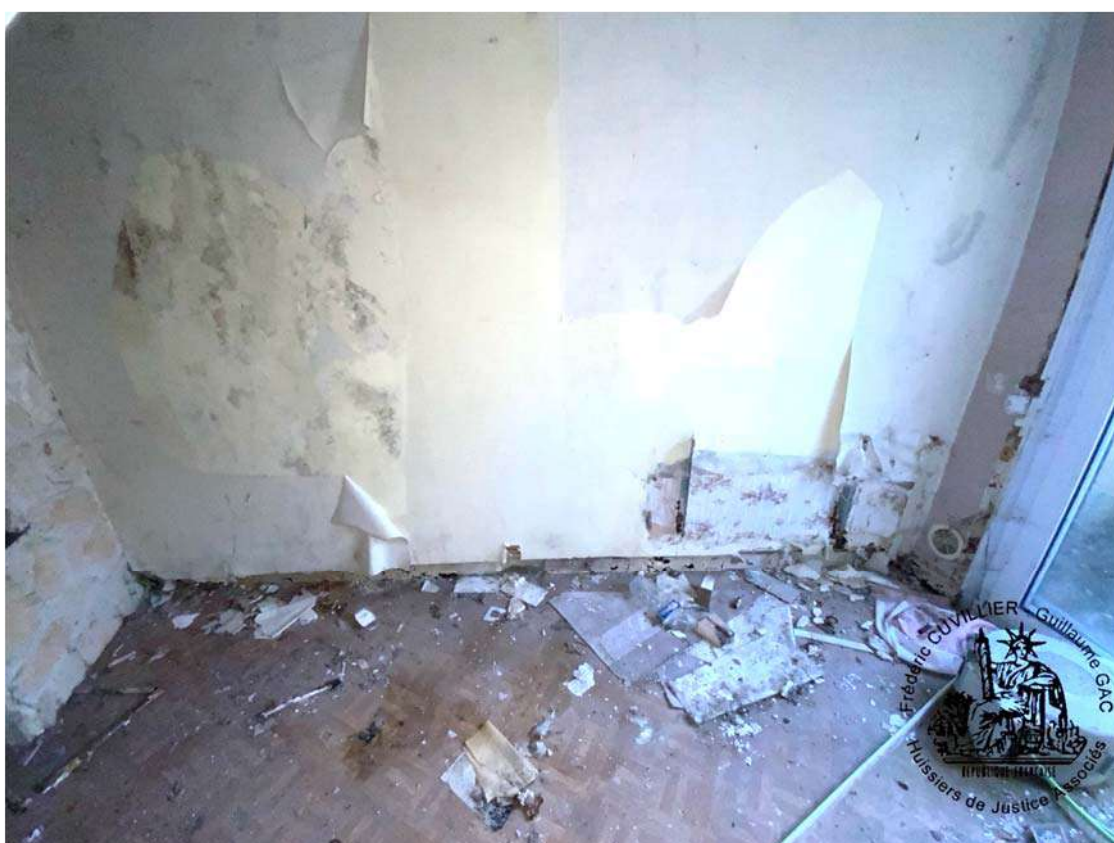
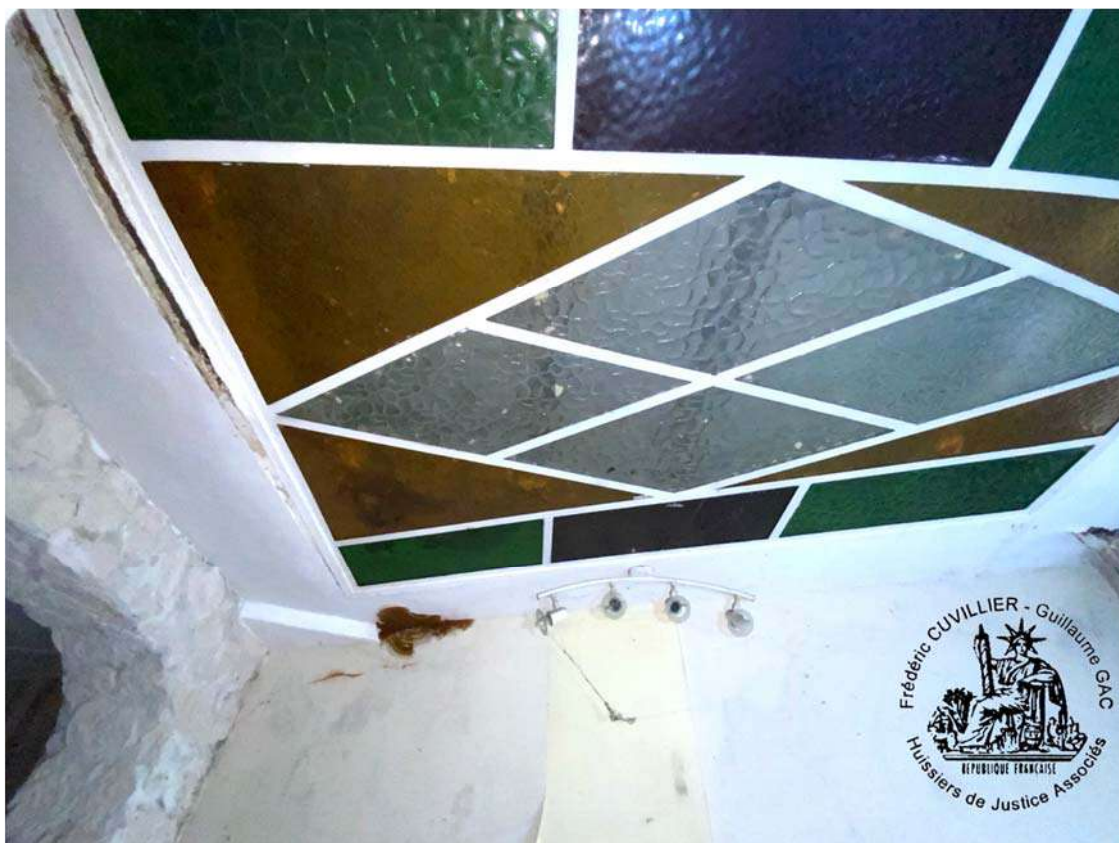
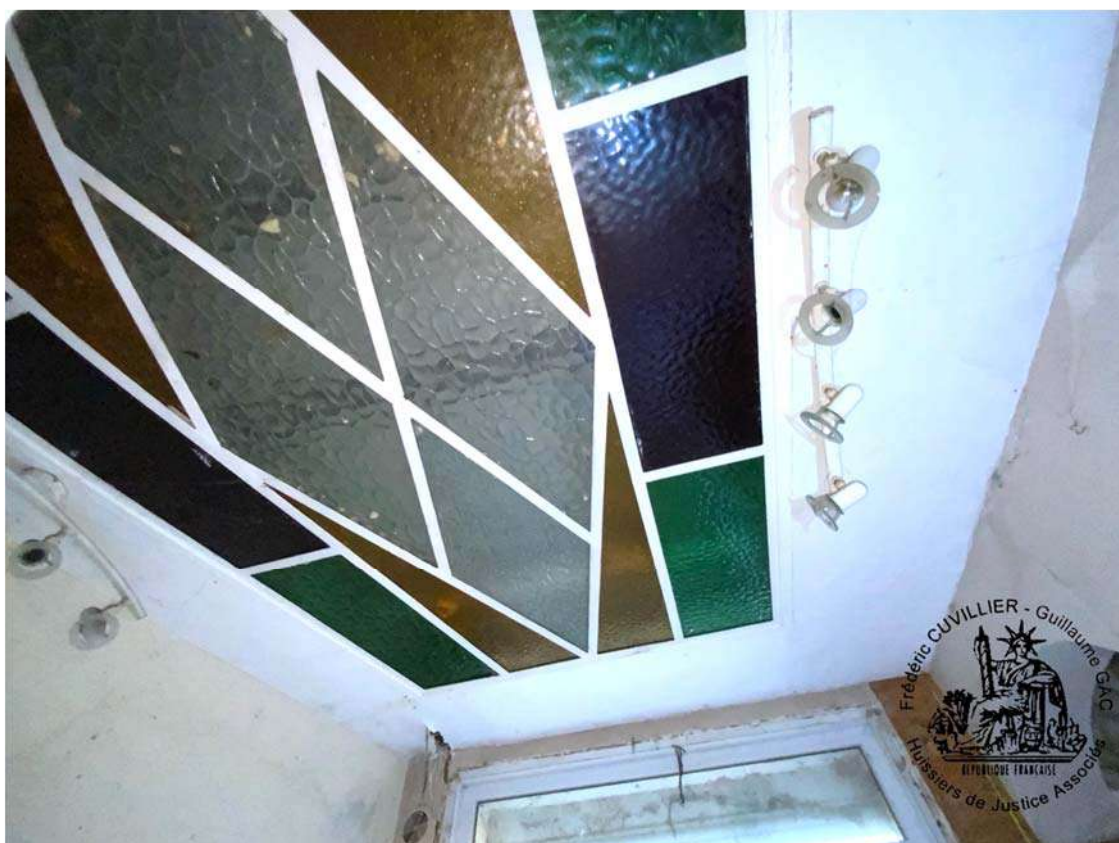
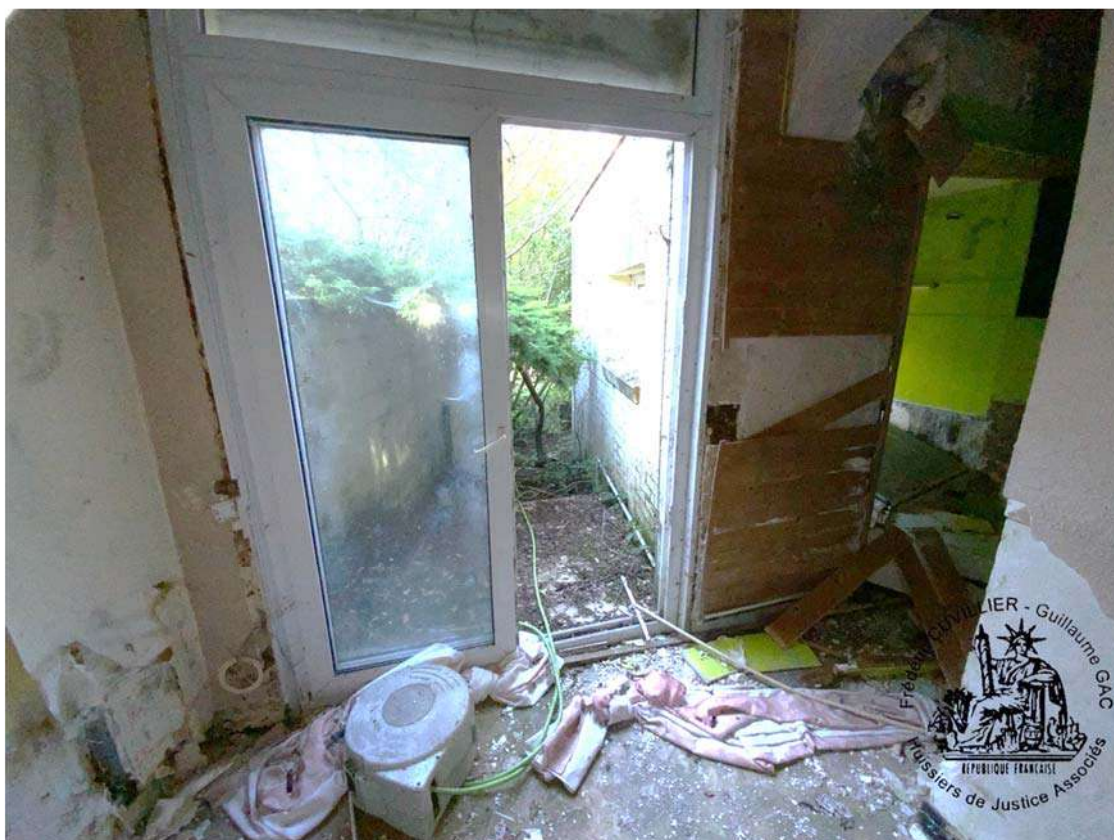
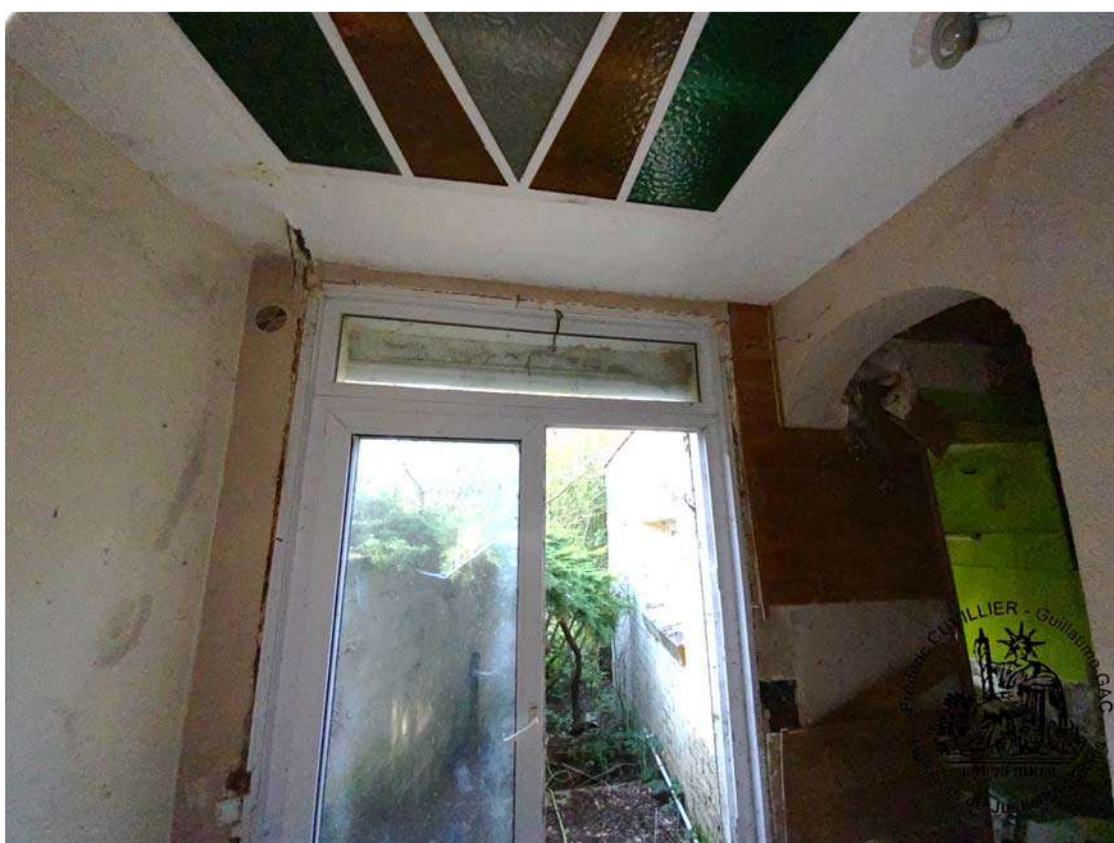
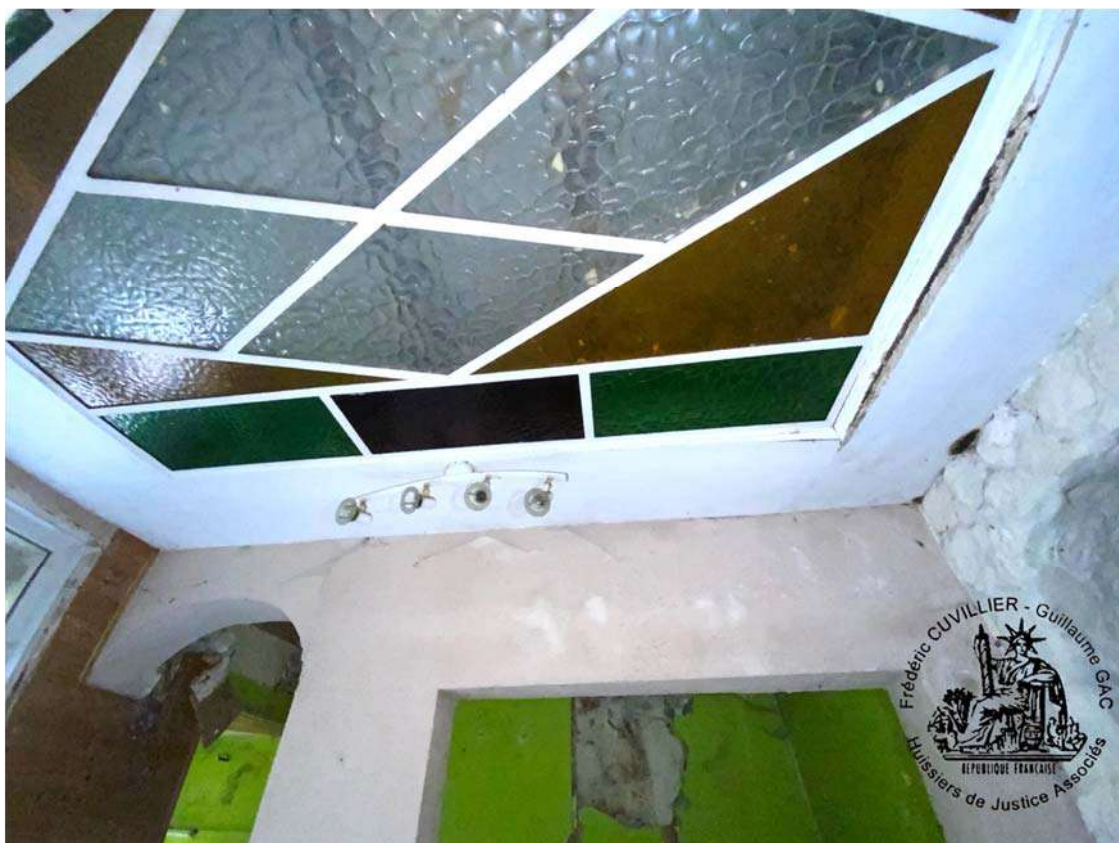
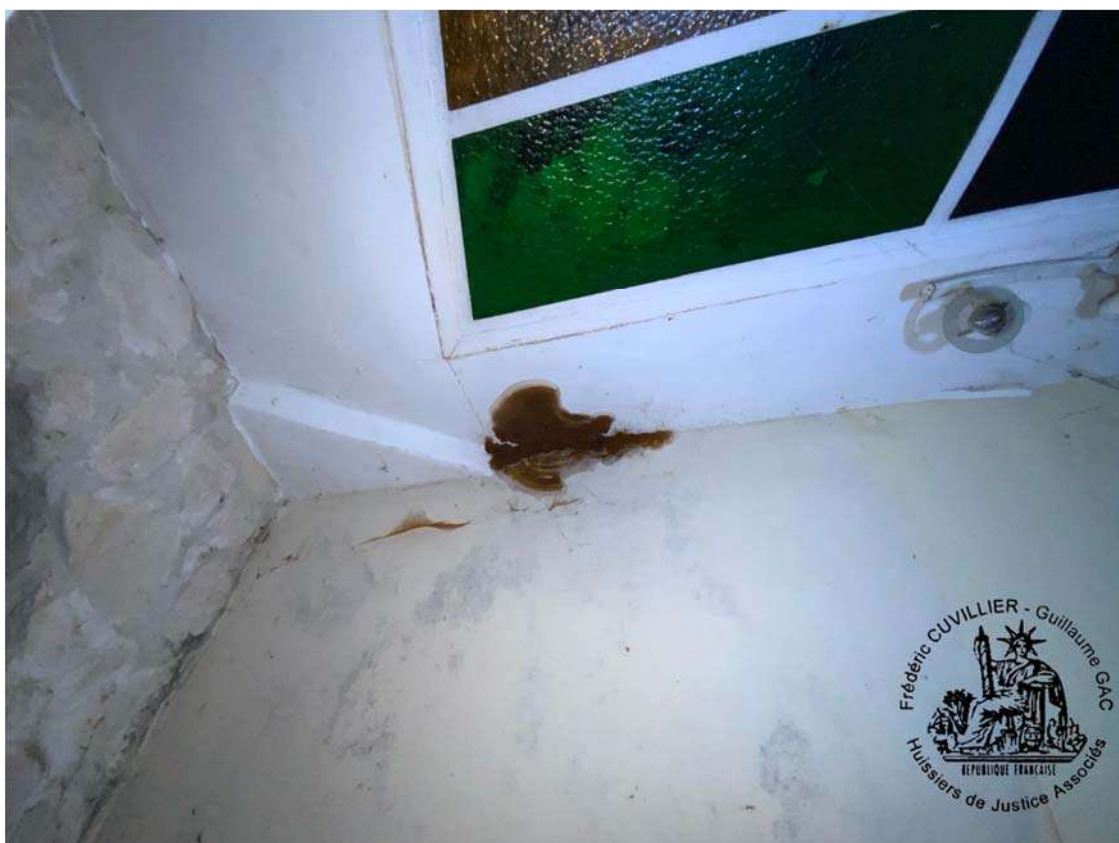
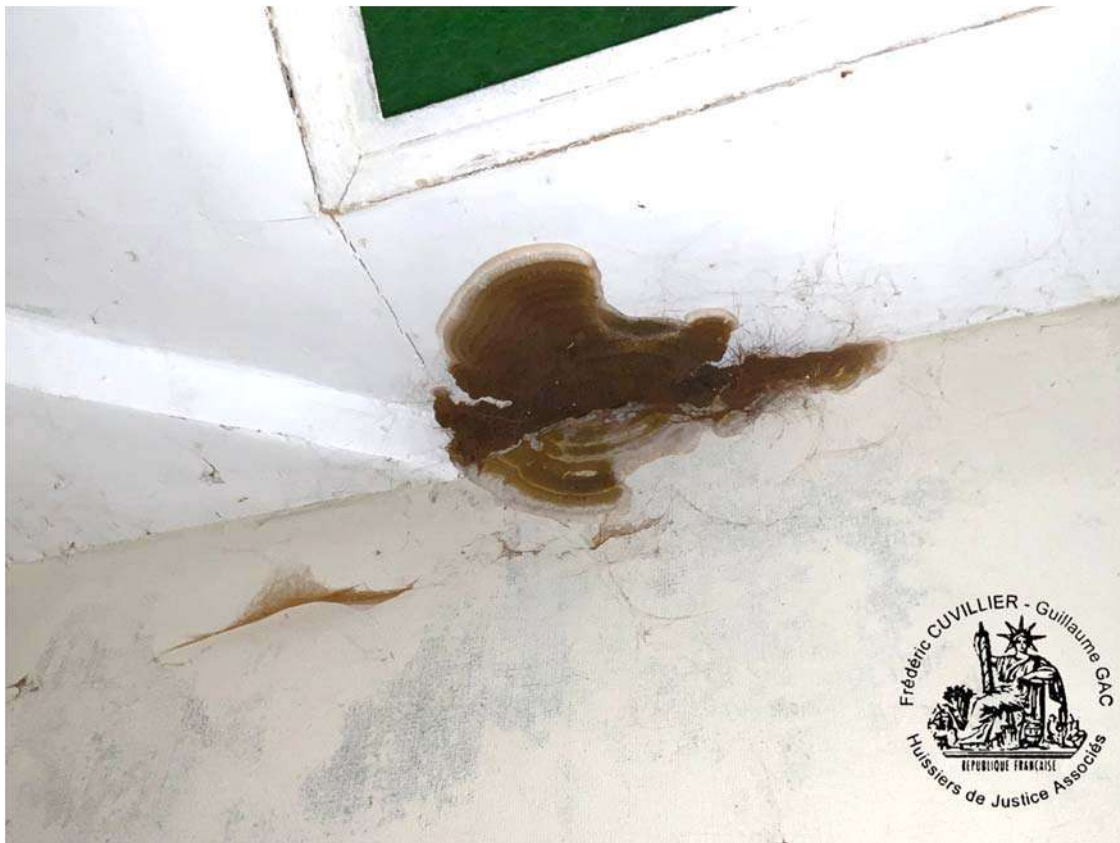
SALLE À MANGER

Depuis le salon, en enfilade, j'accède à la salle à manger. Présence d'une baie deux battants qui donne sur le jardin. Une verrière au plafond. Présence d'un champignon à proximité de cette verrière. Un radiateur démonté.

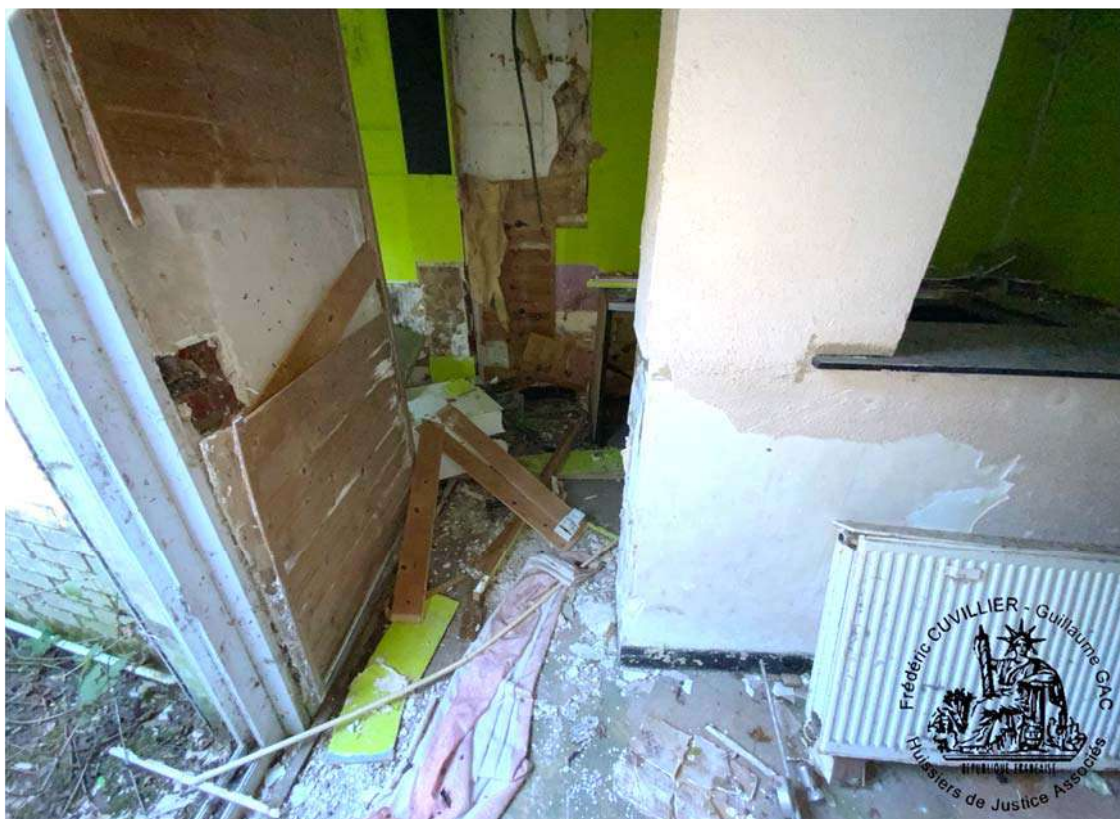
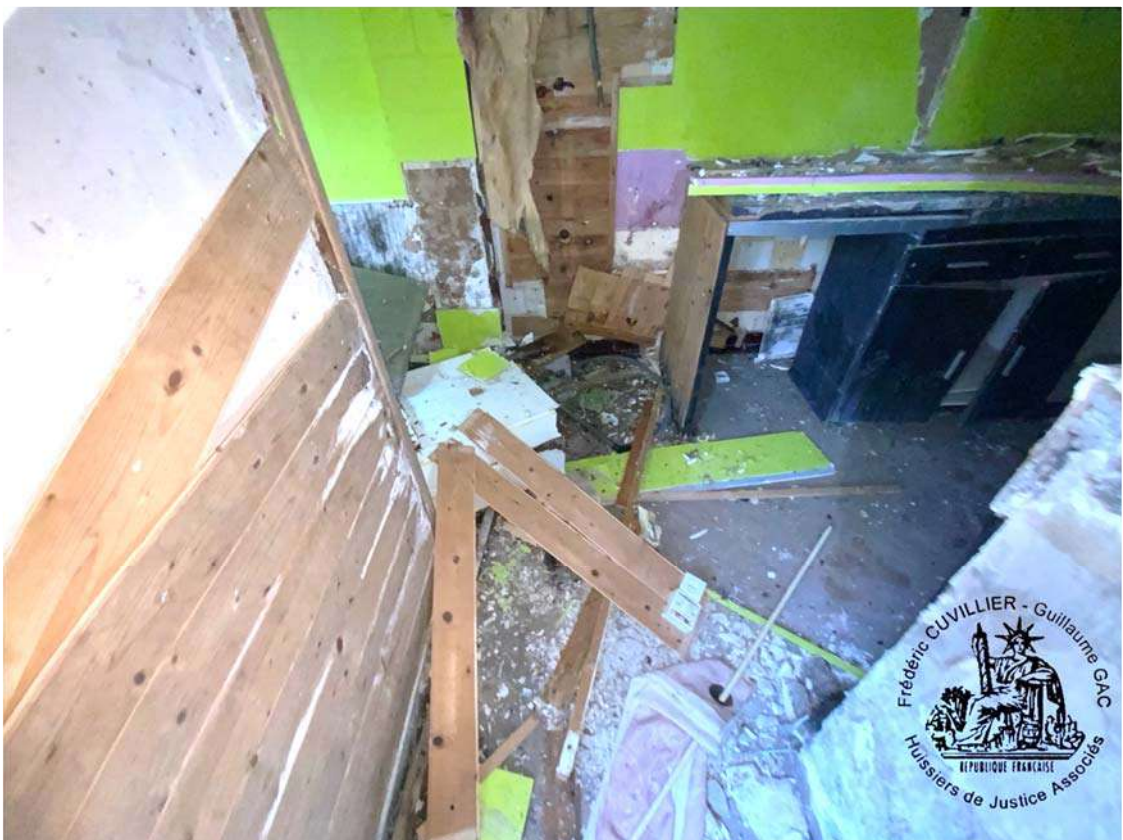
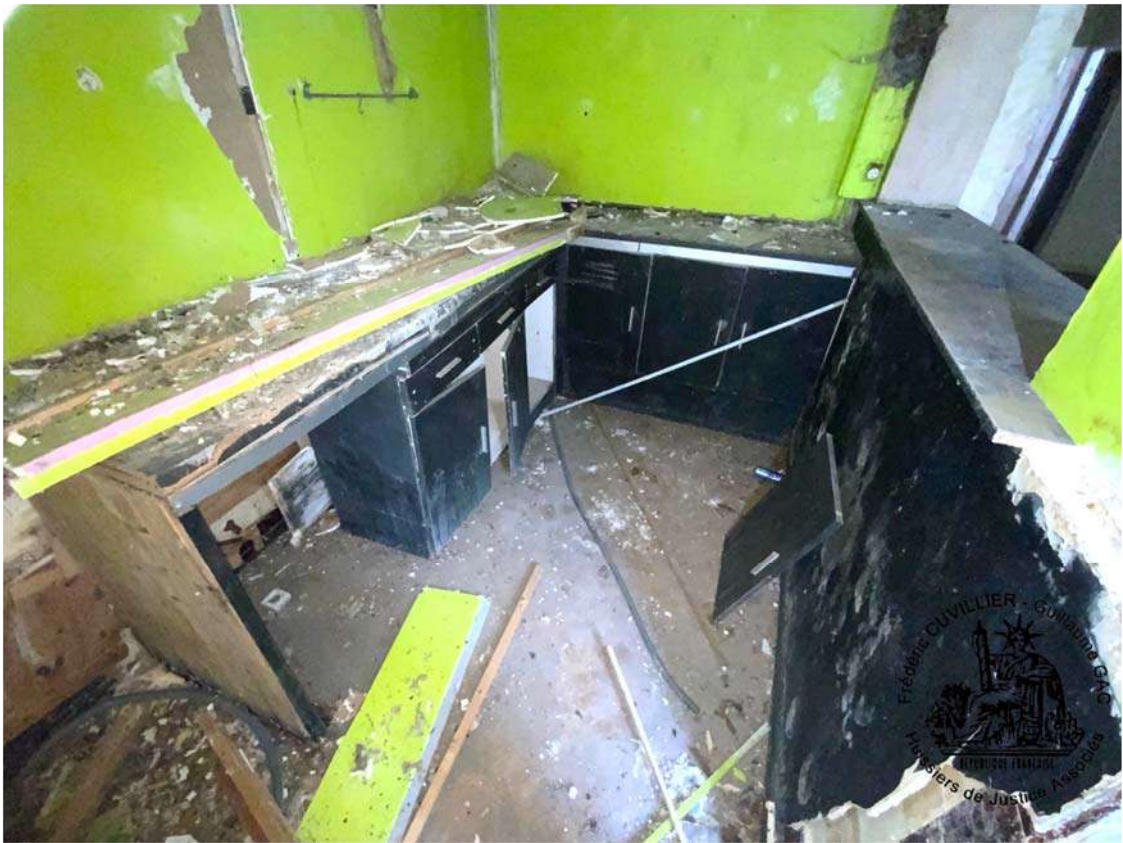
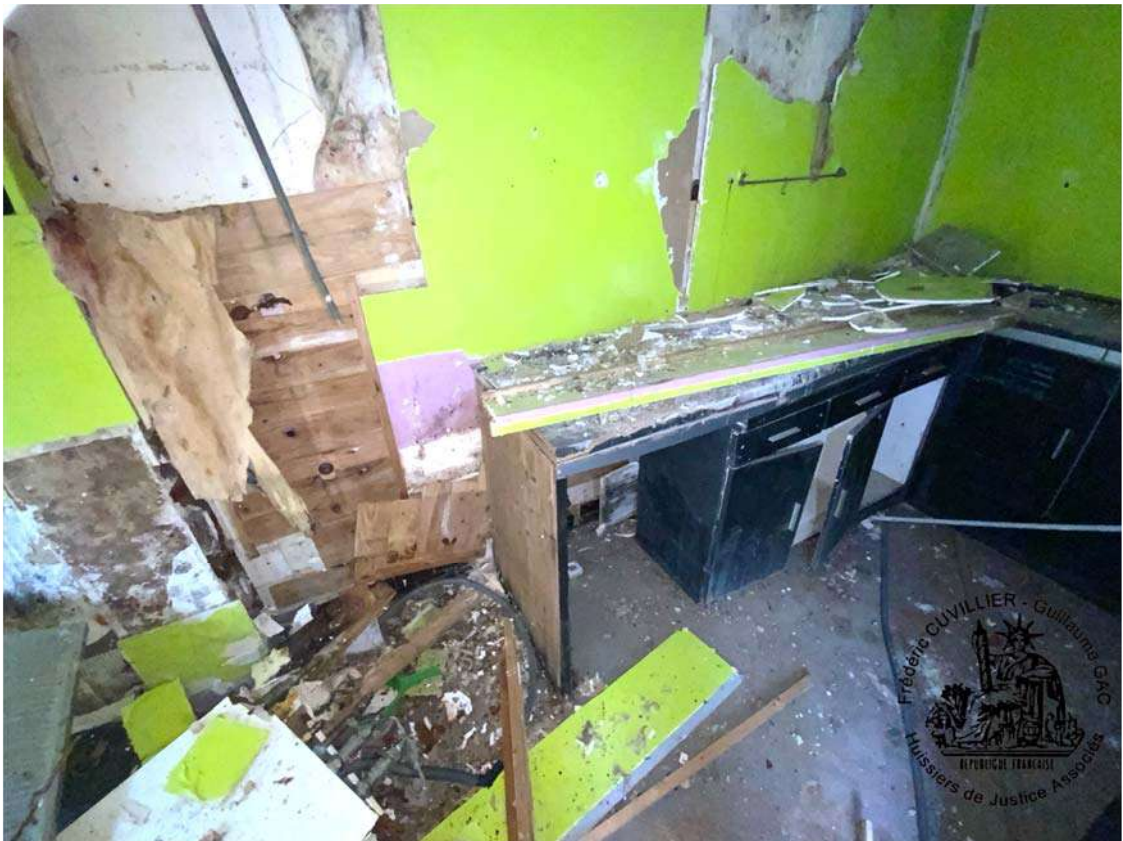
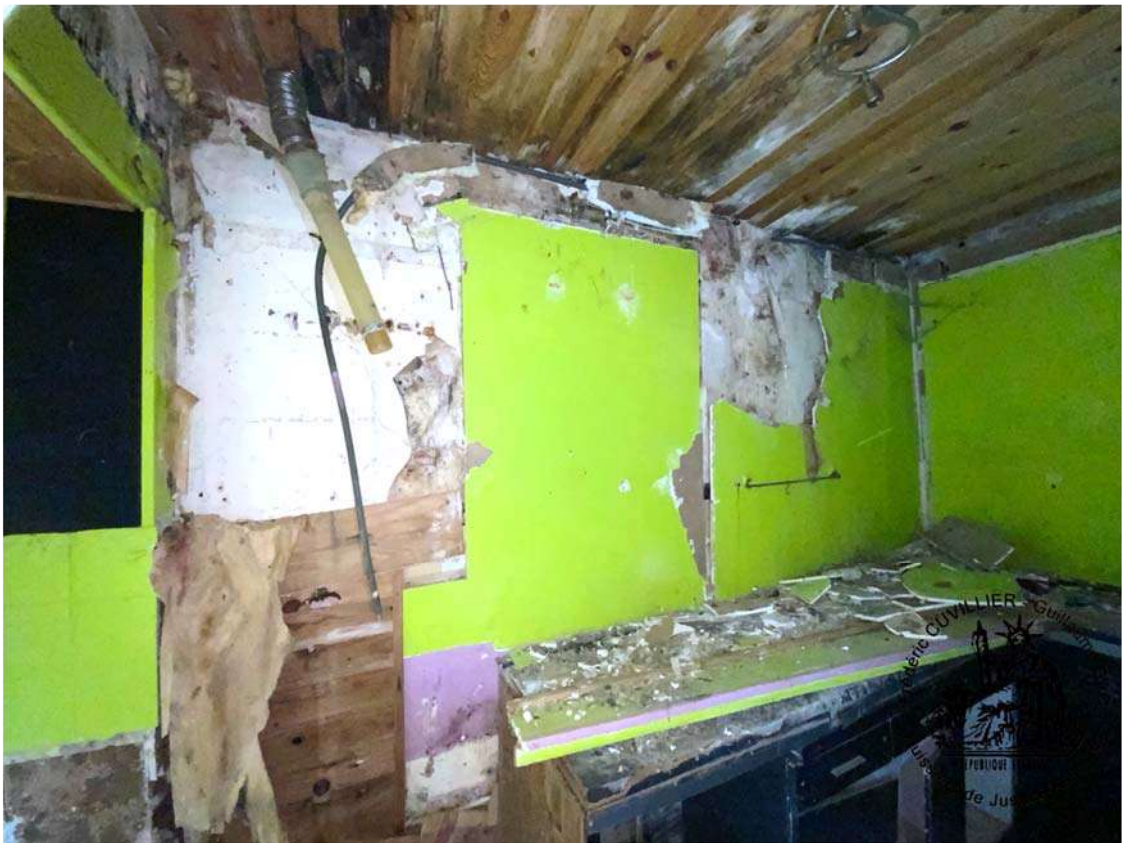
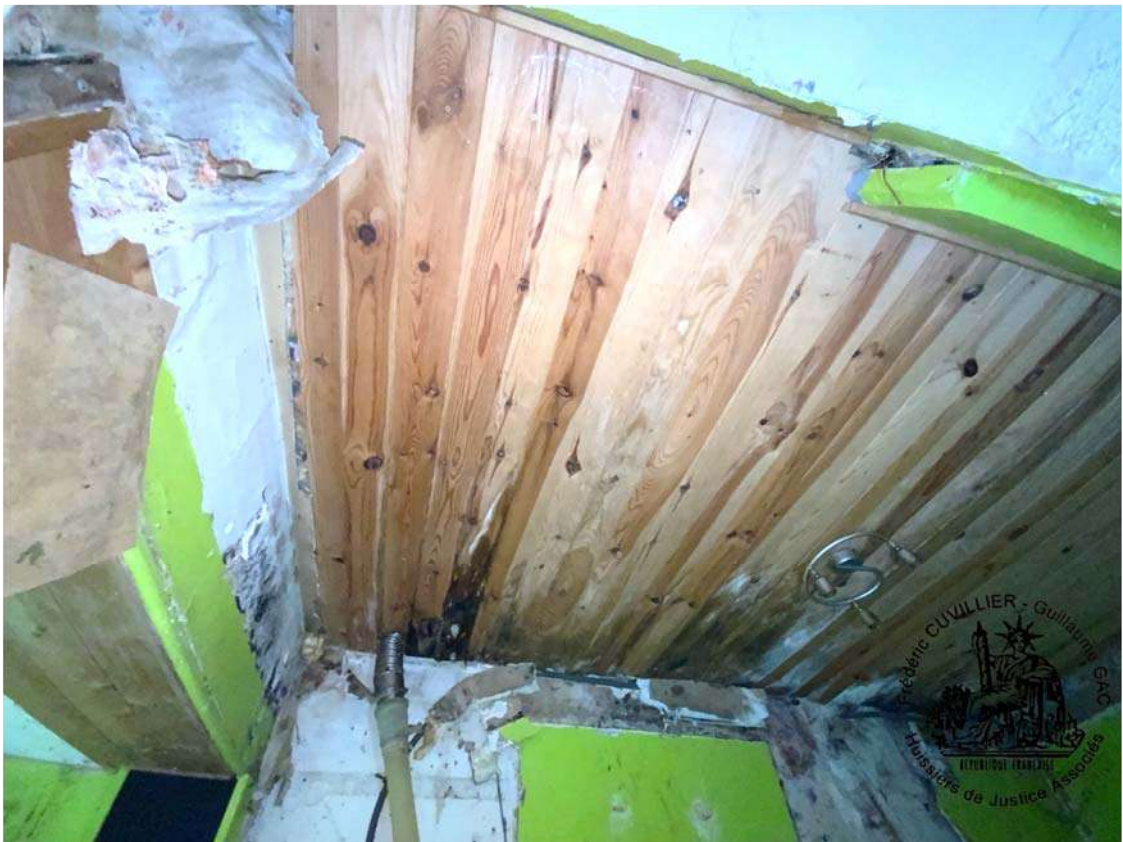
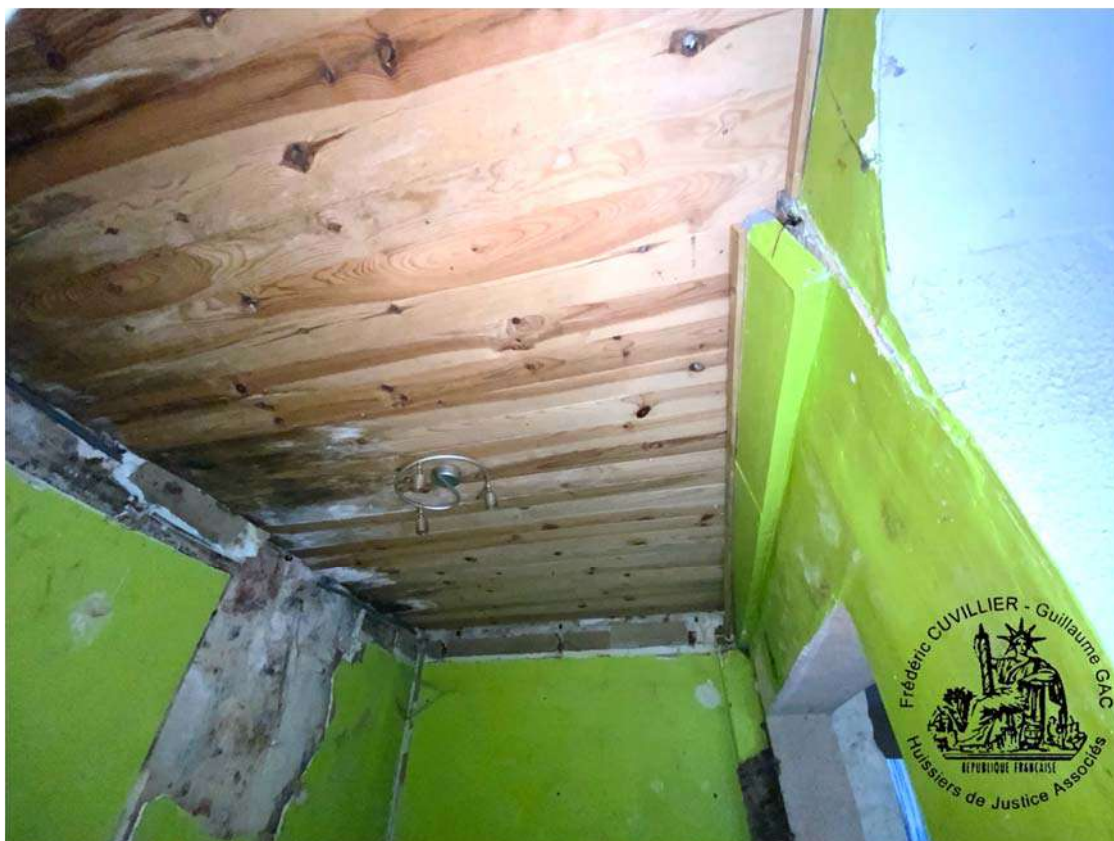
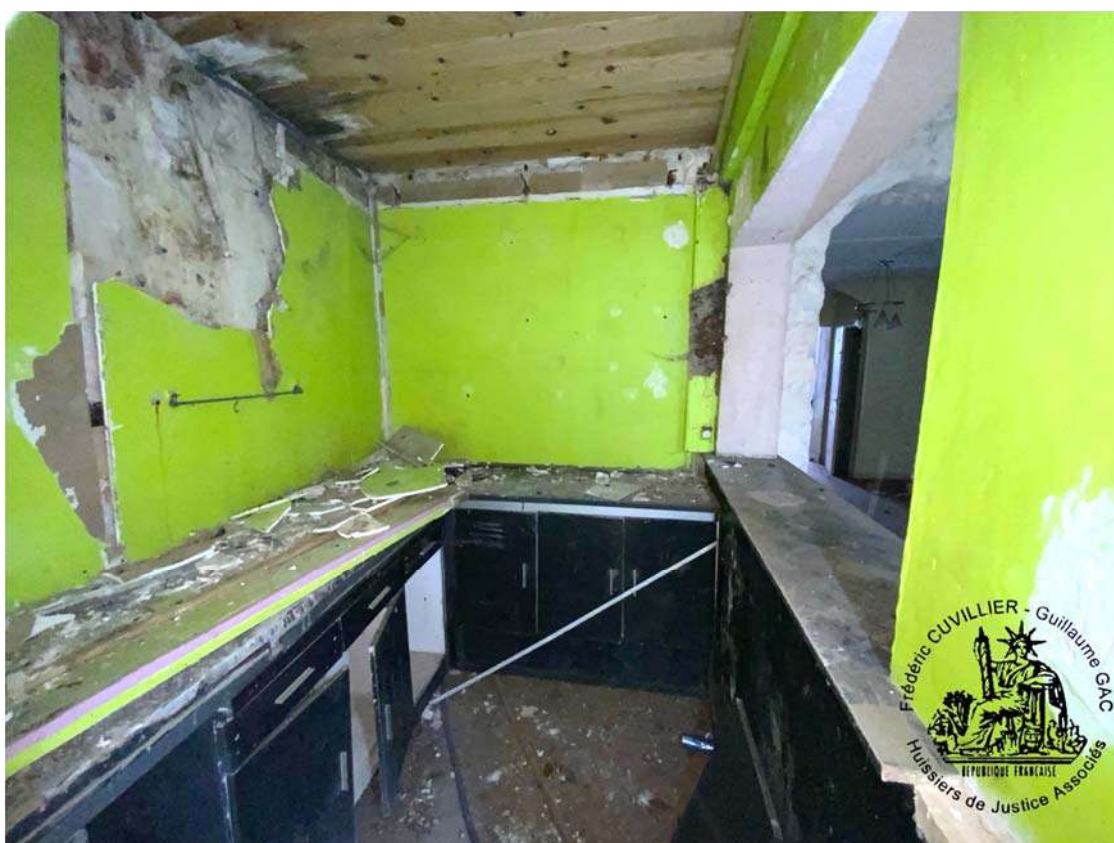
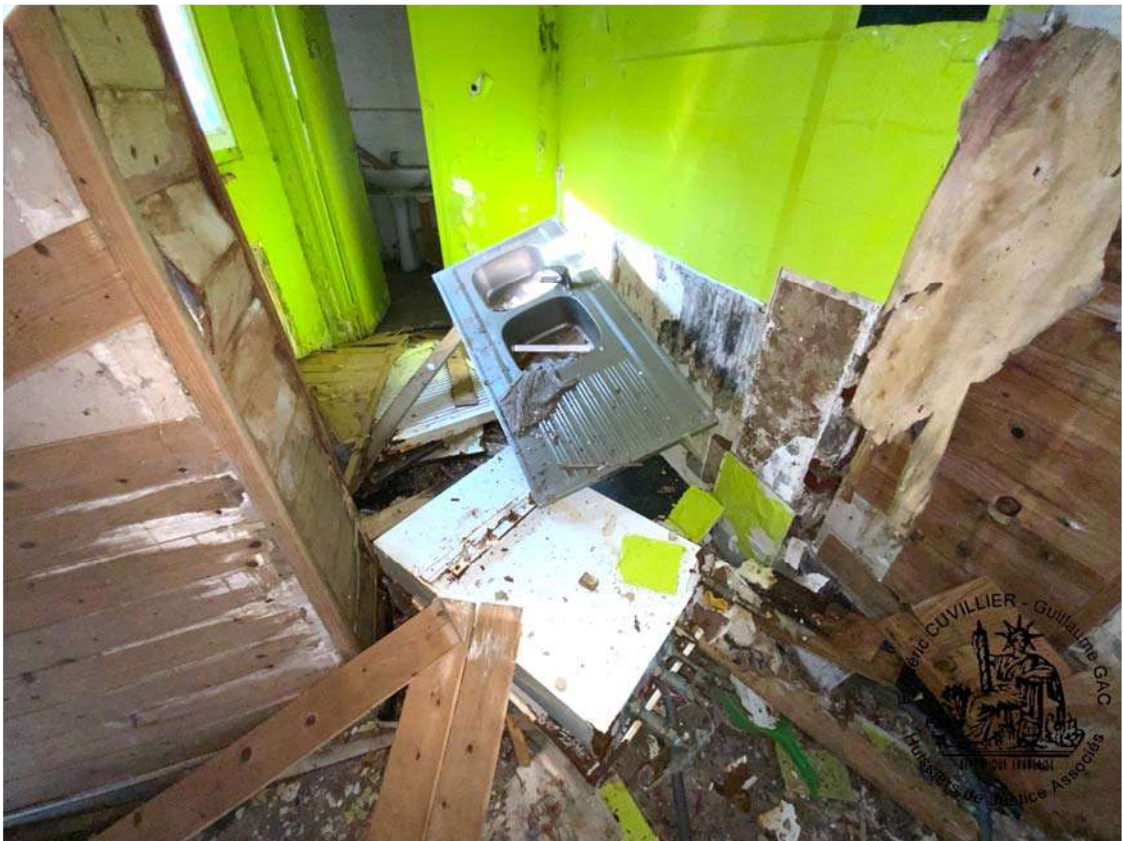
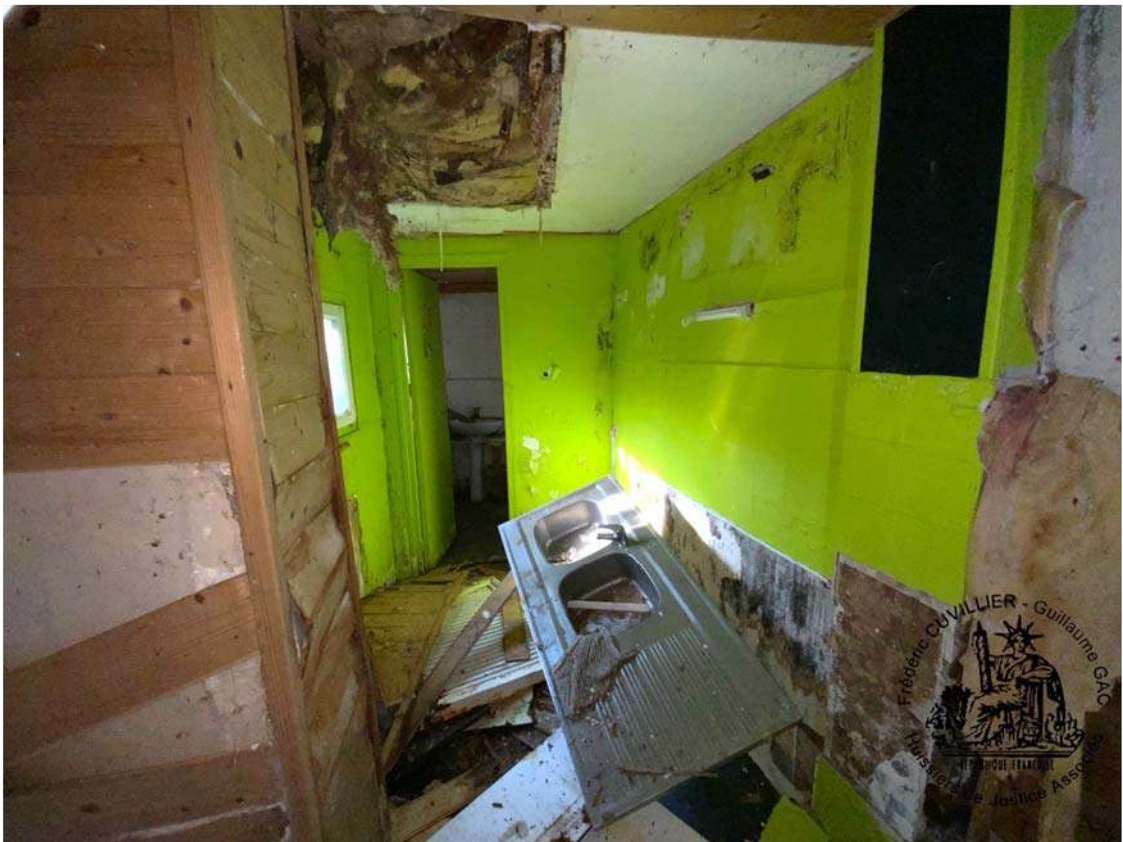
CUISINE

Depuis la salle à manger, par une ouverture libre, j'accède à la cuisine. Cette pièce est détériorée. L'évier et la chaudière sont au sol. Le plafond est usagé.
