PROCES VERBAL DE DESCRIPTION

LE LUNDI VINGT NEUF SEPTEMBRE DEUX MILLE
VINGT CINQ de 16 heures 15 à 18 heures 20

Certifie m'être transporté ce jour 65 Rue Casimir Beugnet à (62260) AUCHEL à l'effet de procéder à la description exacte et détaillée de l'ensemble immobilier s'y trouvant figurant à la matrice cadastrale de la Commune d'AUCHEL (62260) sous la référence section AL N°75.

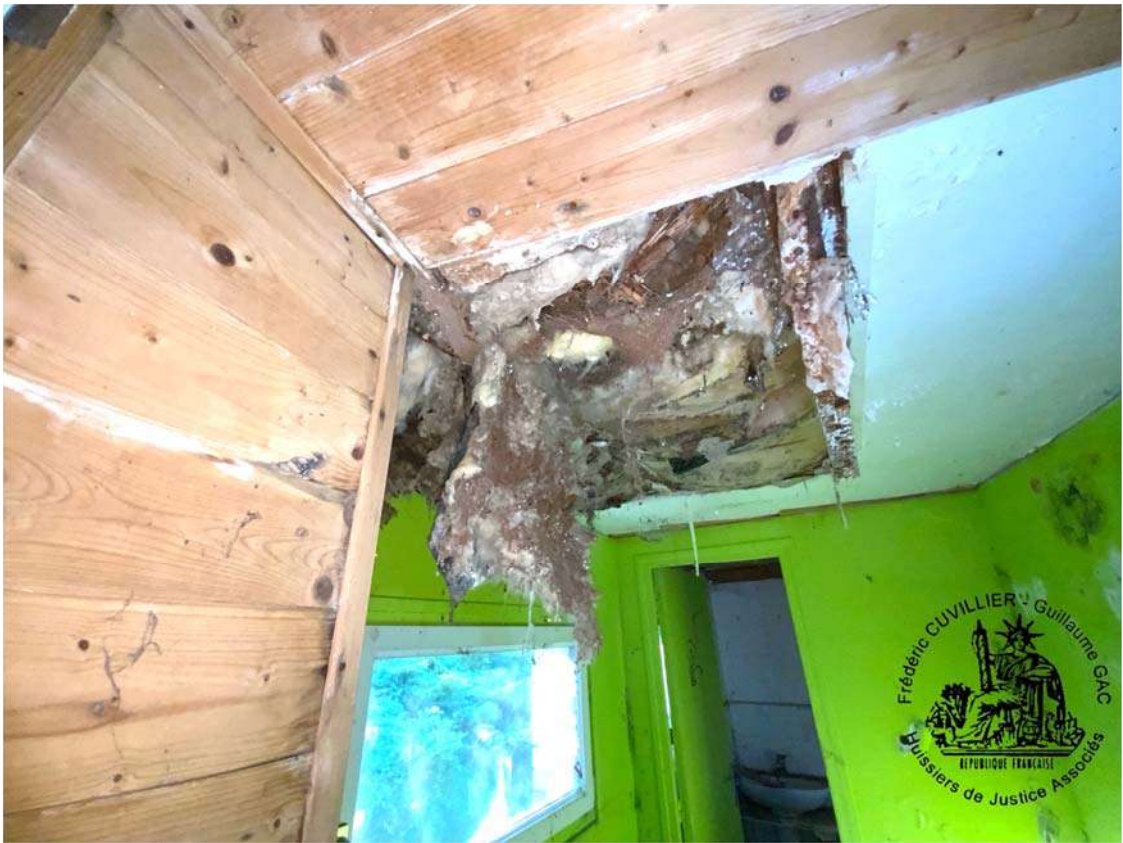
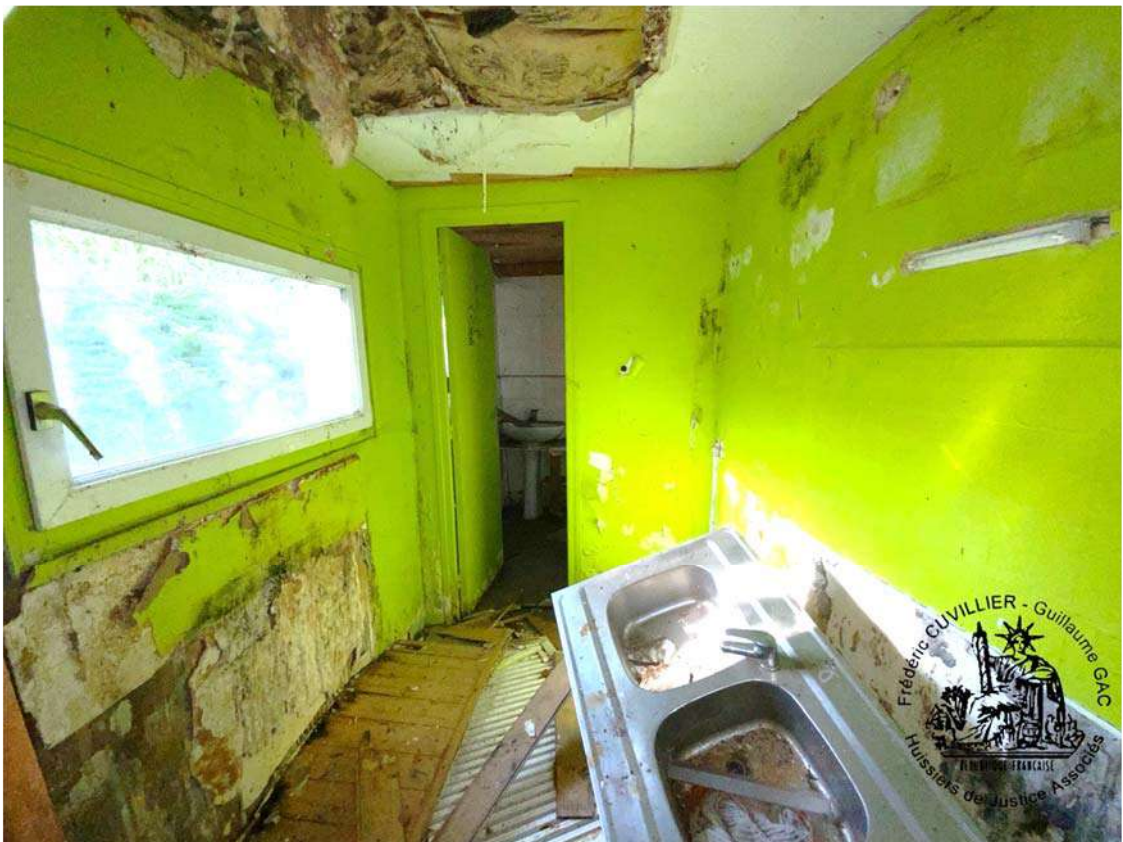
WC

Depuis la cuisine, en enfilade, la pièce WC. Une bloc sanitaire et un lavabo.

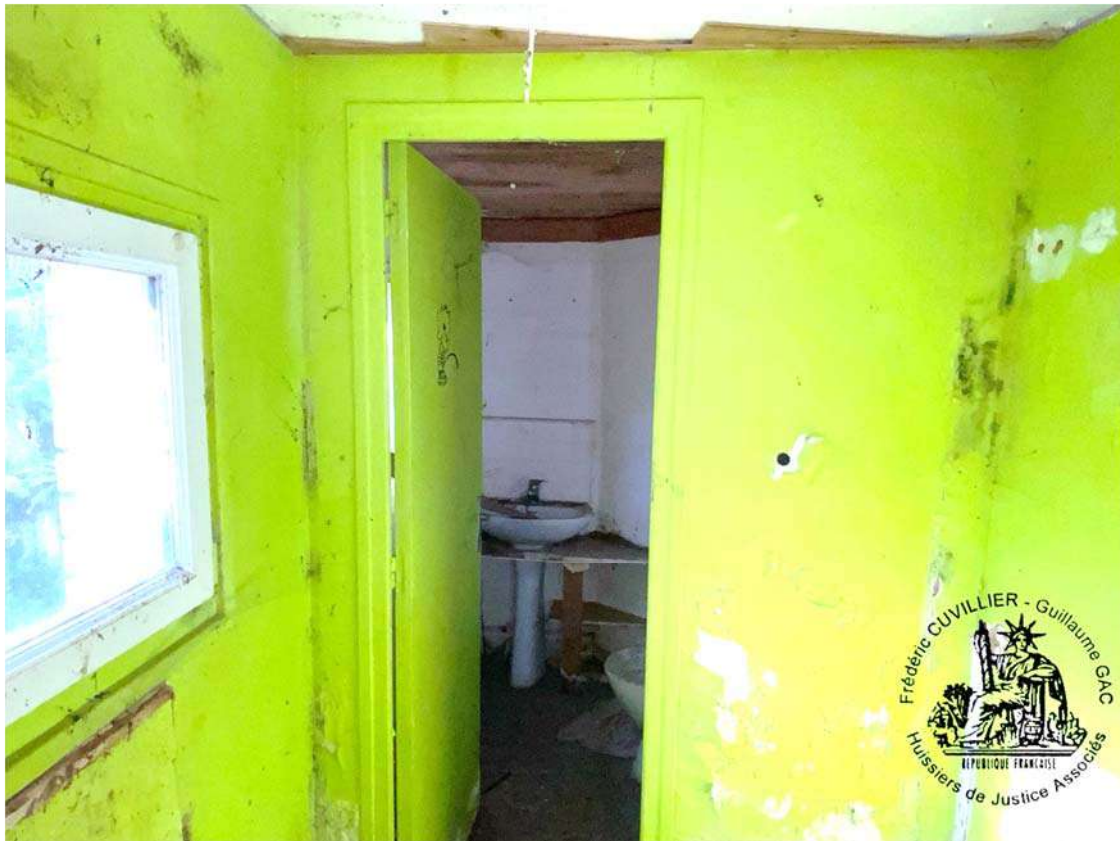
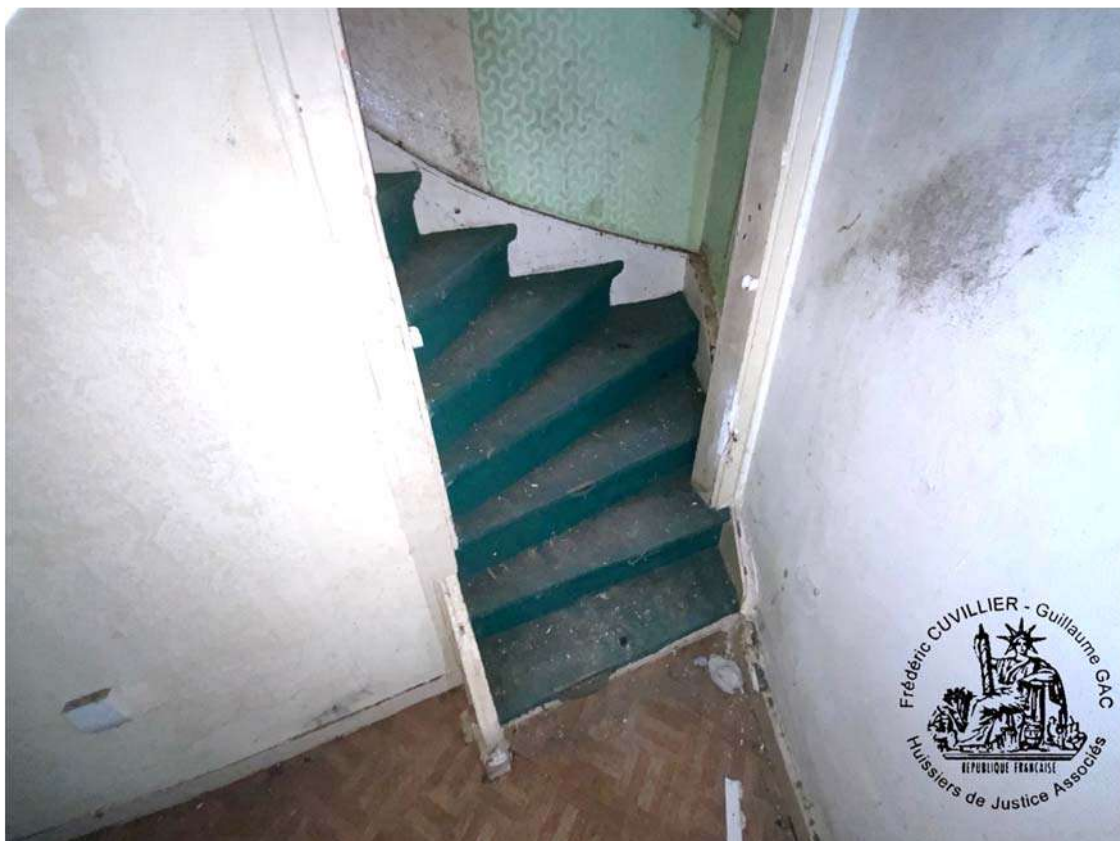
ESCALIER

Depuis le salon, j'accède à l'étage par un escalier en bois.

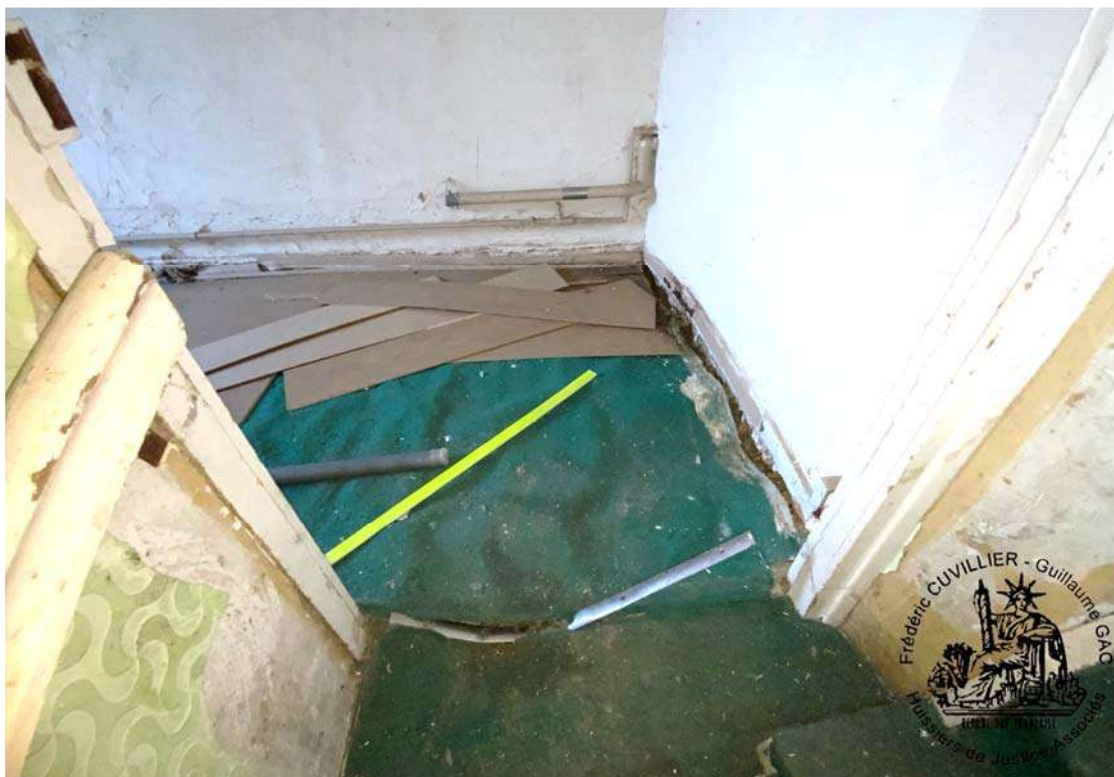
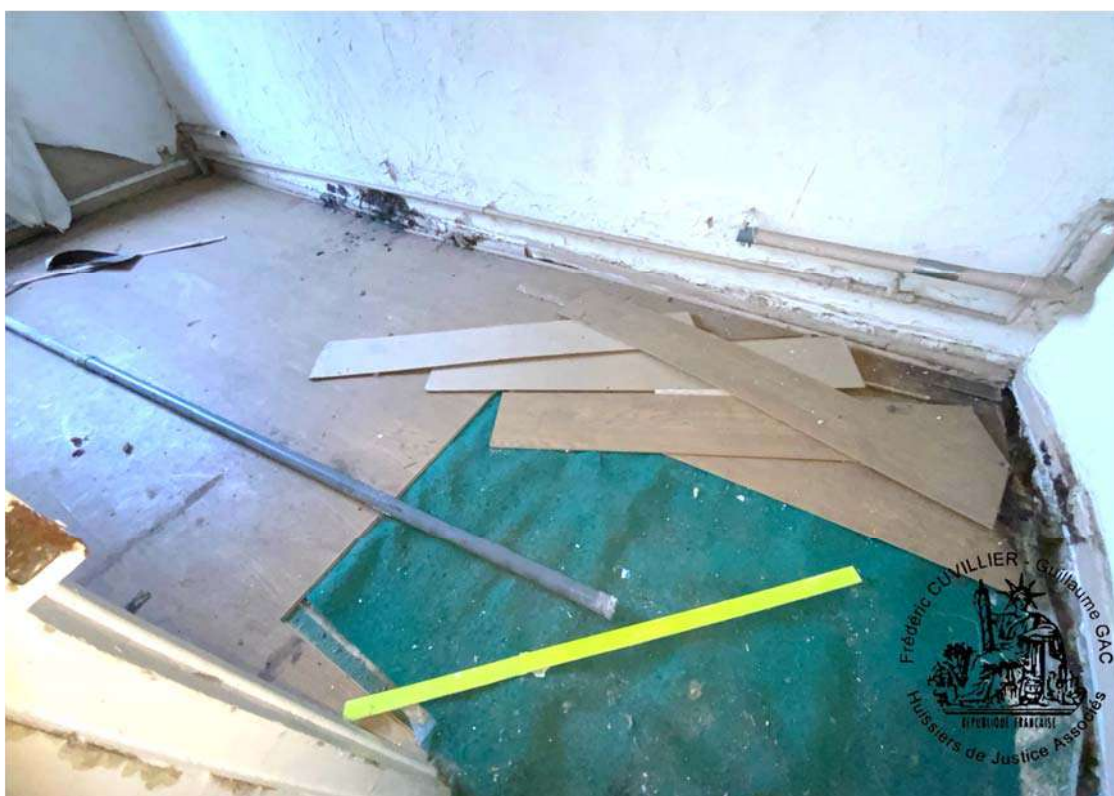
CHAMBRE 1

Depuis l'escalier, j'accède à la chambre n°1 qui donne sur la façade arrière. Cette pièce est inaccessible, le plancher est descendu de quelques centimètres. Présence d'une fenêtre deux battants et imposte côté façade arrière. Présence d'un radiateur.

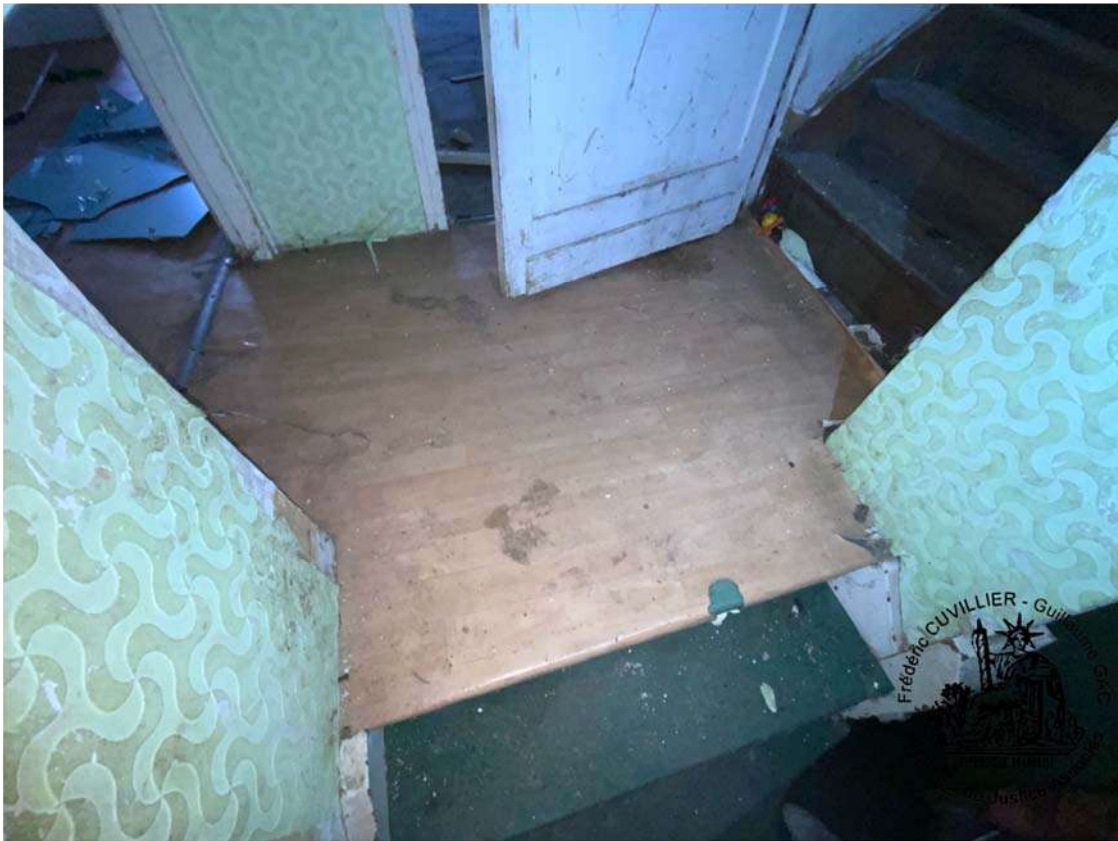
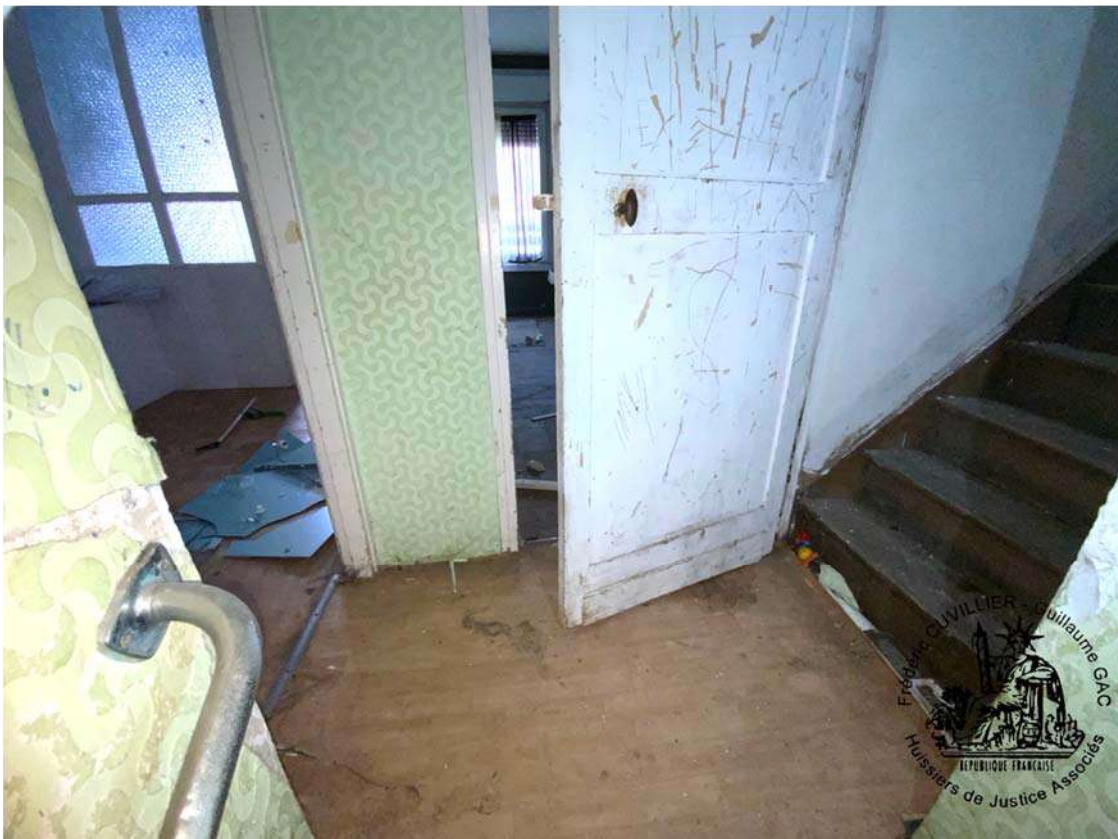
PALIER N°1

Depuis l'escalier, j'accède au palier du premier étage.

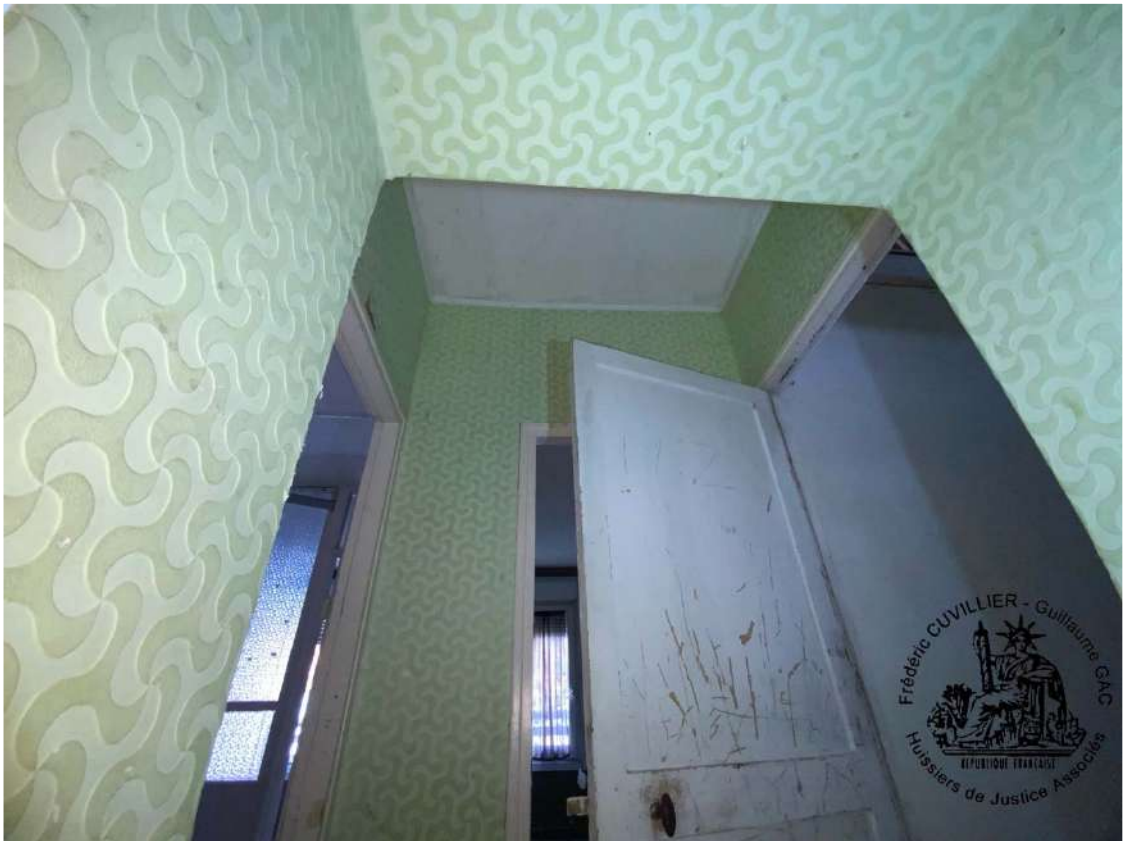
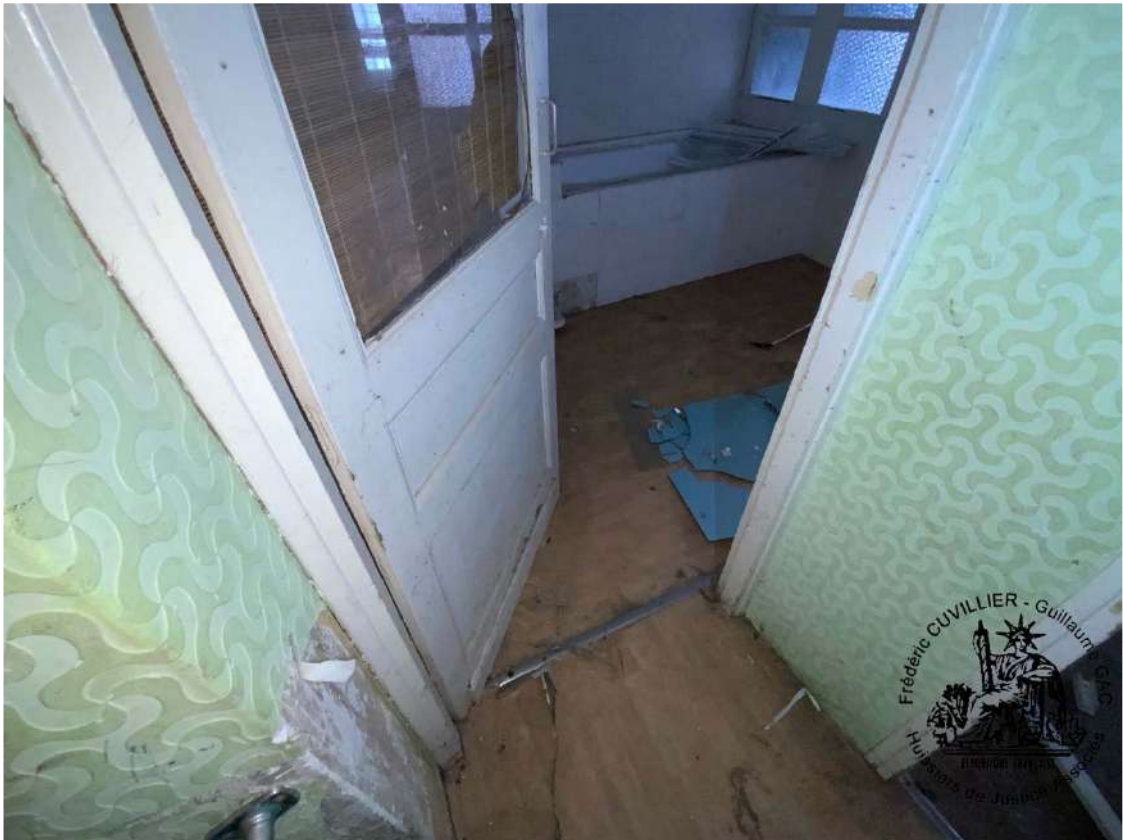
SALLE DE BAIN

Depuis le palier, par une porte en bois vitrée, j'accède à la salle de bains. Une baignoire et un lavabo.

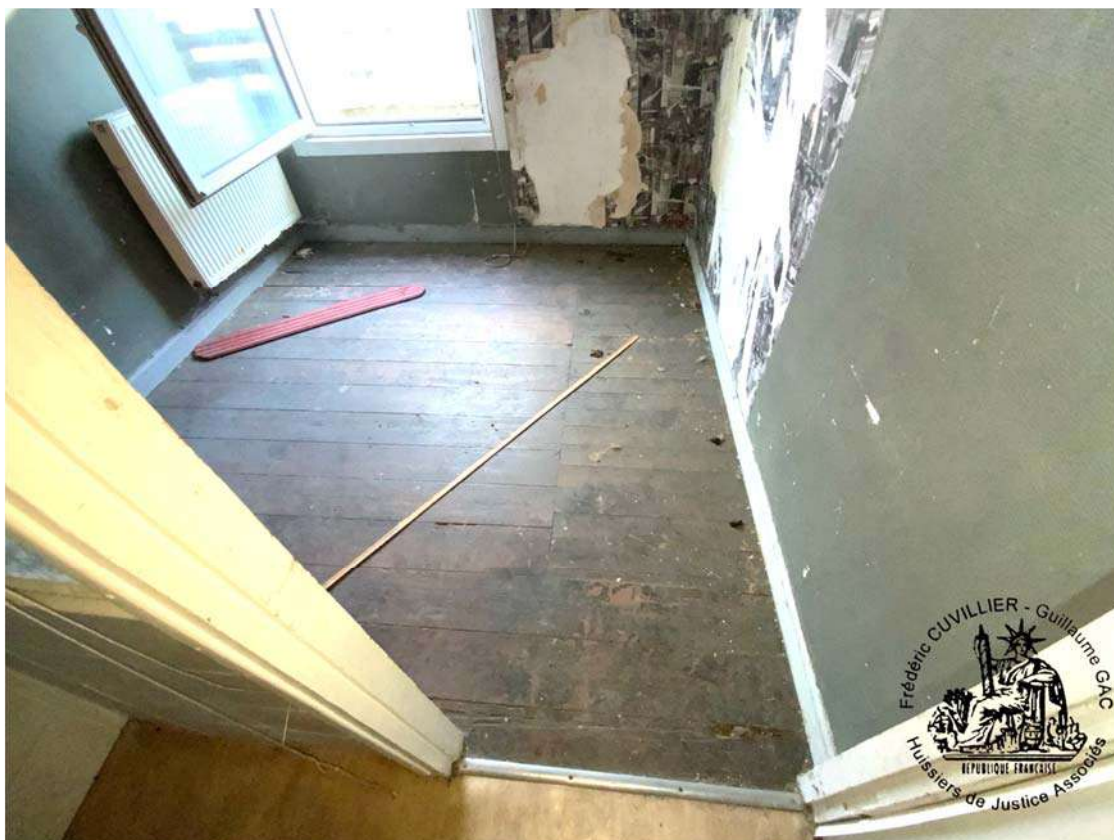
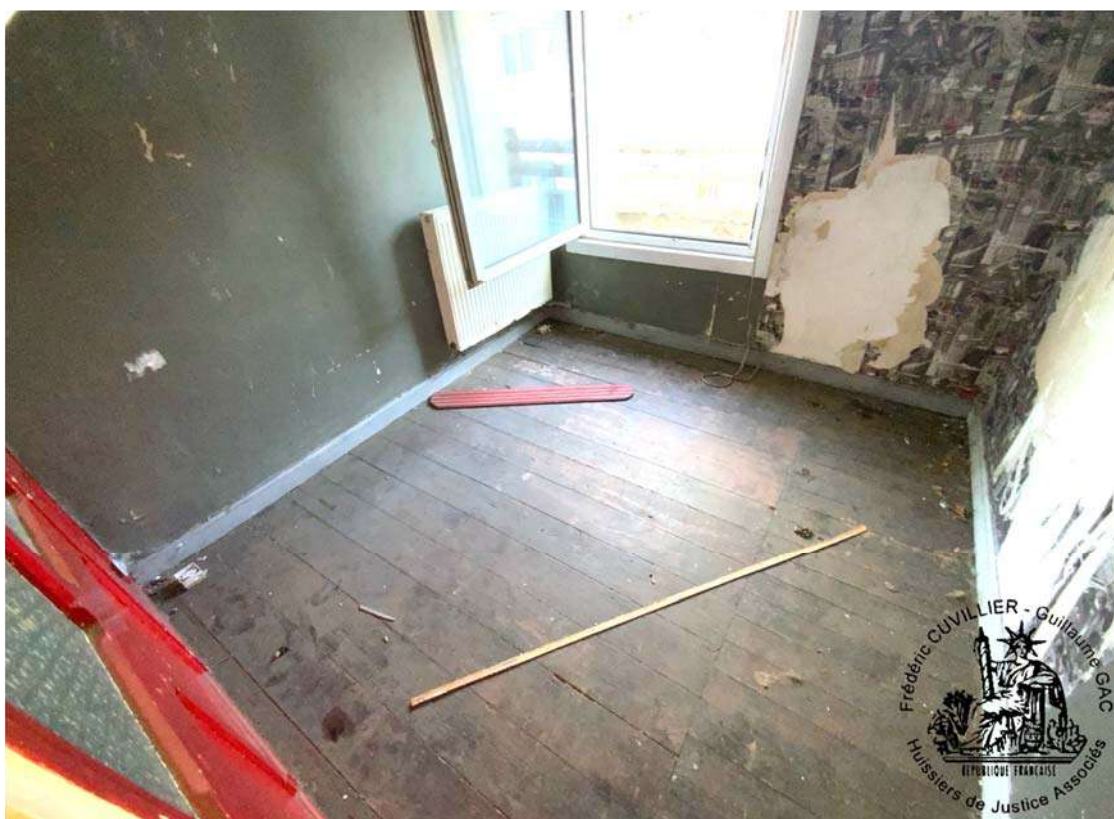
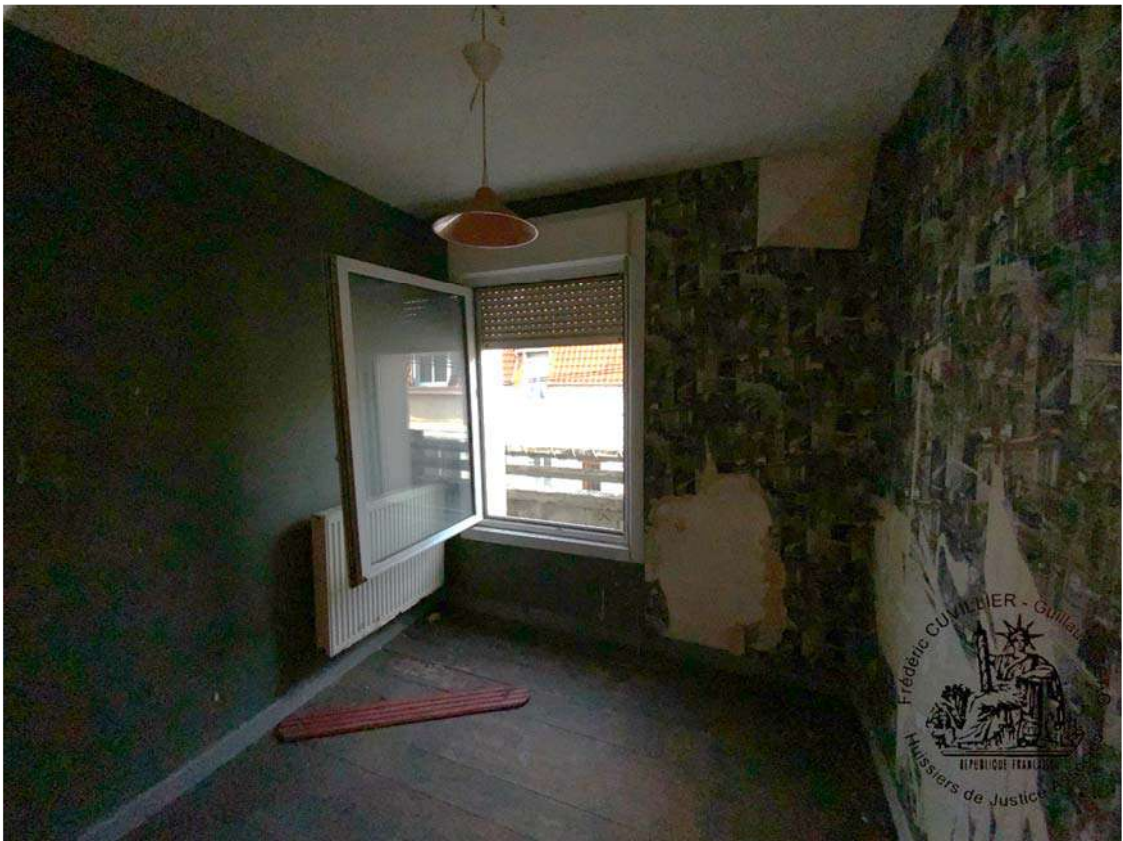
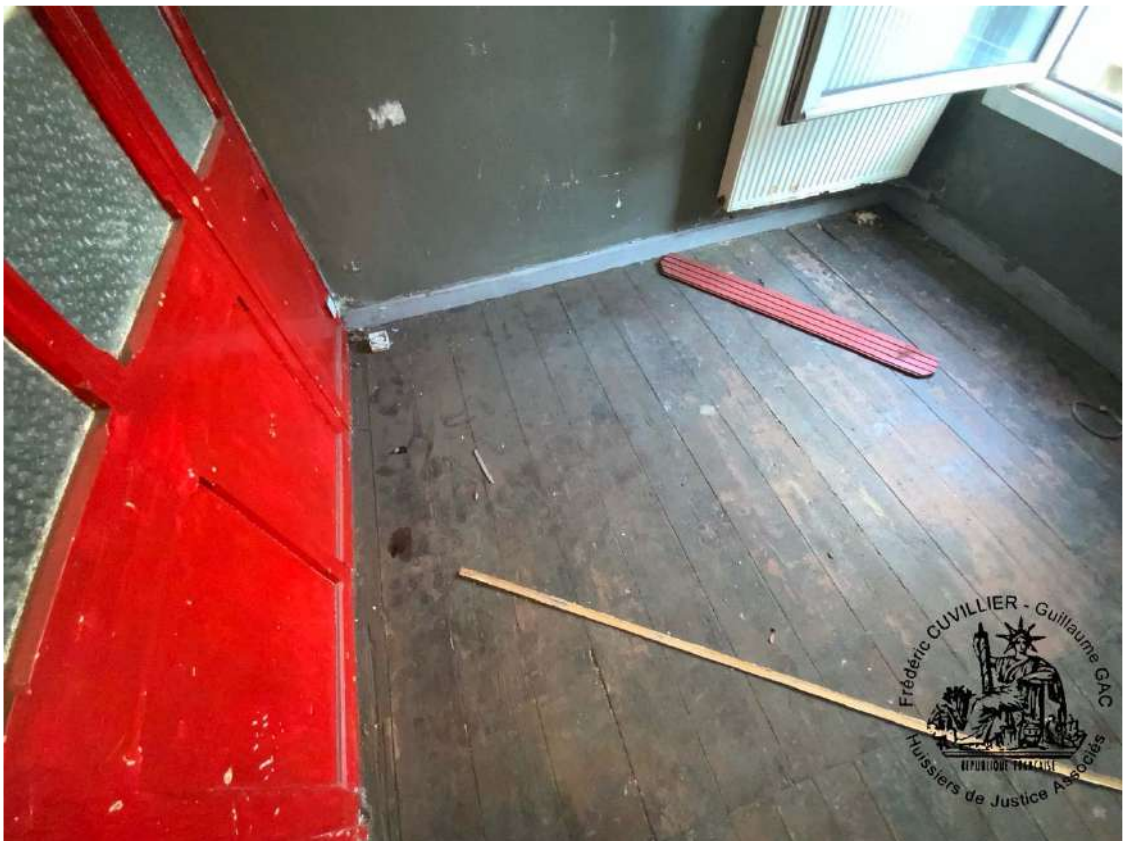
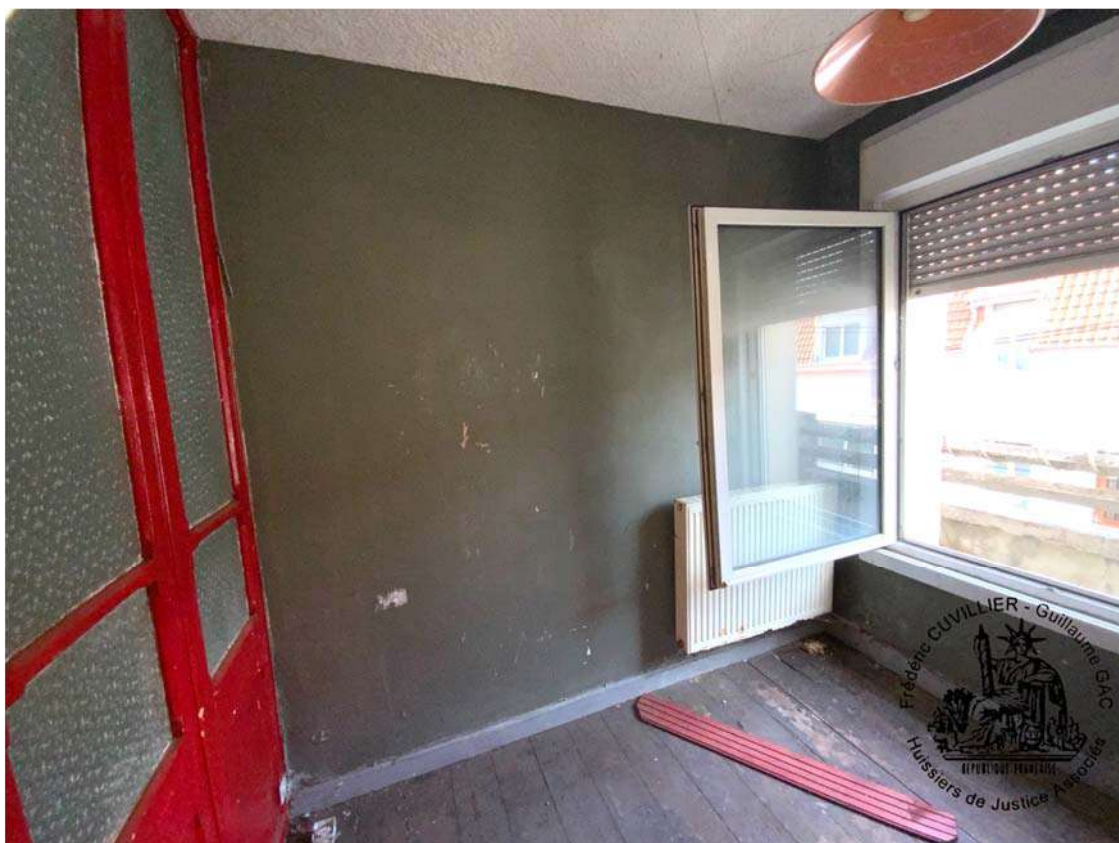
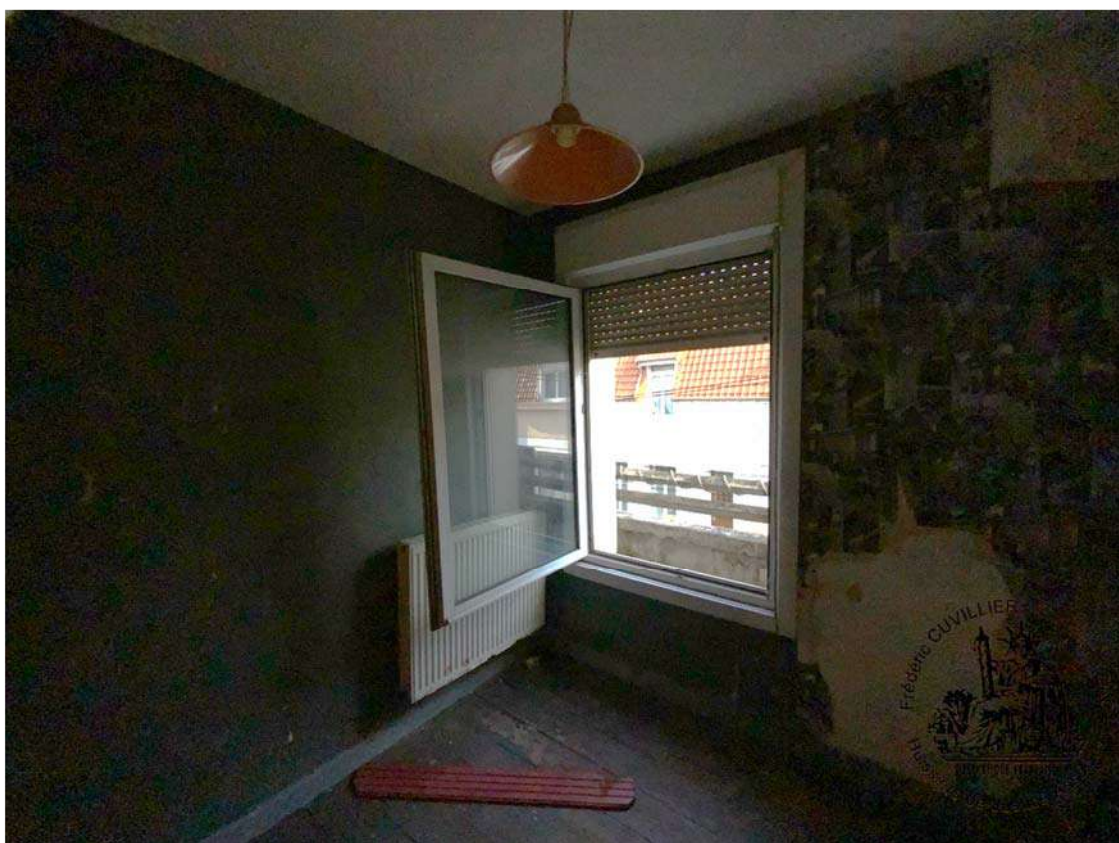
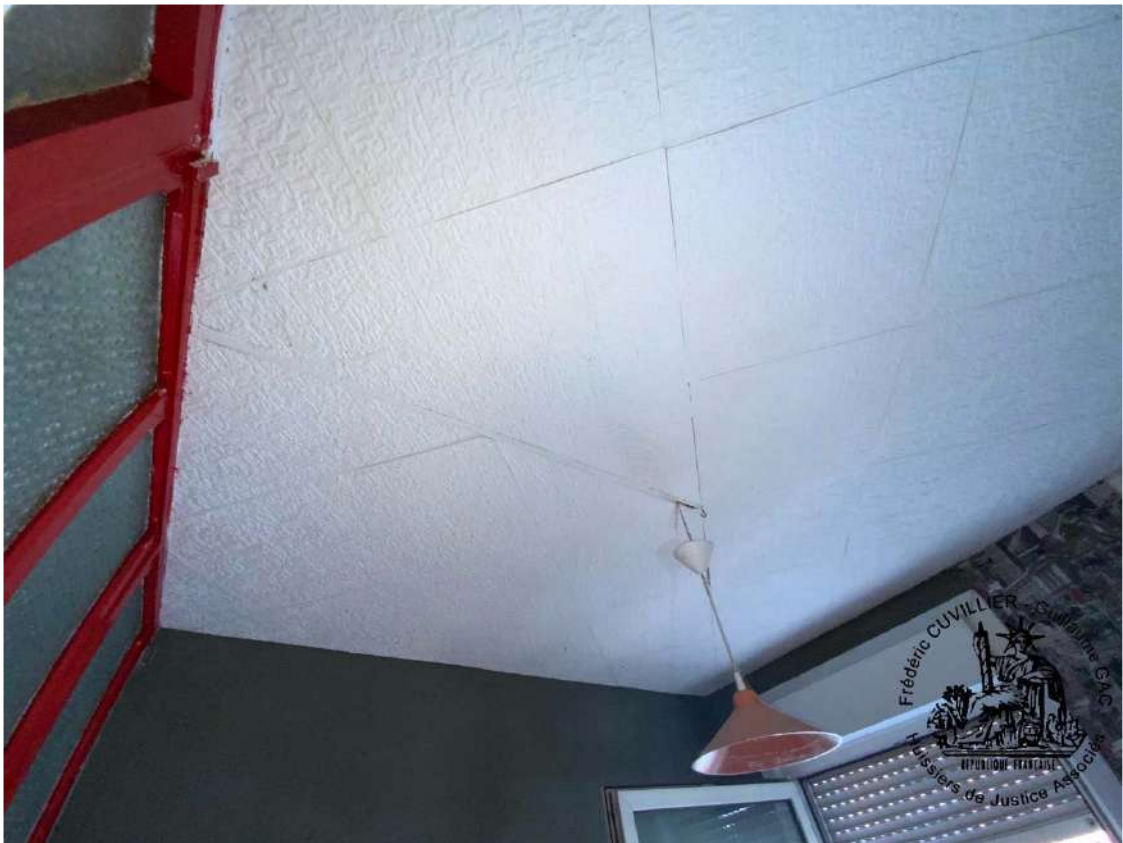
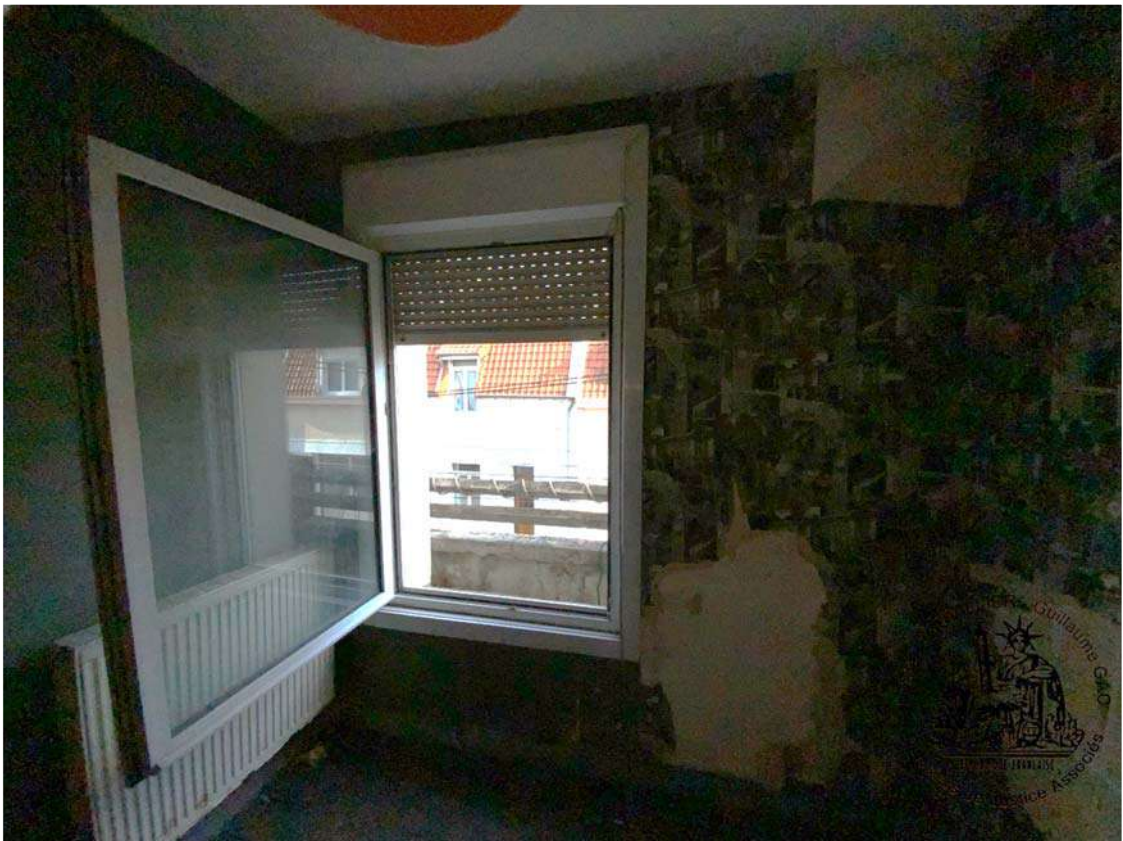
CHAMBRE 2

Depuis la salle de bains, en enfilade, j'accède à la pièce chambre n°2 située en façade avant. Sol sur plancher en bois usagé. Une fenêtre un battant et un radiateur.
