PROCES VERBAL DE DESCRIPTION

LE LUNDI VINGT NEUF SEPTEMBRE DEUX MILLE
VINGT CINQ de 16 heures 15 à 18 heures 20

Certifie m'être transporté ce jour 65 Rue Casimir Beugnet à (62260) AUCHEL à l'effet de procéder à la description exacte et détaillée de l'ensemble immobilier s'y trouvant figurant à la matrice cadastrale de la Commune d'AUCHEL (62260) sous la référence section AL N°75.

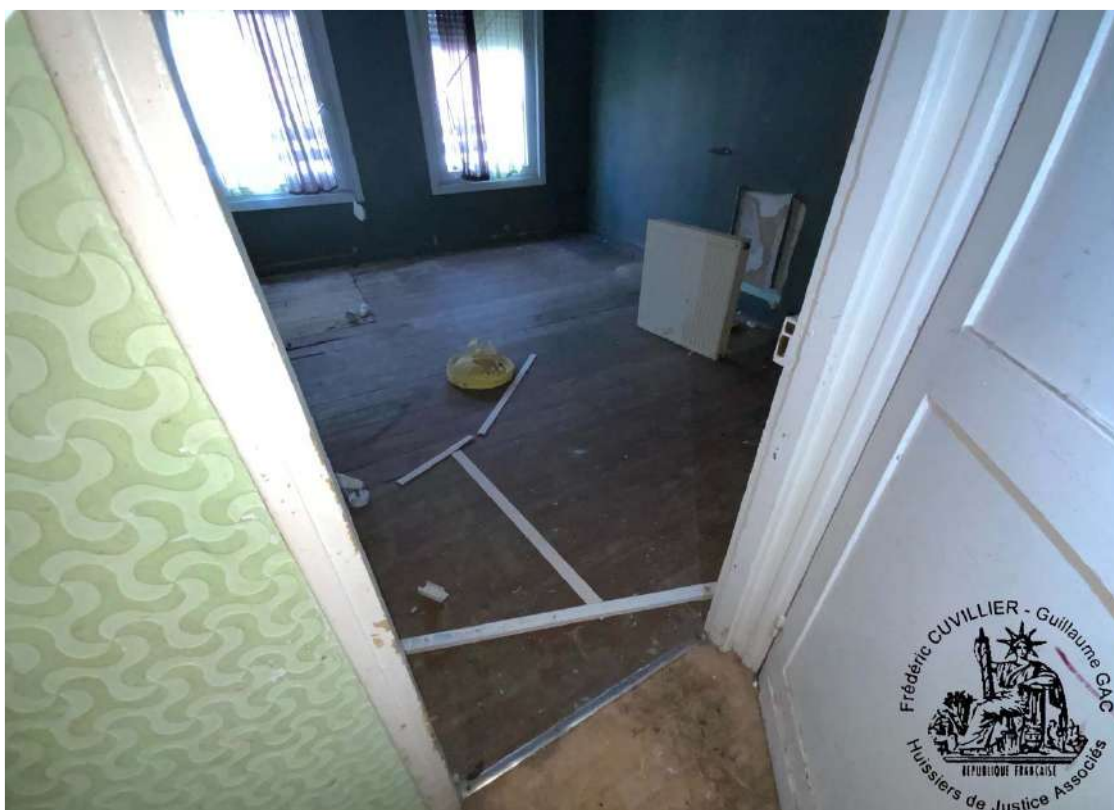
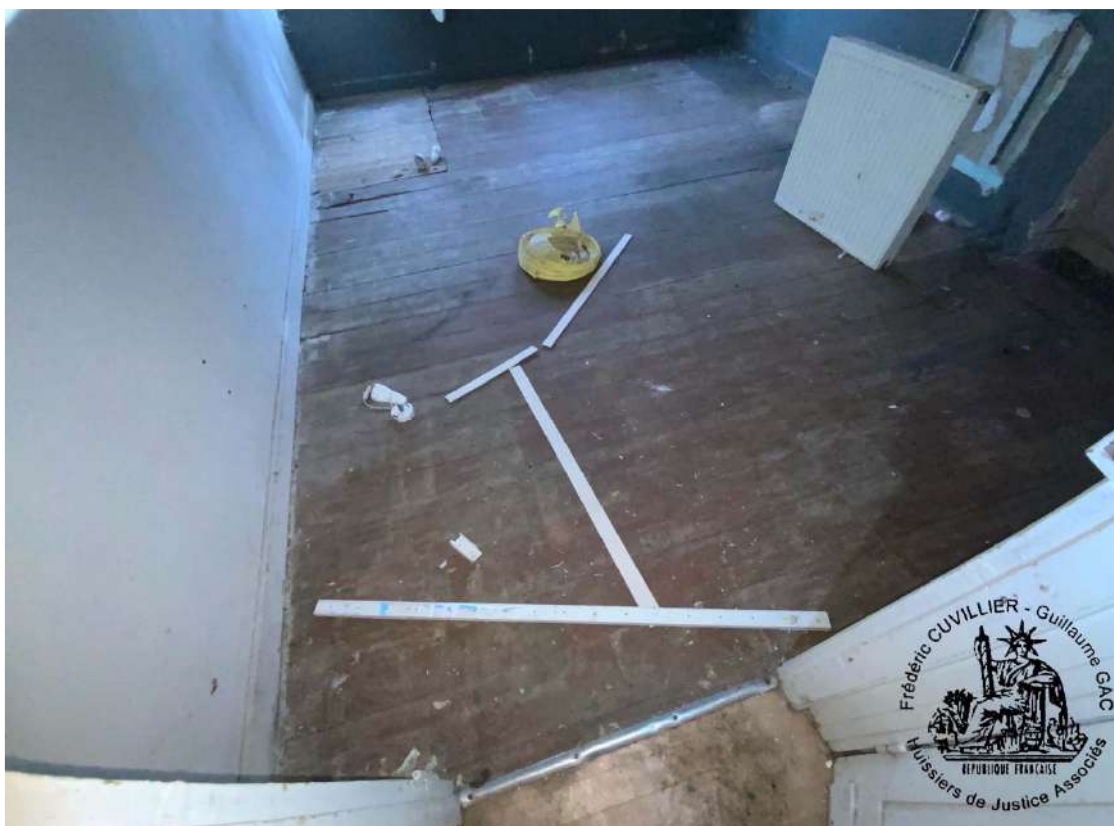
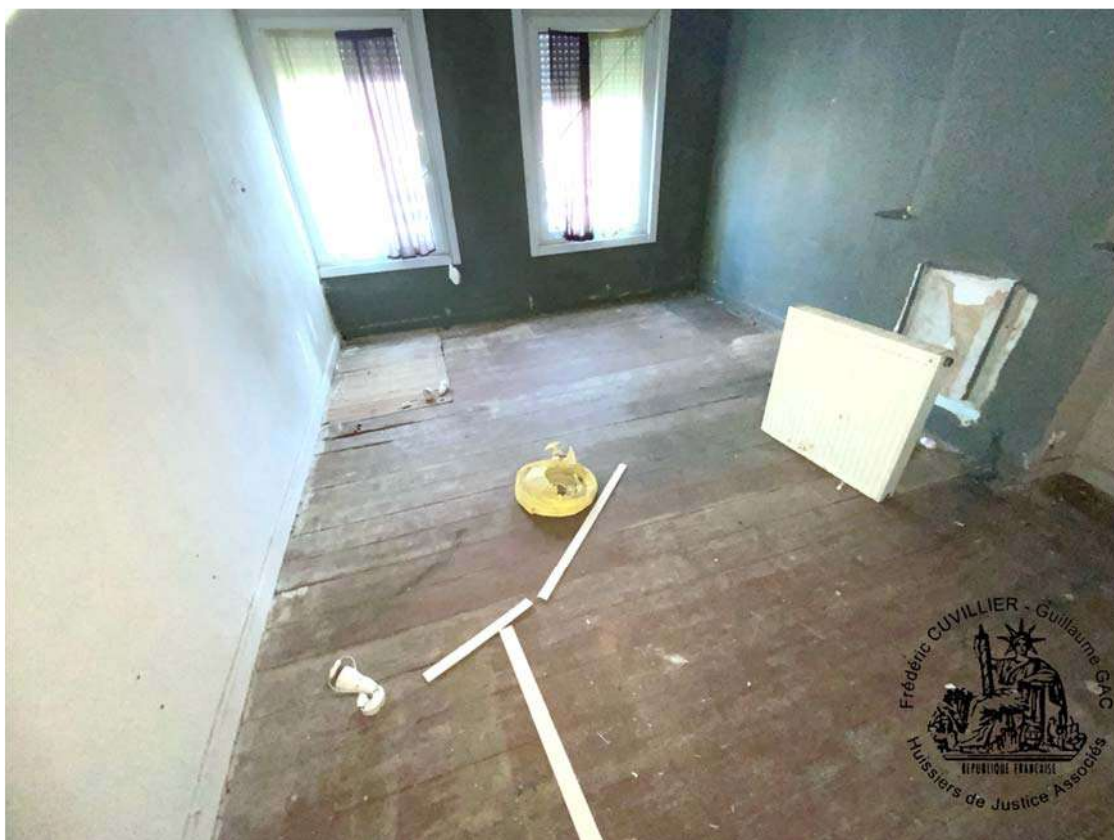
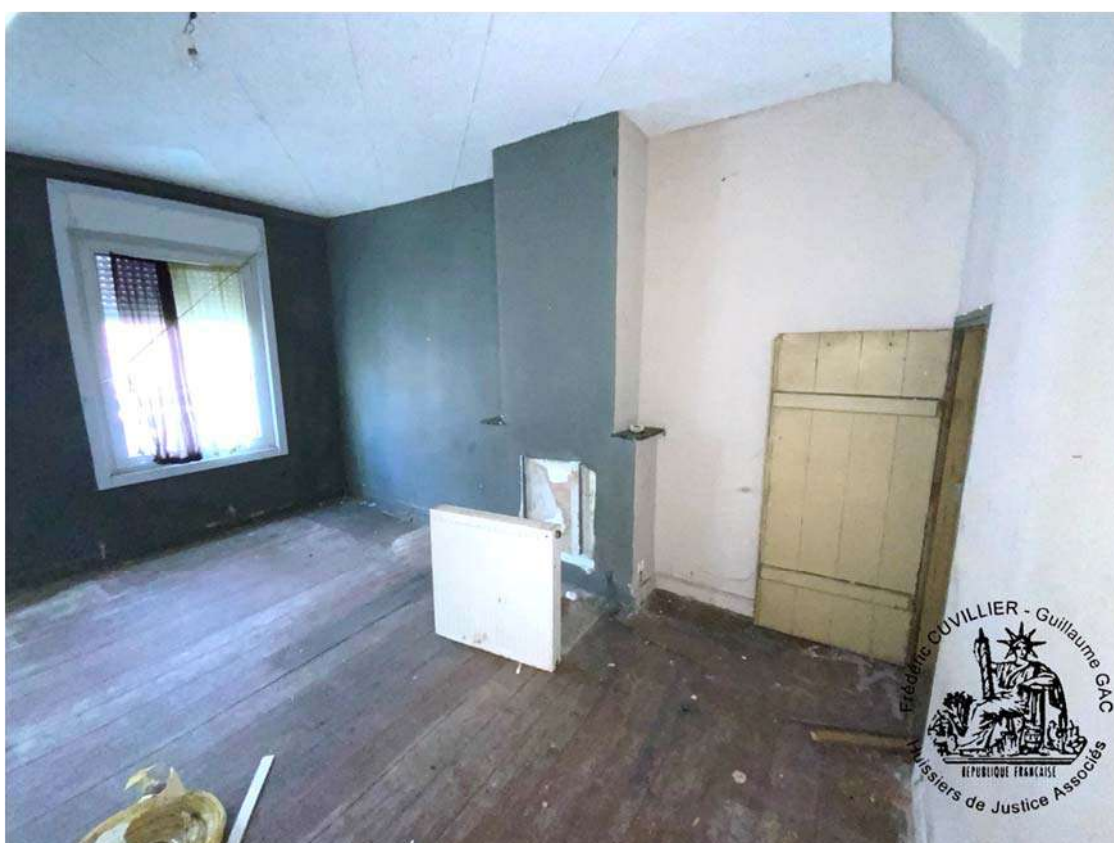
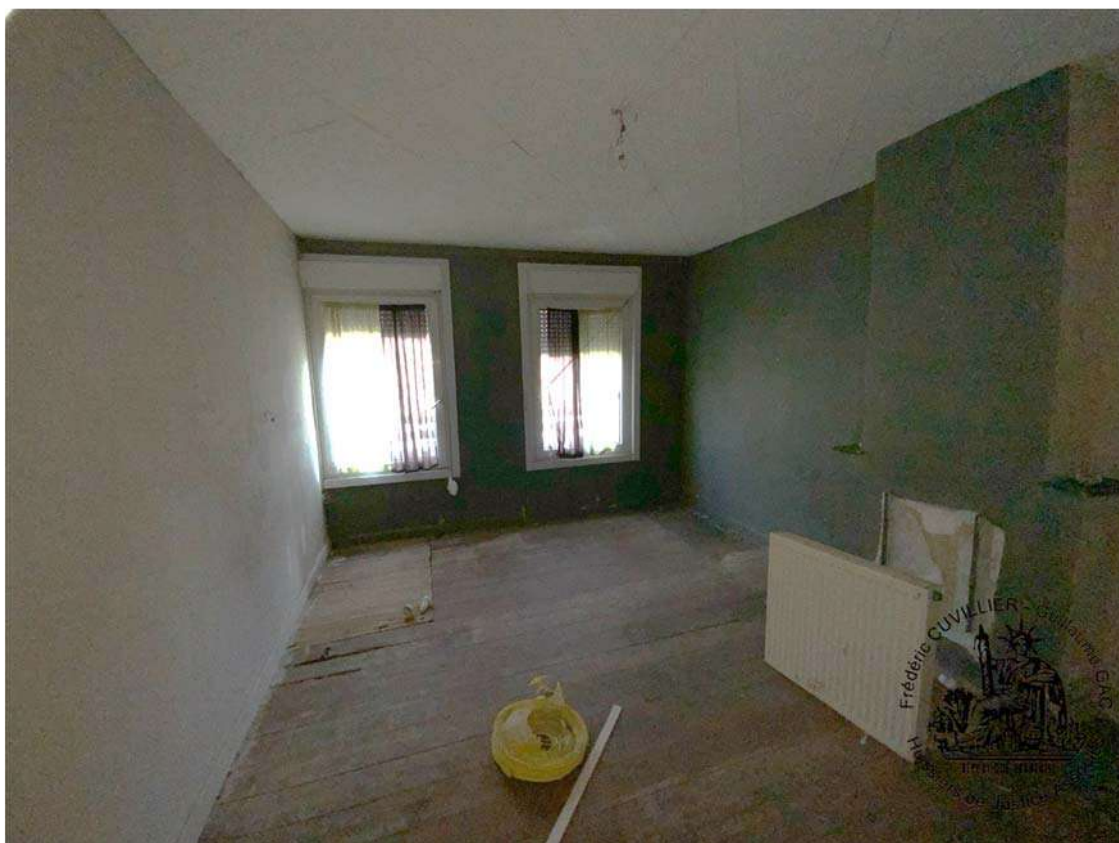
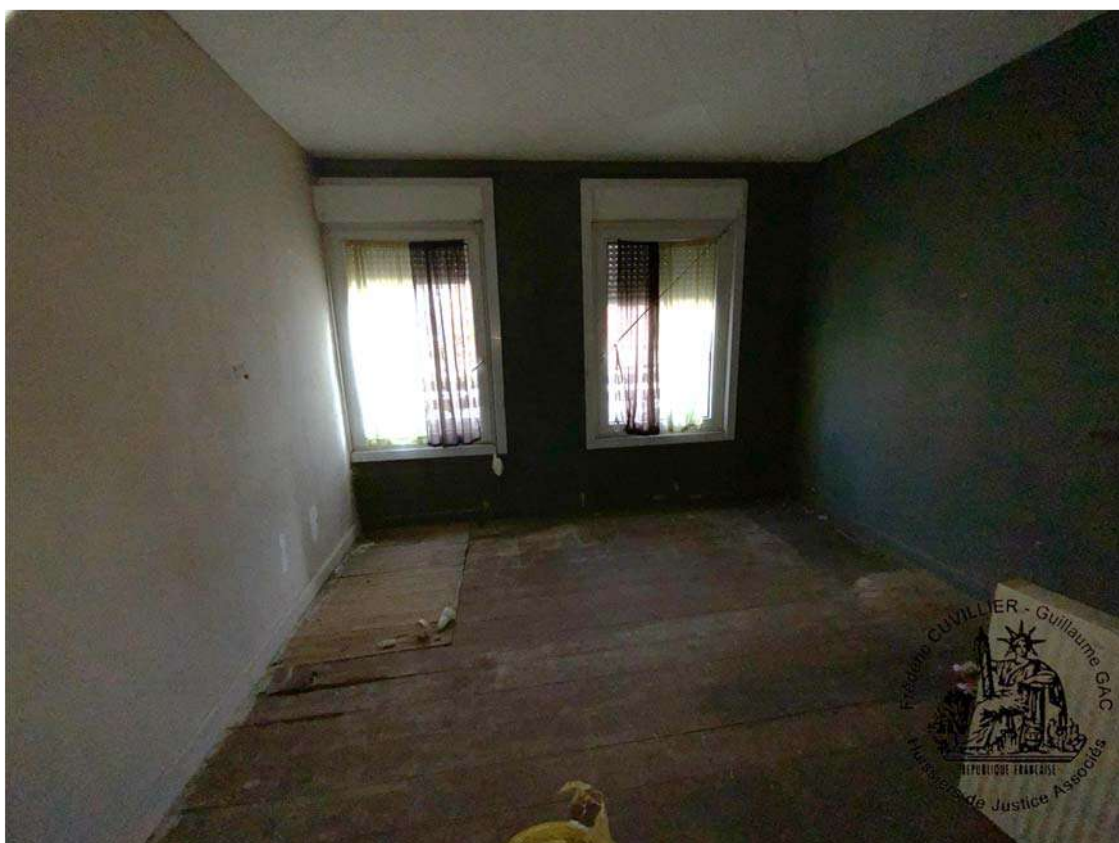
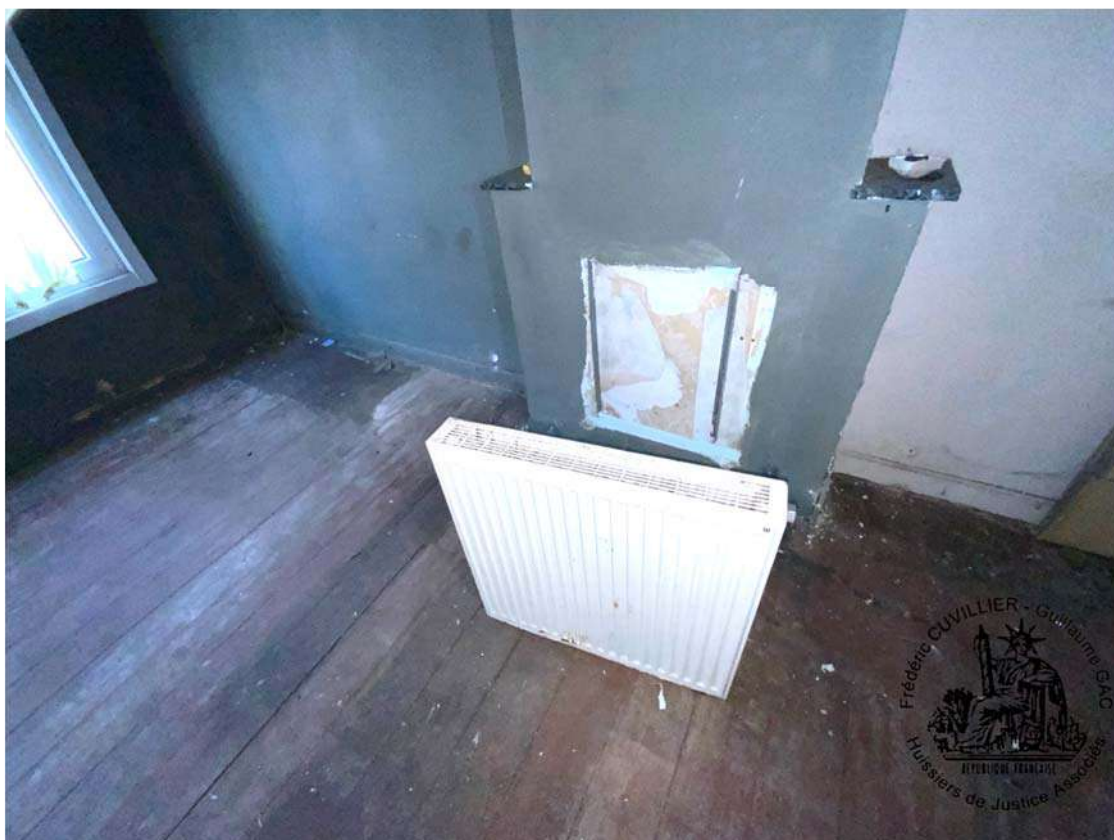
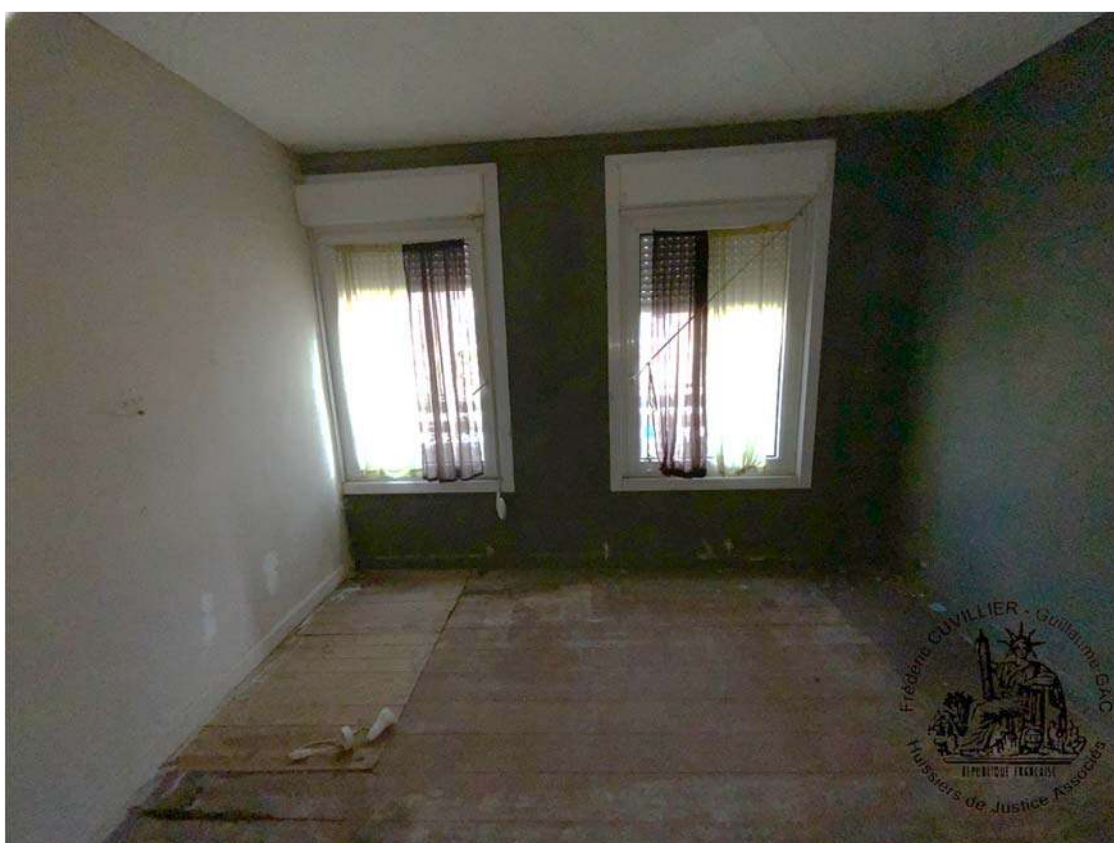
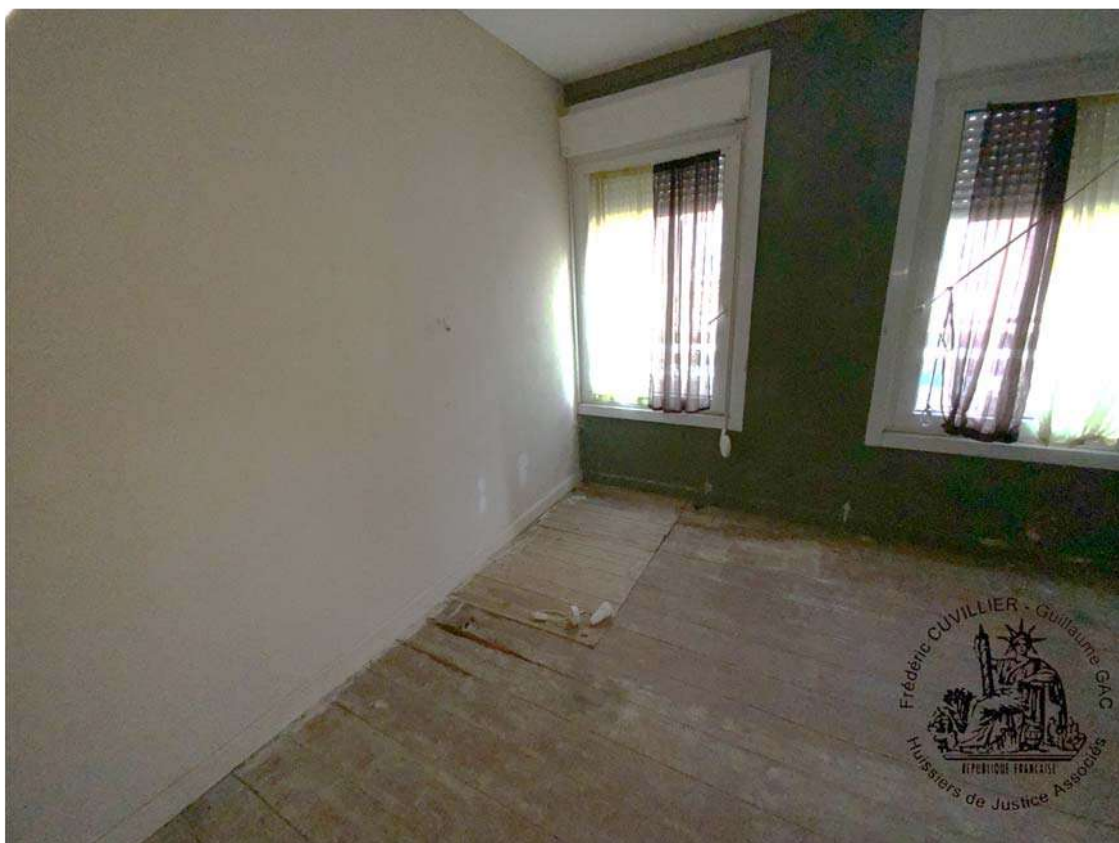
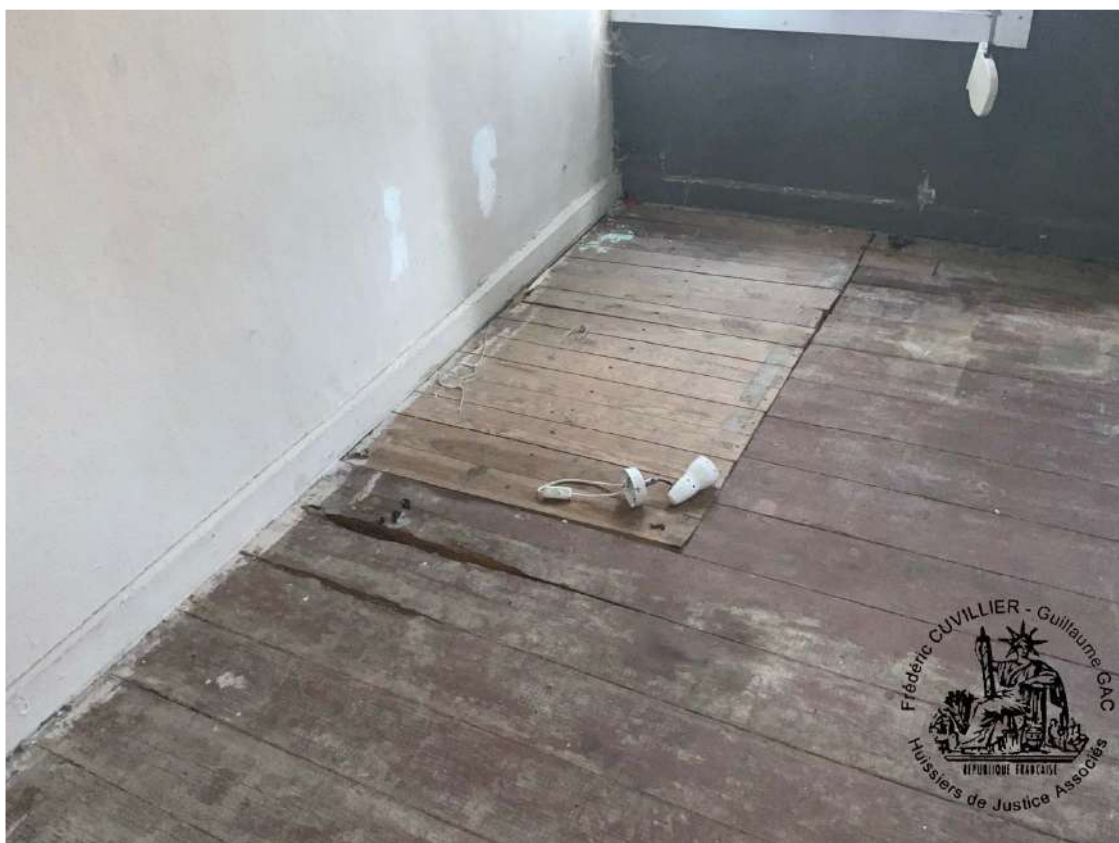
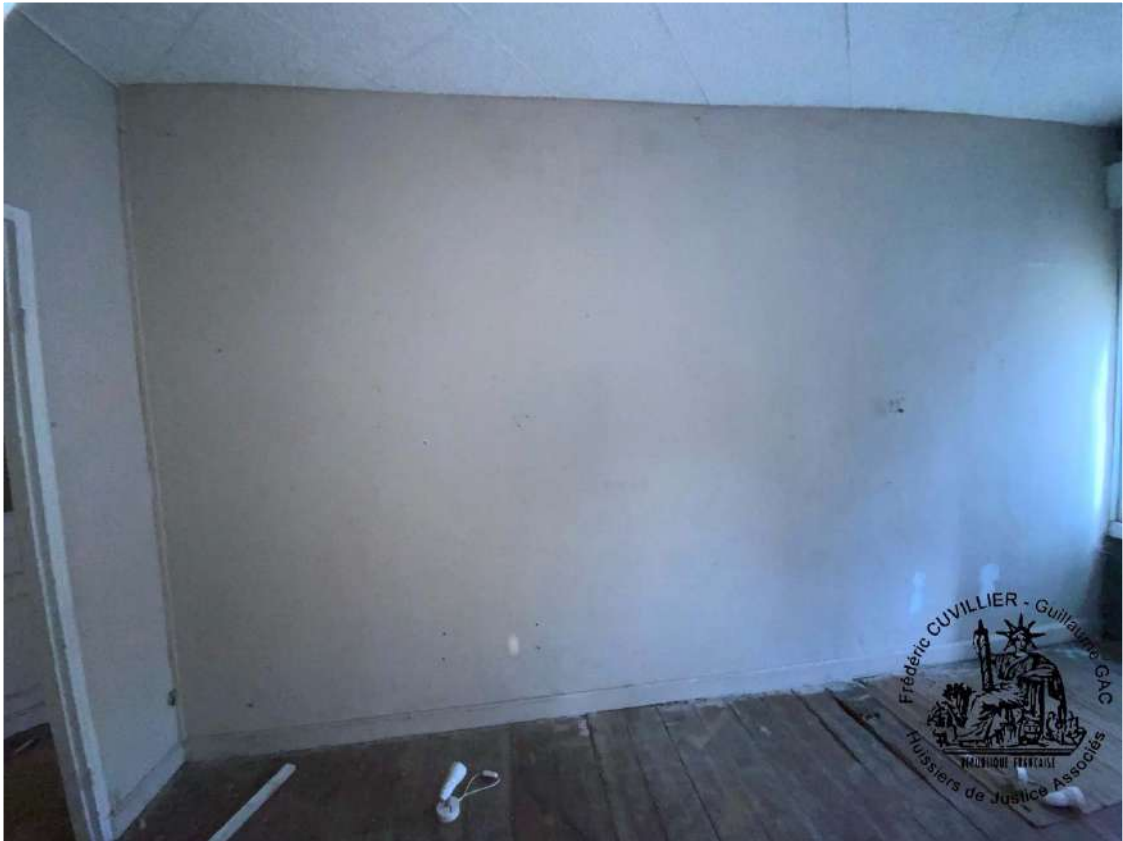
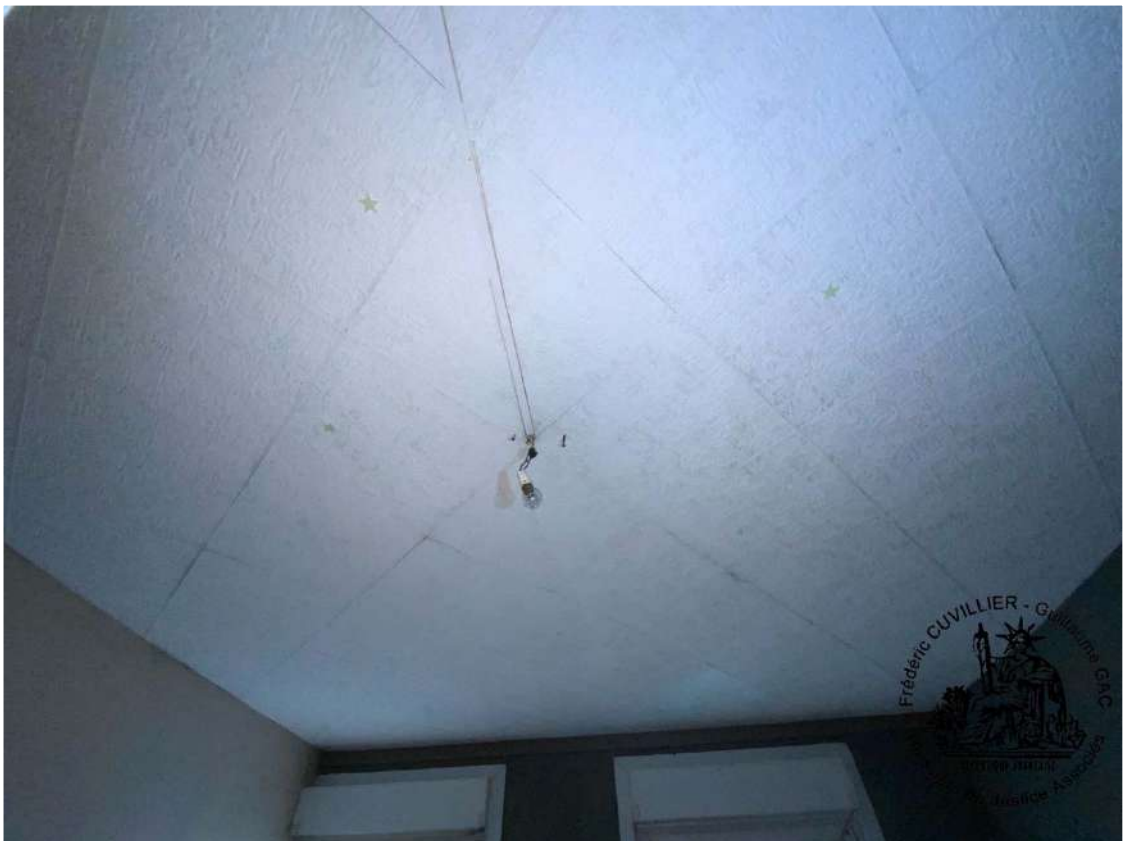
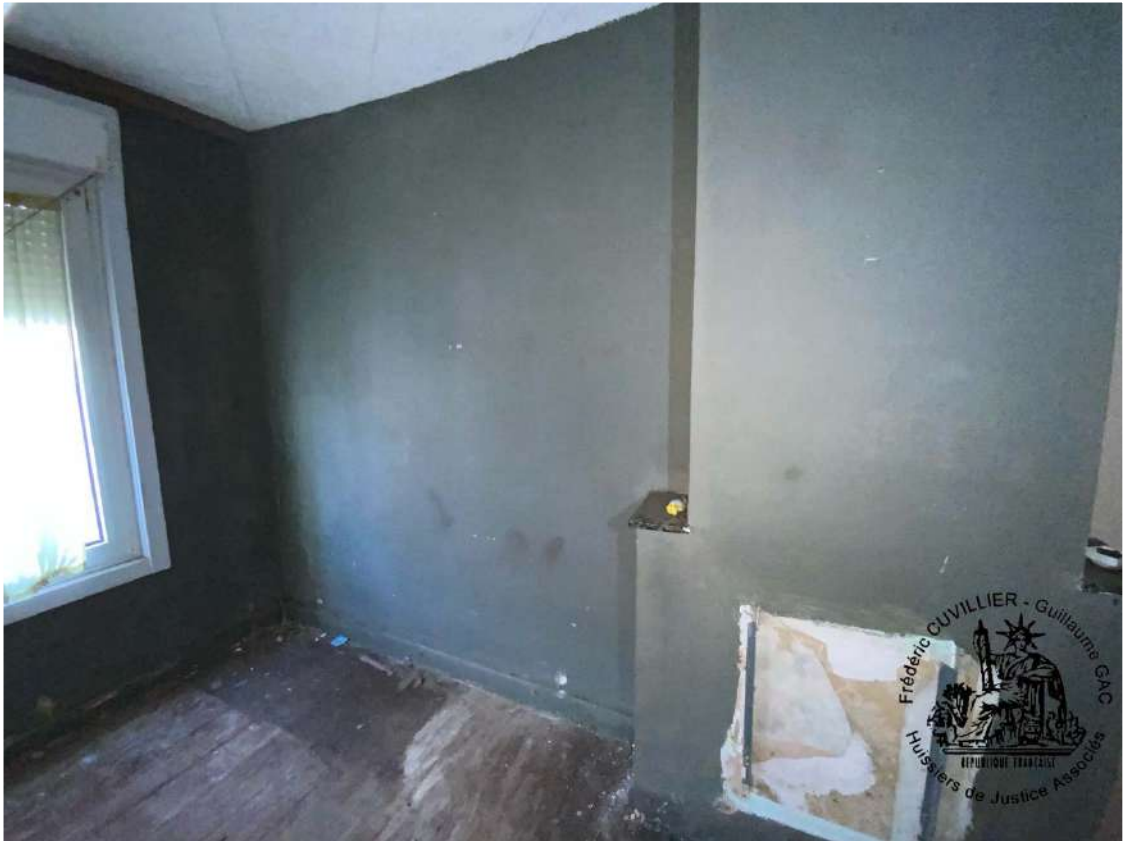
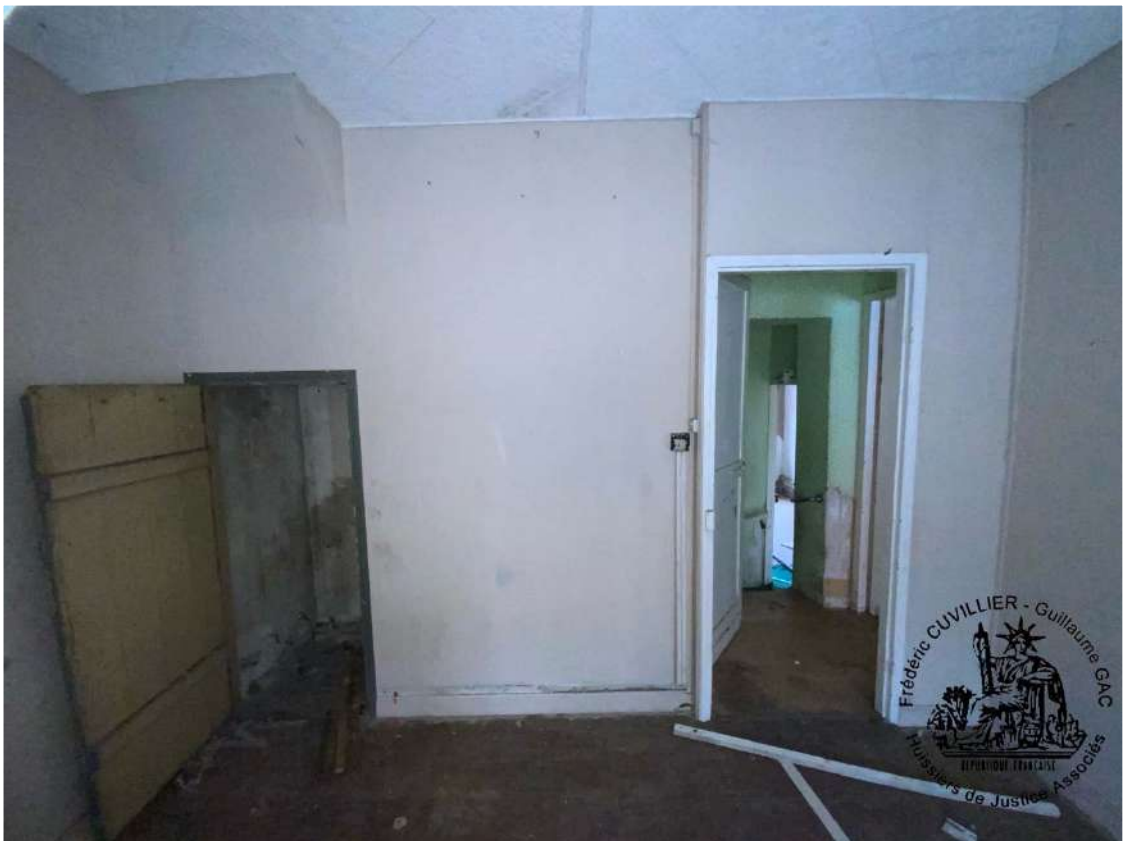
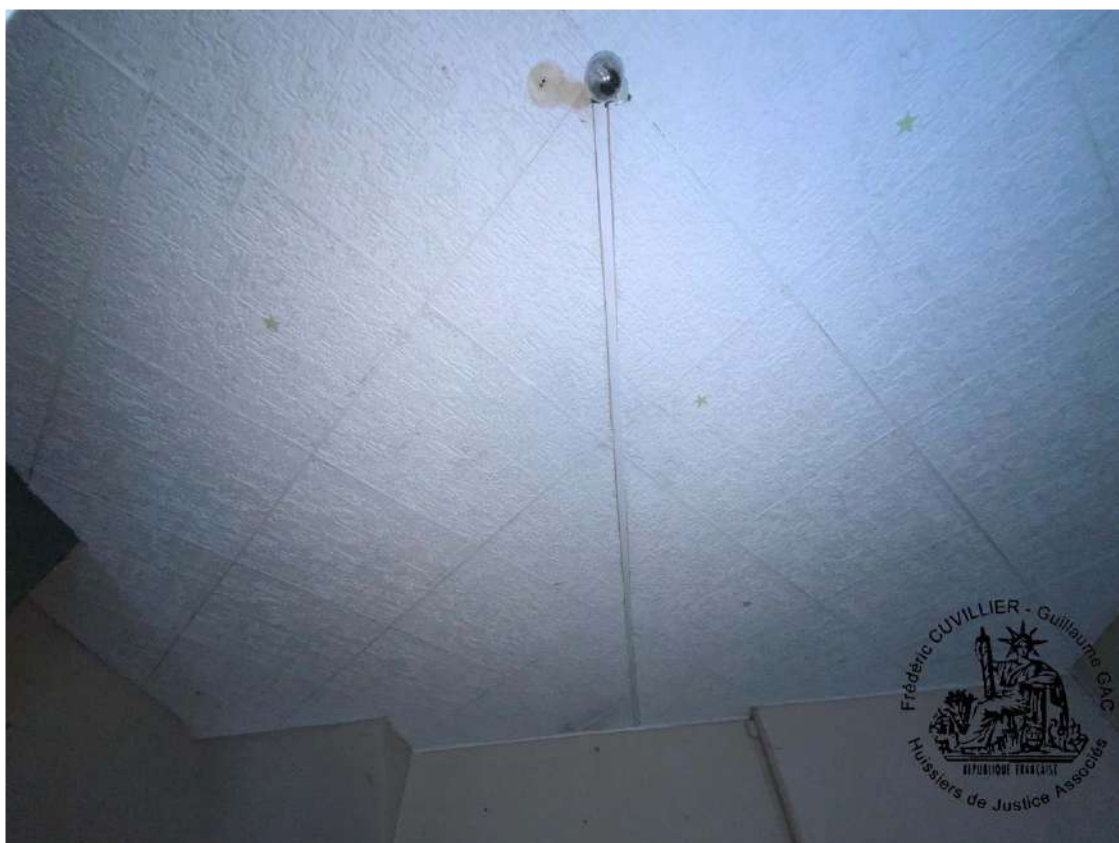
CHAMBRE 3

Depuis le palier, par une porte en bois pleine, j'accède à la pièce chambre n°3 située en façade avant. Sol sur plancher en bois usagé. Deux fenêtres deux battants. Un radiateur démonté.

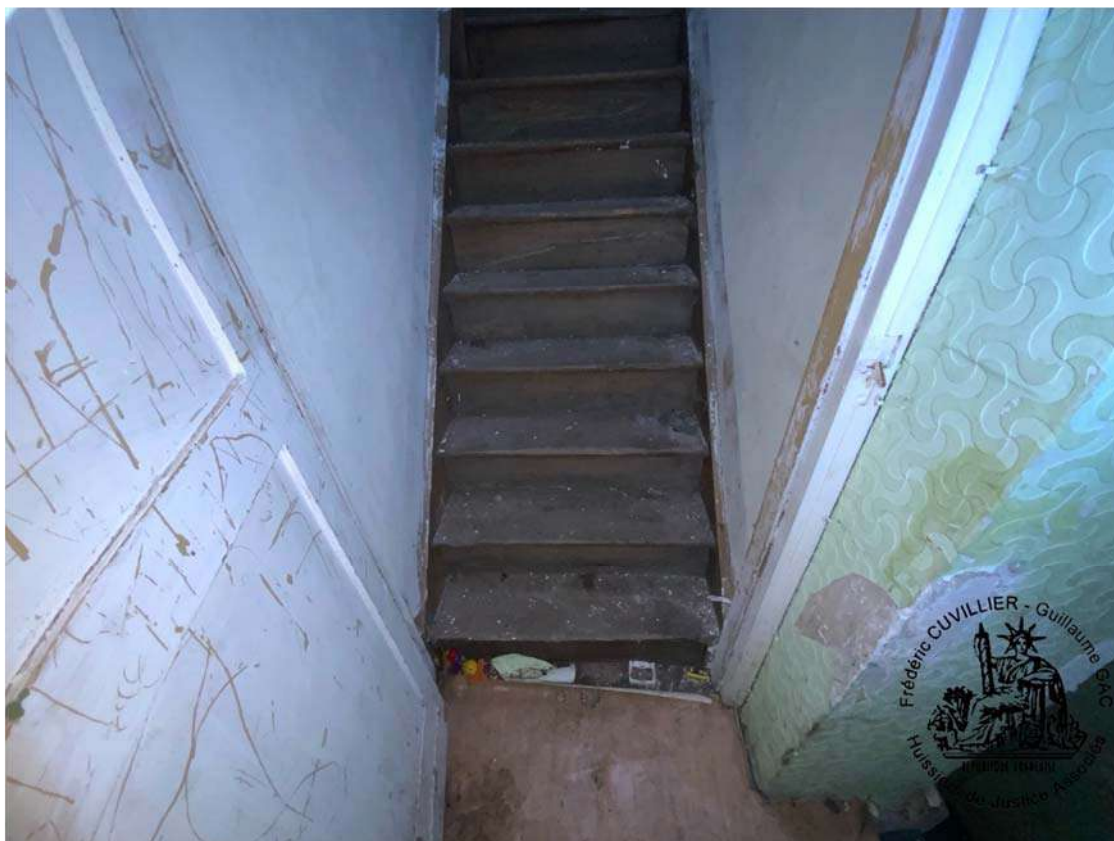
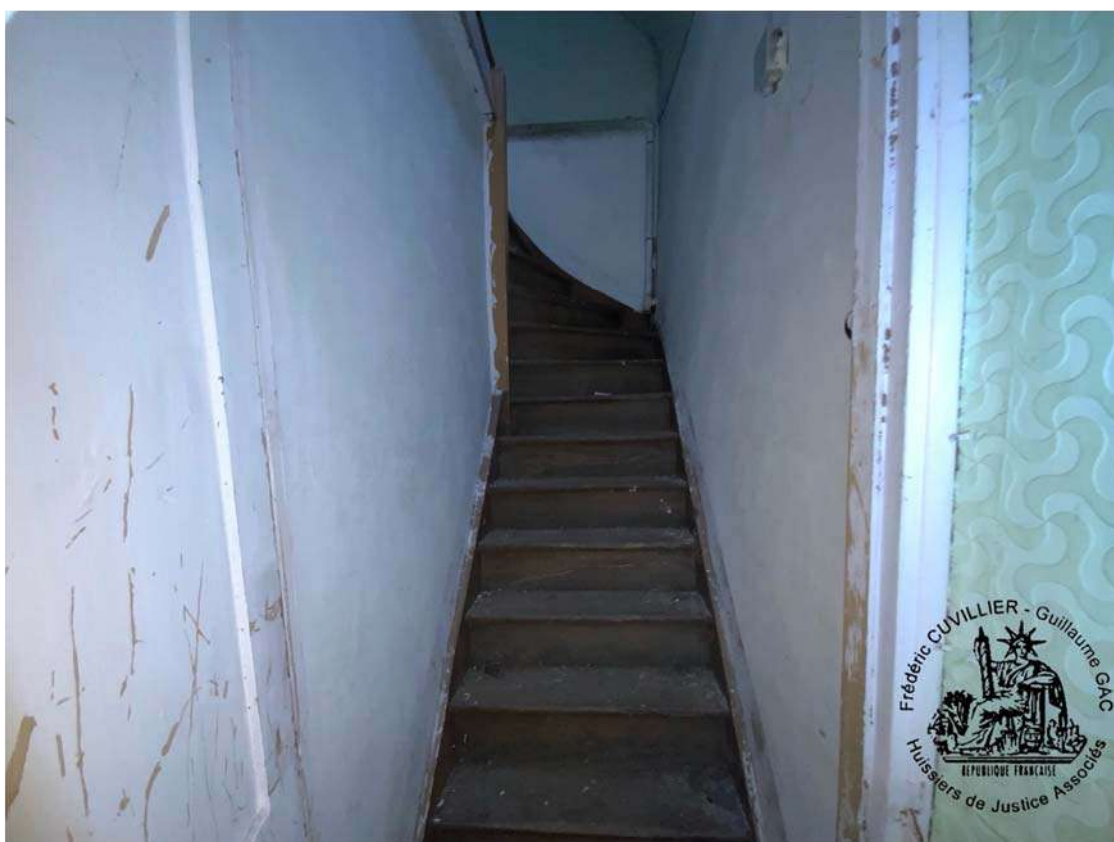
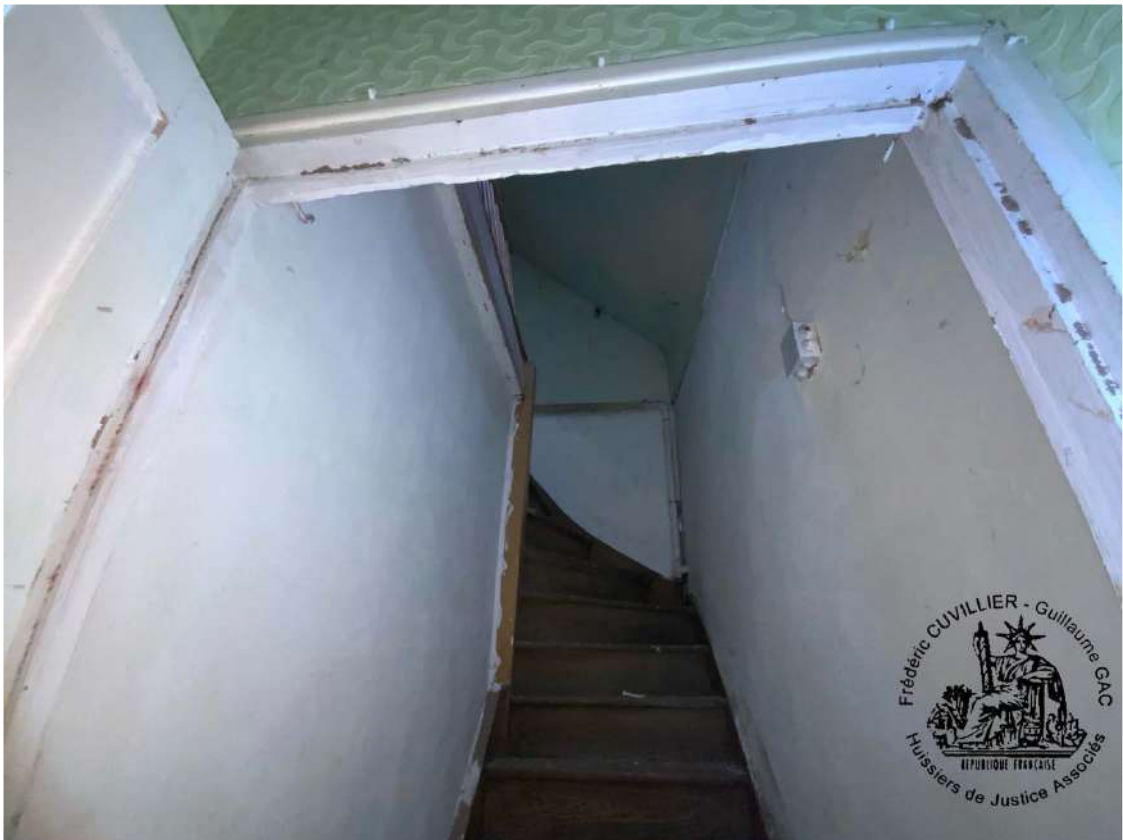
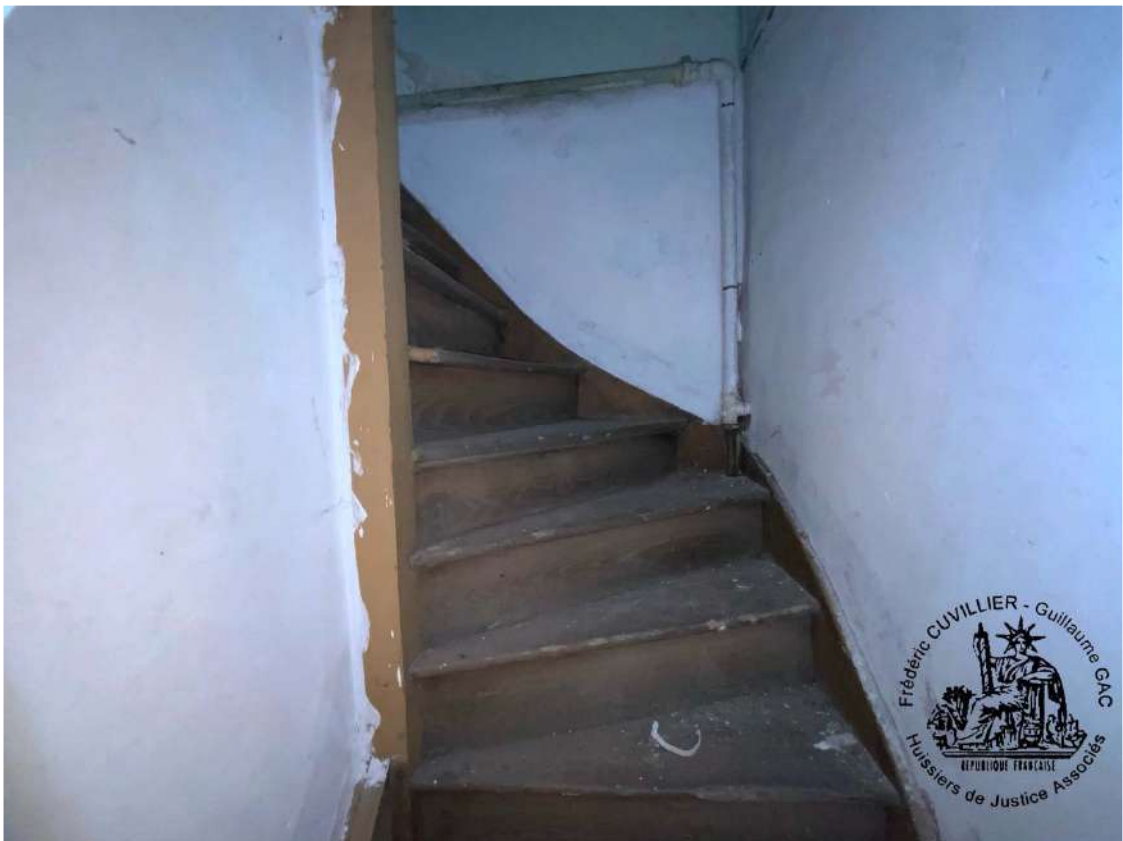
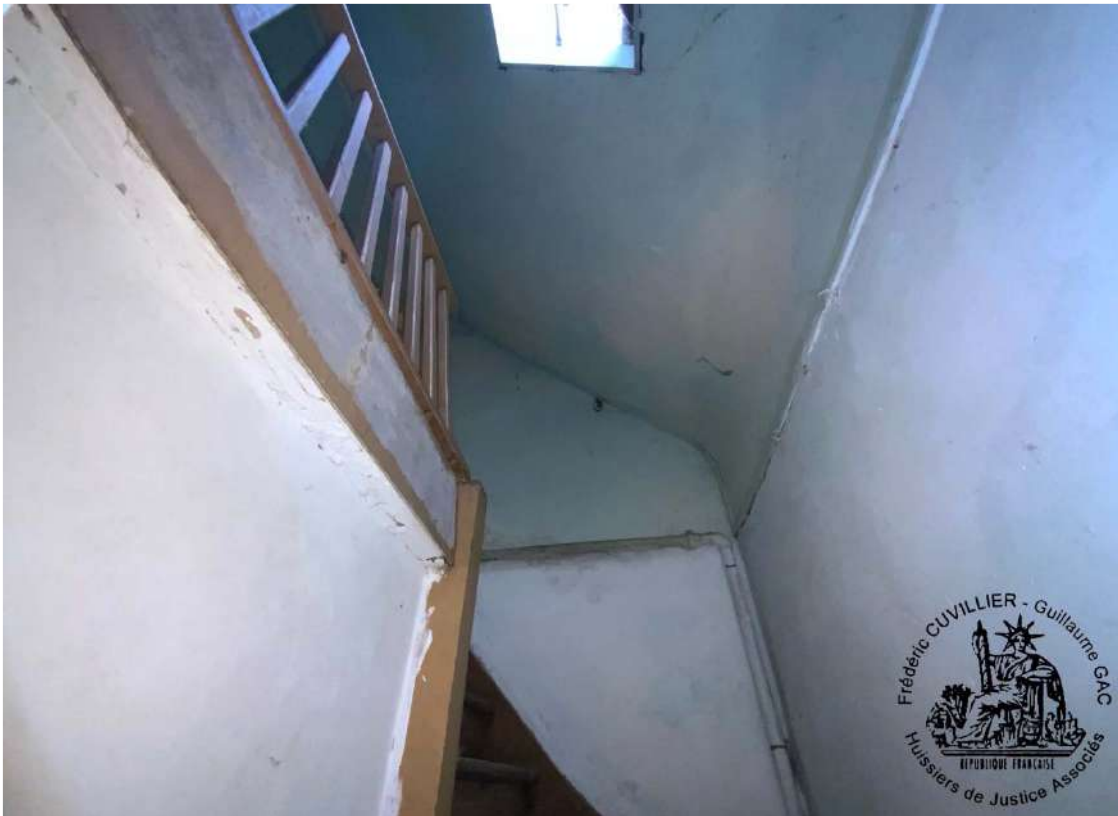
ESCALIER 2

Depuis le palier du premier étage, j'accède au second étage par un escalier en bois.
