PROCES VERBAL DE DESCRIPTION

LE LUNDI VINGT NEUF SEPTEMBRE DEUX MILLE
VINGT CINQ de 16 heures 15 à 18 heures 20

Certifie m'être transporté ce jour 65 Rue Casimir Beugnet à (62260) AUCHEL à l'effet de procéder à la description exacte et détaillée de l'ensemble immobilier s'y trouvant figurant à la matrice cadastrale de la Commune d'AUCHEL (62260) sous la référence section AL N°75.

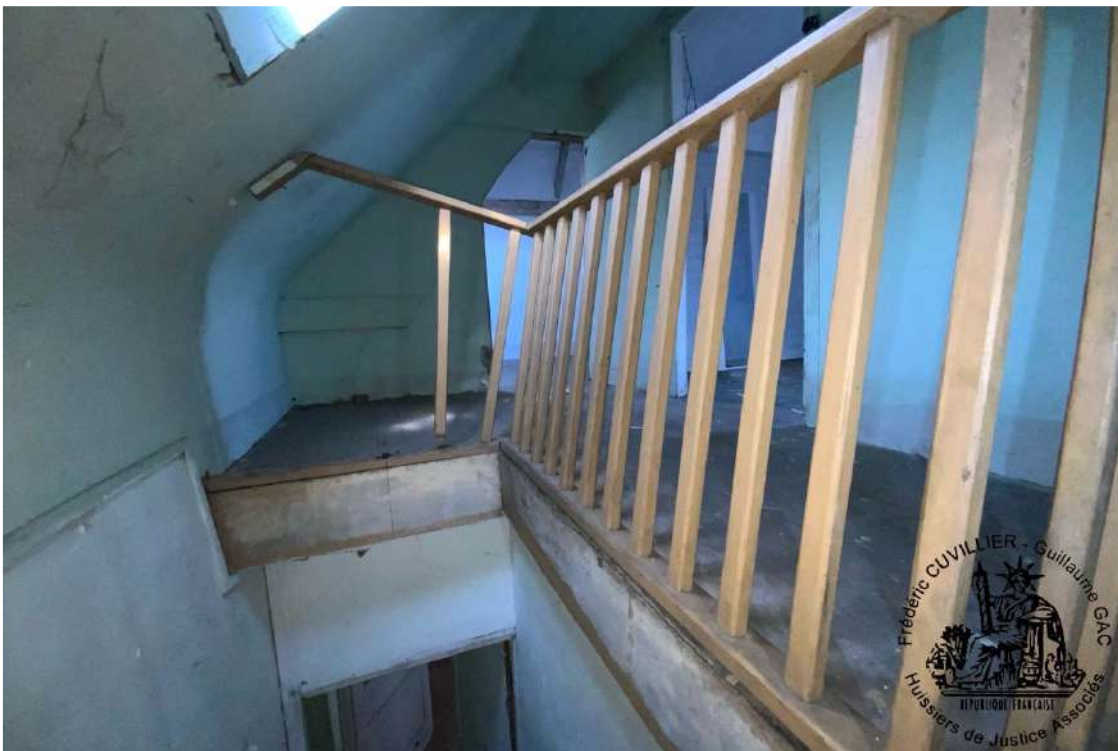
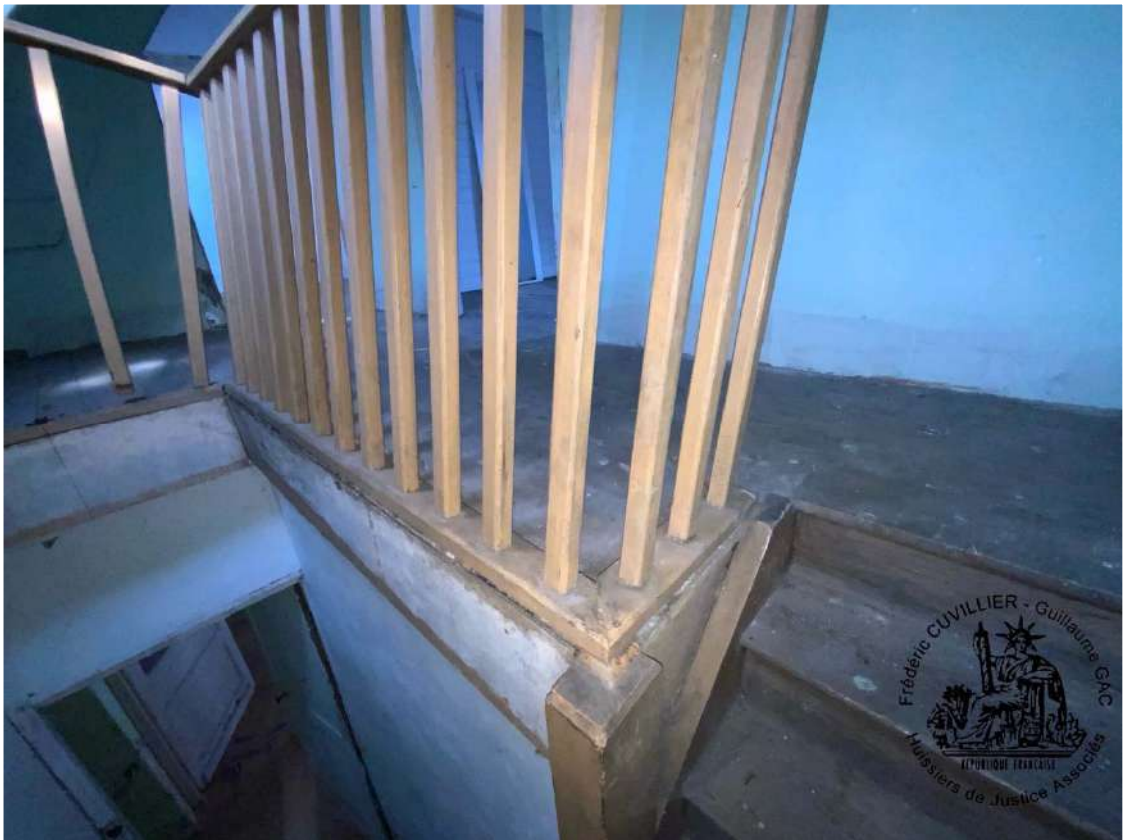
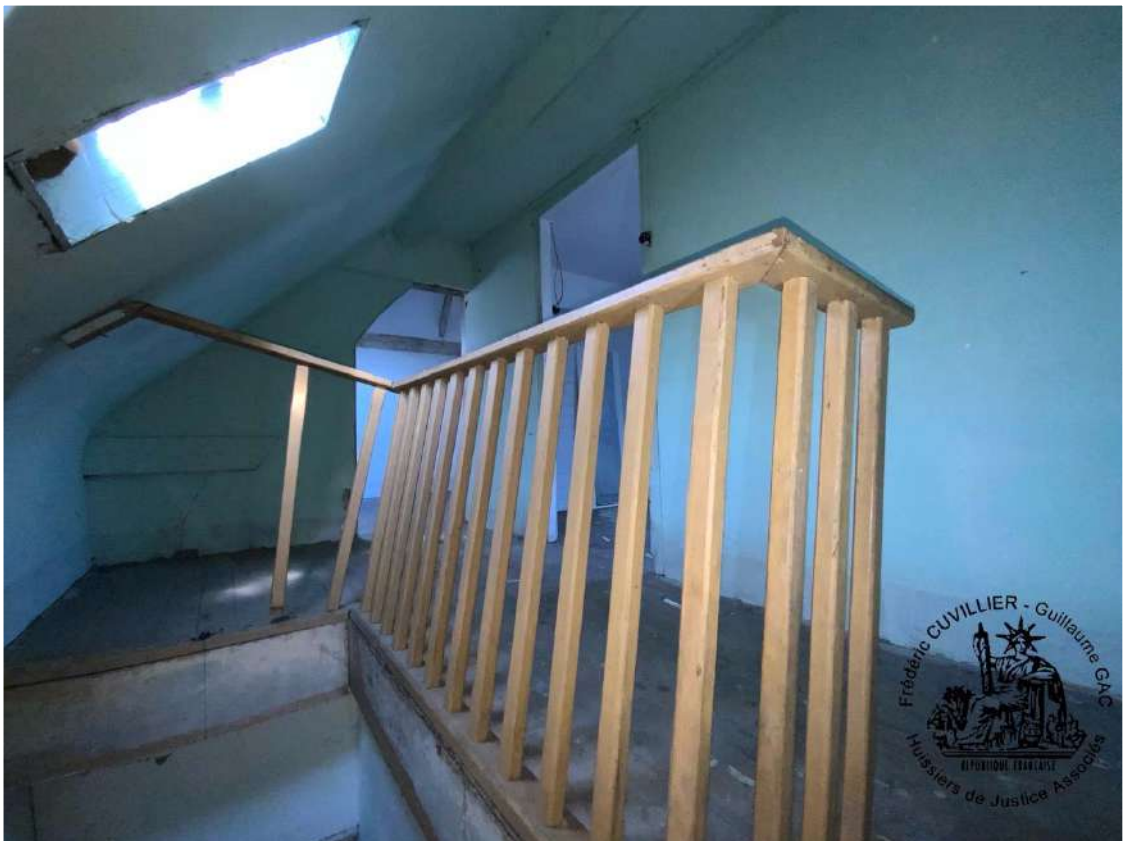
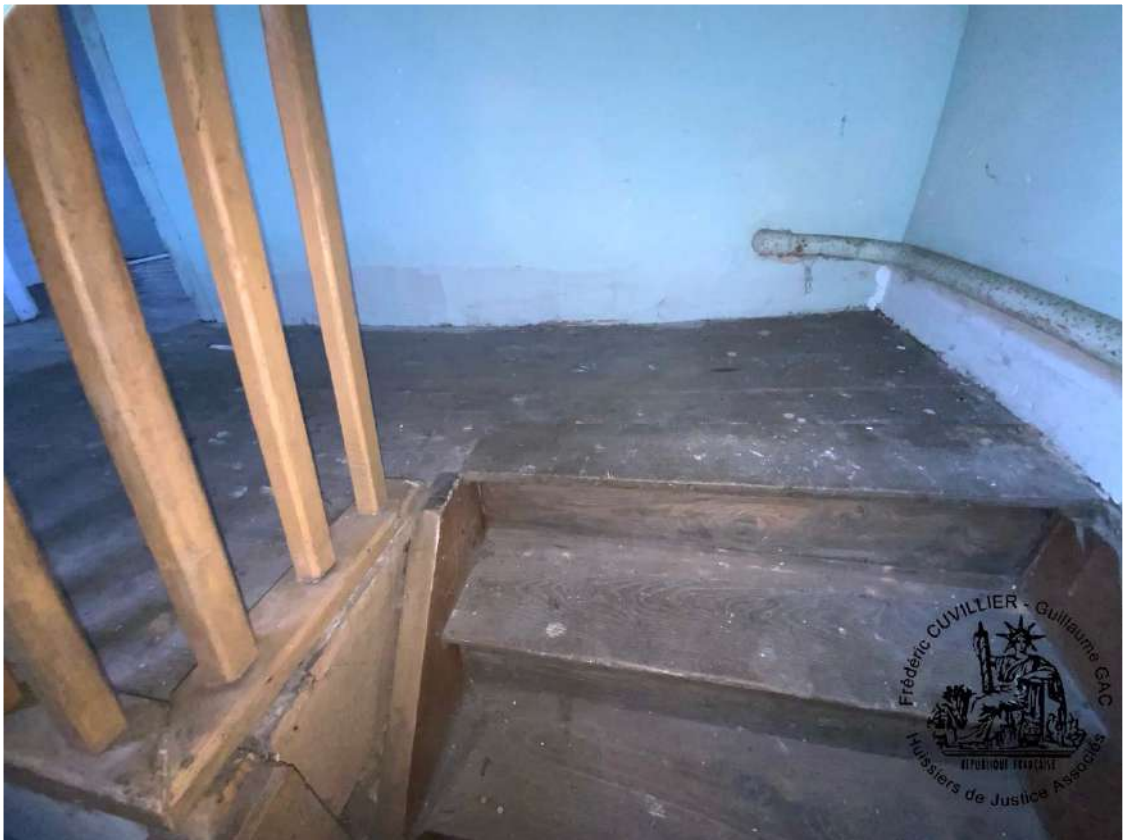
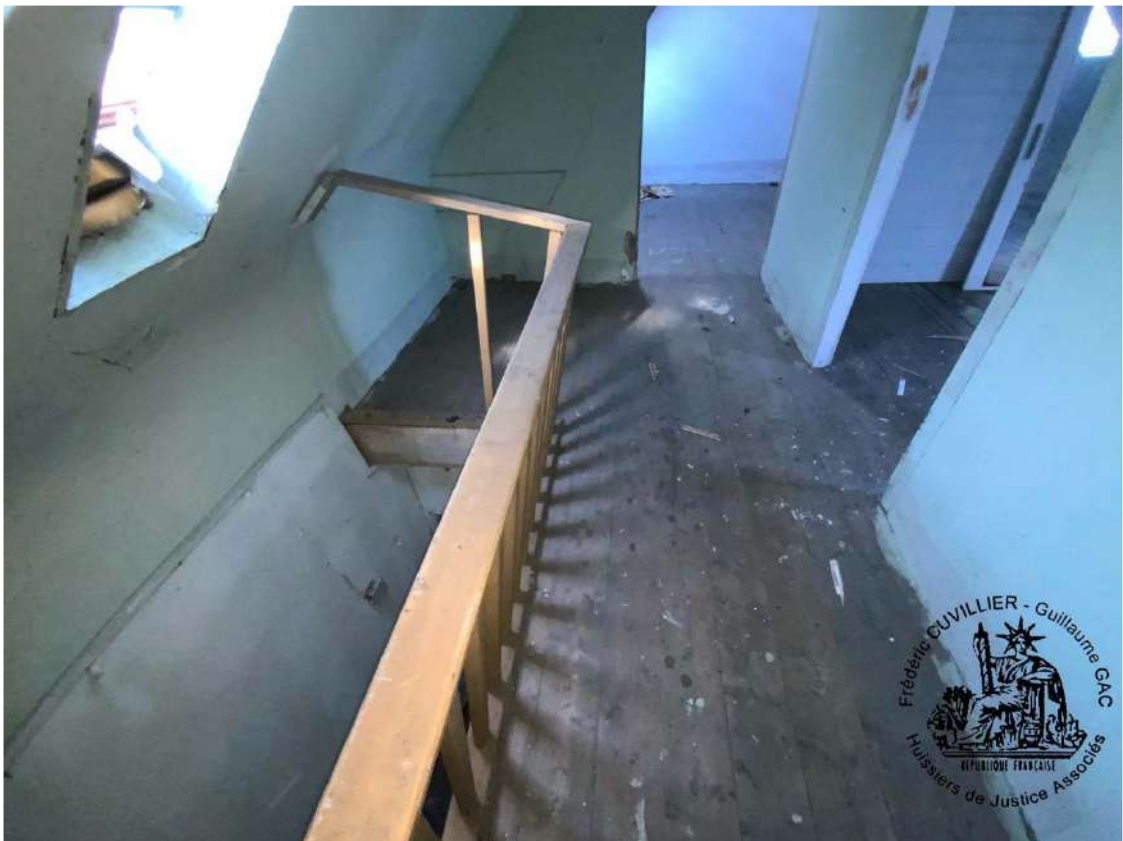
PALIER 2

J'accède au palier du second Sol sur plancher en bois. Une lucarne, Un garde-corps en bois.

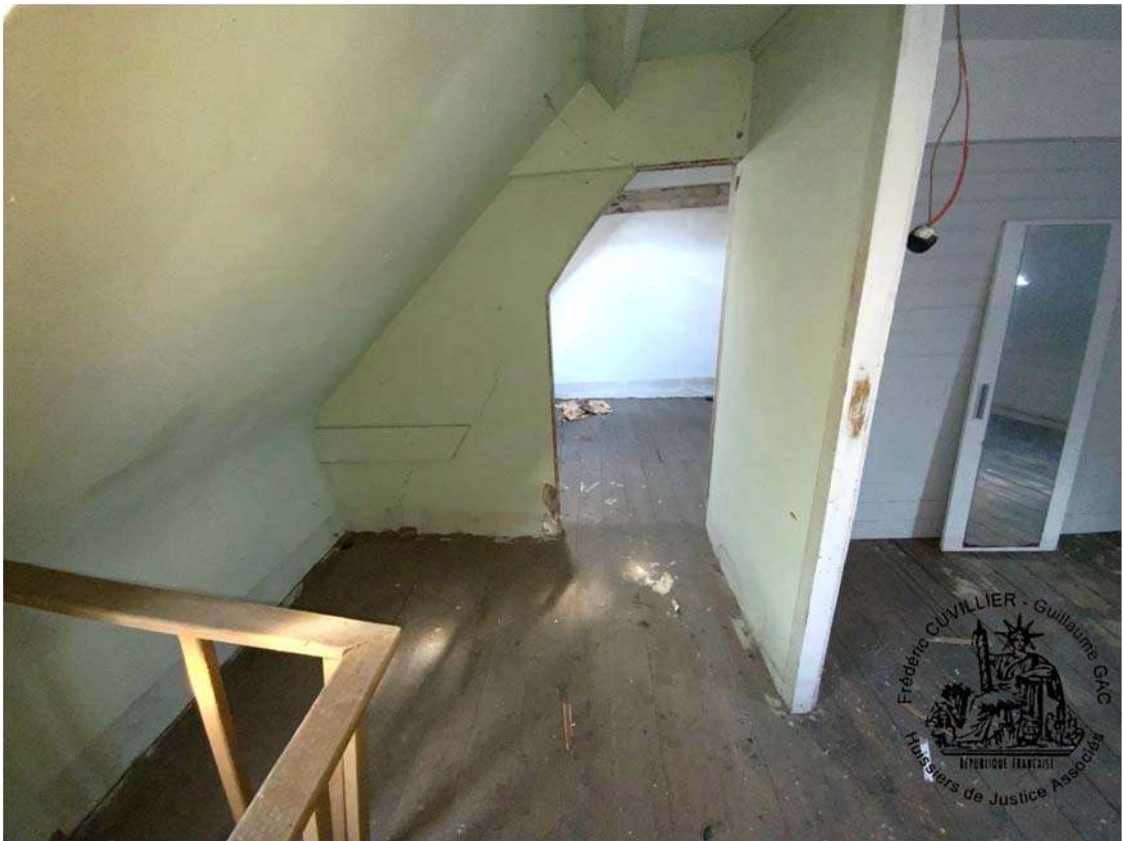
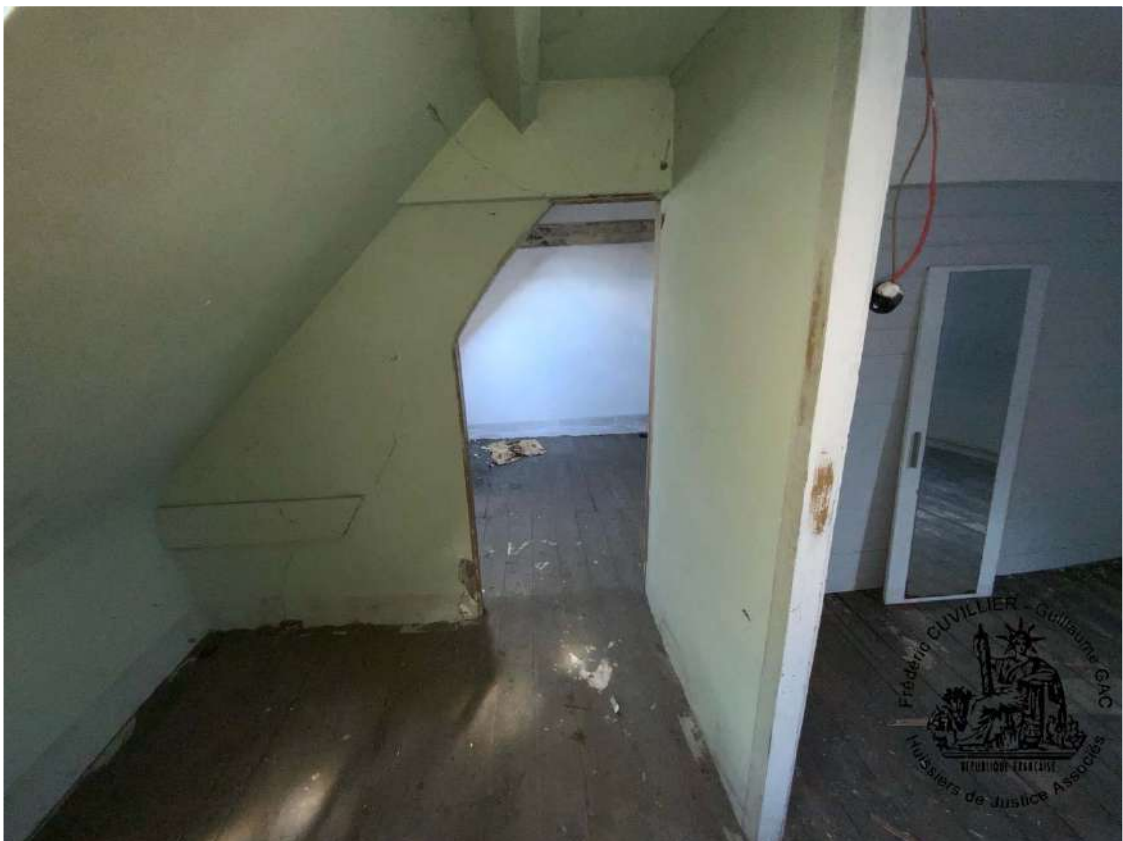
CHAMBRE 4

Du palier, j'accède à la pièce chambre n°4. Sol sur plancher en bois. Une ouverture de type Velux côté façade arrière et un radiateur fortement usagé.

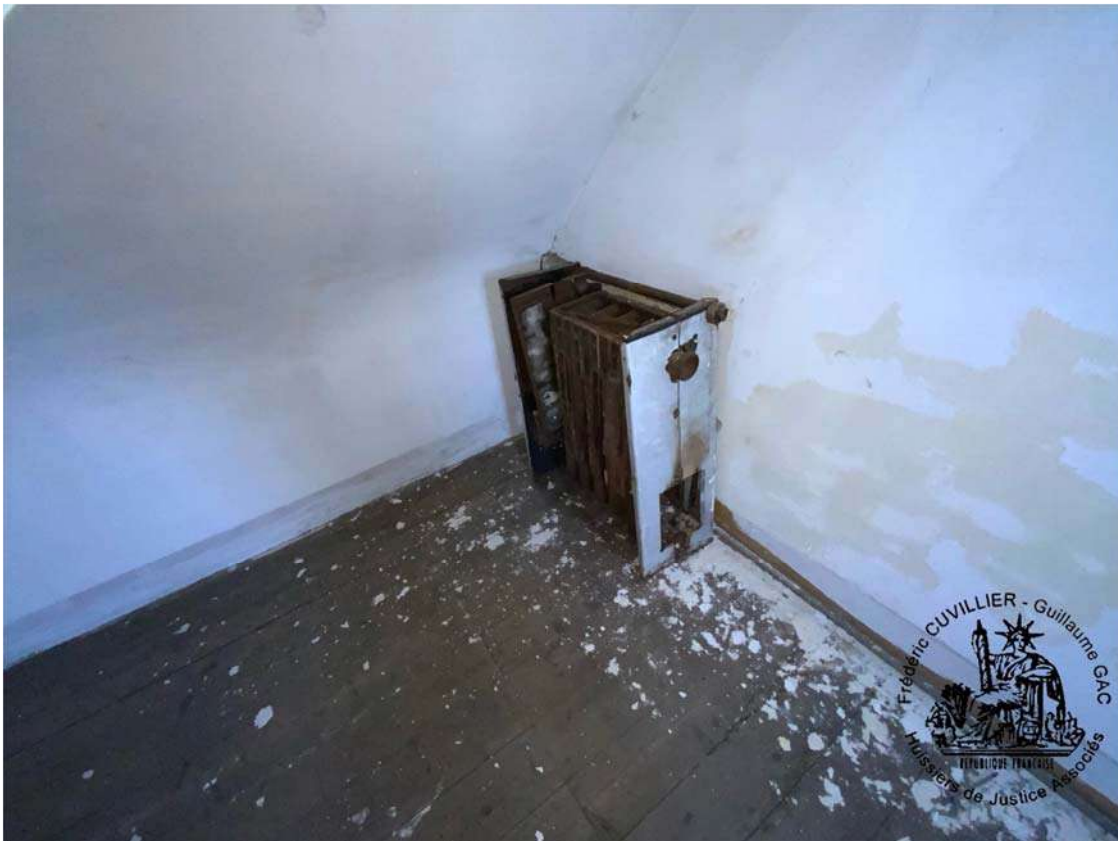
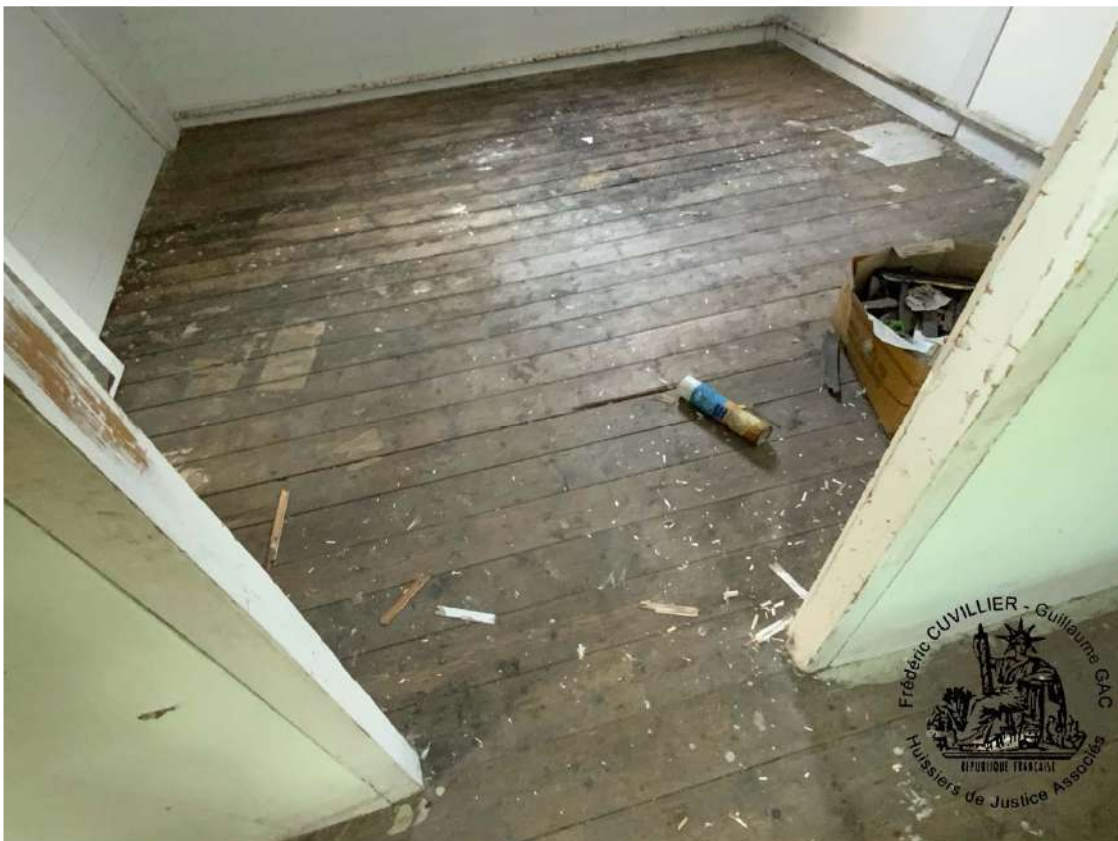
CHAMBRE 5

Du palier, j'accède à la pièce chambre n°5. Sol sur plancher en bois. Une ouverture de type Velux.

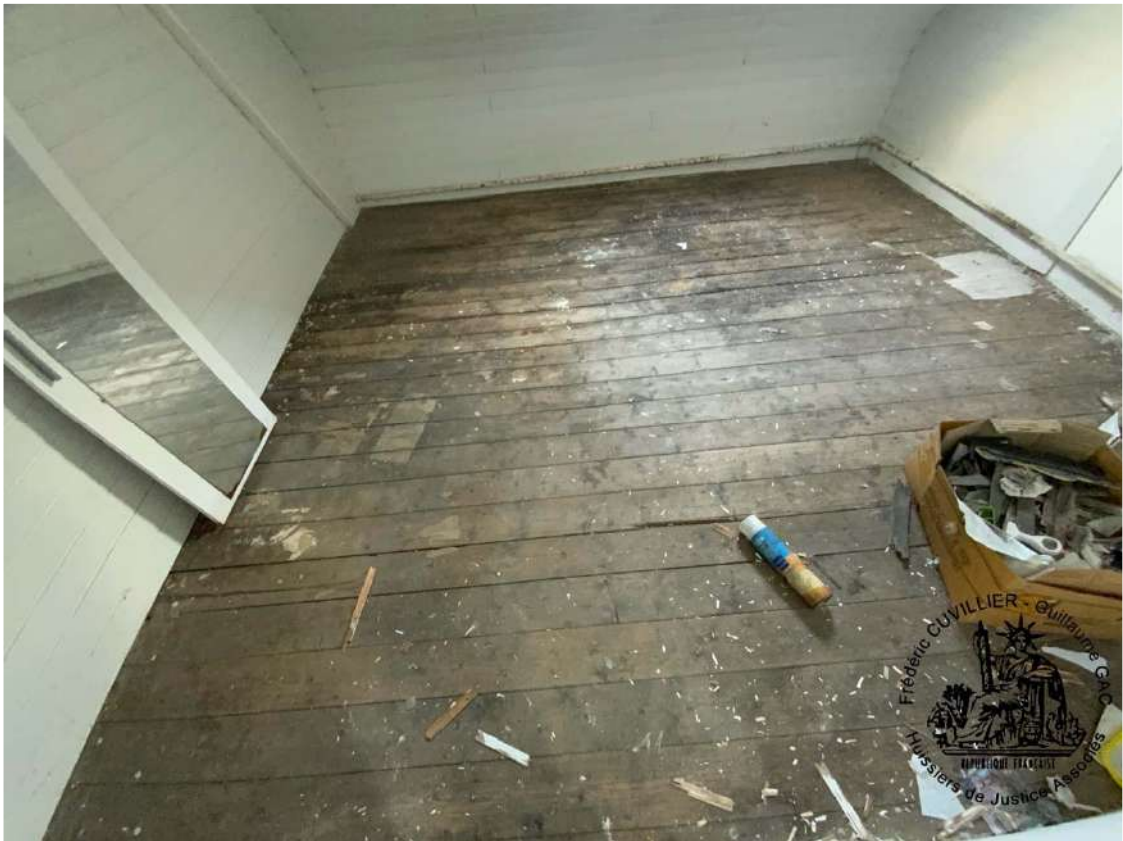
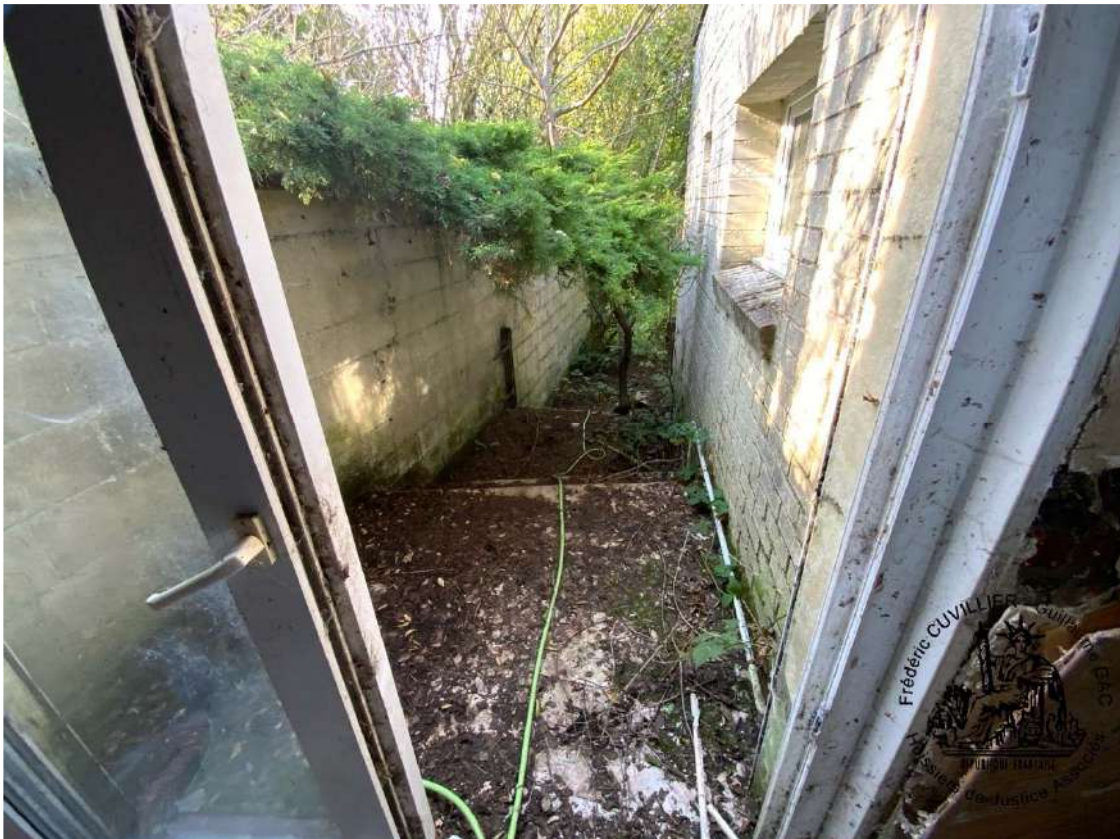
EXTÉRIEUR

Depuis la baie de la salle à manger, j'accède à l'extérieur. Le terrain est en friche. La végétation luxuriante m'empêche de parcourir la totalité de la parcelle.

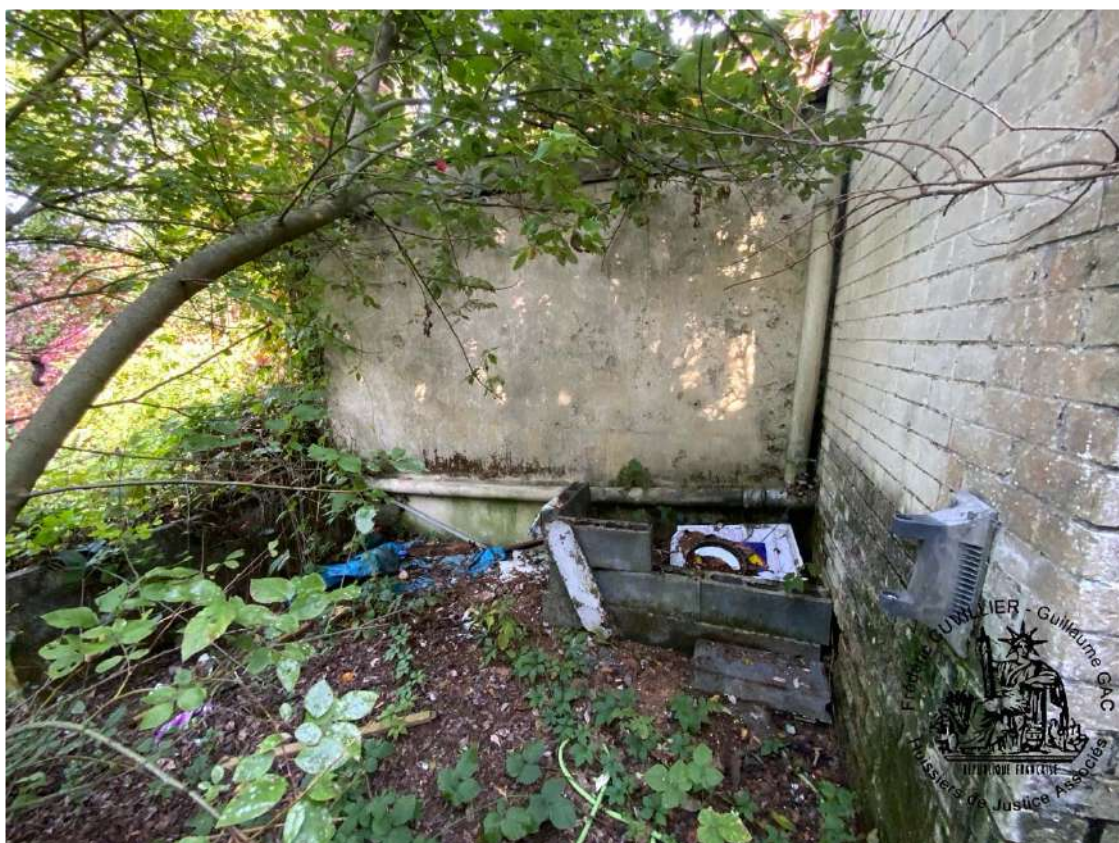
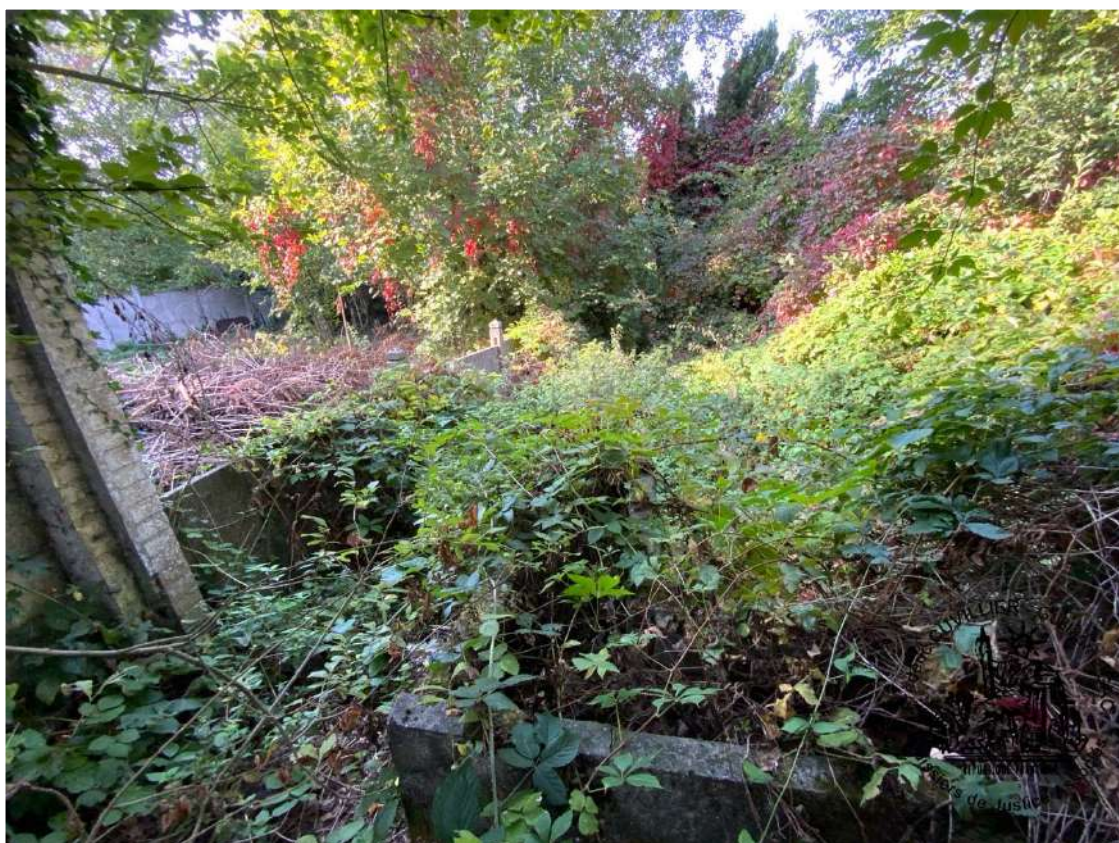
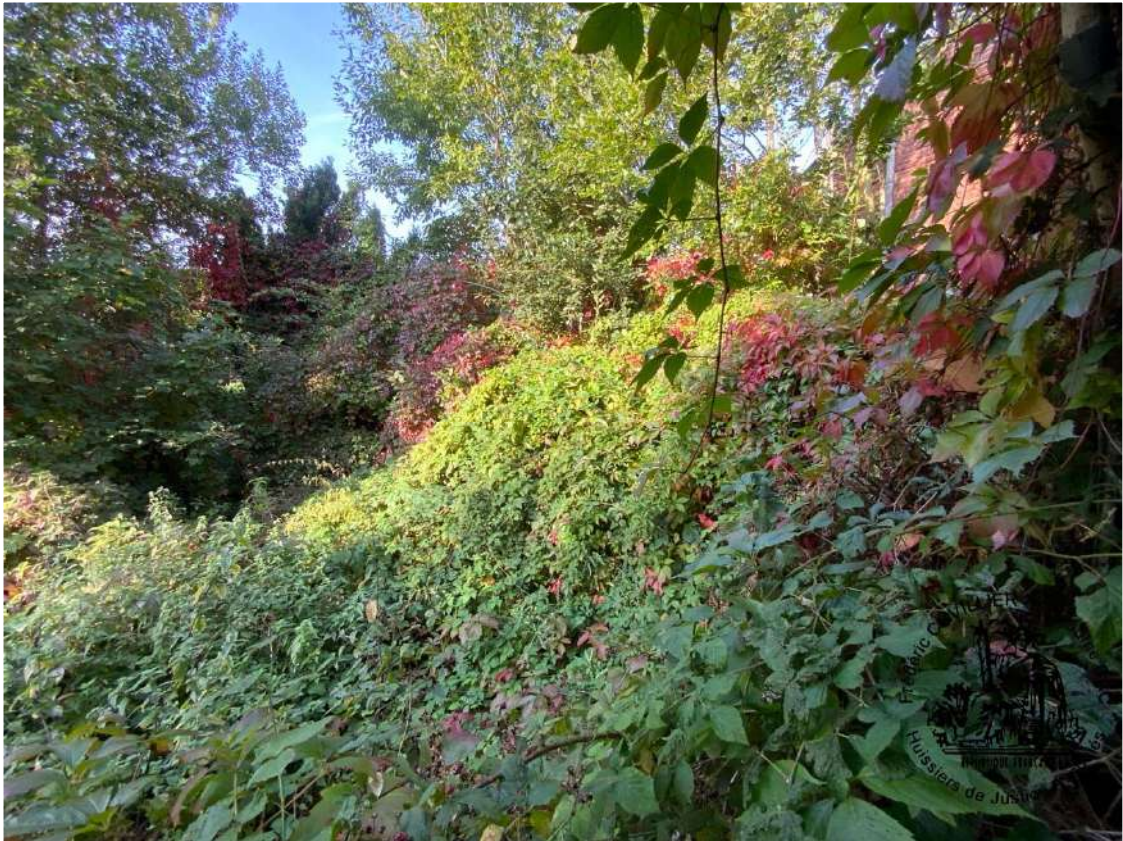
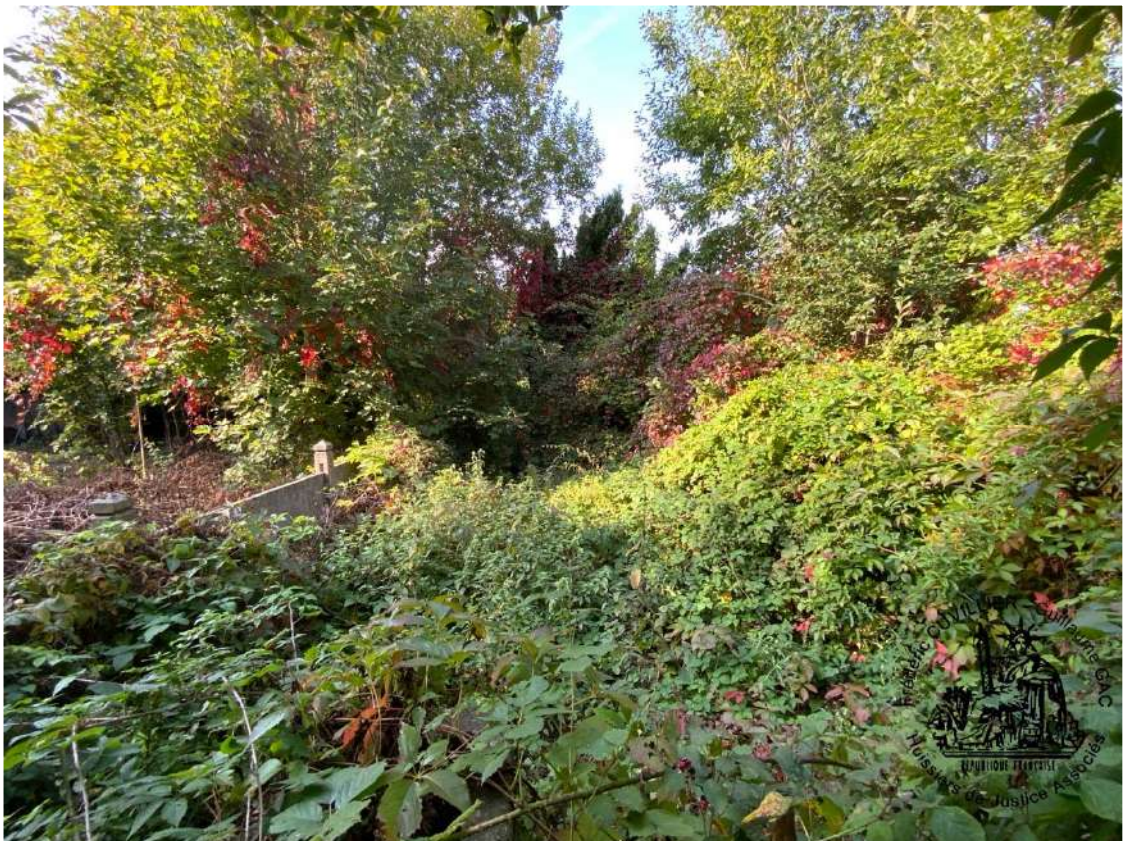
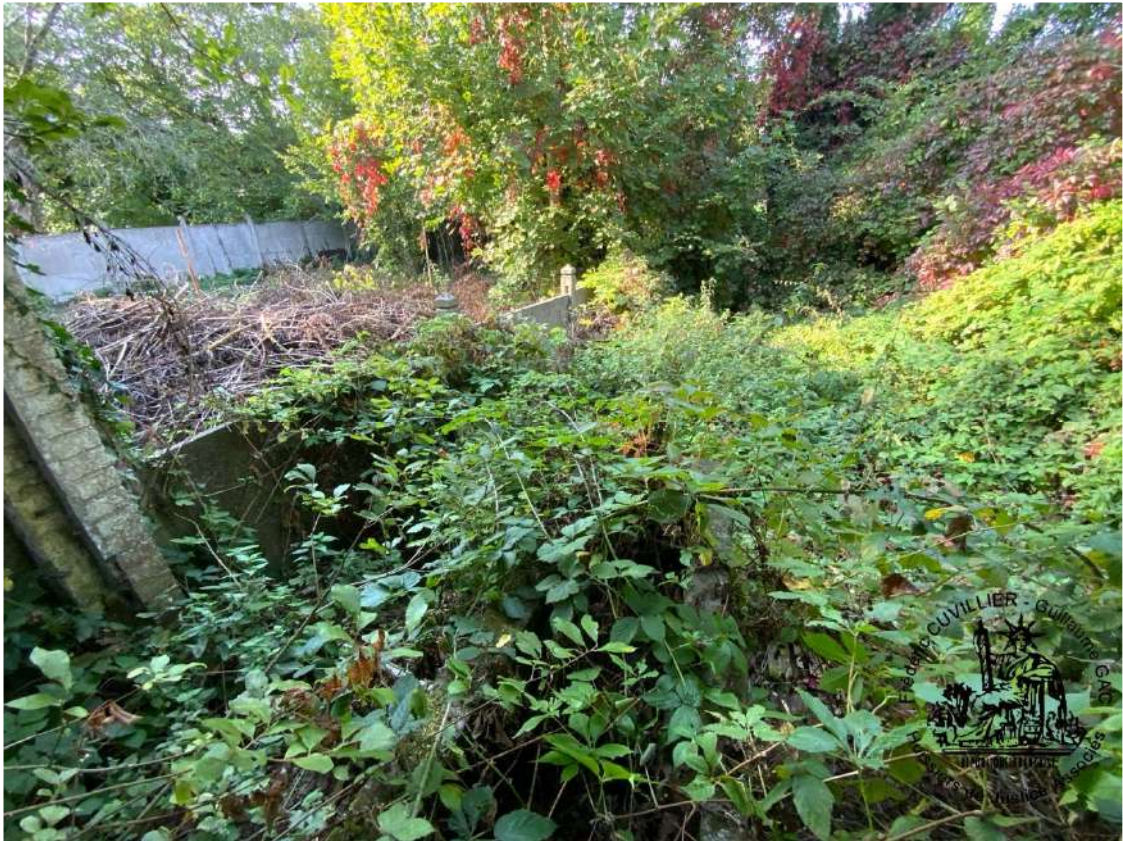
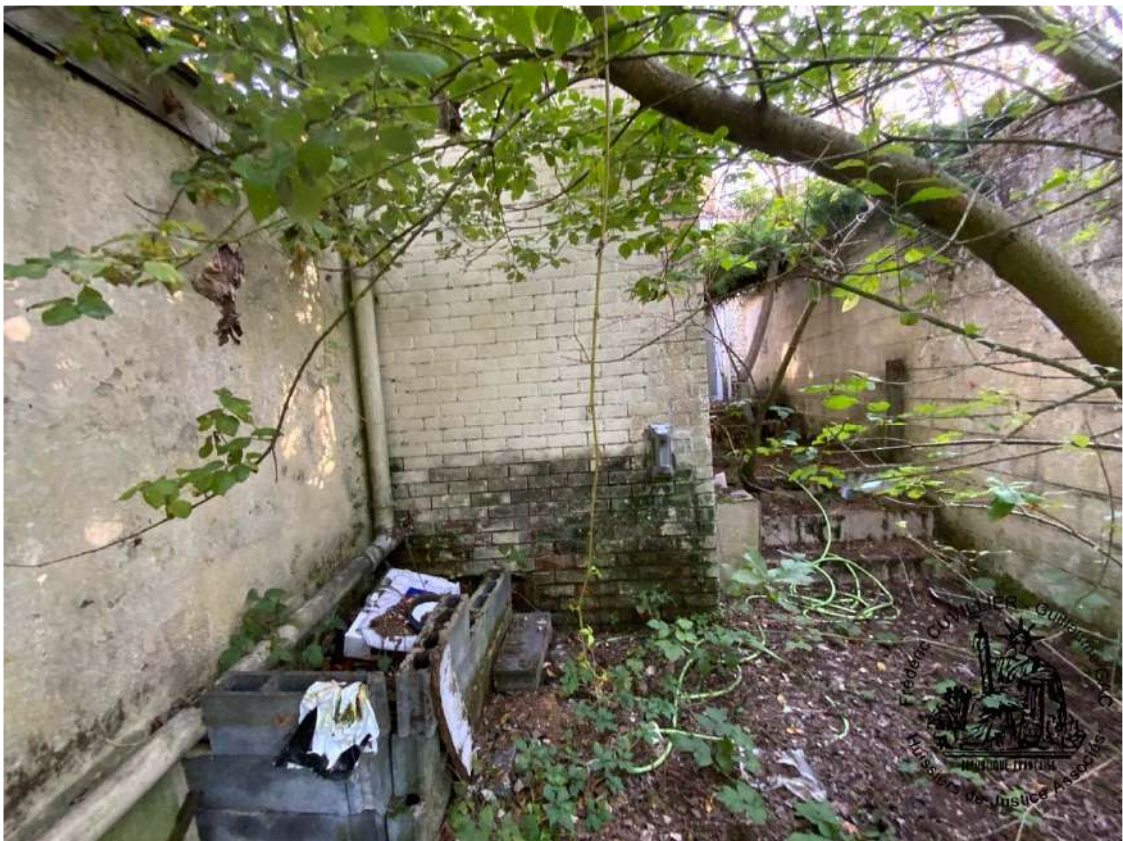
SOUS-SOL

CAVE

Depuis le salon, j'accède à la cave. Sol sur dalle en béton. Murs et plafond en briques.
