## **PROCES VERBAL DE DESCRIPTION**

**LE JEUDI VINGT CINQ SEPTEMBRE DEUX MILLE**  
**vingt cinq de 11 heures 35 à 13 heures 40**

Certifie m'être transporté ce jour au 30 Rue Charles Fourier à DENAIN (59220) à l'effet de procéder à la description exacte et détaillée de l'immeuble d'habitation s'y trouvant figurant à la matrice cadastrale de la Commune de DENAIN (59220) sous la référence section AL N°0526.

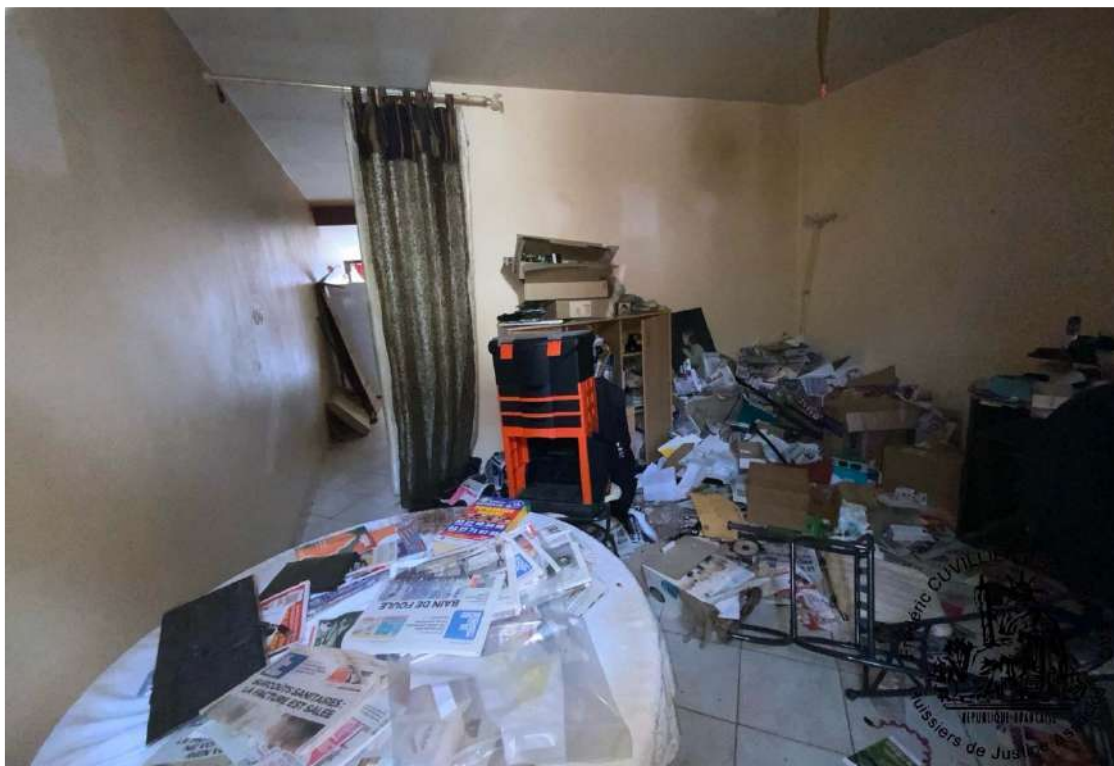
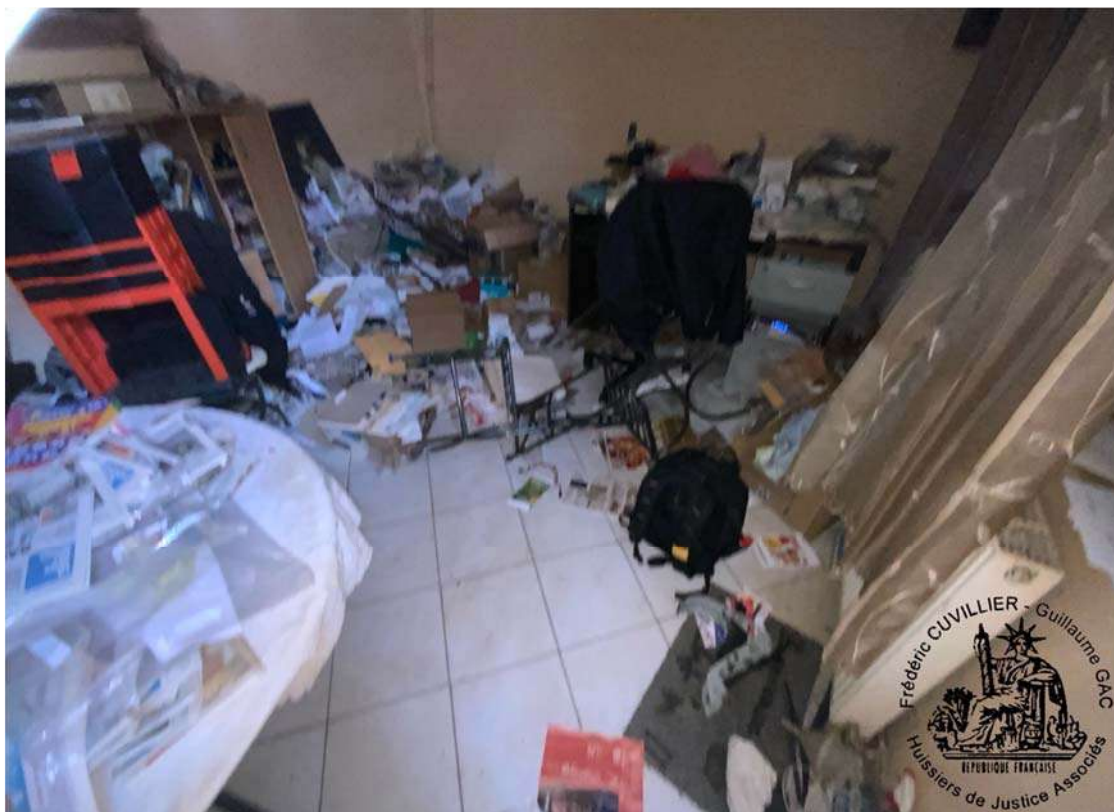
### SALON

Depuis la rue, par une porte pvc avec oculus surmontée d'une imposte, j'accède au salon. Sol sur carrelage. Je dénombre deux fenêtres côté rue. Présence de deux radiateurs. Présence d'un tableau électrique avec un compteur EDF de type Linky avec disjoncteur.

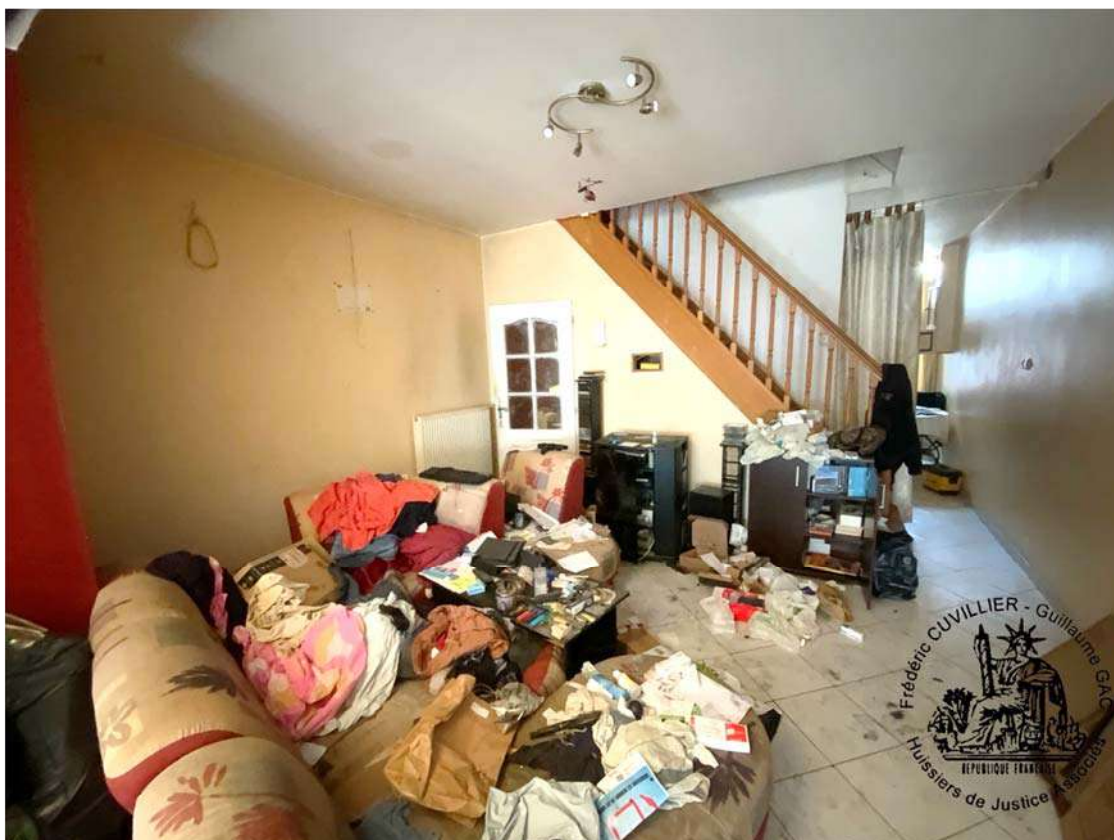
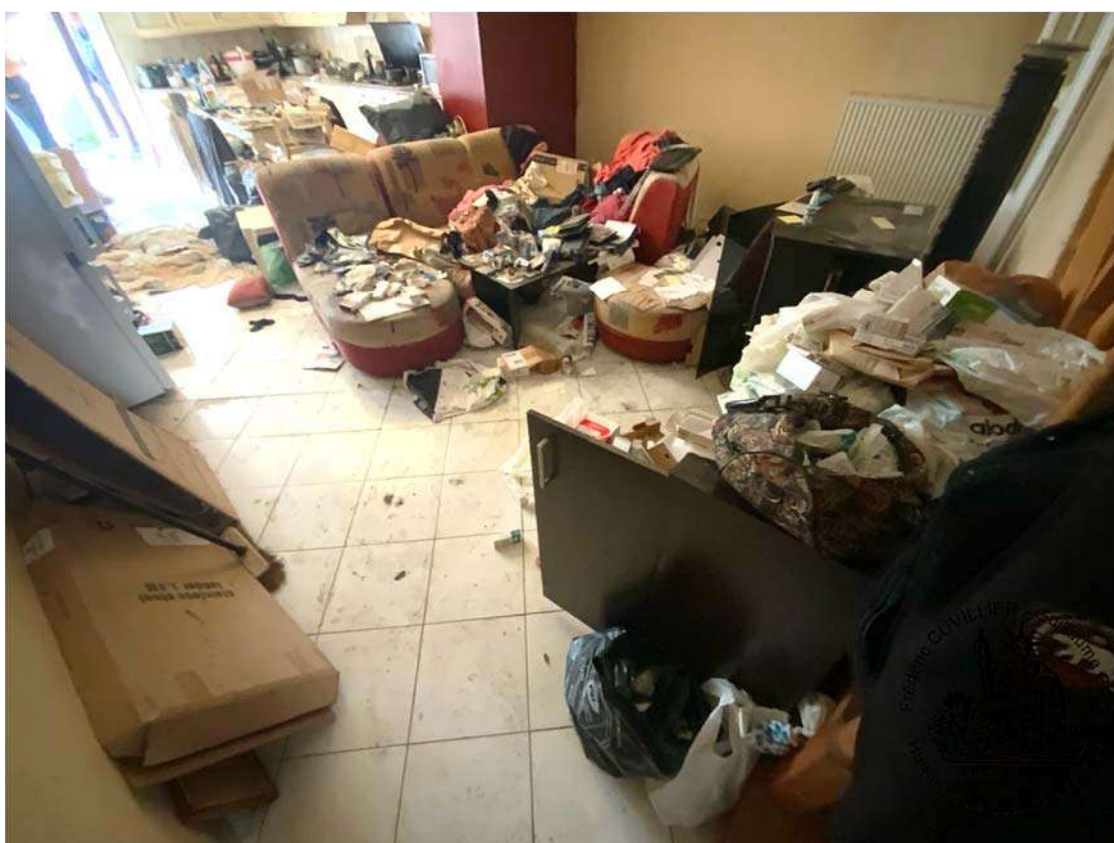
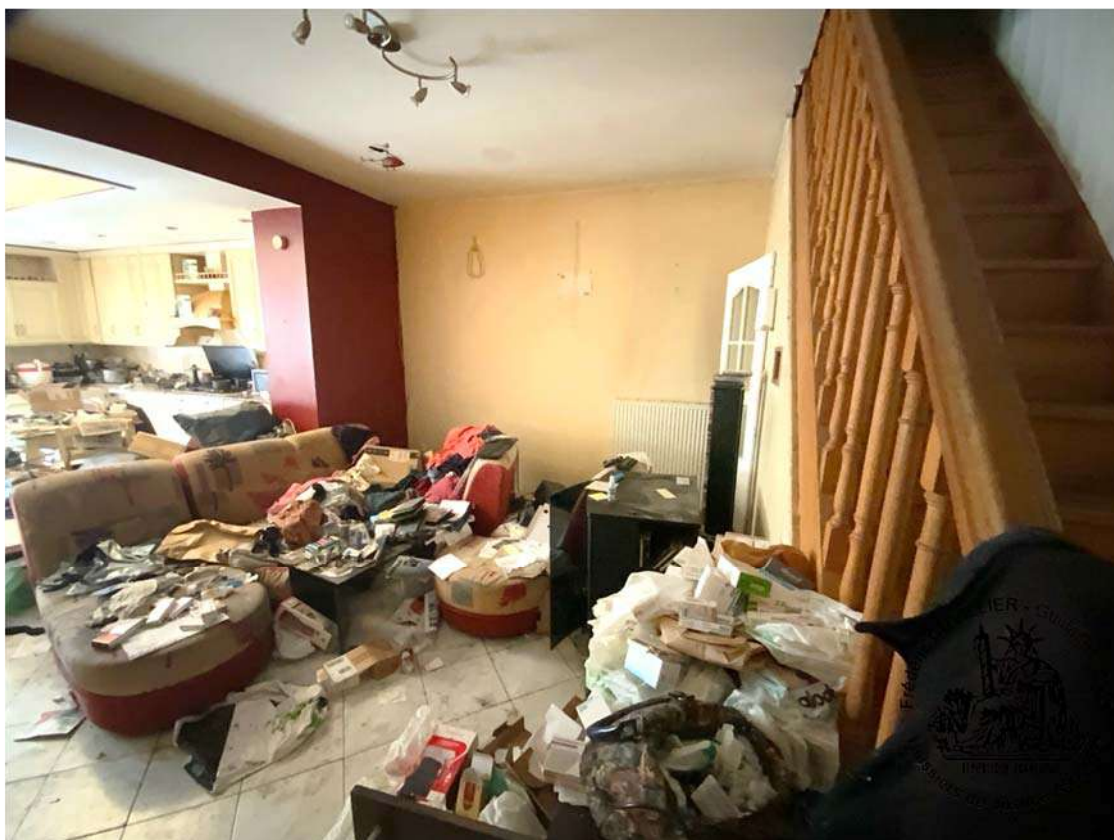
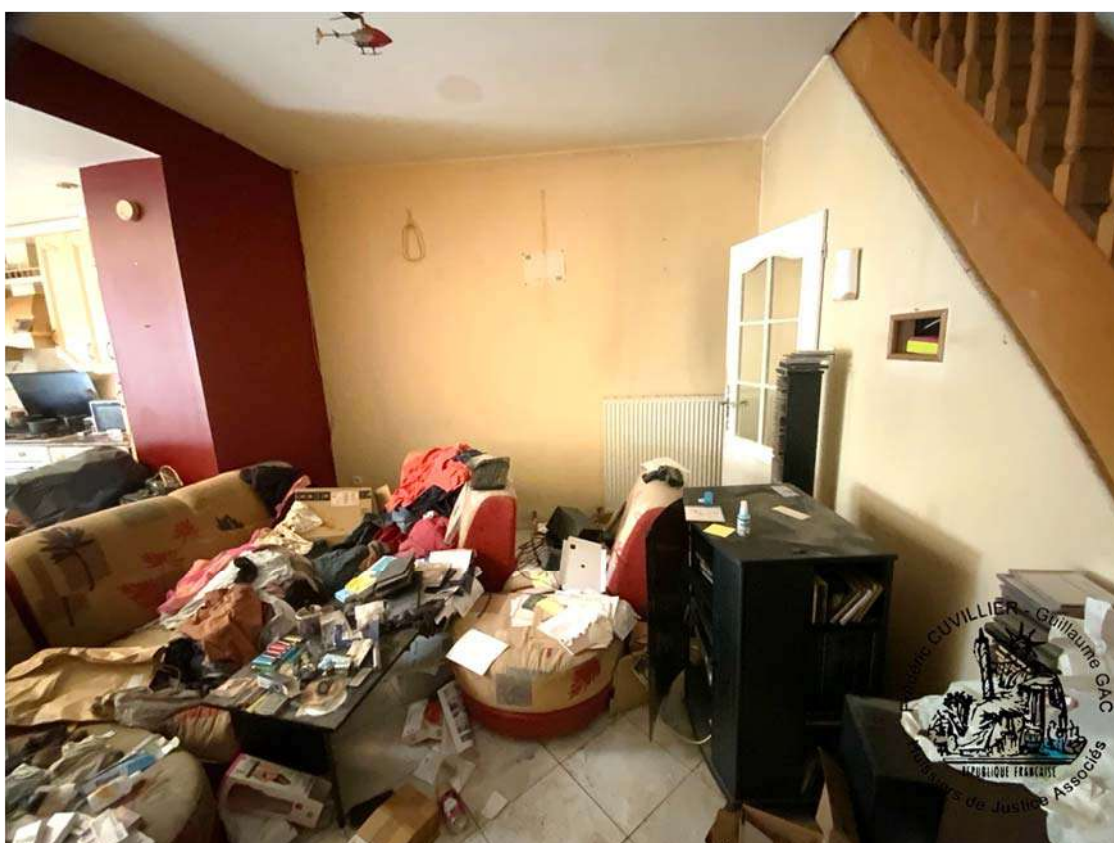
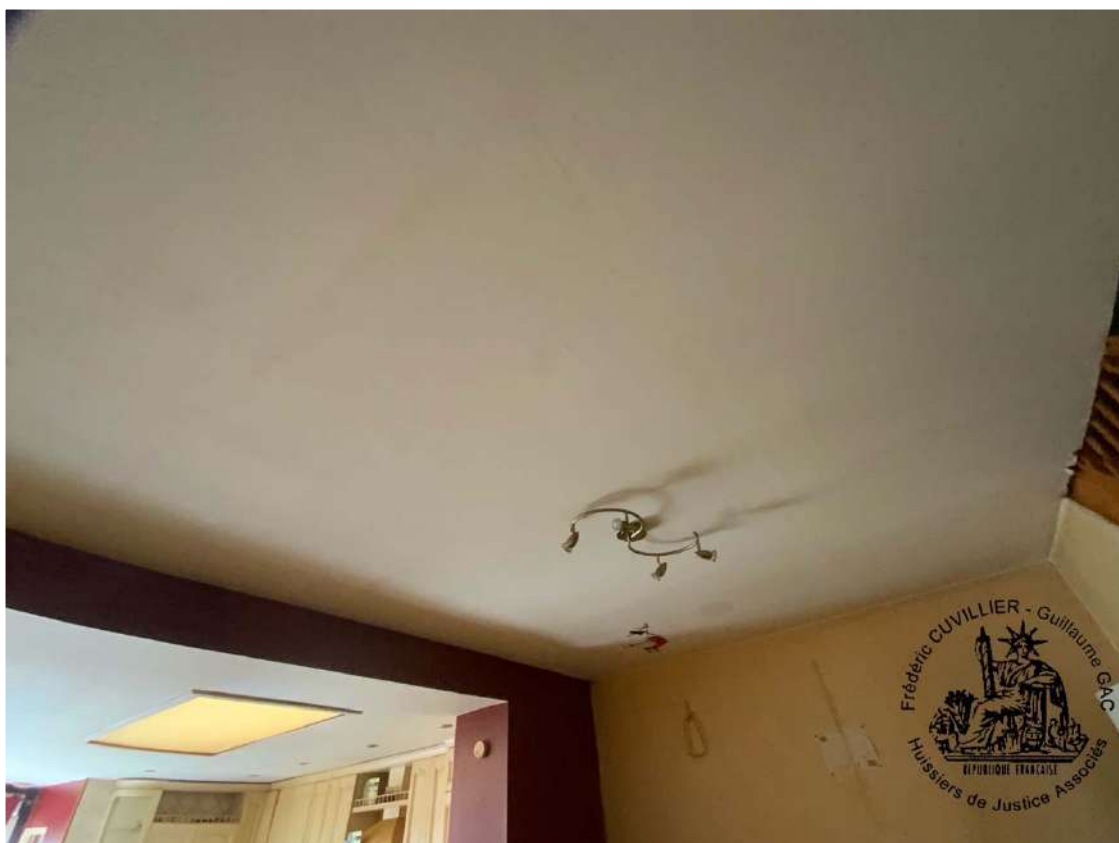
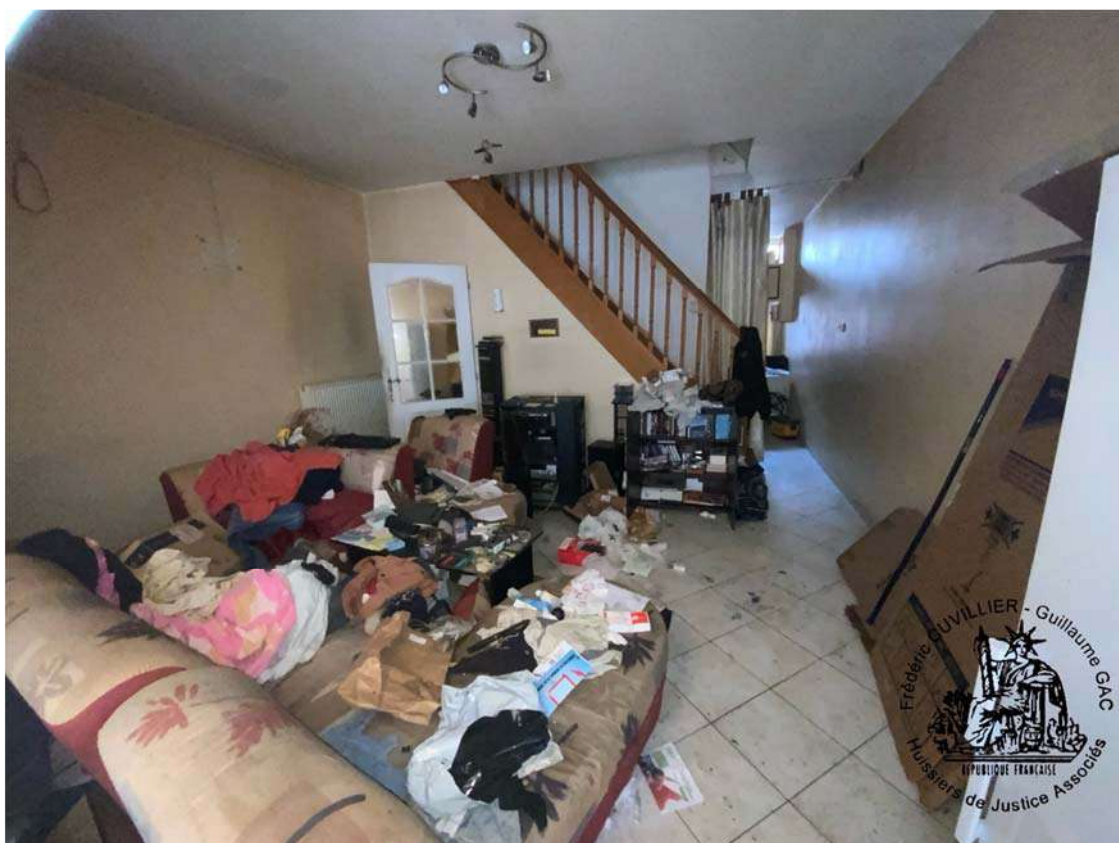
## SALLE À MANGER

Depuis le salon, par une ouverture libre, j'accède à la salle à manger. Sol sur carrelage.  
Présence d'un radiateur.

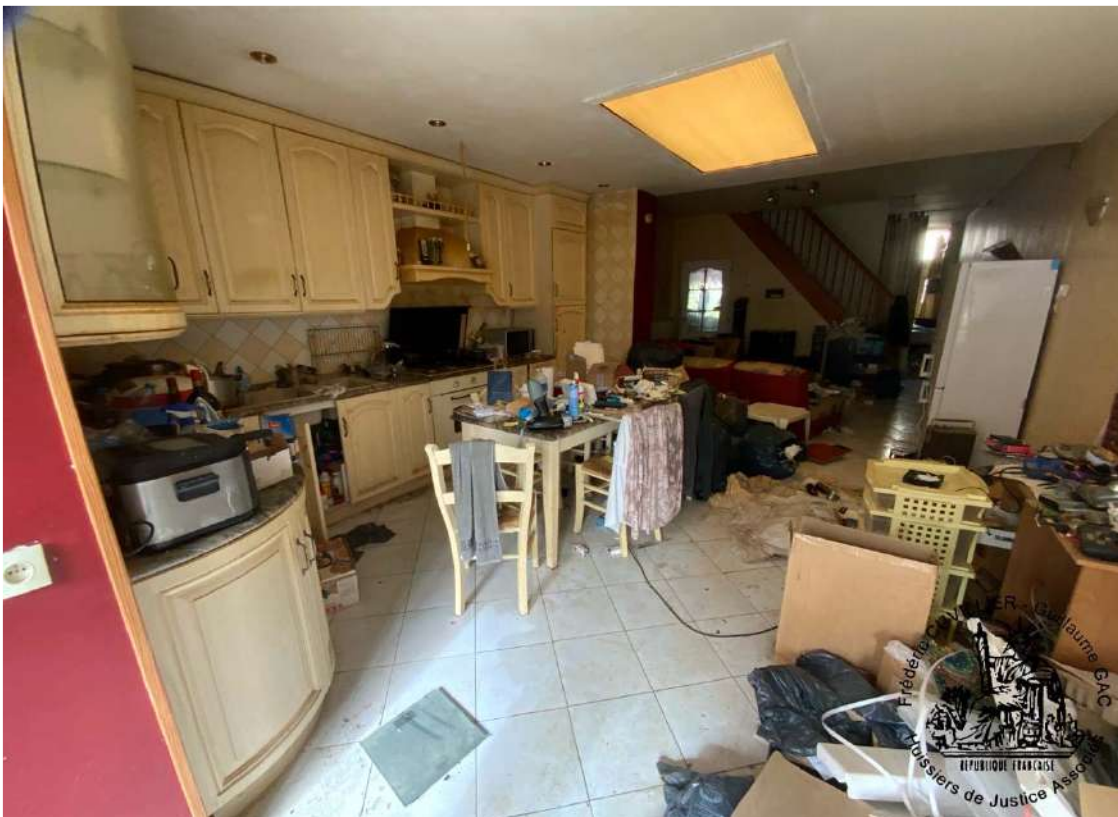
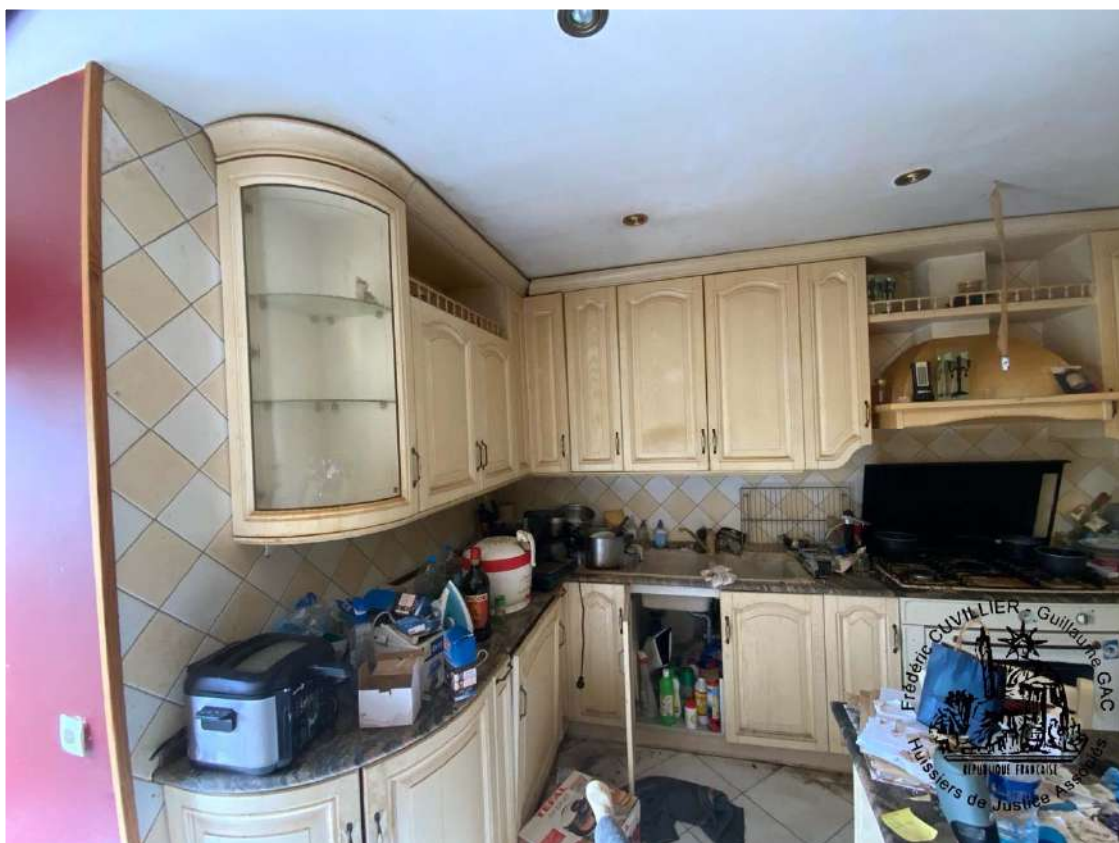
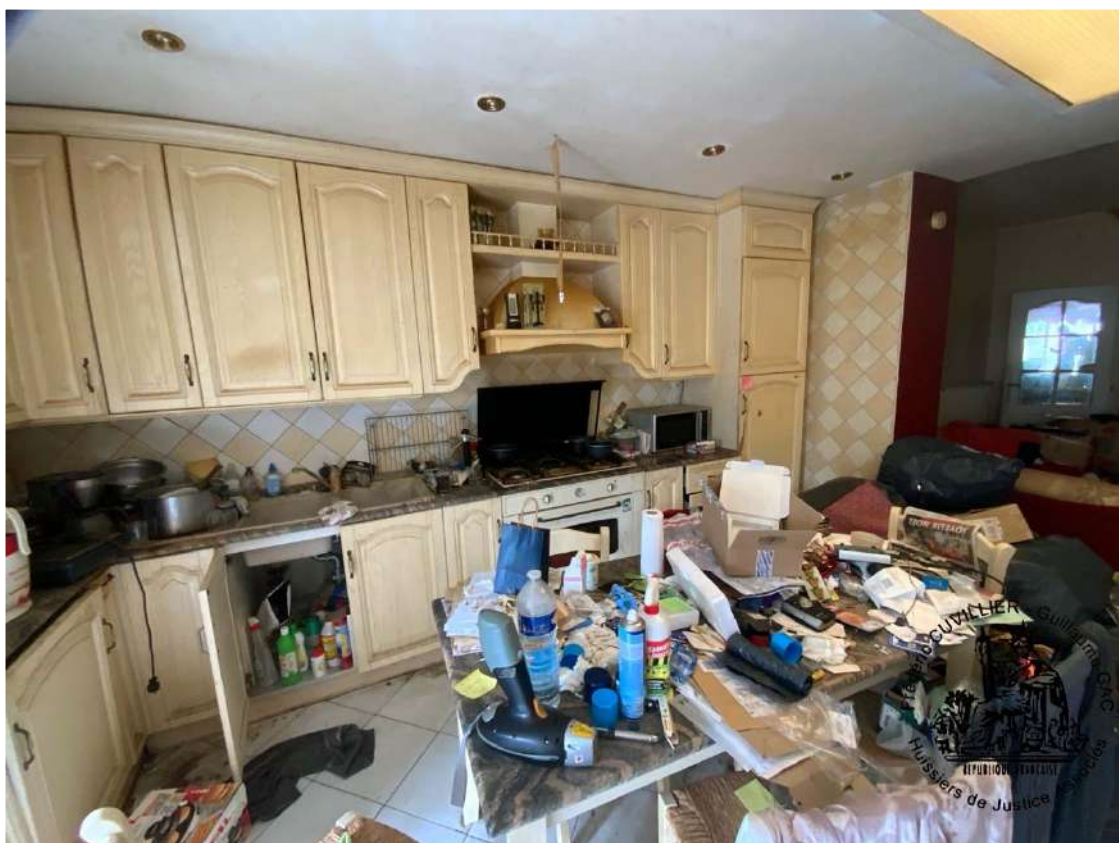
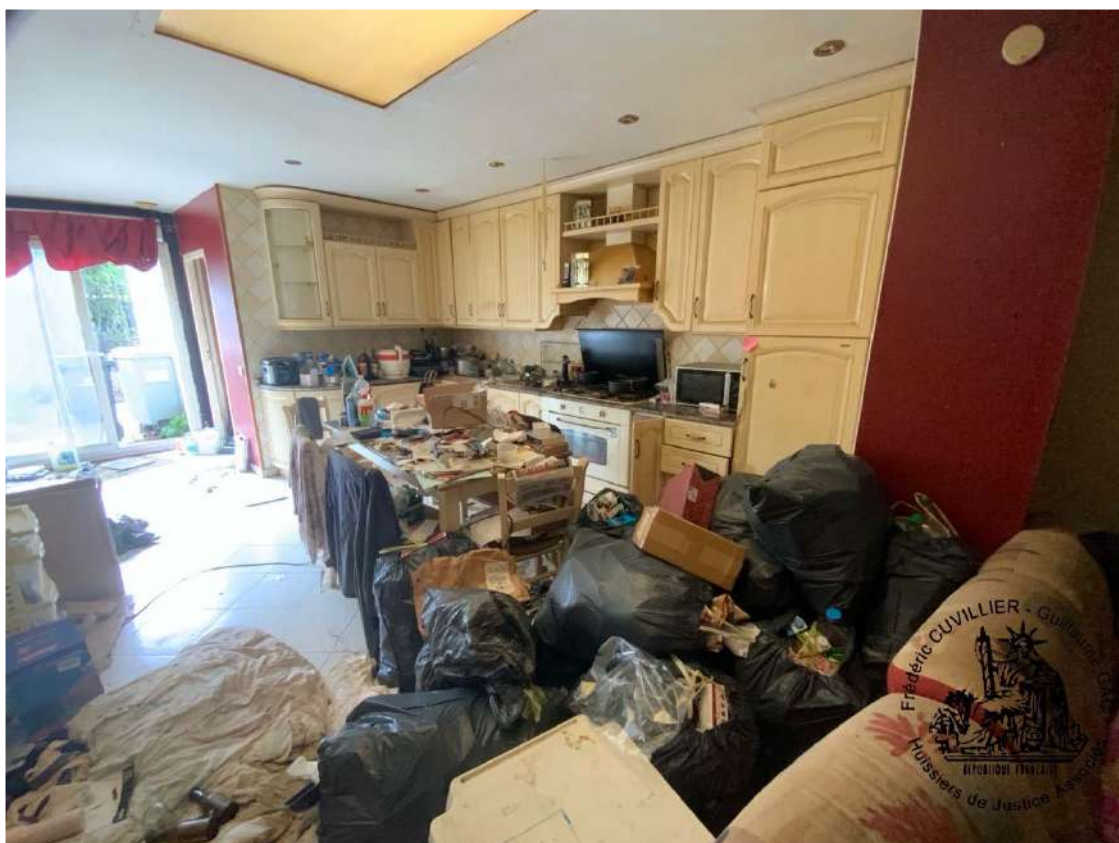
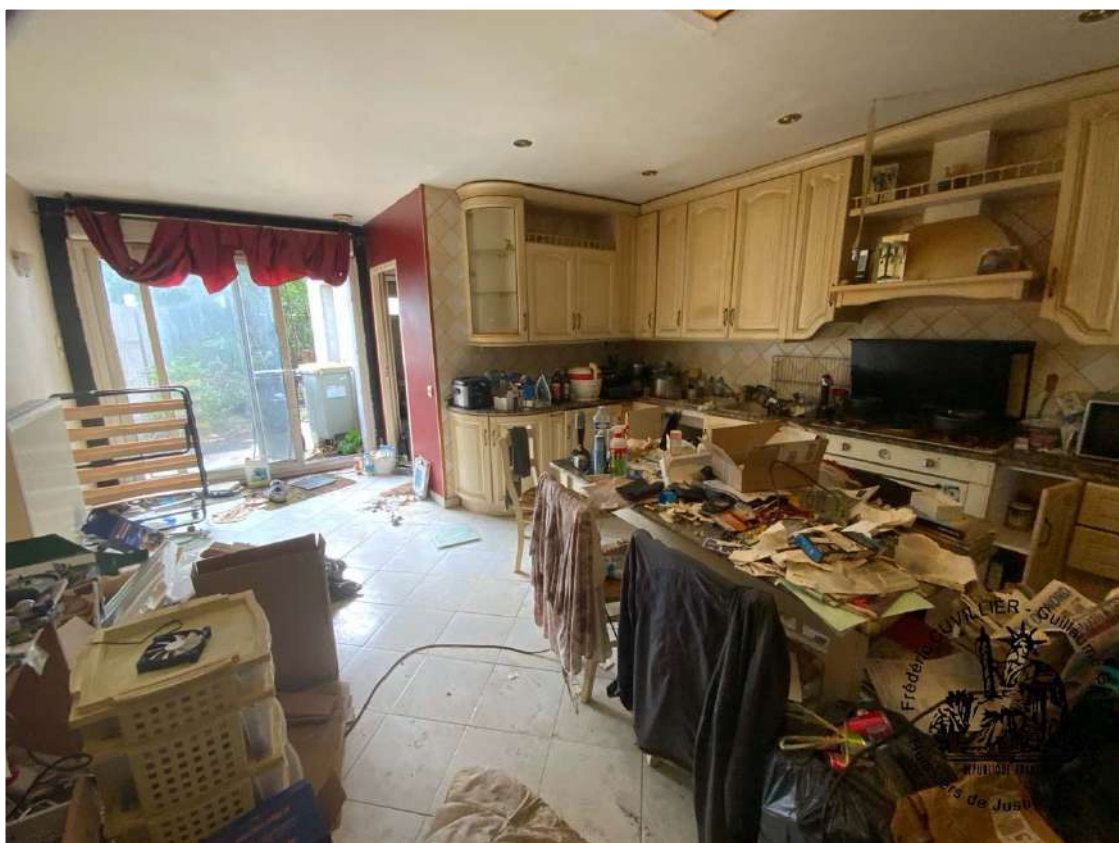
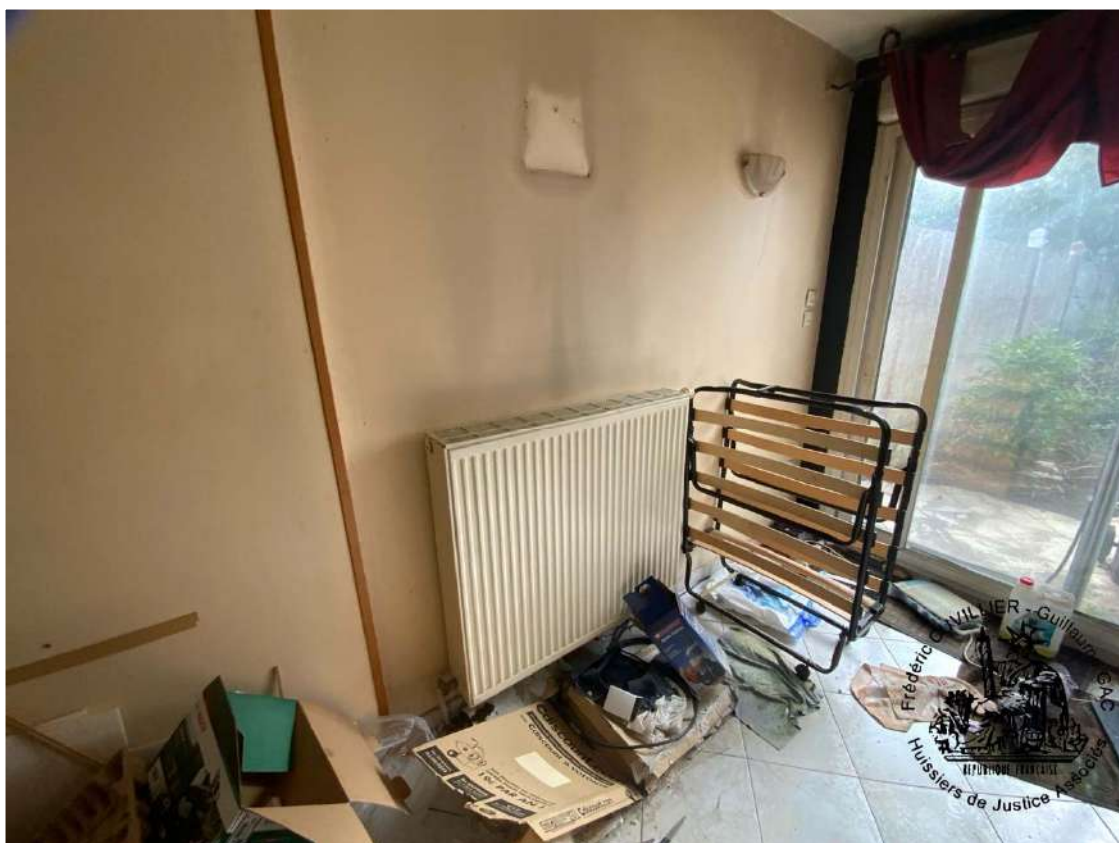
## CUISINE

De la salle à manger, en enfilade, j'accède à la cuisine. Sol sur carrelage. Une baie deux battants côté jardin. Présence d'un radiateur. Une cuisine équipée avec un point d'eau. Présence d'un dôme

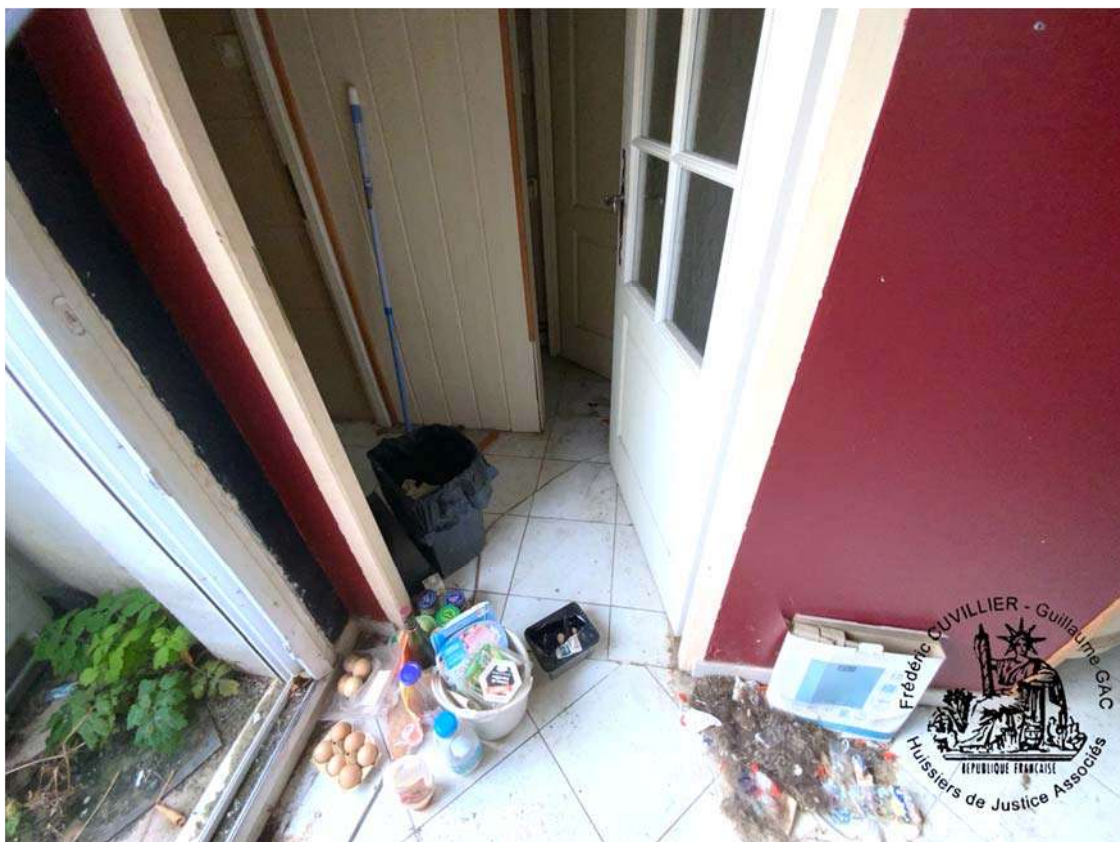
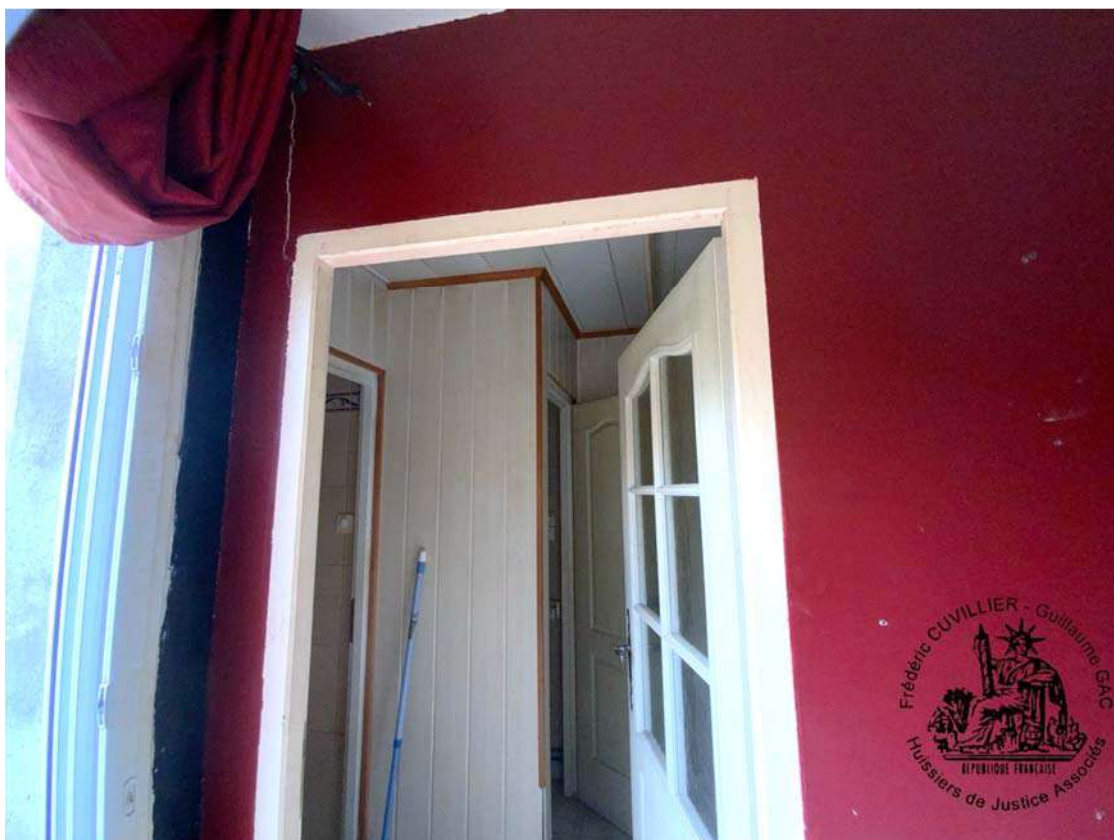
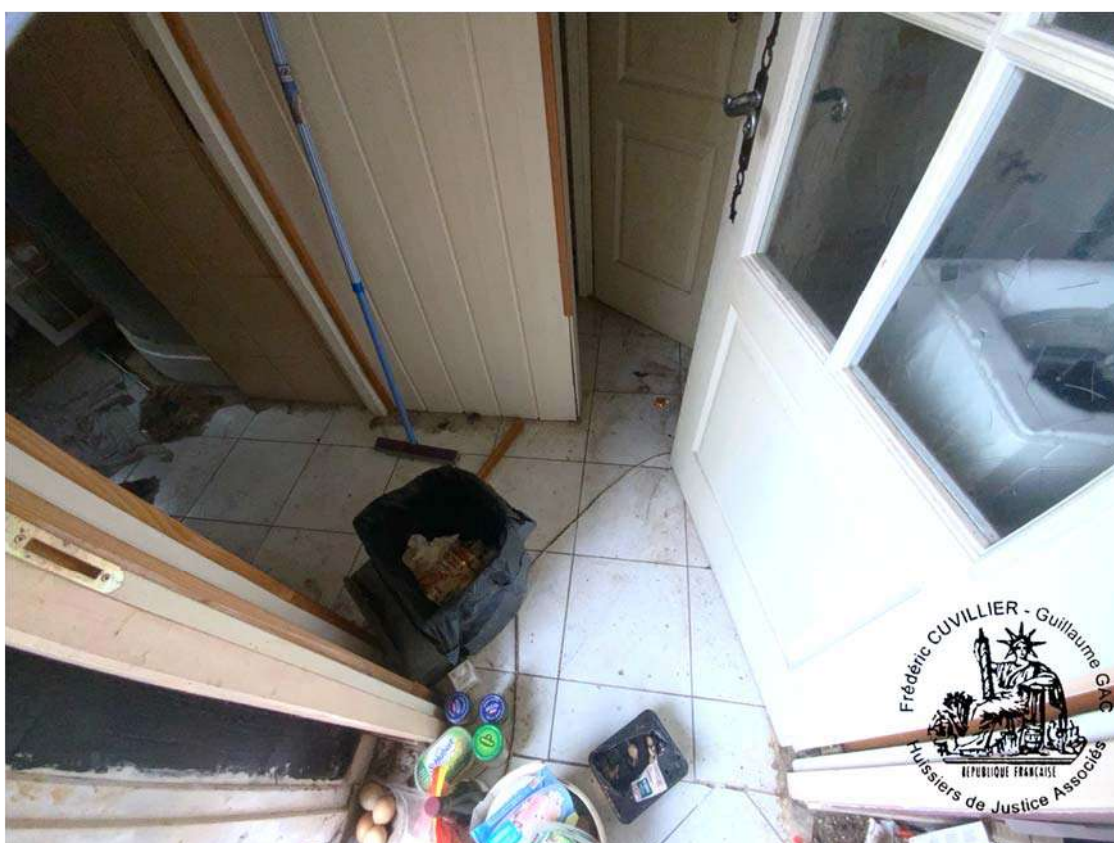
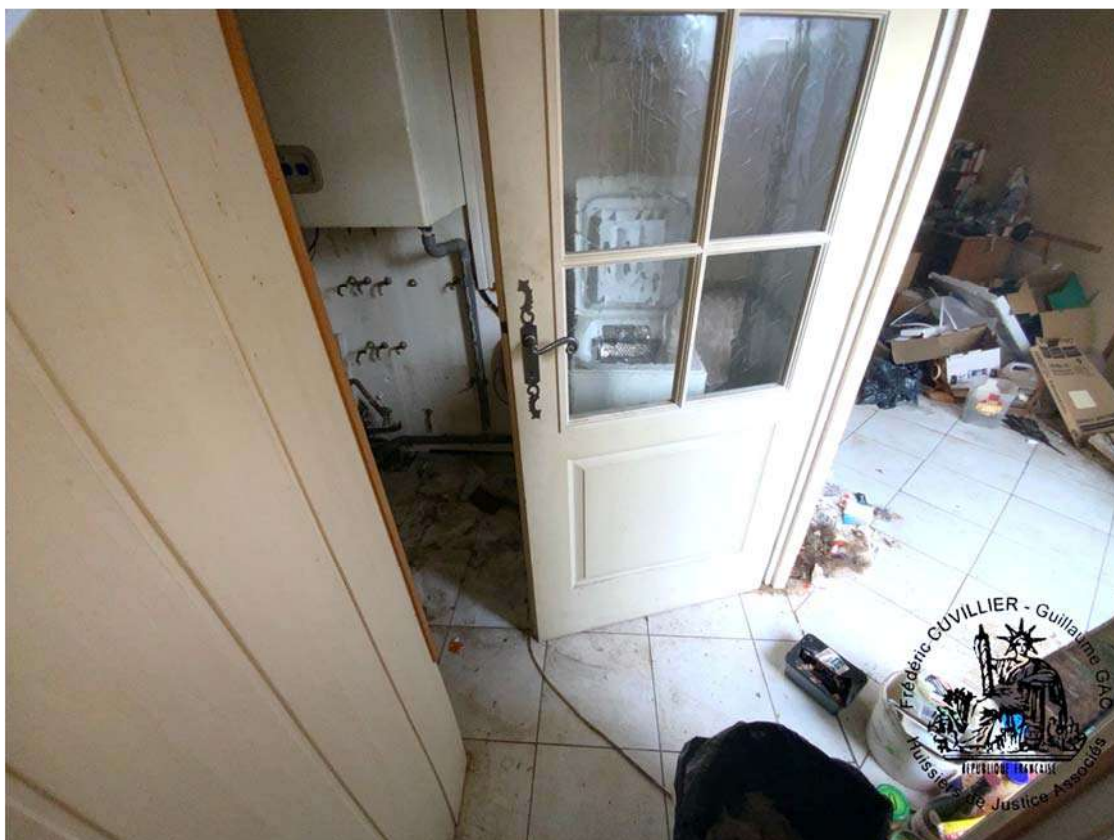
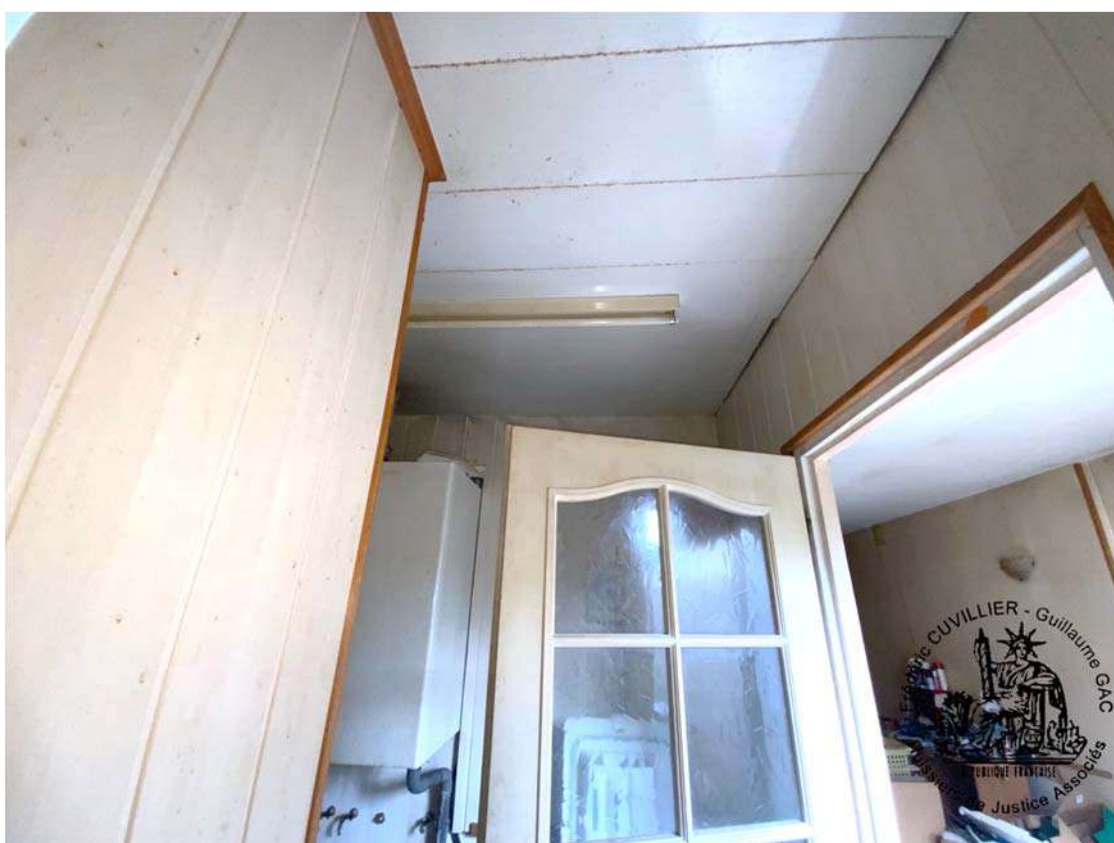
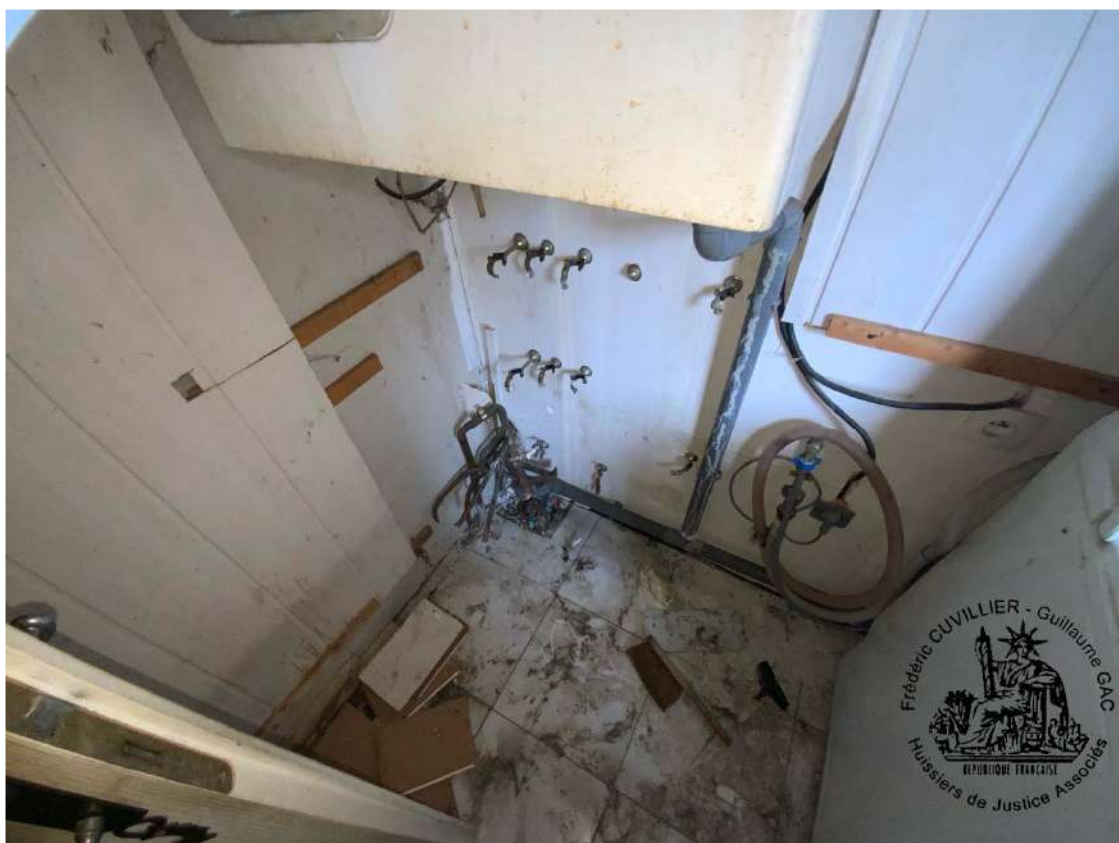
## DÉGAGEMENT

Le chauffage a été dépouillé de son réseau cuivre ainsi que l'alimentation au gaz de la chaudière.

A l'extrémité droite de la cuisine, par une porte avec oculus, j'accède à un dégagement. Sol sur carrelage. Lambris aux murs et au plafond. Présence d'une chaudière gaz de marque franco-belge ainsi que des arrivées d'eau.

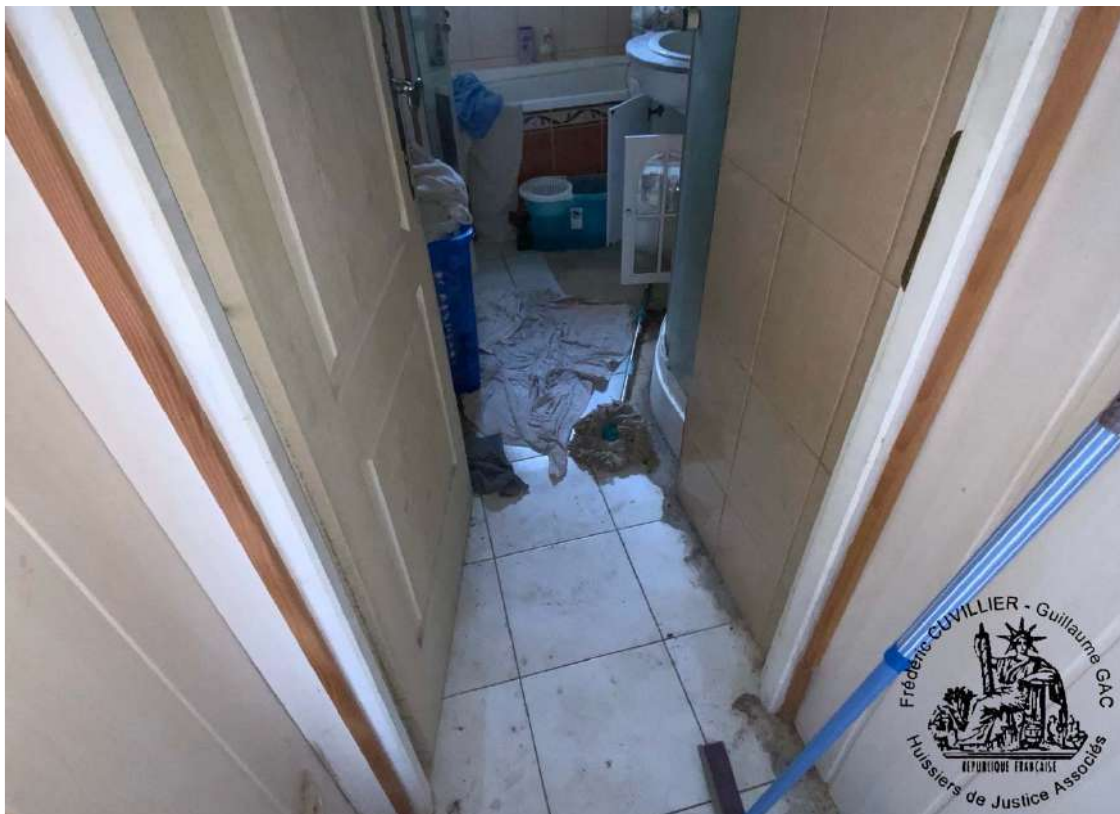
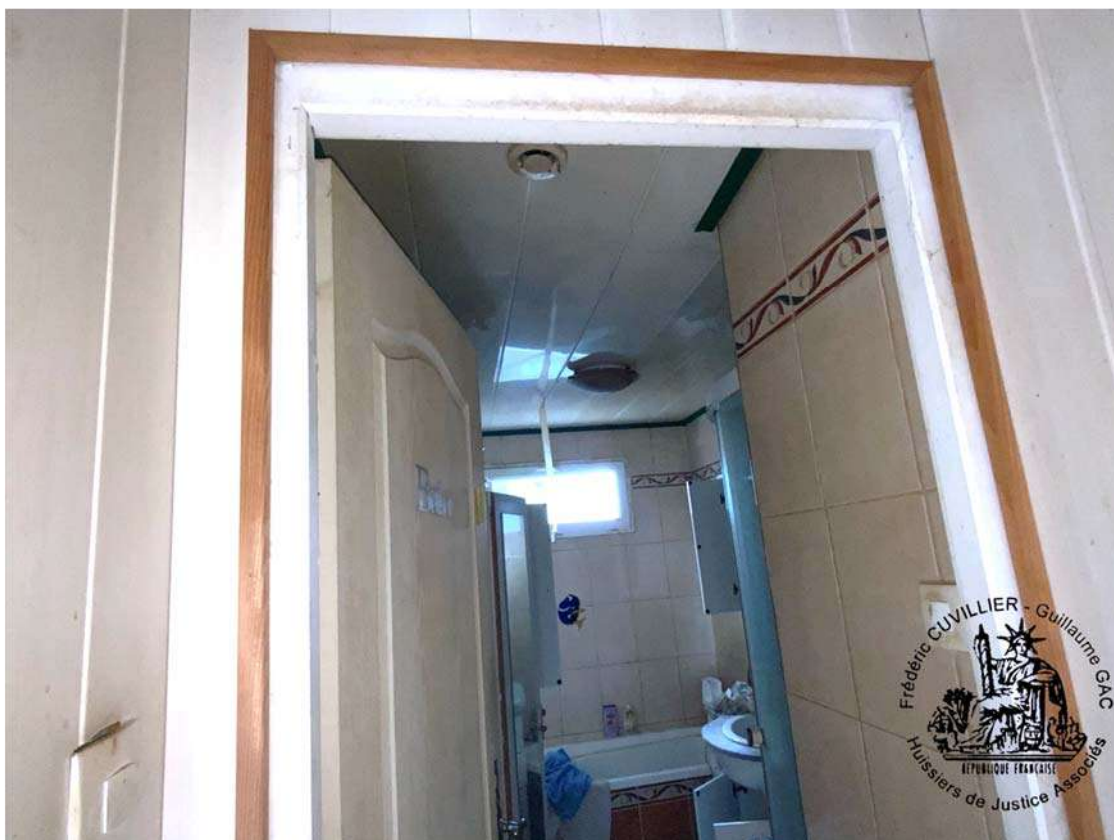
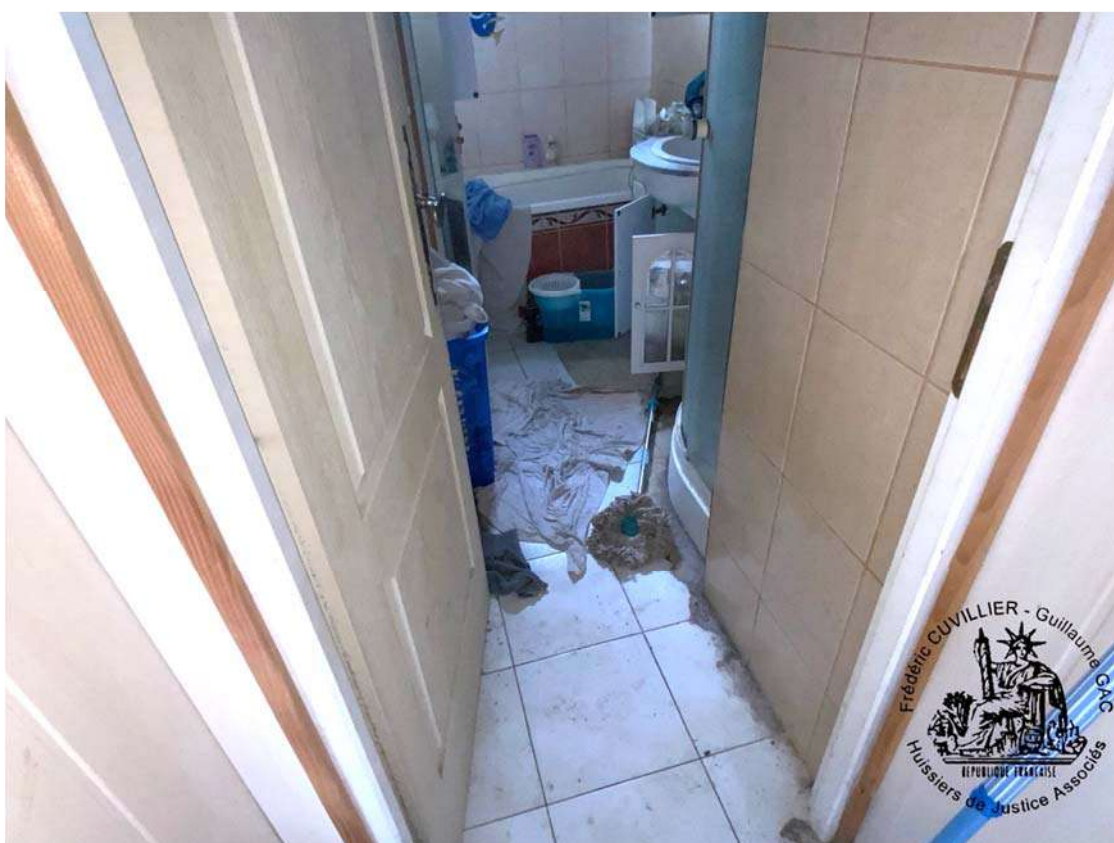
## SALLE DE BAINS

Du dégagement, par une porte thermoformée pleine, j'accède à la salle de bains. Sol sur carrelage. Les murs sont carrelés. Présence de lambris au plafond. Je dénombre une fenêtre deux battants et une fenêtre un battant. En équipement, présence d'une baignoire, d'un lavabo, d'une cabine de douche et d'un sèche serviette.
