## **PROCES VERBAL DE DESCRIPTION**

**LE JEUDI VINGT CINQ SEPTEMBRE DEUX MILLE**  
**vingt cinq de 11 heures 35 à 13 heures 40**

Certifie m'être transporté ce jour au 30 Rue Charles Fourier à DENAIN (59220) à l'effet de procéder à la description exacte et détaillée de l'immeuble d'habitation s'y trouvant figurant à la matrice cadastrale de la Commune de DENAIN (59220) sous la référence section AL N°0526.

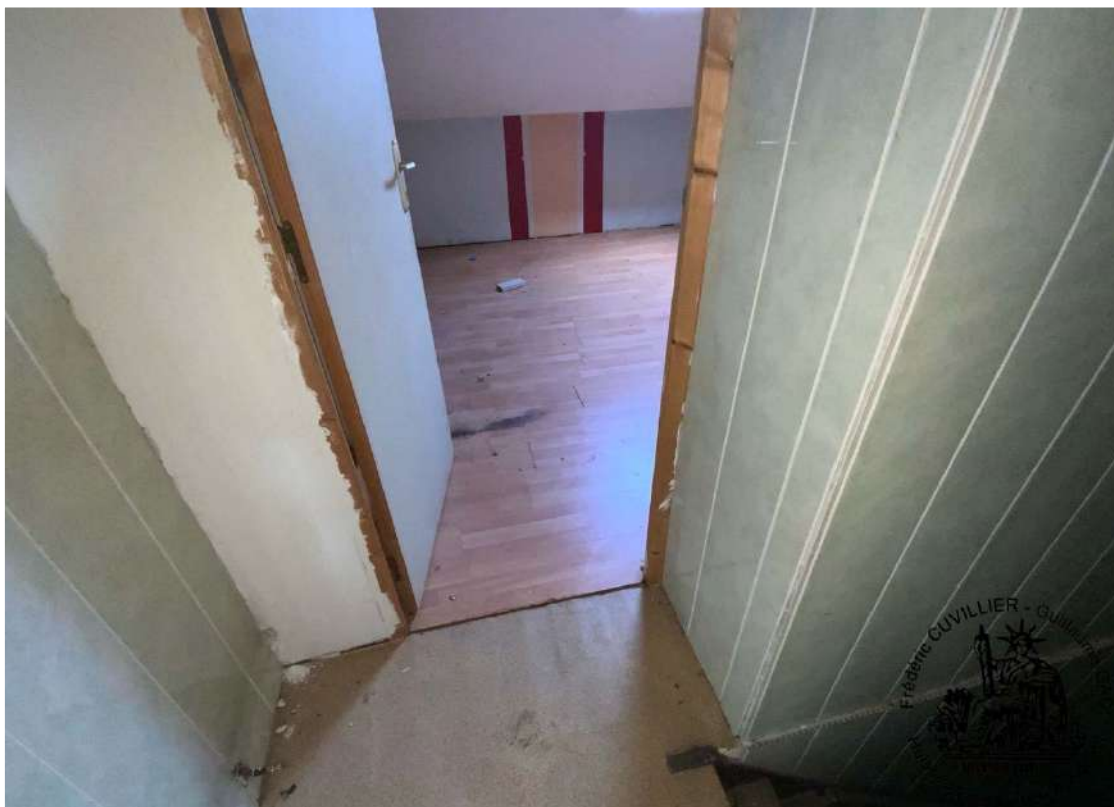
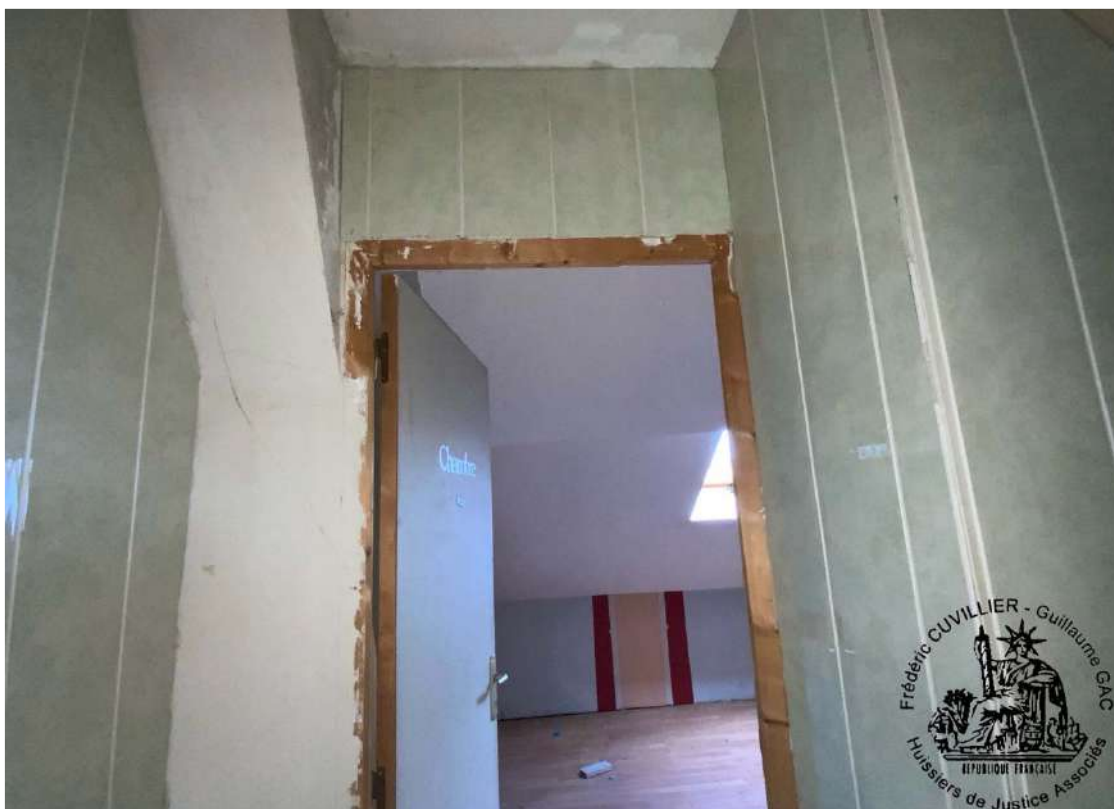
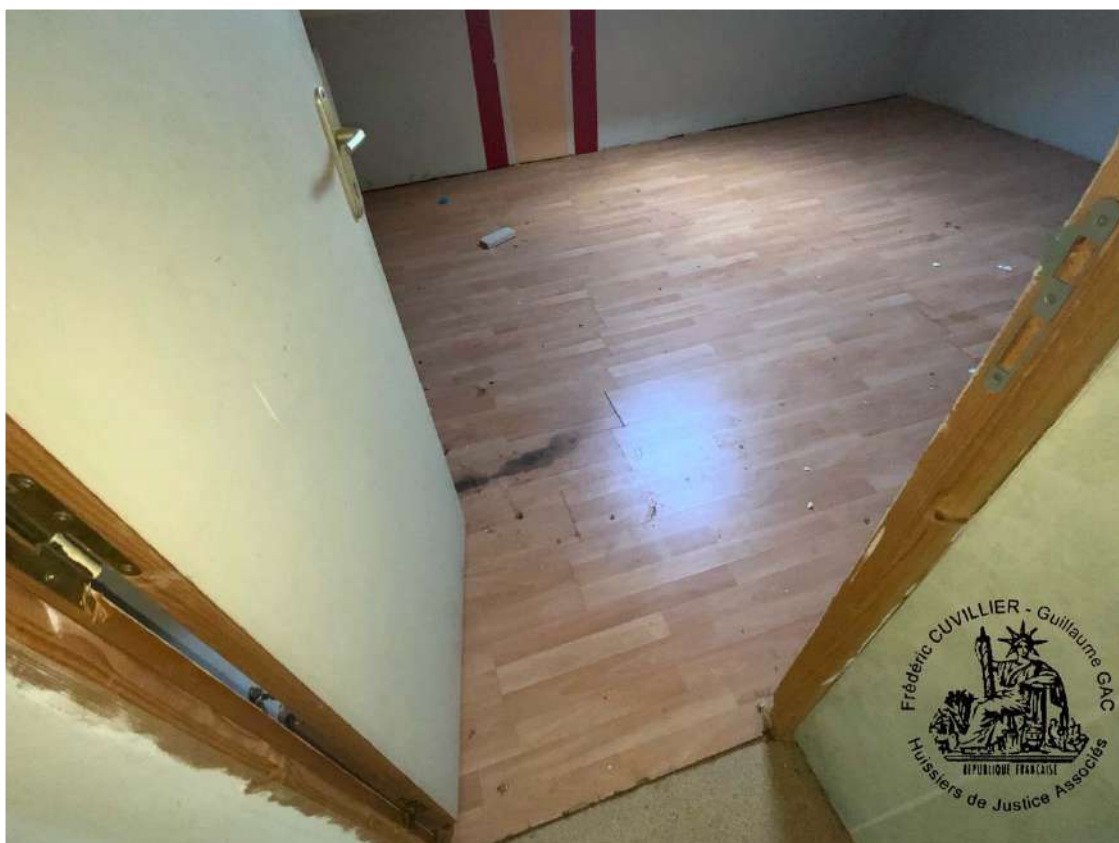
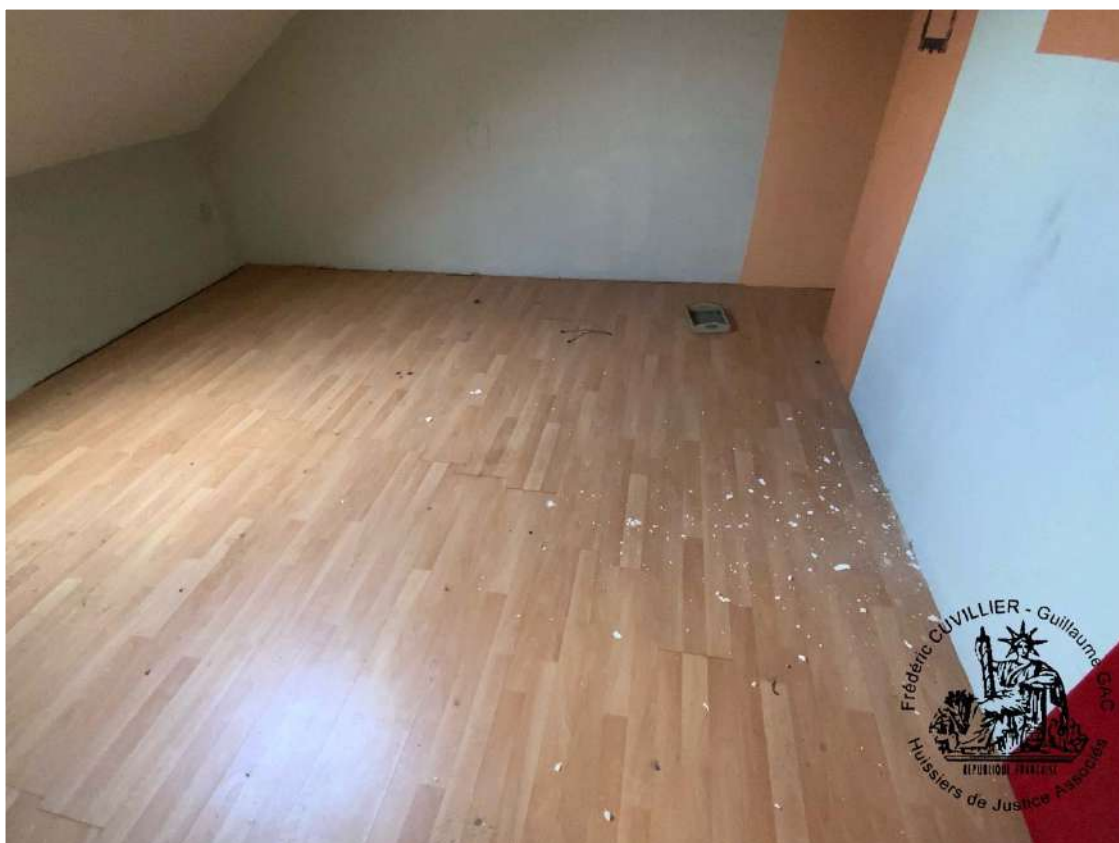
## CHAMBRE 4

Du palier du second étage, sur la droite, par une porte pleine, j'accède à la chambre n°4 qui donne sur la façade avant. Sol sur parquet, flottant. Une ouverture de type Velux. Présence d'un radiateur.

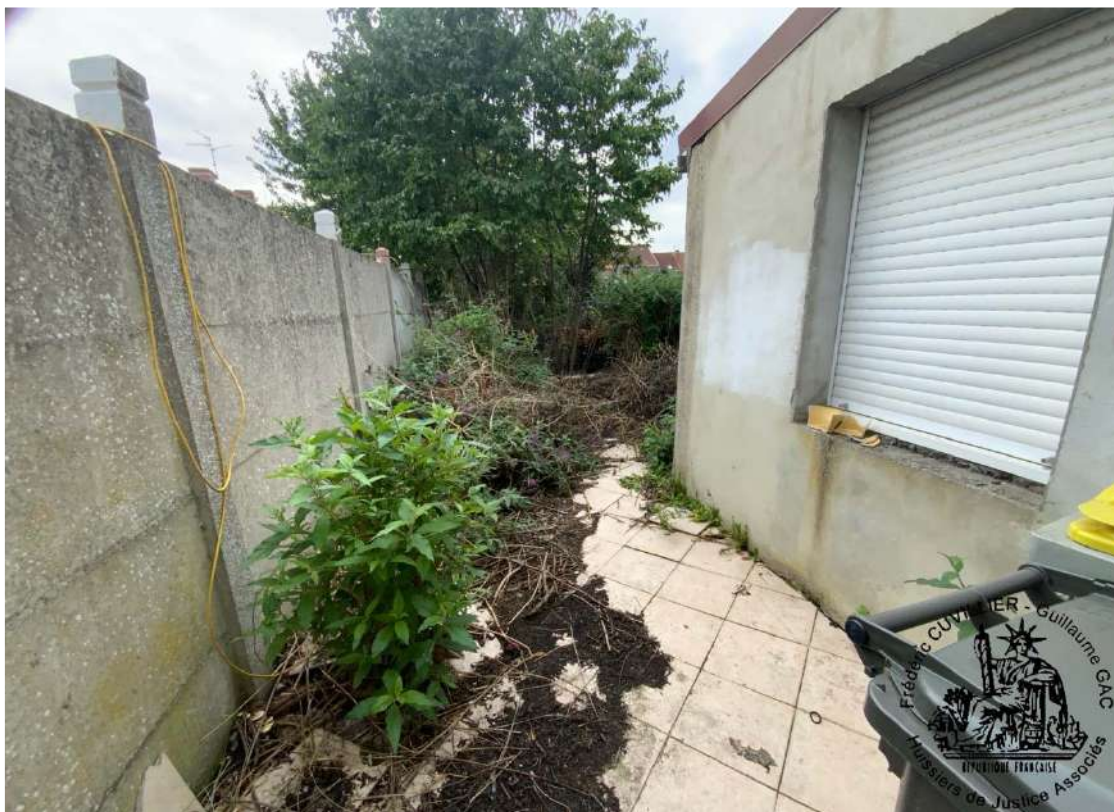
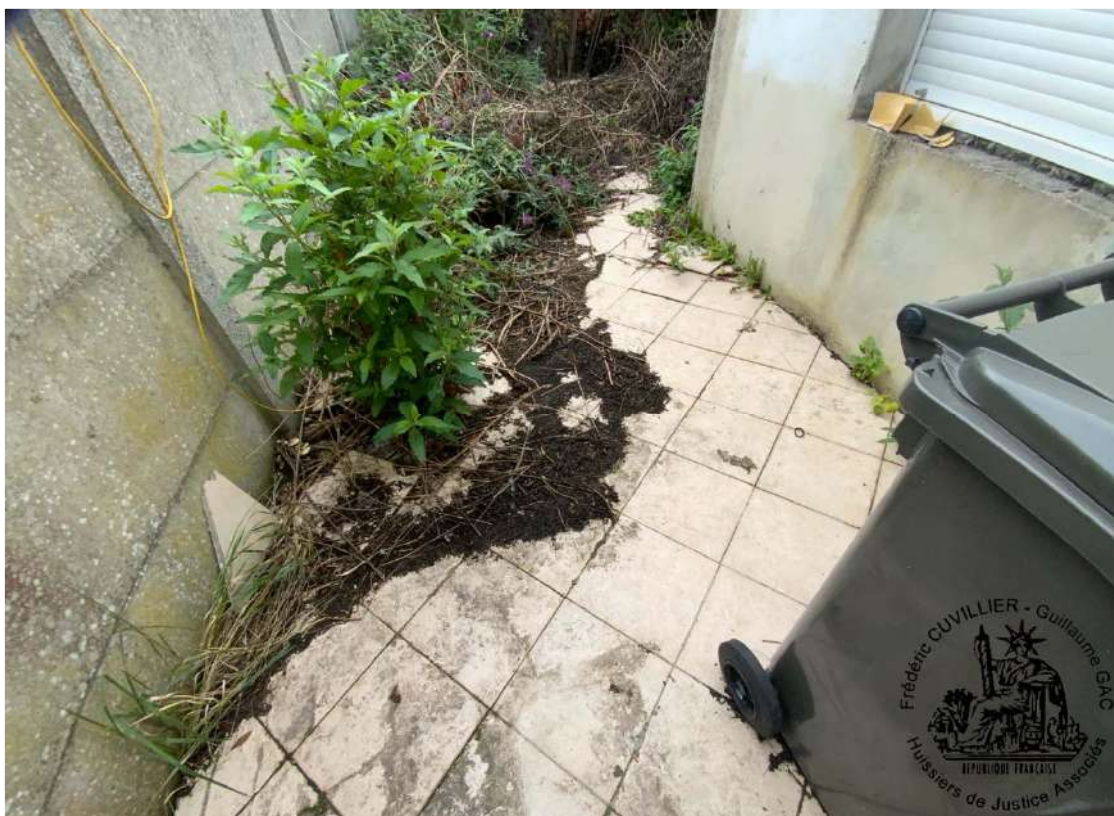
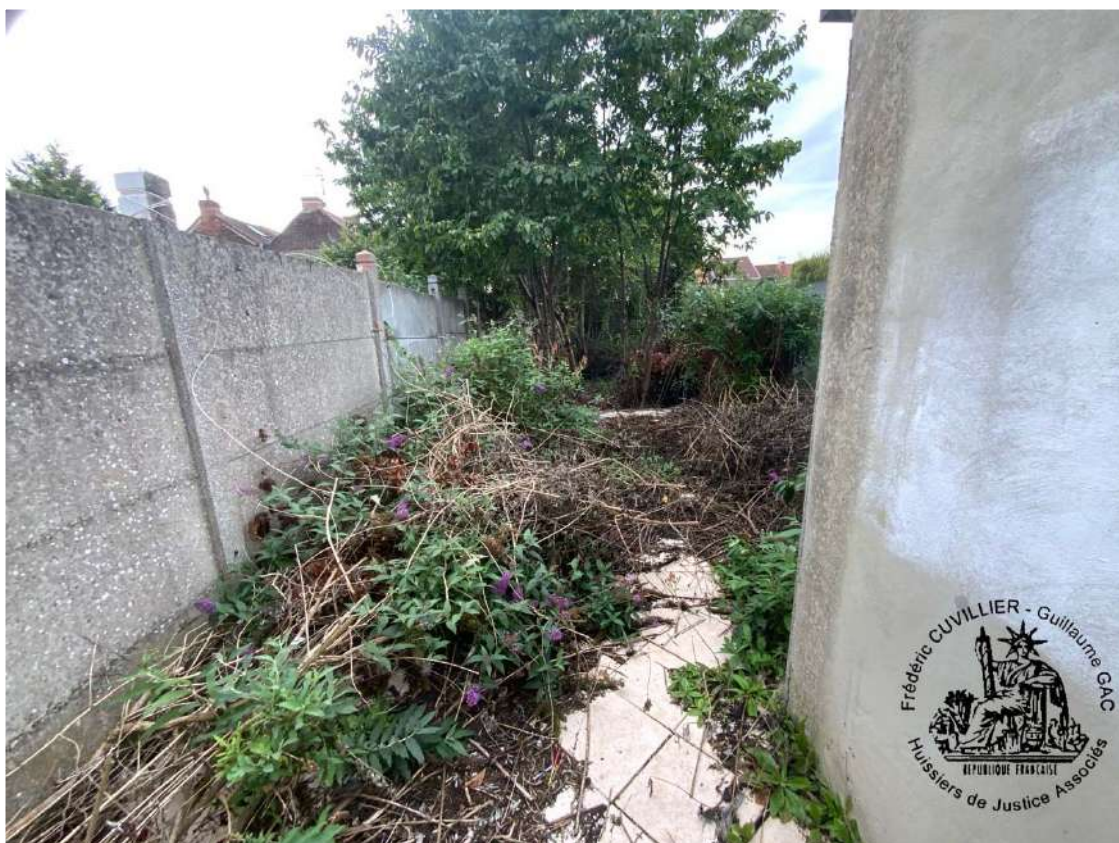
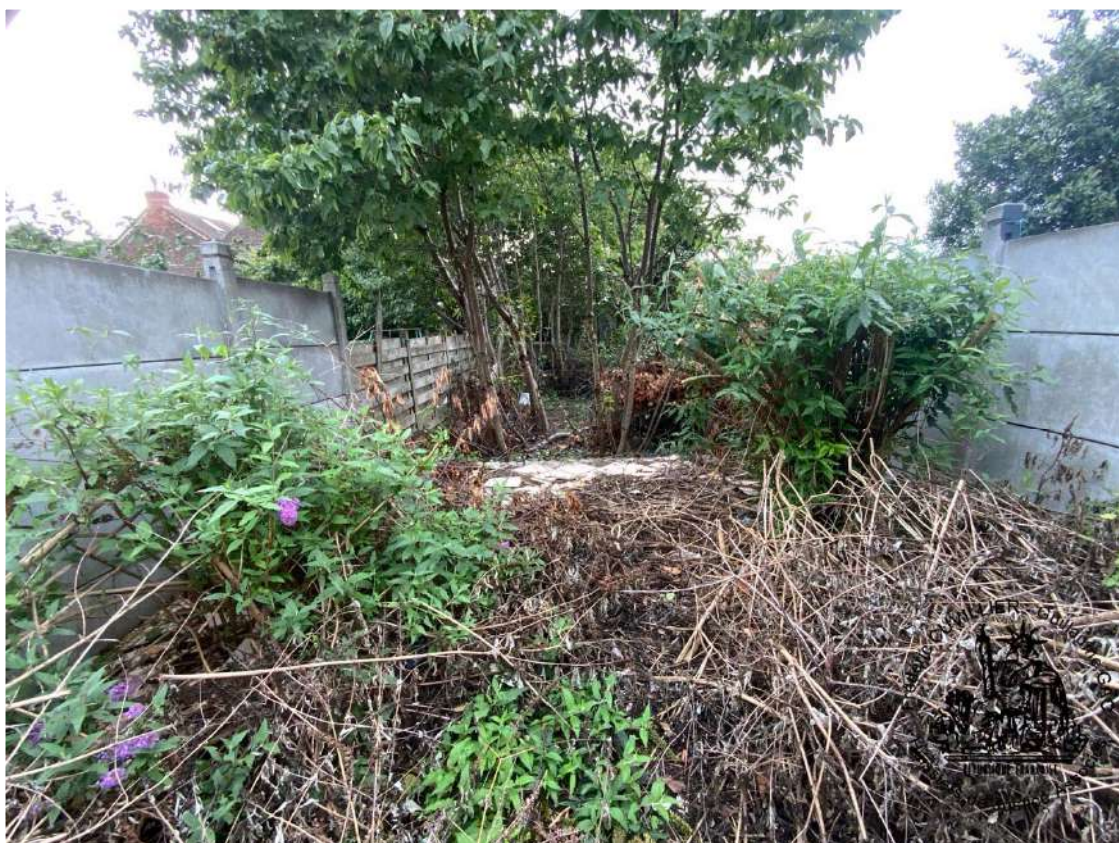
## EXTÉRIEUR

De la cuisine, j'accède à une terrasse carrelée. Présence d'un jardin en friche. A l'extrémité du jardin, présence d'une dépendance en parpaings. Sol sur dalle en béton. Présence d'une fenêtre deux battants et d'une baie deux battants.
