## **PROCES VERBAL DE DESCRIPTION**

**LE MARDI QUATORZE OCTOBRE DEUX MILLE VINGT CINQ de 14 heures 55 à 17 heures**

Certifie m'être transporté ce jour au 6 Rue du Gay Lussac à ROUBAIX (59100) à l'effet de procéder à la description exacte et détaillée de l'immeuble d'habitation s'y trouvant figurant à la matrice cadastrale de la Commune de Roubaix sous la référence section BM n°376 ;

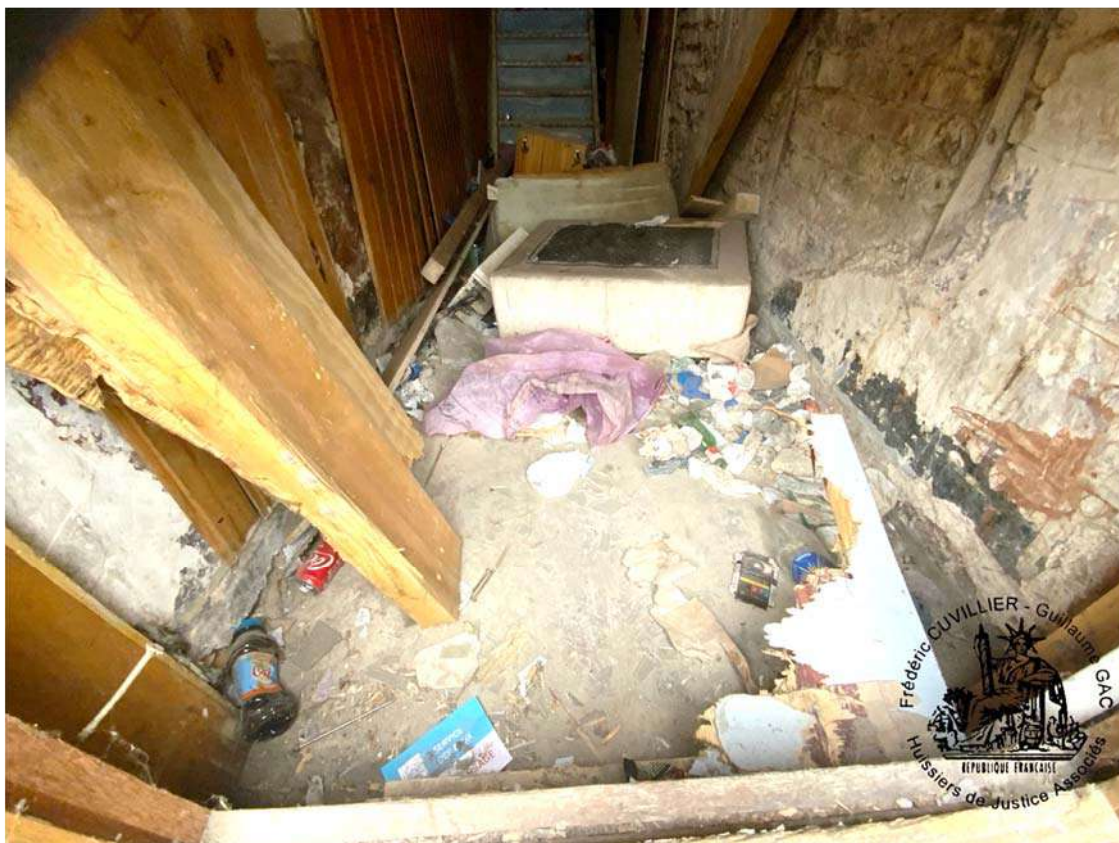
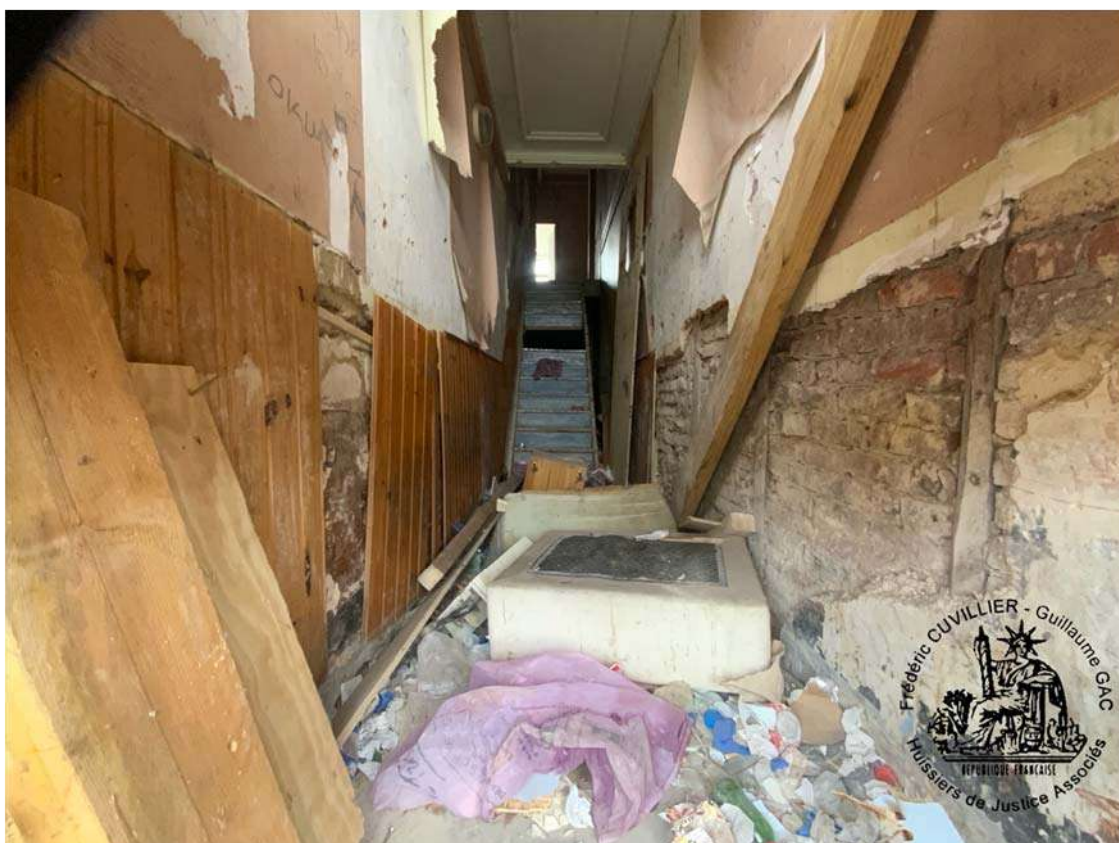
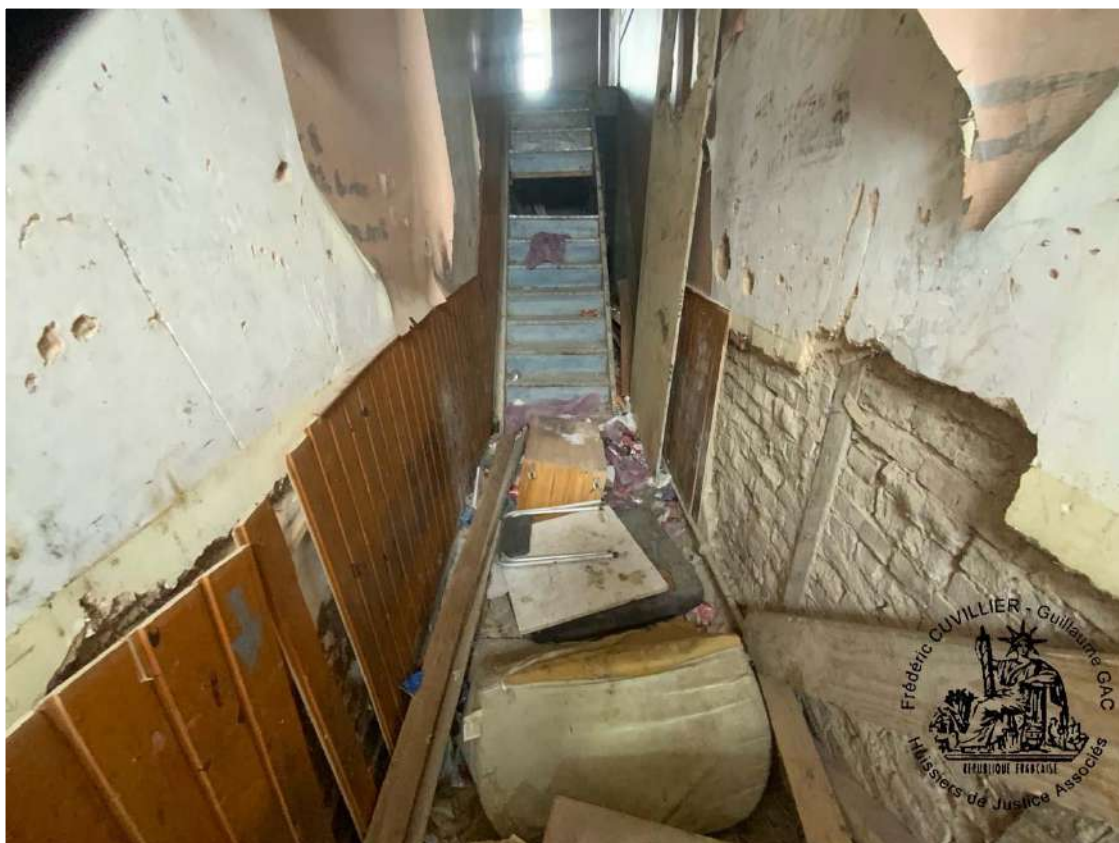
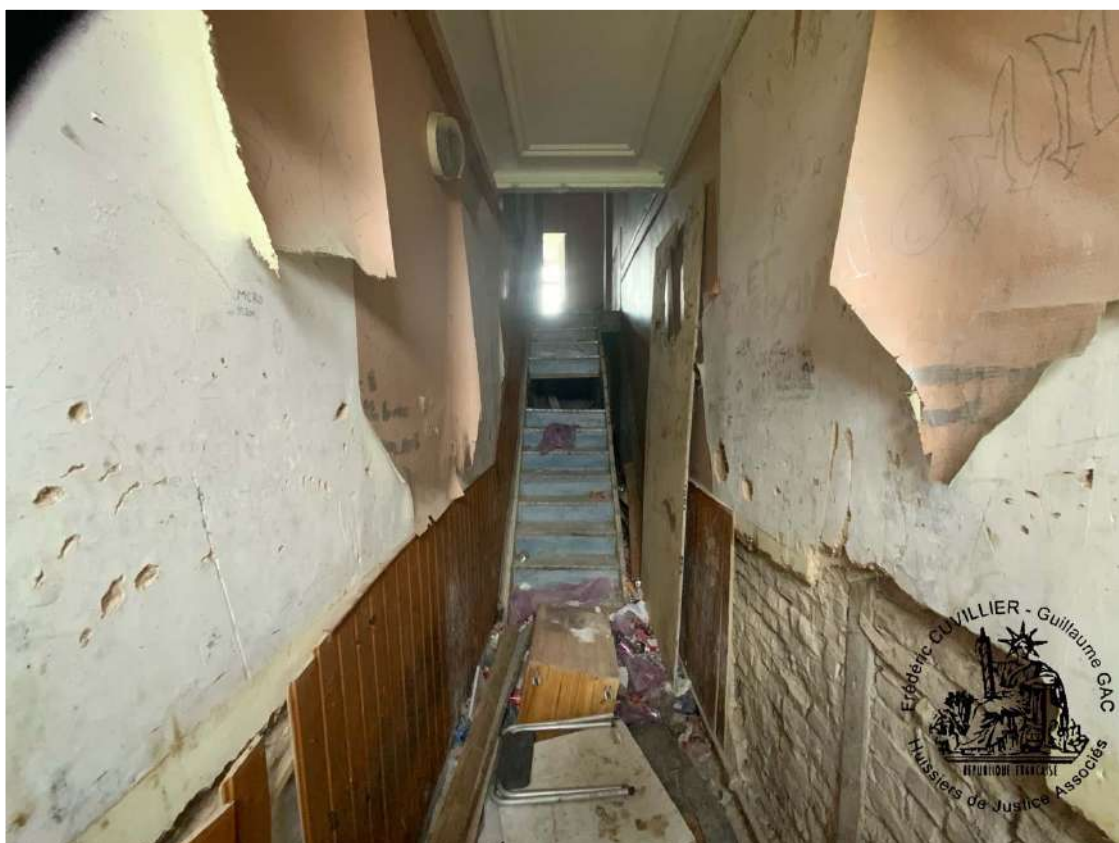
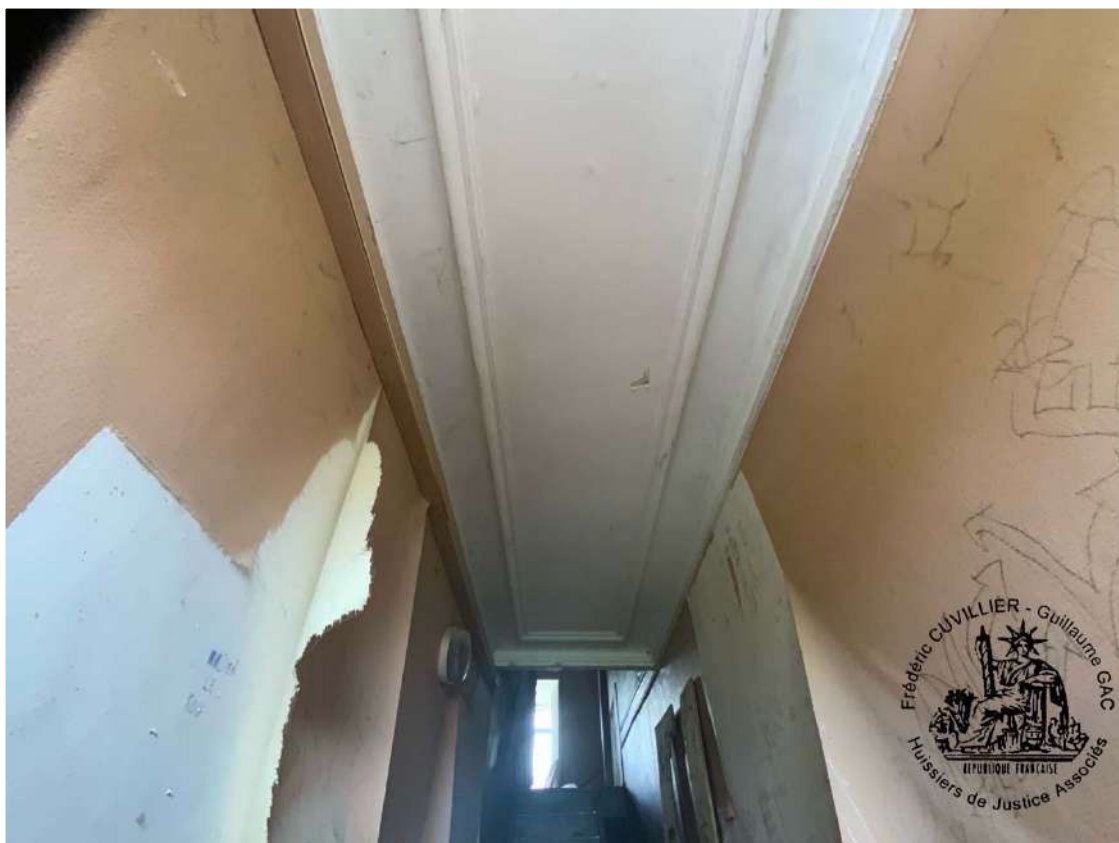
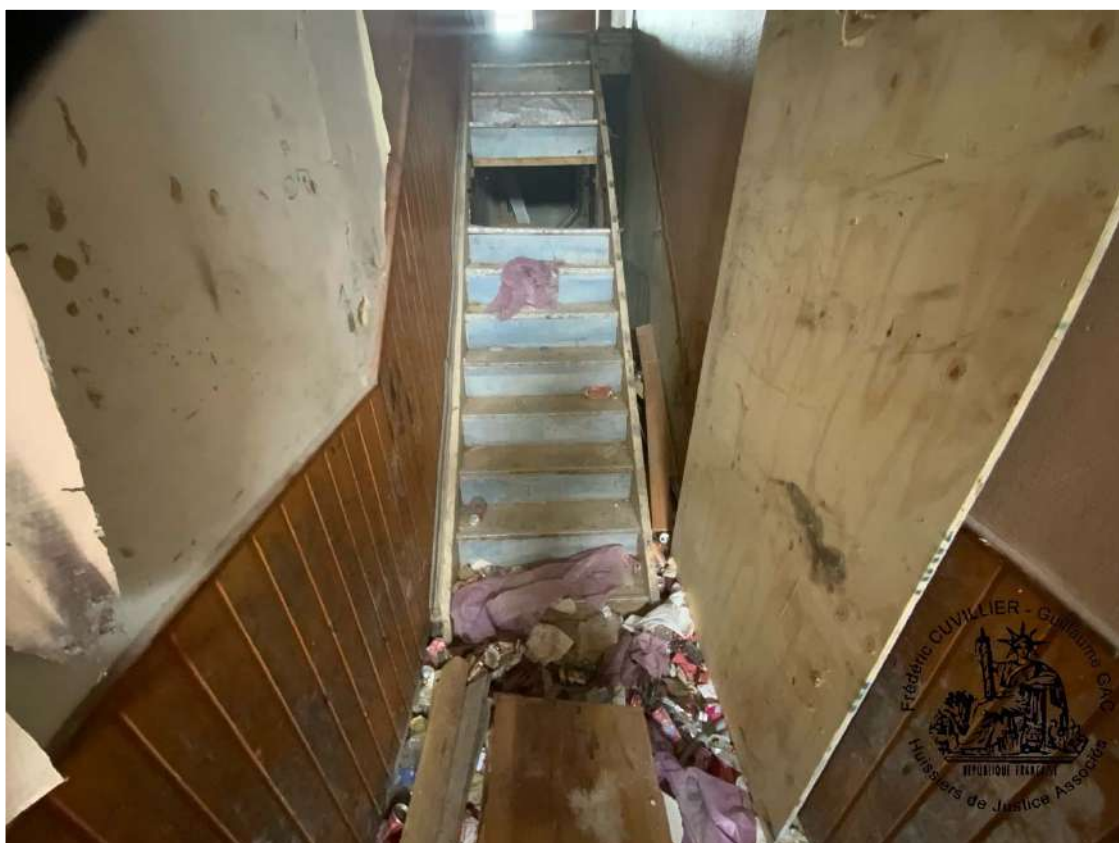
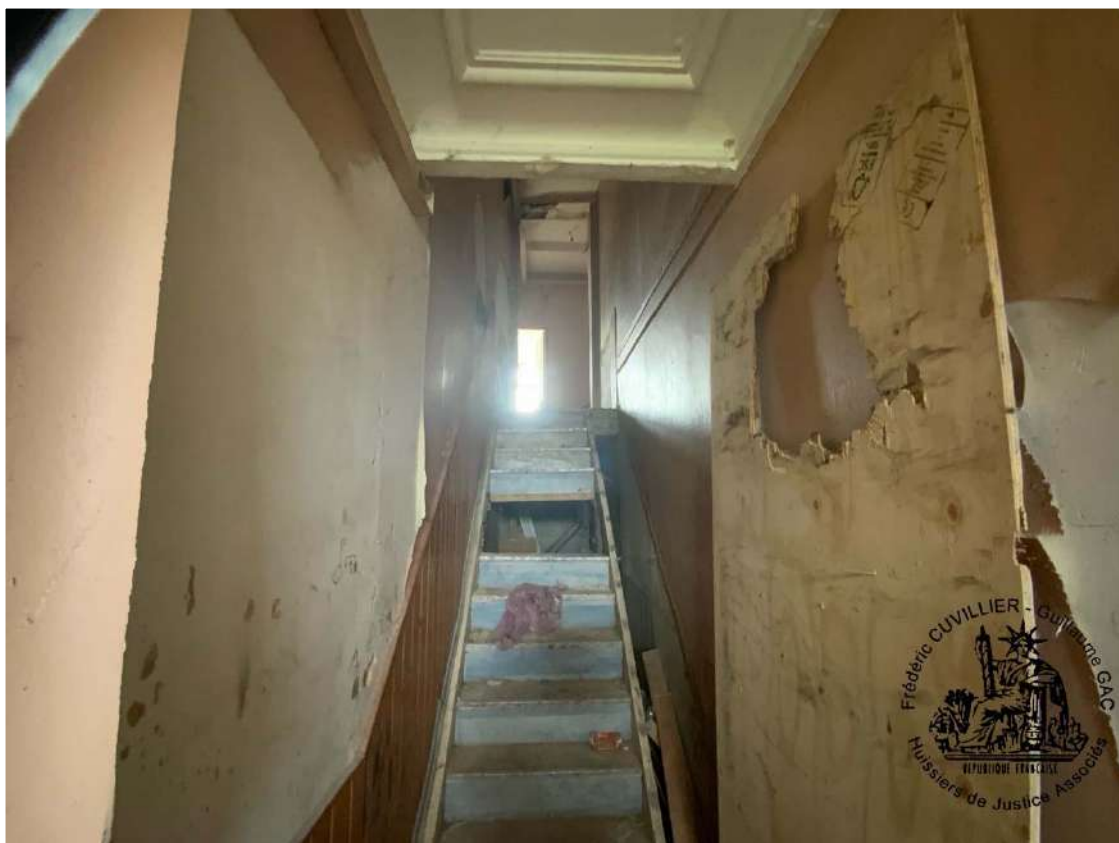
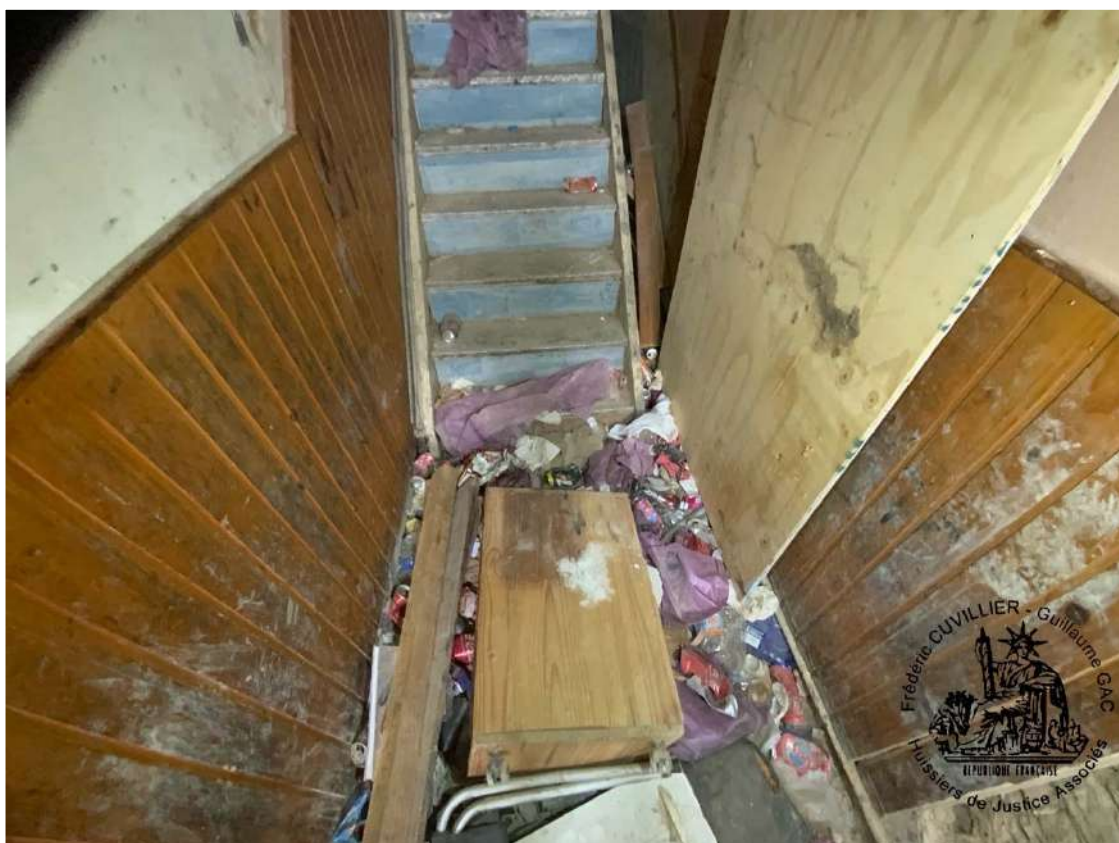
### **ENTRÉE (PARTIES COMMUNES)**

Depuis la rue, j'accède par une porte en bois usagée à un couloir d'entrée (parties communes) situé au rez-de-chaussée.

Les murs sont dégradés.

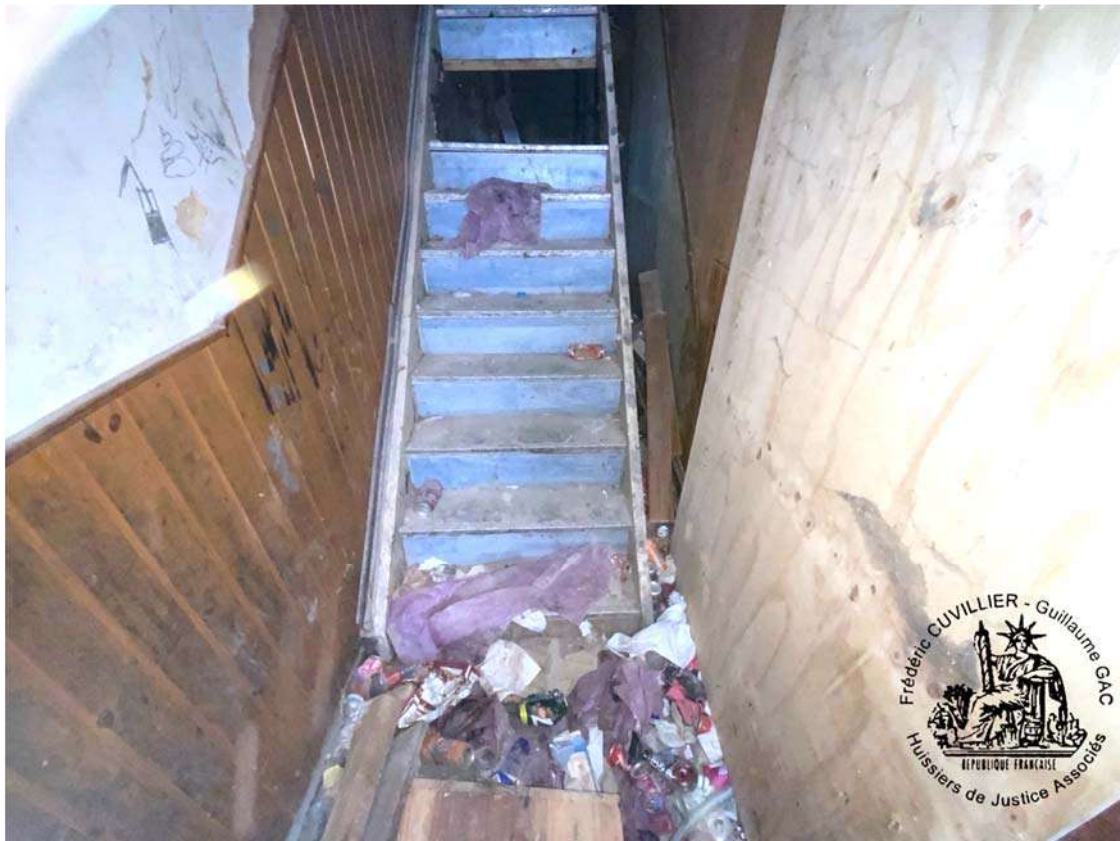
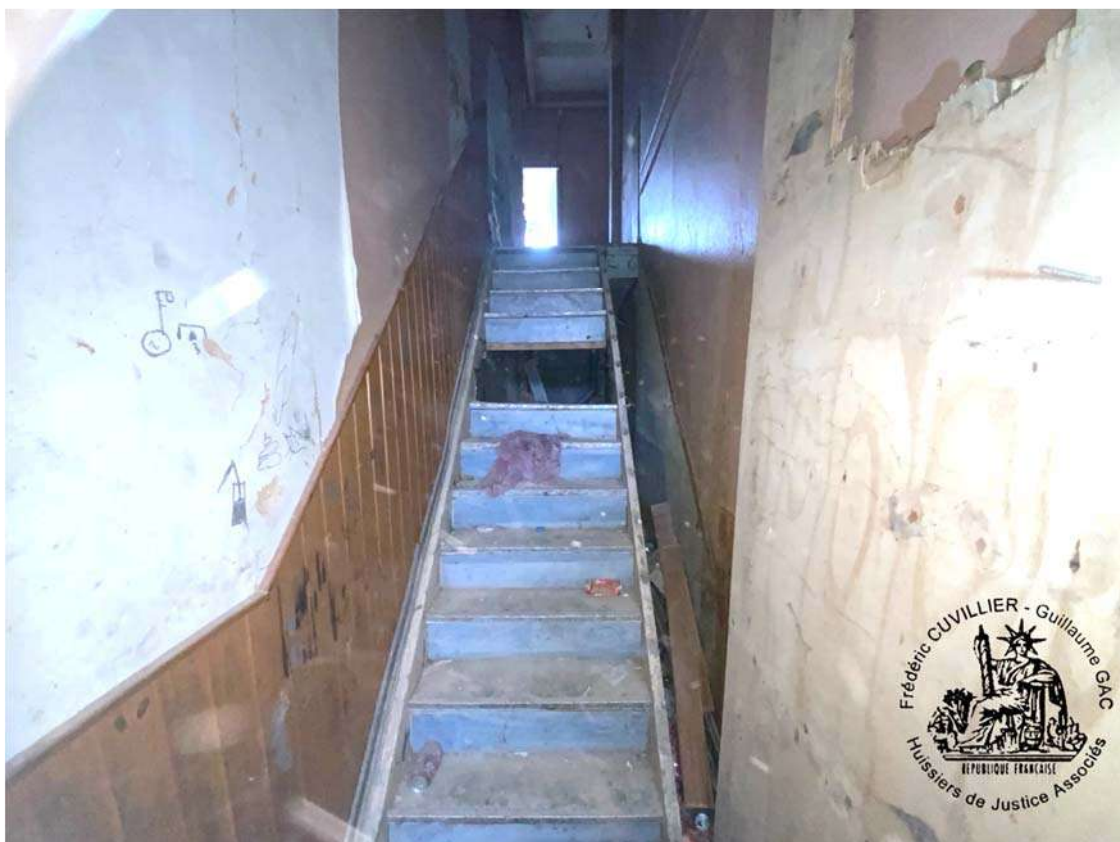
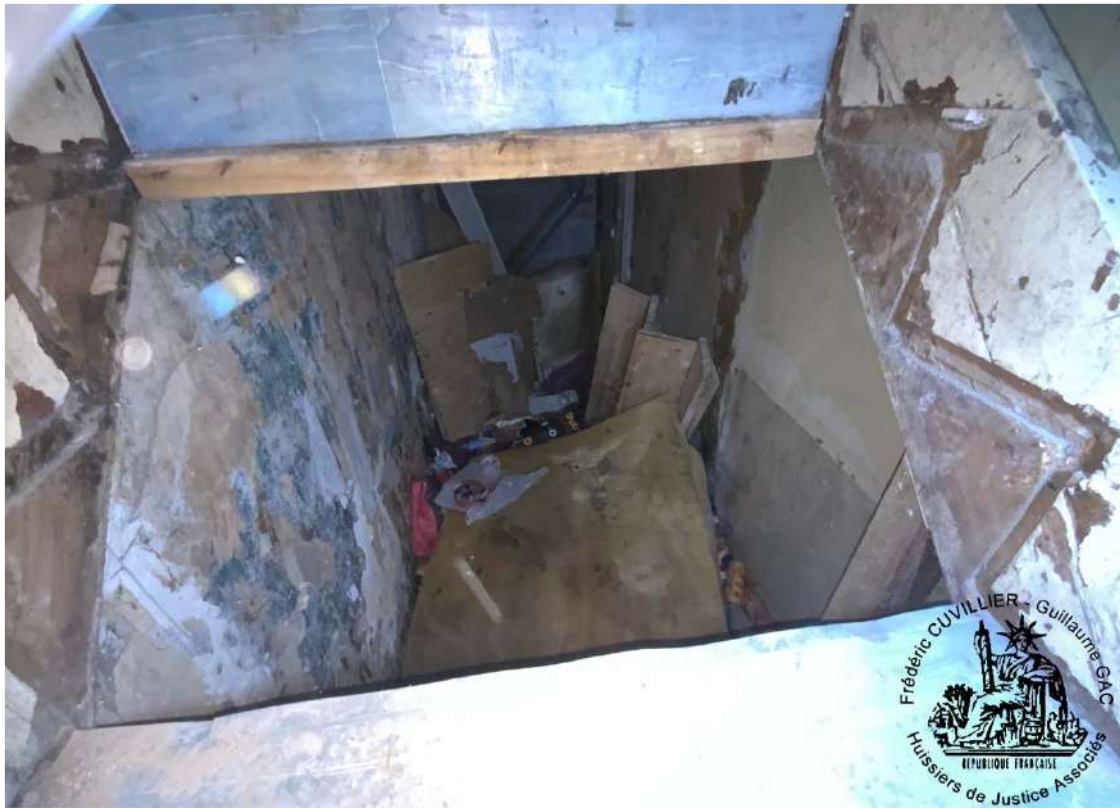
## ESCALIER (PARTIES COMMUNES)

Par un escalier usagé, j'accède au premier étage.

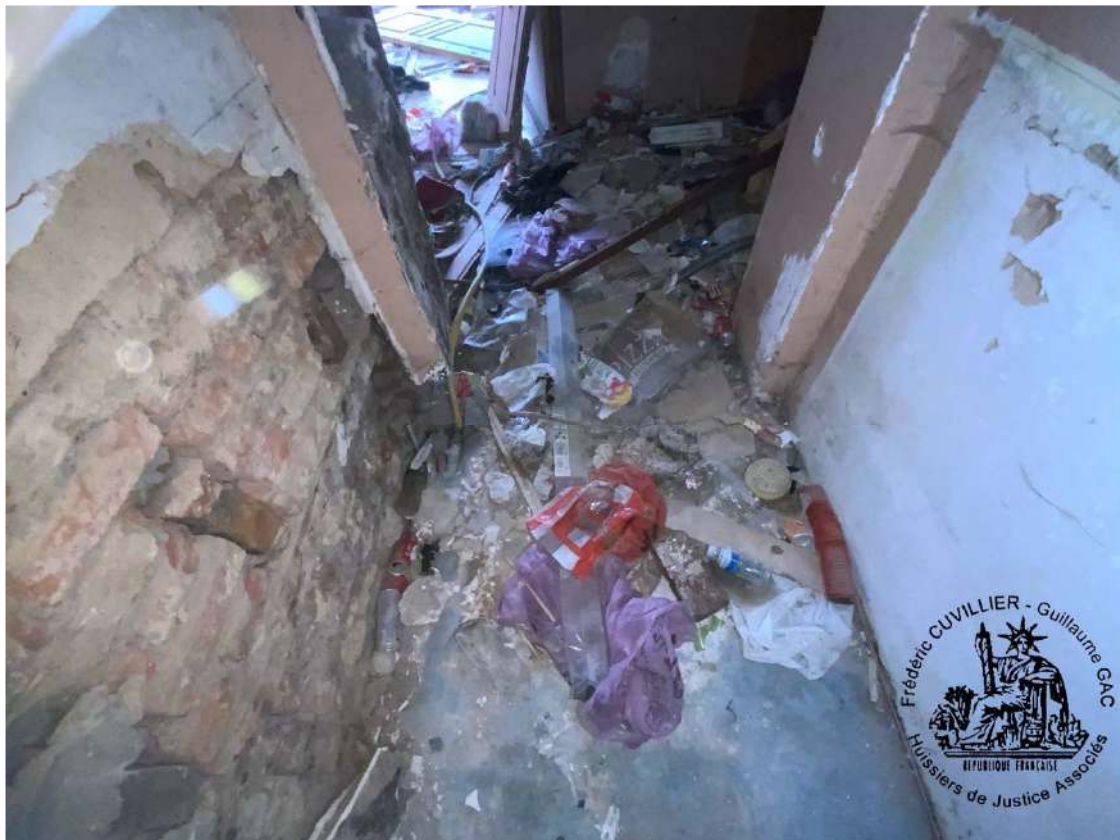
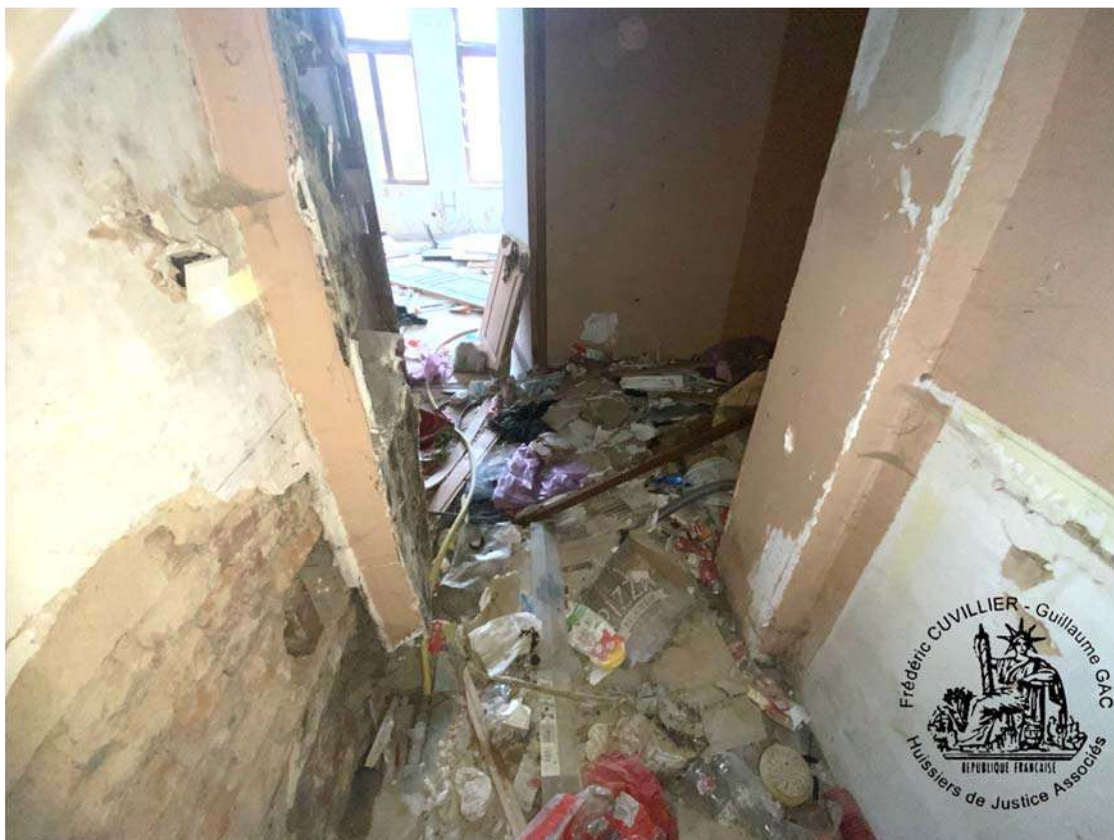
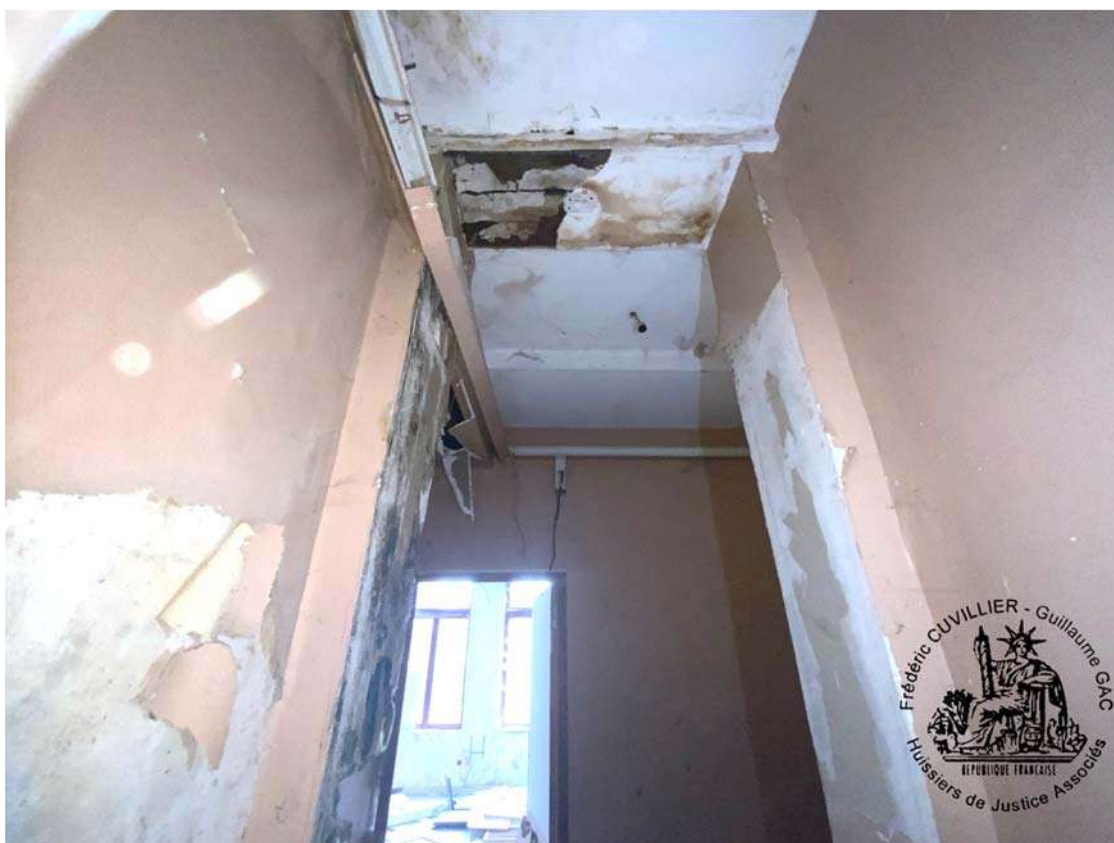
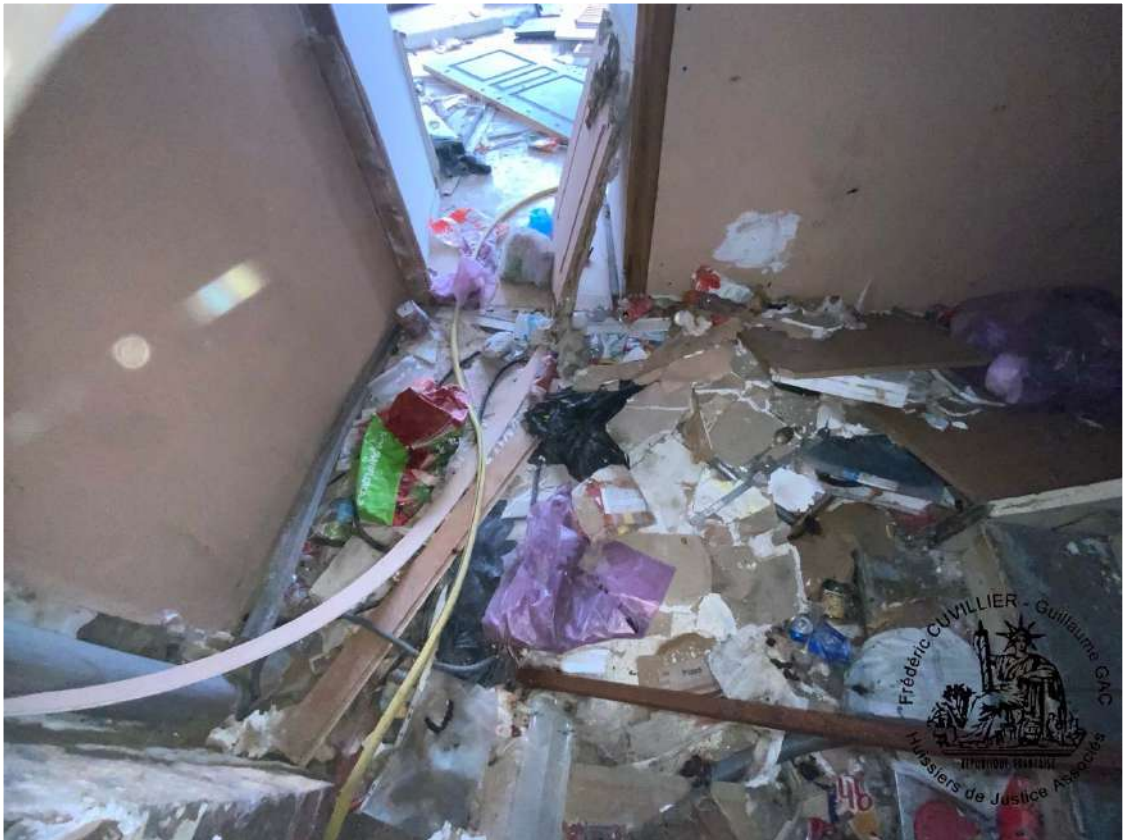
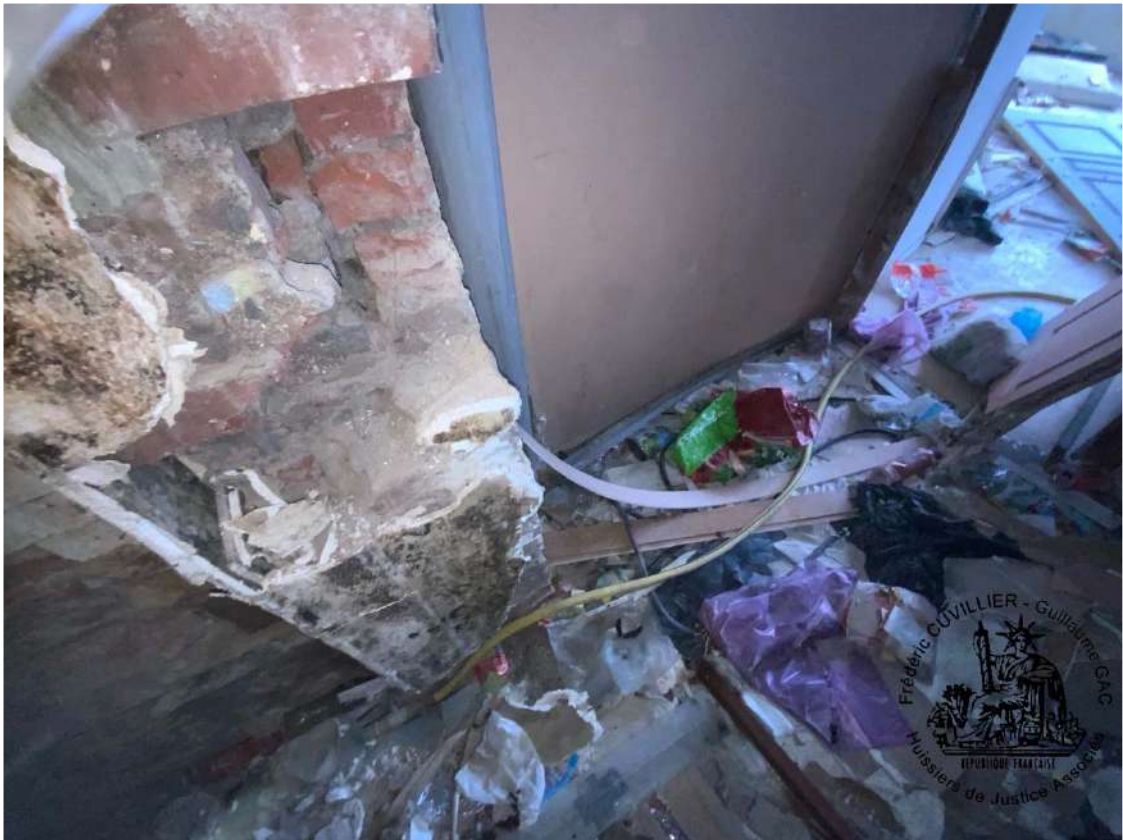
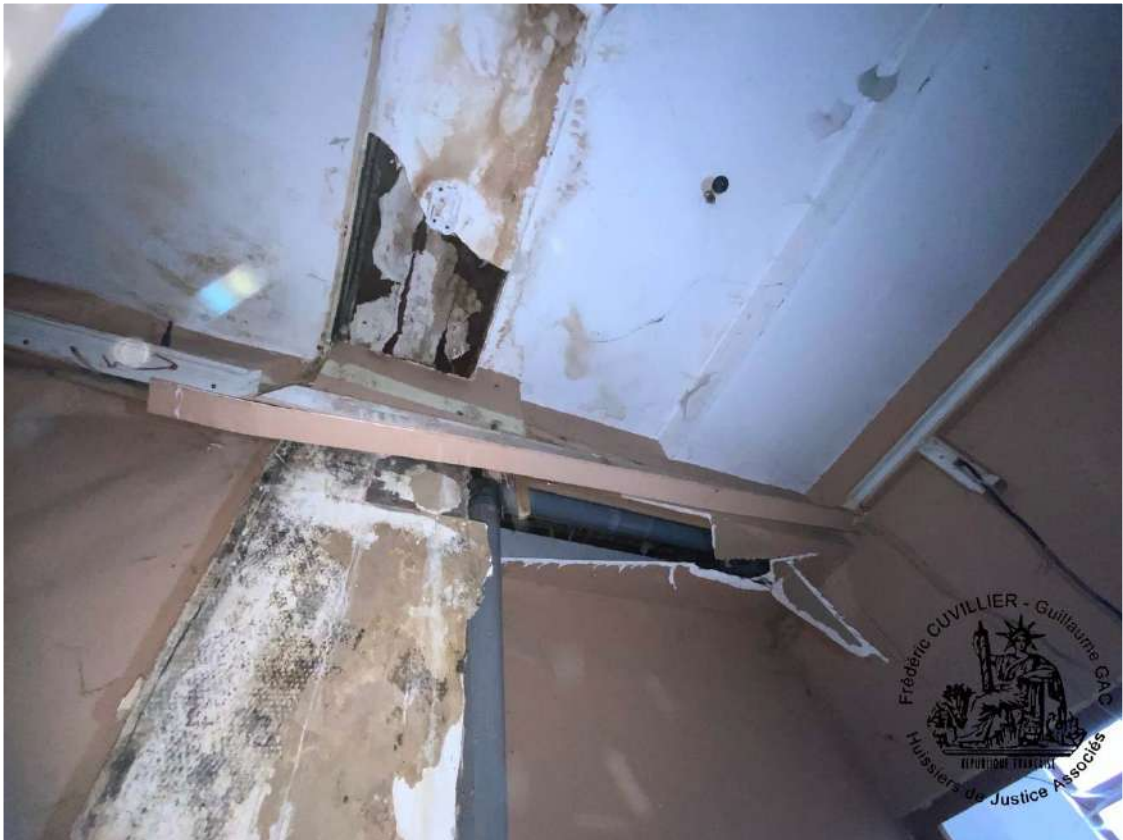
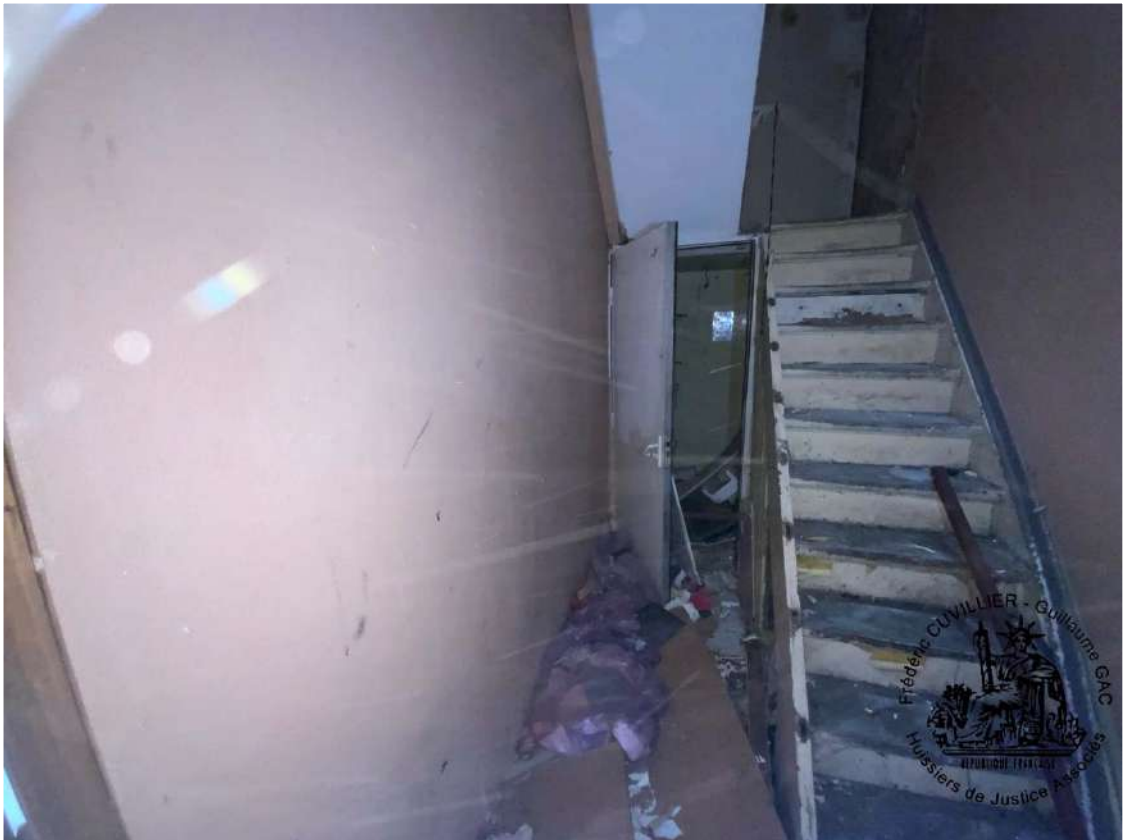
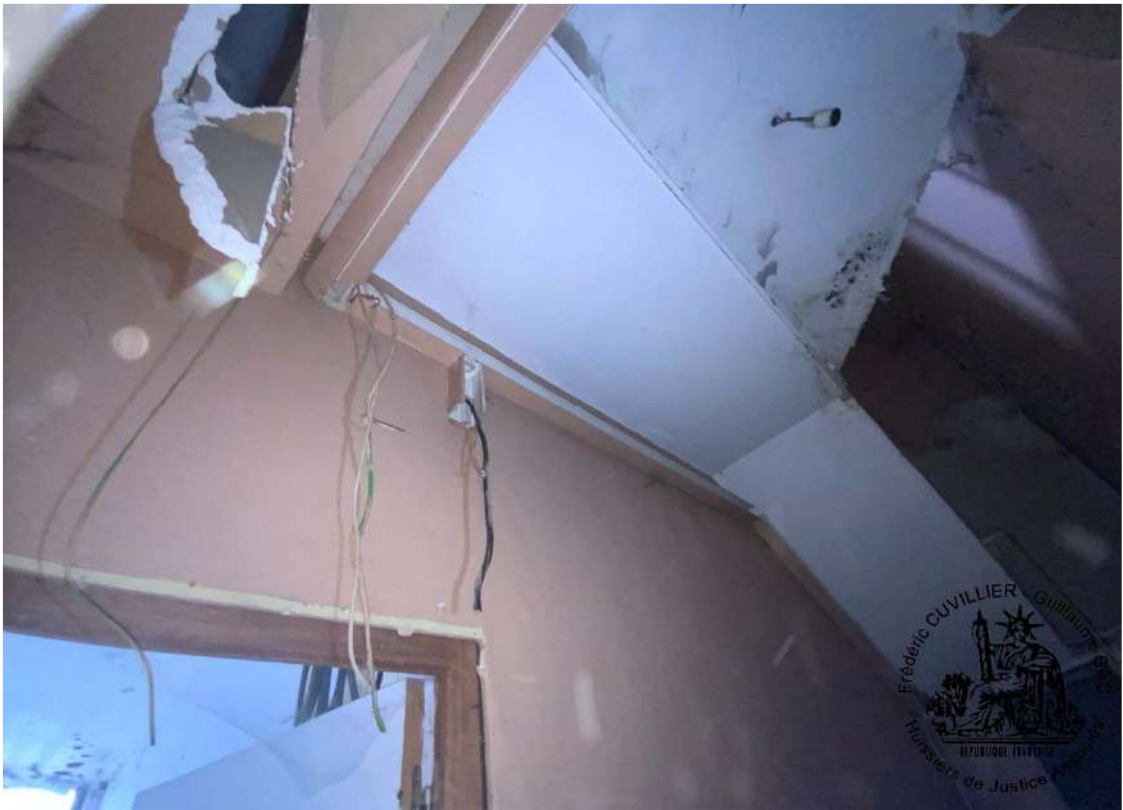
### **PALIER (PARTIES COMMUNES)**

J'accède au palier du premier étage. Sol usagé et murs et plafond usagés également.

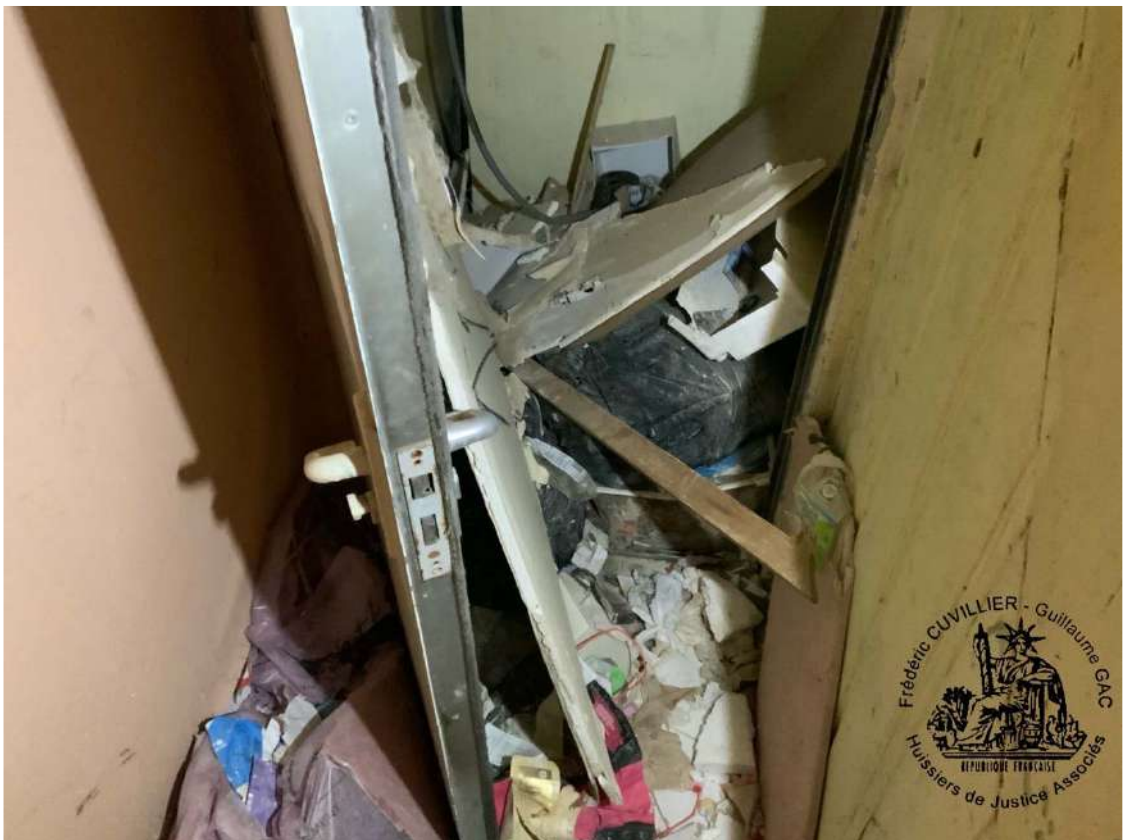
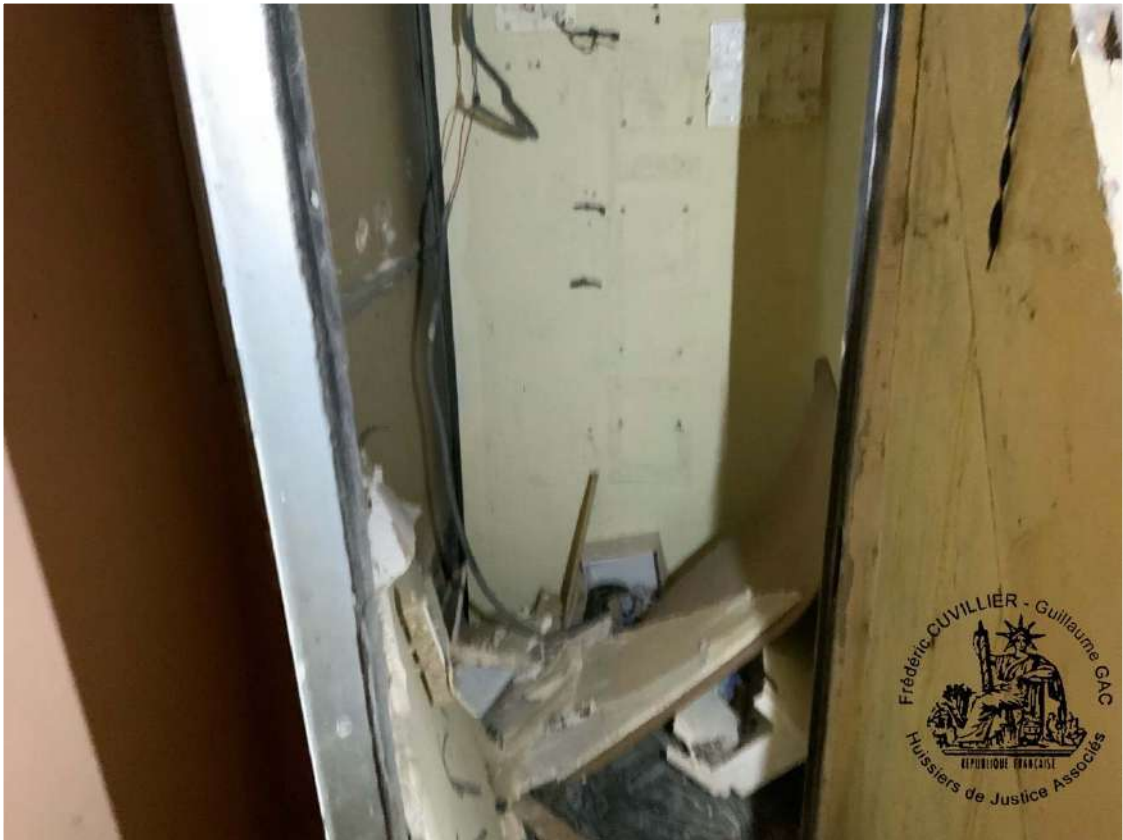
A l'extrémité du palier, à gauche de l'escalier, présence d'un débarras encombré.

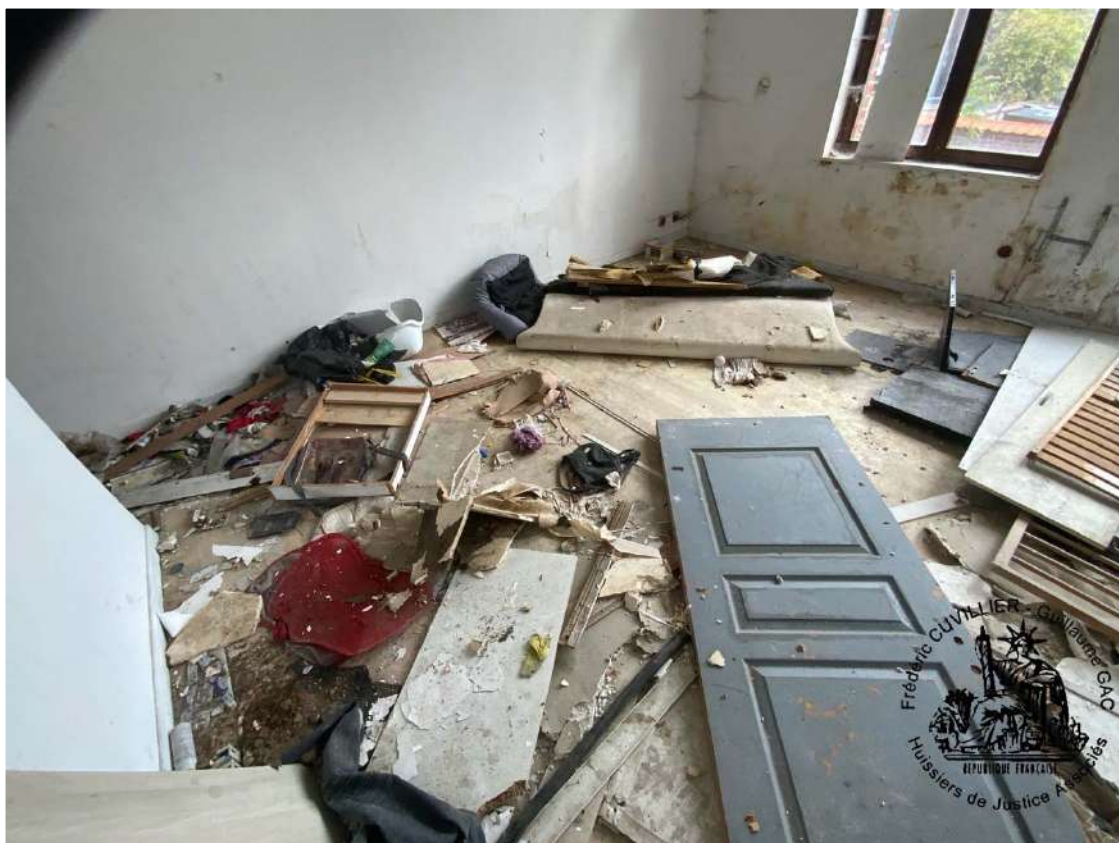
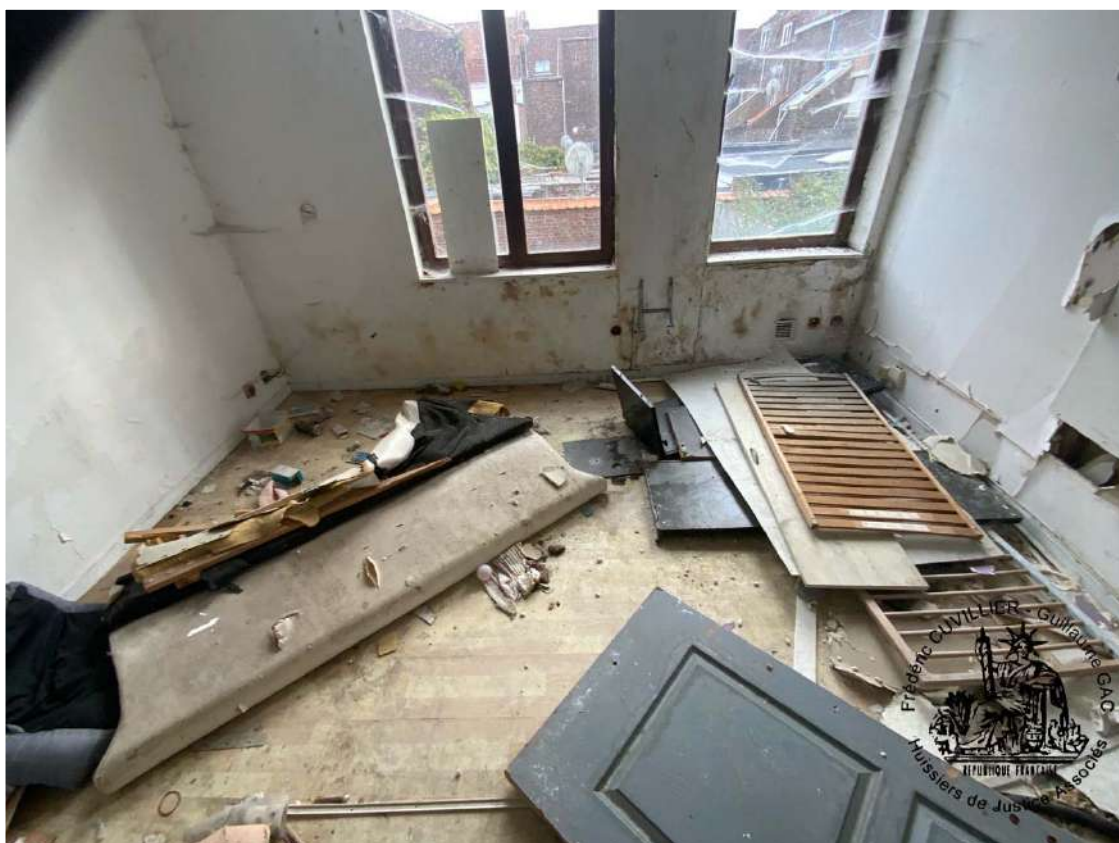
## APPARTEMENT 1

Depuis le palier du premier étage, j'accède à l'appartement n°1 qui donne sur la façade arrière. La porte a été dégoncée. J'accède au niveau de la pièce **séjour/cuisine** qui a été dégradée. Présence de coups et perforations au niveau des murs. Le plafond est éventré. Une fenêtre deux battants et imposte et une fenêtre un battant et imposte côté façade arrière.
