## **PROCES VERBAL DE DESCRIPTION**

**LE MARDI QUATORZE OCTOBRE DEUX MILLE VINGT CINQ de 14 heures 55 à 17 heures**

Certifie m'être transporté ce jour au 6 Rue du Gay Lussac à ROUBAIX (59100) à l'effet de procéder à la description exacte et détaillée de l'immeuble d'habitation s'y trouvant figurant à la matrice cadastrale de la Commune de Roubaix sous la référence section BM n°376 ;

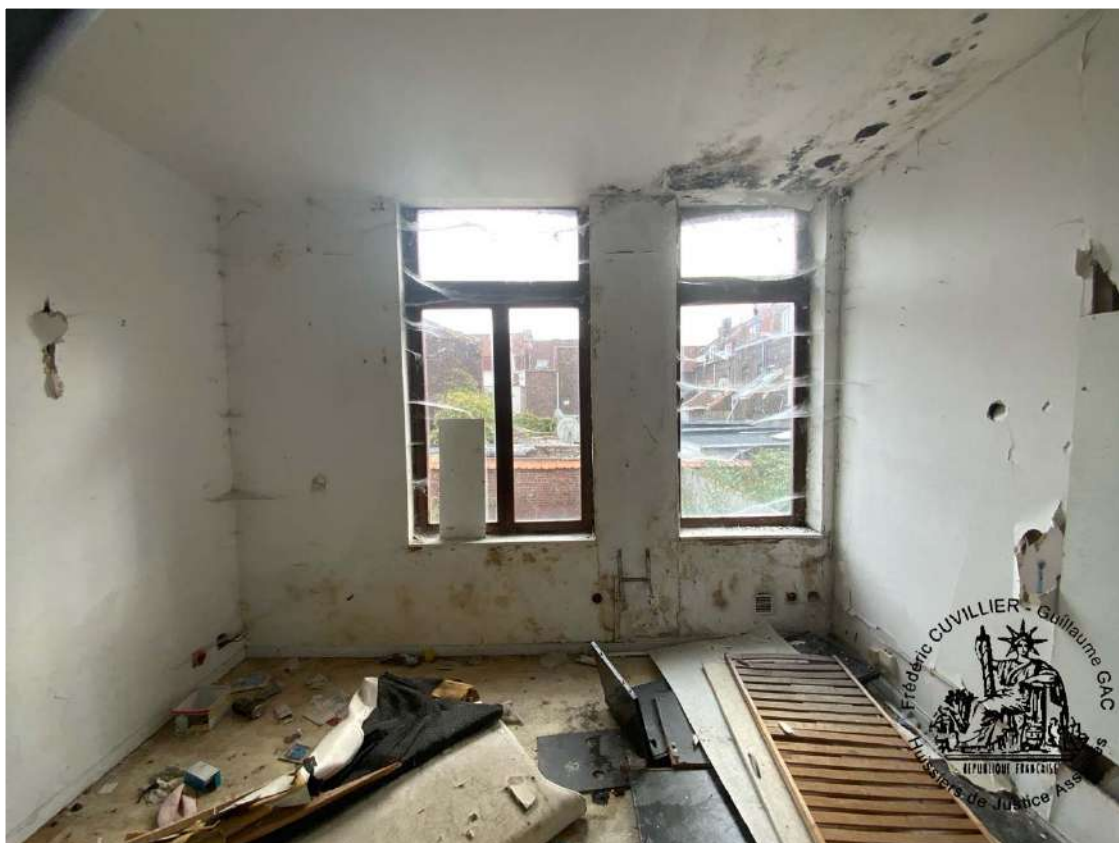
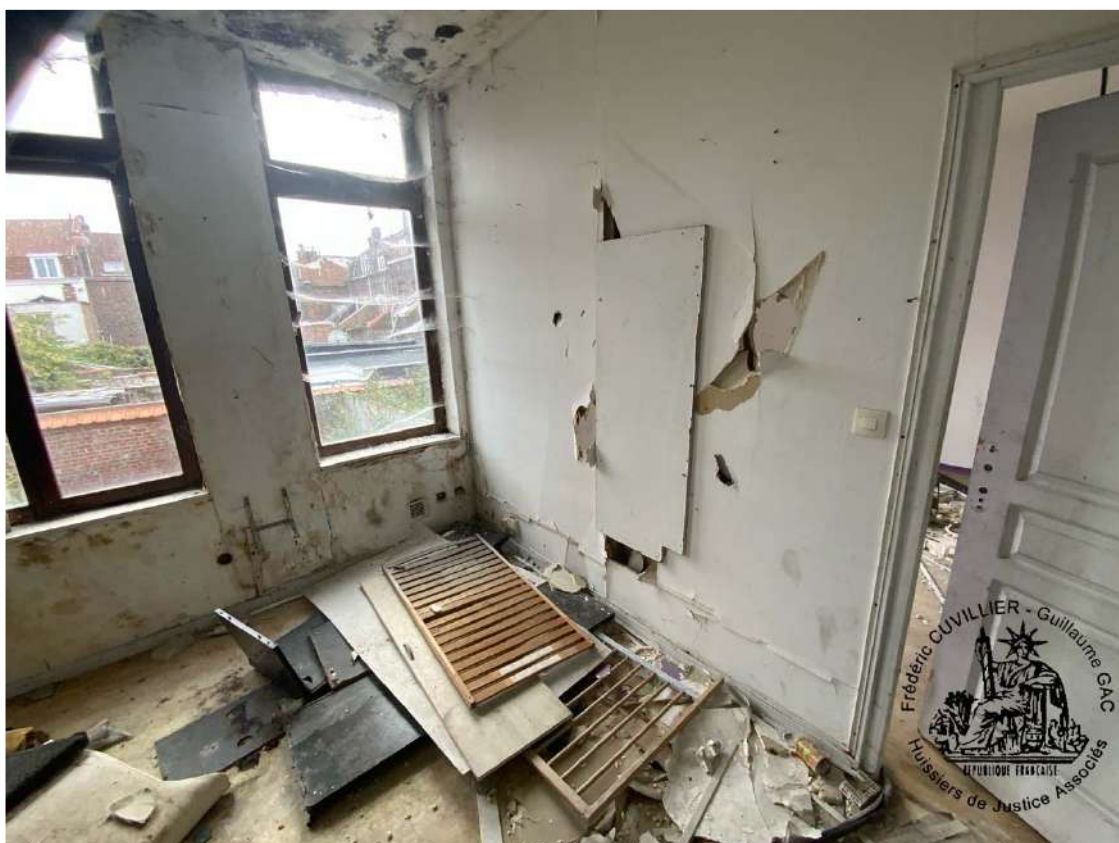
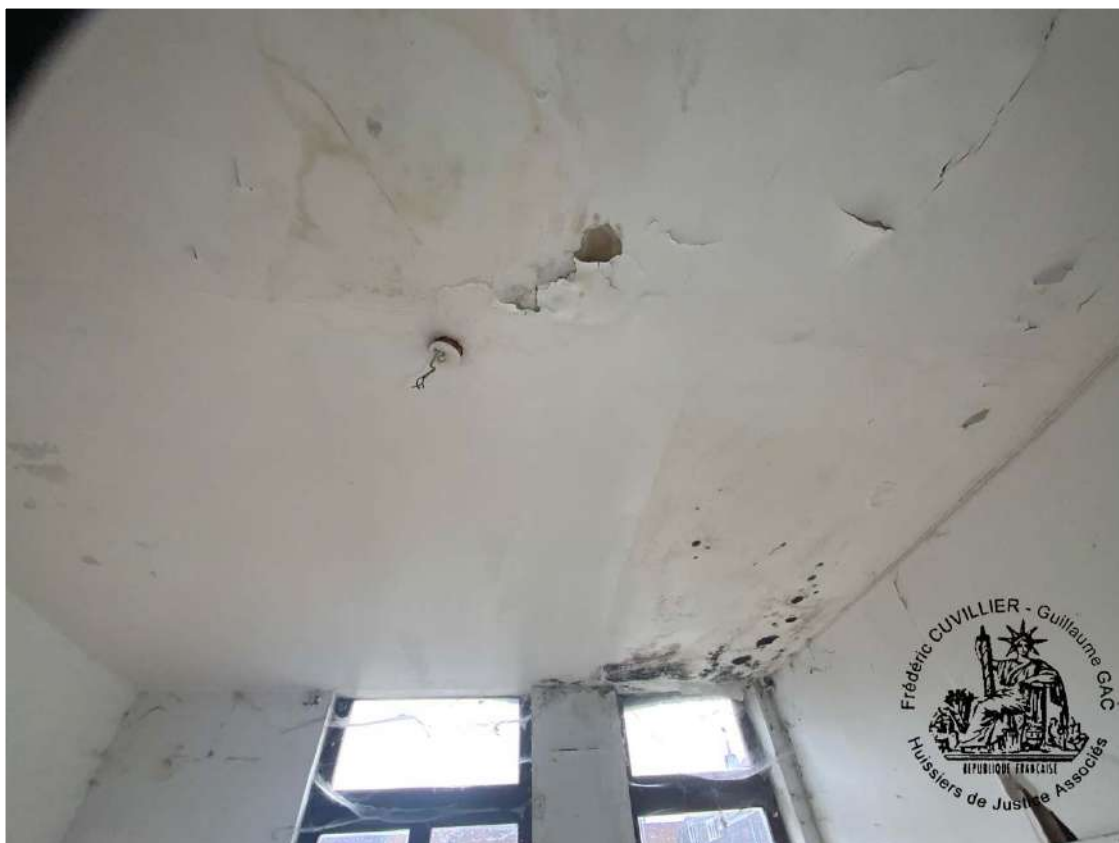
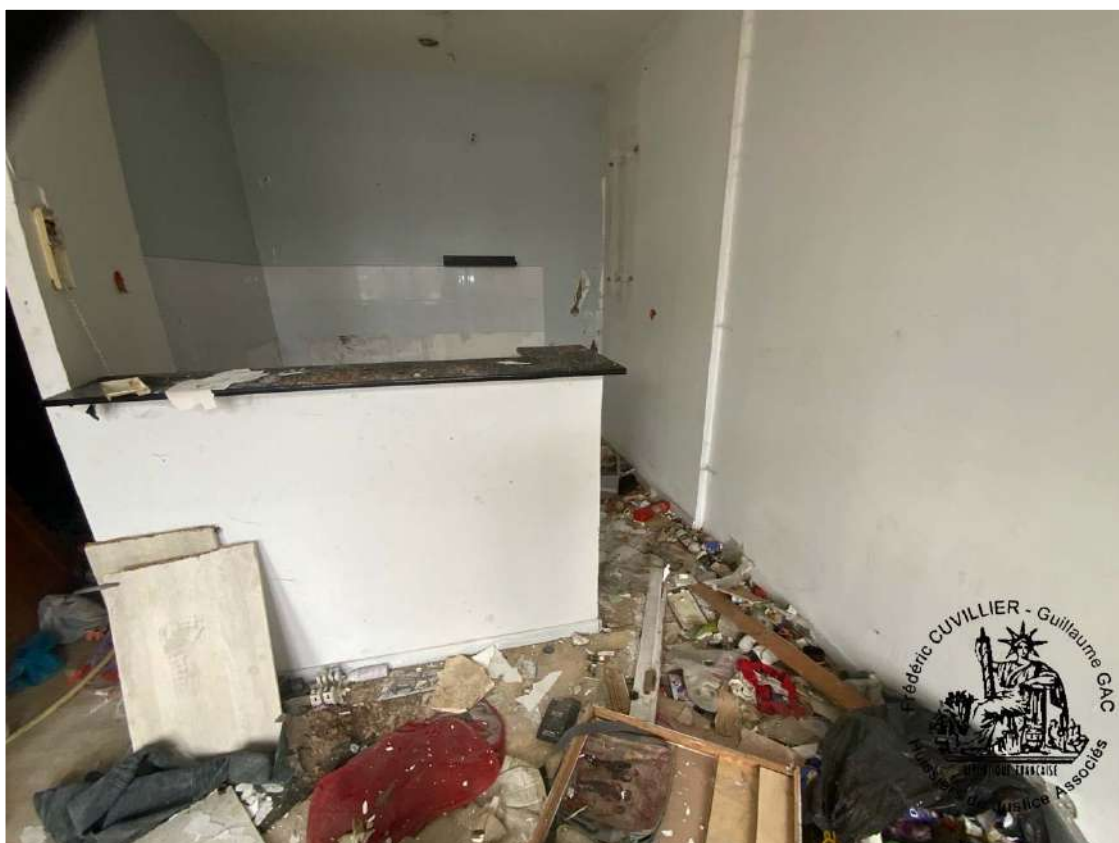
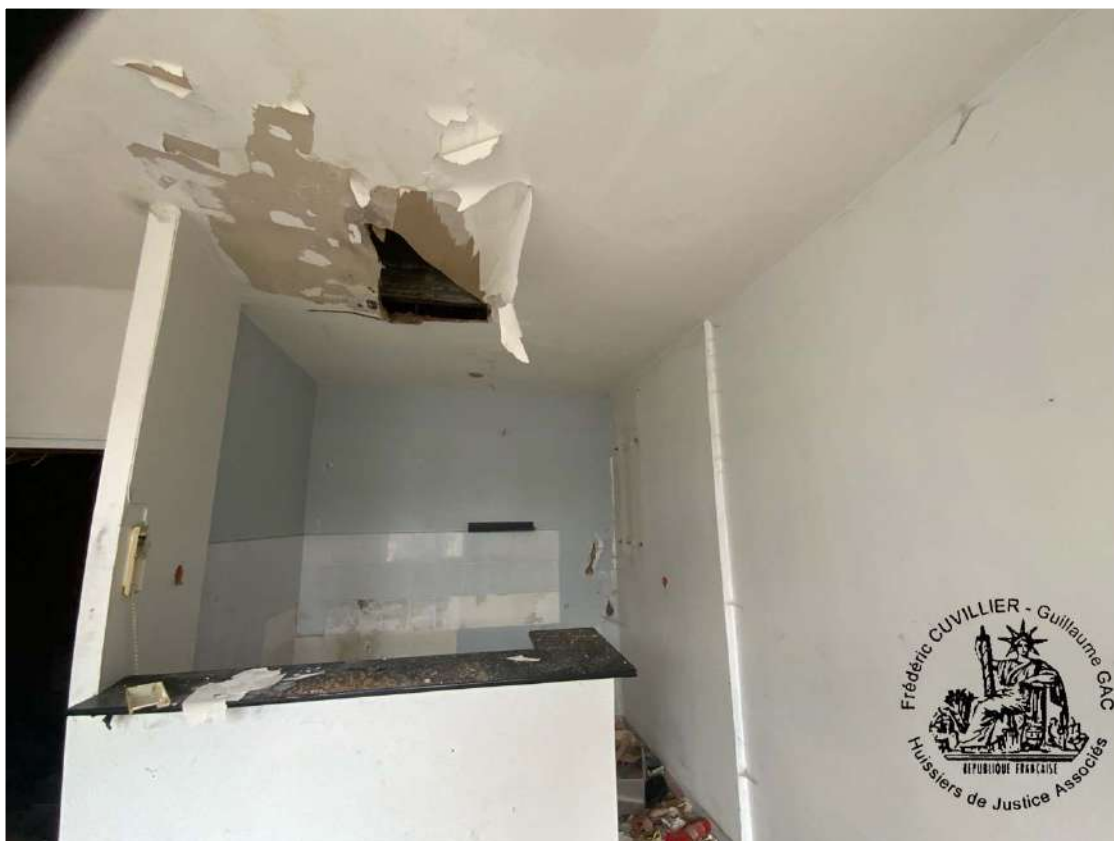
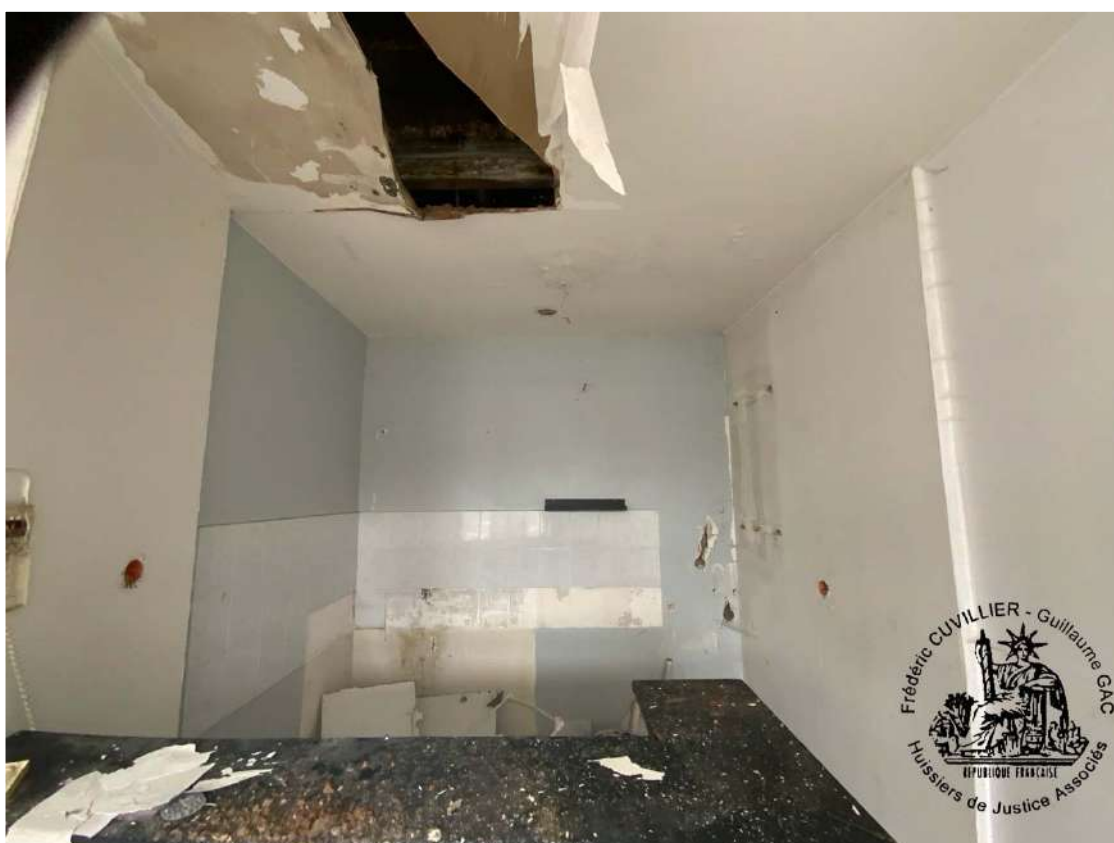
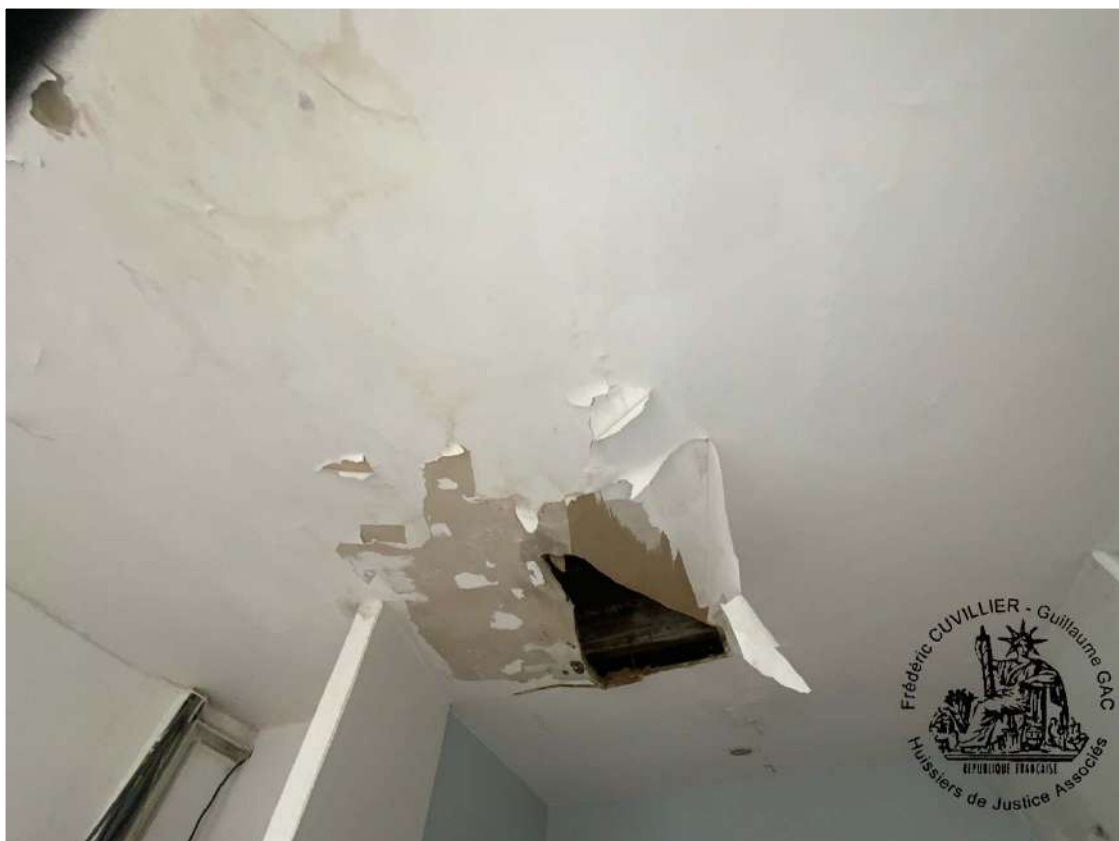
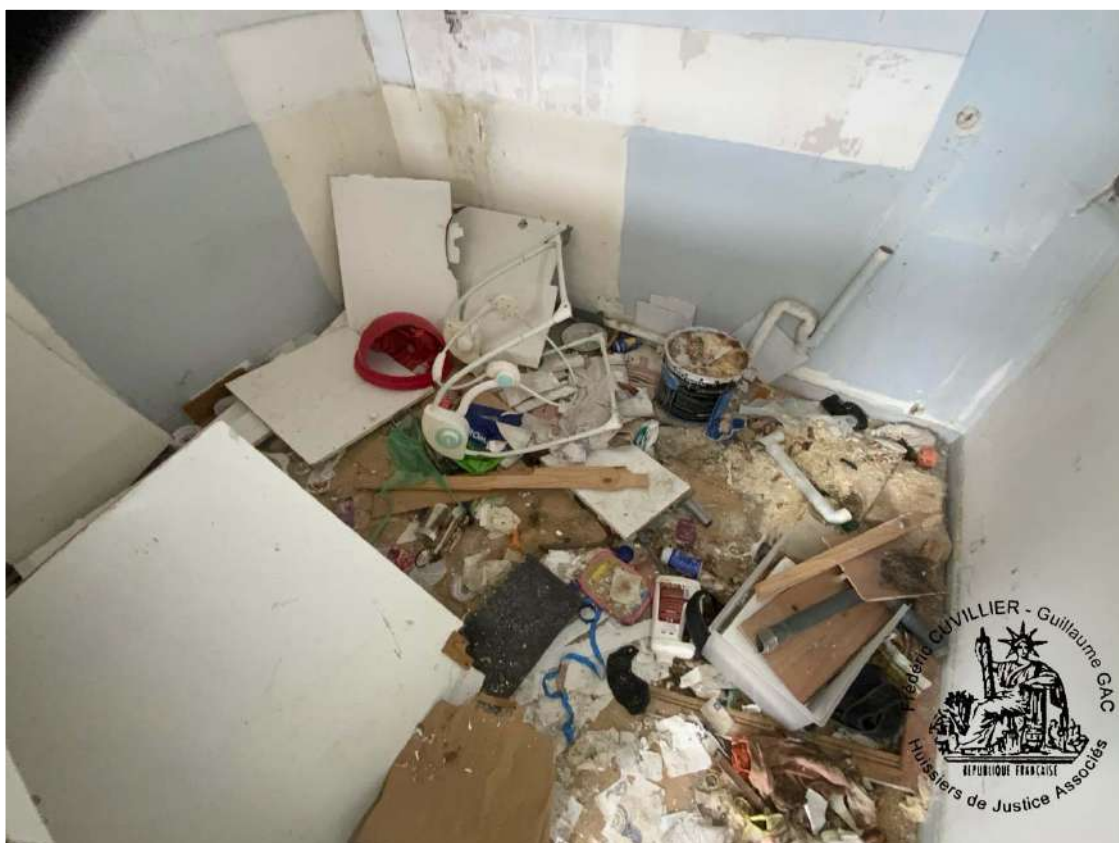
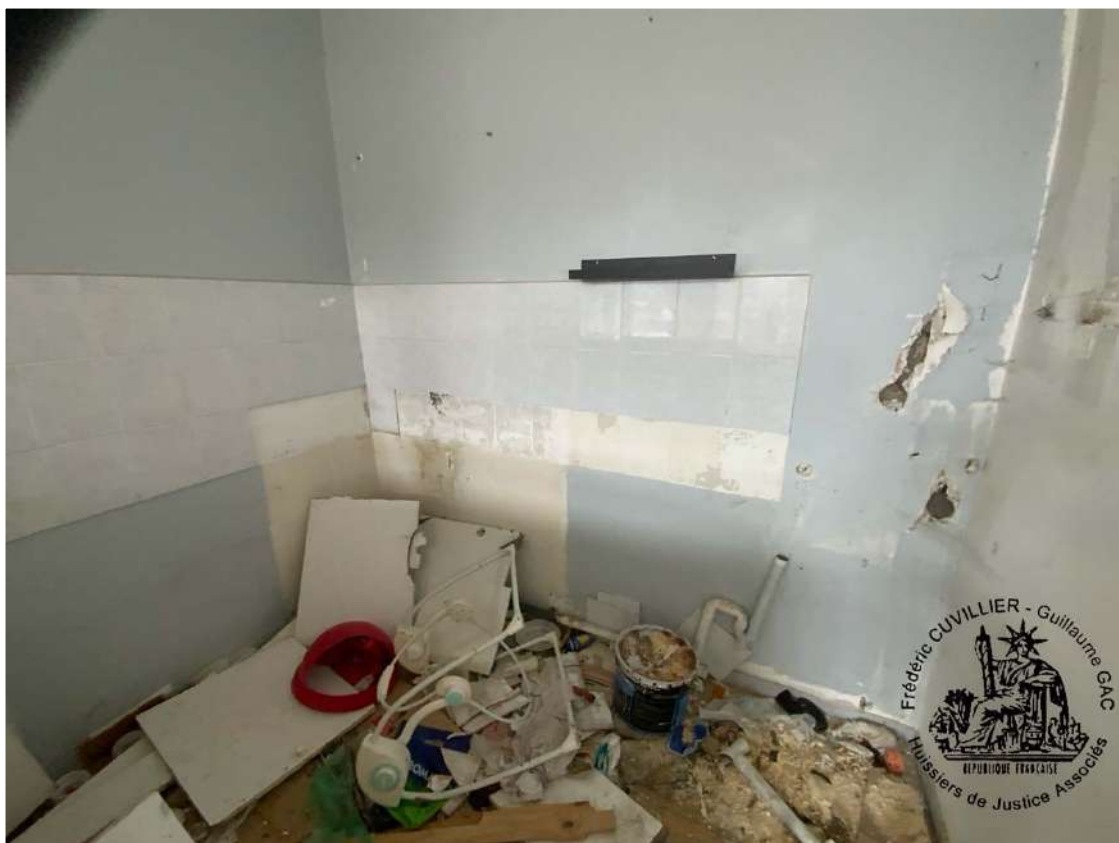
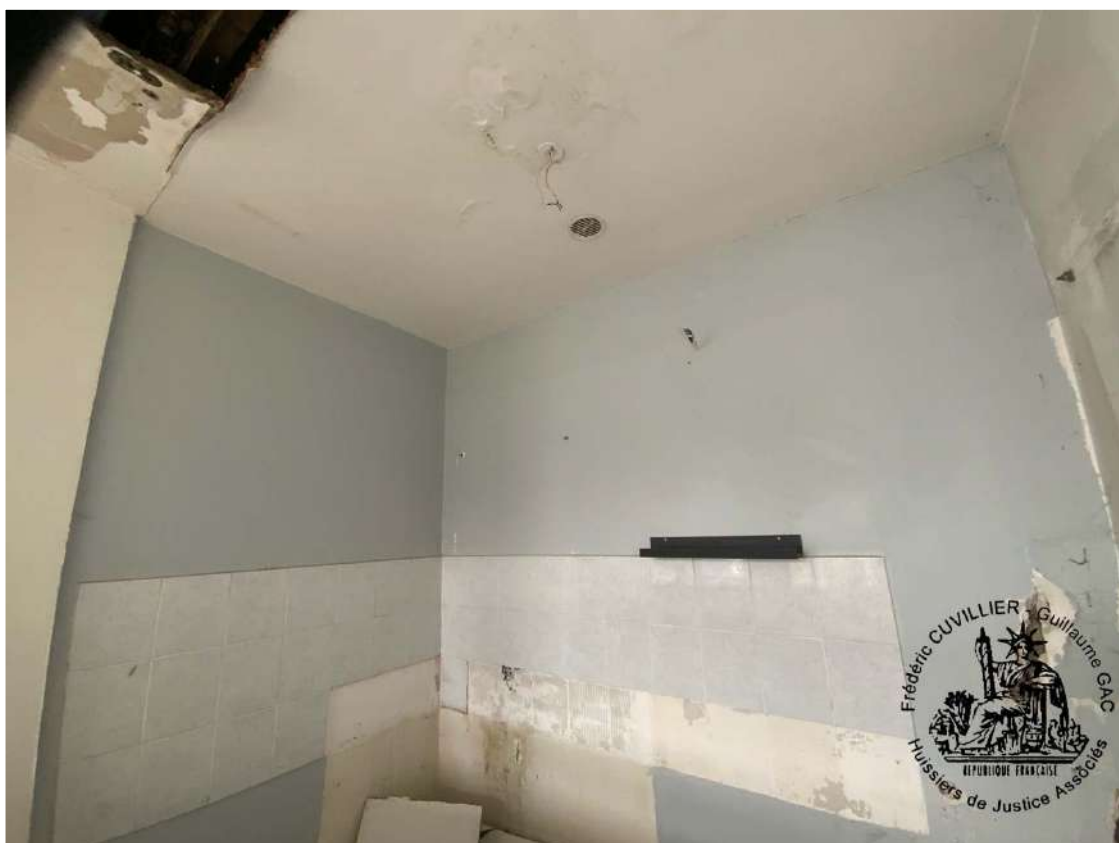
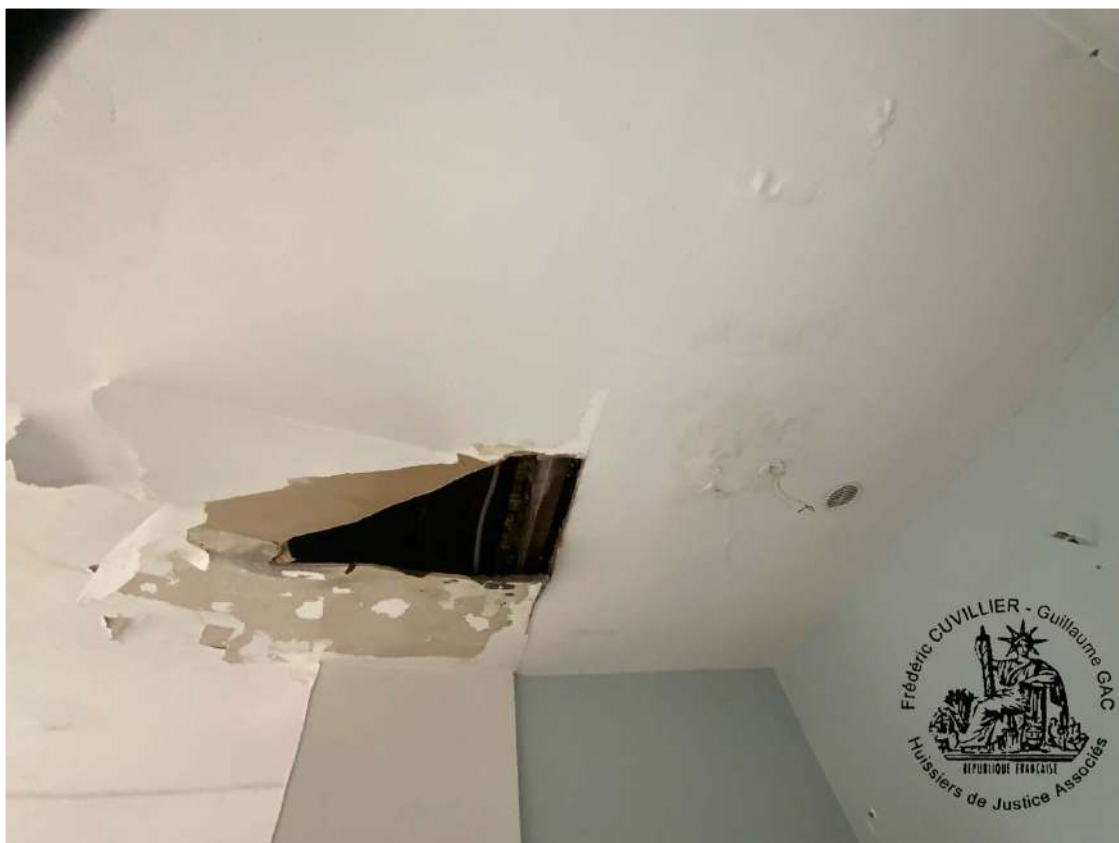
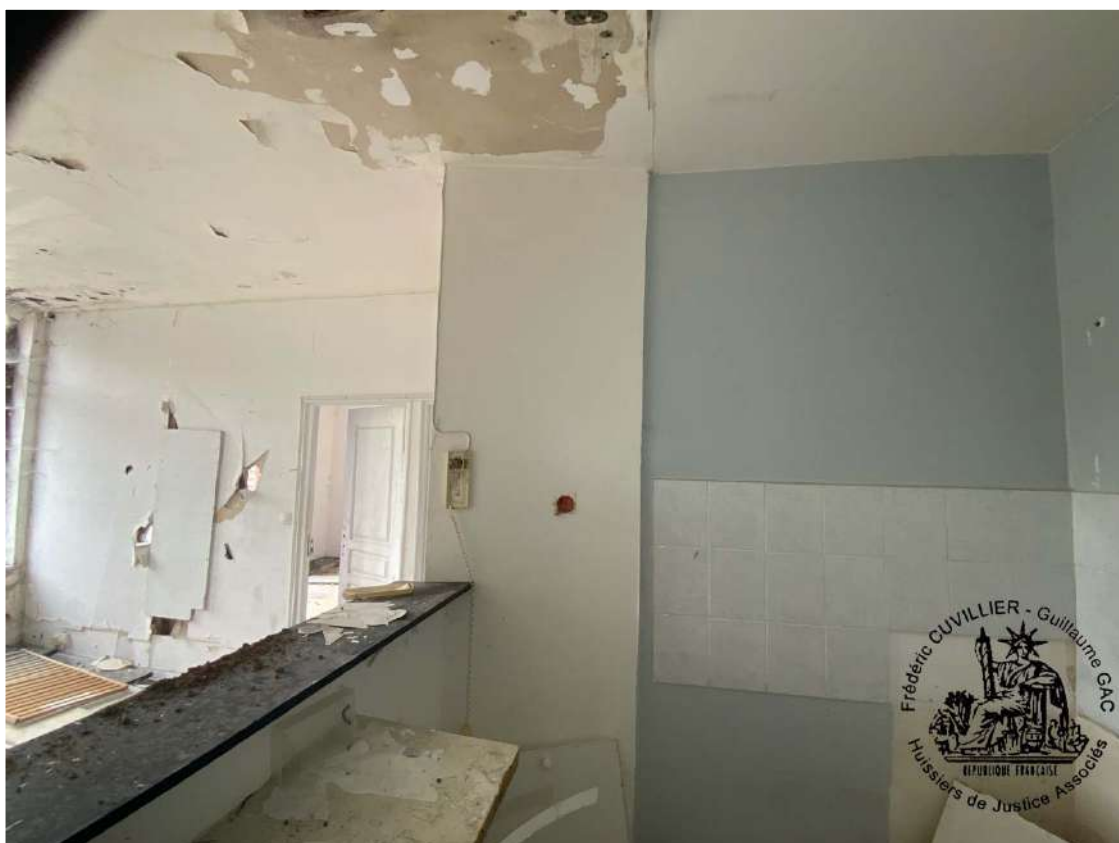
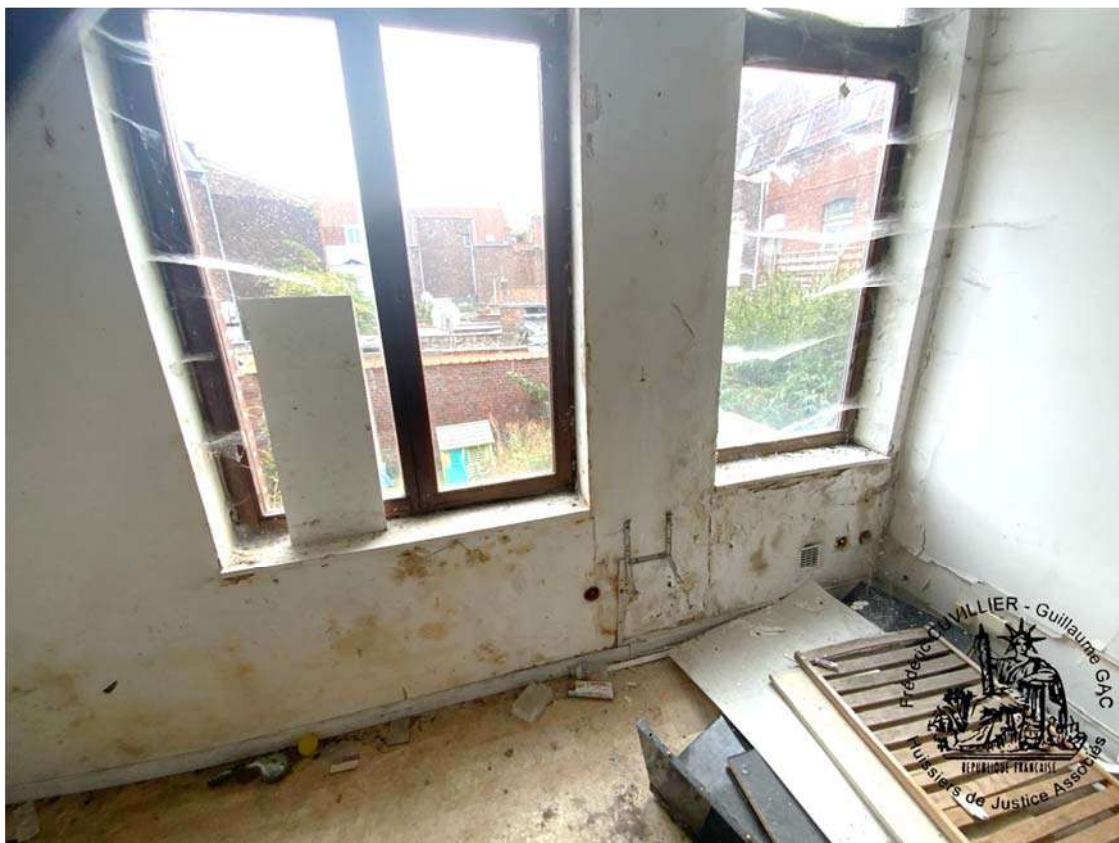
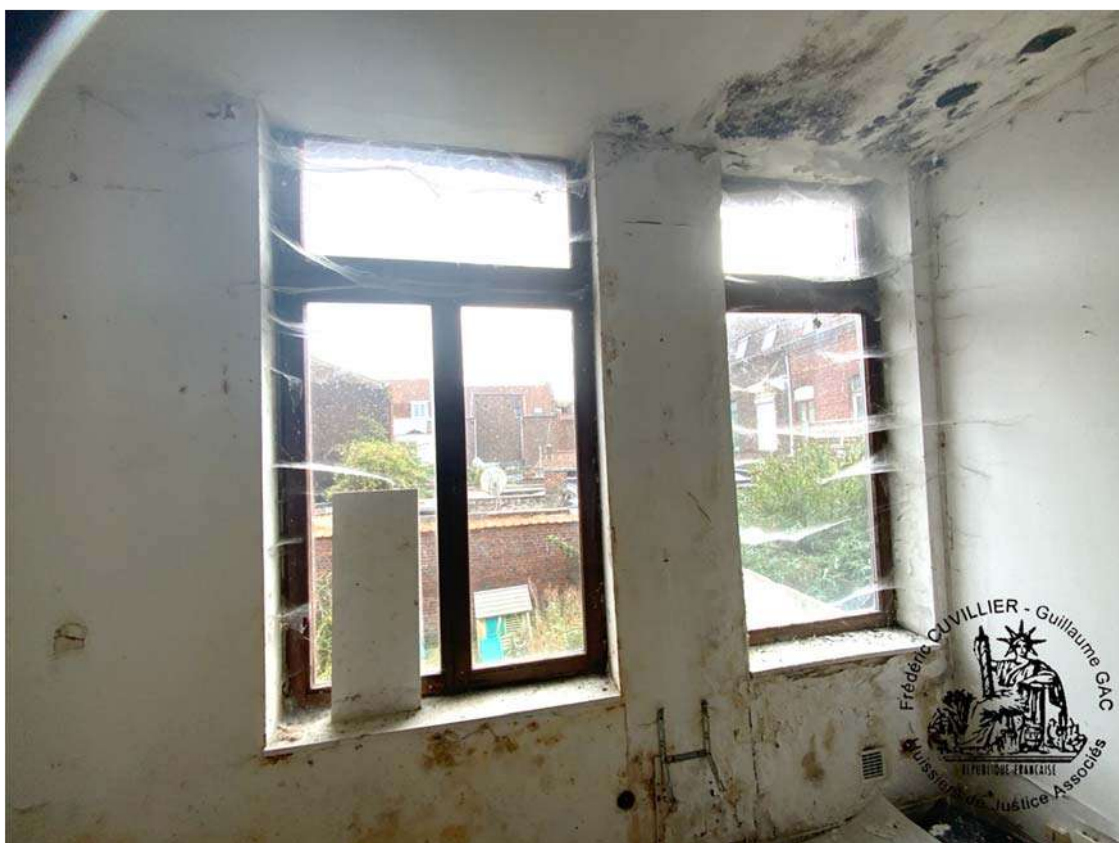
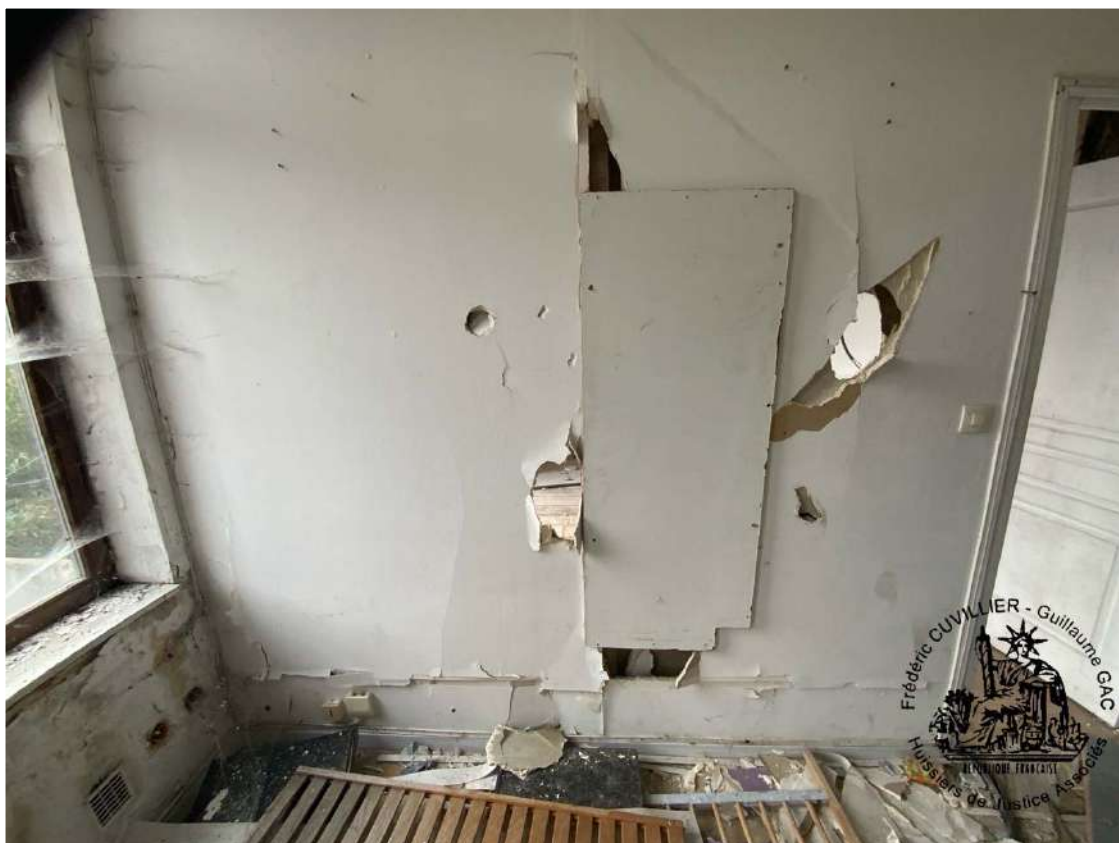
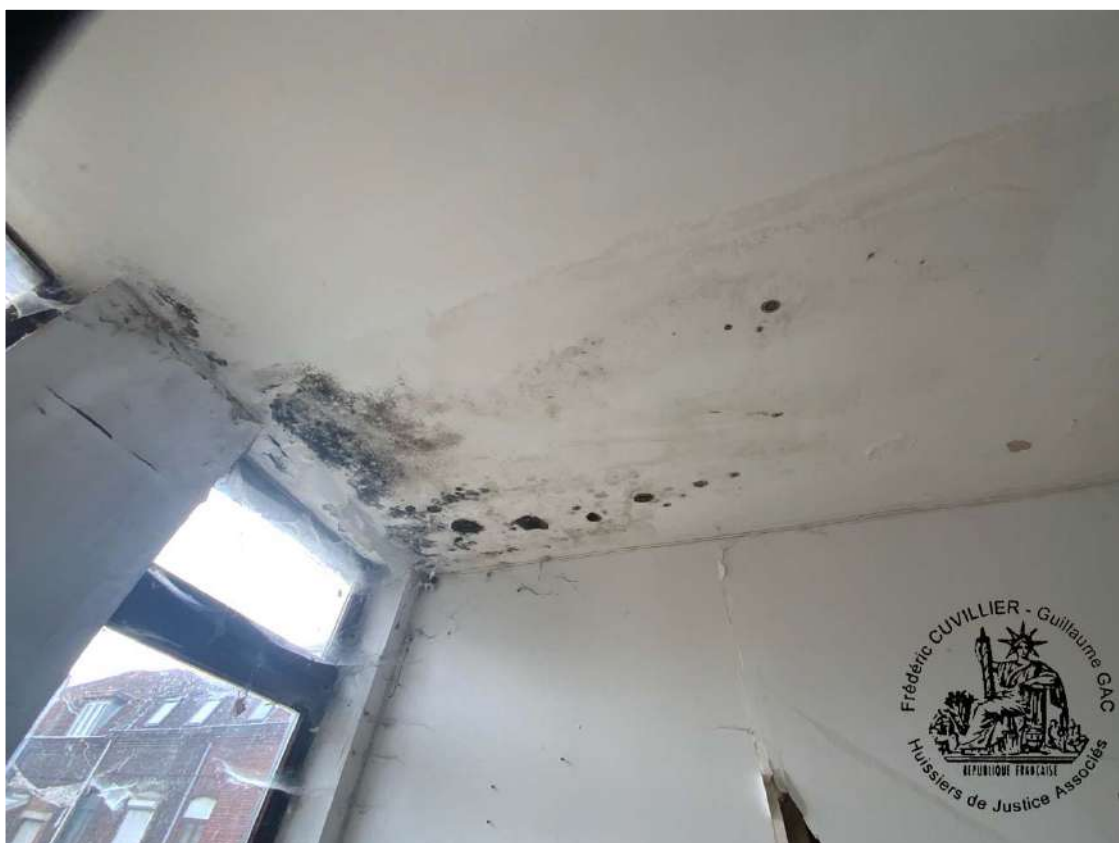
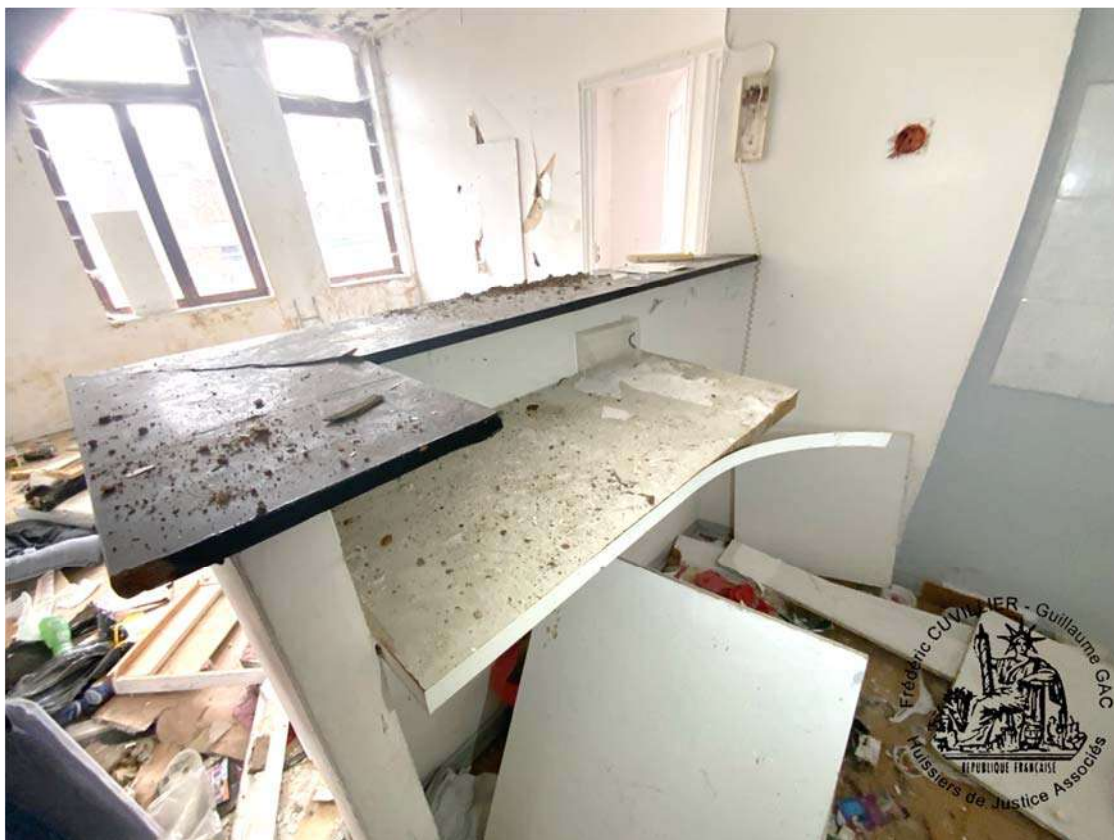
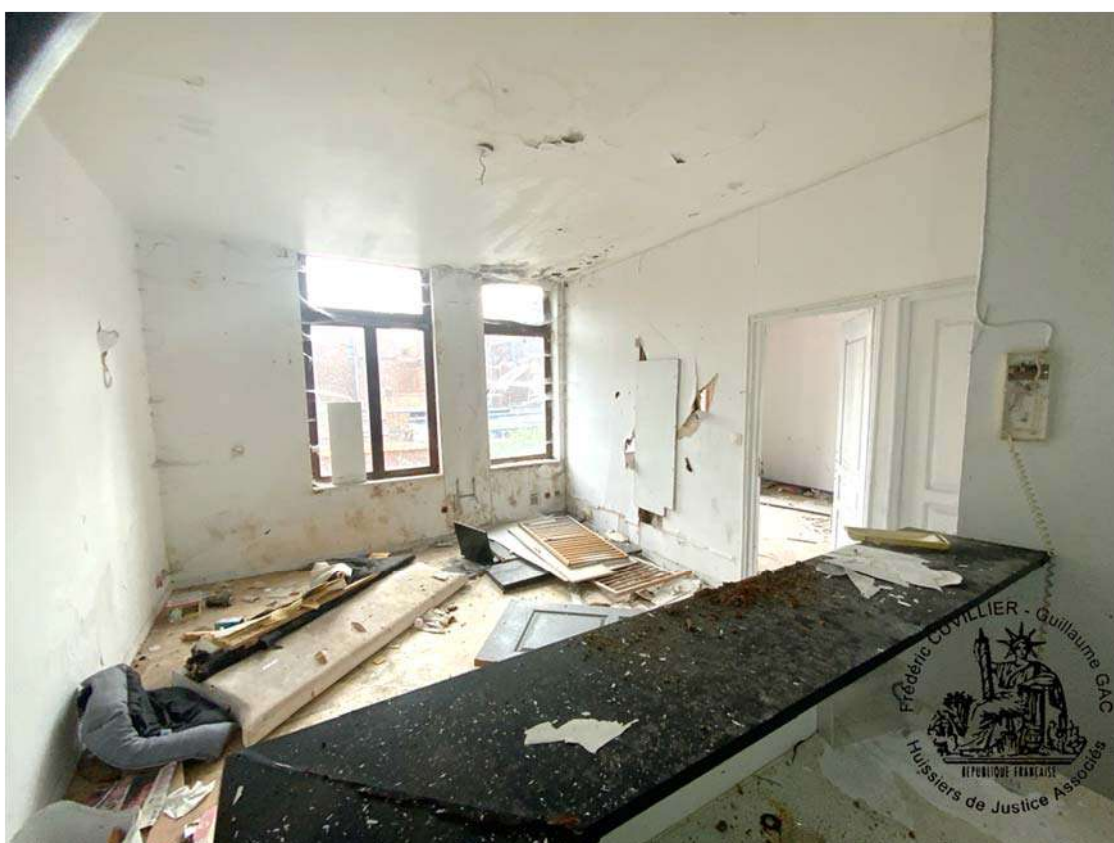
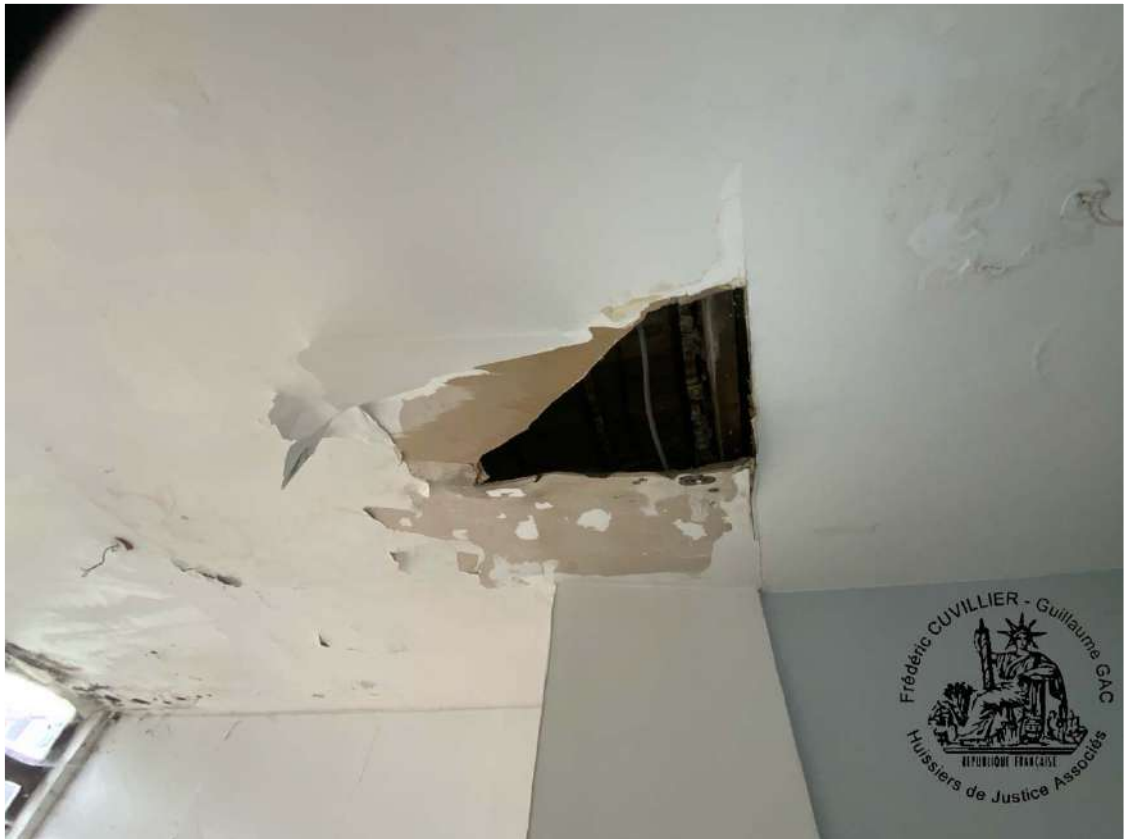
Depuis le palier du premier étage, j'accède à l'appartement n°1 qui donne sur la façade arrière. La porte a été dégoncée. J'accède au niveau de la pièce **séjour/cuisine** qui a été dégradée. Présence de coups et perforations au niveau des murs. Le plafond est éventré. Une fenêtre deux battants et imposte et une fenêtre un battant et imposte côté façade arrière.

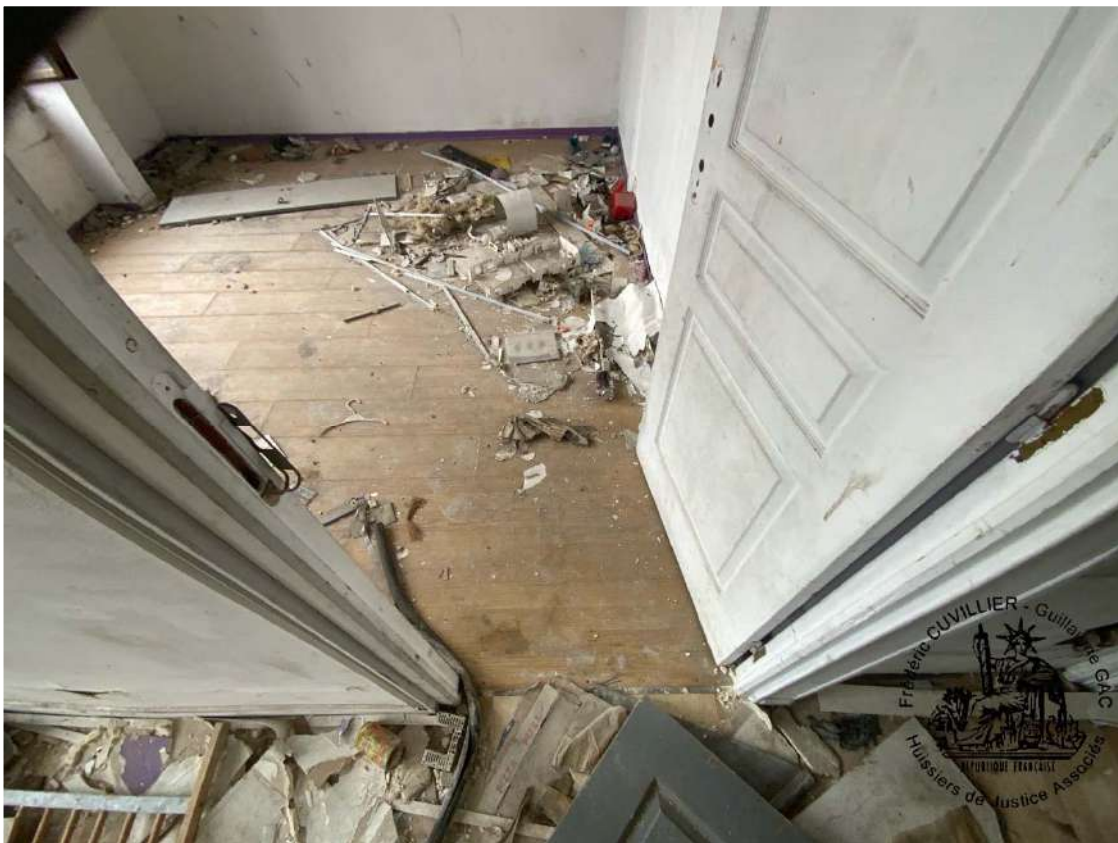
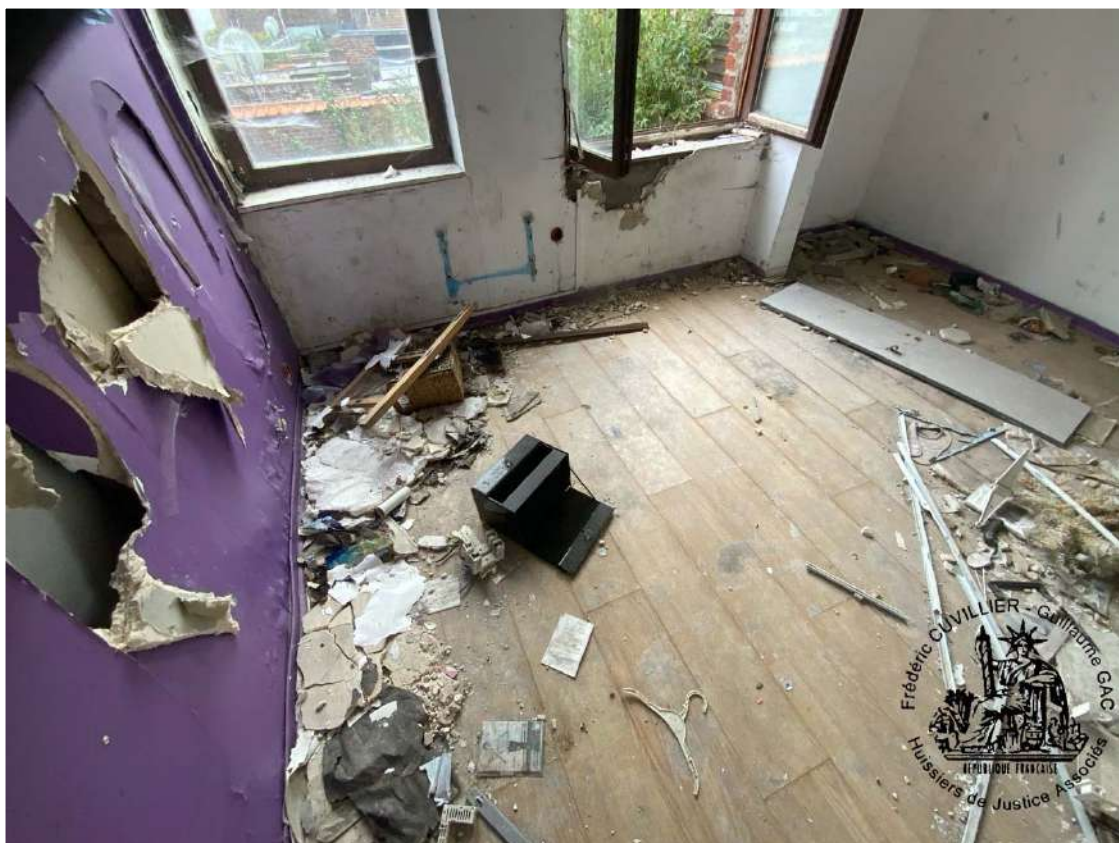
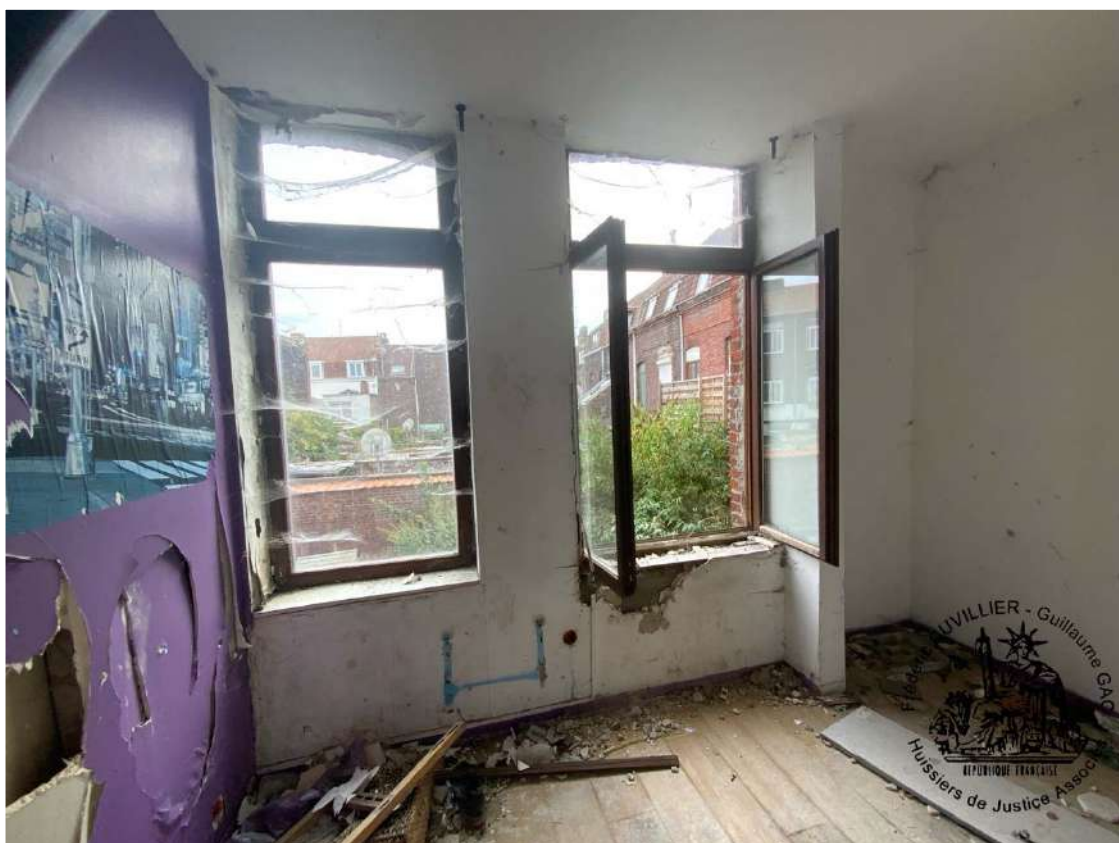
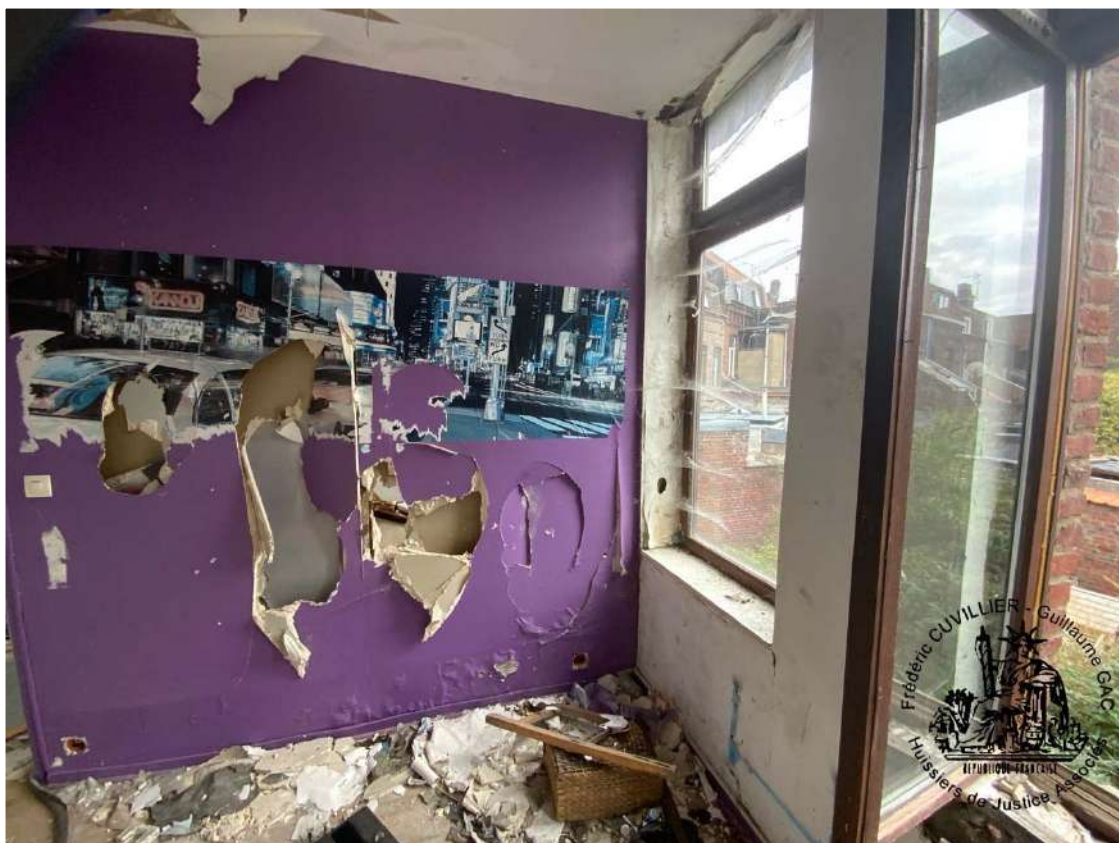
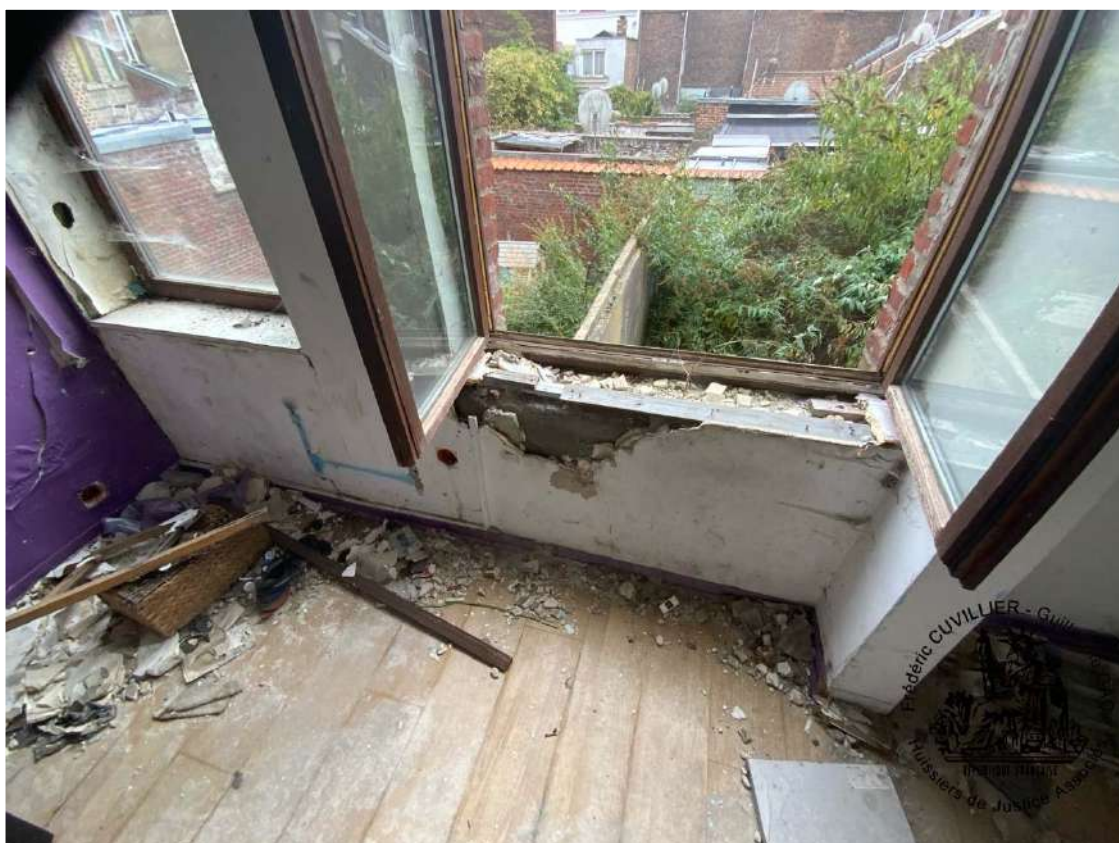
Depuis le séjour/cuisine, j'accède à la pièce **chambre** par une porte thermoformée. Présence de coups et perforations au niveau des murs. Le plafond est éventré. Une fenêtre deux battants et imposte et une fenêtre un battant et imposte côté façade arrière. L'appui-fenêtre de droite est détérioré.
