## **PROCES VERBAL DE DESCRIPTION**

**LE MARDI QUATORZE OCTOBRE DEUX MILLE VINGT CINQ de 14 heures 55 à 17 heures**

Certifie m'être transporté ce jour au 6 Rue du Gay Lussac à ROUBAIX (59100) à l'effet de procéder à la description exacte et détaillée de l'immeuble d'habitation s'y trouvant figurant à la matrice cadastrale de la Commune de Roubaix sous la référence section BM n°376 ;

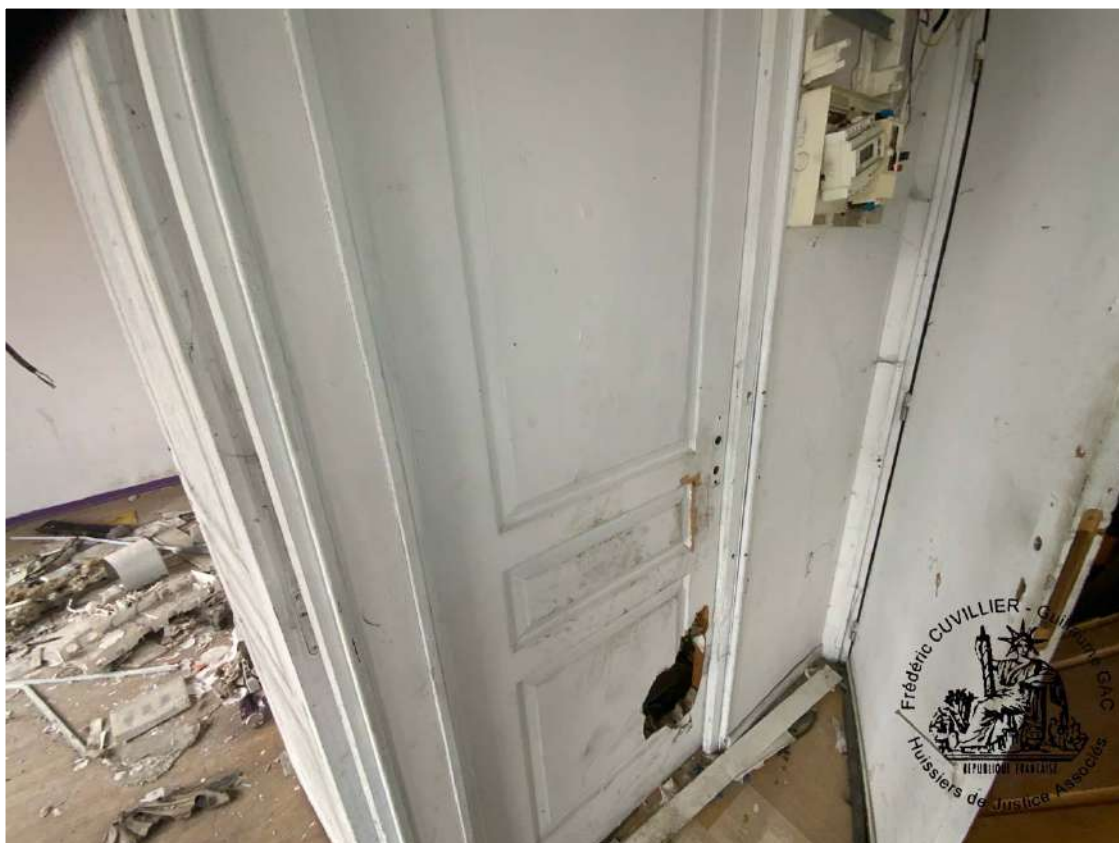
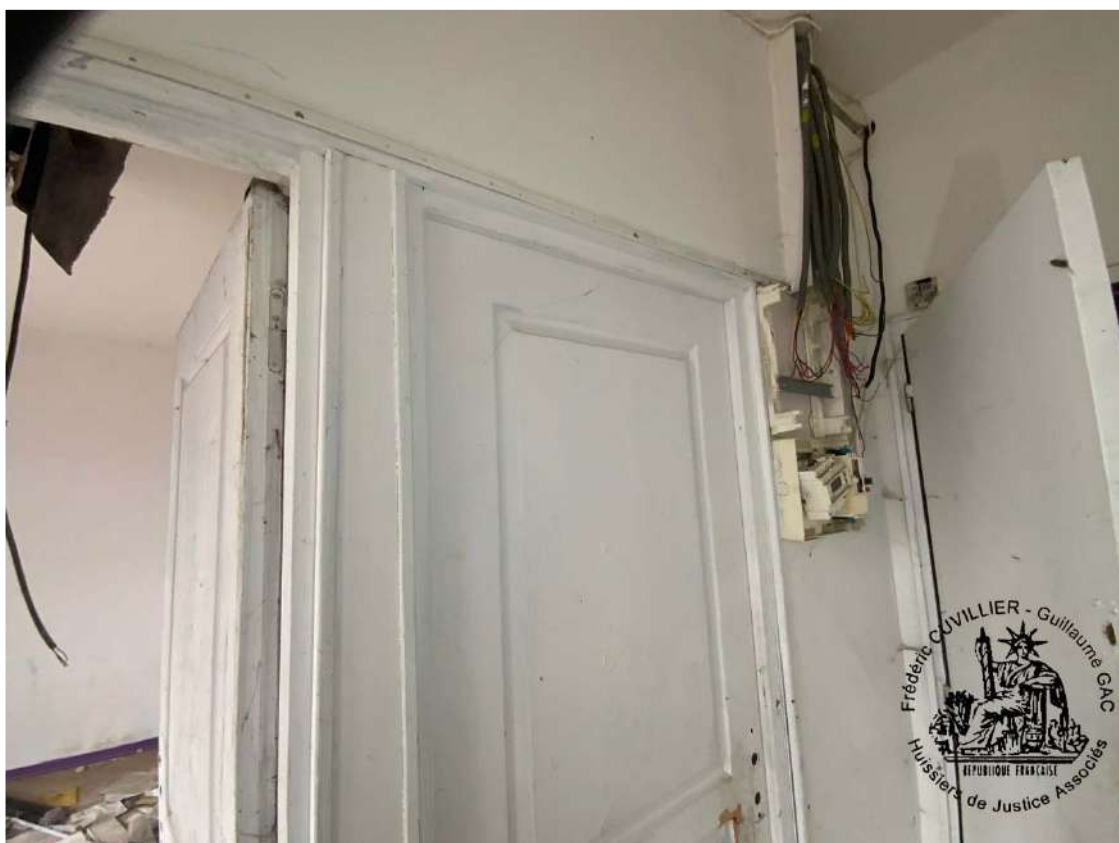
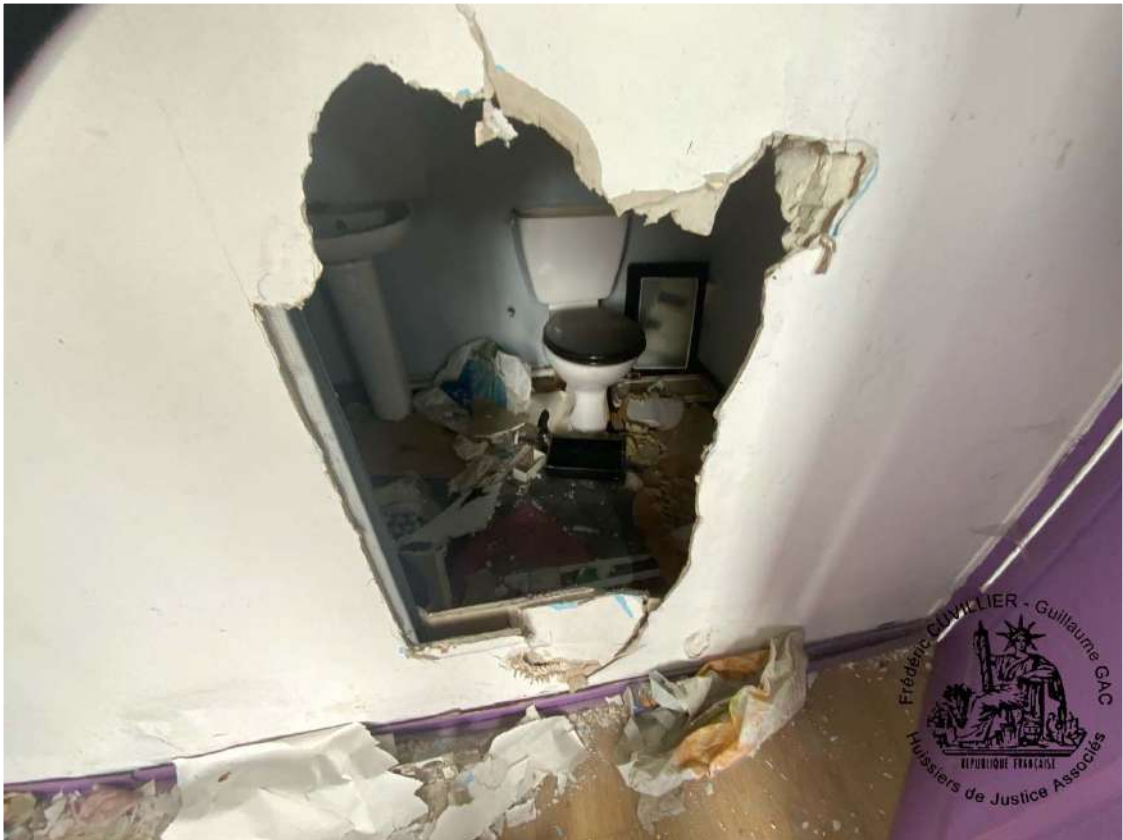
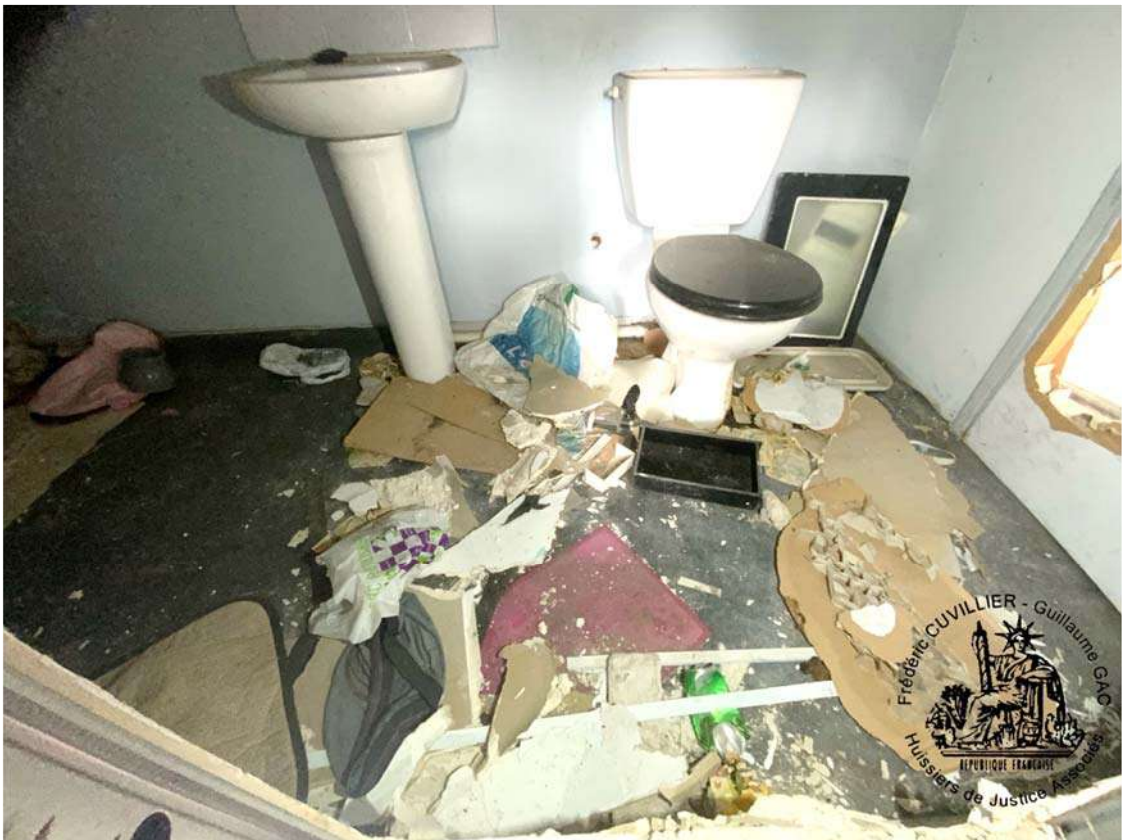
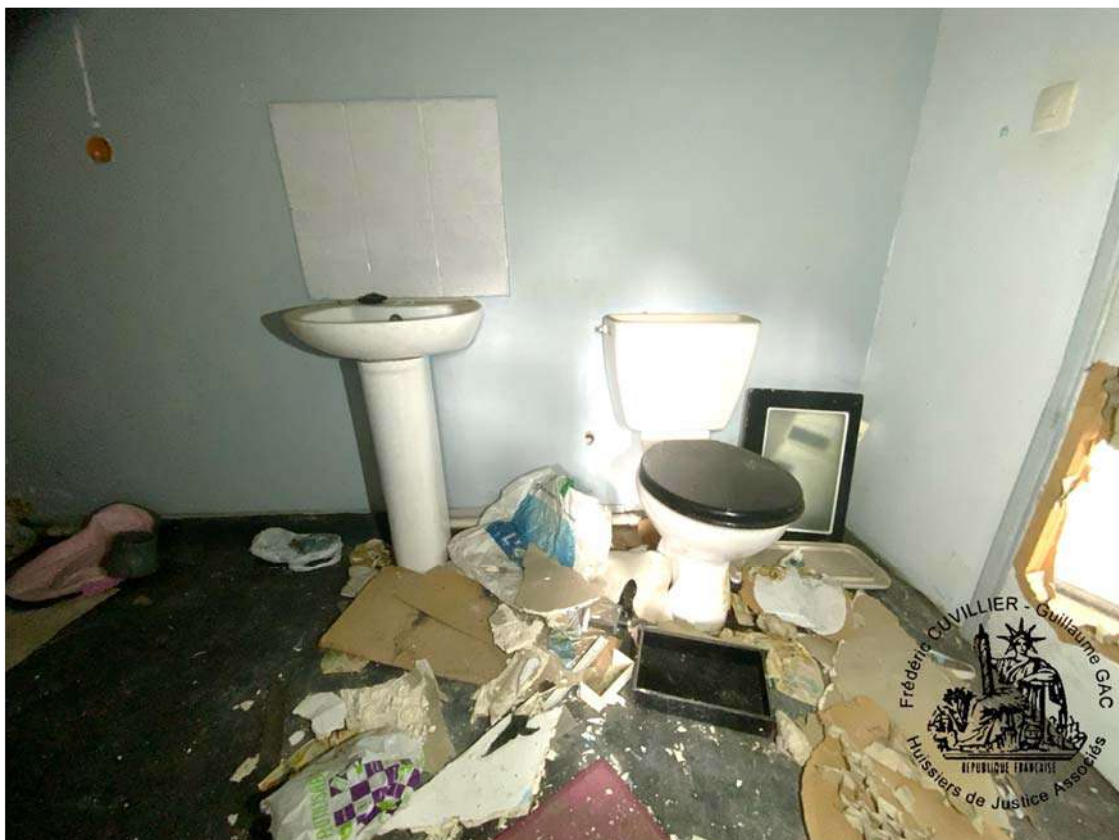
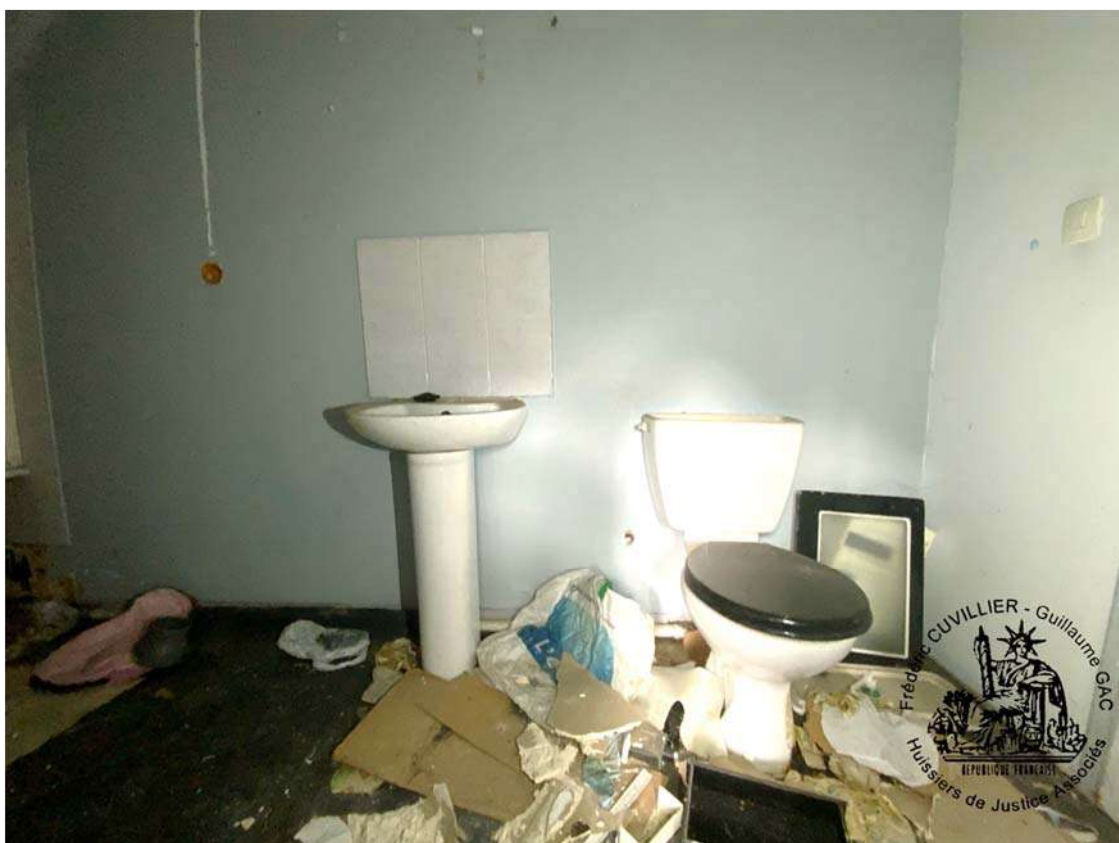
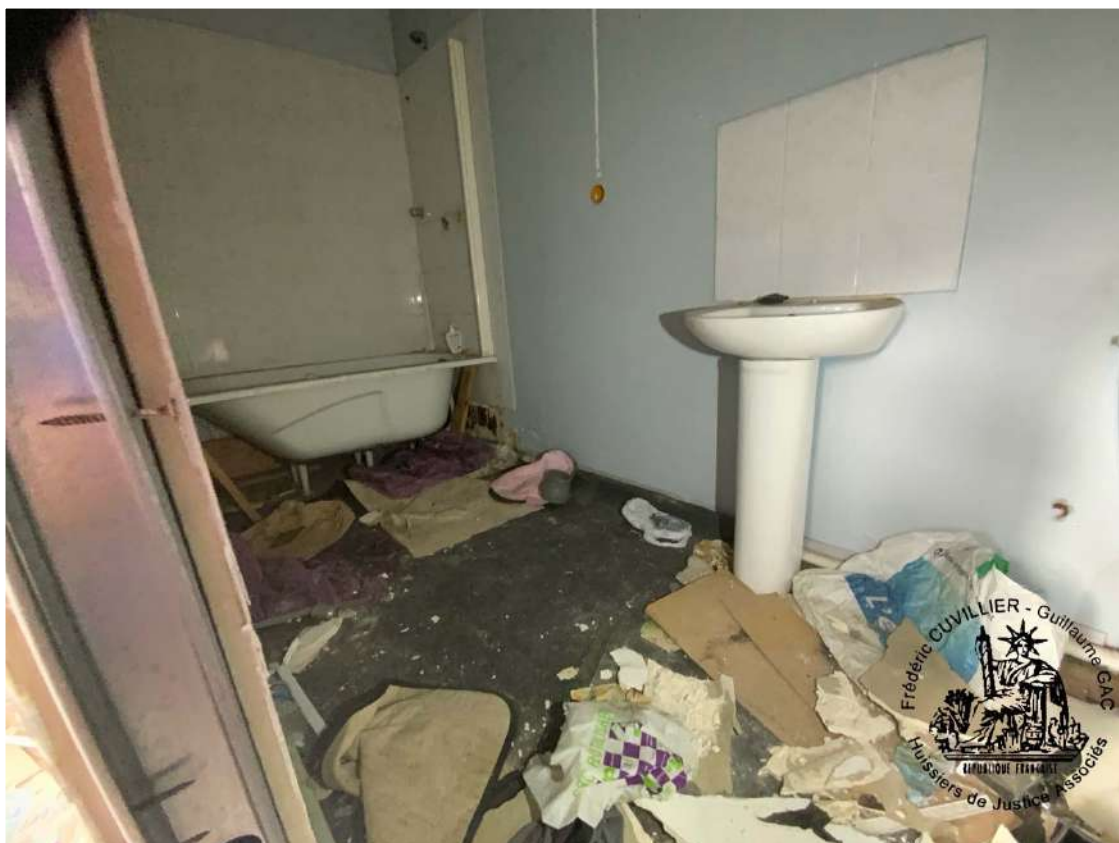
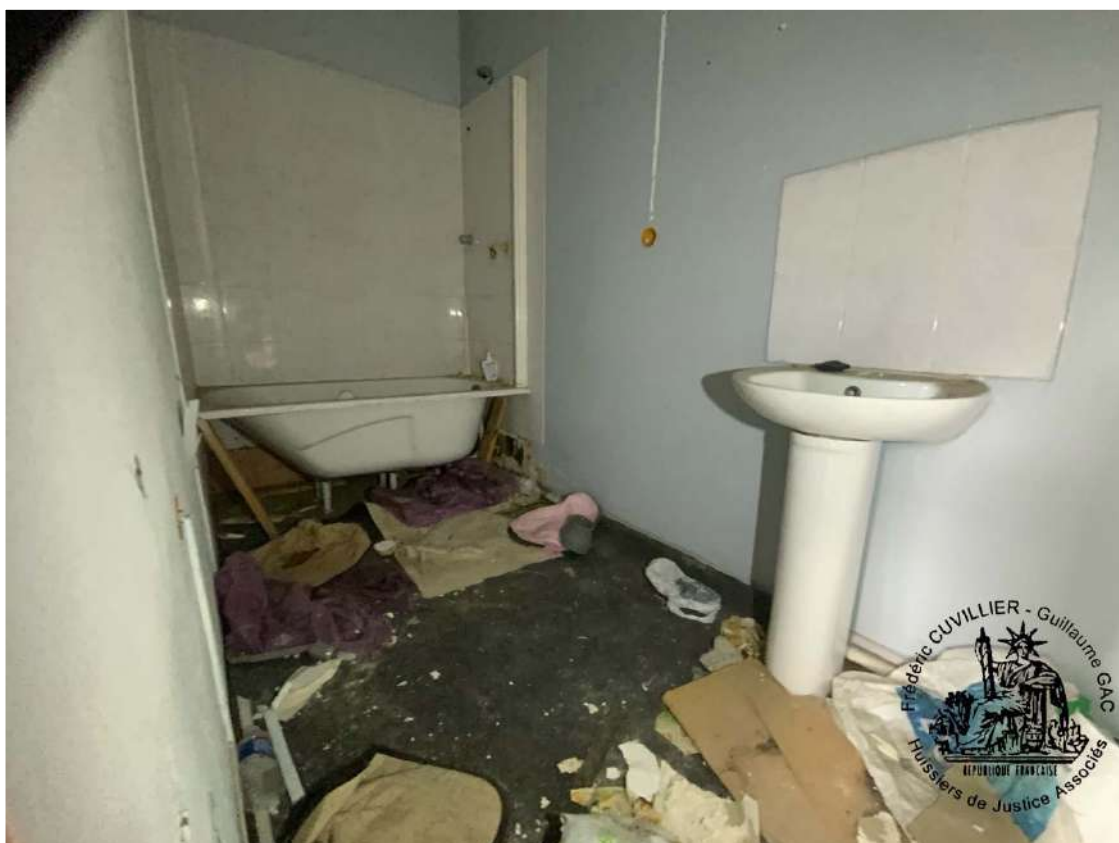
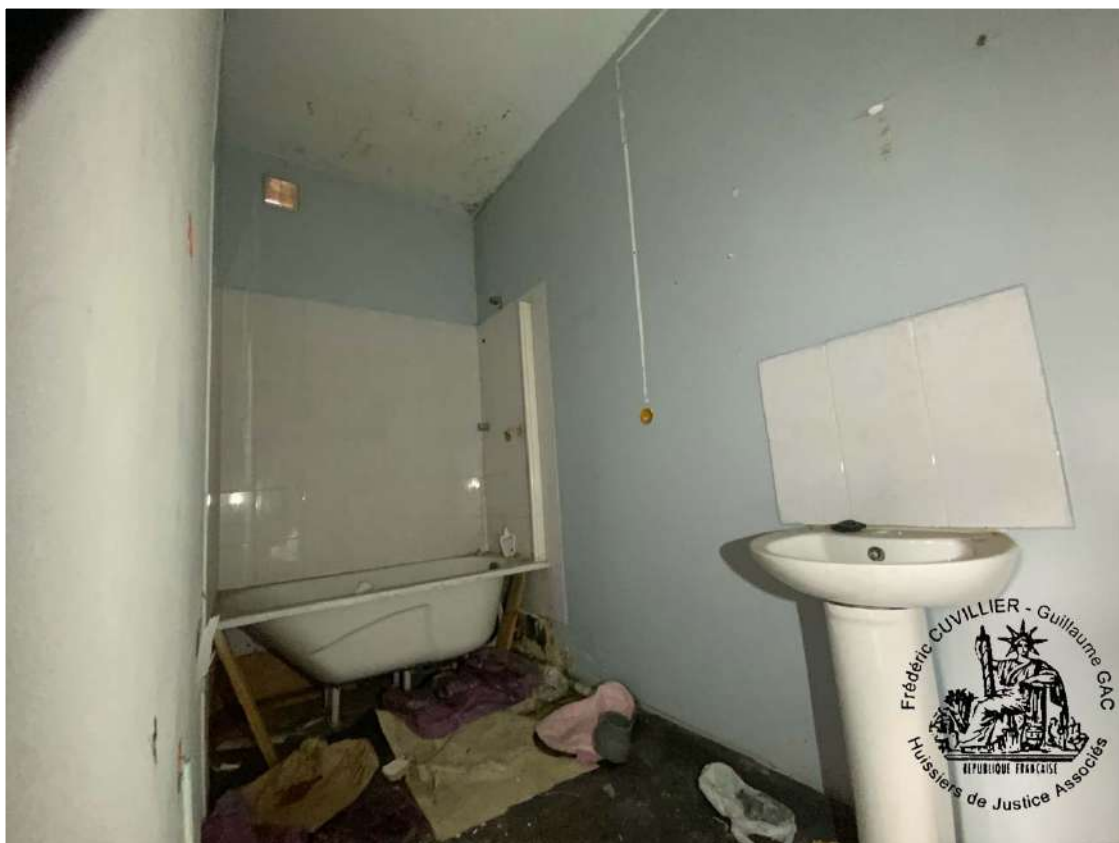
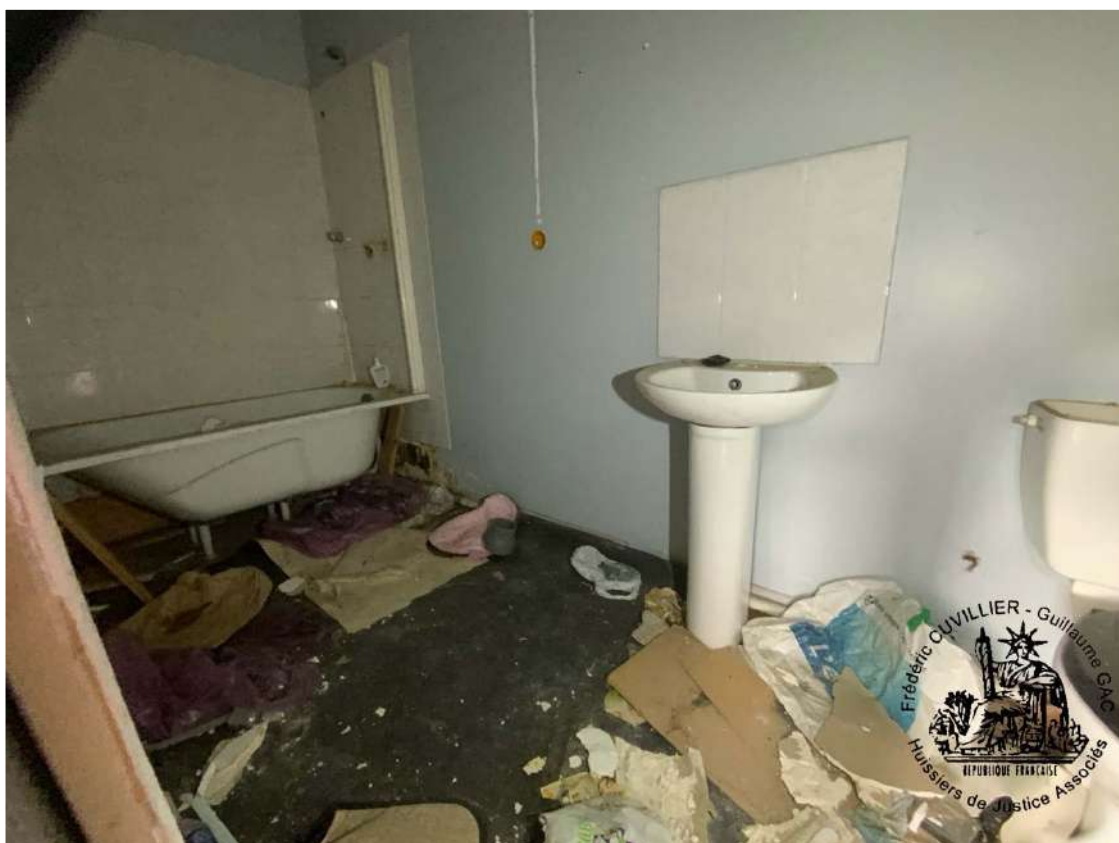
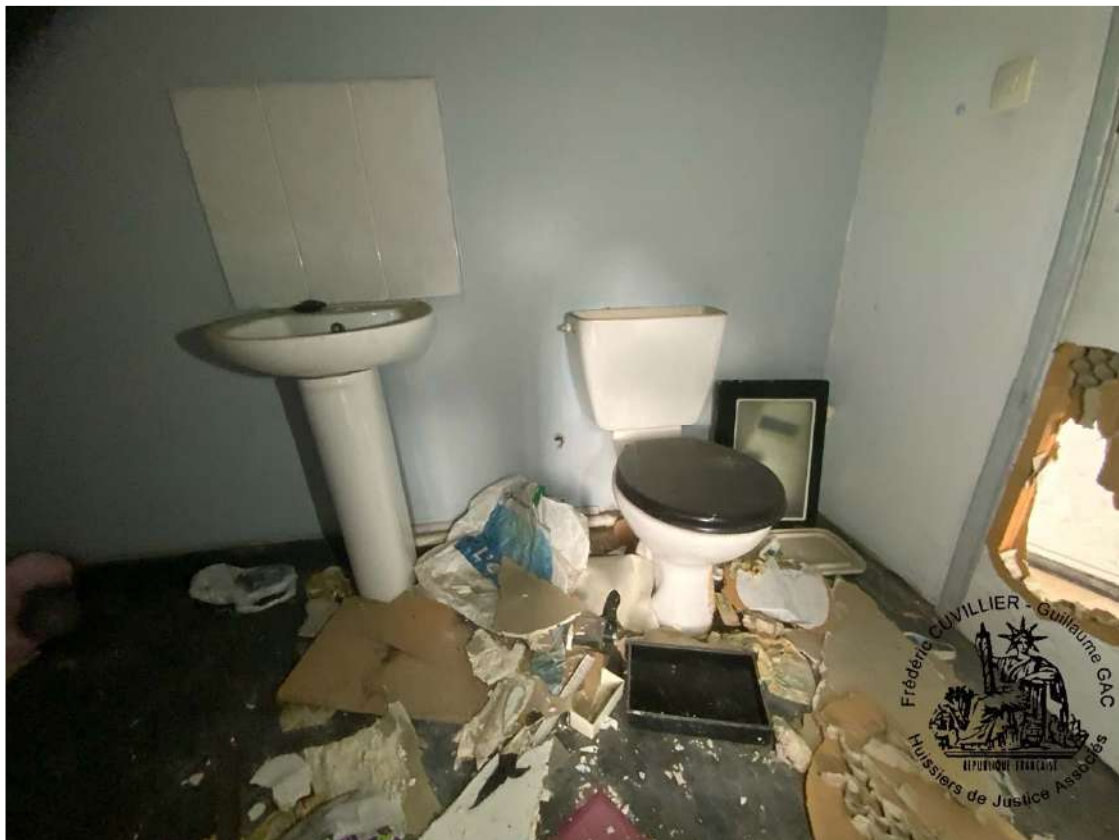
Dans la pièce chambre, une importante perforation dans le mur permet de voir la pièce **salle de bains/WC** mitoyenne. Du séjour, j'accède également à cette pièce par une porte thermoformée dégradée avec une perforation. Présence en équipement d'un bloc sanitaire, d'un lavabo sur pied et d'une baignoire.

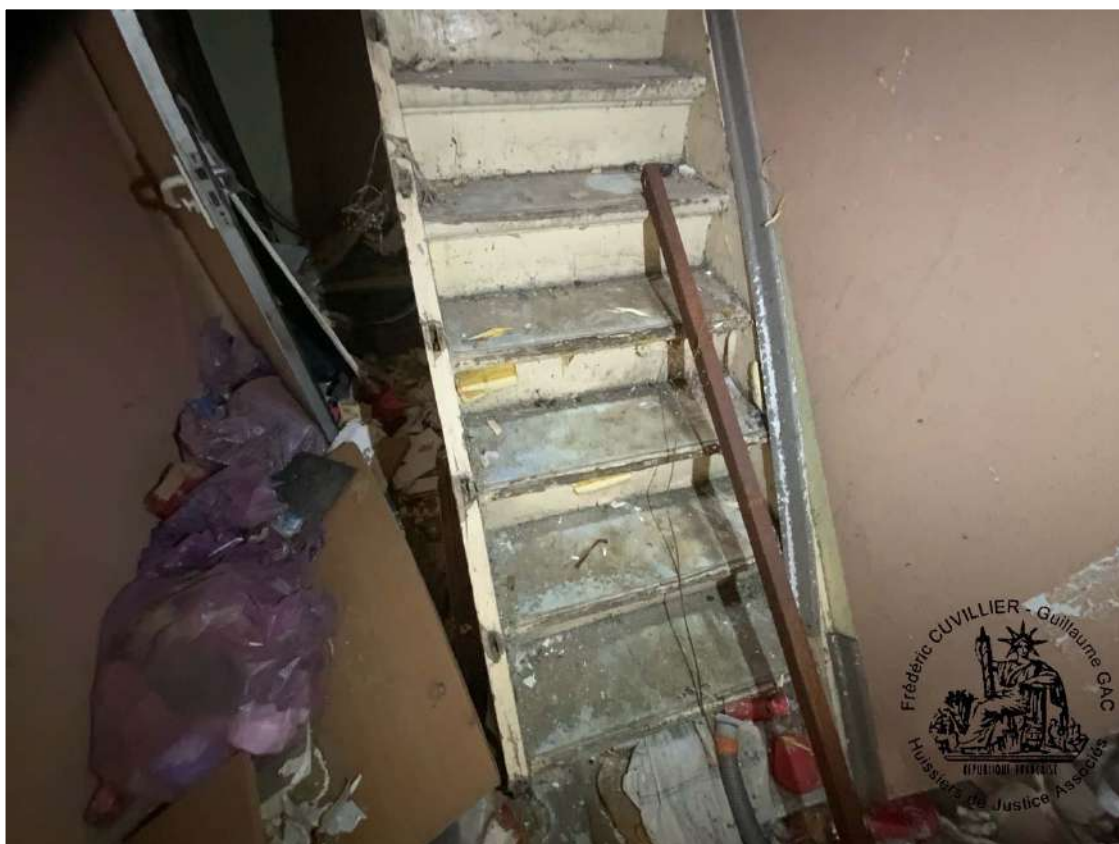
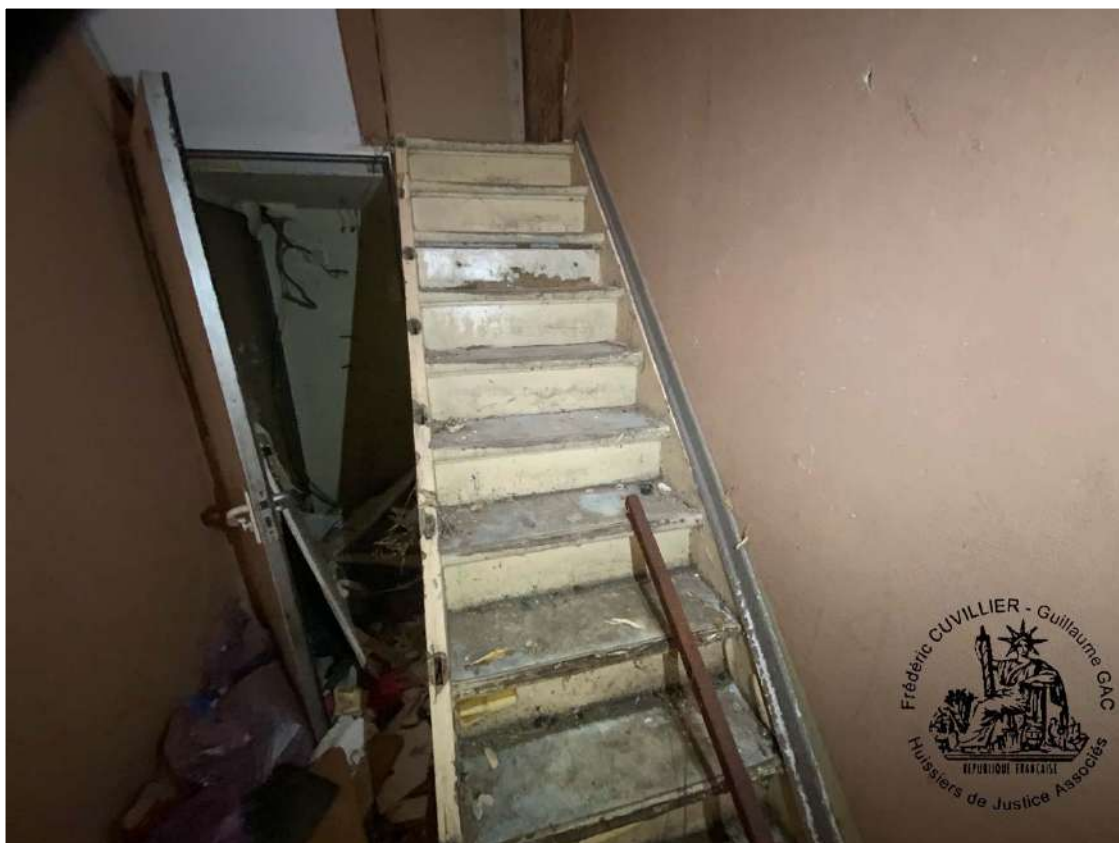
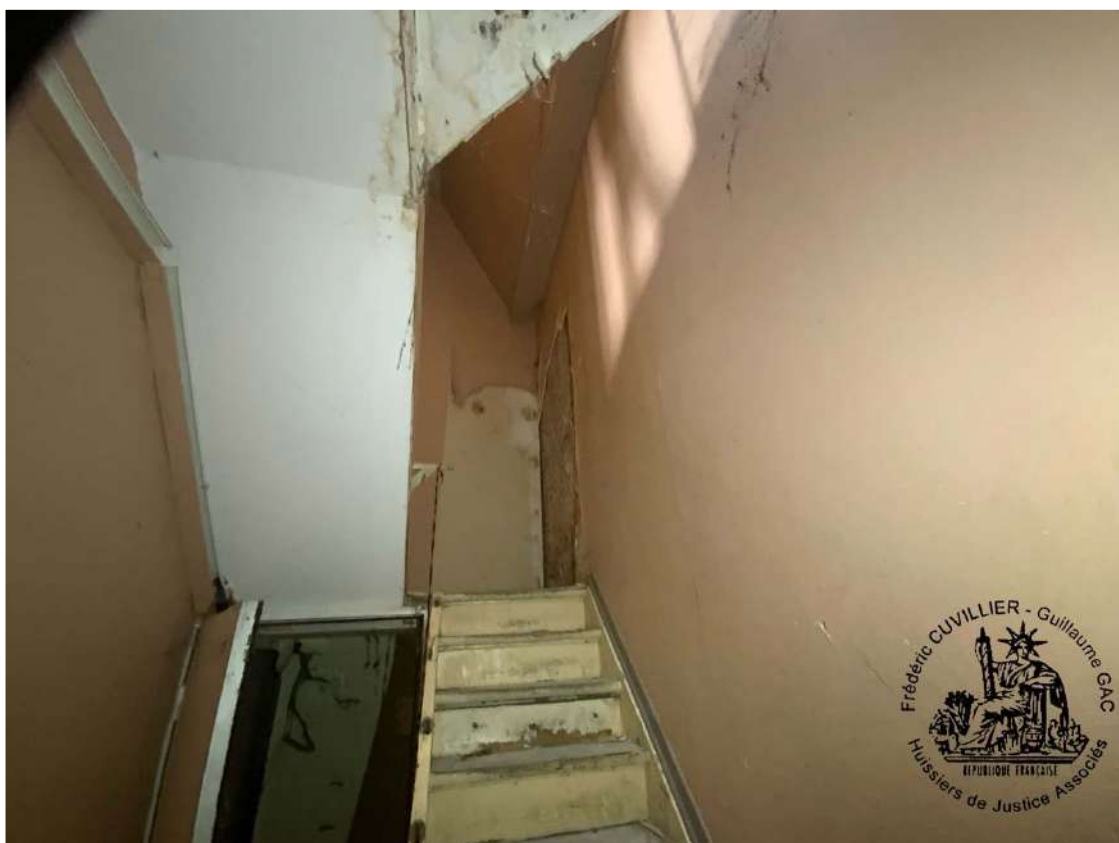
## ESCALIER 2 (PARTIES COMMUNES)

Du palier du premier étage, j'emprunte ensuite l'escalier 2 qui mène au second étage.  
Cage d'escalier usagée.

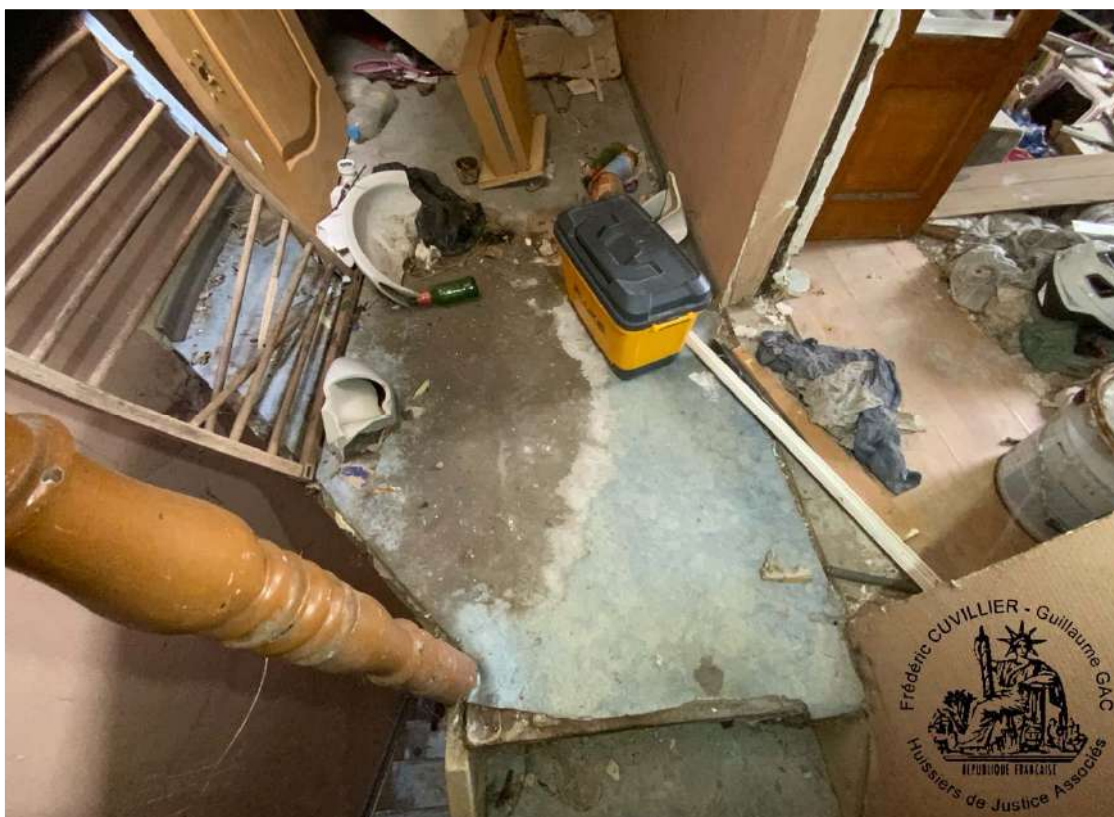
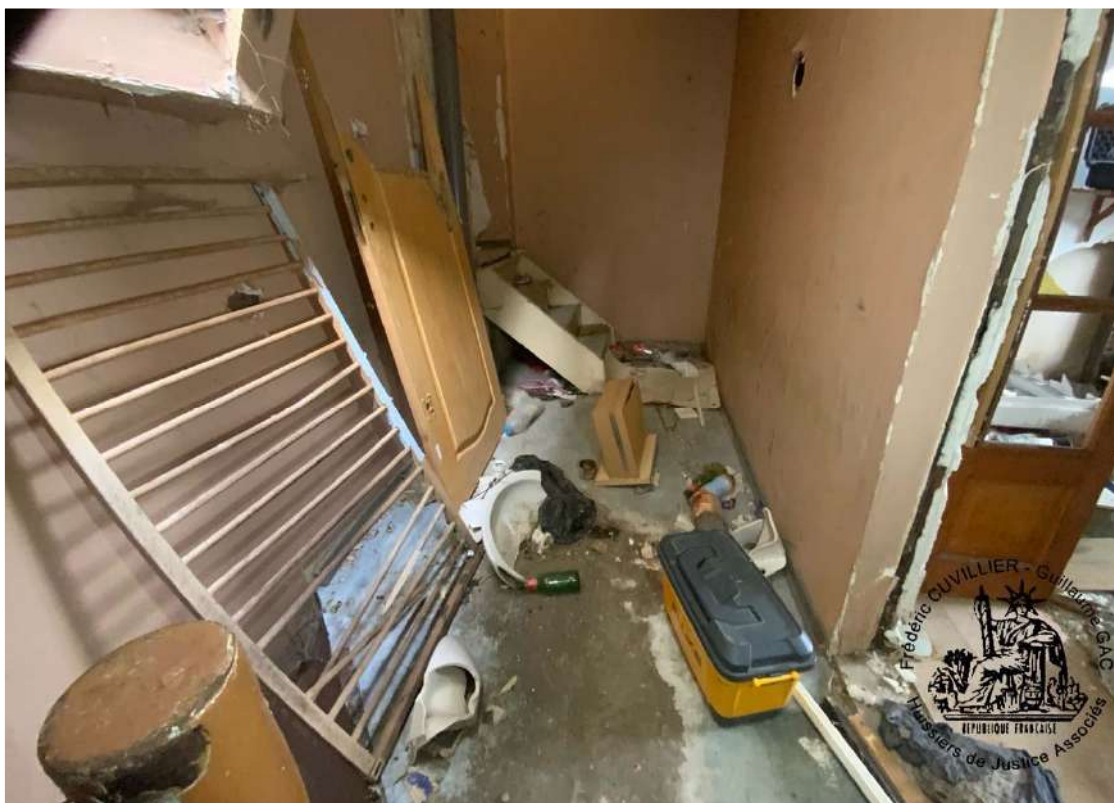
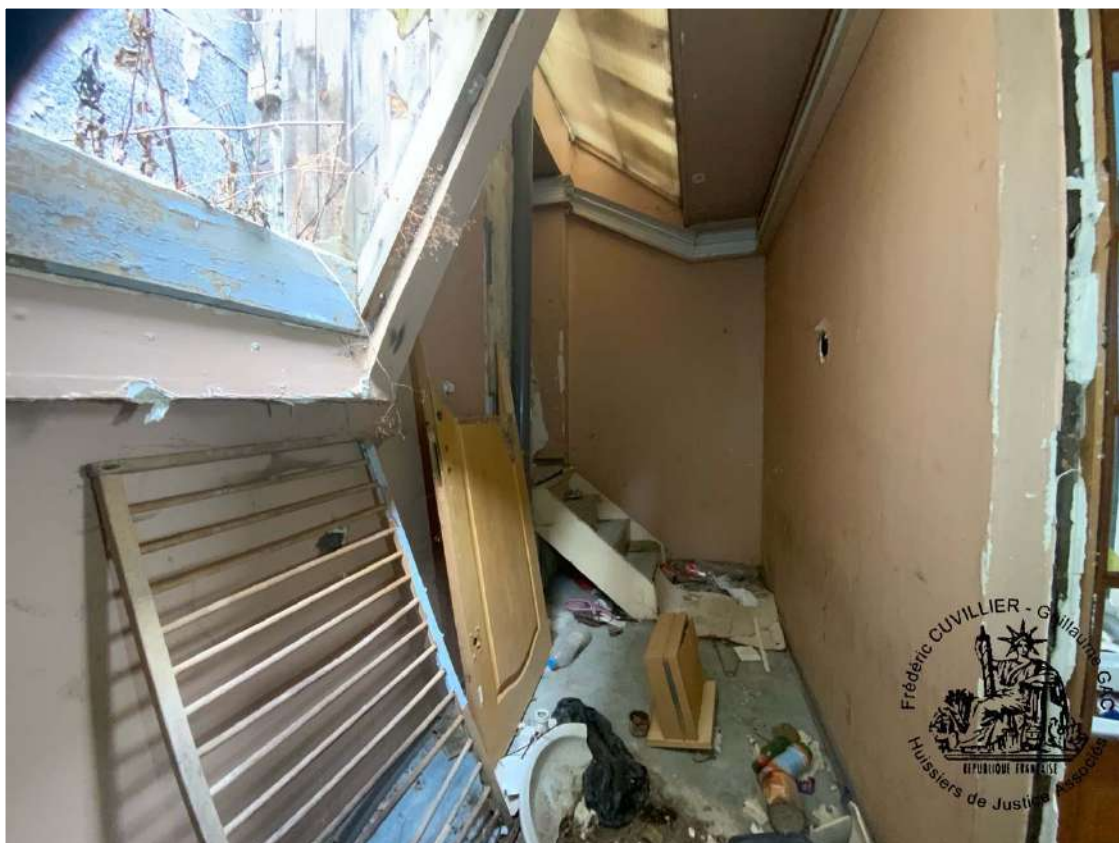
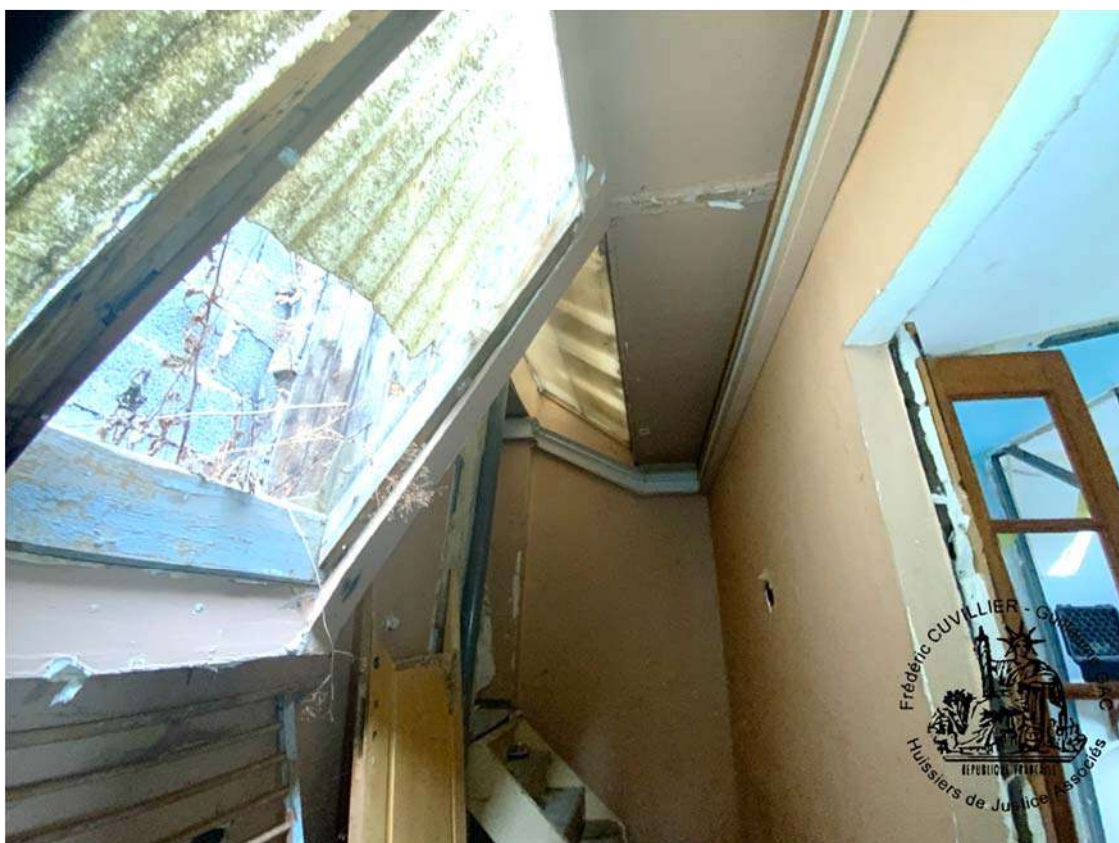
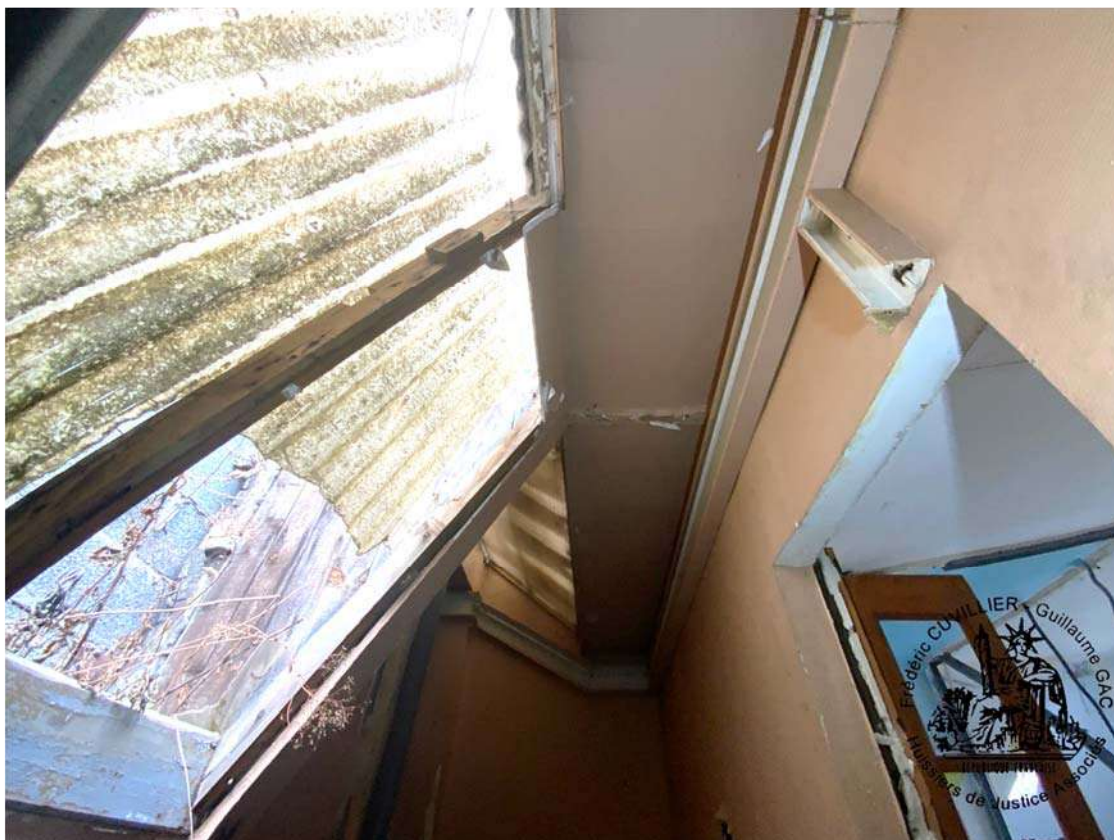
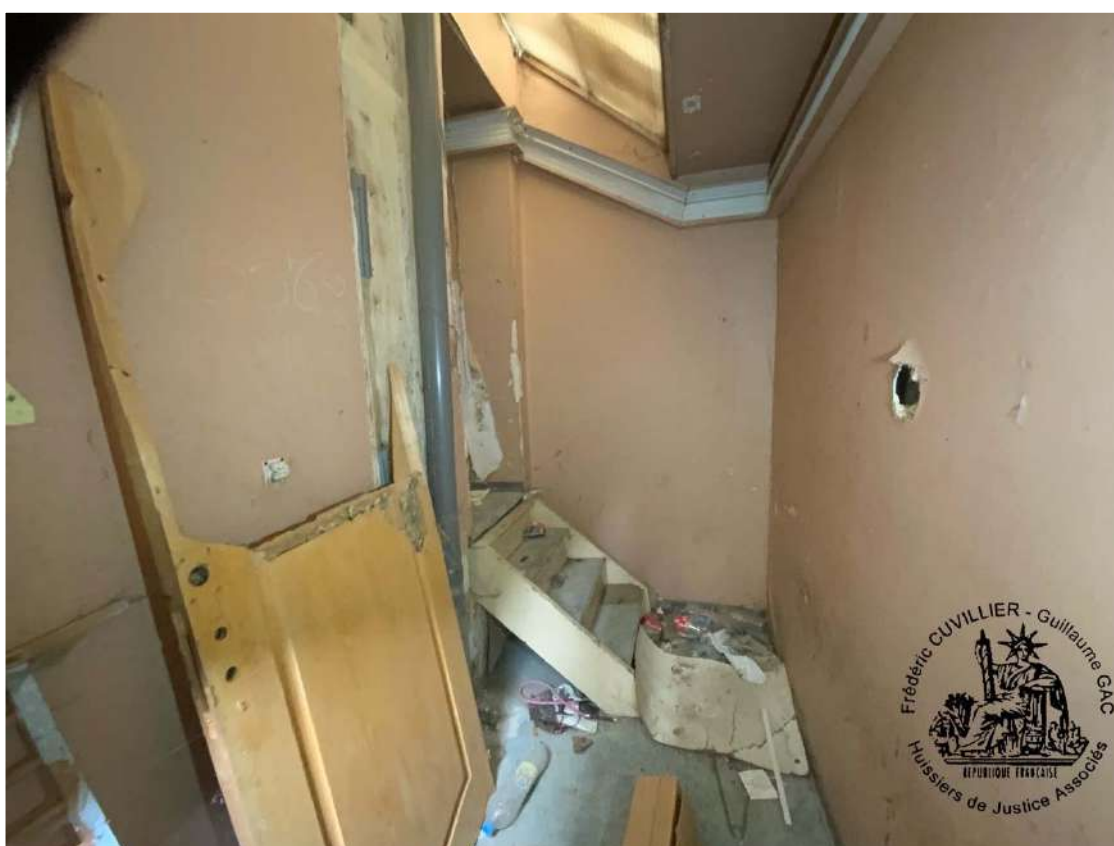
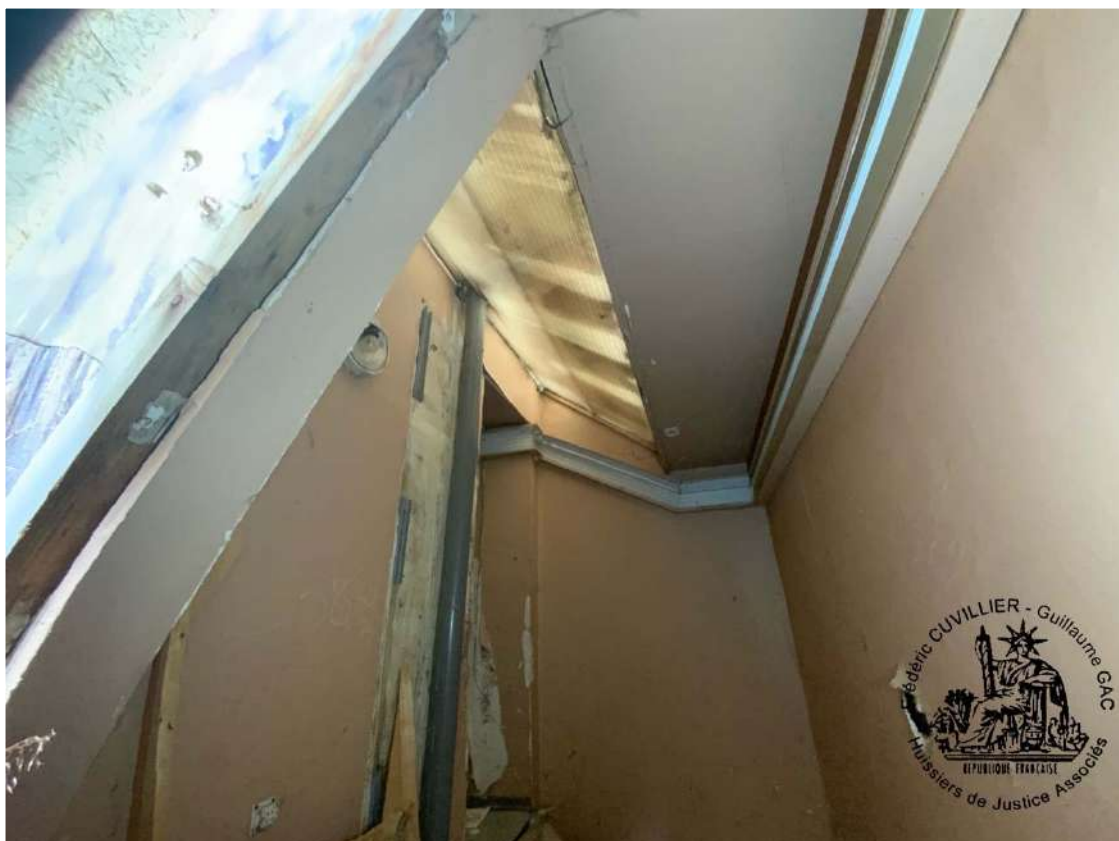
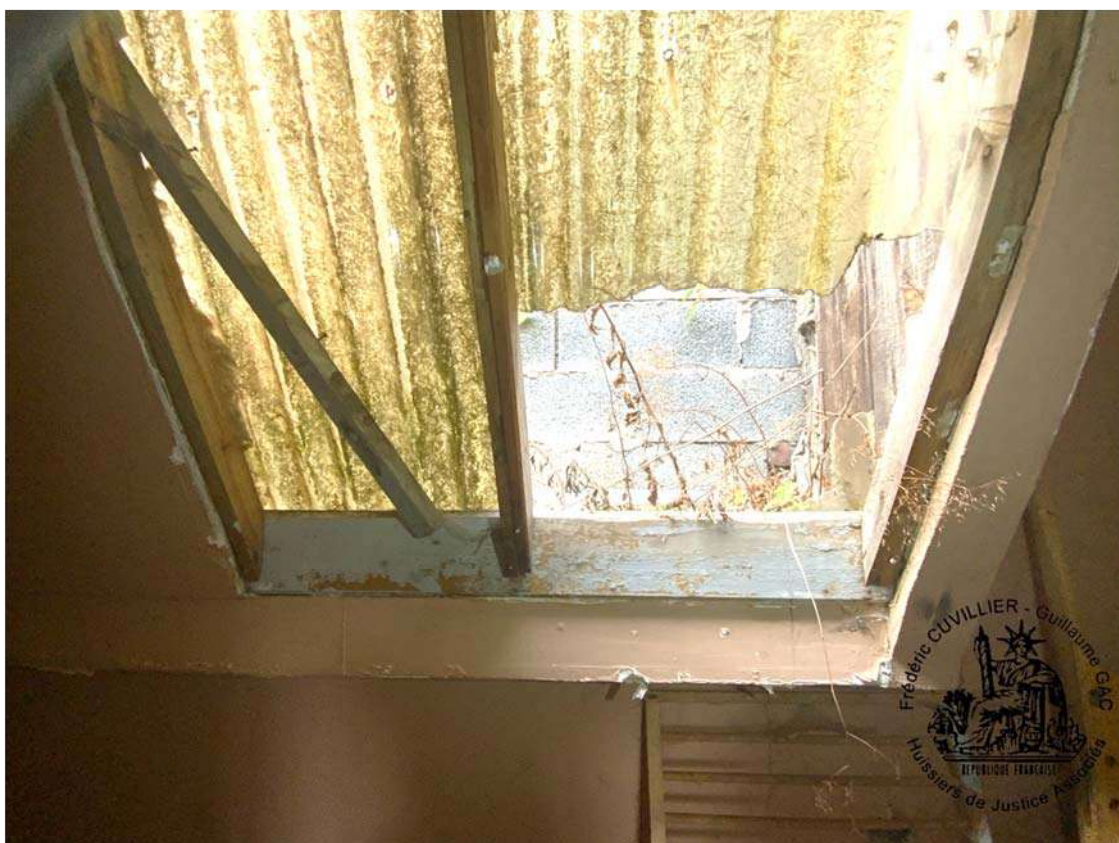
## **PALIER 2 (PARTIES COMMUNES)**

J'accède au palier n°2 situé au second étage. L'ensemble est usagé.
