## **PROCES VERBAL DE DESCRIPTION**

**LE MARDI QUATORZE OCTOBRE DEUX MILLE VINGT CINQ de 14 heures 55 à 17 heures**

Certifie m'être transporté ce jour au 6 Rue du Gay Lussac à ROUBAIX (59100) à l'effet de procéder à la description exacte et détaillée de l'immeuble d'habitation s'y trouvant figurant à la matrice cadastrale de la Commune de Roubaix sous la référence section BM n°376 ;

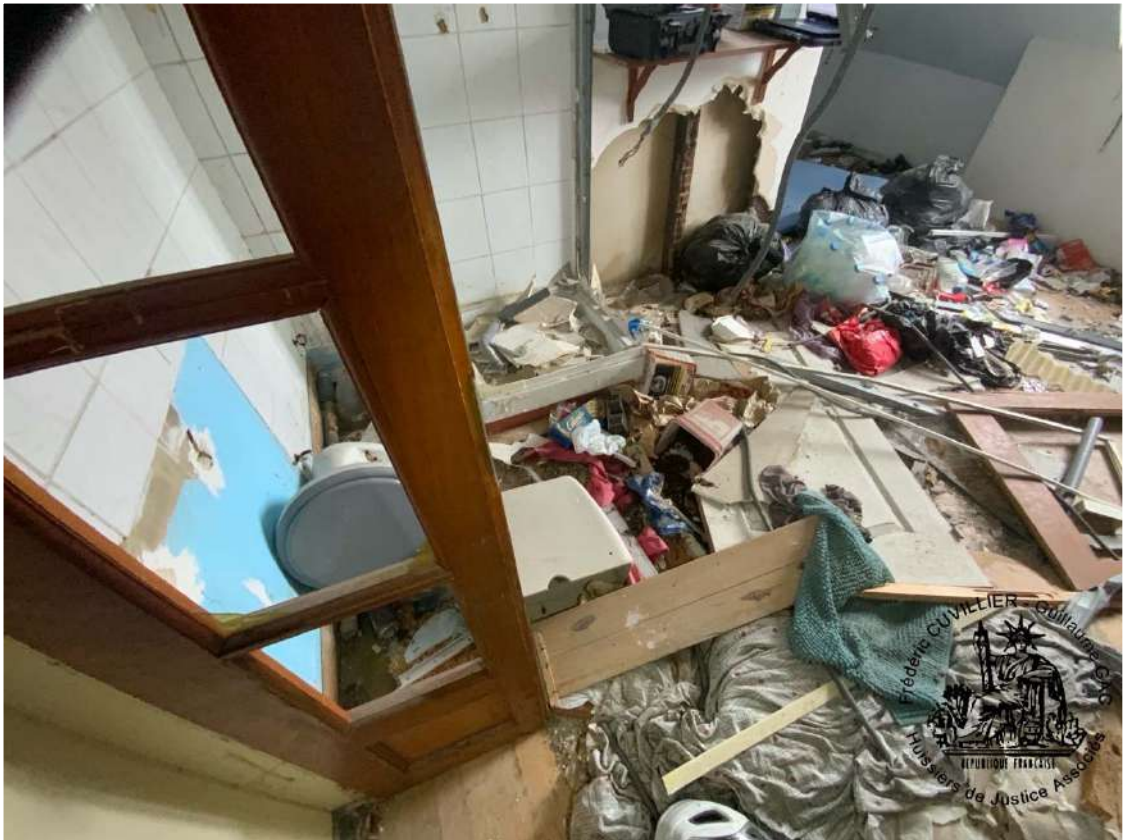
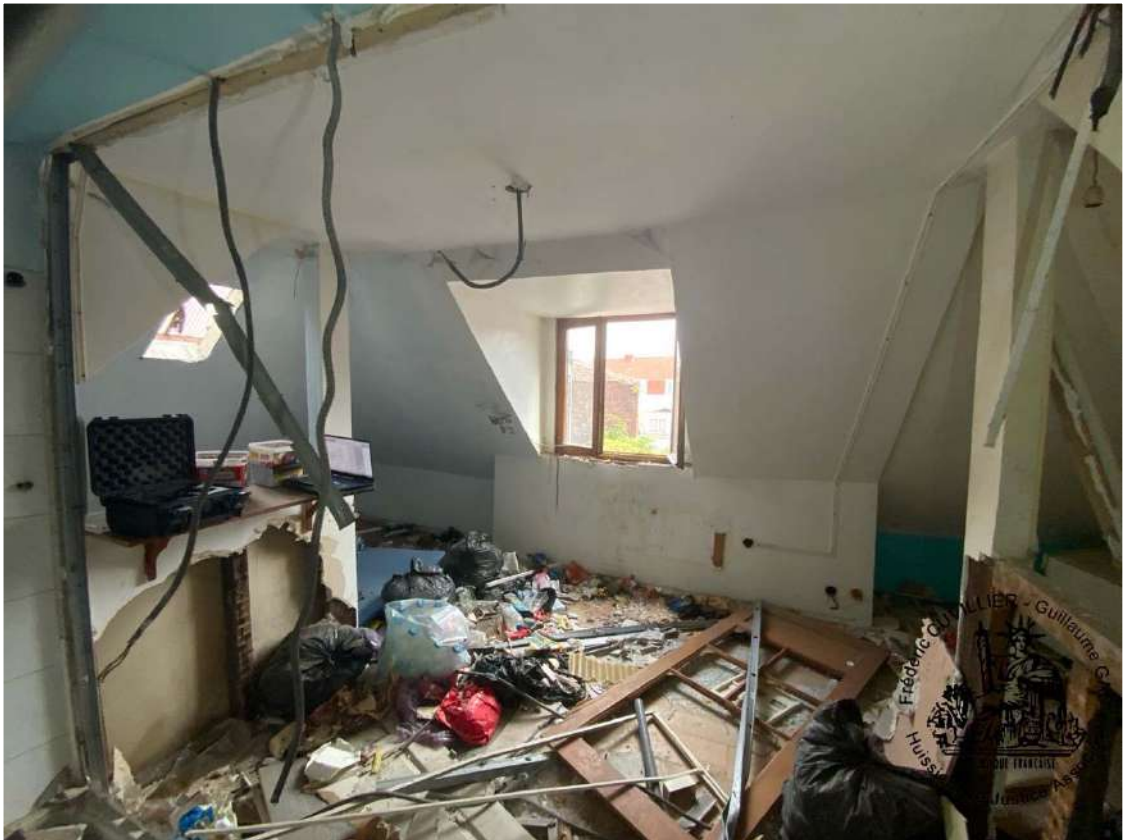
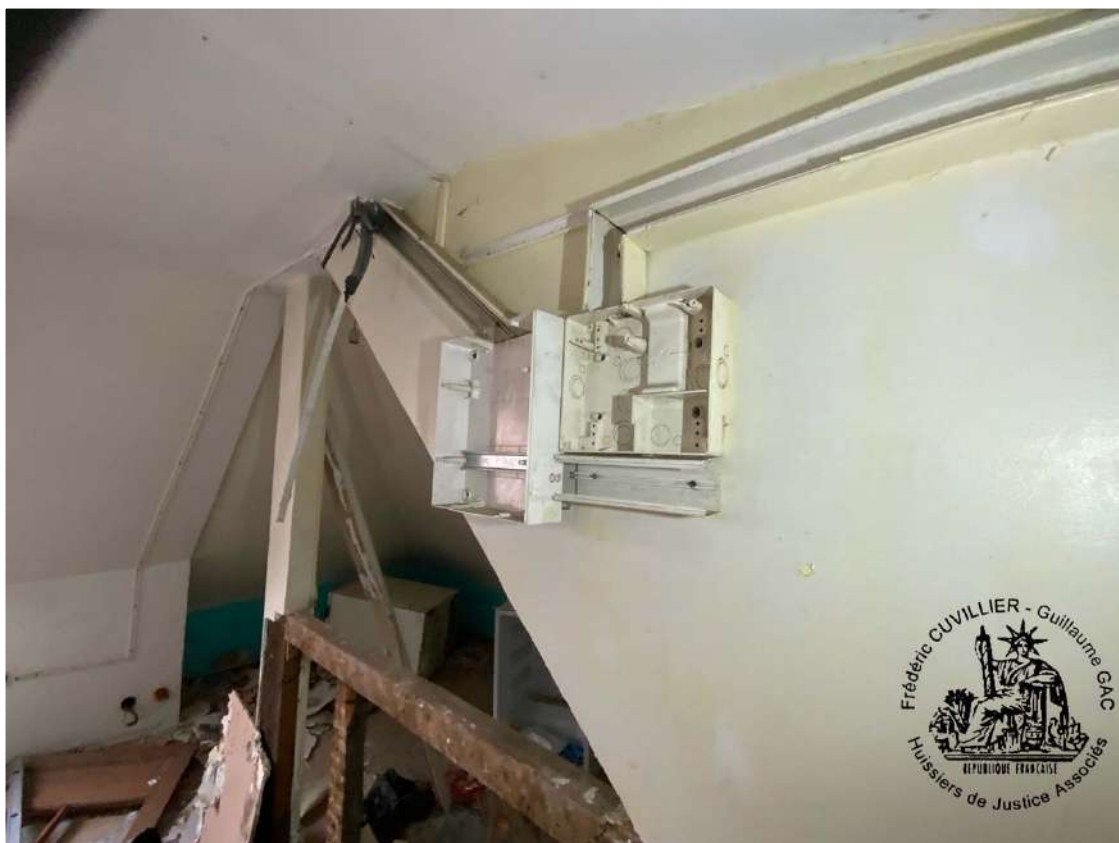
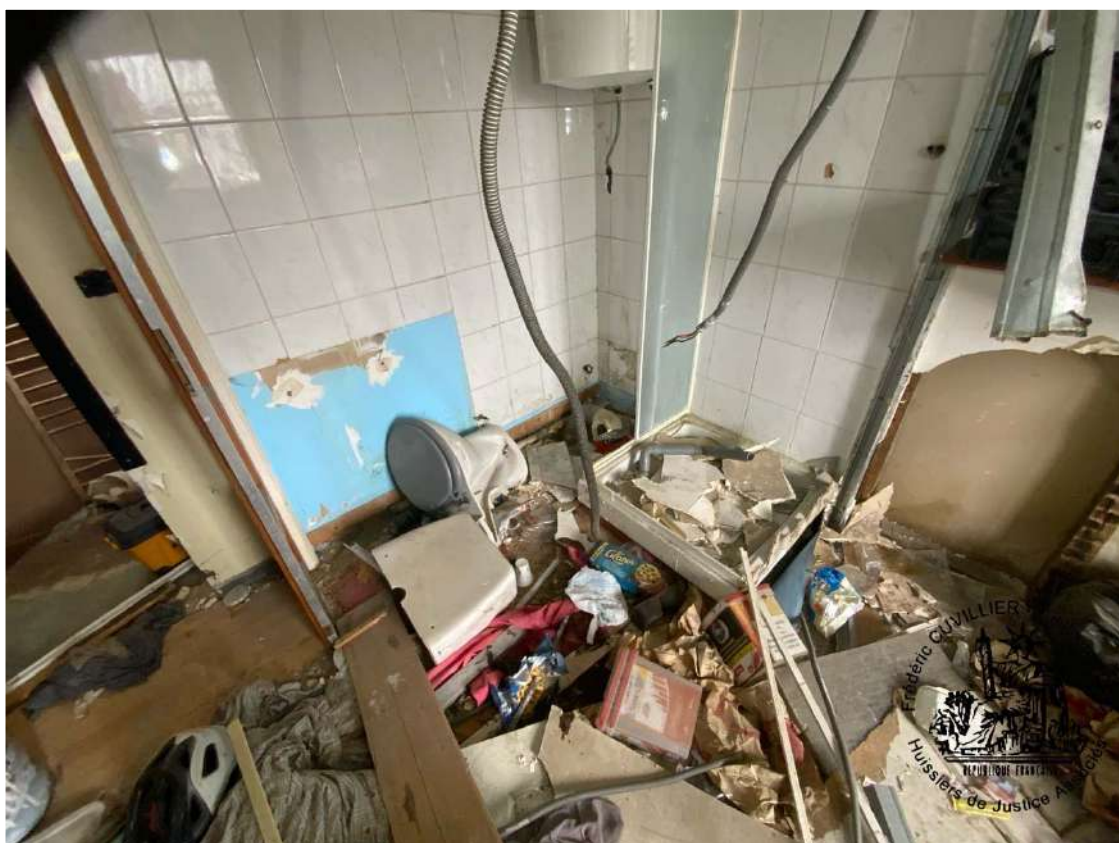
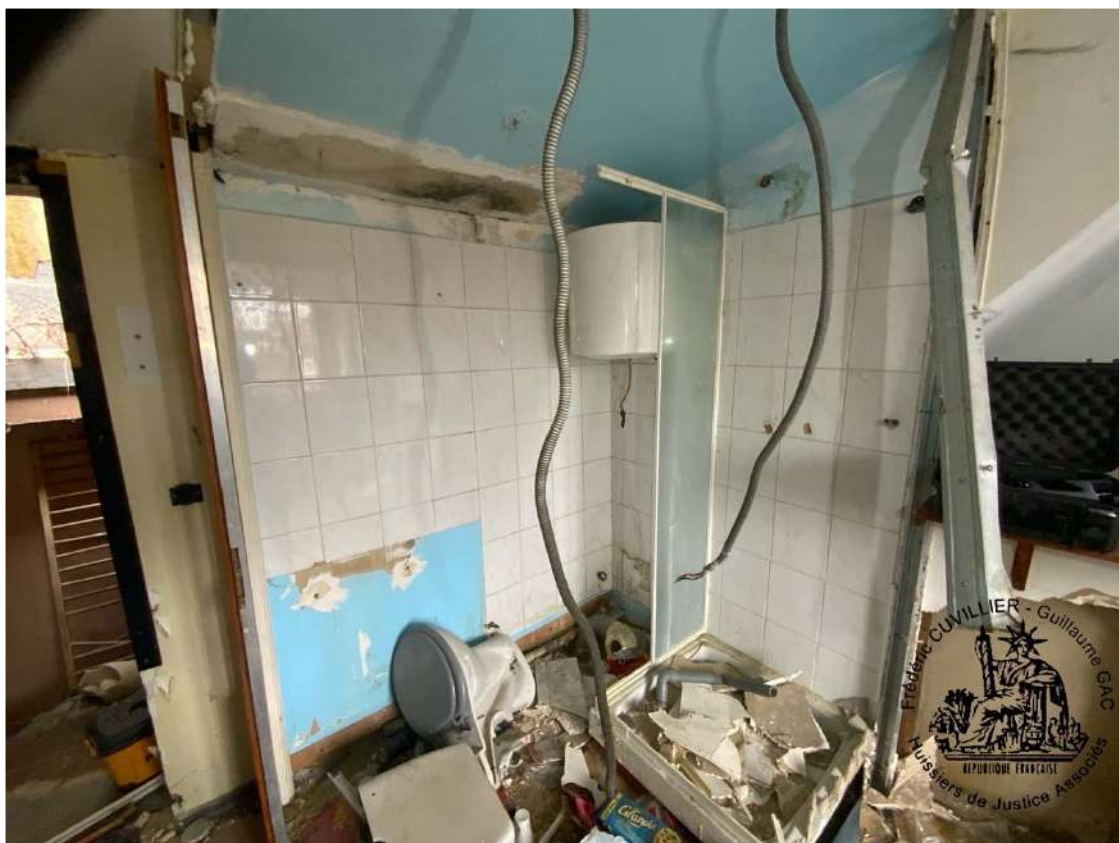
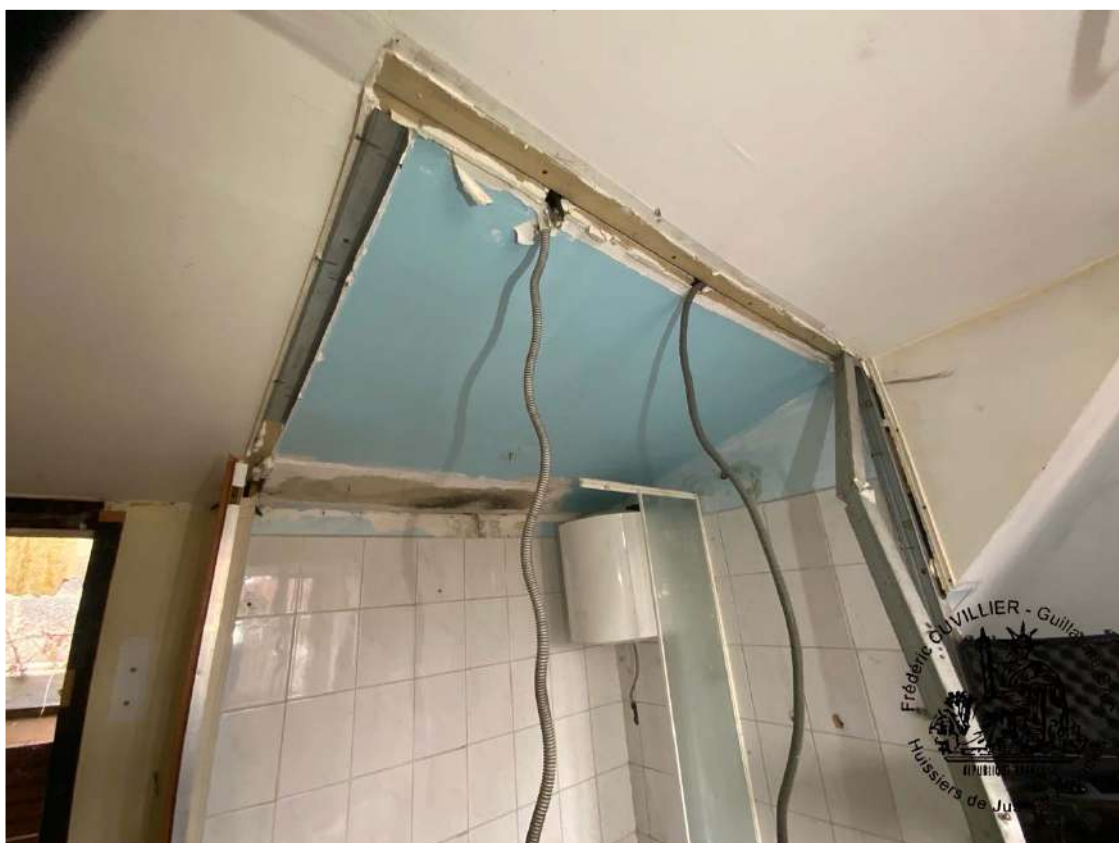
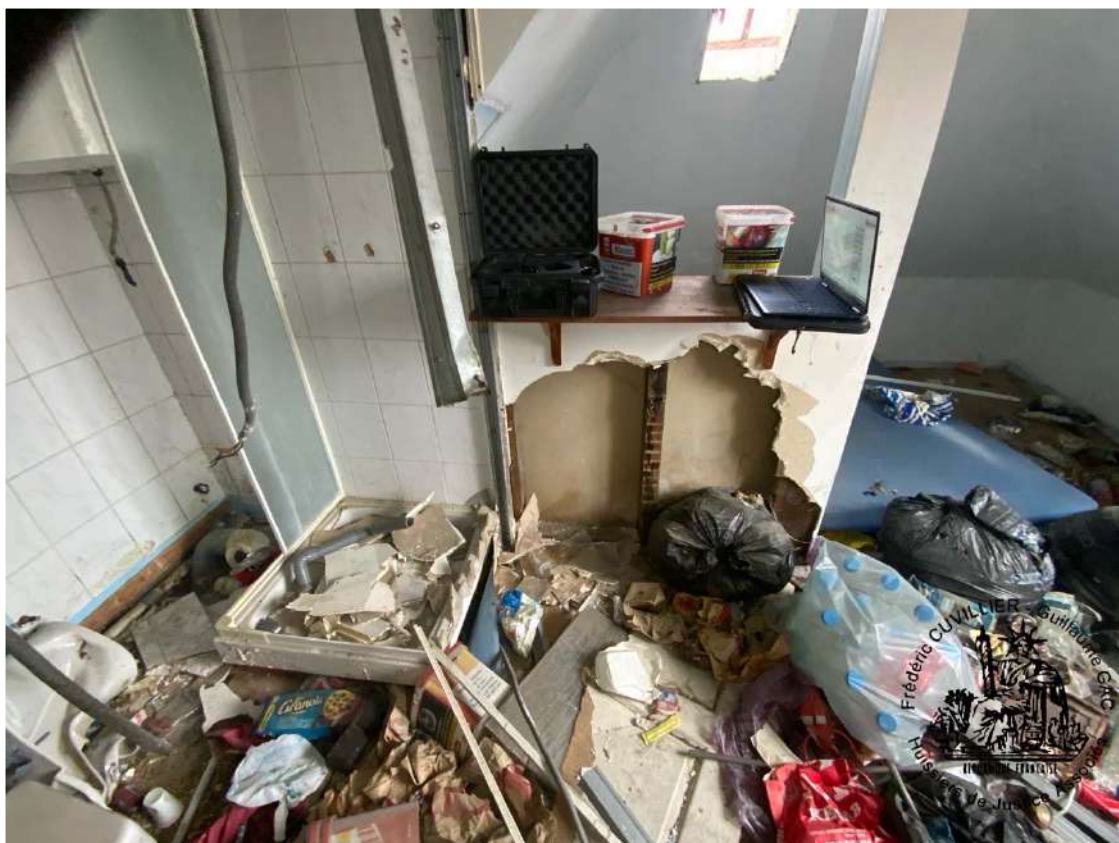
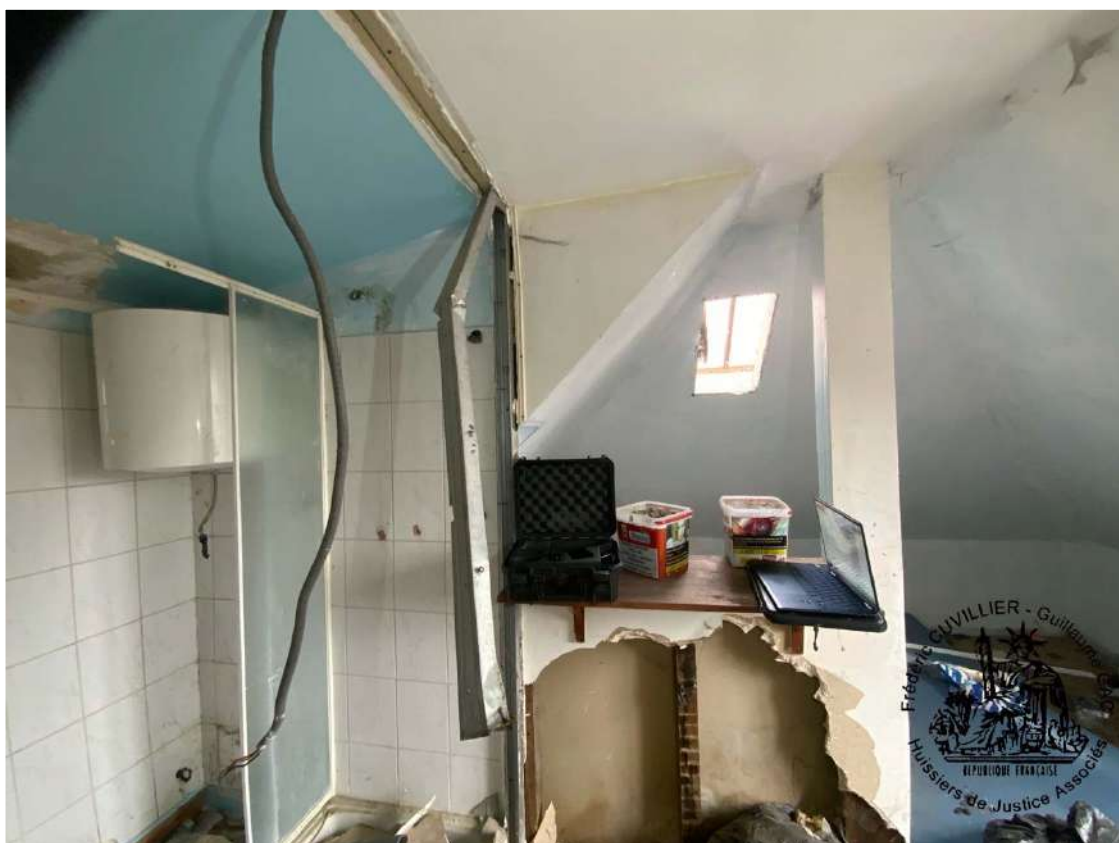
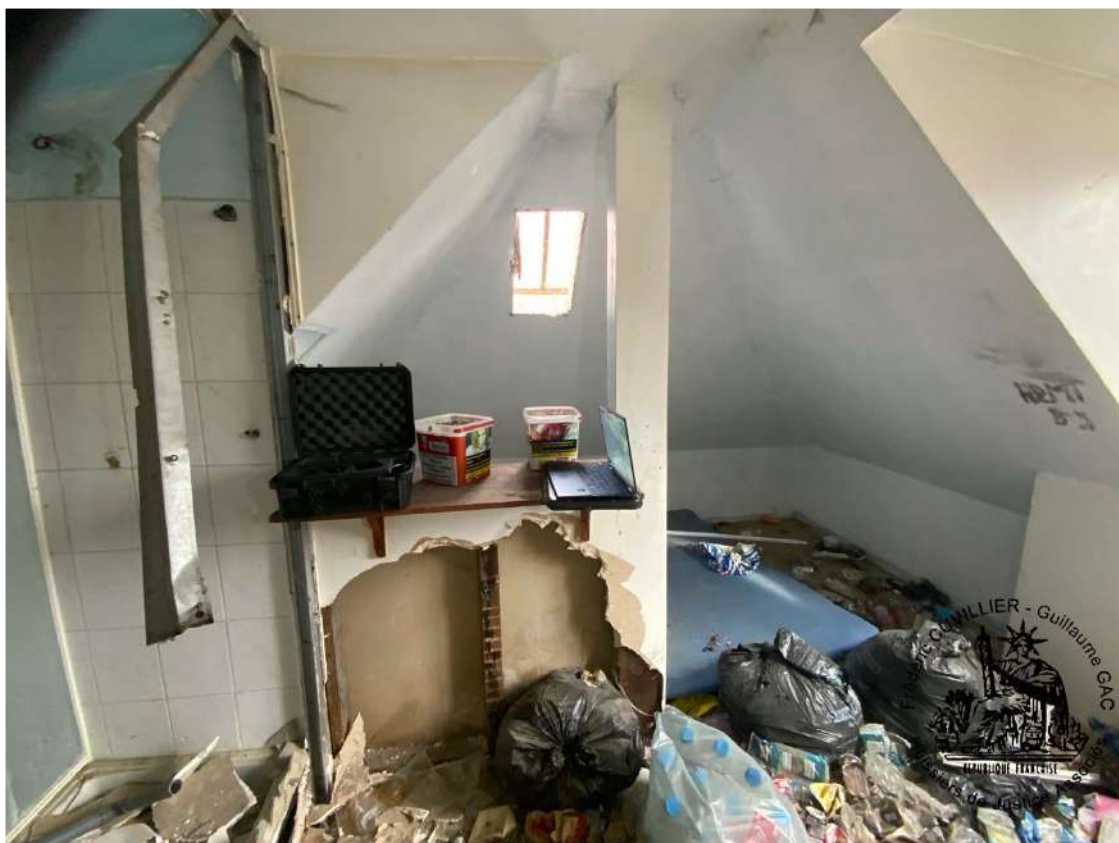
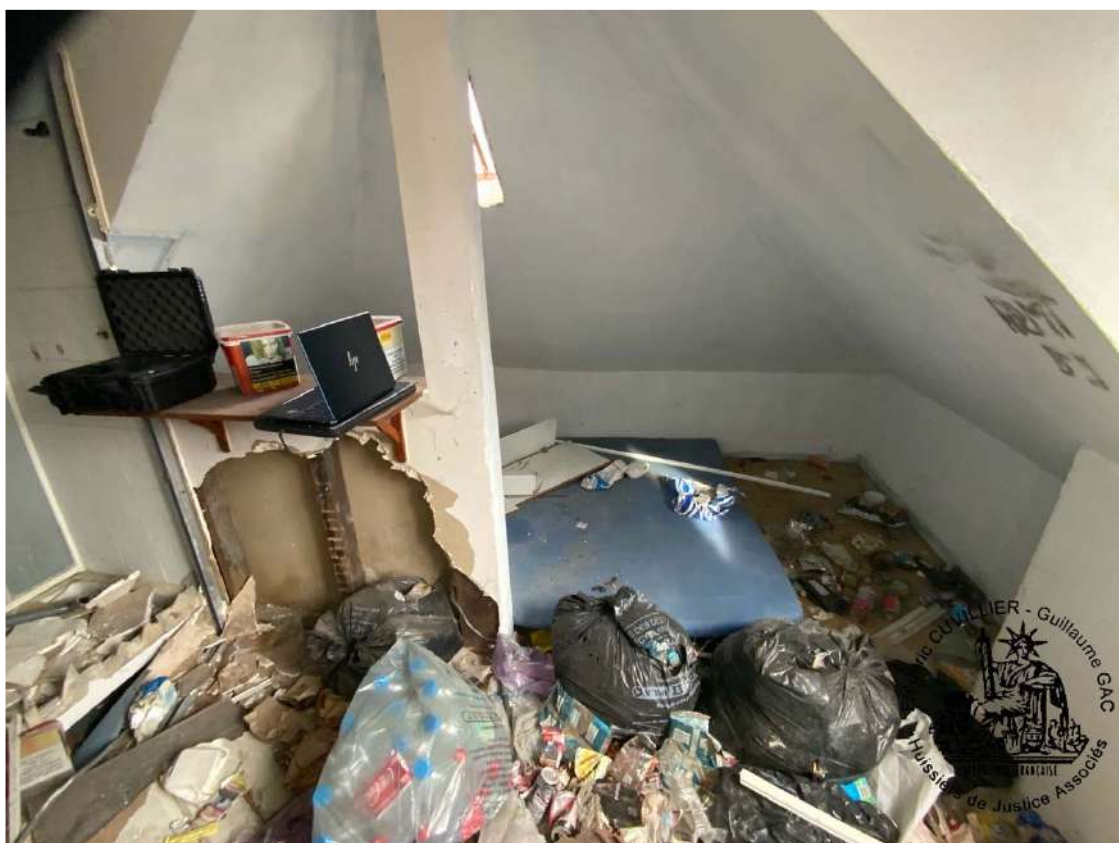
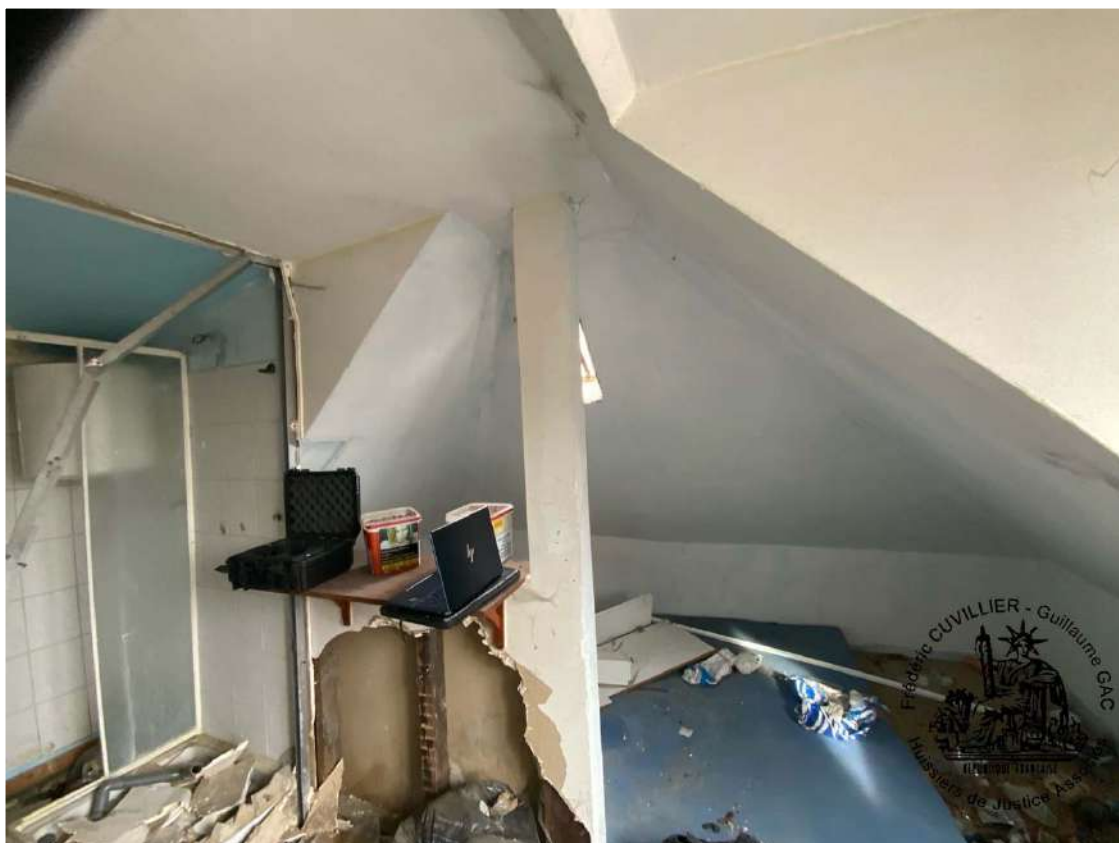
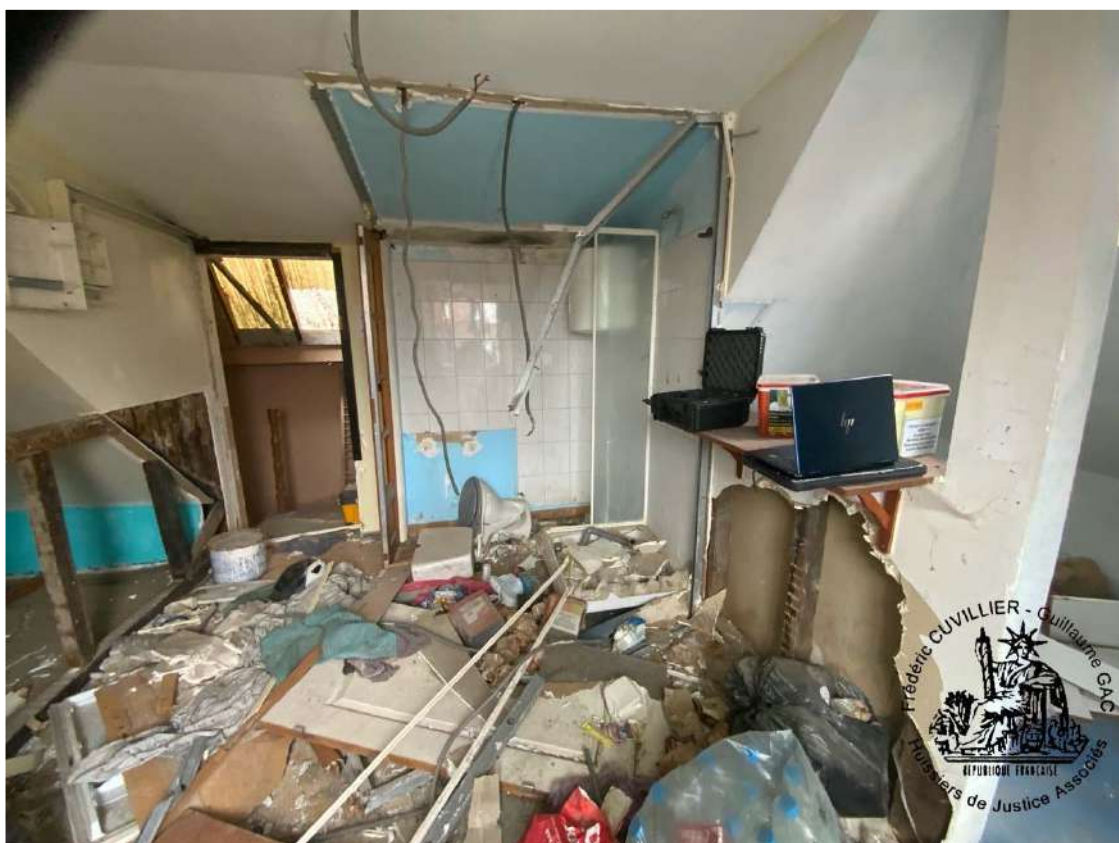
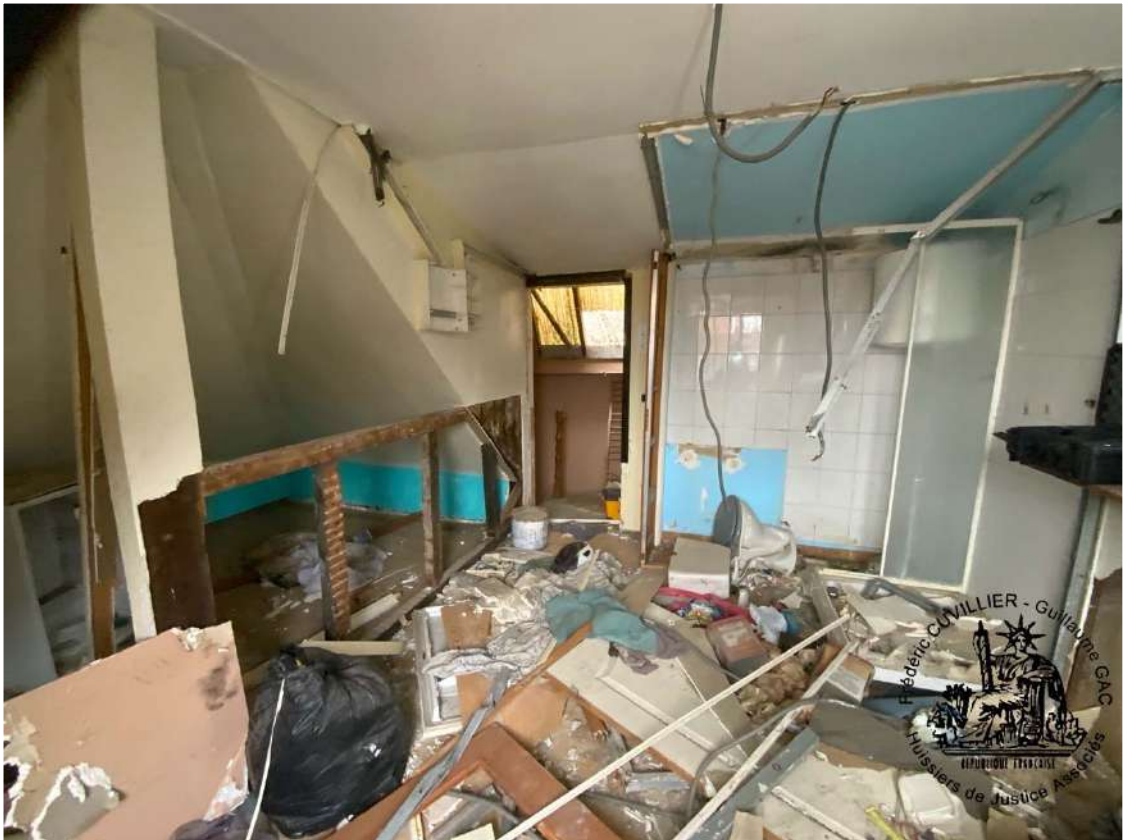
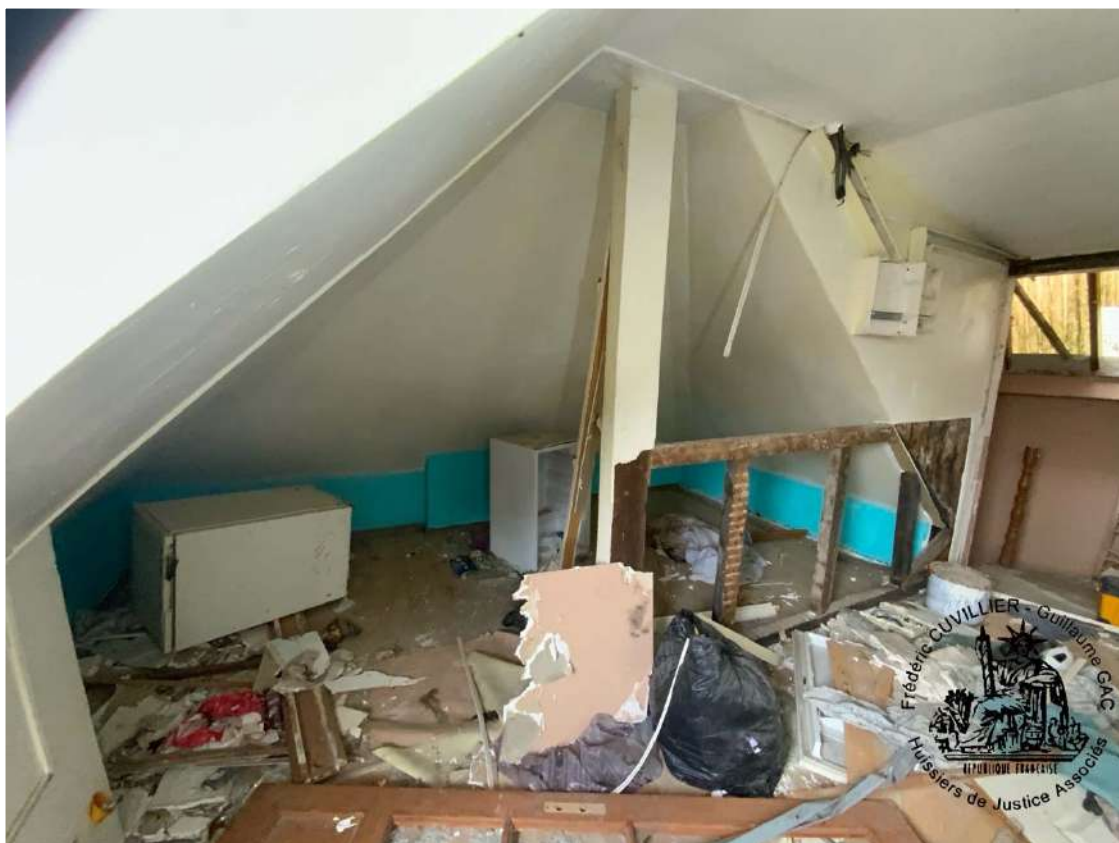
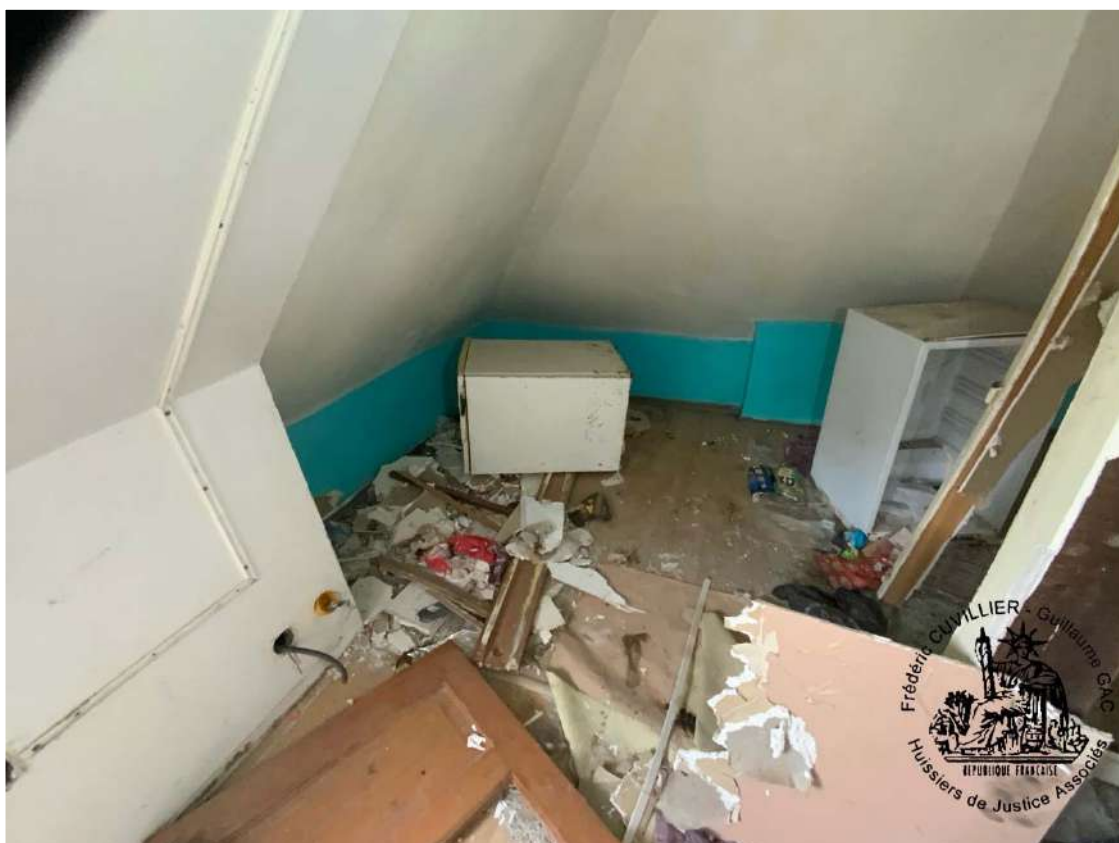
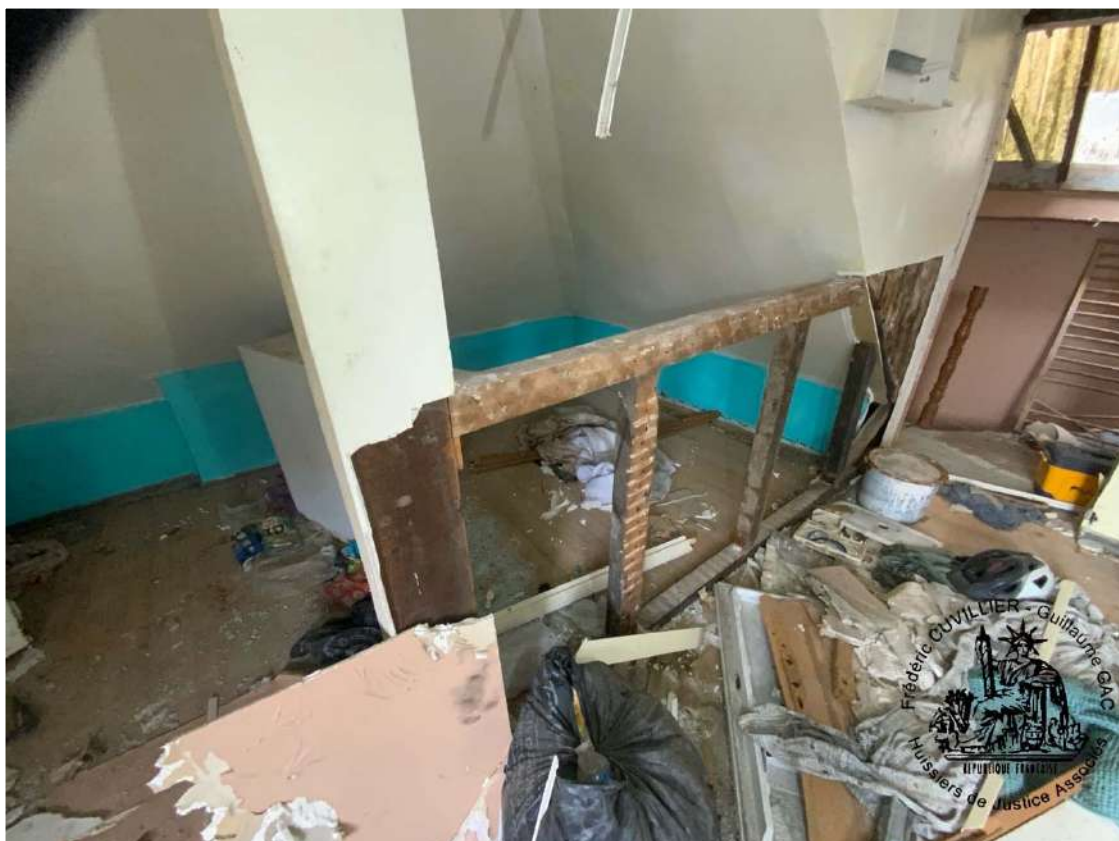
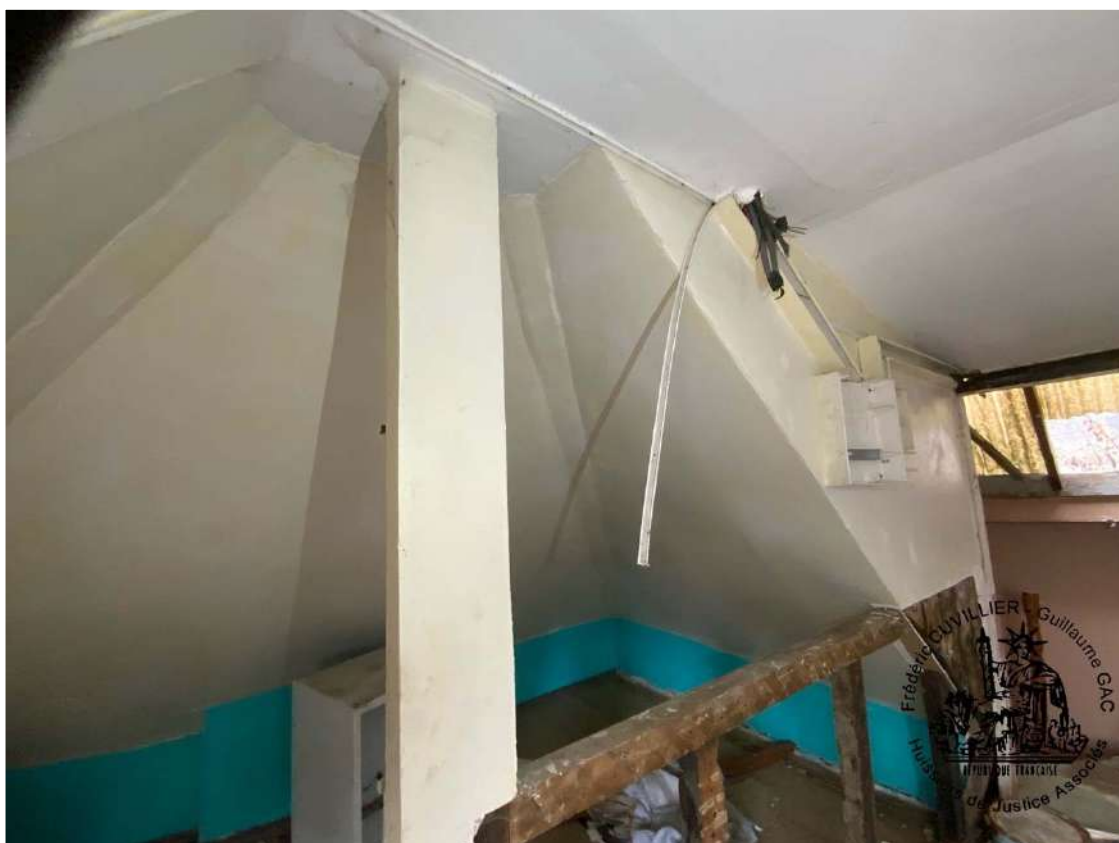
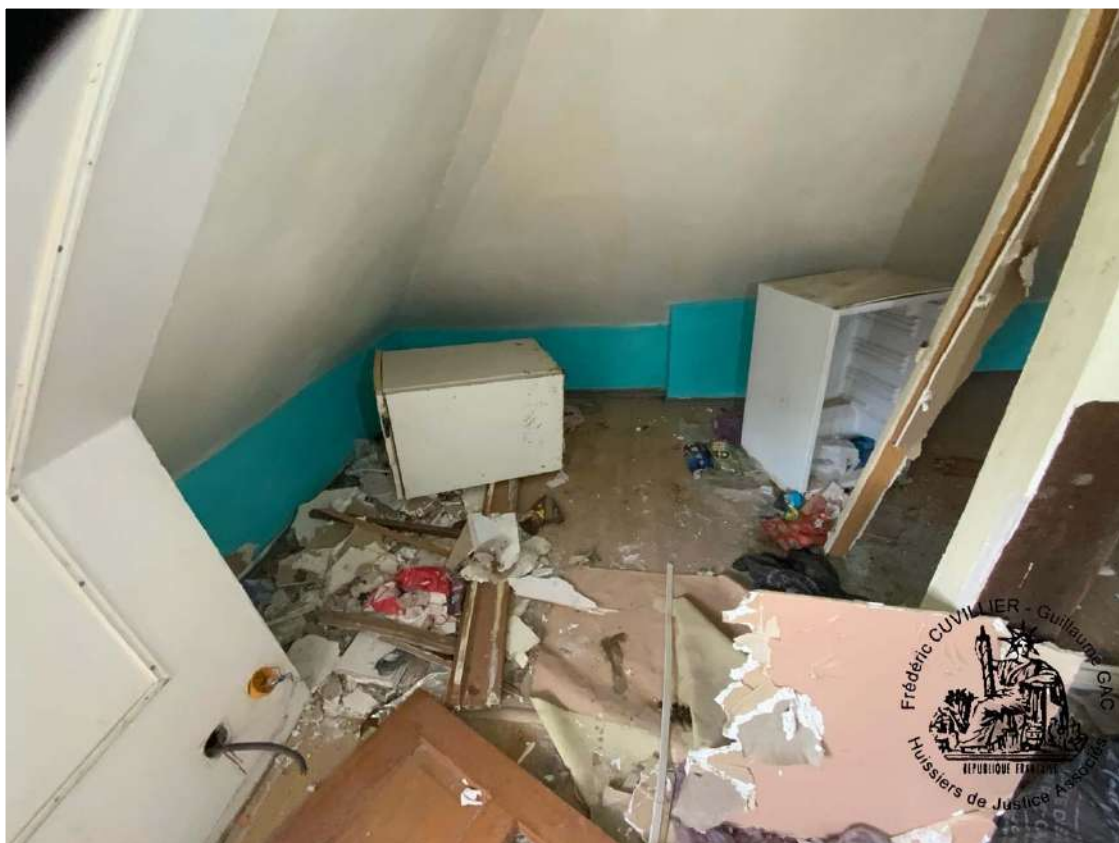
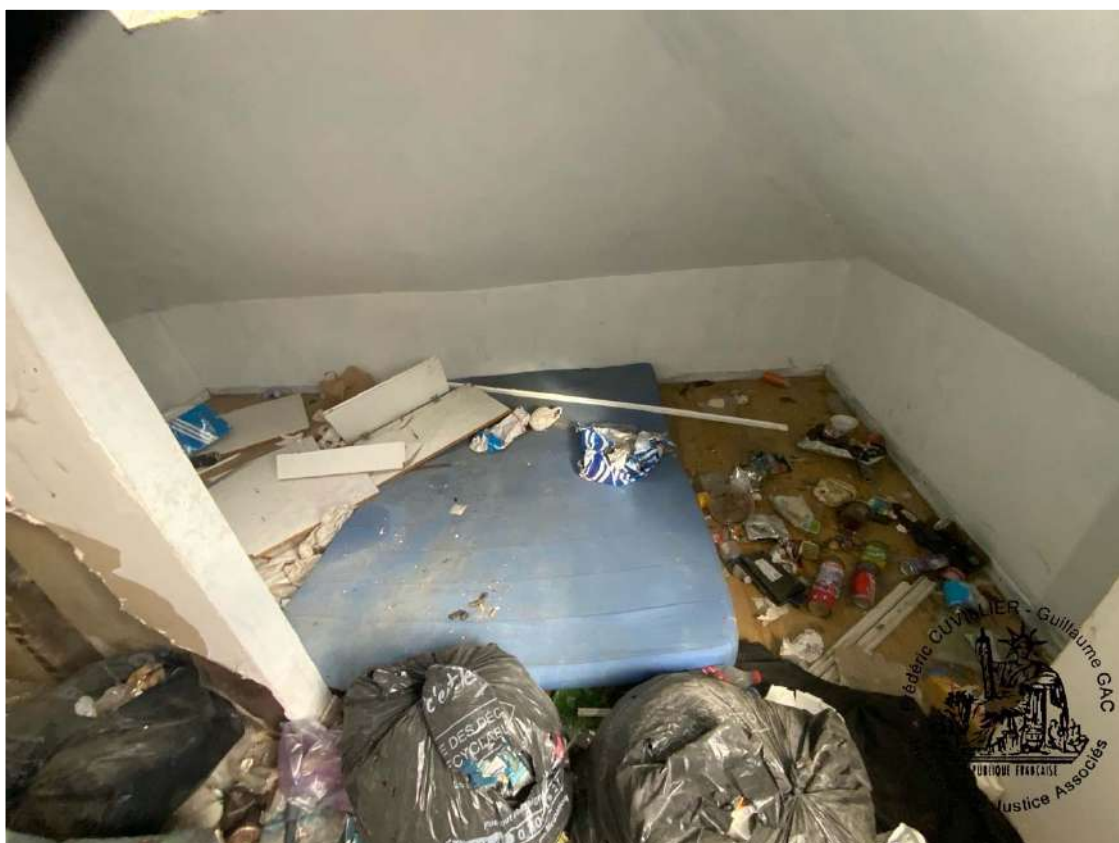
## APPARTEMENT 2

Du palier n°2 situé au second étage, sur la droite, j'accède à l'appartement n°2. L'ensemble de cet appartement a été dégradé. Une fenêtre deux battants côté façade arrière et une petite lucarne. Présence d'un cumulus.
