## **PROCES VERBAL DE DESCRIPTION**

**LE MARDI QUATORZE OCTOBRE DEUX MILLE VINGT CINQ de 14 heures 55 à 17 heures**

Certifie m'être transporté ce jour au 6 Rue du Gay Lussac à ROUBAIX (59100) à l'effet de procéder à la description exacte et détaillée de l'immeuble d'habitation s'y trouvant figurant à la matrice cadastrale de la Commune de Roubaix sous la référence section BM n°376 ;

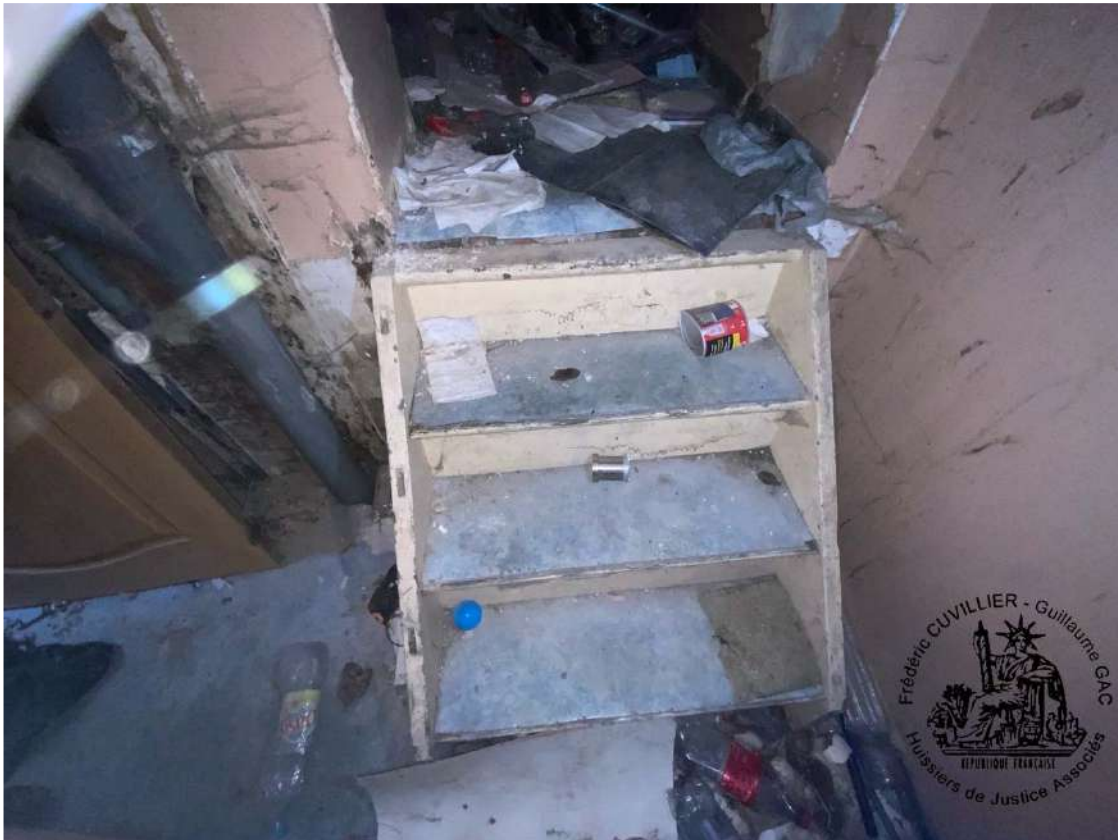
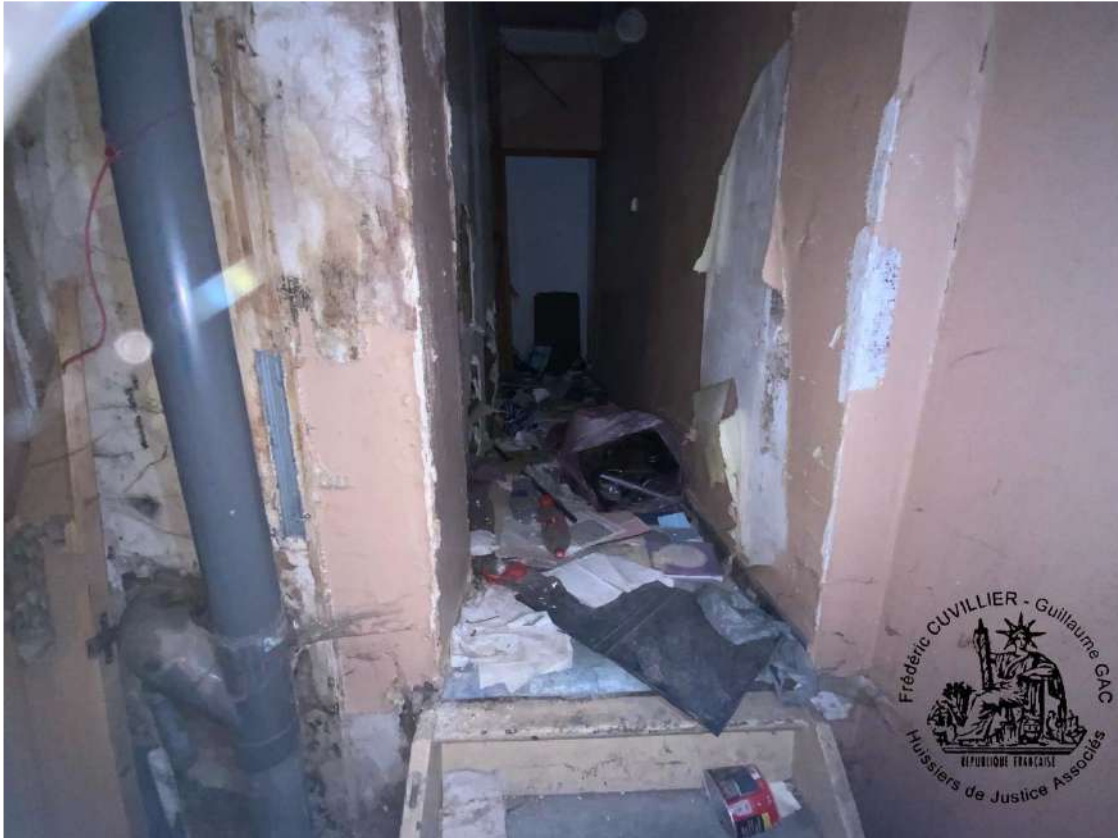
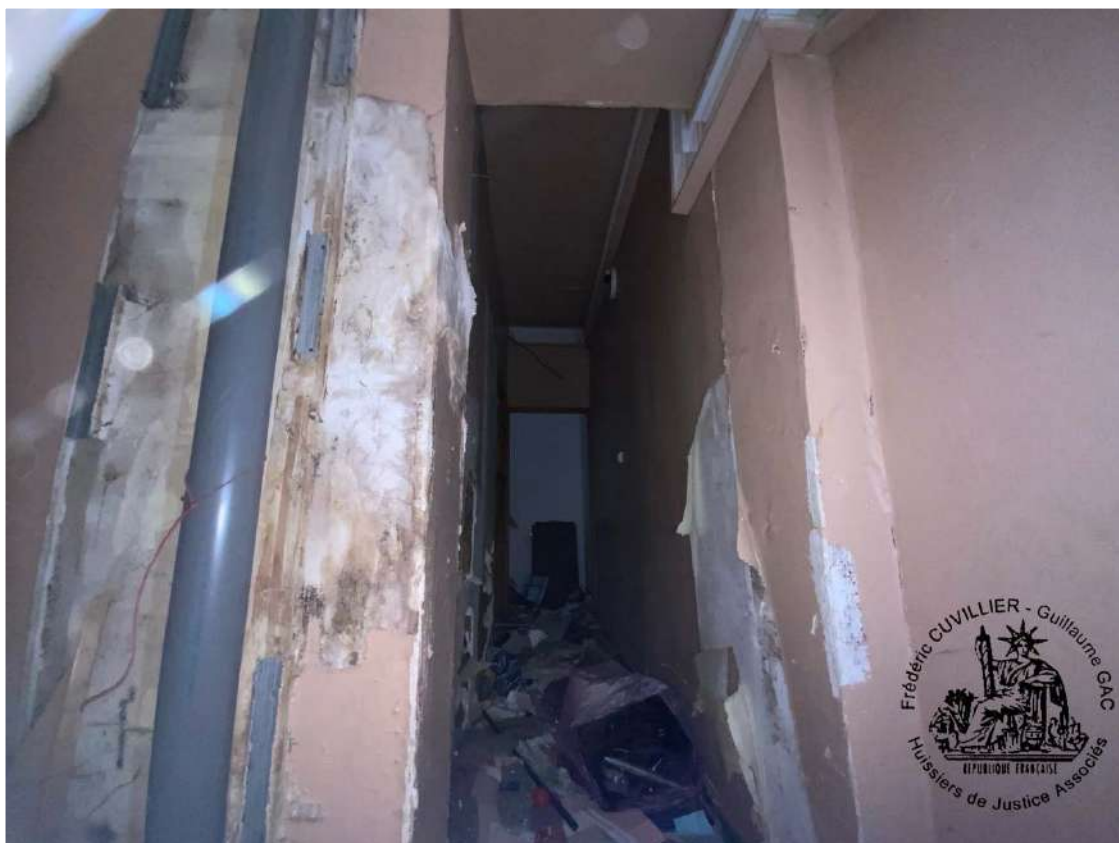
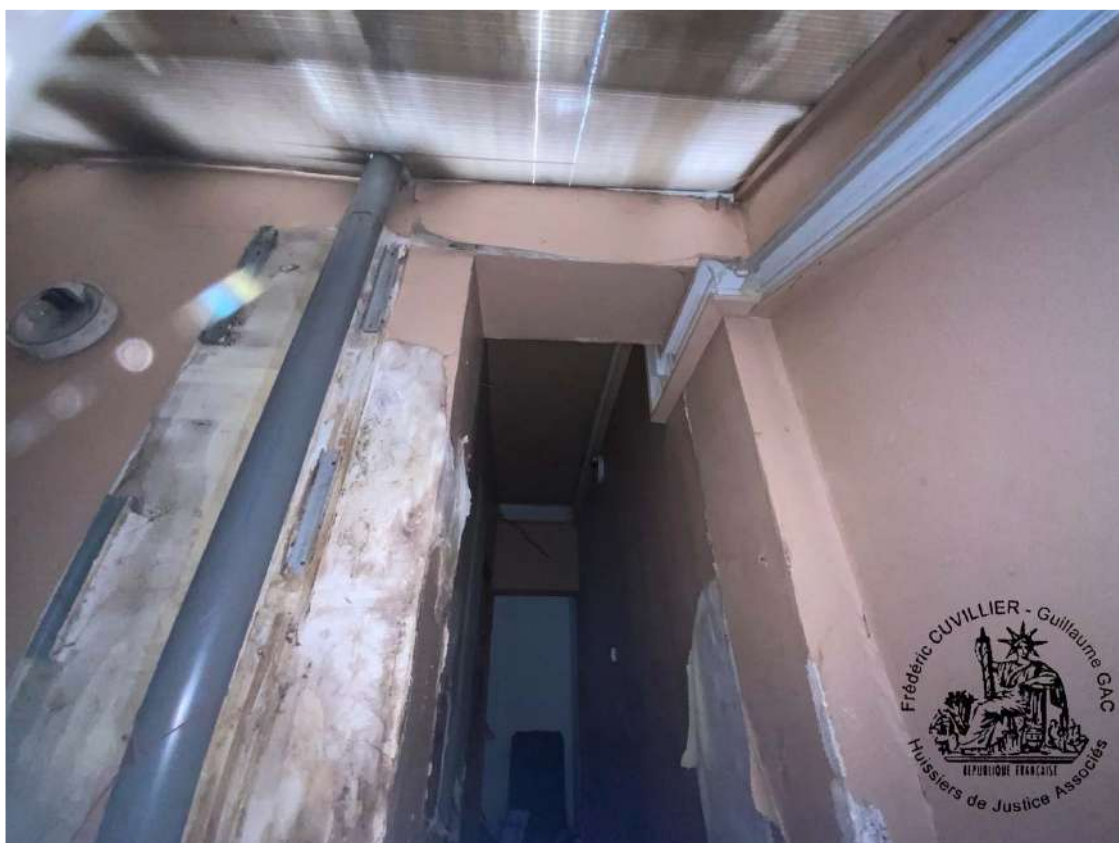
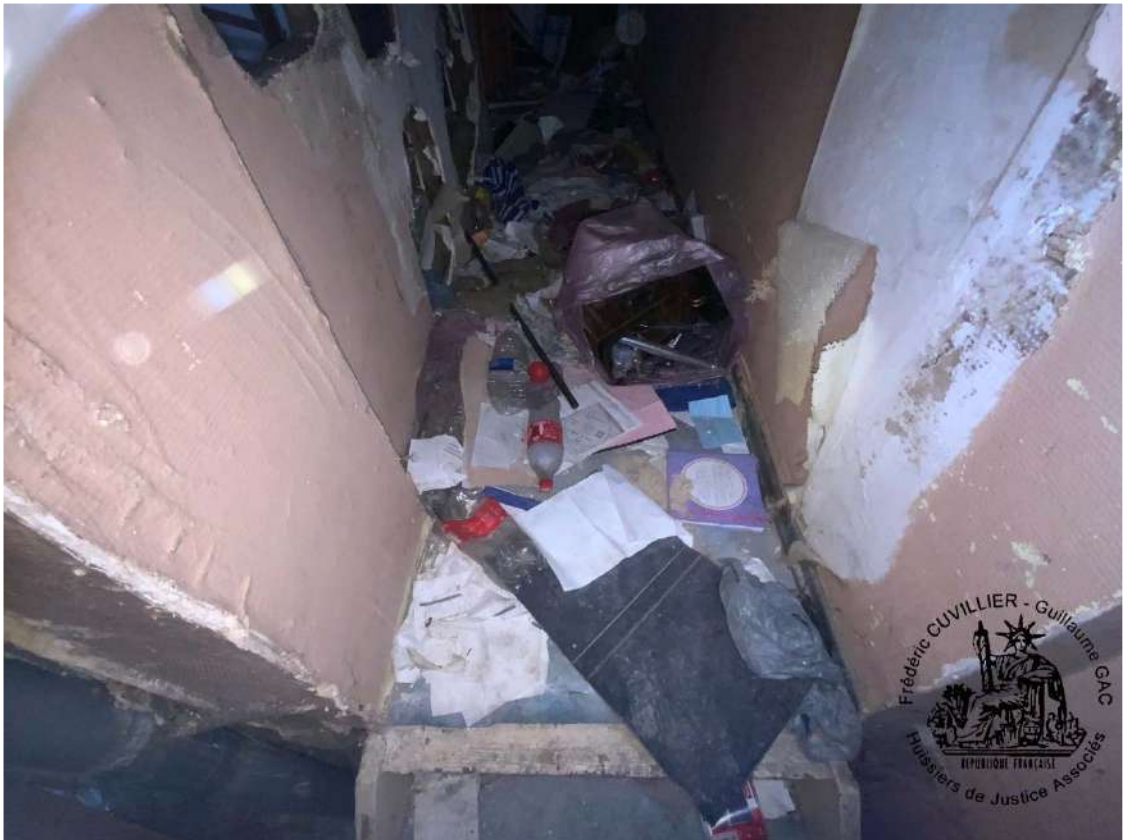
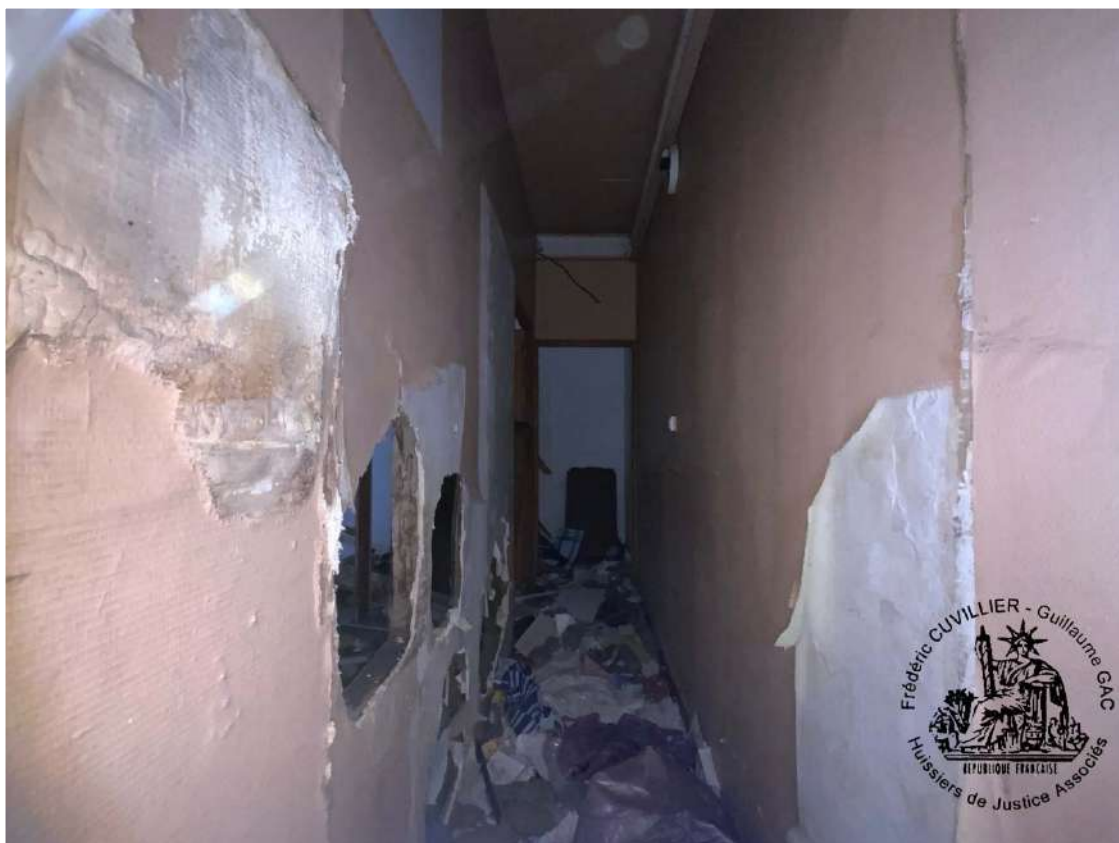
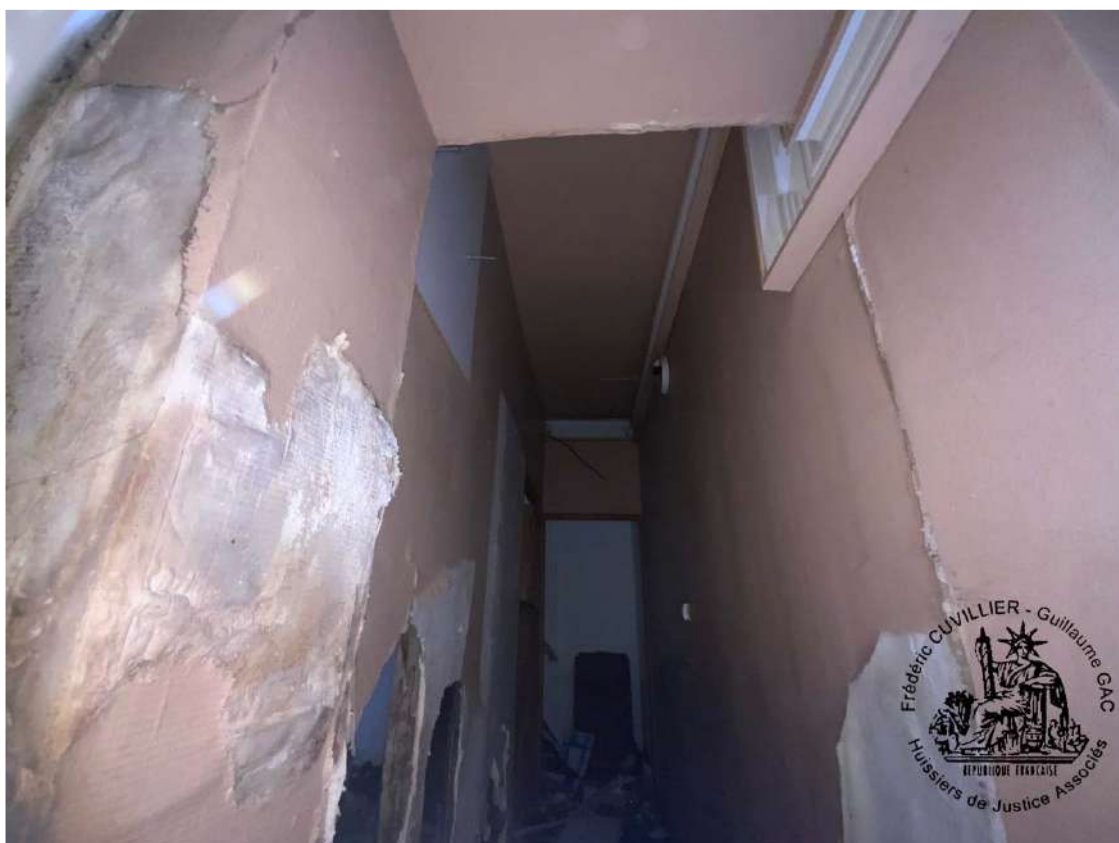
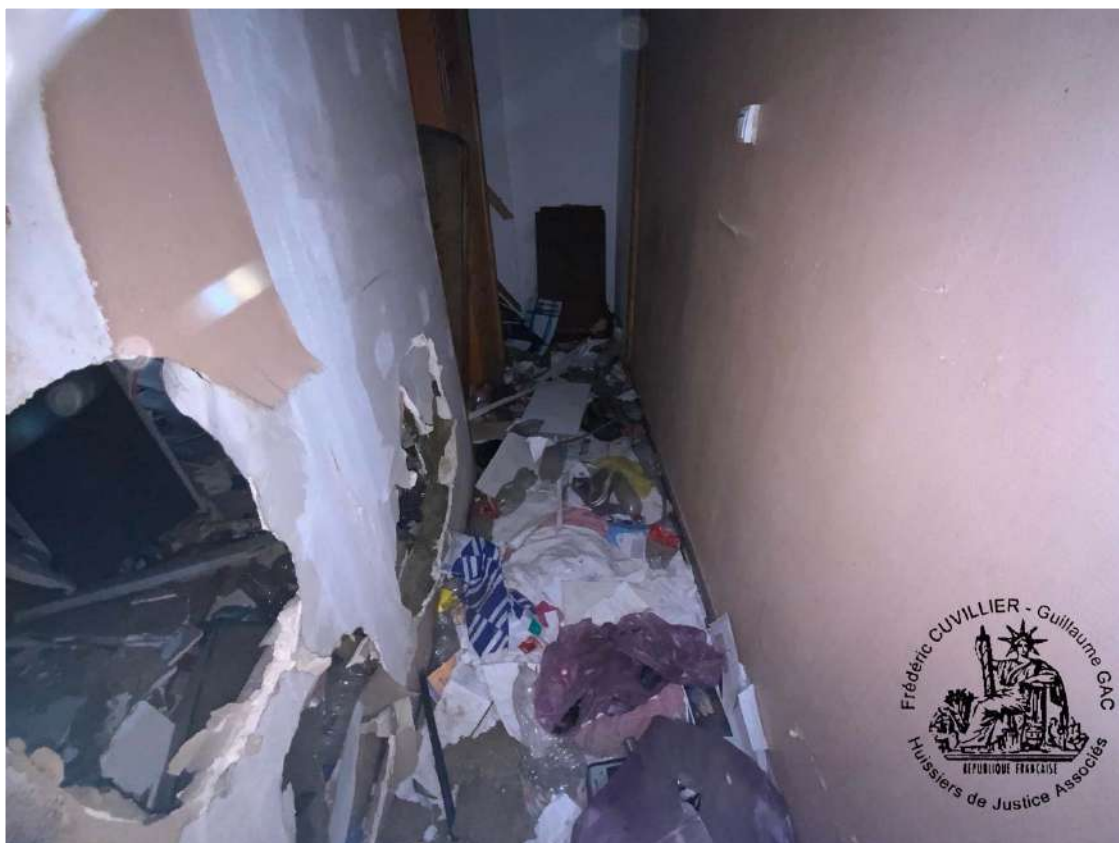
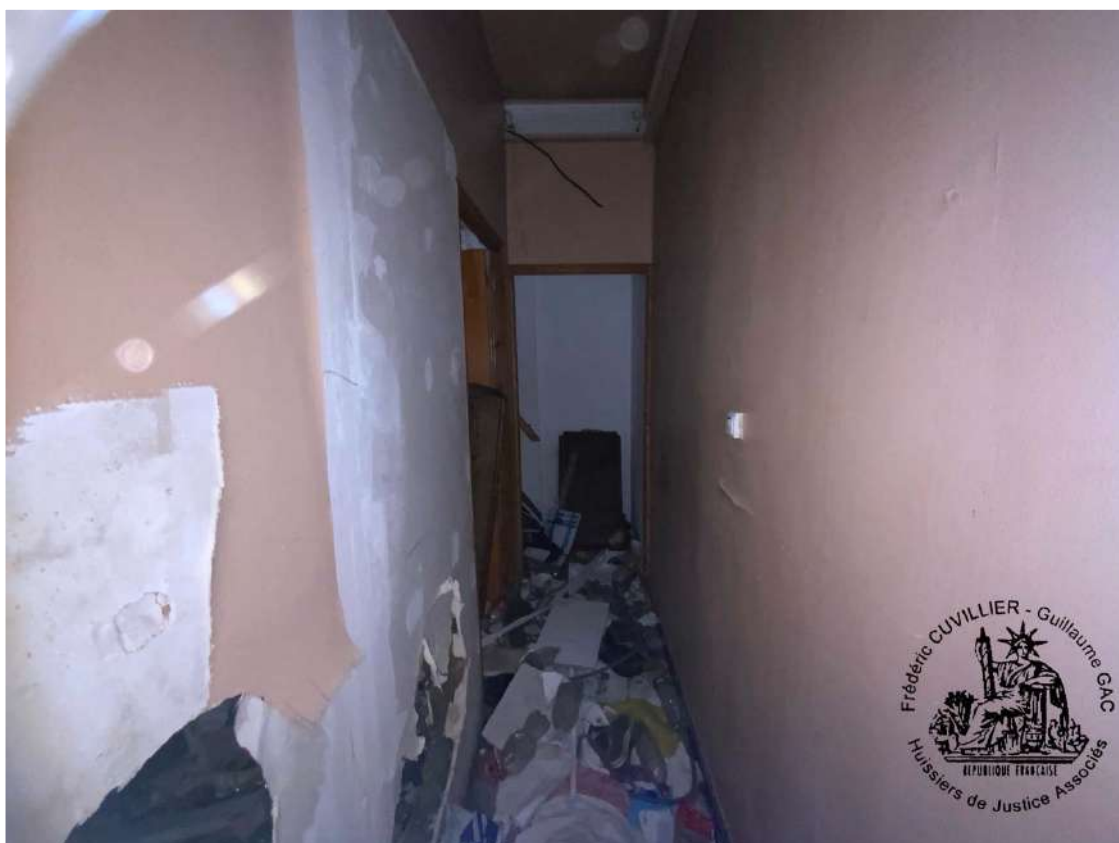
## DÉGAGEMENT (PARTIES COMMUNES)

JA l'extrémité gauche du palier n°2, par trois marches, j'emprunte un dégagement qui mène aux appartements 3 et 4. L'ensemble est usagé.

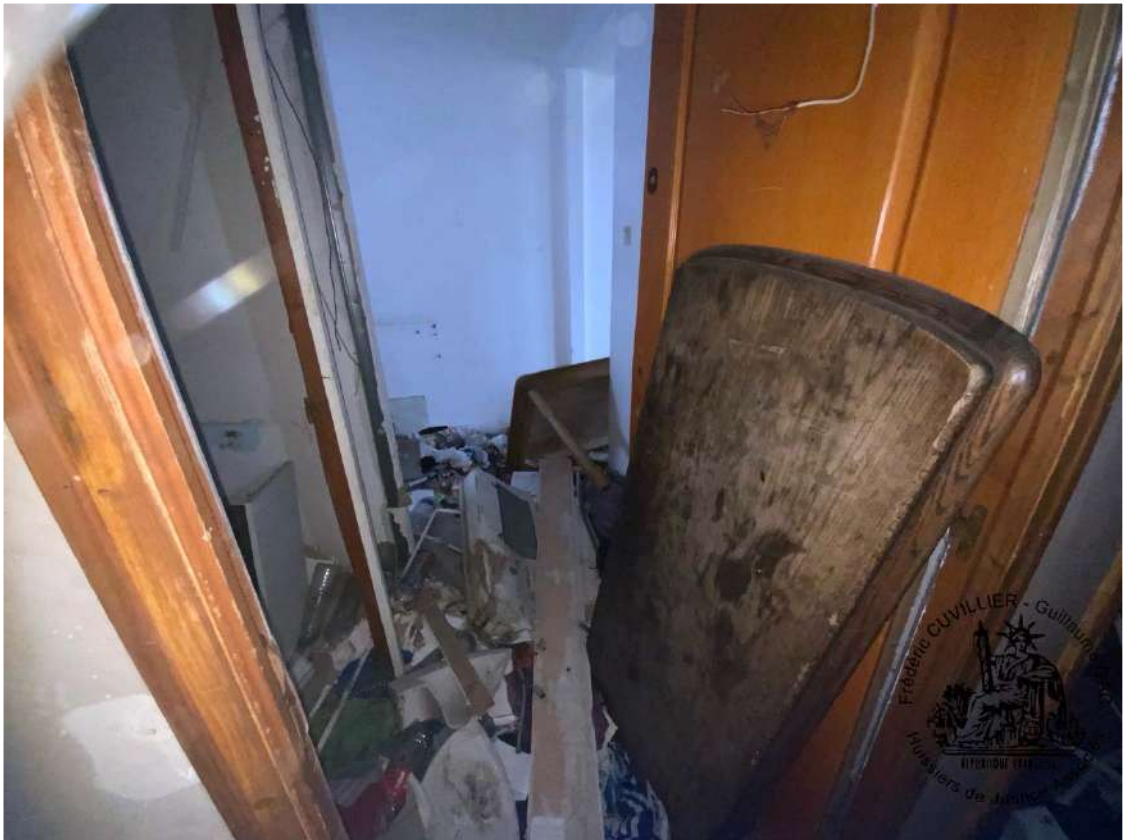
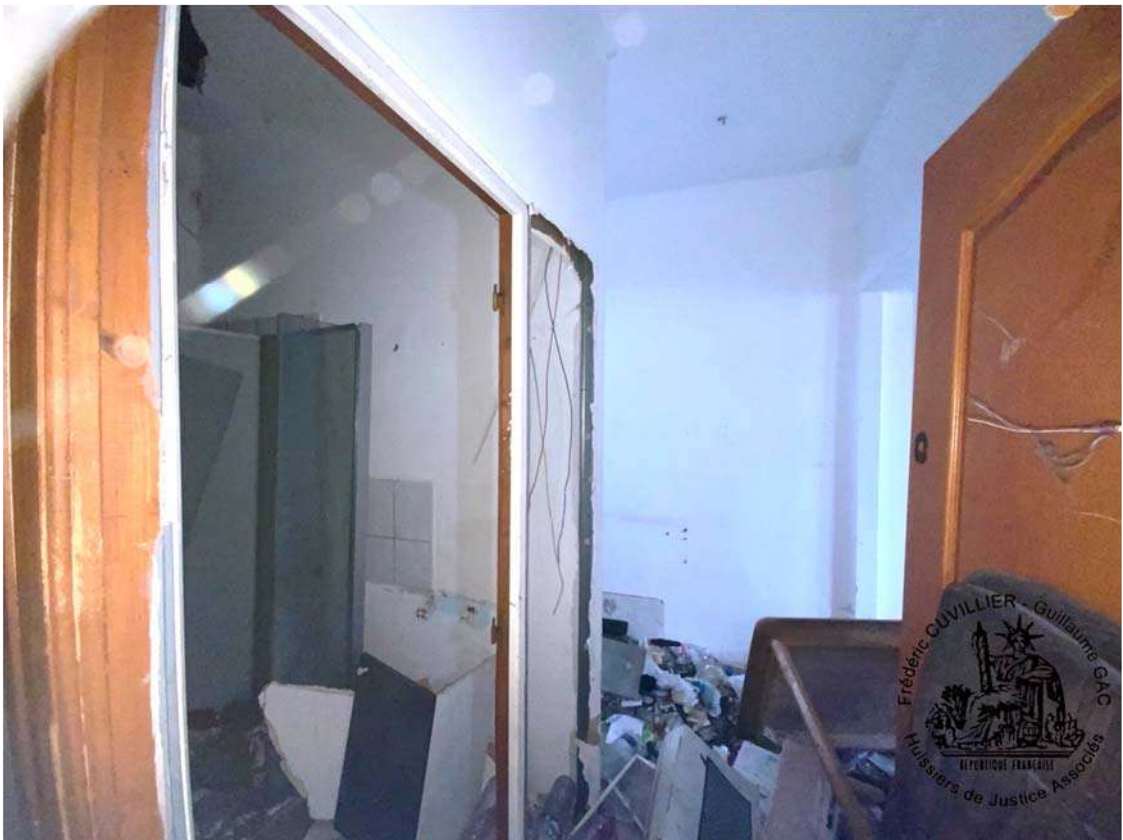
Du dégagement du second étage, sur la gauche, j'accède à l'appartement n°2. La porte est détériorée. L'ensemble de cet appartement a été dégradé. Présence d'une **entrée**.

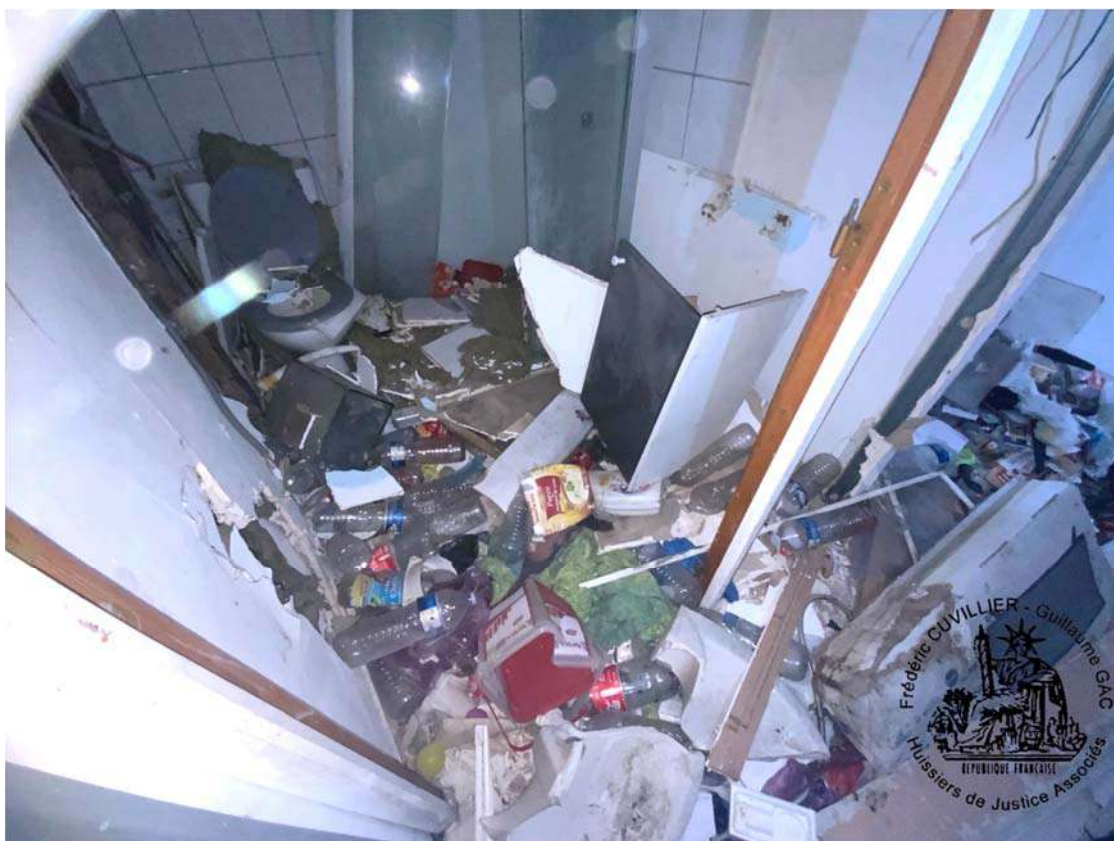
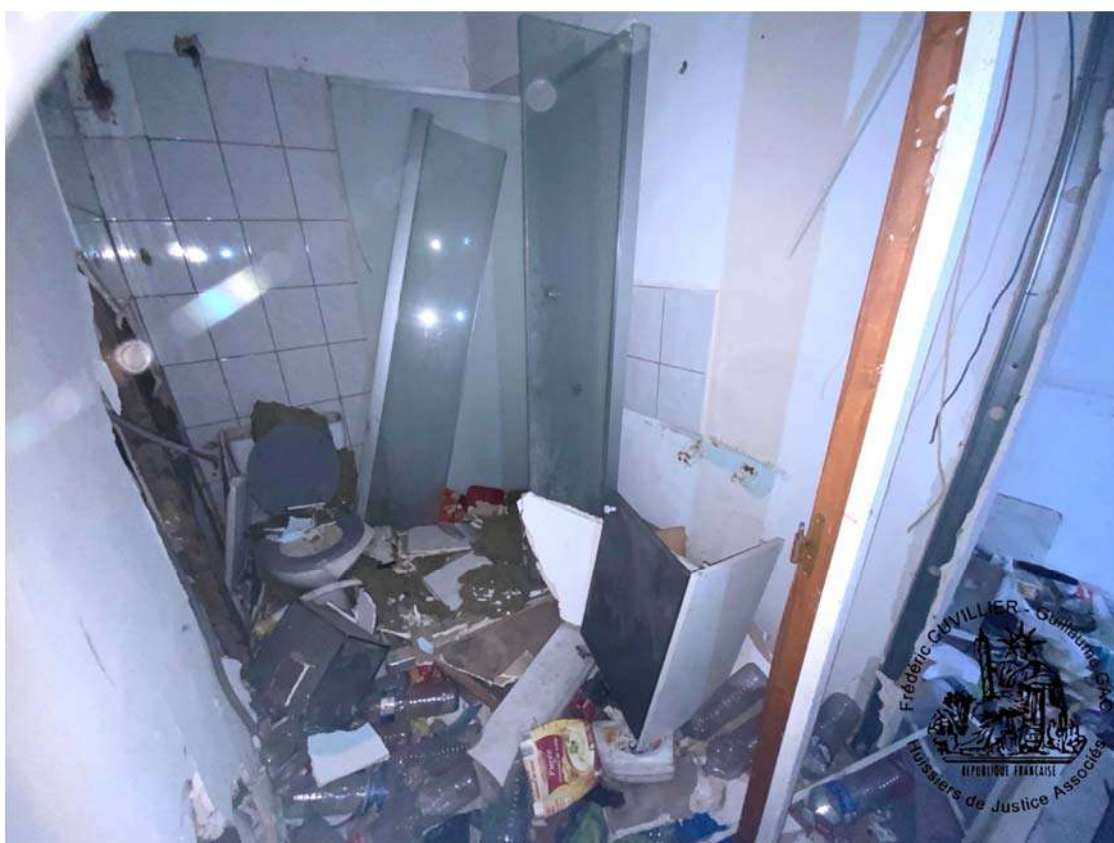
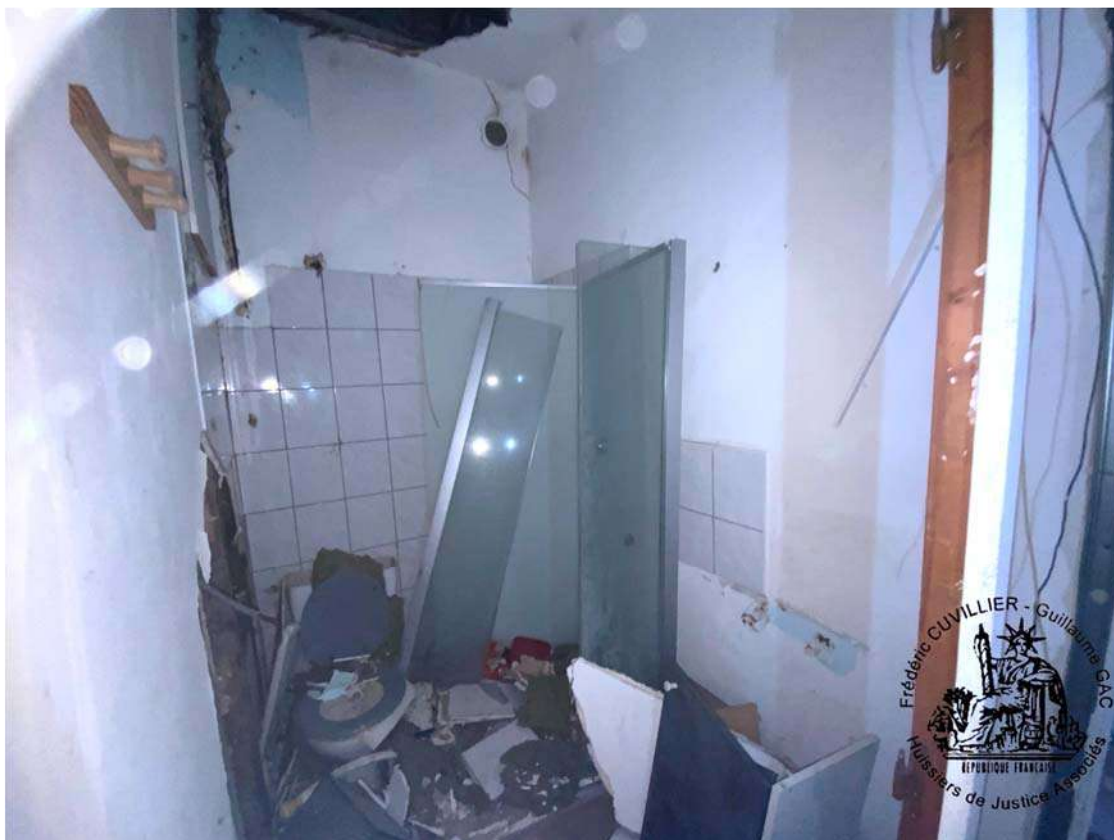
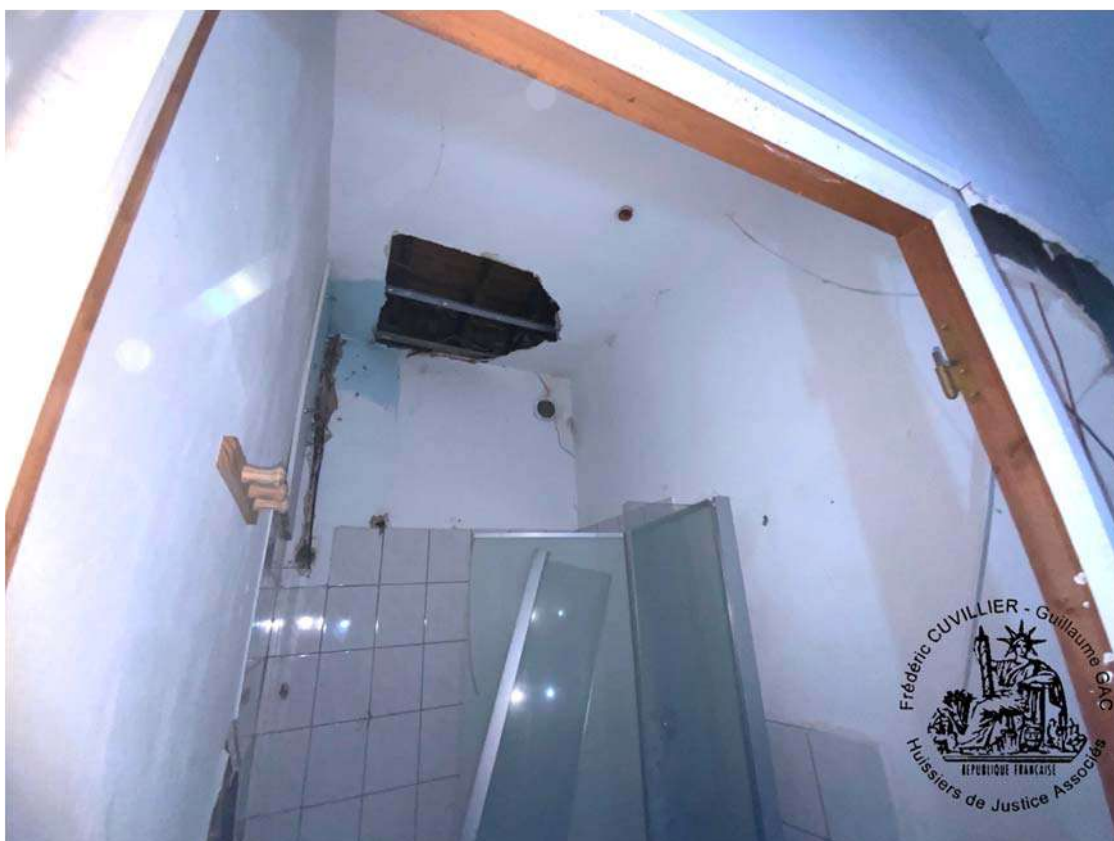
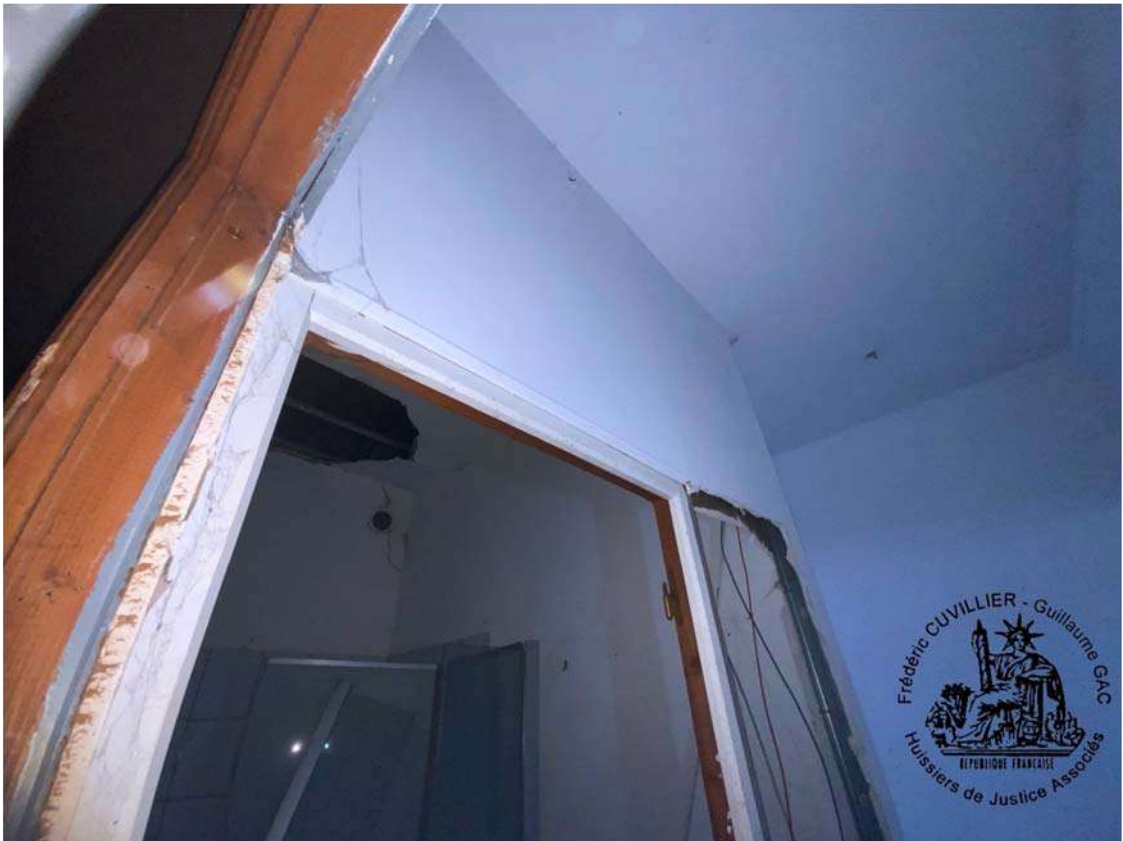
A gauche de l'entrée, une **salle de bains/WC**.
