## **PROCES VERBAL DE DESCRIPTION**

**LE MARDI QUATORZE OCTOBRE DEUX MILLE VINGT CINQ de 14 heures 55 à 17 heures**

Certifie m'être transporté ce jour au 6 Rue du Gay Lussac à ROUBAIX (59100) à l'effet de procéder à la description exacte et détaillée de l'immeuble d'habitation s'y trouvant figurant à la matrice cadastrale de la Commune de Roubaix sous la référence section BM n°376 ;

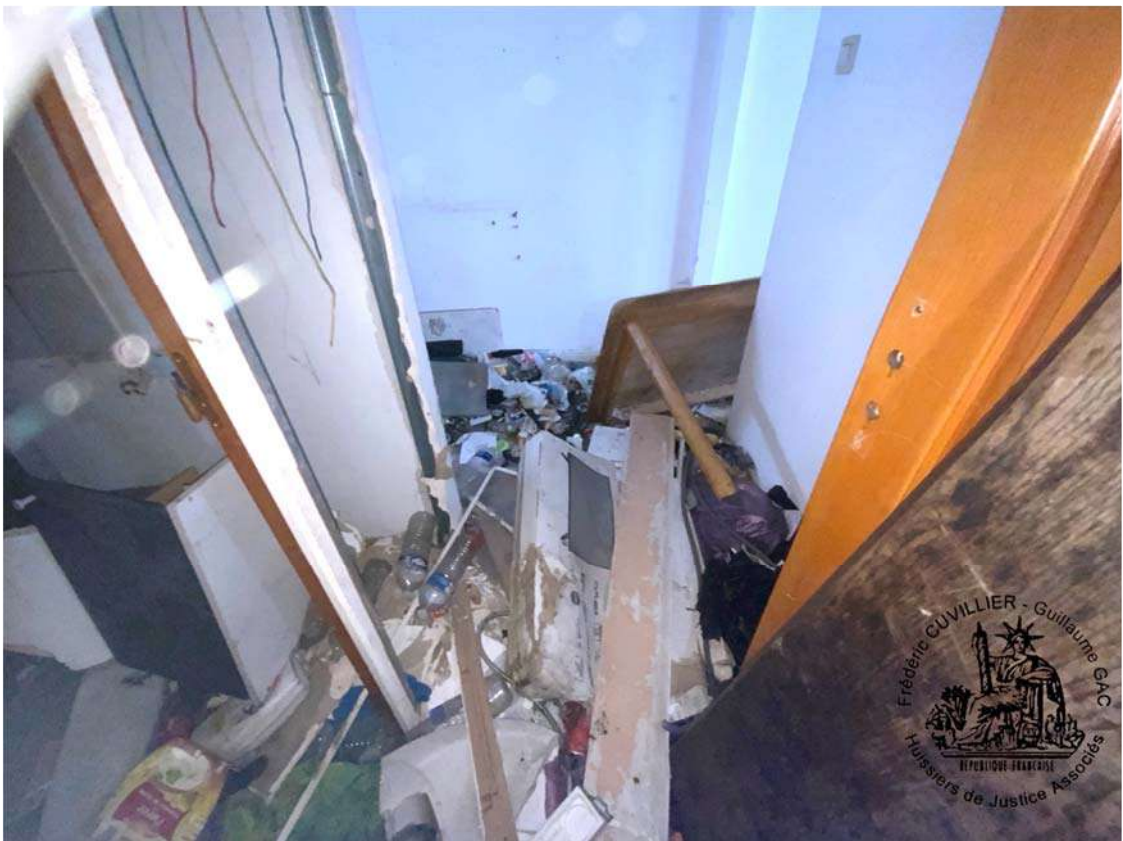
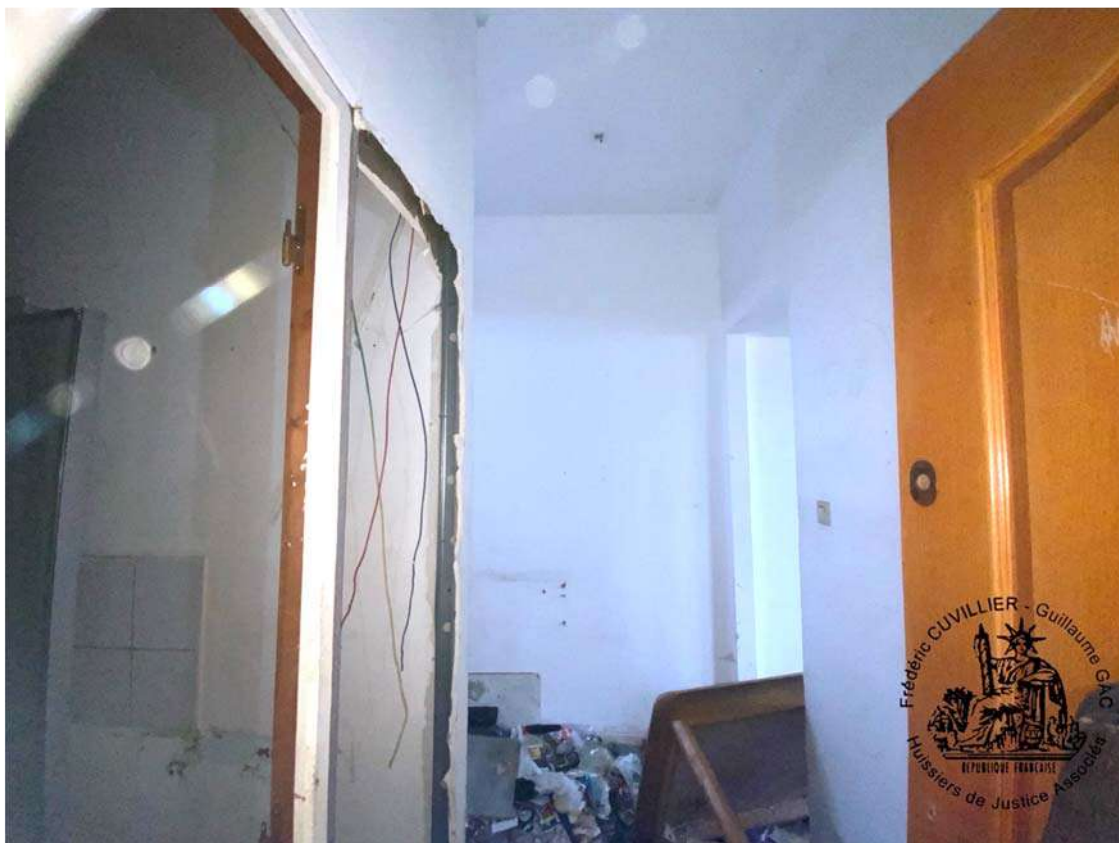
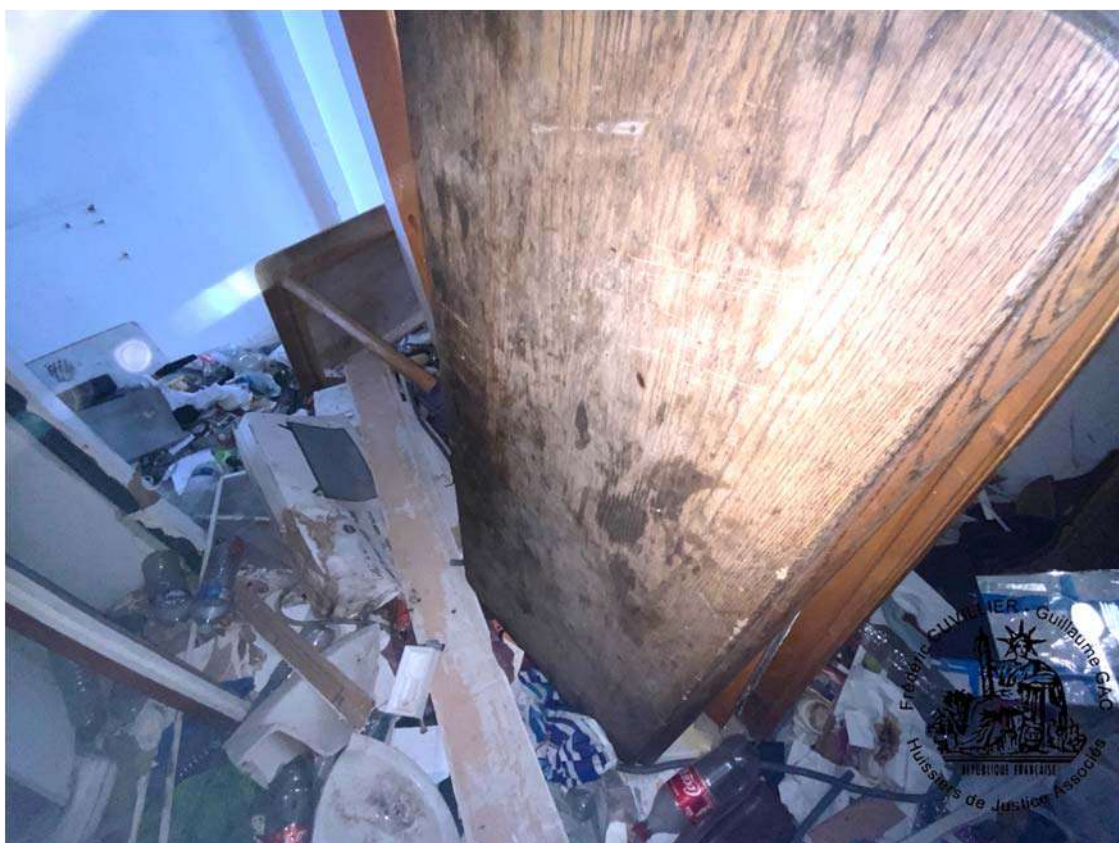
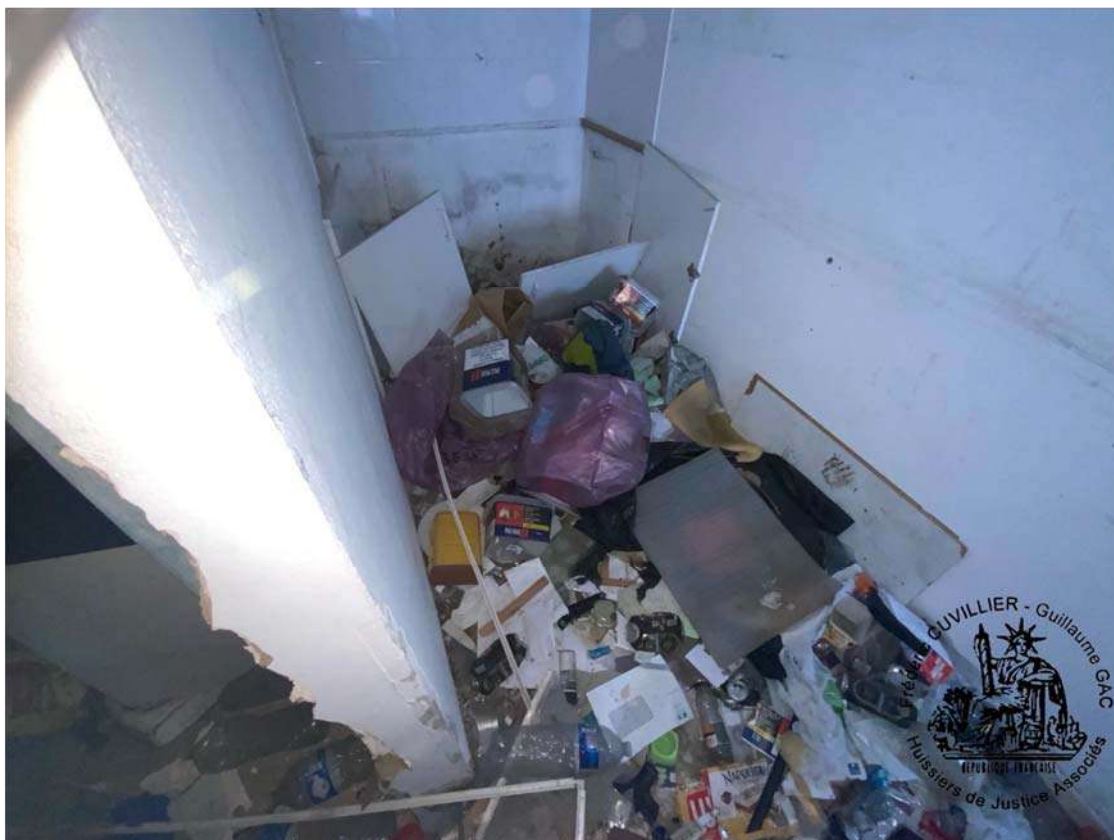
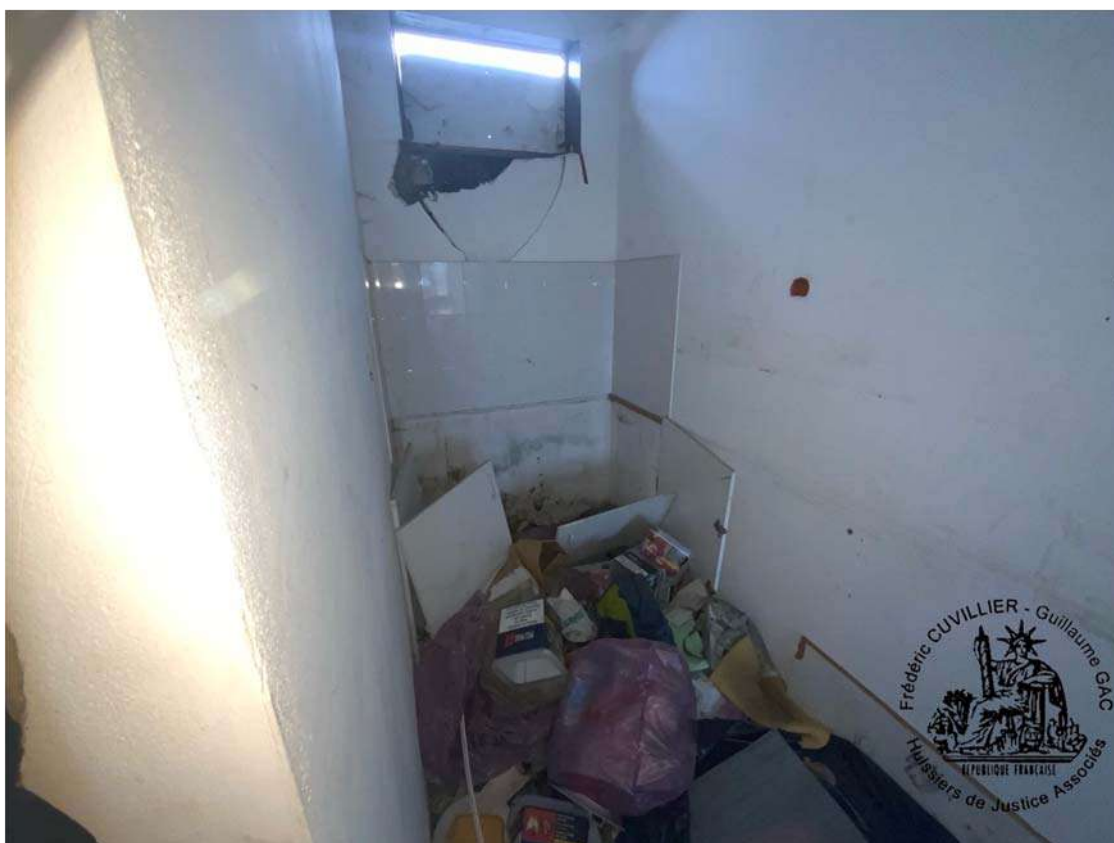
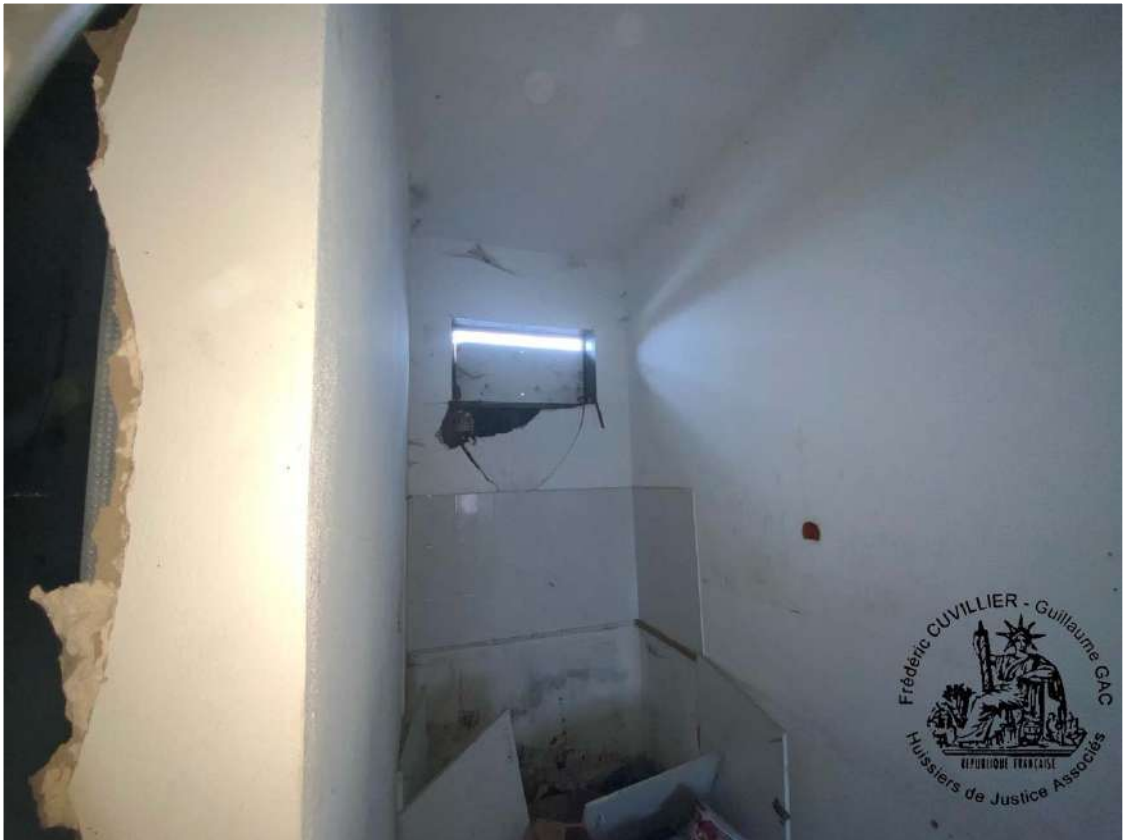
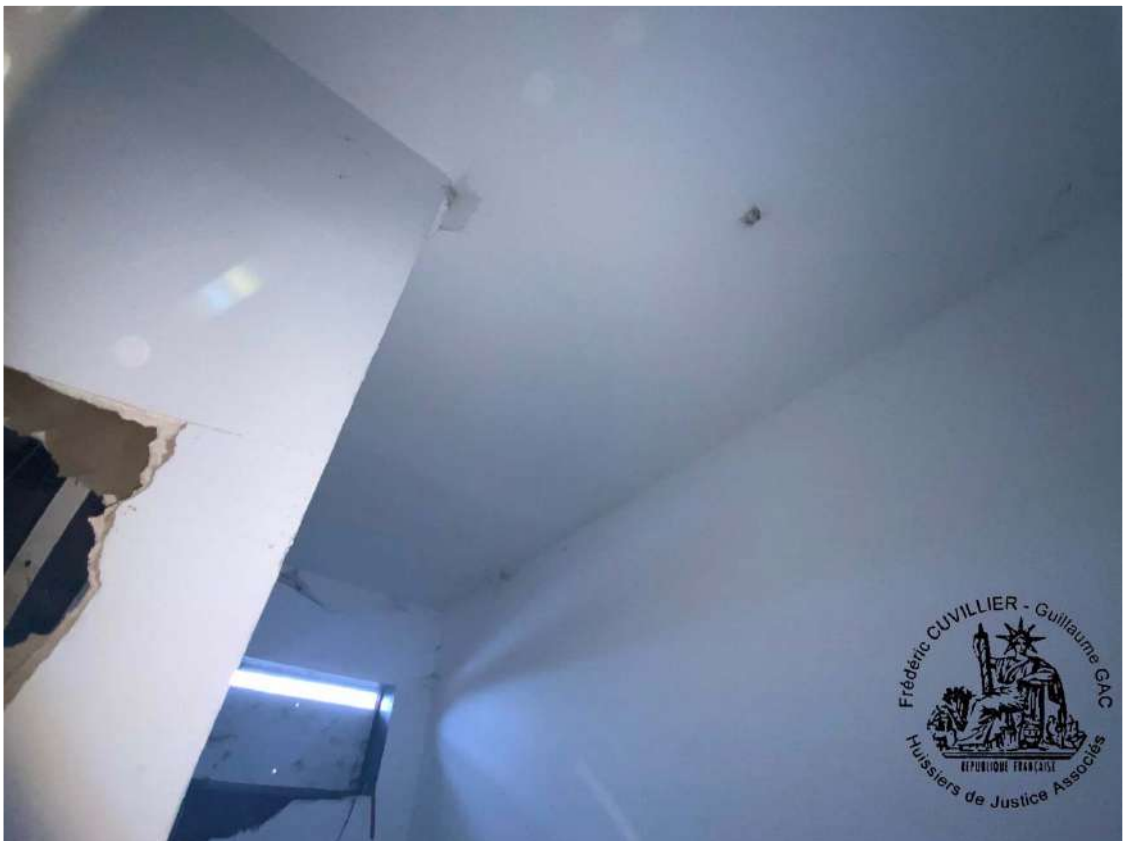
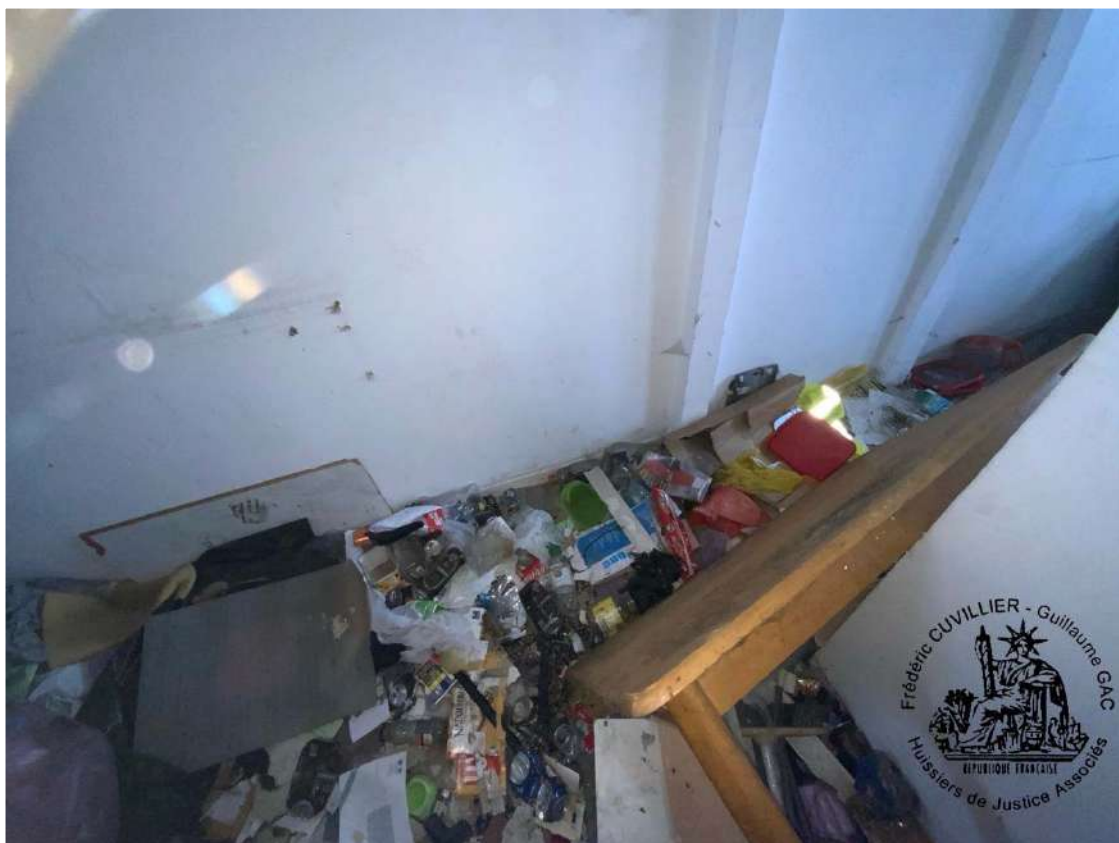
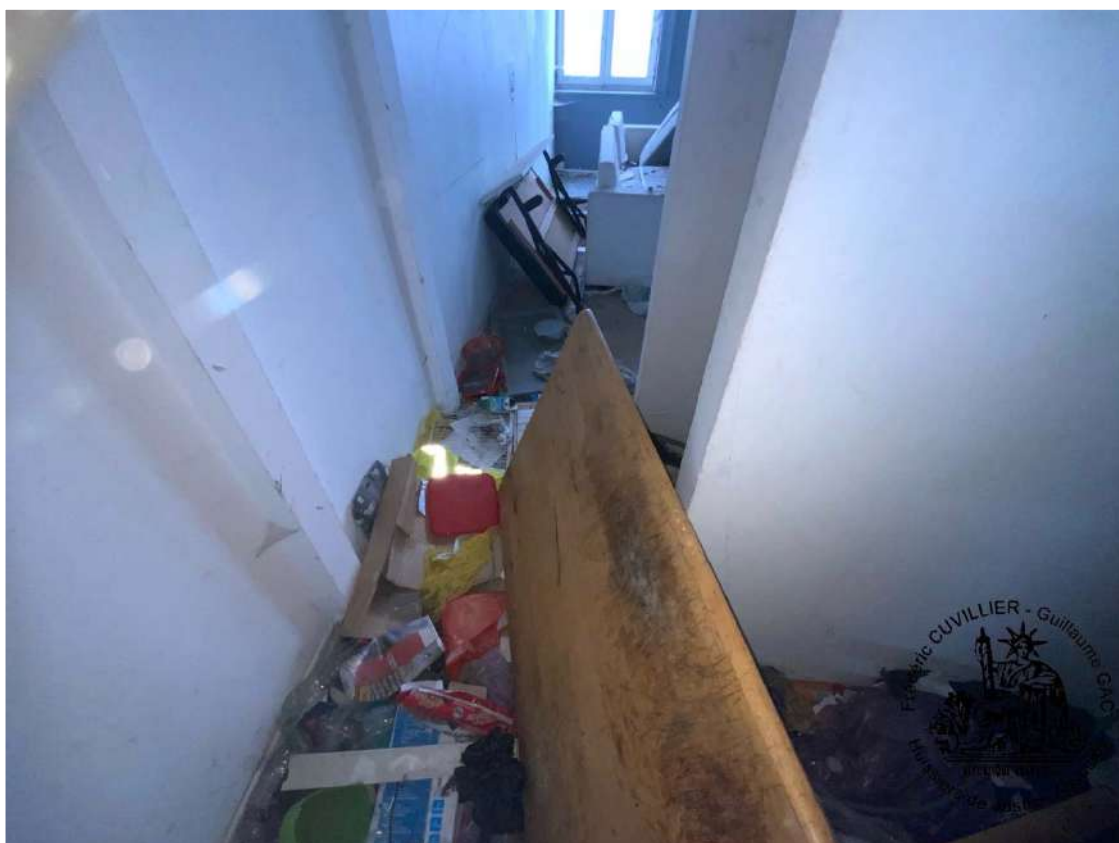
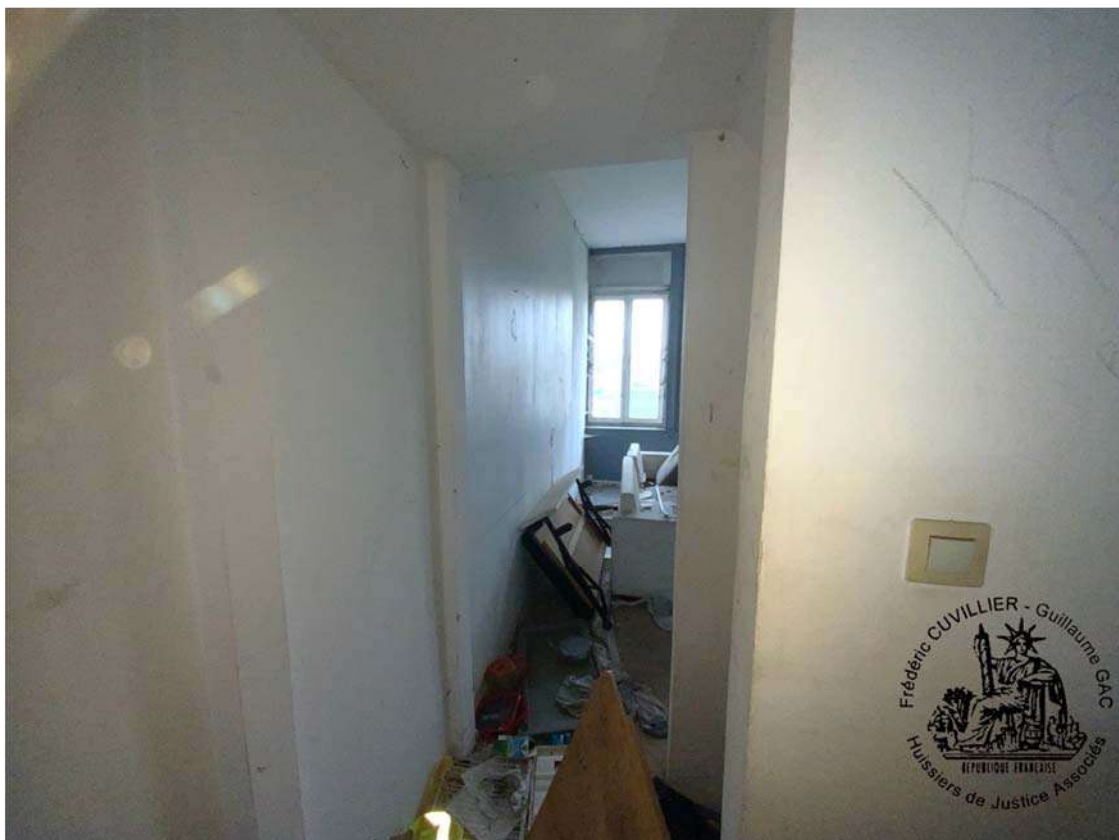
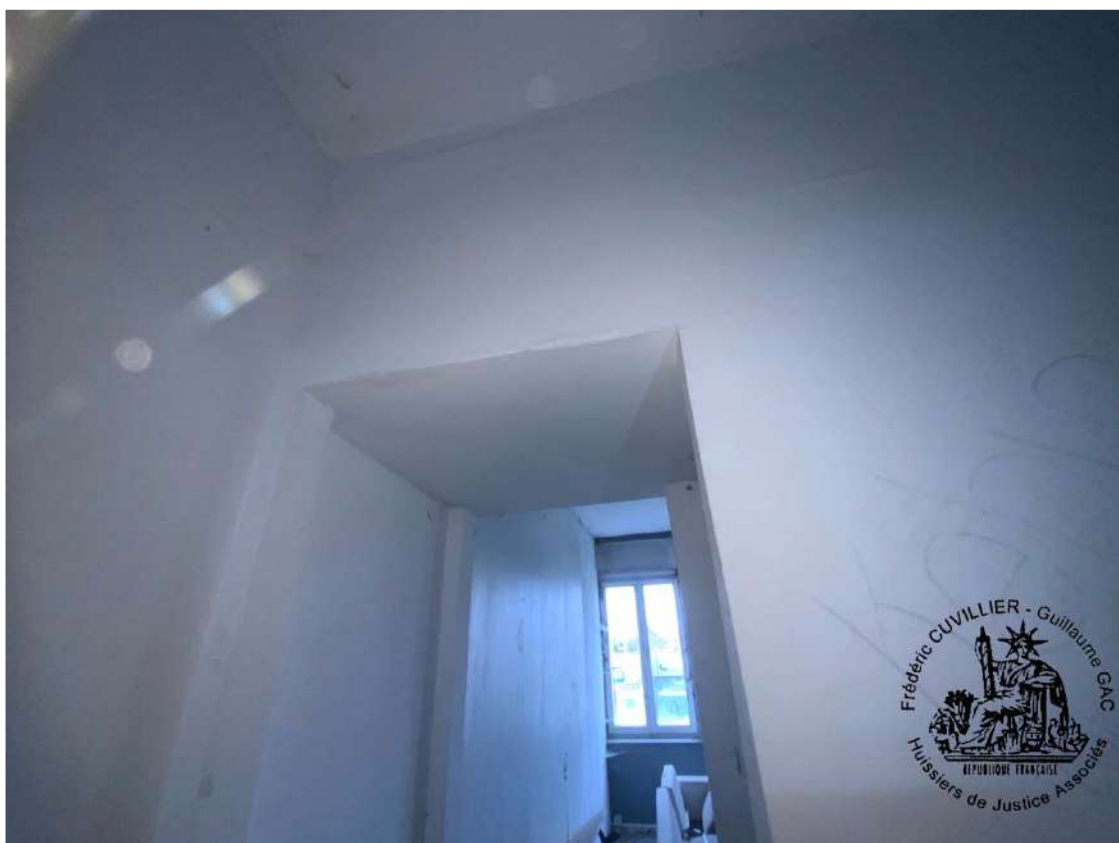
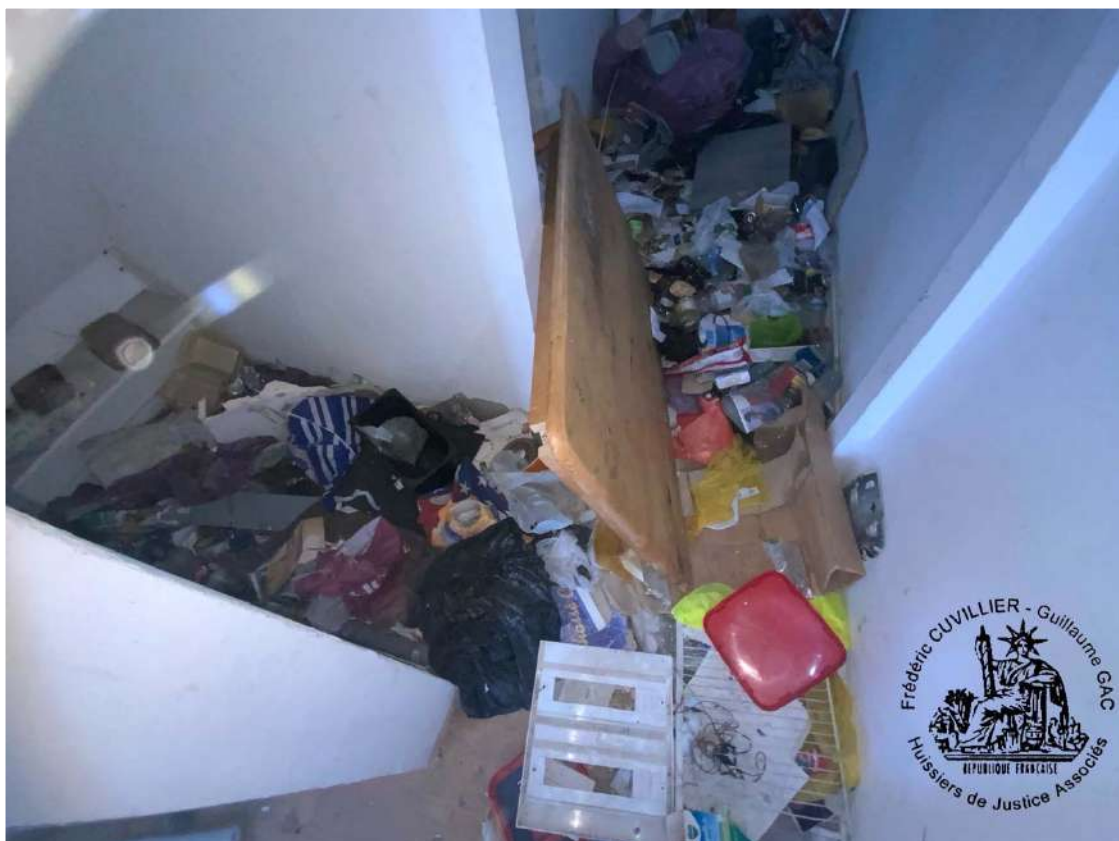
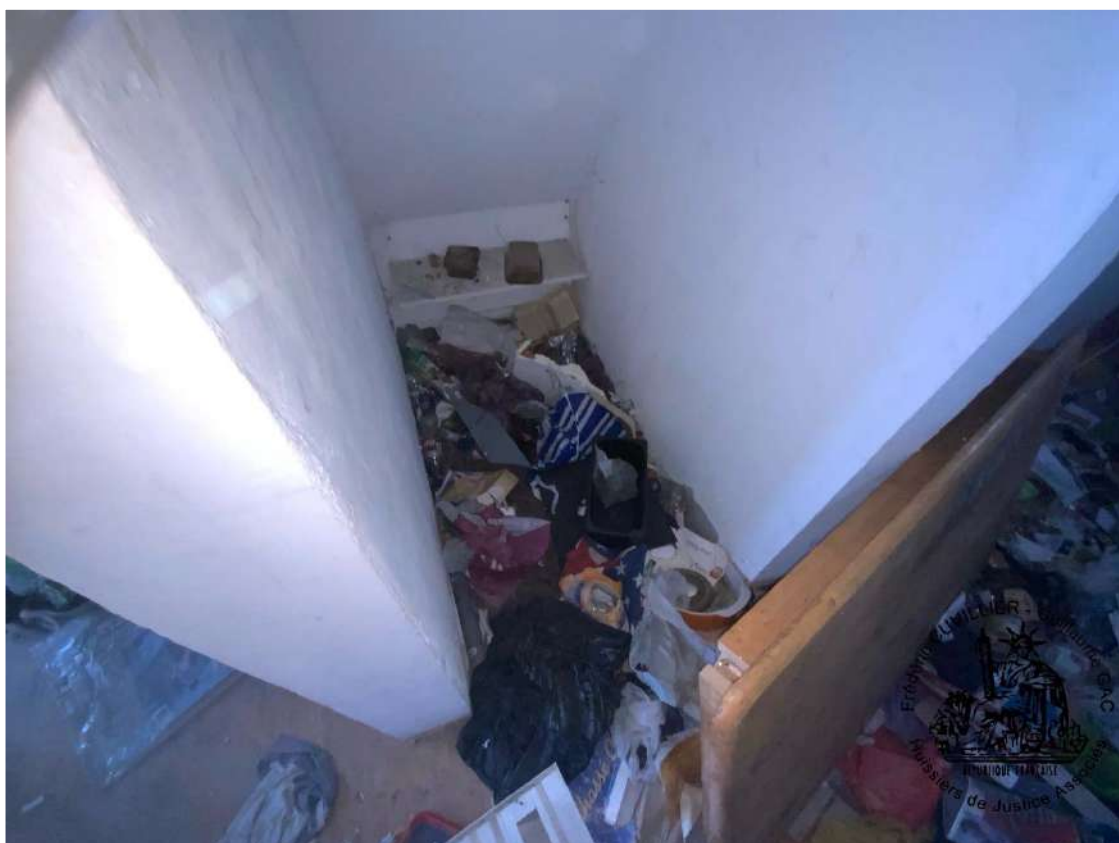
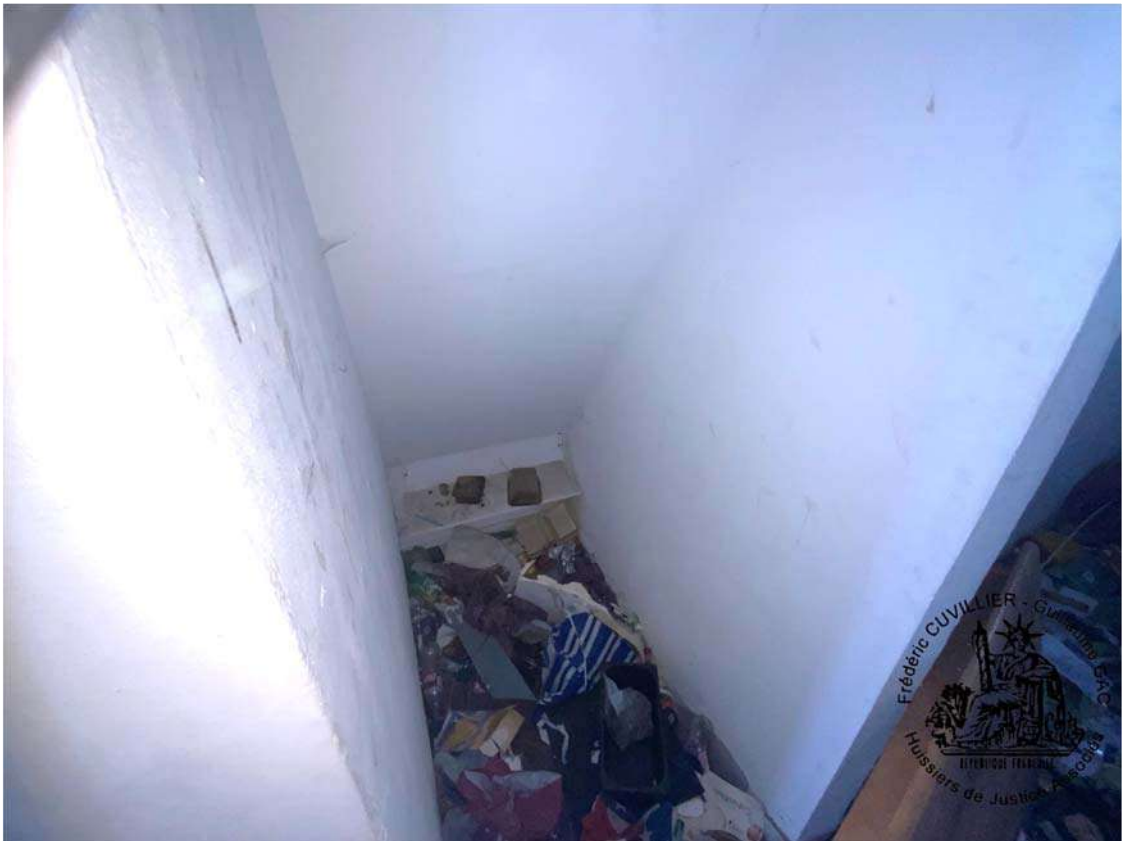
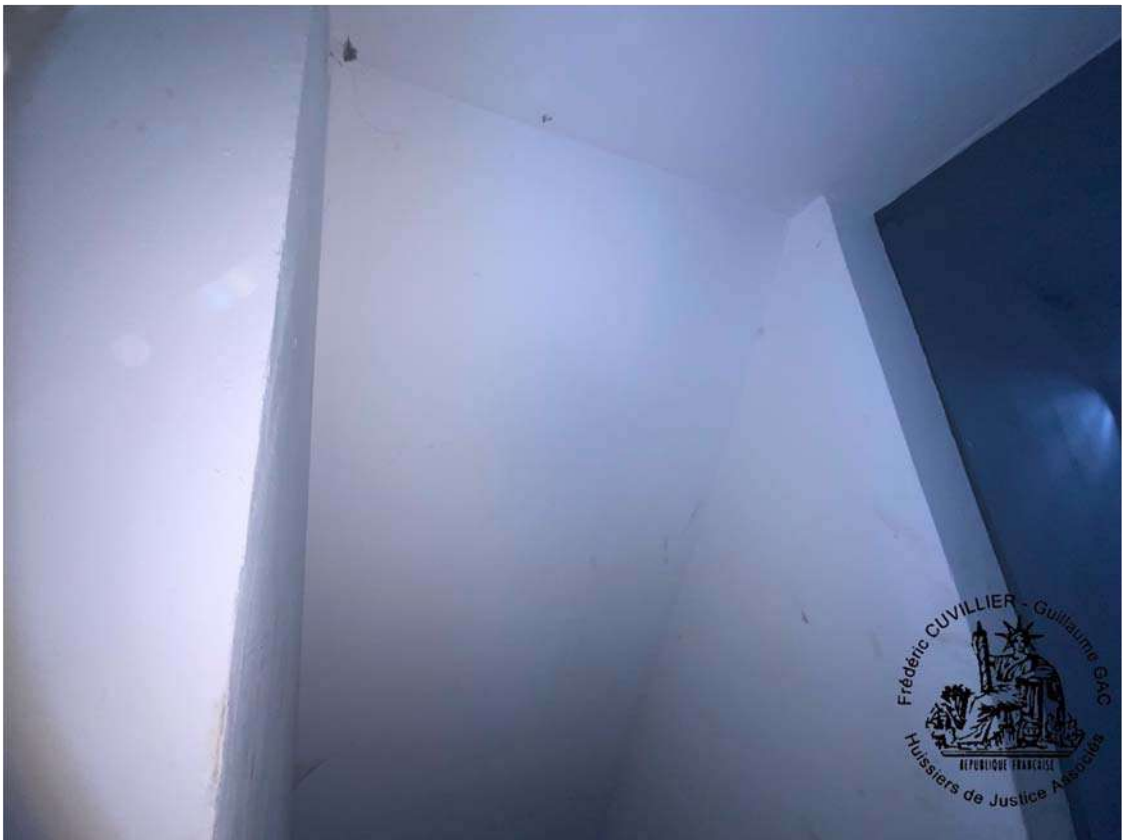
A l'extrémité de l'entrée, un **dégagement**.

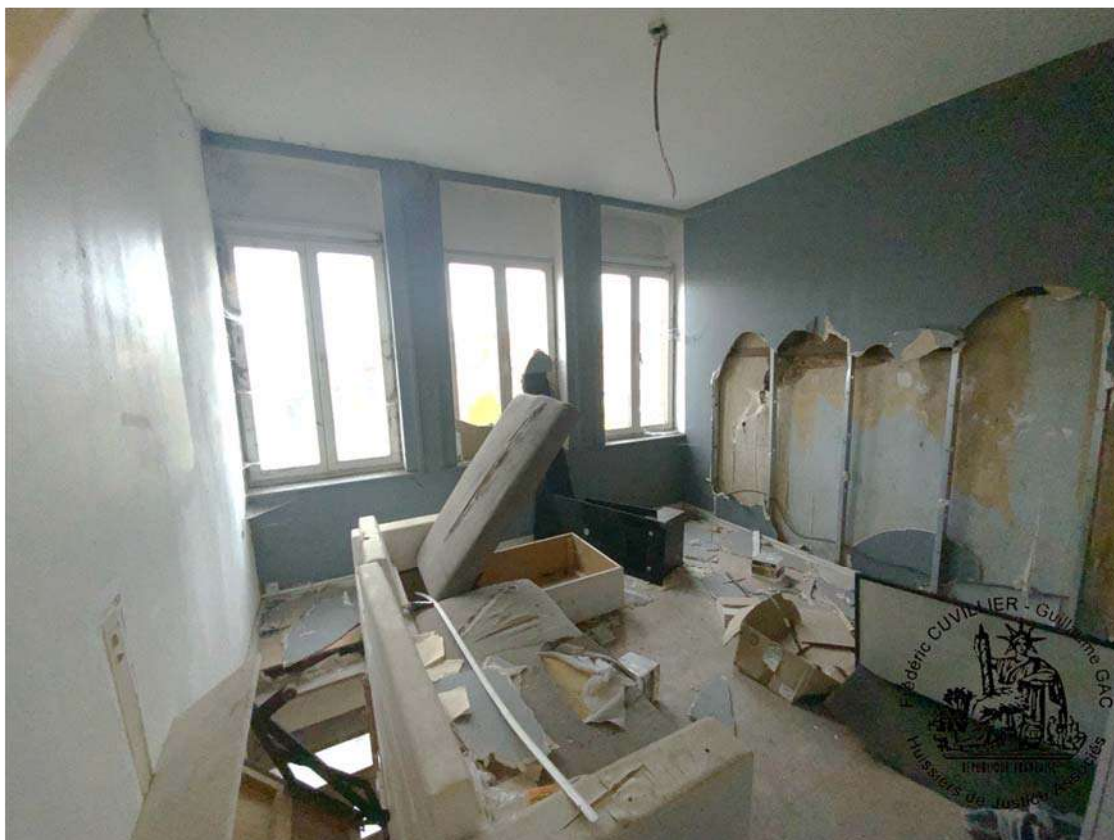
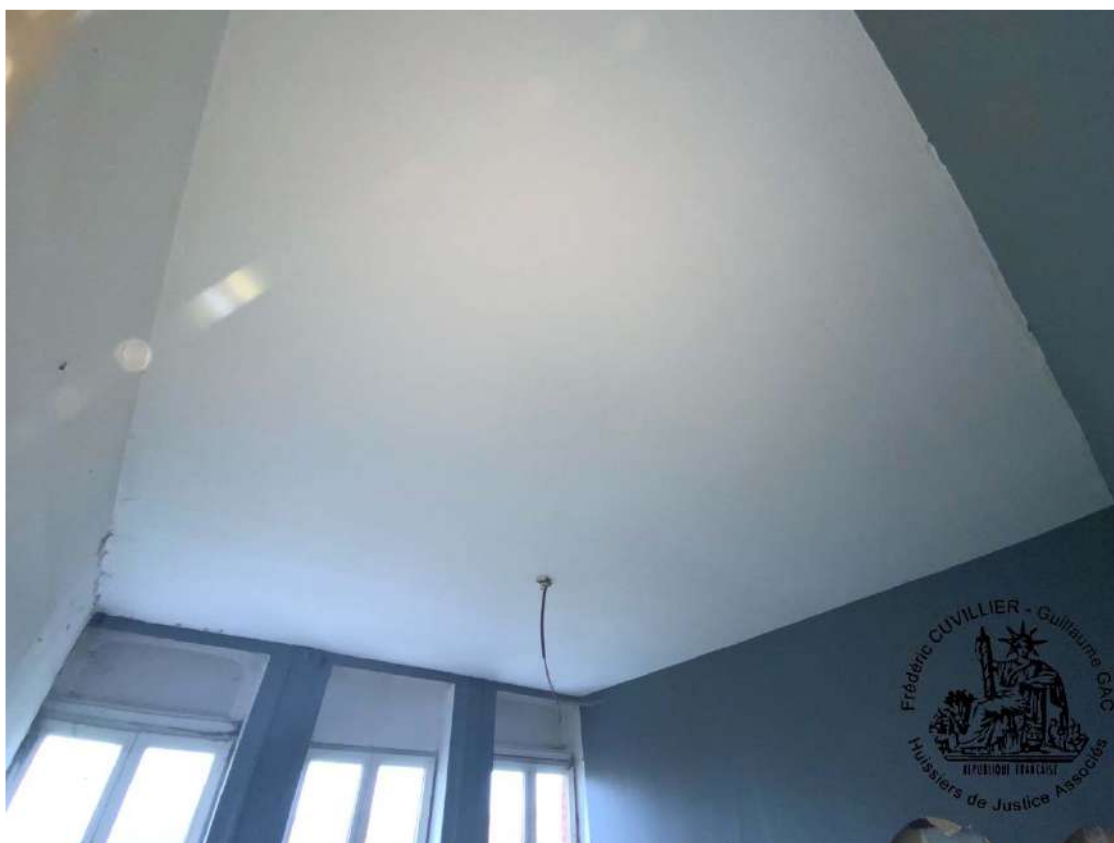
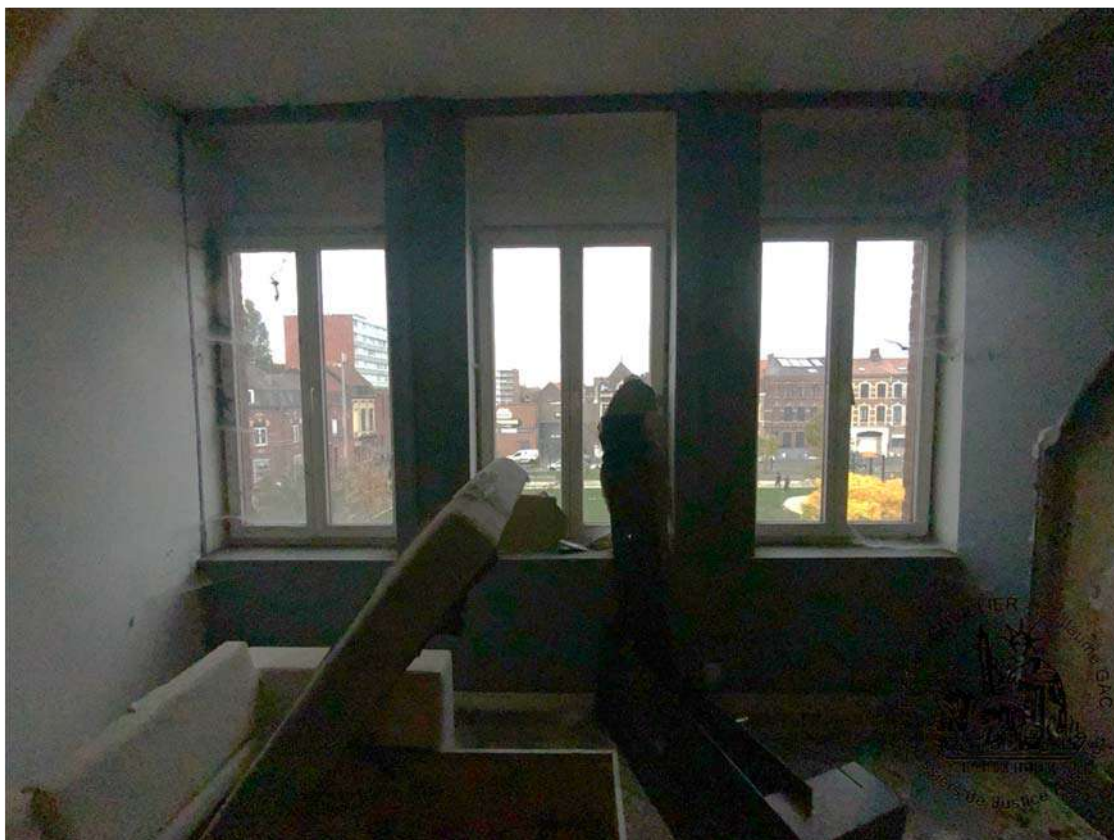
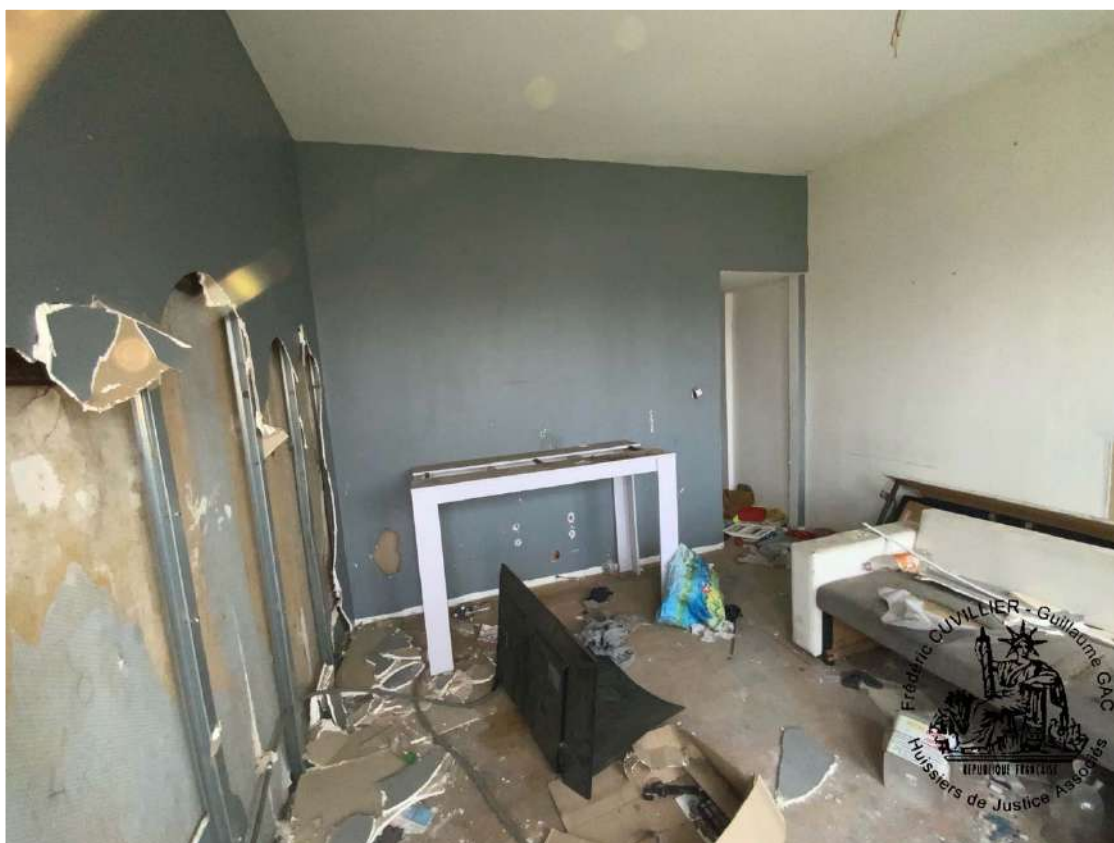
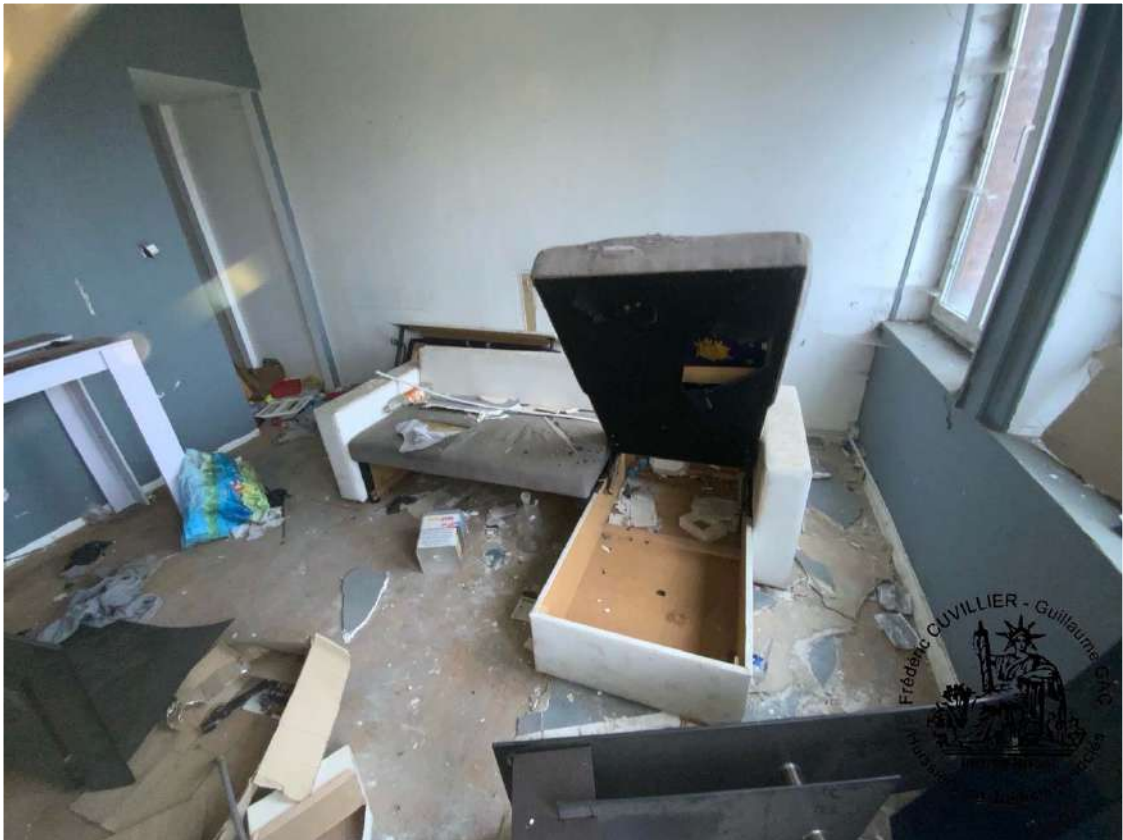
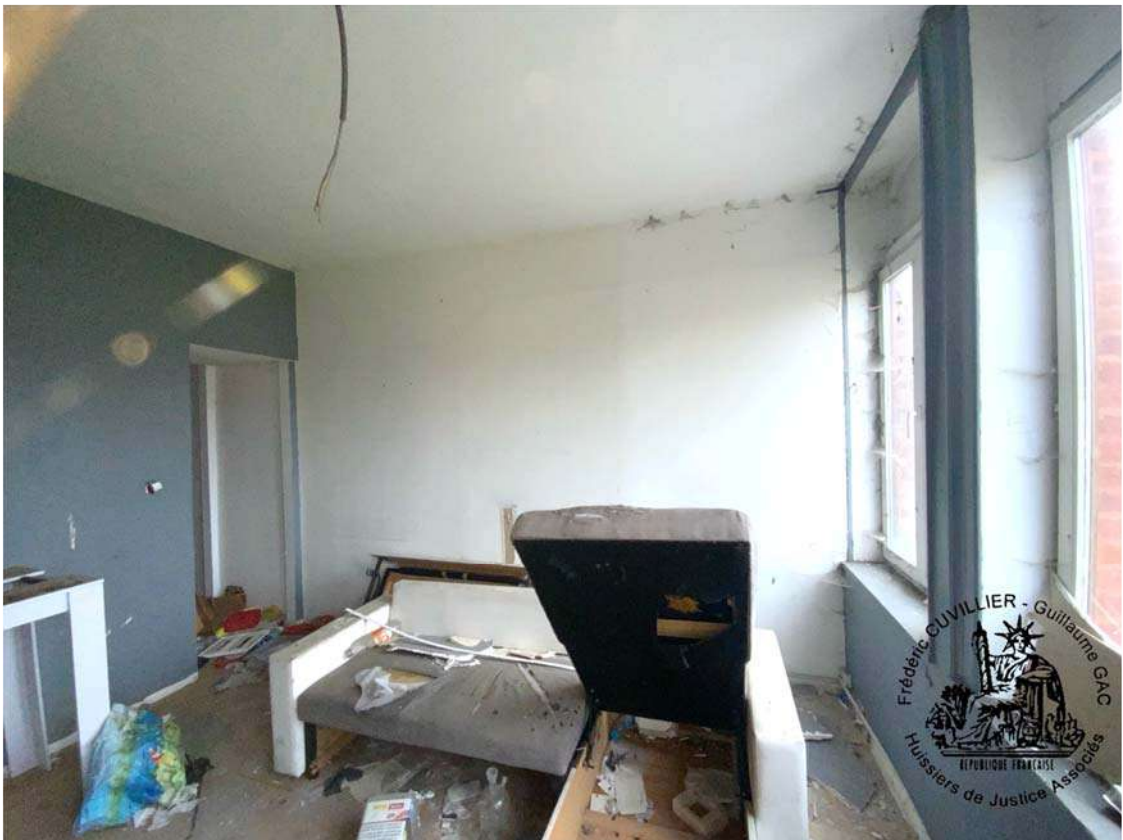
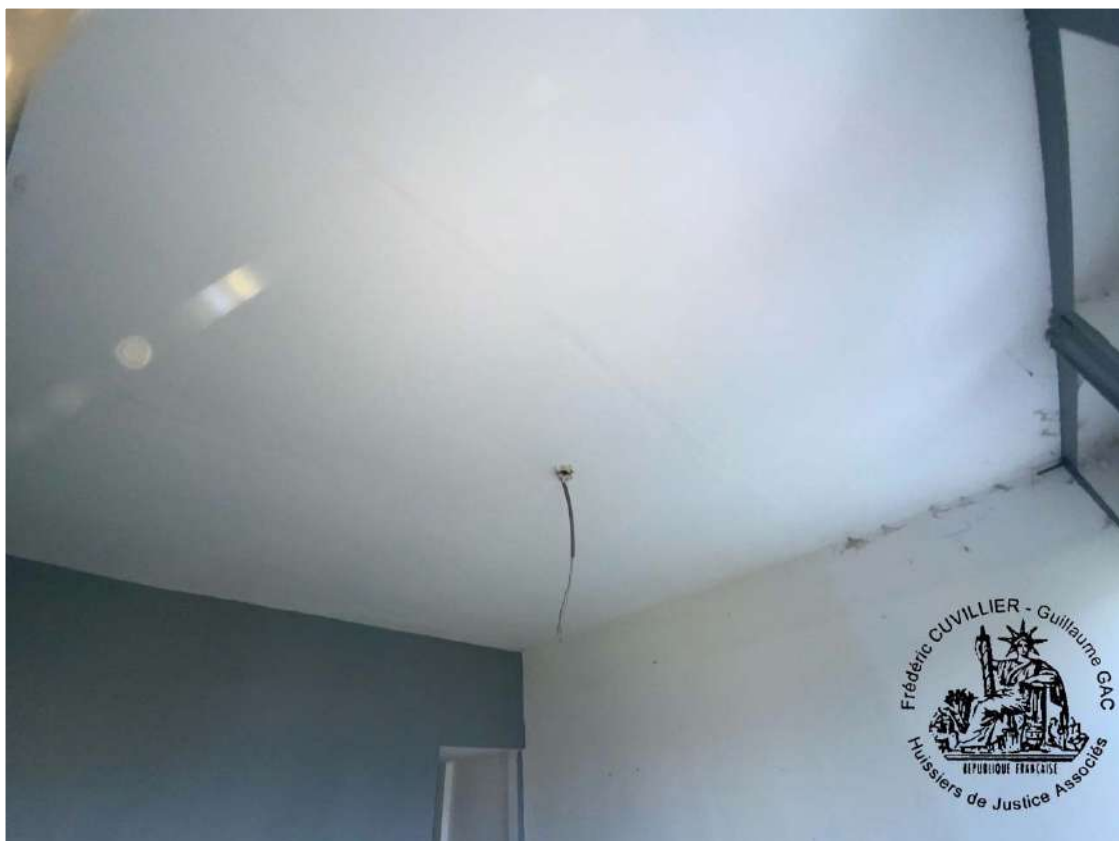
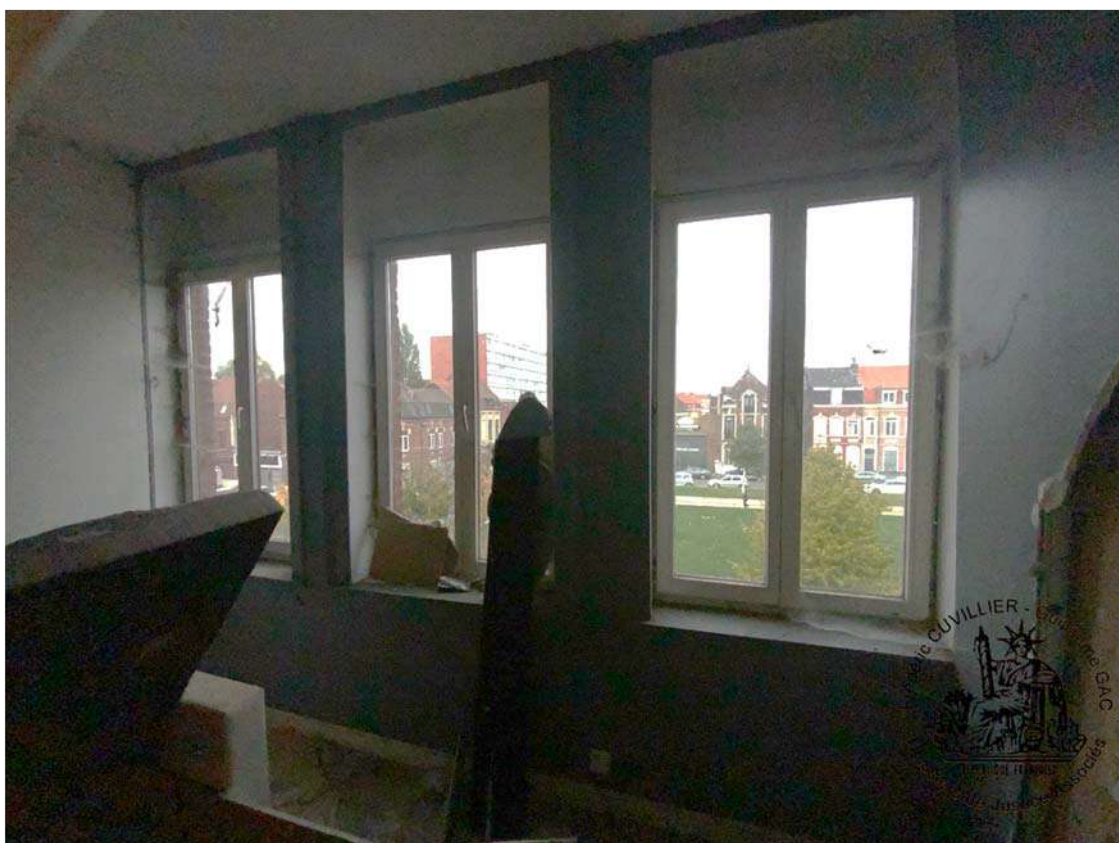
Du dégagement, j'accède à une pièce **séjour**. Je dénombre trois fenêtres deux battants qui donnent côté rue. Les murs ont été dégradés.
