## **PROCES VERBAL DE DESCRIPTION**

**LE MARDI QUATORZE OCTOBRE DEUX MILLE VINGT CINQ de 14 heures 55 à 17 heures**

Certifie m'être transporté ce jour au 6 Rue du Gay Lussac à ROUBAIX (59100) à l'effet de procéder à la description exacte et détaillée de l'immeuble d'habitation s'y trouvant figurant à la matrice cadastrale de la Commune de Roubaix sous la référence section BM n°376 ;

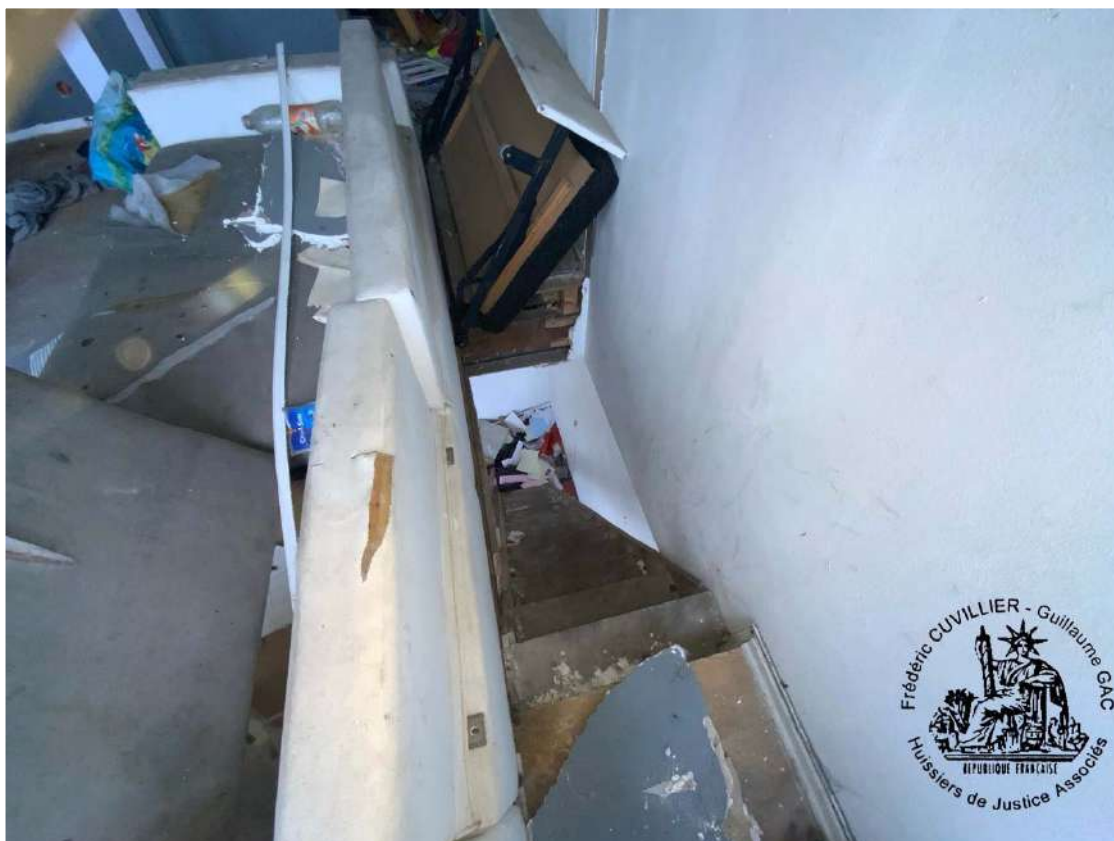
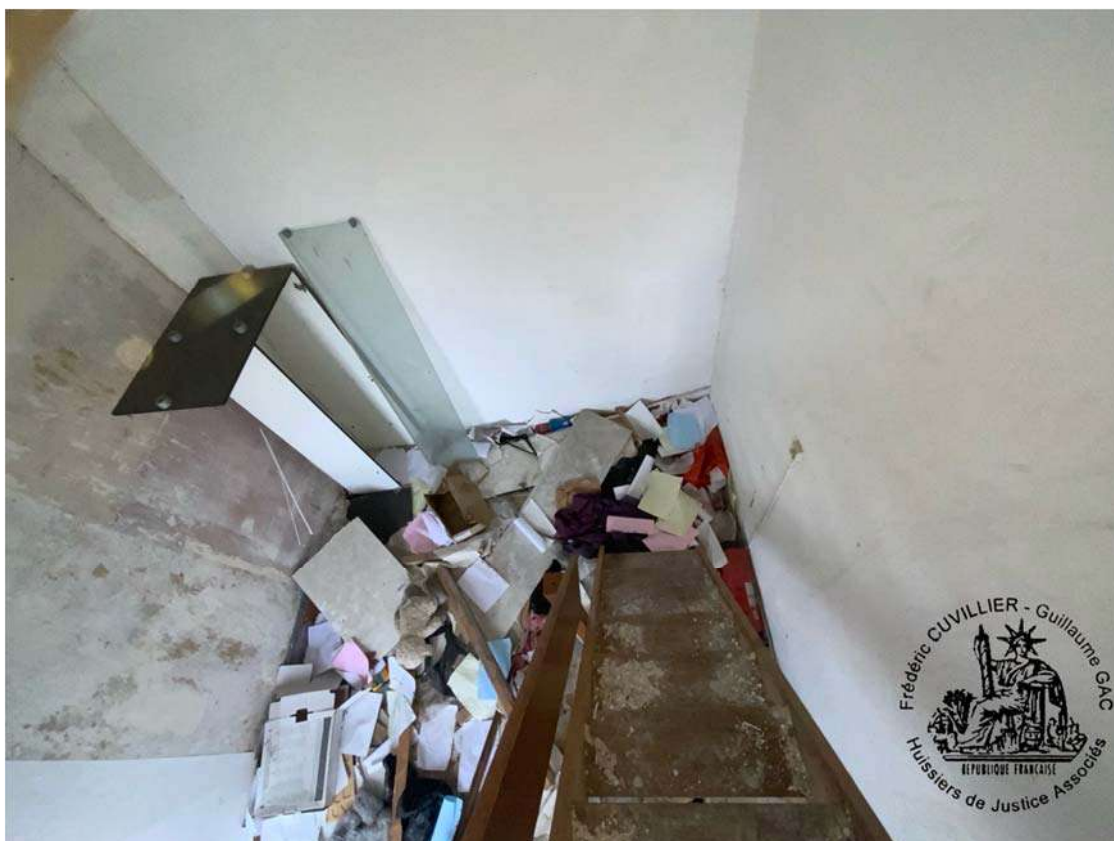
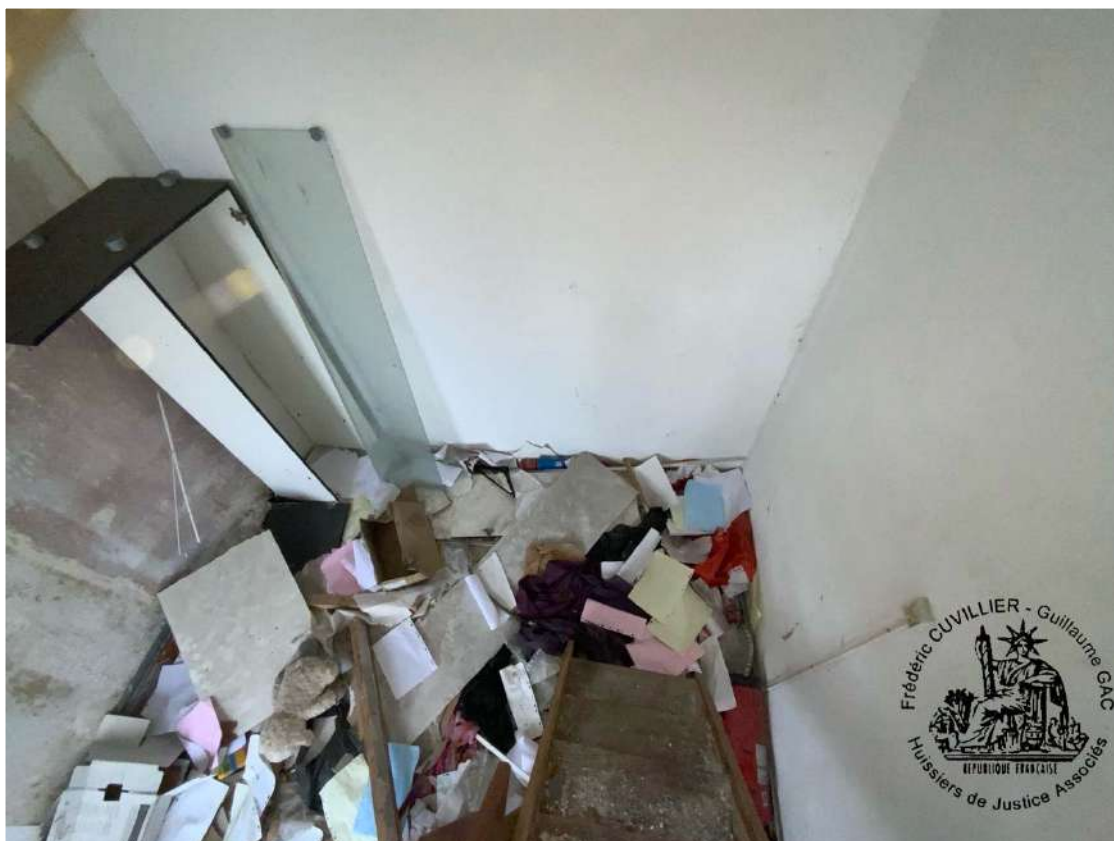
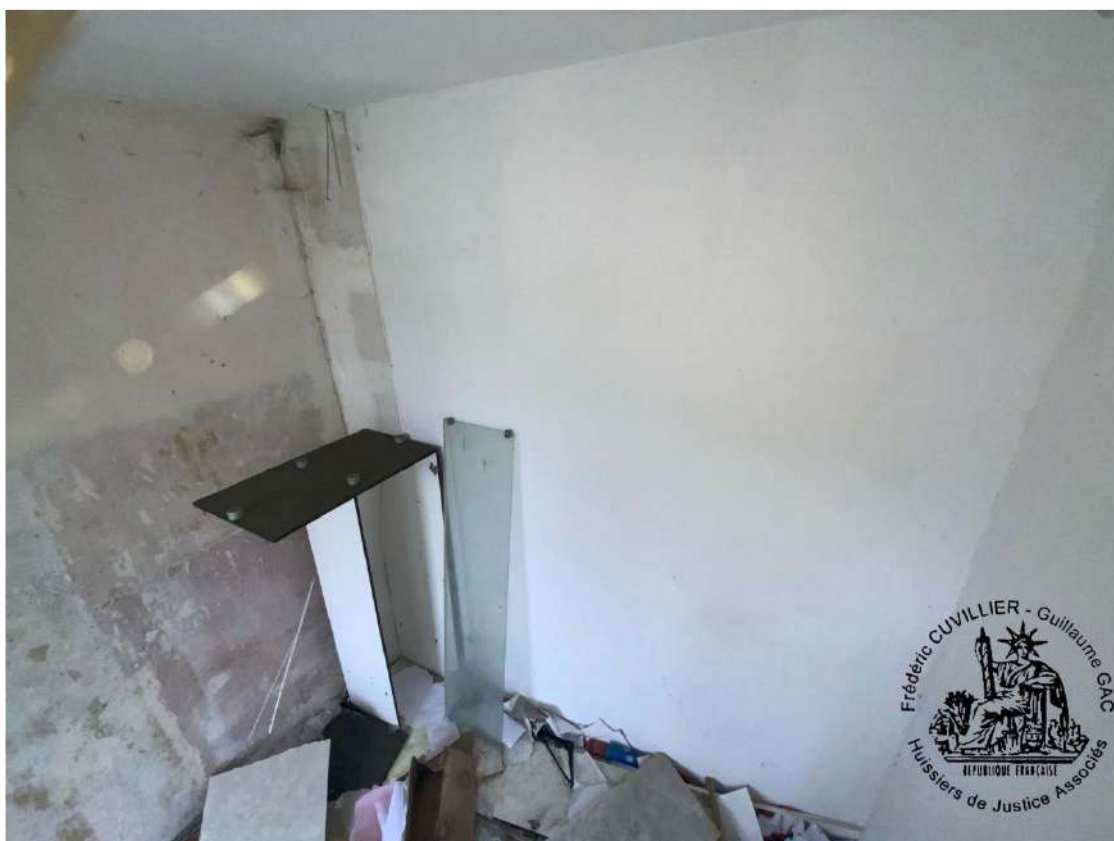
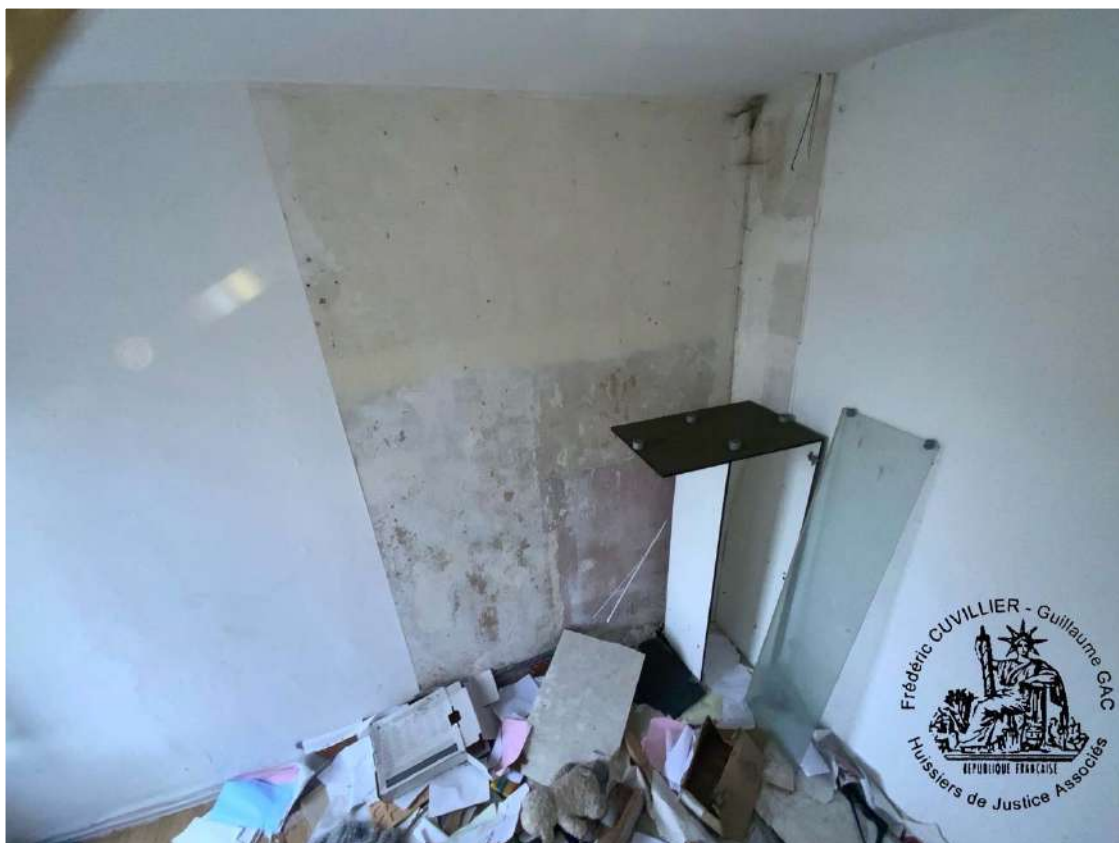
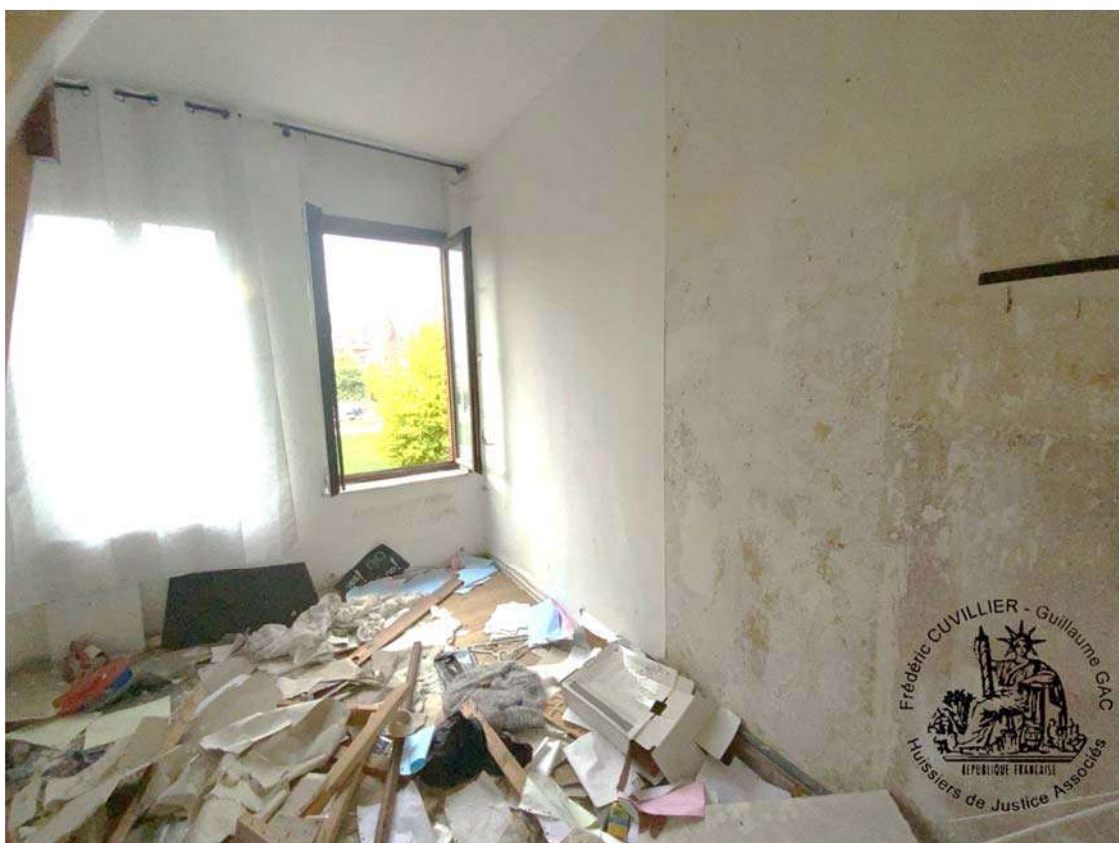
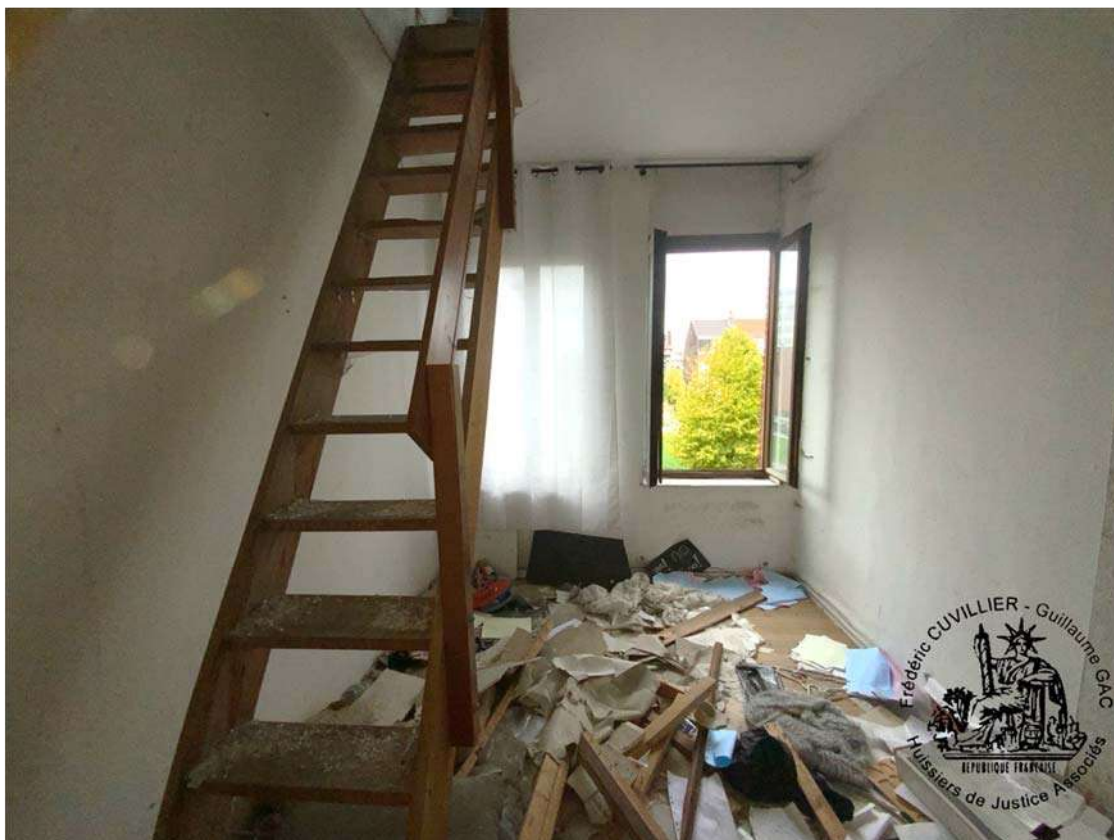
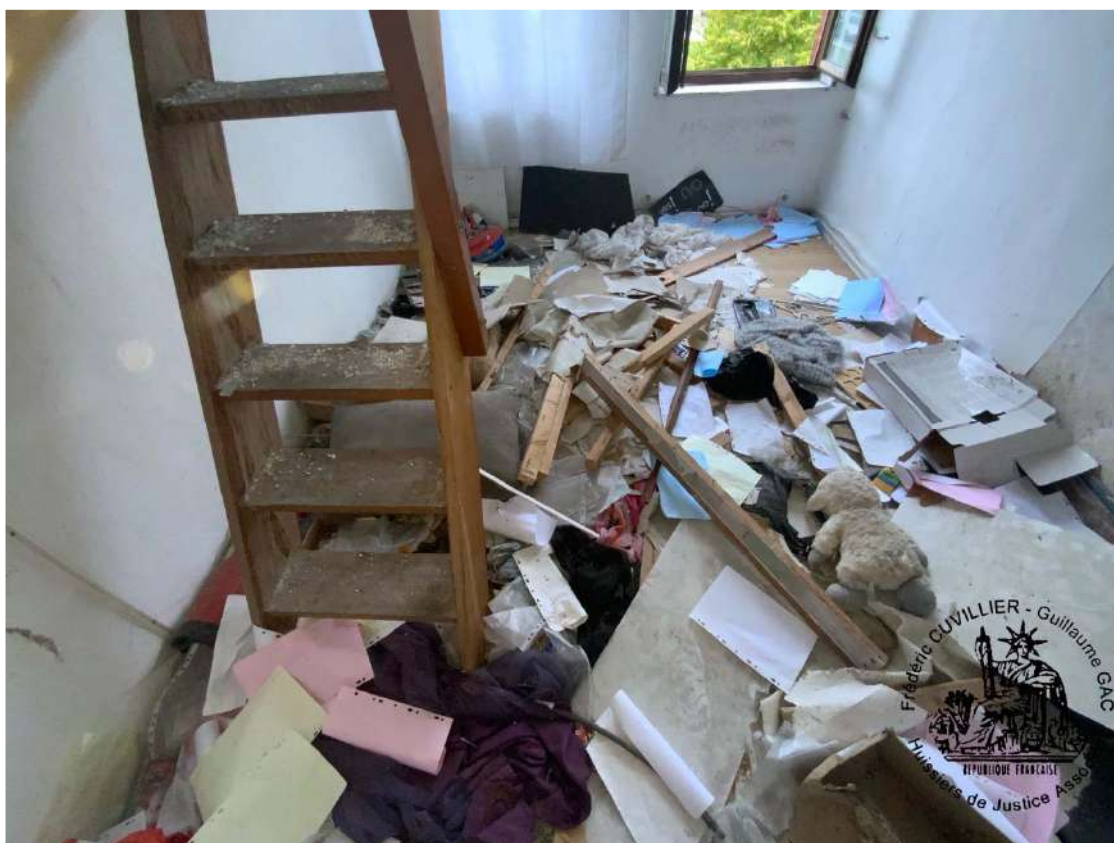
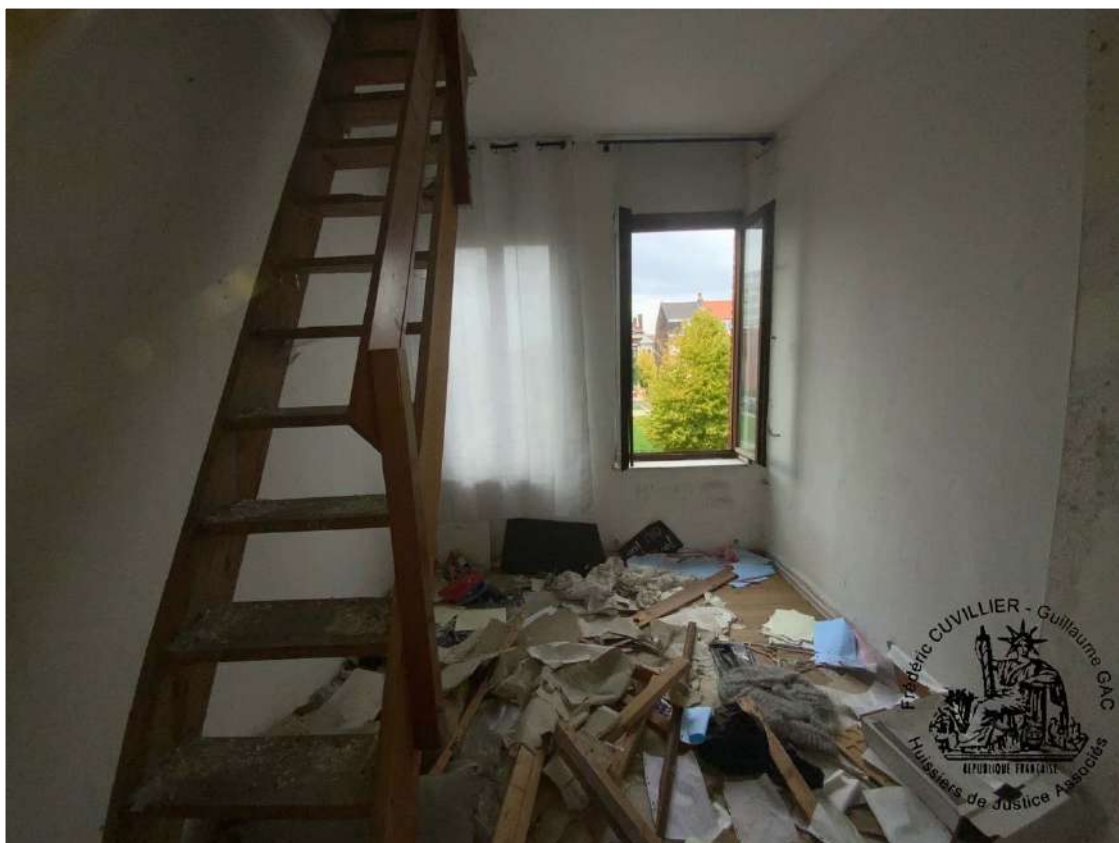
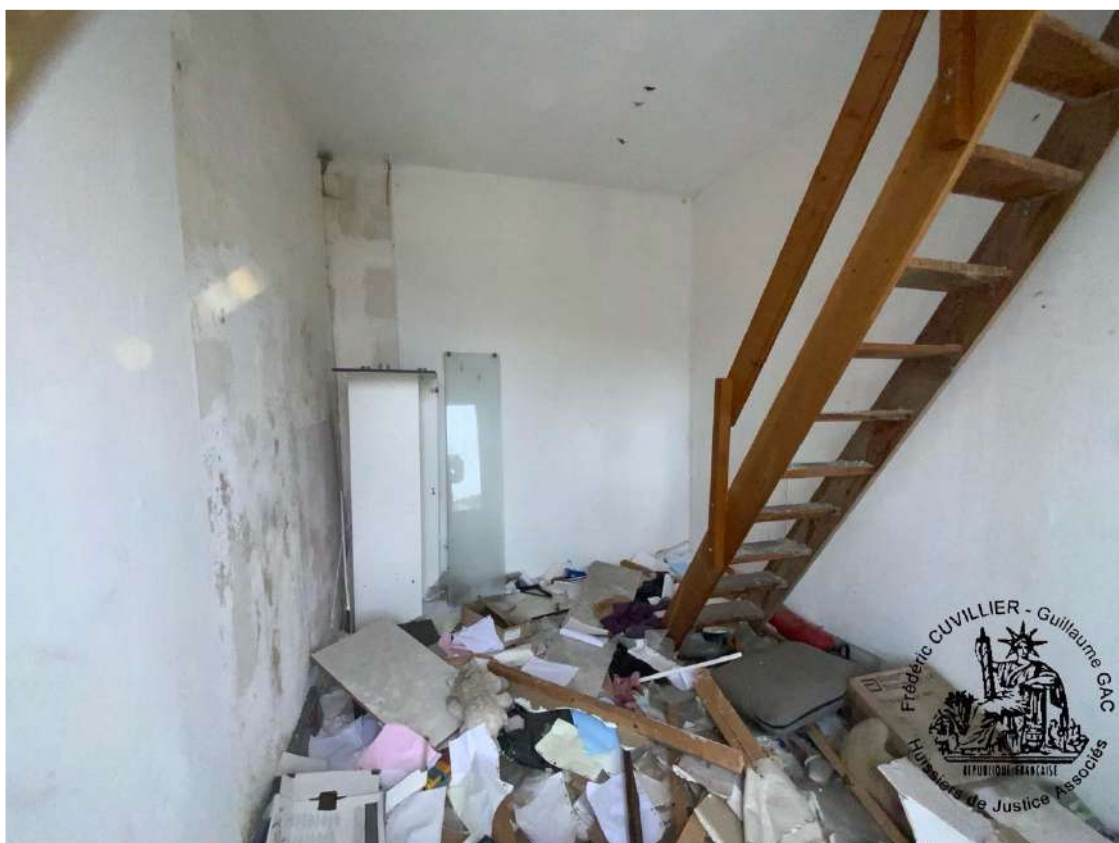
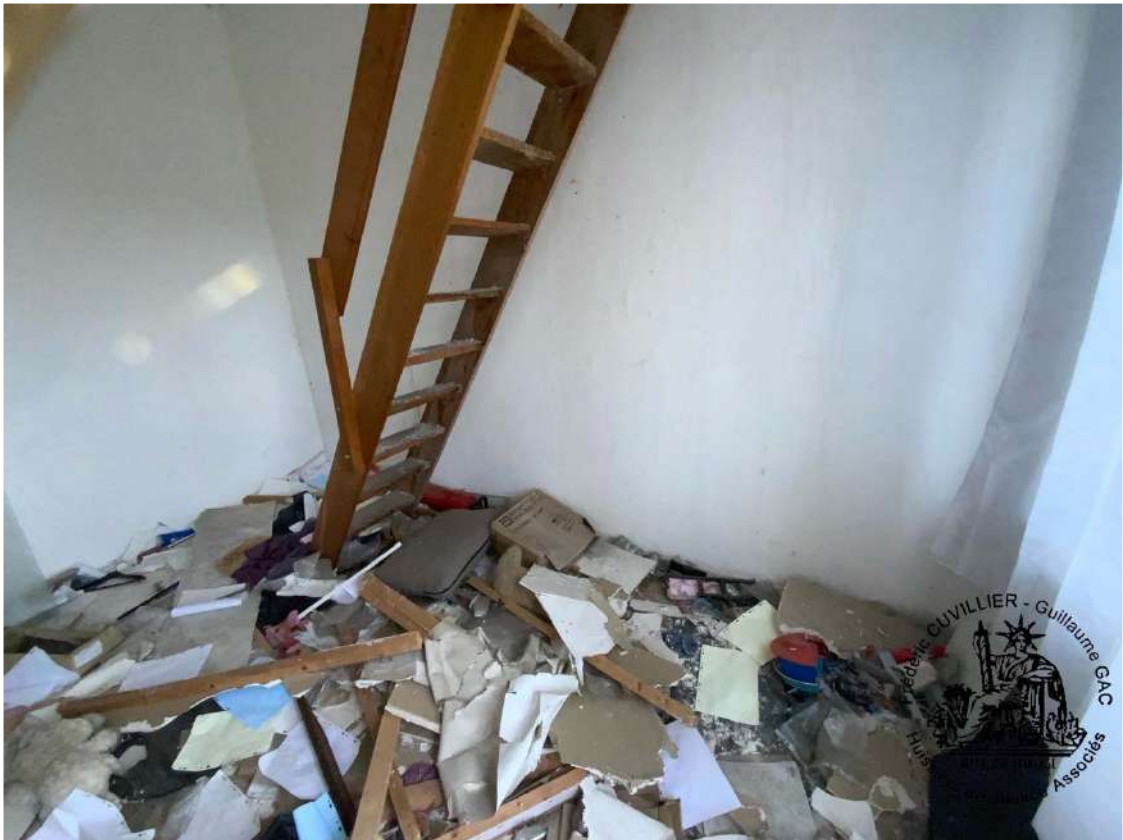
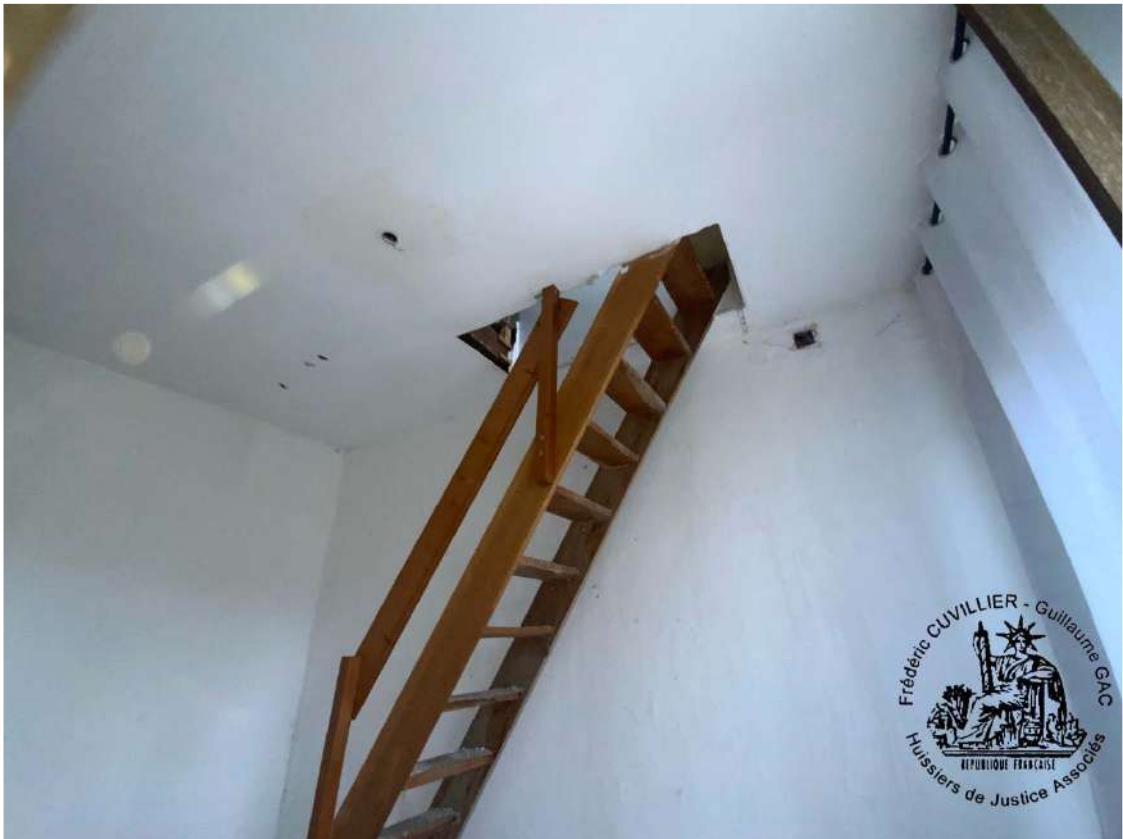
Depuis cette pièce séjour, par un escalier en bois, j'accède à une pièce **chambre** située au 1<sup>er</sup> étage de l'immeuble. Une fenêtre un battant et une fenêtre deux battants côté rue.

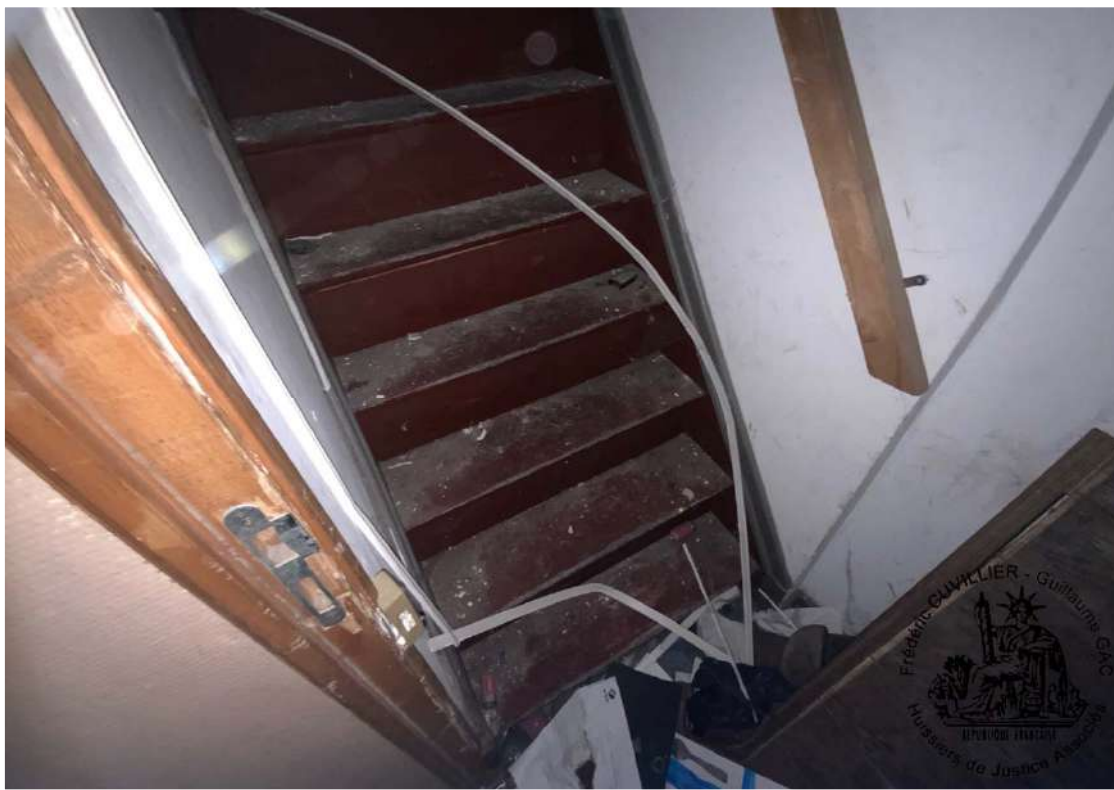
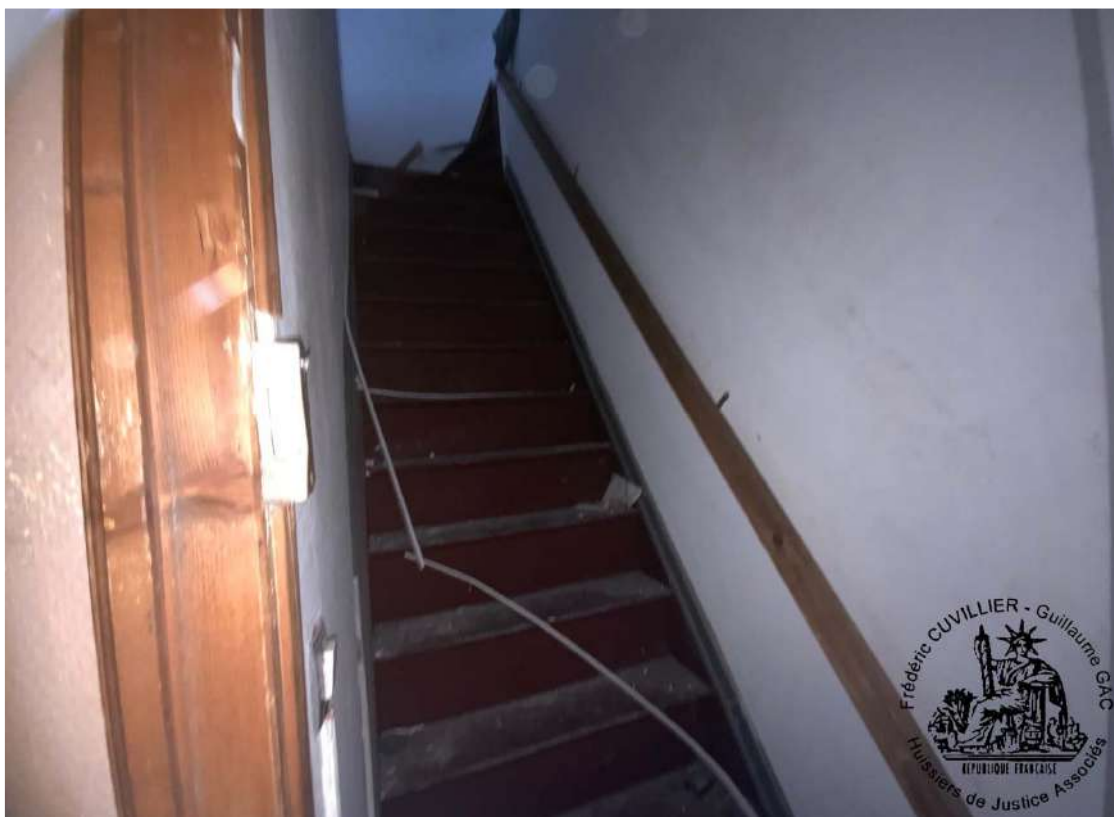
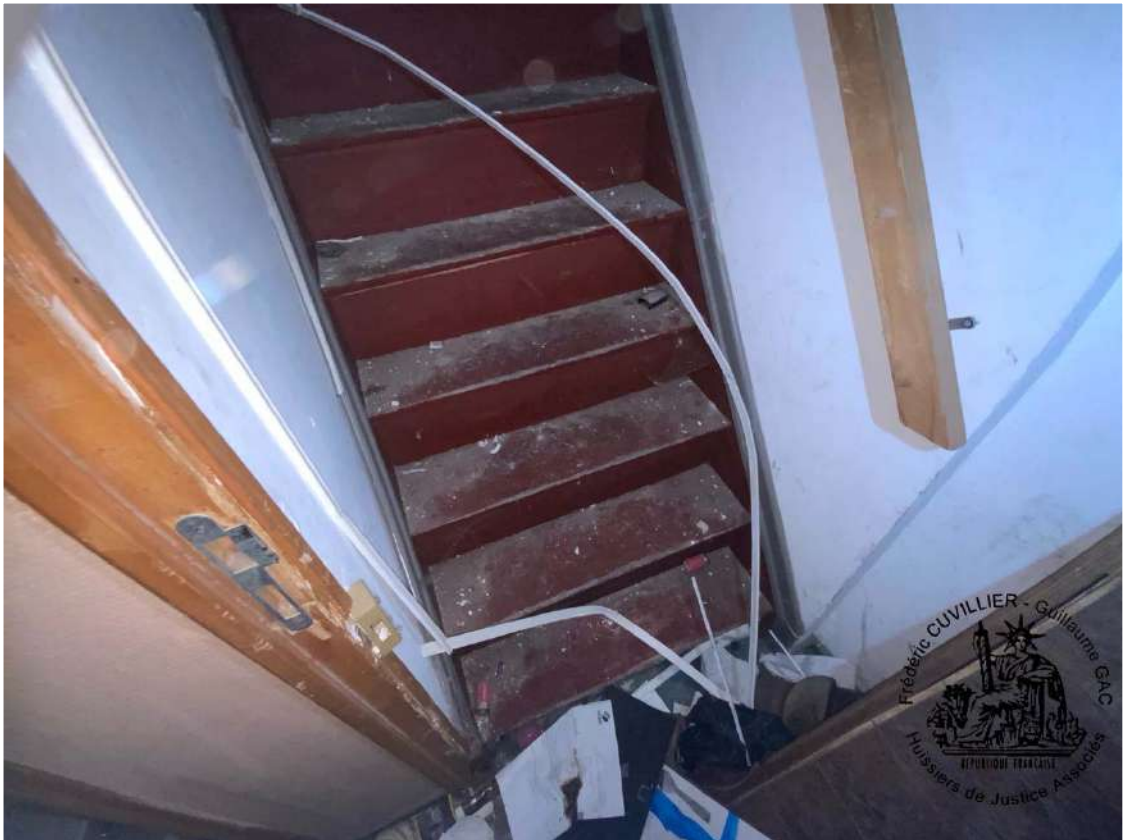
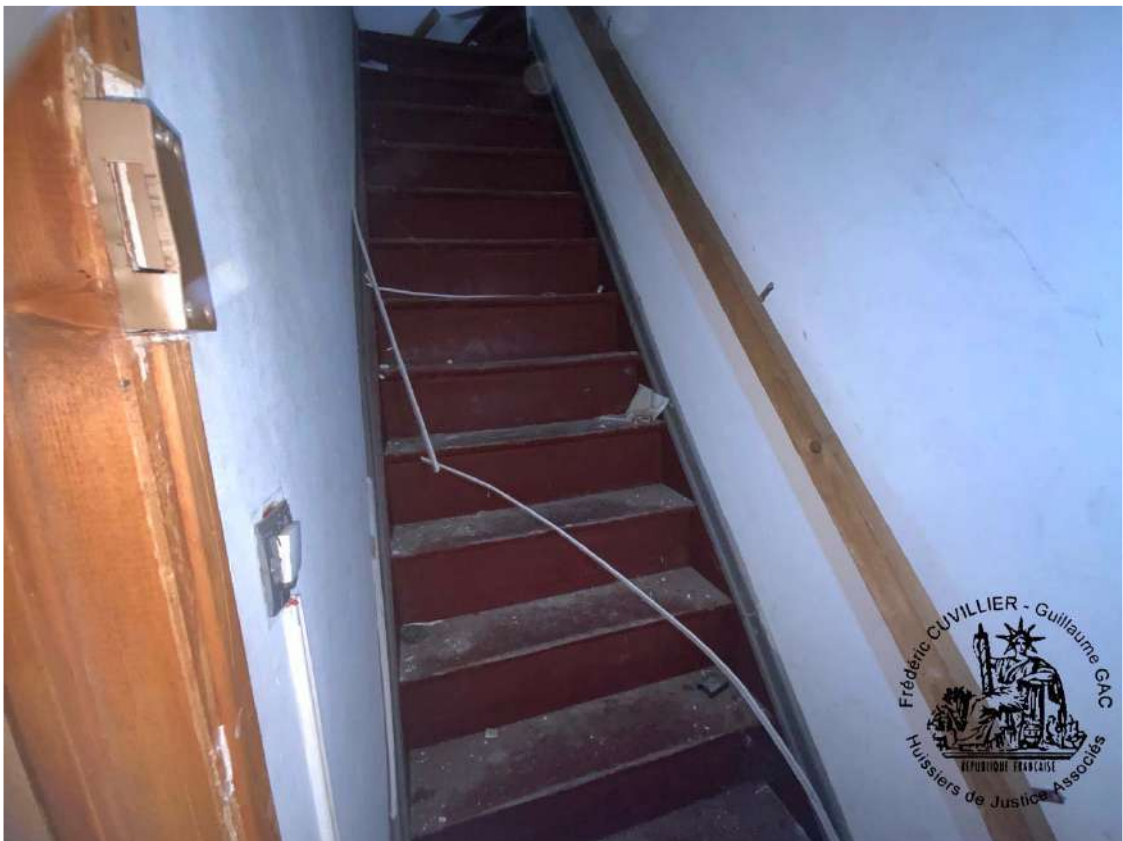
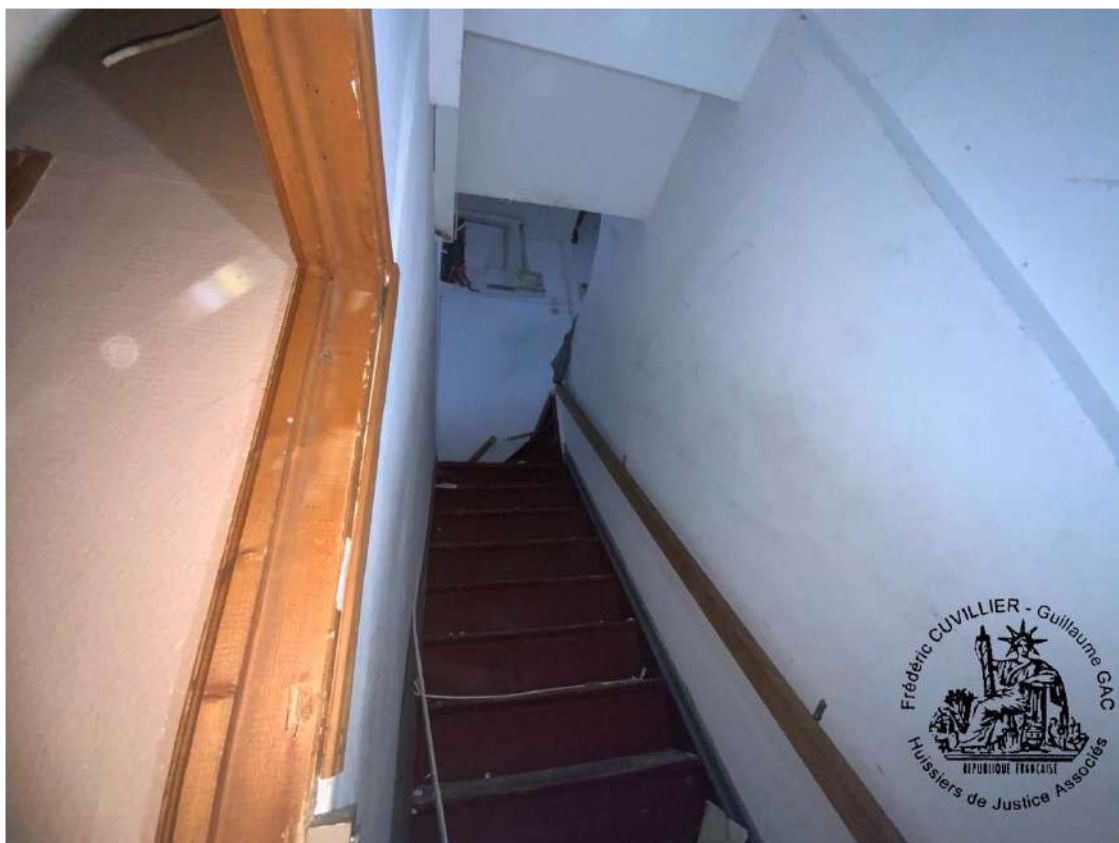
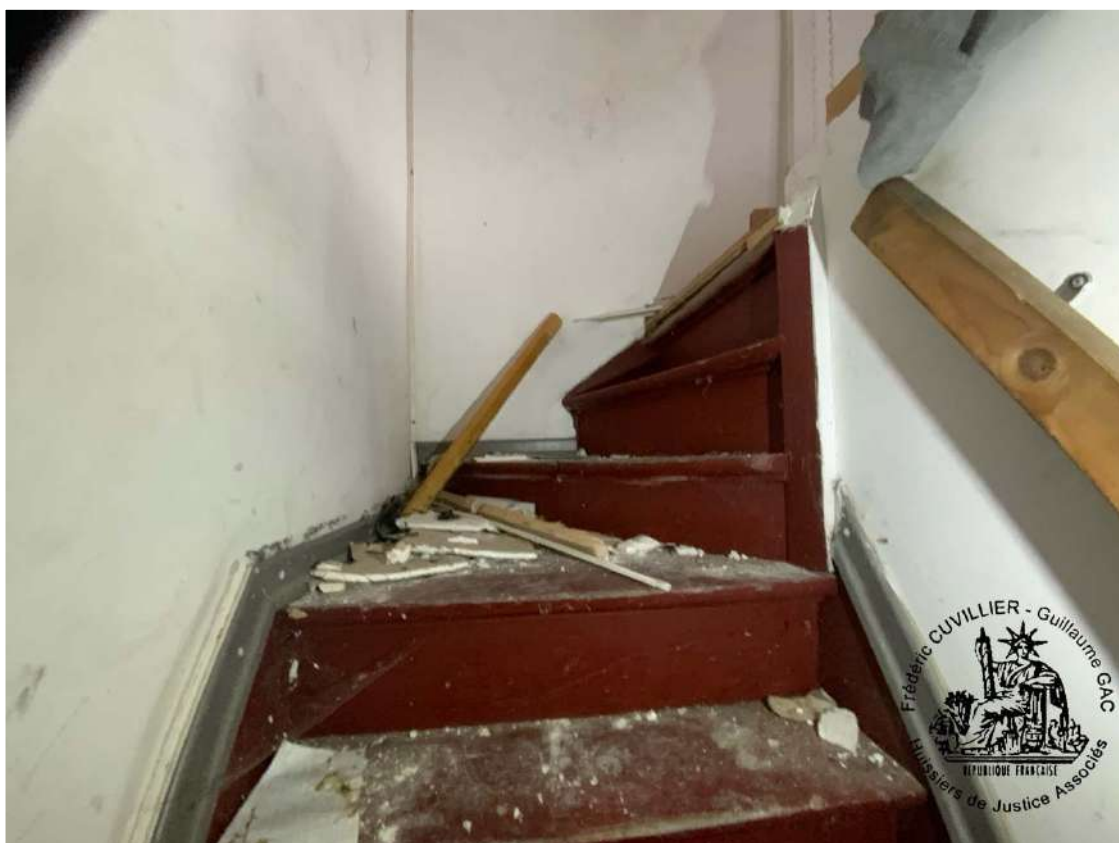
#### **APPARTEMENT 4**

A l'extrémité du dégagement du second étage, par un escalier en bois, j'accède à l'appartement n°4 situé au 3ème et 4ème étage.
