## **PROCES VERBAL DE DESCRIPTION**

**LE MARDI QUATORZE OCTOBRE DEUX MILLE VINGT CINQ de 14 heures 55 à 17 heures**

Certifie m'être transporté ce jour au 6 Rue du Gay Lussac à ROUBAIX (59100) à l'effet de procéder à la description exacte et détaillée de l'immeuble d'habitation s'y trouvant figurant à la matrice cadastrale de la Commune de Roubaix sous la référence section BM n°376 ;

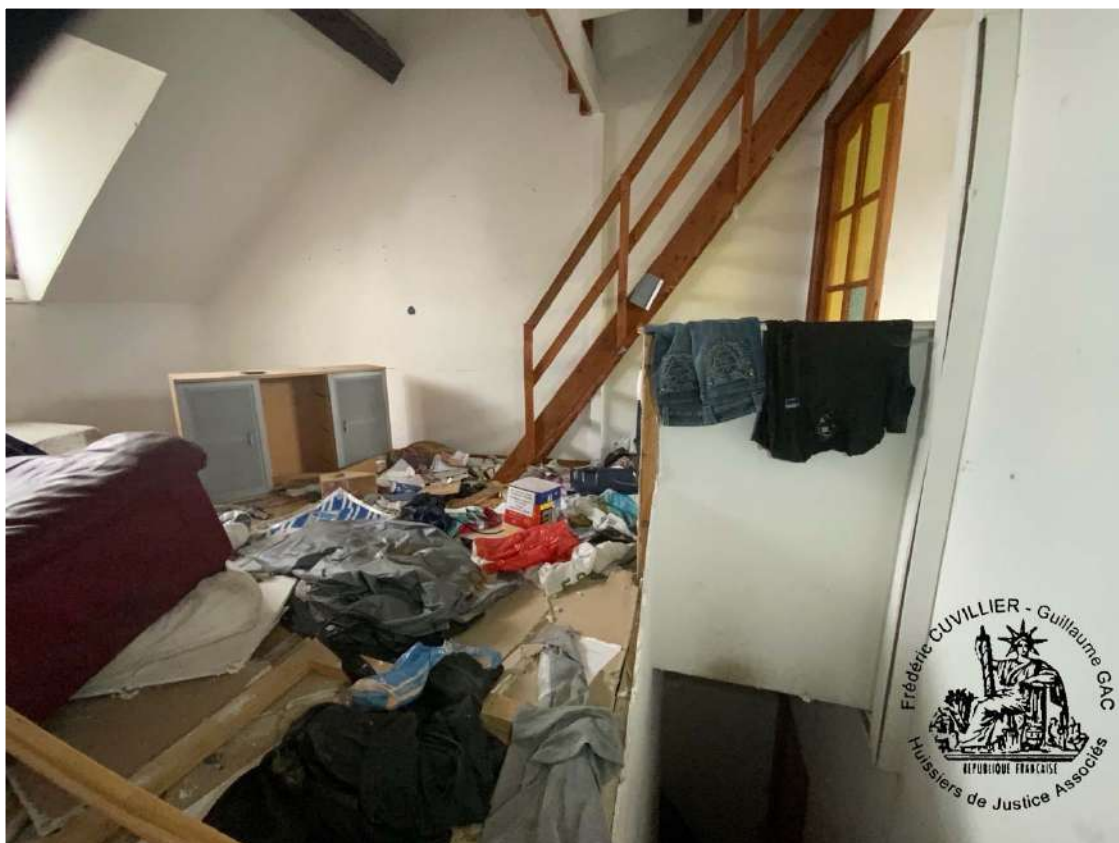
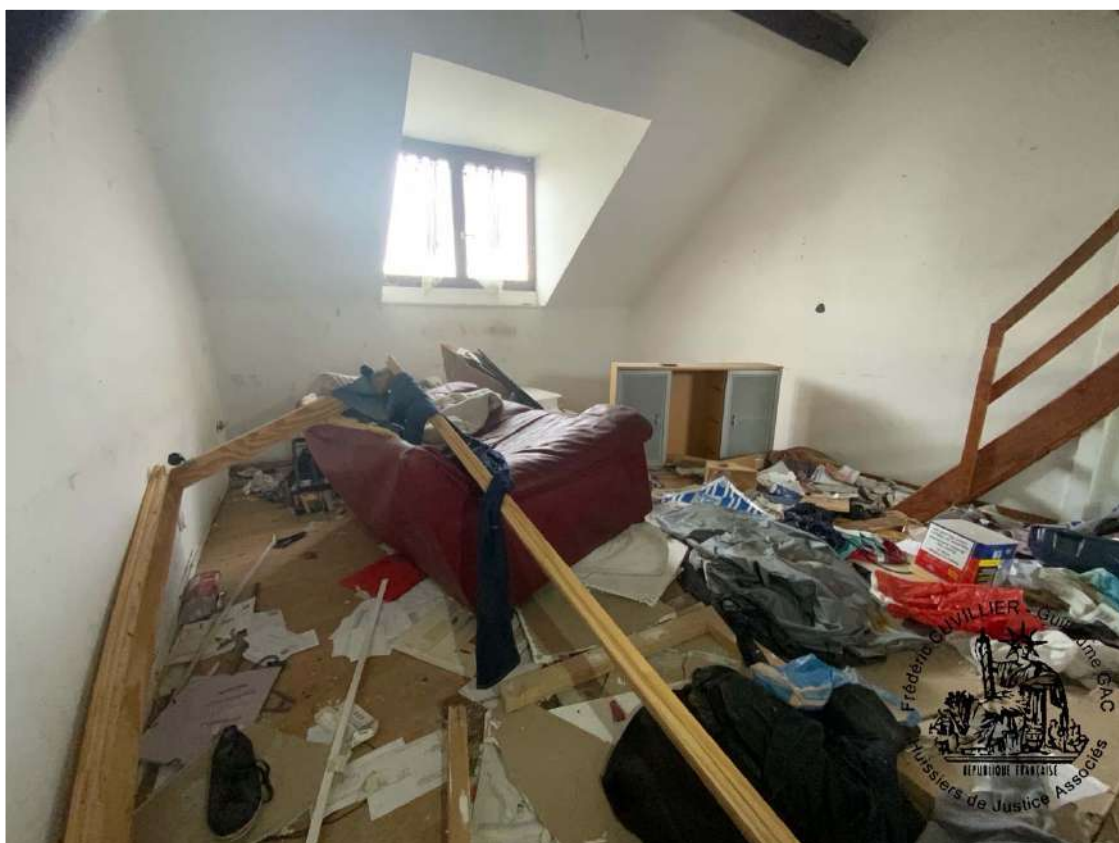
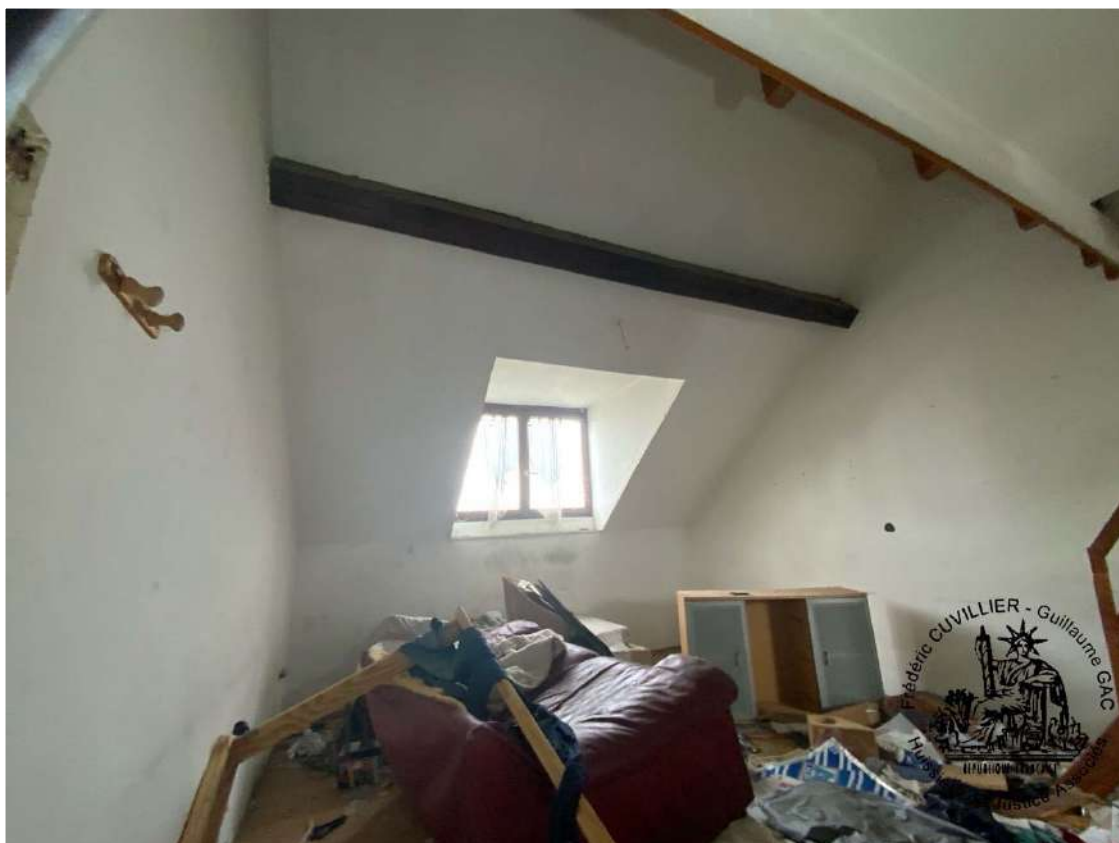
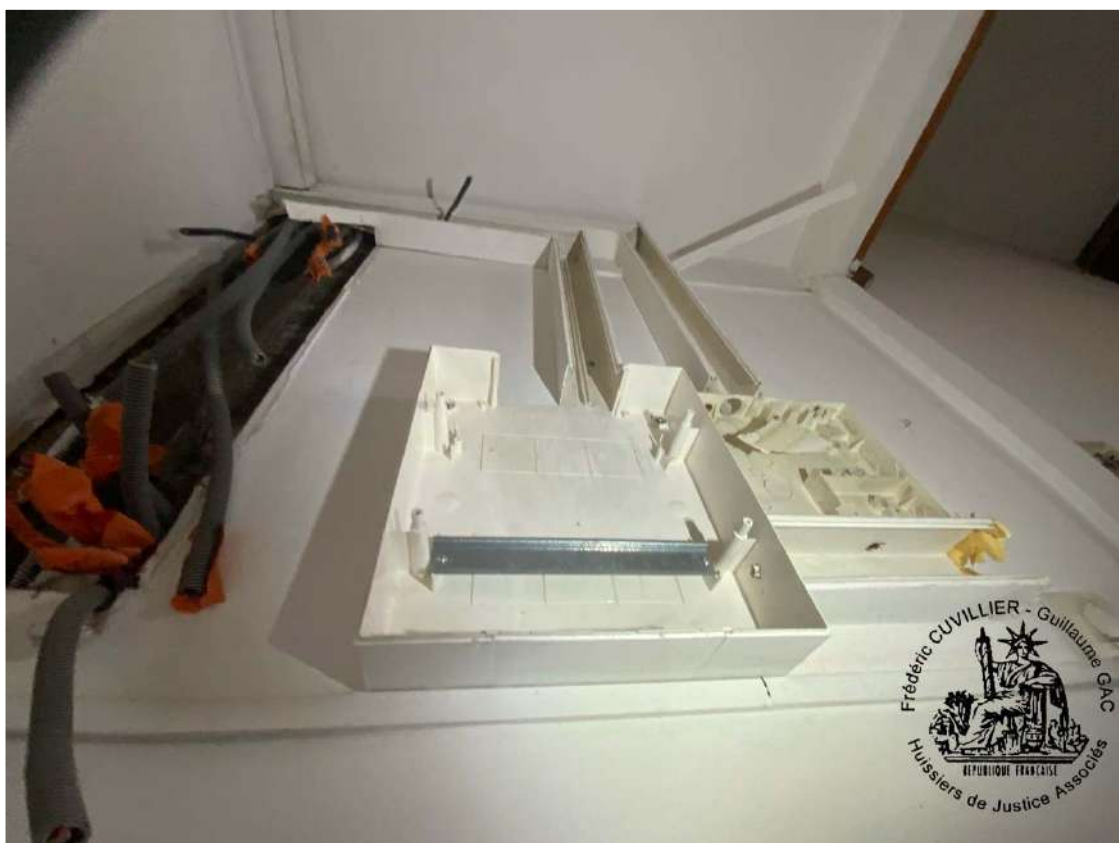
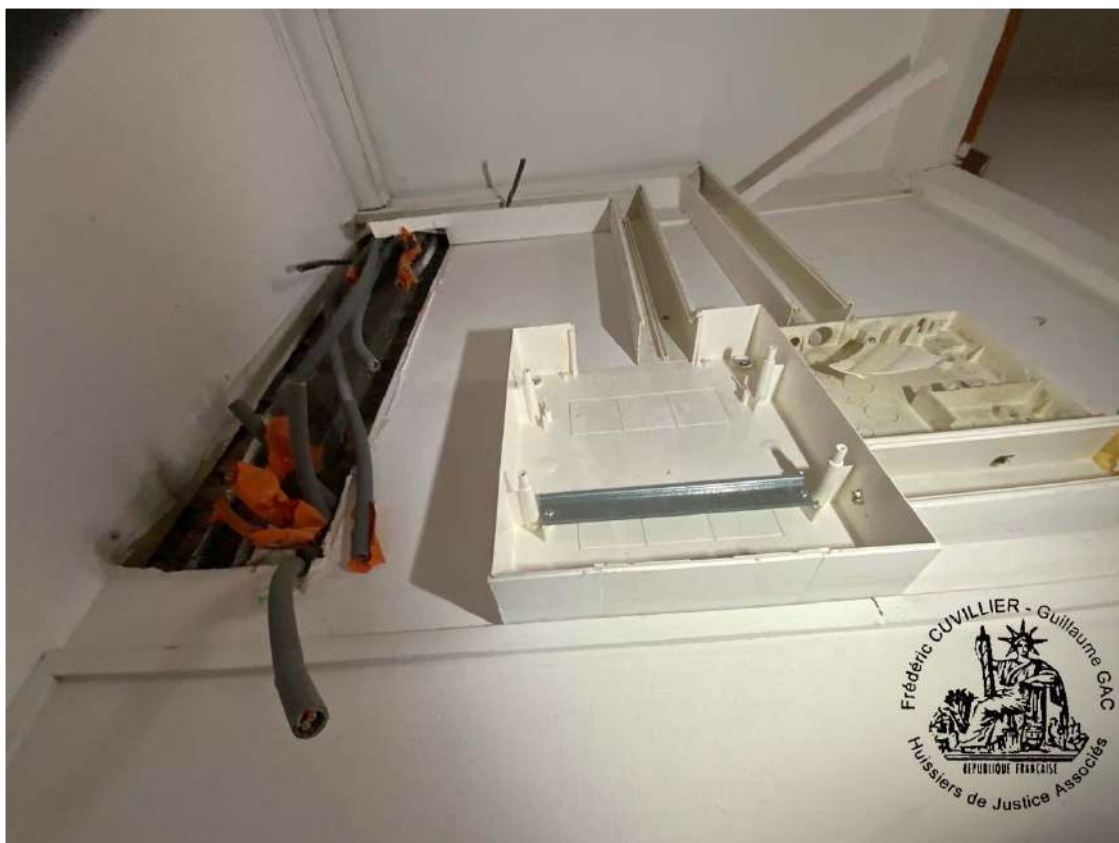
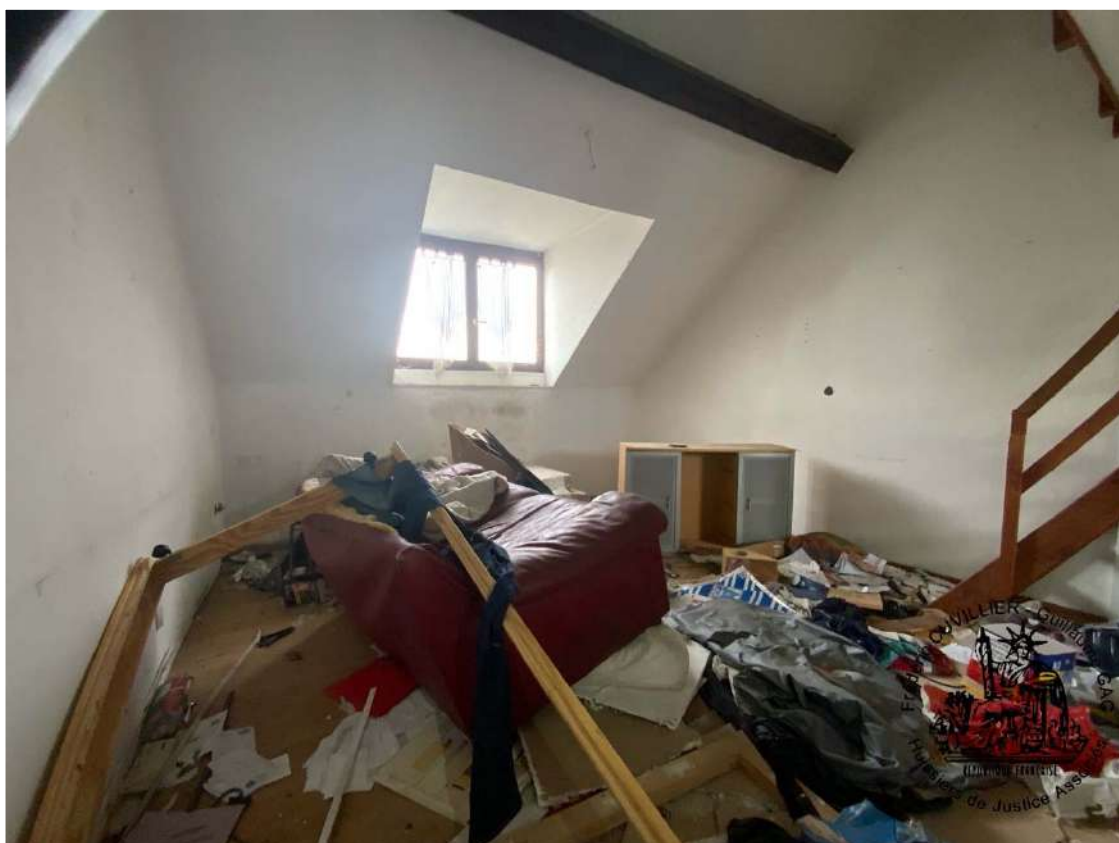
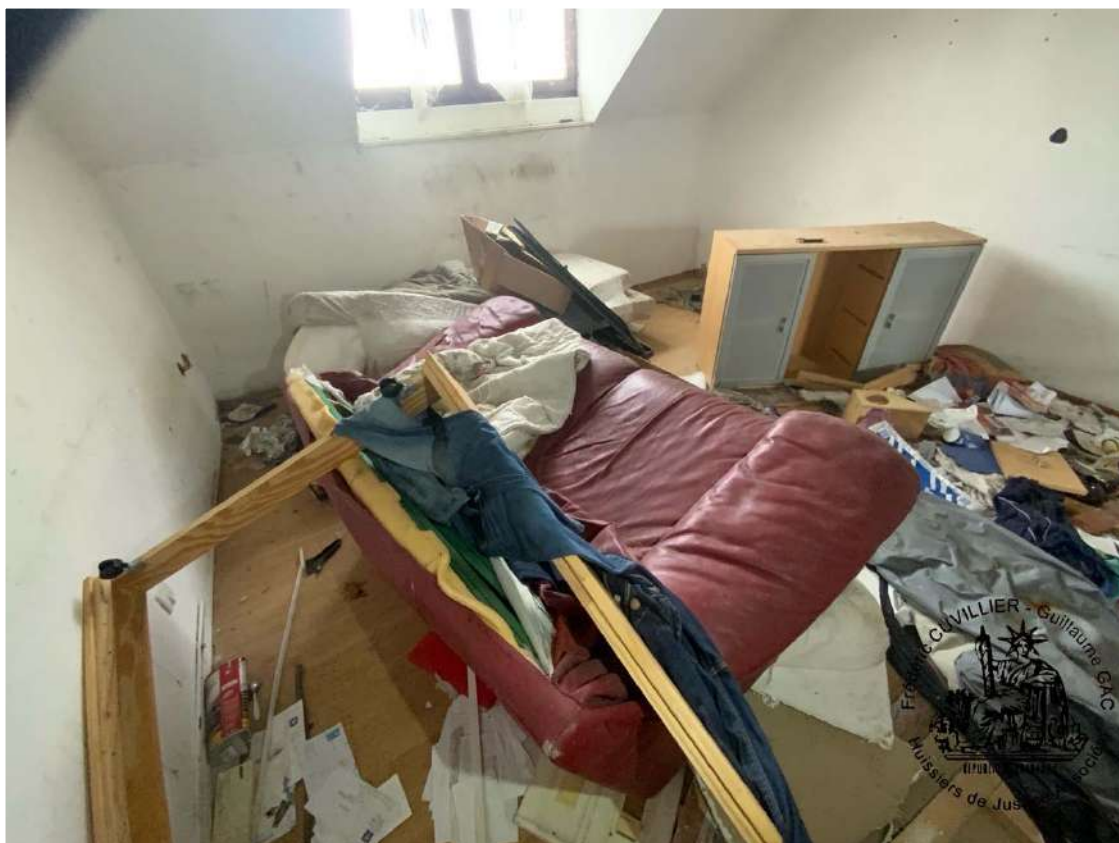
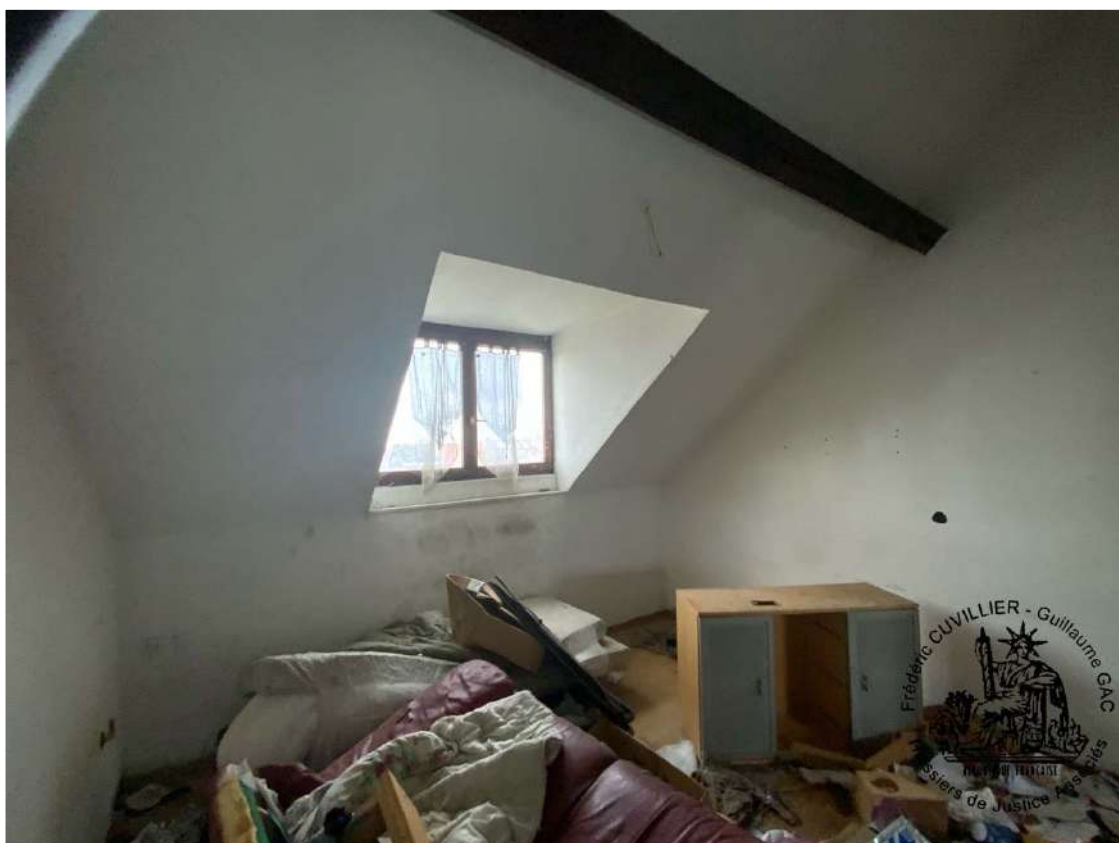
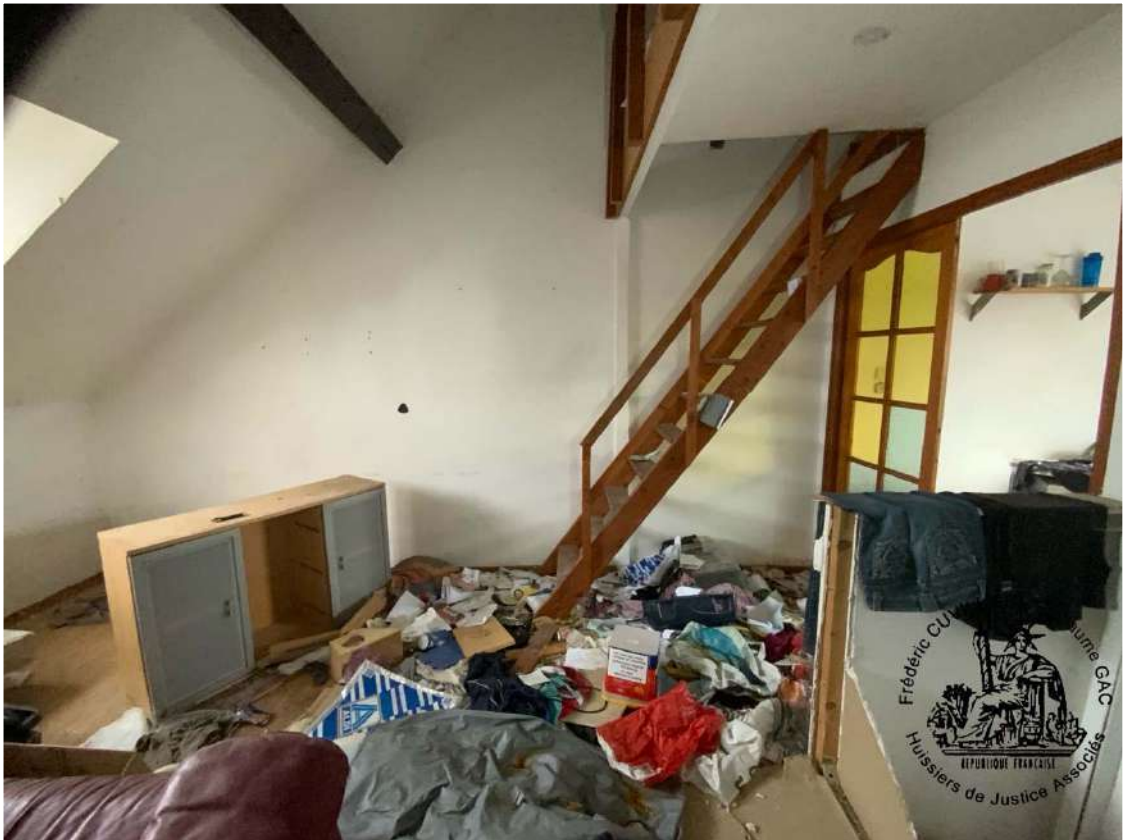
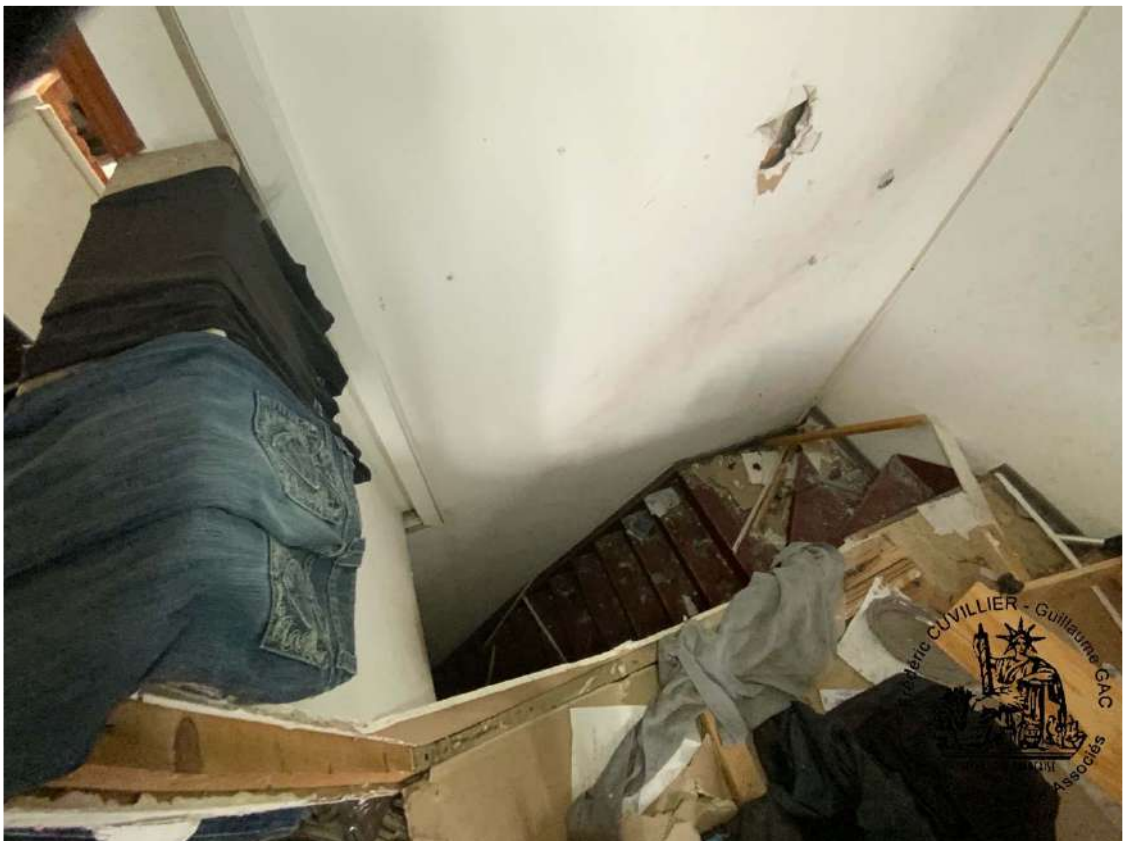
J'accède au **séjour** de cet appartement qui a été dégradé. Une fenêtre deux battants côté rue.

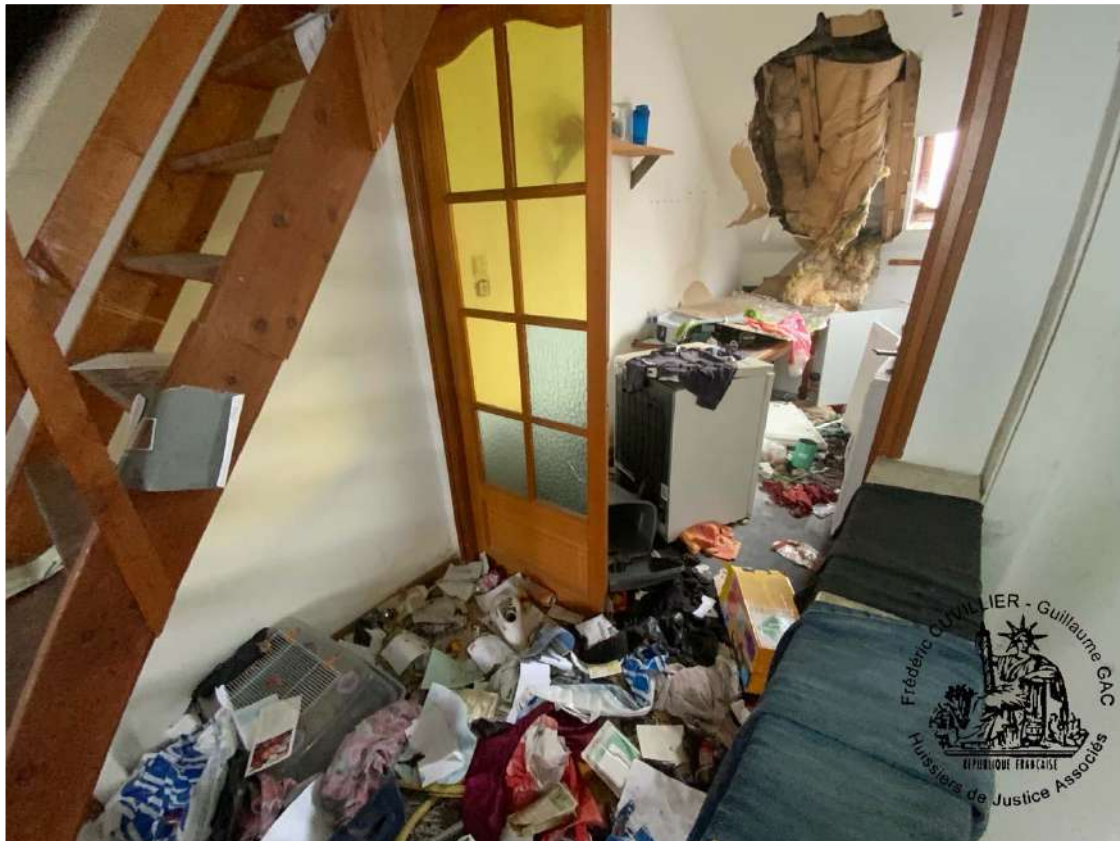
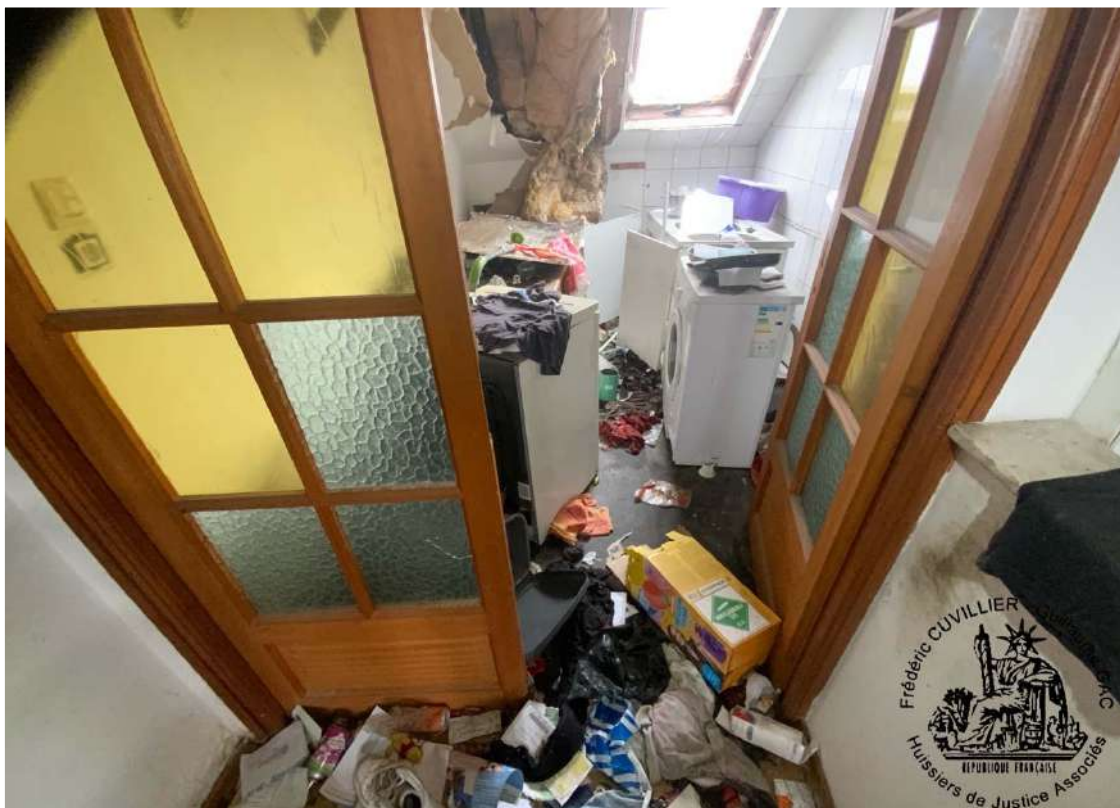
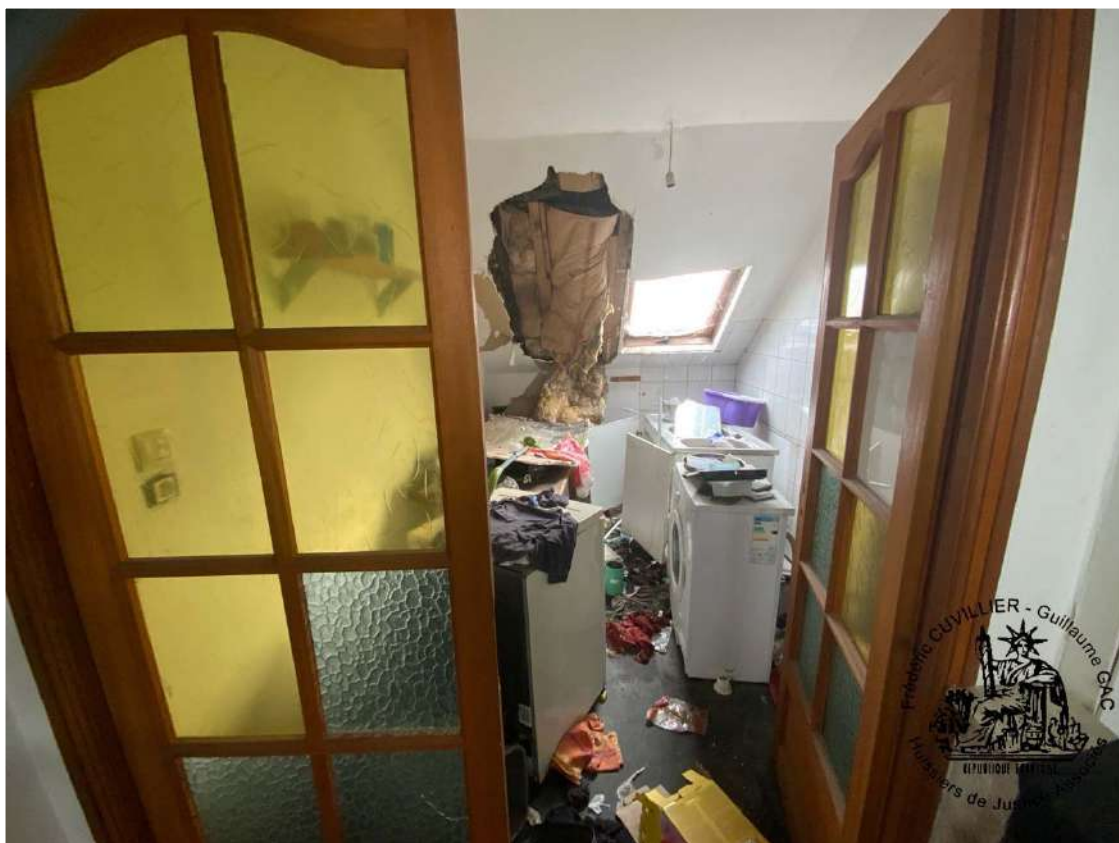
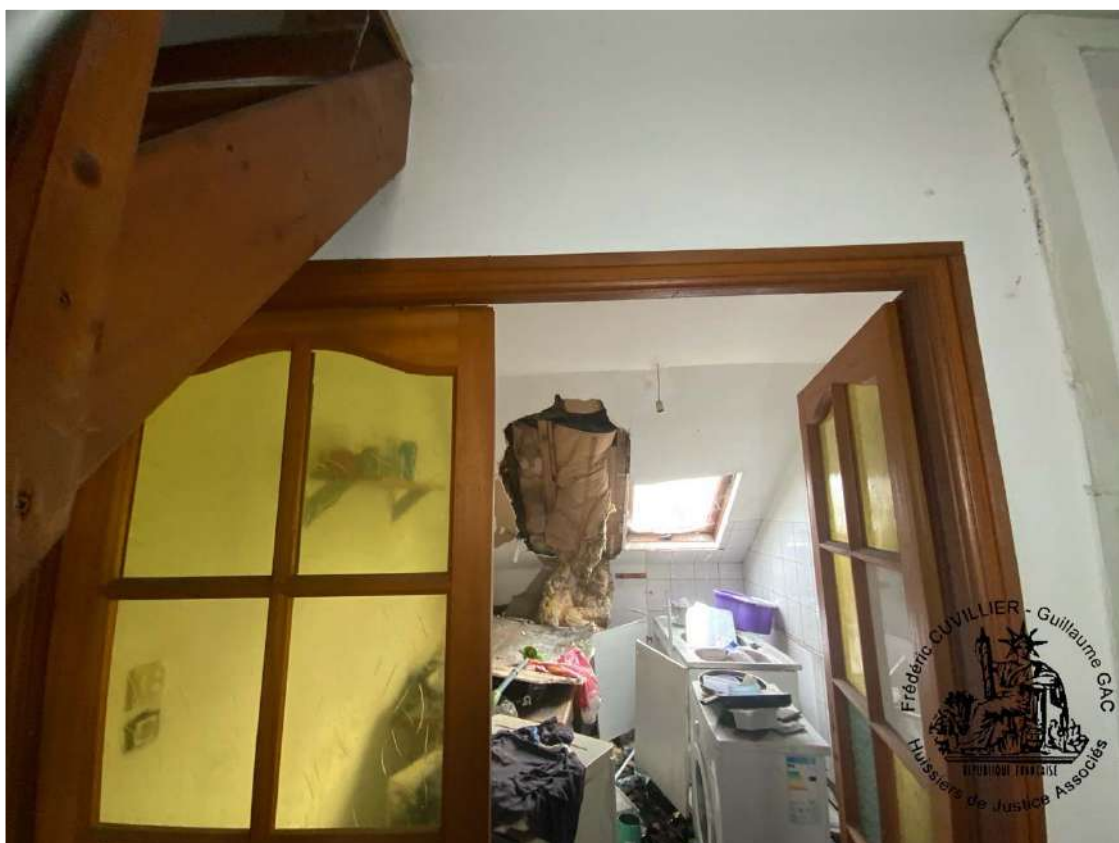
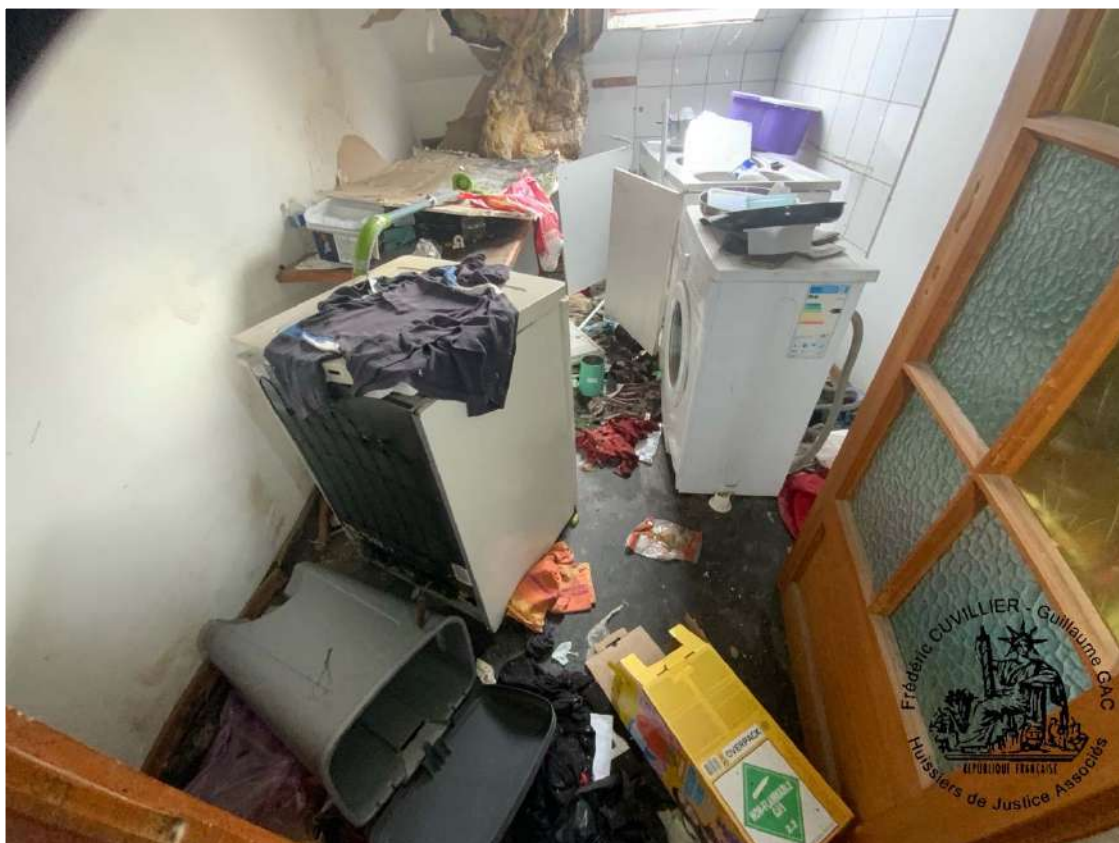
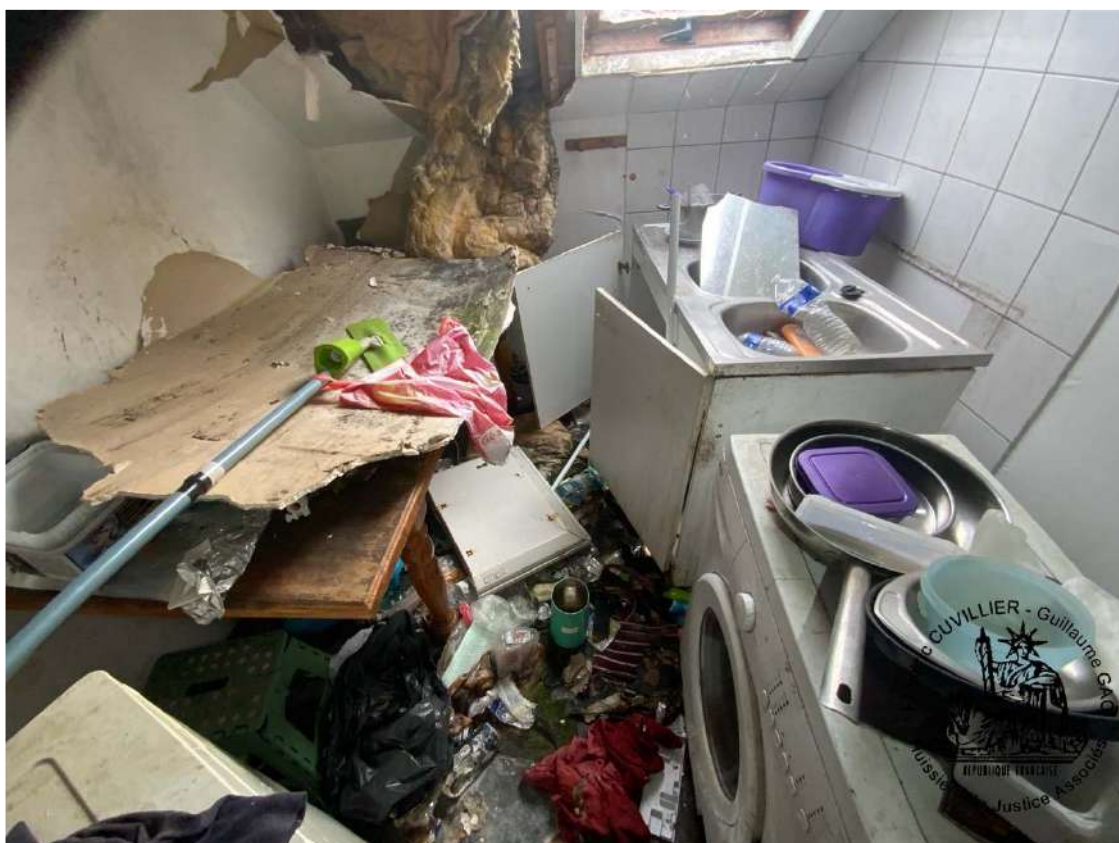
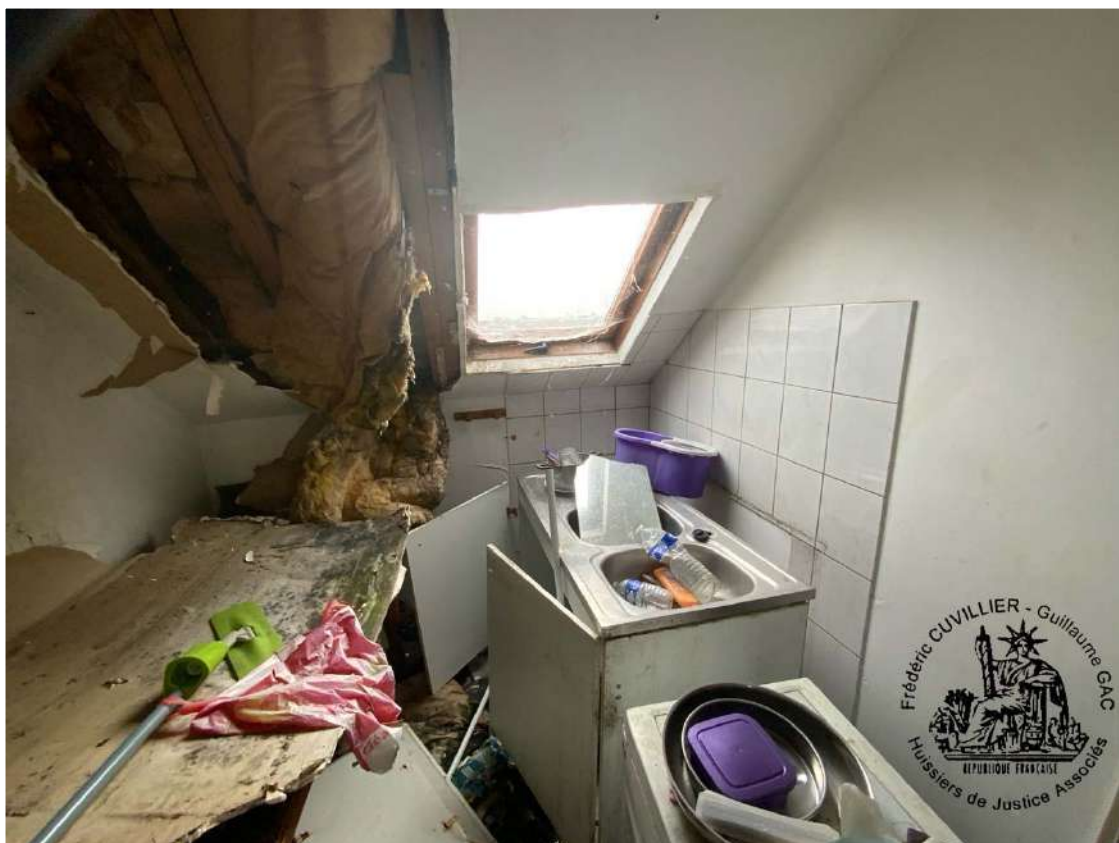
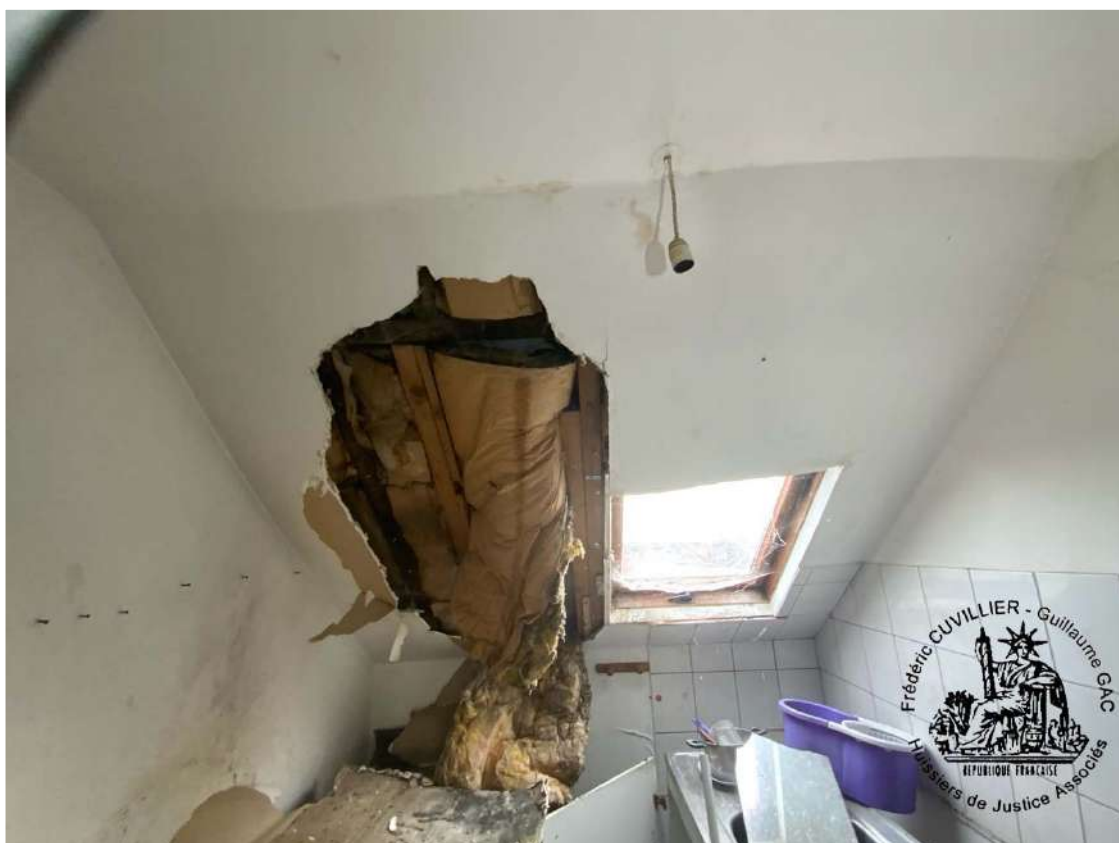
Du séjour, j'accède à la pièce cuisine qui donne sur la partie arrière de l'immeuble par une porte avec deux battants vitrés. Présence d'une kitchenette. Une ouverture de type Velux. La soupenette est éventrée.

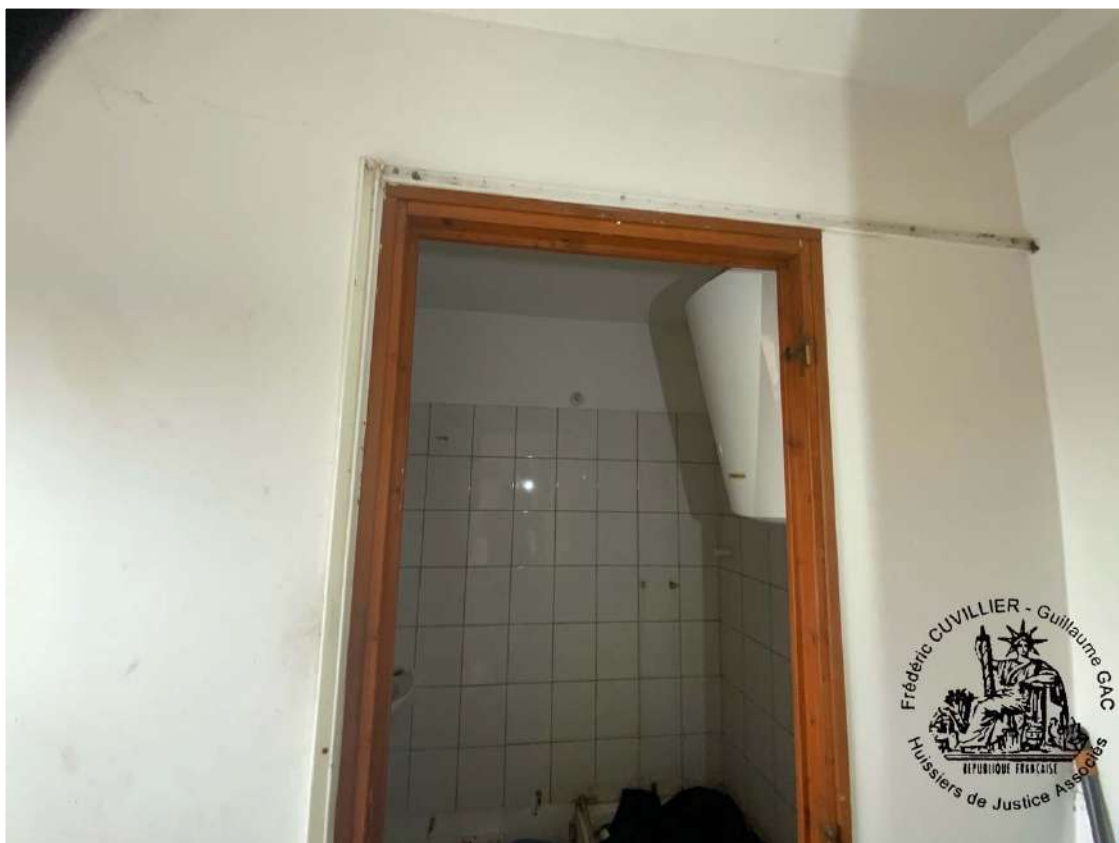
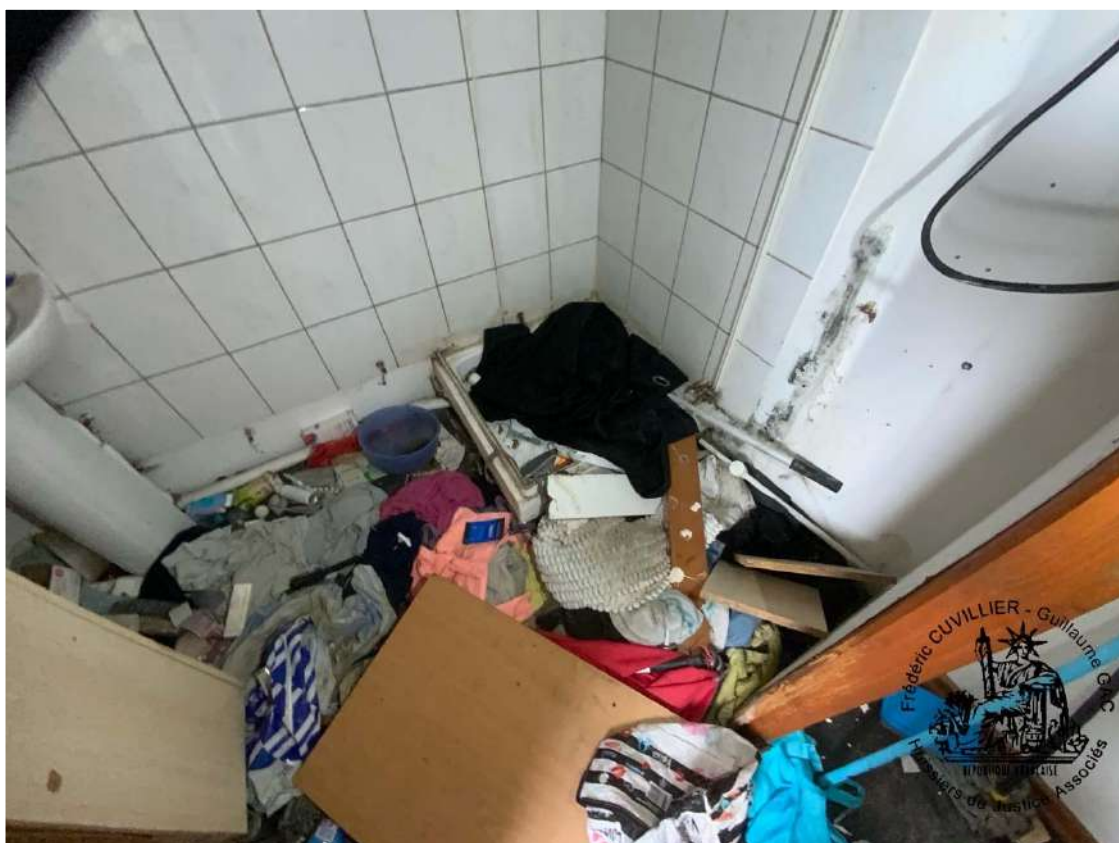
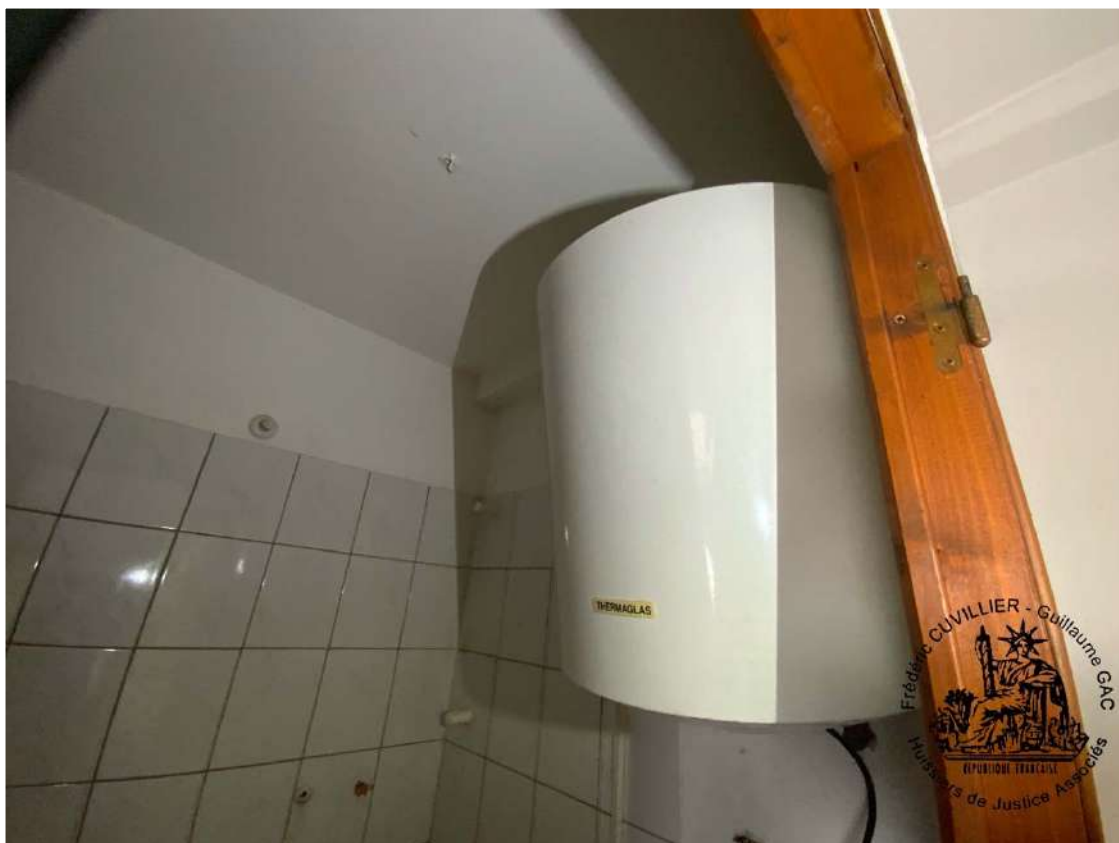
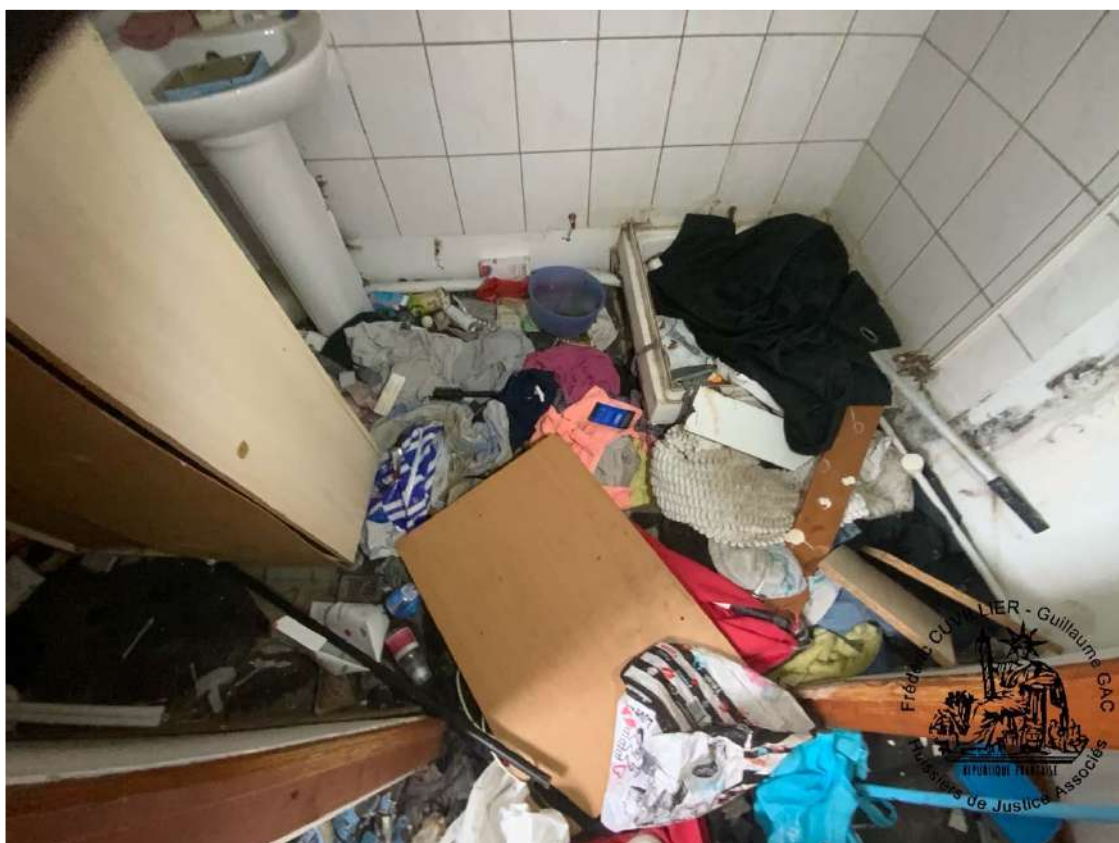
De la cuisine sur la droite, j'accède à une pièce salle d'eau. Murs partiellement carrelés. Un cumulus, un lavabo, un bloc sanitaire. L'ensemble a été dégradé. .

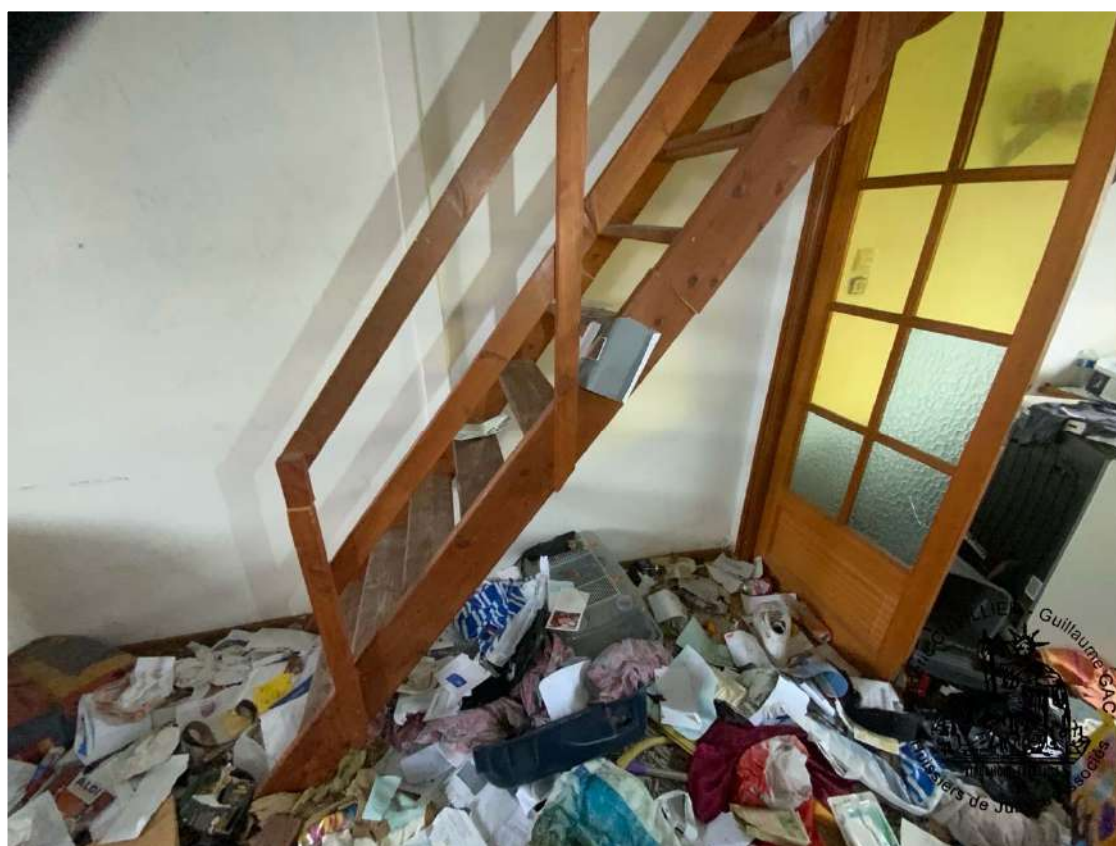
Présence au niveau du séjour d'un escalier en bois qui mène à une **mezzanine** située au 4<sup>ème</sup> étage. Cette mezzanine est inaccessible, l'escalier a été scié et menace de rompre.
